# Atlas de Peligros y Riesgos de la Ciudad de México

Actualización de los Mapas de Riesgo

## Álvaro Obregón

Año: 2014

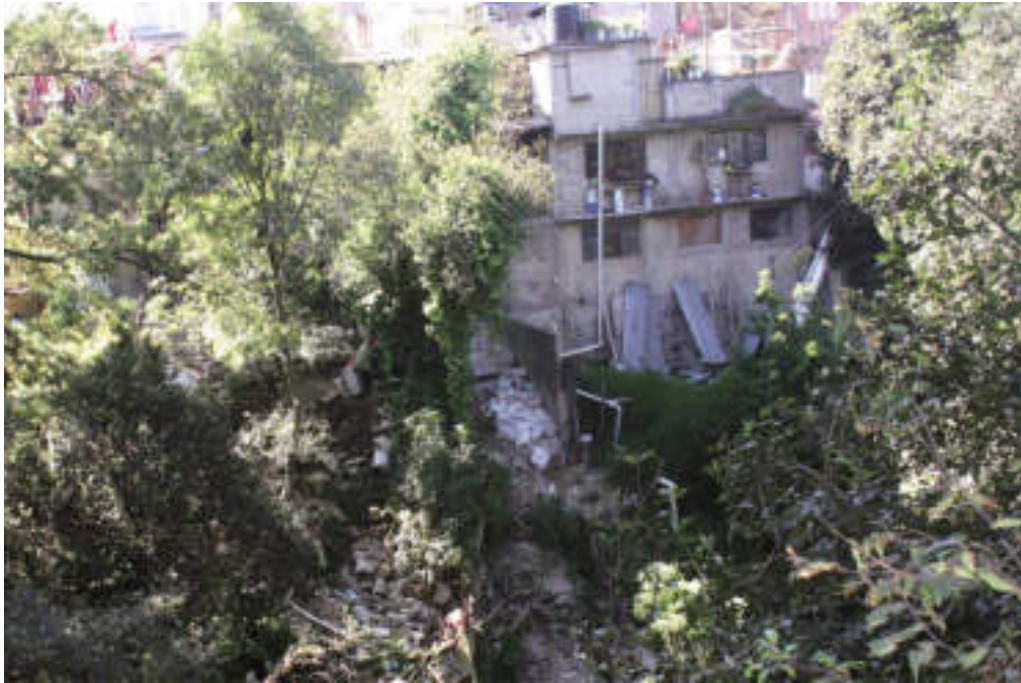
*Figura 5.18. Fotografía A de la sección uno (2.1) del polígono de peligro Texcalatlaco, la cual muestra una vivienda establecida en la pared de la barranca; a la izquierda se observa el derrumbe de un muro de contención hecho con costales (19.3137° N, 99.2650° W. Calle: 1.º Cerrada de La Paz).*

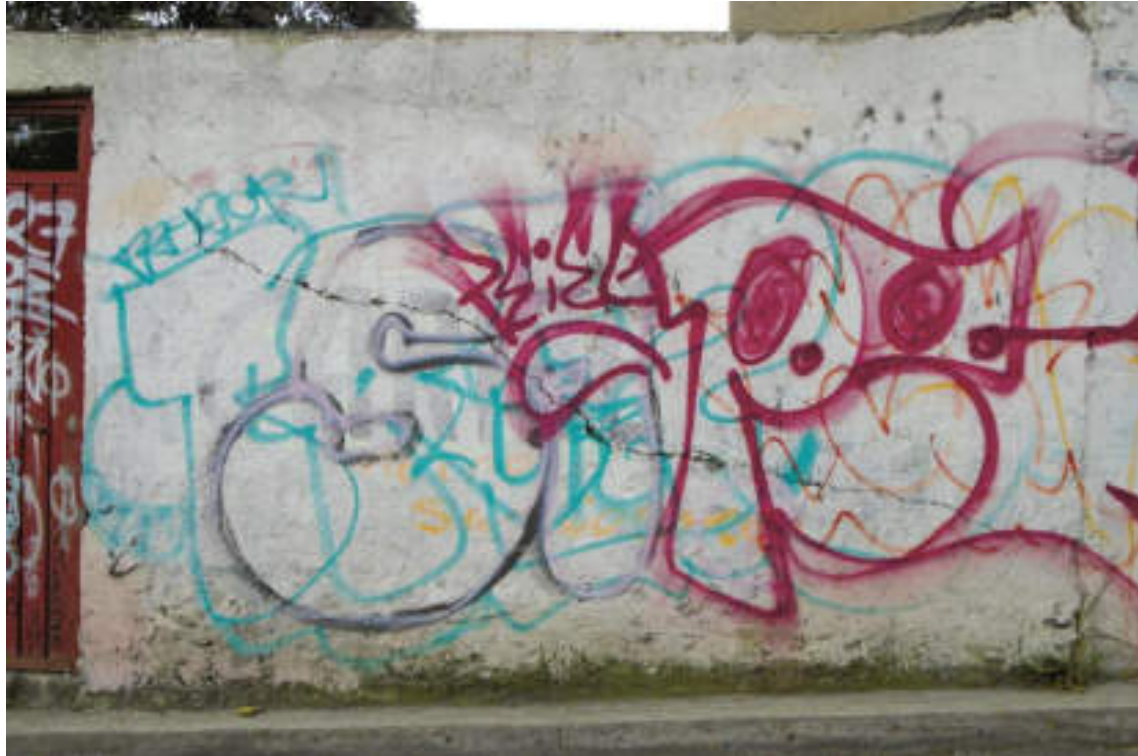
*Figura 5.19. Fotografía B de la sección uno (2.1) del polígono de peligro Texcalatlaco. Muro perimetral de una vivienda construida en el límite de la barranca, con una fractura diagonal que cruza toda la superficie del mismo (19.3225° N, 99.2570° W. Calle: Ciruelos).*

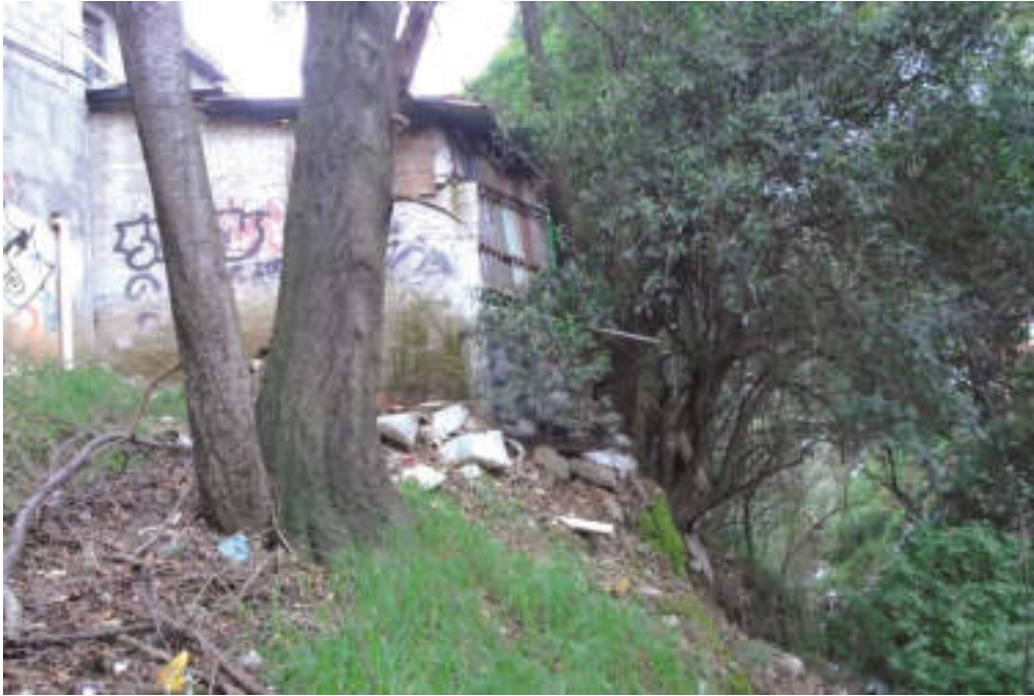
*Figura 5.20. Fotografía C de la sección uno (2.1) del polígono de peligro Texcalatlaco. Vivienda en orilla de la parte alta del flanco de la barranca montada sobre costales apilados; a la derecha se observa un árbol inclinado por la inestabilidad del terreno (19.3234° N, 99.2570° W. Calle: Fresnos).*

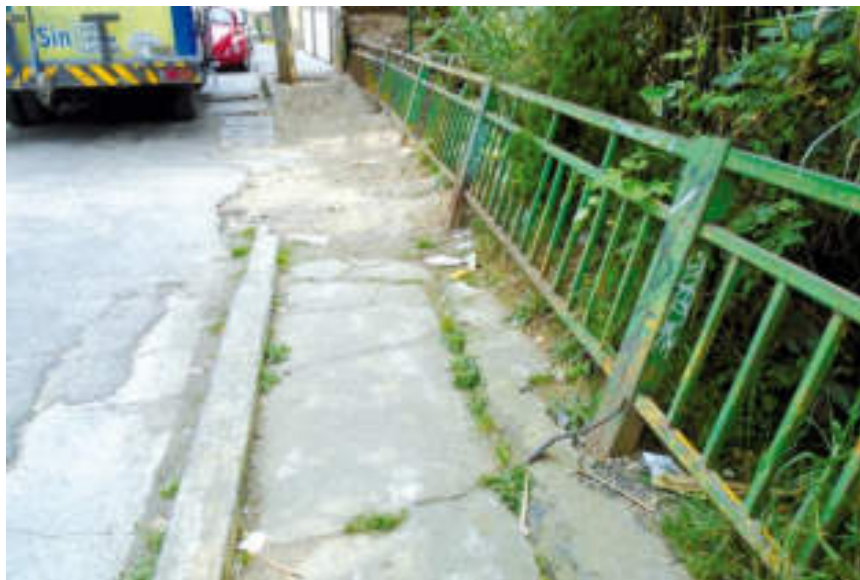
Figura 5.22. Fotografía A de la sección dos (2.2) del polígono de peligro Texcalatlaco, donde se muestra una banqueta fracturada asentada sobre material inestable; el barandal presenta una inclinación favorable al talud de la barranca (19.3272° N, 99.2522° W. Calle: Rosal).

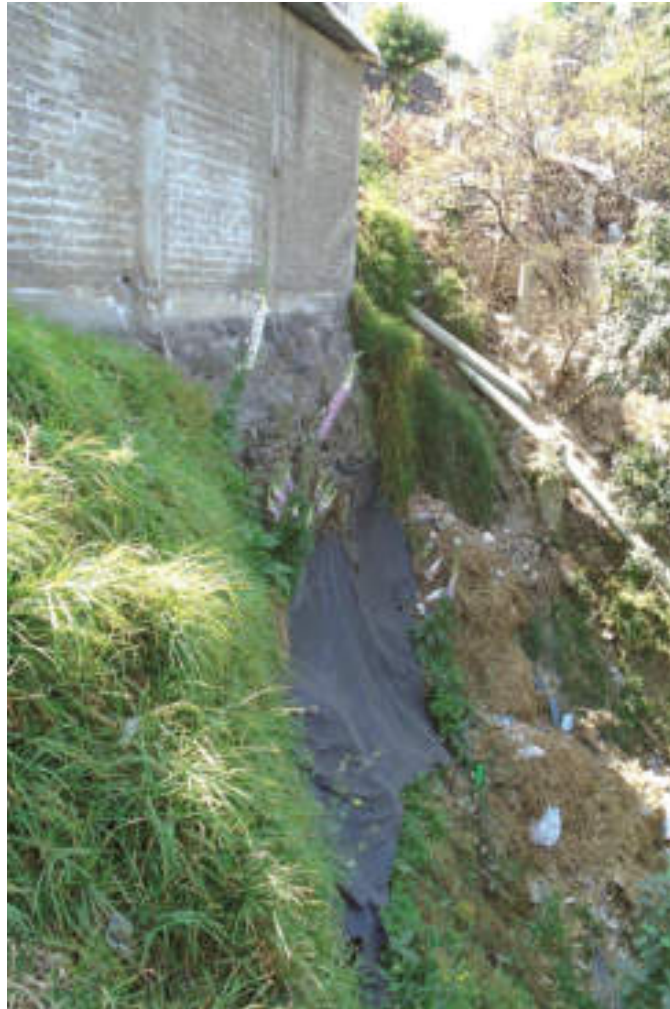
*Figura 5.37. Fotografía B de la sección uno (4.1) del polígono de peligro Guadalupe. Se aprecia un talud cubierto por una lona deteriorada. Las lonas son medidas de mitigación de poca vida útil, debido a los agentes erosivos a los que están expuestas. La construcción que se distingue en la fotografía presenta una ligera inclinación hacia la pendiente (19.3173° N, 99.2660° W. Calle: Jacarandas).*

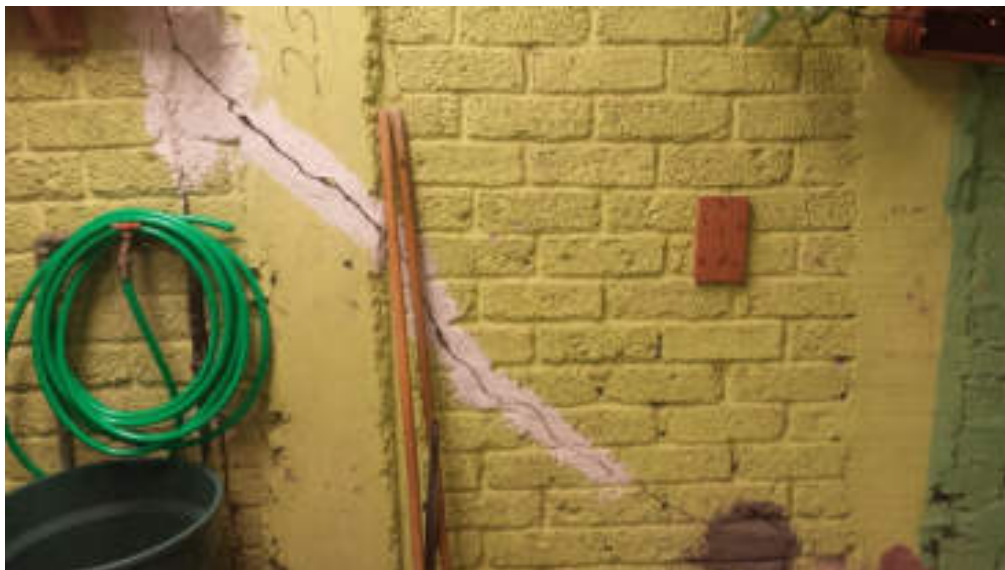
Figura 5.72. Fotografía A de la sección uno (7.1) del polígono de peligro Tarango. Construcción de mampostería que presenta una fractura diagonal con más de 3 mm de apertura, la cual cruza por completo el muro de carga y el castillo, debido a la pérdida de material en el basamento por remoción. También puede observarse que fue colocado un testigo para monitorear la fractura, el cual ya muestra separación (19.3522° N, 99.2221° W. Calle: Primera Cerrada de Tarango).

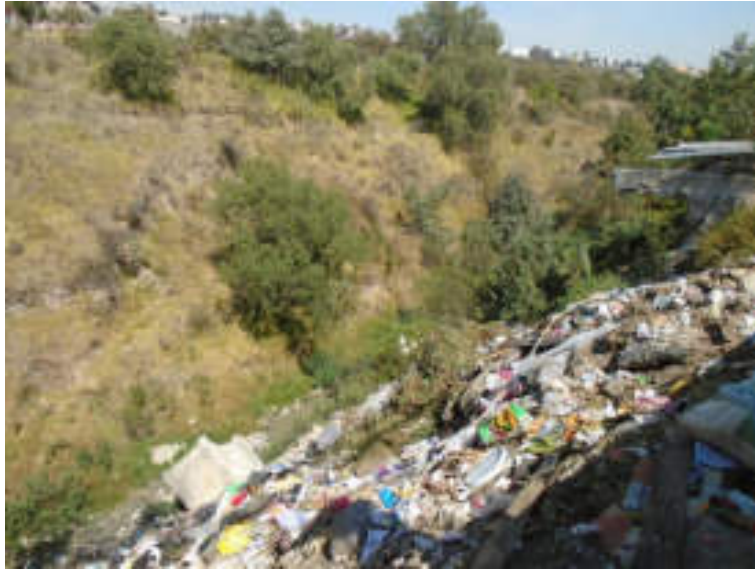
*Figura 5.75. Fotografía A de la sección dos (7.2) del polígono de peligro Tarango. En esta fotografía se aprecia una construcción que cayó por la ladera debido a un derrumbe; lo único que aún se sostiene es una trabe que se distingue a la derecha de la fotografía (19.3569° N, 99.2163° W. Calle: Tarango).*

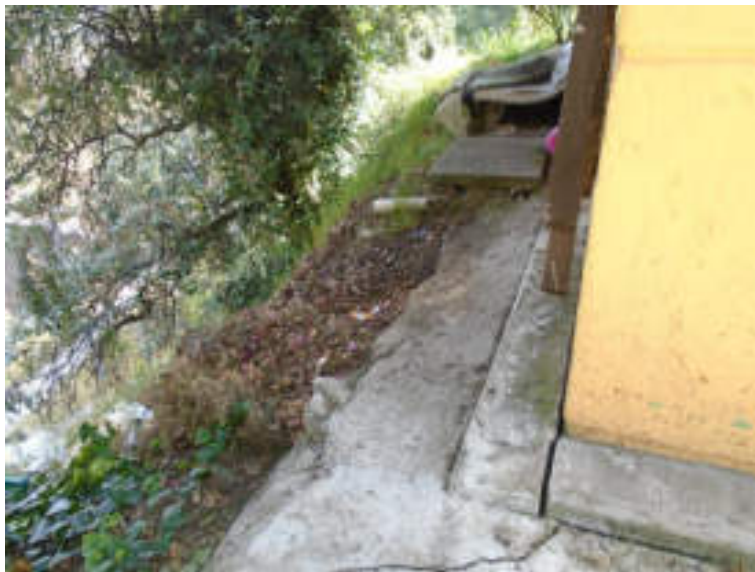
*Figura 5.76. Fotografía B de la sección dos (7.2) del polígono de peligro Tarango. Se aprecia una construcción ubicada a un costado de una ladera compuesta de material inestable. Parte de la losa presenta fracturamiento (19.3594° N, 99.2127° W. Calle: Tarango).*

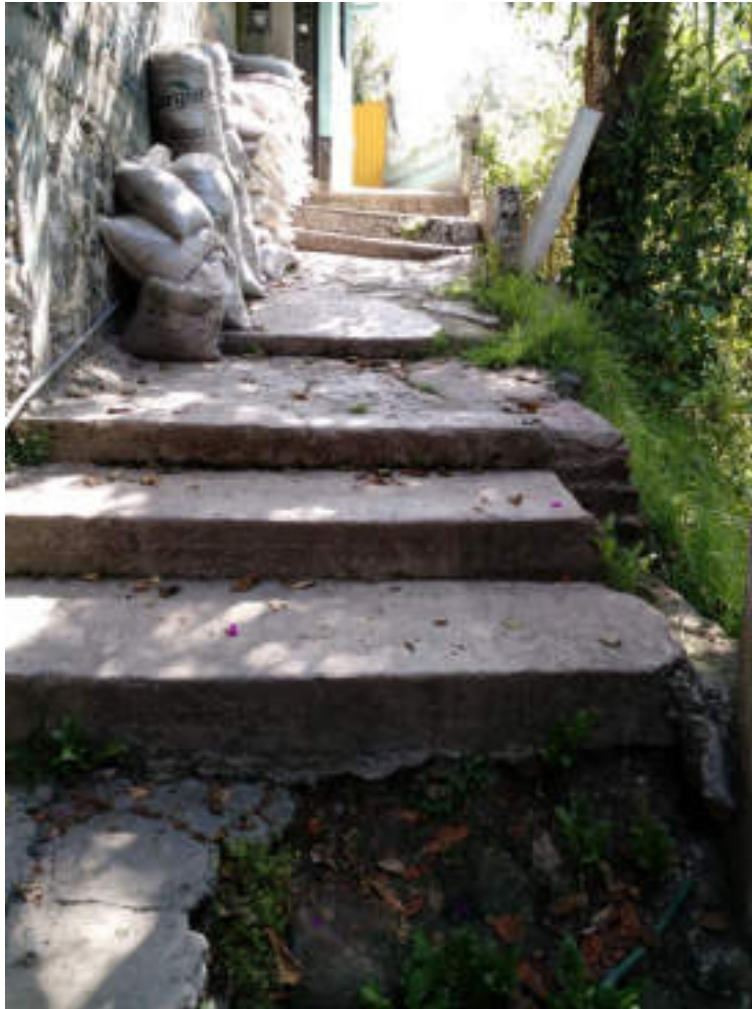
*Figura 5.108. Fotografía A de la sección uno (12.1) del polígono de peligro El Moral. Escalera desplantada en uno de los flancos de la barranca, la cual presenta fracturamiento e inclinación con dirección a la pendiente, a causa de la remoción de los materiales sobre los que se encuentra asentada (19.3428° N, 99.2143° W. Calle: 4).*

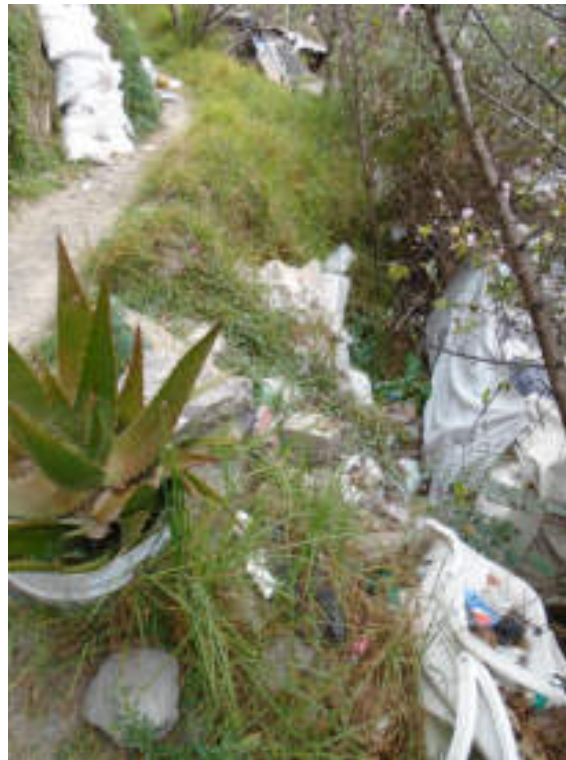
*Figura 5.119. Fotografía C de la sección dos (13.2) del polígono de peligro Tacubaya. Se observan algunos costales rellenos de materiales in situ, los cuales fueron colocados para intentar detener la remoción de los materiales que componen al talud (19.3852° N, 99.2293° W. Calle: Estrella Brillante).*

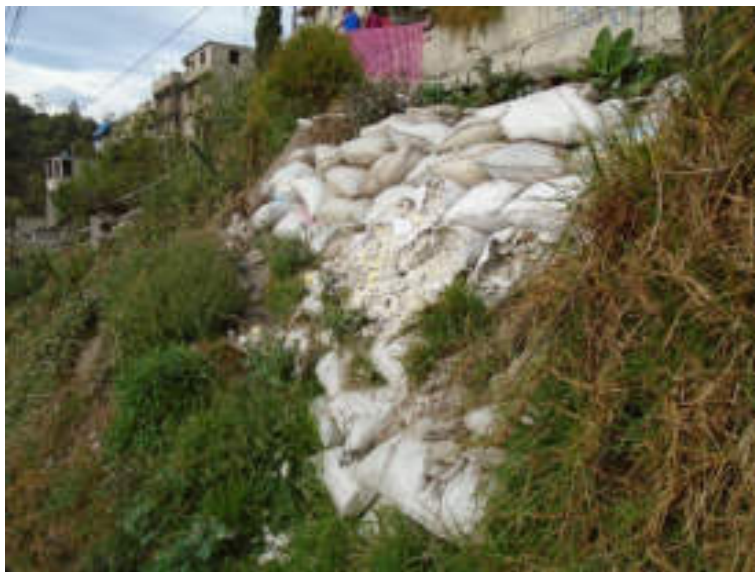
*Figura 5.122. Fotografía B de la sección 13.3 del polígono de peligro Tacubaya. Costales rellenos de arena y cemento apilados en una porción de la ladera, los cuales están deteriorados a causa de la erosión e invasión de la vegetación; la vía de comunicación presenta un volado (19.3911° N, 99.2154° W. Calle: Polacos).*

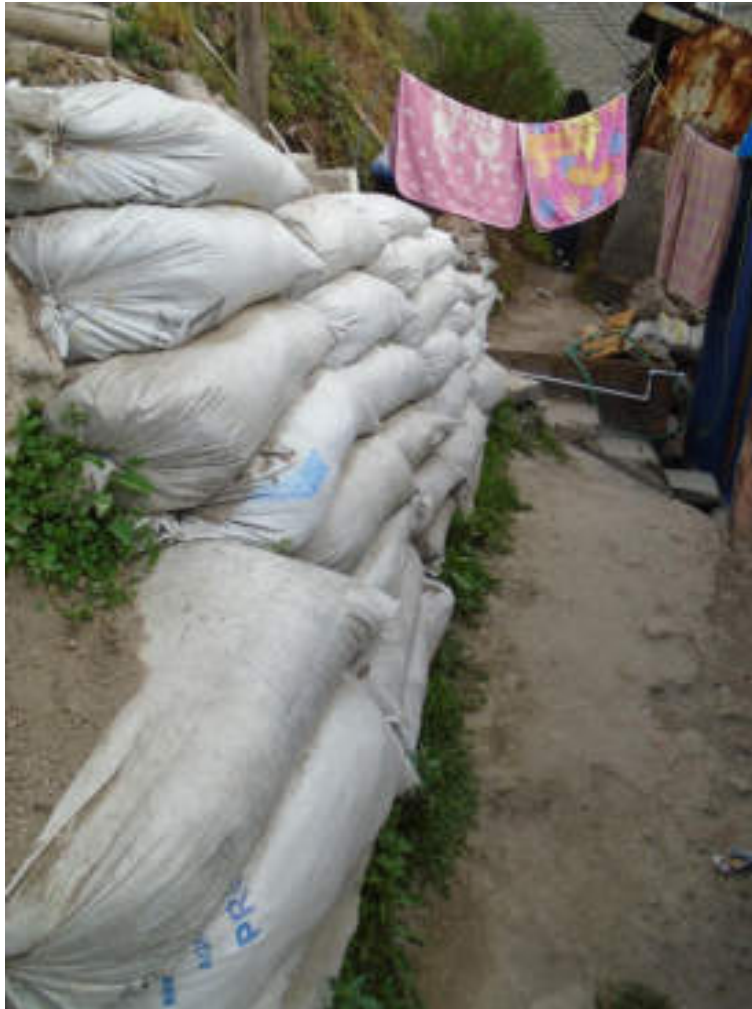
*Figura 5.123. Fotografía C de la sección 13.3 del polígono de peligro Tacubaya. Costales rellenos colocados sobre un talud con el fin de mitigar el movimiento de los materiales inestables que lo componen. En la esquina superior derecha se observa una construcción precaria que es vulnerable ante un posible derrumbe (19.3911° N, 99.2154° W. Calle: Polacos).*

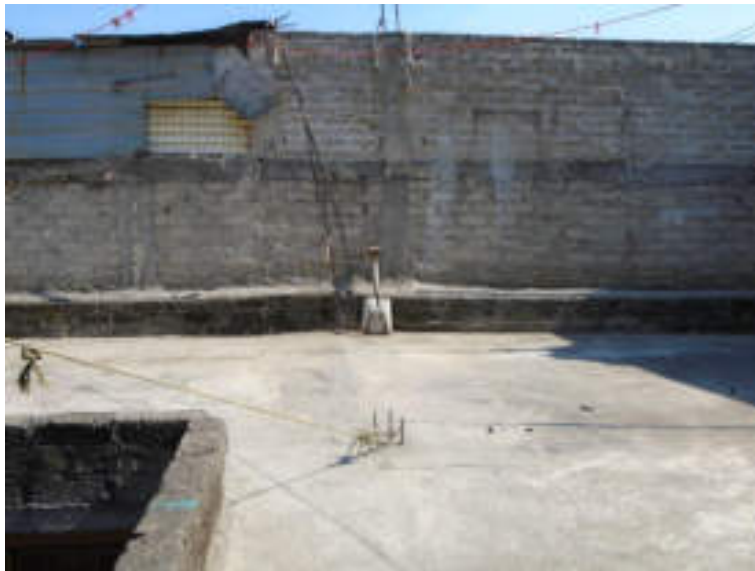
*Figura 5.176. Fotografía B del polígono de peligro Las Golondrinas. Fotografía que muestra el desnivel del muro de una vivienda. Se puede observar que el lado derecho está descendiendo respecto al izquierdo (19.3778° N, 99.2151° W. Calle: Gorriones).*

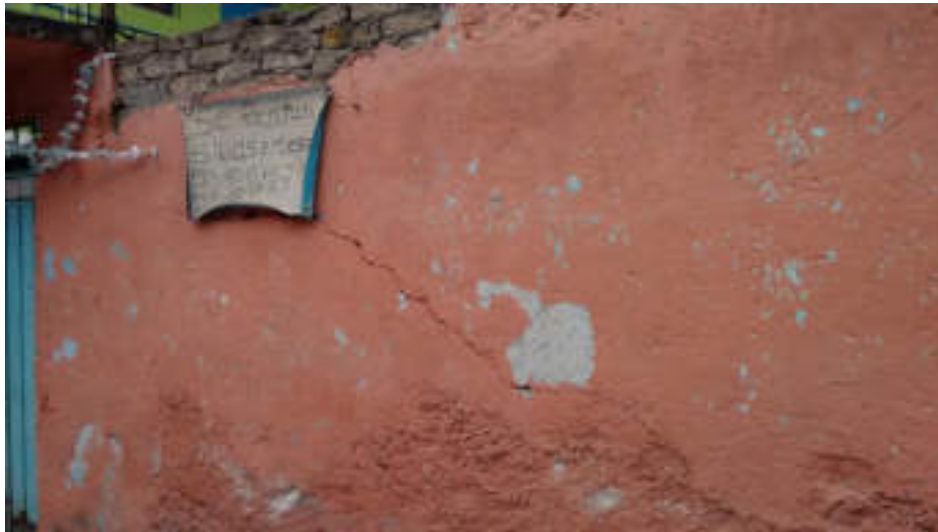
*Figura 5.183. Fotografía A del polígono de peligro Barrio Norte. Muro perimetral que presenta una fractura diagonal; esta fractura apareció en el muro después de un sismo (19.3777° N, 99.2085° W. Calle: Díaz Ordaz).*
