# Atlas de Peligros y Riesgos de la Ciudad de México

Actualización de los Mapas de Riesgo

## Azcapotzalco

Año: 2014

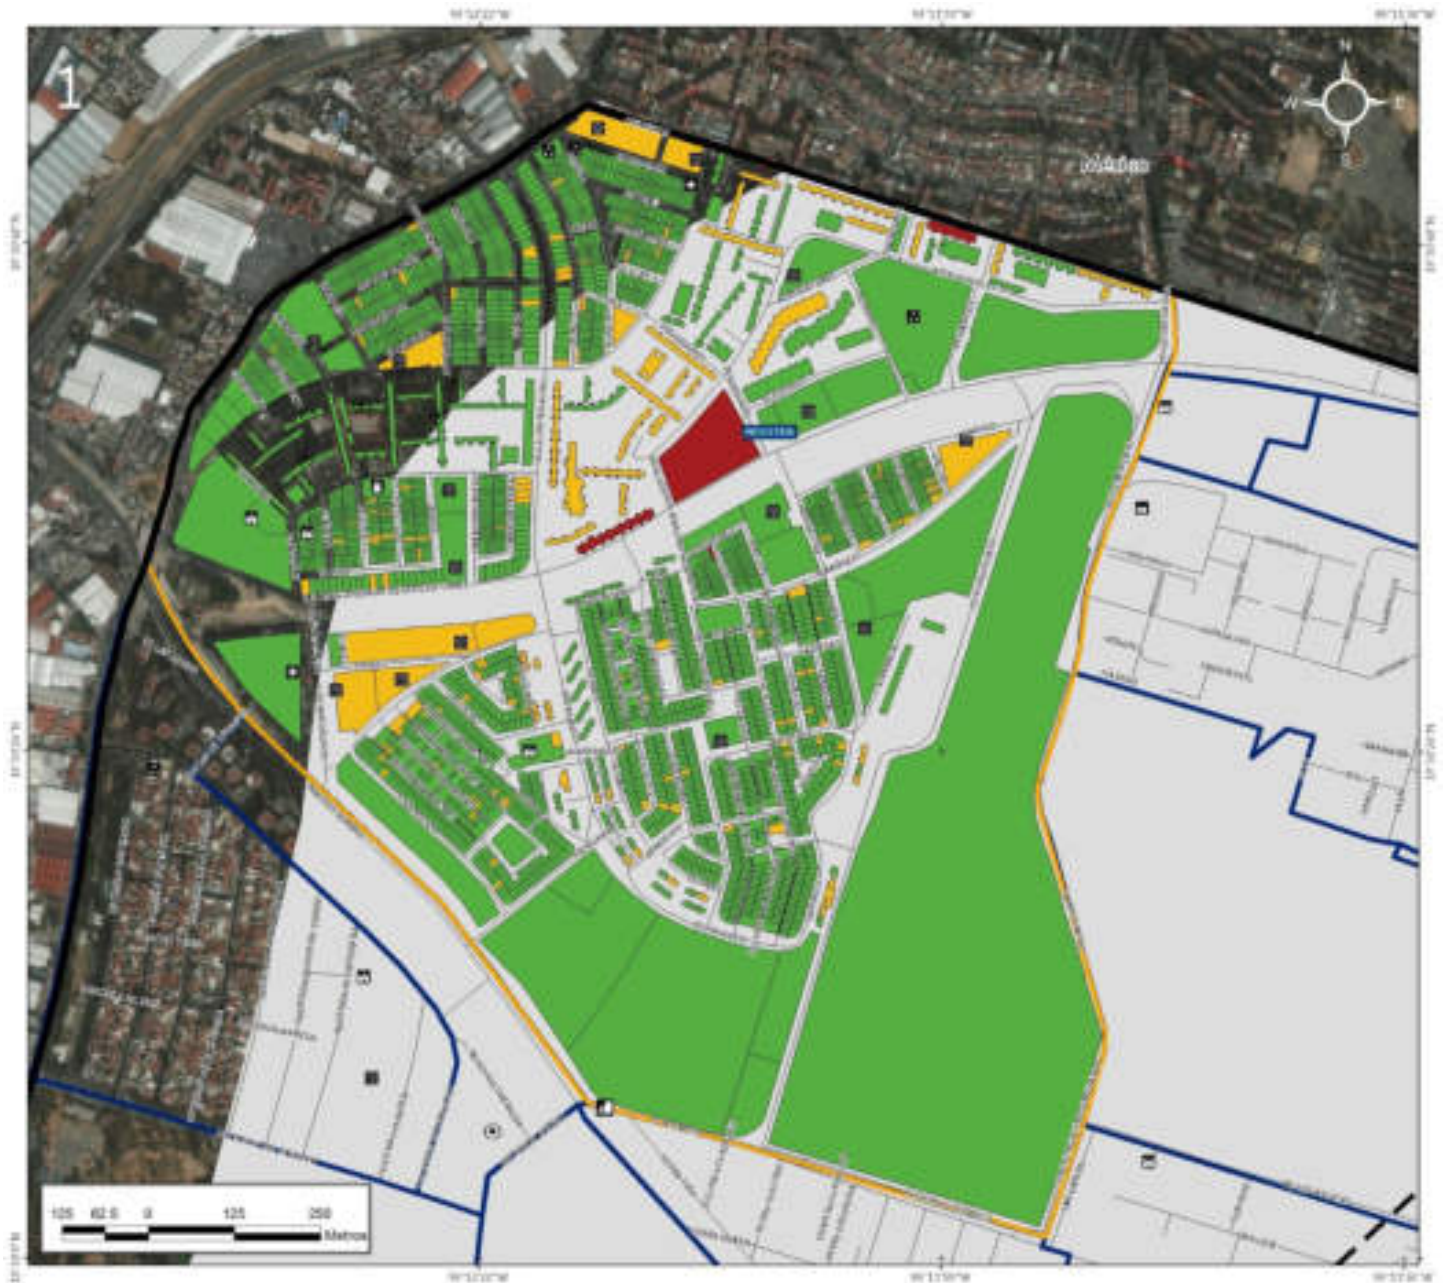
Figura 5.6. Imagen 1, de la zona EL Rosario. Nota: el número de la parte superior izquierda hace referencia a la ubicación de la zona en el Mapa XVI. En color rojo se observa la vulnerabilidad física alta (grado de daño  $\geq 3$ ), en color amarillo los lotes vulnerables (grado de daño 2) y en color verde la vulnerabilidad física baja (grado de daño 1). Las etiquetas azules indican el uso de suelo de los inmuebles. Las líneas azules delimitan los límites entre colonias, la línea amarilla indica la zona de estudio (El Rosario) los octógonos negros con un punto al centro indican los reportes de antecedentes, la línea negra discontinúa representa la falla inferida, los tonos grises corresponden al hundimiento regional. La línea negra gruesa indica los límites de la Delegación Azcapotzalco, las líneas negras delgadas representan el eje vial. Para otras simbologías revisar el Anexo III.

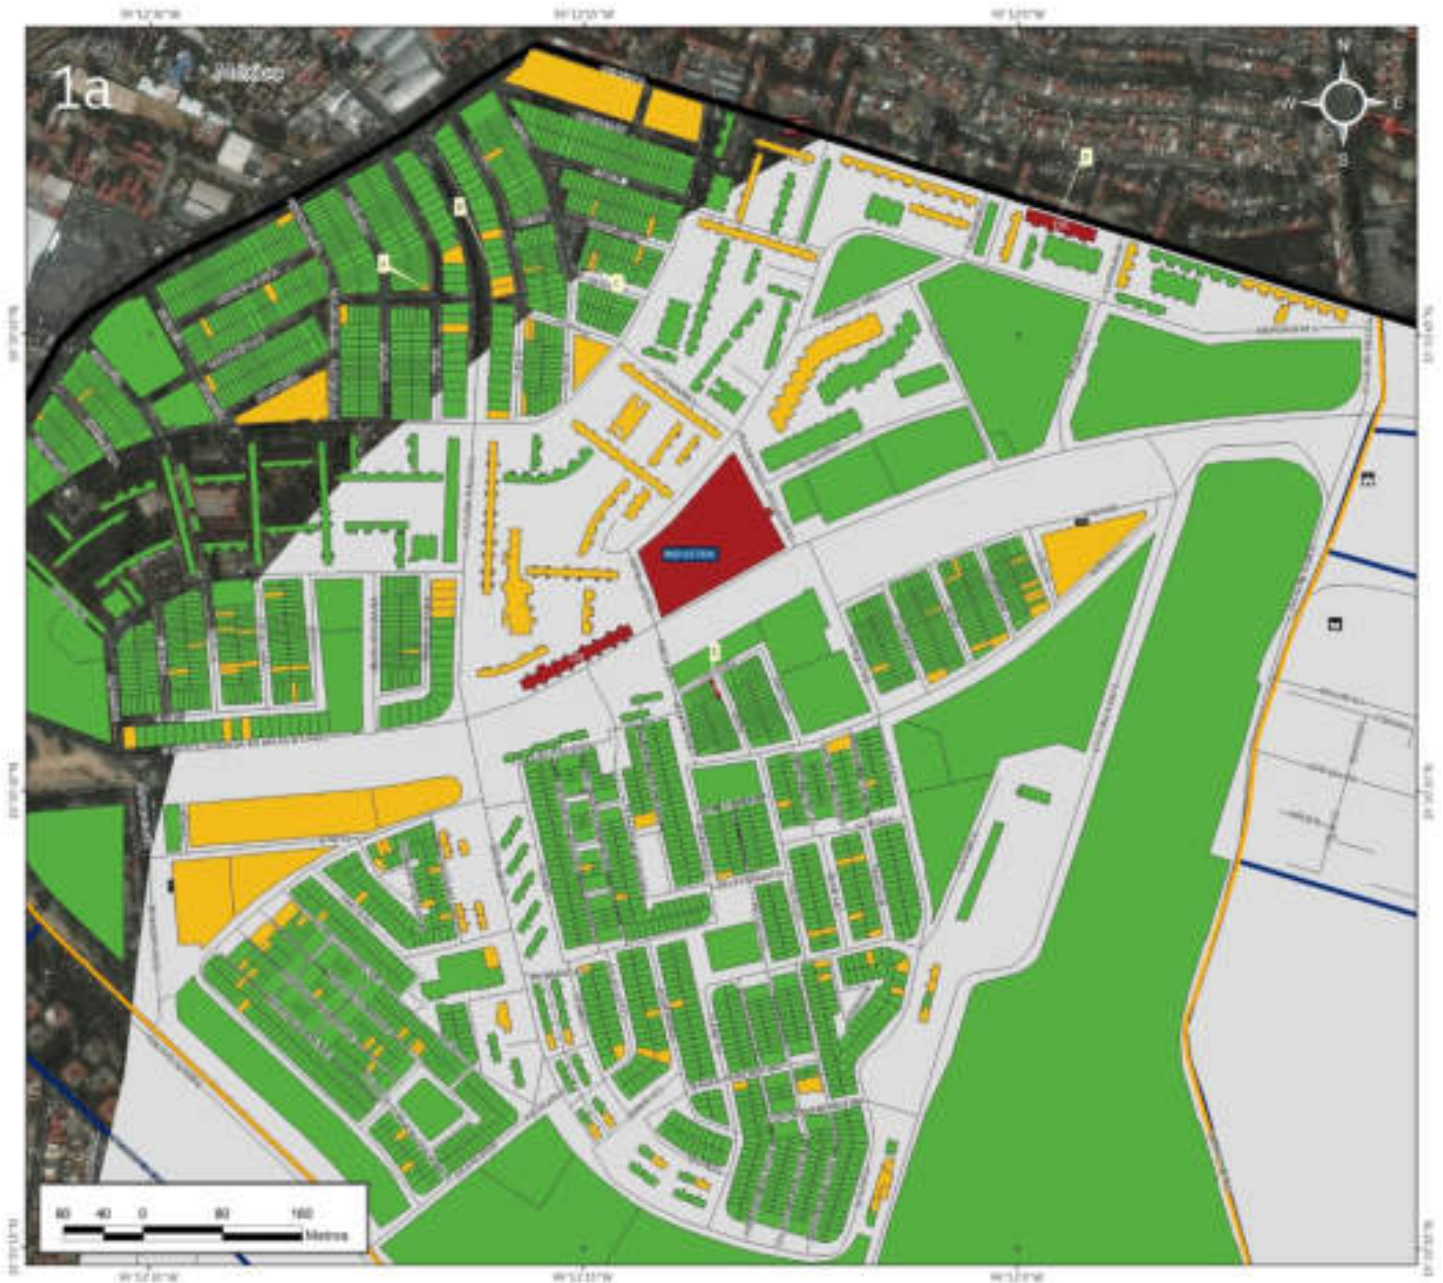
Figura 5.7. Imagen 1a, de la zona El Rosario. Nota: el número de la parte superior izquierda hace referencia a la ubicación de la zona en el Mapa XVI. En color rojo se observa la vulnerabilidad física alta (grado de daño  $\geq 3$ ), en color amarillo los lotes vulnerables (grado de daño 2) y en color verde la vulnerabilidad física baja (grado de daño 1). Los números ubicados dentro de los lotes corresponden a la vulnerabilidad social, las etiquetas azules. Las líneas azules delimitan los límites entre colonias, la línea amarilla indica la zona con Riesgo El Rosario, los tonos grises corresponden al hundimiento regional. La línea negra gruesa indica los límites de la Delegación Azcapotzalco, las líneas negras hacen referencia al eje vial, las etiquetas blancas hacen referencia a las fotografías que ilustran la vulnerabilidad de dicho lote. Para otras simbologías revisar el Anexo III.

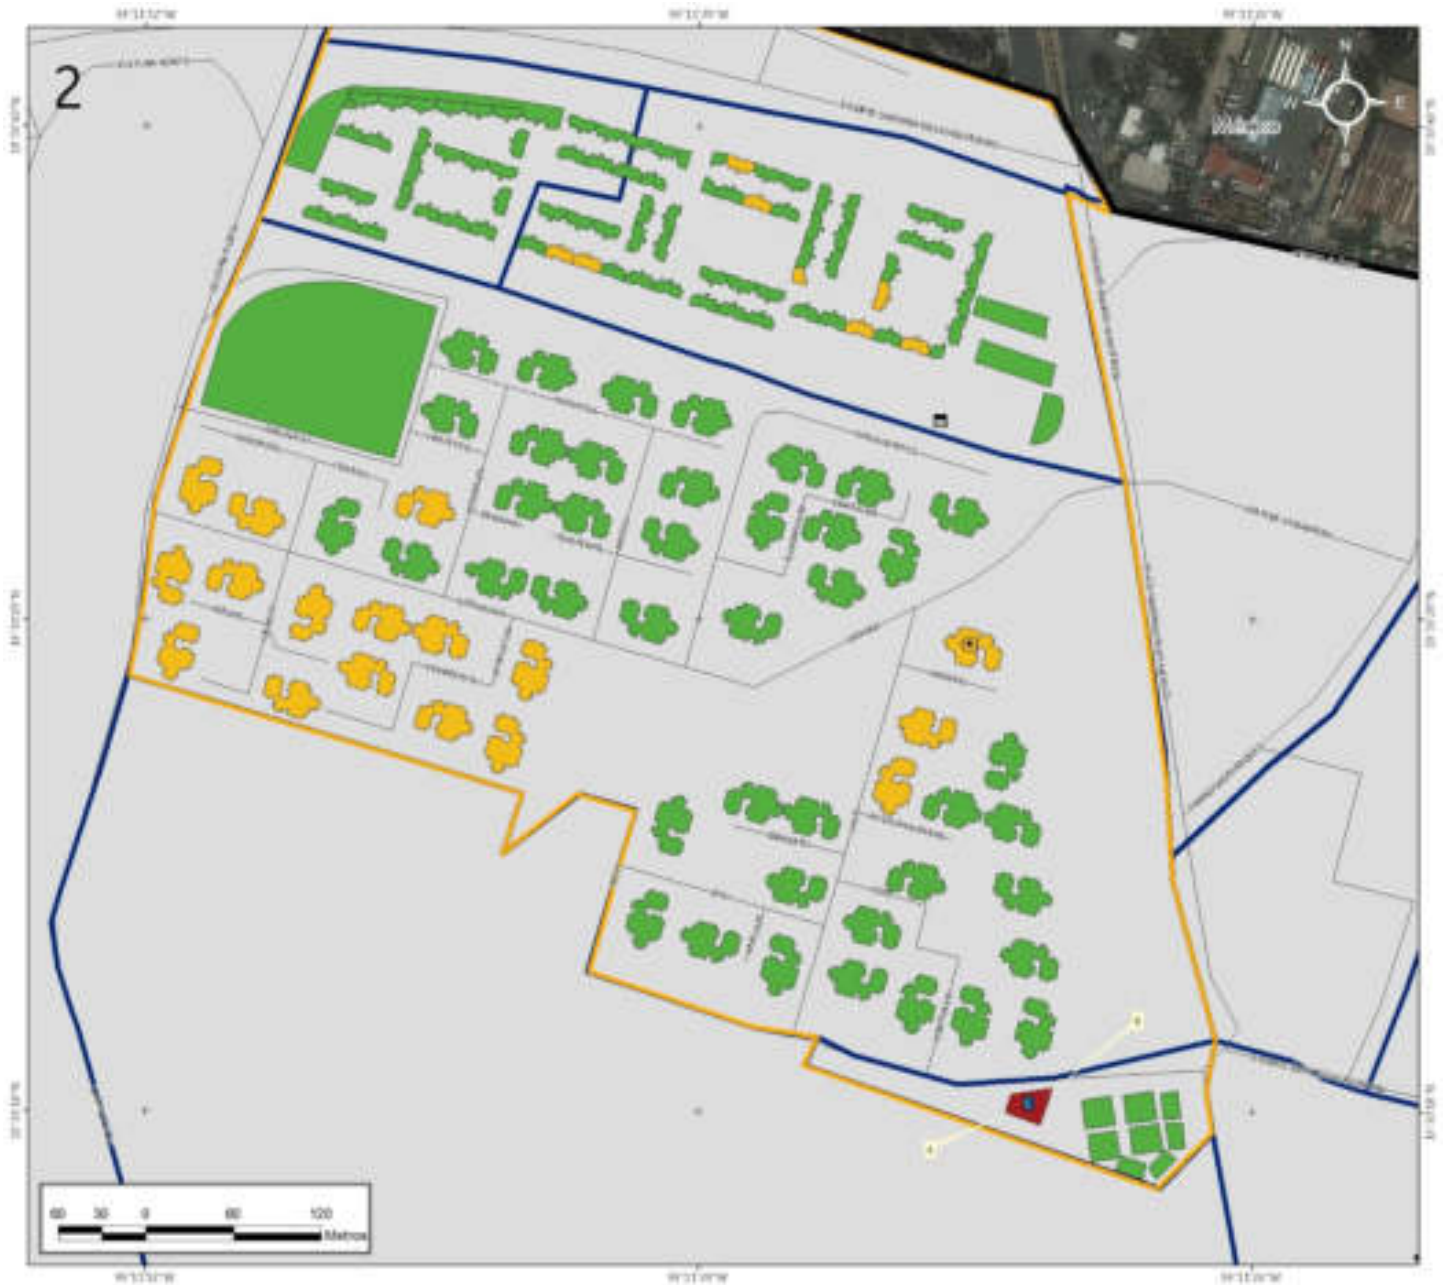
Figura 5.14. Imagen2, de la zona FF CC Nacionales de México. Nota: el número de la parte superior izquierda hace referencia a la ubicación de la zona en el Mapa XVI. En color rojo se observa la vulnerabilidad física alta (grado de daño  $\geq 3$ ), en color amarillo los lotes vulnerables (grado de daño 2) y en color verde la vulnerabilidad física baja (grado de daño 1). La etiquetas azul y la letra indica el uso de suelo del inmueble. Las líneas azules delimitan los límites entre colonias, el octágono negro con un punto al centro indica los reportes de antecedentes, los tonos grises corresponden al hundimiento regional. La línea negra gruesa indica los límites de la Delegación Azcapotzalco, las líneas negras delgadas representan el eje vial, la línea amarilla delimita la zona FF CC Nacionales de México; las etiquetas blancas hacen referencia a las fotografías que ilustran la vulnerabilidad de dicho lote. Para otras simbologías revisar el Anexo III.

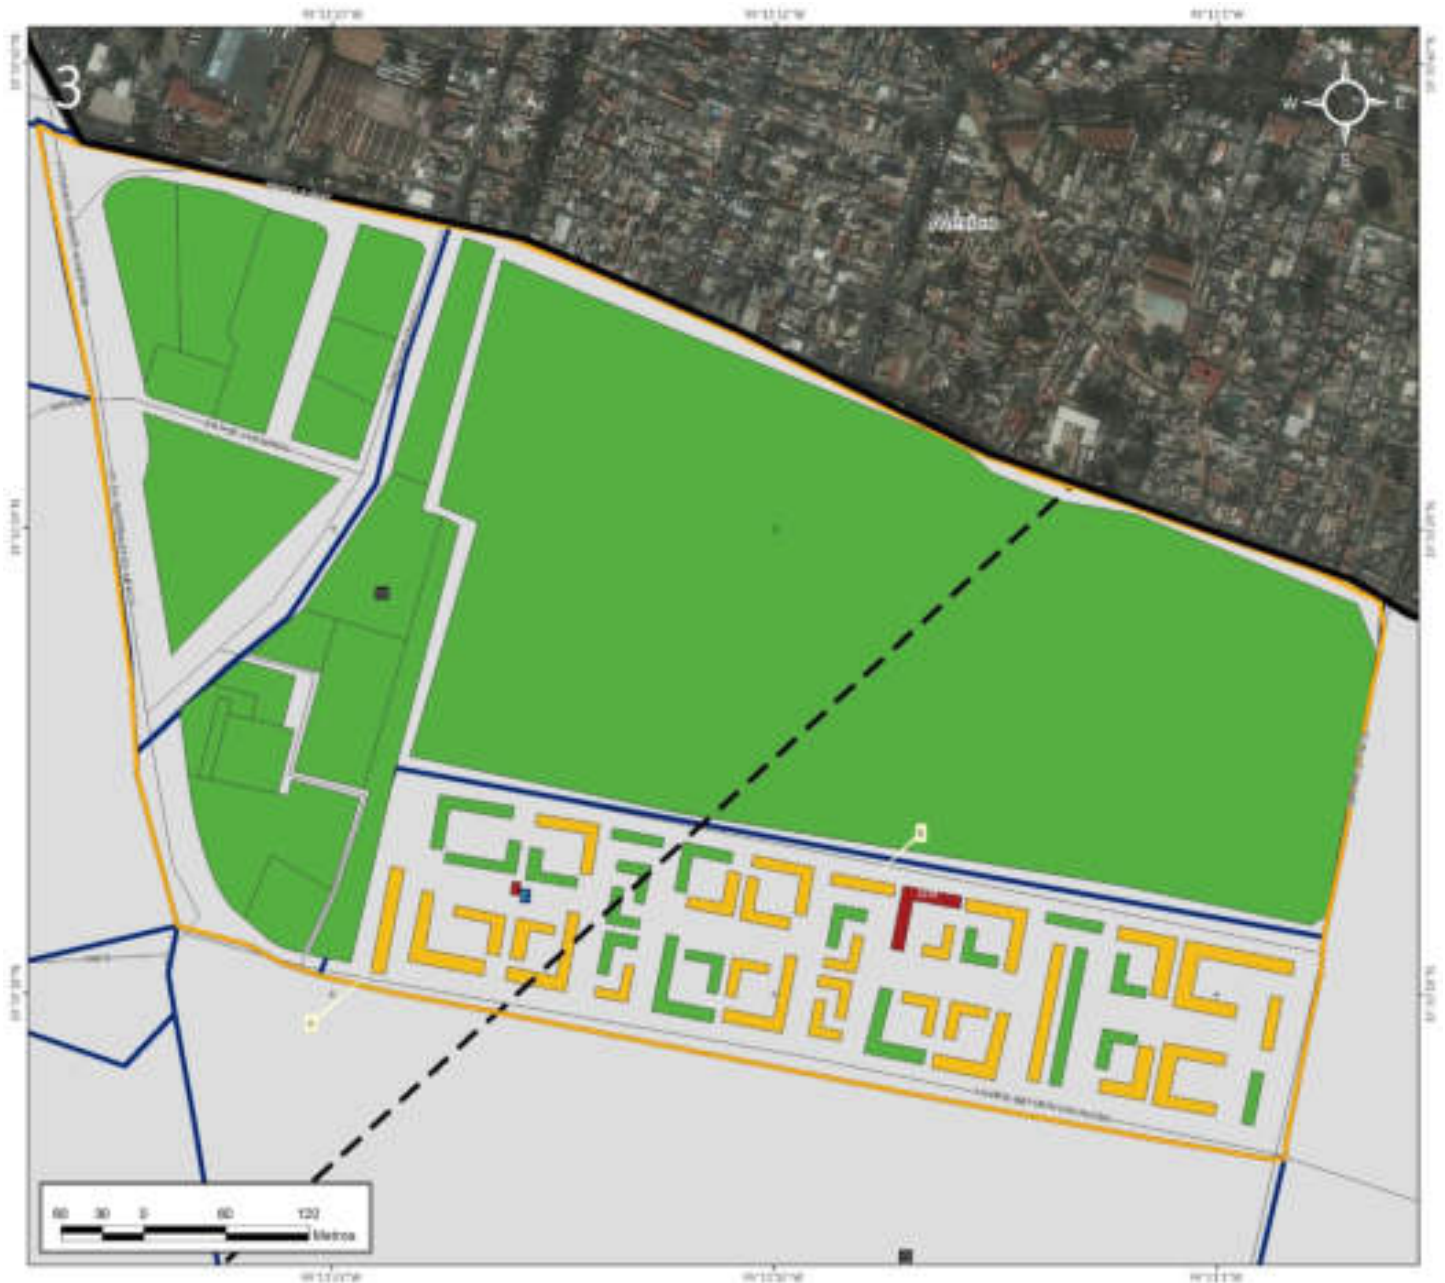
Figura 5.18. Imagen 3, de la zona San Pablo Xalpa. Nota: el número de la parte superior izquierda hace referencia a la ubicación de la zona en el Mapa XVI. En color rojo se observa la vulnerabilidad física alta (grado de daño  $\geq 3$ ), en color amarillo los lotes vulnerables (grado de daño 2) y en color verde la vulnerabilidad física baja (grado de daño 1). El número ubicado dentro del lote corresponde a la vulnerabilidad social, la etiqueta azul y letra indican el uso de suelo del inmueble. Las líneas azules delimitan los límites entre colonias, la línea negra gruesa discontinúa representa una falla inferida, los tonos grises corresponden al hundimiento regional. La línea negra gruesa indica los límites de la Delegación Azcapotzalco, las líneas negras delgadas corresponden al eje vial, la línea amarilla delimita la zona San Pablo Xalpa; las etiquetas blancas hacen referencia a las fotografías que ilustran la vulnerabilidad de dicho lote. Para otras simbologías revisar el Anexo III.

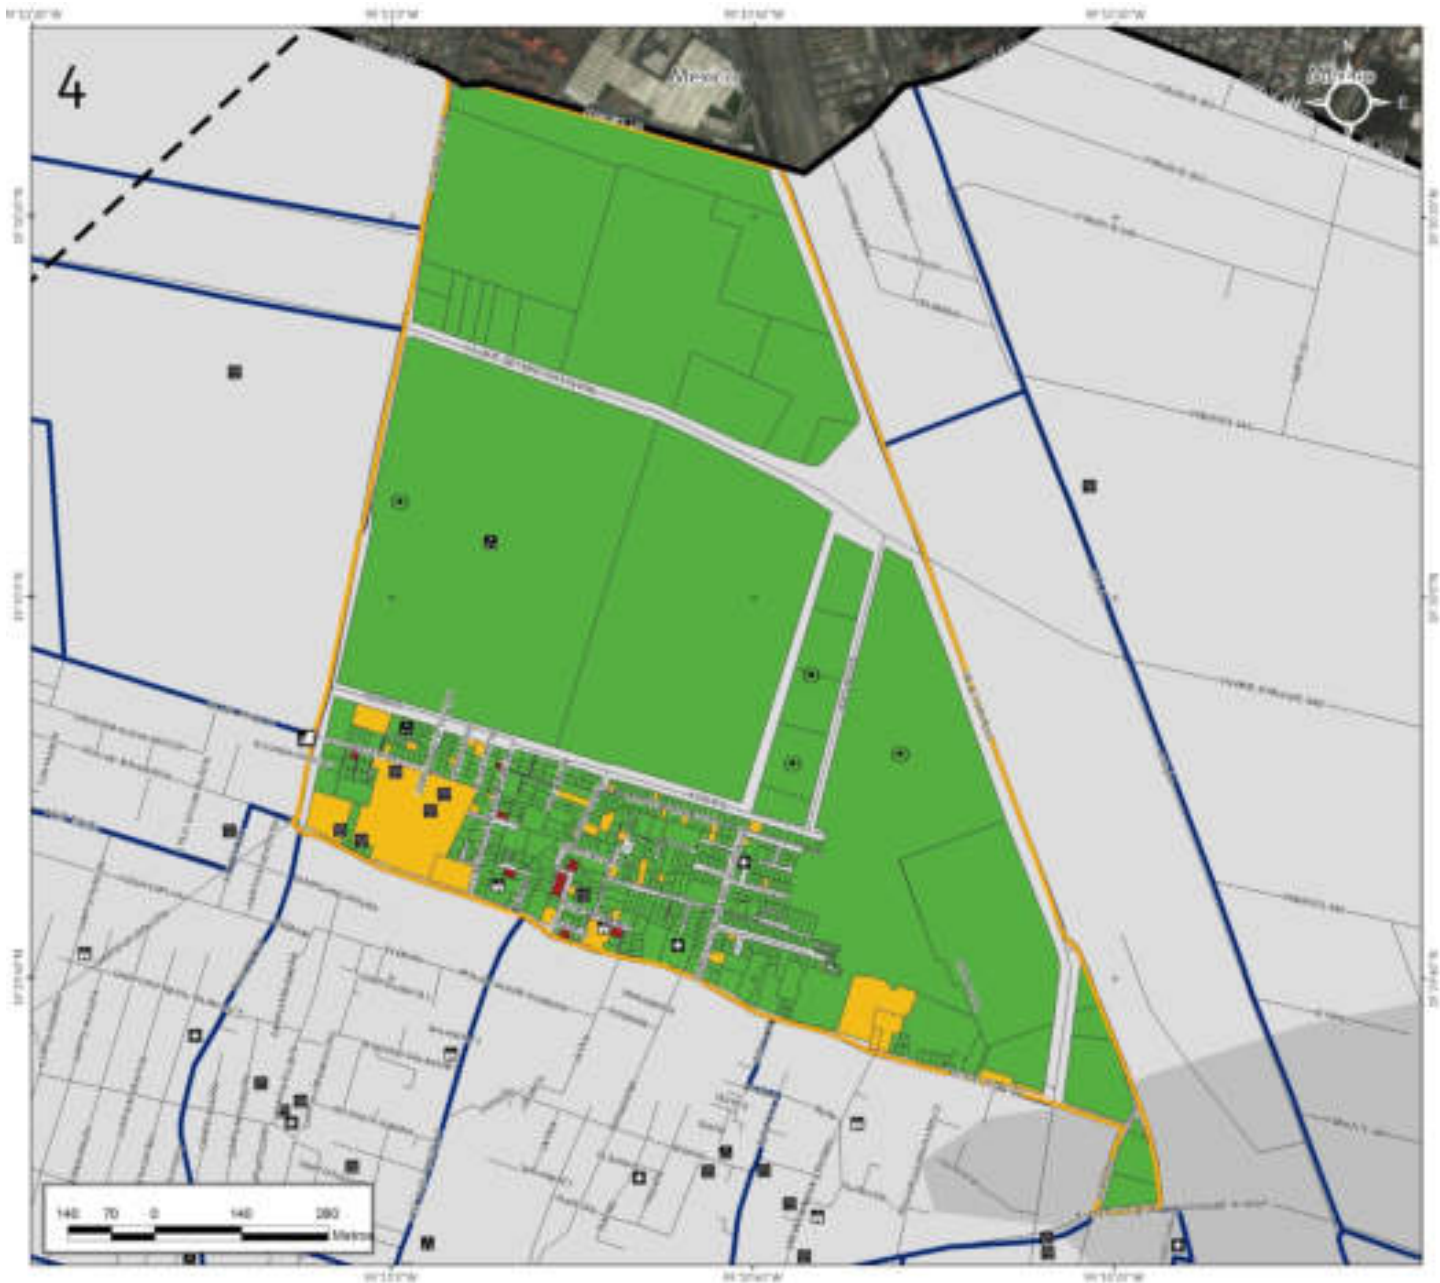
Figura 5. 22. Imagen 4, de la zona Santa Bárbara. Nota: el número de la parte superior izquierda hace referencia a la ubicación de la zona en el Mapa XVI. En color rojo se observa la vulnerabilidad física alta (grado de daño  $\geq 3$ ), en color amarillo los lotes vulnerables (grado de daño 2) y en color verde la vulnerabilidad física baja (grado de daño 1). Las líneas azules delimitan los límites entre colonias, los octógonos negros con un punto al centro indican los reportes de antecedentes, la línea negra gruesa discontinúa representa la falla inferida, los tonos grises corresponden al hundimiento regional. La línea negra gruesa indica los límites de la Delegación Azcapotzalco, las líneas negras delgadas corresponden al eje vial, la línea amarilla delimita la zona Santa Bárbara. Para otras simbologías revisar el Anexo III.

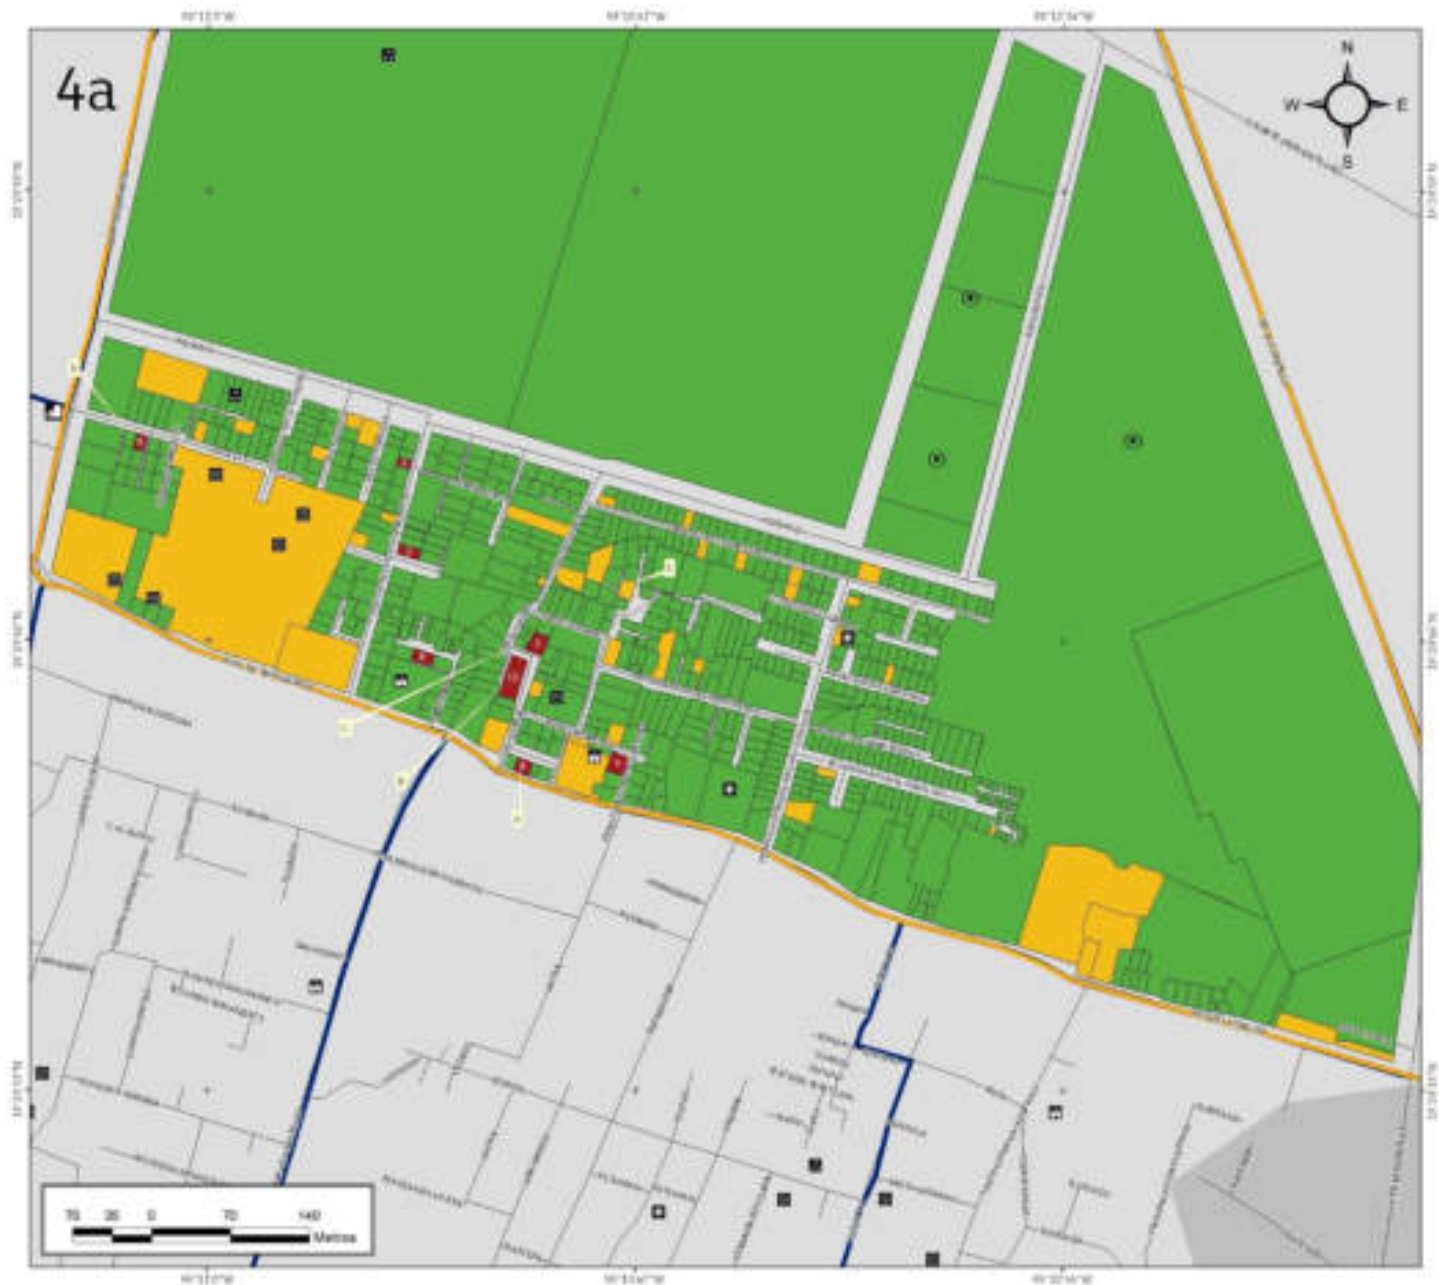
Figura 5.23. Imagen 4a, de la zona Santa Bárbara. Nota: el número de la parte superior izquierda hace referencia a la ubicación de la zona en el Mapa XVI. En color rojo se observa la vulnerabilidad física alta (grado de daño  $\geq 3$ ), en color amarillo los lotes vulnerables (grado de daño 2) y en color verde la vulnerabilidad física baja (grado de daño 1). Los números ubicados dentro de los lotes corresponden a la vulnerabilidad social. Las líneas azules delimitan los límites entre colonias, los octógonos negros con un punto al centro indican los reportes de antecedentes, los tonos grises corresponden al hundimiento regional. Las líneas negras delgadas corresponden al eje vial, la línea amarilla delimita la zona Santa Bárbara; las etiquetas blancas hacen referencia a las fotografías que ilustran la vulnerabilidad de dicho lote. Para otras simbologías revisar el Anexo III.

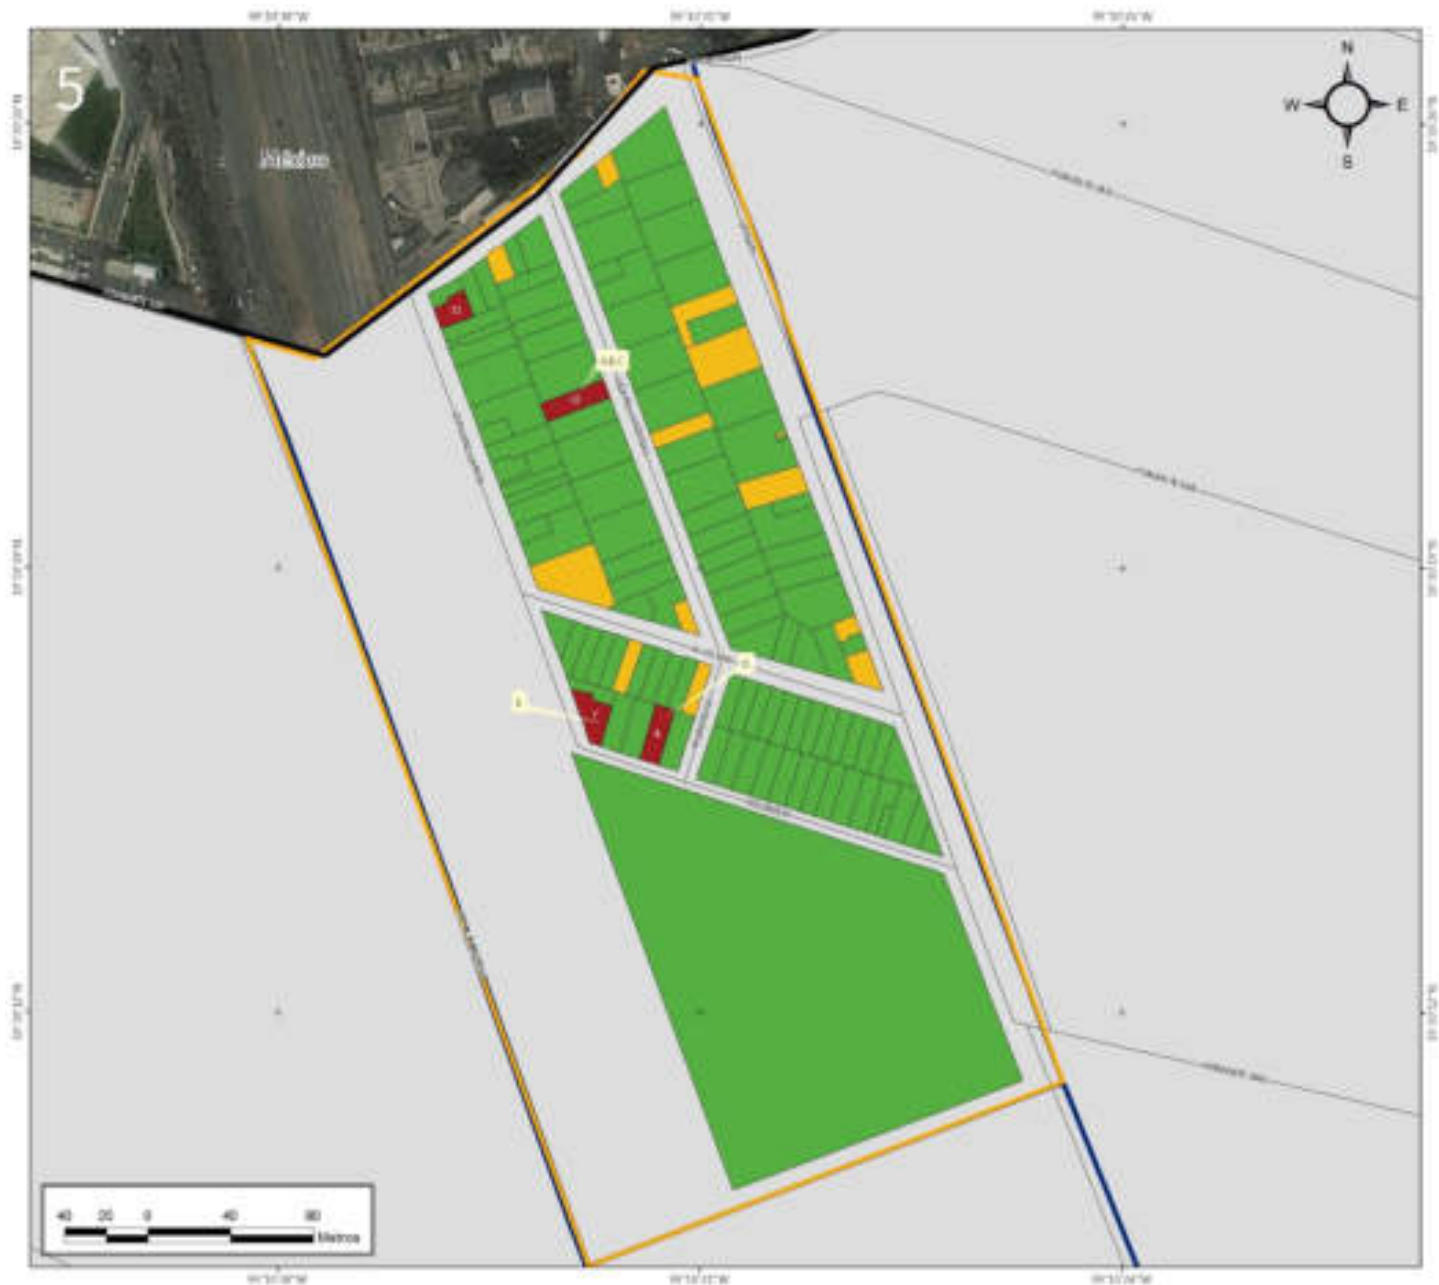
Figura 5.30. Imagen 5, de la zona Ferrería. Nota: el número de la parte superior izquierda hace referencia a la ubicación de la zona en el Mapa XVI. En color rojo se observa la vulnerabilidad física alta (grado de daño  $\geq 3$ ), en color amarillo los lotes vulnerables (grado de daño 2) y en color verde la vulnerabilidad física baja (grado de daño 1). Los números ubicados dentro de los lotes corresponden a la vulnerabilidad social. Las líneas azules delimitan los límites entre colonias, los tonos grises corresponden al hundimiento regional. La línea negra gruesa indica los límites de la Delegación Azcapotzalco, las líneas negras delgadas corresponden al eje vial, la línea amarilla delimita la zona Ferrería; las etiquetas blancas hacen referencia a las fotografías que ilustran la vulnerabilidad de dicho lote. Para otras simbologías revisar el Anexo III.

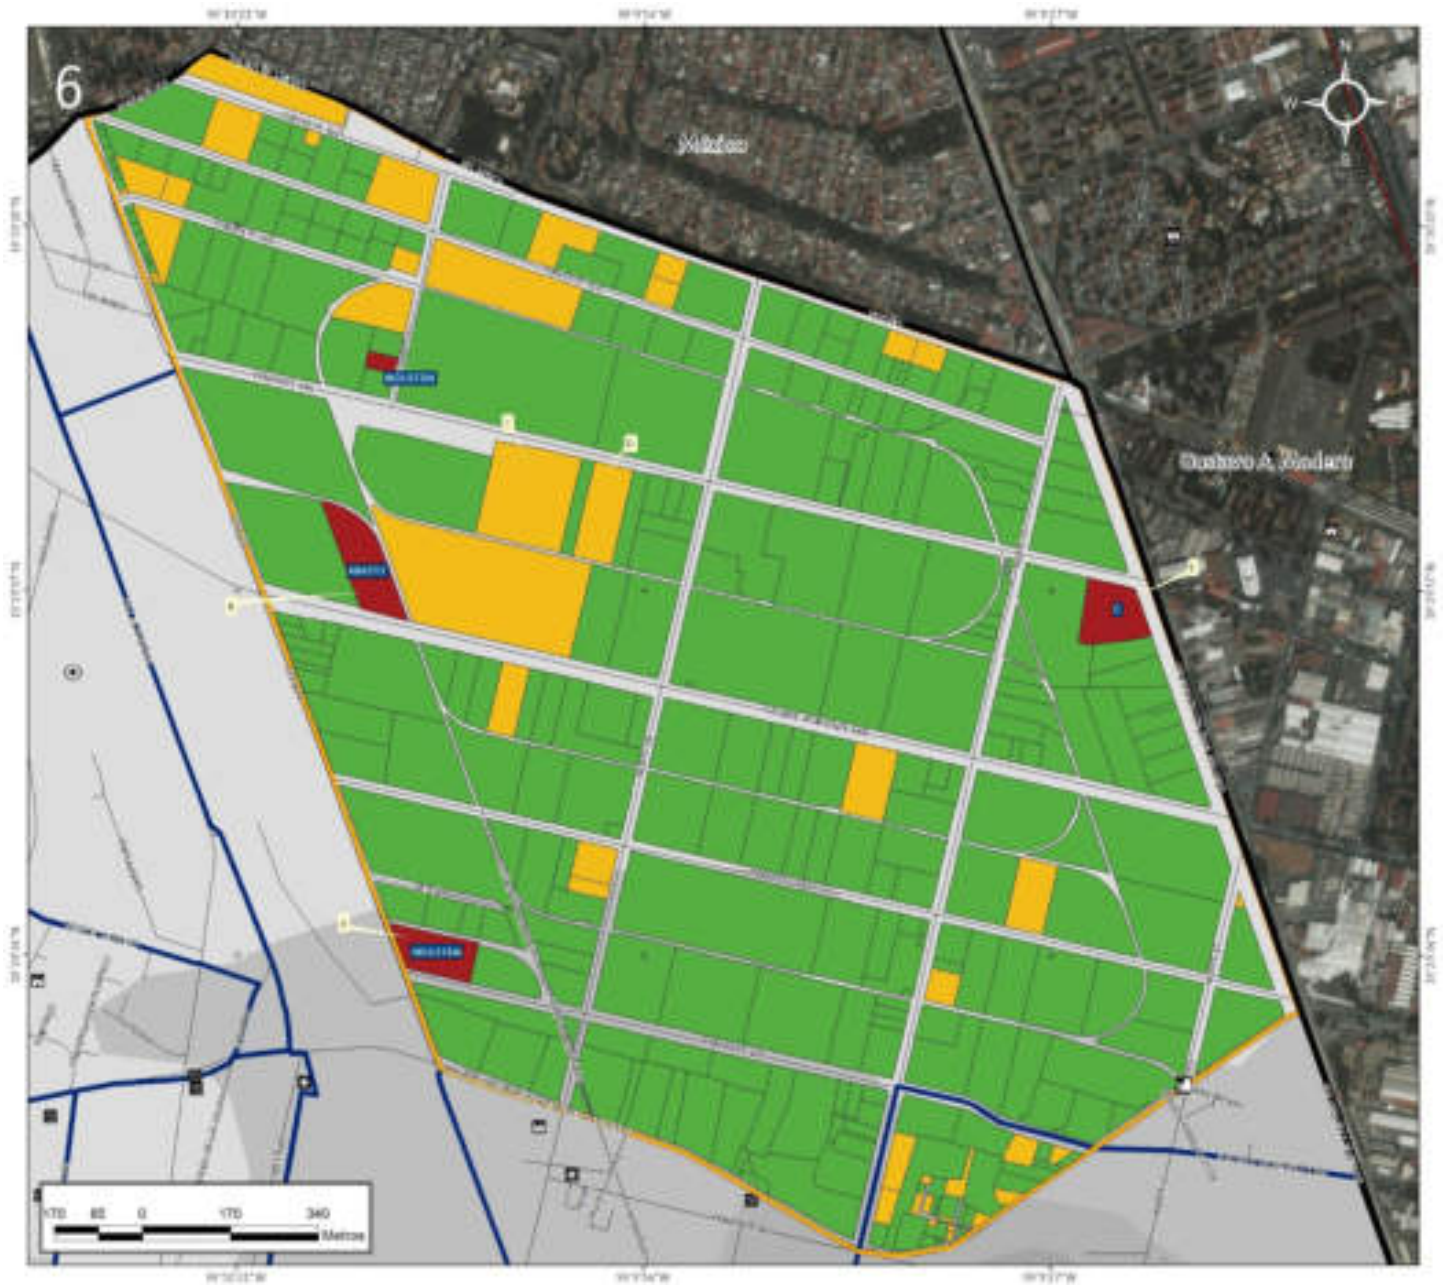
Figura 5.37. Imagen 6, de la zona Industrial Vallejo. Nota: el número de la parte superior izquierda hace referencia a la ubicación de la zona en el Mapa XVI. En color rojo se observa la vulnerabilidad física alta (grado de daño  $\geq 3$ ), en color amarillo los lotes vulnerables (grado de daño 2) y en color verde la vulnerabilidad física baja (grado de daño 1). Las etiquetas azules y letras indican el uso de suelo de los inmuebles. Las líneas azules delimitan los límites entre colonias, los tonos grises corresponden al hundimiento regional. La línea negra gruesa indica los límites de la Delegación Azcapotzalco, las líneas negras delgadas corresponden al eje vial, la línea amarilla delimita la zona Industrial Vallejo; las etiquetas blancas hacen referencia a las fotografías que ilustran la vulnerabilidad de dicho lote. Para otras simbologías revisar el Anexo III.

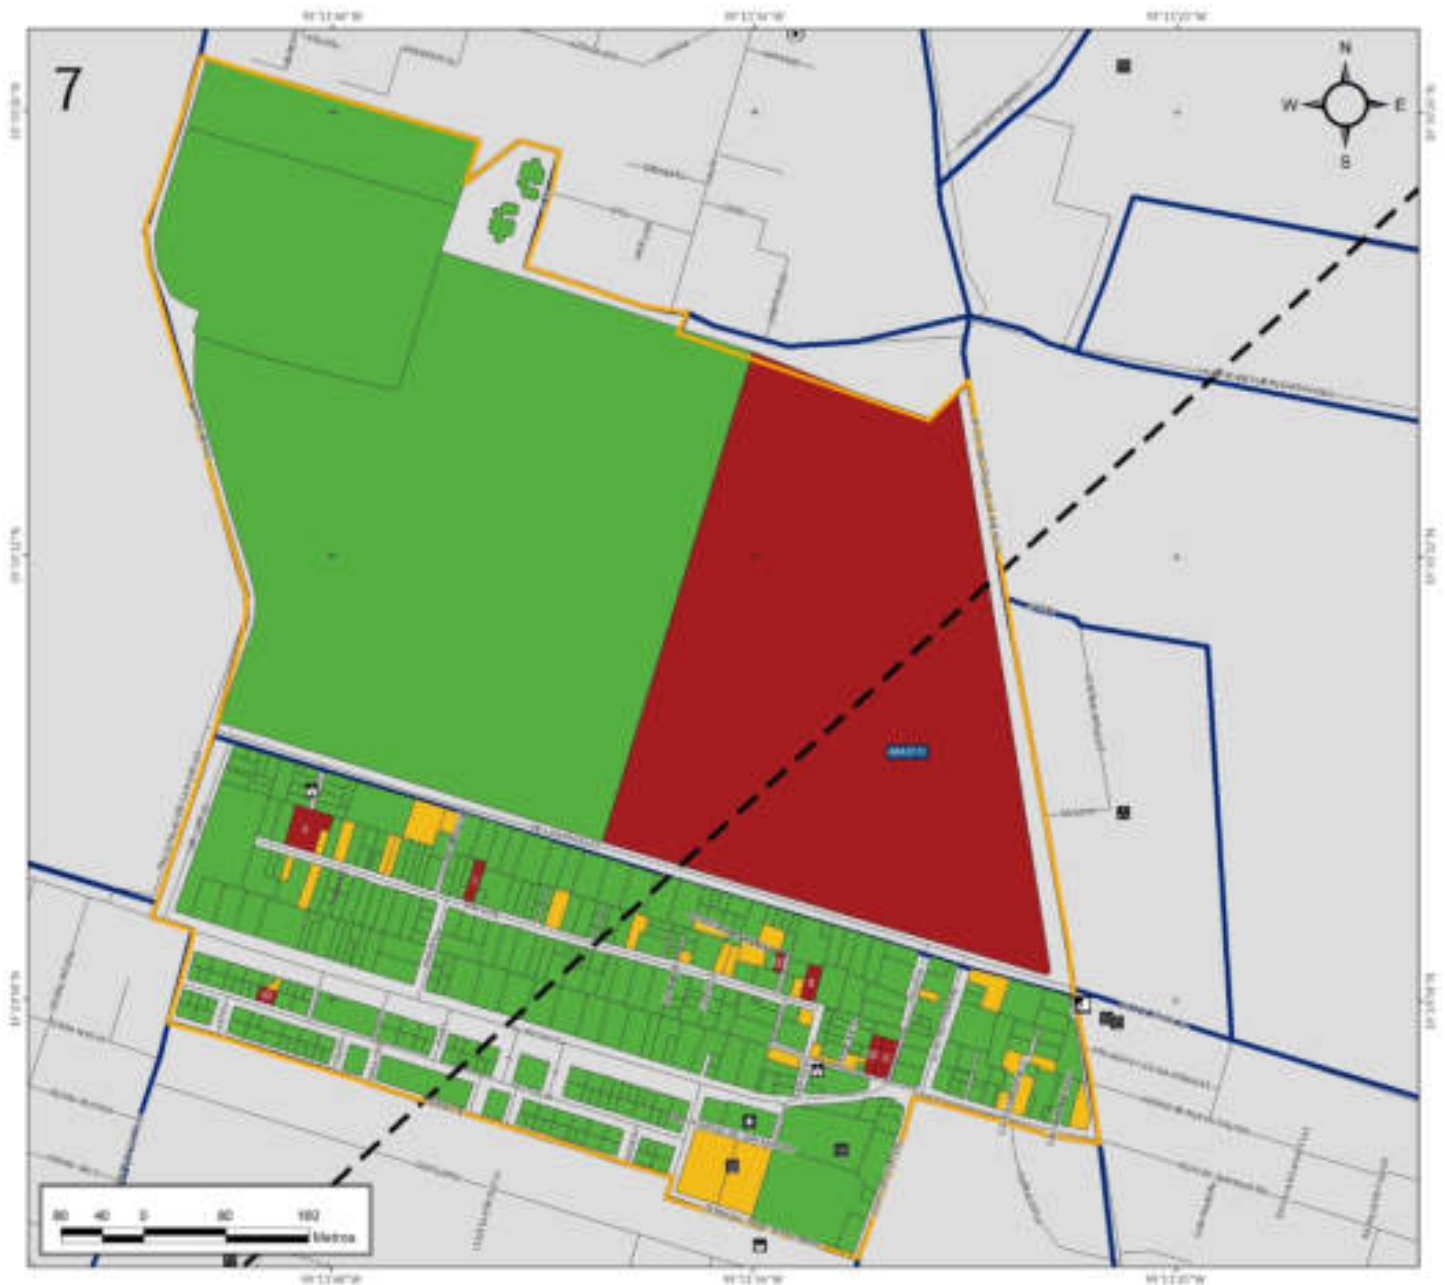
Figura 5.44. Imagen 7, de la zona Los Ángeles. Nota: el número de la parte superior izquierda hace referencia a la ubicación de la zona en el Mapa XVI. En color rojo se observa la vulnerabilidad física alta (grado de daño  $\geq 3$ ), en color amarillo los lotes vulnerables (grado de daño 2) y en color verde la vulnerabilidad física baja (grado de daño 1). Los números ubicados dentro de los lotes corresponden a la vulnerabilidad social, las etiquetas azules y letras indican el uso de suelo de los inmuebles. Las líneas azules delimitan los límites entre colonias, el octágono negro con un punto al centro indica los reportes de antecedentes, la línea negra gruesa discontinua representa una falla inferida, los tonos grises corresponden al hundimiento regional. Las líneas negras delgadas corresponden al eje vial, la línea amarilla delimita la zona Los Ángeles. Para otras simbologías revisar el Anexo III.

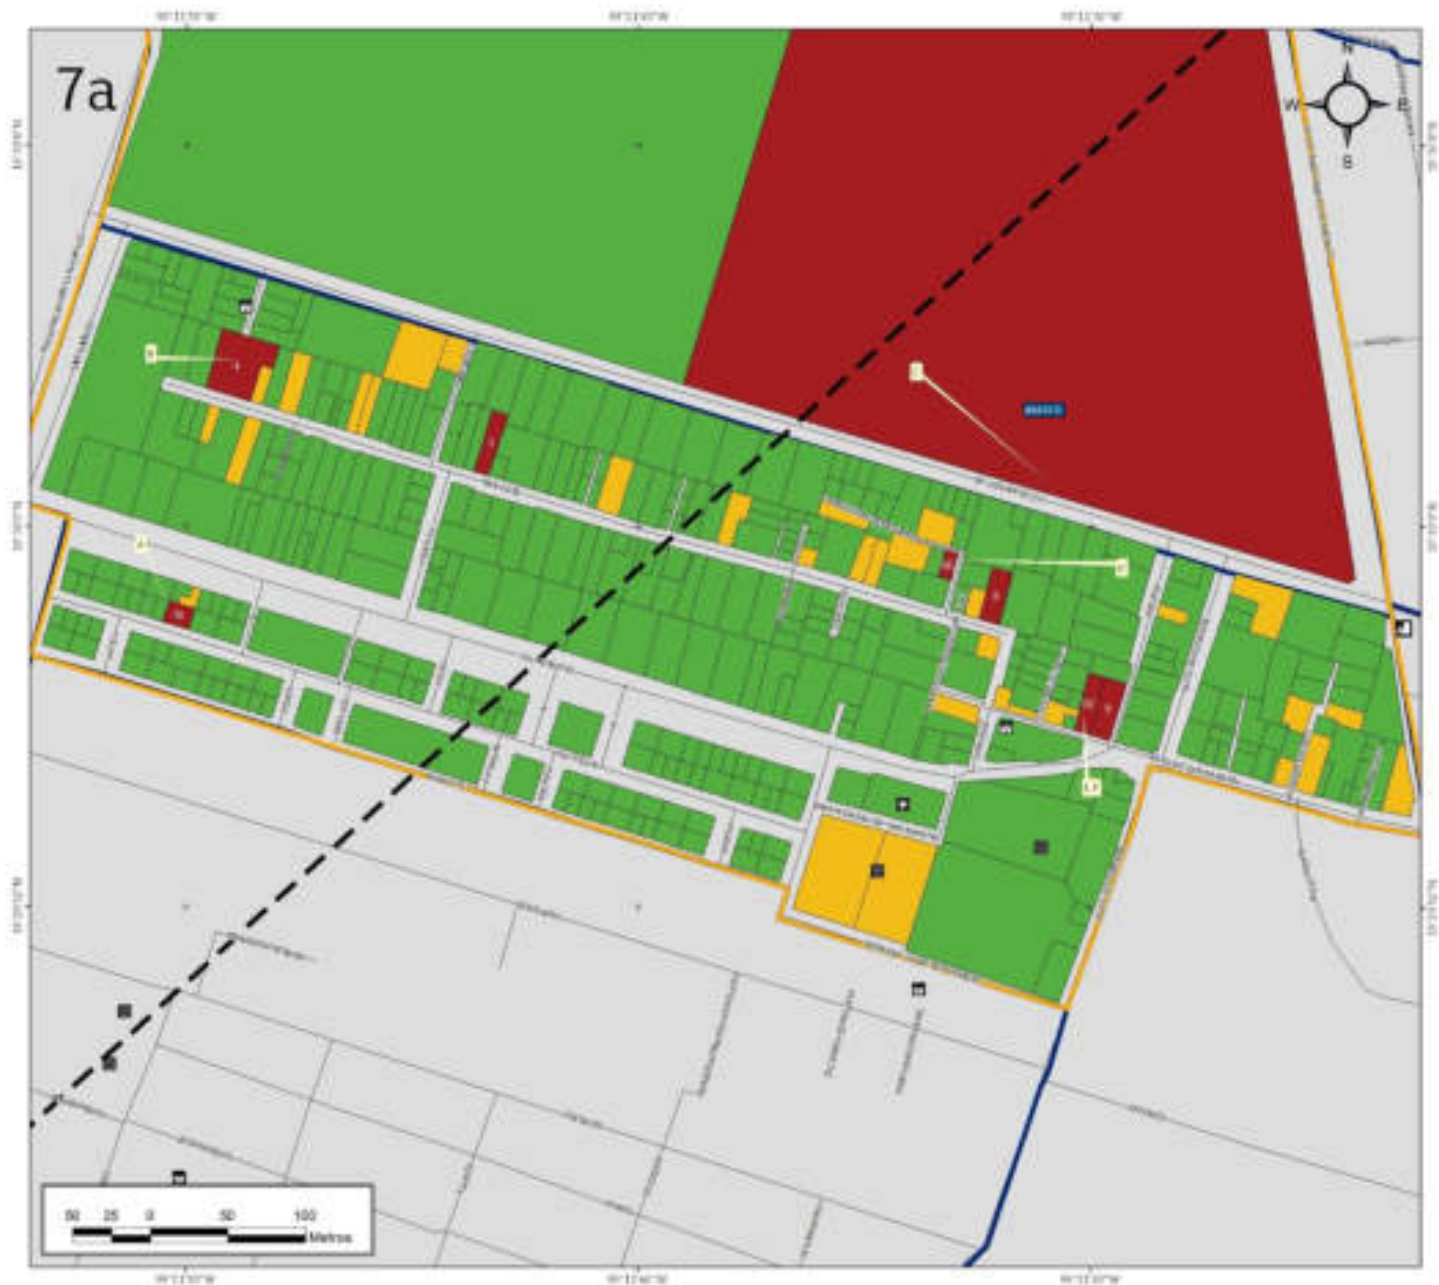
Figura 5.45. Imagen 7a, de la zona Los Ángeles. Nota: el número de la parte superior izquierda hace referencia a la ubicación de la zona en el Mapa XVI. En color rojo se observa la vulnerabilidad física alta (grado de daño  $\geq 3$ ), en color amarillo los lotes vulnerables (grado de daño 2) y en color verde la vulnerabilidad física baja (grado de daño 1). Los números ubicados dentro de los lotes corresponden a la vulnerabilidad social, las etiquetas azules y letras indican el uso de suelo de los inmuebles. Las líneas azules delimitan los límites entre colonias, la línea negra gruesa discontinua representa una falla inferida, los tonos grises corresponden al hundimiento regional. Las líneas negras delgadas corresponden al eje vial, la línea amarilla delimita la zona Los Ángeles; las etiquetas blancas hacen referencia a las fotografías que ilustran la vulnerabilidad de dicho lote. Para otras simbologías revisar el Anexo III.
