# Atlas de Peligros y Riesgos de la Ciudad de México

Actualización de los Mapas de Riesgo

## Azcapotzalco

Año: 2014

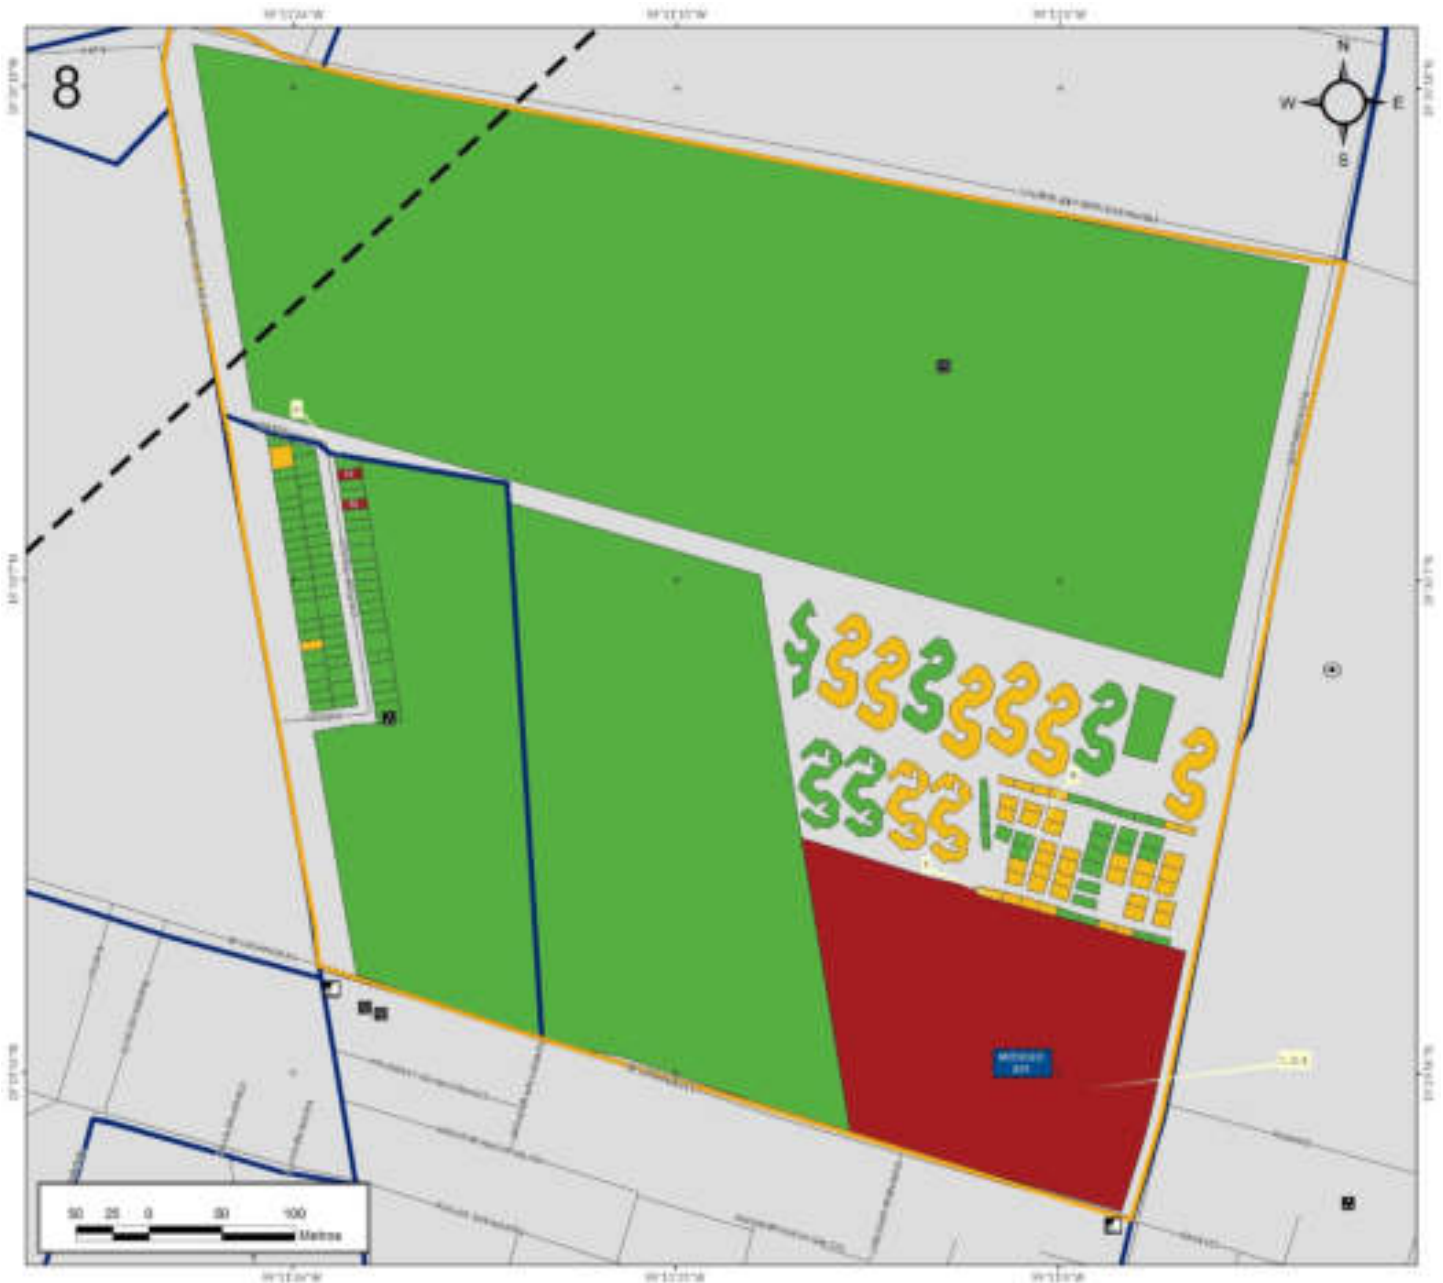
Figura 5.53. Imagen 8, de la zona Nueva el Rosario. Nota: el número de la parte superior izquierda hace referencia a la ubicación de la zona en el Mapa XVI. En color rojo se observa la vulnerabilidad física alta (grado de daño  $\geq 3$ ), en color amarillo los lotes vulnerables (grado de daño 2) y en color verde la vulnerabilidad física baja (grado de daño 1). Los números ubicados dentro de los lotes corresponden a la vulnerabilidad social, las etiquetas azules y letras indican el uso de suelo de los inmuebles. Las líneas azules delimitan los límites entre colonias, los octágonos negros con un punto al centro indican los reportes de antecedentes, la línea negra discontinúa representa la falla inferida, los tonos grises corresponden al hundimiento regional, las líneas negras delgadas corresponden al eje vial, la línea amarilla delimita la zona Nueva el Rosario, las etiquetas blancas hacen referencia a las fotografías que ilustran la vulnerabilidad de dicho lote. Para otras simbologías revisar el Anexo III.

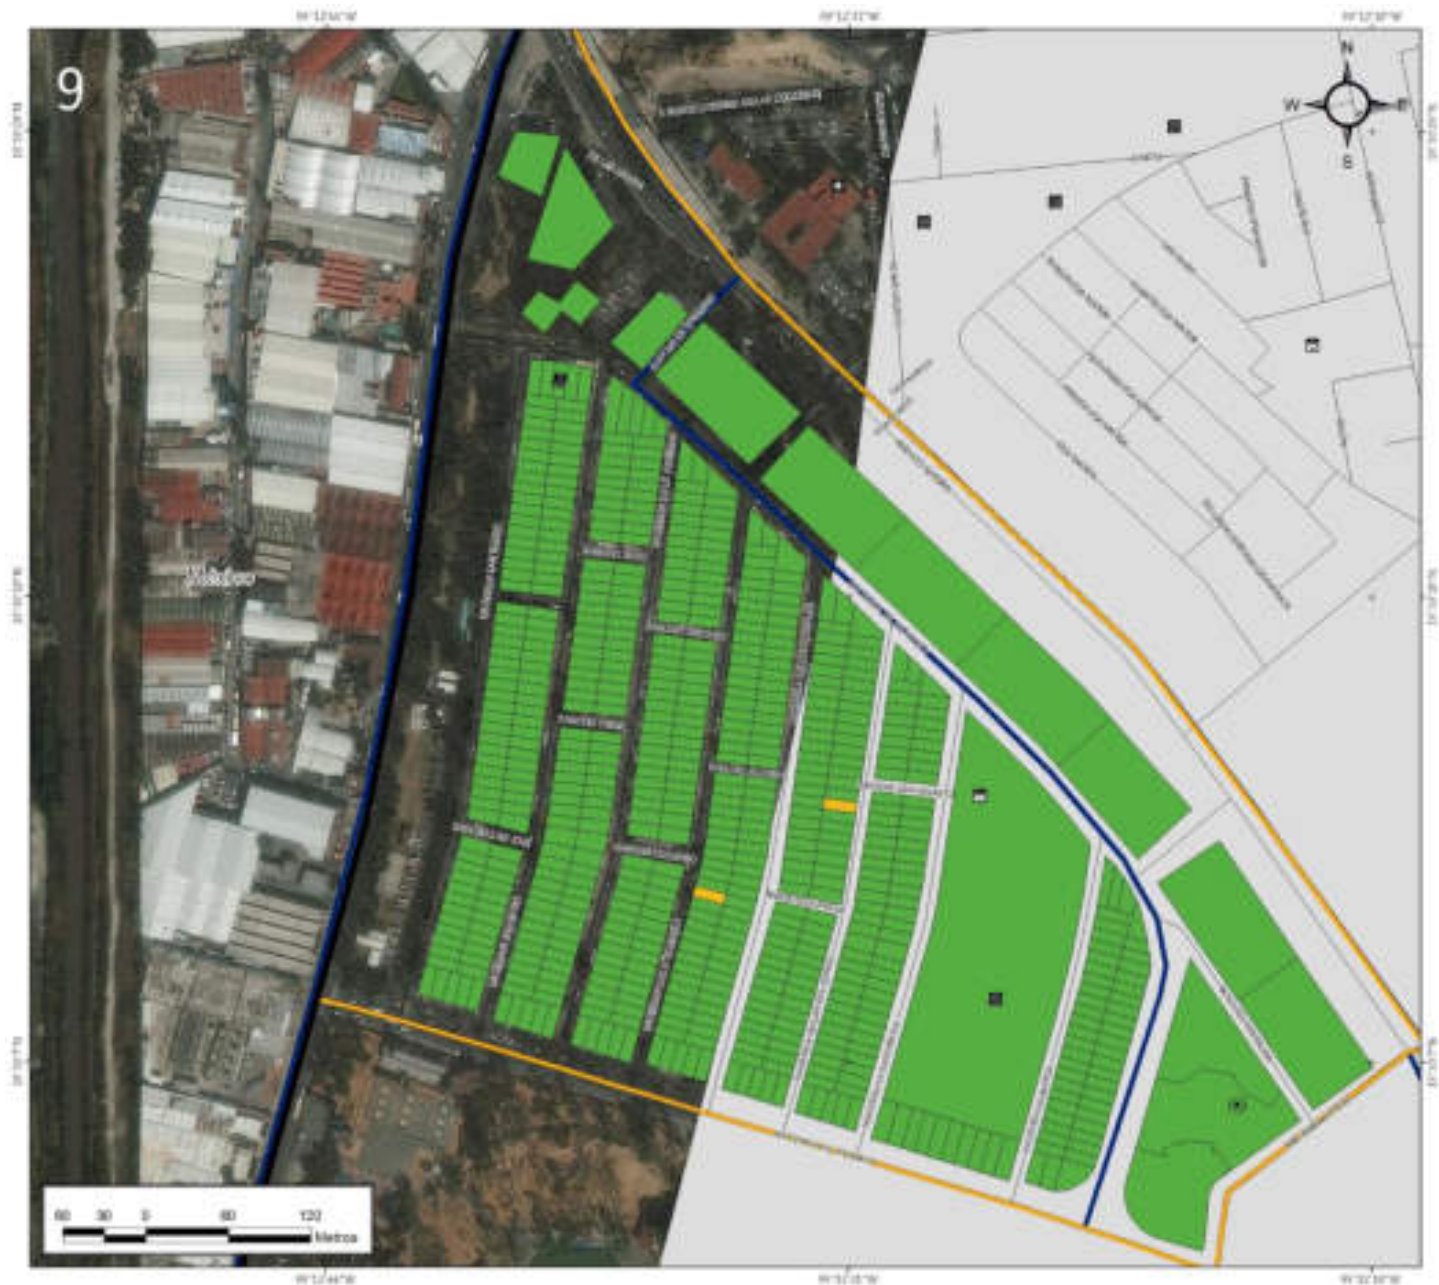
Figura 5.61. Imagen 9, de la zona Prados el Rosario. Nota: el número de la parte superior izquierda hace referencia a la ubicación de la zona en el Mapa XVI. En color amarillo los lotes vulnerables (grado de daño 2) y en color verde la vulnerabilidad física baja (grado de daño 1). Los números ubicados dentro de los lotes corresponden a la vulnerabilidad social. Las líneas azules delimitan los límites entre colonias, el octágono negro con un punto al centro indican los reportes de antecedentes, la línea negra discontinúa representa la falla inferida, los tonos grises corresponden al hundimiento regional. La línea negra gruesa indica los límites de la Delegación Azcapotzalco, las líneas negras delgadas corresponden al eje vial, la línea amarilla delimita la zona Prados el Rosario. Para otras simbologías revisar el Anexo III.

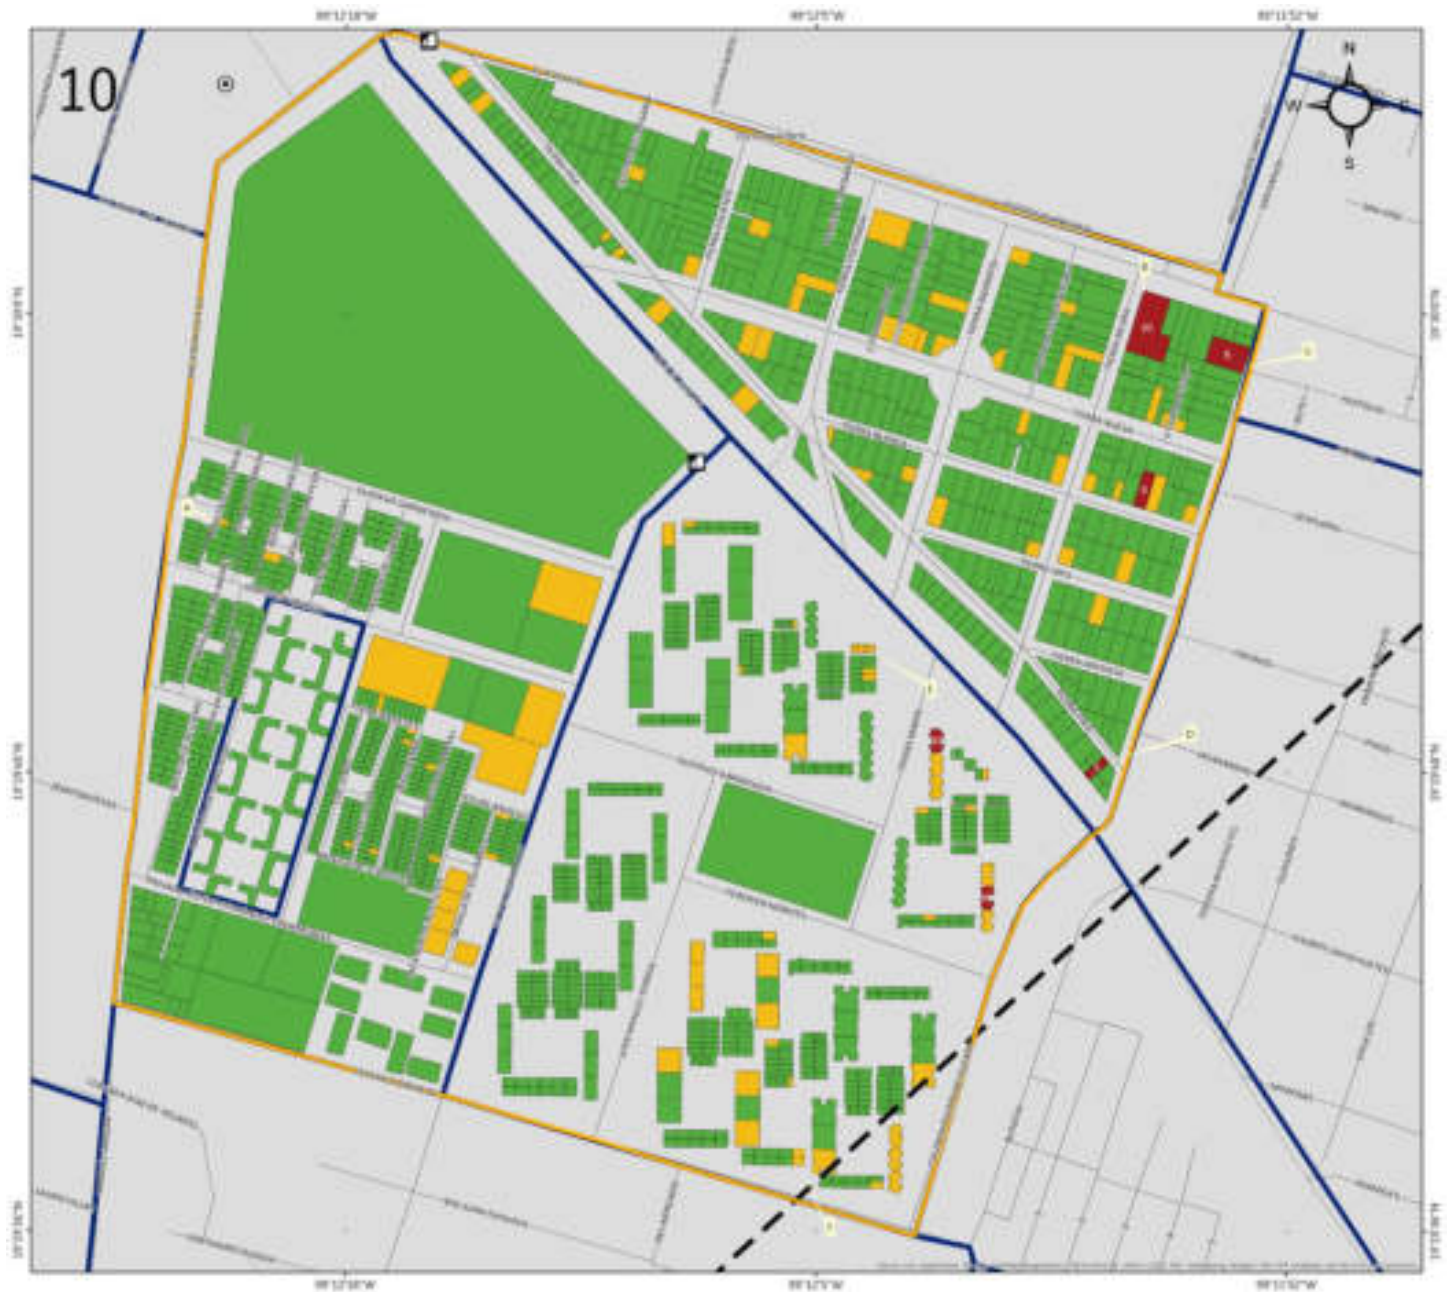
Figura 5.62. Imagen 10, de la zona Azcapotzalco. Nota: el número de la parte superior izquierda hace referencia a la ubicación de la zona en el Mapa XVI. En color rojo se observa la vulnerabilidad física alta (grado de daño  $\geq 3$ ), en color amarillo los lotes vulnerables (grado de daño 2) y en color verde la vulnerabilidad física baja (grado de daño 1). Los números ubicados dentro de los lotes corresponden a la vulnerabilidad social. Las líneas azules delimitan los límites entre colonias, los octógonos negros con un punto al centro indican los reportes de antecedentes, la línea negra gruesa discontinua representa la falla inferida, los tonos grises corresponden al hundimiento regional. Las líneas negras delgadas corresponden al eje vial, la línea amarilla delimita la zona Azcapotzalco; las etiquetas blancas hacen referencia a las fotografías que ilustran la vulnerabilidad de dicho lote. Para otras simbologías revisar el Anexo III.

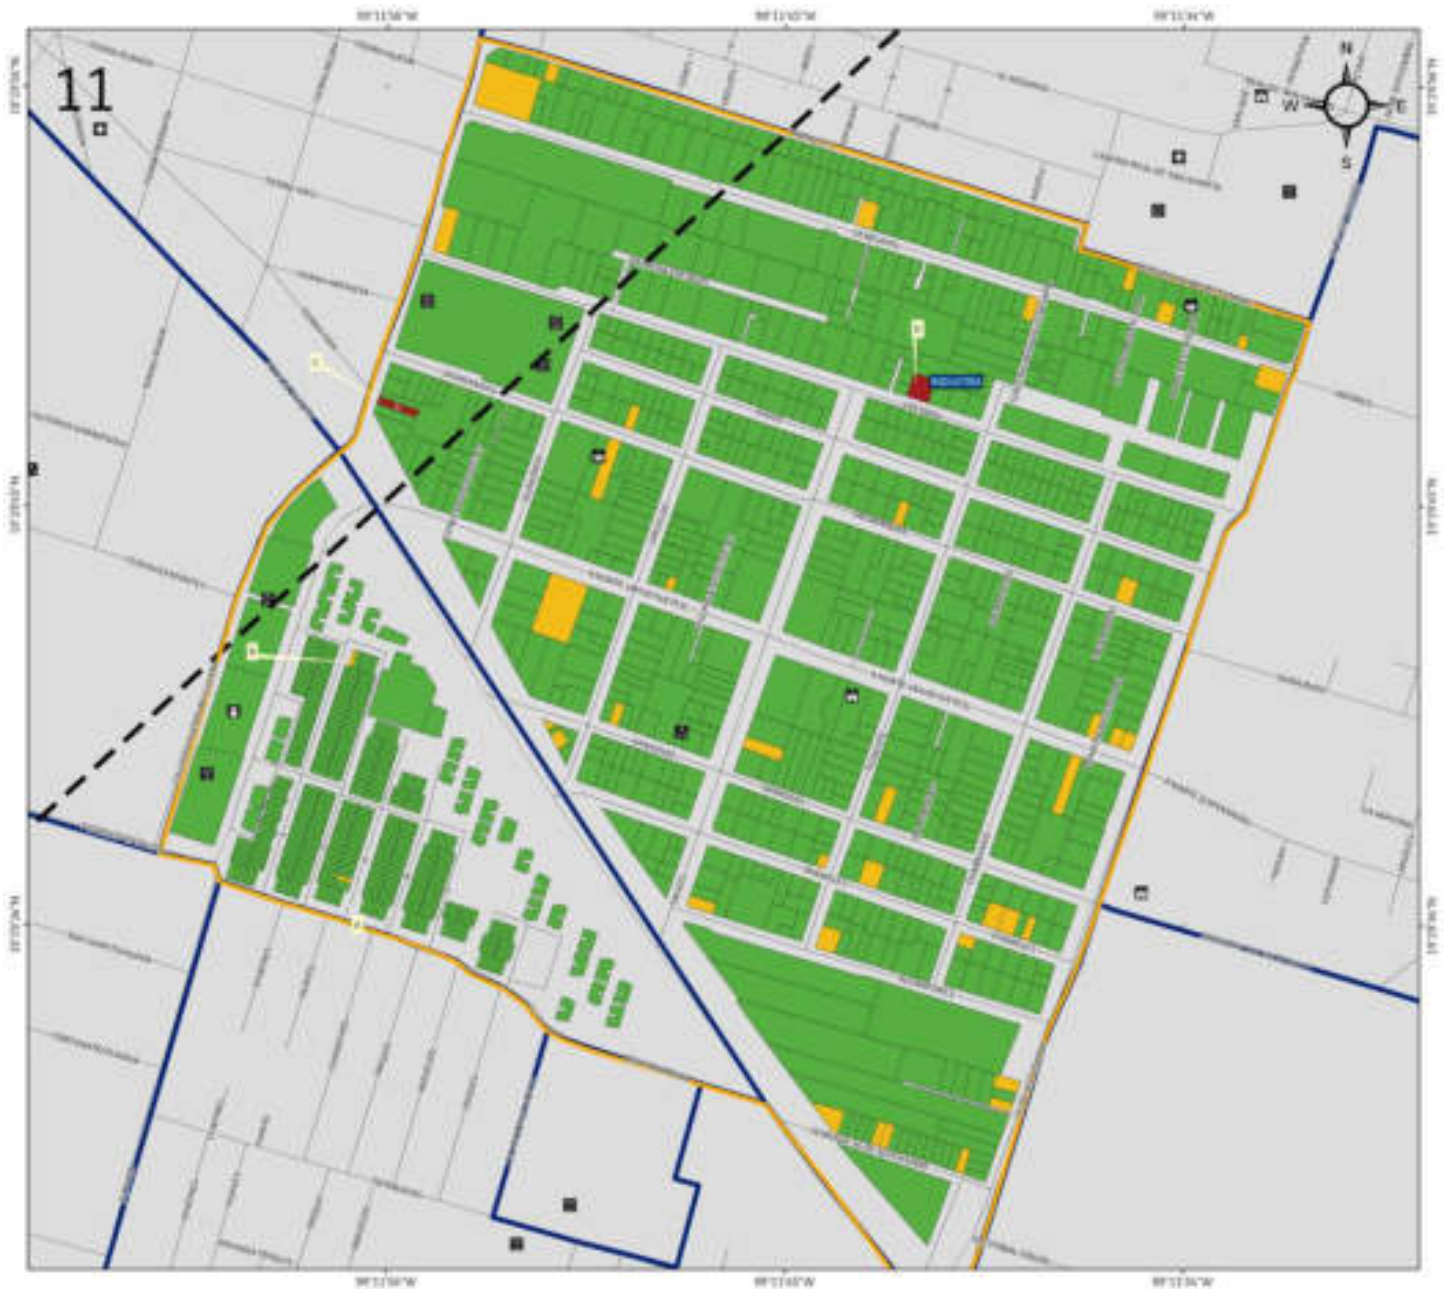
Figura 5.70. Imagen 11, de la zona Pateros/Miguel Hidalgo. Nota: el número de la parte superior izquierda hace referencia a la ubicación de la zona en el Mapa XVI. En color rojo se observa la vulnerabilidad física alta (grado de daño  $\geq 3$ ), en color amarillo los lotes vulnerables (grado de daño 2) y en color verde la vulnerabilidad física baja (grado de daño 1). Los números ubicados dentro de los lotes corresponden a la vulnerabilidad social, las etiquetas azules y letras indican el uso de suelo de los inmuebles. Las líneas azules delimitan los límites entre colonias, los octágonos negros con un punto al centro indican los reportes de antecedentes, la línea negra gruesa discontinua representa la falla inferida, los tonos grises corresponden al hundimiento regional. La línea negra gruesa indica los límites de la Delegación Azcapotzalco, las líneas negras delgadas corresponden al eje vial, la línea amarilla delimita la zona Pateros/Miguel Hidalgo, las etiquetas blancas hacen referencia a las fotografías que ilustran la vulnerabilidad de dicho lote. Para otras simbologías revisar el Anexo III

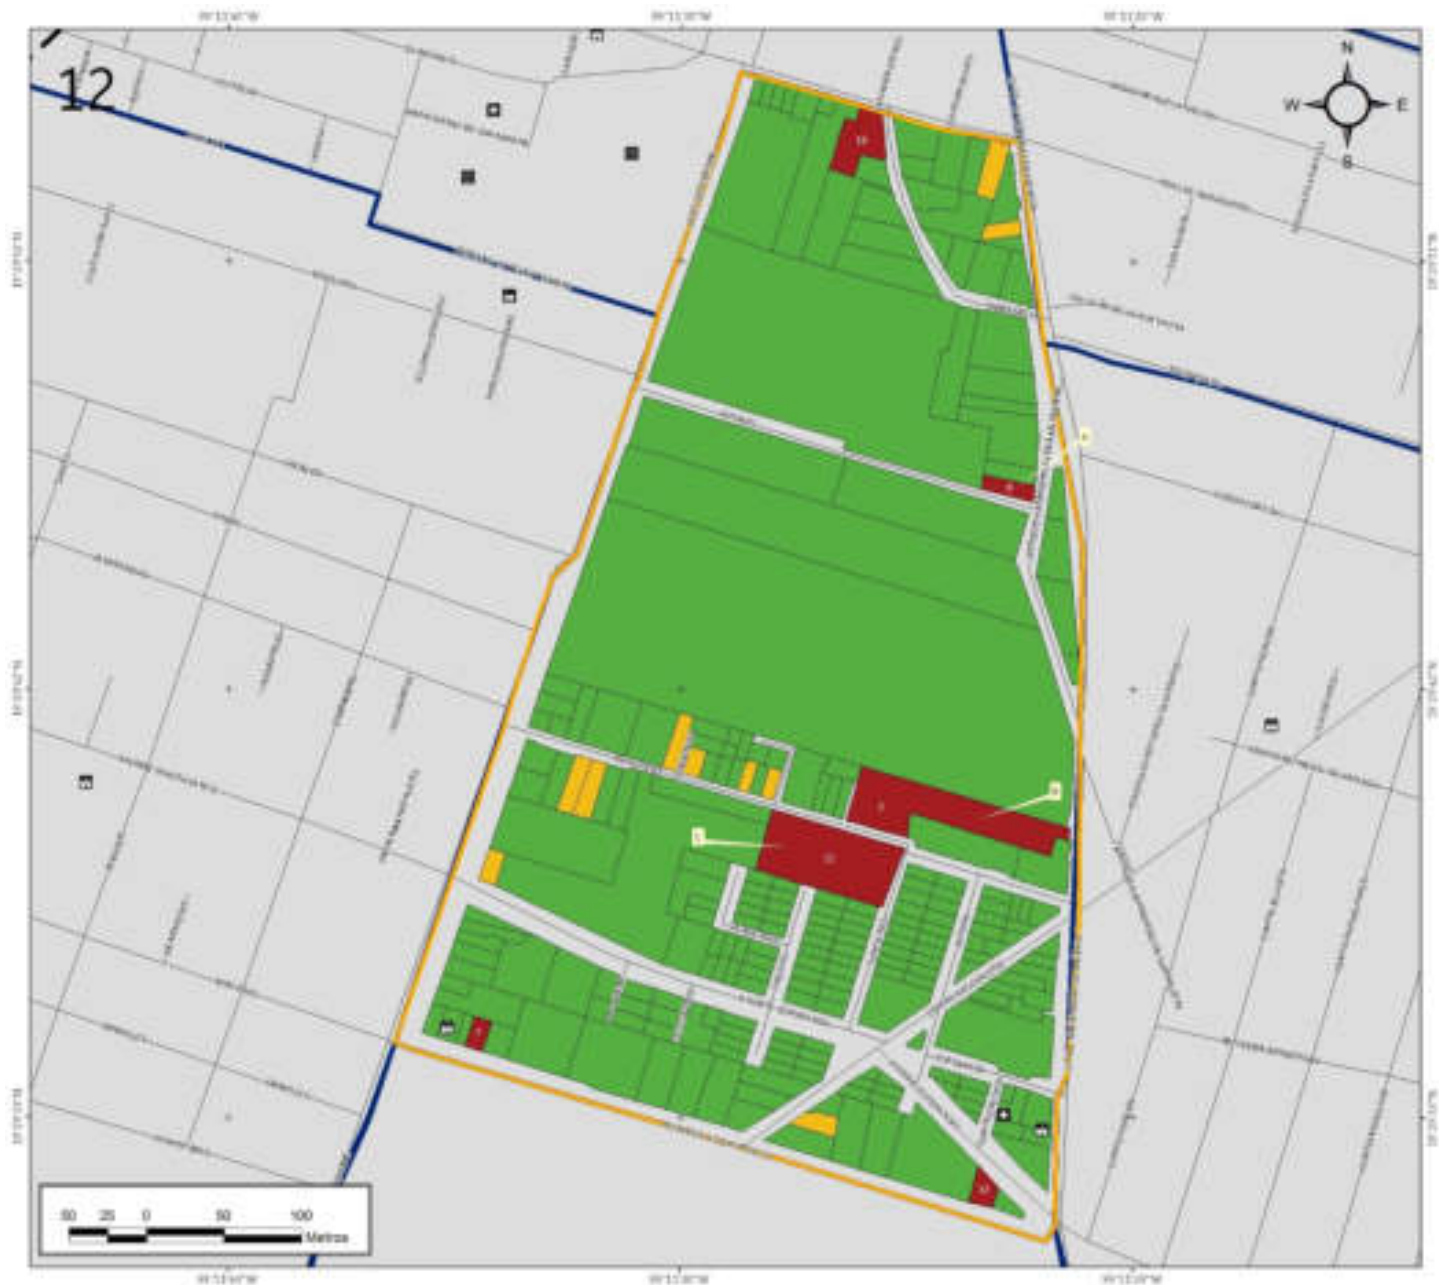
Figura 5.76. Imagen 12, de la zona Santa Inés. Nota: el número de la parte superior izquierda hace referencia a la ubicación de la zona en el Mapa XVI. En color rojo se observa la vulnerabilidad física alta (grado de daño  $\geq 3$ ), en color amarillo los lotes vulnerables (grado de daño 2) y en color verde la vulnerabilidad física baja (grado de daño 1). Los números ubicados dentro de los lotes corresponden a la vulnerabilidad social. Las líneas azules delimitan los límites entre colonias, los tonos grises corresponden al hundimiento regional, las líneas negras delgadas corresponden al eje vial, la línea amarilla delimita la zona Santa Inés; las etiquetas blancas hacen referencia a las fotografías que ilustran la vulnerabilidad de dicho lote. Para otras simbologías revisar el Anexo III.

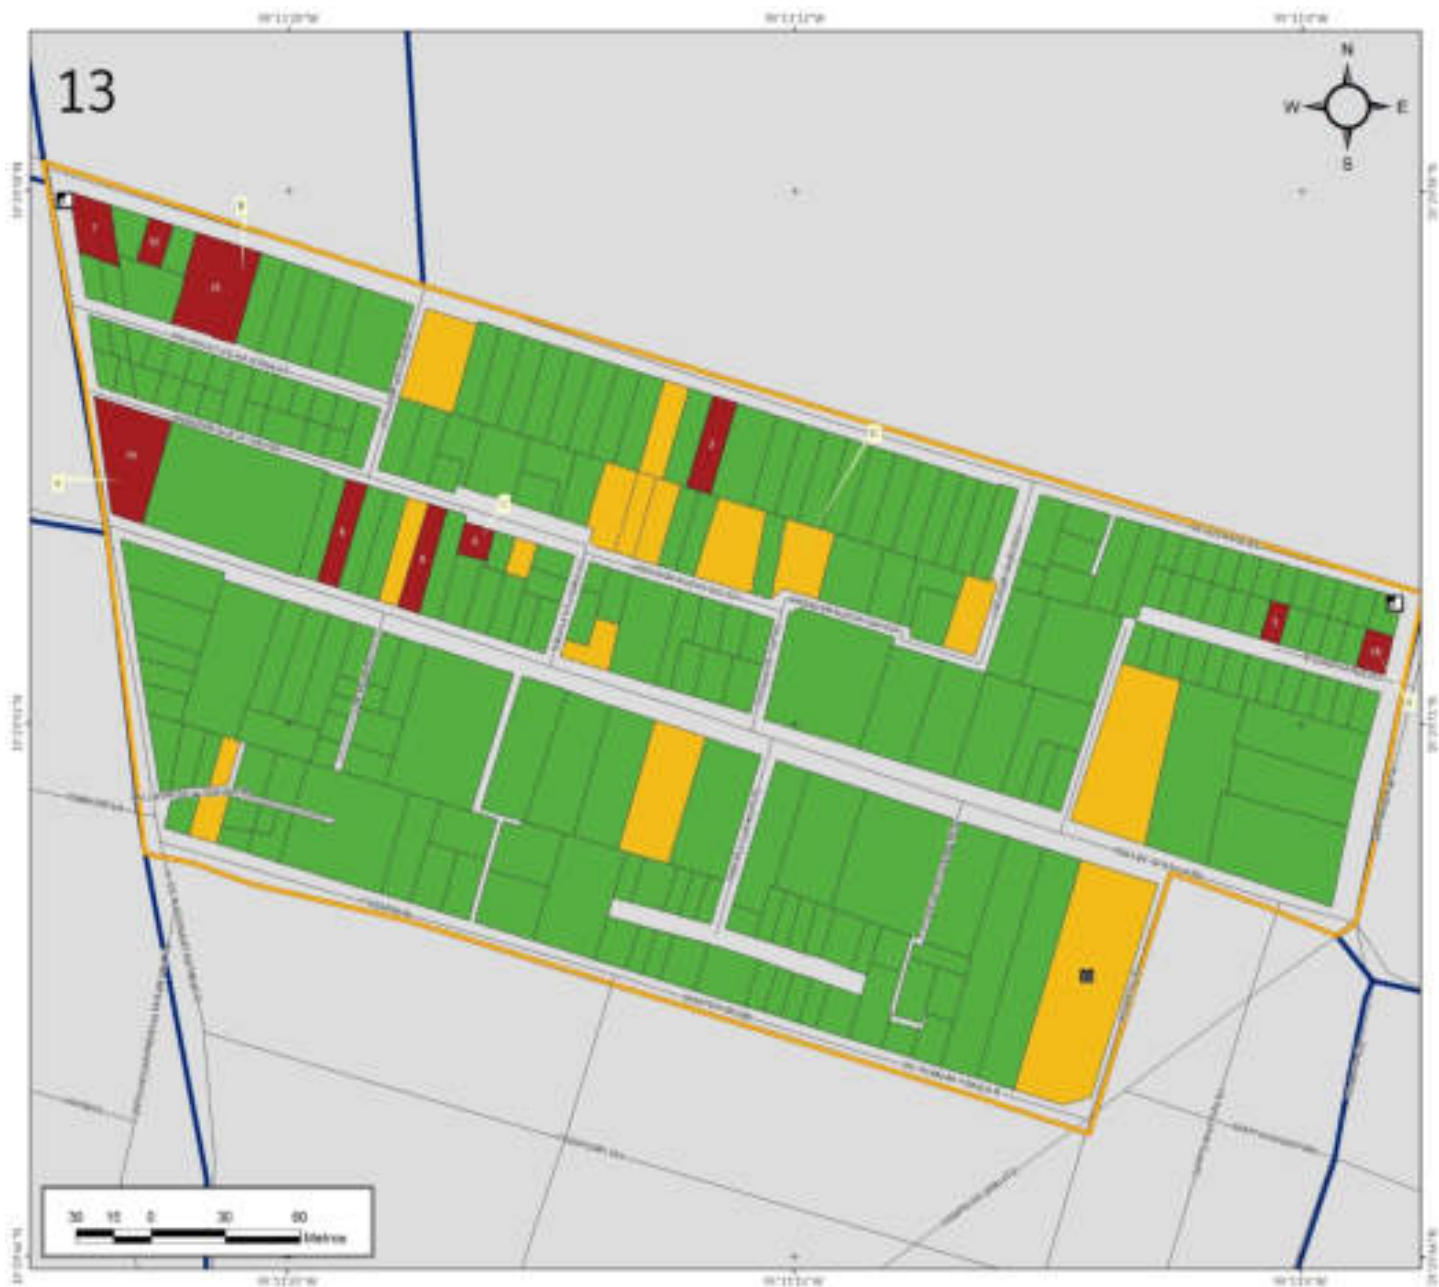
Figura 5.81. Imagen 13, de la zona Nueva España. Nota: el número de la parte superior izquierda hace referencia a la ubicación de la zona en el Mapa XVI. En color rojo se observa la vulnerabilidad física alta (grado de daño  $\geq 3$ ), en color amarillo los lotes vulnerables (grado de daño 2) y en color verde la vulnerabilidad física baja (grado de daño 1). Los números ubicados dentro de los lotes corresponden a la vulnerabilidad social. Las líneas azules delimitan los límites entre colonias, los tonos grises corresponden al hundimiento regional, las líneas negras delgadas corresponden al eje vial, la línea amarilla delimita la zona Nueva España; las etiquetas blancas hacen referencia a las fotografías que ilustran la vulnerabilidad de dicho lote. Para otras simbologías revisar el Anexo III.

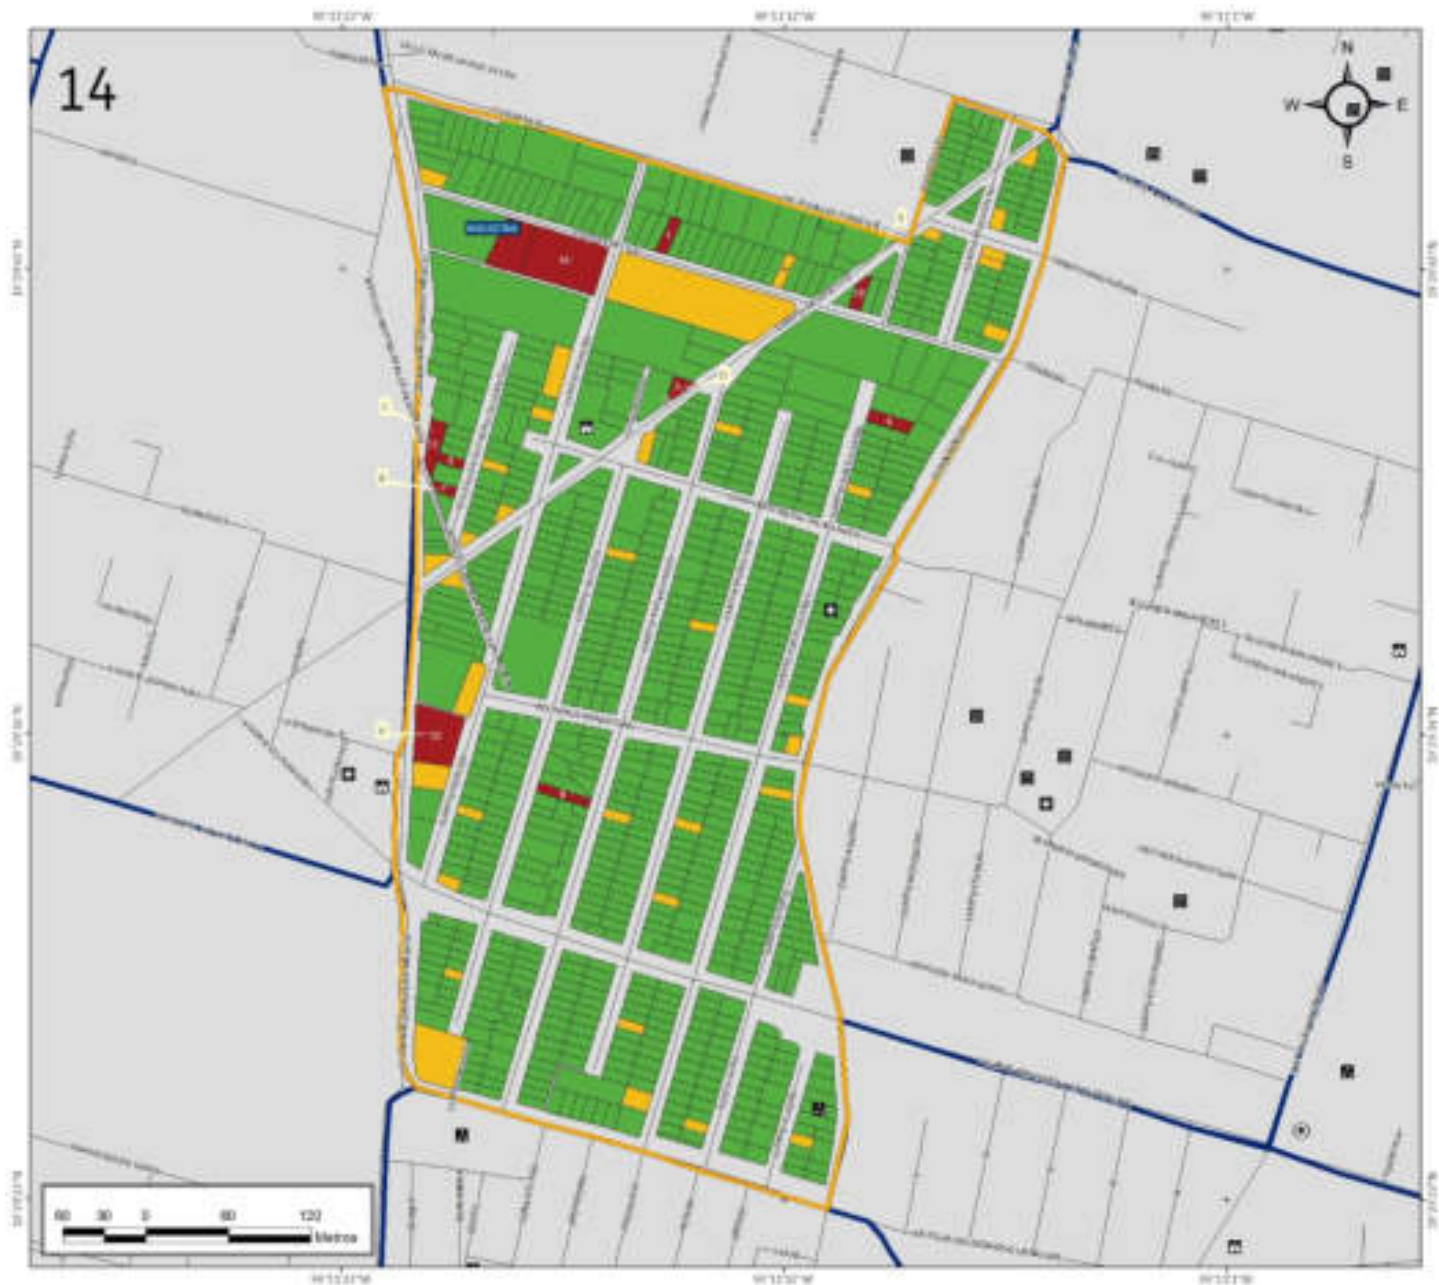
Figura 5.88. Imagen 14, de la zona Reynosa Tamaulipas. Nota: el número de la parte superior izquierda hace referencia a la ubicación de la zona en el Mapa XVI. En color rojo se observa la vulnerabilidad física alta (grado de daño  $\geq 3$ ), en color amarillo los lotes vulnerables (grado de daño 2) y en color verde la vulnerabilidad física baja (grado de daño 1). Los números ubicados dentro de los lotes corresponden a la vulnerabilidad social, las etiquetas azules indican el uso de suelo de los inmuebles. Las líneas azules delimitan los límites entre colonias, los tonos grises corresponden al hundimiento regional, las líneas negras delgadas corresponden al eje vial, la línea amarilla delimita la zona Reynosa Tamaulipas; las etiquetas blancas hacen referencia a las fotografías que ilustran la vulnerabilidad de dicho lote. Para otras simbologías revisar el Anexo III.

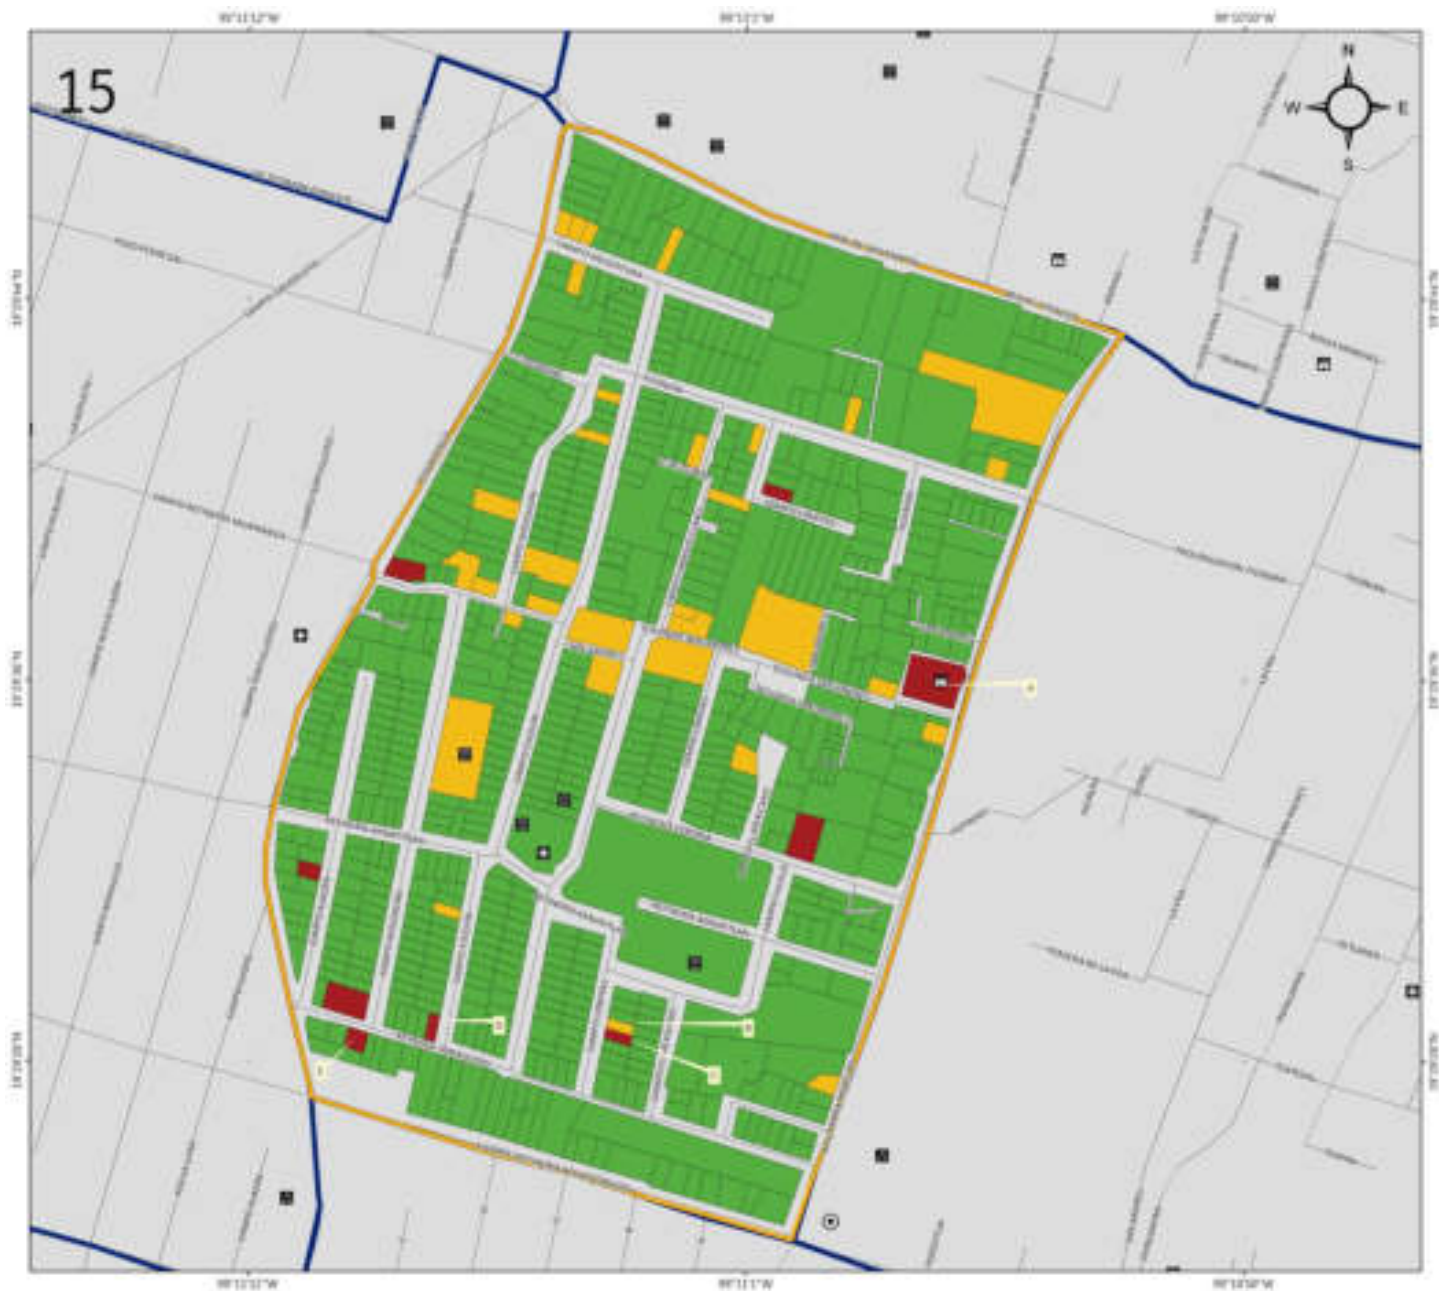
Figura 5.95. Imagen 15, de la zona San Andrés. Nota: el número de la parte superior izquierda hace referencia a la ubicación de la zona en el Mapa XVI. En color rojo se observa la vulnerabilidad física alta (grado de daño  $\geq 3$ ), en color amarillo los lotes vulnerables (grado de daño 2) y en color verde la vulnerabilidad física baja (grado de daño 1). Los números ubicados dentro de los lotes corresponden a la vulnerabilidad social. Las líneas azules delimitan los límites entre colonias, el octágono negro con un punto al centro indican los reportes de antecedentes, los tonos grises corresponden al hundimiento regional, las líneas negras delgadas corresponden al eje vial, la línea amarilla delimita la zona San Andrés; las etiquetas blancas hacen referencia a las fotografías que ilustran la vulnerabilidad de dicho lote. Para otras simbologías revisar el Anexo III.

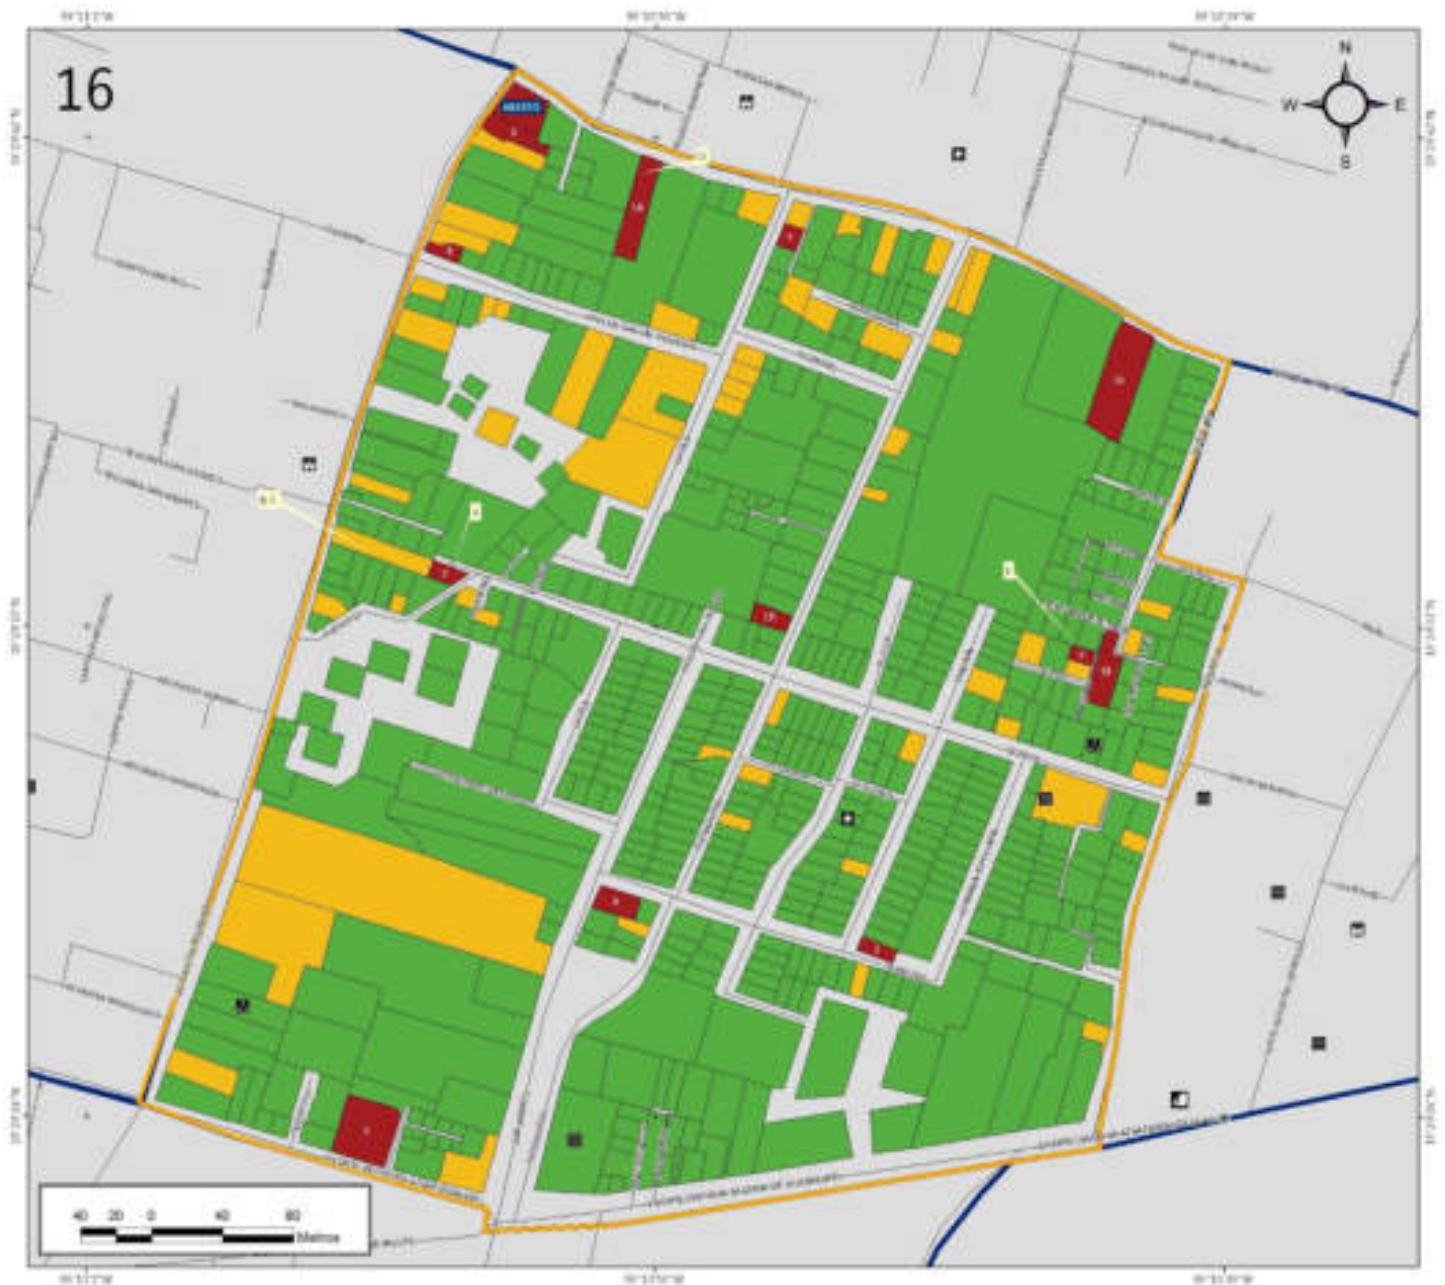
Figura 5.102. Imagen 16, de la zona Barrio San Andrés. Nota: el número de la parte superior izquierda hace referencia a la ubicación de la zona en el Mapa XVI. En color rojo se observa la vulnerabilidad física alta (grado de daño  $\geq 3$ ), en color amarillo los lotes vulnerables (grado de daño 2) y en color verde la vulnerabilidad física baja (grado de daño 1). Los números ubicados dentro de los lotes corresponden a la vulnerabilidad social, las etiquetas azules indican el uso de suelo del inmueble. Las líneas azules delimitan los límites entre colonias, los tonos grises corresponden al hundimiento regional, las líneas negras delgadas corresponden al eje vial, la línea amarilla delimita la zona Barrio San Andrés; las etiquetas blancas hacen referencia a las fotografías que ilustran la vulnerabilidad de dicho lote. Para otras simbologías revisar el Anexo III.

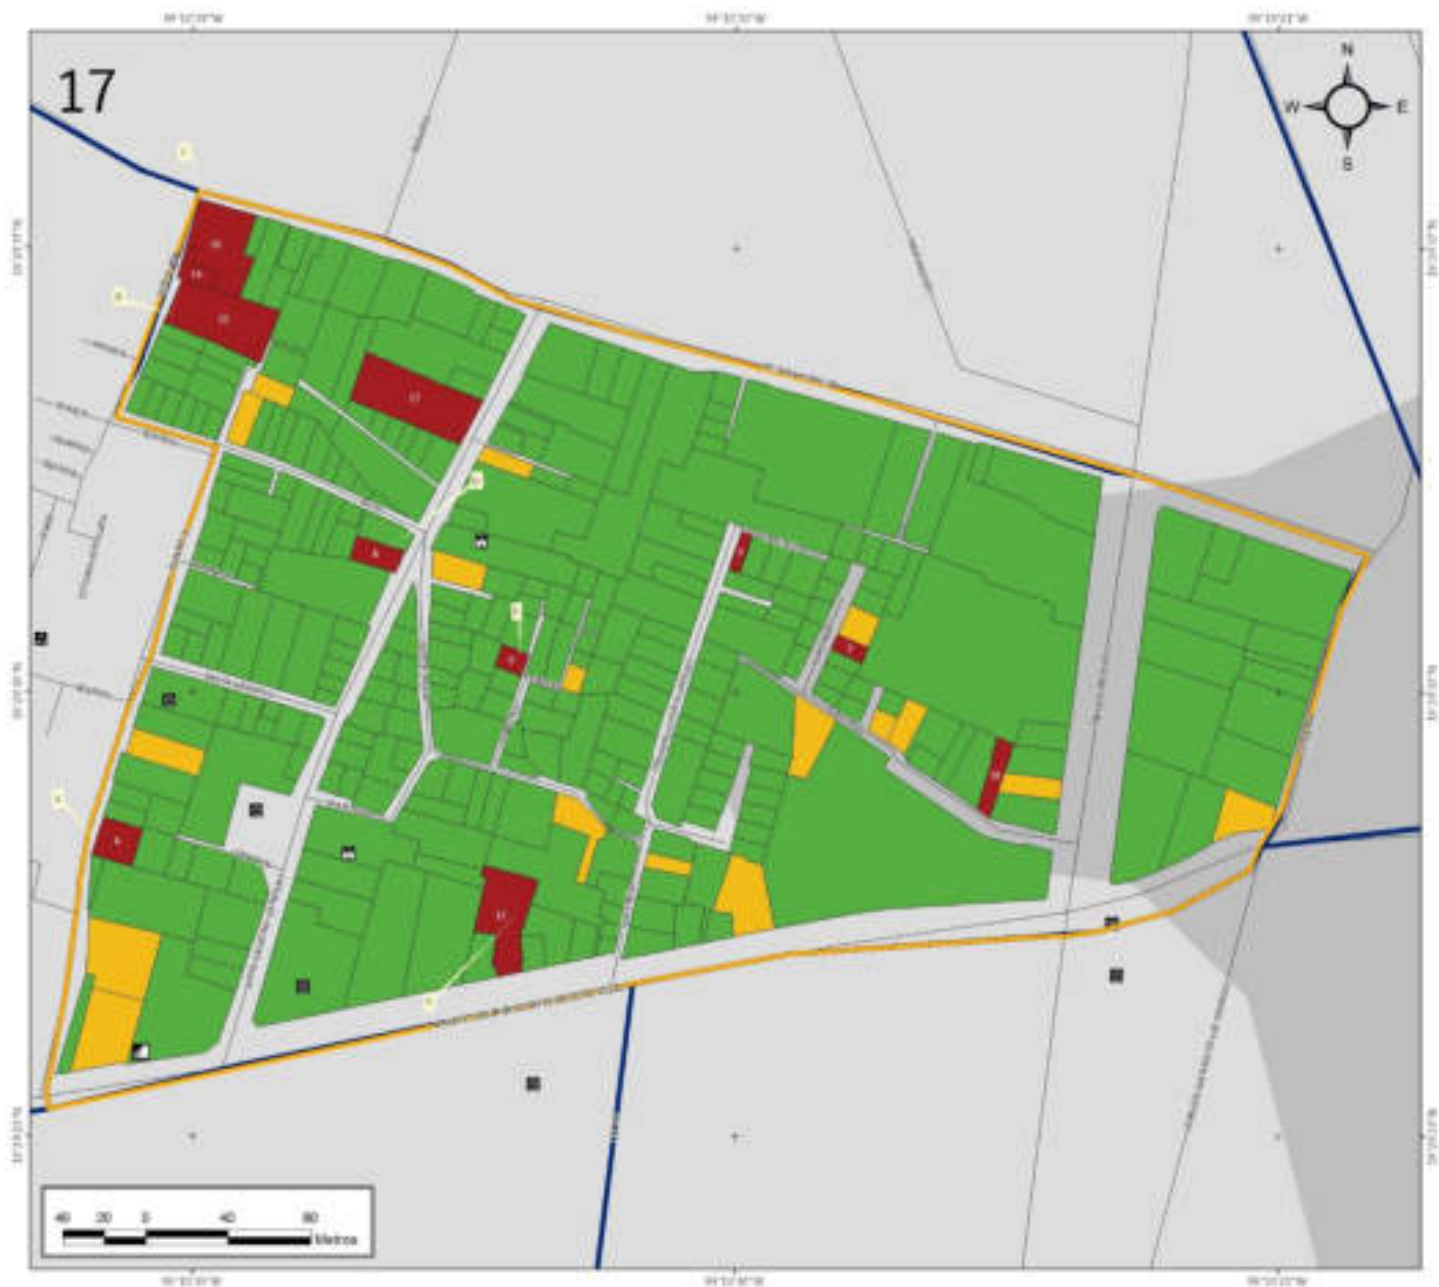
Figura 5.109. Imagen 17, de la zona Santa Catarina. Nota: el número de la parte superior izquierda hace referencia a la ubicación de la zona en el Mapa XVI. En color rojo se observa la vulnerabilidad física alta (grado de daño  $\geq 3$ ), en color amarillo los lotes vulnerables (grado de daño 2) y en color verde la vulnerabilidad física baja (grado de daño 1). Los números ubicados dentro de los lotes corresponden a la vulnerabilidad social. Las líneas azules delimitan los límites entre colonias, los tonos grises corresponden al hundimiento regional, las líneas negras delgadas corresponden al eje vial, la línea amarilla delimita la zona Santa Catarina; las etiquetas blancas hacen referencia a las fotografías que ilustran la vulnerabilidad de dicho lote. Para otras simbologías revisar el Anexo III.

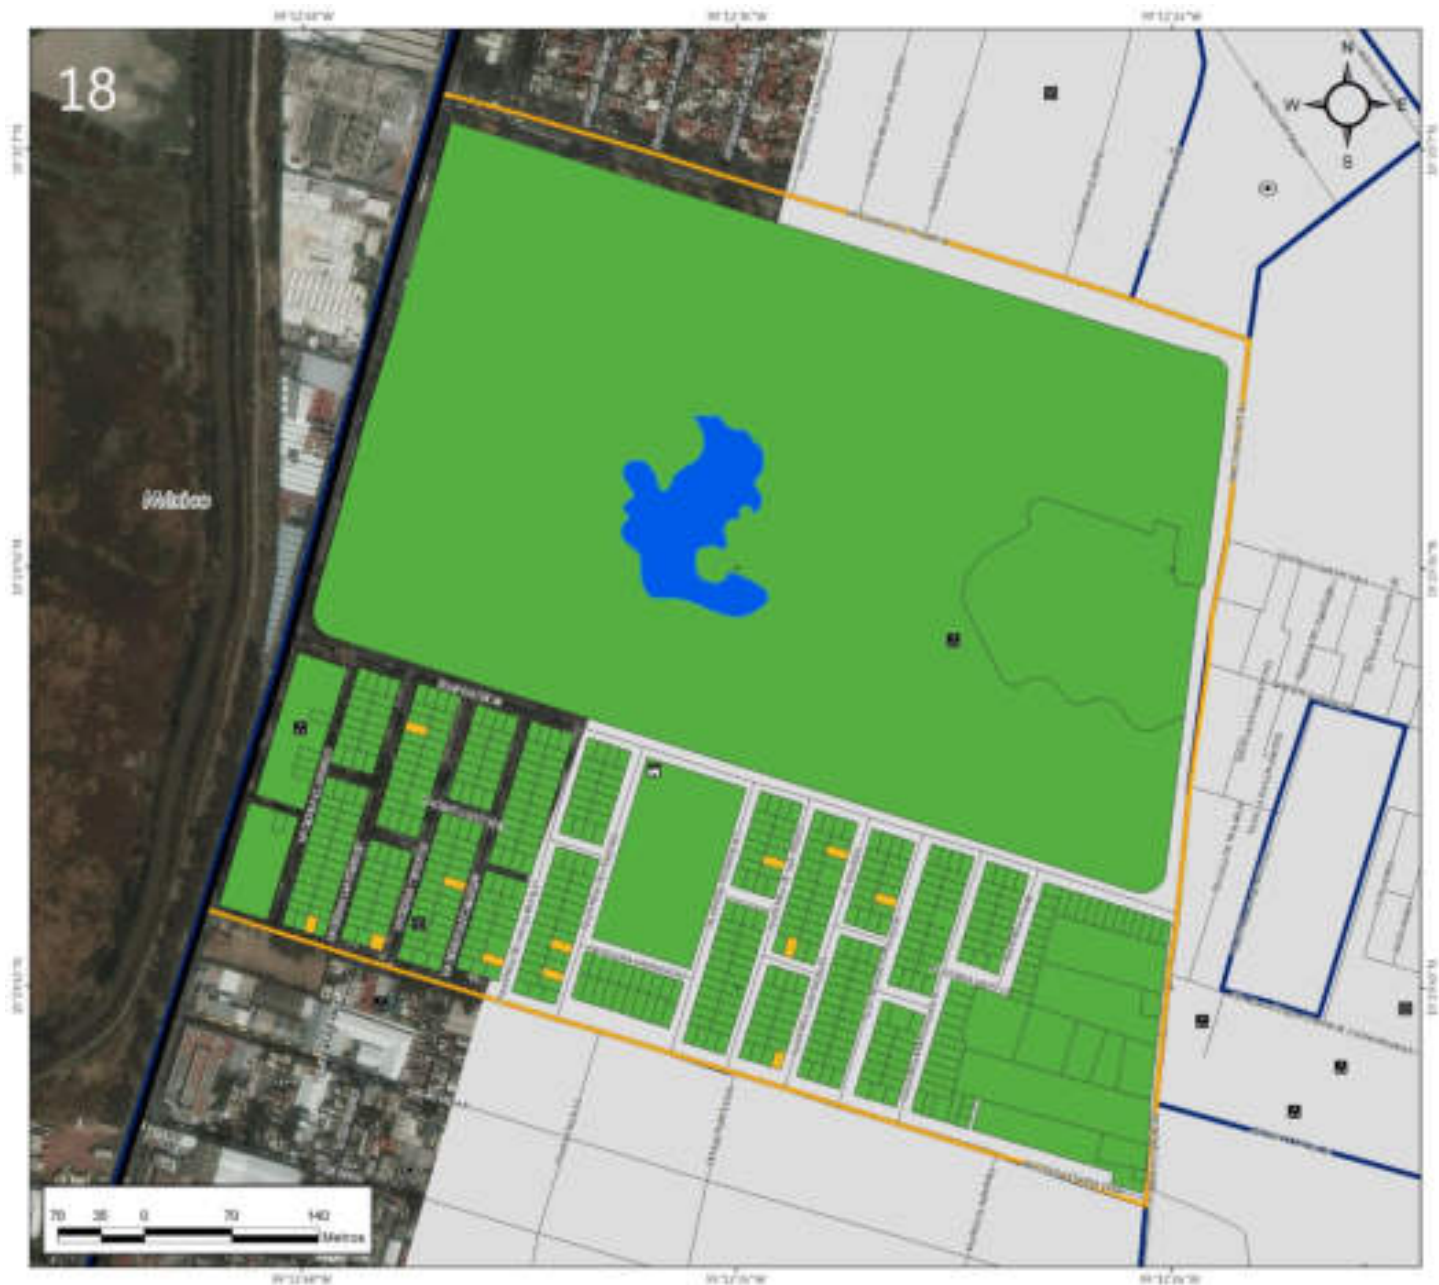
Figura 5.117. Imagen 18, de la zona Hacienda el Rosario. Nota: el número de la parte superior izquierda hace referencia a la ubicación de la zona en el Mapa XVI. En color rojo se observa la vulnerabilidad física alta (grado de daño  $\geq 3$ ), en color amarillo los lotes vulnerables (grado de daño 2) y en color verde la vulnerabilidad física baja (grado de daño 1). Las líneas azules delimitan los límites entre colonias, los tonos grises corresponden al hundimiento regional, las líneas negras delgadas corresponden al eje vial, la línea amarilla delimita la zona Hacienda el Rosario. Para otras simbologías revisar el Anexo III.
