# Atlas de Peligros y Riesgos de la Ciudad de México

Actualización de los Mapas de Riesgo

## Azcapotzalco

Año: 2014

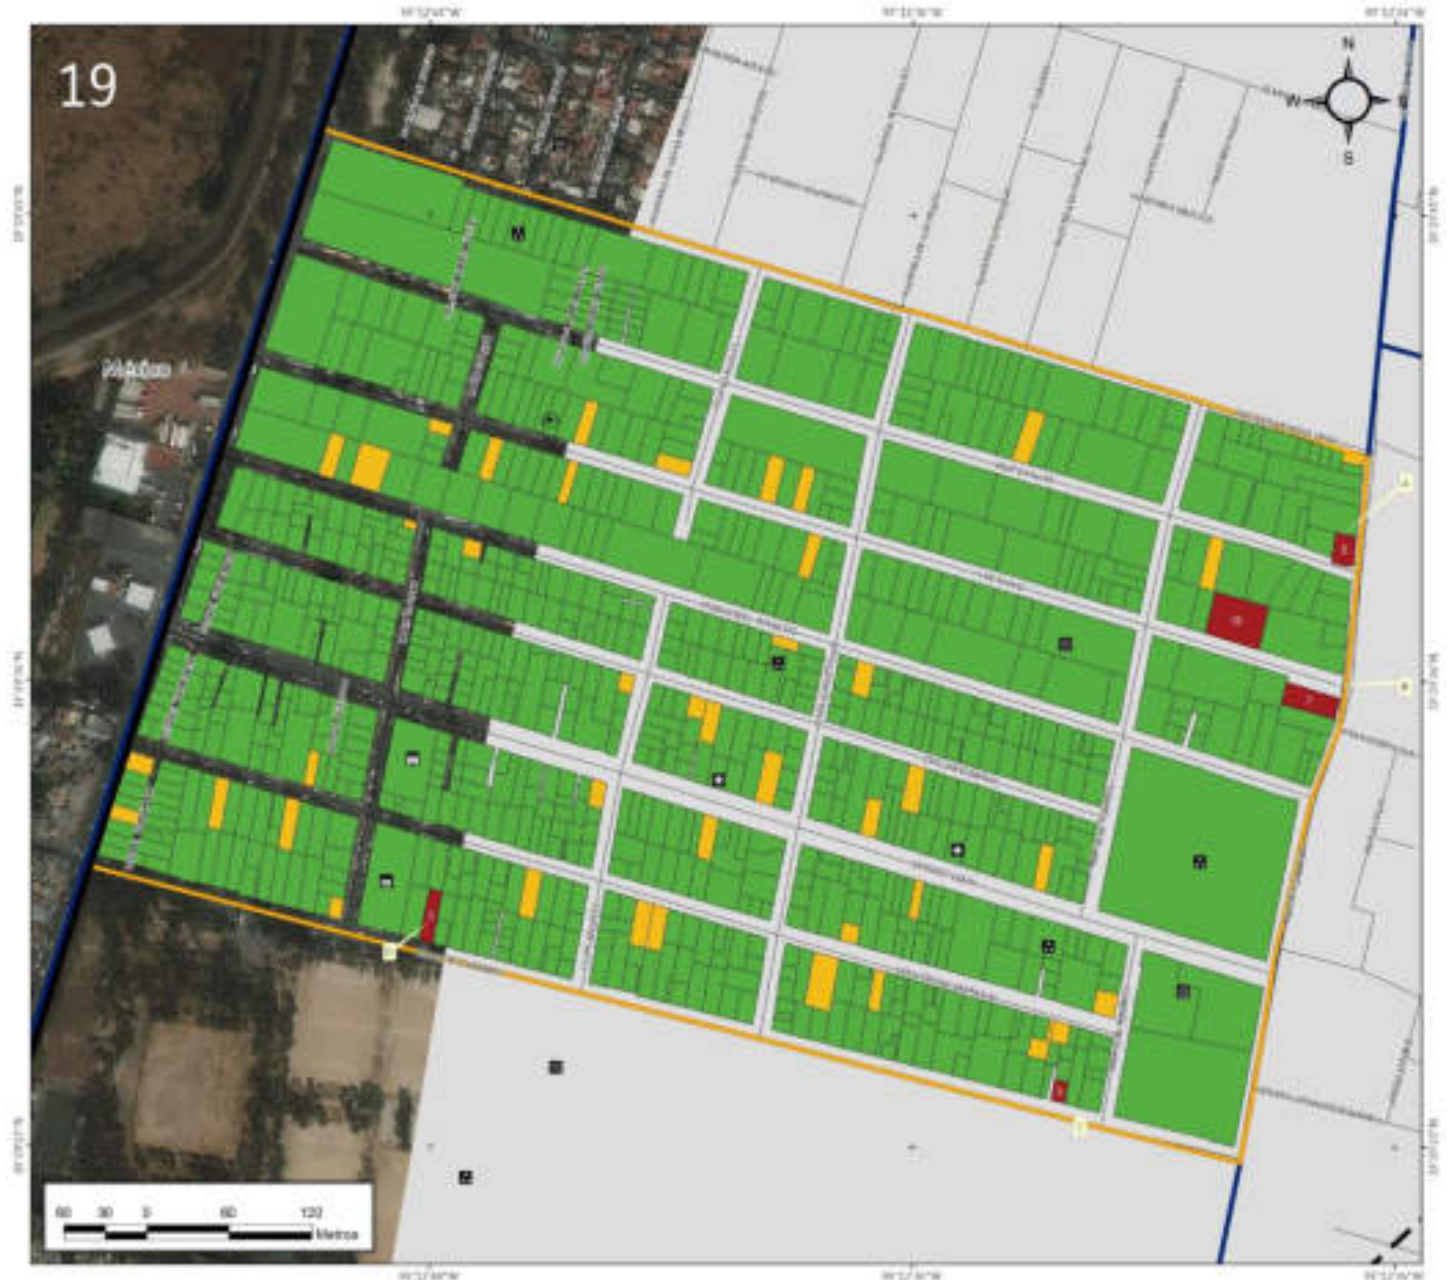
Figura 5.118. Imagen 19, de la zona La Providencia. Nota: el número de la parte superior izquierda hace referencia a la ubicación de la zona en el Mapa XVI. En color rojo se observa la vulnerabilidad física alta (grado de daño  $\geq 3$ ), en color amarillo los lotes vulnerables (grado de daño 2) y en color verde la vulnerabilidad física baja (grado de daño 1). Los números ubicados dentro de los lotes corresponden a la vulnerabilidad social. Las líneas azules delimitan los límites entre colonias, los tonos grises corresponden al hundimiento regional, la línea negra gruesa corresponde al límite de la Delegación Azcapotzalco, las líneas negras delgadas corresponden al eje vial, la línea amarilla delimita la zona La Providencia, el octágono negro con un punto al centro indica un punto de antecedente, las etiquetas blancas hacen referencia a las fotografías que ilustran la vulnerabilidad de dicho lote. Para otras simbologías revisar el Anexo III.

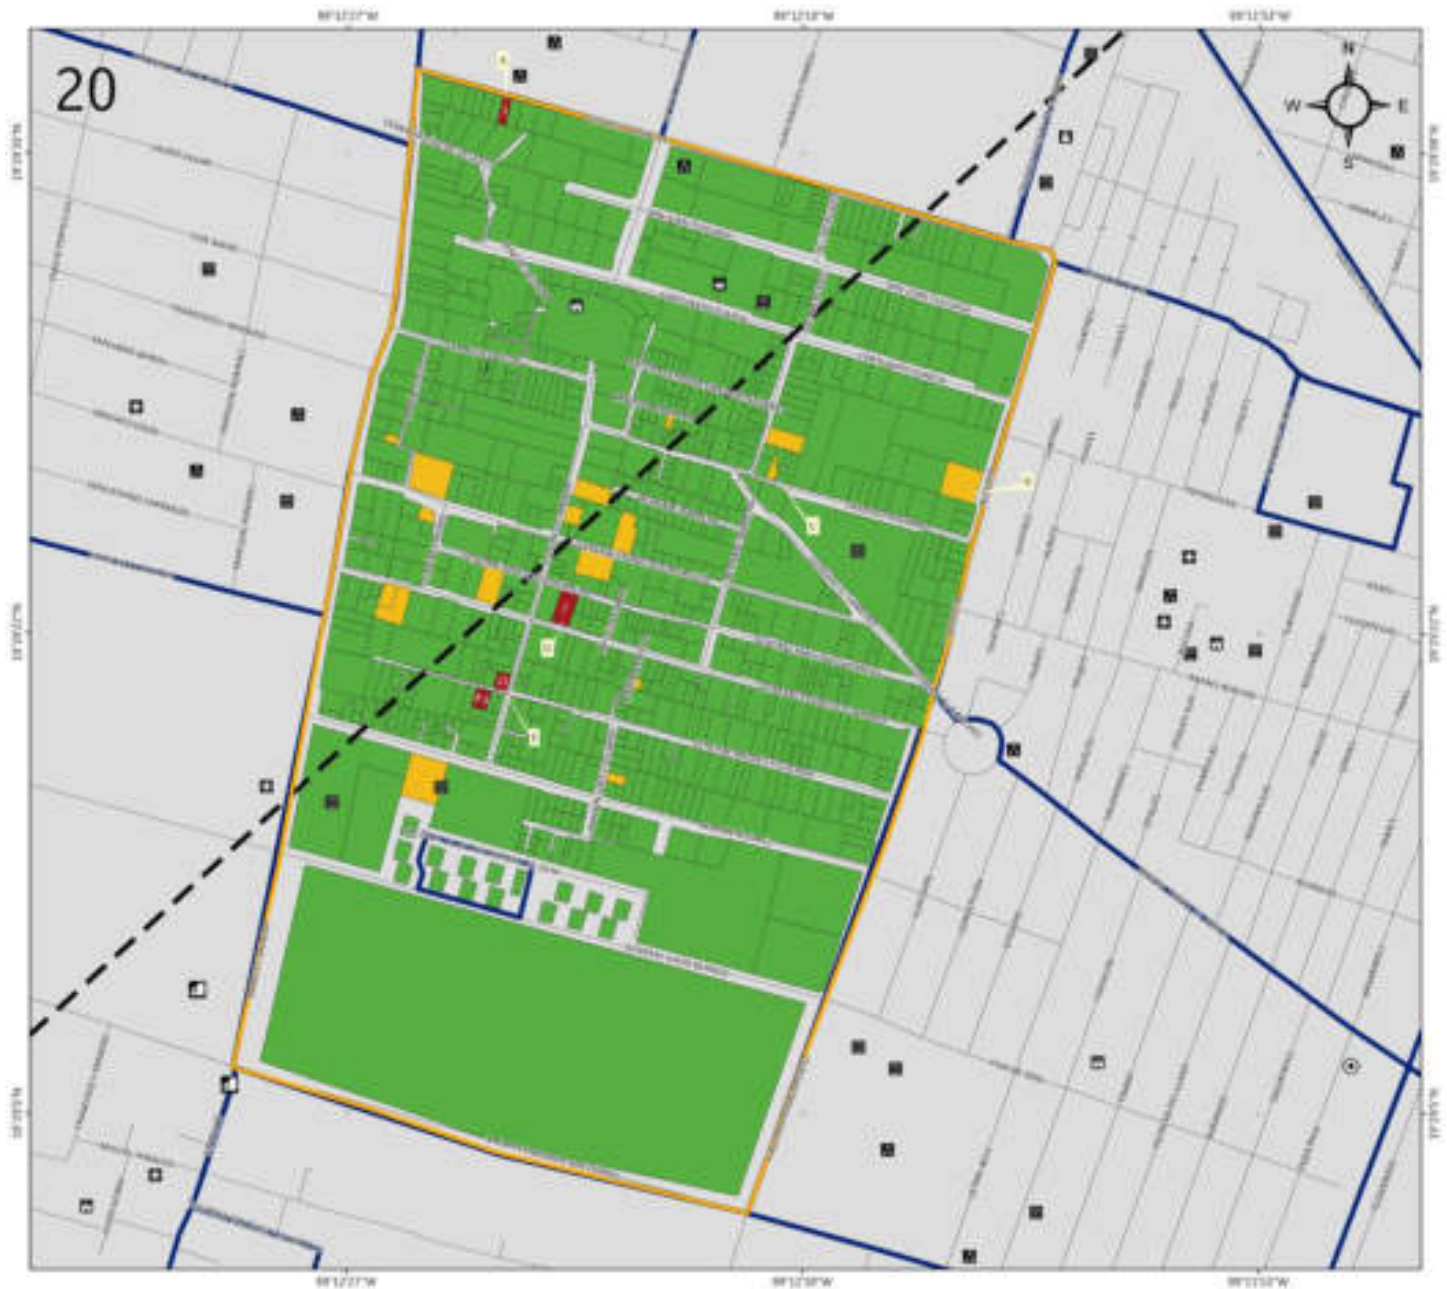
Figura 5.124. Imagen 20, de la zona San Juan Tlihuaca. Nota: el número de la parte superior izquierda hace referencia a la ubicación de la zona en el Mapa XVI. En color rojo se observa la vulnerabilidad física alta (grado de daño  $\geq 3$ ), en color amarillo los lotes vulnerables (grado de daño 2) y en color verde la vulnerabilidad física baja (grado de daño 1). Los números ubicados dentro de los lotes corresponden a la vulnerabilidad social. Las líneas azules delimitan los límites entre colonias, los tonos grises corresponden al hundimiento regional, la línea negra punteada corresponde a una falla inferida, las líneas negras delgadas corresponden al eje vial, la línea amarilla delimita la zona San Juan Tlihuaca, el octágono negro indica un punto de antecedente, las etiquetas blancas hacen referencia a las fotografías que ilustran la vulnerabilidad de dicho lote. Para otras simbologías revisar el Anexo III.

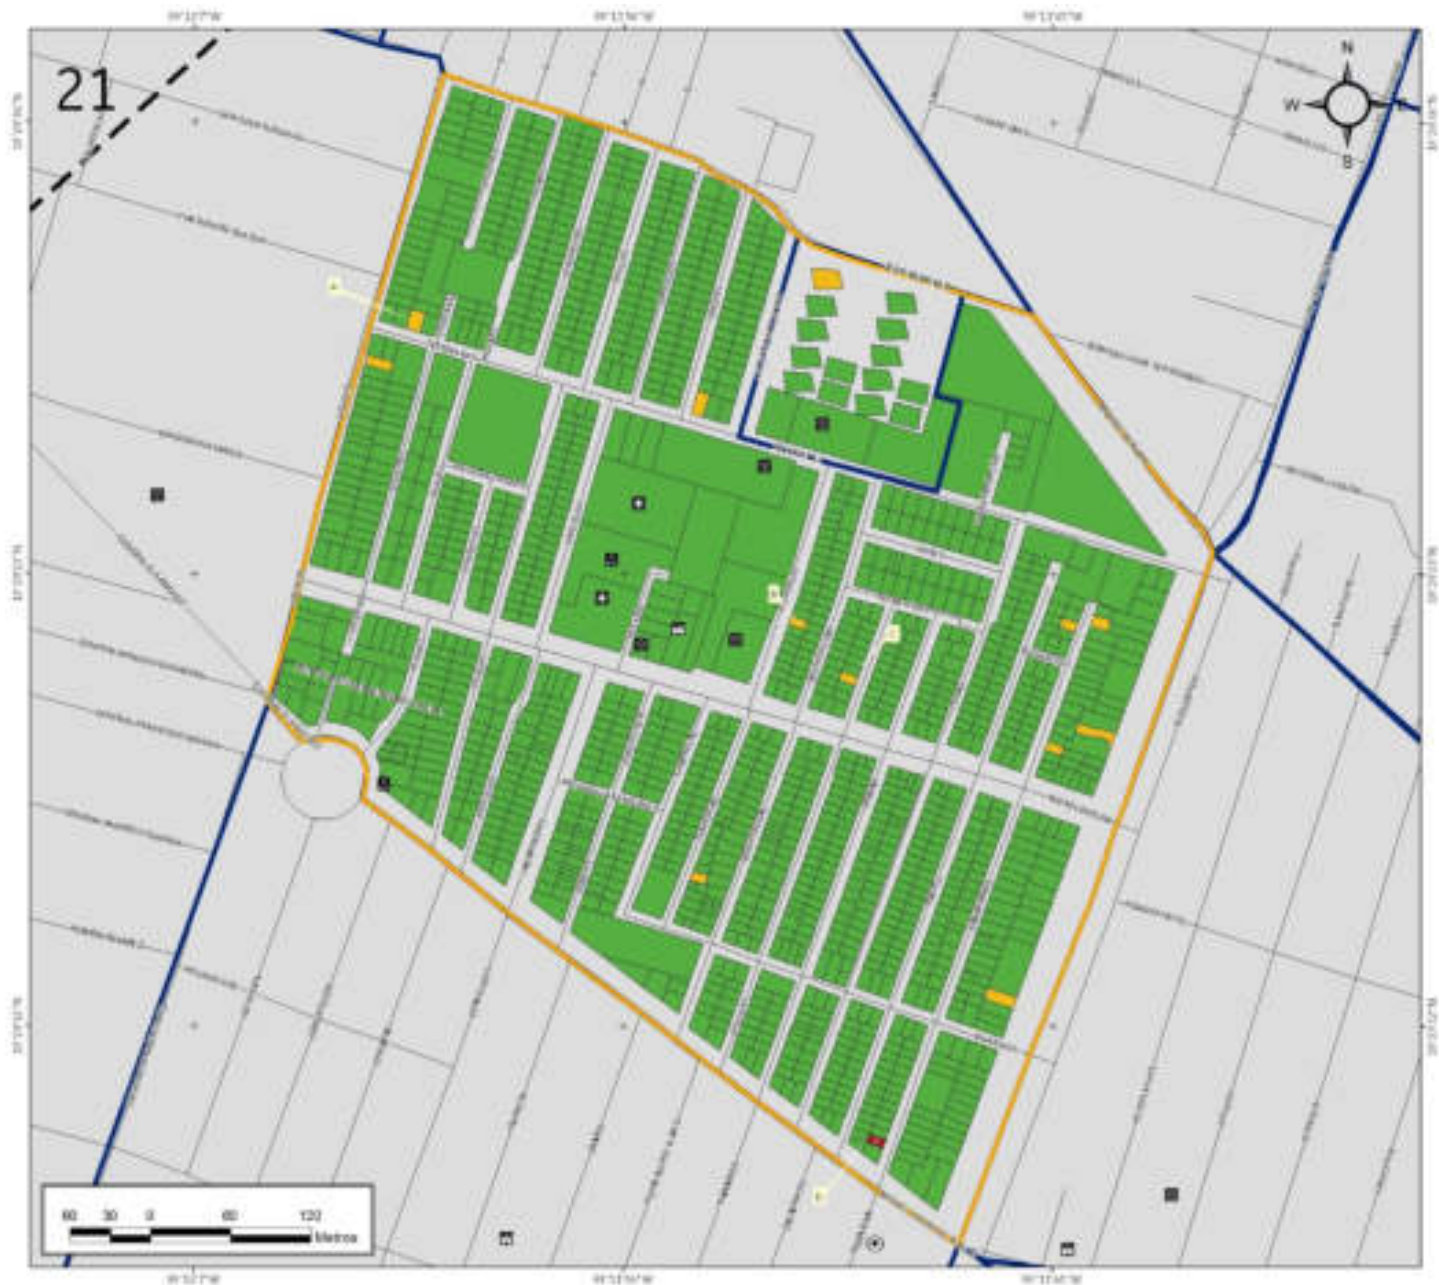
Figura 5.131. Imagen 21, de la zona Tezozómoc. Nota: el número de la parte superior izquierda hace referencia a la ubicación de la zona en el Mapa XVI. En color rojo se observa la vulnerabilidad física alta (grado de daño  $\geq 3$ ), en color amarillo los lotes vulnerables (grado de daño 2) y en color verde la vulnerabilidad física baja (grado de daño 1). Los números al interior de los lotes indican la vulnerabilidad social. Las líneas azules delimitan los límites entre colonias, los tonos grises corresponden al hundimiento regional, las líneas negras delgadas corresponden al eje vial, la línea amarilla delimita la zona Tezozómoc, el octágono negro con un punto al centro indica un punto de antecedente, la línea negra punteada representa una falla inferida, las etiquetas blancas hacen referencia a las fotografías que ilustran la vulnerabilidad de dicho lote. Para otras simbologías revisar el Anexo III.

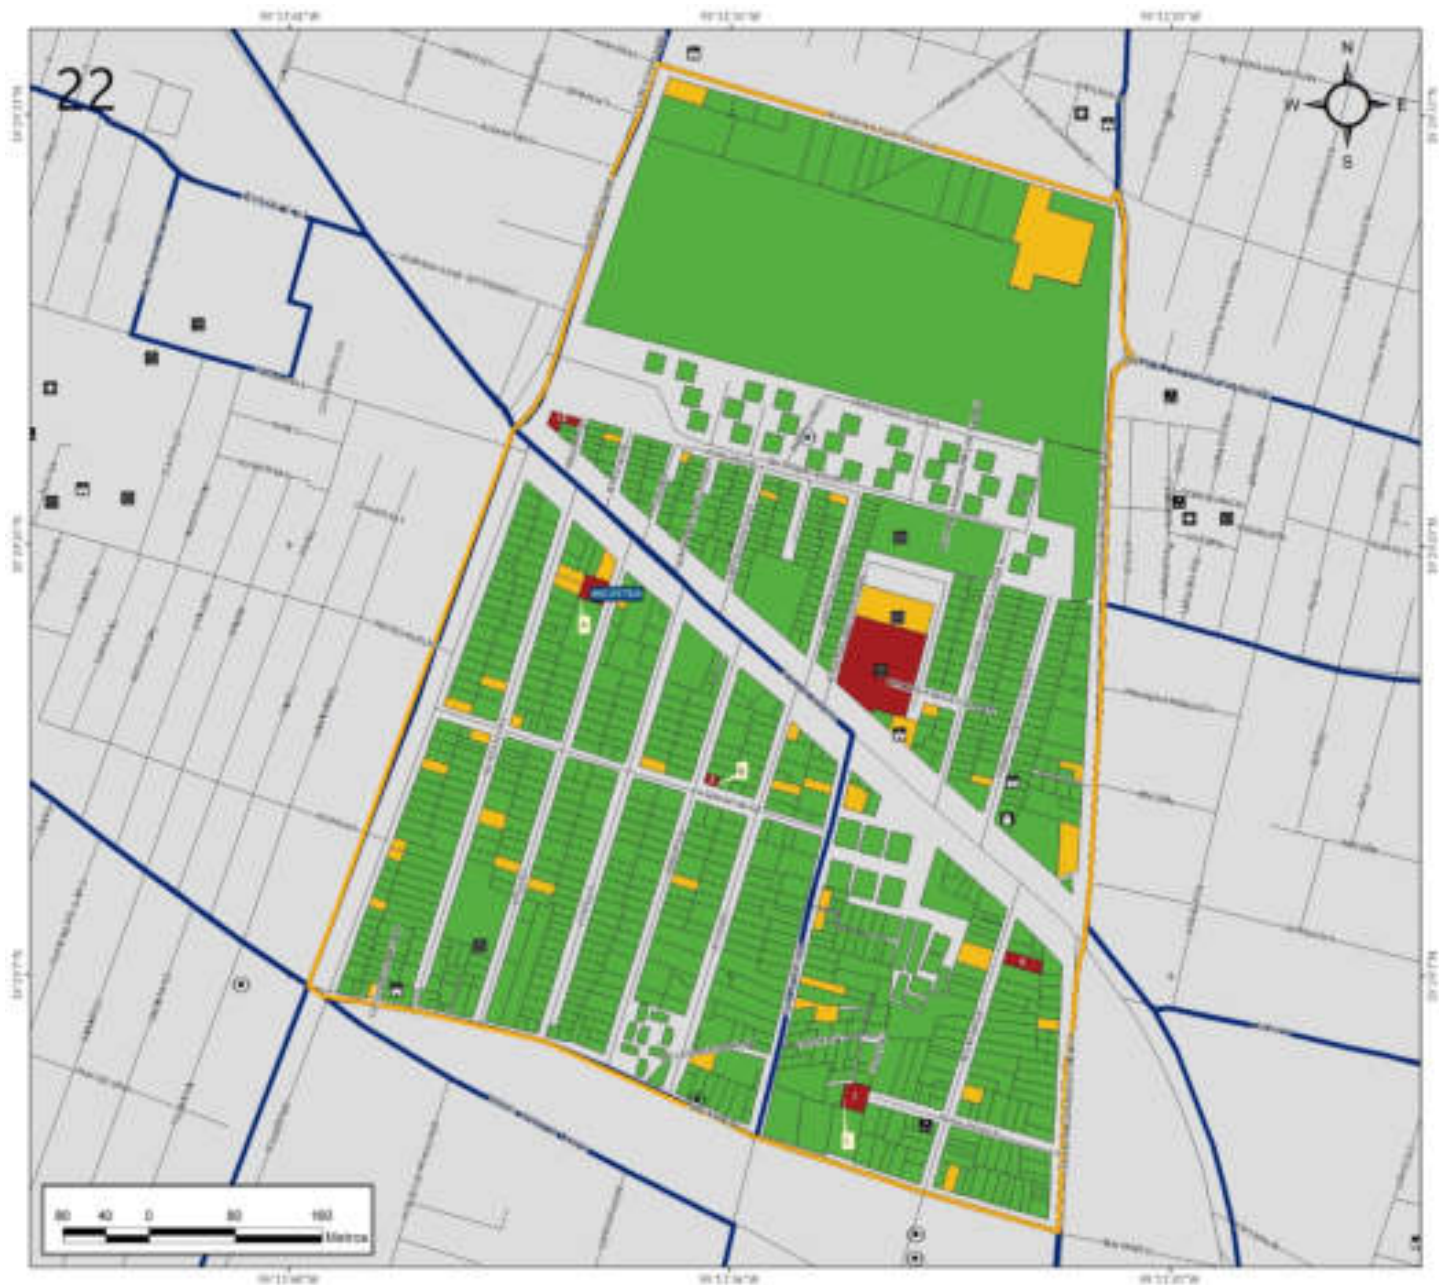
Figura 5.137. Imagen 22, de la zona La Preciosa/Santo Domingo. Nota: el número de la parte superior izquierda hace referencia a la ubicación de la zona en el Mapa XVI. En color rojo se observa la vulnerabilidad física alta (grado de daño  $\geq 3$ ), en color amarillo los lotes vulnerables (grado de daño 2) y en color verde la vulnerabilidad física baja (grado de daño 1). Los números al interior de los lotes indican la vulnerabilidad social, las etiquetas azules indican el uso de suelo. Las líneas azules delimitan los límites entre colonias, los tonos grises corresponden al hundimiento regional, las líneas negras delgadas corresponden al eje vial, la línea amarilla delimita la zona La Preciosa/Santo Domingo, los octógonos negros con un punto al centro indican puntos de antecedentes, las etiquetas blancas hacen referencia a las fotografías que ilustran la vulnerabilidad de dicho lote. Para otras simbologías revisar el Anexo III.

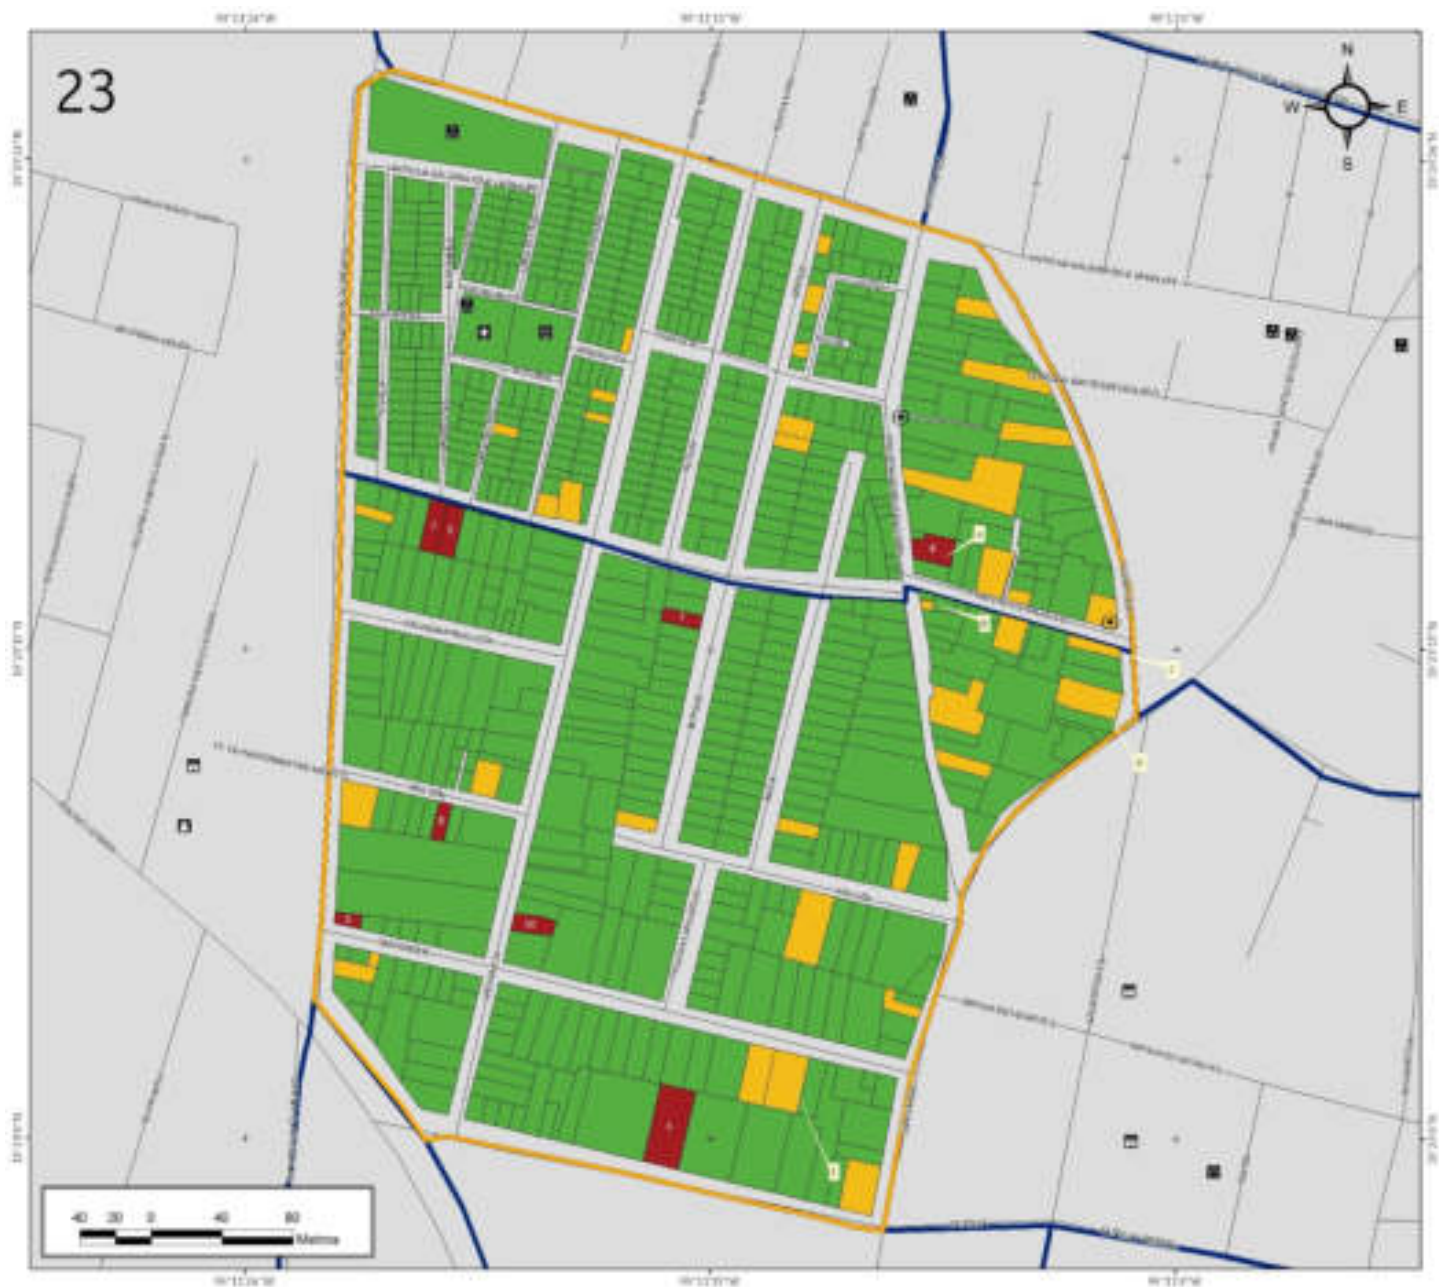
Figura 5.14. Imagen 23, de la zona San Rafael. Nota: el número de la parte superior izquierda hace referencia a la ubicación de la zona en el Mapa XVI. En color rojo se observa la vulnerabilidad física alta (grado de daño  $\geq 3$ ), en color amarillo los lotes vulnerables (grado de daño 2) y en color verde la vulnerabilidad física baja (grado de daño 1). Los números al interior de los lotes indican la vulnerabilidad social. Las líneas azules delimitan los límites entre colonias, los tonos grises corresponden al hundimiento regional, las líneas negras delgadas corresponden al eje vial, la línea amarilla delimita la zona San Rafael, los octógonos negros con un punto al centro indican puntos de antecedentes, las etiquetas blancas hacen referencia a las fotografías que ilustran la vulnerabilidad de dicho lote. Para otras simbologías revisar el Anexo III.

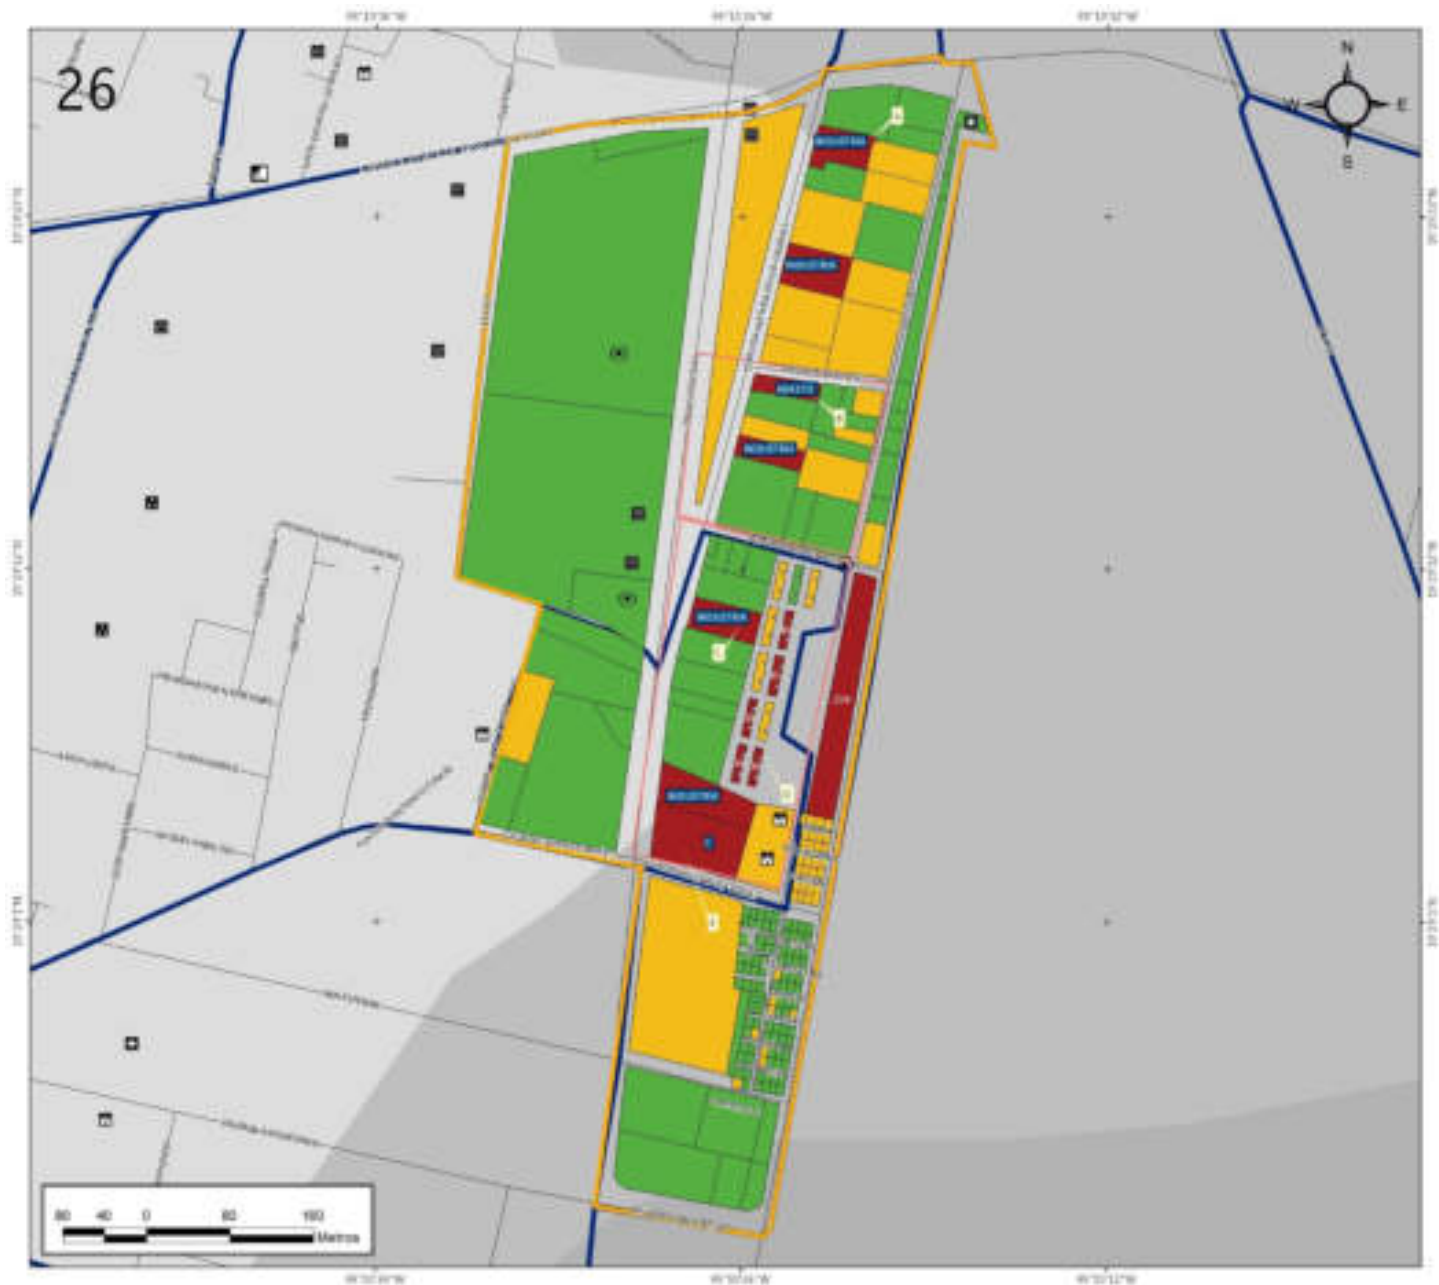
Figura 5.158. Imagen 26, de la zona Pantaco/Jagüey. Nota: el número de la parte superior izquierda hace referencia a la ubicación de la zona en el Mapa XVI. En color rojo se observa la vulnerabilidad física alta (grado de daño  $\geq 3$ ), en color amarillo los lotes vulnerables (grado de daño 2) y en color verde la vulnerabilidad física baja (grado de daño 1). Los números al interior de los lotes indican la vulnerabilidad social, las etiquetas azules indican el uso de suelo. Las líneas color coral indican los polígonos de los sitios con riesgo proporcionados por la SPC Barrio Jagüey al norte y U.H. Pantaco al sur. Las líneas azules delimitan los límites entre colonias, los tonos grises corresponden al hundimiento regional, las líneas negras delgadas corresponden al eje vial, la línea amarilla delimita la zona Pantaco/Jagüey, los octágonos negros con un punto al centro indican puntos de antecedentes, las etiquetas blancas hacen referencia a las fotografías que ilustran la vulnerabilidad de dicho lote. Para otras simbologías revisar el Anexo III.

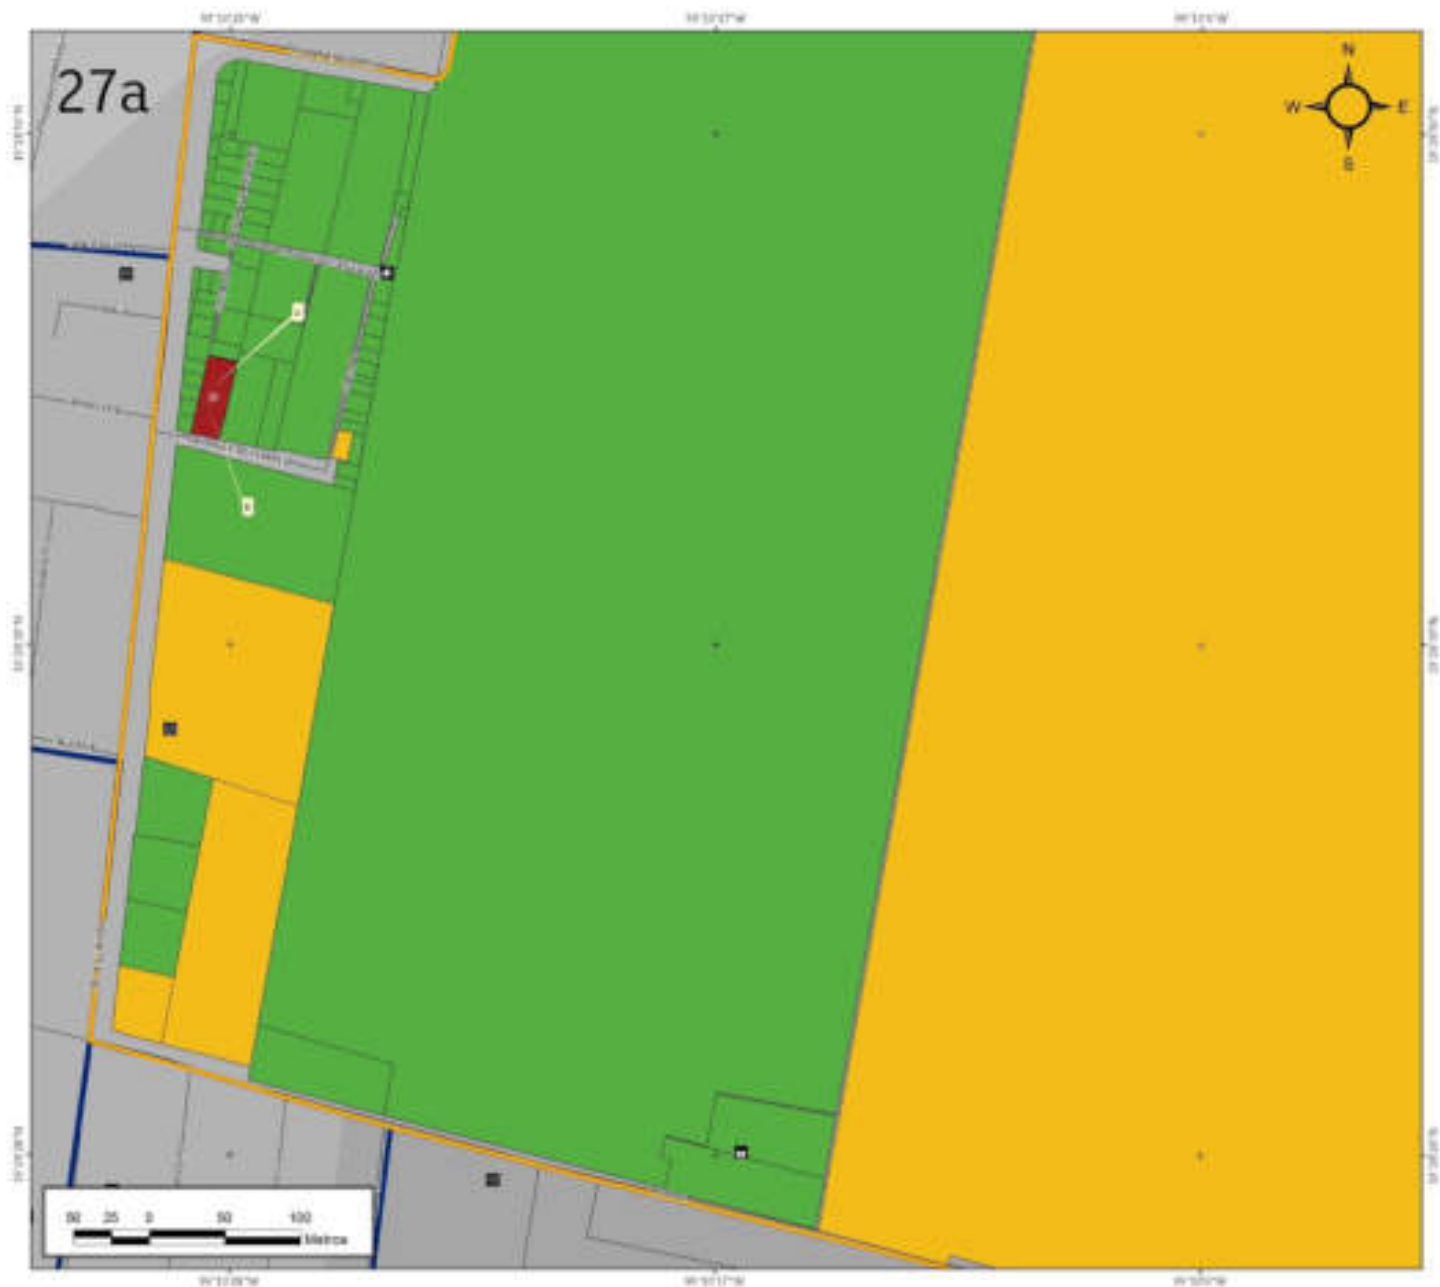
Figura 5.166. Imagen 27a, de la zona Estación Pantaco. Nota: el número de la parte superior izquierda hace referencia a la ubicación de la zona en el Mapa XVI. En color rojo se observa la vulnerabilidad física alta (grado de daño  $\geq 3$ ), en color amarillo los lotes vulnerables (grado de daño 2) y en color verde la vulnerabilidad física baja (grado de daño 1). Los números al interior de los lotes indican la vulnerabilidad social. Las líneas azules delimitan los límites entre colonias, los tonos grises corresponden al hundimiento regional, las líneas negras delgadas corresponden al eje vial, la línea amarilla delimita la zona Estación Pantaco, las etiquetas blancas hacen referencia a las fotografías que ilustran la vulnerabilidad de dicho lote. Para otras simbologías revisar el Anexo III.

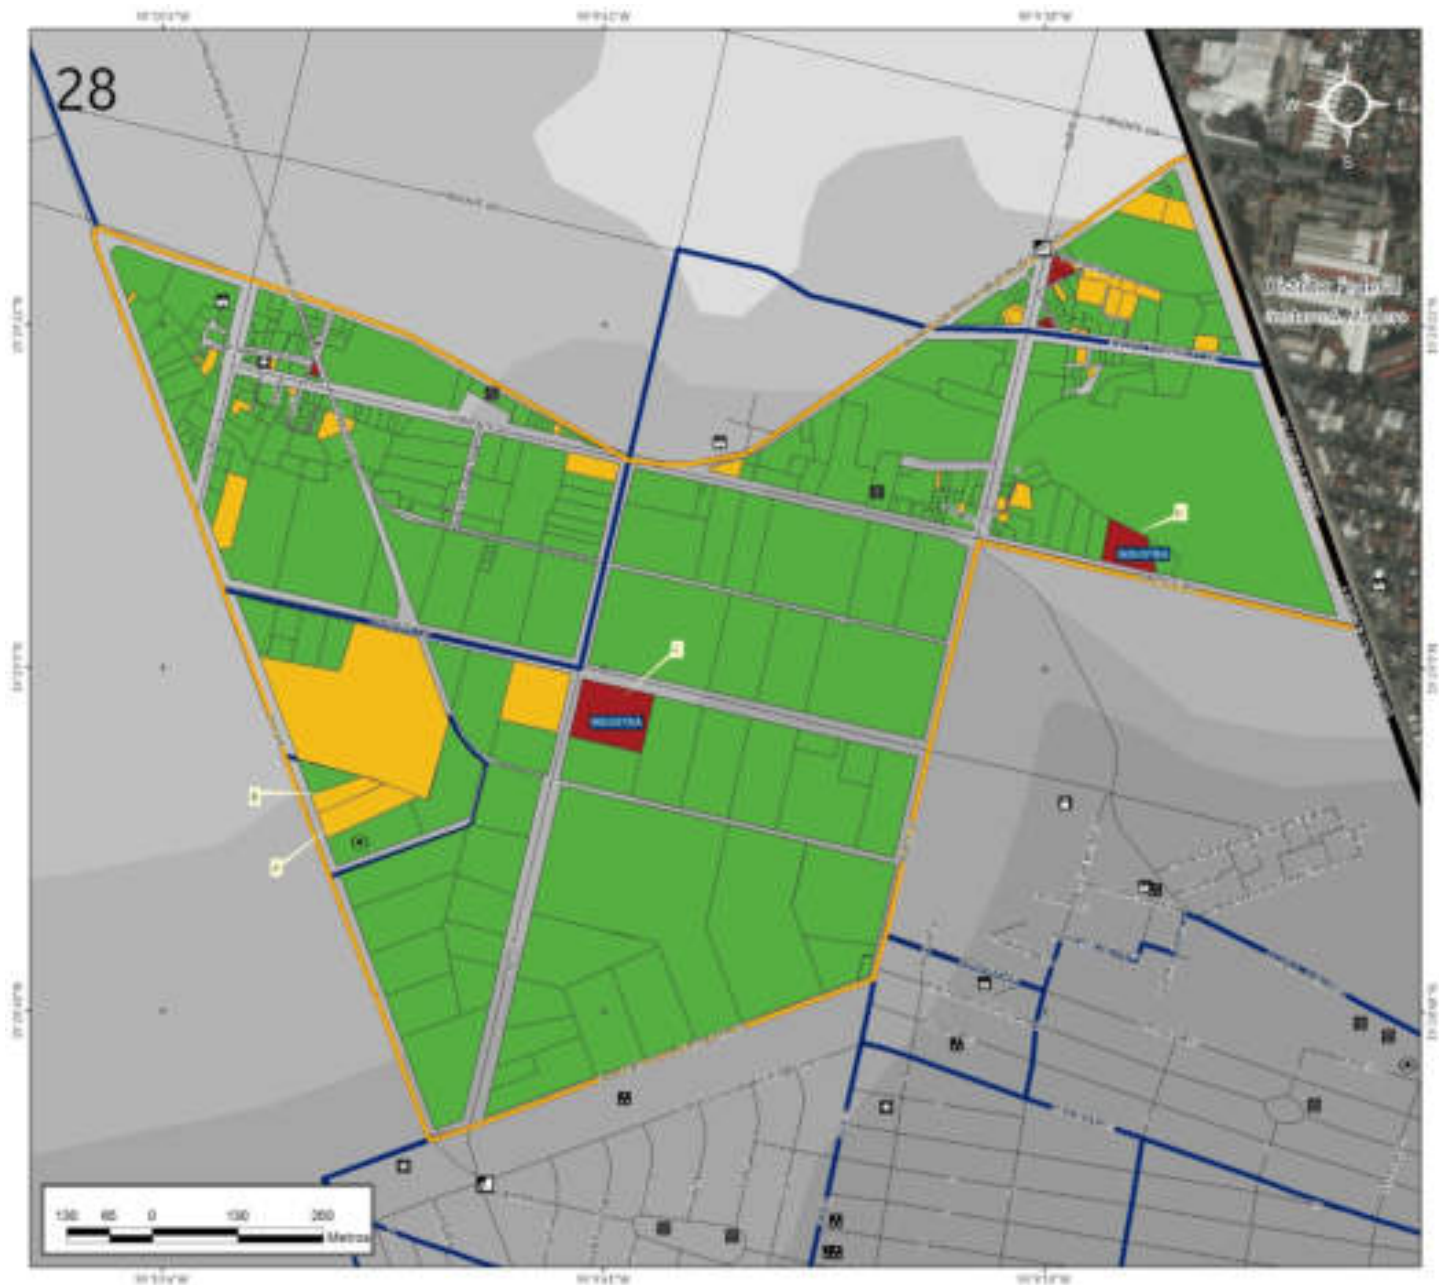
Figura 5.170. Imagen 28, de la zona Las Salinas. Nota: el número de la parte superior izquierda hace referencia a la ubicación de la zona en el Mapa XVI. En color rojo se observa la vulnerabilidad física alta (grado de daño  $\geq 3$ ), en color amarillo los lotes vulnerables (grado de daño 2) y en color verde la vulnerabilidad física baja (grado de daño 1). Las etiquetas azules indican el uso de suelo. Las líneas azules delimitan los límites entre colonias, los tonos grises corresponden al hundimiento regional, las líneas negras delgadas corresponden al eje vial, la línea amarilla delimita la zona La Salinas, el octágono negro con un punto negro al centro representa un punto de antecedente, las etiquetas blancas hacen referencia a las fotografías que ilustran la vulnerabilidad de dicho lote. Para otras simbologías revisar el Anexo III.

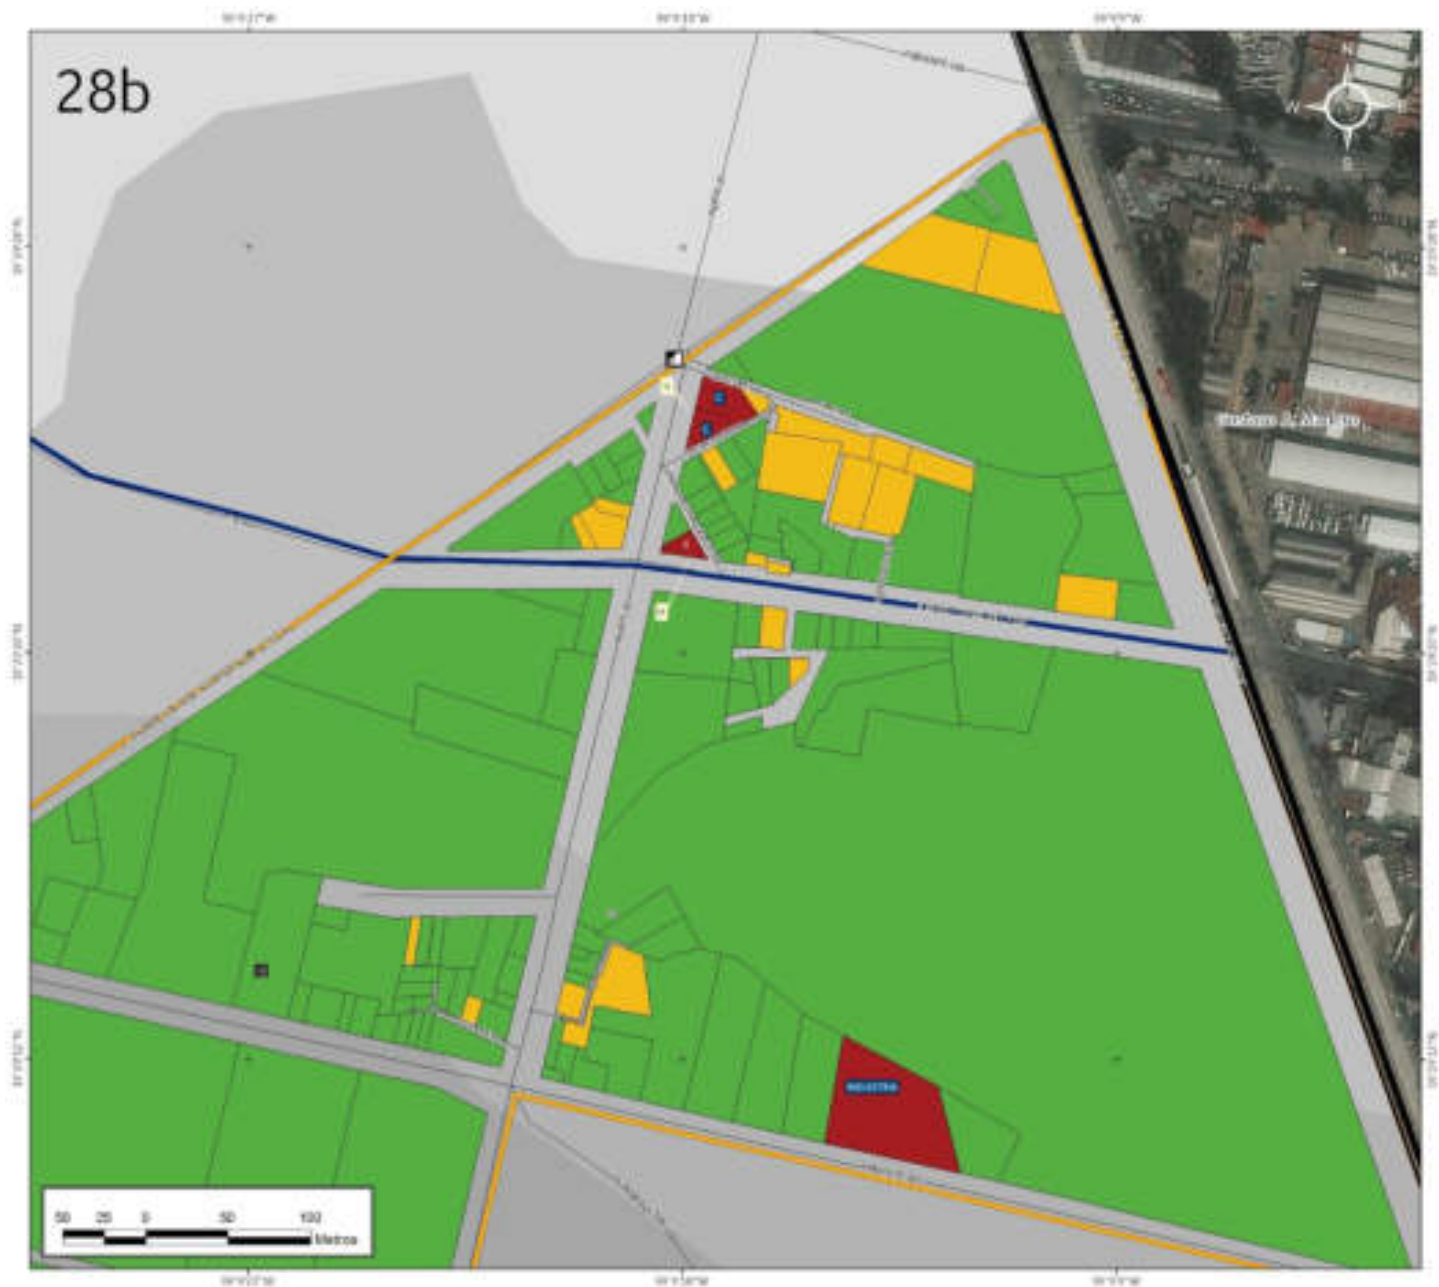
Figura 5.172. Imagen 28b, de la zona Las Salinas. Nota: el número de la parte superior izquierda hace referencia a la ubicación de la zona en el Mapa XVI. En color rojo se observa la vulnerabilidad física alta (grado de daño  $\geq 3$ ), en color amarillo los lotes vulnerables (grado de daño 2) y en color verde la vulnerabilidad física baja (grado de daño 1). El número dentro del lote indica la vulnerabilidad social, las etiquetas azules indican el uso de suelo del lote. Las líneas azules delimitan los límites entre colonias, los tonos grises corresponden al hundimiento regional, la línea negra gruesa indica el límite de la Delegación Azcapotzalco, las líneas negras delgadas corresponden al eje vial, la línea amarilla delimita la zona Las Salinas, las etiquetas blancas hacen referencia a las fotografías que ilustran la vulnerabilidad de dicho lote. Para otras simbologías revisar el Anexo III.

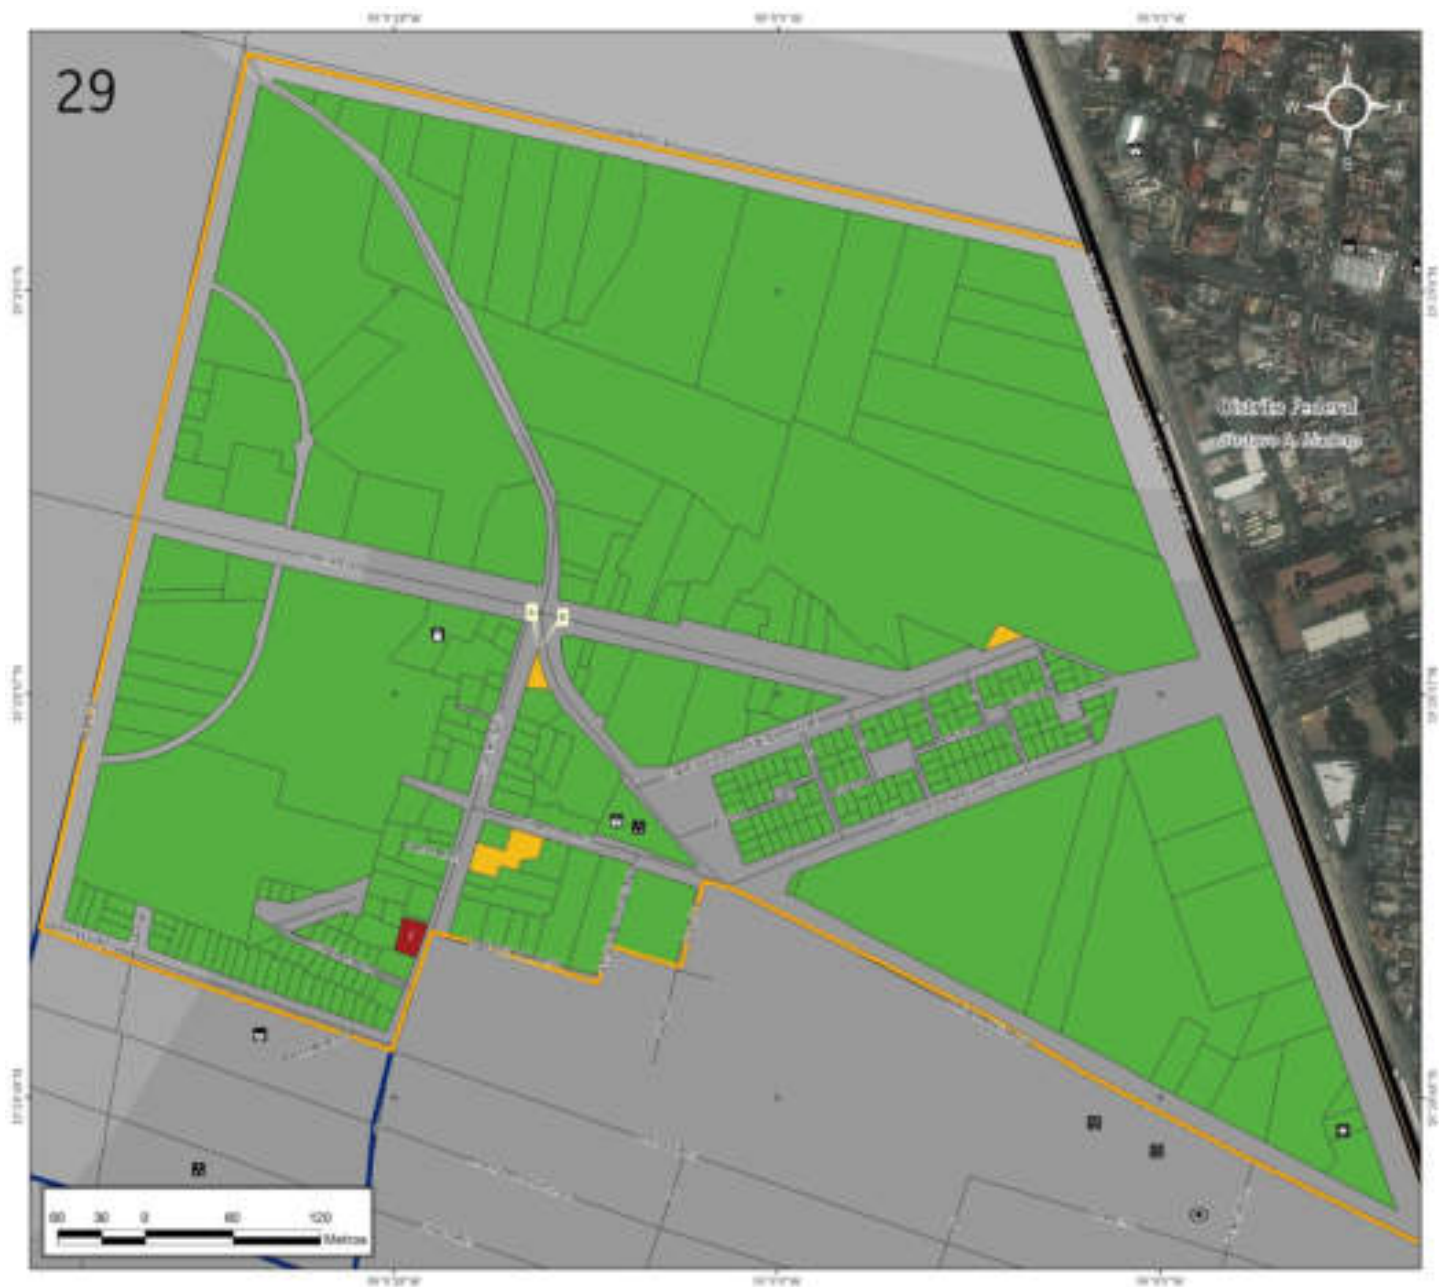
Figura 5.182. Imagen 29, de la zona Coltongo. Nota: el número de la parte superior izquierda hace referencia a la ubicación de la zona en el Mapa XVI. En color rojo se observa la vulnerabilidad física alta (grado de daño  $\geq 3$ ), en color amarillo los lotes vulnerables (grado de daño 2) y en color verde la vulnerabilidad física baja (grado de daño 1). El número dentro del lote indica la vulnerabilidad social. Las líneas azules delimitan los límites entre colonias, los tonos grises corresponden al hundimiento regional, la línea negra gruesa indica el límite de la Delegación Azcapotzalco, las líneas negras delgadas corresponden al eje vial, la línea amarilla delimita la zona Coltongo, el octógono negro con un punto al centro representa un punto de antecedente, las etiquetas blancas hacen referencia a las fotografías que ilustran la vulnerabilidad de dicho lote. Para otras simbologías revisar el Anexo III.

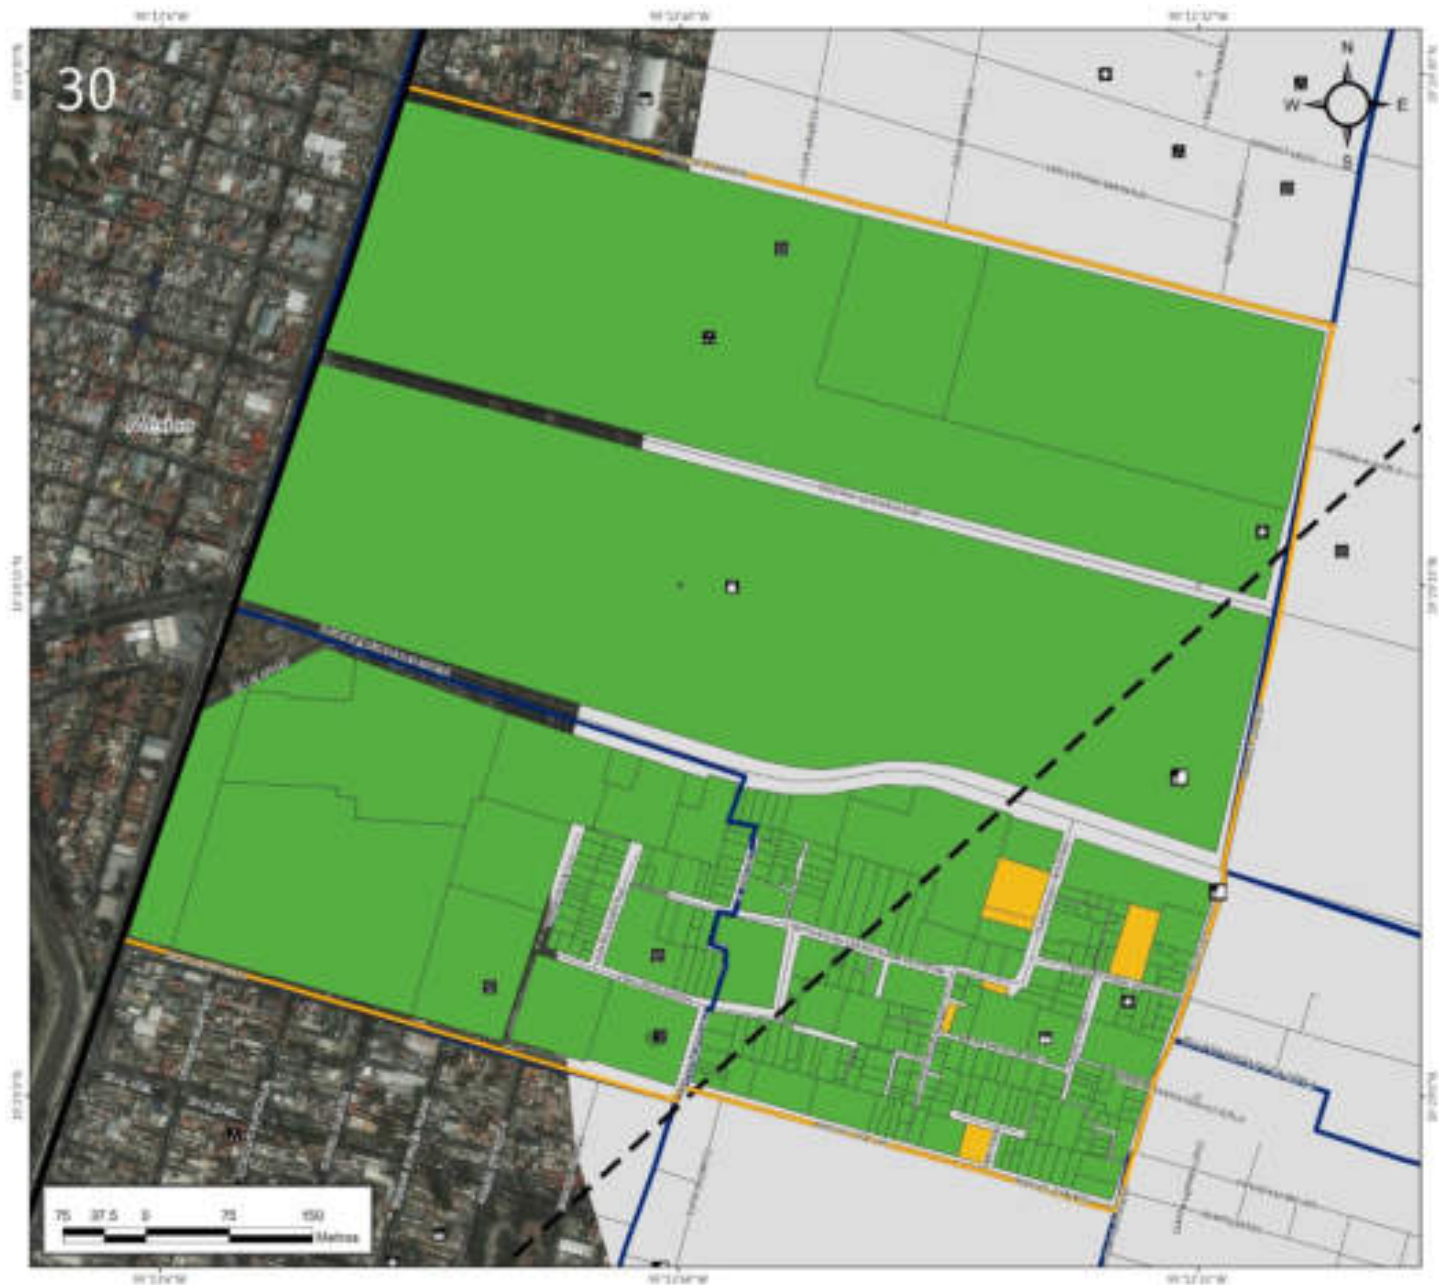
Figura 5.186. Imagen 30, de la zona Xalpa/SEDENA. Nota: el número de la parte superior izquierda hace referencia a la ubicación de la zona en el Mapa XVI. En color amarillo los lotes vulnerables (grado de daño 2) y en color verde la vulnerabilidad física baja (grado de daño 1. Las líneas azules delimitan los límites entre colonias, los tonos grises corresponden al hundimiento regional, la línea negra gruesa indica el límite de la Delegación Azcapotzalco, la línea negra punteada representa una falla inferida, las líneas negras delgadas corresponden al eje vial, la línea amarilla delimita la zona Xalpa/SEDENA, el octágono negro con un punto al centro representa un punto de antecedente. Para otras simbologías revisar el Anexo III.
