# Atlas de Peligros y Riesgos de la Ciudad de México

Actualización de los Mapas de Riesgo

## Azcapotzalco

Año: 2014

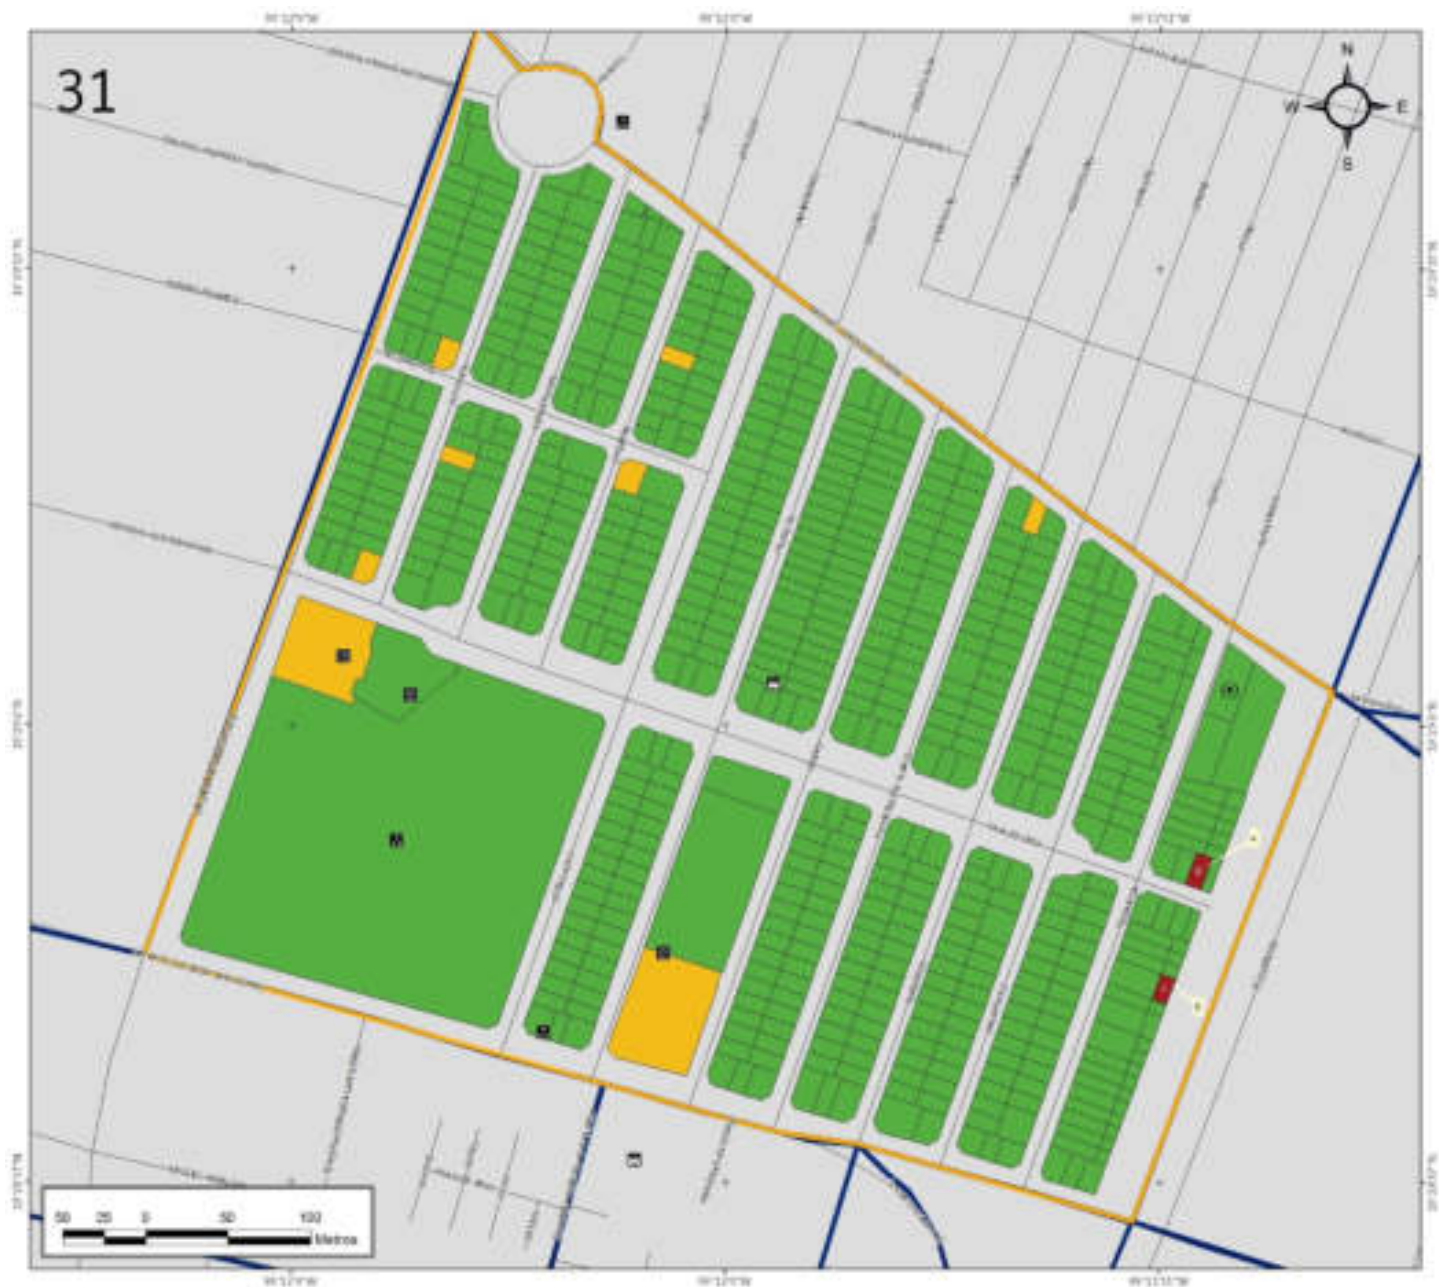
Figura 5.187. Imagen 31, de la zona Petrolera. Nota: el número de la parte superior izquierda hace referencia a la ubicación de la zona en el Mapa XVI. En color rojo se observa la vulnerabilidad física alta (grado de daño  $\geq 3$ ), en color amarillo los lotes vulnerables (grado de daño 2) y en color verde la vulnerabilidad física baja (grado de daño 1). El número dentro del lote indica la vulnerabilidad social. Las líneas azules delimitan los límites entre colonias, los tonos grises corresponden al hundimiento regional, las líneas negras delgadas corresponden al eje vial, la línea amarilla delimita la zona Petrolera, el octógono negro con un punto al centro representa un punto de antecedente, las etiquetas blancas hacen referencia a las fotografías que ilustran la vulnerabilidad de dicho lote. Para otras simbologías revisar el Anexo III.

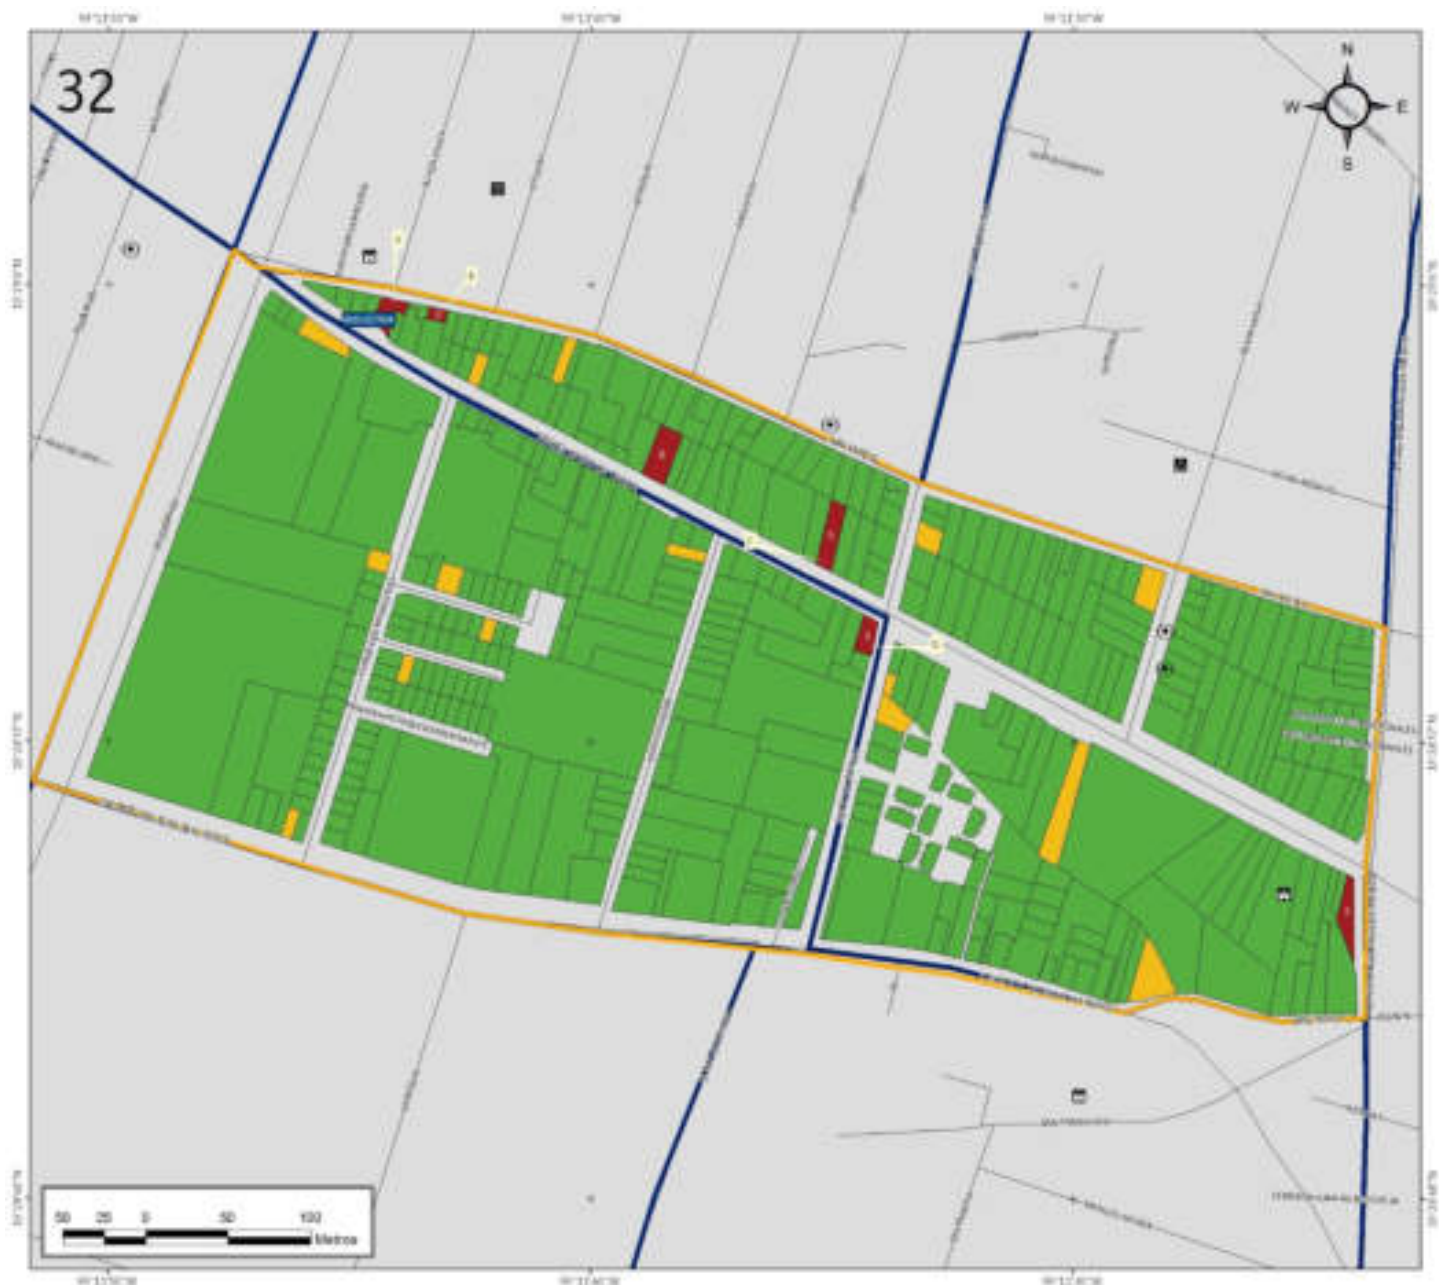
Figura 5.191. Imagen 32, de la zona Ampliación Petrolera/San Mateo. Nota: el número de la parte superior izquierda hace referencia a la ubicación de la zona en el Mapa XVI. En color rojo se observa la vulnerabilidad física alta (grado de daño  $\geq 3$ ), en color amarillo los lotes vulnerables (grado de daño 2) y en color verde la vulnerabilidad física baja (grado de daño 1). El número dentro del lote indica la vulnerabilidad social. Las líneas azules delimitan los límites entre colonias, los tonos grises corresponden al hundimiento regional, las líneas negras delgadas corresponden al eje vial, la línea amarilla delimita la zona Ampliación Petrolera/San Mateo, los octógonos negros con un punto al centro representan puntos de antecedentes, las etiquetas blancas hacen referencia a las fotografías que ilustran la vulnerabilidad de dicho lote. Para otras simbologías revisar el Anexo III.

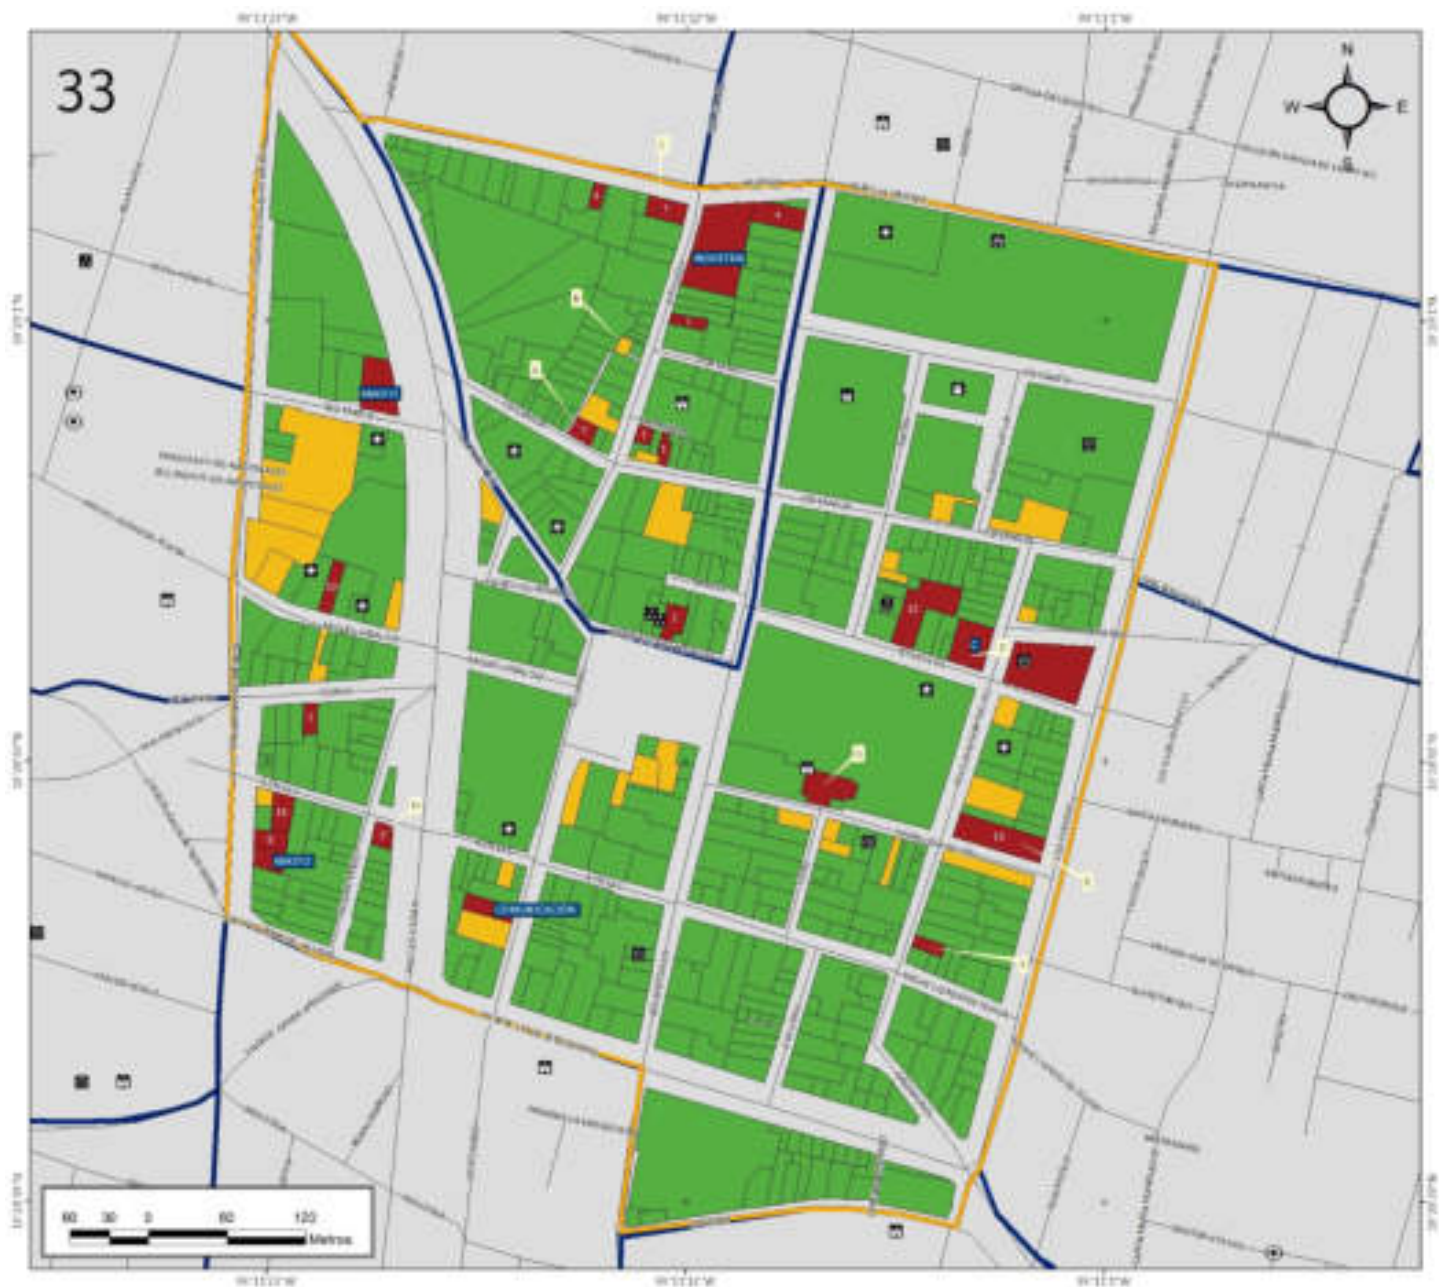
Figura 5.197. Imagen 33, de la zona Villa Azcapotzalco/San Simón. Nota: el número de la parte superior izquierda hace referencia a la ubicación de la zona en el Mapa XVI. En color rojo se observa la vulnerabilidad física alta (grado de daño  $\geq 3$ ), en color amarillo los lotes vulnerables (grado de daño 2) y en color verde la vulnerabilidad física baja (grado de daño 1). El número dentro del lote indica la vulnerabilidad social, las etiquetas azules indican el uso de suelo del lote. Las líneas azules delimitan los límites entre colonias, los tonos grises corresponden al hundimiento regional, las líneas negras delgadas corresponden al eje vial, la línea amarilla delimita la zona Villa Azcapotzalco/San Simón, los octágonos negros con un punto al centro representan puntos de antecedentes, las etiquetas blancas hacen referencia a las fotografías que ilustran la vulnerabilidad de dicho lote. Para otras simbologías revisar el Anexo III.

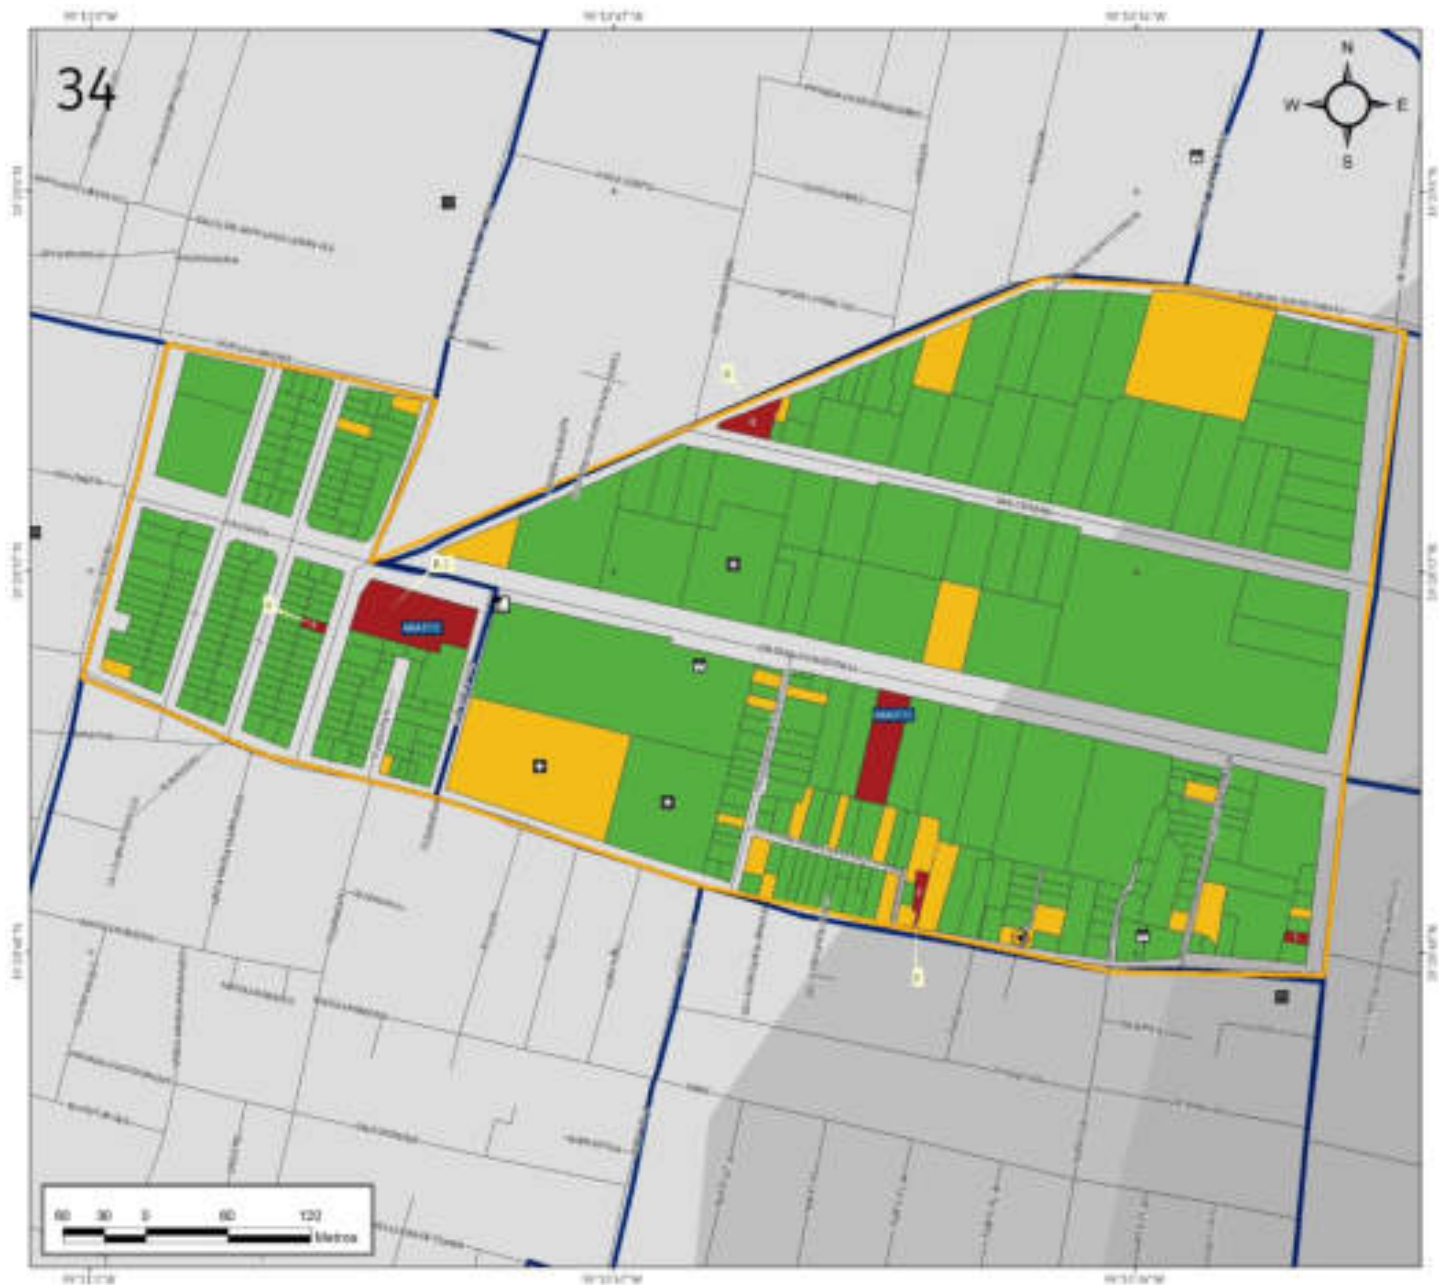
Figura 5.207. Imagen 34, de la zona Del Maestro/San Sebastián. Nota: el número de la parte superior izquierda hace referencia a la ubicación de la zona en el Mapa XVI. En color rojo se observa la vulnerabilidad física alta (grado de daño  $\geq 3$ ), en color amarillo los lotes vulnerables (grado de daño 2) y en color verde la vulnerabilidad física baja (grado de daño 1). El número dentro del lote indica la vulnerabilidad social, las etiquetas azules indican el uso de suelo del lote. Las líneas azules delimitan los límites entre colonias, los tonos grises corresponden al hundimiento regional, las líneas negras delgadas corresponden al eje vial, la línea amarilla delimita la zona Del Maestro/San Sebastián, el octágono negro con un punto al centro representa un punto de antecedente, las etiquetas blancas hacen referencia a las fotografías que ilustran la vulnerabilidad de dicho lote. Para otras simbologías revisar el Anexo III.

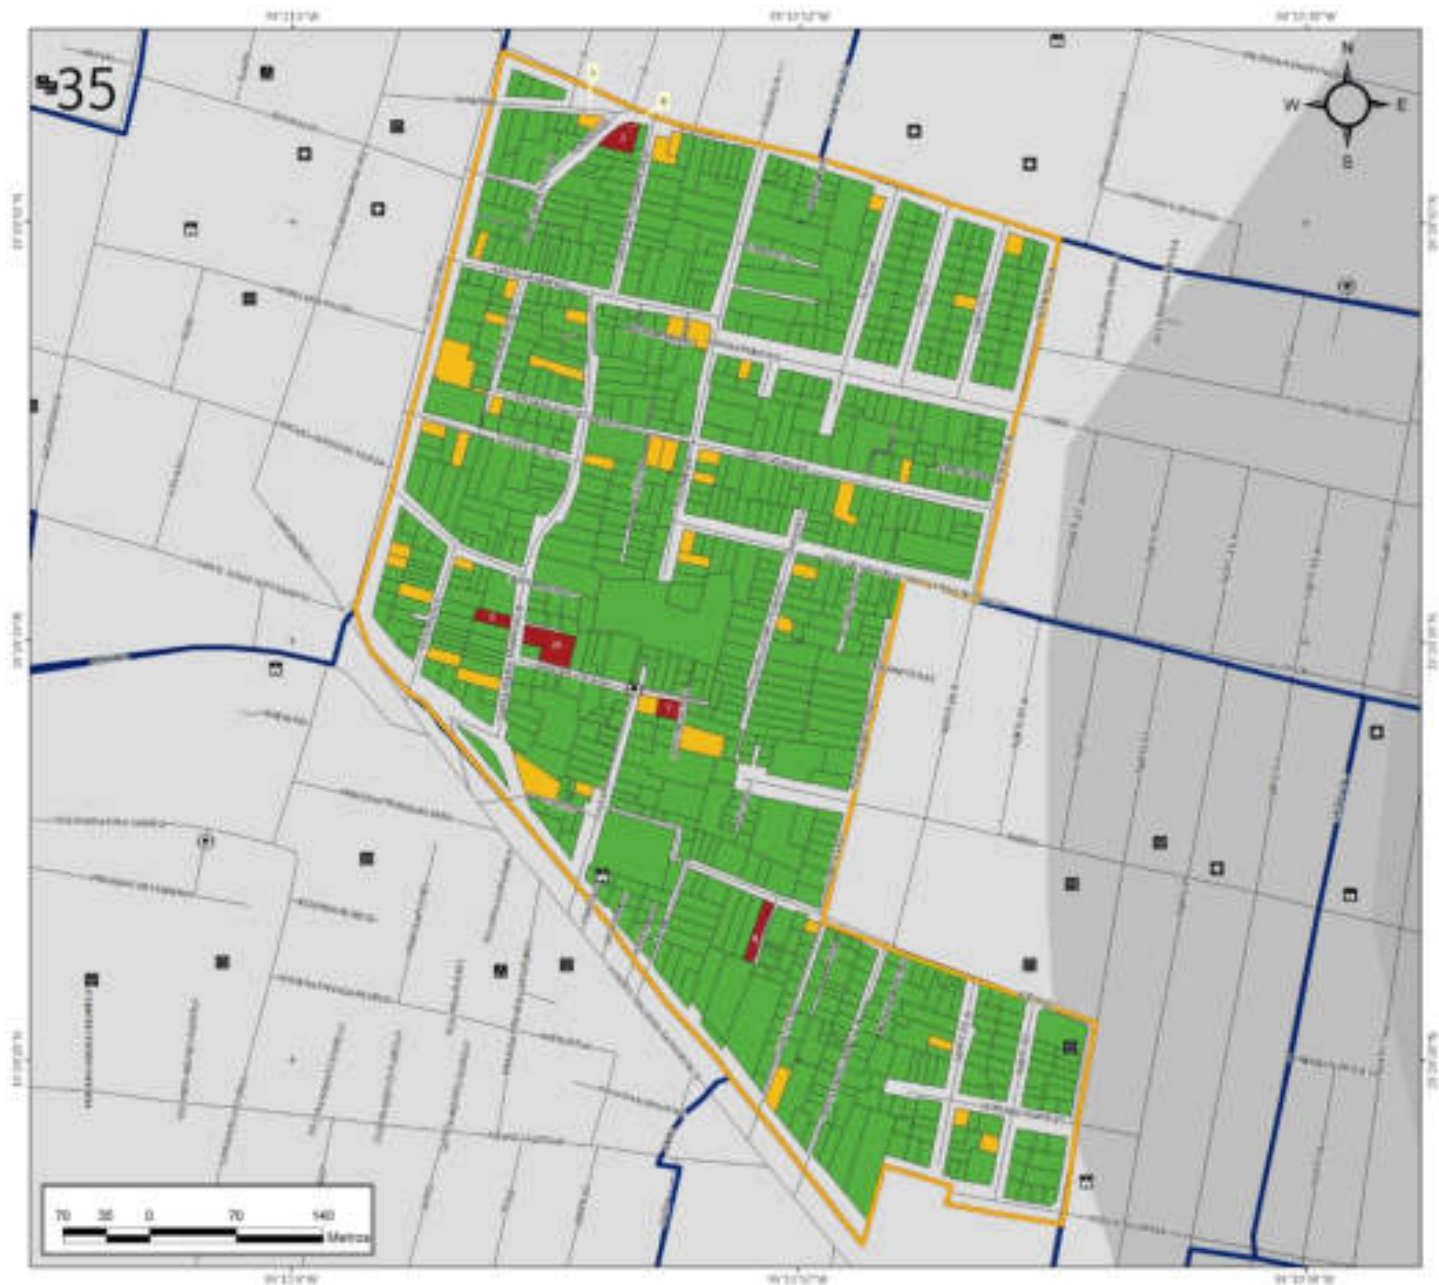
Figura 5.214. Imagen 35, de la zona Santa María Manianalco. Nota: el número de la parte superior izquierda hace referencia a la ubicación de la zona en el Mapa XVI. En color rojo se observa la vulnerabilidad física alta (grado de daño  $\geq 3$ ), en color amarillo los lotes vulnerables (grado de daño 2) y en color verde la vulnerabilidad física baja (grado de daño 1). El número dentro del lote indica la vulnerabilidad social. Las líneas azules delimitan los límites entre colonias, los tonos grises corresponden al hundimiento regional, las líneas negras delgadas corresponden al eje vial, la línea amarilla delimita la zona Santa María Manianalco, los octógonos negros con un punto al centro representan puntos de antecedentes, las etiquetas blancas hacen referencia a las fotografías que ilustran la vulnerabilidad de dicho lote. Para otras simbologías revisar el Anexo III.

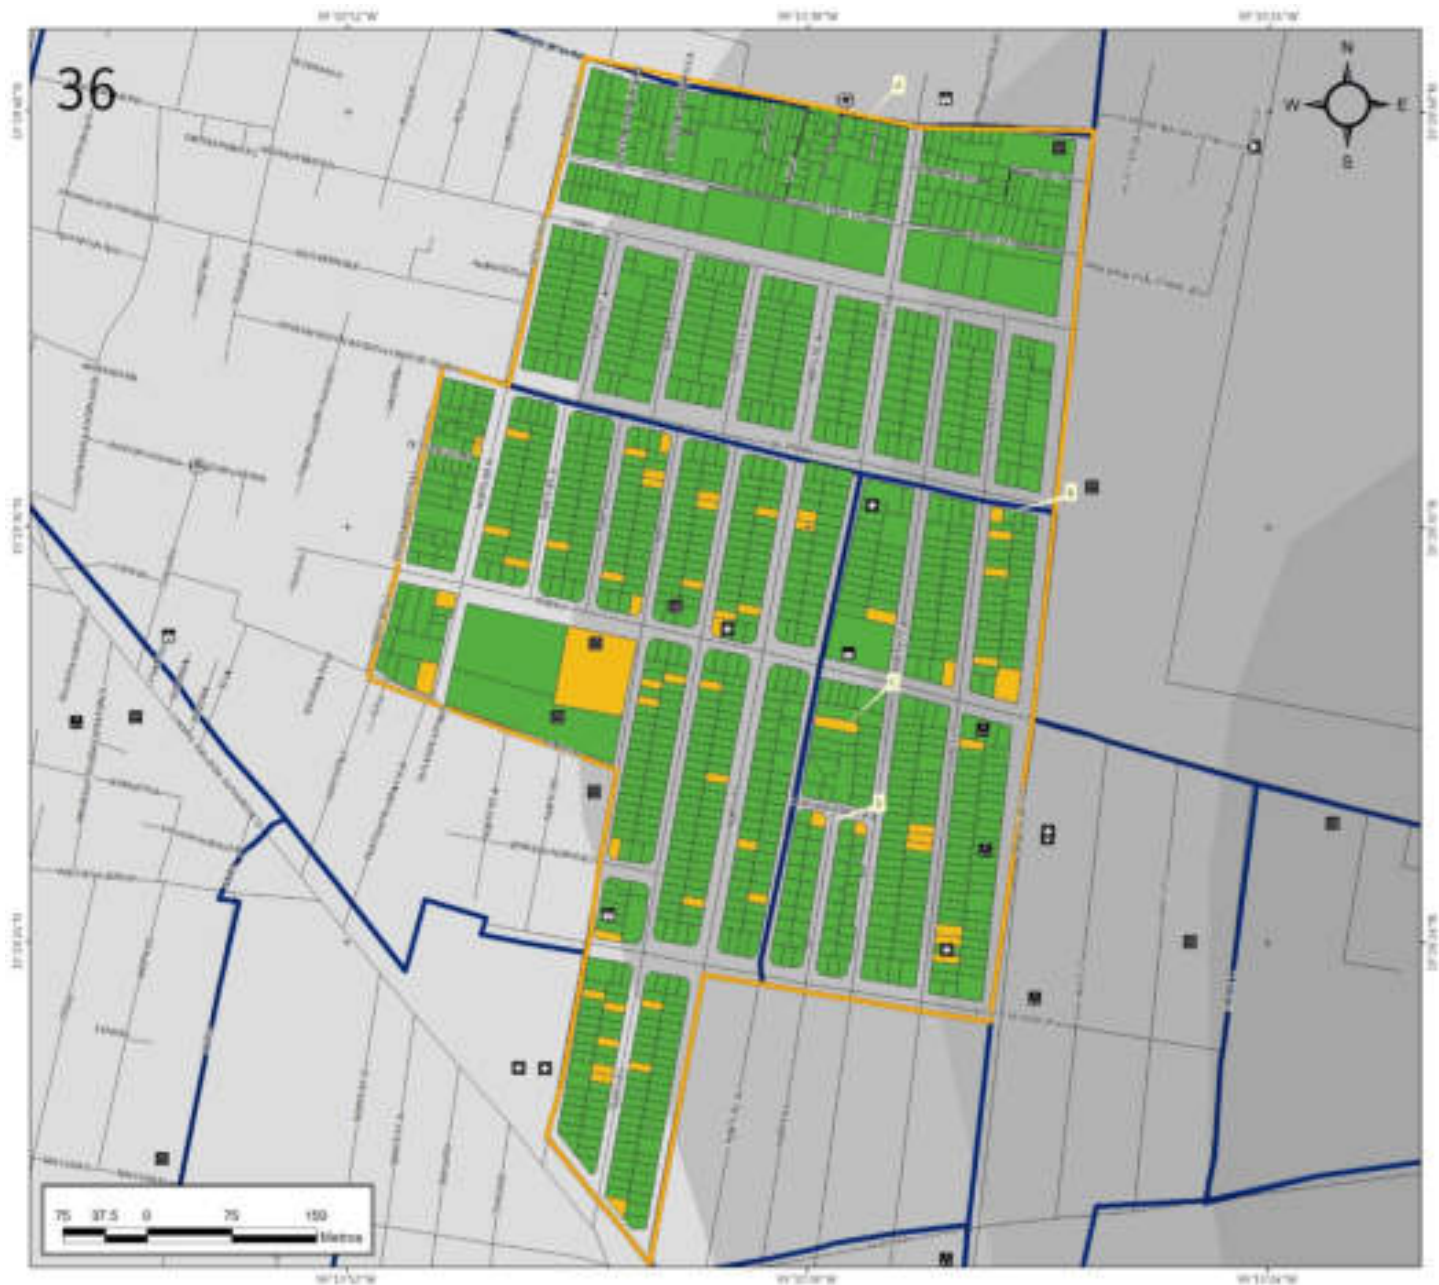
Figura 5.219. Imagen 36, de la zona Norte 81. Nota: el número de la parte superior izquierda hace referencia a la ubicación de la zona en el Mapa XVI. En color amarillo los lotes vulnerables (grado de daño 2) y en color verde la vulnerabilidad física baja (grado de daño 1). Las líneas azules delimitan los límites entre colonias, los tonos grises corresponden al hundimiento regional, las líneas negras delgadas corresponden al eje vial, la línea amarilla delimita la zona Norte 81, el octágono negro con un punto al centro representa un punto de antecedente, las etiquetas blancas hacen referencia a las fotografías que ilustran la vulnerabilidad de dicho lote. Para otras simbologías revisar el Anexo III.

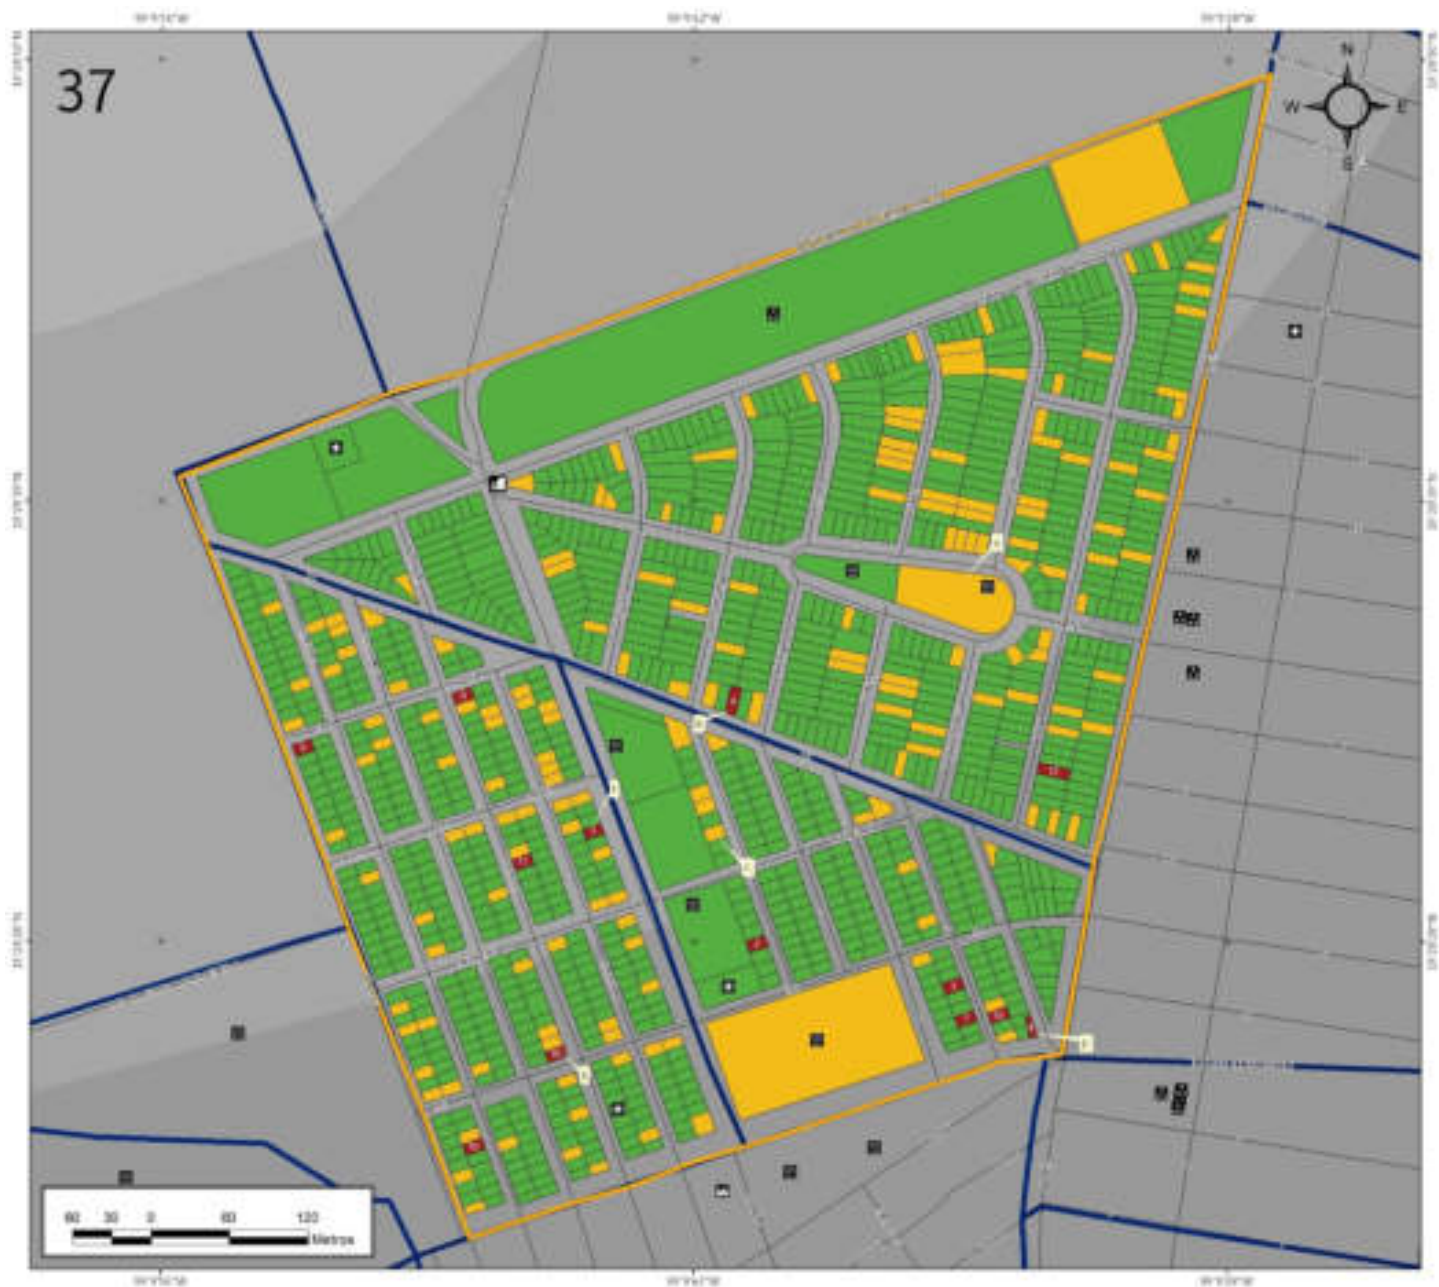
Figura 5.224. Imagen 37, de la zona Ceylán. Nota: el número de la parte superior izquierda hace referencia a la ubicación de la zona en el Mapa XVI. En color rojo se observa la vulnerabilidad física alta (grado de daño  $\geq 3$ ), en color amarillo los lotes vulnerables (grado de daño 2) y en color verde la vulnerabilidad física baja (grado de daño 1). El número dentro del lote indica la vulnerabilidad social. Las líneas azules delimitan los límites entre colonias, los tonos grises corresponden al hundimiento regional, las líneas negras delgadas corresponden al eje vial, la línea amarilla delimita la zona Ceylán, las etiquetas blancas hacen referencia a las fotografías que ilustran la vulnerabilidad de dicho lote. Para otras simbologías revisar el Anexo III.

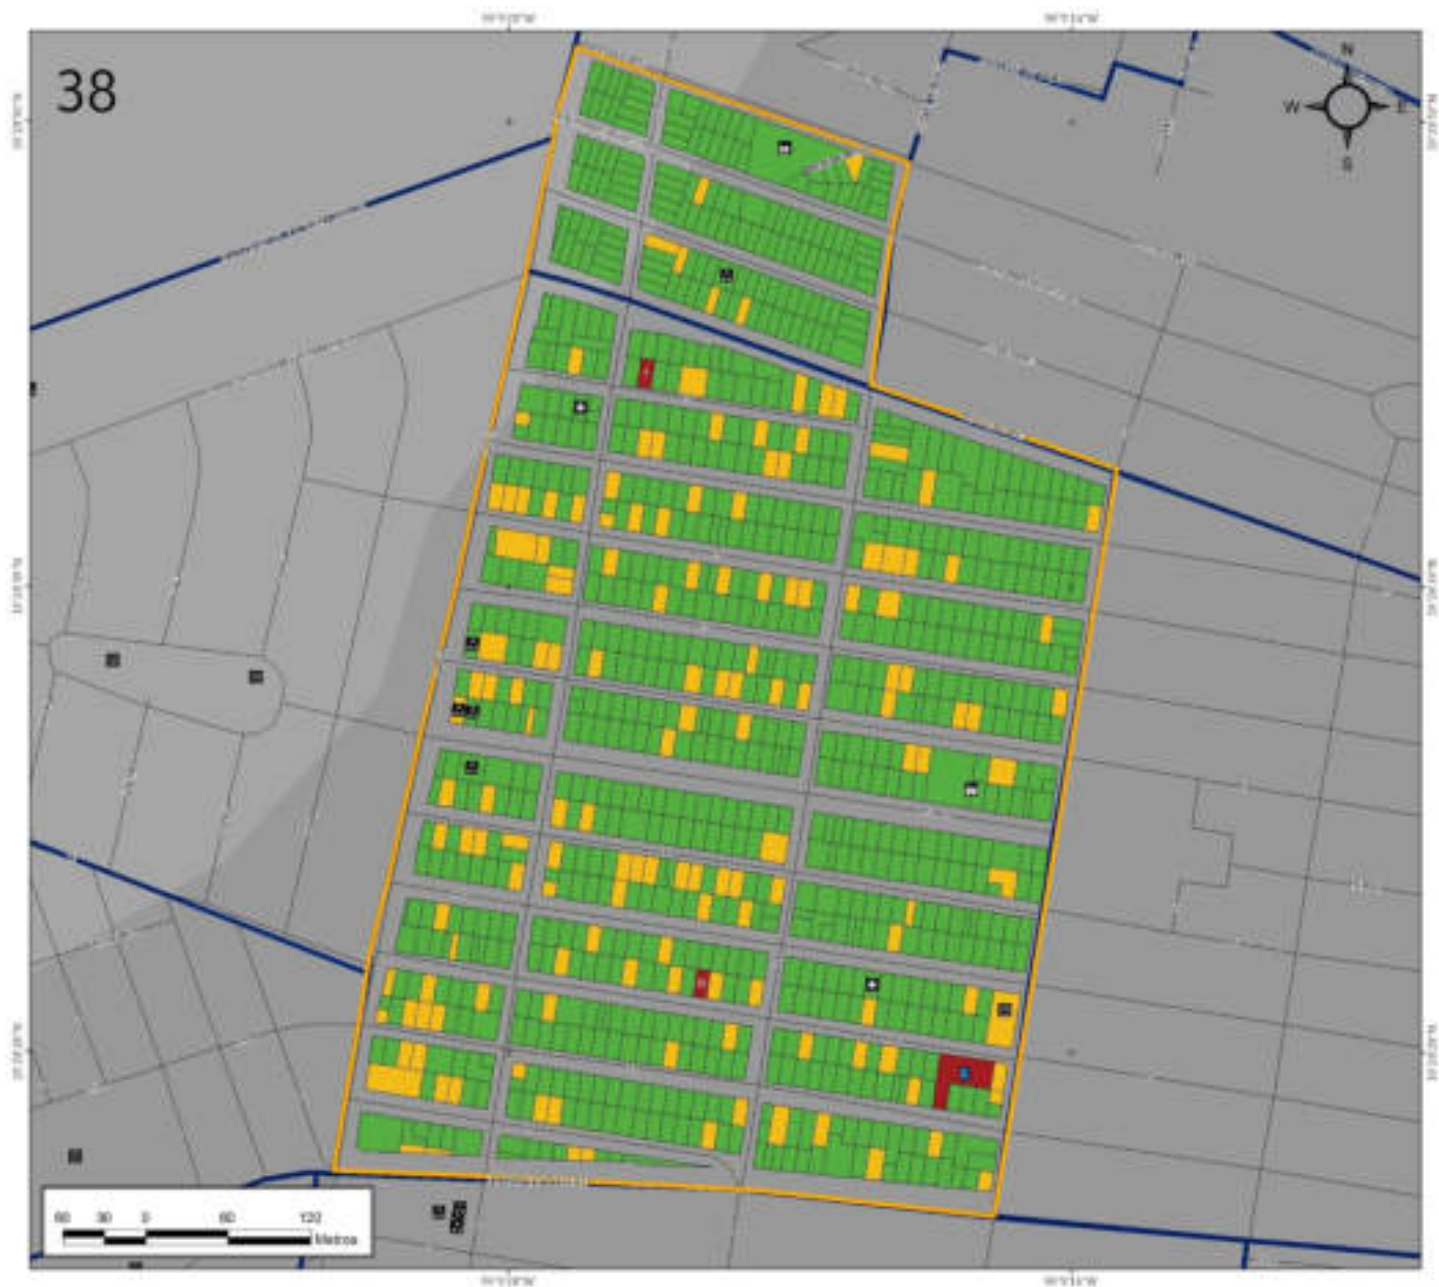
Figura 5.232. Imagen 38, de la zona Pro Hogar/Monte Alto. Nota: el número de la parte superior izquierda hace referencia a la ubicación de la zona en el Mapa XVI. En color rojo se observa la vulnerabilidad física alta (grado de daño  $\geq 3$ ), en color amarillo los lotes vulnerables (grado de daño 2) y en color verde la vulnerabilidad física baja (grado de daño 1). Los números al interior de los lotes indican la vulnerabilidad social, la etiqueta azul y la letra indican el uso de suelo. Las líneas azules delimitan los límites entre colonias, los tonos grises corresponden al hundimiento regional, las líneas negras delgadas corresponden al eje vial, la línea amarilla delimita la zona Pro Hogar/Monte Alto, las etiquetas blancas hacen referencia a las fotografías que ilustran la vulnerabilidad de dicho lote. Para otras simbologías revisar el Anexo III.

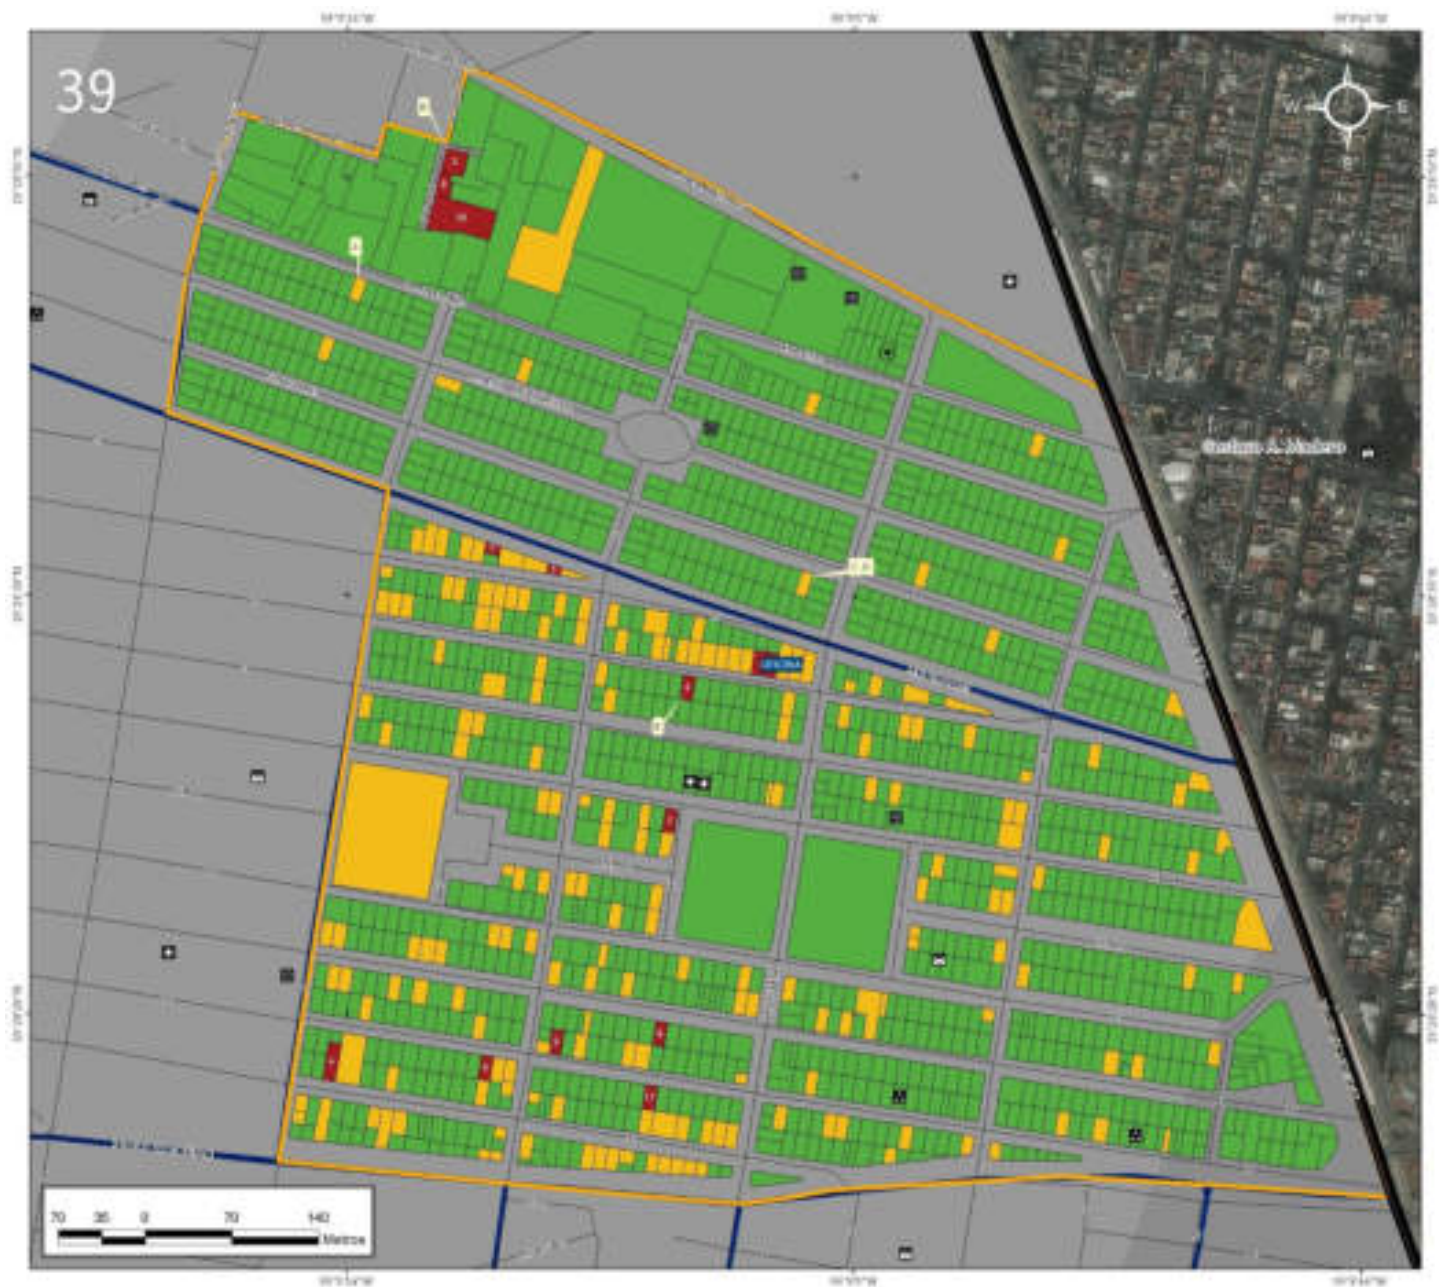
Figura 5.234. Imagen 39, de la zona Vallejo. Nota: el número de la parte superior izquierda hace referencia a la ubicación de la zona en el Mapa XVI. En color rojo se observa la vulnerabilidad física alta (grado de daño  $\geq 3$ ), en color amarillo los lotes vulnerables (grado de daño 2) y en color verde la vulnerabilidad física baja (grado de daño 1). Los números ubicados dentro de los lotes corresponden a la vulnerabilidad social, la etiqueta azul indica el uso de suelo. Las líneas azules delimitan los límites entre colonias, los tonos grises corresponden al hundimiento regional, la línea negra gruesa indica el límite de la Delegación Azcapotzalco, las líneas negras delgadas corresponden al eje vial, la línea amarilla delimita la zona Vallejo, el octógono negro indica un punto de antecedente, las etiquetas blancas hacen referencia a las fotografías que ilustran la vulnerabilidad de dicho lote. Para otras simbologías revisar el Anexo III.

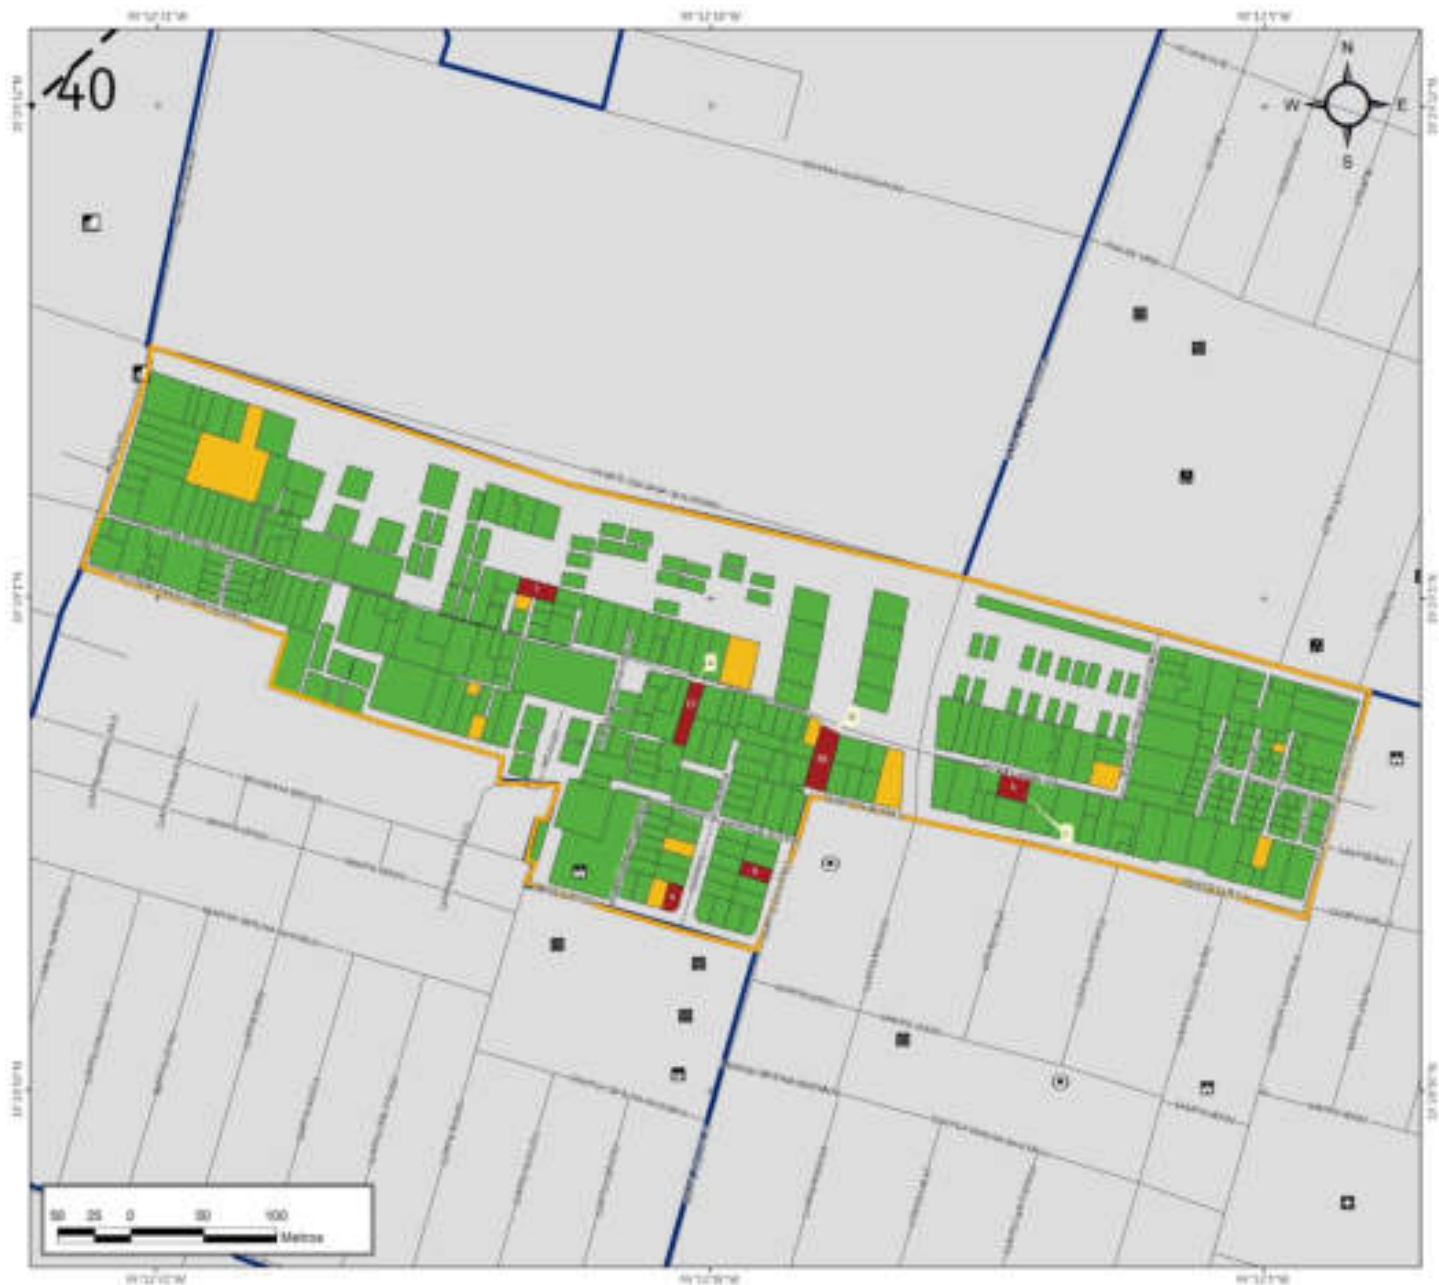
Figura 5.241. Imagen 40, de la zona San Bartolo. Nota: el número de la parte superior izquierda hace referencia a la ubicación de la zona en el Mapa XVI. En color rojo se observa la vulnerabilidad física alta (grado de daño  $\geq 3$ ), en color amarillo los lotes vulnerables (grado de daño 2) y en color verde la vulnerabilidad física baja (grado de daño 1). Los números ubicados dentro de los lotes corresponden a la vulnerabilidad social. Las líneas azules delimitan los límites entre colonias, los tonos grises corresponden al hundimiento regional, las líneas negras delgadas corresponden al eje vial, la línea amarilla delimita la zona San Bartolo, el octógono negro indica un punto de antecedente, las etiquetas blancas hacen referencia a las fotografías que ilustran la vulnerabilidad de dicho lote. Para otras simbologías revisar el Anexo III.

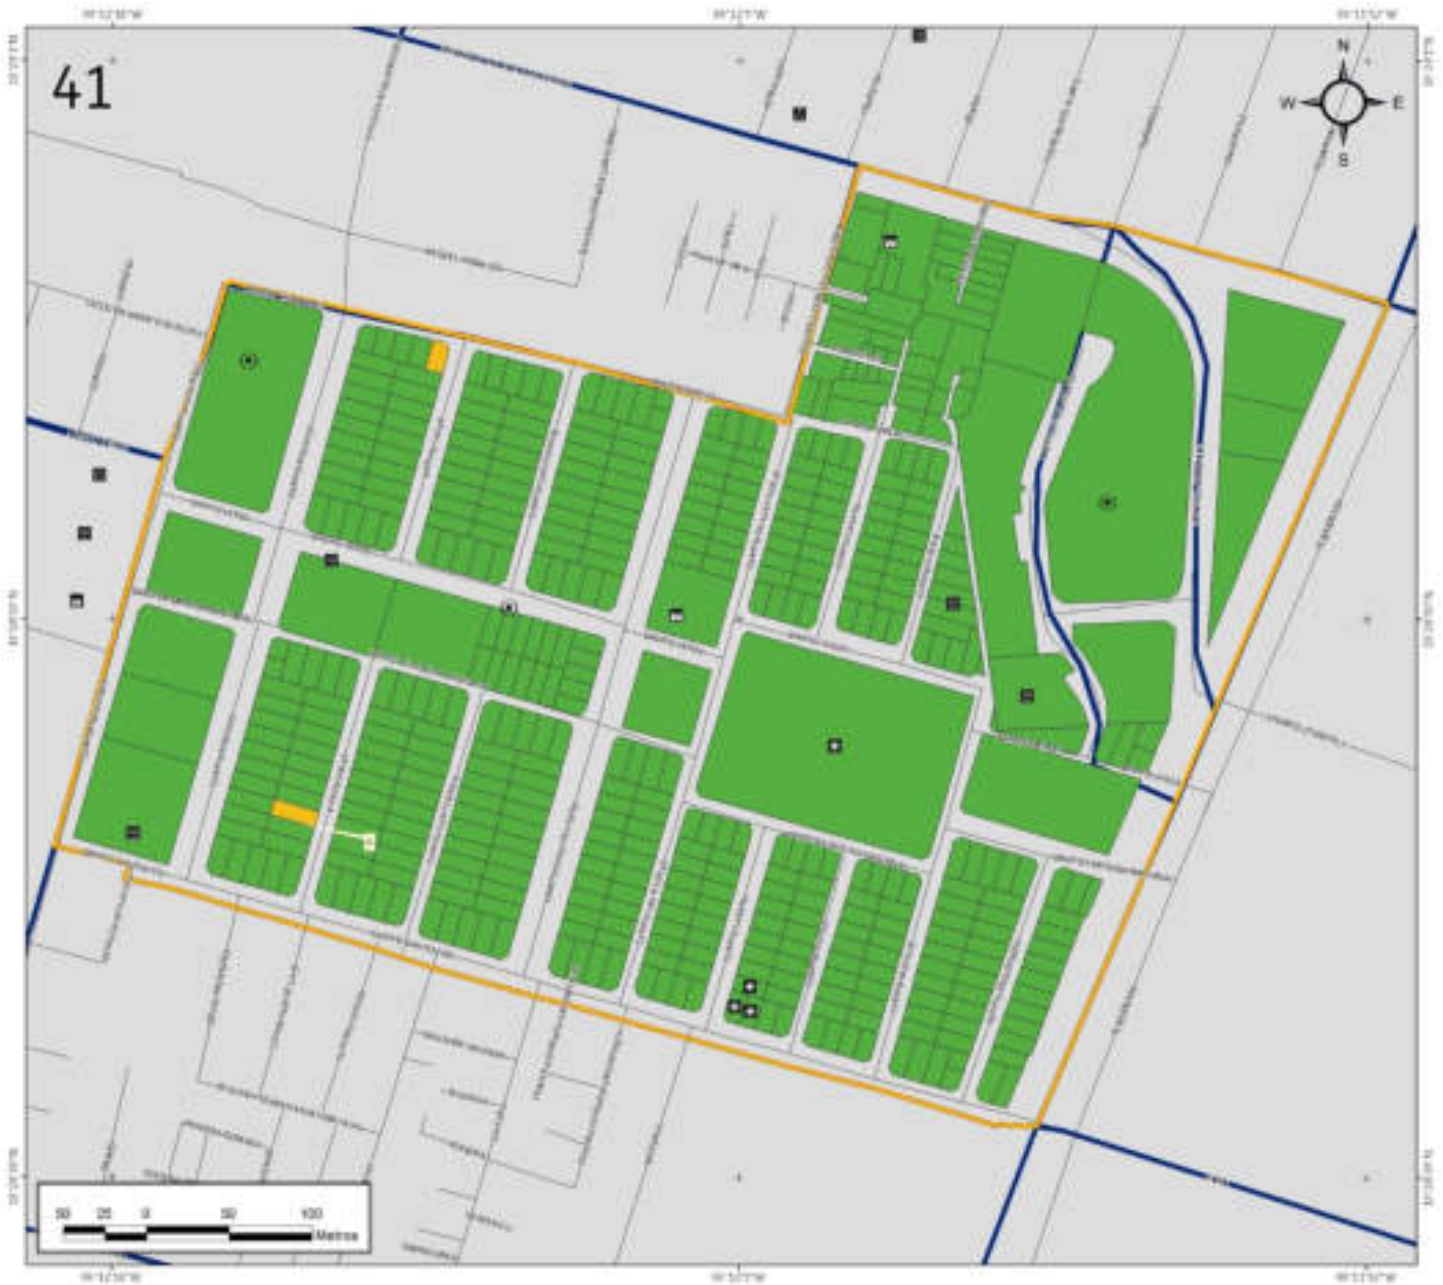
Figura 5.246. Imagen 41, de la zona Nueva Ampliación petrolera. Nota: el número de la parte superior izquierda hace referencia a la ubicación de la zona en el Mapa XVI. En color amarillo los lotes vulnerables (grado de daño 2) y en color verde la vulnerabilidad física baja (grado de daño 1). Las líneas azules delimitan los límites entre colonias, los tonos grises corresponden al hundimiento regional, la línea amarilla delimita la zona Nueva Ampliación Petrolera, los octógonos negros indica puntos de antecedentes, las etiquetas blancas hacen referencia a las fotografías que ilustran la vulnerabilidad de dicho lote. Para otras simbologías revisar el Anexo III.
