# Atlas de Peligros y Riesgos de la Ciudad de México

Actualización de los Mapas de Riesgo

## Azcapotzalco

Año: 2014

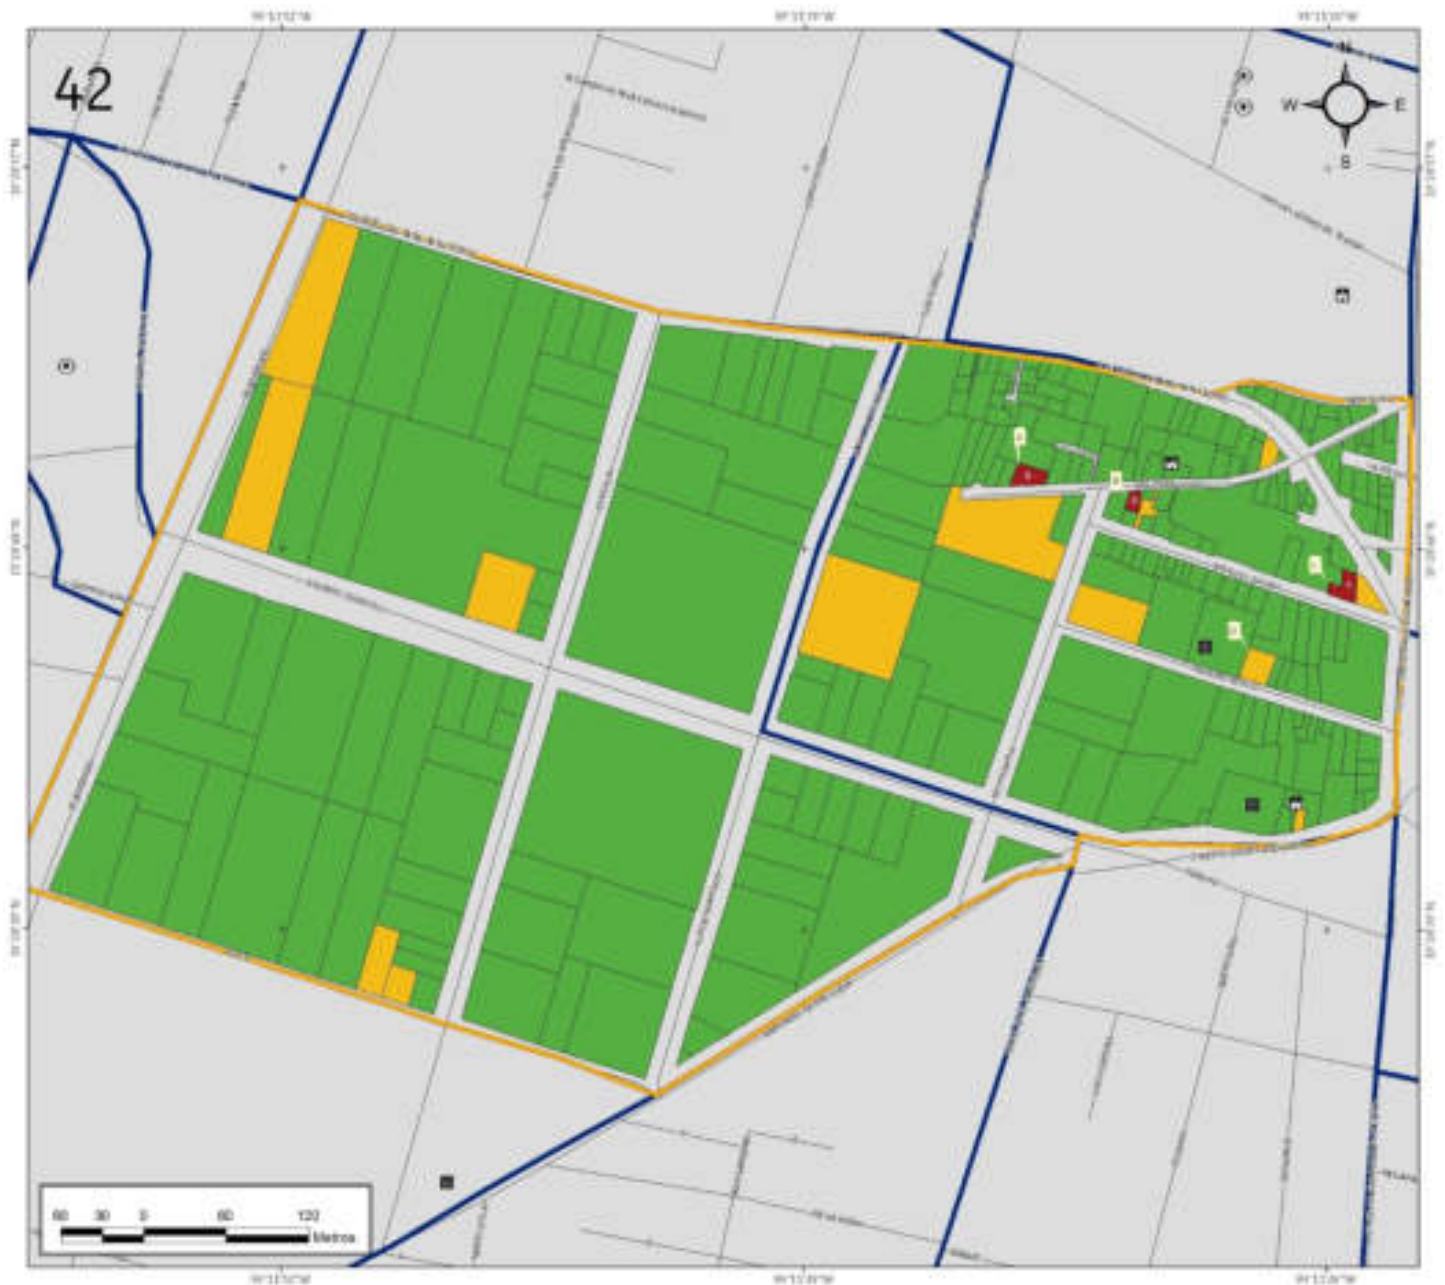
Figura 5.248. Imagen 42, de la zona San Antonio San Francisco. Nota: el número de la parte superior izquierda hace referencia a la ubicación de la zona en el Mapa XVI. En color rojo se observa la vulnerabilidad física alta (grado de daño  $\geq 3$ ), en color amarillo los lotes vulnerables (grado de daño 2) y en color verde la vulnerabilidad física baja (grado de daño 1). Los números ubicados dentro de los lotes corresponden a la vulnerabilidad social. Las líneas azules delimitan los límites entre colonias, los tonos grises corresponden al hundimiento regional, las líneas negras delgadas corresponden al eje vial, la línea amarilla delimita la zona Vallejo, el octágono negro indica un punto de antecedente, las etiquetas blancas hacen referencia a las fotografías que ilustran la vulnerabilidad de dicho lote. Para otras simbologías revisar el Anexo III.

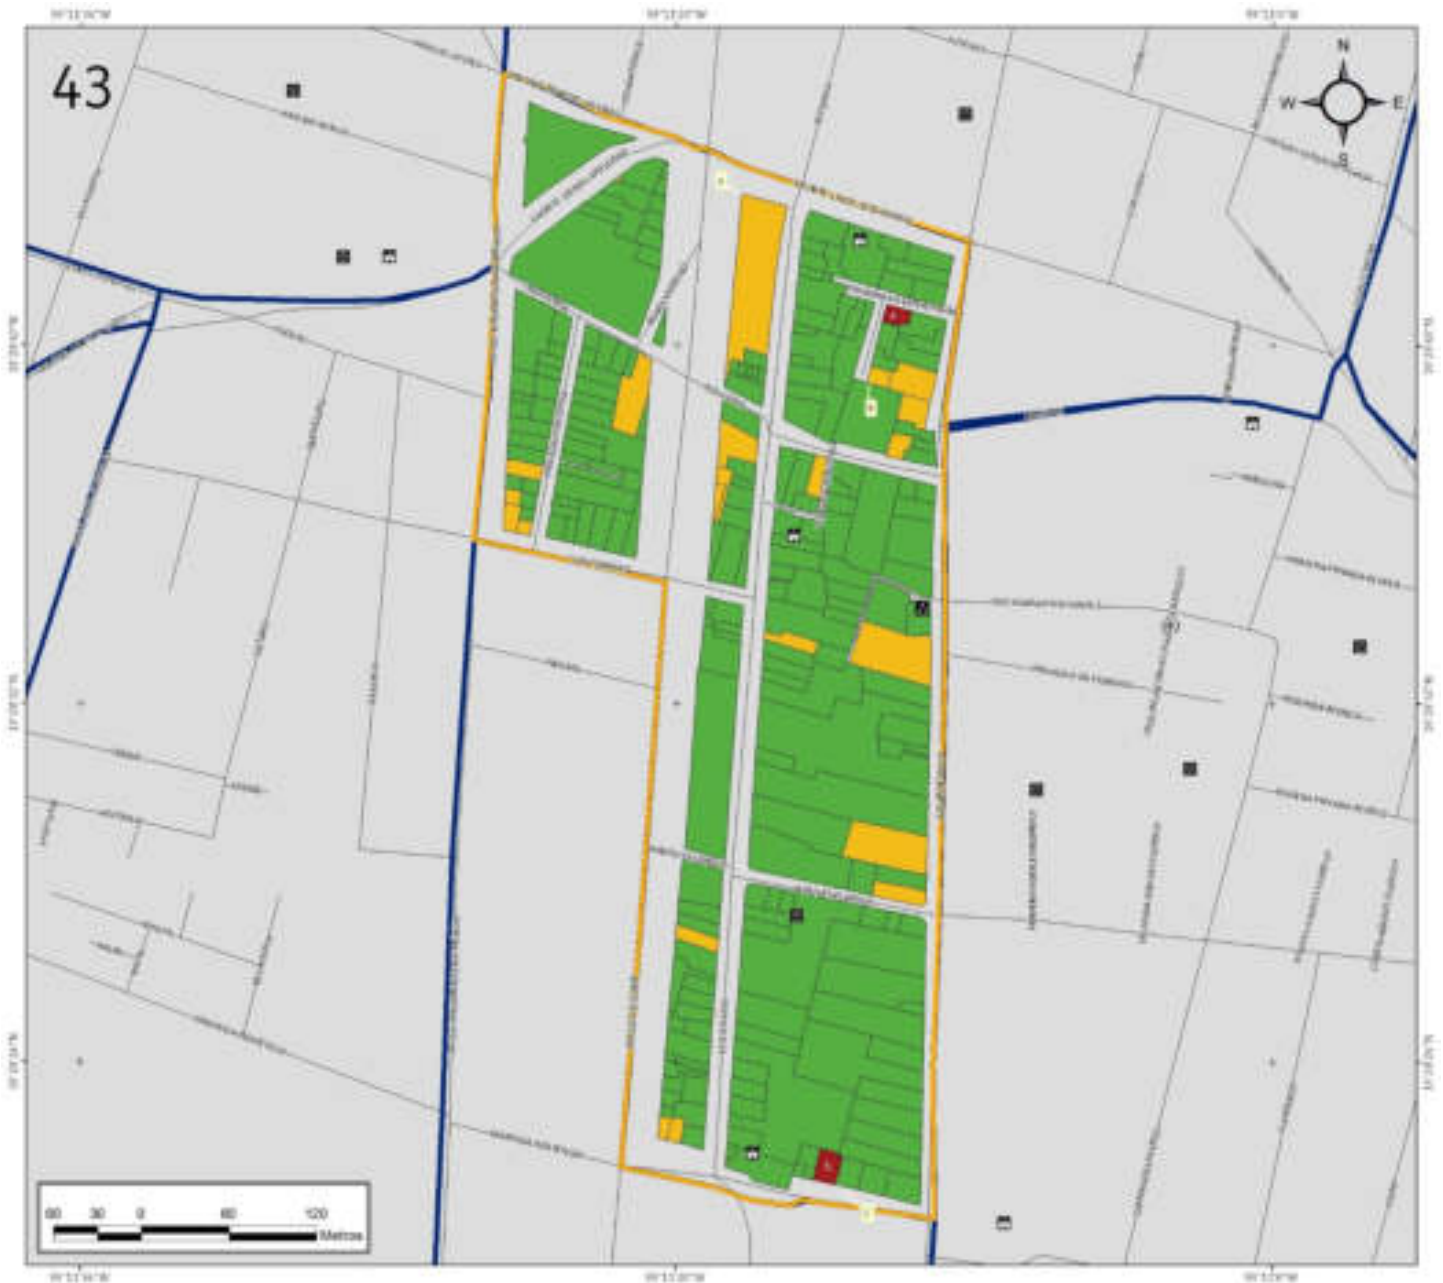
Figura 5.254. Imagen 43, de la zona Barrio Nextengo. Nota: el número de la parte superior izquierda hace referencia a la ubicación de la zona en el Mapa XVI. En color rojo se observa la vulnerabilidad física alta (grado de daño  $\geq 3$ ), en color amarillo los lotes vulnerables (grado de daño 2) y en color verde la vulnerabilidad física baja (grado de daño 1). Los números ubicados dentro de los lotes corresponden a la vulnerabilidad social. Las líneas azules delimitan los límites entre colonias, los tonos grises corresponden al hundimiento regional, la línea amarilla delimita la zona Barrio Nextengo, las líneas negras delgadas indican el eje vial, el octógono negro indica un punto de antecedente, las etiquetas blancas hacen referencia a las fotografías que ilustran la vulnerabilidad de dicho lote. Para otras simbologías revisar el Anexo III.

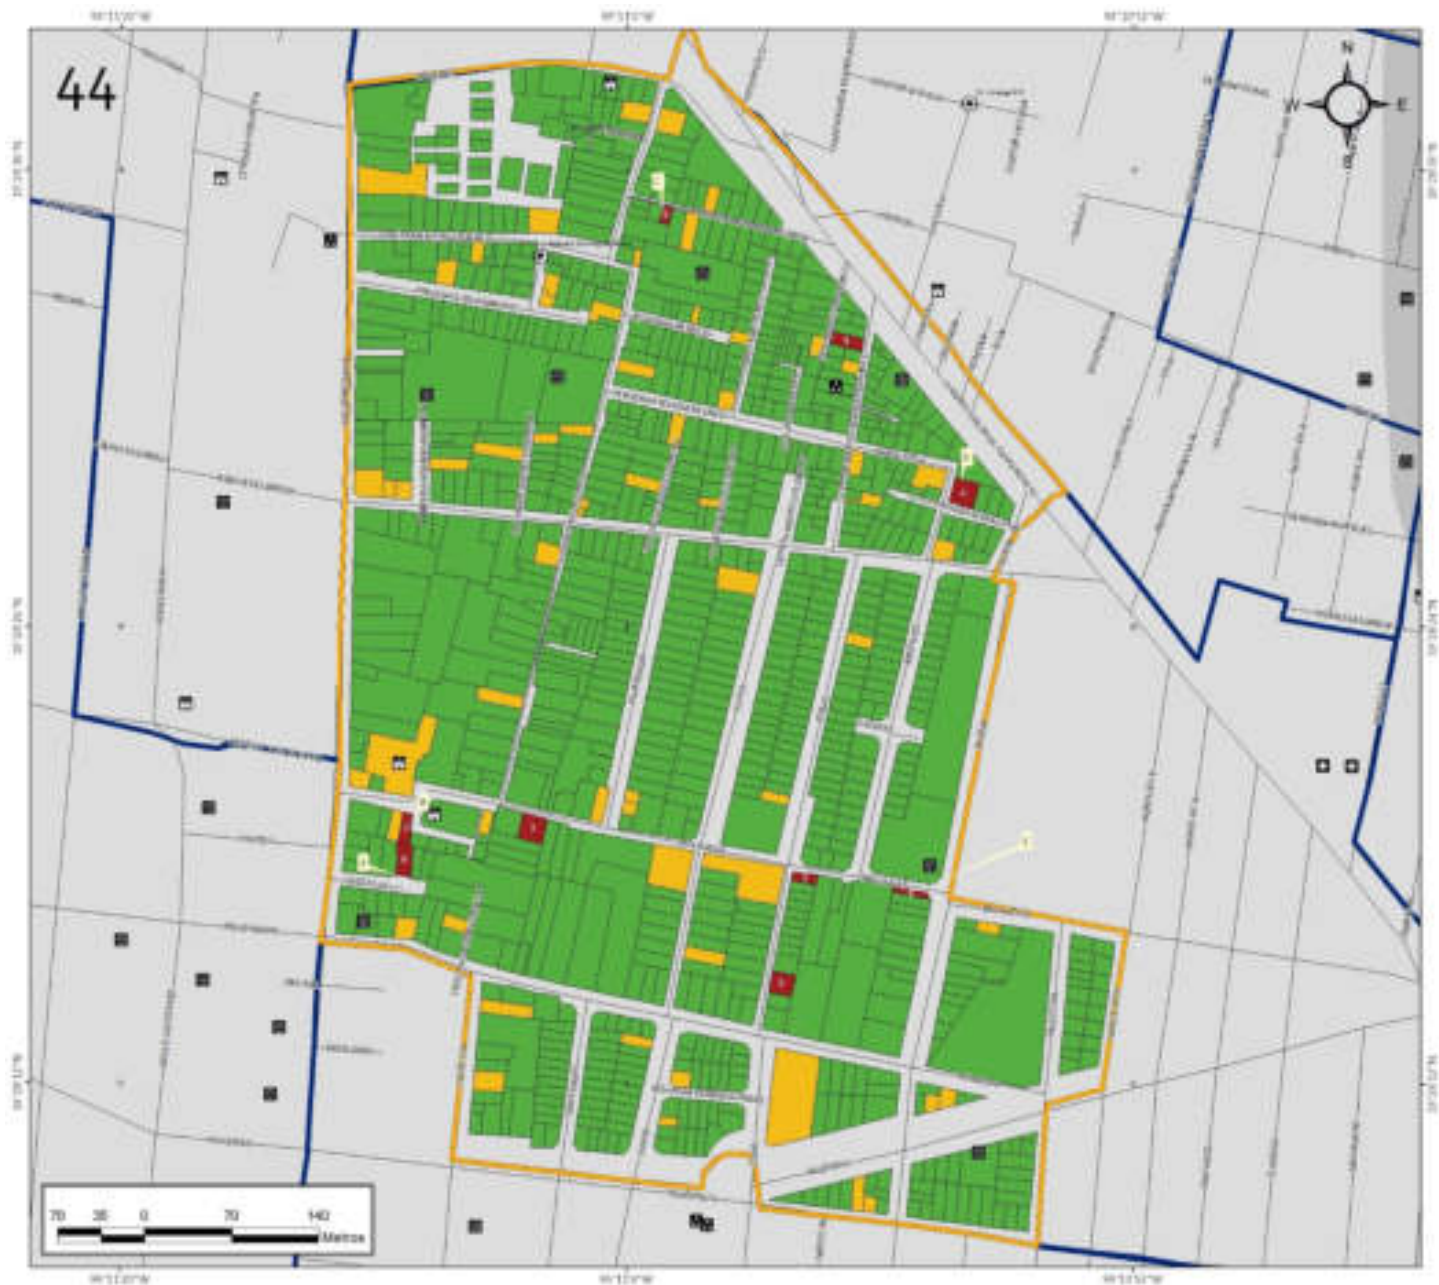
Figura 5.259. Imagen 44, de la zona El Recreo. Nota: el número de la parte superior izquierda hace referencia a la ubicación de la zona en el Mapa XVI. En color rojo se observa la vulnerabilidad física alta (grado de daño  $\geq 3$ ), en color amarillo los lotes vulnerables (grado de daño 2) y en color verde la vulnerabilidad física baja (grado de daño 1). Los números ubicados dentro de los lotes corresponden a la vulnerabilidad social. Las líneas azules delimitan los límites entre colonias, los tonos grises corresponden al hundimiento regional, las líneas negras delgadas corresponden al eje vial, la línea amarilla delimita la zona El Recreo, los octógonos negros indican puntos de antecedentes, las etiquetas blancas hacen referencia a las fotografías que ilustran la vulnerabilidad de dicho lote. Para otras simbologías revisar el Anexo III.

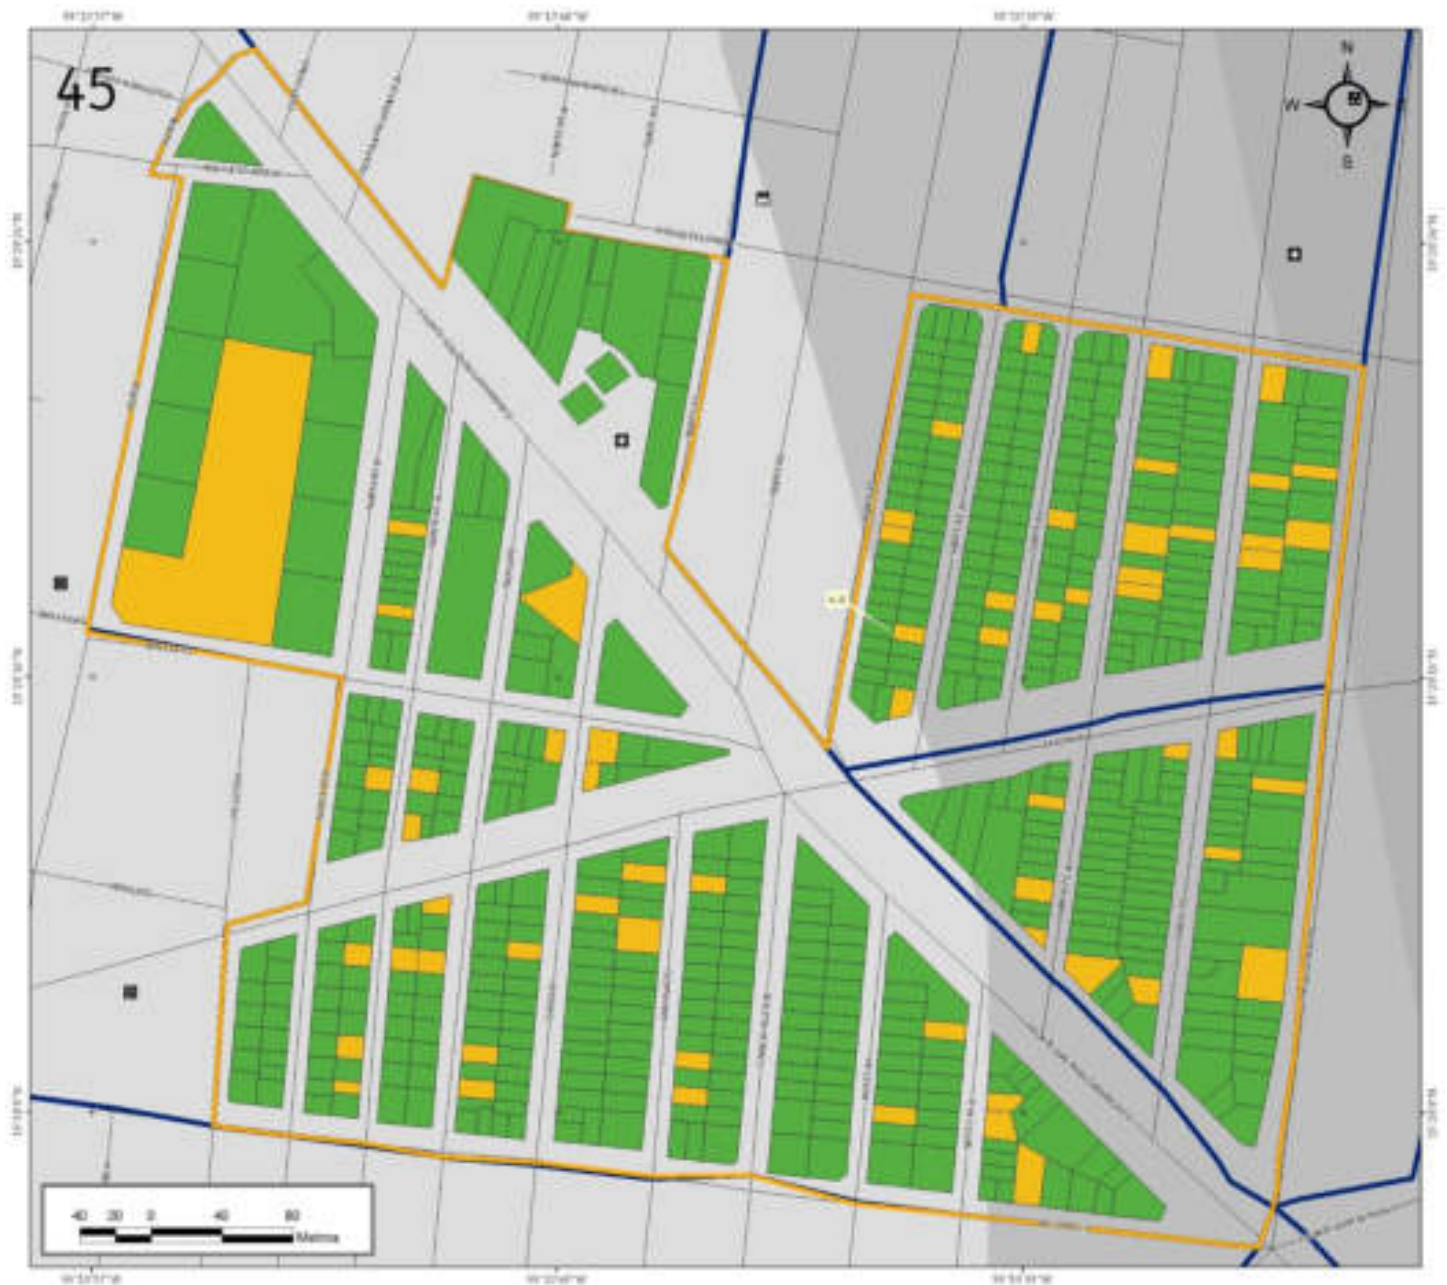
Figura 5.266. Imagen 45, de la zona Nubia. Nota: el número de la parte superior izquierda hace referencia a la ubicación de la zona en el Mapa XVI. En color amarillo los lotes vulnerables (grado de daño 2) y en color verde la vulnerabilidad física baja (grado de daño 1). Las líneas azules delimitan los límites entre colonias, los tonos grises corresponden al hundimiento regional, la línea amarilla delimita la zona Nubia, las líneas negras delgadas indican el eje vial, las etiquetas blancas hacen referencia a las fotografías que ilustran la vulnerabilidad de dicho lote. Para otras simbologías revisar el Anexo III.
