Atlas de Peligros y Riesgos de la Ciudad de México

Actualización de los Mapas de Riesgo

La Magdalena Contreras

Año: 2014

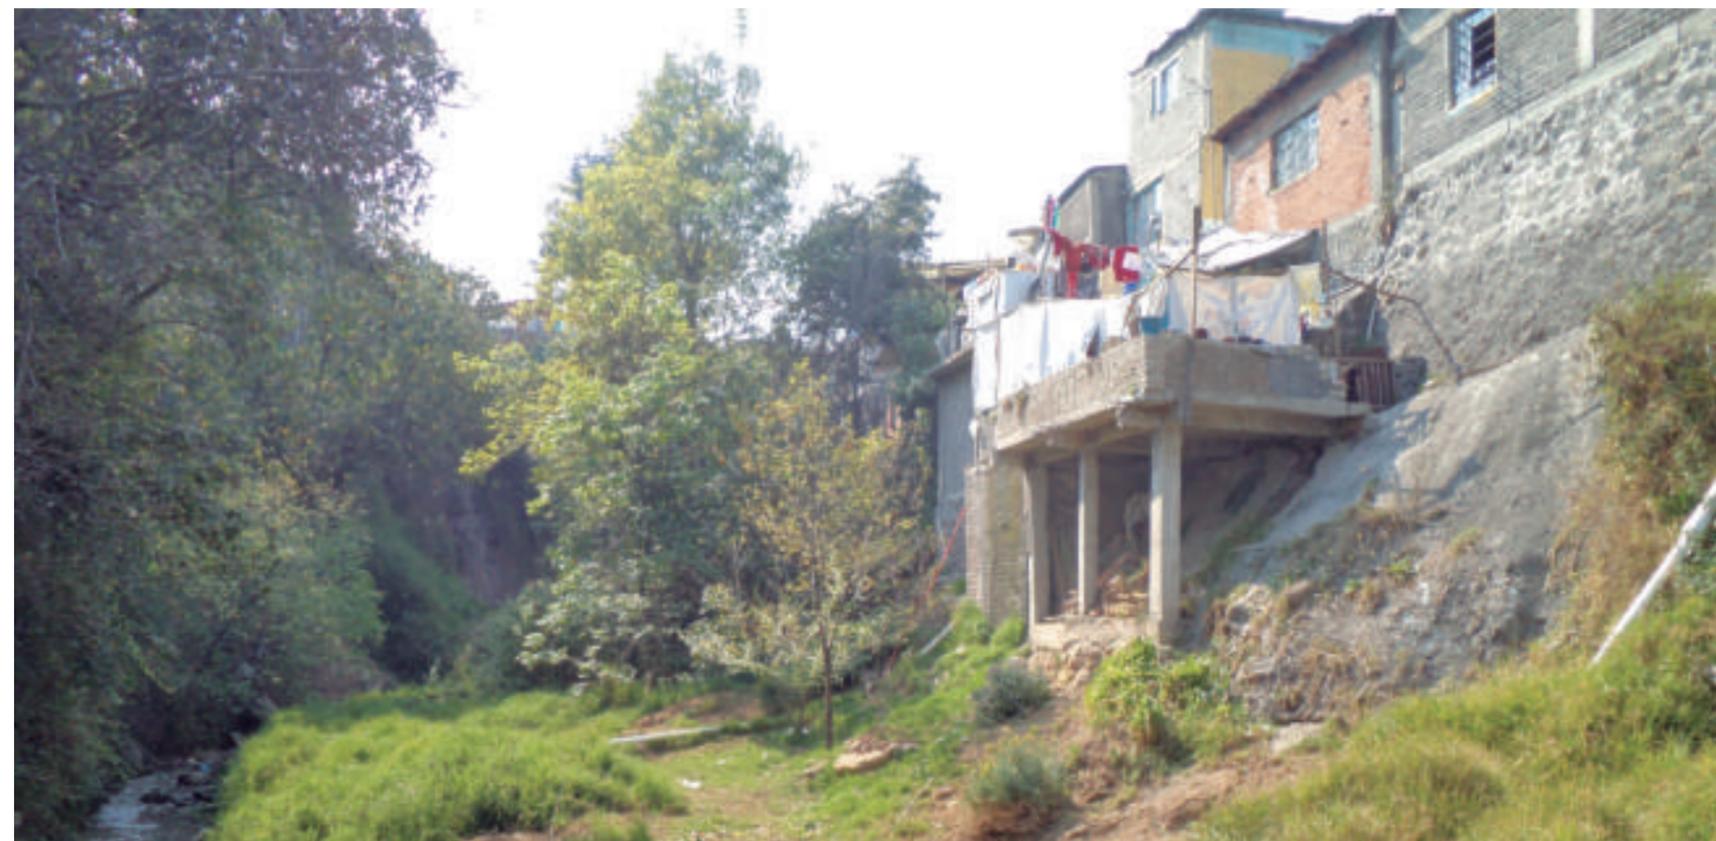
Vivienda en peligro por fenómeno de derrumbe al haberse construido en las paredes inestables de la barranca Anzaldo.

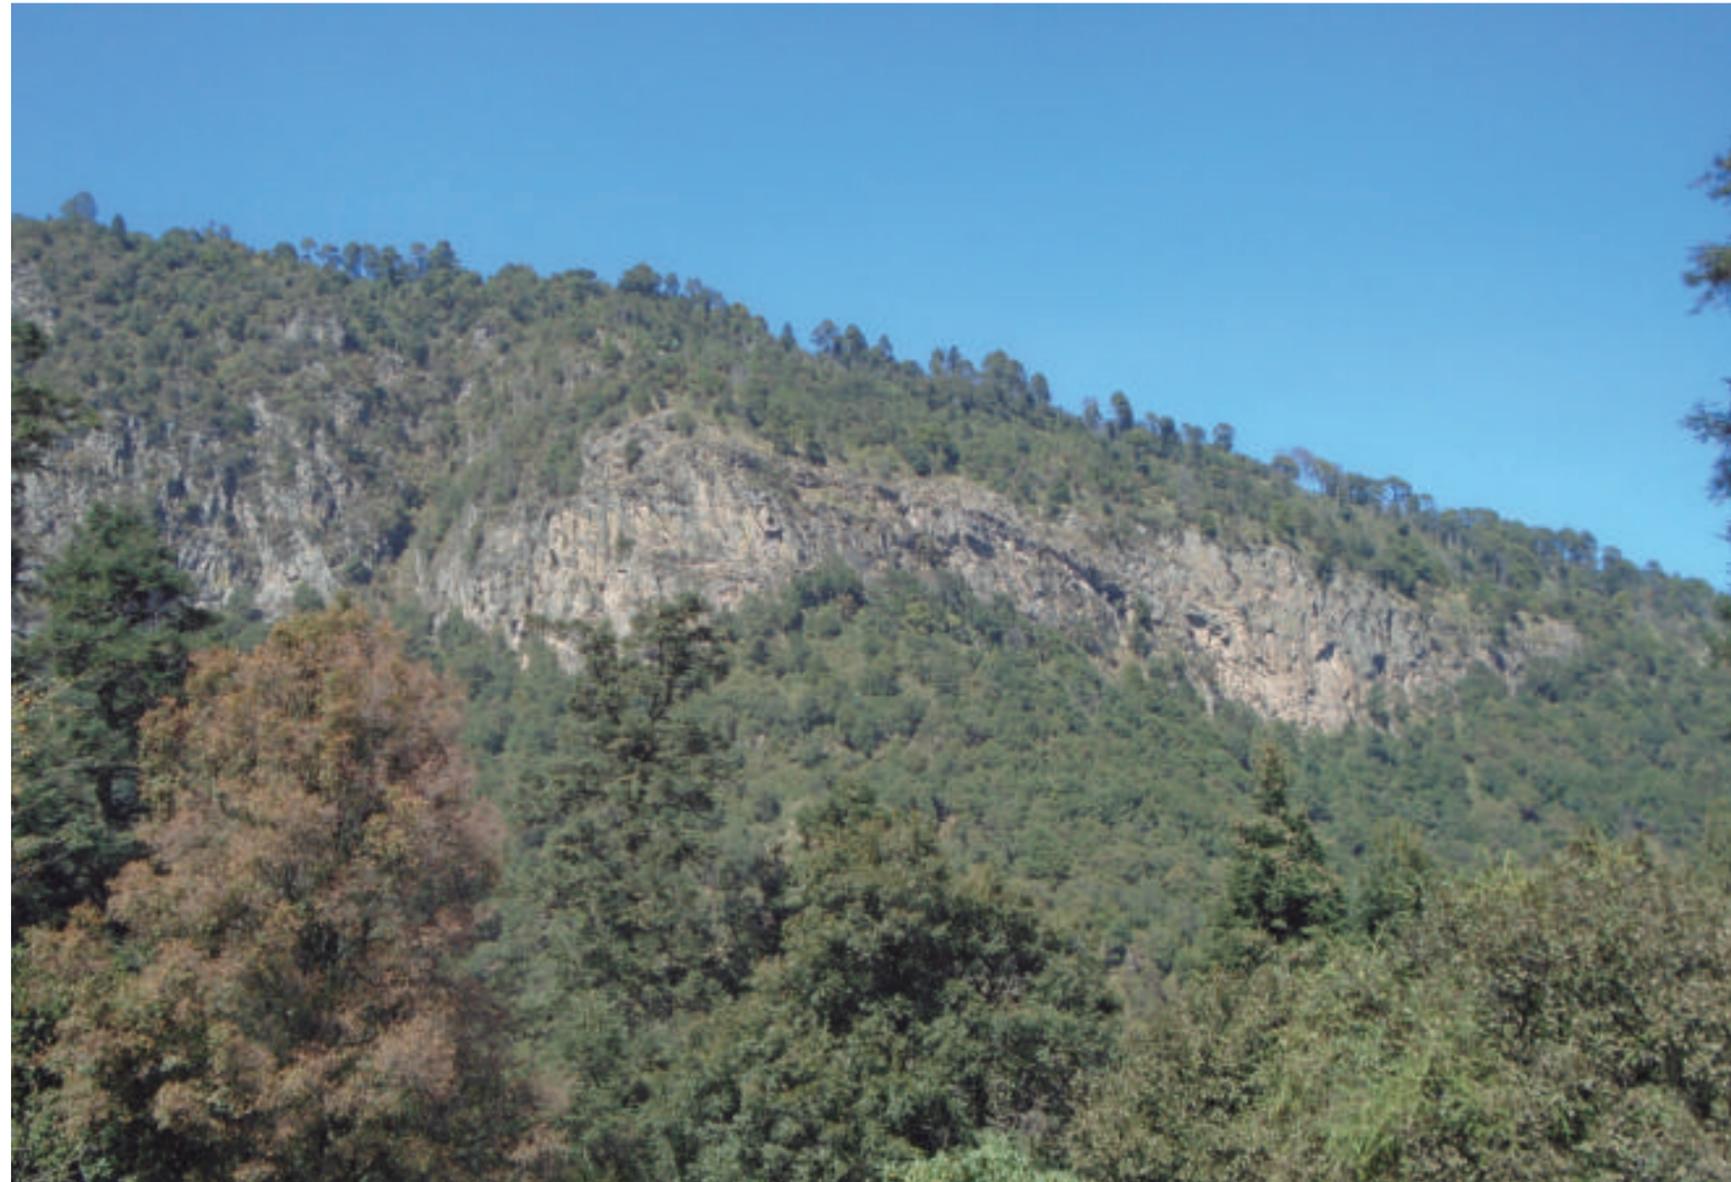
Talud constituido por macizo rocoso altamente fragmentado y susceptible a caída de rocas.

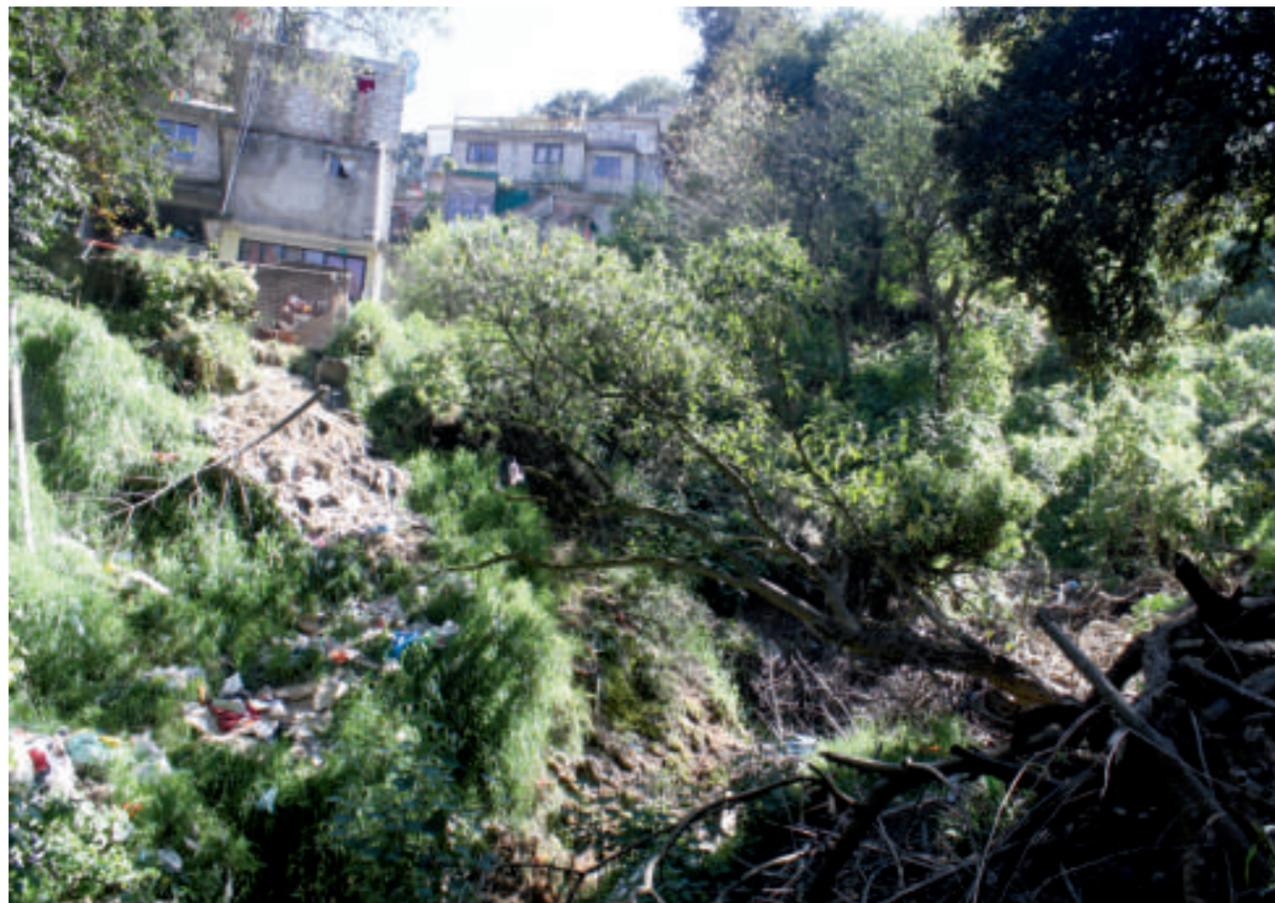
*Figura 5.9. Fotografía B en la barranca Guadalupe (1).
Vivienda establecida en uno de los flancos de la barranca donde se observa material inestable en su base.
En la parte inferior derecha se muestra un árbol colapsado debido a la poca compactación del terreno
(19.3201° N, 99.2419° W. Calle: Encinal esquina con Del Parque).*

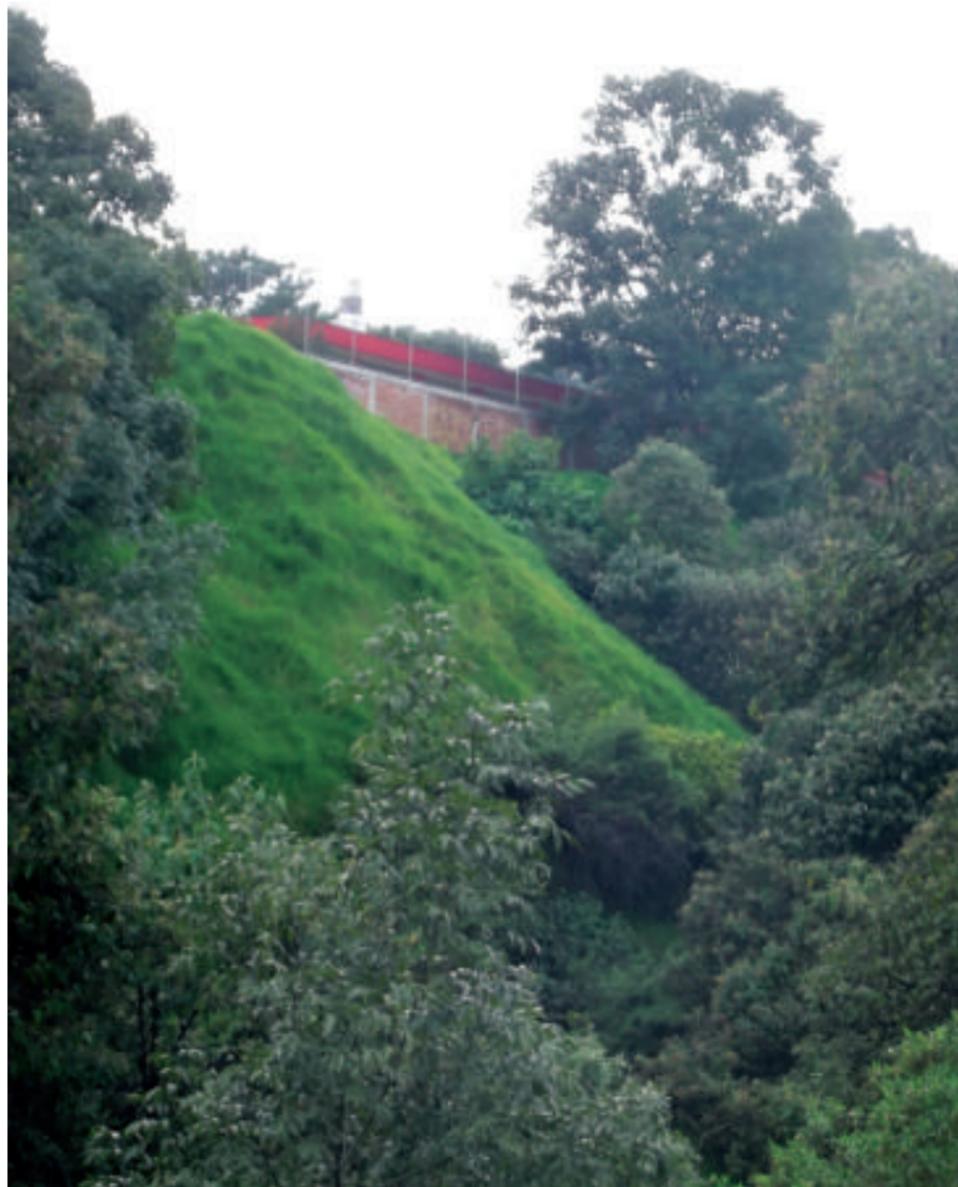
Figura 5.13. Fotografía A de la sección uno (2.1) de Texcalatlaco.
Se observa el flanco de la barranca sobre el que se encuentra desplantado el jardín de niños Sac-Nicté. En la parte alta de la fotografía se observa la pared de la barranca, desprovista de vegetación y con estructuras de reptación, sobre la cual se encuentra el jardín de niños (19.3362° N, 99.2135° W. Calle: Luis Hidalgo esquina Profesor M. Acosta).

El jardín de niños *Sac-Nicté* se encuentra ubicado en la calle Luis Hidalgo esquina Profesor M. Acosta y colinda con la barranca. La distancia entre el muro de la escuela y el límite de la barranca es de 1 m. Por información directa del personal se sabe que la barda posterior de la escuela debe ser reparada y reconstruida continuamente debido a las fracturas ocasionadas por el movimiento del terreno. La capacidad de asistencia en el plantel es de 151 personas (Figura 5.13).

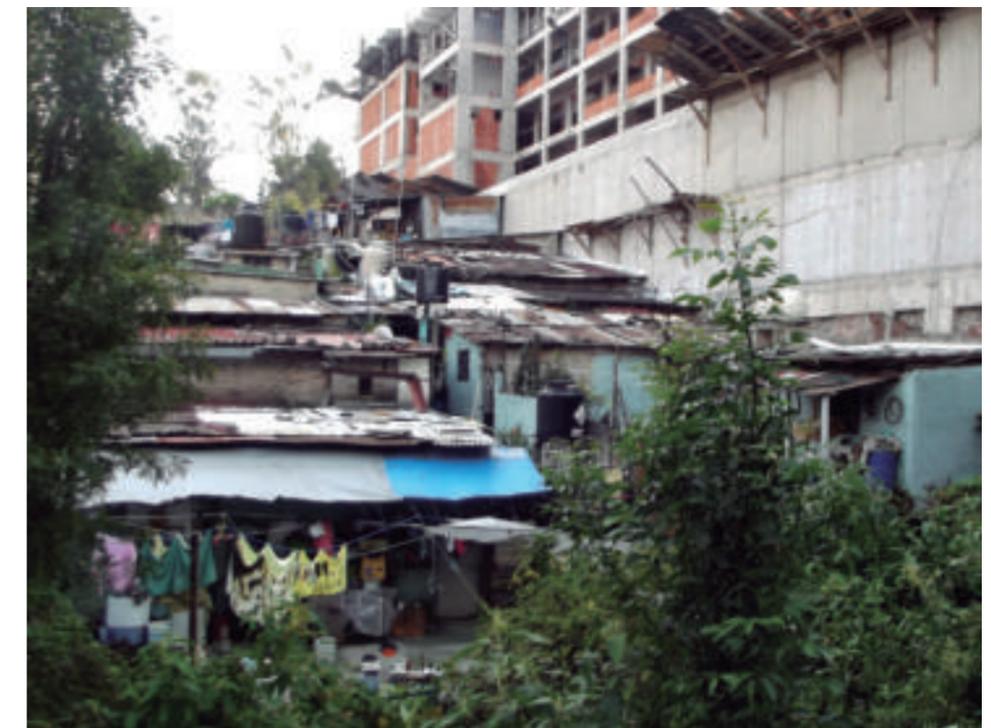
Figura 5.14. Fotografía B de la sección uno (2.1) de Texcalatlaco.
Se muestra un asentamiento humano y un multifamiliar en construcción, ambos a pie de barranca (19.3368° N, 99.2087° W. Avenida: San Bernabé casi esquina con A. Salvador Trejo).

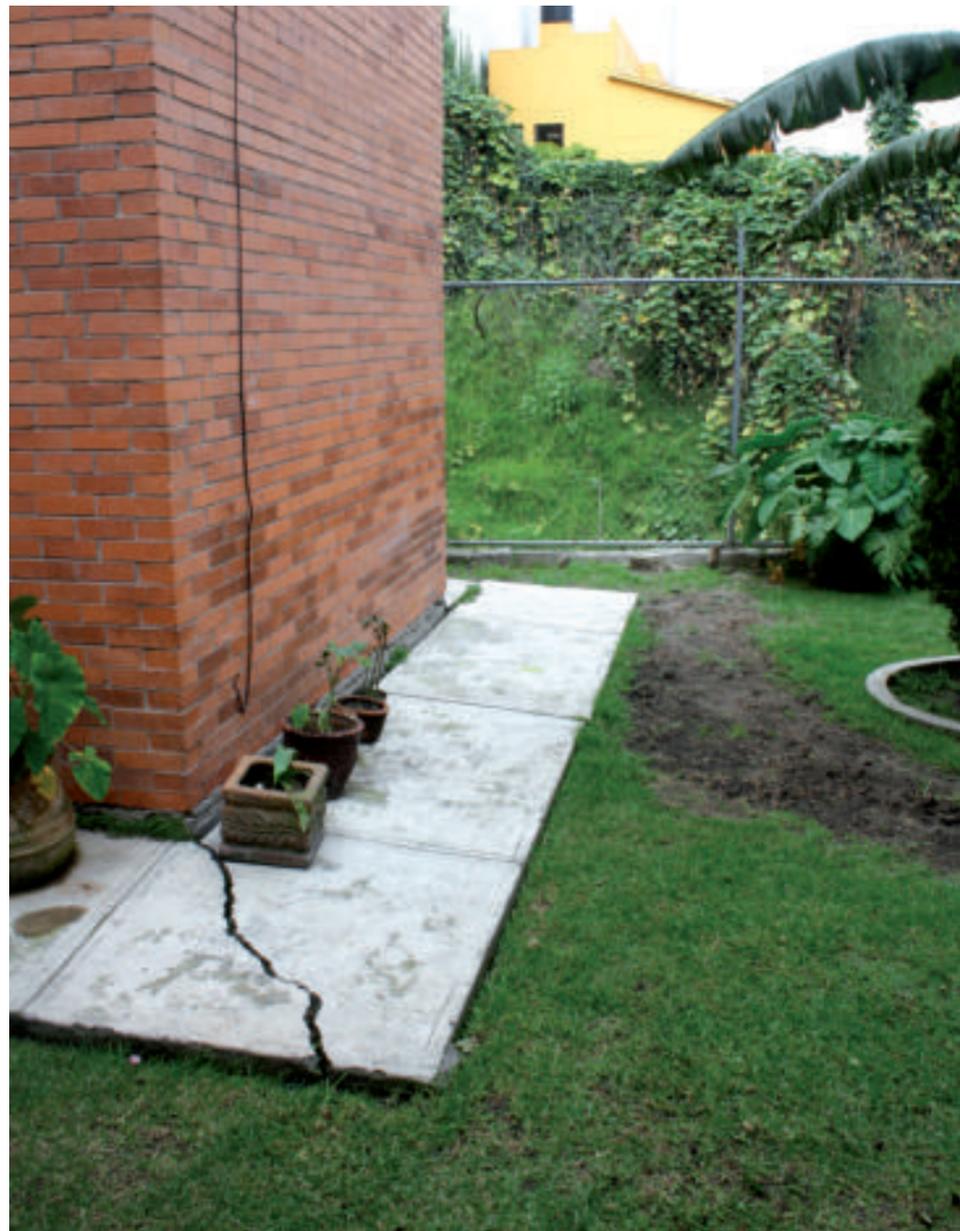
También, en la avenida San Bernabé casi esquina con Querétaro se encuentra una zona habitacional que colinda con la barranca. Uno de los edificios presenta una fractura por el movimiento del terreno en dirección al cauce de la barranca (Figura 5.15). Los daños se presentaron previo a la construcción de un muro de contención de mampostería con mortero (el muro tiene una antigüedad de 2 meses).

Figura 5.15. Fotografía C de la sección uno (2.1) de Texcalatlaco. Edificio de una zona habitacional que colinda con la barranca. En la parte inferior de la imagen se puede apreciar una fractura generada por el desplazamiento del terreno (19.3368° N, 99.2087° W. Avenida: San Bernabé casi esquina con Querétaro).

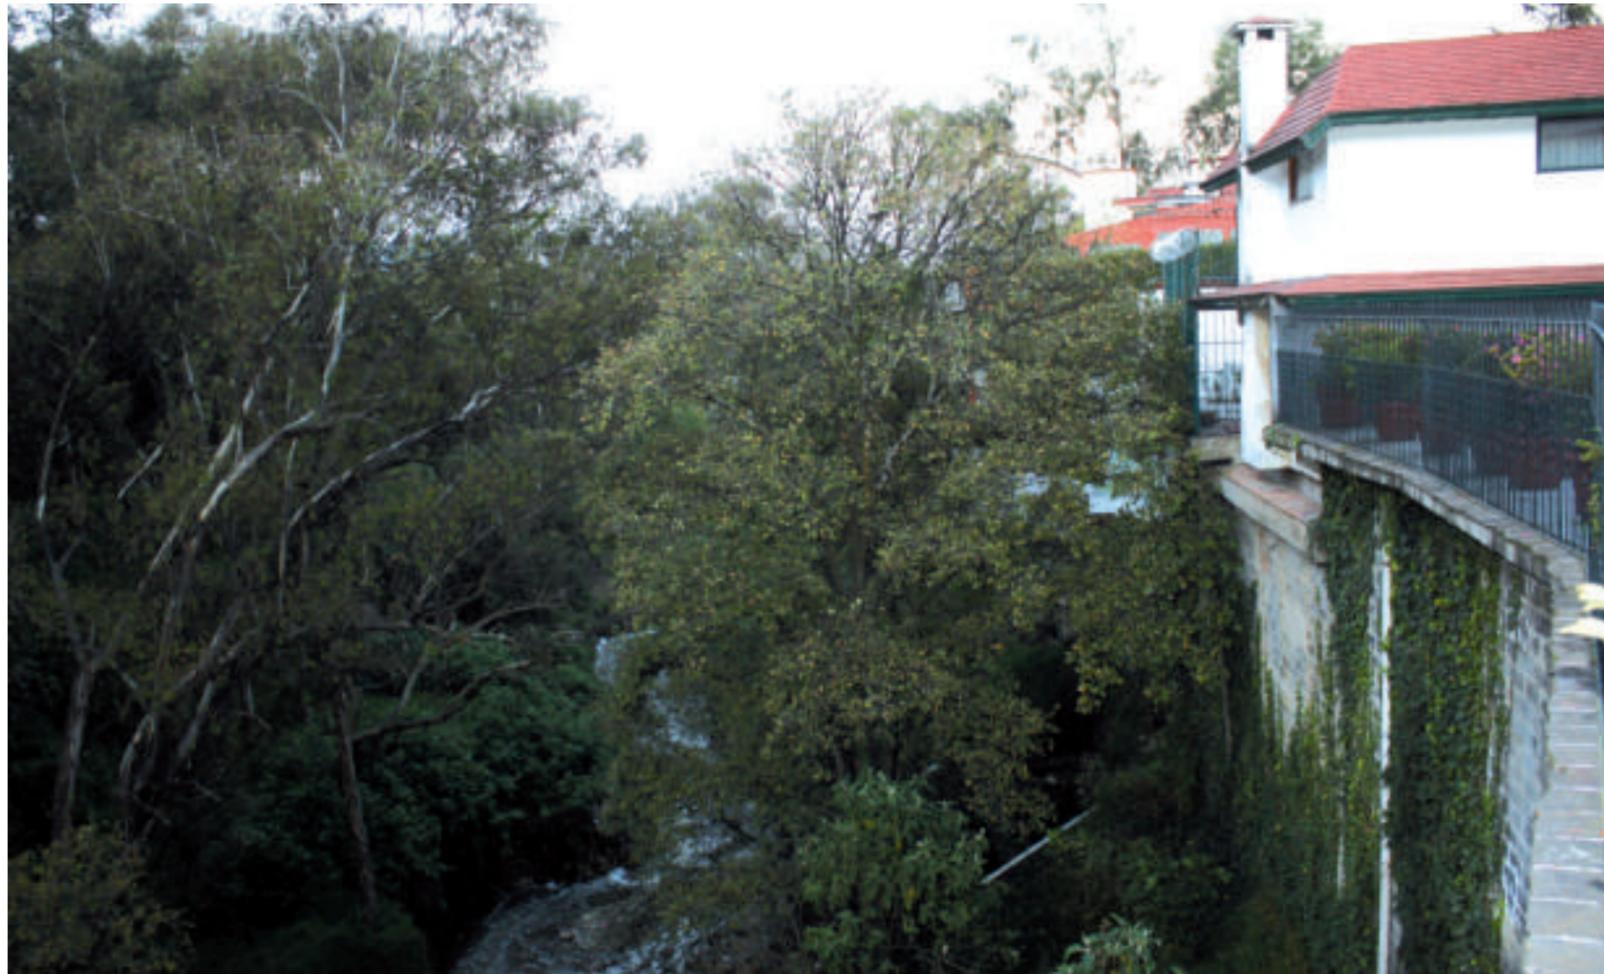
El condominio sobre la calle Altotonga presenta múltiples daños, entre ellos una deformación en el muro colindante con la barranca. A pesar de tener anclajes en los taludes, las dos viviendas más próximas a la barranca tienen fracturas diagonales a favor de la pendiente (Figura 5.17), y el sótano utilizado para la administración del condominio también muestra daños significativos en paredes, como fracturas diagonales y verticales.

Figura 5.17. Fotografía A de la sección dos (2.2) de Texcalatlaco. Condominio establecido en el límite de la barranca. En la parte inferior de la imagen se puede observar el flujo natural de agua y en el costado izquierdo se aprecian árboles inclinados, con el círculo rojo se resalta la separación del muro (19.3304° N, 99.2293° W. Avenida: San Bernabé).

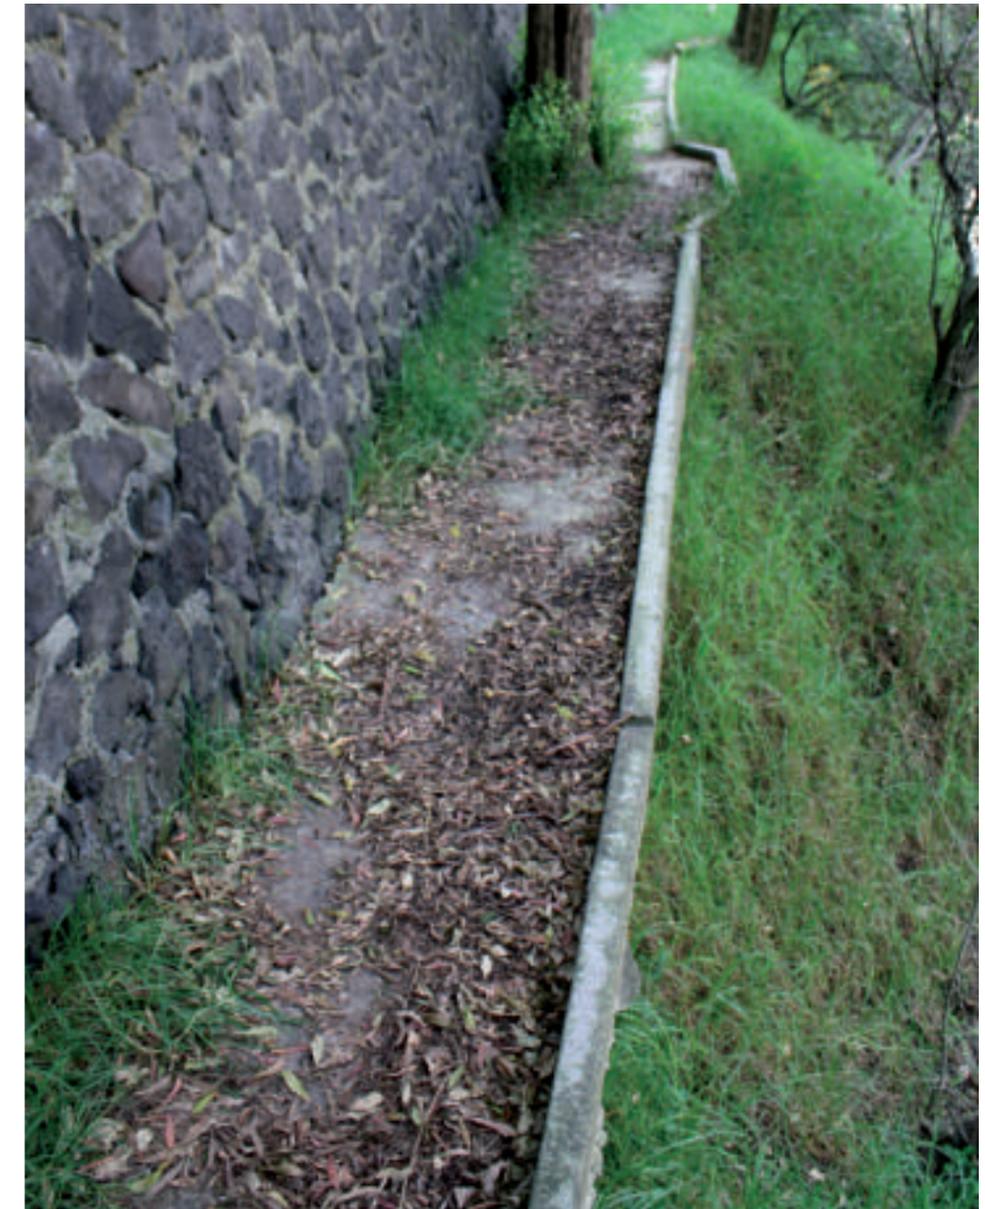
En la parte posterior de las viviendas de la calle Miahuatlán se encuentra un camino a lo largo del flanco de la barranca, el cual presenta pérdida del basamento por derrumbes y fracturas en su estructura. Algunas de las viviendas ya tienen fracturas debido al movimiento del terreno (Figura 5.18).

Figura 5.18. Fotografía B de la sección dos (2.2) de Texcalatlaco. Camino peatonal a lo largo del talud de la barranca a la altura de la avenida San Bernabé. Se puede observar una fractura y la pérdida de basamento (19.3315° N, 99.2277° W. Calle: Miahuatlán).

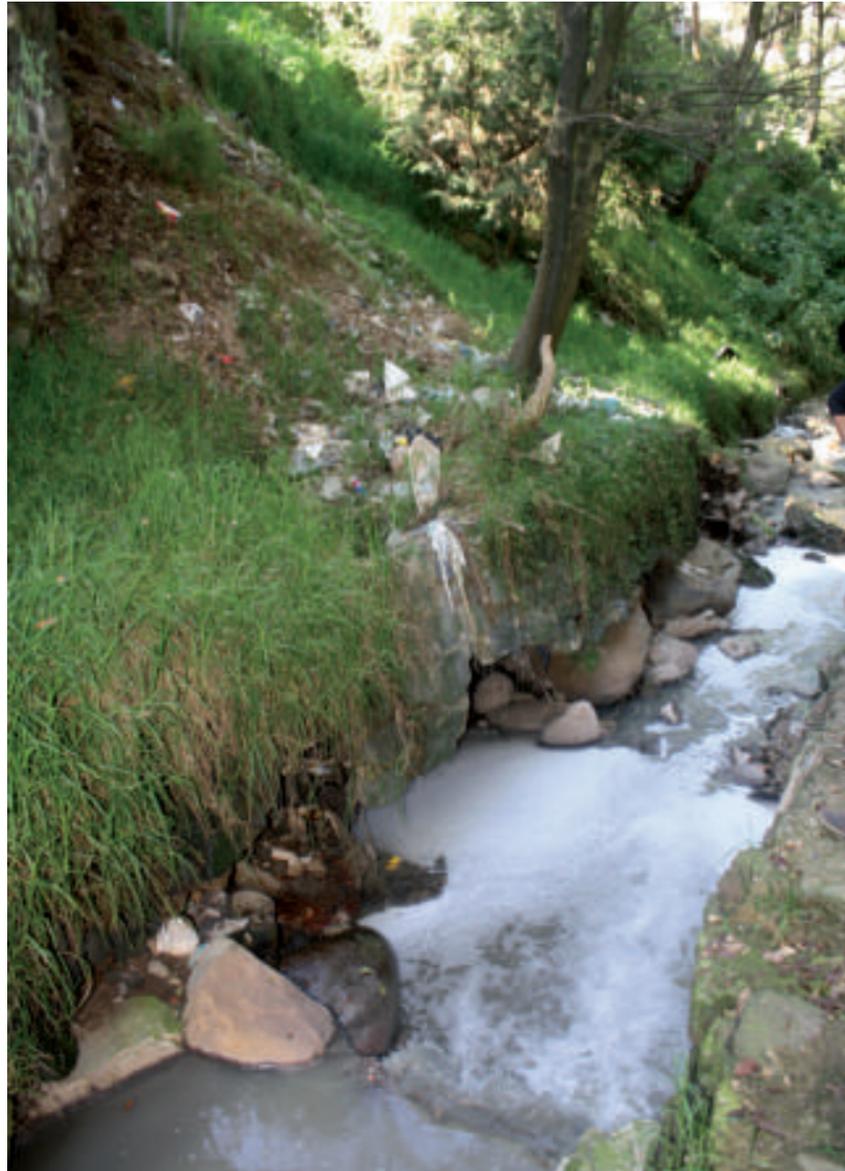
*Figura 5.23. Fotografía A de la sección cuatro (2.4) de Texcalatlaco.
Daños provocados por la erosión hídrica en uno de los muros para encauzar la corriente, la vegetación se encuentra inclinada a favor de la pendiente y se observa un derrumbe en la parte central de la imagen (19.3124° N, 99.2660° W. Calle: Astilleros).*

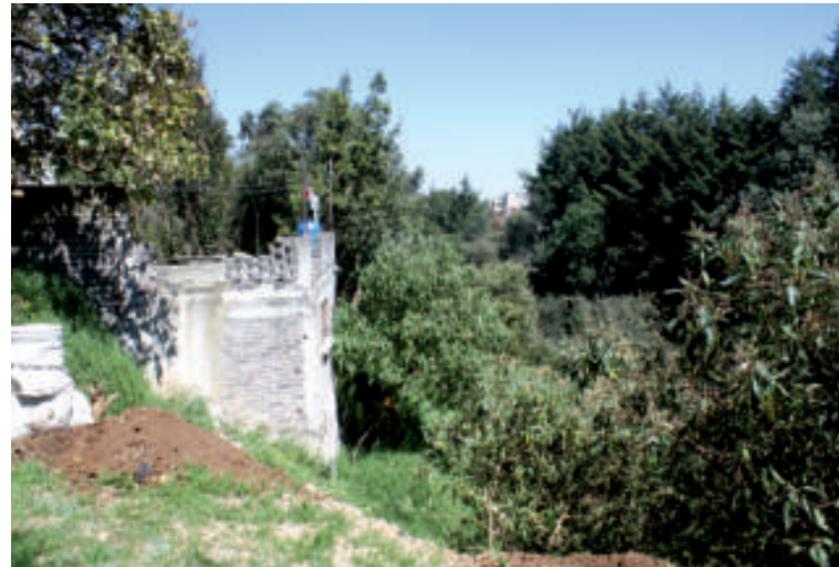
*Figura 5.24. Fotografía B de la sección cuatro (2.4) de Texcalatlaco.
Vivienda situada a pie de barranca. En la parte inferior izquierda se observa el material que usan para rellenar la barranca y ganar terreno hacia el cauce, para posteriormente construir nuevas viviendas (19.3129° N, 99.2617° W. Calle: Fresno).*

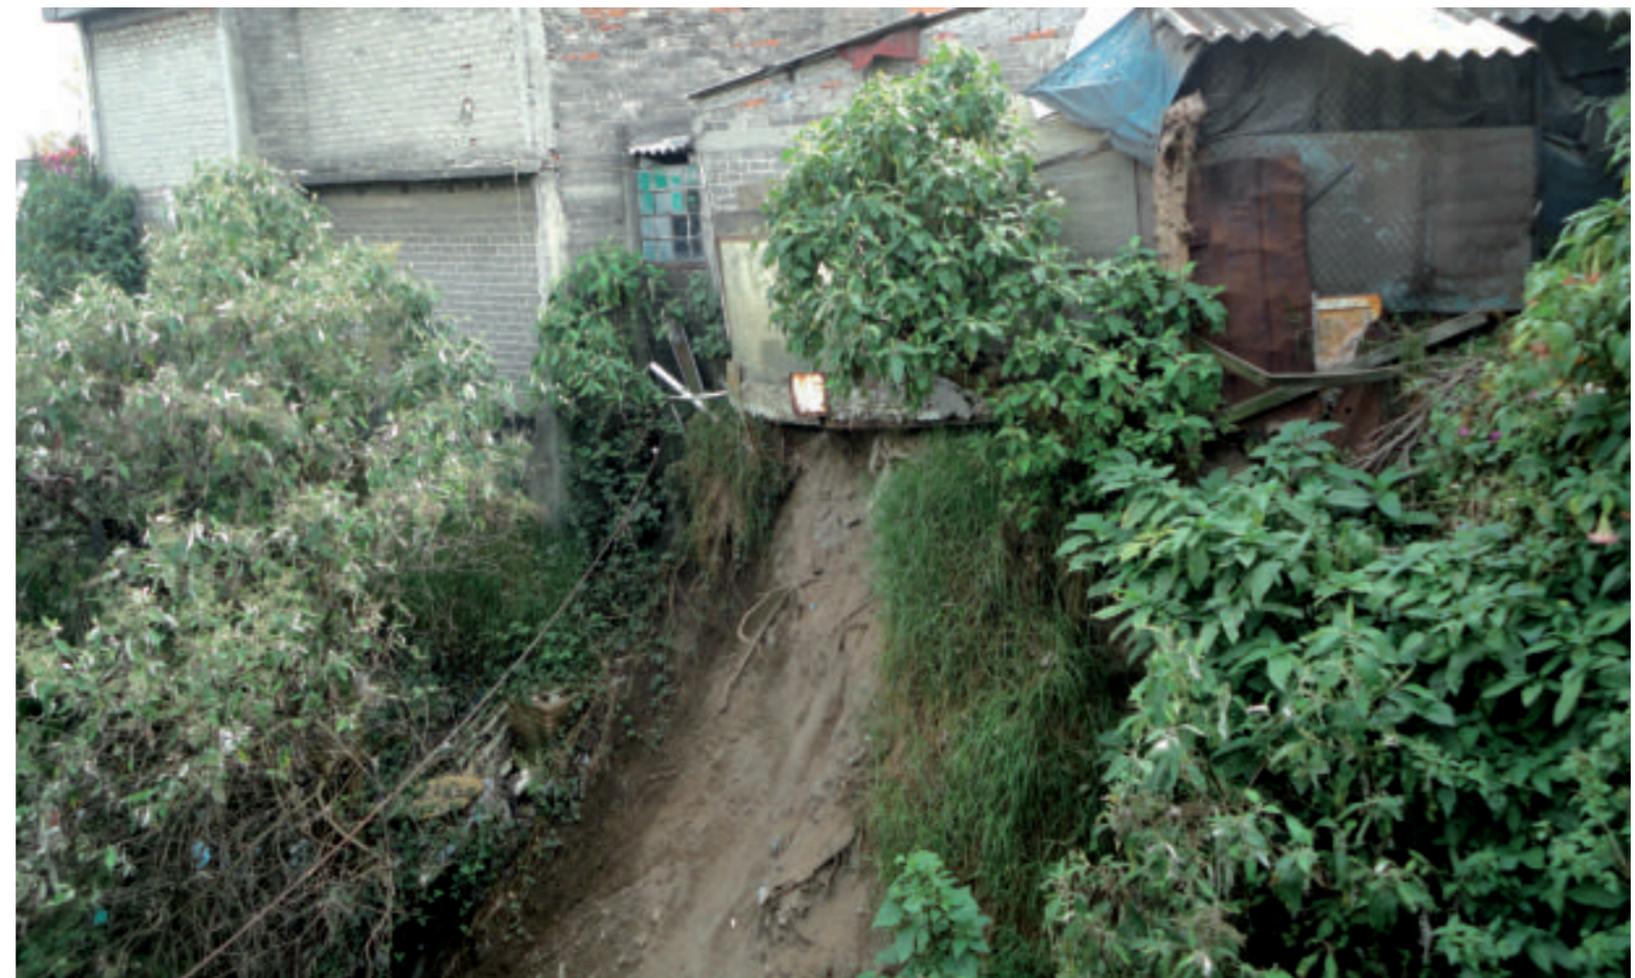
Figura 5.31. Fotografía D de la sección uno (3.1) de Coyotera. Derrumbe que ha dejado a la vivienda altamente vulnerable (19.3142° N, 99.2454° W. Calle: Jacarandas).

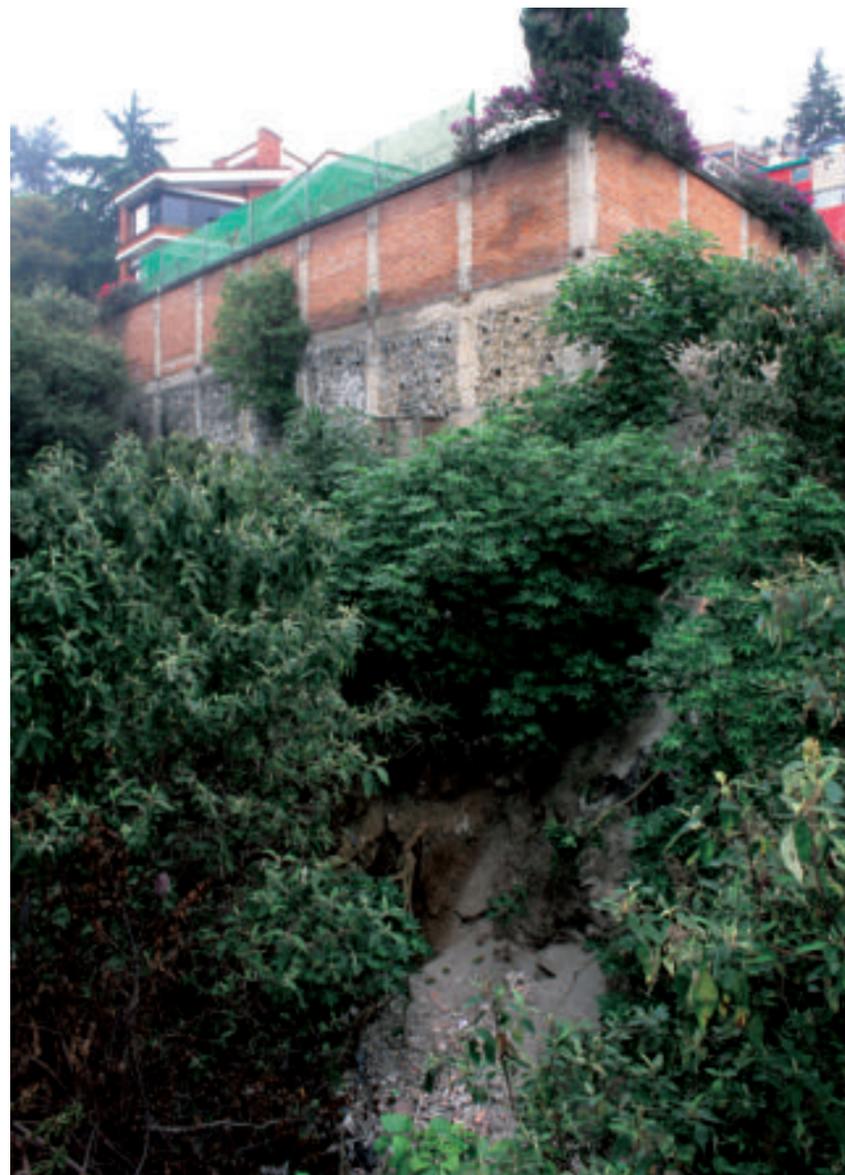
Figura 5.36. Fotografía C de la sección dos (3.2) de Coyotera.
Se observa una vivienda que se encuentra en la parte superior de la barranca, la cual presenta derrumbes cercanos al cauce y por debajo de la construcción. El derrumbe está compuesto por material autóctono y casajo de la base de la estructura
(19.3161° N, 99.2528° W. Calle: Icatl).

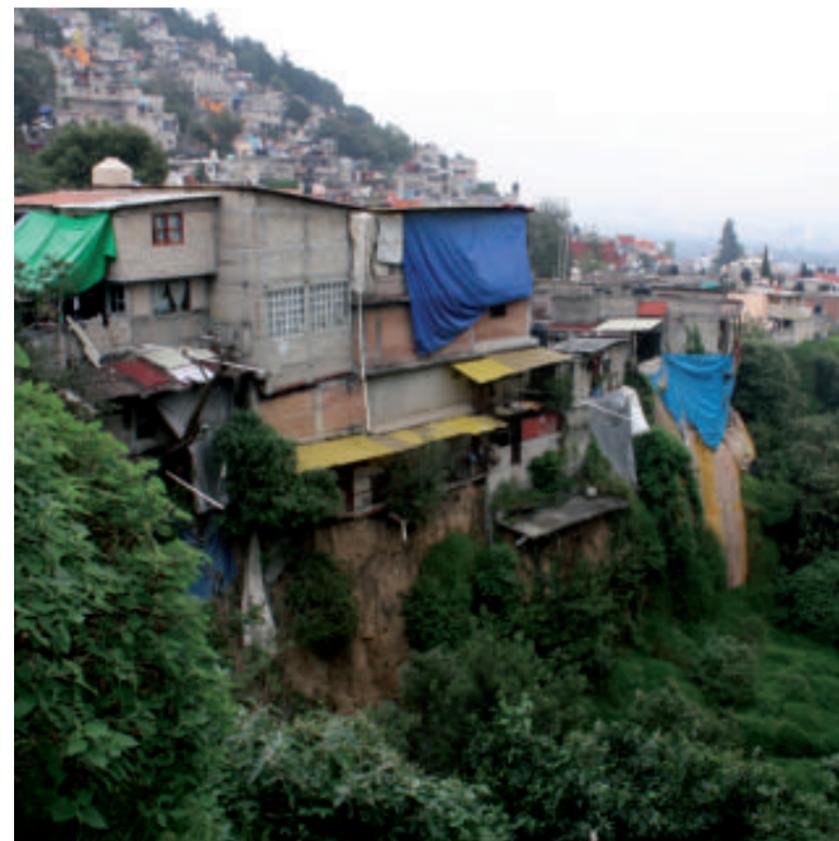
Figura 5.37. Fotografía D de la sección dos (3.2) de Coyotera.
Vista panorámica de la barranca donde se aprecia un flanco del cauce. A la izquierda, las viviendas afectadas por derrumbes y la práctica de cubrir los materiales con lonas y plásticos para disminuir su erosión y movimiento
(19.3162° N, 99.2517° W. Avenida: San Bernabé).

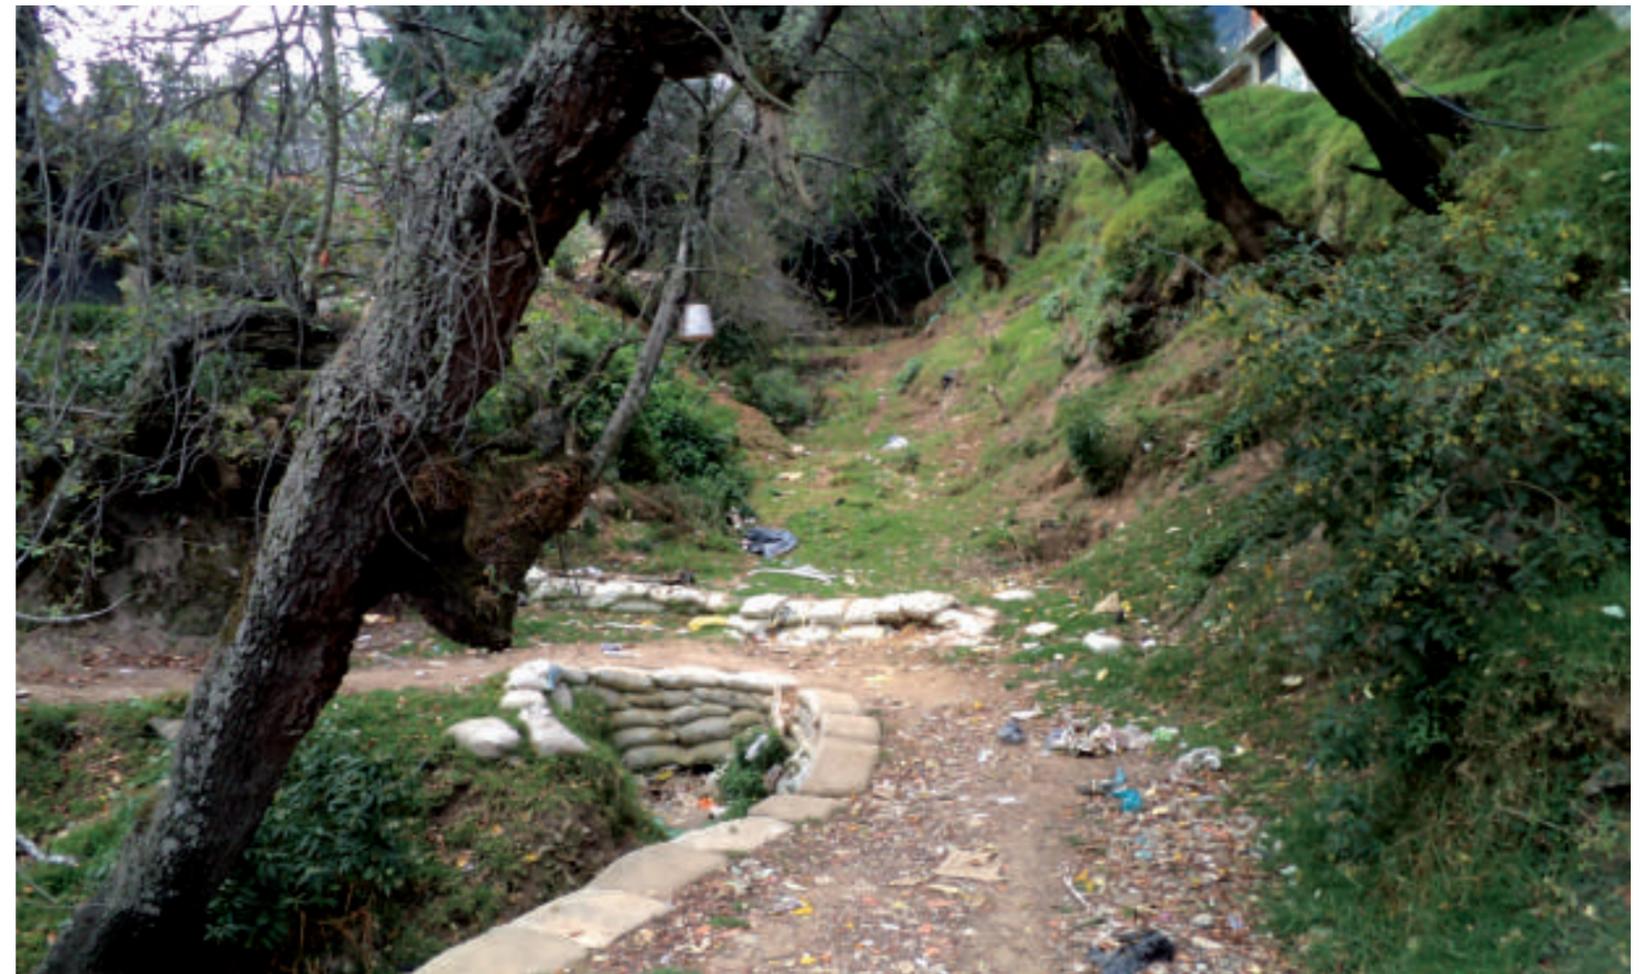
Figura 5.57. Fotografía E de la sección cuatro (4.4) de Anzaldo. Camino estabilizado por costales apilados, los árboles inclinados son una evidencia de la inestabilidad de la ladera (19.3001° N, 99.2639° W. Calle: Flor de Loto).

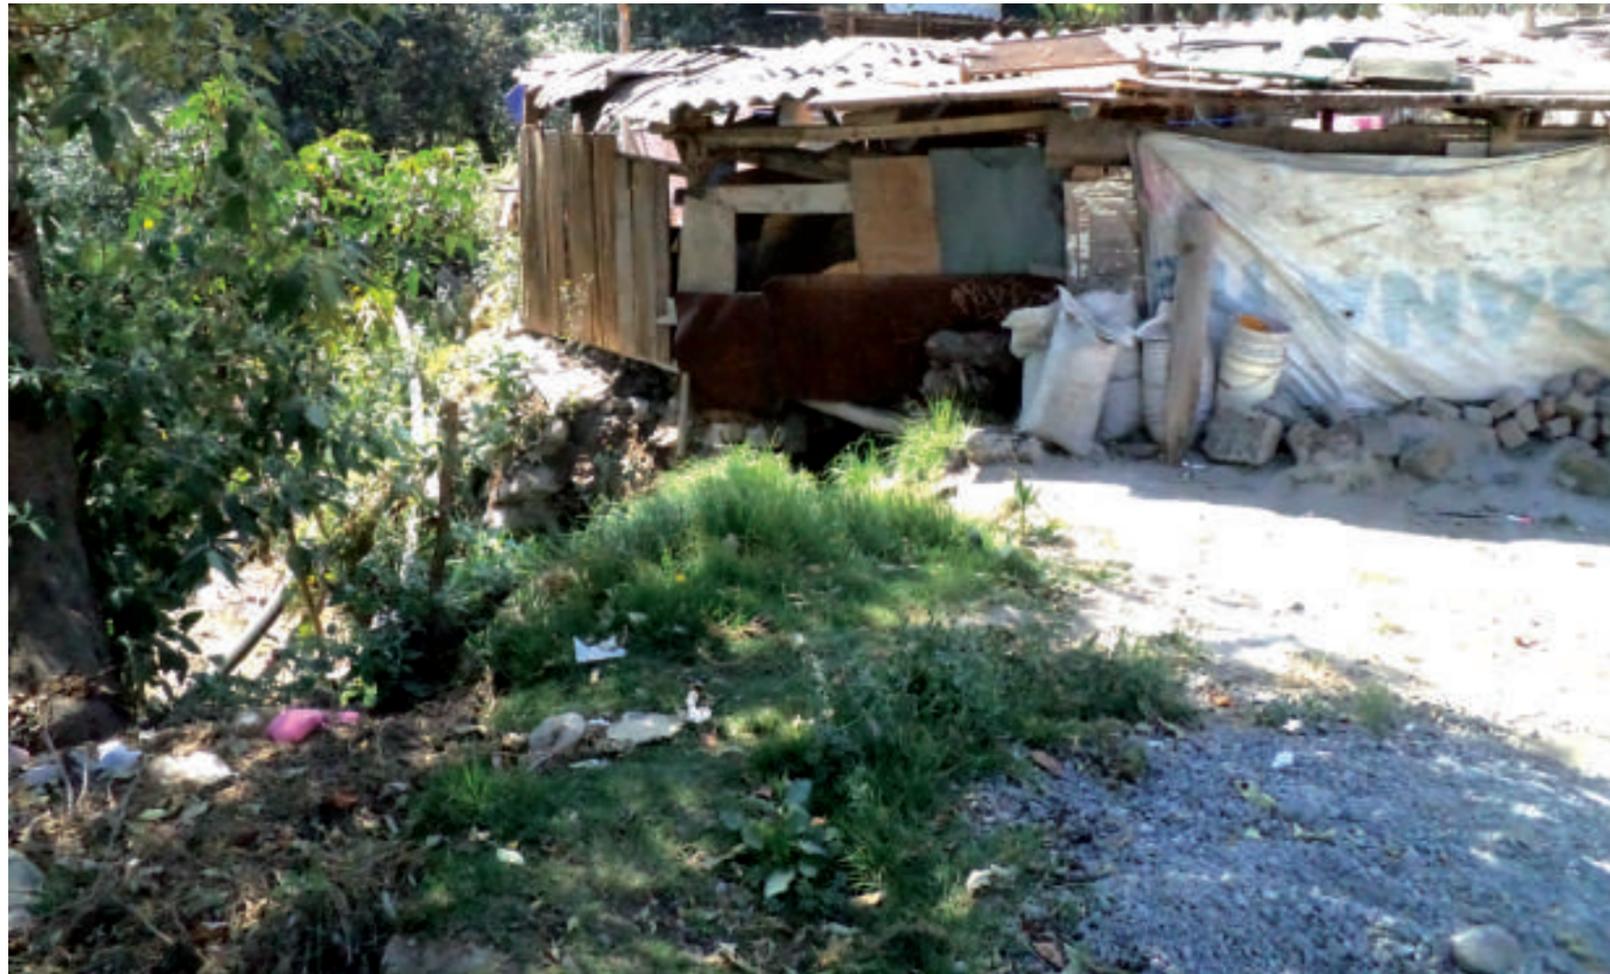
*Figura 5.67. Fotografía A de la sección tres (5.3) de Eslava.
Vivienda precaria, próxima a la barranca establecida sobre costales para estabilizar el terreno,
sin embargo se puede apreciar la pérdida de material y la inestabilidad de la ladera
(19.2824° N, 99.2436° W. Calle: Sin nombre oficial).*

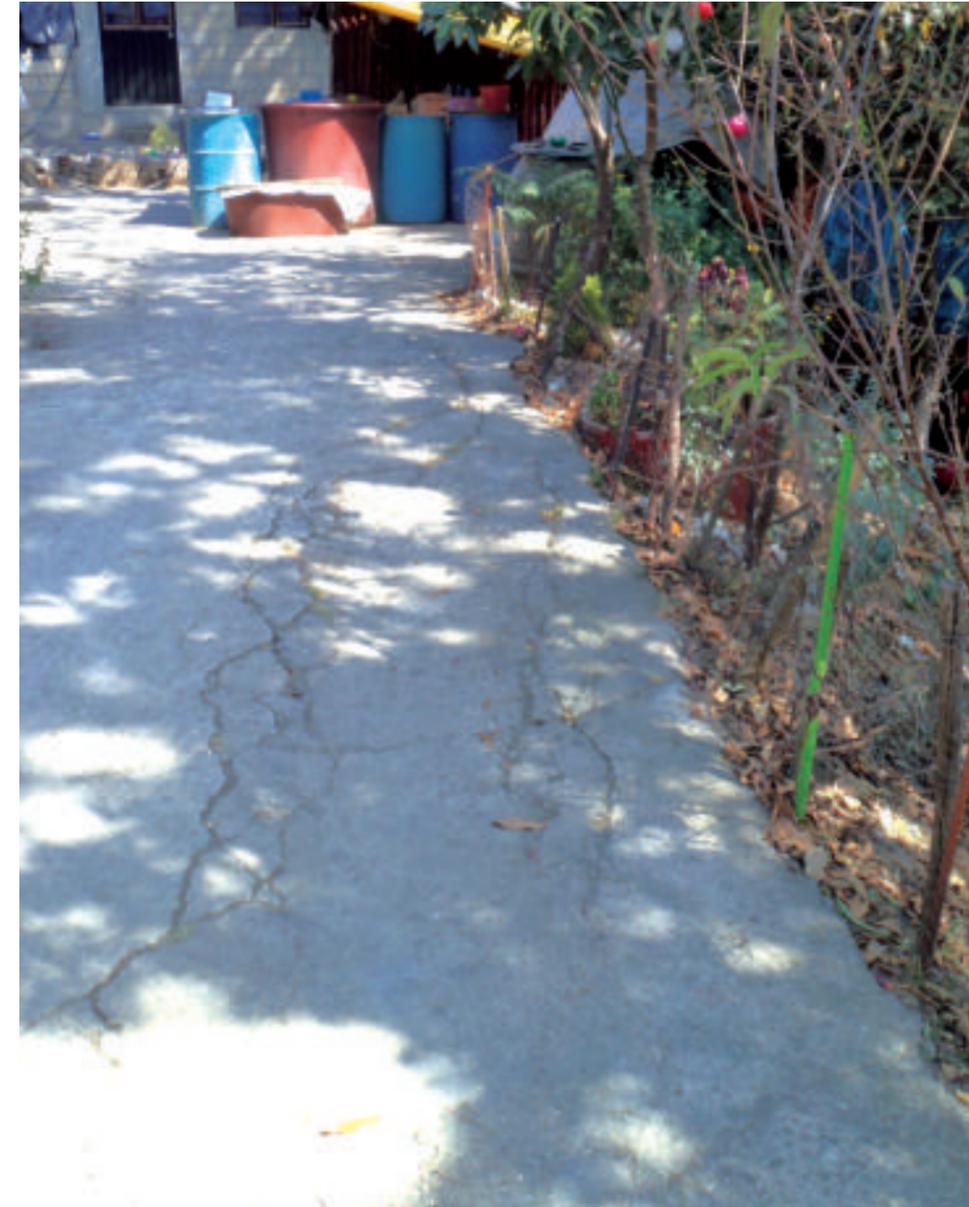
Gran número de viviendas que se encuentran en el límite de la barranca presentan fracturas en el suelo debido a que estas zonas son rellenadas con materiales inadecuados como cascajo, costales y llantas con el fin de ganar terreno. Estos materiales poco consolidados presentan movimientos irregulares que son evidenciados en la superficie en forma de fracturas y cicatrices de remoción (Figura 5.68).

*Figura 5.68. Fotografía B de la sección tres (5.3) de Eslava.
Fractura perpendicular a la pendiente generada por el desplazamiento de material
(19.2807° N, 99.2440° W. Calle: Sin nombre oficial).*

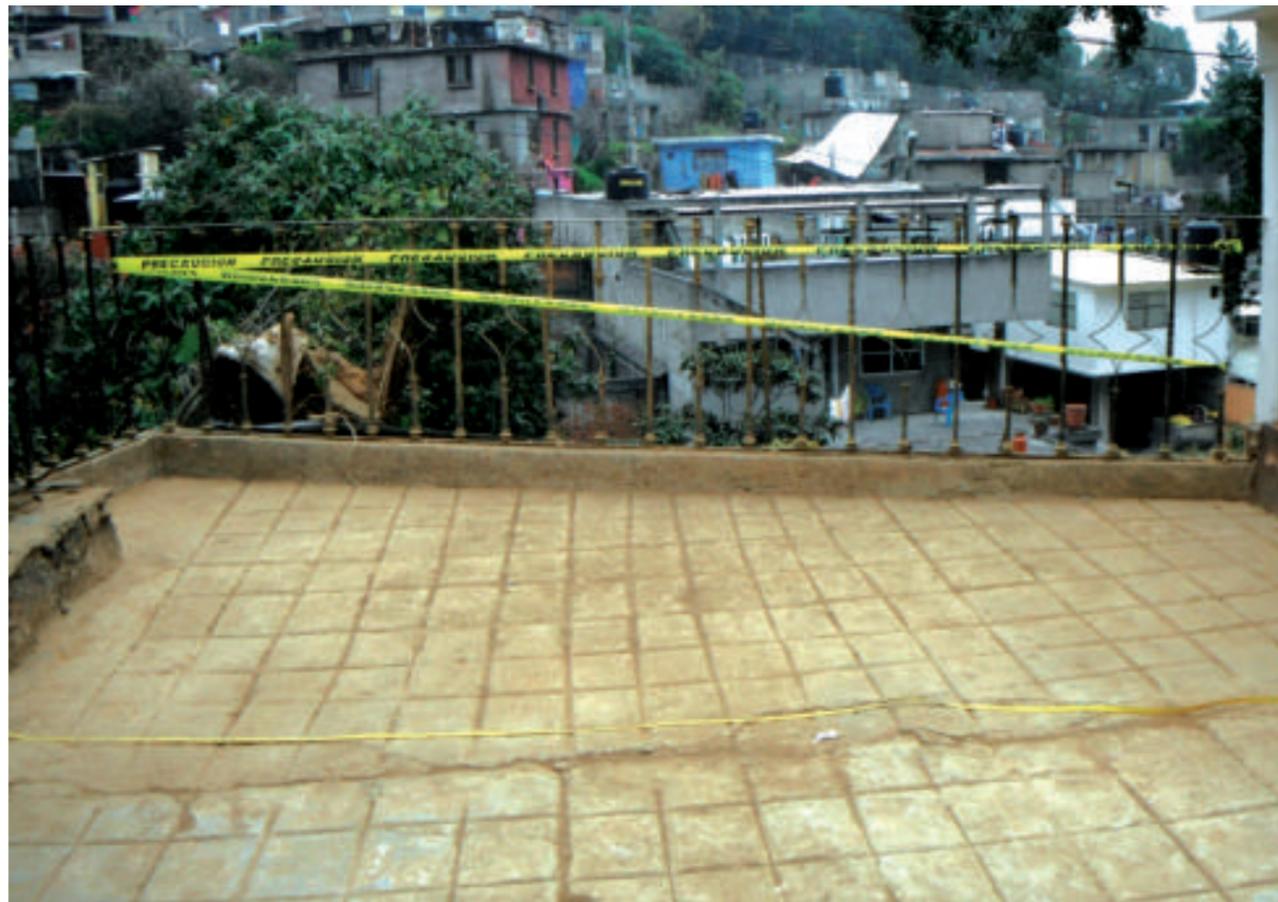
Figura 5.73. Fotografía C en el polígono de peligro de Sayula–Carbonera. Fractura en el piso asociada al desplazamiento de material en dirección de la pendiente de la ladera. Personal de Protección Civil mantiene acordonada la zona para evitar el paso ya que existe una alta probabilidad de un colapso (19,3011° N, 99,2530° W. Calle: Cerrada de Buenavista).
