Atlas de Peligros y Riesgos de la Ciudad de México

Actualización de los Mapas de Riesgo

La Magdalena Contreras

Año: 2014

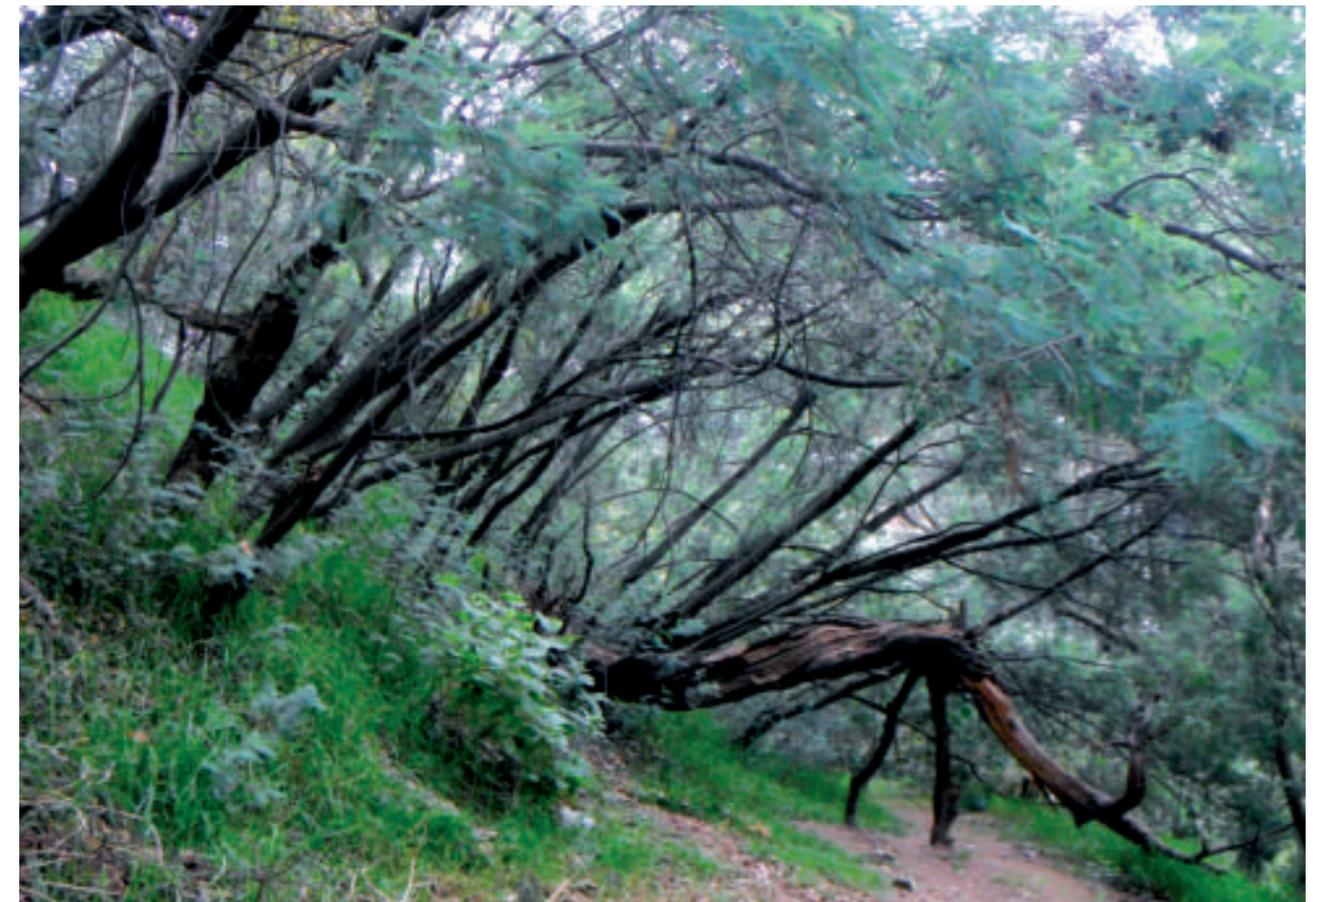
Figura 5.74. Fotografía D en el polígono de peligro de Sayula–Carbonera. Evidencias de la inestabilidad del terreno. La inclinación del estrato arbóreo es un indicador del movimiento lento de la ladera y la tendencia a generar la remoción de material (19,3009° N, 99,2520° W. Calle: Cerrada de Buenavista).

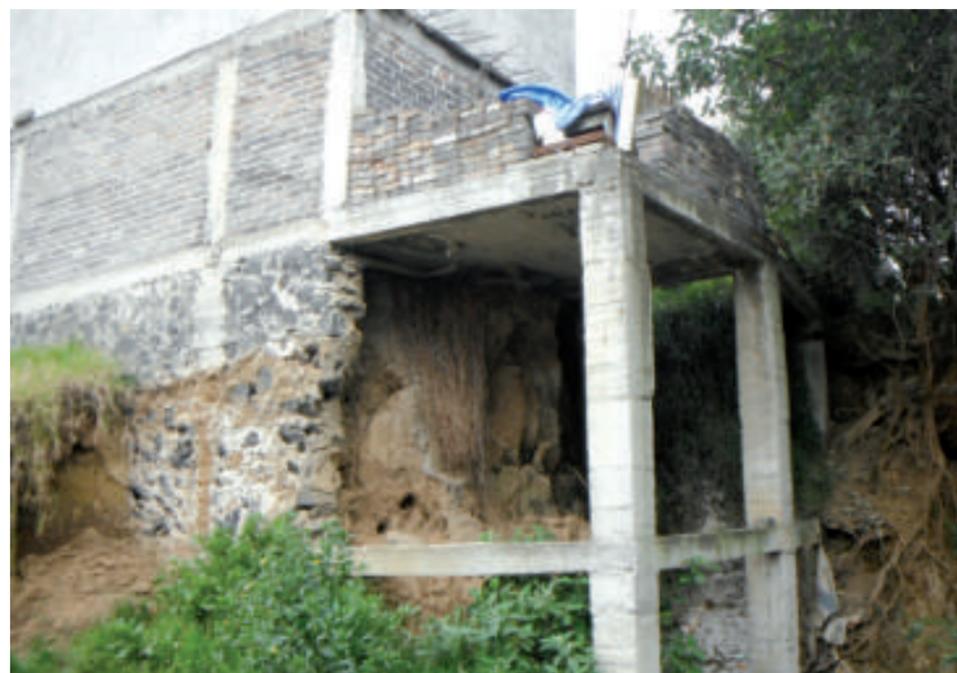
Figura 5.76. Fotografía B de vulnerabilidad en Sayula-Carbonera.
Inmueble desplantado sobre una pendiente con material inestable y muy erosionado. Del lado derecho se observa un árbol con la raíz expuesta, lo que indica la pérdida del material así como la inestabilidad del terreno (19,3008° N, 99,2532° W. Calle: 2da. Cerrada de Buenavista).

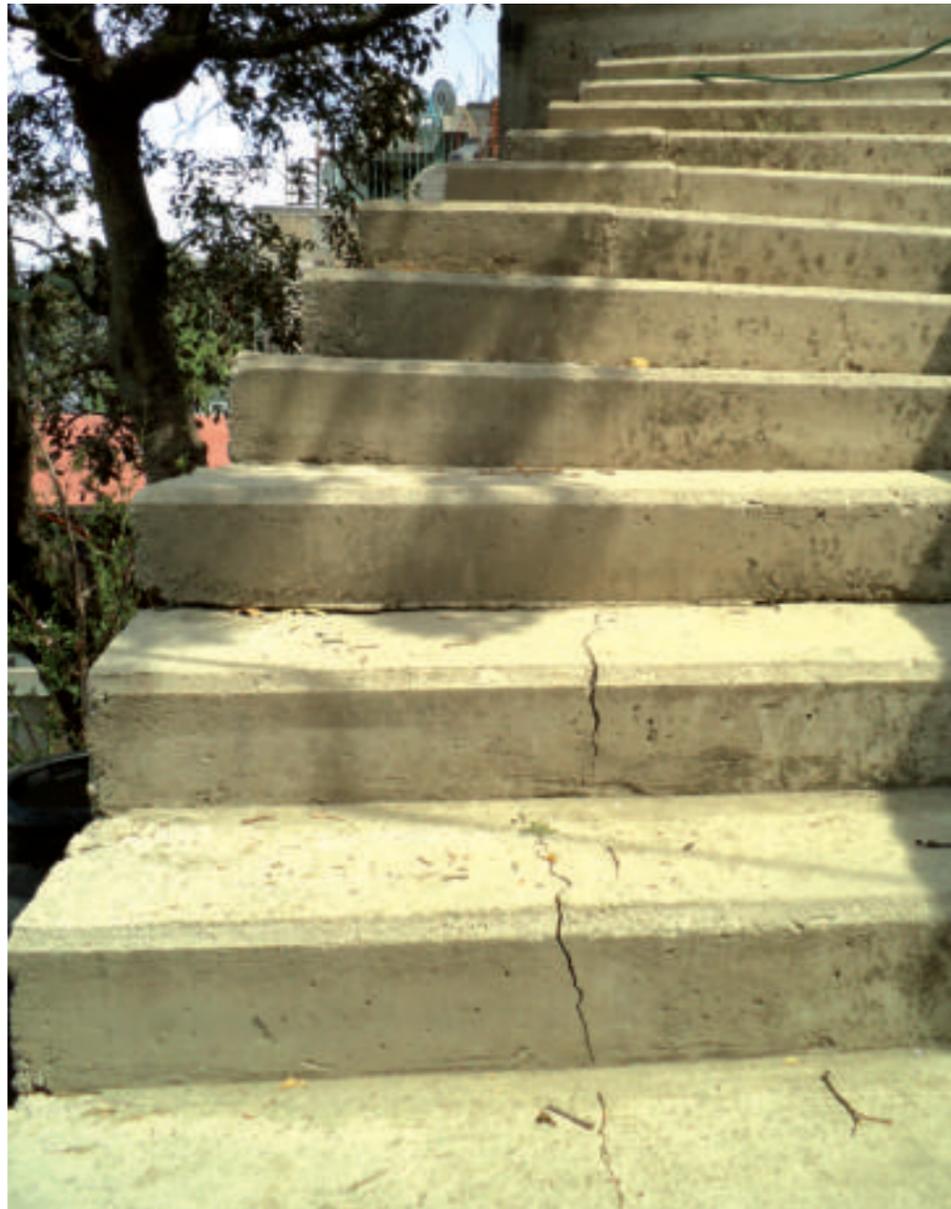
En uno de los andadores sobre la calle Mina, se identificó una escalera con daños en su estructura debido al desplazamiento y pérdida de material (Figura 5.82).

*Figura 5.82. Fotografía C en el polígono de peligro Buenavista.
Escalera con múltiples fracturas horizontales y transversales, las primeras generan una separación entre los escalones debido al desplazamiento de materiales en la cual estaba apoyada. Las fracturas transversales cortan los escalones (19.2994° N, 99.2461° W. Calle: Mina).*

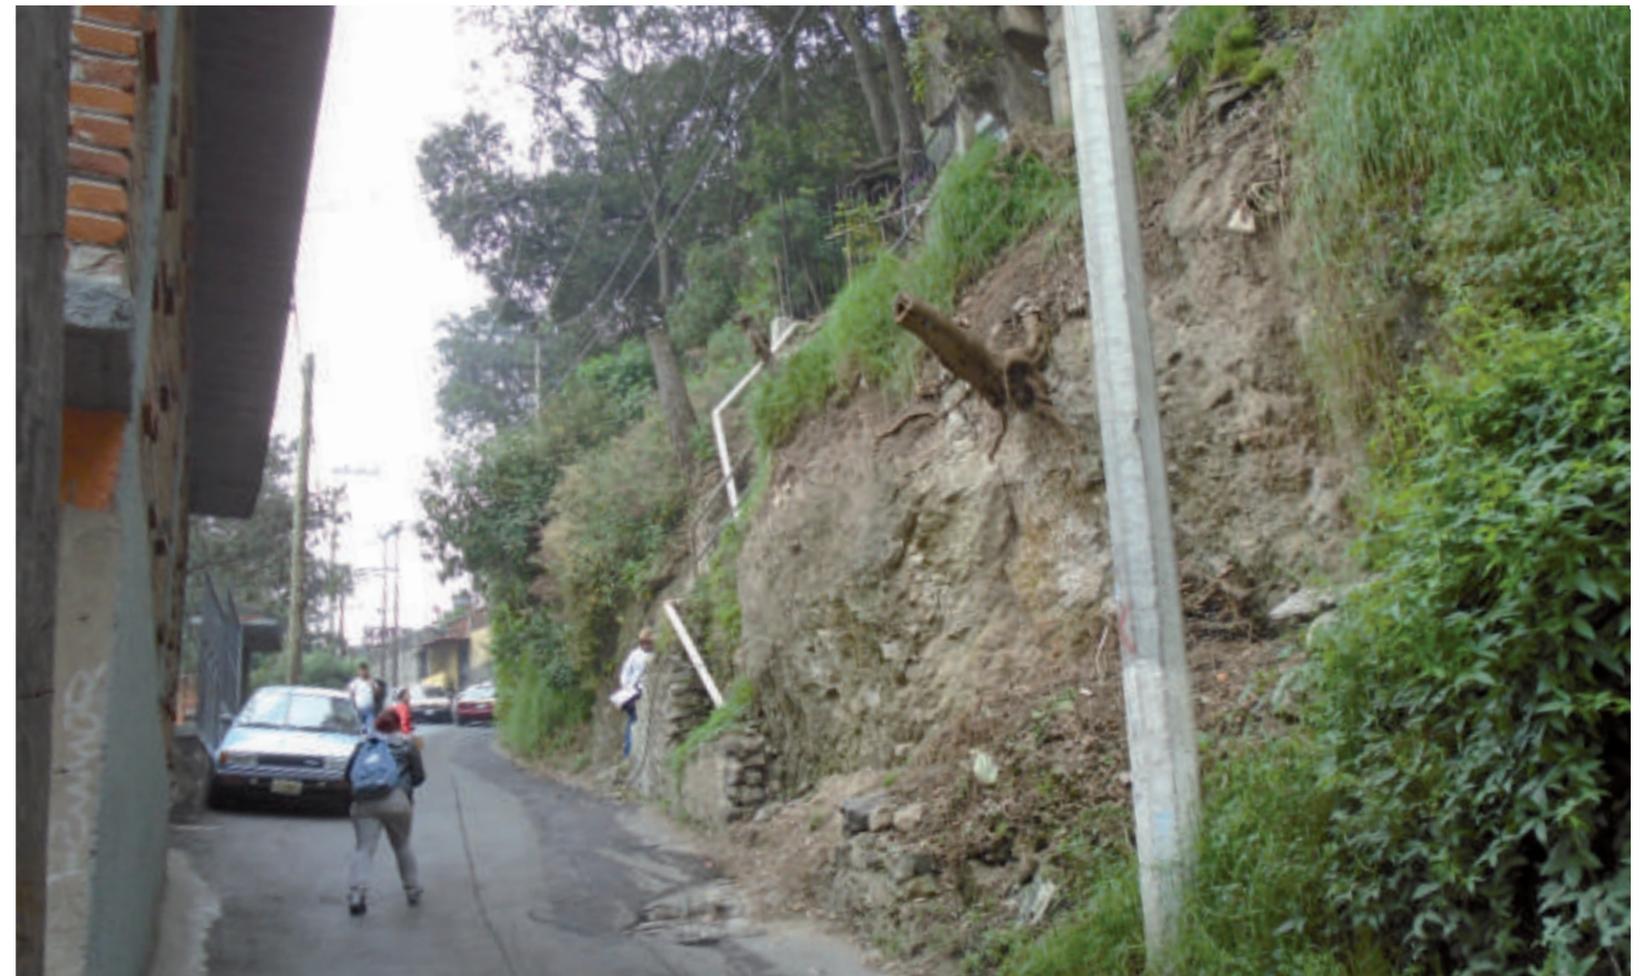
*Figura 5.83. Fotografía D en el polígono de peligro Buenavista.
Talud con materiales expuestos y poco consolidados. En la parte baja de la pendiente se observa un muro dañado y material removido; en la parte alta se encuentran viviendas en peligro por derrumbe (19,3004° N, 99,2455° W. Calle: Mina).*
