# Atlas de Peligros y Riesgos de la Ciudad de México

Actualización de los Mapas de Riesgo

## Álvaro Obregón

Año: 2014

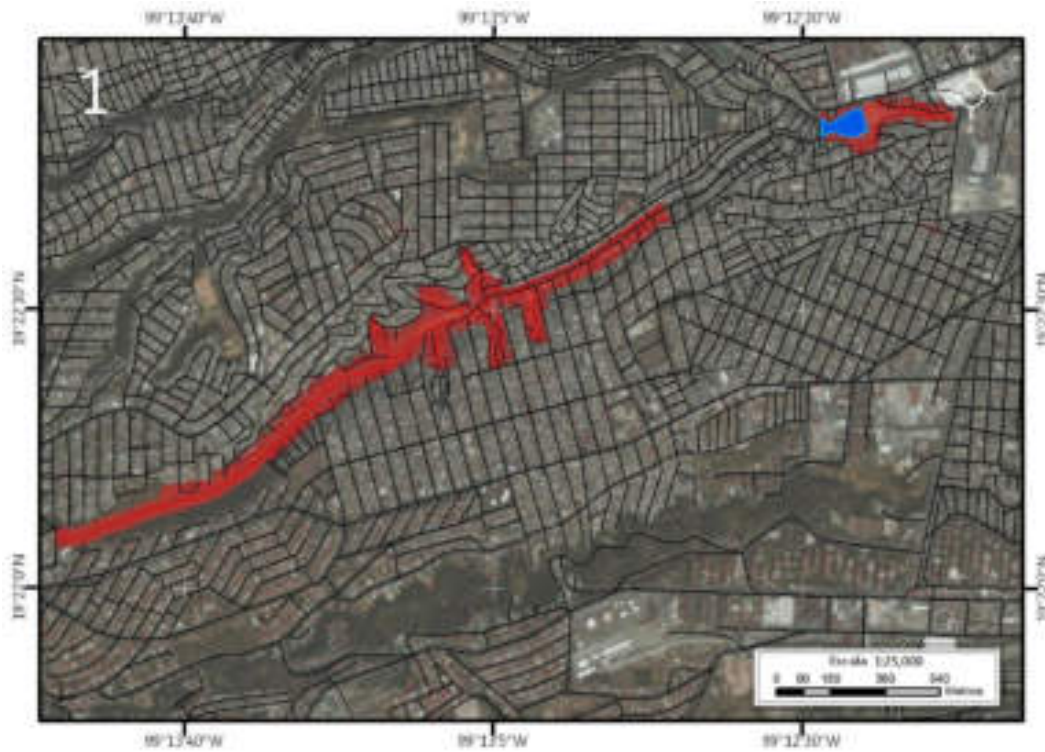
En Río San Borja se identificó peligro alto por derrumbe, deslizamiento y flujo de lodo en zonas de barranca. Cruza las colonias Olivar de Conde, Galeana y parte de la colonia Ampliación Piloto Adolfo López Mateos. El polígono presenta área de 229,789 m<sup>2</sup> y perímetro de 7,424 m. La litología consiste en depósitos volcánicos, tales como cenizas, brecha volcánica, pómez, fragmentos líticos y aglomerados. La barranca que abarca este polígono presenta un cauce principal, el cual ha sido entubado en la calle Río San Borja y tiene 6 afluentes (Figura 5.4). El cauce principal hacia el suroeste se convierte en zona protegida.

Figura 5.4. Imagen 1 donde se muestra el riesgo por derrumbe, deslizamiento y flujo de lodo en Río San Borja (Mapa XXI). Nota: el número en la parte superior izquierda representa la ubicación del sitio de estudio en el mapa, la línea roja corresponde al cauce de la barranca, el sombreado en rojo representa el polígono de peligro, los recuadros con contorno rojo representan los lotes con vulnerabilidad alta, las líneas negras simbolizan el eje vial y el polígono azul corresponde a cuerpos de agua perenne.

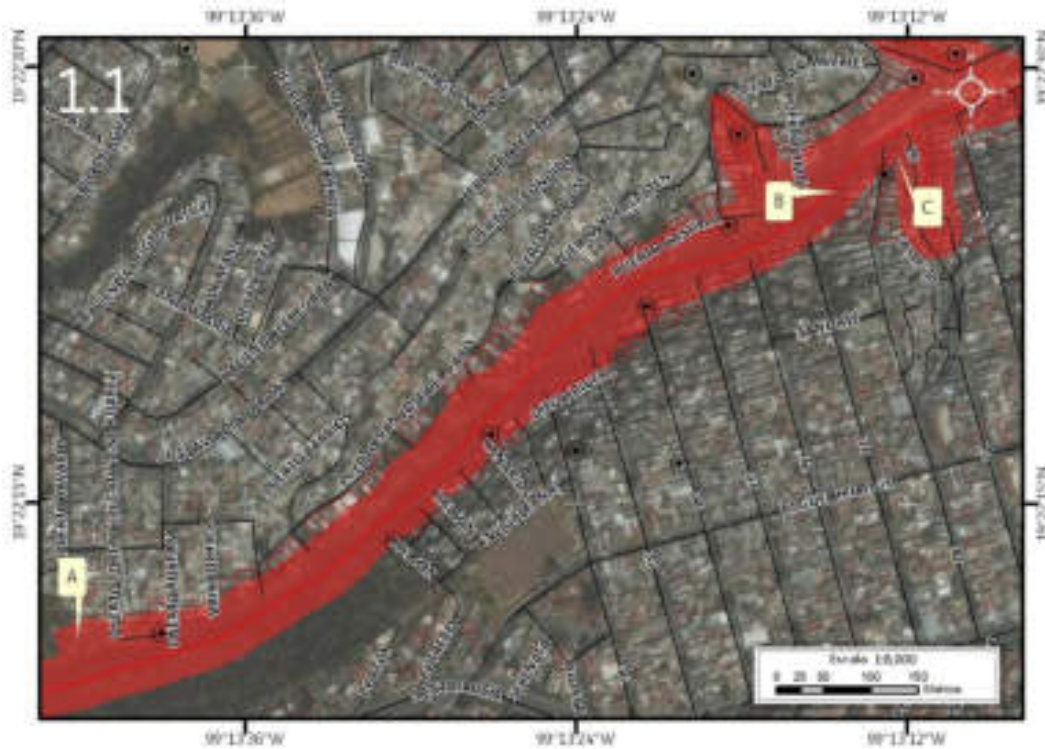
La vulnerabilidad física expuesta es 572 lotes y la vulnerabilidad social de 2,116 personas. Para su debido análisis, el polígono fue dividido en 3 secciones (1.1-1.3). La primera sección del polígono (Figura 5.5) se caracteriza por la presencia de vegetación abundante en la barranca; sin embargo, existen viviendas asentadas en las orillas de los taludes. La inclinación de la vegetación es un indicio de fenómenos de remoción en masa que afectan la barranca, ya que en pendientes inestables se pierde el material, lo que provoca la caída de los árboles (Figura 5.6).

Figura 5.5. Sección uno (1.1) en donde se muestra el riesgo por derrumbe, deslizamiento y flujo de lodo en Río San Borja (Imagen 1). Nota: el número en la esquina superior izquierda representa la ubicación y la sección del polígono, la línea roja corresponde al cauce de la barranca, el sombreado en rojo representa el polígono de peligro, los recuadros con contorno rojo representan los lotes con vulnerabilidad alta, los octágonos negros con punto al centro representan los reportes de antecedentes, las líneas negras simbolizan el eje vial y las etiquetas indican las fotografías que ilustran el peligro en el lugar.

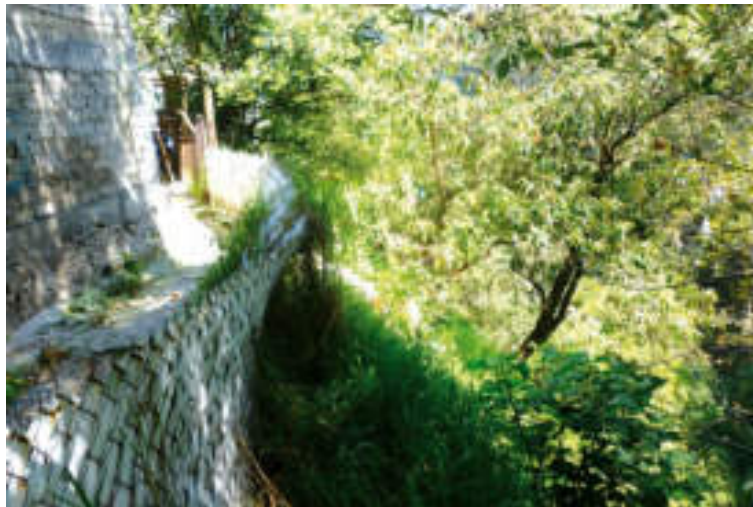
Figura 5.6. Fotografía A de la sección uno (1.1) del polígono de peligro Río San Borja. Se observa una vivienda en la orilla de un talud inestable, el árbol inclinado es la evidencia de la inestabilidad del talud (19.3695° N, 99.2283° W. Calle: Puerto Loreto).

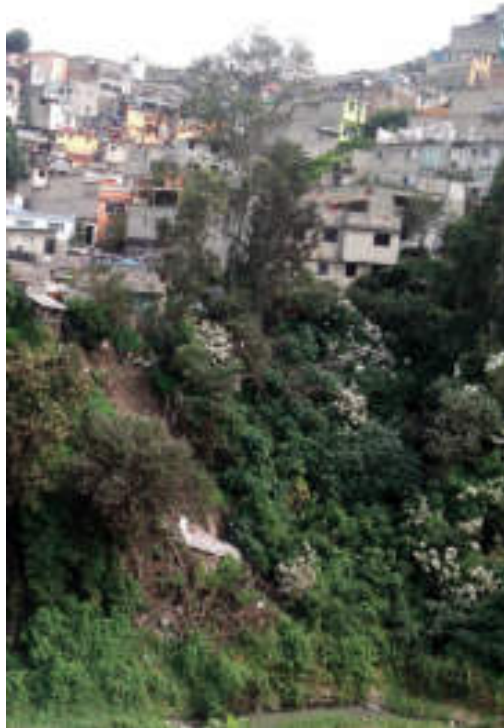
A lo largo de la barranca se observa la presencia de lonas o plásticos que los habitantes colocan sobre las superficies que presentan derrumbes o donde el concreto lanzado se ha fracturado. Las lonas sirven para proteger el talud de agentes erosivos que favorezcan el movimiento del material y eventualmente pueda presentarse un flujo de lodo o derrumbe. Sin embargo, con el tiempo y sobre todo en temporada de lluvias, estas medidas preventivas resultan ineficaces para disminuir el riesgo en el que se encuentran estas viviendas (Figura 5.7 y 5.8).

*Figura 5.7. Fotografía B de la sección uno (1.1) del polígono de peligro Río San Borja donde se muestra que en una de las paredes, con talud casi de 90°, se han desarrollado numerosas viviendas en la cima. Al centro de la fotografía se observa un derrumbe de los materiales del flanco (19.3738° N, 99.2207° W. Calle: 30).*

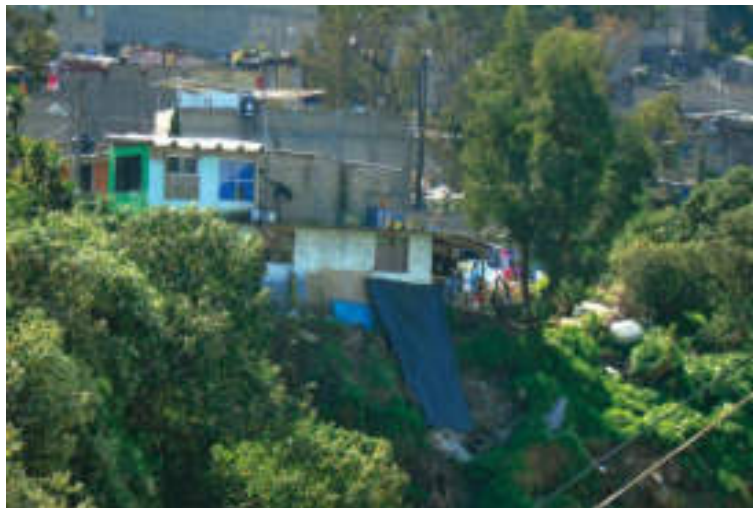
*Figura 5.8. Fotografía C de la sección uno (1.1) del polígono de peligro Río San Borja, donde se observa como en la parte alta y en las mismas paredes de Río San Borja, se han construido diversas viviendas, en el centro de la fotografía se observa una lona azul protegiendo un deslizamiento de factores erosivos (19.3744° N, 99.2196° W. Calle: entre 29 y 30).*

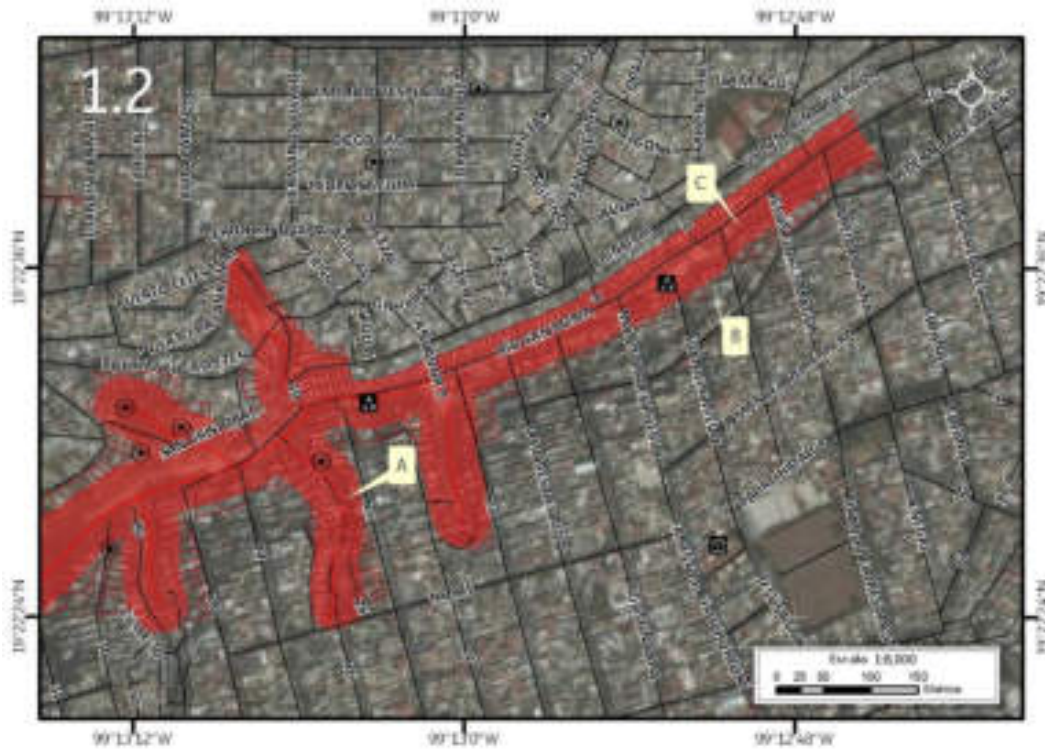
La sección 1.2 (Figura 5.9) se caracteriza por estar totalmente poblada. En el Andador 2 de la calle 26, la cual es uno de los afluentes de la barranca, existe una zona de juegos infantiles muy próxima a un talud compuesto de material no consolidado; éste ha presentado derrumbes constantes, ocasionando que los vecinos dejaran de usar dichas instalaciones (Figura 5.10).

Figura 5.9. Sección dos (1.2) en donde se muestra el riesgo por derrumbe, deslizamiento y flujo de lodo en Río San Borja (Imagen 1). Nota: el número en la esquina superior izquierda representa la ubicación y la sección del polígono, la línea roja corresponde al cauce de la barranca, el sombreado en rojo representa el polígono de peligro, los recuadros con contorno rojo representan los lotes con vulnerabilidad alta, los octógonos negros con punto al centro son los reportes de antecedentes, las líneas negras simbolizan el eje vial y las etiquetas indican las fotografías que ilustran el peligro en el lugar. Para otras simbologías revisar el Anexo III.

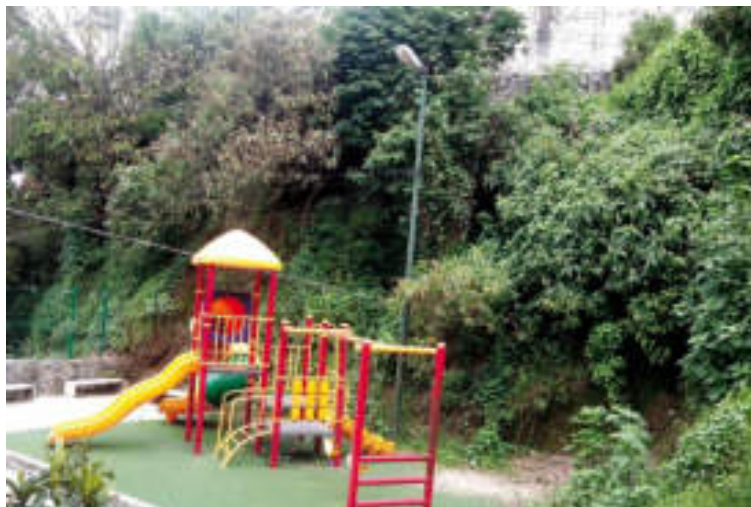
Figura 5.10. Fotografía A de la sección dos (1.2) del polígono de peligro Río San Borja. Zona de juegos infantiles a un costado de un talud compuesto por material no consolidado. A los costados de los juegos infantiles se observa la falta de vegetación a consecuencia de los derrumbes y deslizamientos en la zona (19.3745° N, 99.2180° W. Calle: 26).

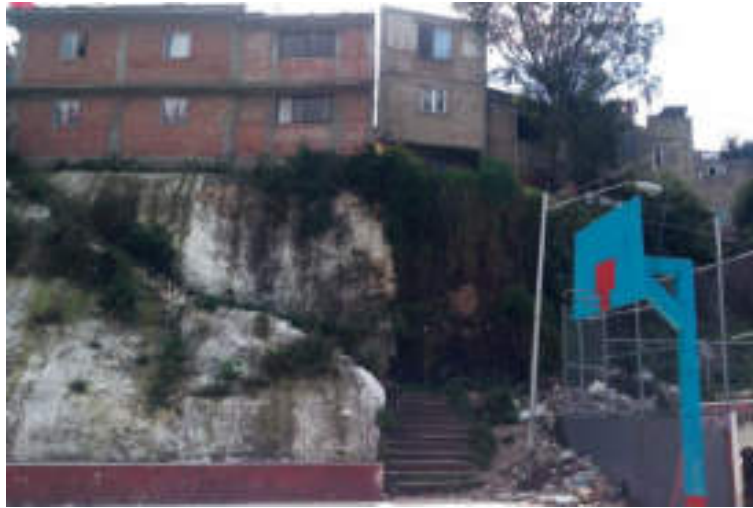
Las paredes de la barranca están compuestas de material deleznable, lo cual provoca daños a las viviendas desplantadas en las orillas. Para mitigar este riesgo, se han implementado algunas medidas preventivas como concreto lanzado. Sin embargo, el concreto no ha funcionado por completo, ya que en temporada de lluvias el agua se infiltra en la estructura y la debilita, causando su deterioro y posterior caída, dejando expuesta la pared a la intemperie (Figura 5.11, 5.12).

*Figura 5.11. Fotografía B de la sección dos (1.2) del polígono de peligro Río San Borja. La fotografía muestra viviendas ubicadas en la parte alta del talud, las cuales presentan una separación desigual en la junta constructiva debido a una ligera inclinación hacia la barranca. También se aprecia que el concreto lanzado ha colapsado debido a la humedad y al deslizamiento del material no consolidado (19.3766° N, 99.2141° W. Calle: Telégrafo de Guadalajara).*

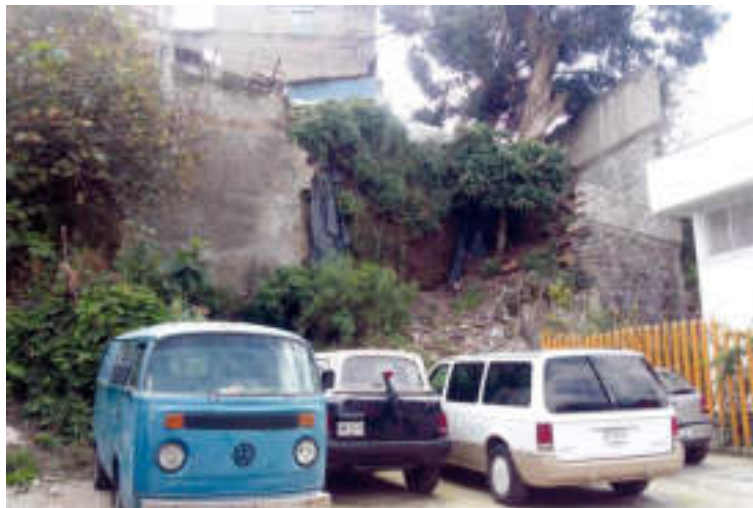
*Figura 5.12. Fotografía C de la sección dos (1.2) del polígono de peligro Río San Borja. En ésta se observan diversas construcciones ubicadas en la parte superior de la ladera, las cuales están siendo afectadas por la remoción del material. Al centro se aprecia un derrumbe que ocasionó que parte del muro de contención y el concreto lanzado colapsaran (19.3770° N, 99.2138° W. Calle: Río San Borja).*

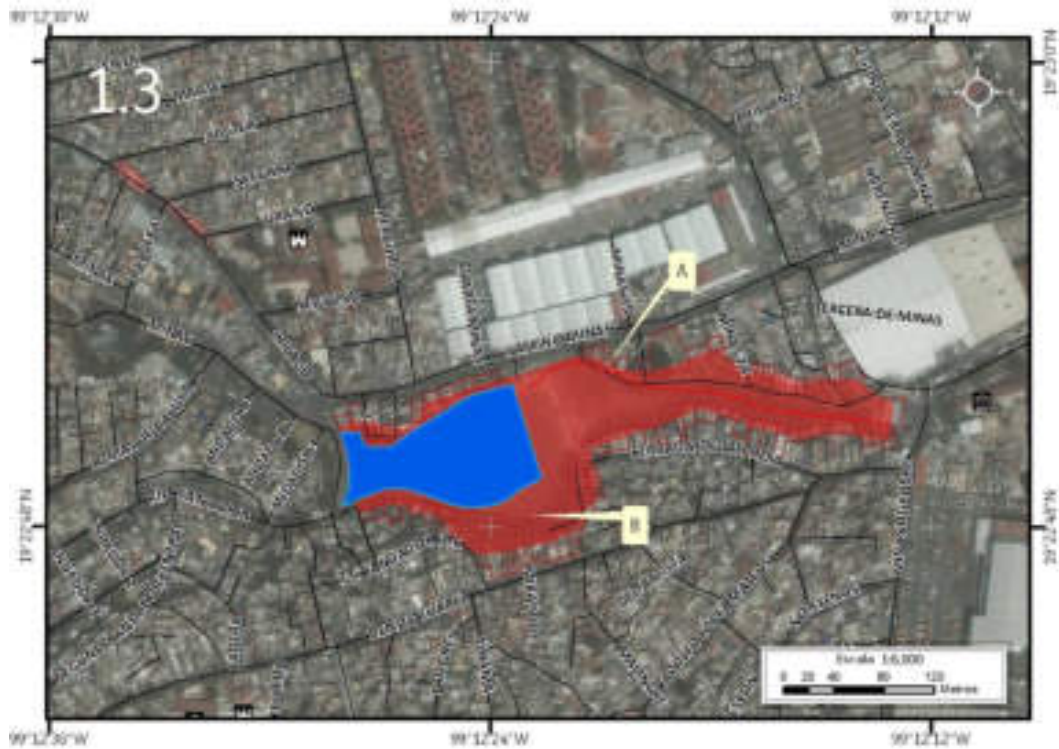
La sección 1.3 del polígono de peligro (Figura 5.13) se localiza al noreste de Río San Borja donde se encuentra un vaso regulador. La parte suroriente del vaso presenta un talud de aproximadamente 15 m y se encuentra cubierto por concreto lanzado (Figura 5.15). A un costado del vaso regulador, la banquetta está fracturada, lo que indica que el material sobre el que se asienta no está consolidado (Figura 5.14).

Figura 5.13. Sección tres (1.3) en donde se muestra el riesgo por derrumbe, deslizamiento y flujo de lodo en Río San Borja (Imagen 1). Nota: el número en la esquina superior izquierda representa la ubicación y la sección del polígono, la línea roja corresponde al cauce de la barranca, el sombreado en rojo representa el polígono de peligro, los recuadros con contorno rojo representan los lotes con vulnerabilidad alta, las líneas negras simbolizan el eje vial, el polígono azul es un vaso regulador y las etiquetas indican las fotografías que ilustran el peligro en el lugar. Para otras simbologías revisar el Anexo III.

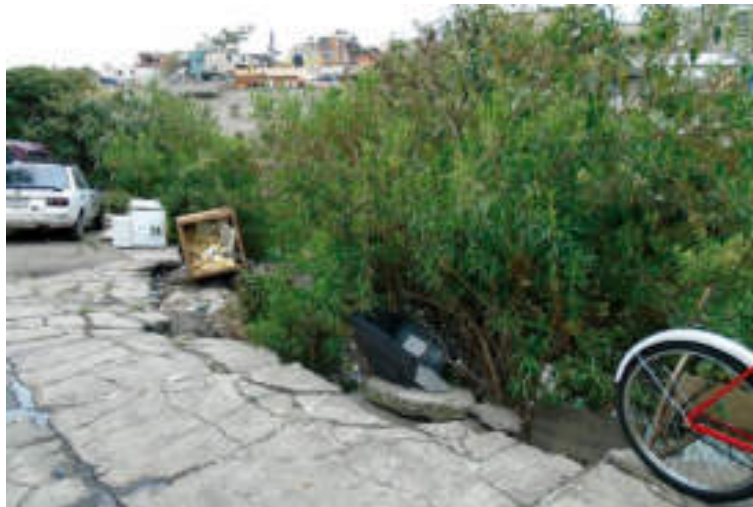
Figura 5.14. Fotografía A de la sección tres (1.3) del polígono de peligro Río San Borja. La fotografía muestra una banqueta fracturada que presenta colapso parcial e inclinación hacia la barranca, ubicada a un costado del vaso regulador. El desplazamiento vertical indica la actividad del fenómeno de remoción en masa (19.3811° N, 99.2058° W. Calle: Andador Circuito Mineros).

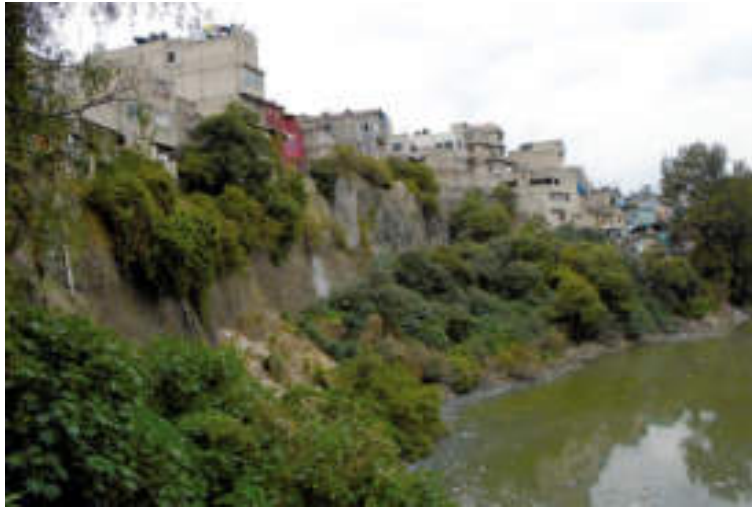
Figura 5.15. Fotografía B de la sección tres (1.3) del polígono de peligro Río San Borja. Inmuebles sobre un talud vertical de casi 15 m de altura, localizados a un costado del vaso regulador. La vegetación ha invadido varias partes del concreto lanzado, lo cual ha comenzado a provocar fracturas y colapsos que se observan en la parte baja del talud (19.3800° N, 99.2064° W. Avenida: Benito Juárez).

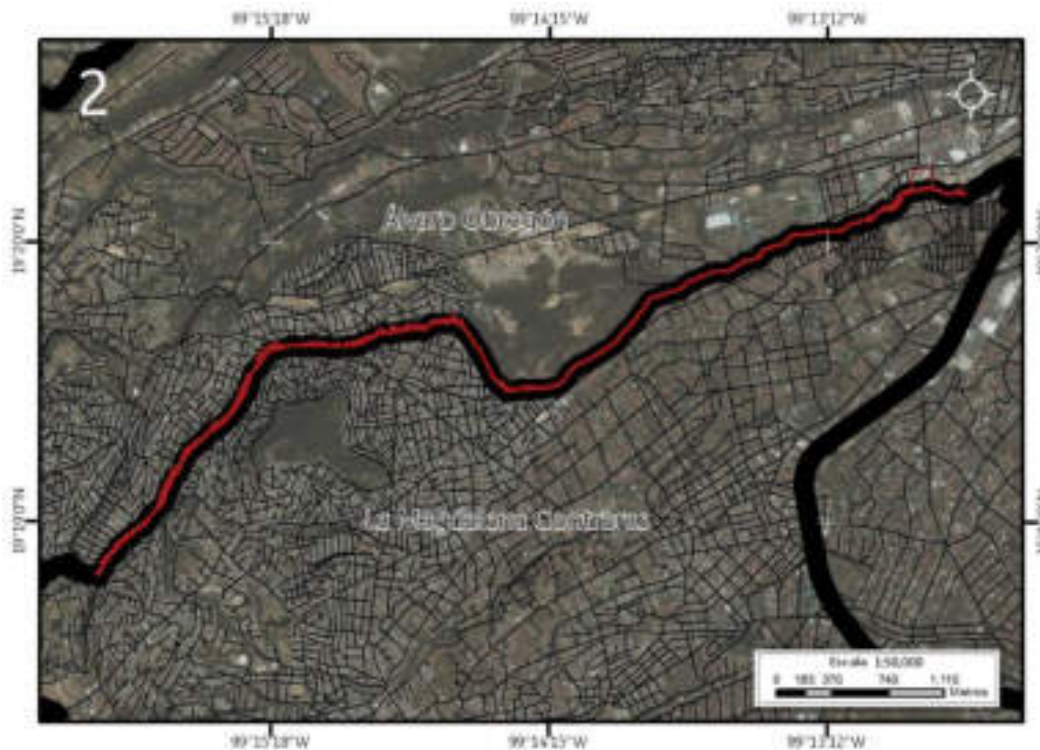
El polígono de peligro alto por derrumbe está definido en toda la barranca Texcalatlaco, tiene área de 148,858 m<sup>2</sup> y perímetro de 14,766 m, la vulnerabilidad social expuesta estimada es de 817 habitantes y la vulnerabilidad física expuesta estimada es de 221 lotes (Figura 5.16). Entre los usos de suelo altamente vulnerables se encuentran 220 lotes habitacionales y 1 escuela de educación superior.

Figura 5.16. Imagen 2 donde se muestra el riesgo por derrumbe en la barranca Texcalatlaco (Mapa XXI). Nota: el número en la parte superior izquierda representa la ubicación del sitio de estudio en el mapa, la línea roja corresponde al cauce de la barranca, el sombreado en rojo representa el polígono de peligro (por la escala es casi imperceptible, pero se detalla en las siguientes secciones), las líneas negras simbolizan el eje vial y la línea negra de mayor grosor corresponde al límite delegacional.

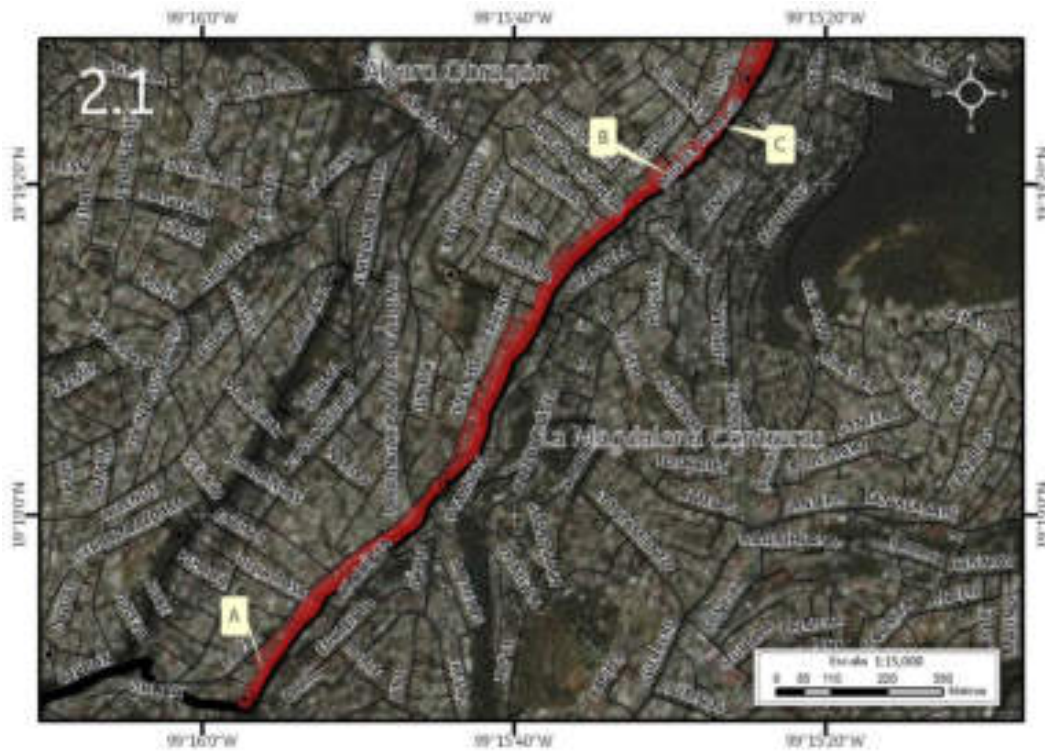
Para la descripción del riesgo se muestran dos secciones de la barranca (2.1 y 2.2). La sección 2.1 corresponde a las inmediaciones de las colonias Lomas Cedros y Lomas de la Era (Figura 5.17). En esta porción de la barranca se localiza una zona de viviendas, al lado de éstas se identificó el derrumbe de un muro de contención provisional (hecho de costales rellenos de materiales *in situ* apilados), (Figura 5.18).

Figura 5.17. Sección 1 (2.1) donde se muestra el riesgo por derrumbe en la barranca Texcalatlaco (Imagen 2). Nota: el número en la esquina superior izquierda representa la ubicación y la sección del polígono, la línea roja corresponde al cauce de la barranca, el sombreado en rojo representa el polígono de peligro, los recuadros con contorno rojo representan los lotes con vulnerabilidad alta, los octógonos negros con punto al centro representan los reportes de antecedentes, las líneas negras simbolizan el eje vial, la línea negra de mayor grosor corresponde al límite delegacional y las etiquetas indican las fotografías que ilustran el peligro en el lugar.

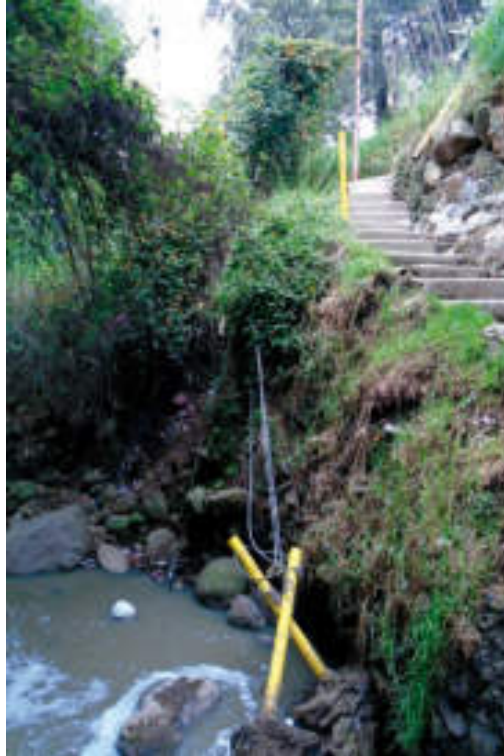
Algunos de los caminos que existen para cruzar la barranca, han perdido material a causa de los derrumbes que se han presentado en las paredes de la misma (Figura 5.23).

*Figura 5.23. Fotografía B de la sección dos (2.2) del polígono de peligro Texcalatlaco. En la fotografía se observan los materiales derrumbados de la pared de la barranca sobre la que se encuentra un camino con escaleras para el paso peatonal (19.3272° N, 99.2513° W. Calle: 10 de Mayo).*

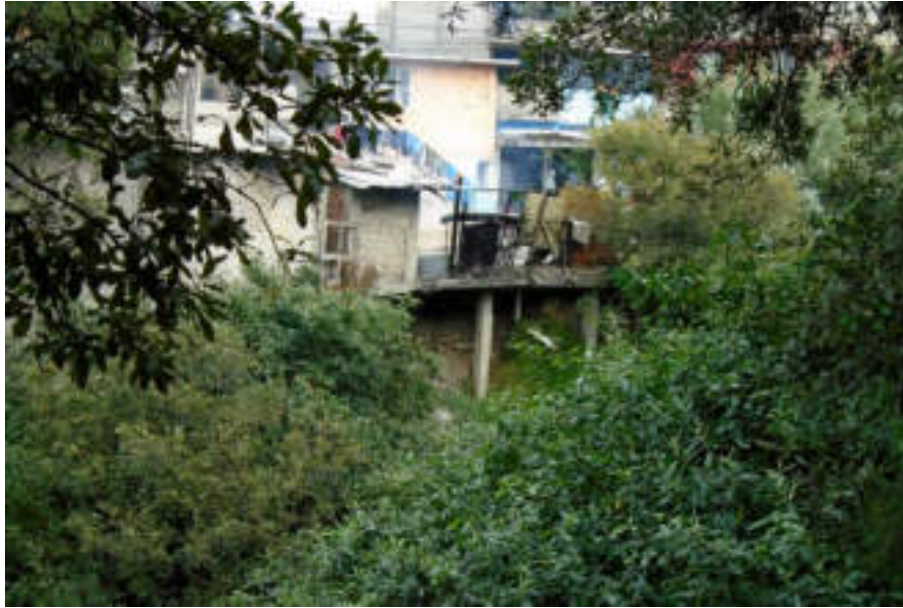
Las viviendas afectadas por el peligro de derrumbe se encuentran próximas a las paredes de la barranca. Entre las afectaciones más comunes que se pueden presentar en las viviendas situadas en el escarpe están la pérdida de material del basamento y la deformación del sistema constructivo (Figura 5.24).

*Figura 5.24. Fotografía C de la sección dos (2.1) del polígono de peligro Texcalatlaco. Vivienda en el flanco de la barranca, construida sobre costales rellenos apilados y sobre castillos como pilares que sostienen el piso, al centro se puede observar la erosión y pérdida del material del basamento, así como la inclinación del piso de cemento (19.3274° N, 99.2494° W. Calle: Heliotropos).*

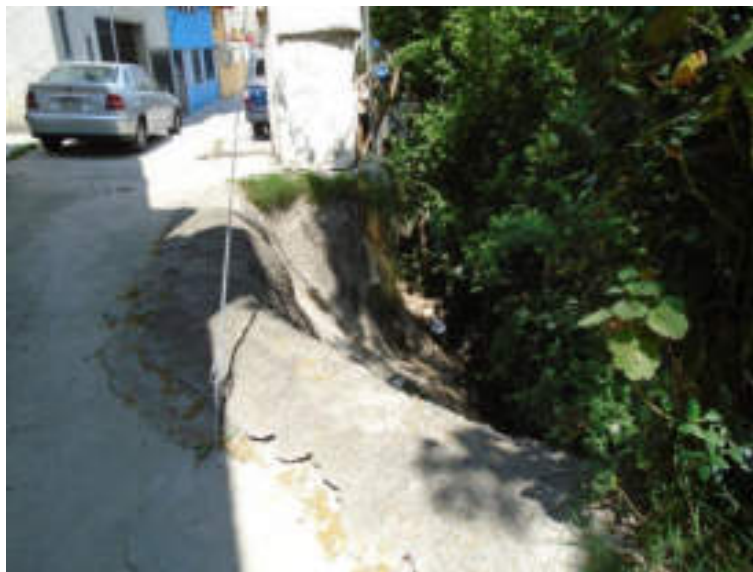
Figura 5.27. Fotografía A de la sección uno (3.1) del polígono de peligro Malinche, en la que se observa un talud con pendiente abrupta cubierta con concreto lanzado. Se distingue también la presencia de vegetación, que con el paso del tiempo ha debilitado la estructura del concreto (19.3327° N, 99.2504° W. Calle: Canadá).

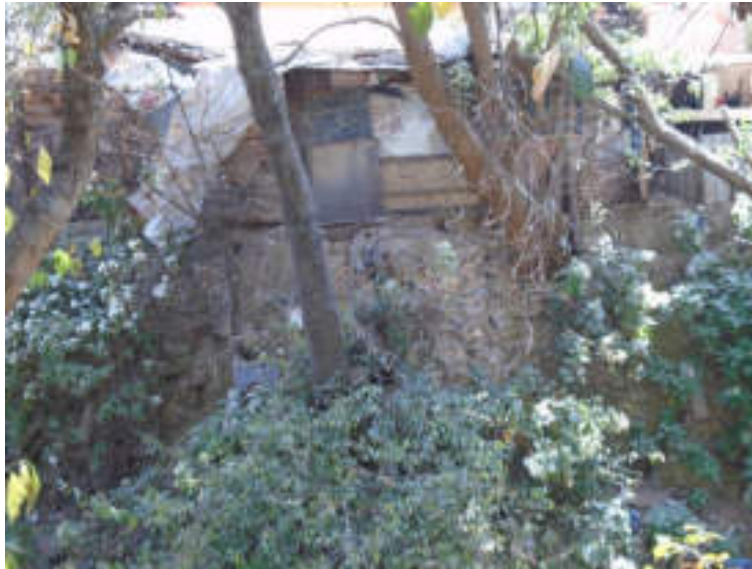
*Figura 5.28. Fotografía B de la sección uno (3.1) del polígono de peligro Malinche. Construcción precaria asentada sobre un talud inestable. El tipo de materiales aumenta exponencialmente la vulnerabilidad de este tipo de inmuebles al no tener ningún soporte o una estructura resistente (19.3333° N, 99.2495° W. Calle: Prolongación Magnolia).*

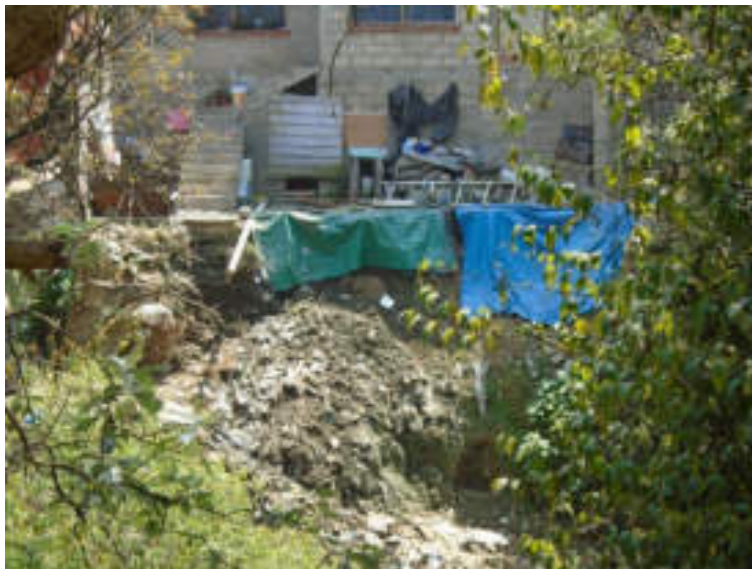
Las viviendas que se encuentran en la colonia Torres de Potrero están construidas en la parte alta y se adentran al talud que tiene una altura de 15 m aproximadamente, el cual ha presentado numerosos movimientos de los materiales que lo componen. Los habitantes de la ladera utilizan lonas que cubren parte del talud con el fin de evitar el continuo movimiento del material por la saturación de agua de los mismos (Figura 5.29).

*Figura 5.29. Fotografía C de la sección uno (3.1) del polígono de peligro Malinche. En la fotografía se distingue el uso de lonas para mitigar el continuo movimiento del material deleznable que compone al talud sobre el que se asienta una vivienda (19.3335° N, 99.2494° W. Calle: Prolongación Magnolia).*

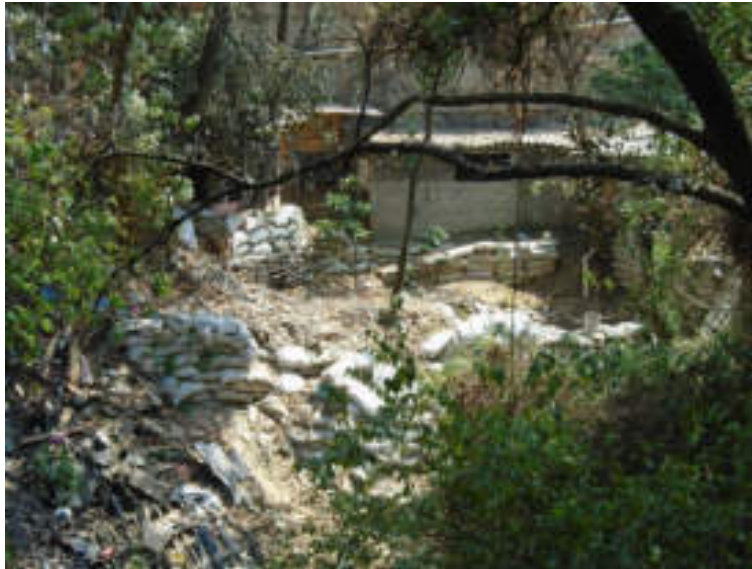
En ambos lados de la barranca, las viviendas están construidas sobre costales rellenos de diversos materiales para tratar de evitar el deslizamiento de los materiales del talud. Esta medida no es efectiva, pues con el tiempo el agua y otros factores los deterioran. Es importante destacar que los costales, además de ser una medida de mitigación, también son utilizados como cimientos para el desplante de viviendas (Figura 5.30).

*Figura 5.30. Fotografía D de la sección uno (3.1) del polígono de peligro Malinche, en donde se aprecia el uso de costales rellenos de arena y cascajo, como una manera de contener los deslizamientos del material que compone a la barranca (19.3325° N, 99.2505° W. Calle: Nardo).*

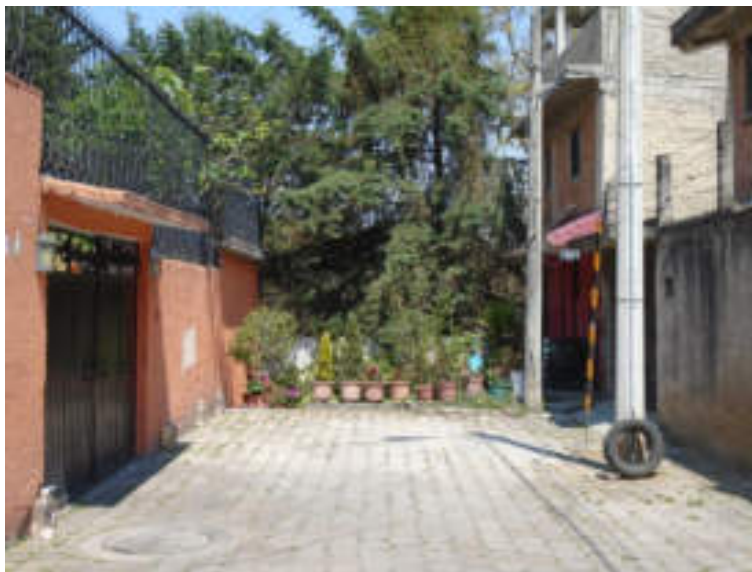
El afluente localizado en la parte noroeste de la barranca no tiene acceso, ya que las calles adjuntas a la barranca son cerradas, se encuentran bardeadas y con viviendas en los costados, lo que imposibilita la visibilidad del cauce del mismo (Figura 5.31).

*Figura 5.31. Fotografía E de la sección uno (3.1) del polígono de peligro Malinche. Fotografía de una calle colindante con la barranca. Las viviendas y el muro imposibilitan la visibilidad hacia el afluente (19.3317° N, 99.2535° W. Calle: Naranjos).*

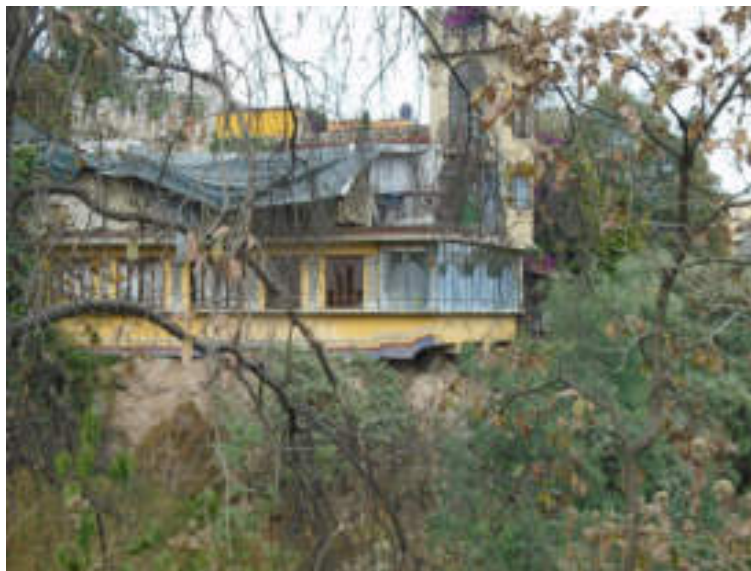
Figura 5.33. Fotografía A de la sección dos (3.2) del polígono de peligro Malinche. La fotografía muestra una vivienda asentada sobre un talud inestable; la remoción de los materiales sobre los que fue construida ha provocado que el inmueble presente un volado (19.3327° N, 99.2346° W. Calle: Licenciado Fernando González Piña).

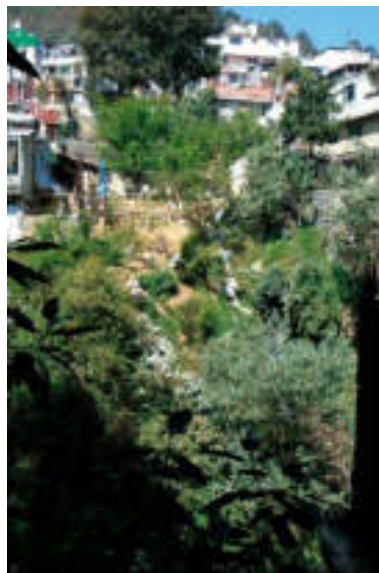
Figura 5.36. Fotografía A de la sección uno (4.1) del polígono de peligro Guadalupe. Al centro se distingue un derrumbe, a lo largo del cual hay varios costales caídos. Los costales apilados sirven como un método de contención en laderas compuestas de material deleznable; sin embargo no es suficiente para contrarrestar el movimiento de los materiales (19.3132° N, 99.2698° W. Calle: Manzano).

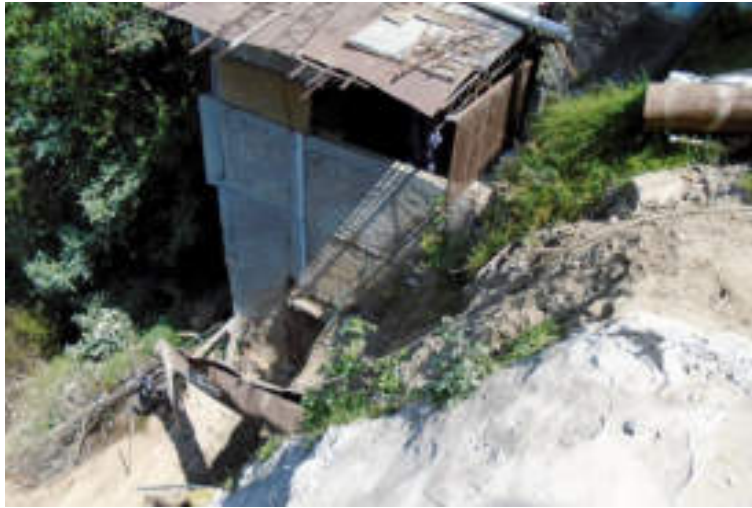
Otro aspecto que se puede apreciar en esta sección es que hay muchas viviendas que han sido desplantadas en las orillas de los flancos de la barranca; esto las pone en peligro debido a que están expuestas a derrumbes. En la calle Azalea, se encontró una vivienda en construcción ubicada sobre la ladera, la cual está siendo afectada por un derrumbe reciente, ocurrido en abril del año 2014 en época de lluvias. Como consecuencia del peligro, se implementó concreto lanzado de muy baja calidad (Figura 5.38).

*Figura 5.38. Fotografía C de la sección uno (4.1) del polígono de peligro Guadalupe. Construcción asentada en una ladera, la cual es afectada directamente por un derrumbe ocurrido recientemente en época de lluvias. Se observa concreto lanzado de baja calidad para mitigar la remoción de los materiales del flanco de la barranca (19.3175° N, 99.2655° W. Calle: Azalea).*

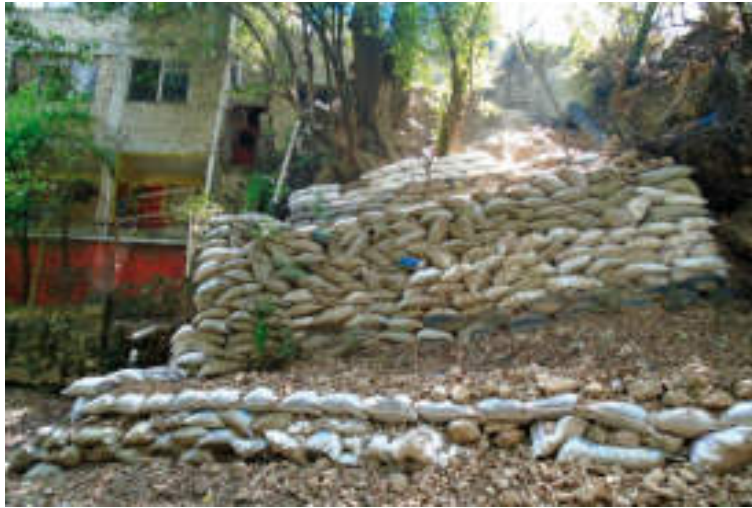
En esta sección hay taludes inestables con 6 m de alto en promedio. Uno de los usos y costumbres más comunes que los habitantes establecidos en las barrancas han adoptado es la colocación de costales rellenos apilados para evitar el continuo movimiento de los materiales de los taludes (Figura 5.40), lo cual no disminuye el peligro en el que están; además por lo débiles que resultan ser este tipo de estructuras precarias, los derrumbes afectan a las vías de comunicación y los pasos peatonales, fracturándolos u ocasionando su posterior colapso (Figura 5.41). Otra medida son los muros de contención que tratan de sostener el talud; sin embargo, en la mayoría de los casos, este tipo de estructuras no se encuentran lo suficientemente reforzadas o son poco funcionales para detener los materiales en remoción (Figura 5.42).

Figura 5.40. Fotografía A de la sección dos (4.2) del polígono de peligro Guadalupe en la que se observan varios costales rellenos apilados que intentan detener el material deleznable. Asimismo, se distingue la formación de terrazas por los costales apilados (19.3205° N, 99.2643° W. Calle: Emiliano Zapata).

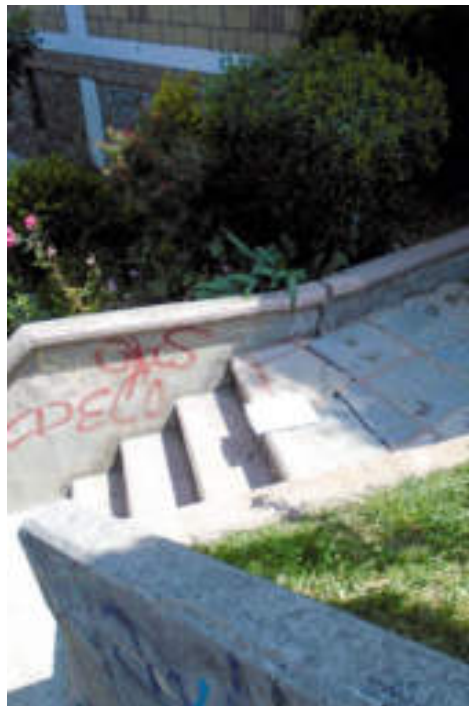
Figura 5.41. Fotografía B de la sección dos (4.2) del polígono de peligro Guadalupe. Se puede apreciar las escaleras de la entrada de una vivienda, las cuales se encuentran fracturadas a causa de la continua remoción del material (19.3206° N, 99.2641° W. Calle: Emiliano Zapata).

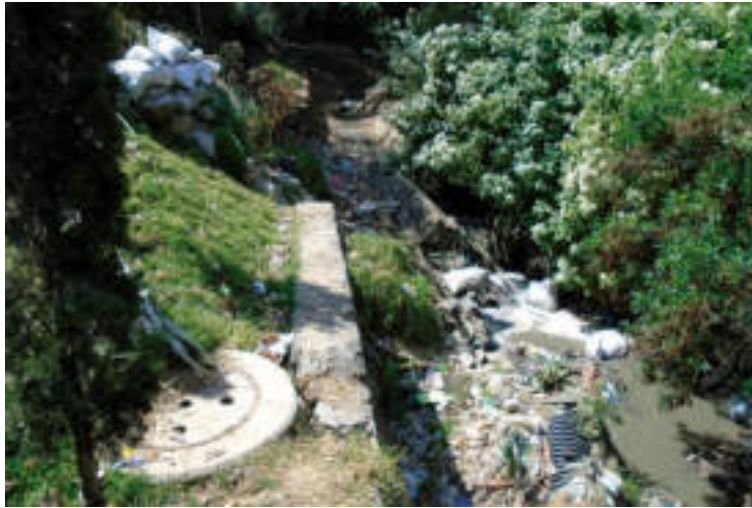
Figura 5.42. Fotografía C de la sección dos (4.2) del polígono de peligro Guadalupe. En la fotografía se distingue un muro de contención cuyo objetivo es encauzar el río. Parte del muro colapsó debido a la remoción del material del talud adyacente. Se observan costales rellenos apilados sobre el derrumbe (19.3206° N, 99.2642° W. Calle: Emiliano Zapata).

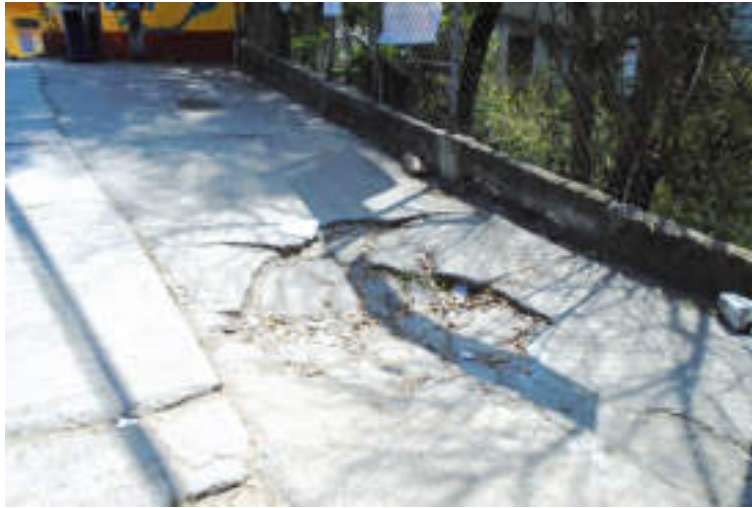
La sección 4.3 muestra la unión de los afluentes de la barranca con el cauce principal (Figura 5.43). En esta sección, las paredes de la barranca son poco pronunciadas. Sin embargo, la remoción del material continúa presente; en este caso, se puede observar un hueco en una banqueta inmediata a la pared (Figura 5.44).

*Figura 5.44. Fotografía A de la sección tres (4.3) del polígono de peligro Guadalupe. La fotografía muestra el fracturamiento de la plancha de concreto de la banqueta originando una deformación provocada por la falta de material en su basamento. La banqueta muestra una ligera inclinación con dirección a la pendiente (19.3239° N, 99.2639° W. Calle: Del Rosal).*

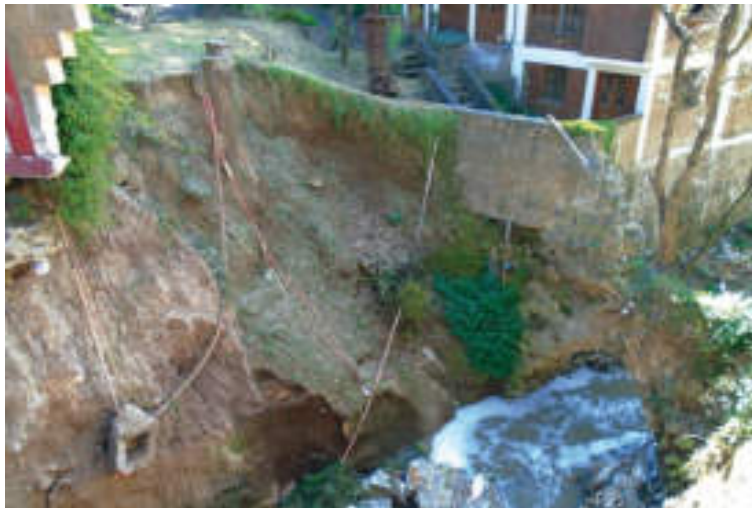
En este tramo de la barranca, en la intersección de la calle Aviñón y Lafayette, hubo un derrumbe ocurrido en temporada de lluvias cercano al muro de una vivienda, la cual se ubica a las orillas del cauce; al ocurrir el suceso, los habitantes de dicha construcción tuvieron que desalojarla debido al peligro en el que se encontraban. Aún quedan restos del muro en el cauce que son visibles desde el puente ubicado en la intersección (Figura 5.45).

*Figura 5.45. Fotografía B de la sección tres (4.3) del polígono de peligro Guadalupe. En esta fotografía se puede apreciar un derrumbe que derribó la mayor parte del muro hacia la corriente; se distinguen restos de la estructura en el cauce del río (19.3370° N, 99.2530° W. Calle: Aviñón y Lafayette).*

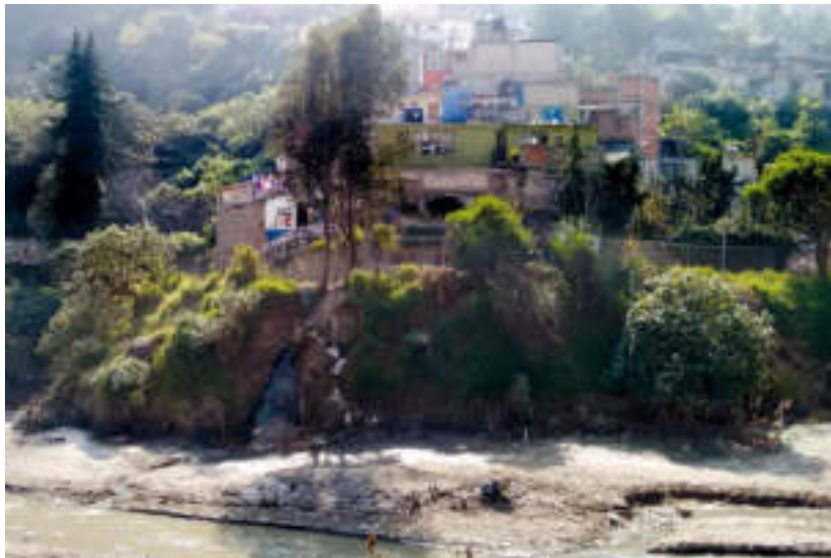
La última sección del polígono de peligro corresponde al cauce principal. Las pendientes se vuelven más abruptas y escalonadas, llegando a tener 10 m de profundidad (Figura 5.46). En este tramo hay un vaso regulador, cuyo nombre es Presa Tequilasco, el cual presenta problemas sanitarios y en temporada de lluvias se inunda; esto afecta tanto a asentamientos humanos precarios como a una zona residencial ubicada a la orilla del cauce (Figura 5.47).

Figura 5.47. Fotografía A de la sección cuatro (4.4) del polígono de peligro Guadalupe. Se aprecian las inmediaciones de la Presa Tequilasco; el talud sobre el que se asientan varias viviendas se encuentra afectado por derrumbes, además de estar invadido por vegetación (19.3444° N, 99.2307° W Calle: Río Guadalupe).

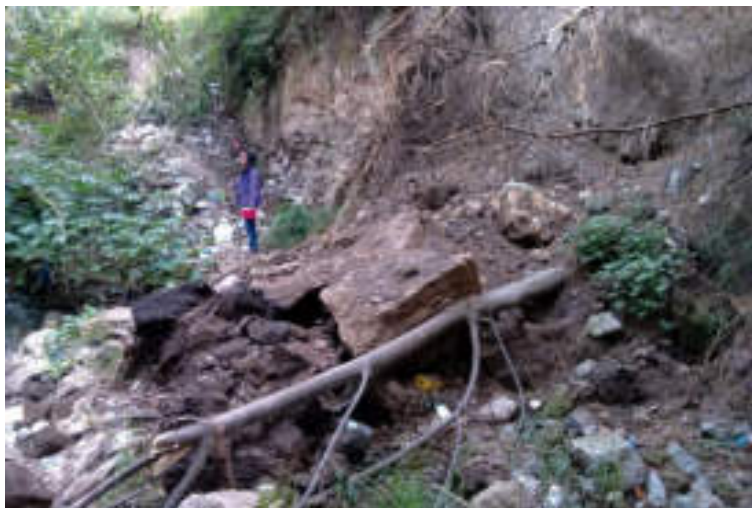
Una muestra de que los fenómenos de remoción son activos en esta barranca son los continuos derrumbes que ocurren en sus paredes (Figura 5.48); esto pone en peligro a la población que habita las orillas de las mismas. A pesar de que se han implementado

*Figura 5.48. Fotografía B de la sección cuatro (4.4) del polígono de peligro Guadalupe. Se observa un derrumbe de grandes dimensiones, en el cual se distingue la caída de bloques de material poco compacto. Los derrumbes afectan a los habitantes de esta barranca a lo largo de su cauce (19.3450° N, 99.2274° W. Calle: sin nombre oficial).*

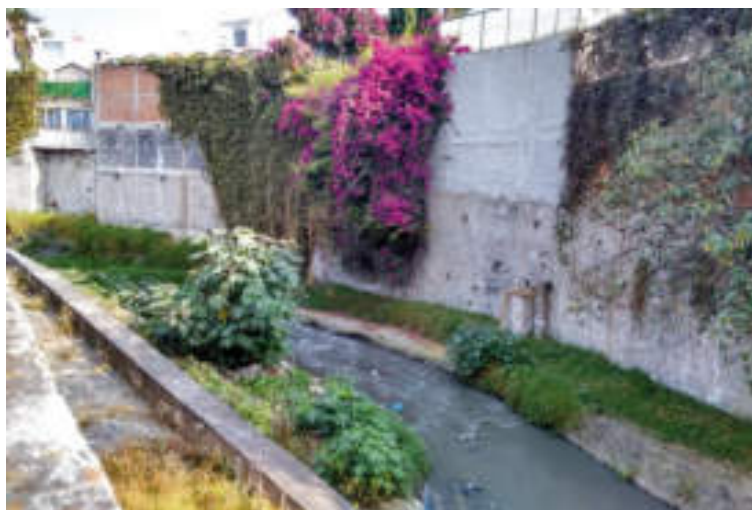
*Figura 5.49. Fotografía C de la sección cuatro (4.4) del polígono de peligro Guadalupe. En la fotografía se observa la corriente del Río Guadalupe, la cual se encuentra encauzada; hacia el final del polígono de peligro, la pendiente de los flancos de la barranca disminuye drásticamente (19.3474° N, 99.2164° W. Calle: Colina).*

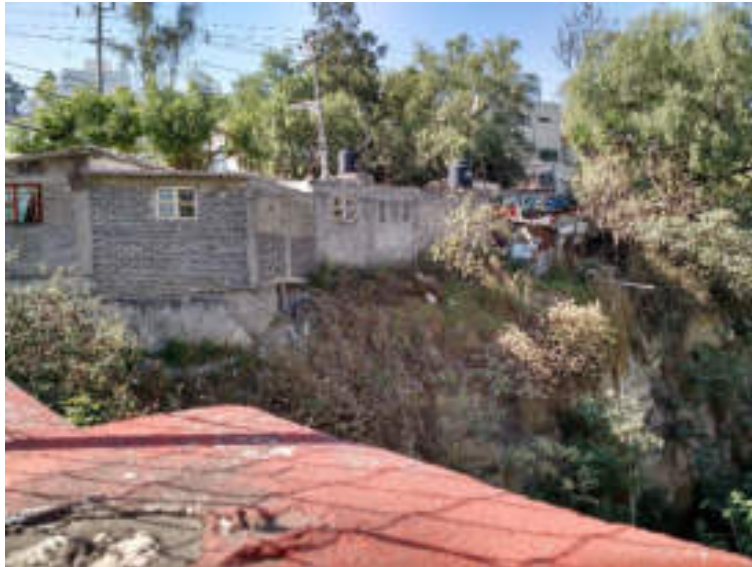
*Figura 5.50. Fotografía D de la sección cuatro (4.4) del polígono de peligro Guadalupe. Construcción semiconfinada asentada a la orilla de uno de los flancos de la barranca. Se observa al centro que presenta un volado por la remoción del material, el cual es sostenido solamente por una columna de cemento endeble. A la derecha, se observa un muro hecho de materiales precarios, el cual presenta inclinación con dirección a la pendiente (19.3468° N, 99.2078° W. Calle: Flor de María).*

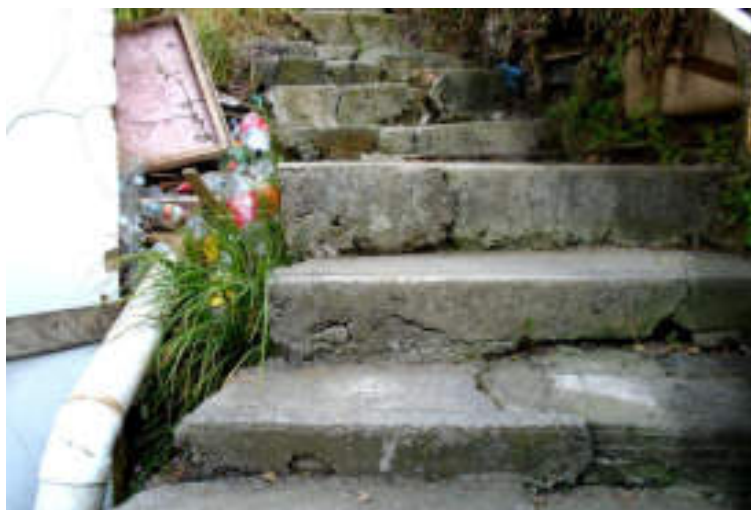
En ambos asentamientos es posible reconocer varios elementos que ponen en peligro a sus habitantes. Uno de ellos es la presencia de fracturas en vías de comunicación, en escaleras y en las mismas construcciones (Figura 5.52); al estar asentadas sobre material poco compacto, además de tener una estructura débil, el agua y otros factores ambientales las afectan, ocasionando su posterior fractura y colapso.

Figura 5.52. Fotografía A del polígono de peligro de Loma Nueva. Escalera fracturada, debido a la inestabilidad del terreno sobre el cual fue construida; la escalera presenta una ligera inclinación hacia la pendiente ( $19.3663^{\circ}$  N,  $99.2176^{\circ}$  W. Calle: Andador 1).

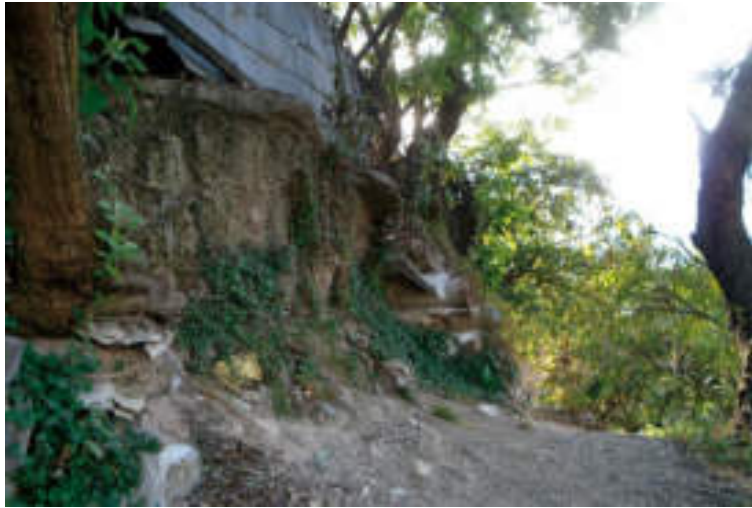
Como ya se ha mencionado anteriormente, es común que los habitantes en zona de laderas tengan por costumbre tratar de evitar la remoción del material por medio de costales apilados rellenos de cascajo y materiales *in situ* (Figura 5.53, 5.54). Este tipo de medidas no resultan efectivas a largo plazo, debido al rápido deterioro de los costales apilados por factores erosivos.

*Figura 5.53. Fotografía B del polígono de peligro de Loma Nueva. Se aprecia un pequeño talud vertical a un costado de un camino de terracería, sobre el cual hay una construcción; en el talud se han colocado costales rellenos apilados para impedir el desplazamiento del terreno. Del lado izquierdo de la fotografía se observa la erosión del material (19.3664° N, 99.2174° W. Calle: Andador 1).*
