# Atlas de Peligros y Riesgos de la Ciudad de México

Actualización de los Mapas de Riesgo

## Álvaro Obregón

Año: 2014

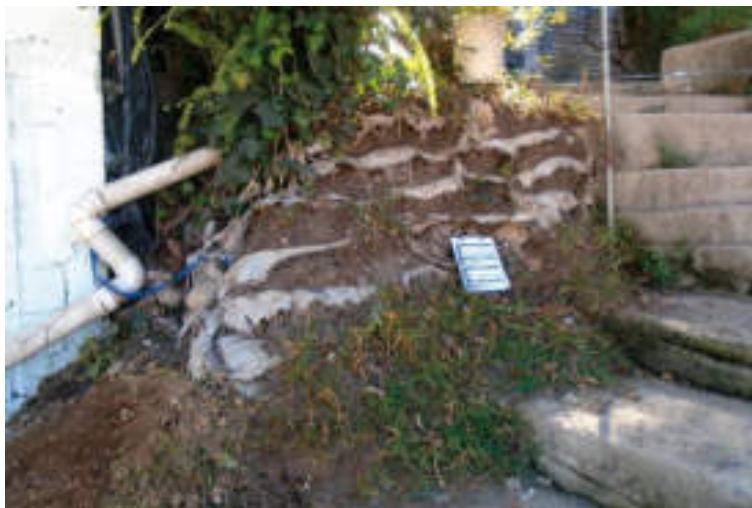
*Figura 5.54. Fotografía C del polígono de peligro de Loma Nueva. Se observan varios costales apilados rellenos de tierra que han sido invadidos por vegetación y que están deteriorados. Este tipo de medidas de contención son una costumbre muy frecuente en las personas que habitan en zona de laderas, pero no es efectiva (19.3669° N, 99.2157° W. Calle: Roble).*

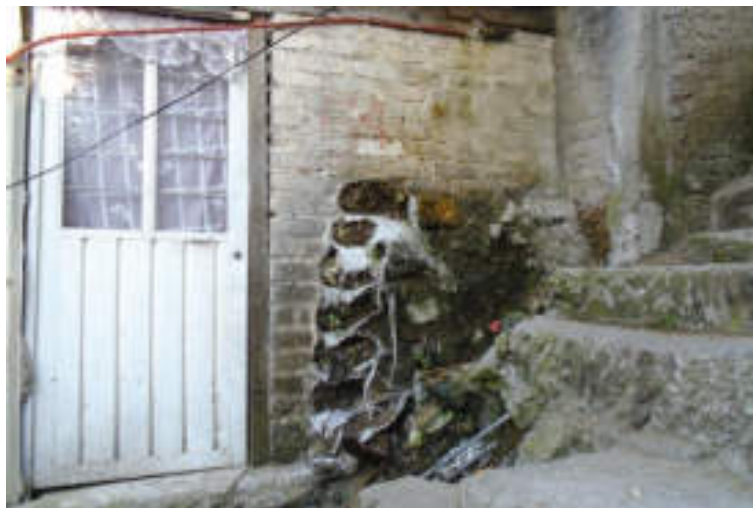
En Loma Nueva, hay varias viviendas que presentan daños a causa de la continua remoción del material; aunado a esto, los usos y costumbres que se han desarrollado para tratar de mitigar el peligro, como los costales rellenos apilados, han ocasionado que exista una construcción social del riesgo en este asentamiento (Figura 5.56).

Figura 5.56. Fotografía A del polígono de vulnerabilidad en Loma Nueva. Construcción de mampostería sin confinamiento desplantada sobre el terreno natural de la ladera. Se utilizaron mampostería y costales apilados para la construcción y relleno del muro frontal de la obra; los costales apilados presentan un deterioro avanzado por encontrarse a la intemperie; la losa bajo la puerta muestra una fractura (19.3660° N, 99.2175° W. Calle: Andador 1).

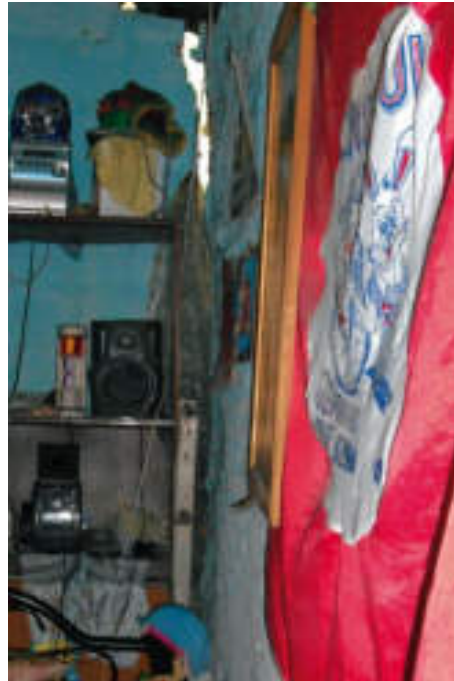
La mayoría de estas viviendas no tienen las estructuras adecuadas que puedan disminuir el riesgo de encontrarse en una ladera cuyos materiales son deleznable. En el polígono Loma Nueva, hay una vivienda que a causa de esto presenta separación entre el muro y el castillo de varios centímetros de ancho, y con el continuo arrastre del material, los muros continúan separándose (Figura 5.57). Así mismo, las banquetas o pavimento próximo a la ladera presentan fracturas e incluso colapsos, siguiendo la dirección de la misma (Figura 5.58).

Figura 5.57. Fotografía B del polígono de vulnerabilidad de Loma Nueva. Vista al interior de una vivienda que presenta una separación considerable entre los elementos estructurales (19.3658° N, 99.2172° W. Calle: Loma Nueva).

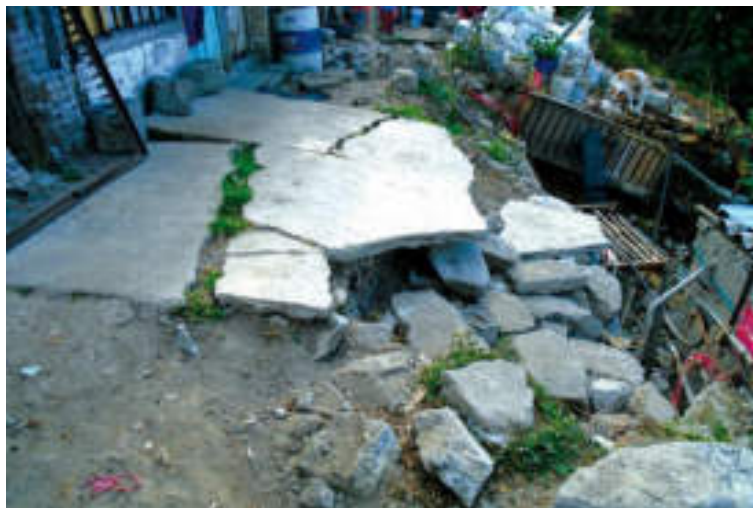
Figura 5.58. Fotografía C del polígono de vulnerabilidad de Loma Nueva. Plancha de concreto que al estar construida sobre material inestable, presenta ruptura y colapso de su estructura; el patio de la vivienda presenta una inclinación pronunciada con dirección a la pendiente (19.3660° N, 99.2167° W. Calle: sin nombre oficial).

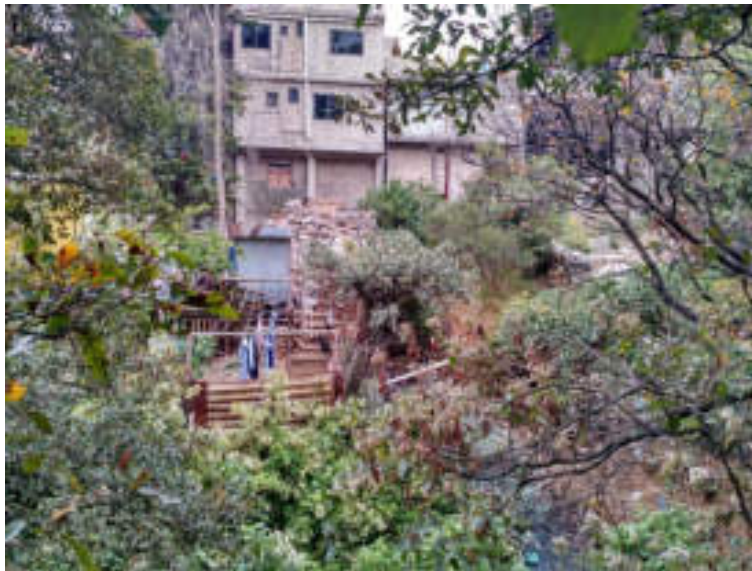
Figura 5.61. Fotografía A de la sección uno (6.1) del polígono de peligro Río Becerra. Se aprecia una vivienda construida en uno de los flancos de la barranca, la cual tiene una estructura débil y poco resistente a los fenómenos de remoción a los que está expuesta; obsérvese el uso de costales rellenos apilados al centro de la imagen como medida de contención (19.3664° N, 99.2454° W. Calle: Comalteco)

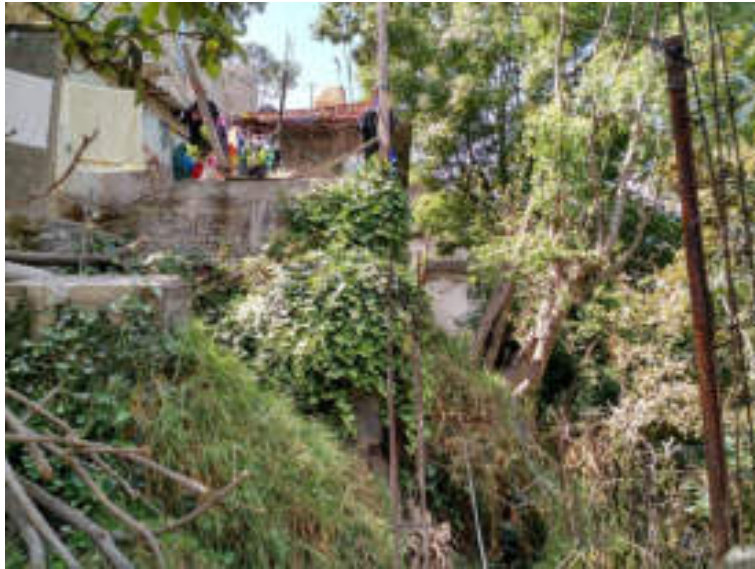
Debido a su extensión, el polígono se seccionó en tres partes para un mejor análisis (6.1-6.3). La sección 6.1 (Figura 5.60), corresponde a la parte más alta de la barranca. A lo largo de esta sección se pueden apreciar viviendas y construcciones desplantadas en los flancos de la barranca, las cuales no tienen una estructura adecuada que pueda hacer frente a los fenómenos de remoción en masa a los que están expuestas (Figura 5.61); en muchos casos se denota el uso de costales rellenos apilados como medida de mitigación ante el movimiento de los materiales que componen a las laderas. Otro aspecto importante es la presencia de vegetación a lo largo del cauce de la barranca. La vegetación sirve como indicador del continuo movimiento de los materiales que componen los flancos de la barranca, observándose a través de la presencia de árboles inclinados o la exposición de sus raíces (Figura 5.62).

Figura 5.62. Fotografía B de la sección uno (6.1) del polígono de peligro Río Becerra. En esta fotografía es posible observar una vivienda desplantada sobre un talud inestable; esto se denota en la inclinación de los árboles ubicados a un costado de la construcción. Se aprecia también la ruptura del muro perimetral de la vivienda (19.3686° N, 99.2361° W. Calle: Roble).

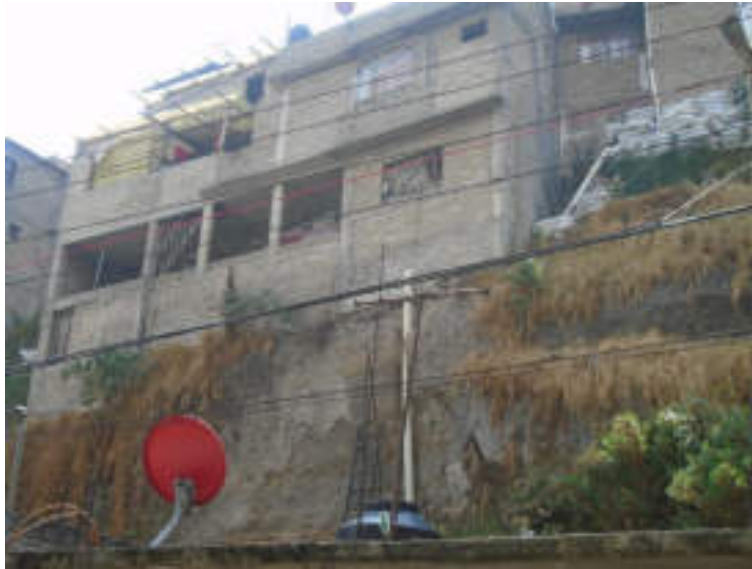
*Figura 5.64. Fotografía A de la sección dos (6.2) del polígono de peligro Río Becerra. Construcción asentada a las orillas de un talud compuesto por material poco estable que presenta erosión. Se observa que sólo está sostenida por pilares delgados y poco resistentes (19.3732° N, 99.2306° W. Calle: Puerto Tecanatitla).*

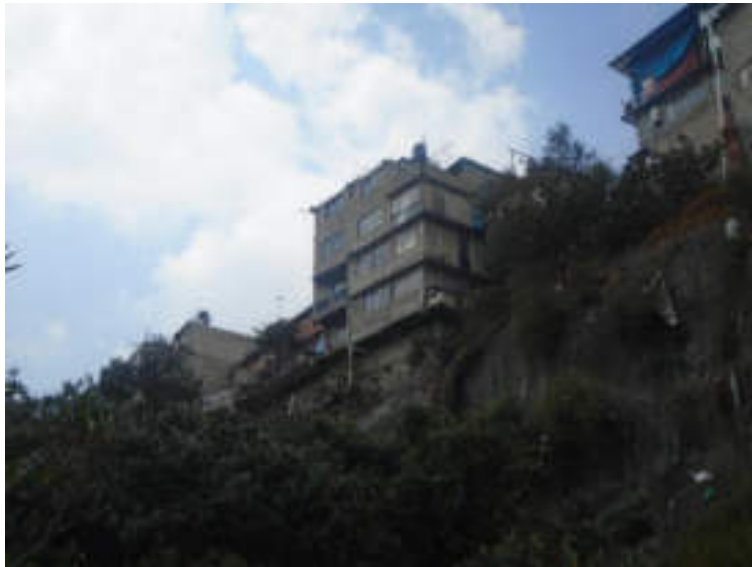
En la colonia 2.<sup>a</sup> Ampliación Presidentes se asientan sobre las laderas un gran número de viviendas, que en general no tienen estructuras resistentes ante los fenómenos de remoción en masa presentes. Algunas de estas construcciones, con el fin de tener un mayor espacio, tienen volados que no son sostenidos por columnas o pilares, lo que vuelve a estas viviendas aún más vulnerables ante los procesos de remoción en masa que ocurren en las laderas (Figura 5.65).

*Figura 5.65. Fotografía B de la sección dos (6.2) del polígono de peligro Río Becerra. Se observa una vivienda de varios niveles desplantada sobre un talud cubierto de concreto lanzado. Se puede apreciar que la construcción presenta un volado sin ningún tipo de soporte (19.3742° N, 99.2275° W. Calle: sin nombre oficial).*

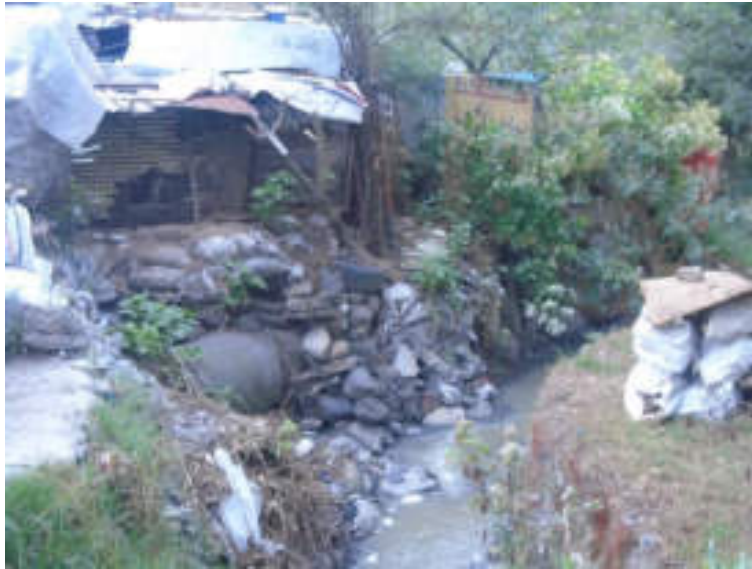
Durante la temporada de lluvias, los derrumbes son más frecuentes que en otras épocas del año. Las viviendas que se encuentran asentadas a las orillas del cauce son las más afectadas al ocurrir estos fenómenos; las construcciones precarias son las más vulnerables ante estos fenómenos (Figura 5.66).

*Figura 5.66. Fotografía C de la sección dos (6.2) del polígono de peligro Río Becerra. Construcción precaria desplantada a un costado del cauce del río. Se puede observar al centro de la fotografía que es sostenida por costales apilados deteriorados. Por la precariedad de los materiales y su cercanía al río, esta vivienda está en alto riesgo ante los fenómenos de remoción en masa (19.3758° N, 99.2277° W. Calle: Balmaceda).*

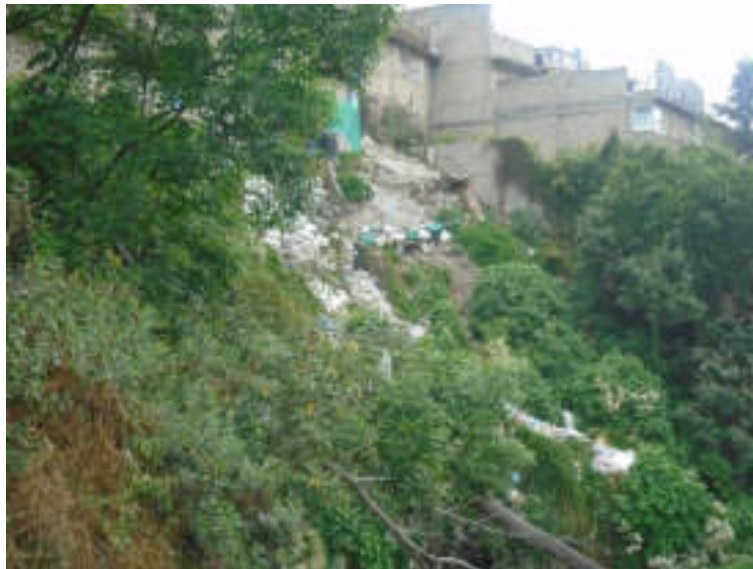
Figura 5.68. Fotografía A de la sección tres (6.3) del polígono de peligro Río Becerra. Muro de contención elaborado con costales apilados rellenos de materiales poco resistentes. Este es un uso muy común en las zonas que presentan inestabilidad, sin embargo, con el paso del tiempo no cumplen con su función (19.3789° N, 99.2261° W. Calle: Del Pipila).

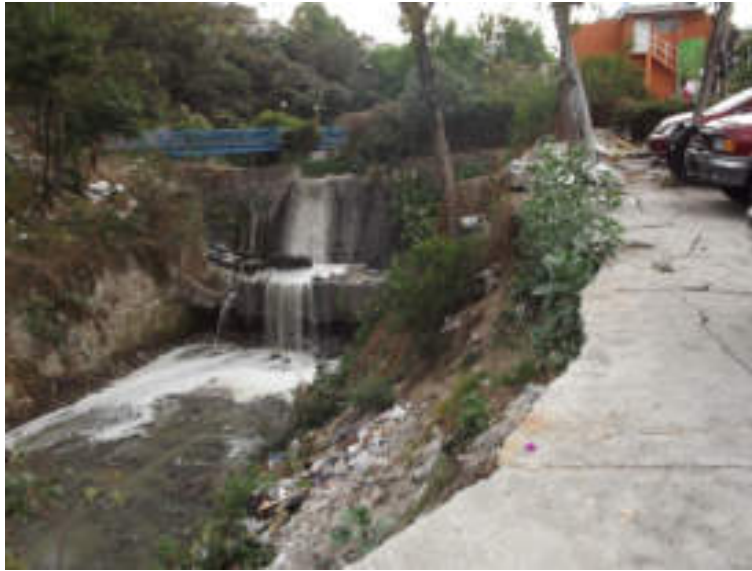
La continua remoción de los materiales deleznable que componen a los taludes provoca daños como fracturas y colapsos parciales en vías de comunicación y pasos peatonales. La siguiente fotografía fue tomada en las inmediaciones de la presa San Francisco, donde se observa el efecto de los procesos de remoción en masa en vías de comunicación (Figura 5.69).

*Figura 5.69. Fotografía B de la sección tres (6.3) del polígono de peligro Río Becerra. En esta fotografía se observa que debido a un derrumbe reciente en uno de los flancos de la barranca, la banquetta se encuentra fracturada y presenta colapso parcial; asimismo, los árboles presentan una ligera inclinación por la remoción del material (19.3826° N, 99.2219° W. Calle: Jalalpa).*

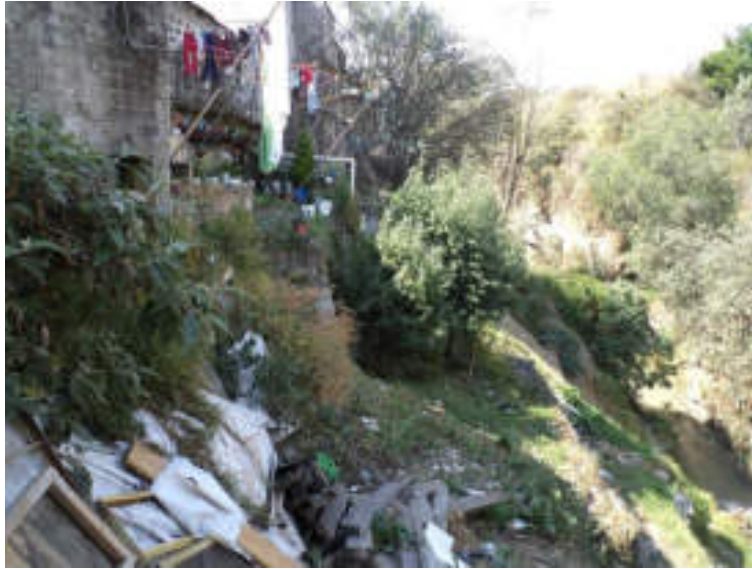
económico. En el caso de la construcción mostrada en la Figura 5.73, se puede observar que está ubicada al borde de un talud de aproximadamente 5 m de profundidad. Es notorio que los depósitos volcánicos no tienen cohesión y que los agentes erosivos pueden causar que en cualquier momento estos se derrumben, ocasionando daños en la vivienda y poniendo a sus habitantes en una condición de alta vulnerabilidad.

*Figura 5.73. Fotografía B de la sección uno (7.1) del polígono de peligro Tarango. Se observa que el muro aladoño a la ladera presenta una ligera inclinación en dirección a la pendiente. También puede apreciarse la pérdida paulatina del basamento de las viviendas, provocado por la poca compactación de los materiales que componen la ladera (19.3541° N, 99.2181° W. Calle: 4.ª Cerrada).*

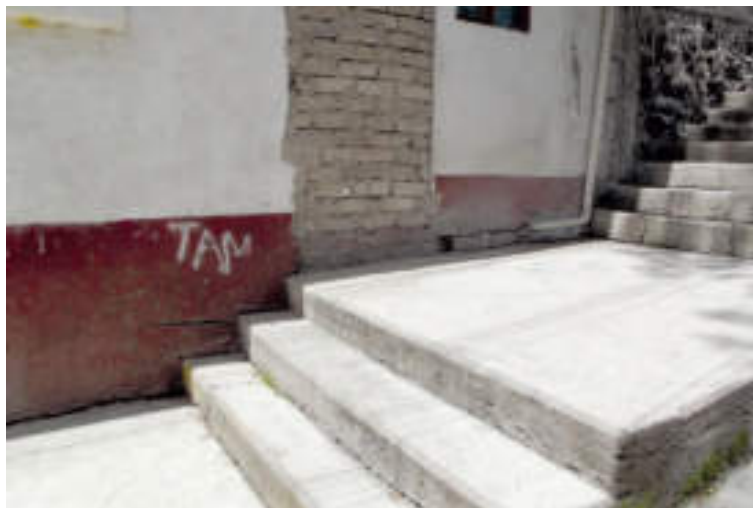
Figura 5.79. Fotografía A de la sección uno (8.1) del polígono de peligro Puerta Grande. Construcción desplantada en el flanco de uno de los afluentes de la barranca. Se distingue una fractura con apertura considerable, lo que indica que la escalera está separándose del muro frontal de las viviendas en dirección de la pendiente (19.3518° N, 99.2414° W. Calle: Cerrada Tecolcotla).

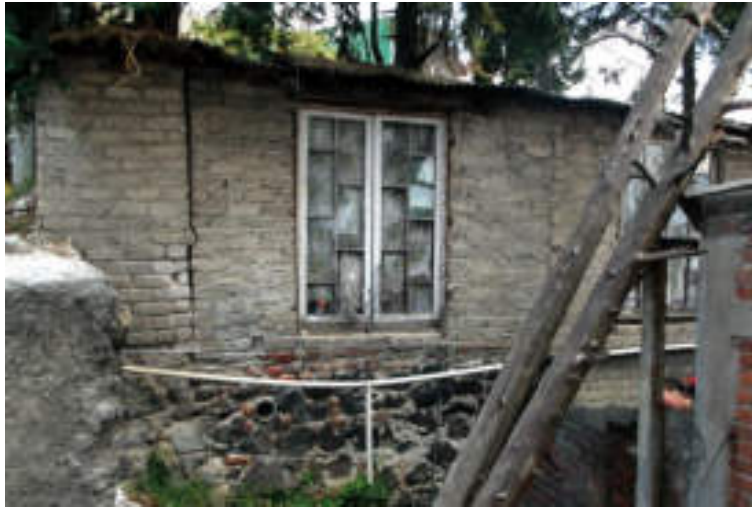
Las construcciones precarias asentadas en las orillas de la ladera son las más afectadas ante el peligro de derrumbe y deslizamiento, presentando fracturas o colapsos parciales y totales (Figura 5.80). Esto es causado por la remoción de los depósitos volcánicos de los que está compuesto el terreno en donde se asientan (Figura 5.81).

*Figura 5.80. Fotografía B de la sección uno (8.1) del polígono de peligro Puerta Grande. En la fotografía se aprecia una vivienda de mampostería no confinada desplantada sobre un talud, que presenta una fractura de varios milímetros de ancho; parte de la construcción está ligeramente inclinada en dirección a la pendiente (19.3526° N, 99.2415° W. Calle: Cerrada Tecolcotla).*

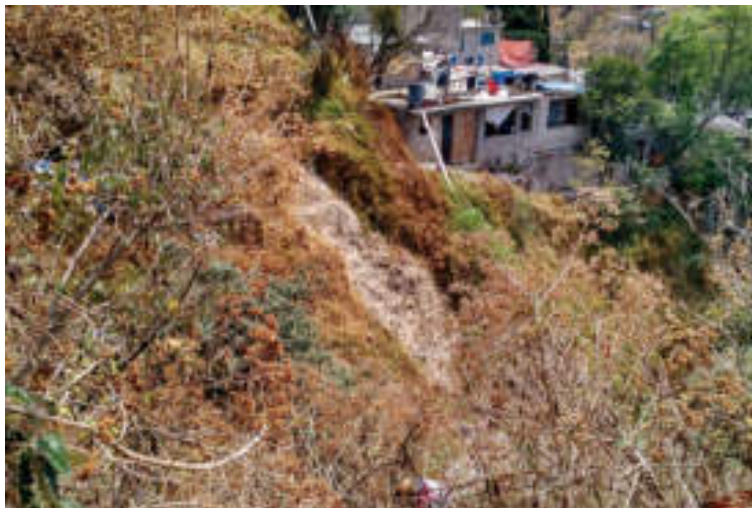
*Figura 5.81. Fotografía C de la sección uno (8.1) del polígono de peligro Puerta Grande. Talud compuesto de depósitos volcánicos inestables cubierto parcialmente de vegetación. Las construcciones asentadas en este tipo de morfologías están en constante peligro por la remoción continua de los materiales deleznales, causada por la acción de los agentes erosivos (19.3521° N, 99.2405° W. Calle: sin nombre oficial).*

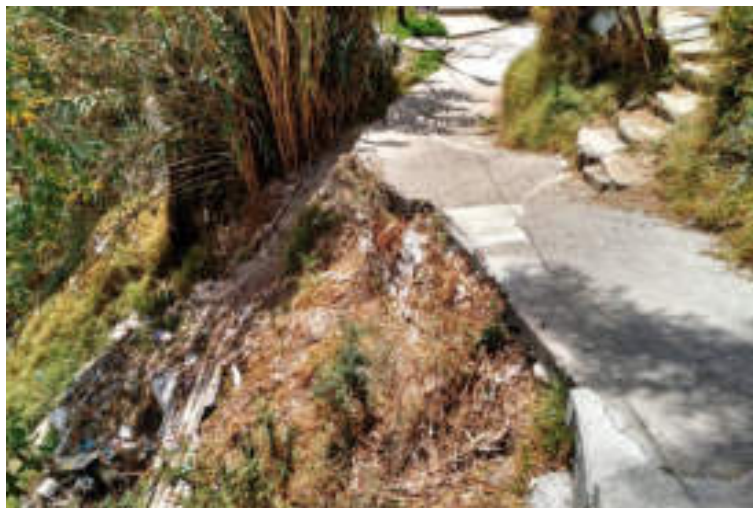
Figura 5.83. Fotografía A de la sección dos (8.2) del polígono de peligro Puerta Grande. Se observa un talud de materiales no consolidados parcialmente cubierto de vegetación, del cual se desprendió una porción, causando el colapso parcial de la vía pública (19.3517° N, 99.2373° W. Calle: 1.ª Cerrada).

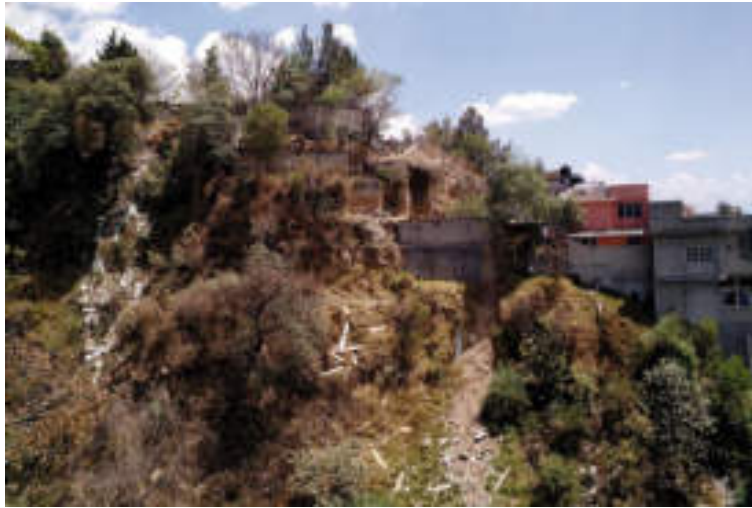
El segundo tramo seleccionado corresponde a las inmediaciones de las colonias Ampliación Tlacuitlapa II y Tlacuitlapa Ampliación 2° Reacomodo (Figura 5.82); está compuesto de tres afluentes en cuyos flancos hay construcciones, la mayoría de ellas de mampostería semireforzada. La remoción que afecta a los flancos de los afluentes daña a las construcciones, además de las vías de comunicación, banquetas y pasos peatonales (Figura 5.83). Otra de las señales de que estos fenómenos se encuentran activos son los continuos derrumbes que se presentan a lo largo de las laderas, los cuales dañan las estructuras asentadas sobre el talud, lo que podría ocasionar un colapso parcial o total (Figura 5.84, 5.85).

*Figura 5.84. Fotografía B de la sección dos (8.2) del polígono de peligro Puerta Grande. En ella se observan varias construcciones asentadas sobre una ladera compuesta de depósitos inestables. Al centro de la fotografía es posible distinguir un derrumbe inmediato al muro de una vivienda (19.3522° N, 99.2371° W. Calle: sin nombre oficial).*

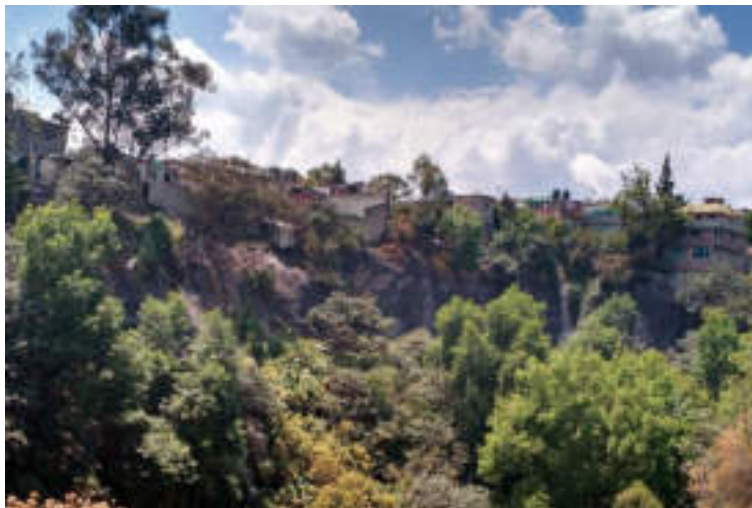
*Figura 5.85. Fotografía C de la sección dos (8.2) del polígono de peligro Puerta Grande. Se aprecia un talud compuesto de material inestable cubierto por concreto lanzado, el cual está invadido en varias porciones por vegetación. En las orillas se encuentran varias viviendas asentadas, las cuales no cuentan con una estructura resistente a los movimientos de ladera (19.3534° N, 99.2388° W. Calle: sin nombre oficial).*

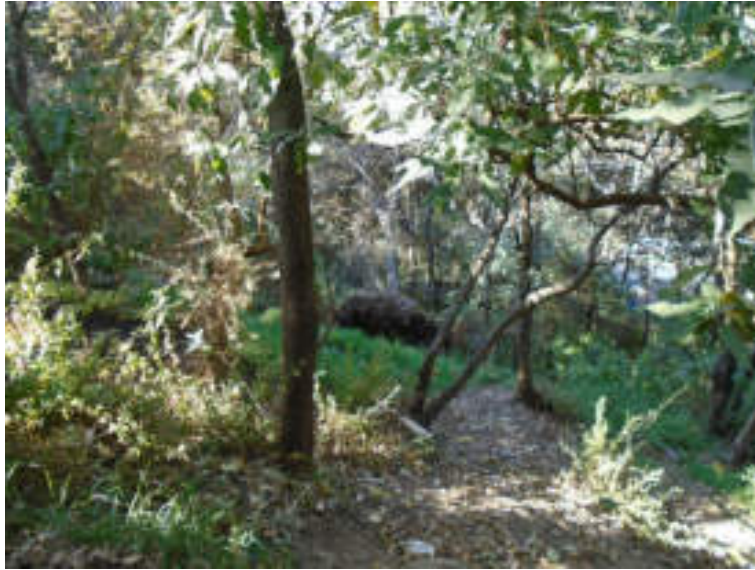
La ladera donde se asientan las colonias mencionadas está compuesta de depósitos volcánicos poco consolidados que presentan derrumbes y deslizamientos, sobre todo en temporada de lluvias. Uno de los indicadores de la presencia de estos fenómenos es la inclinación y caída de árboles; cuando el material pierde cohesión a causa de la saturación de agua, las raíces de los árboles pierden sustento en el estrato, provocando que éstos se inclinen hacia la pendiente o que caigan (Figura 5.87). Esto representa un peligro a las construcciones asentadas sobre la ladera (Figura 5.88).

*Figura 5.87. Fotografía A del polígono de peligro Tierra Nueva. Al centro de la fotografía se observa un árbol que cayó por la ladera en temporada de lluvias, a causa de la remoción del material inestable sobre el que se encontraba plantado. Se puede distinguir la exposición de sus raíces (19.3549° N, 99.2501° W. Calle: sin nombre oficial).*

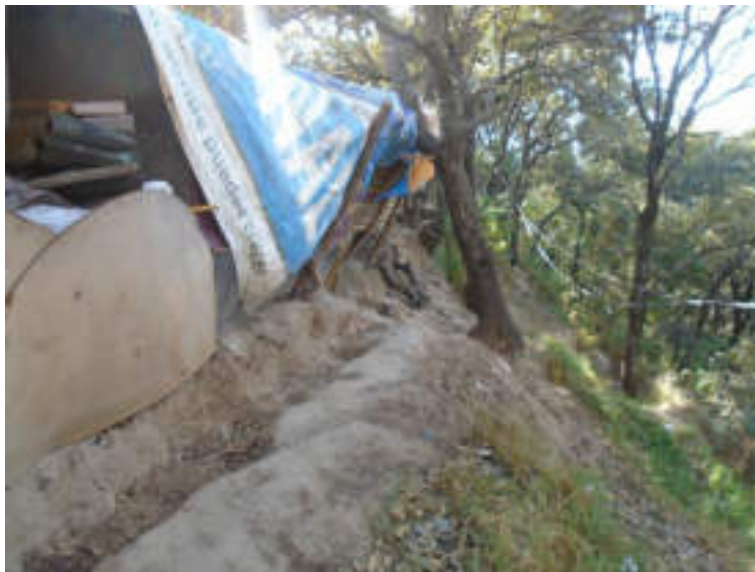
*Figura 5.88. Fotografía B del polígono de peligro Tierra Nueva. Construcción precaria con una severa inclinación con dirección hacia la pendiente, la cual está recargada en el árbol; dicho árbol tiene sus raíces expuestas a causa de la remoción del material (19.3545° N, 99.2500° W. Calle: Madre Selva).*

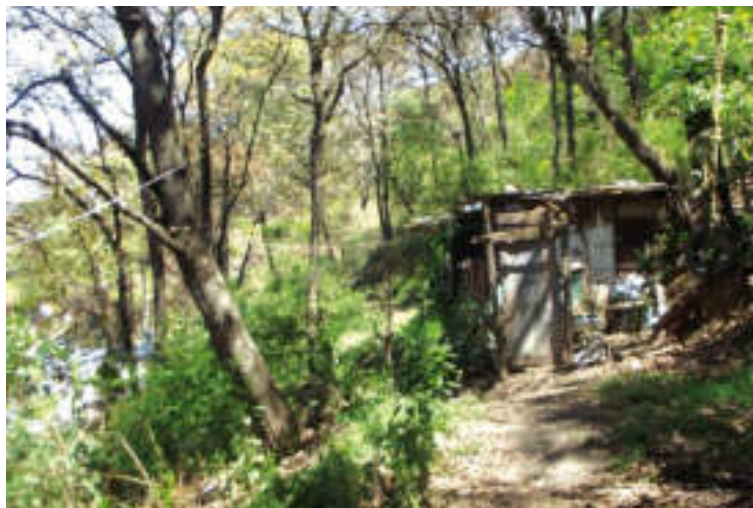
Las viviendas asentadas en Tierra Nueva están construidas en su totalidad con materiales precarios como láminas, madera, cartón y costales apilados rellenos de material *in situ*, lo cual las hace vulnerables ante los derrumbes y deslizamientos presentes en la ladera al no contar con la estructura necesaria para hacer frente a estos fenómenos (Figura 5.90, 5.91).

Figura 5.90. Fotografía A del polígono de vulnerabilidad Tierra Nueva. Construcción precaria desplantada a la orilla de la ladera, la cual presenta una ligera inclinación con dirección hacia la pendiente. En la parte superior derecha se observa que un árbol tiene una severa inclinación, el cual se encuentra sobre la vivienda. La inclinación que presentan los árboles es una evidencia de la actividad de los fenómenos de remoción en masa que afectan Tierra Nueva (19.3551° N, 99.2501° W. Calle: sin nombre oficial).

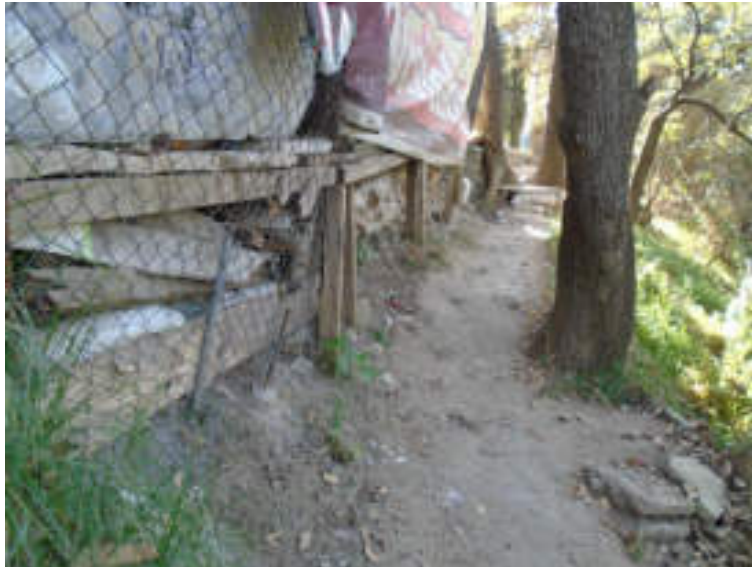
*Figura 5.91. Fotografía B del polígono de vulnerabilidad Tierra Nueva. Se puede observar una construcción hecha de materiales precarios desplantada a la orilla de un talud, la cual está cimentada únicamente con polines de madera y costales rellenos apilados, lo que la pone en riesgo de sufrir daños ante los derrumbes y deslizamientos; en la esquina superior derecha de la fotografía, se distingue un árbol que presenta inclinación en dirección a la pendiente (19.3545° N, 99.2499° W. Calle: sin nombre oficial)*

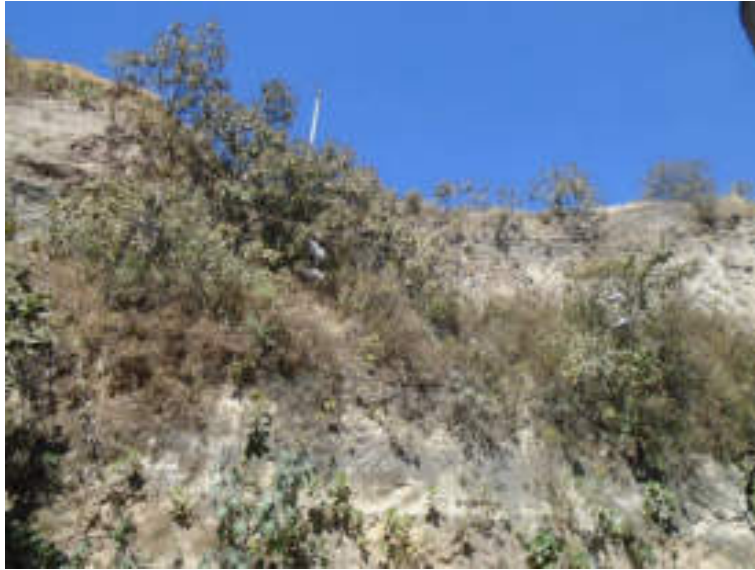
Dentro del polígono de peligro alto se encuentra un talud de 8 m de altura, el cual se encuentra inmediato a la calle Paseo de los Olmos. El talud está compuesto de depósitos volcánicos, los cuales son inestables. Esto representa un peligro para las viviendas inmediatas al talud, debido a que por su composición litológica y a la exposición a los agentes erosivos presenta derrumbes continuamente (Figura 5.93, 5.94).

*Figura 5.93. Fotografía A del polígono de peligro Lomas de Tarango. Porción de un talud compuesta de material sin consolidar; en la parte superior, la ladera presenta una cicatriz de derrumbe (19.3604° N, 99.2206° W. Calle: Paseo de los Olmos).*

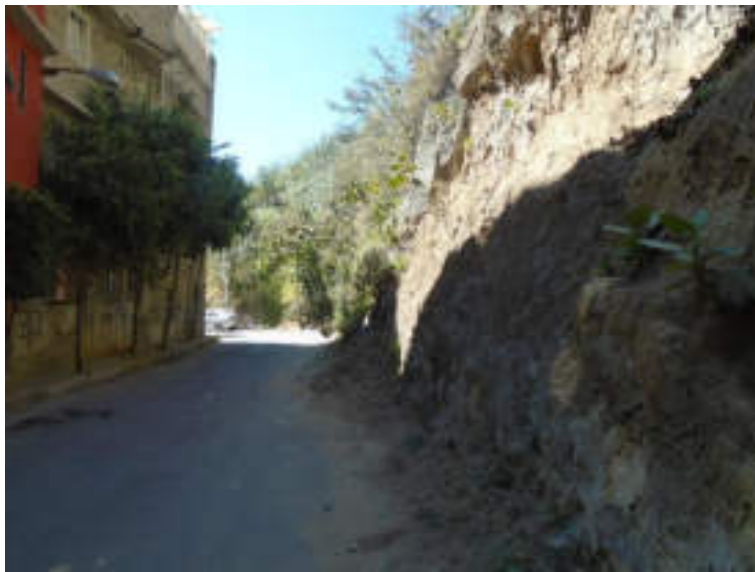
*Figura 5.94. Fotografía B del polígono de peligro Lomas de Tarango. Se observa un talud con una pendiente casi vertical, que por su composición presenta derrumbes constantemente. Al pie del talud, se distingue la acumulación del material que ha caído (19.3605° N, 99.2203° W. Calle: Paseo de los Olmos).*

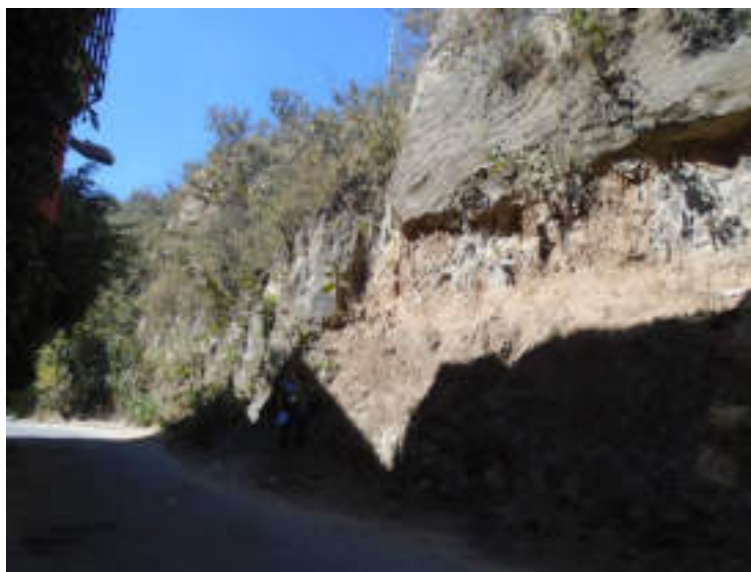
En el talud se reconoció la presencia de una discontinuidad asociada a una falla normal, sin embargo, debido a la vegetación y al concreto lanzado, no se pudieron obtener datos estructurales. Al pie de dicha estructura, se identificaron depósitos de los materiales que se desprenden del talud; la presencia de una discontinuidad facilita la caída de éstos hacia la calle al ser un plano de debilidad (Figura 5.96). Durante la temporada de lluvias han ocurrido derrumbes, los cuales afectan a la infraestructura y vías de comunicación existentes dentro del polígono (Figura 5.97).

Figura 5.96. Fotografía A del polígono de vulnerabilidad Lomas de Tarango. Se puede observar una discontinuidad de los materiales en el talud. Al pie de la discontinuidad hay un depósito de material que se removió (19.3604° N, 99.2204° W. Calle: Paseo de los Olmos).

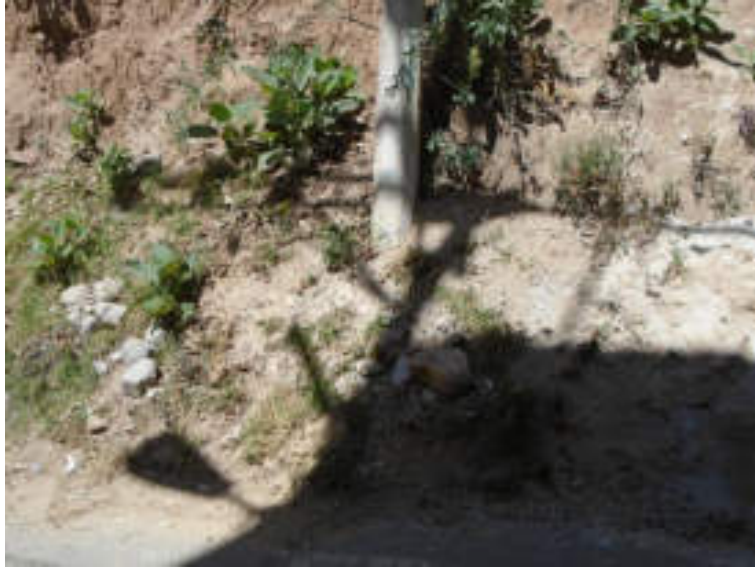
*Figura 5.97. Fotografía B del polígono de vulnerabilidad Lomas de Tarango. Fotografía que muestra depósitos de material no consolidado al pie del talud que han cubierto parte del poste de luz y fragmentos líticos que han caído hacia la vía de comunicación (19.3607° N, 99.2200° W. Calle: Paseo de los Olmos).*

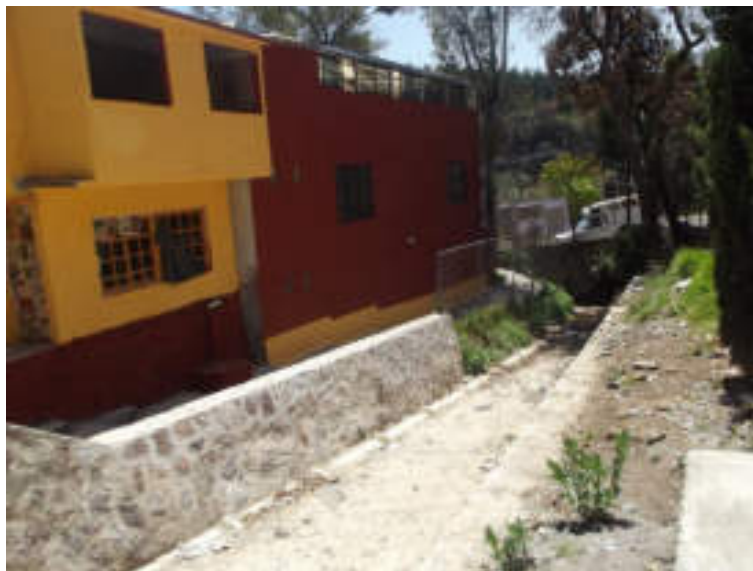
Figura 5.100. Fotografía A de la sección uno (11.1) del polígono de peligro Río Mixcoac. Se observa que un tramo de la barranca ha sido encauzado y entubado. También se distinguen muros de contención a los costados del cauce (19.3550° N, 99.2554° W. Calle: 1).

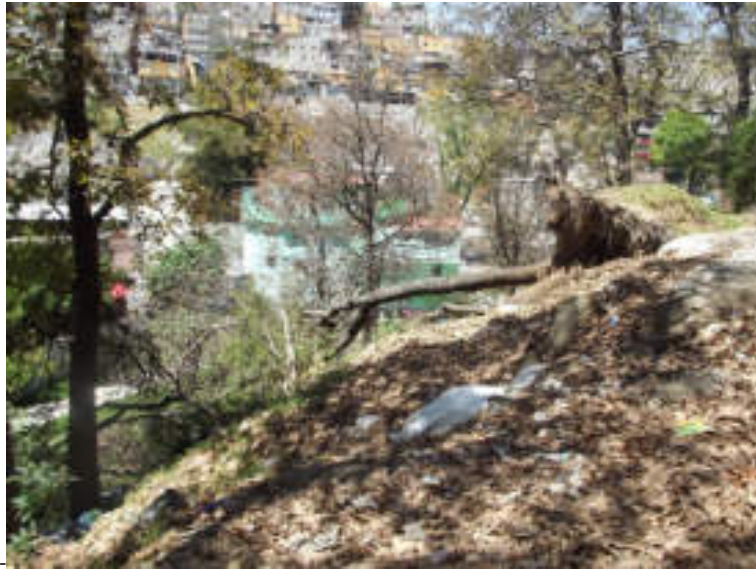
Para el análisis de este polígono, se eligieron dos secciones representativas (11.1, 11.2). En la primera sección (Figura 5.99) se encontraron evidencias de la presencia de los derrumbes y movimientos del material en las laderas. Si bien algunos tramos de la barranca se encuentran entubados (Figura 5.100), en el recorrido se pudieron observar los fenómenos de remoción que afectan a los pobladores de esta barranca. Un ejemplo de esto es la caída de árboles por la pérdida de cohesión en el suelo donde se encuentran asentados (Figura 5.101). En temporada de lluvias, es común que la vegetación ubicada en los flancos de la barranca caiga por la sobresaturación del suelo, además de que el material presente no tiene estabilidad.

*Figura 5.101. Fotografía B de la sección uno (11.1) del polígono de peligro Río Mixcoac. Al centro de la fotografía se observa un árbol que cayó a causa del reblandecimiento del material que lo sostenía ocurrido en época de lluvias. Al no estar consolidados, los materiales que componen el talud son propensos a los movimientos de remoción (19.3560° N, 99.2494° W. Calle: Acuilotitla).*

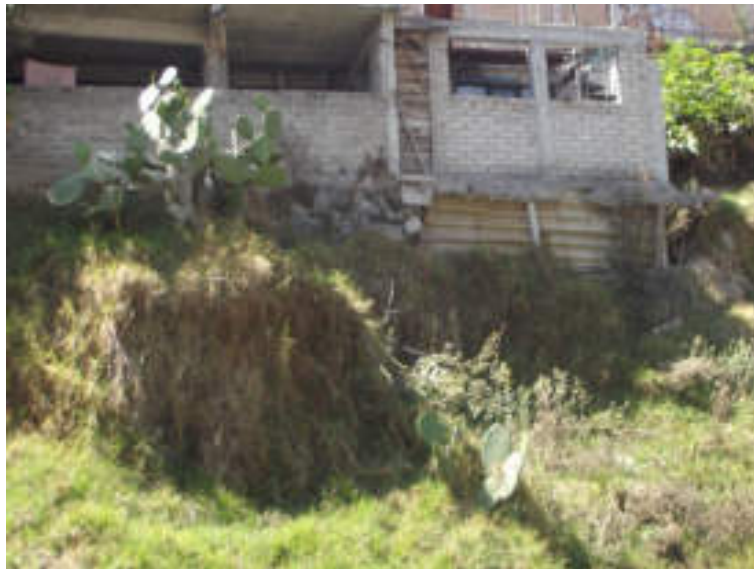
Además de estos factores, hay muchas construcciones que no tienen la estructura o se encuentran lo suficientemente reforzadas para resistir a los derrumbes presentes en las laderas; los cimientos que se usan en las construcciones son los materiales *in situ*, madera o costales rellenos apilados (Figura 5.102).

*Figura 5.102. Fotografía C de la sección uno (11.1) del polígono de peligro Río Mixcoac. Se observan un par de viviendas en construcción desplantadas sobre un talud inestable. La vivienda del lado derecho presenta problemas de erosión en su basamento, lo cual ha provocado un volado; la viga inferior se encuentra trozada y desplazada, la cual es sostenida solamente por polines (19.3579° N, 99.2466° W. Calle: Babieca 2).*

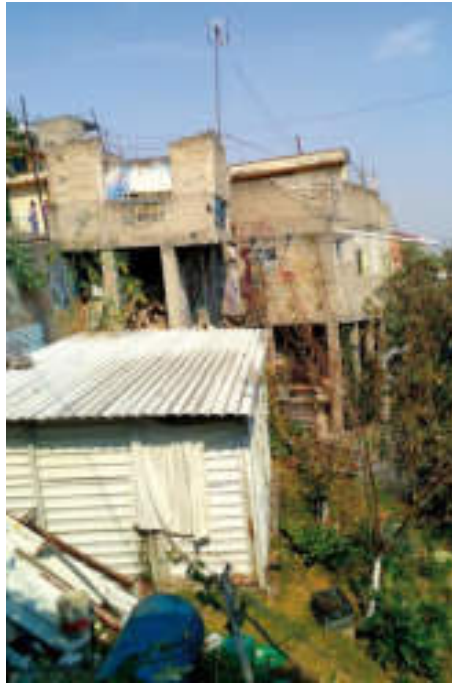
En esta sección también se observó que las construcciones no tienen la infraestructura necesaria para resistir los fenómenos de remoción a los que se encuentran expuestas. Algunas de ellas sólo se encuentran sostenidas por columnas, traveses y castillos delgados y de mala calidad (Figura 5.104), lo cual causa que las construcciones colapsen hacia la pendiente al no tener un buen

Figura 5.104. Fotografía A de la sección dos (11.2) del polígono de peligro Río Mixcoac. Construcciones precarias desplantadas a las orillas de uno de los flancos. La vivienda que se observa al fondo de la fotografía solamente está sostenida por columnas muy delgadas y poco resistentes ante los movimientos de remoción, e incluso uno de ellos se distingue doblado. La construcción del centro presenta una ligera inclinación hacia la pendiente (19.3592° N, 99.2353° W. Calle: Marabú).

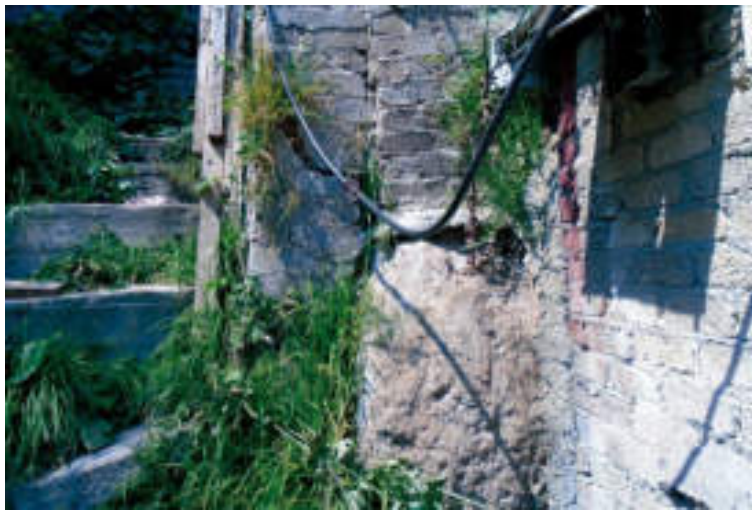
soporte. Otro de los daños registrados en las construcciones son las fracturas en muros, causadas por la pérdida de material en el basamento por derrumbes (Figura 5.105).

Figura 5.105. Fotografía B de la sección dos (11.2) del polígono de peligro Río Mixcoac. En la fotografía se observa un fragmento del muro de carga de una vivienda, el cual presenta una fractura a causa de la remoción de los materiales sobre los que se asienta. Al centro de la fotografía se observan los depósitos volcánicos sobre los que fue construida la vivienda, los cuales no están consolidados (19.3610° N, 99.2326° W. Calle: Abubillas).

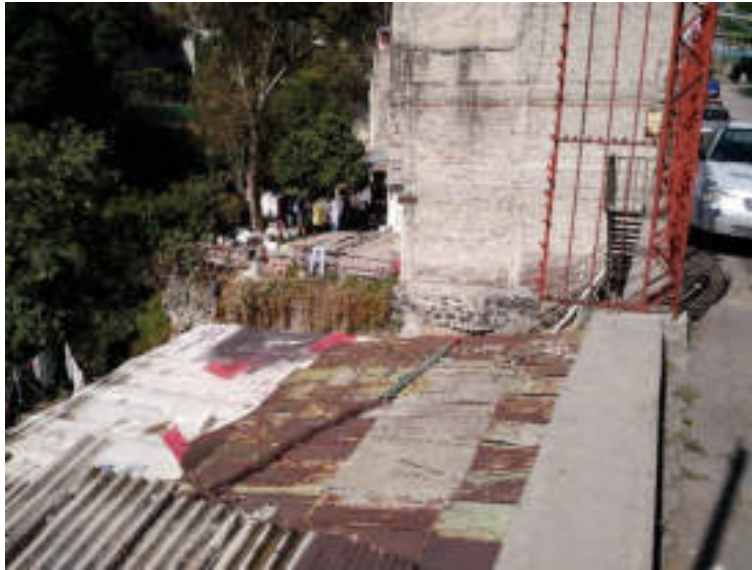
A lo largo del recorrido en campo, se observó que las vías de comunicación, como andadores, calles y escaleras, se encuentran dañadas a causa de la continua remoción de los materiales sobre los que se encuentran asentadas (Figura 5.108). Las viviendas también se encuentran asentadas en las laderas, por lo tanto están también en riesgo de sufrir daños por la presencia de estos fenómenos; aunado a esto, muchas de ellas no tienen la infraestructura necesaria, pues están construidas con materiales precarios y sin refuerzo (Figura 5.109).

*Figura 5.109. Fotografía B de la sección uno (12.1) del polígono de peligro El Moral. En la fotografía se encuentran algunas viviendas asentadas sobre la ladera; se puede observar al centro que los cimientos de una de las viviendas son los materiales que componen a la ladera, los cuales ya presentan erosión a causa de la vegetación y otros agentes ambientales (19.3428° N, 99.2131° W. Calle: 4).*

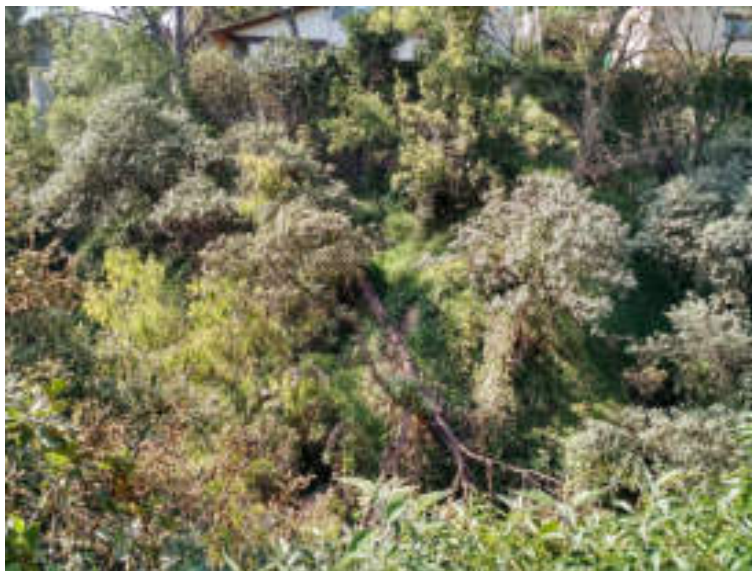
La vegetación es un indicador de la actividad de los procesos de remoción en masa que afectan a taludes inestables, debido a que los árboles tienden a tener una inclinación con dirección a la pendiente por la pérdida de material en su basamento (Figura 5.110).

*Figura 5.110. Fotografía C de la sección uno (12.1) del polígono de peligro El Moral. En esta fotografía se aprecia un árbol que cayó con dirección de la pendiente del talud, debido a la poca compactación del terreno sobre el cual se asentaba (19.3427° N, 99.2112° W. Calle: sin nombre oficial).*

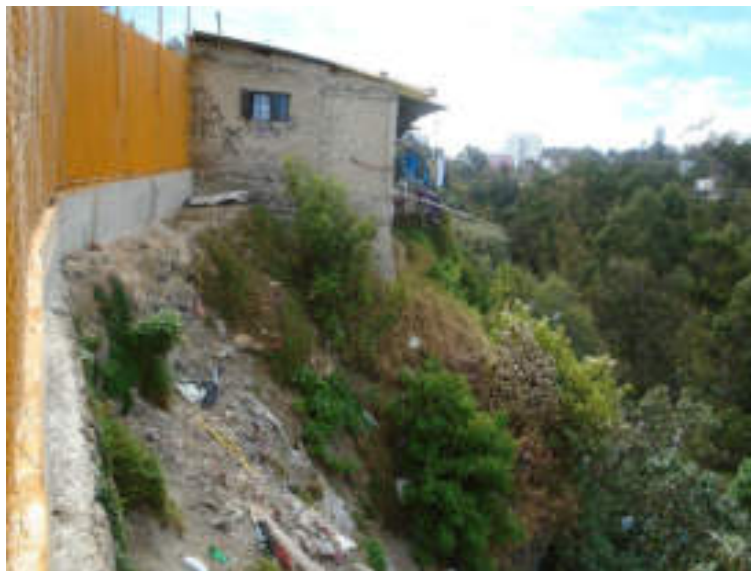
Con el fin de describir el riesgo presente en la barranca, ésta se dividió en tres secciones (13.1-13.3). La sección 13.1 corresponde a las inmediaciones de las colonias Pueblo Santa Fe y Lomas de Santa Fe. En esta sección se localiza el sitio con riesgo Bejero Santa Fe (SPC, 2014), el cual se ubica sobre la calle Barranca Morena (Figura 5.112). En el sitio con riesgo, se encontró que en el flanco de la barranca se asientan algunas viviendas, las cuales no tienen la estructura adecuada para hacer frente a los derrumbes que afectan la zona (Figura 5.113).

Figura 5.113. Fotografía A de la sección uno (13.1) del polígono de peligro Tacubaya. Vista hacia la barranca, donde se aprecia que la pendiente de la ladera es casi vertical; la vivienda que se observa al centro de la fotografía está desplantada en la orilla de la ladera sobre materiales sin consolidar y presenta una ligera inclinación hacia la pendiente ( $19.3814^{\circ}$  N,  $99.2463^{\circ}$  W. Calle: Barranca Morena).

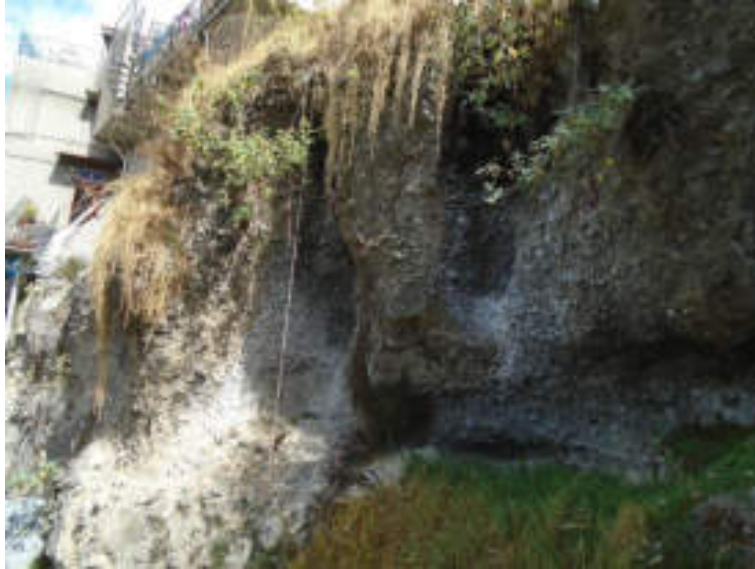
La ladera sobre la que se asientan las viviendas en la calle Barranca Morena está compuesta de depósitos volcánicos sin consolidar, que al estar expuestos a factores erosivos como el agua, el viento y el calor están propensos a caer por la pendiente, lo cual pone en

*Figura 5.114. Fotografía B de la sección uno (13.1) del polígono de peligro Tacubaya. Fotografía que muestra la litología de la que está compuesta la barranca (depósitos volcánicos) y la erosión que presenta debido a la acción que ejercen la vegetación y el agua. En la parte superior izquierda, se puede observar una vivienda asentada sobre el talud que presenta un volado y que es vulnerable ante los derrumbes del material inestable (19.3819° N, 99.2458° W. Calle: Barranca Morena).*

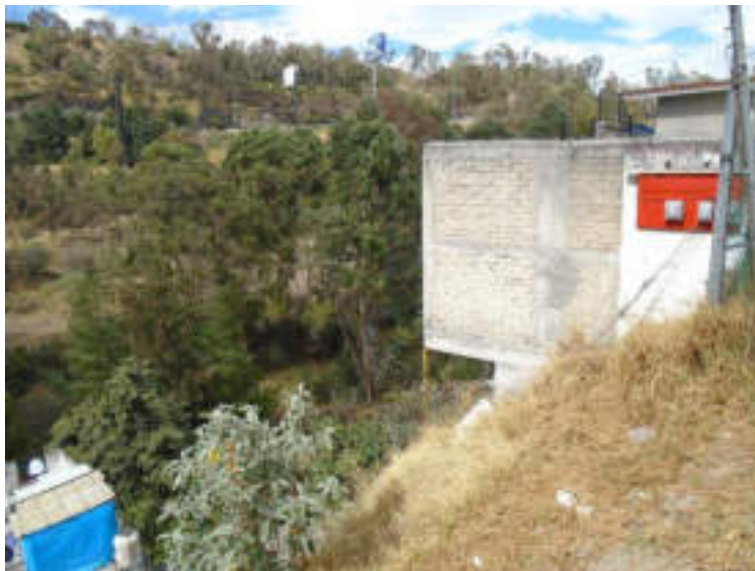
riesgo ante los derrumbes a dichas viviendas (Figura 5.114); algunas de ellas presentan volados sin soporte, debido a que los habitantes buscan ganar más espacio dentro de la barranca (Figura 5.115).

*Figura 5.115. Fotografía C de la sección uno (13.1) del polígono de peligro Tacubaya. Se muestra una vivienda construida sobre la orilla de uno de los flancos de la barranca, la cual presenta un volado sin ningún tipo de soporte (19.3820°N, 99.2457° W. Barranca Morena).*

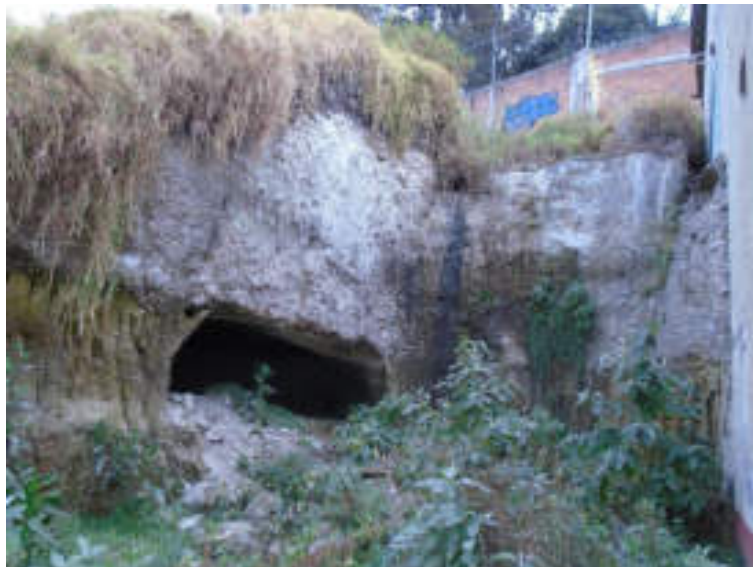
La segunda sección del polígono de peligro corresponde al sitio con riesgo Estrella Santa Fe (SPC, 2014), ubicado en la colonia Belem de las Flores (Figura 5.116). En esta sección se encontraron evidencias de la remoción de los materiales que componen a los flancos de la barranca, las cuales se observan en los depósitos ubicados al pie del talud, además de oquedades relacionadas al movimiento continuo de los materiales (Figura 5.117).

Figura 117. Fotografía A de la sección dos (13.2) del polígono de peligro Tacubaya. Cavidad bajo un talud que está compuesto de material no consolidado. Al centro de la fotografía se distingue acumulación del material que ha sido removido por la erosión y la pendiente del talud (19.3854° N, 99.2299° W. Calle: Estrella de Belén).

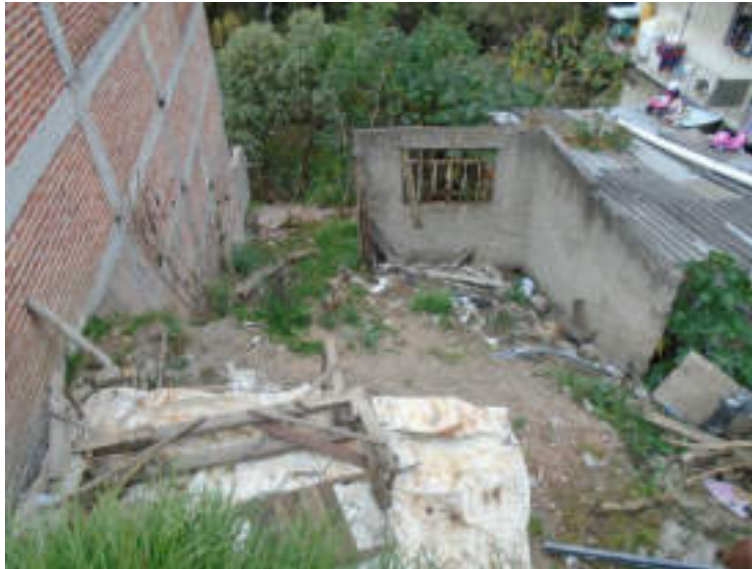
De la misma manera, la inestabilidad del material imposibilita la construcción de viviendas seguras y estables, como es el caso de una construcción que no fue terminada, la cual está asentada sobre la ladera, en la calle Estrella de Belén (Figura 5.118); esta construcción fue invadida por los depósitos del material; debido a esto, la población tiene como costumbre el uso de costales rellenos, con el fin de detener los materiales en remoción y evitar derrumbes; sin embargo, como se observa en las zonas inestables, esta medida contra los derrumbes es obsoleta por la poca resistencia de los costales a la erosión y la vegetación (Figura 5.119).

*Figura 5.118. Fotografía B de la sección dos (13.2) del polígono de peligro Tacubaya. Obra negra desplantada a las orillas de un talud compuesto de material sin consolidar. Se puede apreciar en el muro de la construcción la presencia de fracturas por falta de confinamiento y por la remoción del basamento sobre el que se encuentra asentada (19.3855° N, 99.2296° W. Calle: Estrella de Belén).*
