# Atlas de Peligros y Riesgos de la Ciudad de México

Actualización de los Mapas de Riesgo

## Álvaro Obregón

Año: 2014

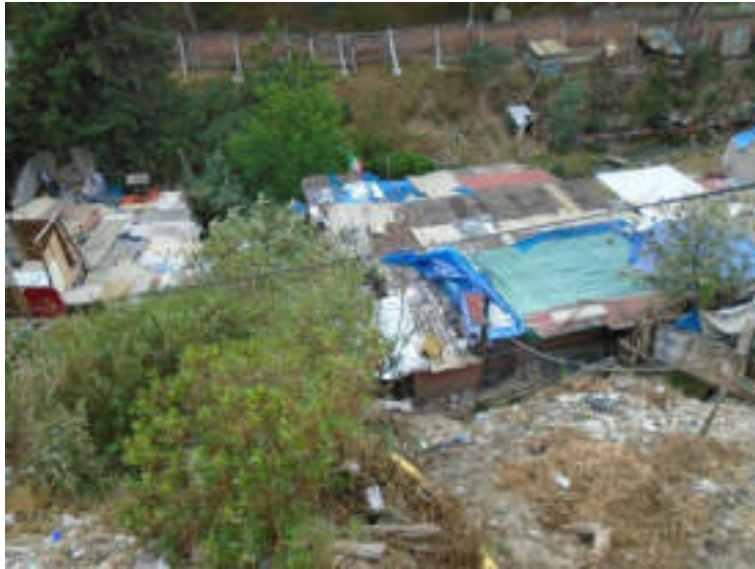
La última sección del polígono de peligro alto Tacubaya corresponde al final de la barranca, donde se ubican el sitio con riesgo Liberales de 1857 (SPC, 2014) y la presa Tacubaya (Figura 5.120). El sitio con riesgo corresponde a un asentamiento humano de construcciones precarias asentadas sobre el flanco de la barranca, muy cercanas al cauce del río (Figura 5.121), las cuales están expuestas a los fenómenos de remoción que afectan a la ladera. También en este sitio se detectó la presencia de costales rellenos para detener el movimiento de los materiales, los cuales se encontraban deteriorados en su mayoría (Figura 5.122, 5.123).

*Figura 5.121. Fotografía A de la sección 13.3 del polígono de peligro Tacubaya. En la fotografía se aprecian algunas viviendas construidas con materiales precarios como láminas, lonas y madera, las cuales están asentadas en uno de los flancos de la barranca Tacubaya. En la parte superior de la fotografía, se distingue un muro de contención sostenido por columnas, las cuales se encuentran deterioradas por el movimiento del talud (19.3912° N, 99.2154° W. Calle: Polacos).*

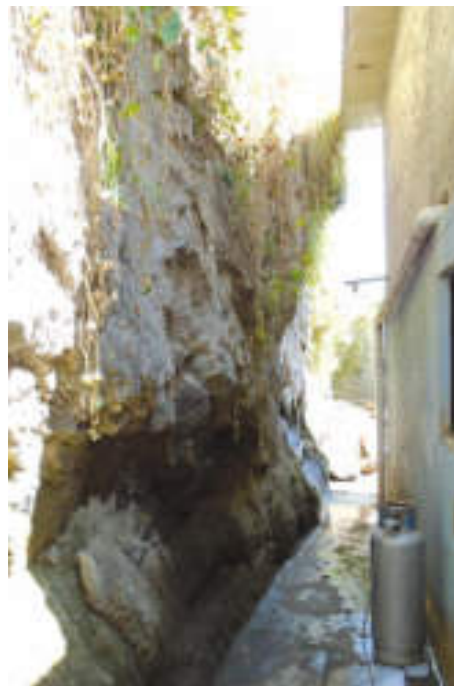
Dentro del sitio con riesgo se identificaron evidencias del peligro por desprendimiento; esto se observa en la composición litológica de los taludes, que consiste en depósitos volcánicos como cenizas y bloques sin consolidar. Las viviendas ubicadas sobre o al costado de los taludes son vulnerables ante la caída y derrumbe del material que compone a las laderas (Figura 5.125, 5.126).

Figura 5.125. Fotografía A del polígono de peligro Santa Lucía. Vivienda ubicada al costado de un talud de depósitos volcánicos, los cuales no están consolidados. La erosión, el agua y la pendiente son elementos que aceleran los fenómenos de remoción en masa, afectando a las construcciones cercanas a los taludes (19.3560° N, 99.2546° W. Calle: sin nombre oficial).

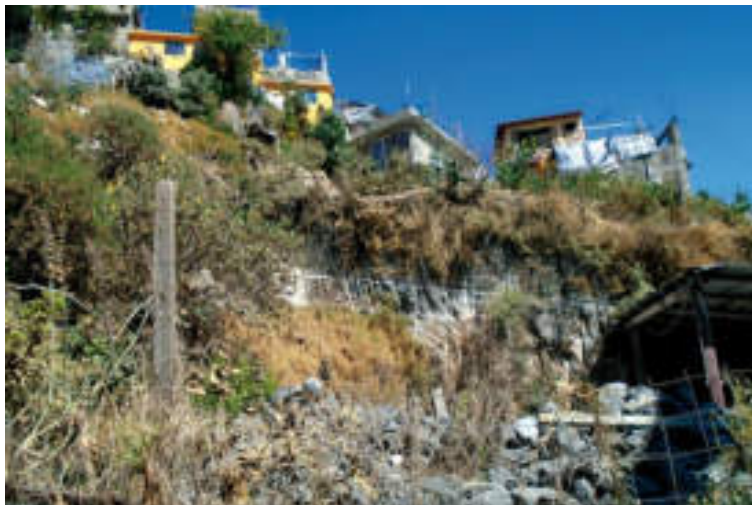
Figura 5.126. Fotografía B del polígono de peligro Santa Lucía. Construcciones desplantadas en la orilla de una ladera, la cual se encuentra invadida por vegetación (19.3570° N, 99.2511° W. Calle: sin nombre oficial).

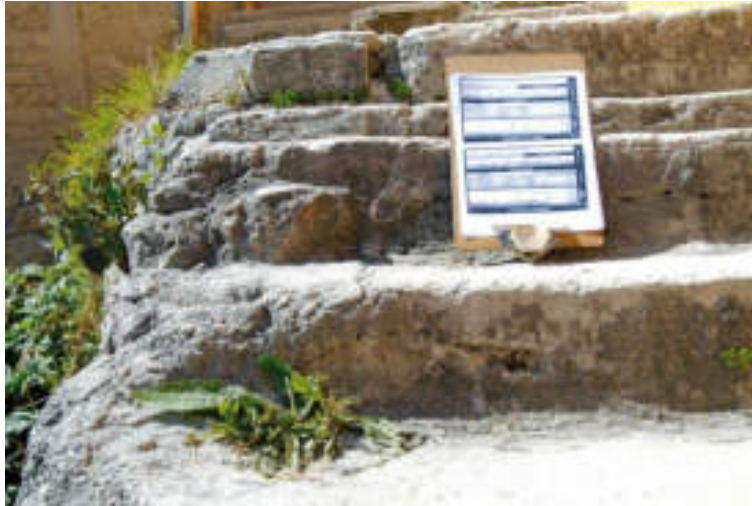
Los derrumbes y caídas del material presentes en las laderas afectan tanto a las viviendas como a las vías de comunicación, pasos peatonales, escaleras y pavimento (Figura 5.128). En las construcciones, la pérdida de basamento ha ocasionado que las mismas presenten volados y exposición de los cimientos los cuales no se encuentran lo suficientemente reforzados para resistir los fenómenos de remoción presentes en el polígono de peligro (Figura 5.129).

*Figura 5.128. Fotografía A del polígono de vulnerabilidad Santa Lucía. Escalera de cemento de baja calidad desplantada a las orillas de una ladera; presenta fracturas y una ligera inclinación en dirección a la pendiente, debido a la pérdida de materiales en el basamento por la continua remoción (19.3567° N, 99.2526° W. Calle: sin nombre oficial).*

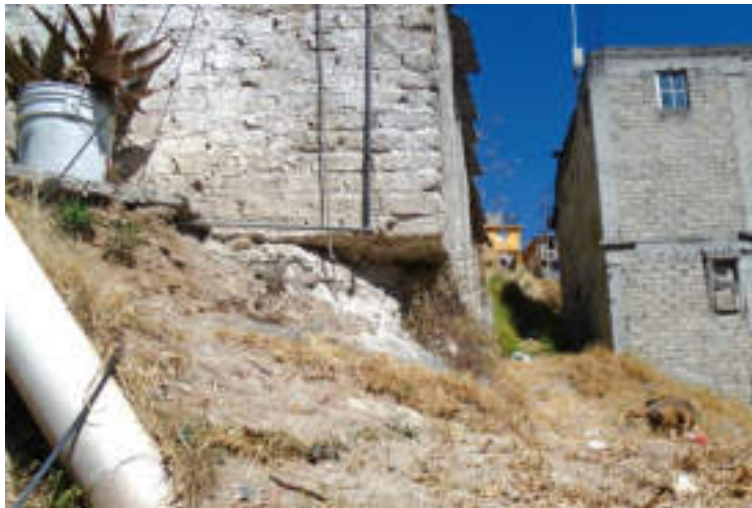
*Figura 5.129. Fotografía B del polígono de vulnerabilidad Santa Lucía. En la fotografía se aprecian algunas viviendas que están construidas sobre un talud inestable. Debido a la remoción de los materiales, la vivienda de la izquierda presenta un volado en su estructura (19.3571° N, 99.2519° W. Calle: 2.º San Isidro Alto Lerma).*

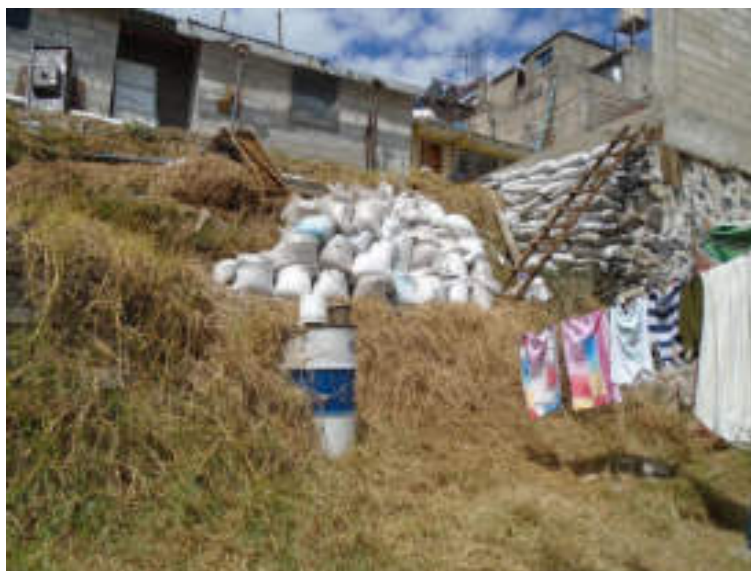
Durante el recorrido en campo, se identificó la presencia de taludes compuestos de material inestable, sobre los cuales se asientan viviendas, en su mayoría construidas con materiales precarios y sin refuerzo. A fin de evitar los daños ocasionados por la pérdida de material a causa de la remoción, los habitantes de Corpus Christy han tomado medidas de mitigación como colocar costales rellenos de diversos materiales (poco resistentes) sobre el talud deteniendo los muros y construcciones, y la implementación de concreto lanzado en las laderas. Estas medidas resultan poco efectivas con el paso del tiempo, debido al deterioro que sufren los costales rellenos y el concreto por la erosión y la vegetación (Figura 5.131, 5.132).

Figura 5.131. Fotografía A del polígono de peligro Corpus Christy. Se observan varios costales rellenos apilados sobre una ladera, los cuales son utilizados para dar soporte a la construcción sin refuerzo que se distingue en la parte superior. La ladera se encuentra invadida en su totalidad por vegetación (19.3614° N, 99.2463° W. Calle: Andador San Diego).

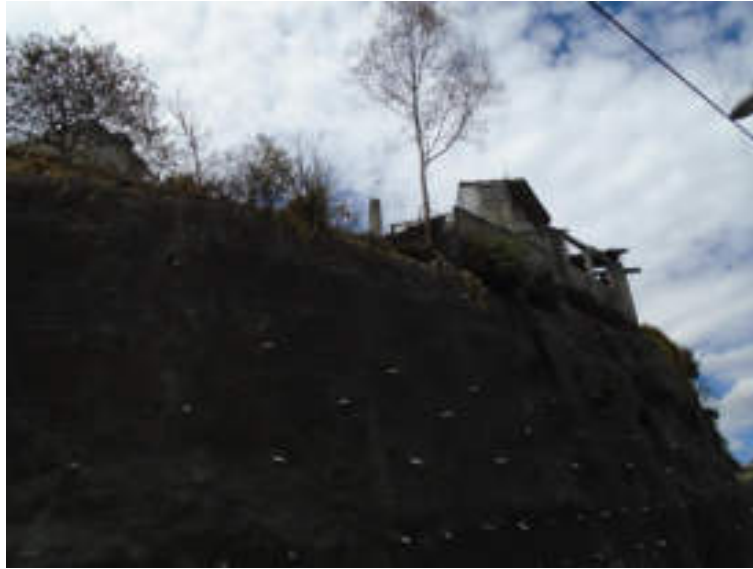
Figura 5.132. Fotografía B del polígono de peligro Corpus Christy. Talud cubierto de concreto lanzado con el fin de evitar la erosión que causa la remoción de los materiales. Esto puede traer como consecuencia que las viviendas asentadas sobre el talud, al perder material en su basamento, colapsen hacia la pendiente (19.3622° N, 99.2458° W. Calle: San Isidro Alto Lerma).

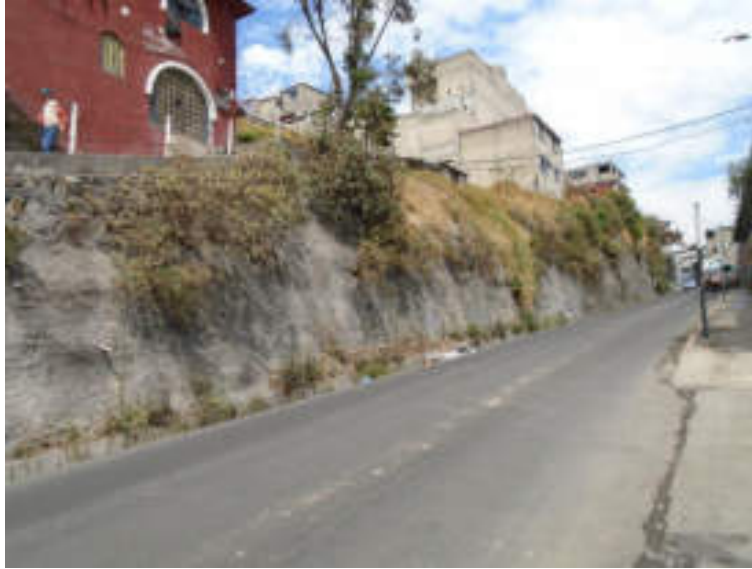
A pesar de que en Corpus Christy las laderas se encuentran cubiertas en su mayoría por concreto lanzado, el cemento con el que están elaboradas las cortinas es de baja calidad, por lo que en varios tramos del concreto lanzado puede apreciarse la existencia de humedad, que provoca el deterioro del mismo. La humedad favorece el crecimiento de la vegetación que deteriora el concreto lanzado al invadirlo (Figura 5.134. 5.135).

*Figura 5.134. Fotografía A del polígono de vulnerabilidad Corpus Christy. En la fotografía se muestra un talud de aproximadamente 5 m de altura, el cual cuenta con un recubrimiento de concreto en su superficie. El concreto lanzado es un uso muy difundido en los lugares donde hay presencia de barrancas con el fin de evitar la remoción del material; sin embargo, la vegetación y la erosión los desgastan y deterioran (19.3611° N, 99.2465° W. Calle: San Isidro Alto Lerma).*

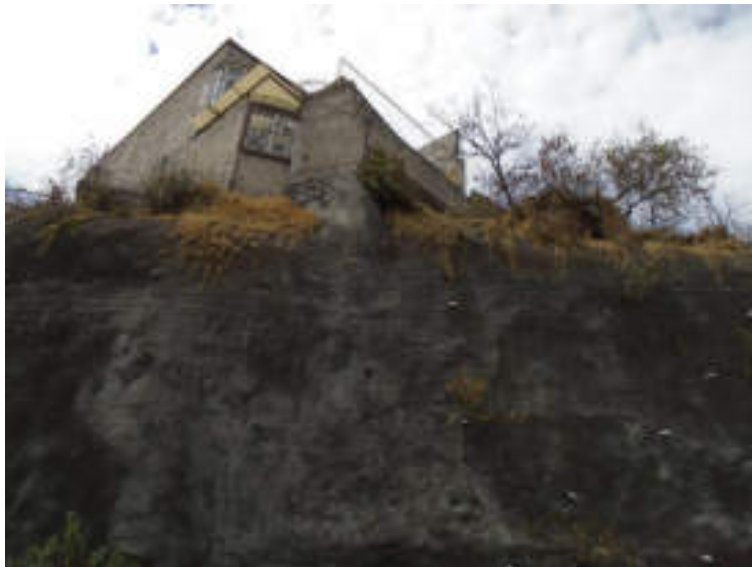
*Figura 5.135. Fotografía B del polígono de vulnerabilidad Corpus Christy. Vivienda desplantada a orillas de un talud, el cual está cubierto de concreto lanzado. La vivienda asentada sobre el talud presenta un colapso parcial en su estructura, de lo cual solo alcanza a preservar una parte de los cimientos y del muro. (19.3618° N, 99.2456° W. Calle: San Isidro Alto Lerma).*

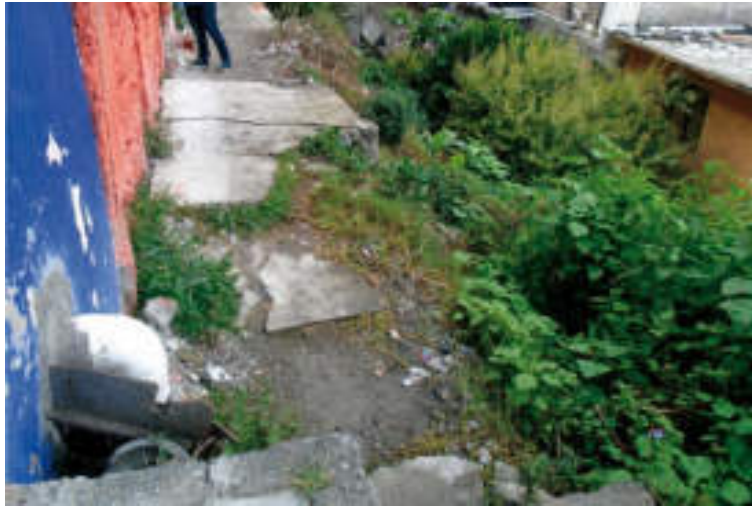
*Figura 5.137. Fotografía A del polígono de peligro La Cañada. En la fotografía se puede observar que la banqueta adyacente a la pendiente presenta colapsos y fracturas, debido a la pérdida de basamento por la caída del material hacia la pendiente (19.3807° N, 99.2263° W. Calle: Vista Alegre).*

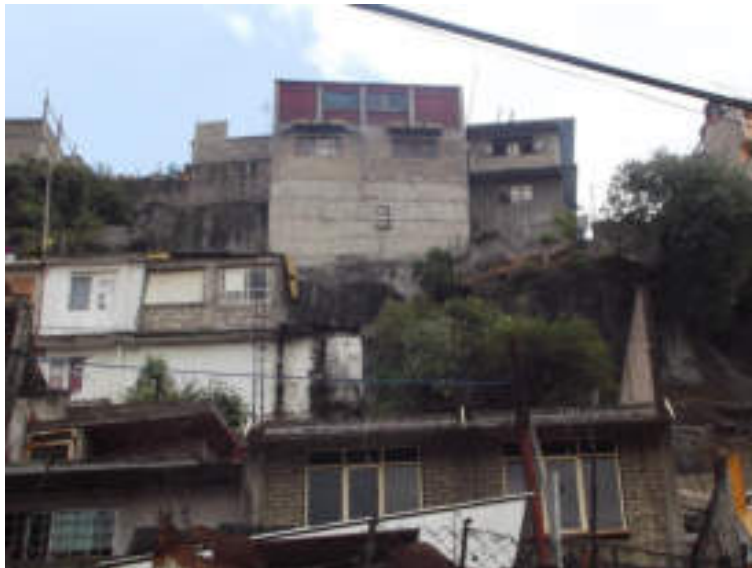
*Figura 5.138. Fotografía B del polígono de peligro La Cañada. Viviendas desplantadas sobre un talud cubierto de concreto lanzado. El peso que estas construcciones ejercen en la ladera, además de la composición lítica del talud y la erosión a la que está expuesto, hacen que las viviendas estén en riesgo de derrumbarse (19.3810° N, 99.2256° W. Calle: El Risco).*

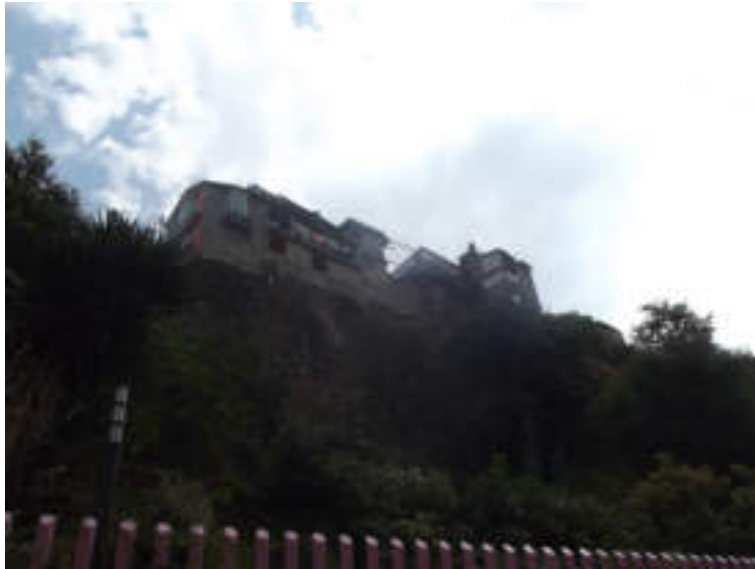
Figura 5.139. Fotografía C del polígono de peligro La Cañada. Vivienda desplantada a orillas de un talud inestable. La vivienda presenta un volado y cimientos expuestos, lo que la hace vulnerable al no tener soporte (19.3828° N, 99.2233° W. Calle: Pedro Moreno).

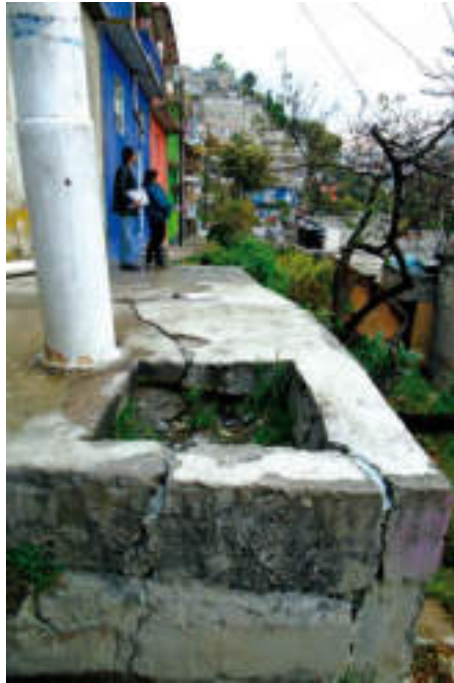
*Figura 5.141. Fotografía A del polígono de vulnerabilidad La Cañada. Presencia de fracturas en una de las banquetas causadas por el movimiento del material sobre el que se encuentran. Las juntas van debilitando la estructura, hasta que esta caiga en dirección hacia la pendiente (19.3809° N, 99.2261° W. Calle: Vista Alegre).*

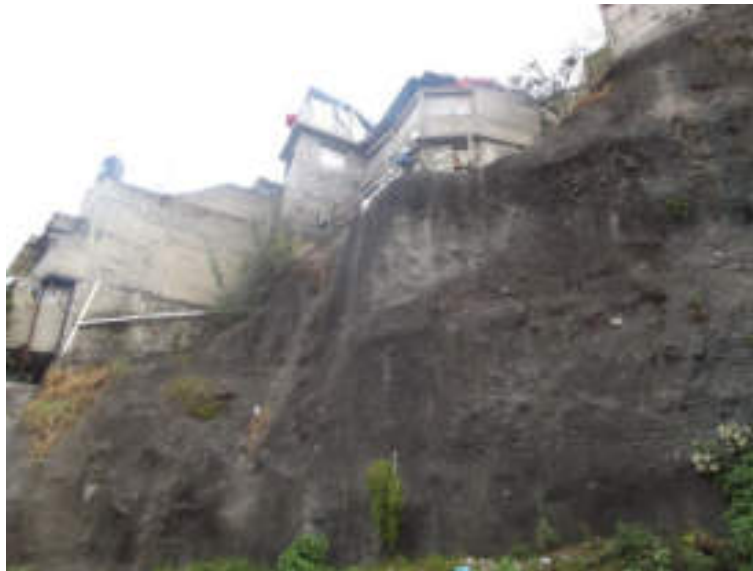
*Figura 5.142. Fotografía B del polígono de vulnerabilidad La Cañada. Construcciones desplantadas a la orilla de un talud que tiene un lanzado de concreto. Se observa que el concreto está siendo invadido por vegetación. La irregularidad que presenta el concreto lanzado evidencia los eventos de derrumbes, asimismo no cuenta con malla para reforzar la estructura (19.3835° N, 99.2217° W. Calle: Jorge Vera).*

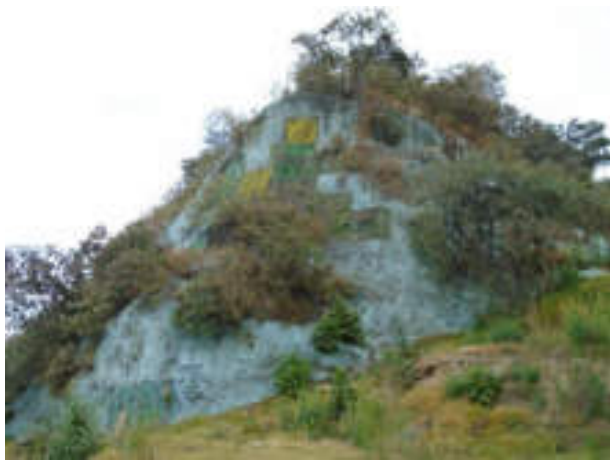
La cementera se encuentra en la parte alta de un talud de 7 m de largo aproximadamente; éstas están compuestas de materiales volcánicos no consolidados; aunado a esto, las pendientes presentan una inclinación de 75° aproximadamente; todos estos factores dan como consecuencia que se presenten derrumbes en las laderas.

Debido a este peligro, se implementó concreto lanzado alrededor de la elevación; sin embargo, actualmente se encuentra invadido por vegetación, lo cual evidencia la humedad del talud, que provoca la saturación de los materiales y puede ocasionar derrumbes y colapso del concreto (Figura 5.144, 5.146).

Figura 5.144. Fotografía A del polígono de peligro Lomas de Capula. La parte frontal del talud presenta vegetación en la parte alta, perforando el concreto lanzado, lo cual lo debilita y deteriora su estructura (19.3805° N, 99.2163° W. Calle: Marco Polo).

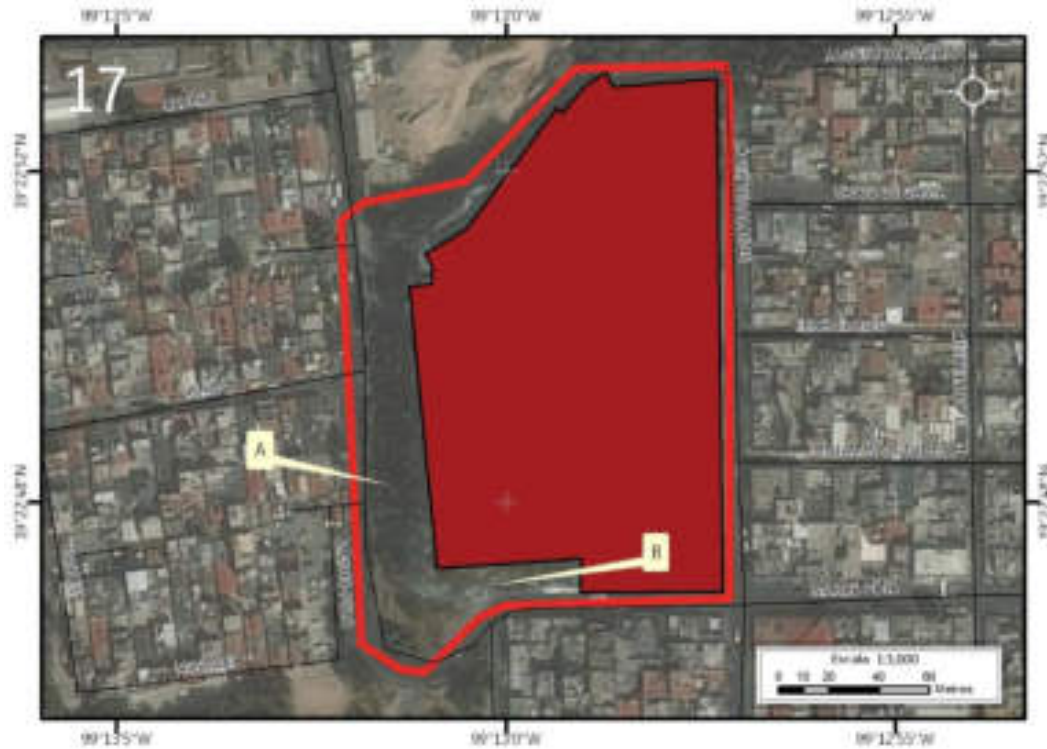
En cuanto a la vulnerabilidad alta, el único lote del polígono es una cementera, en la cual laboran 5 empleados (Figura 5.145).

Figura 5.145. Imagen 17 donde se muestra la vulnerabilidad dentro del polígono de peligro Lomas de Capula (contorno rojo) en el Mapa XX. Nota: el número en la parte superior izquierda representa la ubicación del sitio de estudio en el mapa, los recuadros en color rojo con contorno negro corresponden a los lotes altamente vulnerables, las líneas negras representan el eje vial y las etiquetas indican las fotografías que ilustran la vulnerabilidad física.

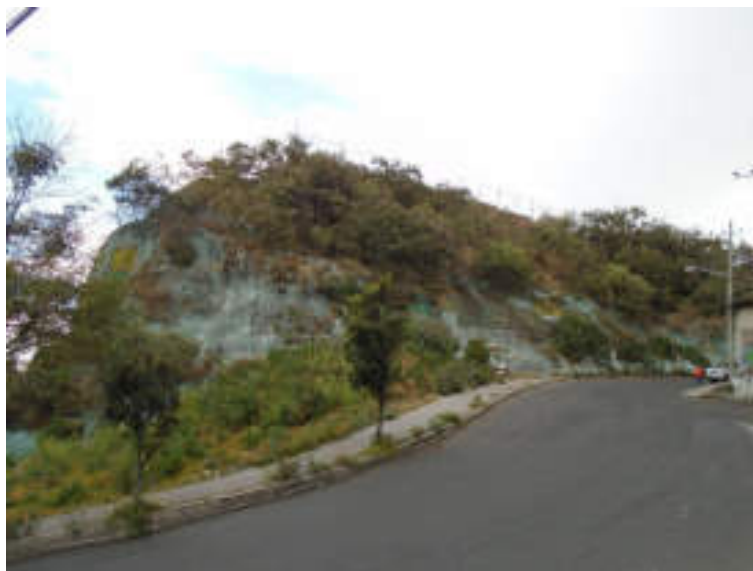
Figura 5.146. Fotografía A del polígono de vulnerabilidad Lomas de Capula. En la parte superior de la ladera se aprecia la barda de la cementera. También se observa en la parte superior izquierda de la imagen que el refuerzo de concreto lanzado no es completo sobre el talud (19.3797° N, 99.2167° W. Calle: Marco Polo).

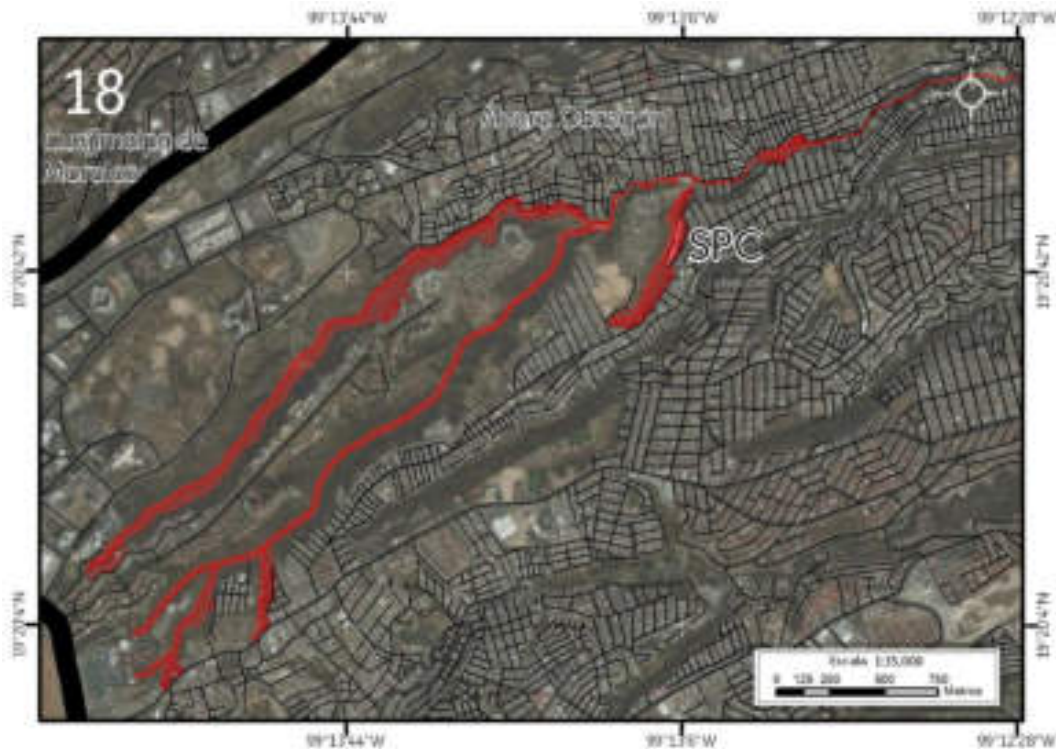
El polígono de peligro alto fue trazado en la barranca Tlalpizahuaya. Tiene área de 461,503 m<sup>2</sup>, y perímetro de 19,839 m. En la totalidad de sus afluentes y cauce, recorre las colonias La Loma, Tepopotla, 2.<sup>a</sup> Ampliación Jalalpa el Grande, Jalalpa Tepito 2.<sup>a</sup> Ampliación, Tlapechico, El Pirul 2.<sup>a</sup> Ampliación, Los Gamitos, El Árbol, La Mexicana, Jalalpa Tepito, Liberación Proletaria, Cañada y Jalalpa Calzada. La vulnerabilidad social del polígono de peligro alto consta de un total de 218 lotes, mientras que la población vulnerable alta presenta un total de 807 habitantes (INEGI, 2010), (Figura 5.147).

Figura 5.147. Imagen 18 donde se muestra el riesgo por derrumbe y deslizamiento en Tlalpizahuaya (Mapa XXI). Nota: el número en la parte superior izquierda representa la ubicación del sitio de estudio en el mapa, la línea roja corresponde al cauce de la barranca, el sombreado en rojo representa el polígono de peligro, los recuadros con contorno rojo representan los lotes con vulnerabilidad alta, el coral representa los sitios con riesgo (SPC, 2014), las líneas negras simbolizan el eje vial y la línea negra de mayor grosor corresponde al límite delegacional.

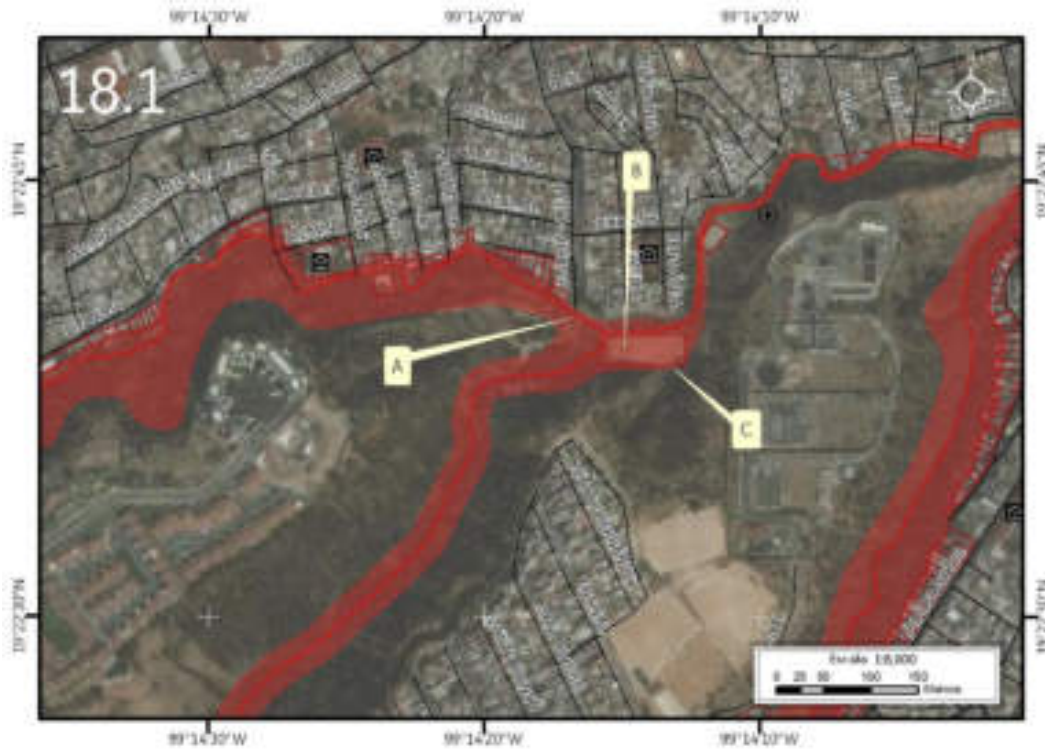
Para el análisis de los fenómenos de remoción en masa que afectan a esta barranca, se elaboraron tres secciones (18.1-18.3) donde se ven reflejados los procesos de remoción, la vulnerabilidad y el peligro en el que se encuentran las viviendas, sobre todo las que presentan problemas constructivos. La primera sección (Figura 5.148) se ubica en las inmediaciones de las colonias La Loma, Tepopotla y 2.<sup>a</sup> Ampliación Jalalpa el Grande. A pesar de que en este punto la corriente va encauzada, se distinguen los efectos de los fenómenos de remoción en masa en la barda que encauza al río (Figura 5.149). También se pudieron observar estos fenómenos en un parque cercano a la zona del puente; este parque consta de una cancha deportiva y una zona de juegos infantiles aledaños a un talud con cortes (Figura 5.150). La poca estabilidad del material hace que las instalaciones se encuentren en peligro de sufrir daños ante un posible derrumbe o flujo de lodo, sobre todo en temporada de lluvias (Figura 5.151).

Figura 5.148. Sección uno (18.1) en donde se muestra el riesgo por derrumbe y deslizamiento en Tlalpizahuaya (Imagen 18). Nota: el número en la esquina superior izquierda representa la ubicación y la sección del polígono, la línea roja corresponde al cauce de la barranca, el sombreado en rojo representa el polígono de peligro, los recuadros con contorno rojo representan los lotes con vulnerabilidad alta, el octágono con punto negro al centro es un reporte de antecedente, las líneas negras simbolizan el eje vial y las etiquetas indican las fotografías que ilustran el peligro en el lugar. Para otras simbologías revisar el Anexo III.

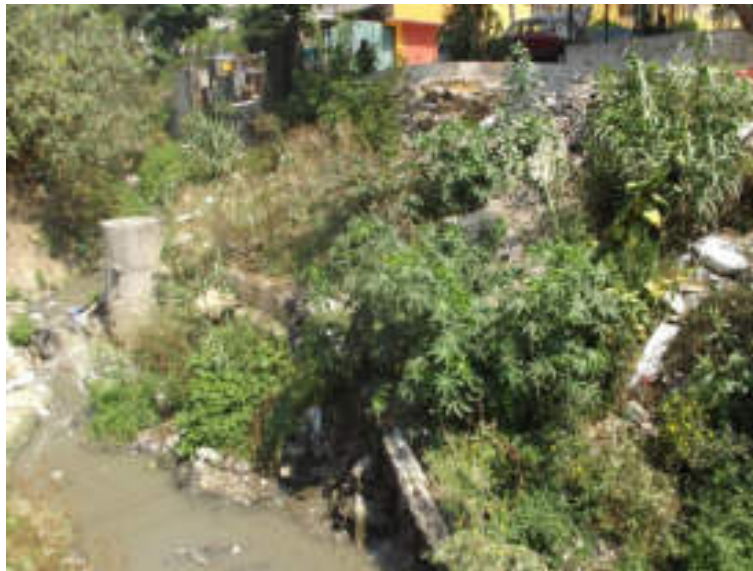
Figura 5.149. Fotografía A de la sección uno (18.1) del polígono de peligro Tlalpizahuaya. Fotografía que muestra un muro de contención aledaño al cauce de la barranca, el cual presenta colapsos a causa de la remoción del material no consolidado en uno de los flancos. En la parte superior de la imagen puede observarse costales apilados que presentan erosión y cuyo relleno queda expuesto a la intemperie (19.3780° N, 99.2379° W). Calle: Pueblo Nuevo).

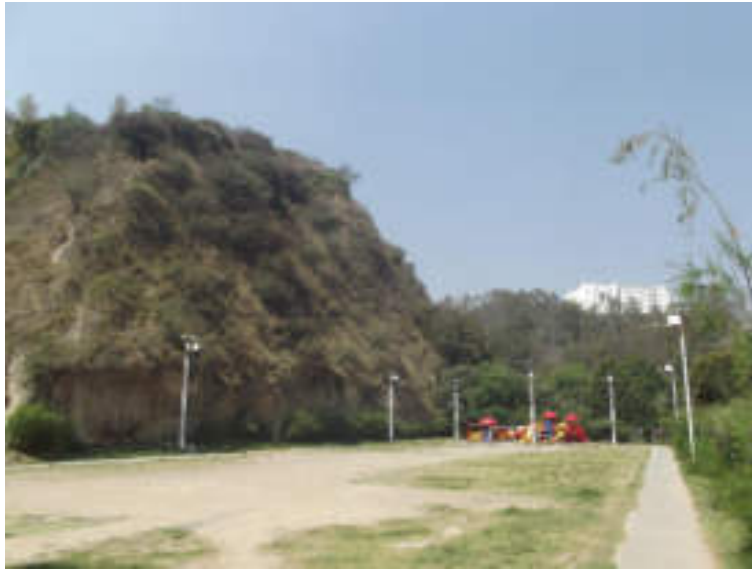
*Figura 5.150. Fotografía B de la sección uno (18.1) del polígono de peligro Tlalpizahuaya. En la fotografía se observa un talud compuesto de depósitos volcánicos no consolidados de aproximadamente 4 metros de altura; a un costado, se encuentra una zona de juegos vulnerable ante un posible derrumbe en el talud (19.3775° N, 99.2374° W. Calle: sin nombre oficial).*

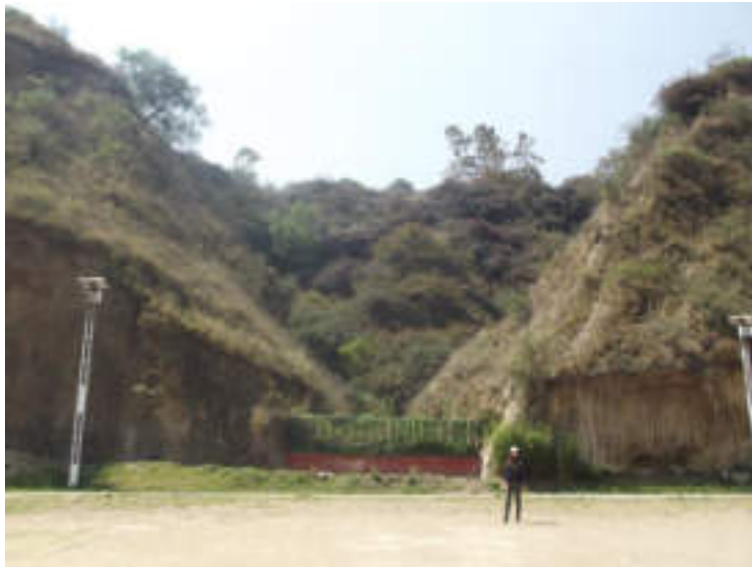
*Figura 5.151. Fotografía C de la sección uno (18.1) del polígono de peligro Tlalpizahuaya. Zona de depósito en medio de dos taludes, donde hay presencia de flujos de lodo. Los flujos de lodo han sobrepasado el muro de contención que evitaba que los materiales invadieran las instalaciones deportivas (19.3773° N, 99.2370° W. Calle: sin nombre oficial).*

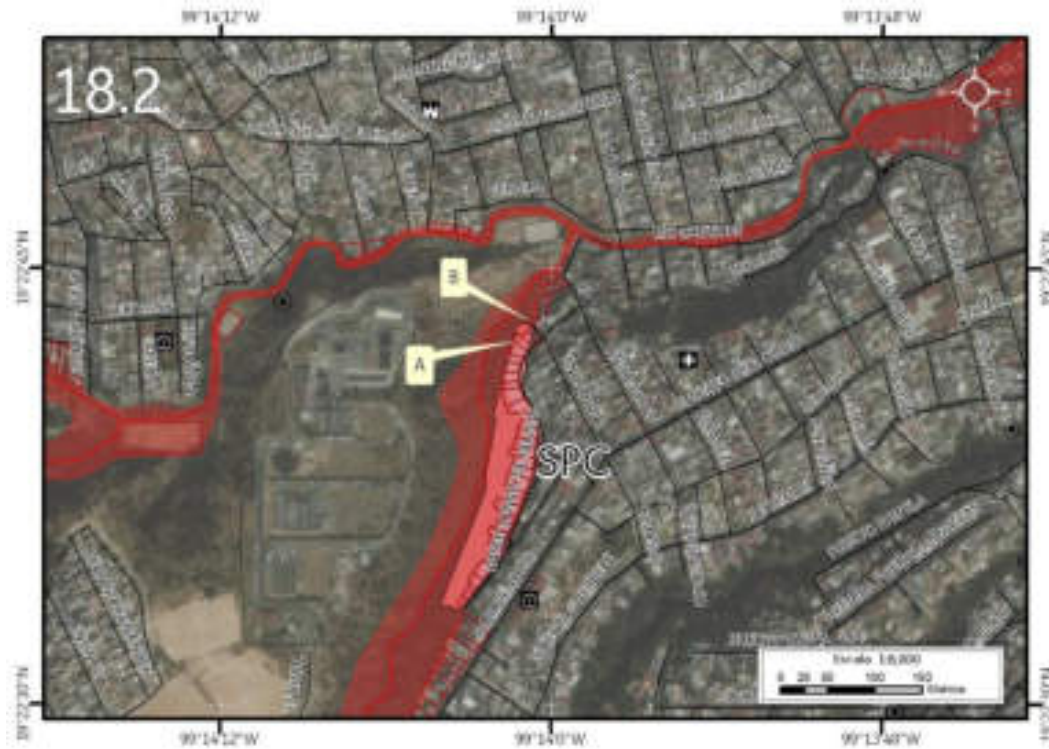
En la segunda sección del polígono de peligro alto (Figura 5.152) se encuentra el sitio con riesgo denominado Jalalpa Tepito (SPC, 2014). En este sitio se identificó la presencia de varias viviendas asentadas sobre la ladera, la cual está compuesta por depósitos volcánicos como cenizas, bloques y aglomerados, los cuales no tienen cohesión (Figura 5.153). Aunado a esto, la mala construcción y las actividades antrópicas, como los desagües directos sobre la ladera, los cuales sobresaturan el suelo, causan derrumbes que afectan a los habitantes del sitio con riesgo (Figura 5.154).

Figura 5.152. Sección 2 (18.2) en donde se muestra el riesgo por derrumbe y deslizamiento en Tlalpizahuaya (Imagen 18). Nota: el número en la esquina superior izquierda representa la ubicación y la sección del polígono, la línea roja corresponde al cauce de la barranca, el sombreado en rojo representa el polígono de peligro, los recuadros con contorno rojo representan los lotes con vulnerabilidad alta, en coral el sitio con riesgo (SPC, 2014), los octágonos con punto negro al centro son los reportes de antecedentes, las líneas negras simbolizan el eje vial y las etiquetas indican las fotografías que ilustran el peligro en el lugar. Para otras simbologías revisar el Anexo III.

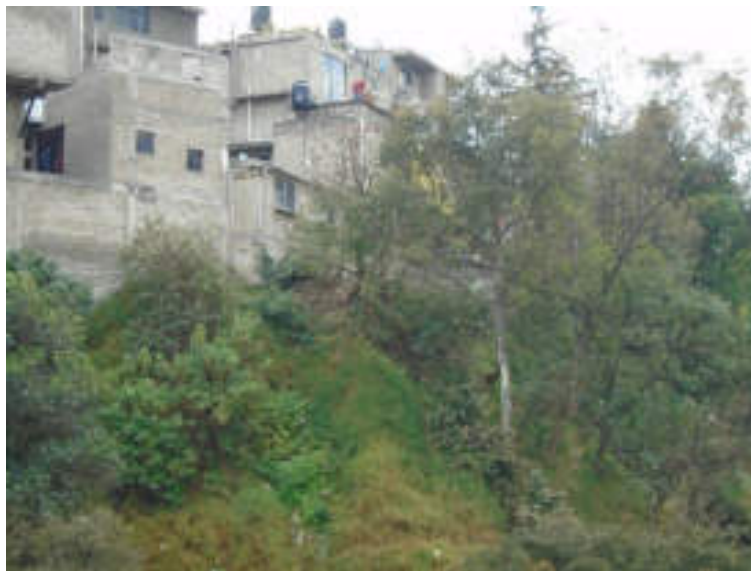
Figura 5.153. Fotografía A de la sección dos (18.2) del polígono de peligro Tlalpizahuaya. Se observan algunas viviendas desplantadas sobre uno de los flancos de la barranca; al centro de la fotografía se distingue que el material que compone a la ladera no tienen consolidación; los árboles presentan una ligera inclinación con dirección a la pendiente (19.3784° N, 99.2336° W. Calle: sin nombre oficial).

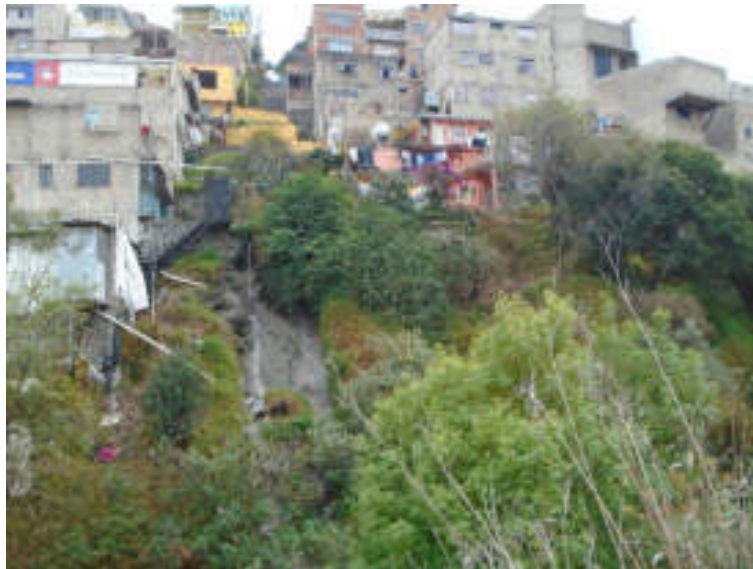
Figura 5.154. Fotografía B de la sección dos (18.2) del polígono de peligro Tlalpizahuaya. En la fotografía se distinguen algunas construcciones desplantadas en uno de los flancos de la barranca. Se observa que la descarga del drenaje de algunas viviendas es directamente sobre la ladera, lo cual contribuye a que los materiales pierdan cohesión y su posterior caída (19.3786° N, 99.2335° W. Calle: Andador 1).

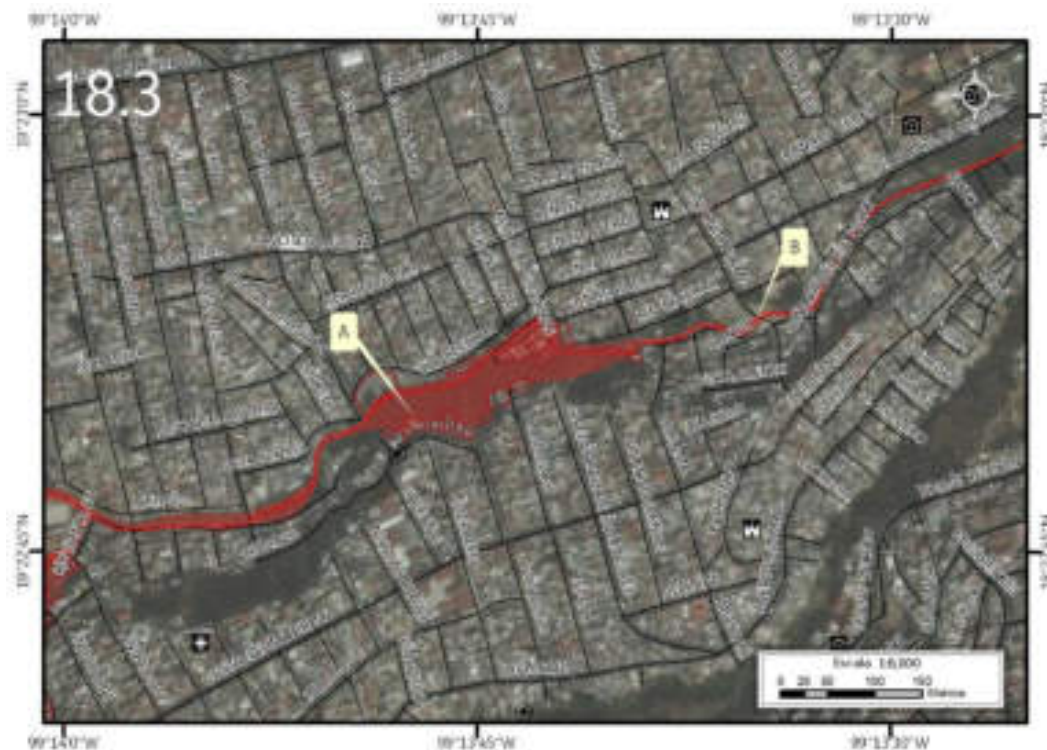
En la última sección (Figura 5.155) se detalla las inmediaciones de las colonias Jalalpa Tepito, Liberación Proletaria, Cañada y Jalalpa Calzada. Esta sección resulta sobresaliente por la presencia de viviendas que tienen un mal sistema constructivo, el cual no reúne las características necesarias para hacer frente a los procesos de remoción en masa que ocurren en la ladera sobre la cual están asentadas (Figura 5.156).

Figura 5.155. Sección tres (18.3) en donde se muestra el riesgo por derrumbe y deslizamiento en Tlalpizahuaya (Imagen 18). Nota: el número en la esquina superior izquierda representa la ubicación y la sección del polígono, la línea roja corresponde al cauce de la barranca, el sombreado en rojo representa el polígono de peligro, los recuadros con contorno rojo representan los lotes con vulnerabilidad alta, los octágonos con punto negro al centro son los antecedentes, las líneas negras simbolizan el eje vial y las etiquetas indican las fotografías que ilustran el peligro en el lugar. Para otras simbologías revisar el Anexo III.

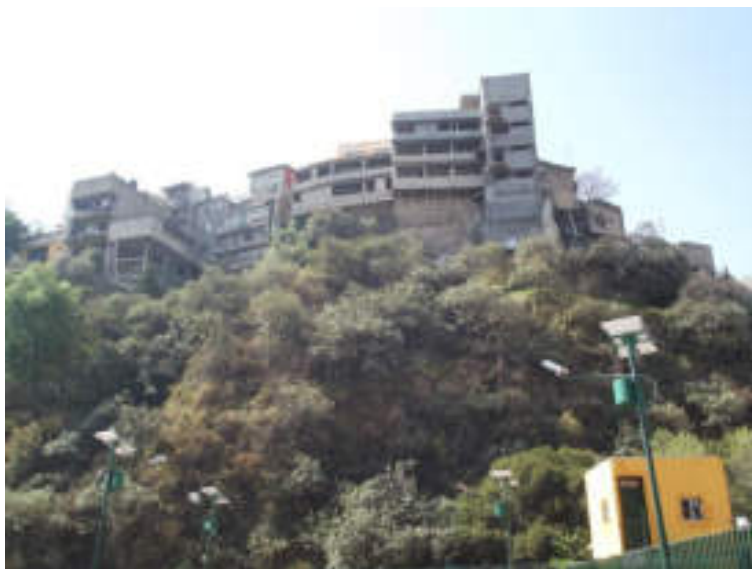
Figura 156. Fotografía A de la sección tres (18.3) del polígono de peligro Tlalpizahuaya. Vivendas con estructura poco resistente asentadas sobre una ladera cubierta de vegetación. Algunas de ellas presentan volados sostenidos por polines y columnas delgadas de cemento; en la parte superior derecha de la fotografía, se observa una construcción de varios niveles, la cual presenta inclinación debido a su peso. Por debajo de esa construcción, hay una parte de la ladera que no tiene vegetación, esto es a consecuencia de un derrumbe (19.3802° N, 99.2299° W. Calle: Río Becerra).

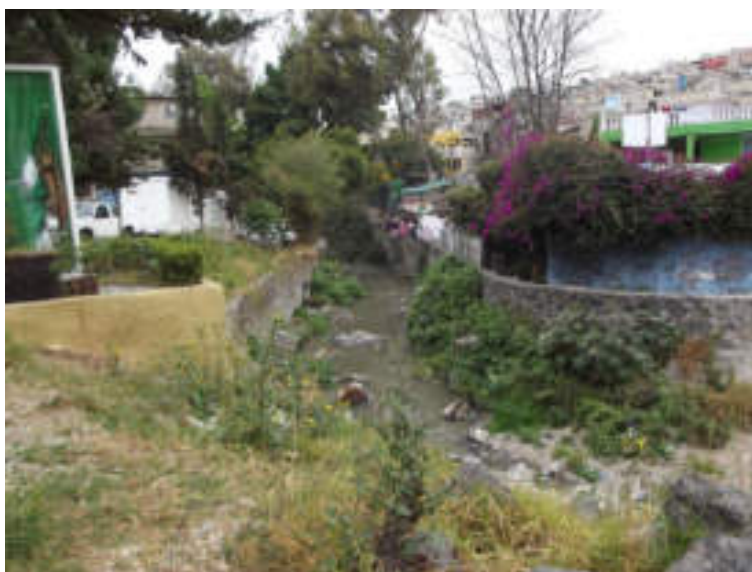
Figura 5.157. Fotografía B de la sección tres (18.3) del polígono de peligro Tlalpizahuaya. Fotografía que muestra que la corriente del río Tlalpizahuaya se encuentra encauzada; se puede observar una barda perimetral que bordea al cauce (19.3812° N, 99.2264° W. Calle: Cañada del Río Pinto).

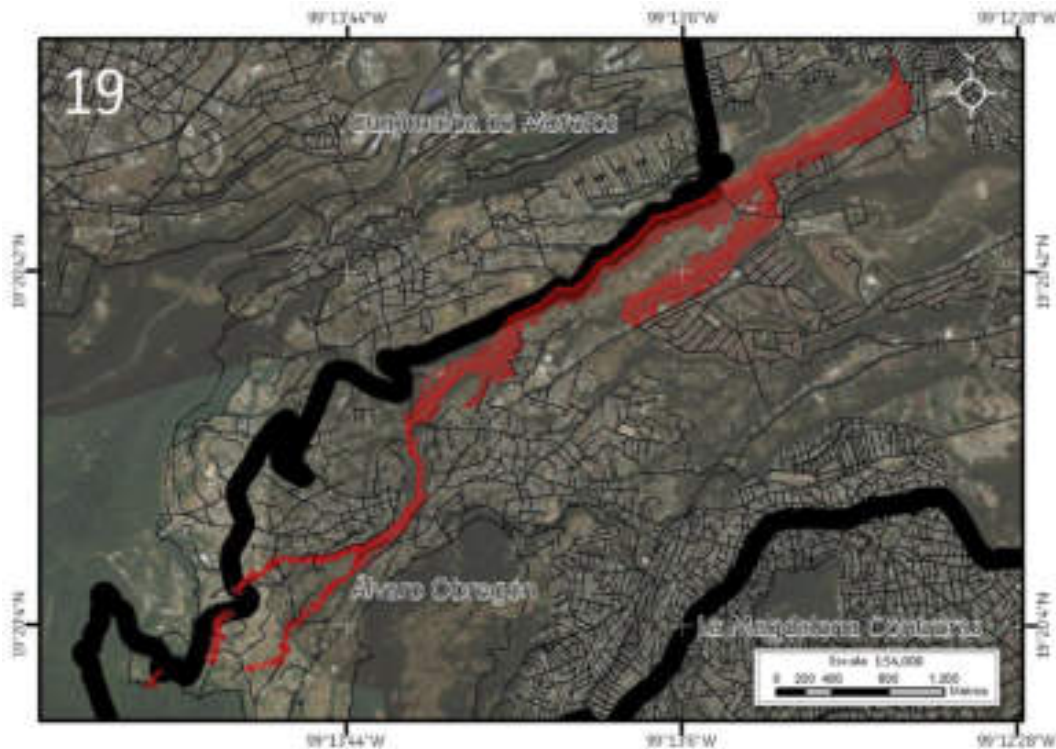
El polígono de peligro alto por derrumbe trazado en la barranca Atzoyapan tiene 1,084,043 m<sup>2</sup> de área y 21,656 m de perímetro, y está asociado a inestabilidad en barrancas. A su paso, se encuentran las colonias Santa Rosa Xochiac (rural), Privada El Rincón, Llano Redondo, Cooperativa Gaona Armenta, Tierra Nueva, Ejido San Mateo, Bosques Tarango y Lomas de Tarango. Tiene una dirección NE-SW; comienza dentro de la Delegación Cuajimalpa, y un tramo de la barranca corresponde al límite entre esta delegación y Álvaro Obregón; hacia el NE, Atzoyapan termina donde comienza la barranca Mixcoac (Figura 5.158).

Figura 5.158. Imagen 19 donde se muestra el riesgo por derrumbe en la barranca Atzoyapan (Mapa XXI). Nota: el número en la parte superior izquierda representa la ubicación del sitio de estudio en el mapa, la línea roja corresponde al cauce de la barranca, el sombreado en rojo representa el polígono de peligro, los recuadros con contorno rojo representan los lotes con vulnerabilidad alta, las líneas negras simbolizan el eje vial y la línea negra de mayor grosor corresponde al límite delegacional.

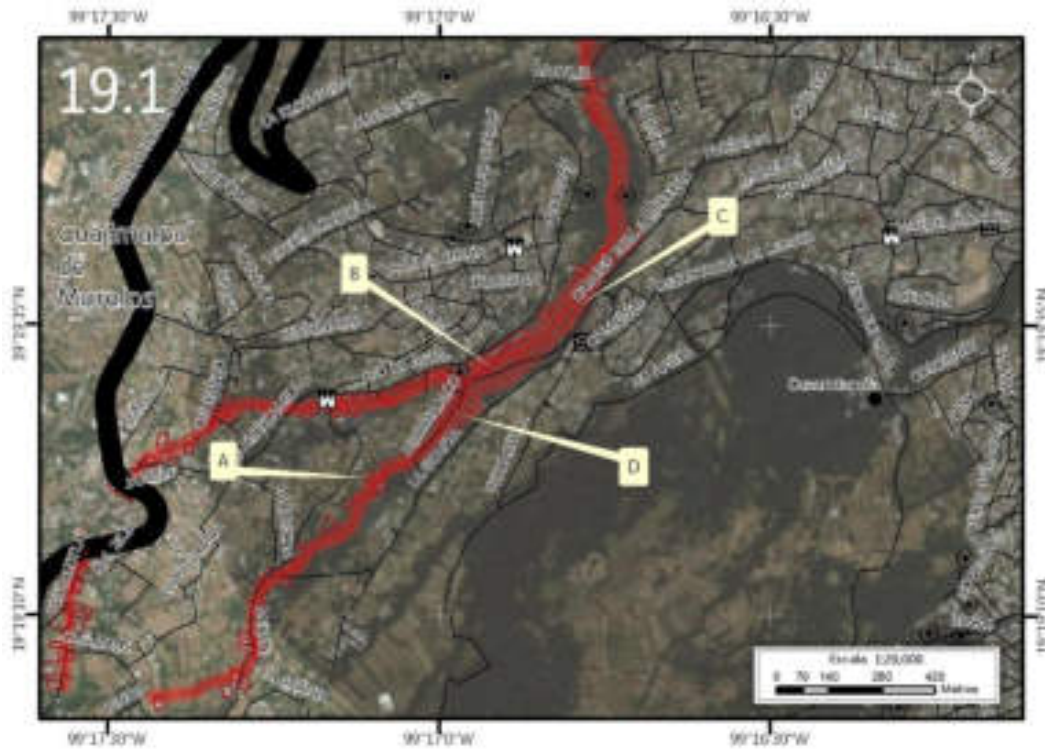
La primer sección (Figura 5.159) muestra los dos afluentes que se encuentran hacia el suroeste, entre los que se encuentra la comunidad rural Santa Rosa Xochiac. En este punto, los sistemas constructivos de las viviendas que se asientan en los flancos de la barranca son en su mayoría precarios, y no presentan una estructura lo suficientemente resistente a los procesos de ladera presentes; muchas de ellas tienen obras de mitigación, como son costales apilados y lonas que cubren los taludes, sin embargo, no son efectivas debido al deterioro que sufren por la erosión y el agua (Figura 5.160, 5.161, 5.162).

Figura 5.159. Sección uno (19.1) en donde se muestra el riesgo por derrumbe en Atzoyapan (Imagen 19). Nota: el número en la esquina superior izquierda representa la sección del polígono, la línea roja corresponde al cauce de la barranca, el sombreado en rojo representa el polígono de peligro, los recuadros con contorno rojo representan los lotes con vulnerabilidad alta, el punto negro representa una localidad rural, los octágonos con punto negro al centro son los reportes de antecedentes, las líneas negras simbolizan el eje vial, la línea negra de mayor grosor corresponde al límite delegacional y las etiquetas indican las fotografías que ilustran el peligro en el lugar. Para otras simbologías revisar el Anexo III.

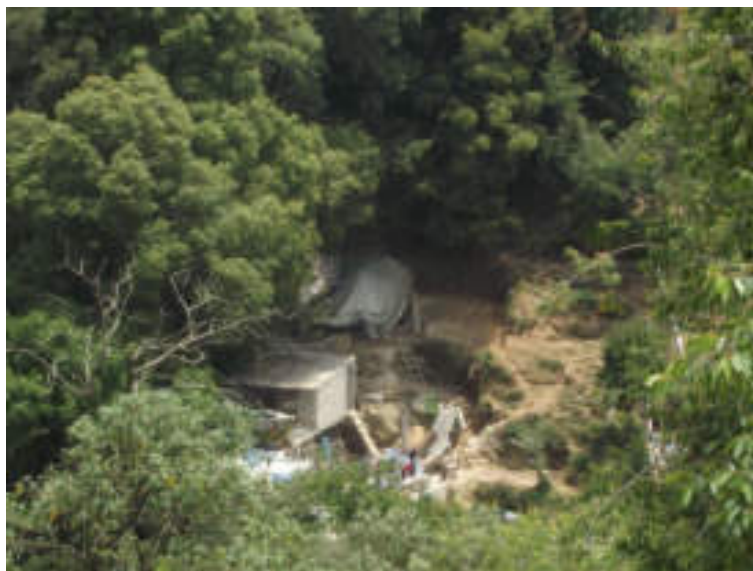
Figura 5.160. Fotografía A de la sección uno (19.1) del polígono de peligro Atzoyapan. Zona de depósito cubierta por una lona de plástico; por debajo, se observa una construcción precaria desplantada en un corte de la ladera (19.3209° N, 99.2867° W. Calle: Arroyo Huayatlaco).

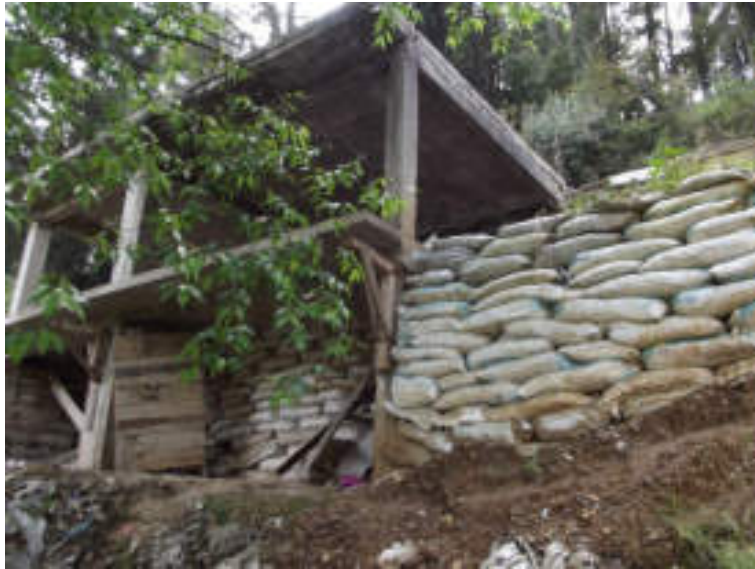
*Figura 5.161. Fotografía B de la sección uno (19.1) del polígono de peligro Atzoyapan. Costales rellenos de material in situ apilados con el fin de detener los materiales inestables en uno de los flancos de la barranca; asimismo, los costales funcionan como cimientos de la construcción desplantada en la orilla de la ladera (19.3255° N, 99.2821° W. Calle: sin nombre oficial).*

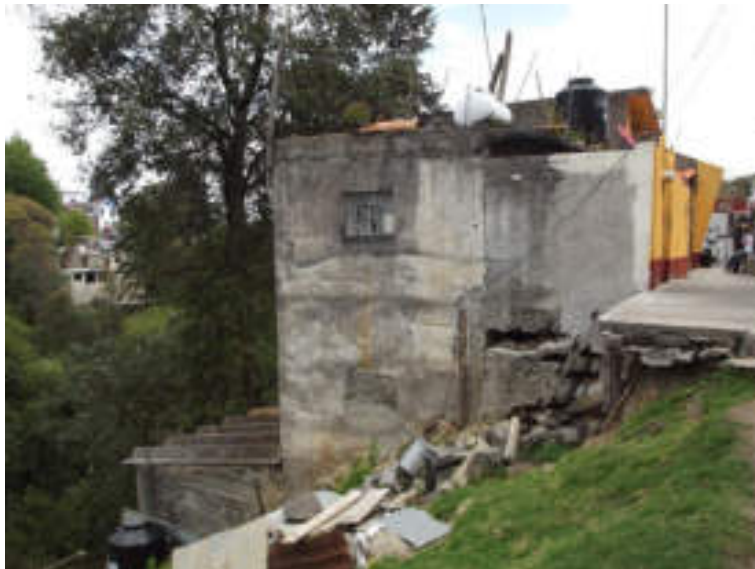
*Figura 5.162. Fotografía C de la sección uno (19.1) del polígono de peligro Atzoyapan. Vivienda desplantada a la orilla de uno de los flancos de la barranca; en uno de los muros de carga, se observa la presencia de una fractura vertical, asociada a la pérdida de basamento por procesos de remoción en masa; también puede apreciarse que la banqueteta presenta un volado (19.3273° N, 99.2793° W. Calle: Camino Real a Mixcoac).*

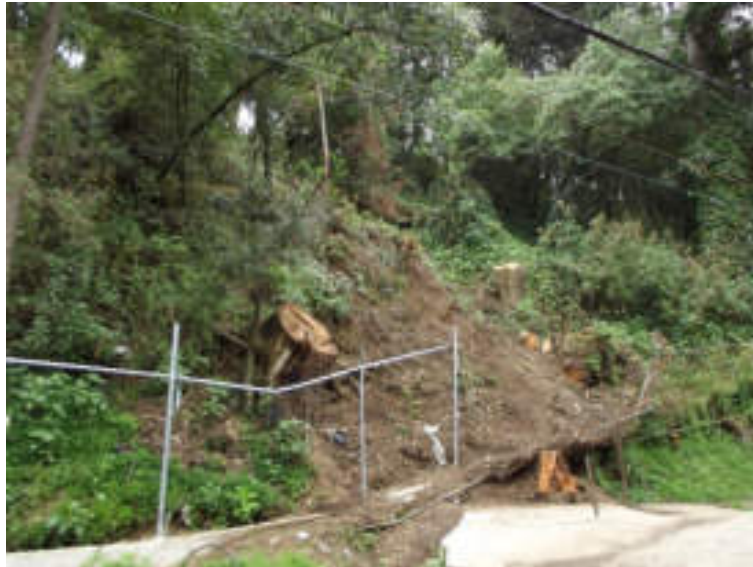
Durante la temporada de lluvias, la presencia de los derrumbes se hace evidente, debido a la sobresaturación que sufre el suelo; esto causa que los materiales pierdan cohesión y caigan por efecto de la gravedad, provocando daños en vías de comunicación, pasos peatonales y construcciones (Figura 5.163).

Figura 5.163. Fotografía D de la sección uno (19.1) del polígono de peligro Atzoyapan. Derrumbe ocasionado por lluvias, el cual derribó parte de la barda perimetral hecha con alambre y arrasó con la vegetación presente en la ladera. Se puede observar que el material que compone a la ladera no está consolidado (19.3239° N, 99.2831° W. Calle: Huayatlaco).
