# Atlas de Peligros y Riesgos de la Ciudad de México

Actualización de los Mapas de Riesgo

## Álvaro Obregón

Año: 2014

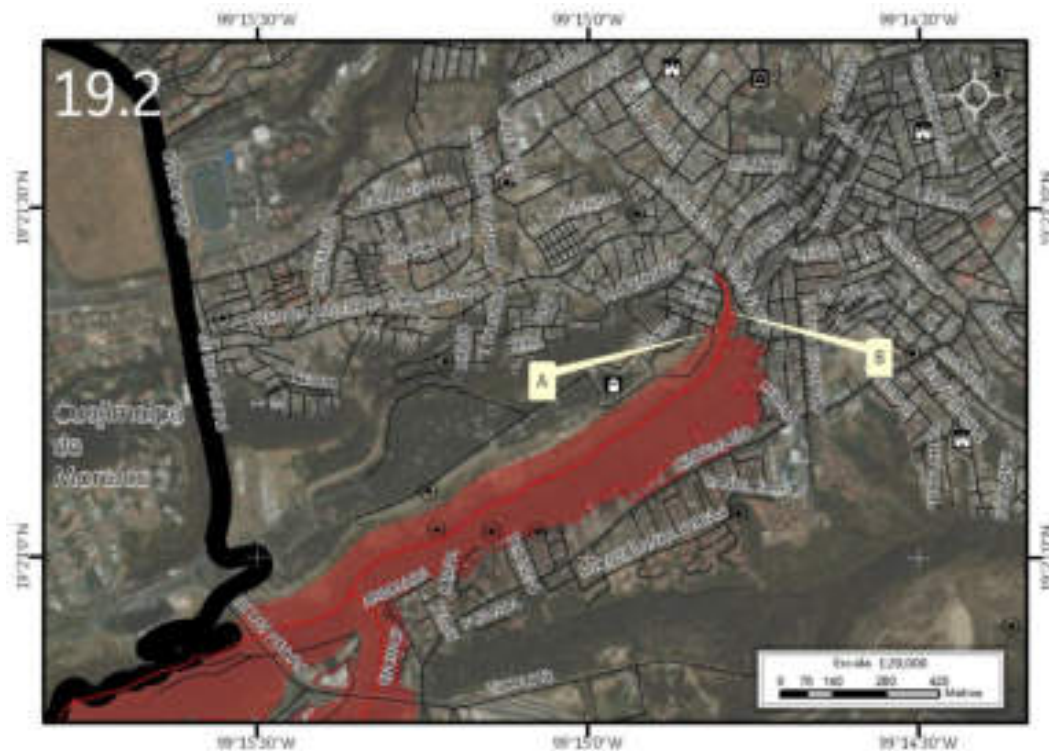
La segunda sección donde se pudo obtener evidencia de estos fenómenos (Figura 5.164) corresponde al final de la barranca, en las inmediaciones de las colonias Cooperativa Gaona Armenta, Tierra Nueva y Ejido San Mateo. En esta sección se observó la presencia de viviendas precarias construidas bajo un talud vertical compuesto de material inestable (Figura 5.165). Otro de los elementos para afirmar el peligro por los derrumbes es el desplante de obras precarias de mitigación a base de costales rellenos y llantas. Este tipo de elementos presentan bajo costo, no requieren una gran inversión y son una medida a corto plazo a los problemas causados por la pérdida de basamento en muchas viviendas a lo largo de la barranca, pero no representan una solución real al peligro en el que se encuentran (Figura 5.166).

Figura 5.164. Sección dos (19.2) en donde se muestra el riesgo por derrumbe en Atzoyapan (Imagen 19). Nota: el número en la esquina superior izquierda representa la sección del polígono, la línea roja corresponde al cauce de la barranca, el sombreado en rojo representa el polígono de peligro, los recuadros con contorno rojo representan los lotes con vulnerabilidad alta, los octágonos con punto negro al centro son los reportes de antecedentes, las líneas negras simbolizan el eje vial, la línea negra de mayor grosor corresponde al límite delegacional y las etiquetas indican las fotografías que ilustran el peligro en el lugar. Para otras simbologías revisar el Anexo III.

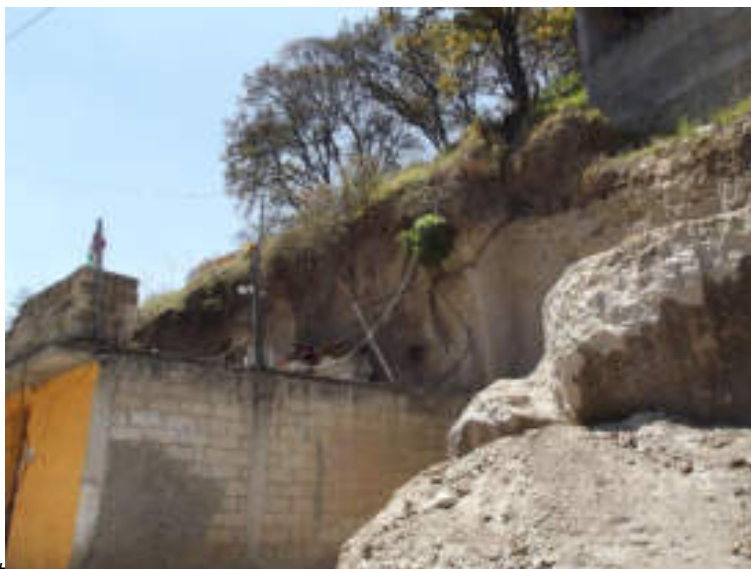
Figura 5.165. Fotografía A de la sección dos (19.2) del polígono de peligro Atzoyapan. Construcción precaria desplantada al pie de un talud; debido a la pendiente y a la composición del corte en la ladera, la vivienda está en peligro de sufrir daños por el colapso del material (19.3553° N, 99.2469° W. Calle: Encino).

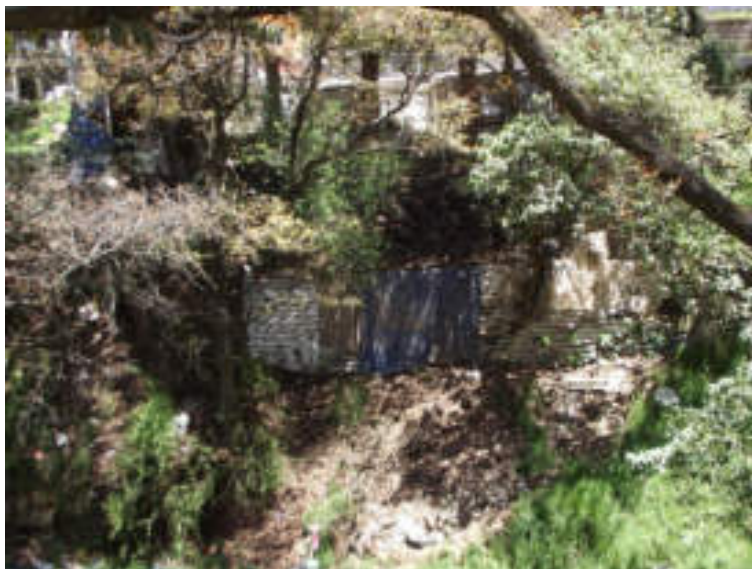
Figura 5.166. Fotografía B de la sección dos (19.2) del polígono de peligro Atzoyapan. Muro de contención elaborado con costales rellenos apilados y llantas; este tipo de estructuras son un uso muy común en zonas de laderas inestables, y son utilizadas para retener a los materiales que se encuentran en movimiento en la ladera (19.3557° N, 99.2466° W. Calle: Arrabales).

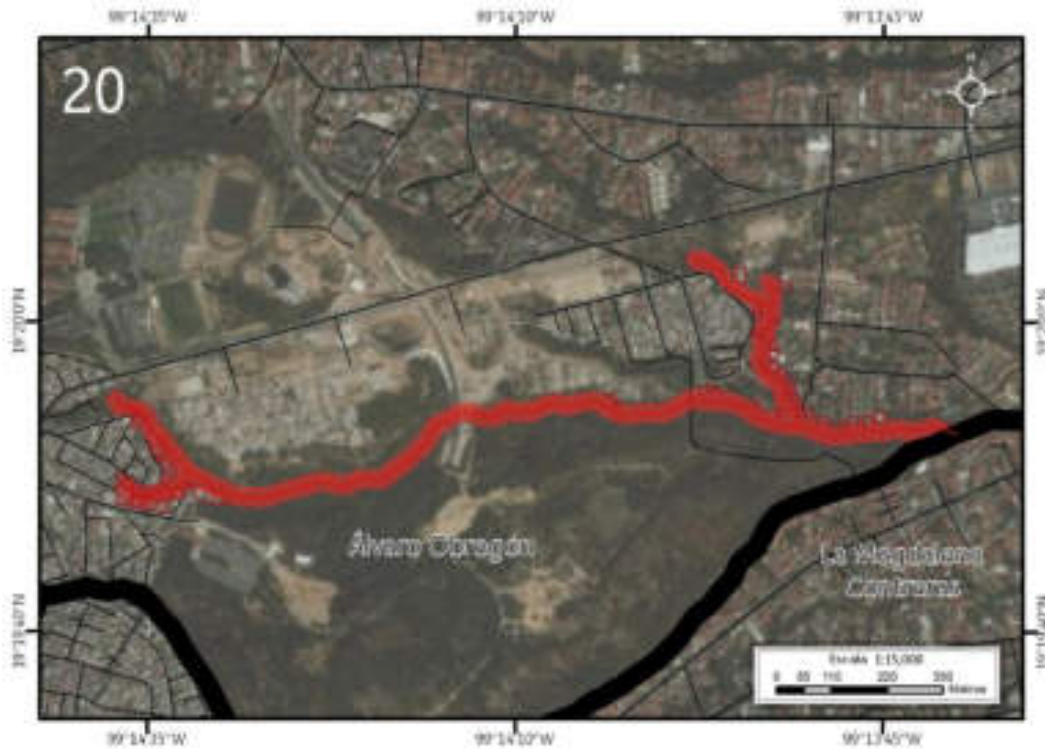
El polígono de peligro alto por derrumbe está definido en toda la barranca Parque La Loma. El área es de 97,400 m<sup>2</sup>, mientras que el perímetro es de 4,971 m. Gran parte de la barranca se encuentra dentro de la Reserva Natural Torres de Potrero (Figura 5.167); sin embargo, al inicio y al final del afluente hay algunas colonias, las cuales son La Angostura, Torres de Potrero y El Tanque.

Figura 5.167. Imagen 20 donde se muestra el riesgo por derrumbe en Parque La Loma (Mapa XXI). Nota: el número en la parte superior izquierda representa la ubicación del sitio de estudio en el mapa, la línea roja corresponde al cauce de la barranca, el sombreado en rojo representa el polígono de peligro, los recuadros con contorno rojo representan los lotes con vulnerabilidad alta, las líneas negras simbolizan el eje vial y la línea negra de mayor grosor corresponde al límite delegacional.

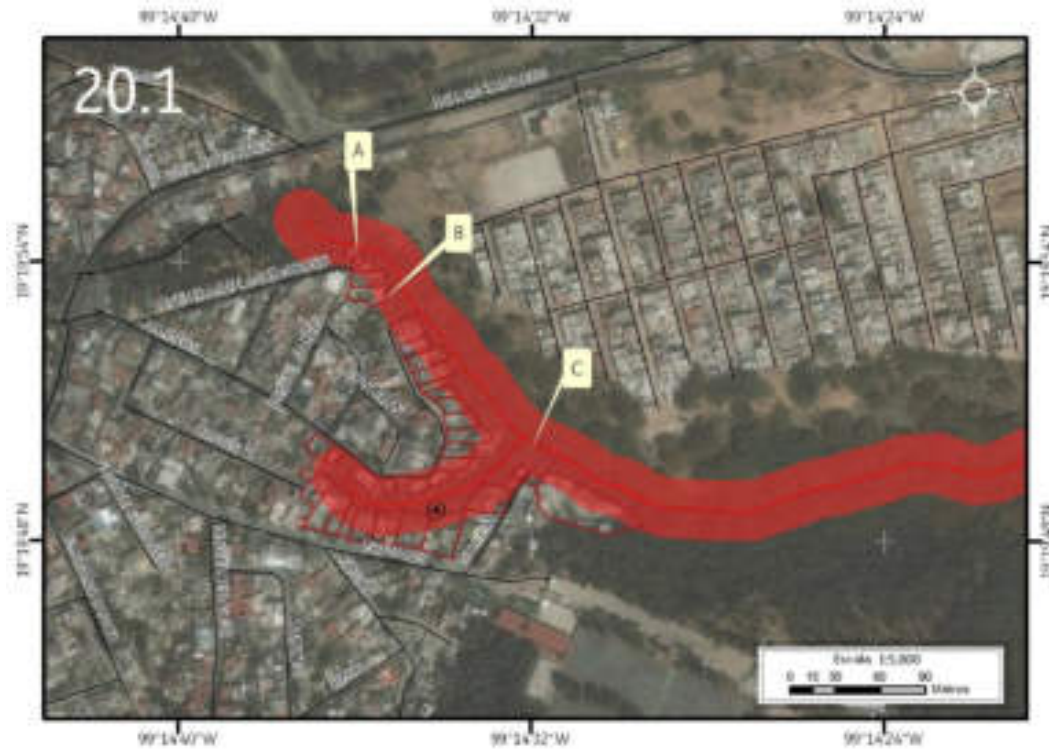
Al encontrarse la mayor parte del afluente dentro de una Reserva Natural, no hay construcciones que se encuentren en peligro. Por esto, la evidencia recolectada de los procesos de remoción en masa se tomó al inicio de la barranca, en la colonia Torres de Potrero (Figura 5.168). En esta sección se encontraron algunas construcciones desplantadas en uno de los flancos de la barranca; en una de ellas, la cual tiene un sistema constructivo precario, hubo un derrumbe reciente, que derribó una porción importante del talud (Figura 5.169).

Figura 5.168. Sección uno (20.1) en donde se muestra el riesgo por derrumbe en Parque La Loma (Imagen 20). Nota: el número en la esquina superior izquierda representa la sección del polígono, la línea roja corresponde al cauce de la barranca, el sombreado en rojo representa el polígono de peligro, los recuadros con contorno rojo representan los lotes con vulnerabilidad alta, el octágono con punto negro al centro es un reporte de antecedente, las líneas negras simbolizan el eje vial y las etiquetas indican las fotografías que ilustran el peligro en el lugar.

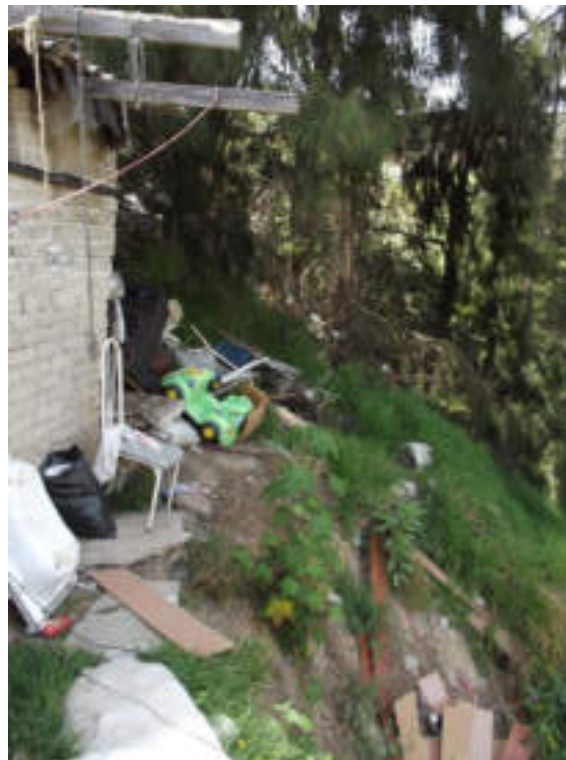
Figura 5.169. Fotografía A de la sección uno (20.1) del polígono de peligro Parque La Loma. Construcción precaria sin refuerzo asentada a la orilla de un talud inestable. Al centro de la fotografía se distingue la remoción del suelo en la parte que no tiene vegetación. Asimismo se observa el colapso parcial de la losa a un costado de la construcción (19.3316° N, 99.2433° W. Calle: De los Tanques).

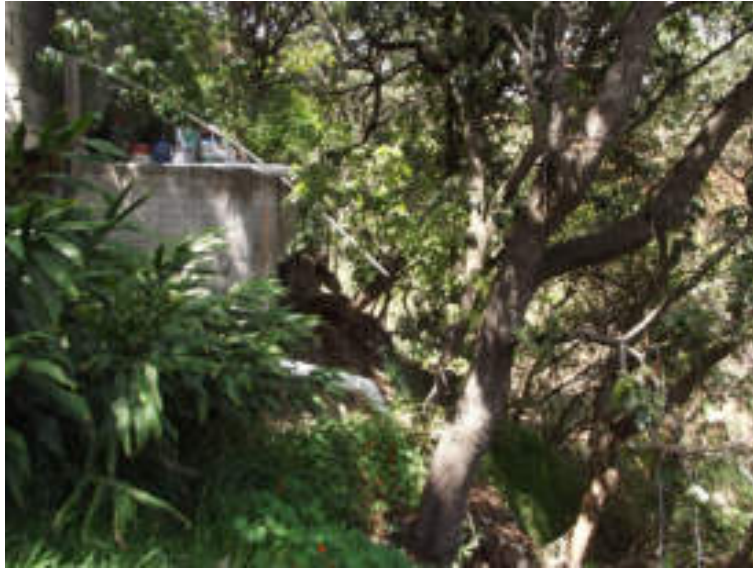
Otro aspecto observado en esta sección es la presencia de vegetación en algunas partes del talud; la vegetación es un indicador de la presencia de la remoción en masa, lo cual se observa en la inclinación que tienen los árboles en dirección al talud por la pérdida de basamento, así como la exposición de sus raíces, lo que pone en riesgo a las viviendas que en ocasiones los usan como soporte (Figura 5.170). La misma pérdida de materiales ocasiona que el pavimento y las calles aledañas a la pendiente presenten fracturas en inclinación (Figura 5.171).

Figura 5.170. Fotografía B de la sección uno (20.1) del polígono de peligro Parque La Loma. Se observa que los árboles del talud presentan una inclinación con dirección hacia la pendiente debido a la inestabilidad del material; esto afecta a la construcción que se distingue a la izquierda de la fotografía por la pérdida de basamento, haciéndola vulnerable ante los procesos de remoción en masa (19.3314° N, 99.2431° W. Calle: sin nombre oficial).

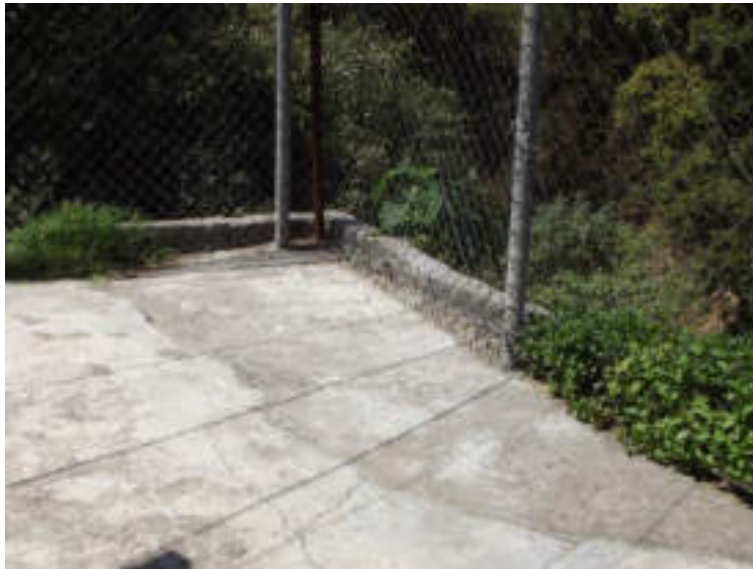
Figura 5.171. Fotografía C de la sección uno (20.1) del polígono de peligro Parque La Loma. Se distinguen algunas fracturas que afectan al pavimento debido al movimiento de los materiales que componen la ladera; se observa inclinación de la plancha de concreto hacia la pendiente (19.3305° N, 99.2421° W. Calle: Violetas).

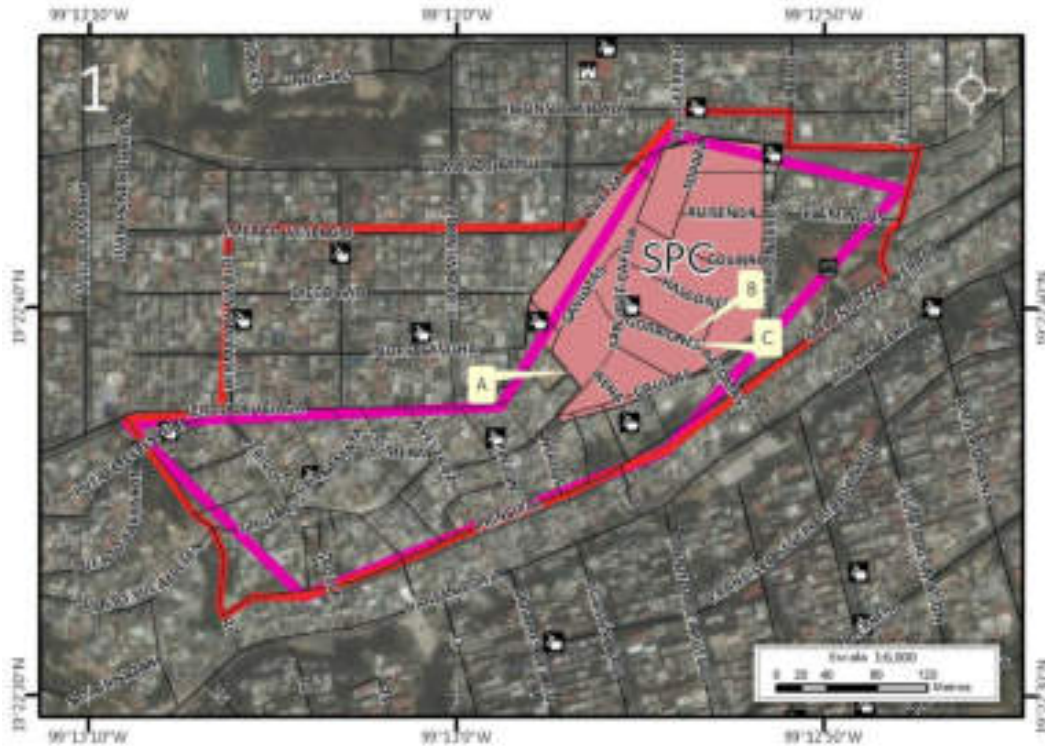
Este polígono está asociado a peligro por fracturamiento por la presencia de estructuras de mina. La colonia Las Golondrinas es la que da nombre al polígono, siendo una de las más afectadas en toda la delegación. Se trazó un polígono cuya área es 12,560 m<sup>2</sup> y perímetro es 1,741 m (Figura 5.174).

Figura 5.174. Imagen 1 donde se muestra el riesgo por fracturamiento en Las Golondrinas (Mapa XXIII). Nota: el número en la parte superior izquierda representa la ubicación del sitio de estudio en el mapa; en rojo el polígono de peligro, en rosa el polígono de peligro de la PAOT (2010); en coral el sitio con riesgo Golondrinas (SPC, 2014), las líneas negras simbolizan el eje vial y las etiquetas indican las fotografías que ilustran el peligro en el lugar. Para otras simbologías revisar el Anexo III.

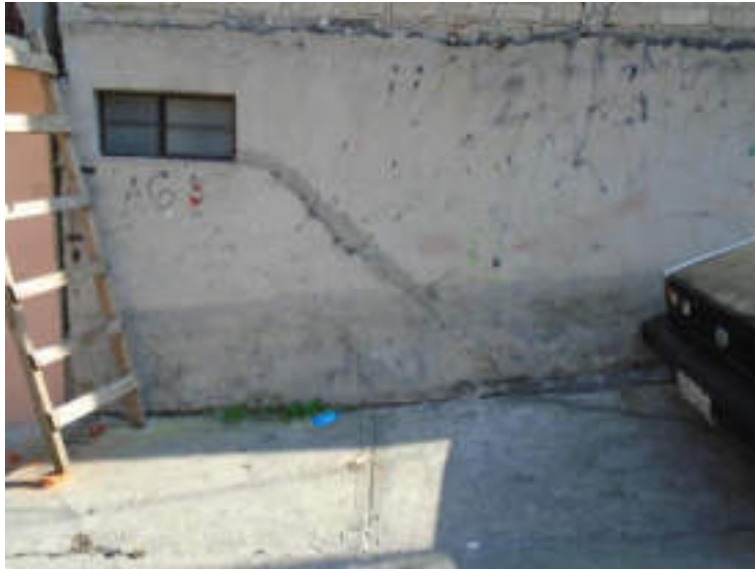
Con el levantamiento en campo, se encontraron evidencias de que este peligro sigue presente en gran parte de la colonia. En el polígono se tienen varias áreas verdes, las cuales se localizan en sitios donde algunos inmuebles sufrieron colapsos parciales o totales. El objetivo de las áreas verdes es evitar que se reconstruyan nuevos inmuebles en la zona minada. Las fracturas y separaciones en muros o en la estructura de la construcción, en especial las que siguen una dirección diagonal, son también una señal de que puede existir alguna cavidad en el subsuelo, debido a que las construcciones no tienen el mismo soporte a causa de las oquedades del subsuelo (Figura 5.175). Los vecinos, por reglamentación oficial, no pueden construir más de dos niveles en sus viviendas, a pesar de ello muchas ocasiones no se cumple con esta medida de seguridad.

*Figura 5.175. Fotografía A del polígono de peligro Las Golondrinas. Fotografía que muestra una fractura que atraviesa diagonalmente un muro; se puede observar que la fractura continua por la calle. También se puede distinguir una separación entre la parte baja de la vivienda y la calle, lo cual indica que existe un hundimiento relacionado a estructuras de mina (19.3771° N, 99.2157° W. Calle: Grullas).*

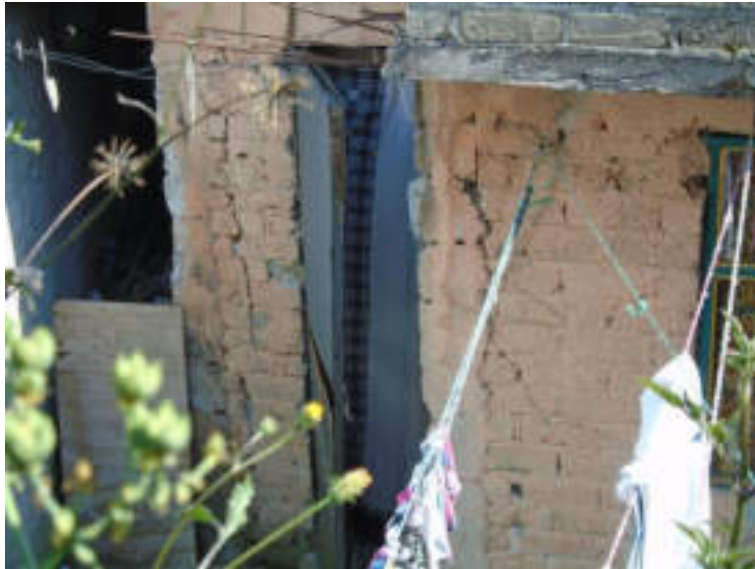
Otro tipo de afectaciones presentes en la zona de minas es el hundimiento en las viviendas; esto se observa por falta de soporte al asentarse sobre un terreno con oquedades (Figura 5.176, 5.177).

Figura 5.177. Fotografía B del polígono de peligro Las Golondrinas. Fotografía que muestra fracturas en el muro de una vivienda ocasionadas por la posible presencia de una mina en el subsuelo (19.3778° N, 99.2151° W. Calle: Gorriones).

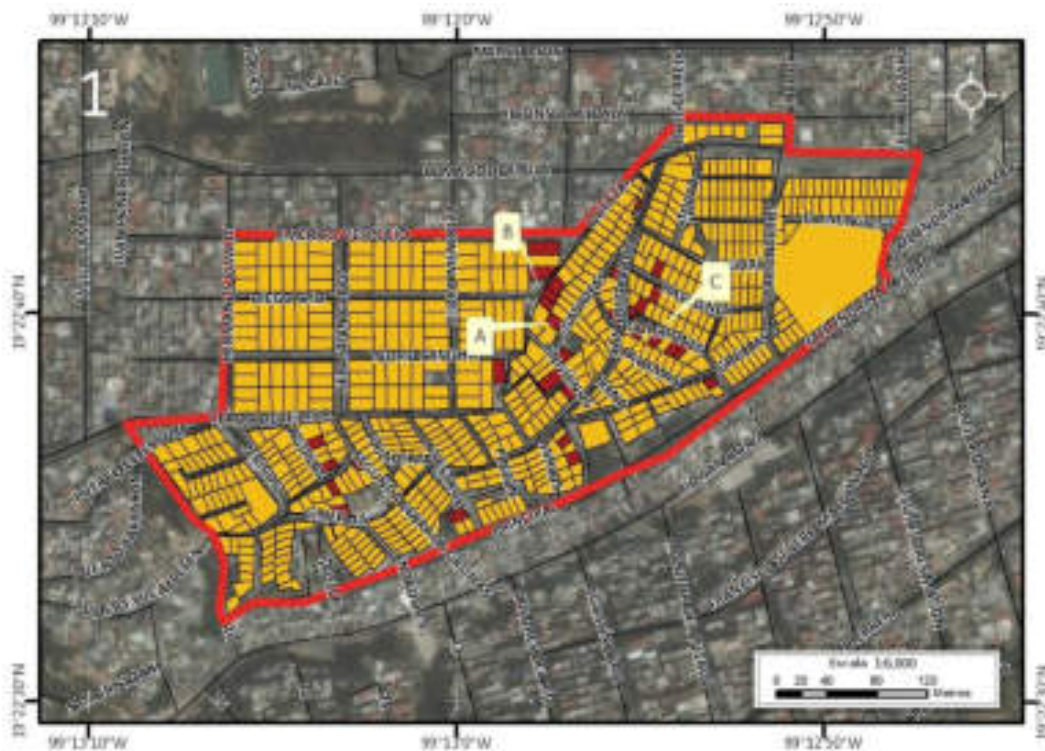
Dentro del polígono se encuentran 22 lotes en vulnerabilidad alta (Figura 5.178), es decir, que presentan o han presentado daños en su sistema constructivo como fracturas o colapso parcial e incluso total (Figura 5.179 y 5.180), y 653 lotes vulnerables (652 habitacionales y una escuela). La vulnerabilidad social considera 2,412 personas vulnerables (INEGI, 2010). Dentro del polígono de Las Golondrinas se encuentra un sitio con riesgo delimitado por la SPC (2014), el cual tiene área de 28,687 m<sup>2</sup> y perímetro de 692 m; la vulnerabilidad física expuesta es de 8 lotes en vulnerabilidad alta y 209 lotes vulnerables; la vulnerabilidad física alta se encuentra integrada por 3 lotes unifamiliares y 5 plurifamiliares. La vulnerabilidad social alta presenta un total de 67 habitantes con la siguiente estructura poblacional: 25 niños, 4 adultos mayores, 19 mujeres y 19 hombres, que incluyen a una persona discapacitada. La vulnerabilidad social de los lotes vulnerables del sitio con riesgo es de 1,303 habitantes con la siguiente estructura poblacional: 409 niños, 108 adultos mayores, 426 mujeres y 360 hombres.

Figura 5.178. Imagen de vulnerabilidad física en el polígono de peligro (contorno rojo) Golondrinas (Mapa XXIV). Nota: el número en la parte superior izquierda representa la ubicación del sitio de estudio en el mapa, en rojo el polígono de peligro, en rojo los lotes que presentan vulnerabilidad alta, en amarillo los lotes que son vulnerables, las líneas negras simbolizan el eje vial y las etiquetas indican la imagen que ilustra el peligro en el lugar.

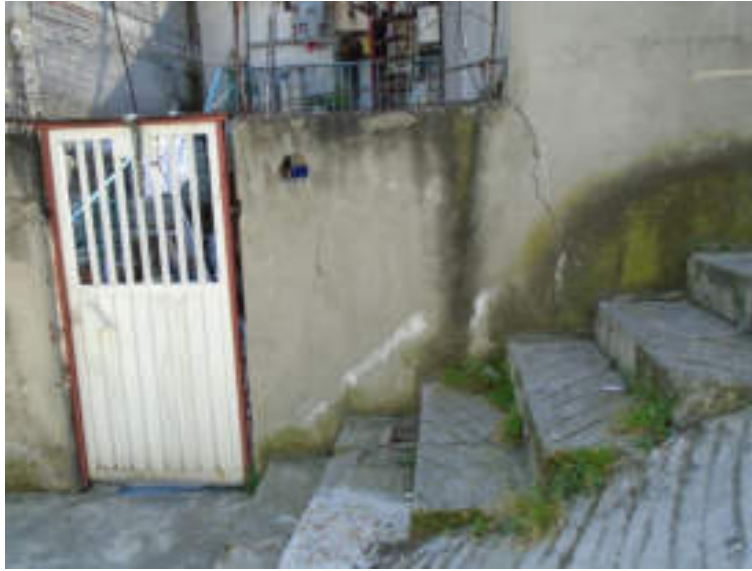
Figura 5.179. Imagen A del polígono de vulnerabilidad Golondrinas. Se muestra el muro exterior de una vivienda, del lado derecho del muro se observan dos fracturas verticales que tienen una separación aproximada de 1.5 cm, el muro y los escalones (los cuales también se encuentran fracturados) presentan un alto grado de humedad lo cual, aunado a encontrarse en una antigua zona de mina, acelera la presencia de fracturas (19.3777° N, 99.2159° W. Calle: Gaviotas).

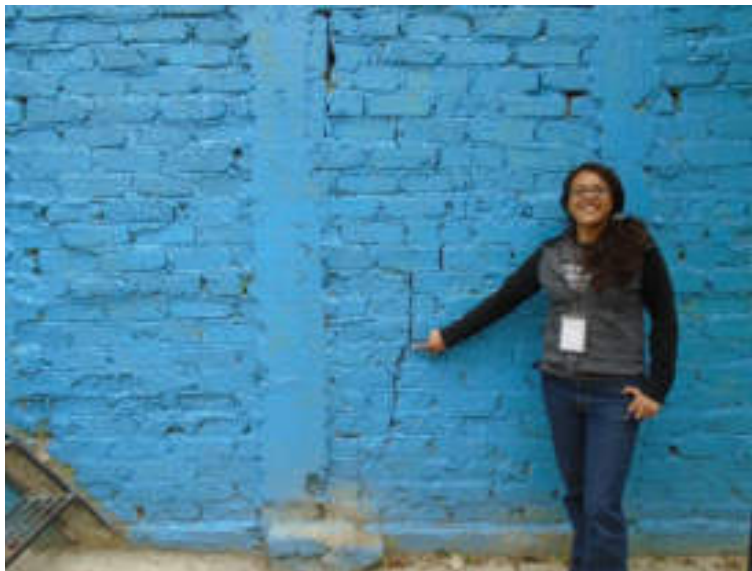
Figura 5.180. Imagen B del polígono de vulnerabilidad Golondrinas. Fotografía que muestra un muro fracturado. La fractura tiene una dirección vertical. Este tipo de daños se encuentran asociados a hundimiento (19.3778° N, 99.2160° W. Calle: Quetzal).

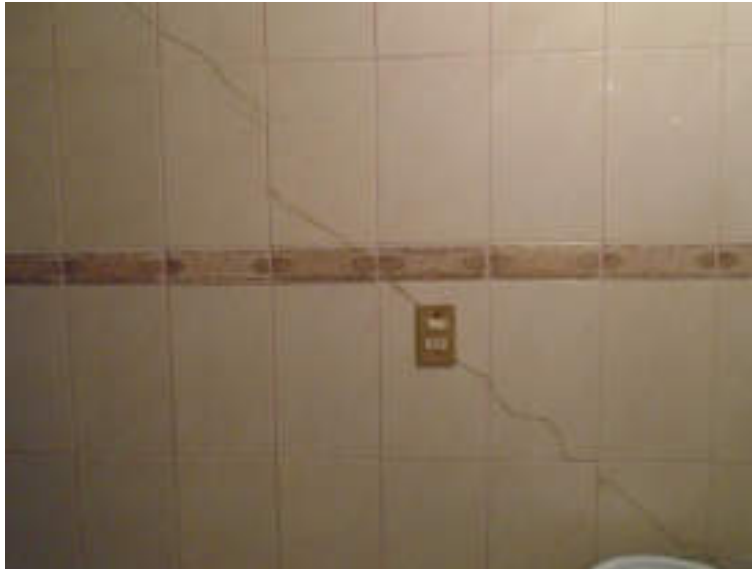
En la esquina de la calle Pingüinos y Gaviotas hay una vivienda de 4 niveles entre dos lotes en los que colapsaron las construcciones. A pesar de las obras de mitigación implementadas como la inyección de concreto, el inmueble presenta fracturas (1 a 3 cm de desplazamiento) en la sala, el comedor y sanitario (Figura 5.181).

Figura 5.181. Imagen C del polígono de vulnerabilidad Golondrinas. Fotografía que muestra una fractura diagonal asociada a hundimiento por minas. La fractura abarca casi todo el muro (19.3776° N, 99.2151° W. Calle: Pingüinos).

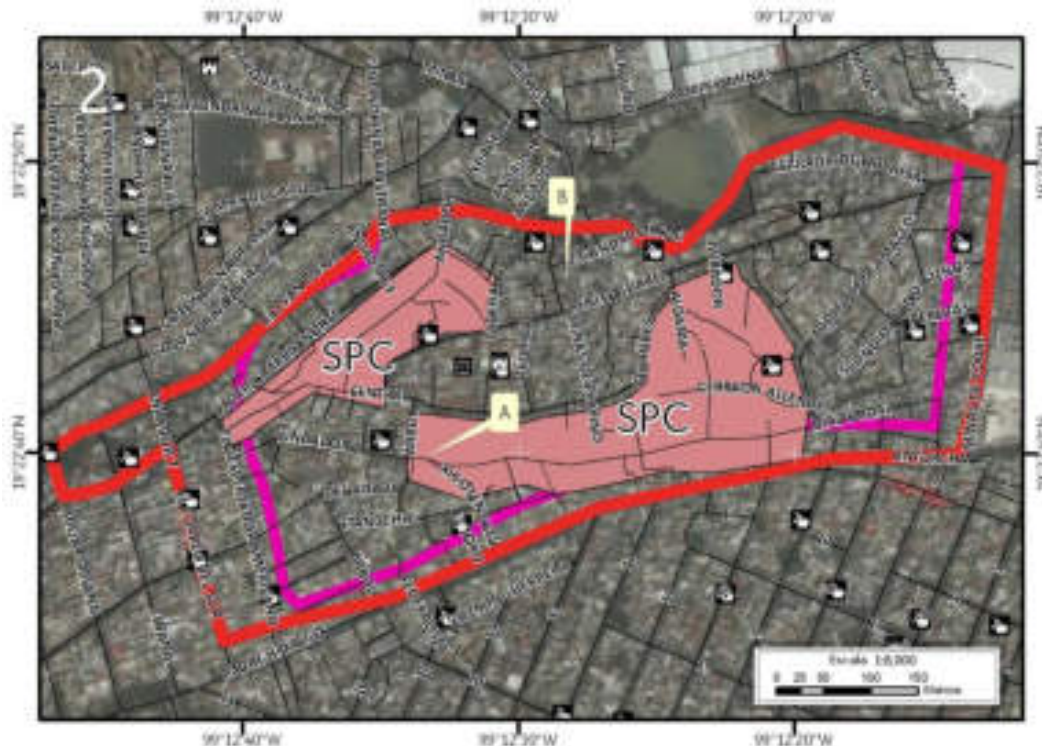
En Barrio Norte se identificó peligro alto por fracturamiento y hundimiento asociado a la presencia de minas. Se ubica dentro de la colonia del mismo nombre. Mide 284,683 m<sup>2</sup> de área y 2,668 m de perímetro; dentro del polígono de peligro se encuentra un sitio con riesgo proporcionado por la SPC (2014), el cual se divide en dos partes (Figura 5.182).

Figura 5.182. Polígono de peligro por fracturamiento en Barrio Norte (Mapa XXIII). Nota: el número en la parte superior izquierda representa la ubicación del sitio de estudio en el mapa; en rojo el polígono de peligro; en rosa el polígono de peligro de la PAOT (2010); en coral el sitio con riesgo (SPC, 2014), los octágonos con puntos negros son antecedentes; las líneas negras simbolizan el eje vial y las etiquetas indican las fotografías que ilustran el peligro en el lugar. Para otras simbologías revisar el Anexo III.

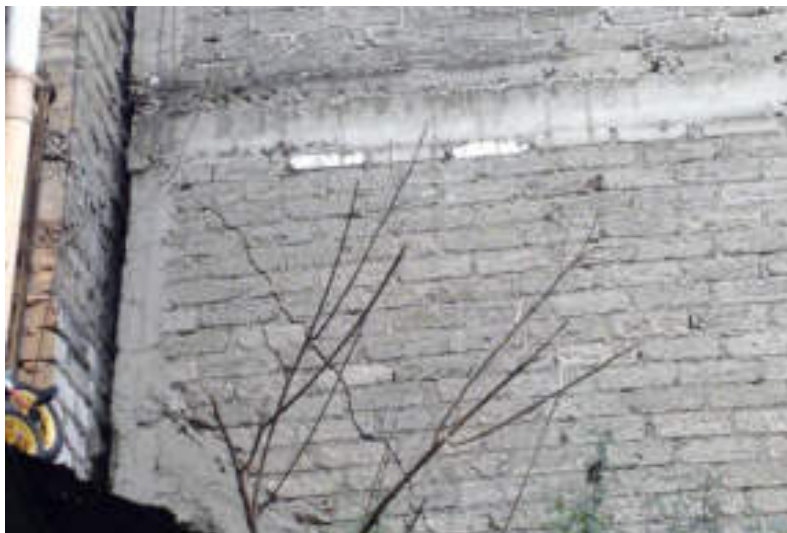
Durante el trabajo de campo, se recolectaron evidencias de la posible presencia de minas subterráneas que dañan a las viviendas, vías de comunicación y al pavimento; esto se observa en la presencia de fracturas en muros (Figura 5.183, 5.184). Al no tener basamento, éstas no tienen soporte, debido a las oquedades sobre las que se asientan las construcciones, lo que aunado a la mala construcción causa que la estructura se dañe. Uno de los patrones que se identificó en las viviendas afectadas por hundimientos es que estos ocurren por lo general en el patio, donde no hay estructuras pesadas o que signifiquen una carga, lo cual es una posible indicación de que las personas tenían algún conocimiento de dónde se encontraban algunas minas.

*Figura 5.184. Fotografía B del polígono de peligro Barrio Norte. Fractura diagonal en el muro de carga de una vivienda, la cual parte totalmente a los ladrillos. La calle donde fue tomada esta fotografía fue reparada a causa de la presencia de una mina (19.3796° N, 99.2077° W. Calle: Minas de Platino).*

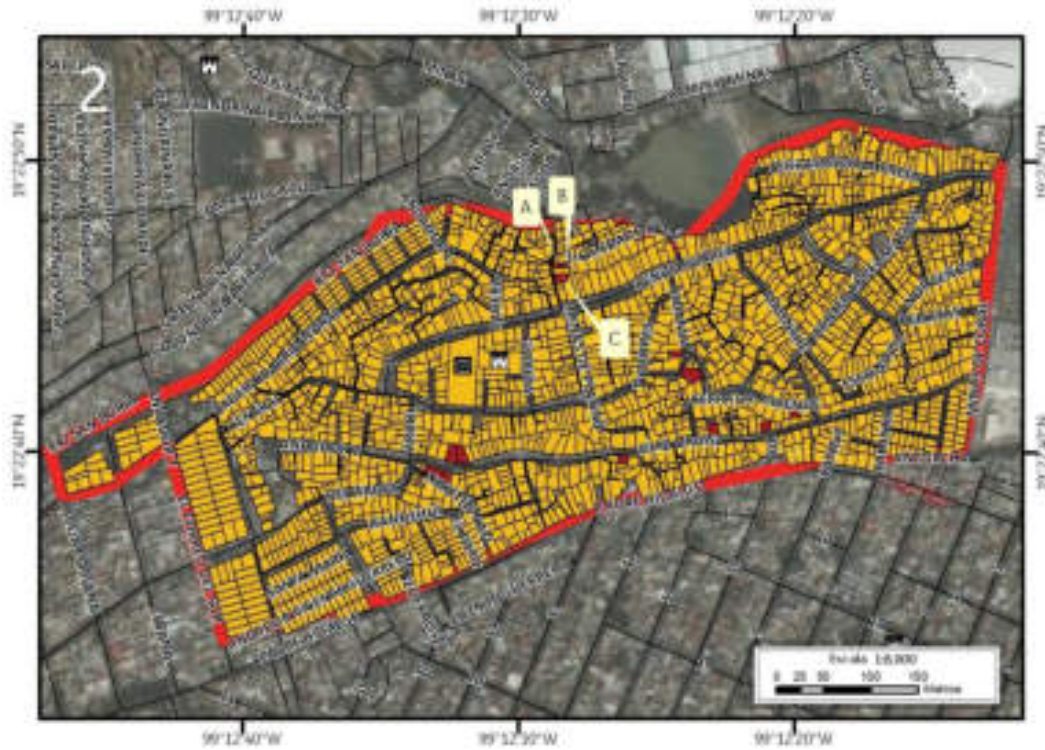
La vulnerabilidad social en este polígono representa un total de 6,919 habitantes y 52 en vulnerabilidad alta (INEGI, 2010), mientras que la física está compuesta de un total de 1,870 lotes vulnerables (amarillo), y 14 lotes en vulnerabilidad alta (rojo), (Figura 5.185).

Figura 5.185. Imagen de vulnerabilidad física en el polígono de peligro (contorno rojo) Barrio Norte (Mapa XXIV). Nota: el número en la parte superior izquierda representa la ubicación del sitio de estudio en el mapa; en rojo el polígono de peligro; en rojo los lotes que presentan vulnerabilidad alta; en amarillo los lotes que son vulnerables, las líneas negras simbolizan el eje vial y las etiquetas indican la imagen que ilustra el peligro en el lugar.

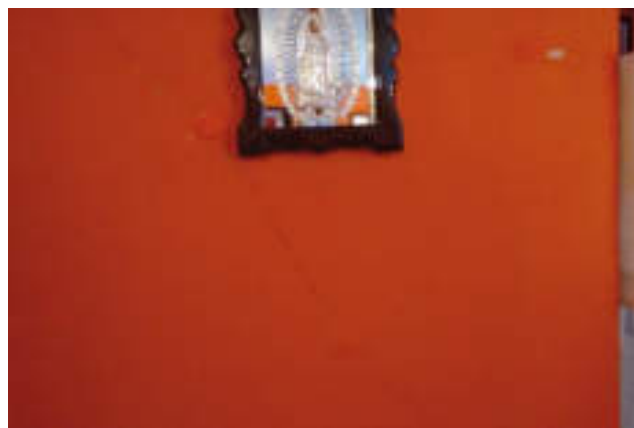
En la calle Minas de Platino de la colonia Barrio Norte, se encontraron evidencias por relatos de los pobladores de la presencia de minas en el subsuelo; en varias viviendas ubicadas en esta calle, la estructura de las mismas presenta afectaciones como fracturas, socavones y hundimientos (Figura 5.186, 5,187). Durante los sismos, es común que aparezcan nuevas fracturas, debido al esfuerzo al que están sometidas las construcciones, y a la falta del basamento provocado por las oquedades en el subsuelo (Figura 5.188). Si bien se han implementado algunas obras de mitigación, no se conoce con certeza el estado actual de las mismas.

Figura 5.186. Fotografía A del polígono de vulnerabilidad Barrio Norte. En la fotografía se observa una fractura que parte el muro divisorio de una vivienda; la evidencia en campo comprobó que cerca de esta vivienda se encontró una estructura de mina, lo cual nos indica que la fractura de la fotografía se debe a la falta de basamento asociada a una quiedad en el subsuelo (19.3795° N, 99.2079° W. Calle: Minas de Platino).

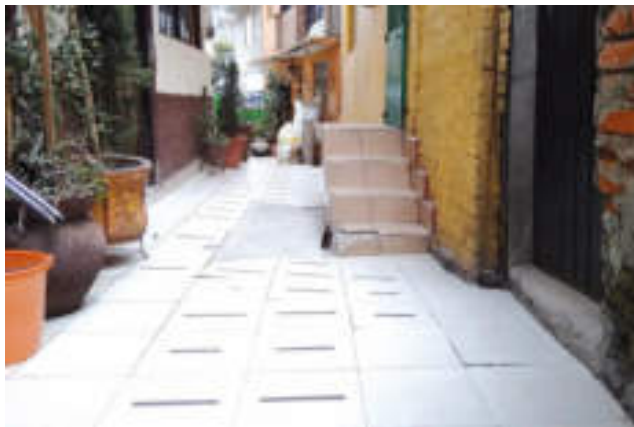
Figura 5.187. Fotografía B del polígono de vulnerabilidad Barrio Norte. Hundimiento ubicado a la entrada de varias viviendas, el cual fracturó la loseta ubicada sobre el paso peatonal; bajo esta vivienda se encontró y registró una estructura asociada a la presencia de mina (19.3796° N, 99.2077° W. Calle: Minas de Platino).

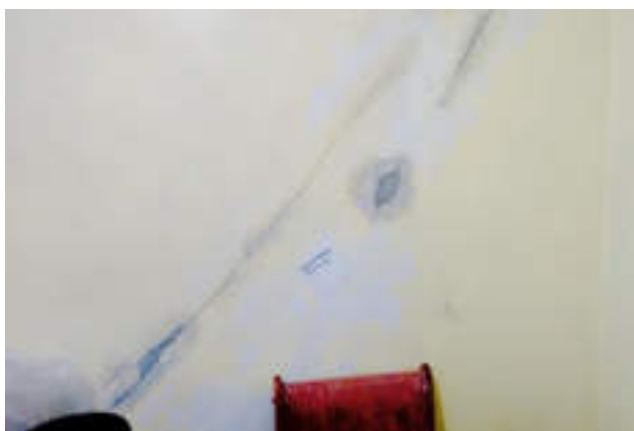
Figura 5.188. Fotografía C del polígono de vulnerabilidad Barrio Norte. Hundimiento ubicado a la entrada de varias viviendas, el cual fracturó la loseta ubicada sobre el paso peatonal; bajo esta vivienda se encontró y registró una estructura asociada a la presencia de mina (19.3796° N, 99.2077° W. Calle: Minas de Platino).

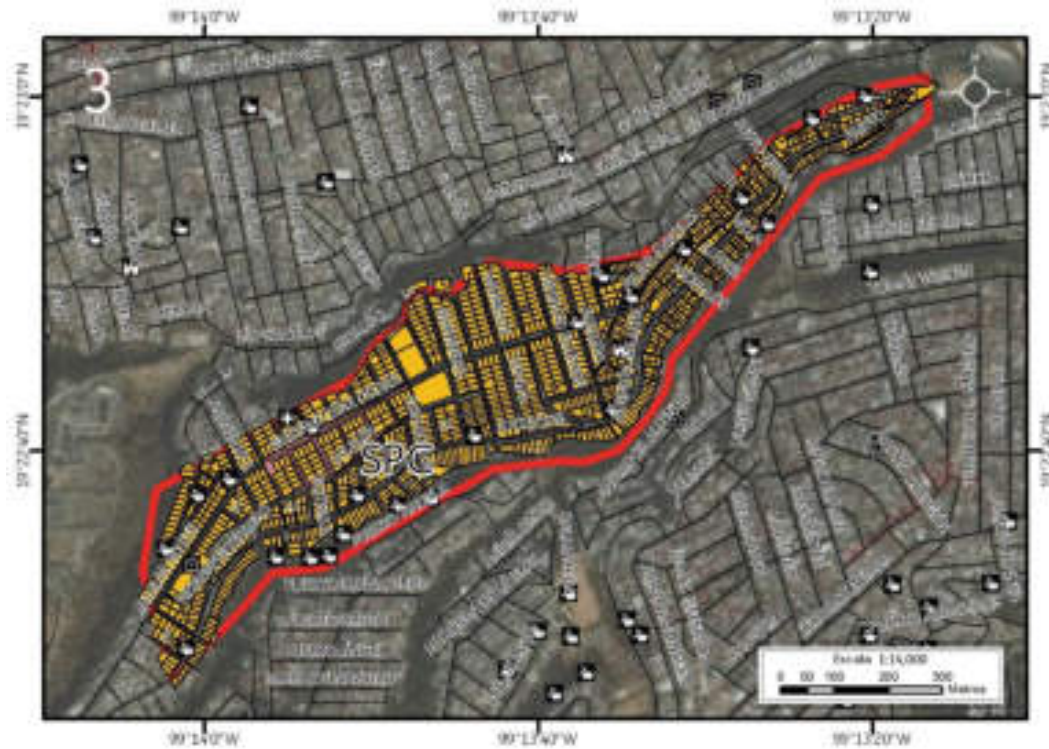
Al ser una zona que ha presentado problemas por posibles estructuras de mina, además del desconocimiento de las obras de mitigación, se realizó recorrido de campo. Sin embargo, no se observaron daños visibles ni presencia de afectaciones en calles, construcciones o infraestructura.

Figura 5.189. Imagen 3 donde se muestra el riesgo por fracturamiento en Jalalpa (Mapa XXV). Nota: el número en la parte superior izquierda representa la ubicación del sitio de estudio en el mapa, la línea roja corresponde al polígono de peligro, los recuadros amarillos representan los lotes vulnerables, el coral representa el sitio con riesgo (SPC, 2014) y las líneas negras simbolizan el eje vial. Para otras simbologías revisar el Anexo III.

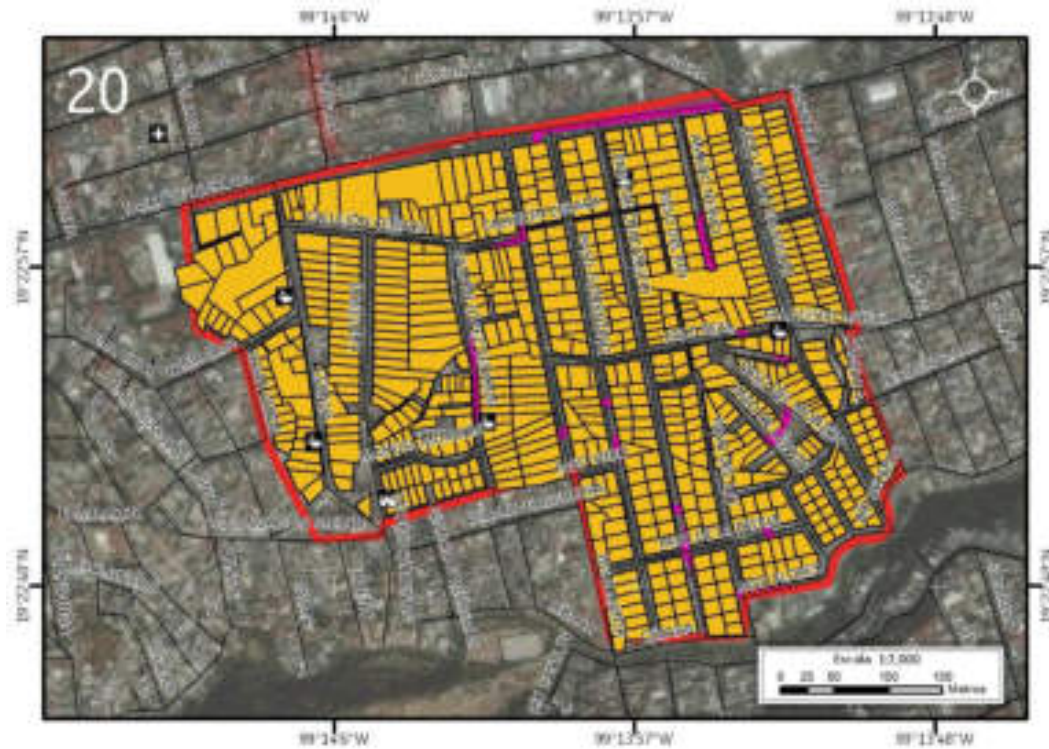
**20. La Mexicana**

Este polígono de peligro alto se trazó por fracturamiento asociado a la presencia de estructuras de mina. Tiene área de 196,556 m<sup>2</sup>, y perímetro de 1,976 m (Figura 5.206). En cuanto a la vulnerabilidad física expuesta se tienen 661 lotes; la vulnerabilidad social alta consta de 2,446 personas (INEGI, 2010).

Figura 5.206. Imagen 20 donde se muestra el riesgo por fracturamiento en La Mexicana (Mapa XXV). Nota: el número en la parte superior izquierda representa la ubicación del sitio de estudio en el mapa, la línea roja corresponde al polígono de peligro, los recuadros amarillos representan los lotes vulnerables, el contorno rosa representa el polígono de la PAOT (2010) y las líneas negras simbolizan el eje vial. Para otras simbologías revisar el Anexo III.

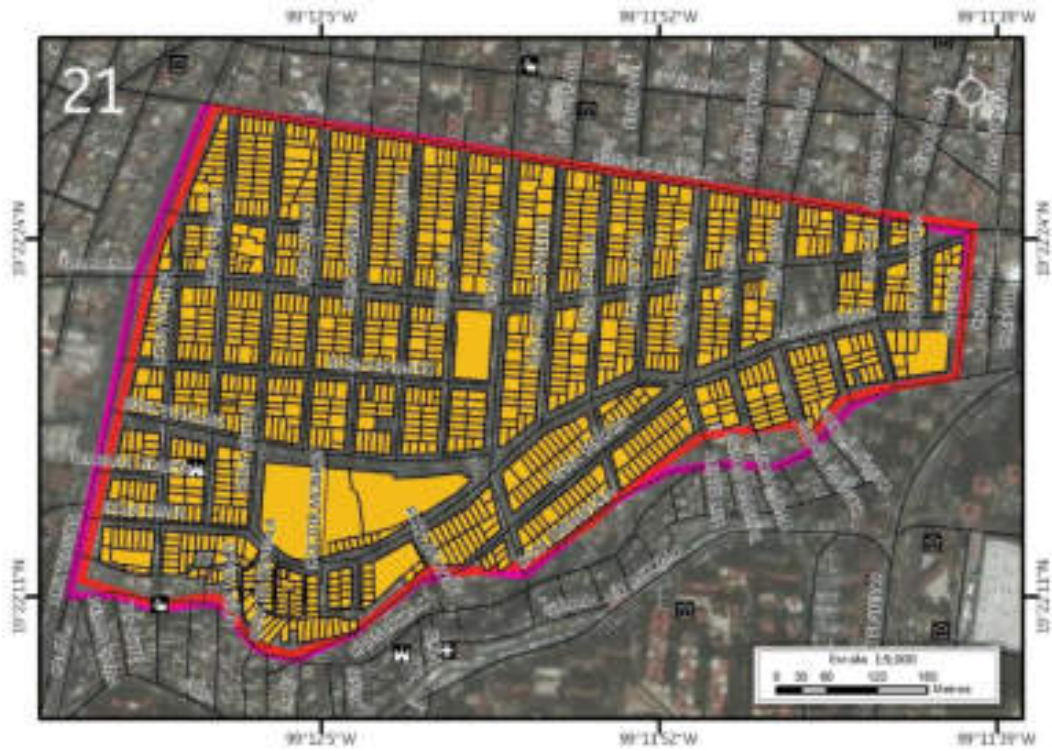
## 21. Molino de Rosas

Este polígono de peligro alto se trazó por fracturamiento asociado a la presencia de estructuras de mina. Tiene área de 372,372 m<sup>2</sup>, y perímetro de 2,710 m (Figura 5.207). En cuanto a la vulnerabilidad física expuesta se tienen 1,186 lotes; la vulnerabilidad social alta consta de 4,388 personas (INEGI, 2010).

Figura 5.207. Imagen 21 donde se muestra el riesgo por fracturamiento en Molino de Rosas (Mapa XXV). Nota: el número en la parte superior izquierda representa la ubicación del sitio de estudio en el mapa, la línea roja corresponde al polígono de peligro, los recuadros amarillos representan los lotes vulnerables, el contorno rosa representa el polígono de la PAOT (2010) y las líneas negras simbolizan el eje vial. Para otras simbologías revisar el Anexo III.

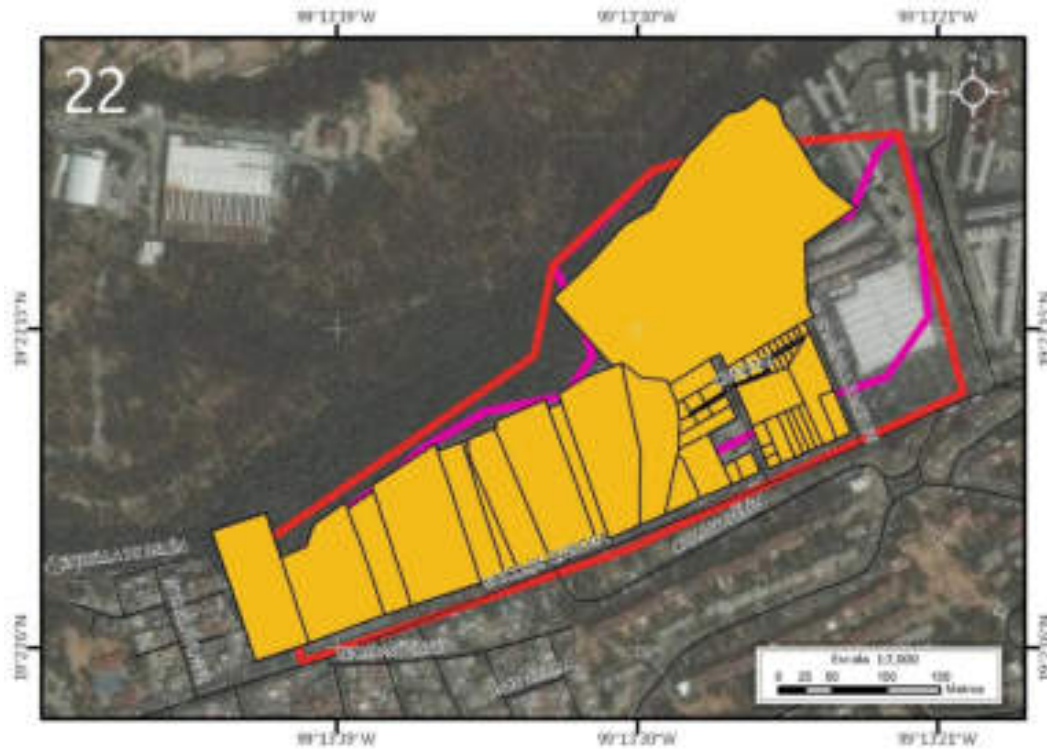
## 22. Cuevitas

Este polígono de peligro alto se trazó por fracturamiento asociado a la presencia de estructuras de mina. Tiene área de 133,539 m<sup>2</sup>, y perímetro de 1,667 m (Figura 5.208). En cuanto a la vulnerabilidad física expuesta se tienen 50 lotes; la vulnerabilidad social alta consta de 185 personas (INEGI, 2010).

Figura 5.208. Imagen 22 donde se muestra el riesgo por fracturamiento en Cuevitas (Mapa XXV). Nota: el número en la parte superior izquierda representa la ubicación del sitio de estudio en el mapa, la línea roja corresponde al polígono de peligro, los recuadros amarillos representan los lotes vulnerables, el contorno rosa representa el polígono de la PAOT (2010) y las líneas negras simbolizan el eje vial.

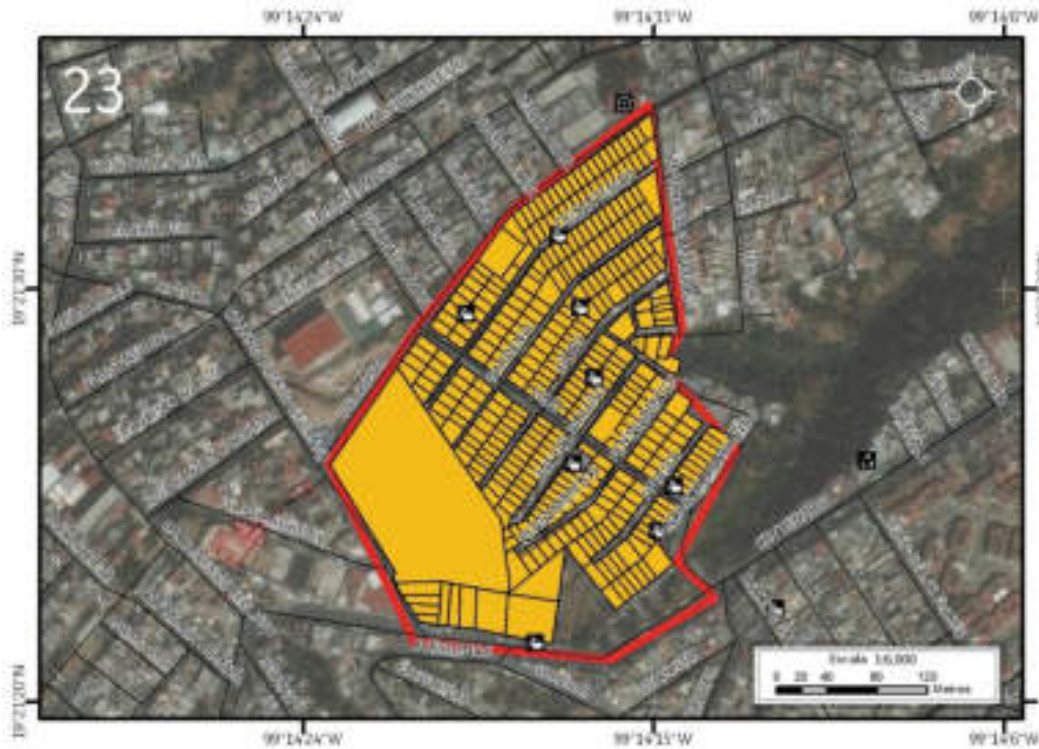
### 23. Tepeaca

Este polígono de peligro alto se trazó por fracturamiento asociado a la presencia de estructuras de mina. Tiene área de 75,851 m<sup>2</sup>, y perímetro de 1,163 m (Figura 5.209). En cuanto a la vulnerabilidad física expuesta se tienen 367 lotes; la vulnerabilidad social alta consta de 1,360 personas (INEGI, 2010).

Figura 5.209. Imagen 23 donde se muestra el riesgo por fracturamiento en Tepeaca (Mapa XXV). Nota: el número en la parte superior izquierda representa la ubicación del sitio de estudio en el mapa, la línea roja corresponde al polígono de peligro, los recuadros amarillos representan los lotes vulnerables y las líneas negras simbolizan el eje vial. Para otras simbologías revisar el Anexo III.

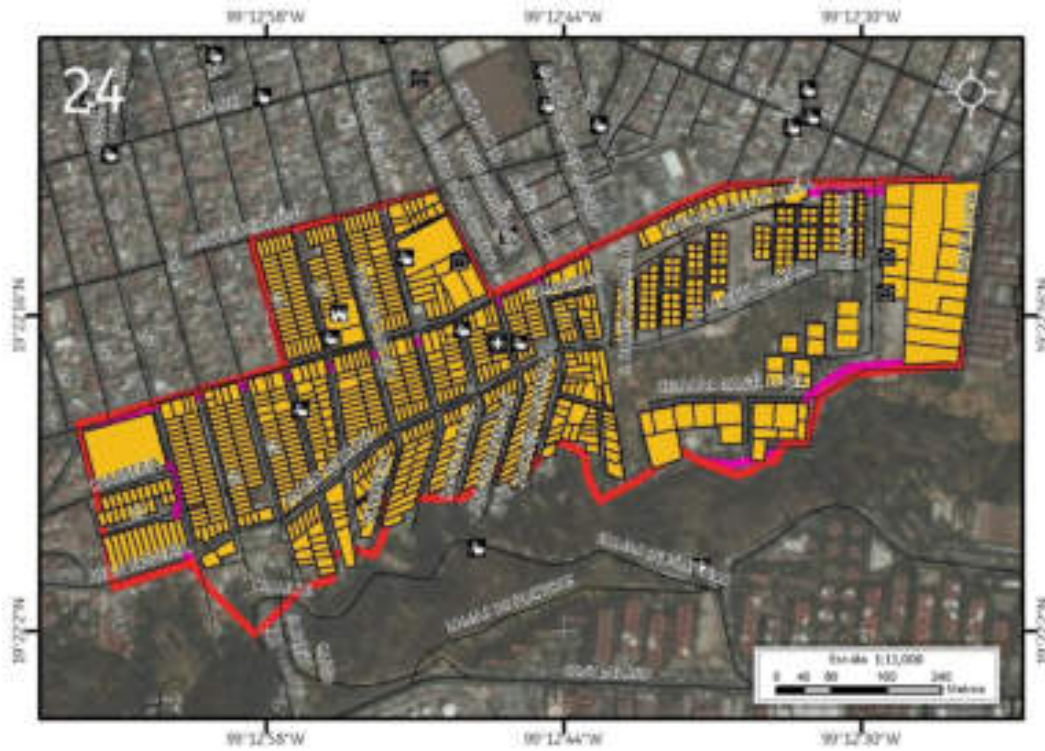
#### 24. Hogar y Redención

Este polígono de peligro alto se trazó por fracturamiento asociado a la presencia de estructuras de mina. Tiene área de 391,101 m<sup>2</sup>, y perímetro de 3,567 m (Figura 5.210). En cuanto a la vulnerabilidad física expuesta se tienen 856 lotes; la vulnerabilidad social alta consta de 3,167 personas (INEGI, 2010).

Figura 5.210. Imagen 24 donde se muestra el riesgo por fracturamiento en Hogar y Redención (Mapa XXV). Nota: el número en la parte superior izquierda representa la ubicación del sitio de estudio en el mapa, la línea roja corresponde al polígono de peligro, los recuadros amarillos representan los lotes vulnerables, el contorno rosa representa el polígono de la PAOT (2010) y las líneas negras simbolizan el eje vial. Para otras simbologías revisar el Anexo III.

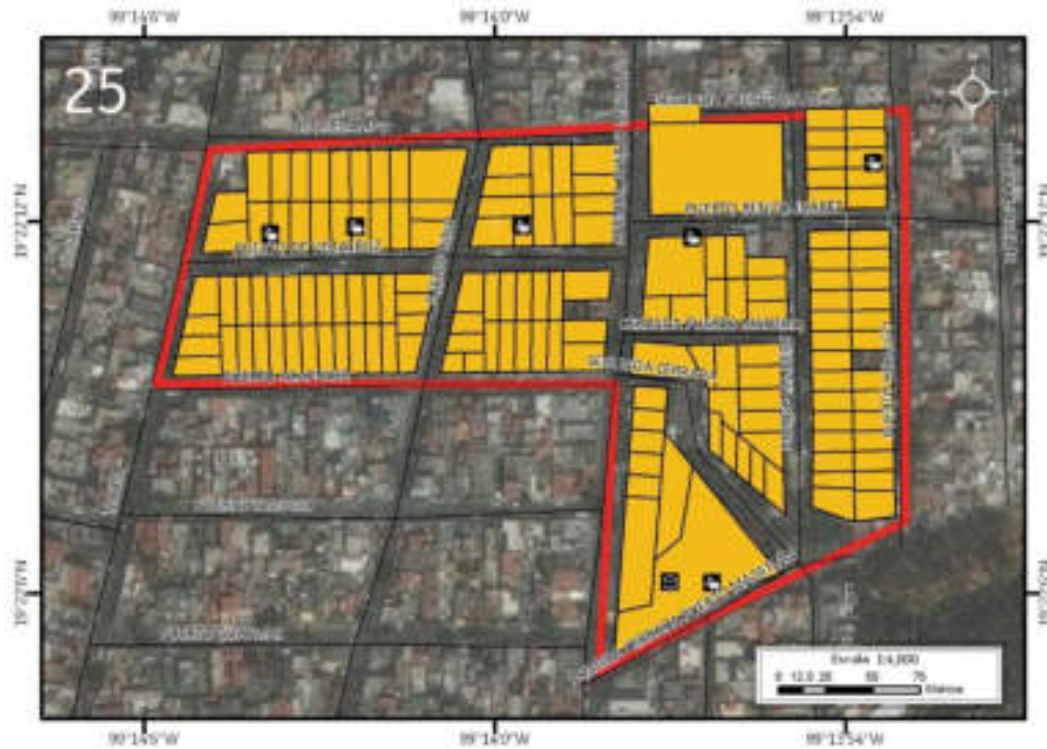
## 25. Piloto Adolfo López Mateos

Este polígono de peligro alto se trazó por fracturamiento asociado a la presencia de estructuras de mina. Tiene área de 60,817 m<sup>2</sup>, y perímetro de 1,212 m (Figura 5.211). En cuanto a la vulnerabilidad física expuesta se tienen 153 lotes; la vulnerabilidad social alta consta de 566 personas (INEGI, 2010).

Figura 5.211. Imagen 25 donde se muestra el riesgo por fracturamiento en Ampliación Adolfo López Mateos (Mapa XXV). Nota: el número en la parte superior izquierda representa la ubicación del sitio de estudio en el mapa, la línea roja corresponde al polígono de peligro, los recuadros amarillos representan los lotes vulnerables y las líneas negras simbolizan el eje vial. Para otras simbologías revisar el Anexo III.
