# Atlas de Peligros y Riesgos de la Ciudad de México

Actualización de los Mapas de Riesgo

## Álvaro Obregón

Año: 2014

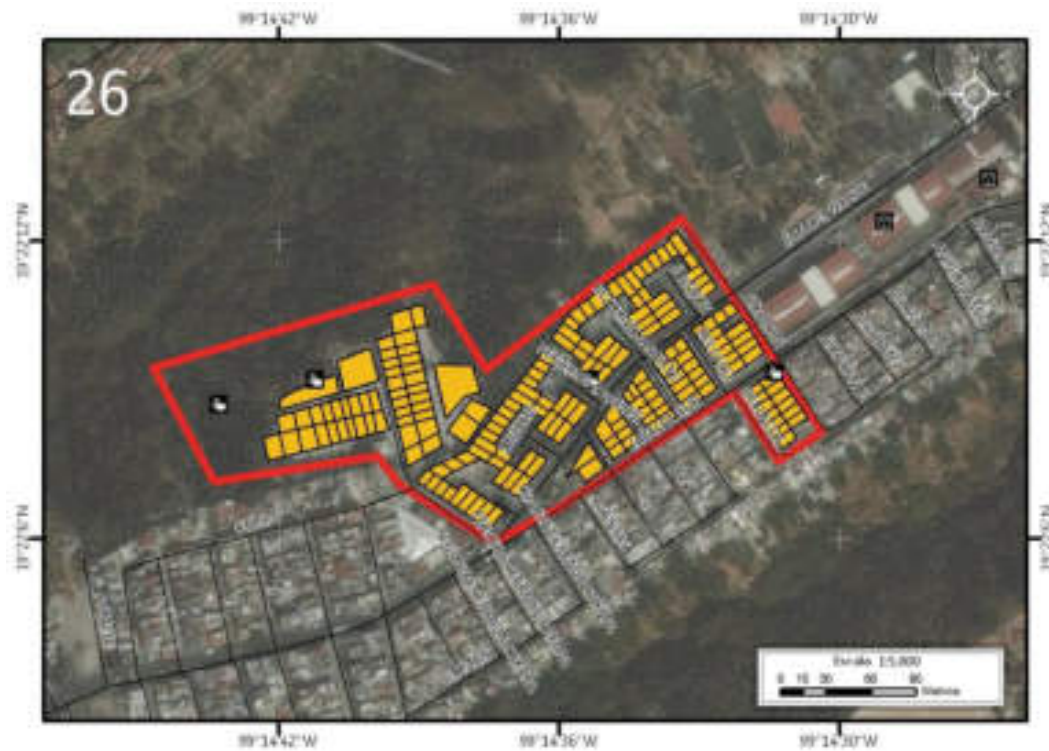
## 26. Jalalpa El Grande II

Este polígono de peligro alto se trazó por fracturamiento asociado a la presencia de estructuras de mina. Tiene área de 38,989 m<sup>2</sup>, y perímetro de 1,091 m (Figura 5.212). En cuanto a la vulnerabilidad física expuesta se tienen 184 lotes; la vulnerabilidad social alta consta de 681 personas (INEGI, 2010).

Figura 5.212. Imagen 26 donde se muestra el riesgo por fracturamiento en Jalalpa El Grande II (Mapa XXV). Nota: el número en la parte superior izquierda representa la ubicación del sitio de estudio en el mapa, la línea roja corresponde al polígono de peligro, los recuadros amarillos representan los lotes vulnerables y las líneas negras simbolizan el eje vial. Para otras simbologías revisar el Anexo III.

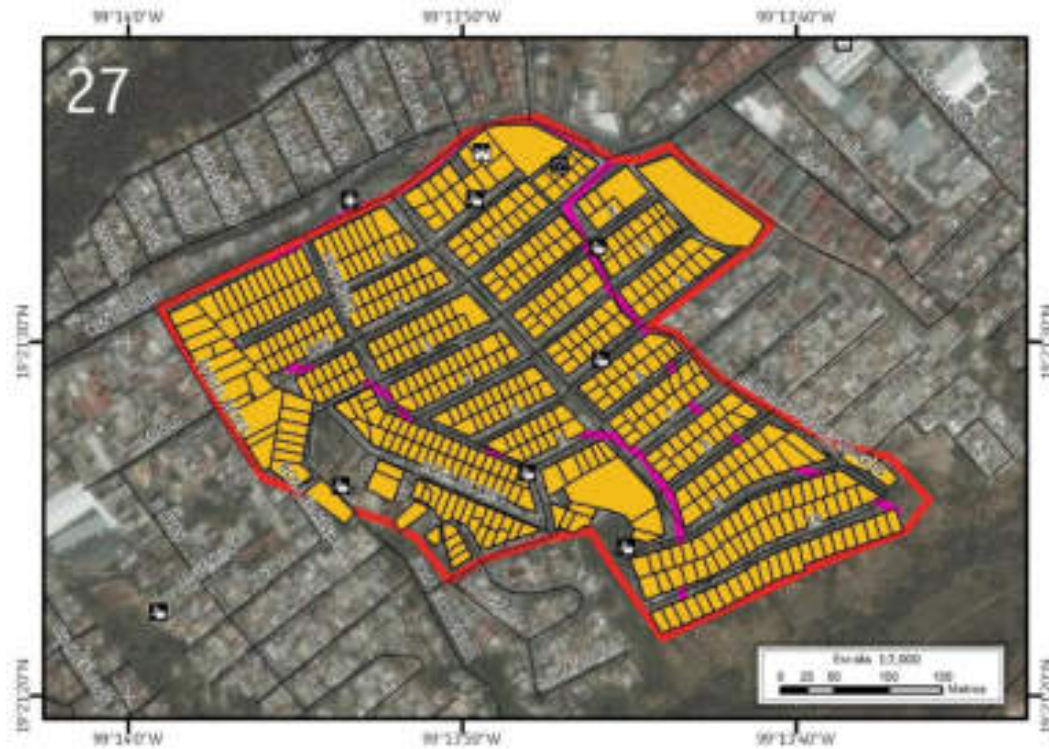
### 27. Herón Proal

Este polígono de peligro alto se trazó por fracturamiento asociado a la presencia de estructuras de mina. Tiene área de 160,437 m<sup>2</sup>, y perímetro de 1,922 m (Figura 5.213). En cuanto a la vulnerabilidad física expuesta se tienen 550 lotes; la vulnerabilidad social alta consta de 2,235 personas (INEGI, 2010).

Figura 5.213. Imagen 27 donde se muestra el riesgo por fracturamiento en Herón Proal (Mapa XXV). Nota: el número en la parte superior izquierda representa la ubicación del sitio de estudio en el mapa, la línea roja corresponde al polígono de peligro, los recuadros amarillos representan los lotes vulnerables, el rosa representa el polígono de la PAOT (2010) y las líneas negras simbolizan el eje vial. Para otras simbologías revisar el Anexo III.

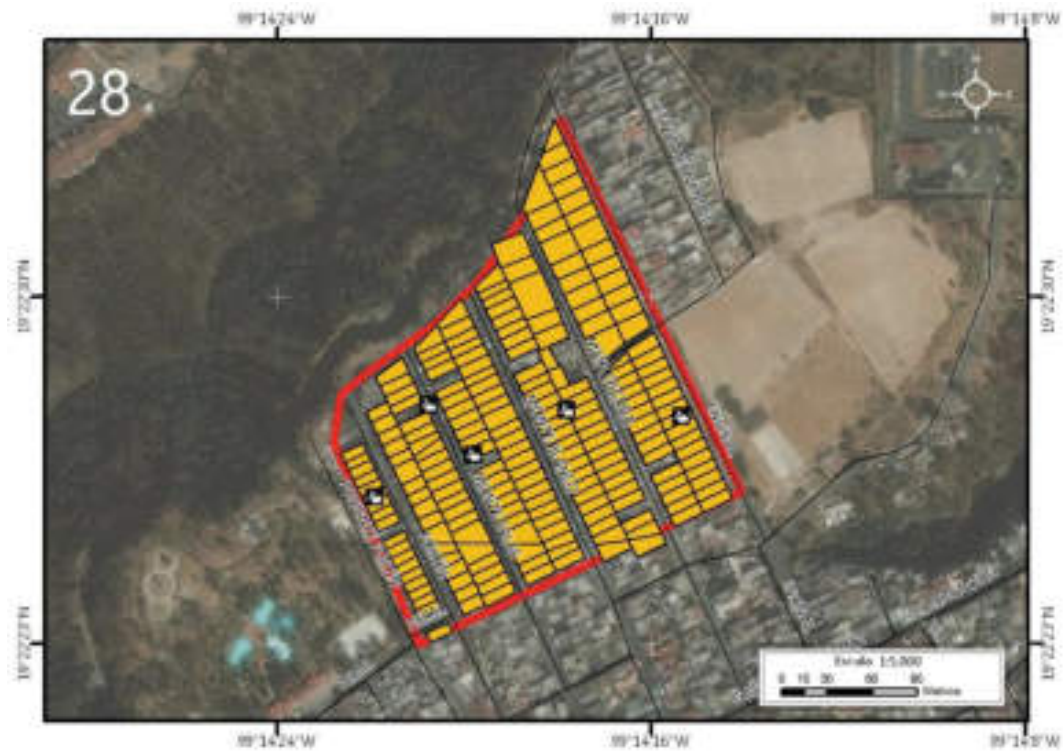
## 28. Jalalpa El Grande

Este polígono de peligro alto se trazó por fracturamiento asociado a la presencia de estructuras de mina. Tiene área de 41,401 m<sup>2</sup>, y perímetro de 870 m (Figura 5.214). En cuanto a la vulnerabilidad física expuesta se tienen 205 lotes; la vulnerabilidad social alta consta de 759 personas (INEGI, 2010).

Figura 5.214. Imagen 28 donde se muestra el riesgo por fracturamiento en Jalapa El Grande (Mapa XXV). Nota: el número en la parte superior izquierda representa la ubicación del sitio de estudio en el mapa, la línea roja corresponde al polígono de peligro, los recuadros amarillos representan los lotes vulnerables y las líneas negras simbolizan el eje vial. Para otras simbologías revisar el Anexo III.

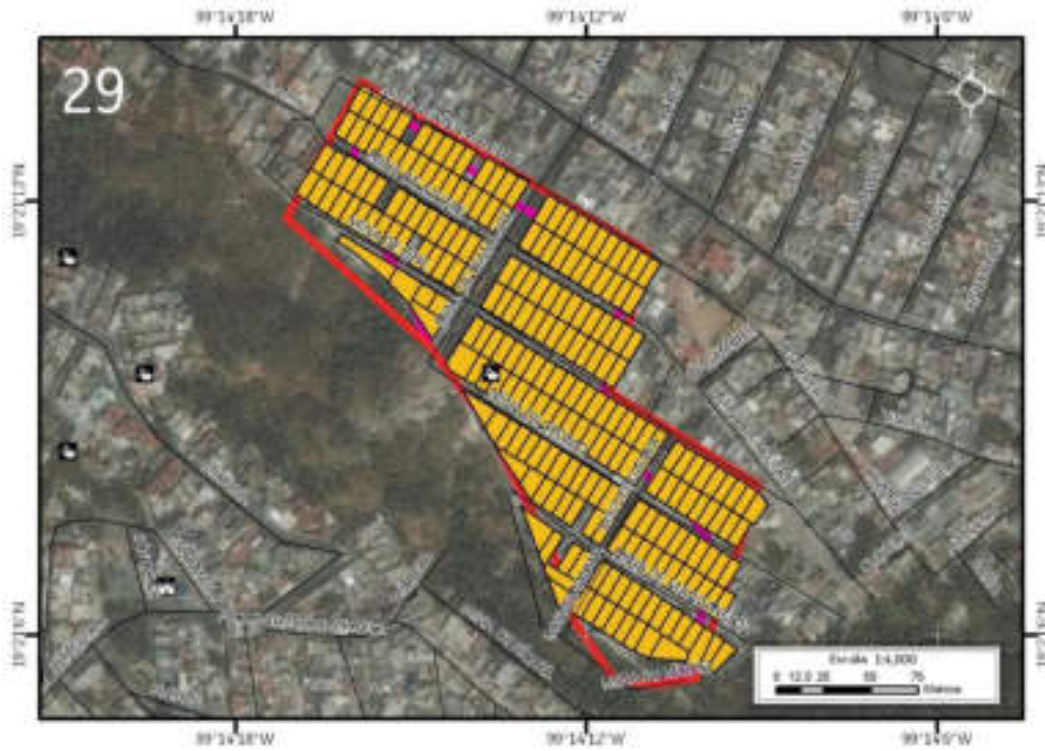
### 29. Tlacuitlapa

Este polígono de peligro alto se trazó por fracturamiento asociado a la presencia de estructuras de mina. Tiene área de 28,044 m<sup>2</sup>, y perímetro de 830 m (Figura 5.215). En cuanto a la vulnerabilidad física expuesta se tienen 238 lotes; la vulnerabilidad social alta consta de 881 personas (INEGI, 2010).

Figura 5.215. Imagen 29 donde se muestra el riesgo por fracturamiento en Tlacuitlapa (Mapa XXV). Nota: el número en la parte superior izquierda representa la ubicación del sitio de estudio en el mapa, la línea roja corresponde al polígono de peligro, los recuadros amarillos representan los lotes vulnerables, el contorno rosa representa el polígono de la PAOT (2010) y las líneas negras simbolizan el eje vial. Para otras simbologías revisar el Anexo III.
