# Atlas de Peligros y Riesgos de la Ciudad de México

Actualización de los Mapas de Riesgo

## Azcapotzalco

Año: 2014

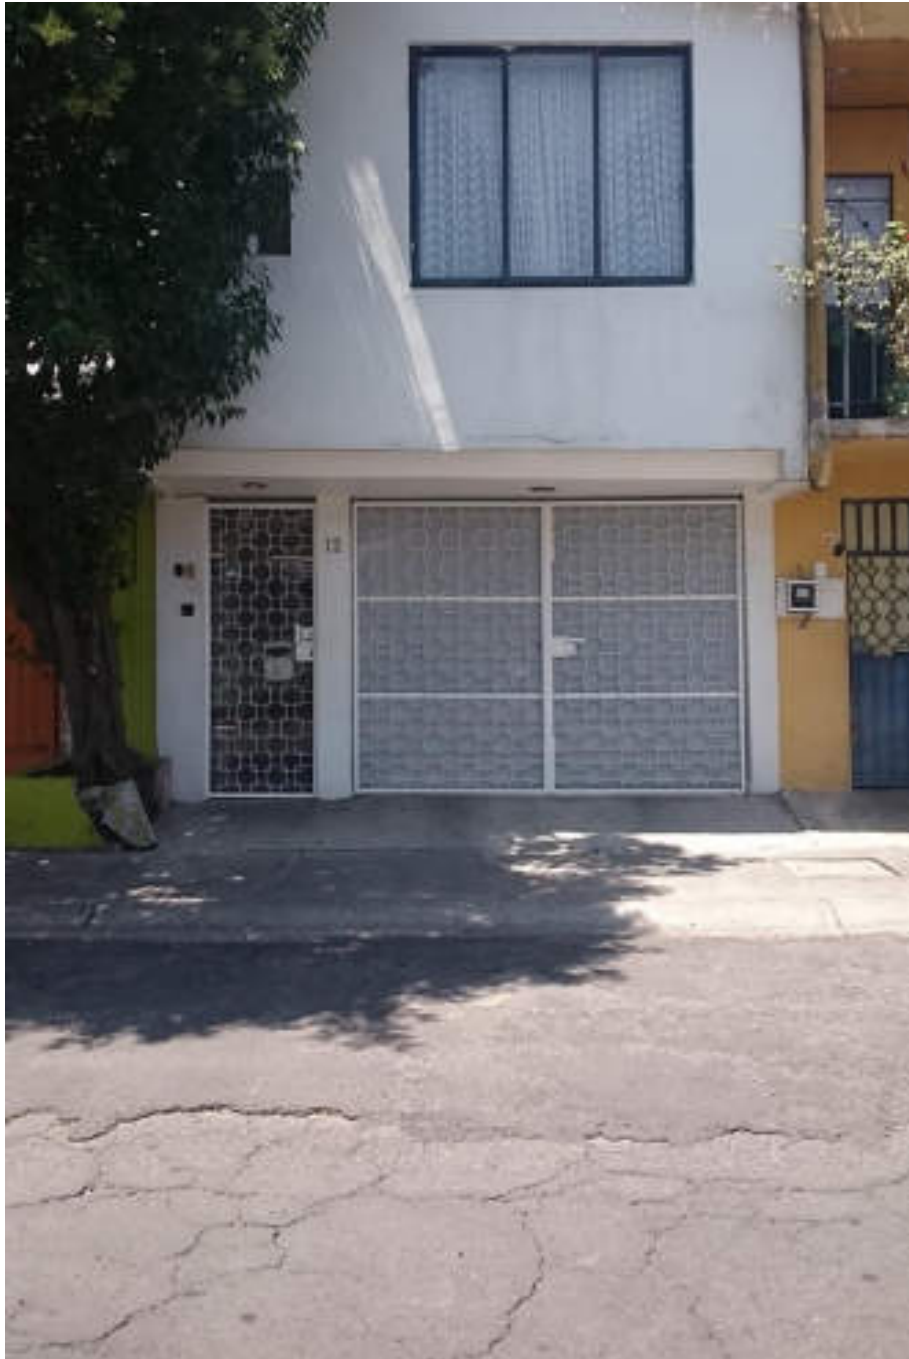
Se observaron fracturas en muros exteriores de las estructuras, como ejemplo se muestran inmuebles ubicados en las calles Física y Matemáticas (Figuras 5.9, 5.10), así como malos procesos constructivos que desestabilizan la estructura, como se observó en la calle Casiopea (Figura 5.11). En las calles Herreros y Vanadio las fracturas en muros de viviendas se observaron notablemente (Figura 5.12) como fue en el caso de una edificación donde se distinguen fracturas verticales muy marcadas en un inmueble de más de tres niveles (Figura 5.13).

*Figura 5.9. Fotografía A (Imagen 1a), en ella se muestra una estructura de mampostería que presenta una fractura horizontal en la planta alta de la vivienda, la cual rompe el muro en el espacio correspondiente al confinamiento (19.5129° N, 99.2057° W. Calle: Física).*

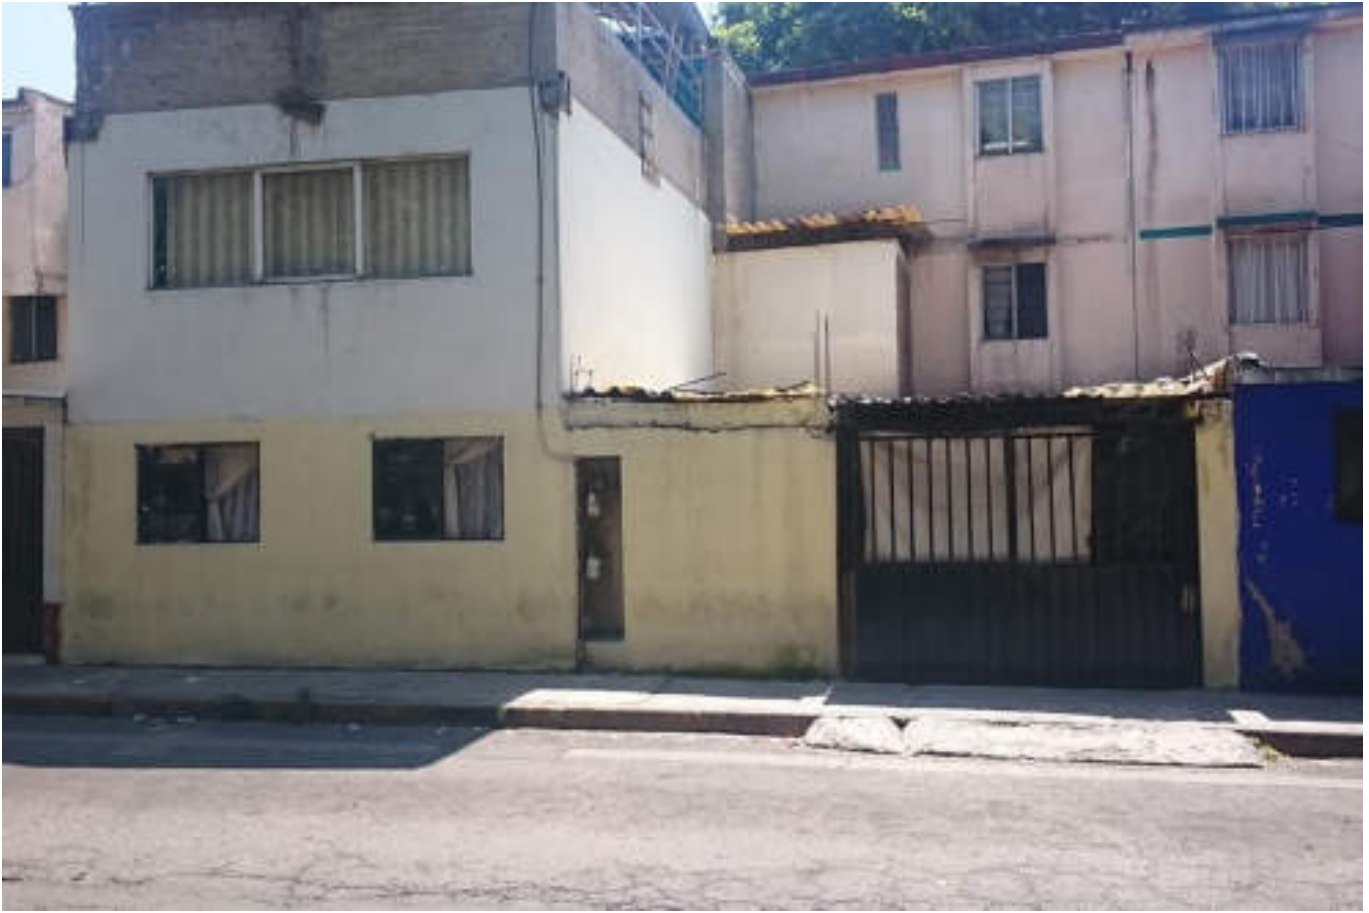
*Figura 5.10. Fotografía B (Imagen 1a), se observa una estructura de mampostería sin confinar, que presenta una fractura horizontal en la parte superior de la entrada de estacionamiento, provocando separación de sus elementos (19.5129° N, 99.2049° W. Calle: Matemáticas).*

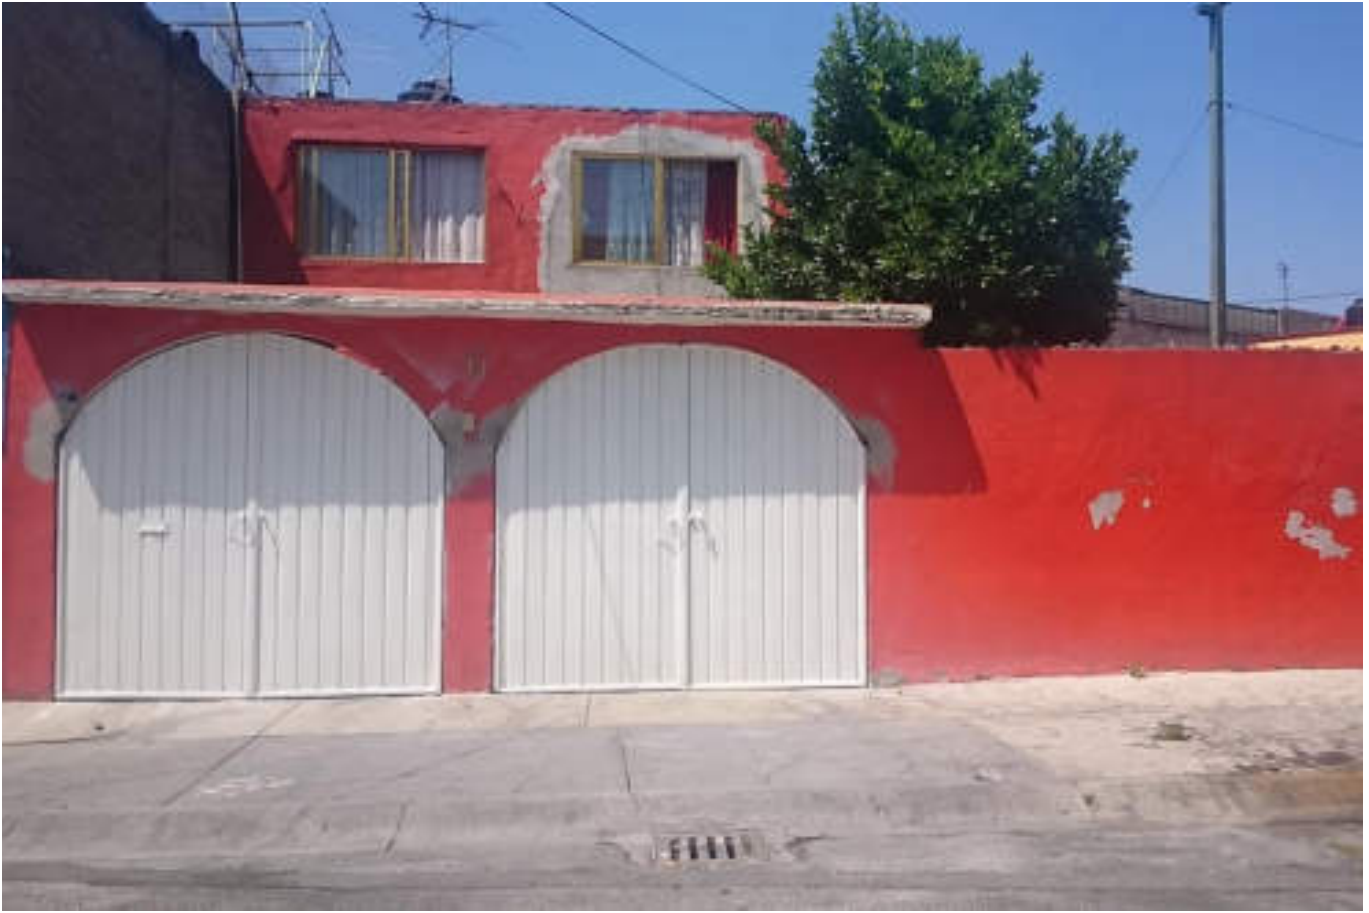
*Figura 5.11. Fotografía C (Imagen 1a), en ella se muestra una vivienda de mampostería sin confinar que presenta desprendimientos parciales de acabados, a su vez presenta una remodelación en la ventana derecha de la construcción, en la que no se realizó un apropiado proceso constructivo para su debida ejecución (19.5131º N, 99.2040º W. Calle: Casiopea).*

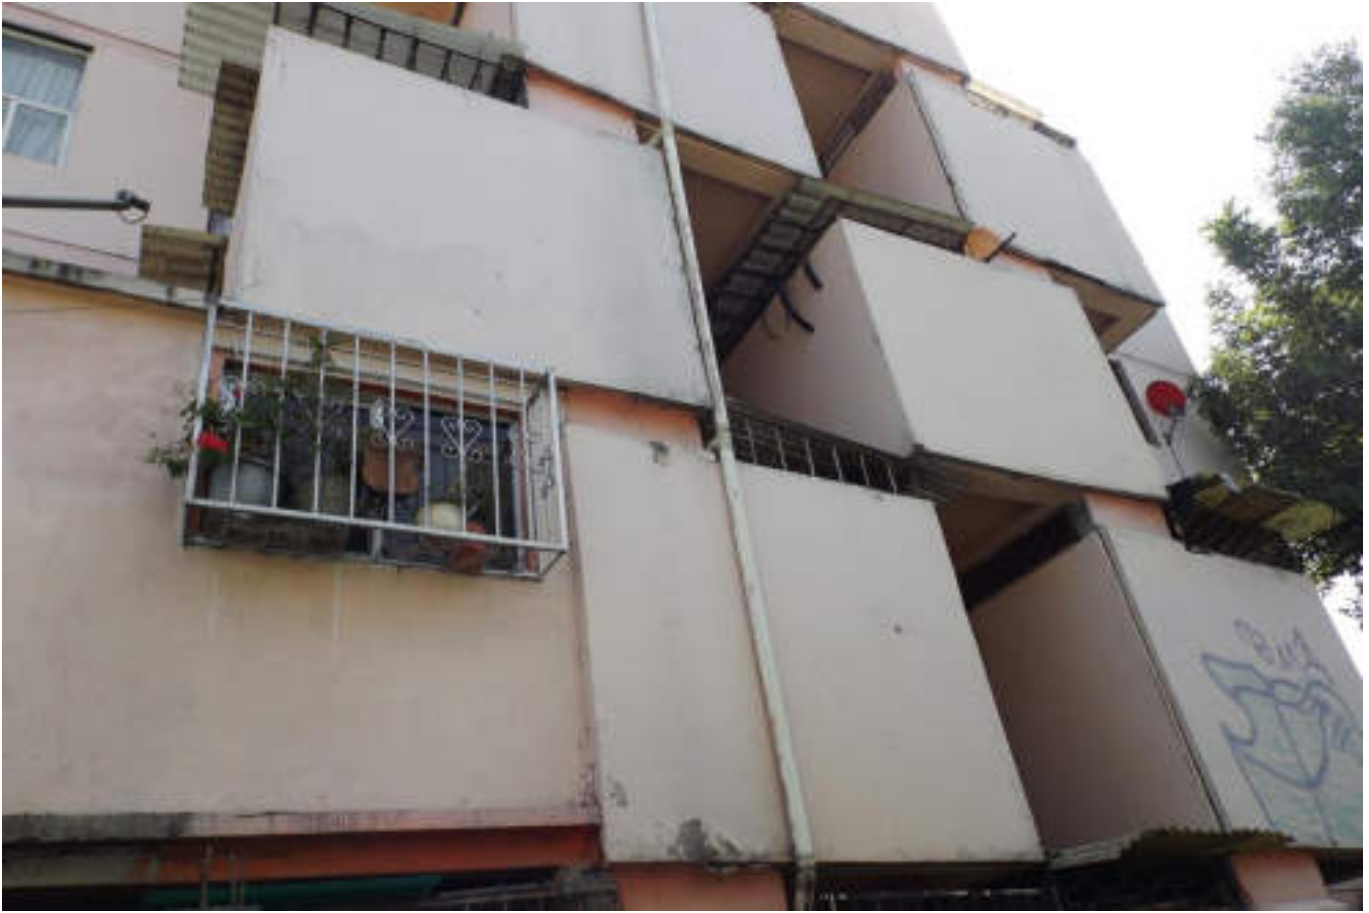
*Figura 5.12. Fotografía D (Imagen 1a), en la que se observa una construcción afectada por fracturas verticales en los muros de la parte superior e inferior. Asimismo se aprecia la falta de estabilidad en la edificación (19.5134° N, 99.1995° W. Calle: Herreros).*

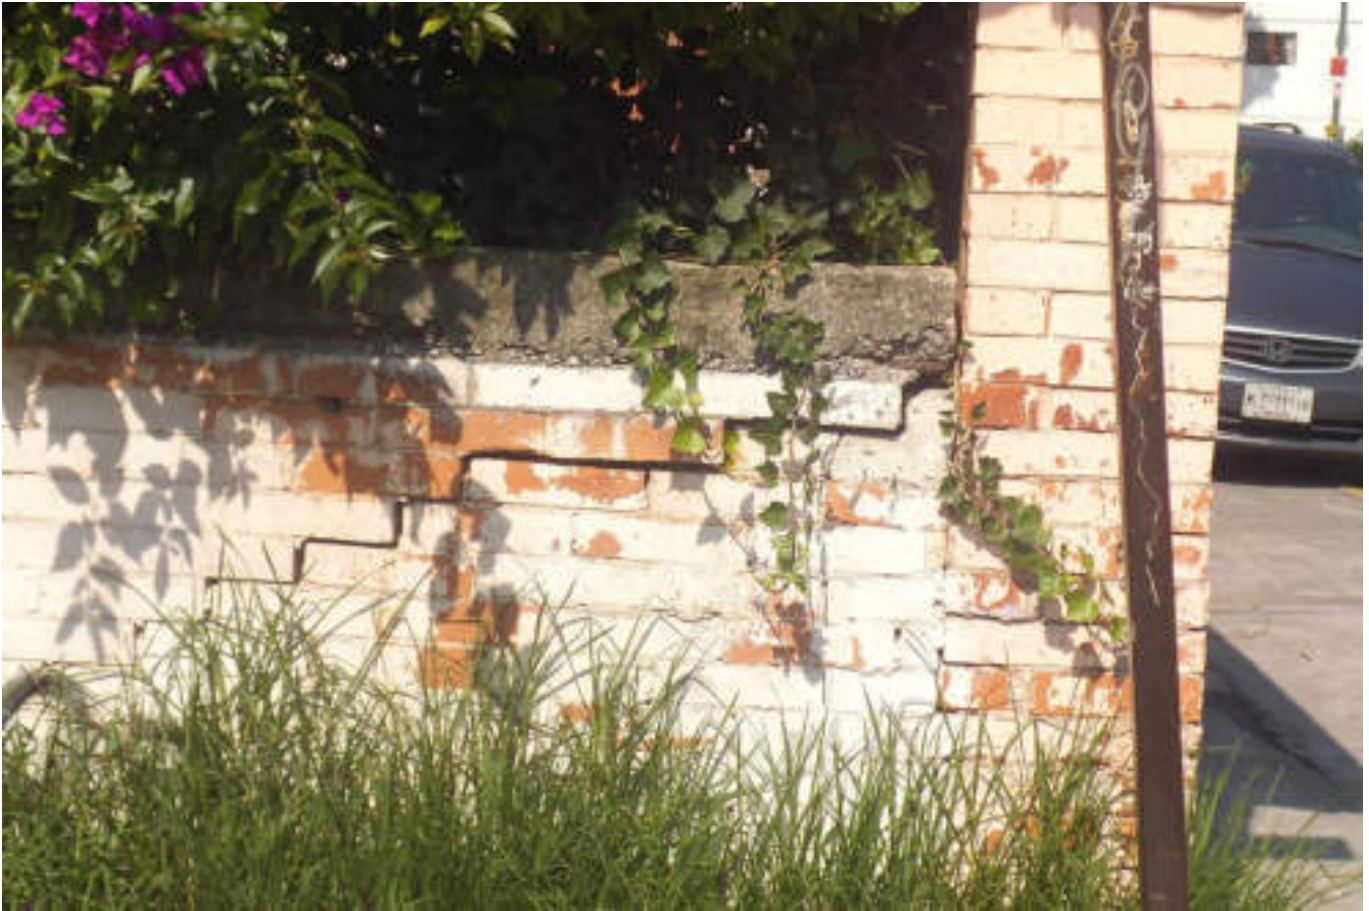
*Figura 5.13 Fotografía E (Imagen 1a), en la que se observa un muro perimetral afectado por una fractura diagonal, que sigue la junta de los ladrillos (19.5092° N, 99.2029° W. Calle: Vanadio).*

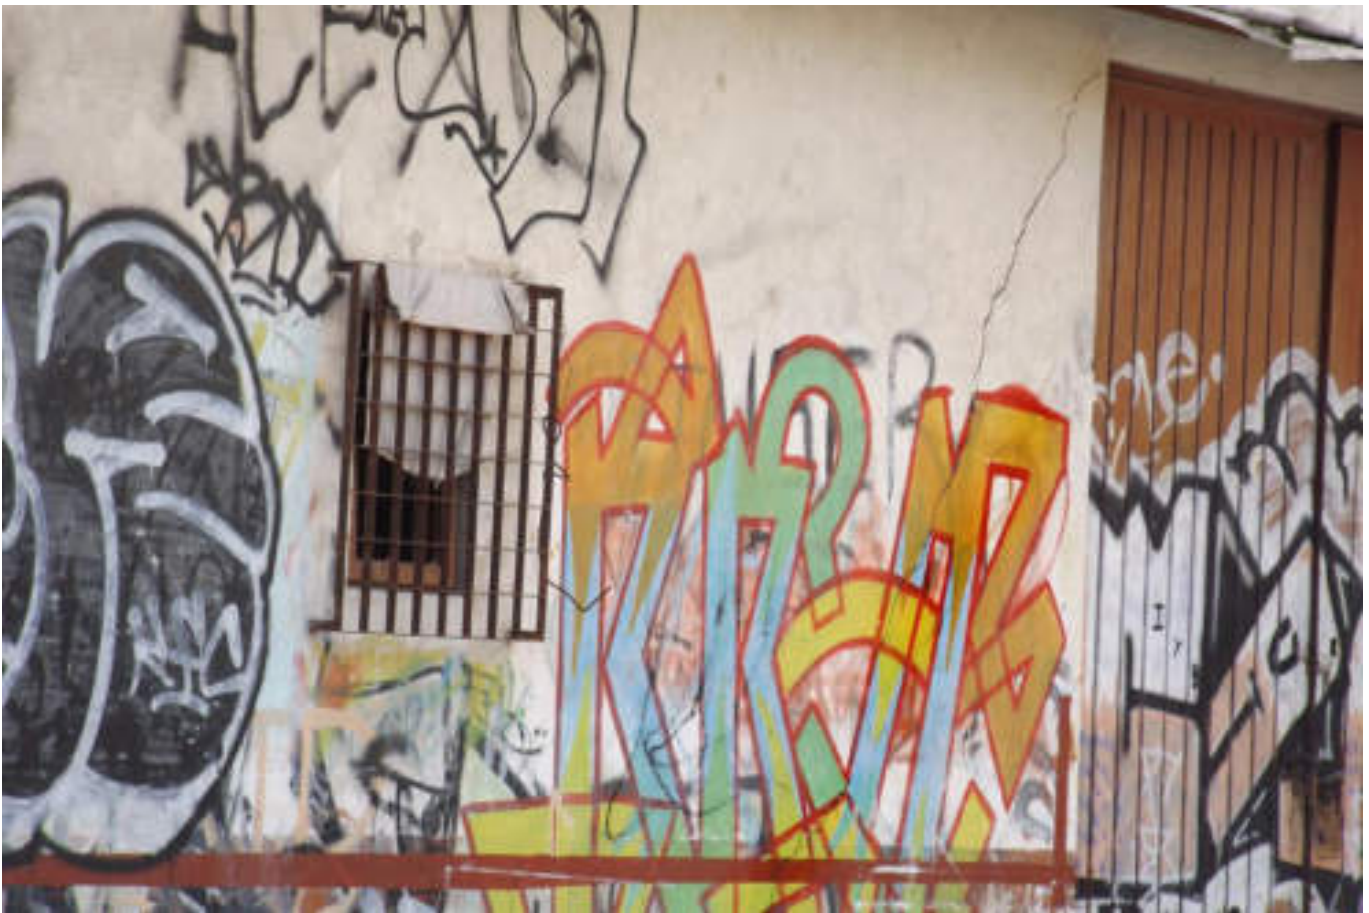
Algunas de las afectaciones observadas en esta zona fueron en la calle Akan, donde se encontró una construcción con una alta densidad de fracturas (Figura 5.16, 5.17).

Figura 5.16. Fotografía A (Imagen 2), en ella se muestra una estructura de mampostería confinada, que en la parte superior izquierda de la puerta presenta una fractura en diagonal, que provoca la separación del elemento estructural (19.5049° N, 99.1920° W. Calle: Akan).

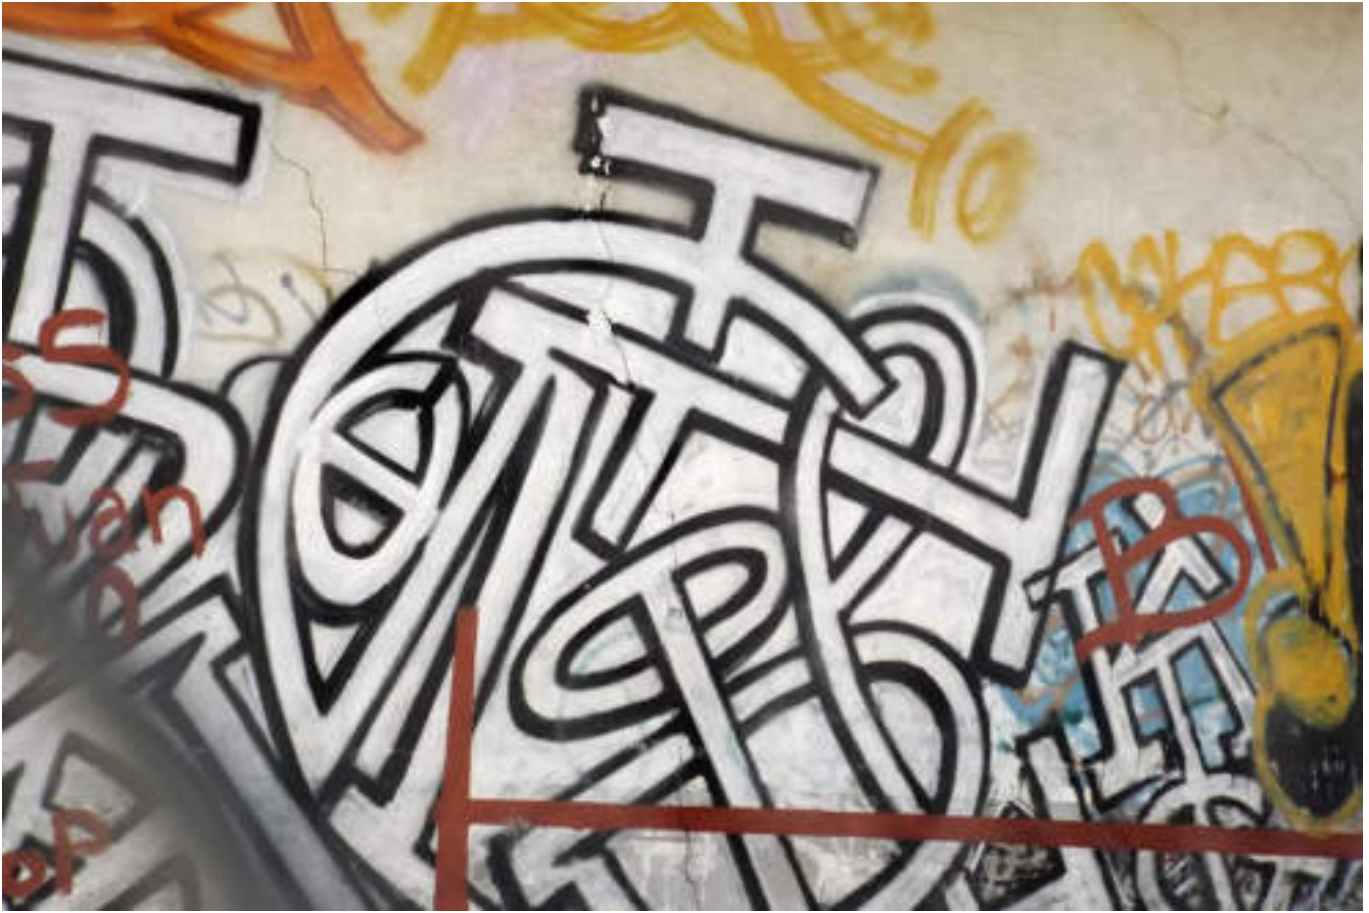
*Figura 5.17. Fotografía B (Imagen 2), se muestra un acercamiento de la Figura 3, apreciándose más claramente las fracturas de esta construcción (19.5049° N, 99.1920° W. Calle: Akan).*

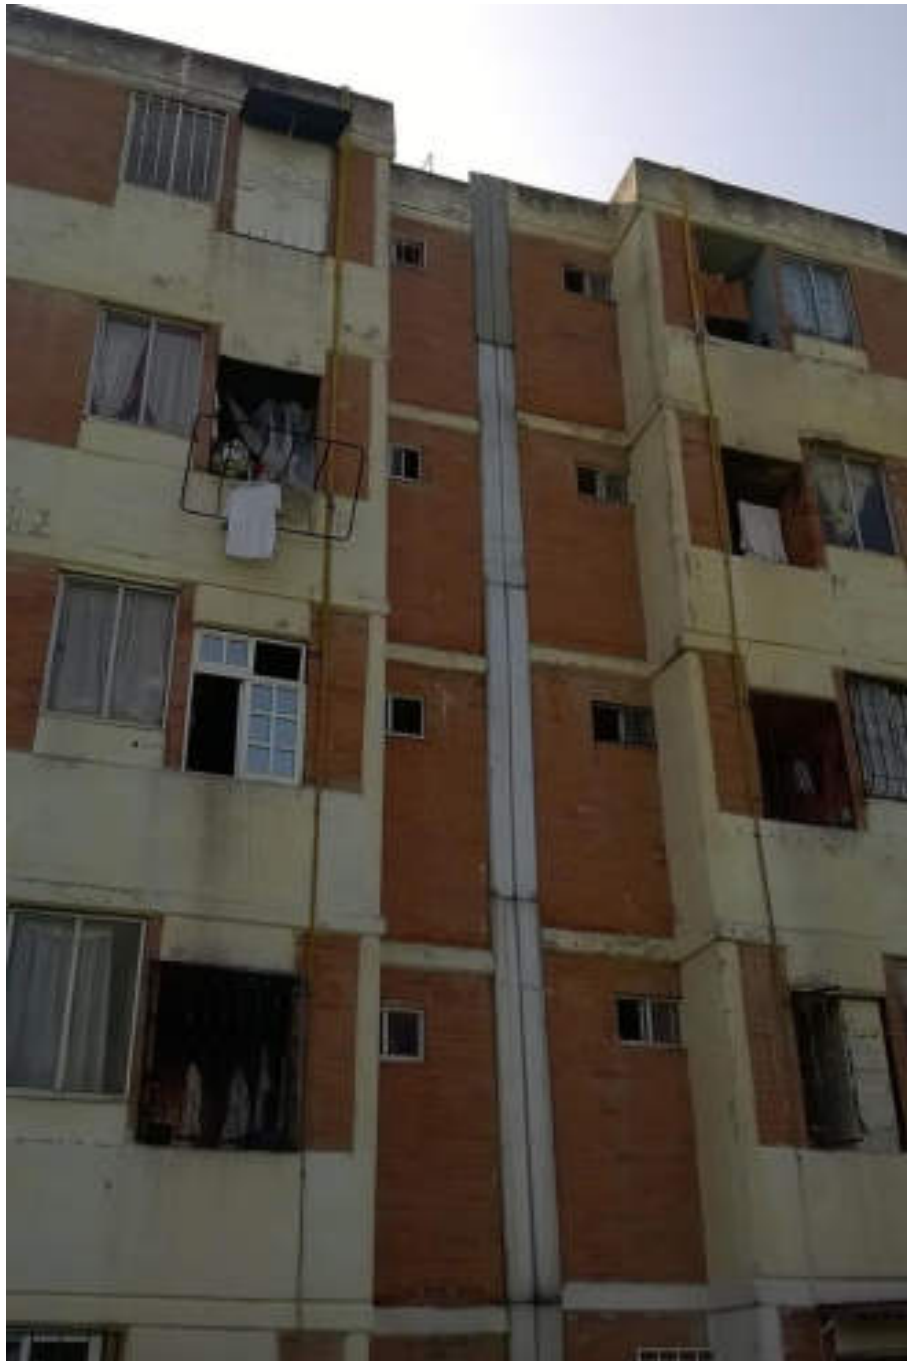
Algunas de las construcciones de la Unidad Habitacional San Pablo Xalpa, presentan fracturamiento de sus estructuras, además de un asentamiento diferencial de los bloques que conforman a dicha unidad (Figuras 5. 20 y 5. 21).

*Figura 5.20 Fotografía A (Imagen 3), se observa que después de la primer placa metálica o de la planta baja las posteriores conservan desplazamiento vertical con respecto a la segunda placa ubicada en las colindancias de los edificios, todo ello asociado a los movimientos diferenciales del terreno (19.5054° N, 99.1893° W. Calle: 5 Norte (Deportivo Reynosa)).*

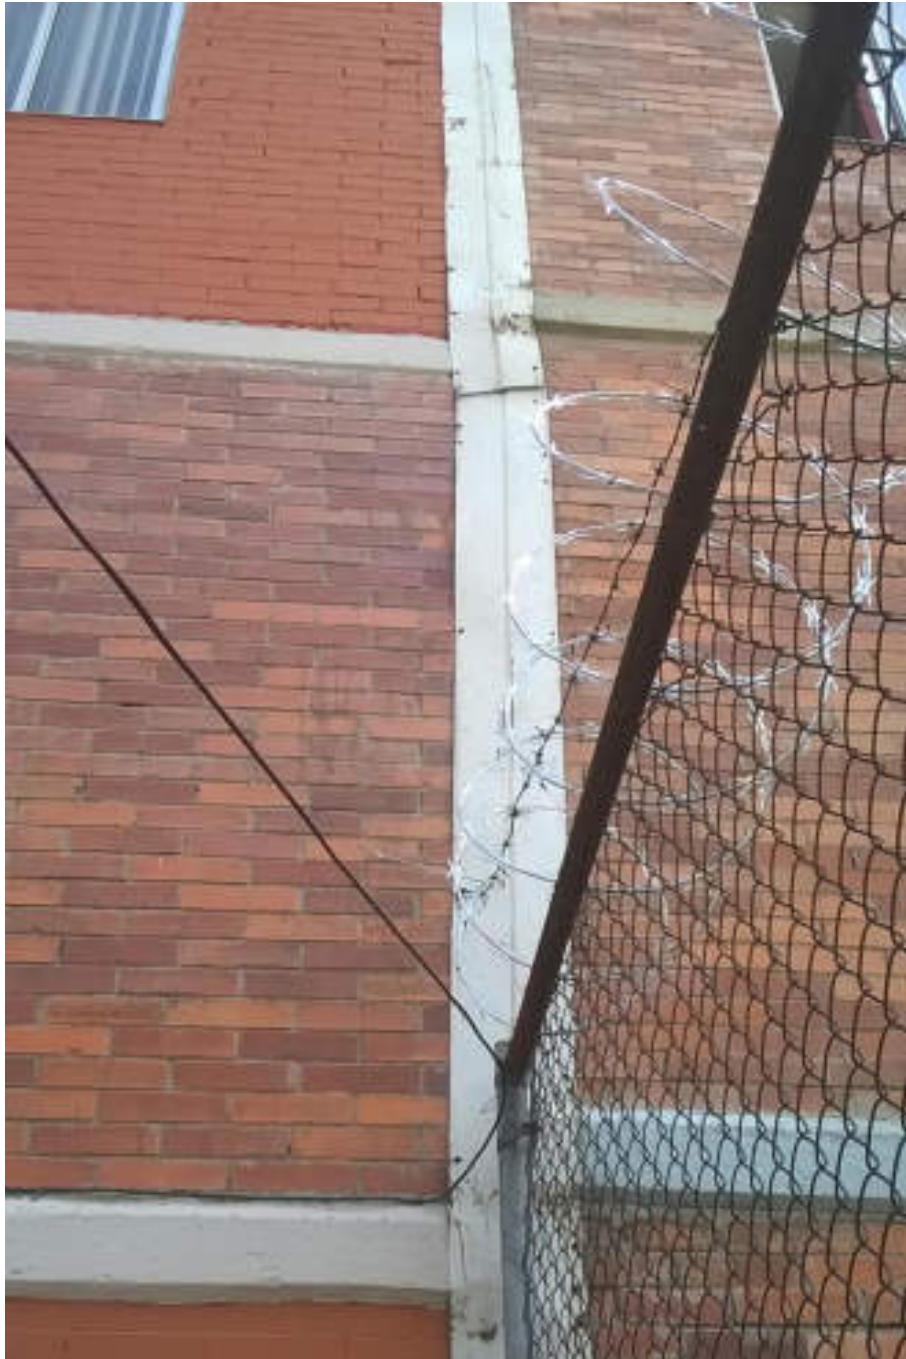
*Figura 5. 21. Fotografía B (Imagen X), se observa un desplazamiento vertical de uno de los edificios con respecto al otro, esto es visible entre colindancias entre ellos (19.5057º N, 99.1861º W. Calle: 5 Norte (Deportivo Reynosa)).*

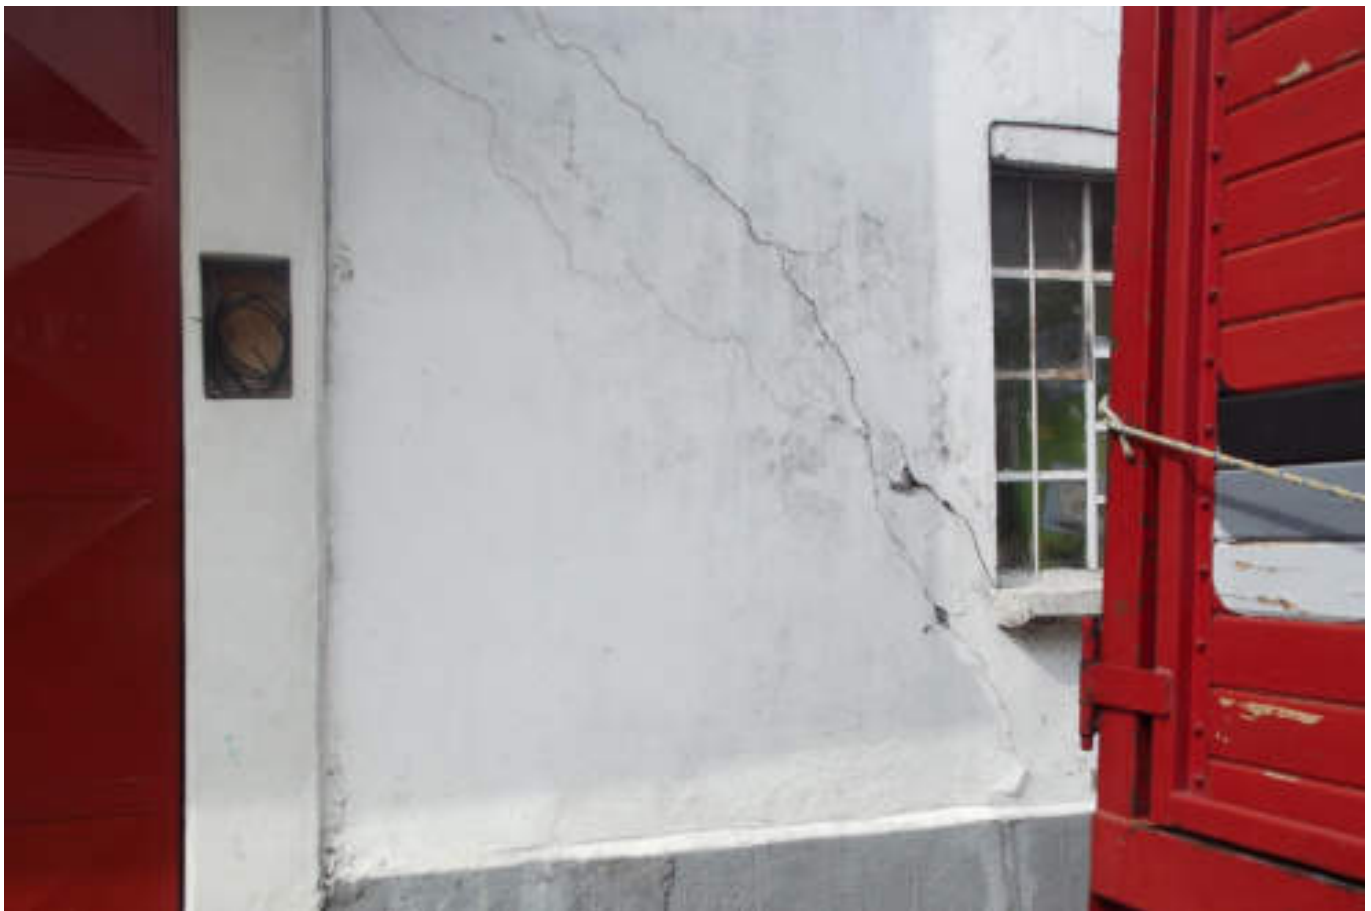
Las calles donde se encontraron un mayor número de lotes afectados fueron; Arango y Escandón, Justo Sierra y Miguel Hidalgo. Las afectaciones principales observadas en la zona consisten en fracturas diagonales en muros, ejemplo de ello una de las viviendas de la calle Miguel Hidalgo (Figura 5. 25). Otro caso en la calle Justo Sierra se observaron 2 inmuebles dañados con fracturas que atraviesan el muro en su totalidad y abundante desprendimiento de material (Figuras 5. 26, 5. 27). Dentro de esta zona es común encontrar viviendas con un mal sistema constructivo y con falta de mantenimiento, lo que acelera los daños ocasionados por el asentamiento diferencial de las construcciones o cualquier otro fenómeno (Figuras 5. 28, 5. 29).

Figura 5. 25. Fotografía A (Imagen 4a), muro de edificación que presenta una fractura diagonal la cual incide en la esquina de la ventana denotando que la estructura no cuenta con confinamiento. El acabado también presenta fracturas diagonales y horizontales (19.4950978225° N, 99.180667833° W. Calle: Miguel Hidalgo).

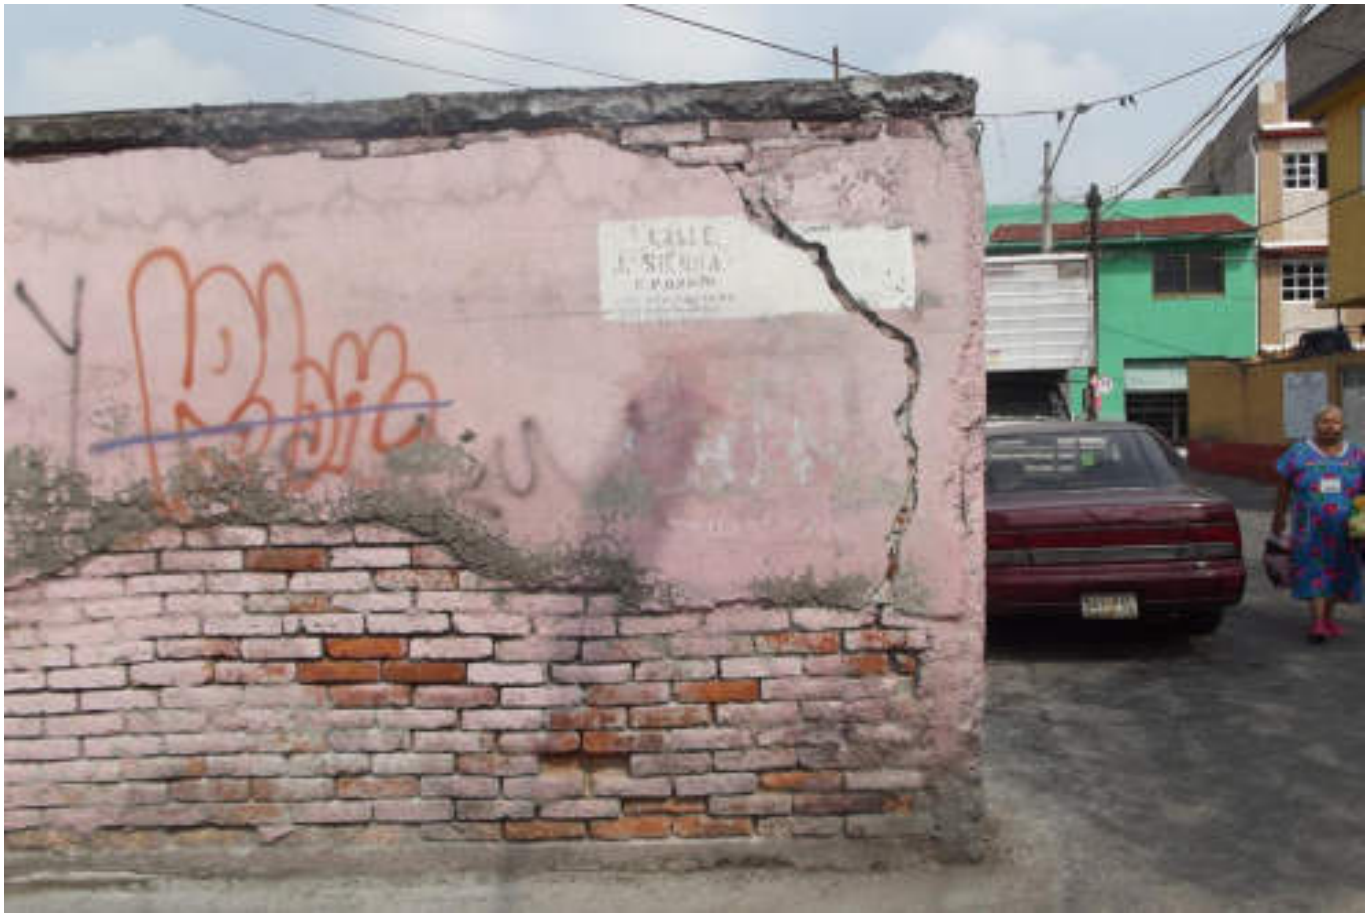
*Figura 5. 26. Fotografía B (Imagen 4a), barda perimetral de mampostería no confinada que cuenta con una fractura diagonal y vertical en el acabado. La junta de mortero presenta erosión, la losa se observa deteriorada y con desprendimiento del concreto dejando al descubierto el acero utilizado para el refuerzo (19.495811994° N, 99.1807540541° W. Calle: Justo Sierra).*

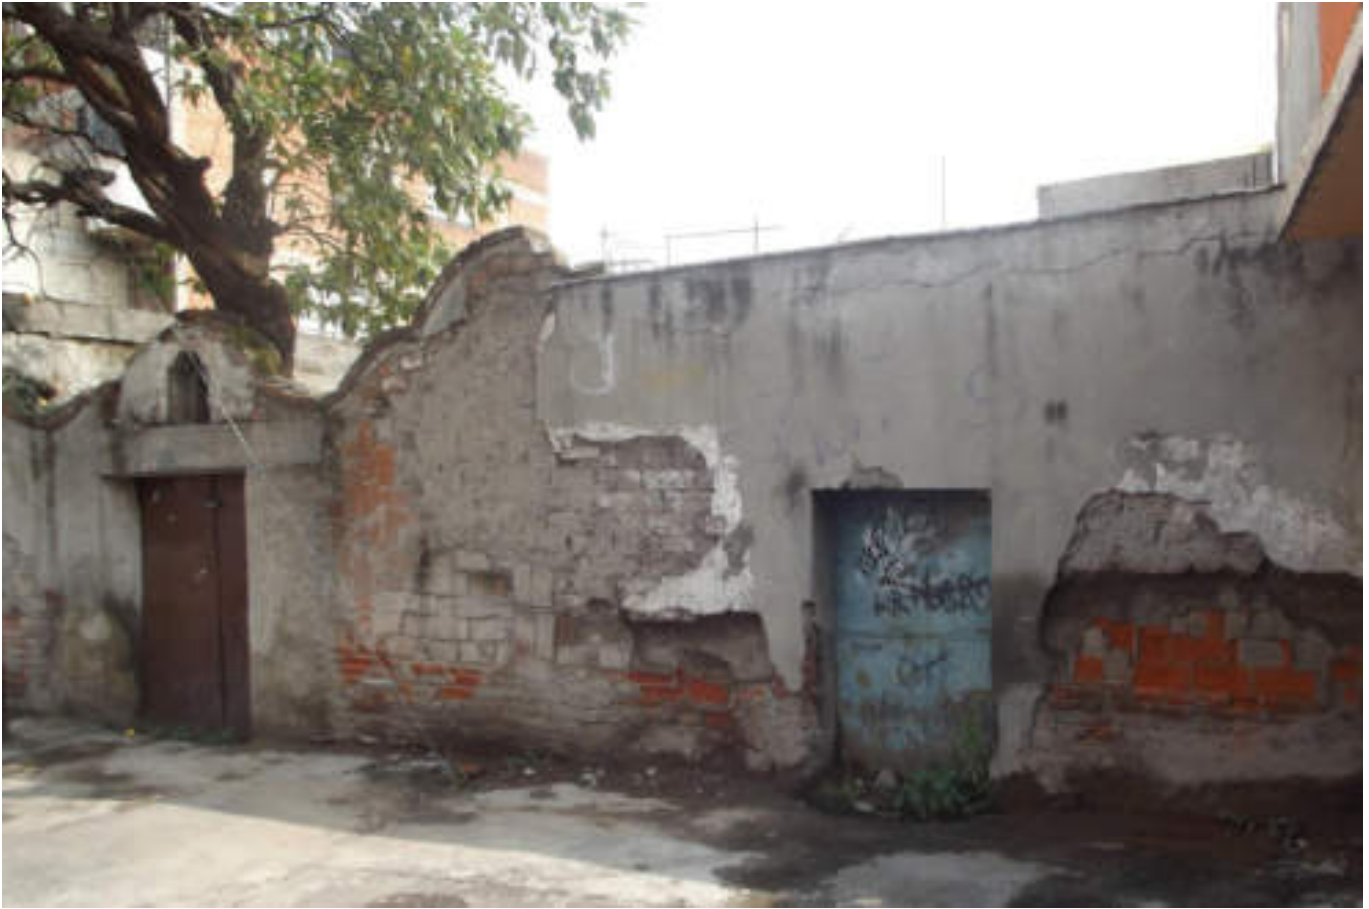
*Figura 5. 27. Fotografía C (Imagen 4a), fachada de inmueble que presenta un mal procedimiento constructivo en el muro de mampostería, debido al excesivo peso que se le aplica a la parte inferior ocasionando que los tabiques rojos se presenten en compresión. En la parte superior se observa que el muro ha sido reconstruido y se ha colocado un aplanado, pero este se ha desprendido en la parte superior derecha se encuentra una fractura horizontal que afecta al acabado (19.4960819558° N, 99.1805485062° W. Calle: Justo Sierra).*

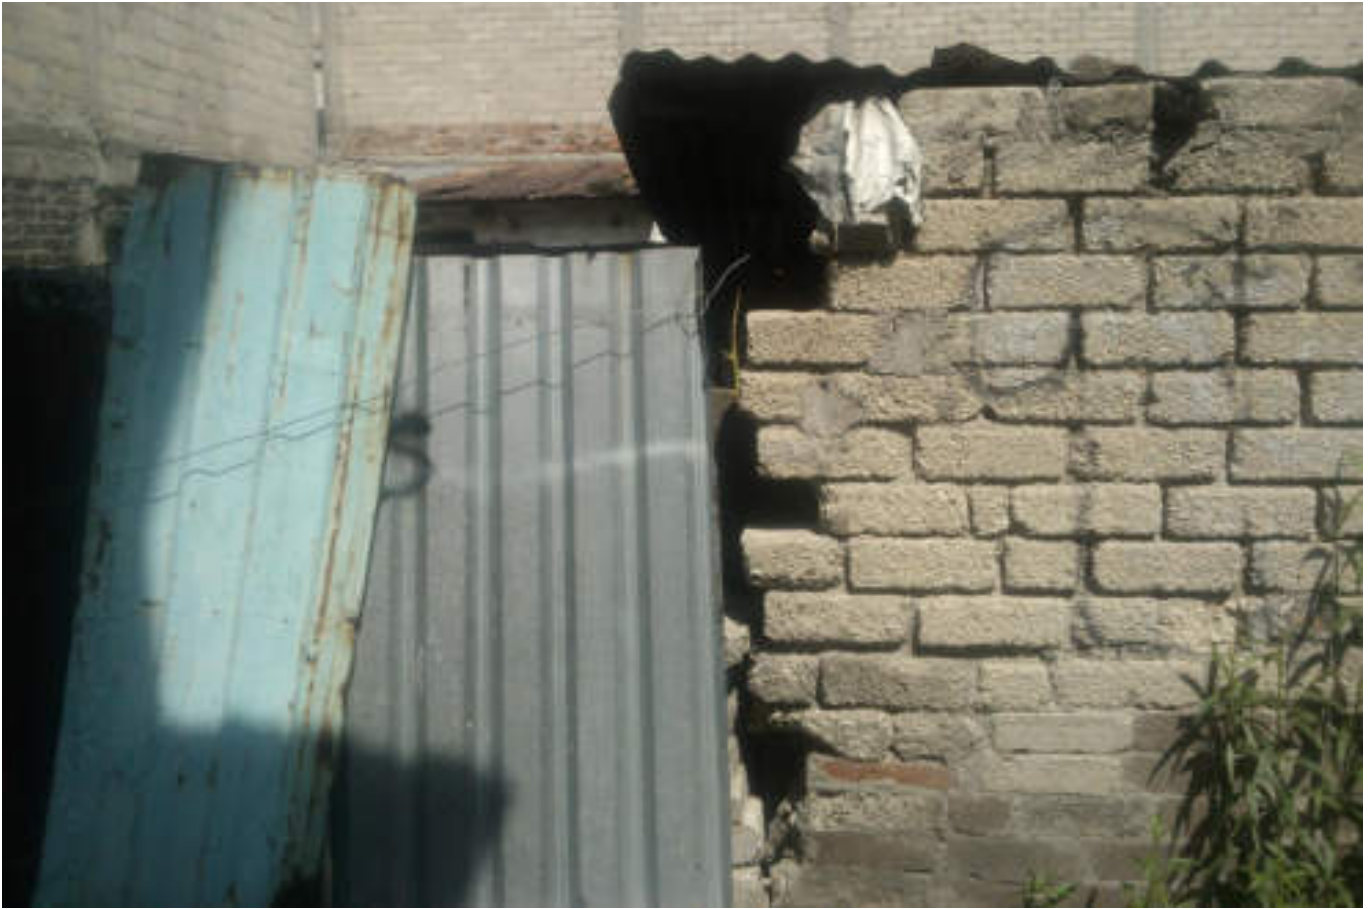
*Figura 5. 28. Fotografía D (Imagen 4a), en la que se observa una vivienda de mampostería no confinada, la cual utiliza laminas como muro, sin embargo entre estas laminas y el muro no existe unión. También se aprecia desprendimiento en los tabiques que se encuentran en la parte izquierda del muro así mismo 2/3 de los tabiques presentan corrosión y mala adherencia de la junta de mortero. El muro sufre un pandeo en su parte superior derecha (19.497701233° N, 99.1839048541° W. Calle: Primera Ángeles).*

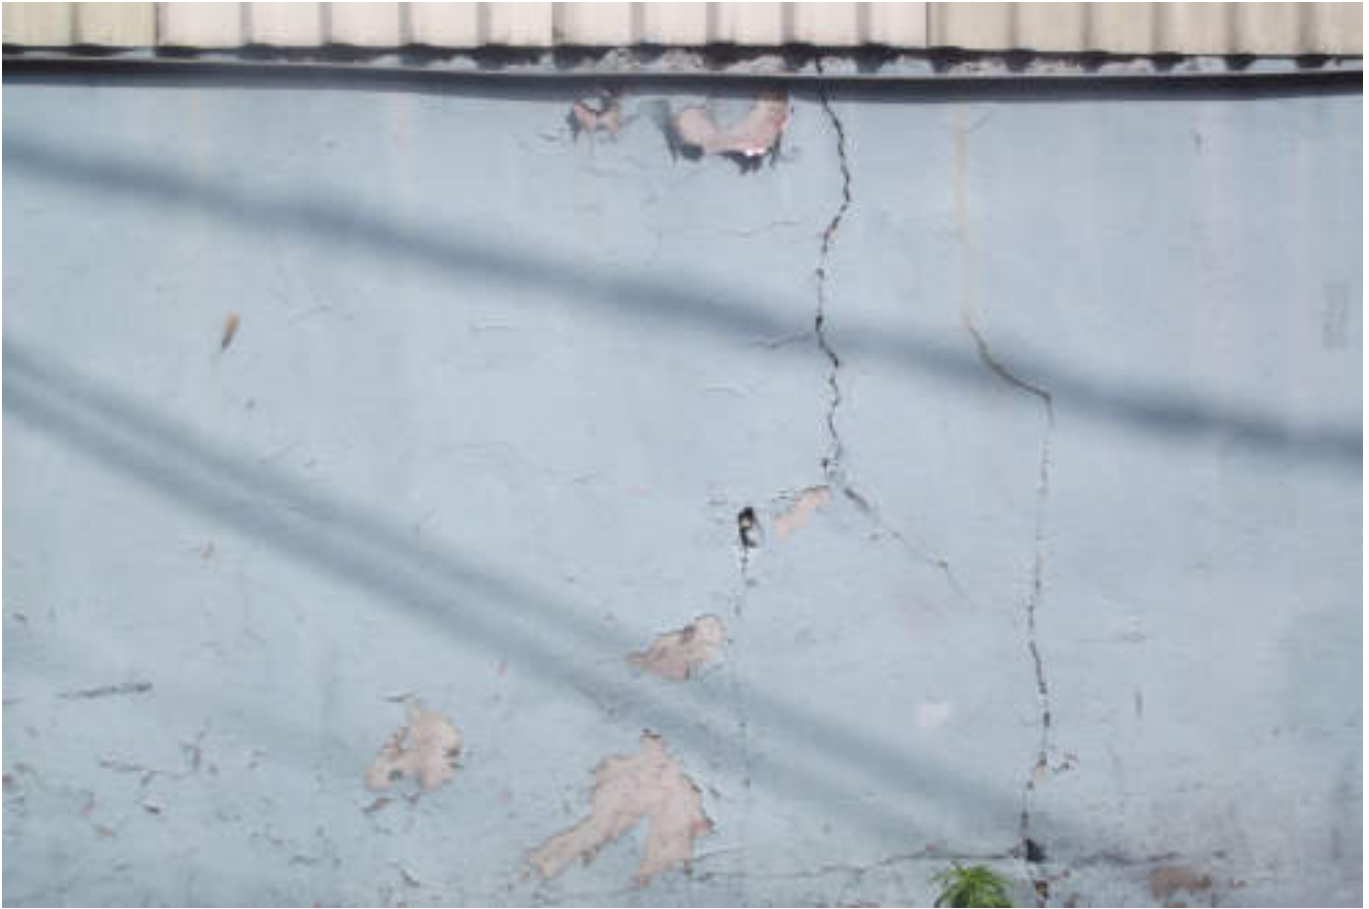
*Figura 5. 29. Fotografía E (Imagen 4a), muro de edificación el cual presenta fracturas verticales. También se observa desprendimiento y deterioro en el acabado (19.4965209596° N, 99.1797950696° W. Calle: Tercer prolongación Manuel Contreras).*

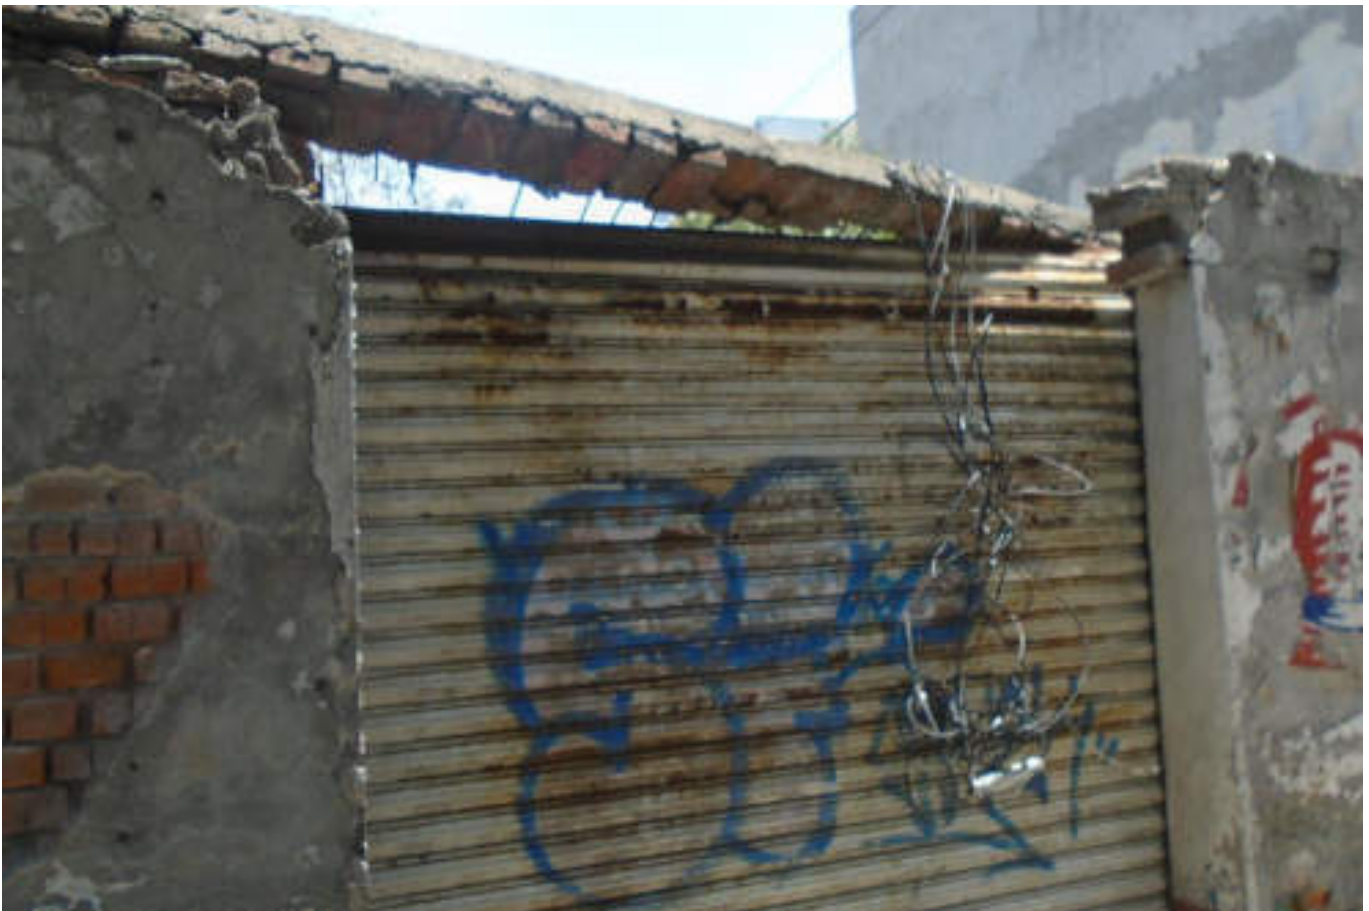
En esta zona se aprecian principalmente inmuebles con colapsos parciales de muros perimetrales, ejemplo de ello se aprecia en la calle Lázaro Cárdenas (Figuras 5.32, 5.33, 5.34). Asimismo se observó desprendimiento de material en las fachada, algunos casos en la calle Colombo (Figura 5.35) y fracturas en muros perimetrales (Figura 5.36).

Figura 5.32. Fotografía A (Imagen 5), que muestra la ruptura de una viga de mampostería, que enmarca a una cortina en el muro, se observa daño en aplanado de concreto y en material constructivo, dicha estructura no presenta confinamiento (19.5060° N, 99.1759° W. Calle: Lázaro Cárdenas).

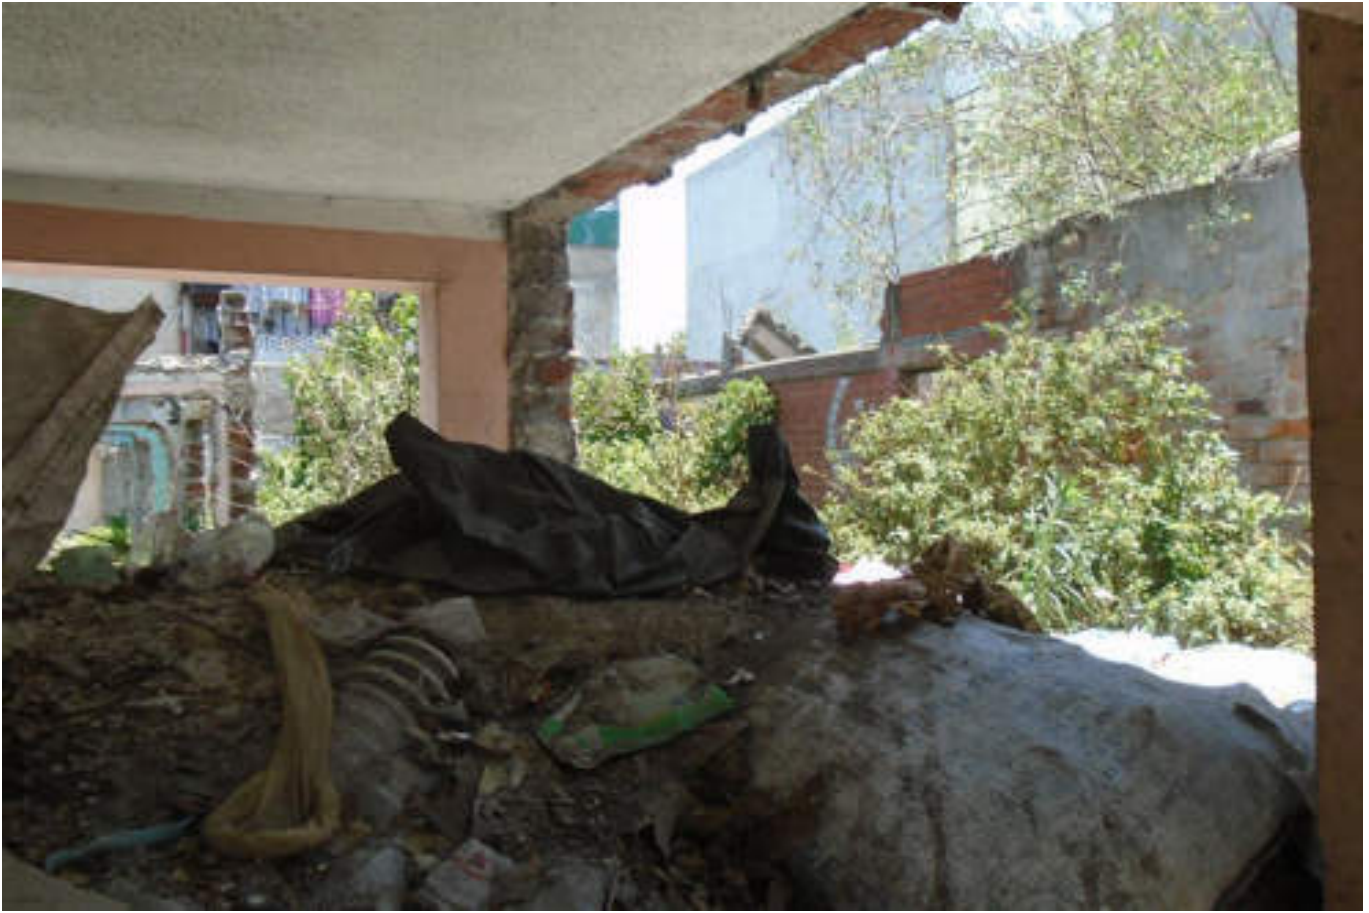
*Figura 5.33. Fotografía B (Imagen 5), en la que se observa la demolición de muro de mampostería, lo que debilita la estructura siendo propensa a un colapso (19.5060° N, 99.1759° W. Calle: Lázaro Cárdenas).*

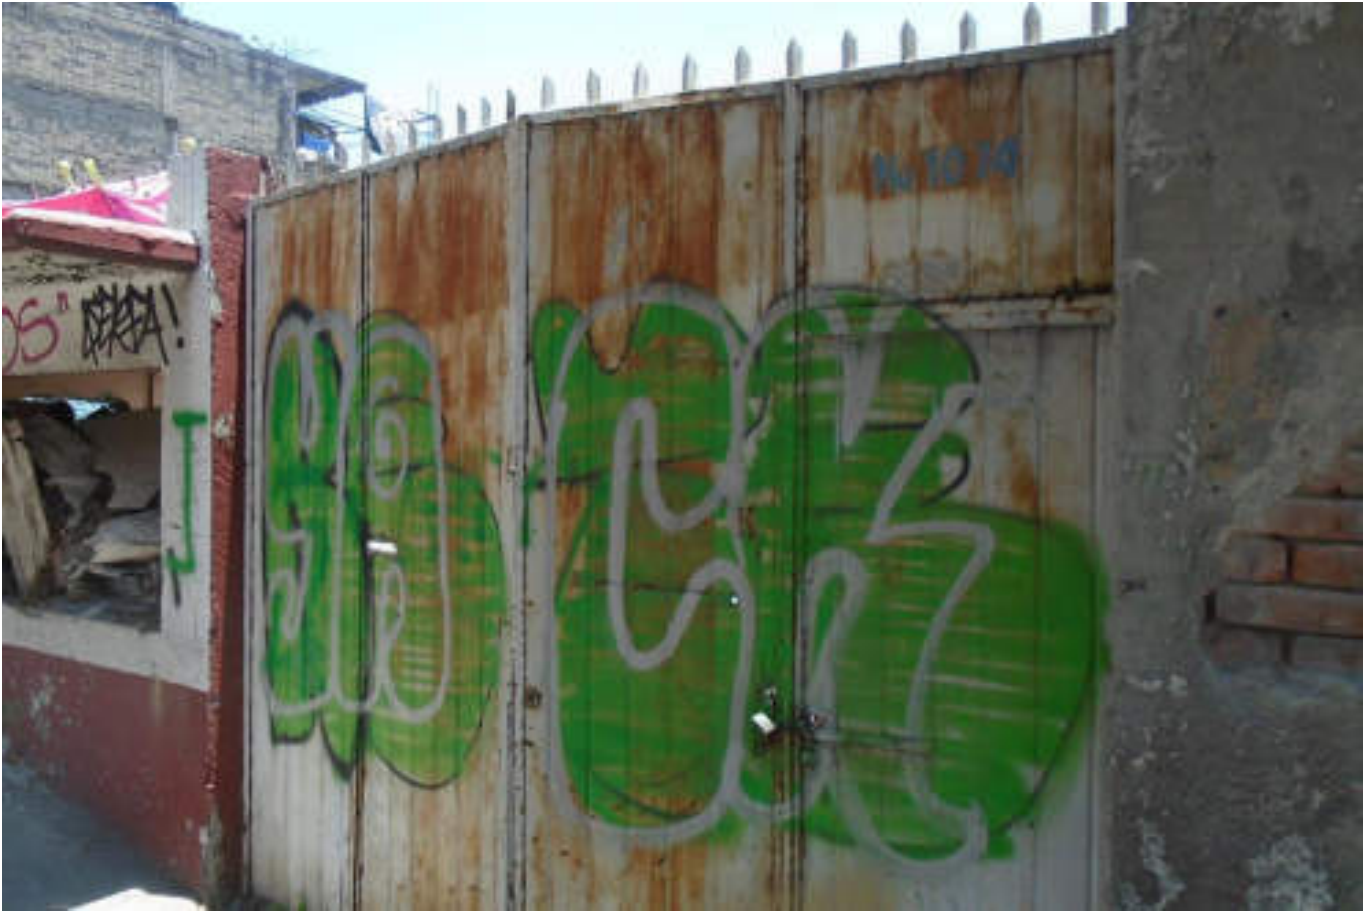
Figura 5.34. Fotografía C (Imagen 5), barda de mampostería sin confinamiento que presenta deterioro en aplanado de concreto y abertura en la junta de los ladrillos (19.5060° N, 99.1759° W. Calle: Lázaro Cárdenas).
