# Atlas de Peligros y Riesgos de la Ciudad de México

Actualización de los Mapas de Riesgo

## Azcapotzalco

Año: 2014

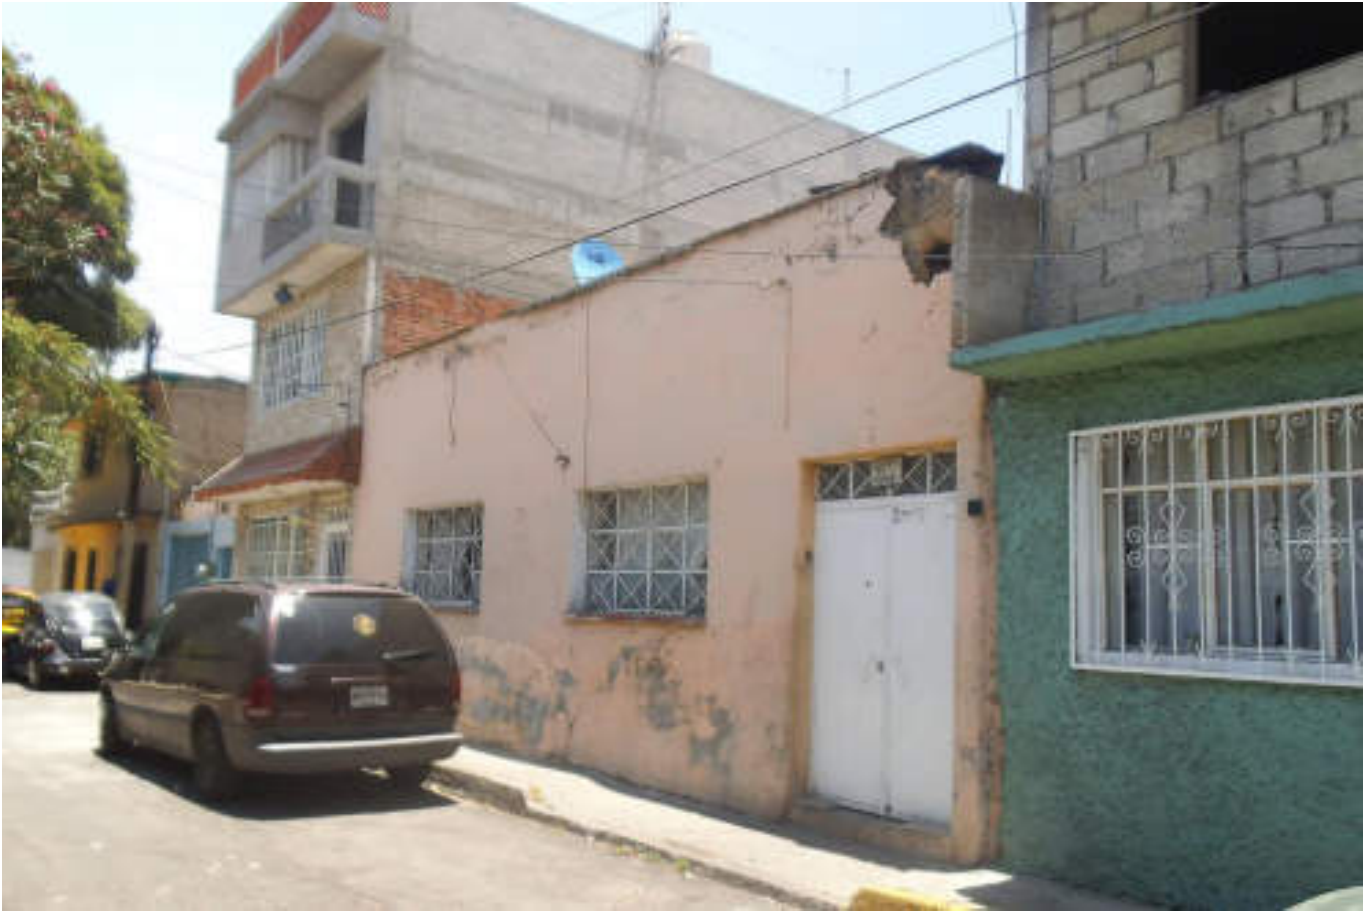
*Figura 5.35. Fotografía D (Imagen 5), vivienda de mampostería no confinada con deterioro en acabado, se presenta fractura horizontal del aplastado de concreto en la base de la vivienda, así como también desprendimiento del mismo en la esquina superior izquierda ocasionando un orificio en esta parte del muro. (19.5045° N, 99.1754° W. Calle: Colombo).*

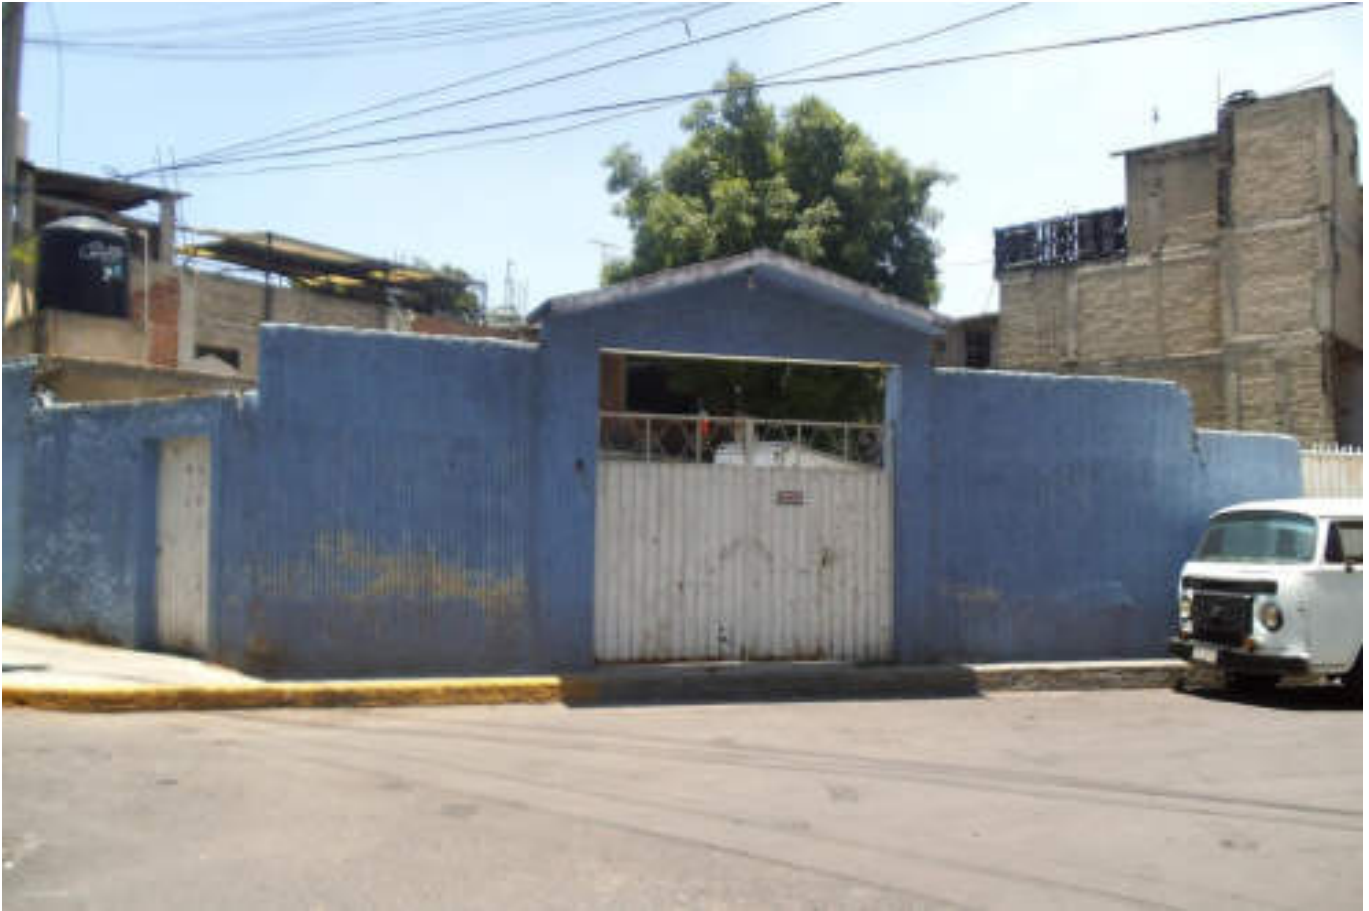
*Figura 5.36. Fotografía E (Imagen 5), barda de mampostería no confinada con una fractura diagonal en el cambio de nivel del muro (19.5046° N, 99.1757° W. Calle: Emiliano Zapata).*

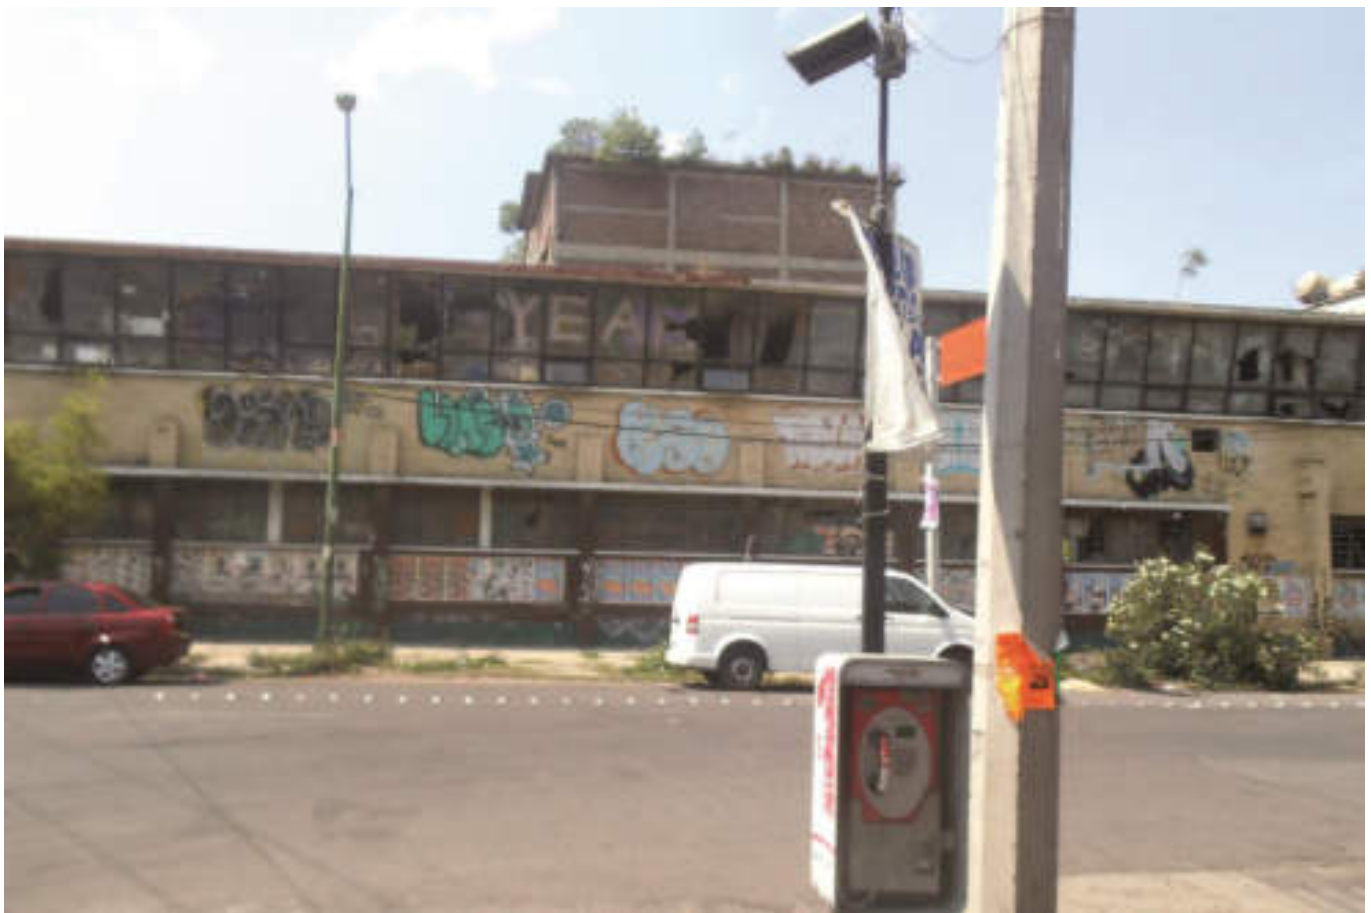
Las principales observaciones fueron la presencia de fracturas en fachadas de construcciones, así como colapsos de material como ejemplo; se muestran lotes ubicados en las calles Poniente 128 y Poniente 14 (Figuras 5.39, 5.40). Una de las calles más afectadas fue Poniente 146 ya que se percibieron 3 lotes que además de fracturas presentan daño en cadena de cerramiento y desprendimiento de material (Figuras 5.41, 5.42, 5.43).

Figura 5.39. Fotografía A (Imagen 6), estructura con columnas cortas y esbeltas en la base, con colapso en ventanal por el peso de la losa, cristales rotos y marcos de aluminio de ventanas flexionados (19.4928099649° N, 99.1688263508° W. Calle: Poniente 128).

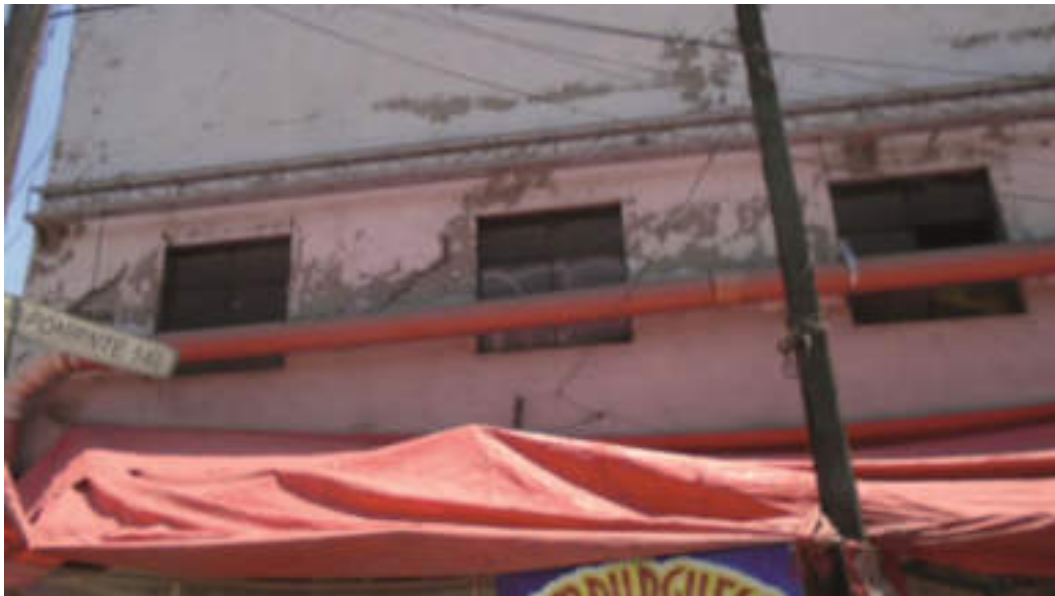
Figura 5.40. Fotografía B (Imagen 6), se muestra un edificio de mampostería semiconfinada con fracturas diagonales a un costado de las ventanas (19.4996483657° N, 99.1701519453° W. Calle: 5 Norte (Poniente 140)).

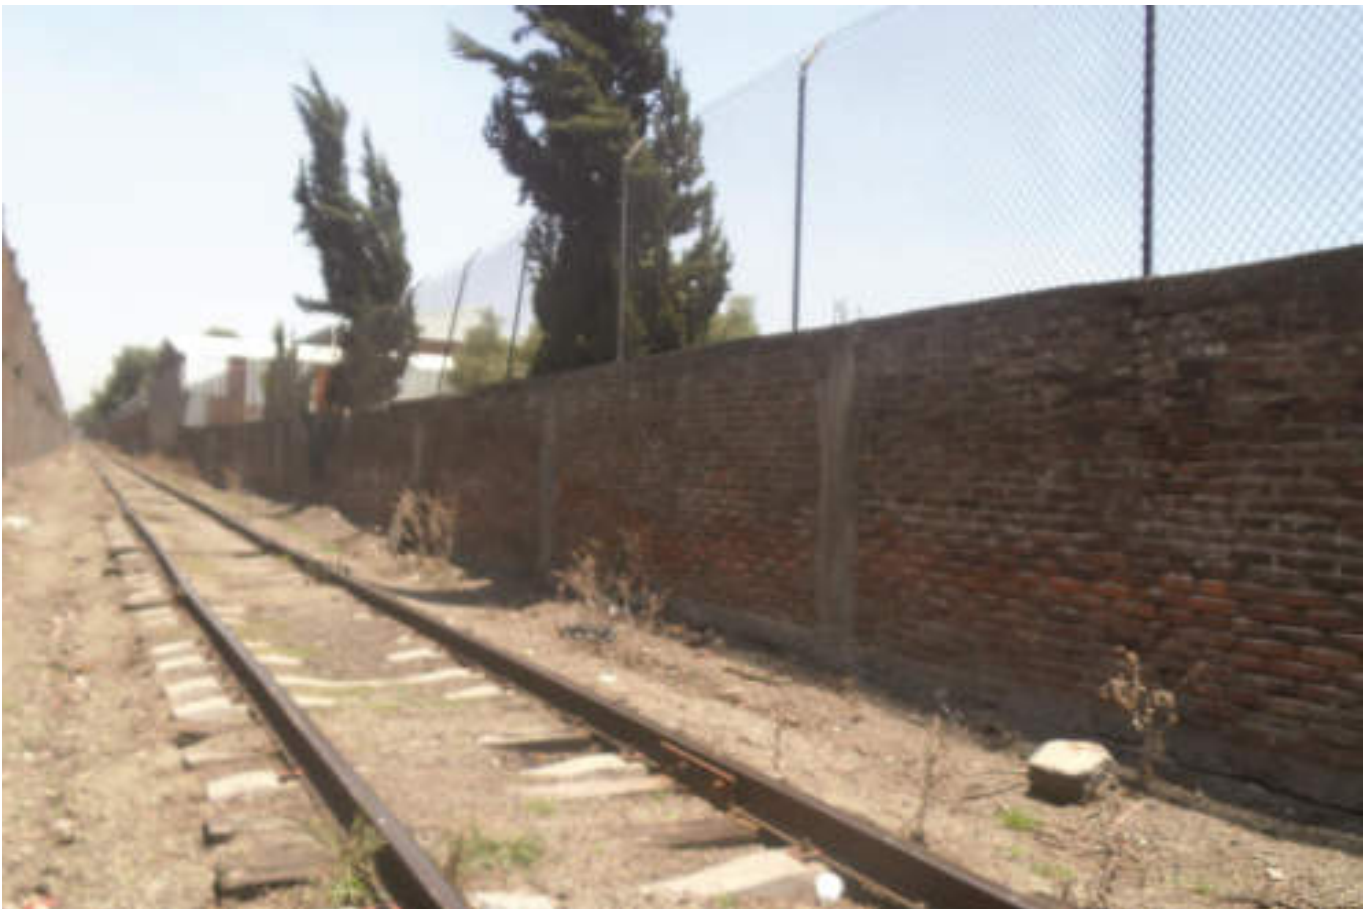
Figura 5.41. Fotografía C (Imagen 6), se muestra una barda de ladrillo con fracturas horizontales en cadena de cerramiento y desprendimiento de elementos. Es apreciable la ondulación de la barda en toda su longitud (19.5006306328° N, 99.1669816533° W. Calle: Poniente 146).

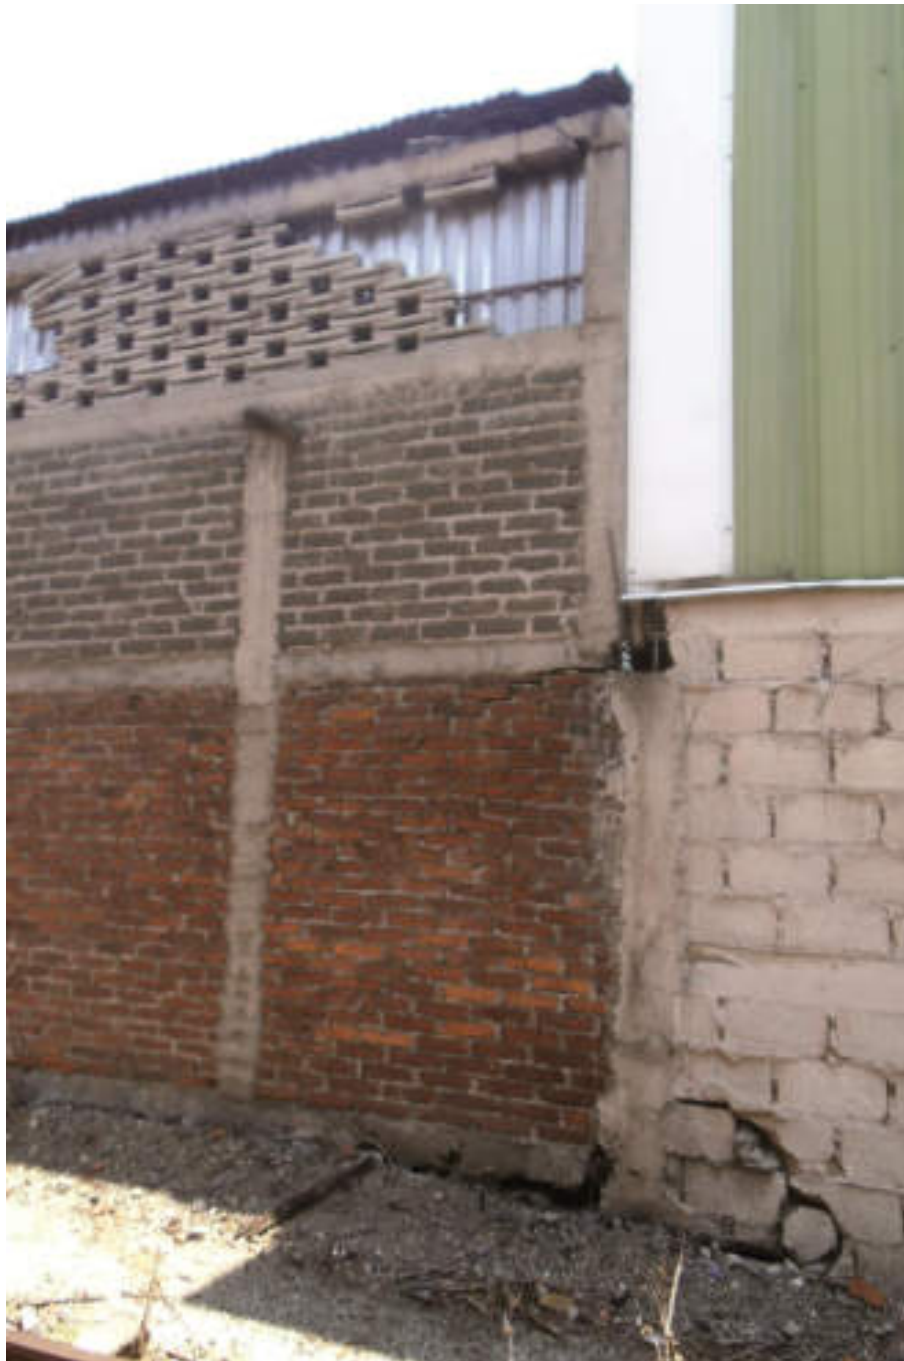
*Figura 5.42. Fotografía D (Imagen 6), se muestra una estructura de mampostería semiconfinada con fractura en dala de cerramiento y viga, asimismo presenta desprendimiento de block decorativo en donde se coloca lamina metálica. En barda adjunta se presenta fractura diagonal en tabiques semiconfinados (19.5005221251° N, 99.1657563215° W. Calle: Poniente 146).*

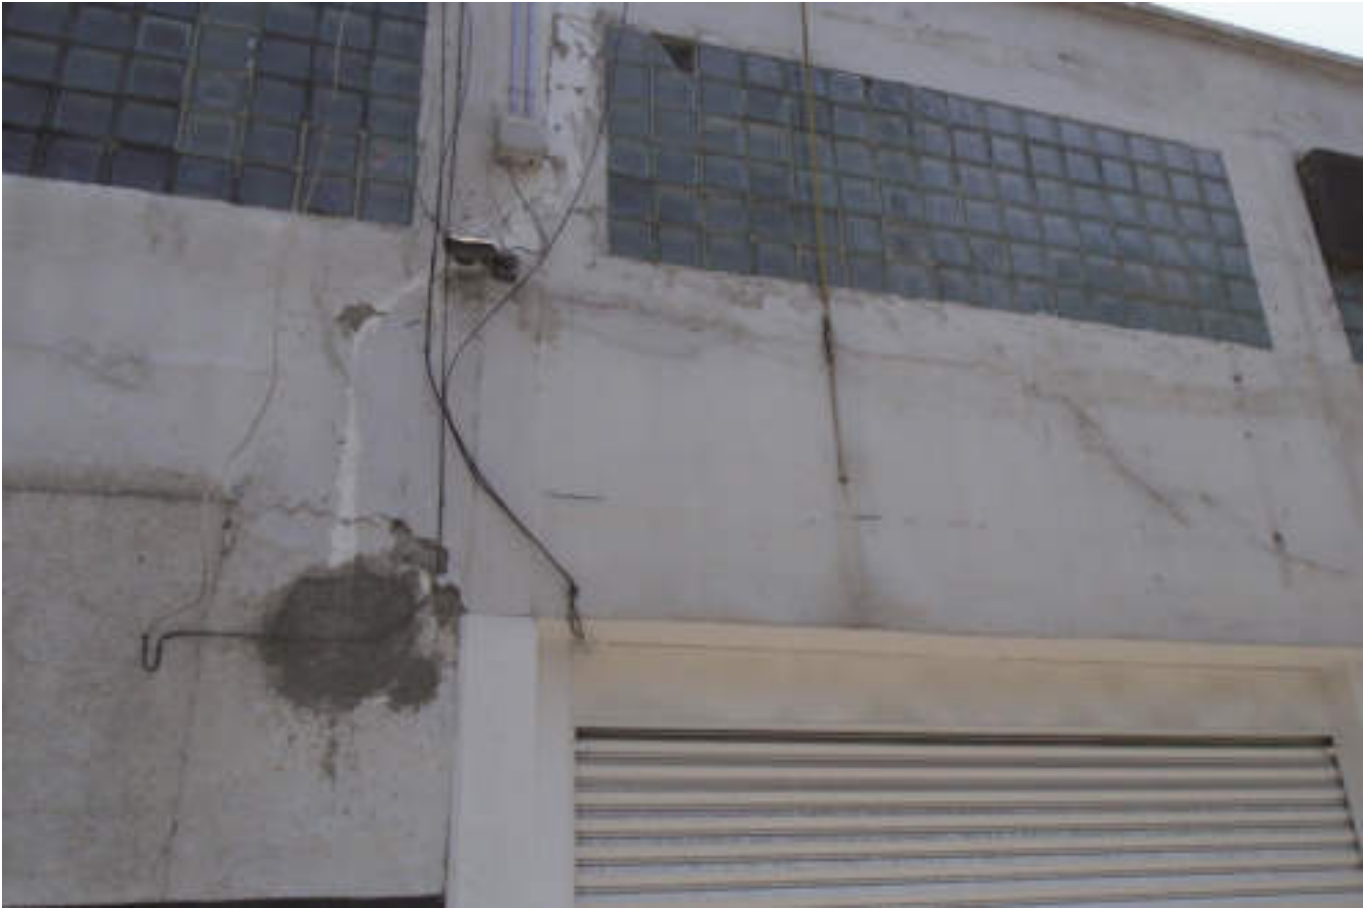
*Figura 5.43 Fotografía E (Imagen 6), que muestra una estructura semiconfinada de mampostería con acabado dañado, se aprecia una fractura horizontal debajo de la ventana y en la parte superior de la cortina (19.4987125359° N, 99.1563782502° W. Calle: Poniente 146).*

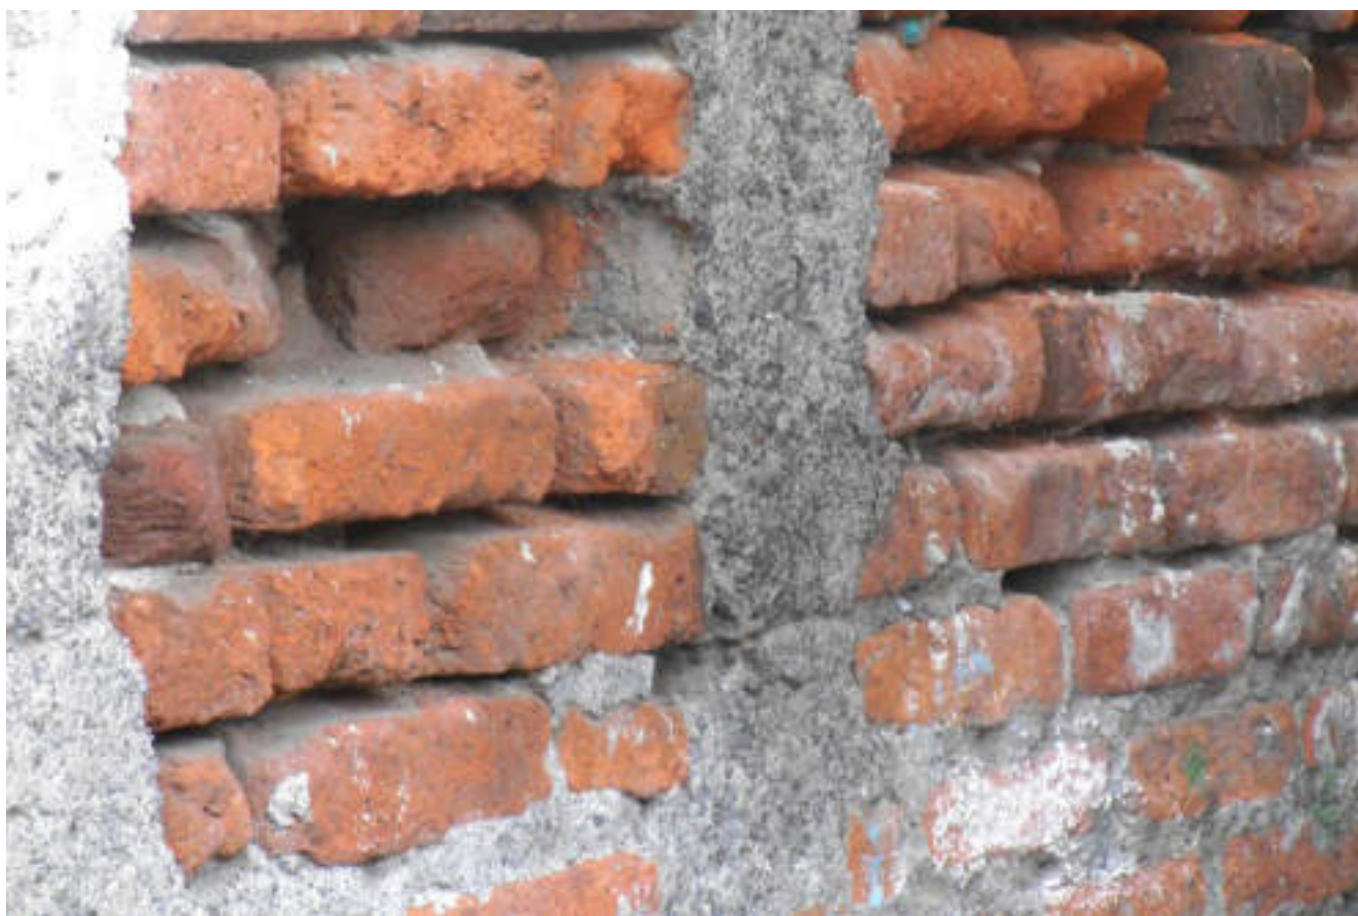
Varios lotes presentaron daños en su estructura, como es el caso de una vivienda ubicada en la calle Hutzilin (Figura 5.47). Otra de las observaciones fue la presencia de fracturas a lo largo de los muros externos como fue en las calles San José, De los Ángeles y callejón Zacatlán (Figuras 5. 48, 5.49. 5.50). En la calle Real de San Martín se observó una construcción de adobe a que le aplicaron aplanado, con el fin de cubrir este material (Figuras 5.51, 5.52).

Figura 5.47. Fotografía A (Imagen7a ), que muestra el desgaste en ladrillos del muro de un inmueble a causa del intemperismo y la inexistencia de alguna protección como un aplanado de concreto; este deterioro ha afectado de igual manera a la junta entre ladrillos provocando que se desprenda (19.4994º N,99.1972º W. Calle: Hutzilin).

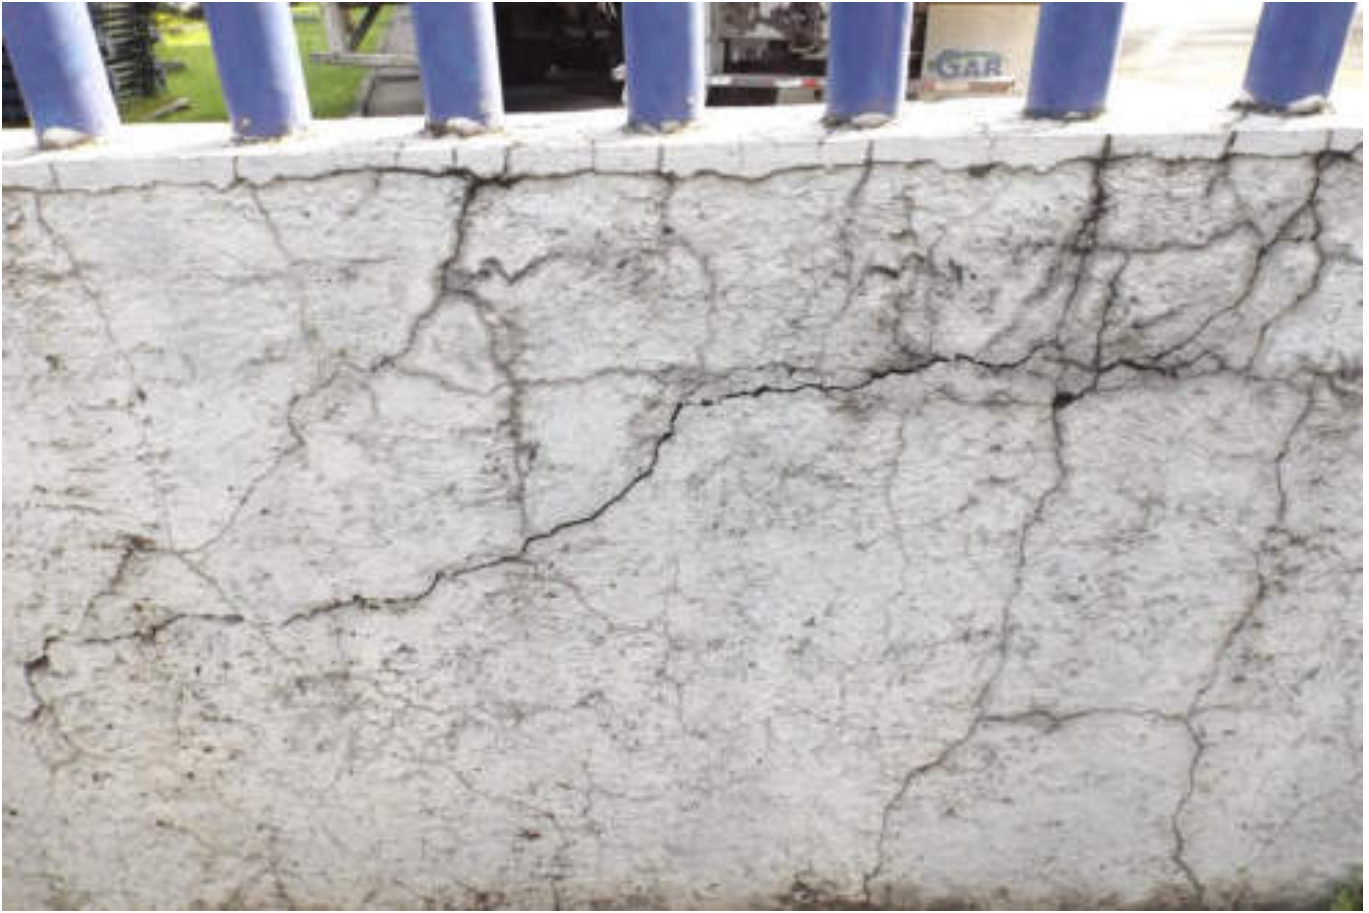
*Figura 5.48. Fotografía B (Imagen 7a) donde se observa una fractura en el muro exterior de una vivienda, que parte del marco de la puerta en la esquina superior derecha continuando horizontalmente hasta girar de manera vertical llegando a la zona media del muro (19.5009° N; 99.1968° W. Calle: San José).*

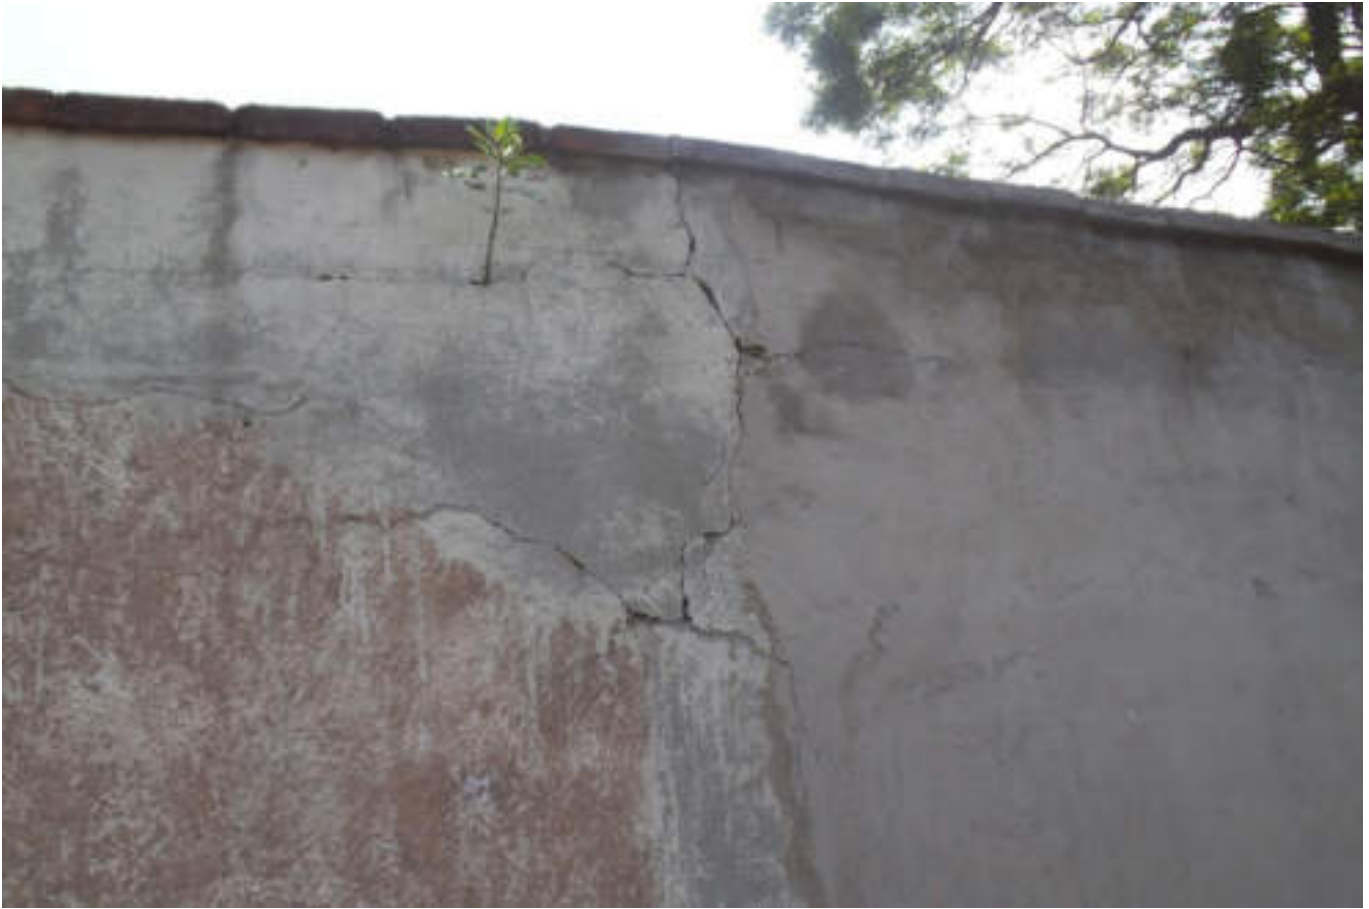
*Figura 5.49. Fotografía C (Imagen 7a), se muestra una serie de fracturas en el muro exterior de un inmueble (19.5021° N, 99.1919° W. Calle: De los Ángeles).*

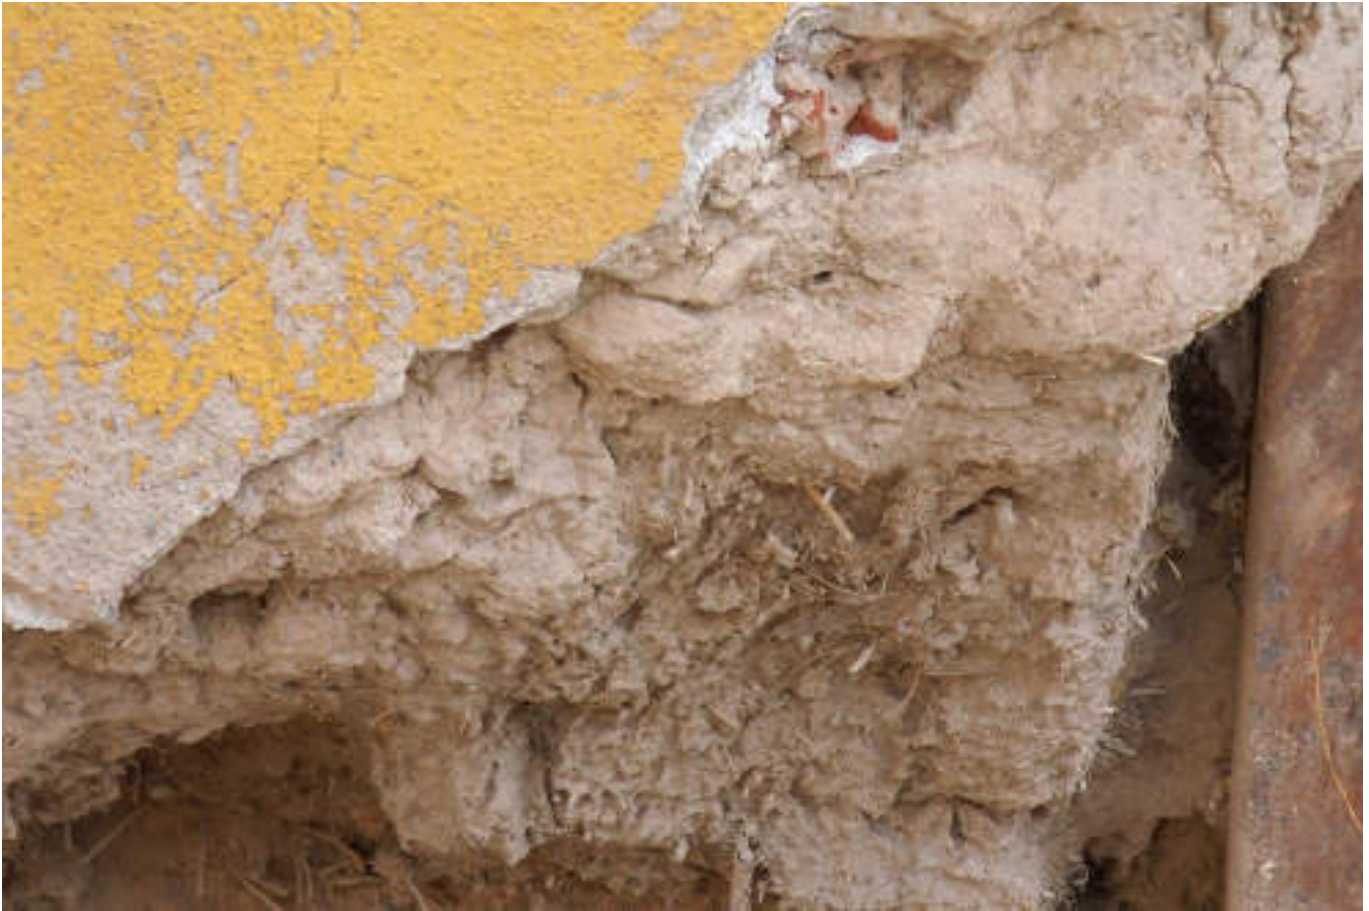
*Figura 5.51. Fotografía E (Imagen 7a), muro exterior de un inmueble construido a base de piezas de adobe, el cual presenta pérdida casi total de aplanado por lo que el adobe se observa deteriorado (19.4989° N; 99.1916° W. Calle: Real de San Martín).*

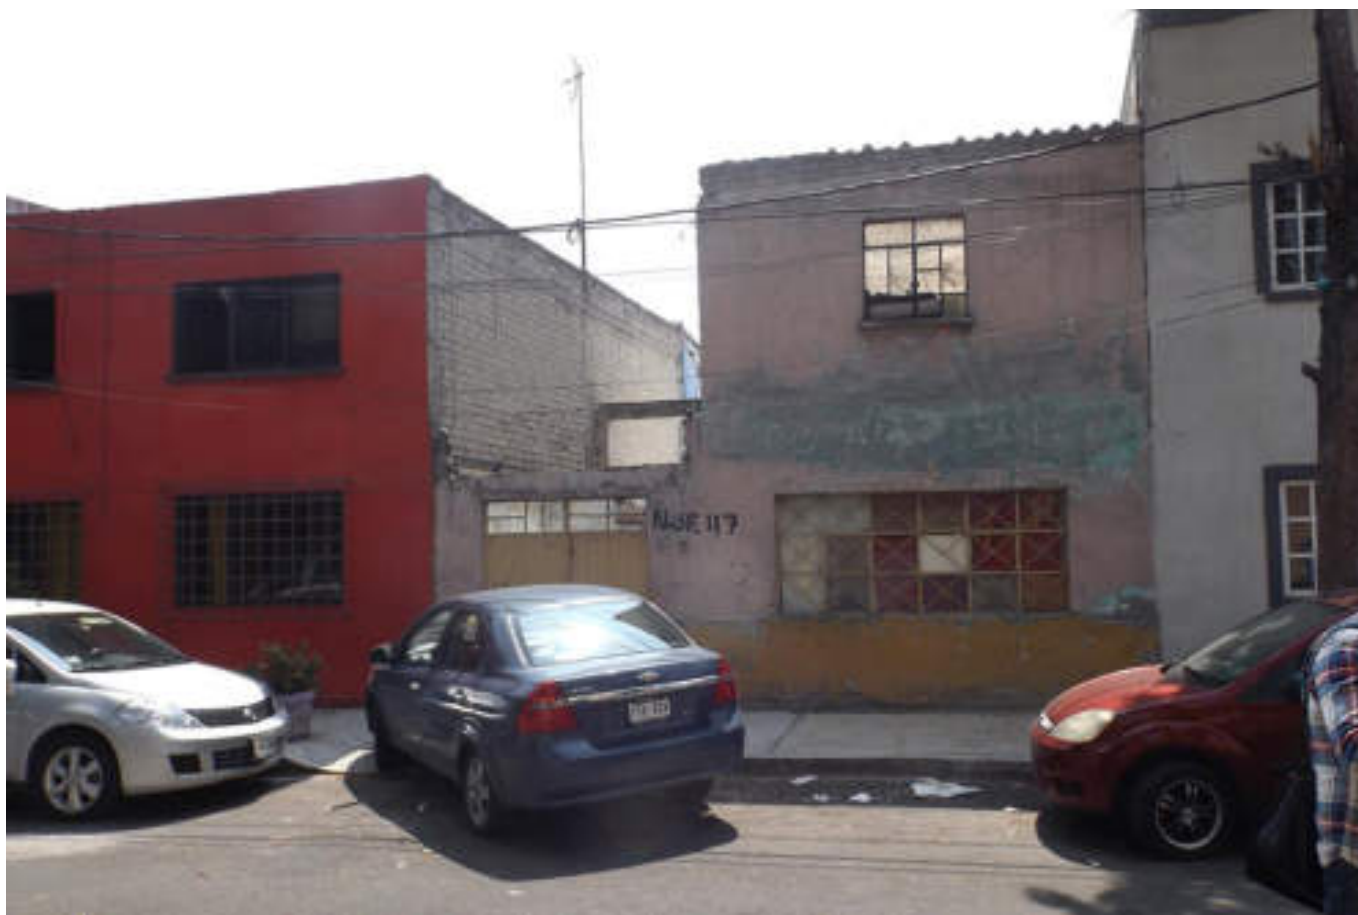
En la Figura 5.55 se aprecia una vivienda de la calle Central Rosario que presenta desprendimiento de la trabe, asimismo en la calle San Pablo Xalpa se observan desprendimientos parciales del aplanado dejando al descubierto el material con que fue construido (Figura 5.56). Uno de los lotes más afectado es el correspondiente al Módulo 2 de la Red de Transporte de Pasajeros (RTP), el cual presenta daños a lo largo de su barda perimetral (Figuras 5.57, 5.58, 5.59). El fracturamiento de elementos estructurales es frecuente en los inmuebles de esta zona con riesgo (Figura 5.60).

Figura 5.55. Fotografía A (Imagen8), en ella se muestra una edificación de mampostería sin confinar que presenta desprendimiento parcial de la trabe que pasa sobre el acceso principal, provocando que el elemento no trabaje adecuadamente (19.5026° N; 99.1896° W. Calle: Central Rosario).

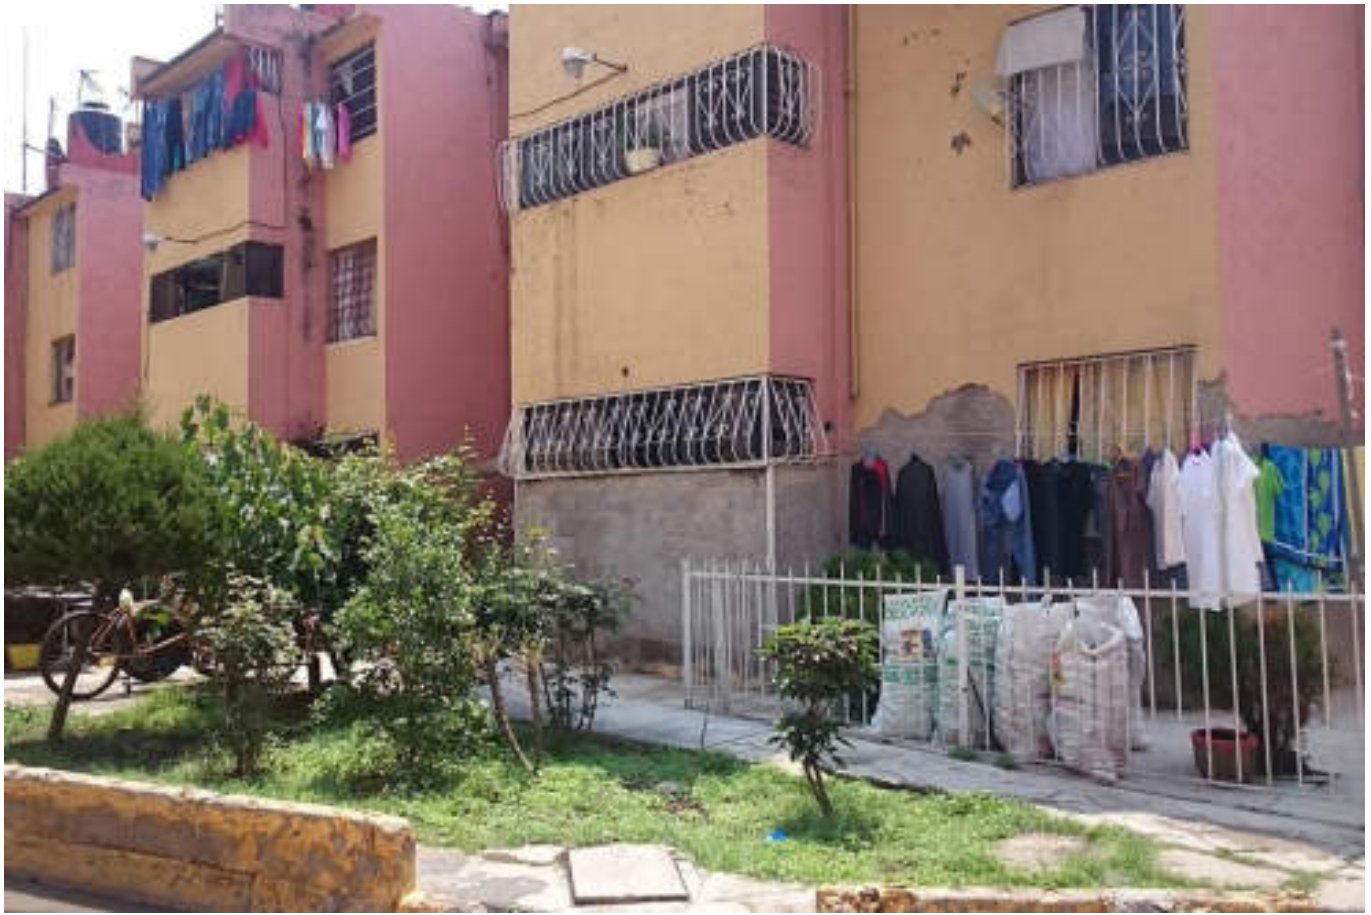
*Figura 5.56. Fotografía B (Imagen 8), debido a la modificación que se realizó en las ventanas de la planta baja, el aplanado del muro en ese nivel de piso se desprendió dejando a la intemperie los blocks de los cuales está compuesto (19.5001° N, 99.1852° W. Calle: San Pablo Xalpa).*

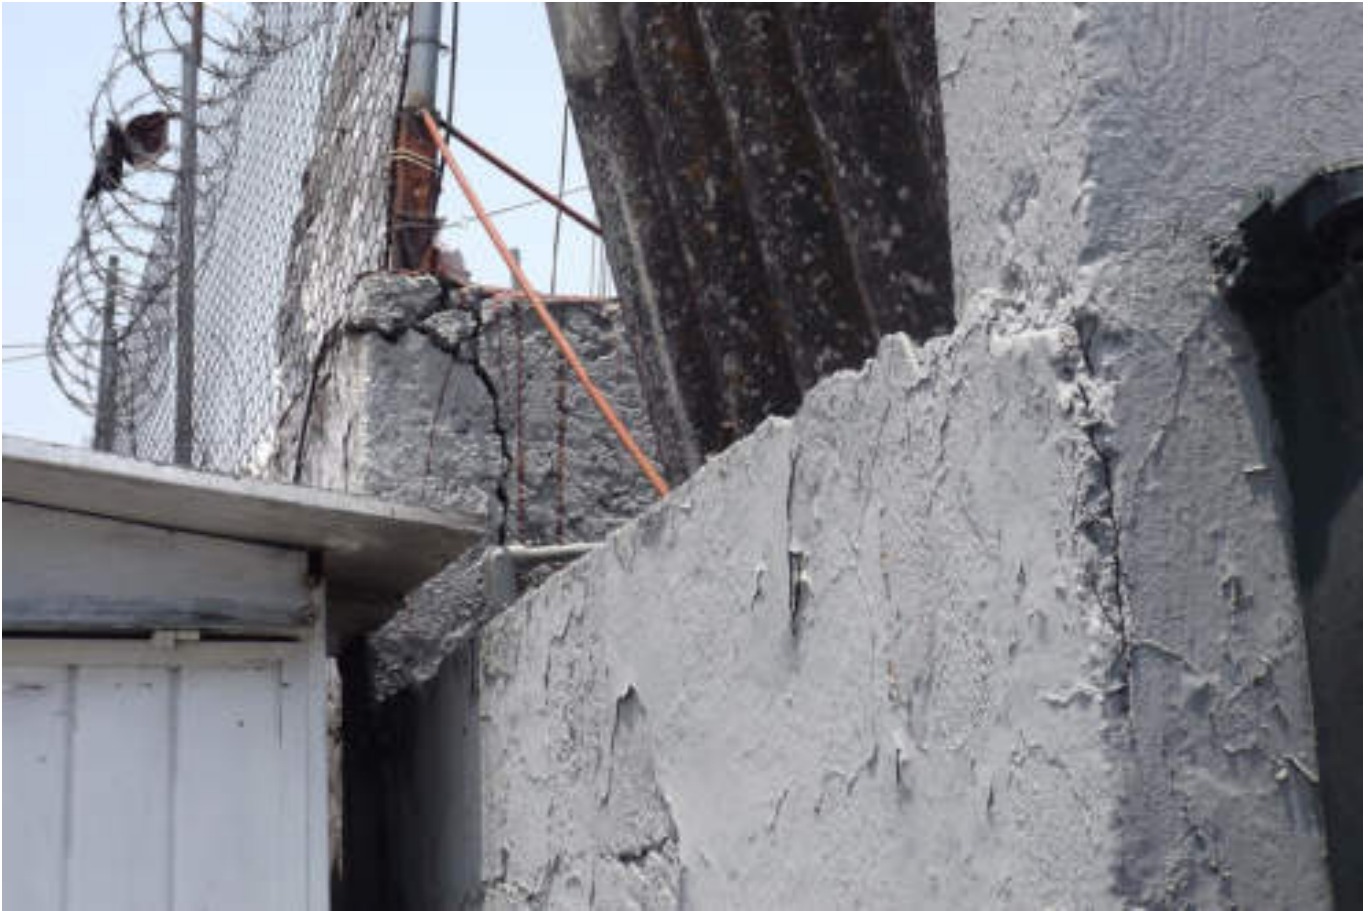
*Figura 5.57. Fotografía C (Imagen 8), fracturamiento de castillo en la zona superior, donde el muro perimetral pierde continuidad se presenta el comienzo de desprendimiento de aplanado (19.4991° N, 99.1854° W. Calle: San pablo Xalpa).*

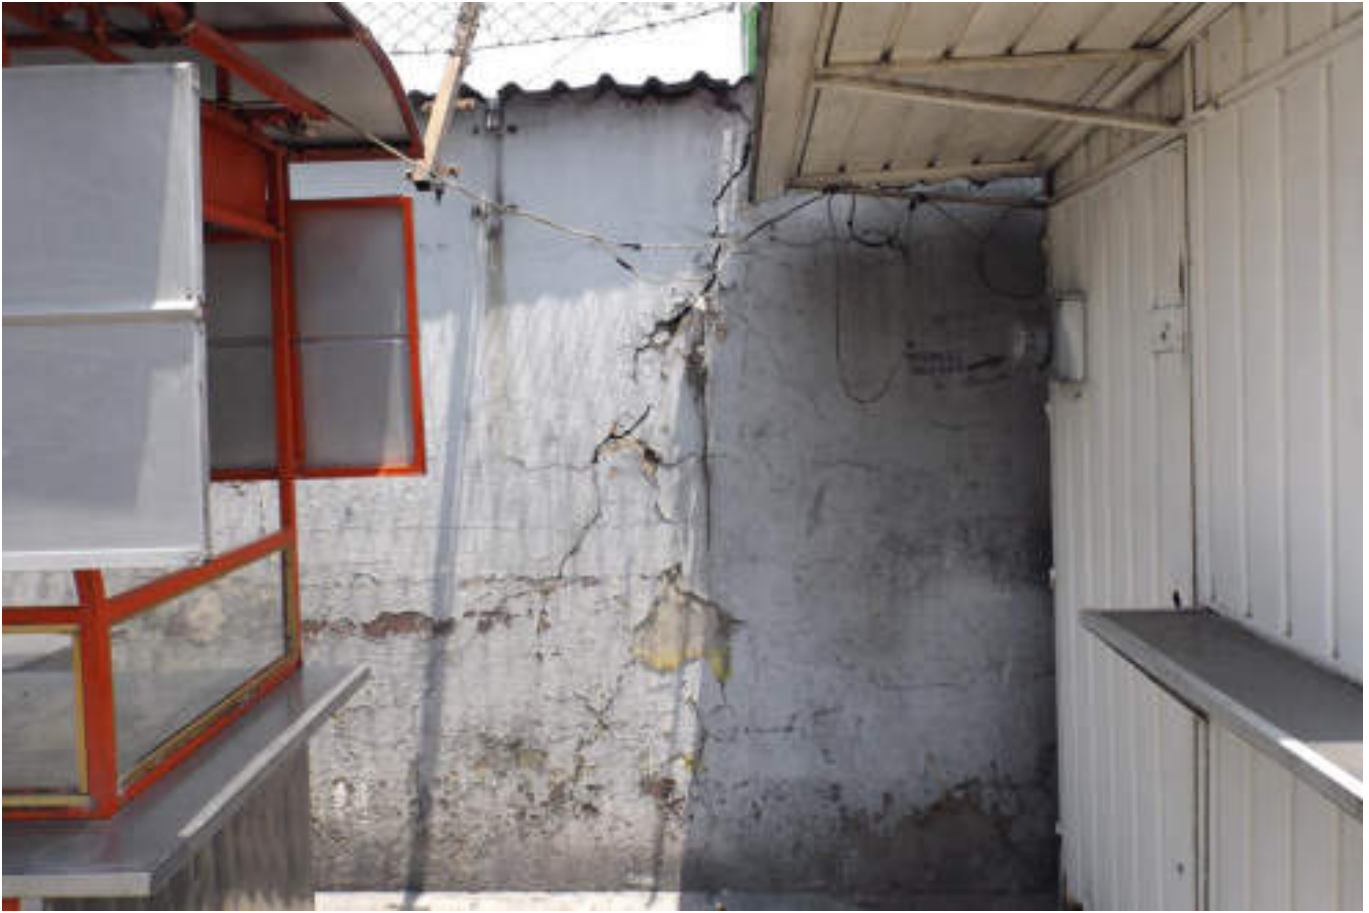
*Figura 5.58. Fotografía D (Imagen 8), fracturas de muro exterior de vivienda la cual deriva desde la zona superior, en dirección vertical hasta el nivel de piso, se observan algunas otras fracturas que parten del fracturamiento principal (19.4991° N, 99.1854° W. Calle: San Pablo Xalpa).*

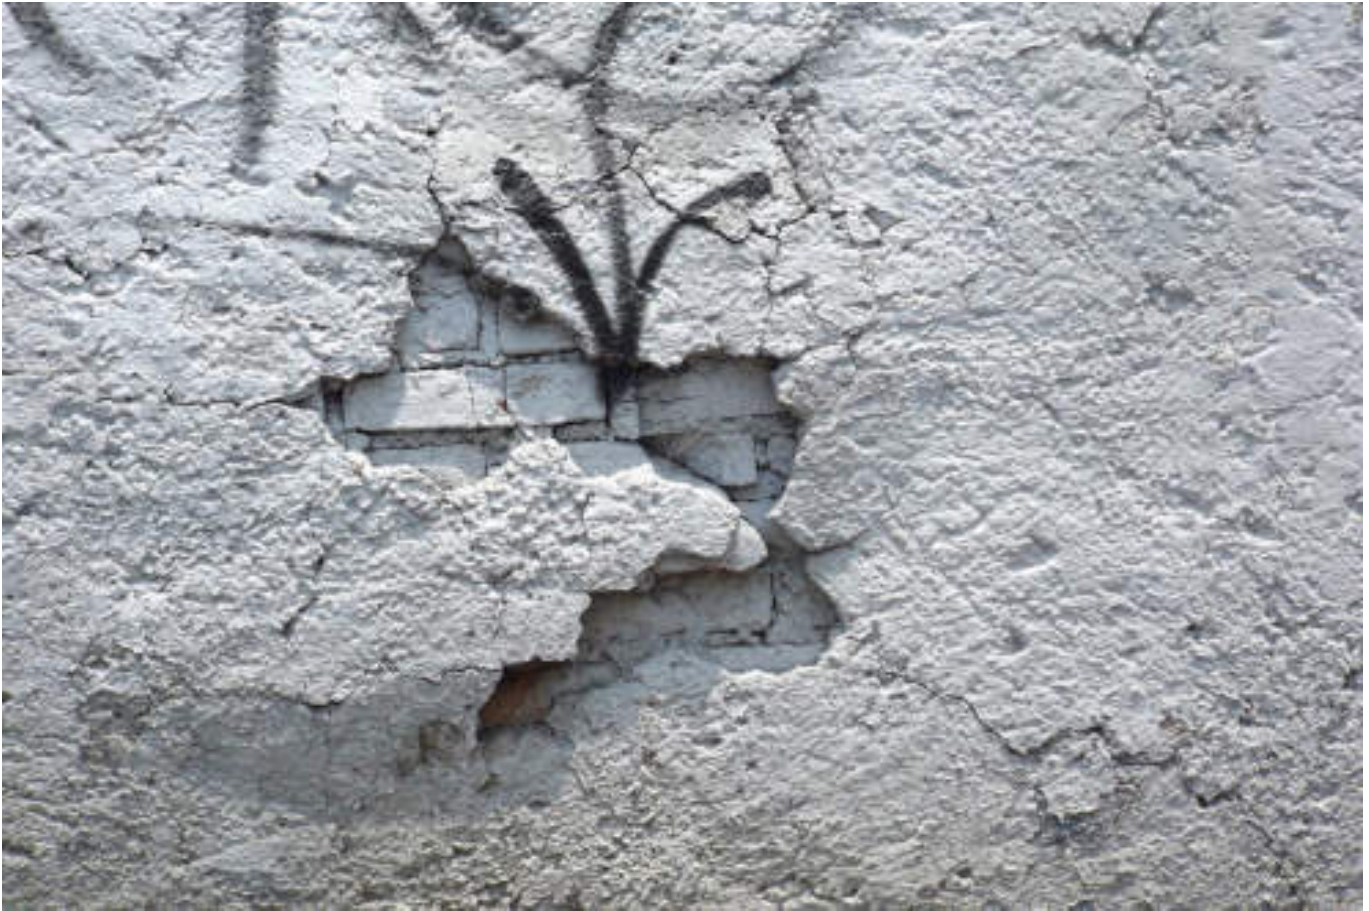
*Figura 5.59. Fotografía E (Imagen 8), se observa el fracturamiento del muro, donde el aplanado se ha desprendido, pudiendo distinguir las fracturas en el material de mampostería (19.4991° N, 99.1854° W. Calle: San Pablo Xalpa).*

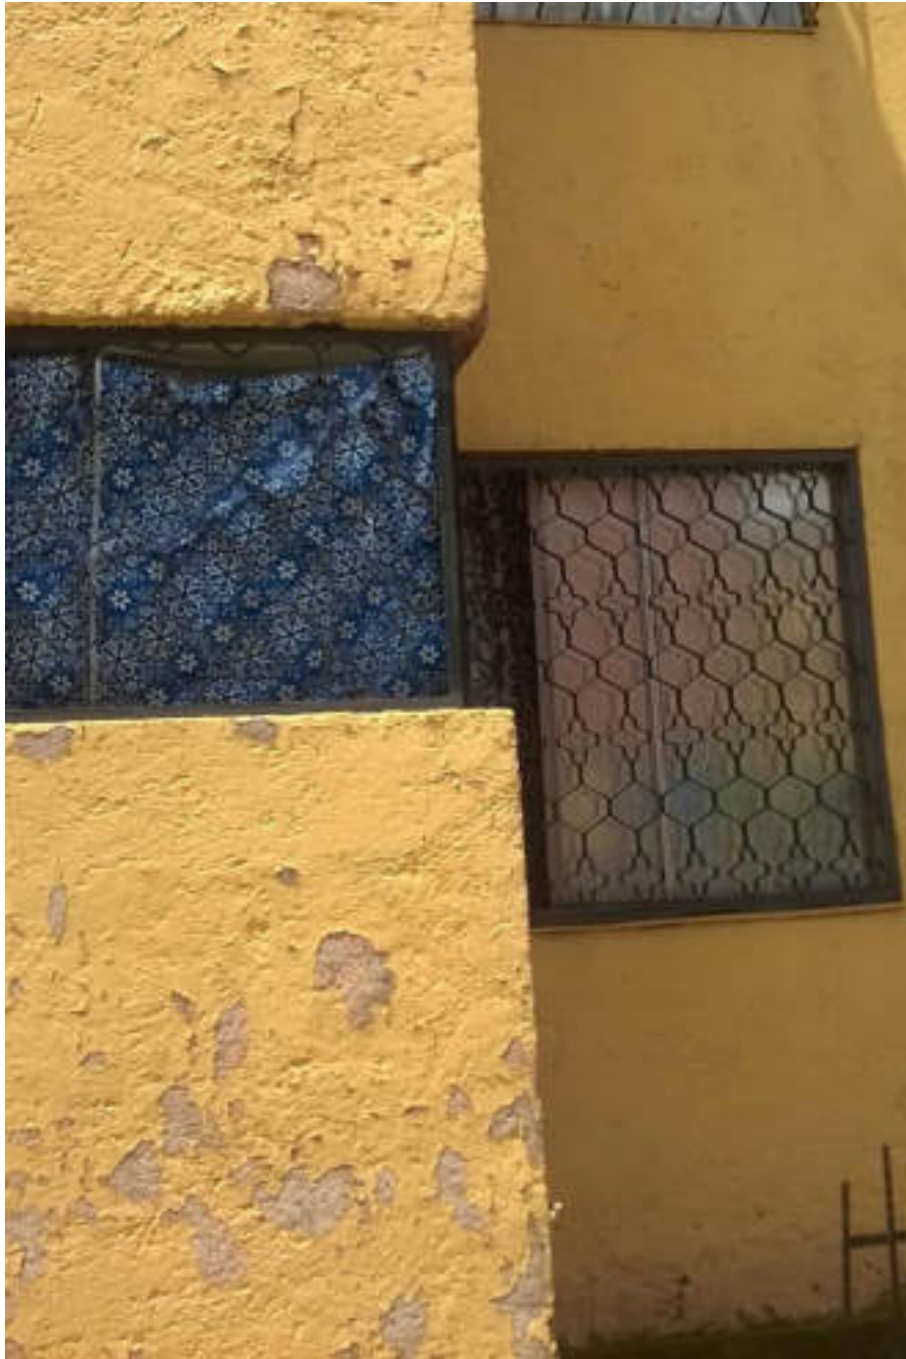
*Figura 5.60. Fotografía F (Imagen 8), se muestra el fracturamiento en aplanado y muro de edificación, la fractura parte de la esquina superior derecha del marco de la ventana (19.4999° N, 99.1853° W. Calle: San Pablo Xalpa).*
