# Atlas de Peligros y Riesgos de la Ciudad de México

Actualización de los Mapas de Riesgo

## Azcapotzalco

Año: 2014

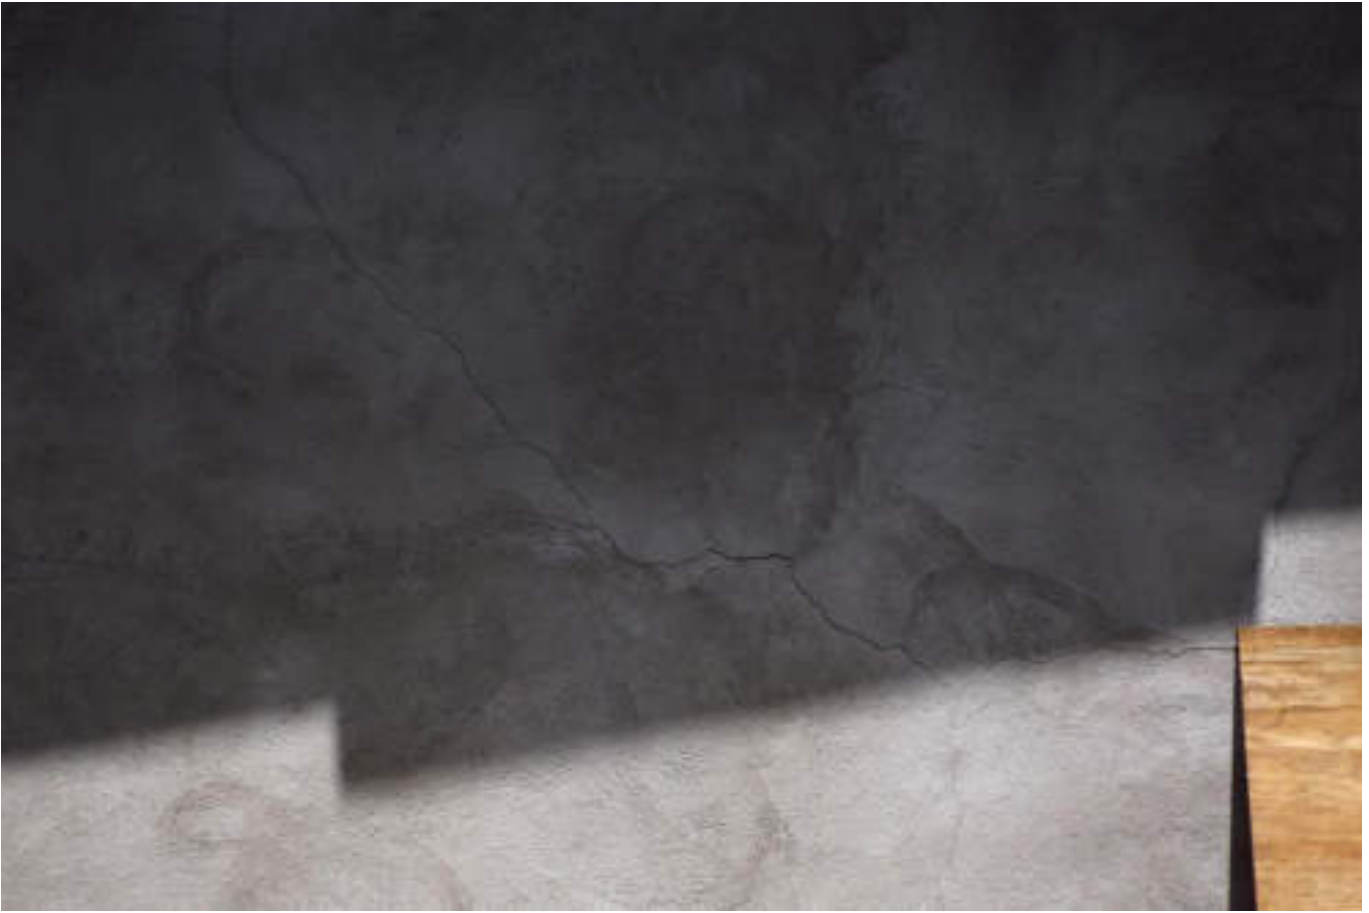
*Figura 5.64. Fotografía A (Imagen 10), fractura diagonal en muro exterior de vivienda que parte de la zona superior hasta la parte media del muro (19.4984° N, 99.2059° W. Calle: Batalla de Tierra Blanca).*

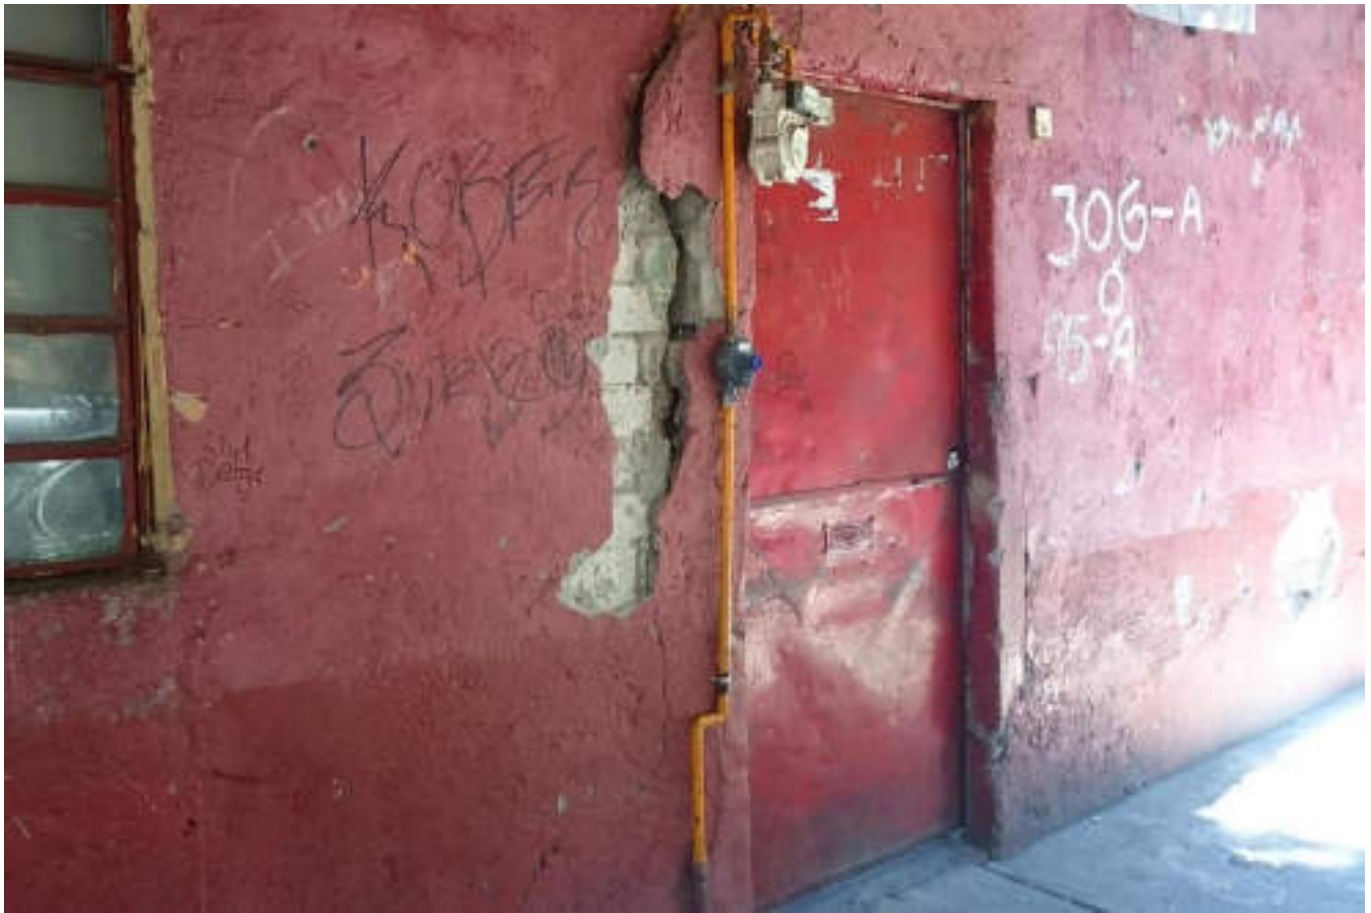
*Figura 5.65. Fotografía B (Imagen 10), se muestra el muro exterior de una vivienda , el cual se desplazó hacia dentro del predio, por lo que perdió continuidad con el castillo provocando una brecha entre este último y el muro, además del desprendimiento del aplanado en esa zona (19.4999º N, 99.1988º W. Calle: Tierra Negra).*

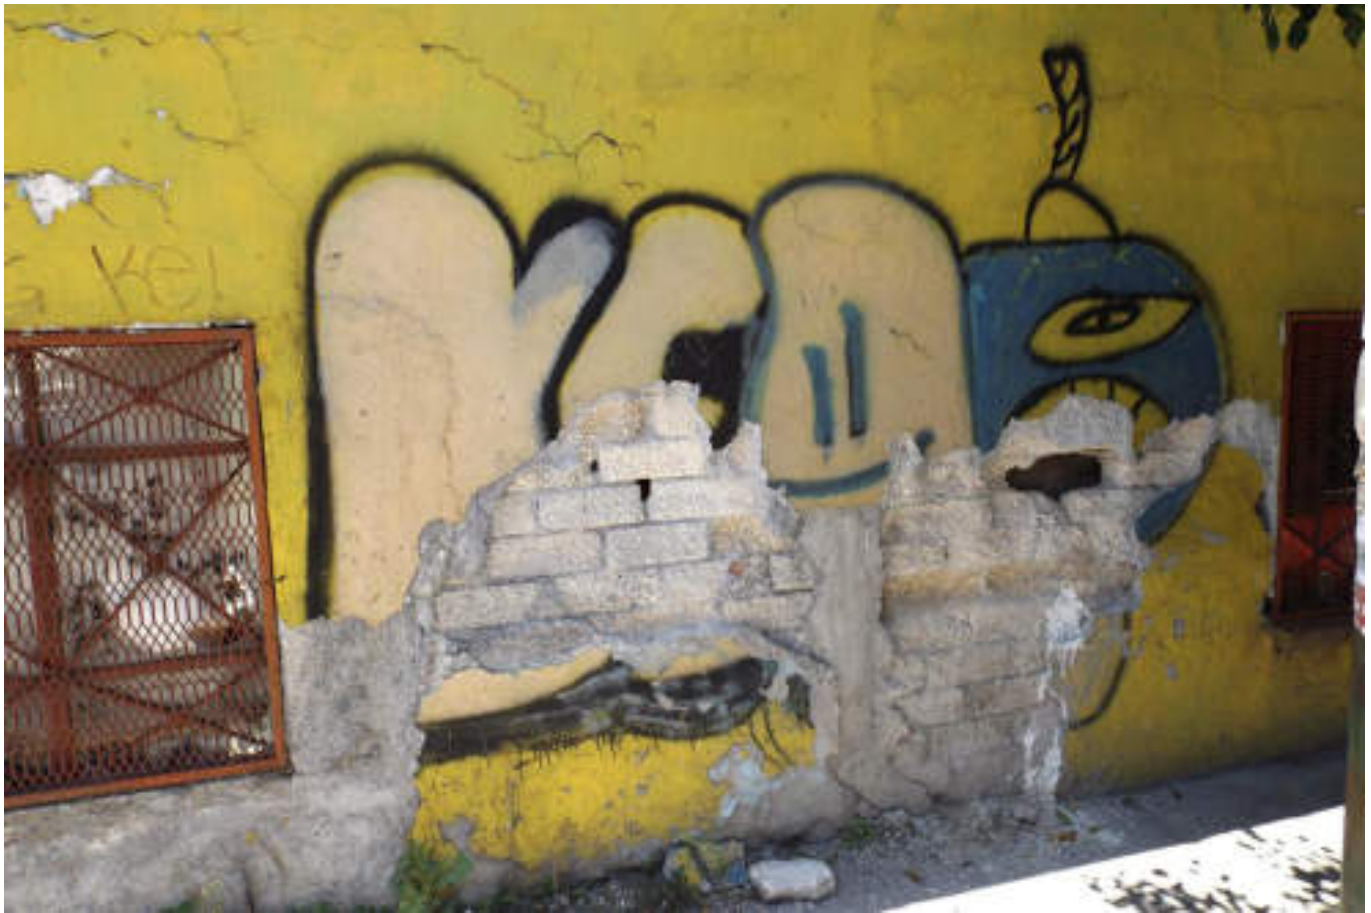
*Figura 5.66. Fotografía C (Imagen 10), muro exterior de un inmueble fracturado, el aplanado con el cual se protegía a los tabiques se desprendió permitiendo que el intemperismo los deteriora (19.4997° N, 99.1982° W. Calle: Calzada Puente de Guerra).*

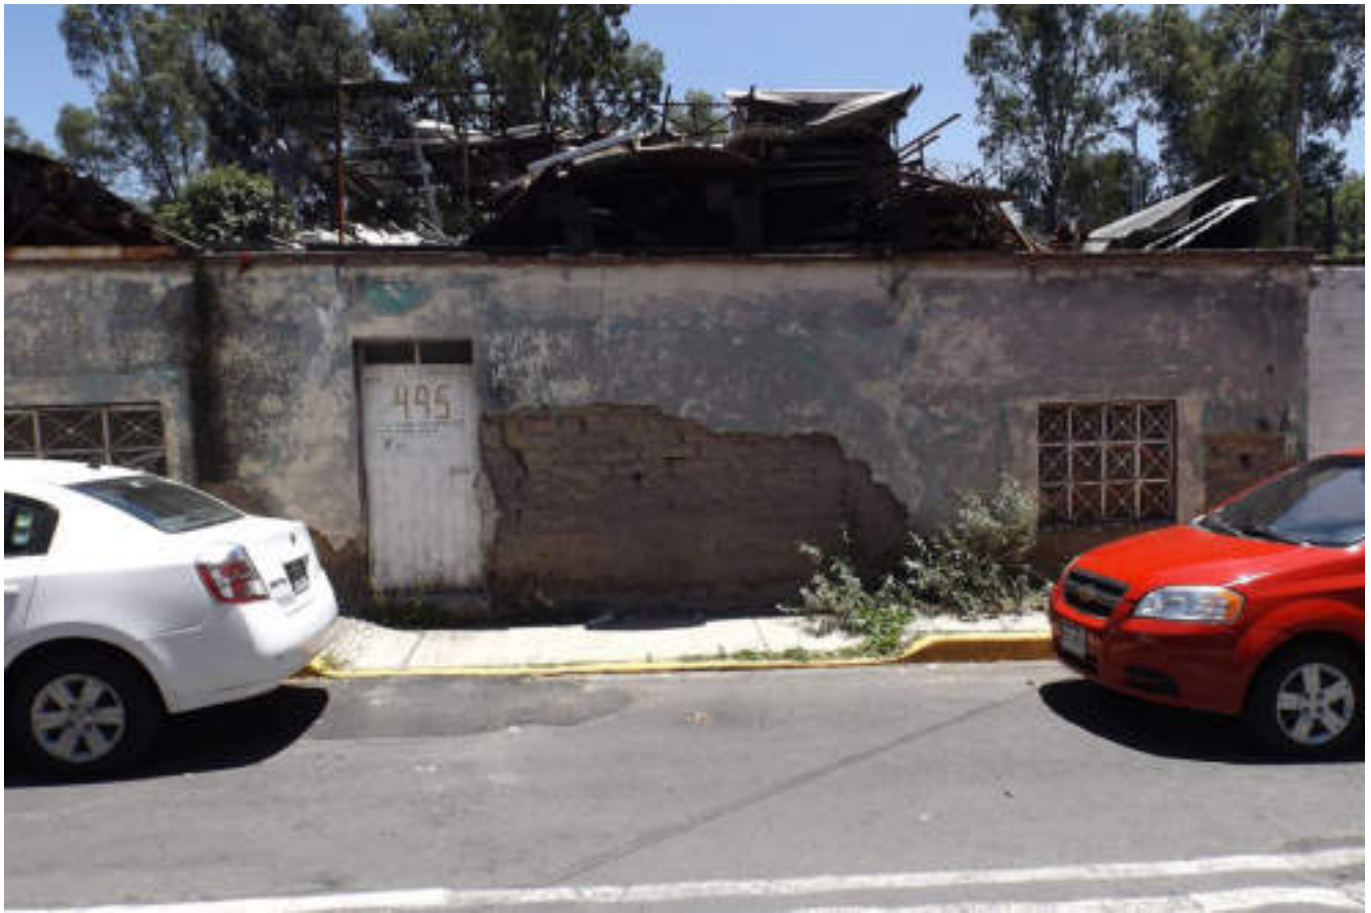
*Figura 5.67. Fotografía D (Imagen 10), en la que se observa el muro exterior de una vivienda afectado por desprendimiento del aplanado y de las piezas de adobe de las que está conformado (19.4967° N, 99.1992° W. Calle: Tierra Fría).*

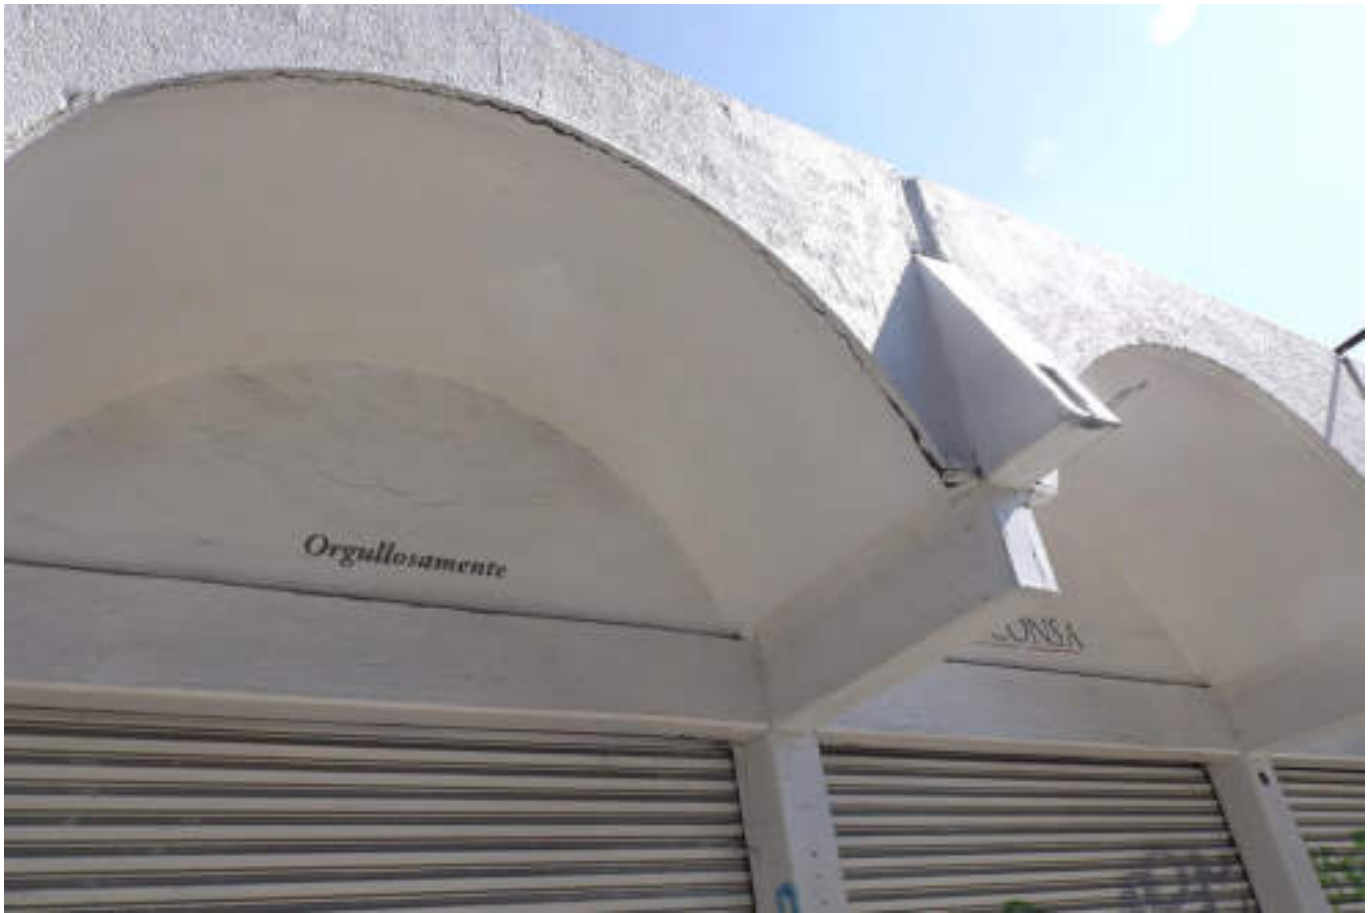
*Figura 5.68. Fotografía E (Imagen 10), en ella podemos apreciar fracturas en el borde de la losa semicircular que provoca la separación entre ésta y el pretil (19.4975° N, 99.2010° W. Calle: Aquiles Serdán).*

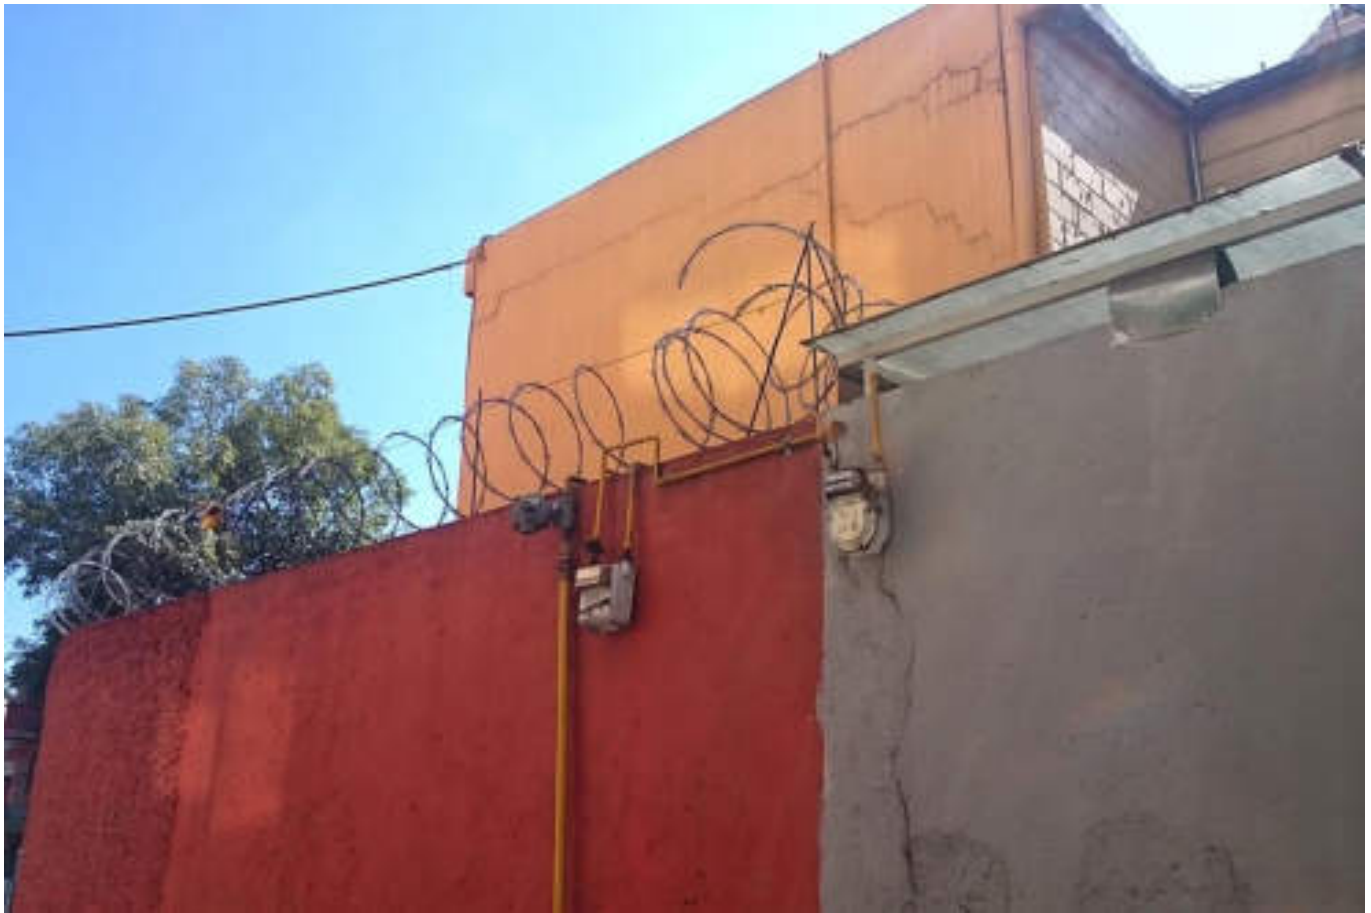
*Figura 5.69. Fotografía F (Imagen 10), se muestra una vivienda de mampostería, la cual presenta múltiples fracturas en la parte superior en forma horizontal y diagonal que recorren todo el largo de la edificación y una fractura vertical en la parte inferior, que parten desde los agujeros que se le hicieron al muro y que ahora se ven cubiertos con mortero (19.4938º N, 99.2015º W. Calle: Federico Dávalos).*

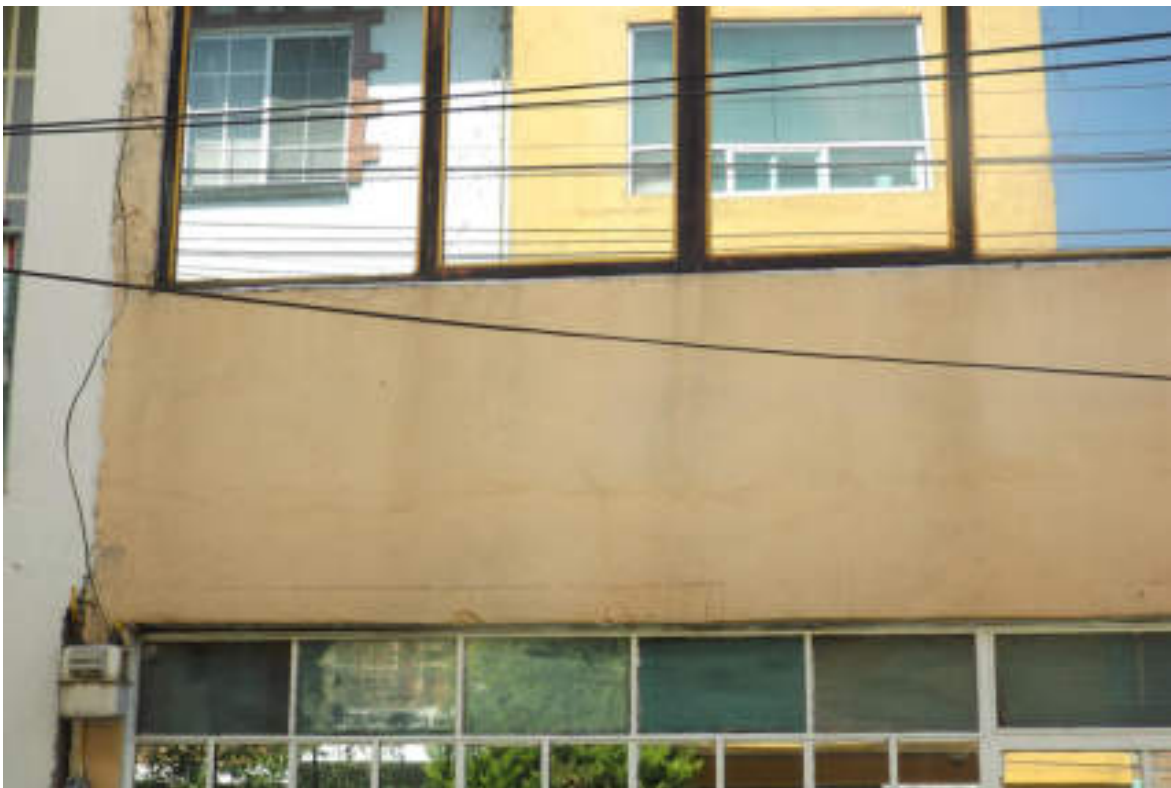
Figura 5.72. Fotografía A (Imagen 11), estructura de mampostería semiconfinada en la que se observa fracturas verticales en aplanado, así como un abultamiento horizontal y desprendimiento parcial de acabado en la parte superior del ventanal situado en planta baja (19.4931° N, 99.1992° W. Calle: Sin nombre oficial).

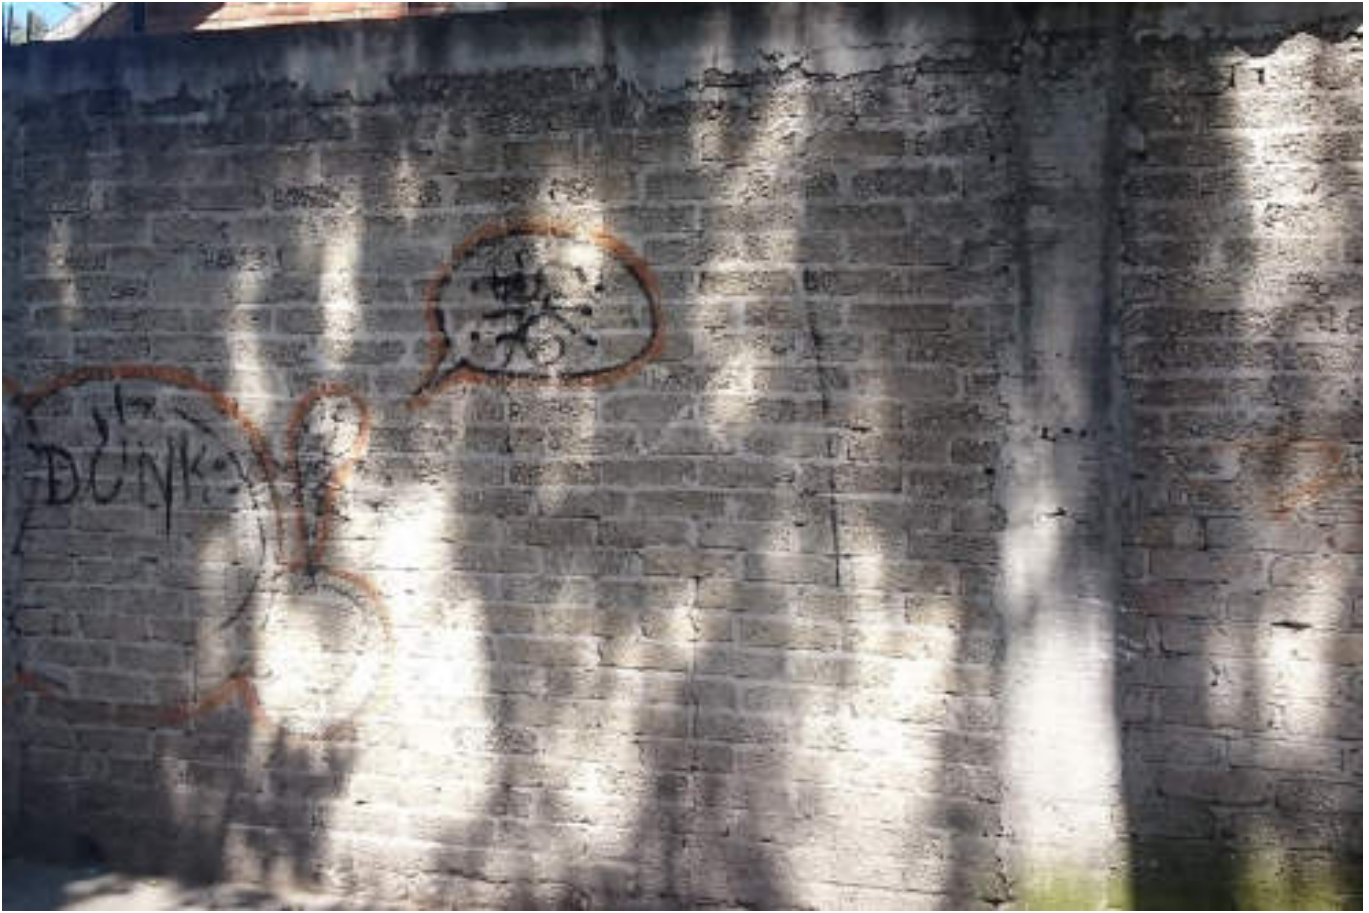
*Figura 5.73. Fotografía B (Imagen 11), muro de mampostería semiconfinada en el cual se observan una serie de fracturas verticales y diagonales, asimismo se distingue una separación entre las juntas de los tabiques y daño del material constructivo (19.4947° N, 99.1991° W. Calle: Sin nombre oficial).*

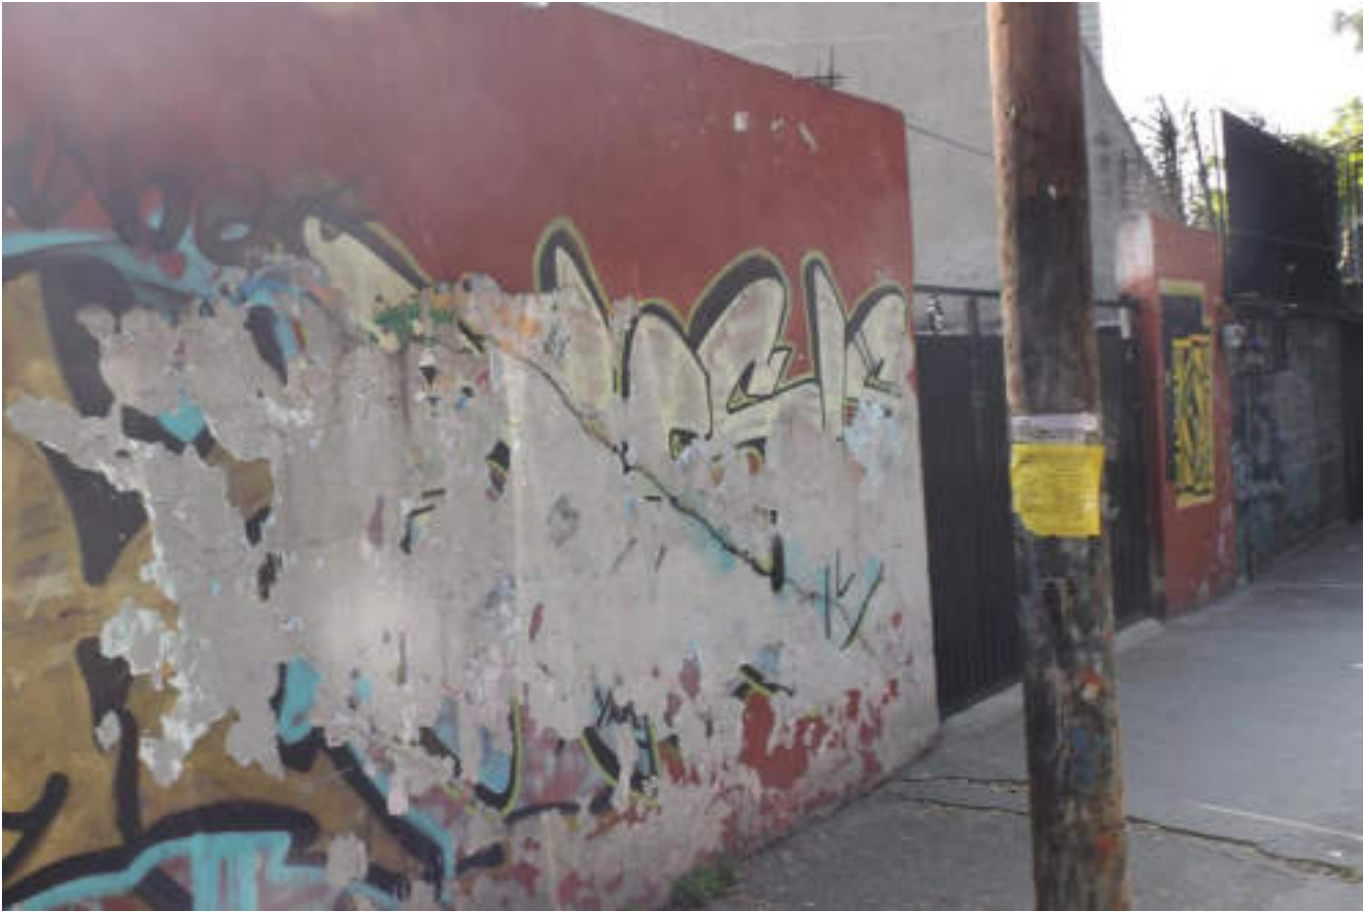
*Figura 5.74. Fotografía C (Imagen 11), podemos observar un muro que presenta una fractura en forma diagonal en un extremo del claro, afectando su estabilidad (19.4965° N, 99.1987° W. Calle: Calzada Puente de Guerra).*

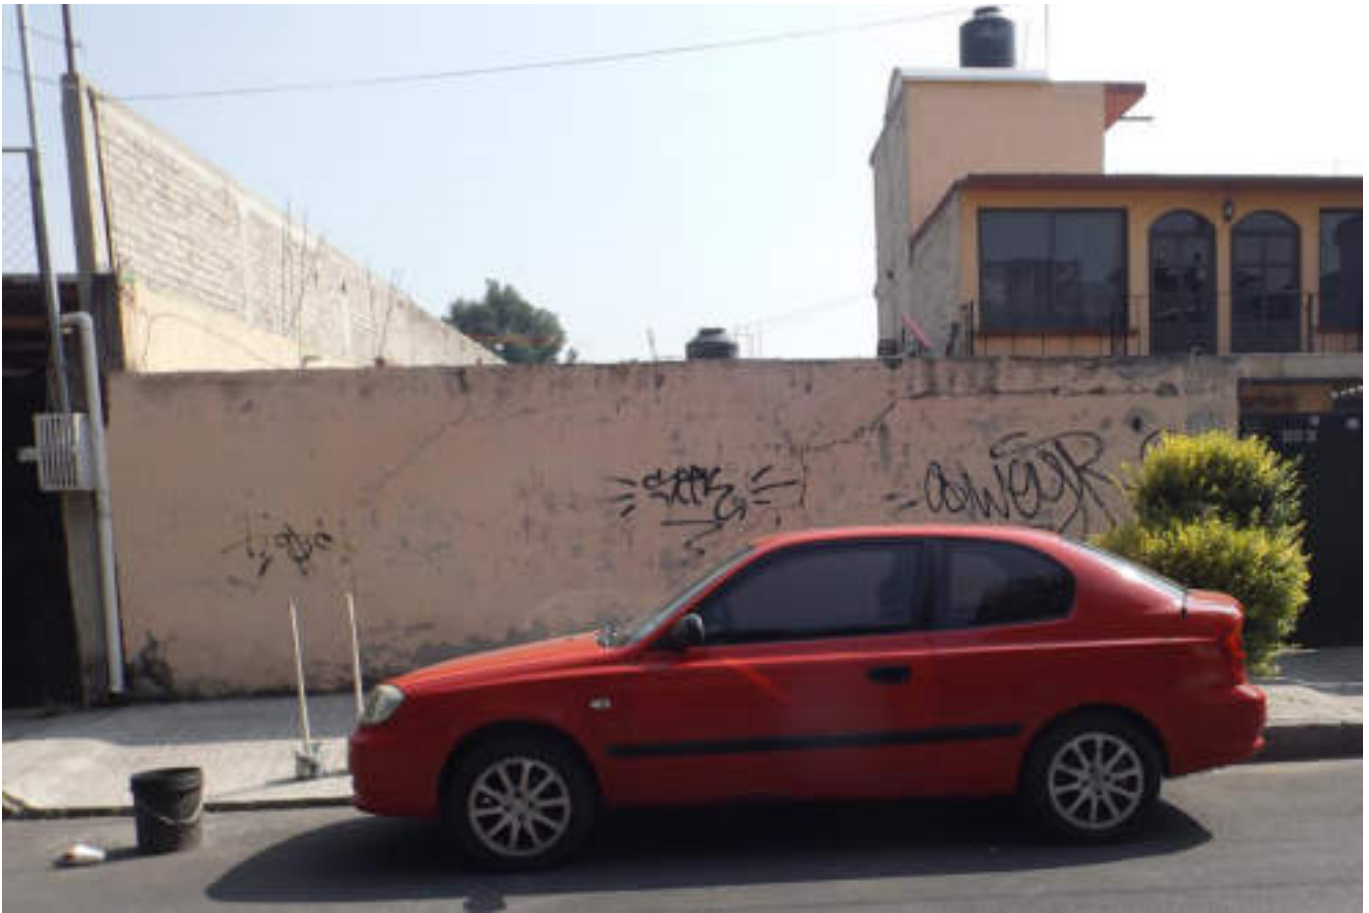
*Figura 5.75. Fotografía D (Imagen 11), se aprecian múltiples fracturas en forma diagonal, horizontal y vertical, que recorren gran parte del muro, afectando su estabilidad, lo que provoca una separación entre el muro y la cadena de cerramiento y entre las piezas de mampostería (19.4966° N, 99.1947° W. Calle: Fresnos).*

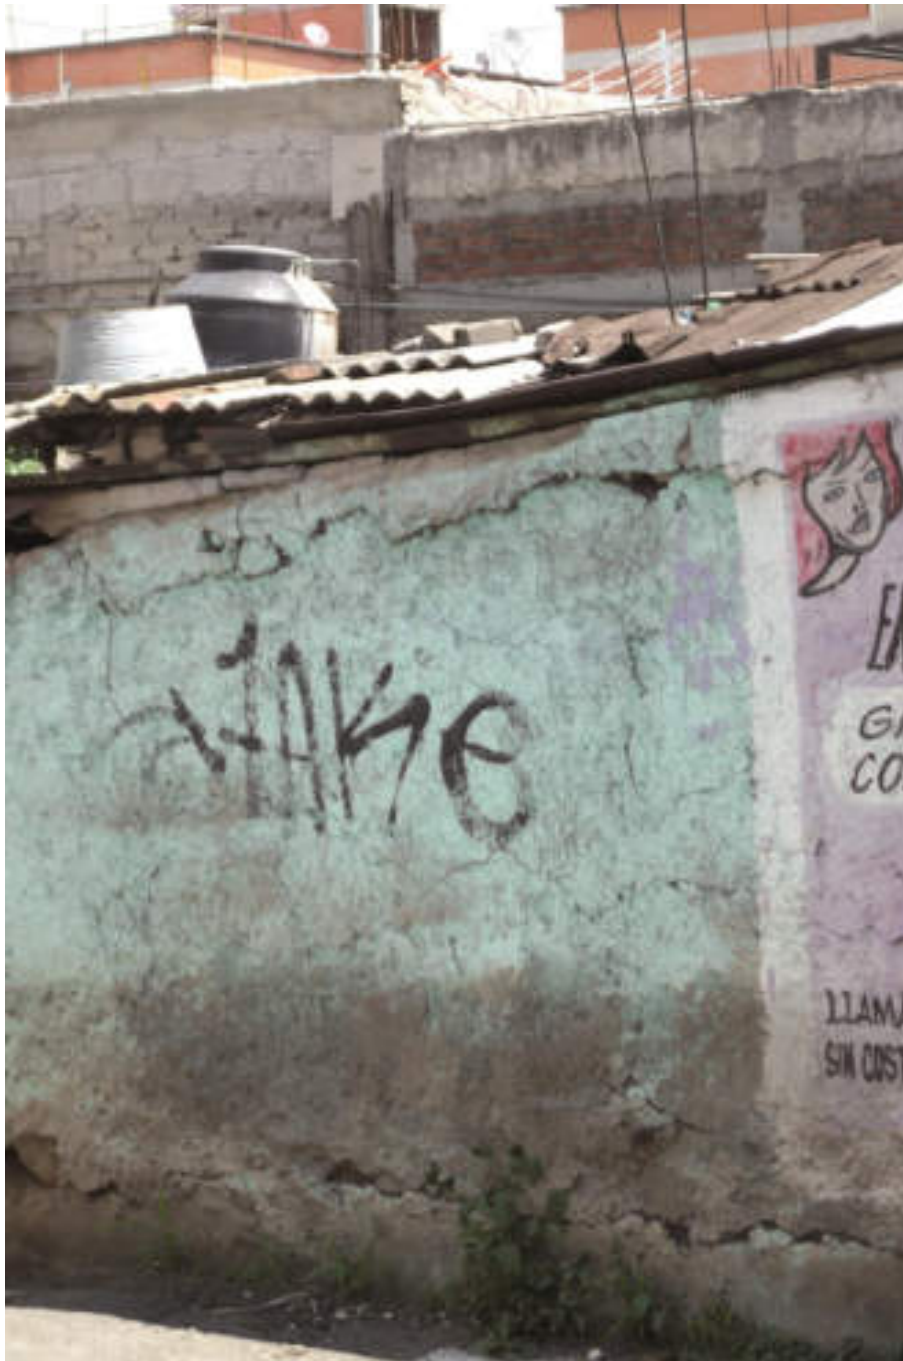
Figura 5.78. Fotografía A (Imagen 12), donde se observa una construcción rudimentaria, no confinada con fracturas que recorren toda su longitud. El aplonado tiene presencia de fracturas (19.4962° N, 99.1897° W. Calle: Amores).

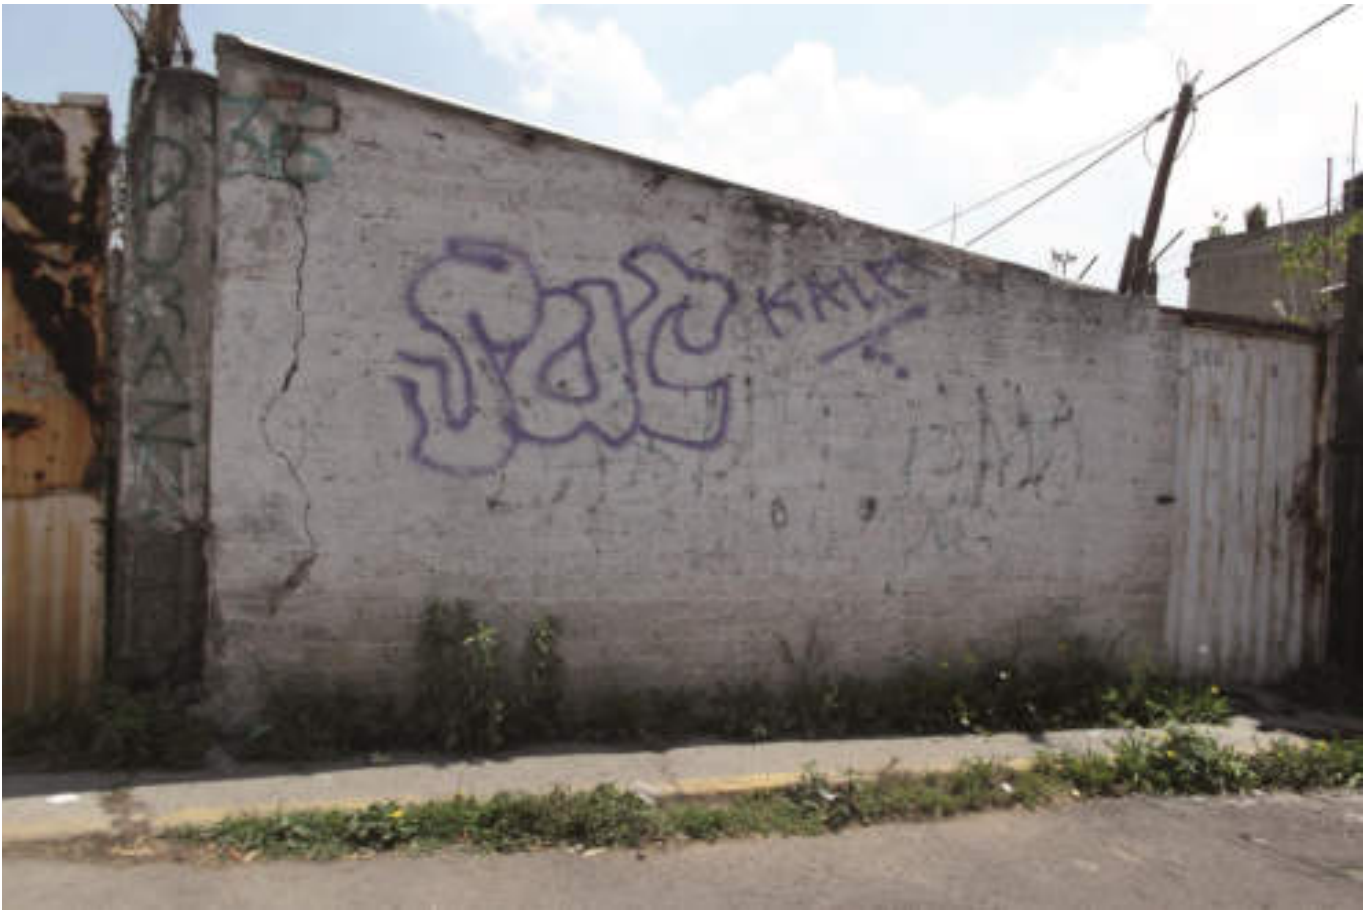
*Figura 5.79. Fotografía B (Imagen 12), que muestra el muro externo de un inmueble el cual se encuentra afectado por una fractura vertical que va de la parte superior izquierda del muro hacia la parte inferior del mismo (19.4942° N, 99.1900° W. Calle: FF. CC. Nacionales de México).*

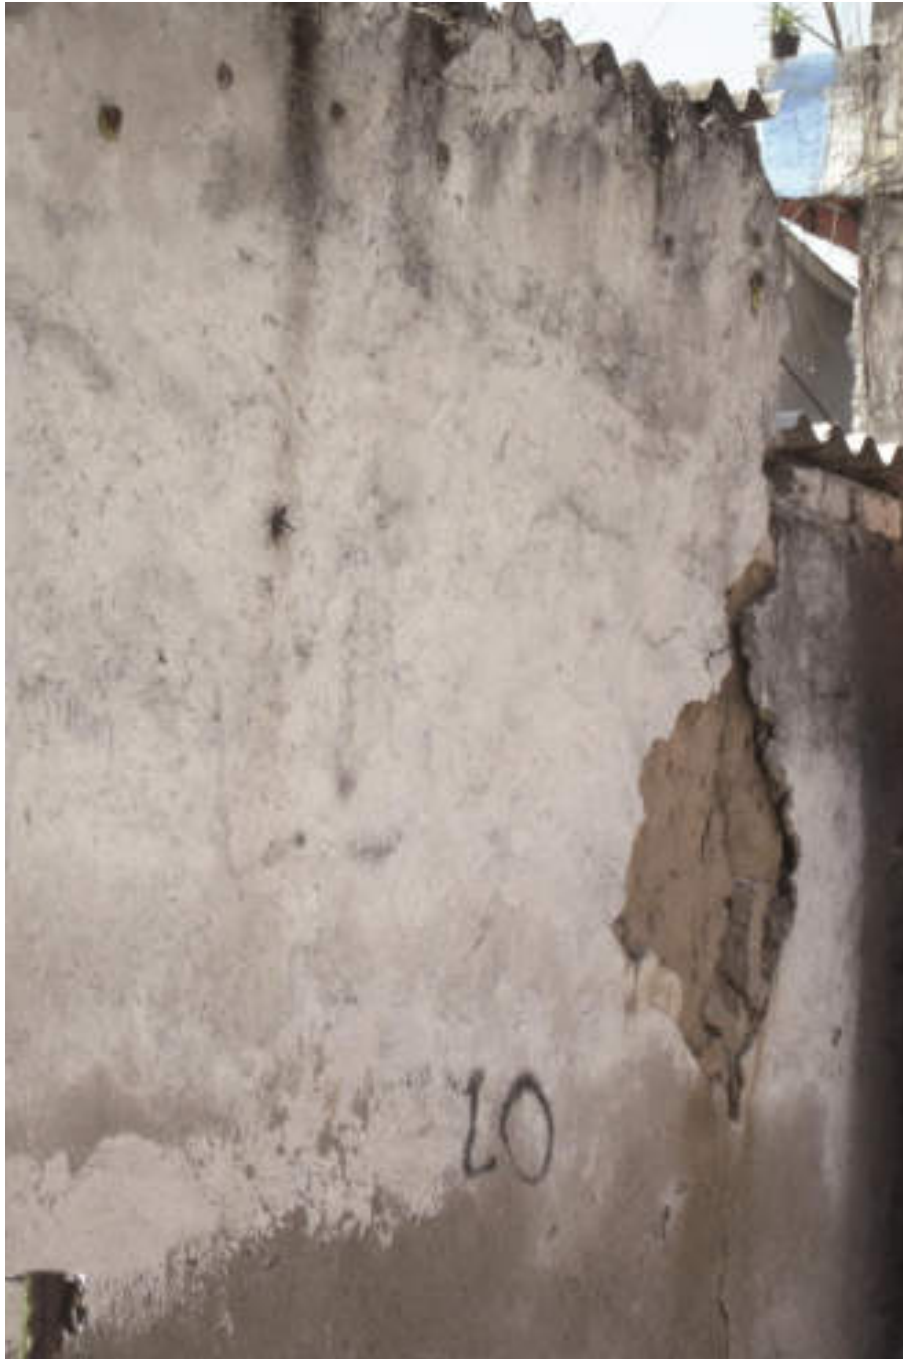
*Figura 5.80. Fotografía C (Imagen 12), en la que se observan fracturas que ocasiona el desprendimiento del aplanado en el muro externo de la vivienda. Dicho muro está hecho a base de bloques de adobe (19.4941° N, 99.1907° W. Calle: Durazno).*

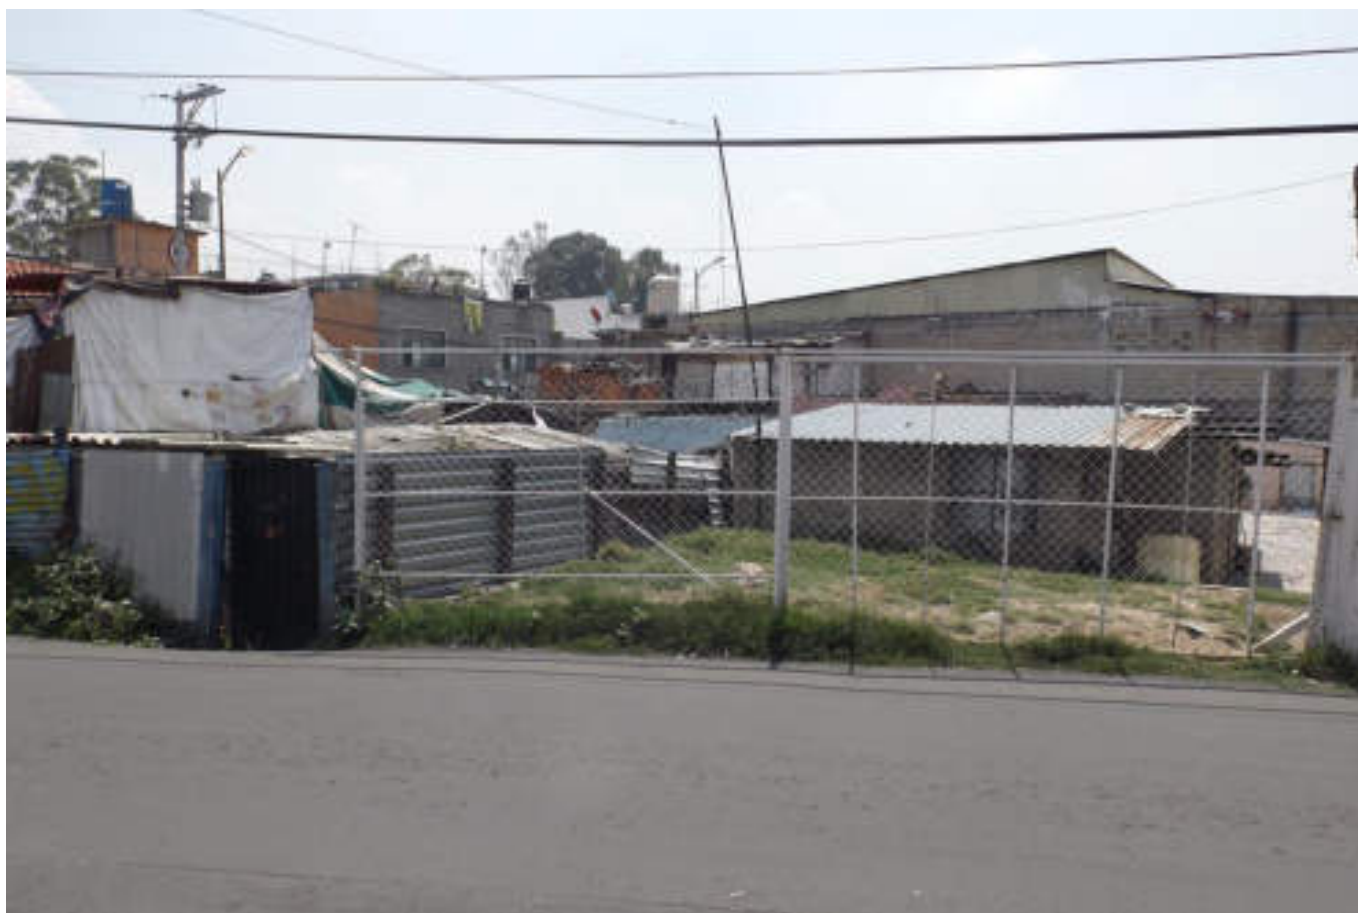
Figura 5.83. Fotografía A (Imagen 13), en ella se muestran viviendas precarias hechas de lámina y madera, que fueron construidas con un mal proceso constructivo. También es posible observar el desnivel de los inmuebles con respecto al pavimento (19.4984° N, 99.1894° W. Calle: FF. CC. Nacionales de México).

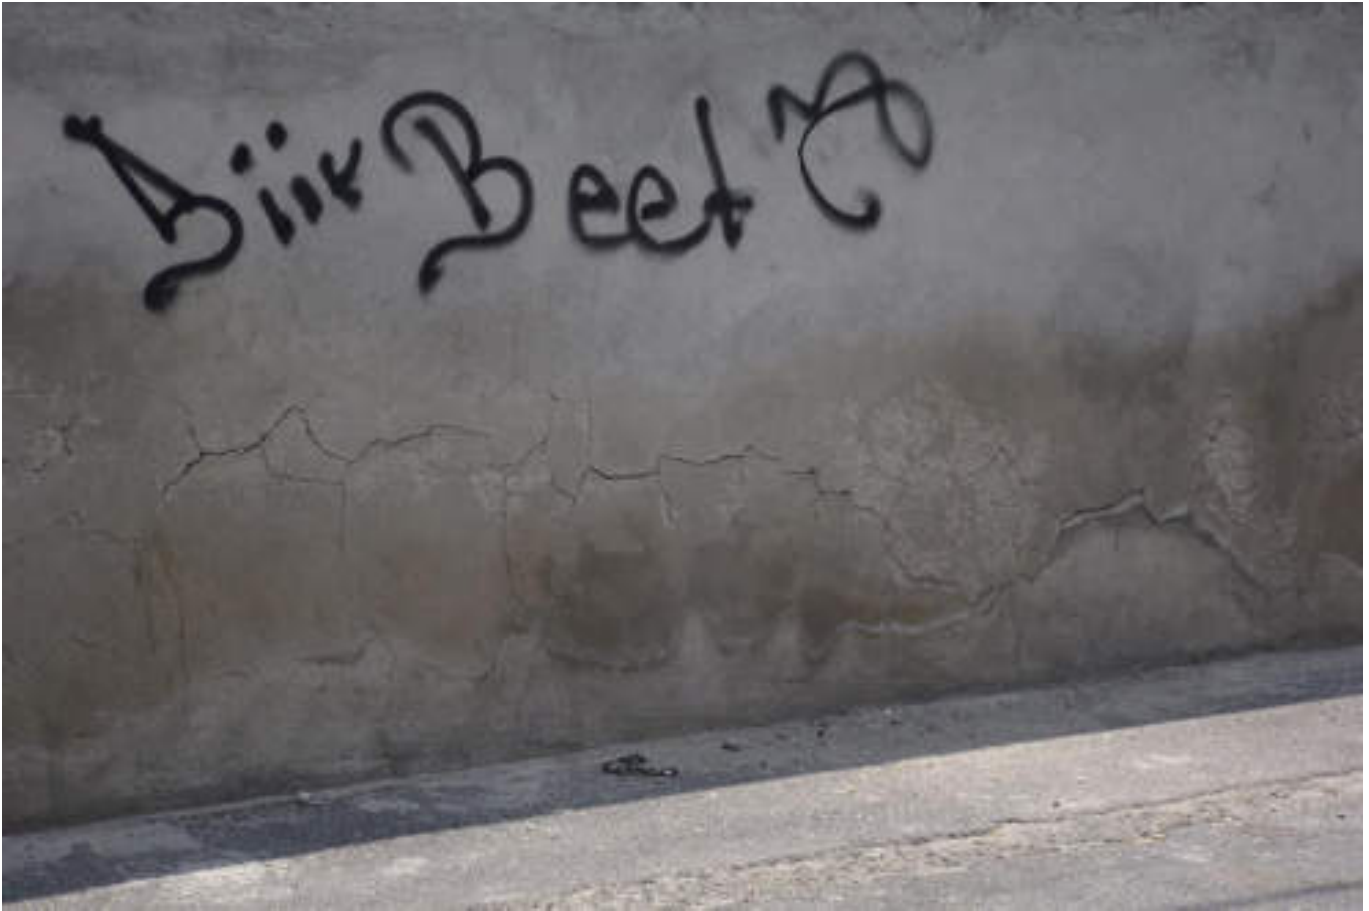
Figura 5.84. Fotografía B (Imagen 13), se observa un muro de mampostería que presenta una alta densidad de fracturas a lo largo de toda su área, se puede distinguir una franja de una coloración más obscura indicando humedad (19.4990° N, 99.1891° W. Calle: Privada FF.CC. Nacionales).

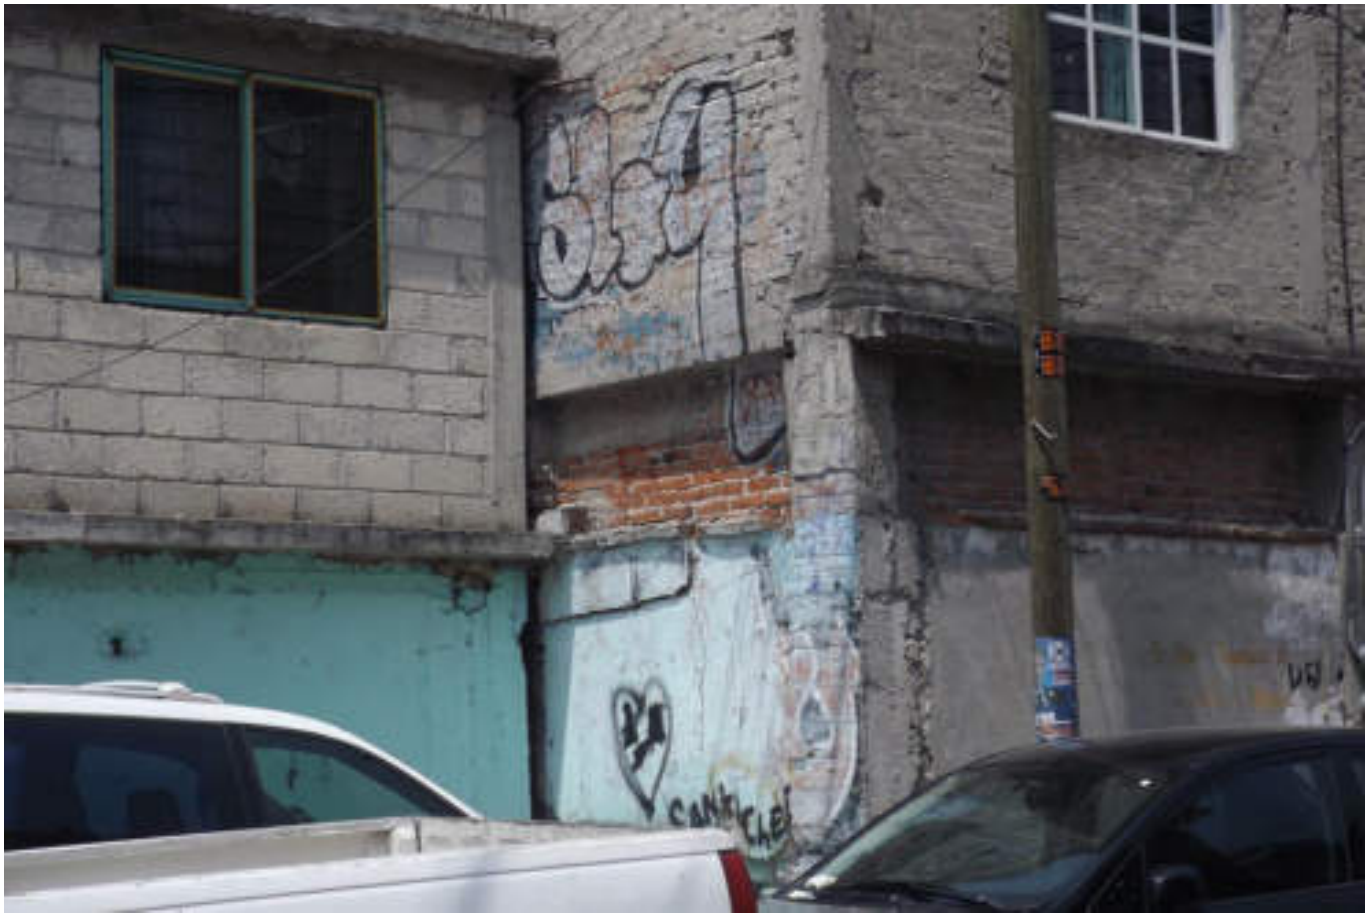
*Figura 5.85. Fotografía C (Imagen 13), que muestra una estructura de mampostería sin confinar que fue construida con un mal proceso constructivo. Se en la vivienda del lado derecho que la columna del segundo nivel es más esbelta que la columna en la que está apoyada que a su vez, la vivienda tiene una fractura horizontal en el muro lateral de la estructura que provoca la separación del elemento estructural (19.4981° N, 99.1881° W. Andador: Nueva Galicia).*

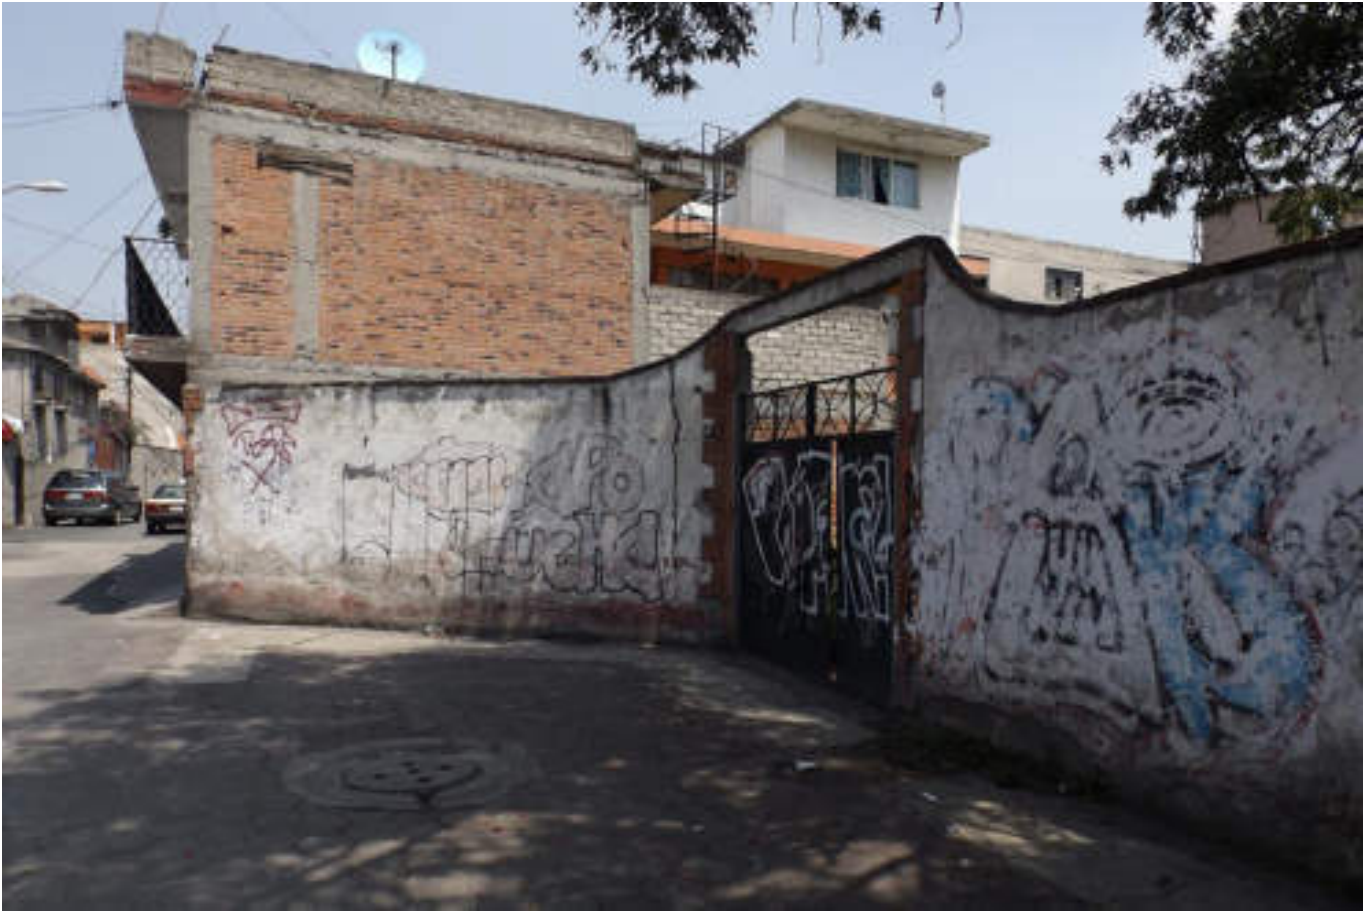
*Figura 5.86. Fotografía D (Imagen 13), en ella se muestra una estructura de mampostería sin confinar que presenta múltiples fracturas verticales las cuales provocan la separación del elemento estructural que a su vez dejan vulnerable la estructura (19.4981° N, 99.1869° W. Calle: Andador Nueva Galicia).*
