# Atlas de Peligros y Riesgos de la Ciudad de México

Actualización de los Mapas de Riesgo

## Azcapotzalco

Año: 2014

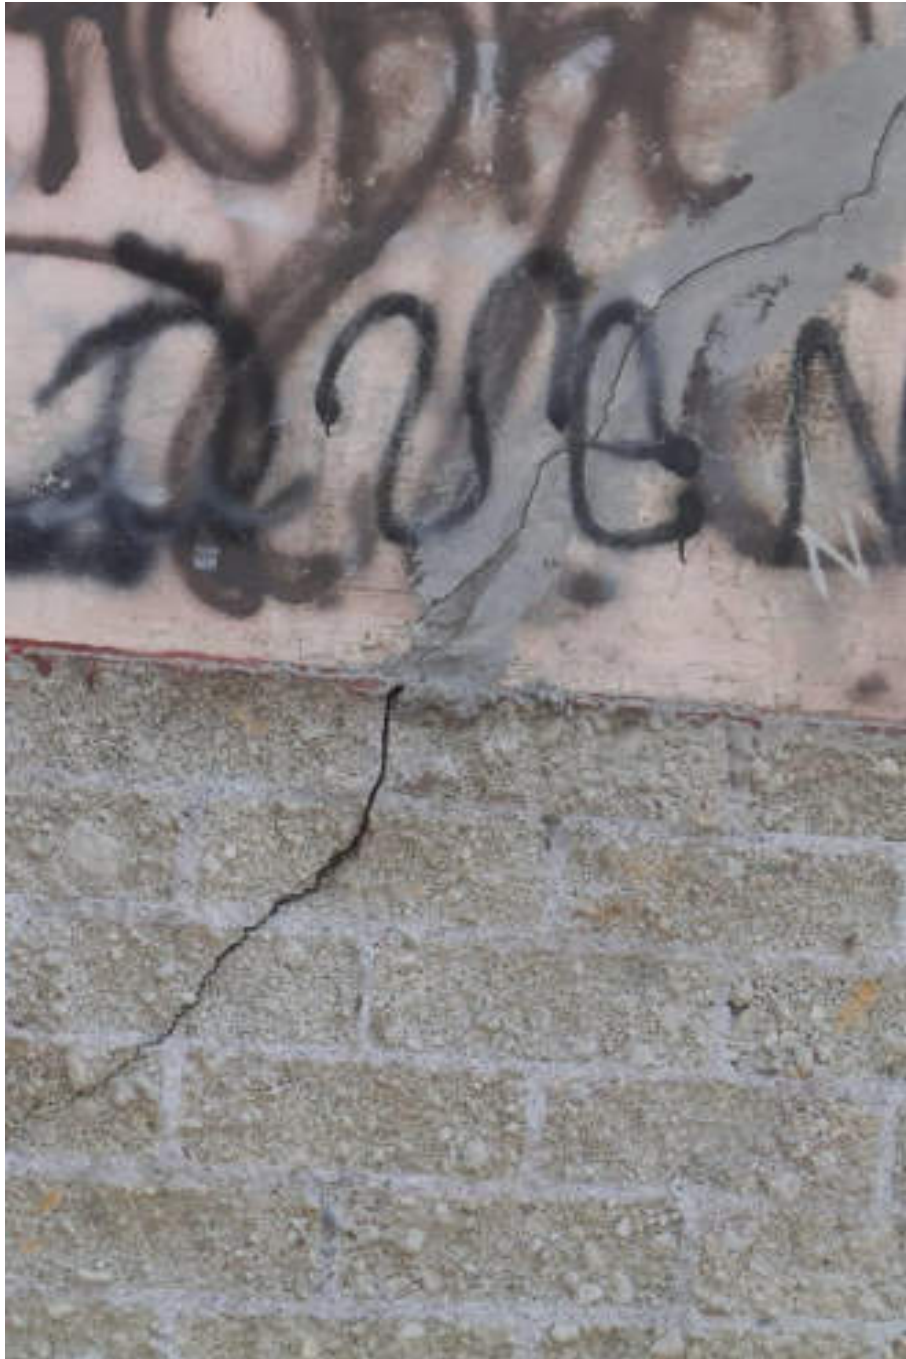
*Figura 5.87. Fotografía E (Imagen 13), ella se muestra un muro de mampostería que presenta una fractura diagonal que separa el elemento estructural, es posible distinguir que la fractura ha sido reparada y ha vuelto a aparecer (19.4977º N, 99.1847º W. Calle: Segunda Ángeles).*

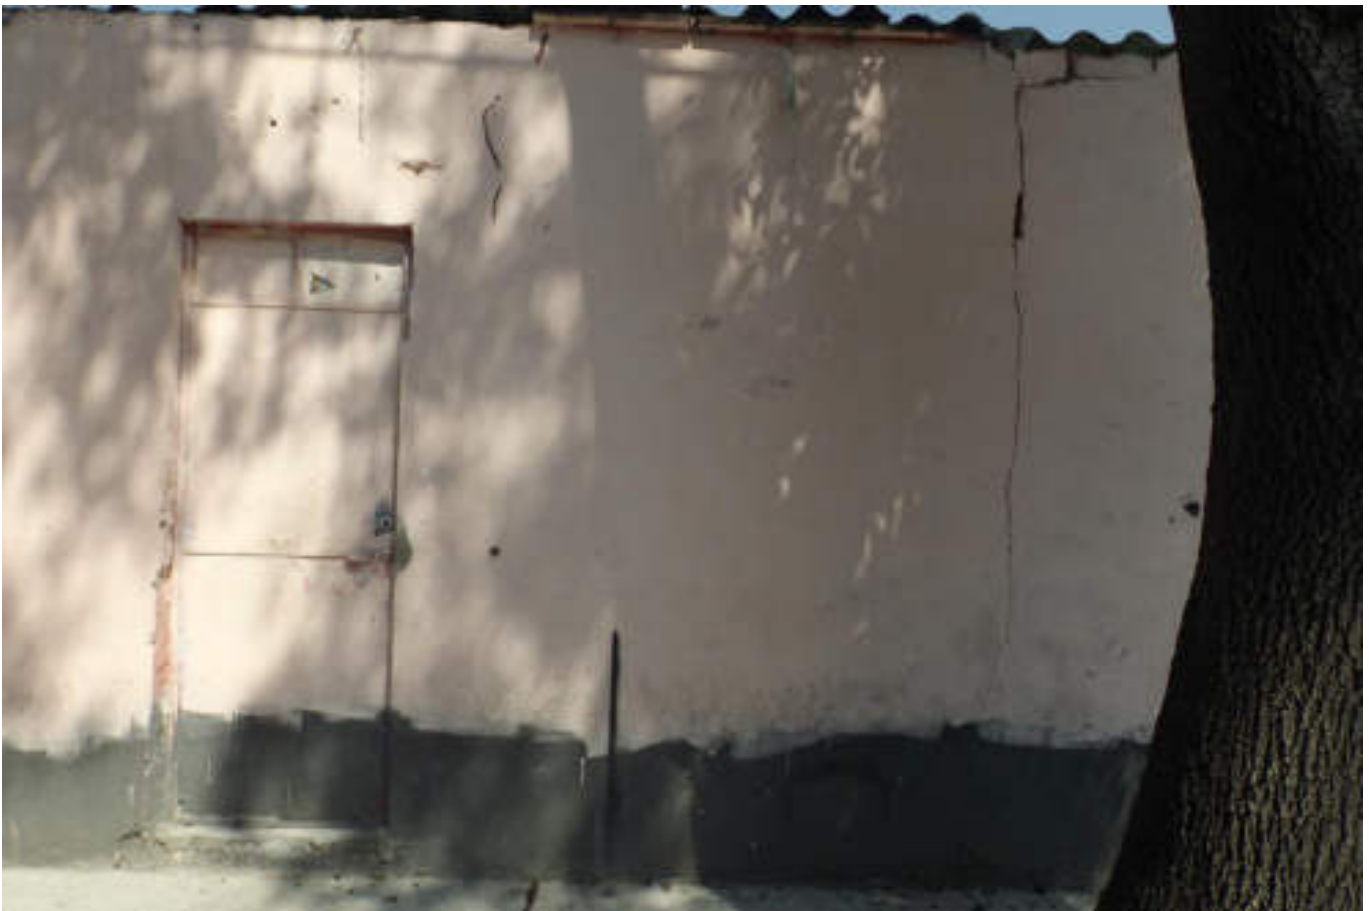
Figura 5.90. Fotografía A (Imagen 14), se observa la parte exterior de una vivienda la cual presenta una fractura vertical que va desde la parte superior de la vivienda hacia la parte media (19.4927° N, 99.1890° W. Calle: Campo Horcón).

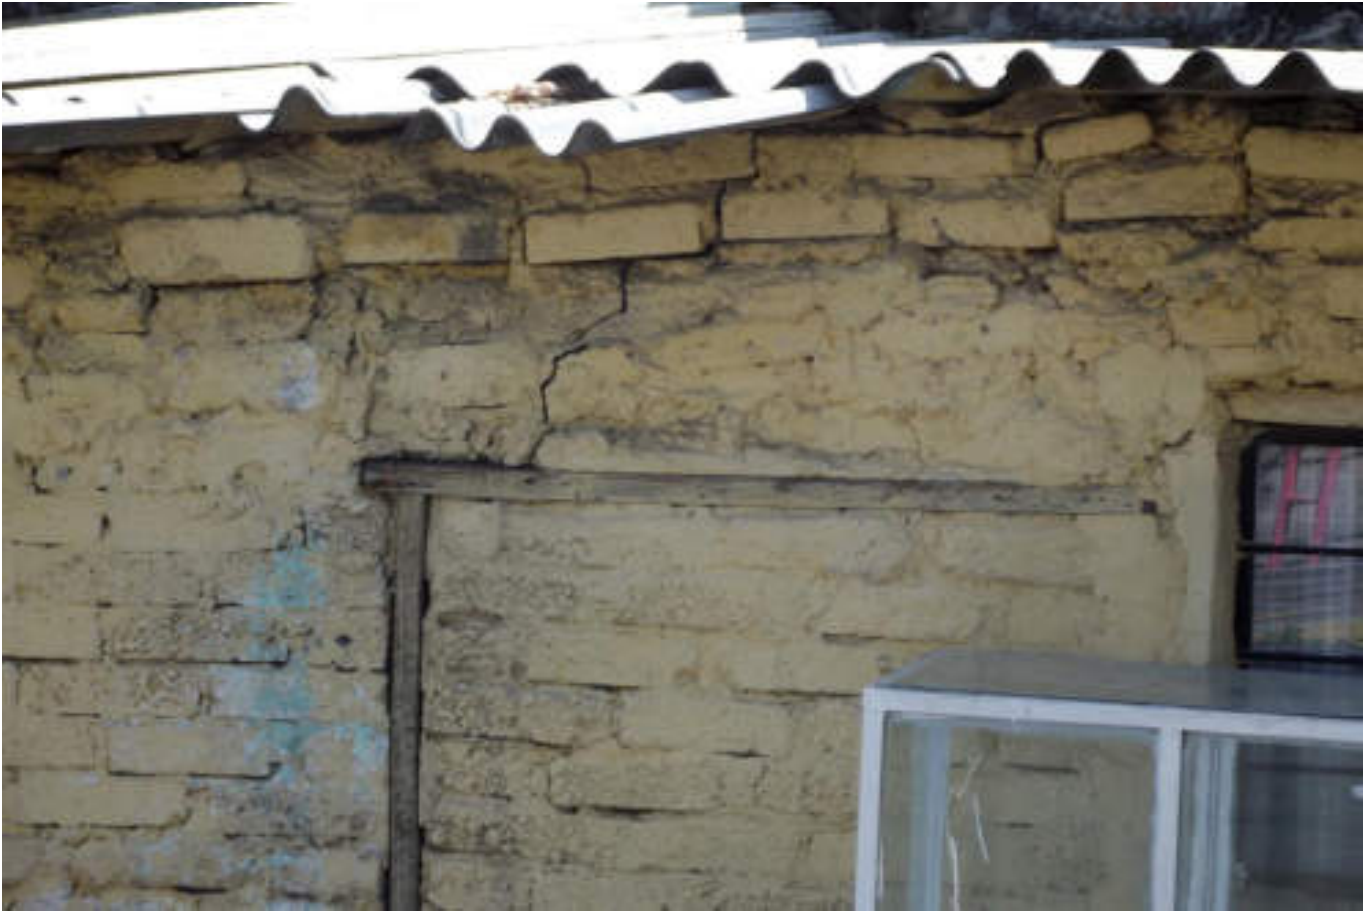
*Figura 5.91. Fotografía B (Imagen 14), construcción precaria; la falta de confinamiento suscita la formación de fracturas, una de ellas parte de la zona superior hasta el marco de madera (19.4943° N, 99.1890° W. Calle: Antiguo Camino Real de San Martín).*

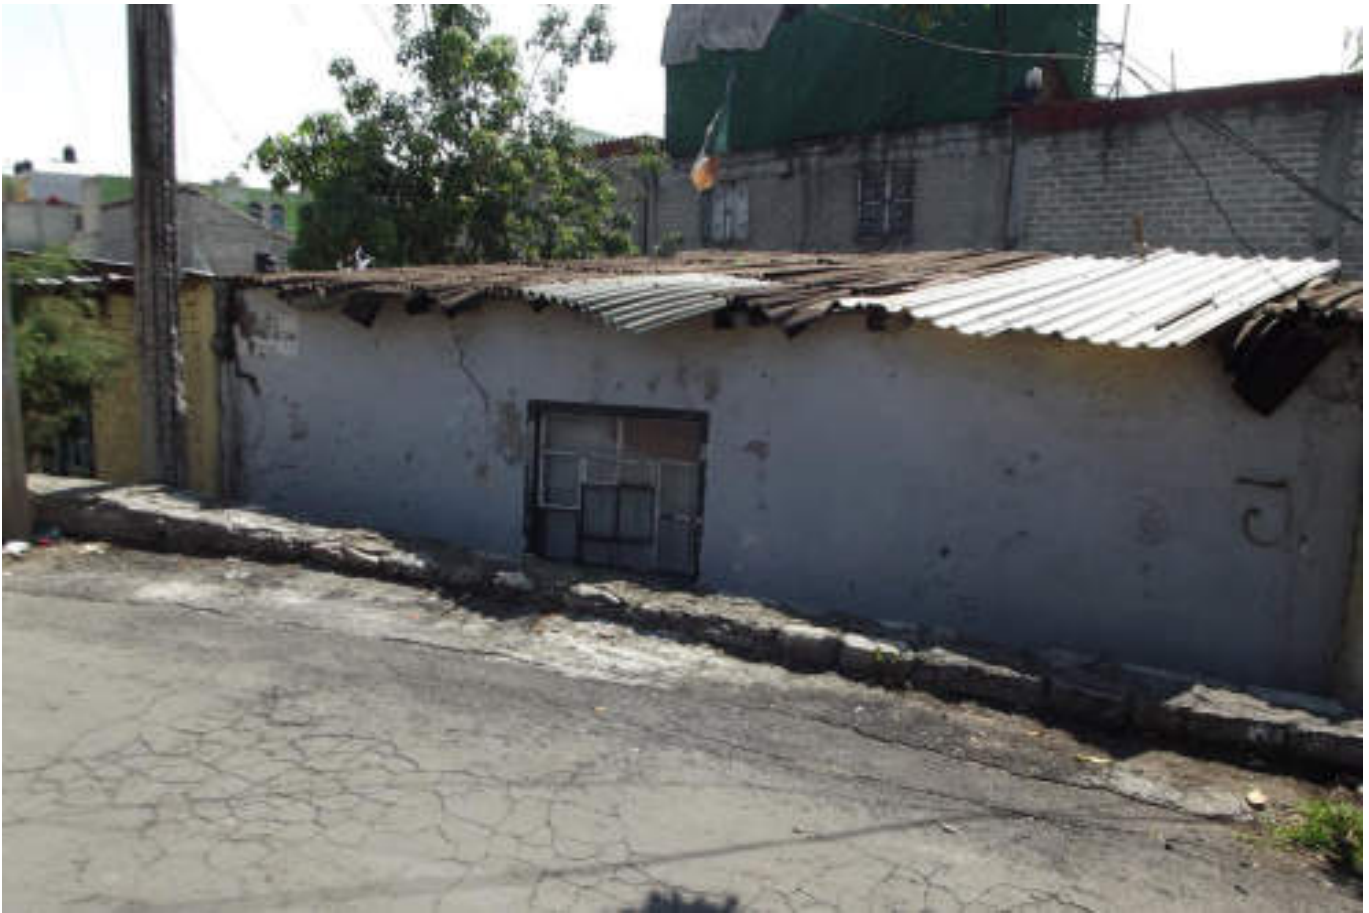
Las principales afectaciones que se observaron en la zona fueron fracturas que abarcaban gran parte del muro exterior de las viviendas (Figuras 5.90, 5.91) y algunos inmuebles con un desnivel con respecto a la vialidad (Figura 5.92), además del desprendimiento de aplanado, provocando así el daño en los materiales y favoreciendo la formación de fracturas al ocurrir movimientos diferenciales del terreno (Figura 5.9, 5.94).

*Figura 5.92. Fotografía C (Imagen 14), construcción semiconfinada la cual presenta fracturamiento en la parte superior de la vivienda hasta el marco de la ventana, cabe señalar que la vivienda se encuentra bajo el nivel de la calle (19.4946° N, 99.1890° W. Calle: Antiguo Camino Real de San Martín).*

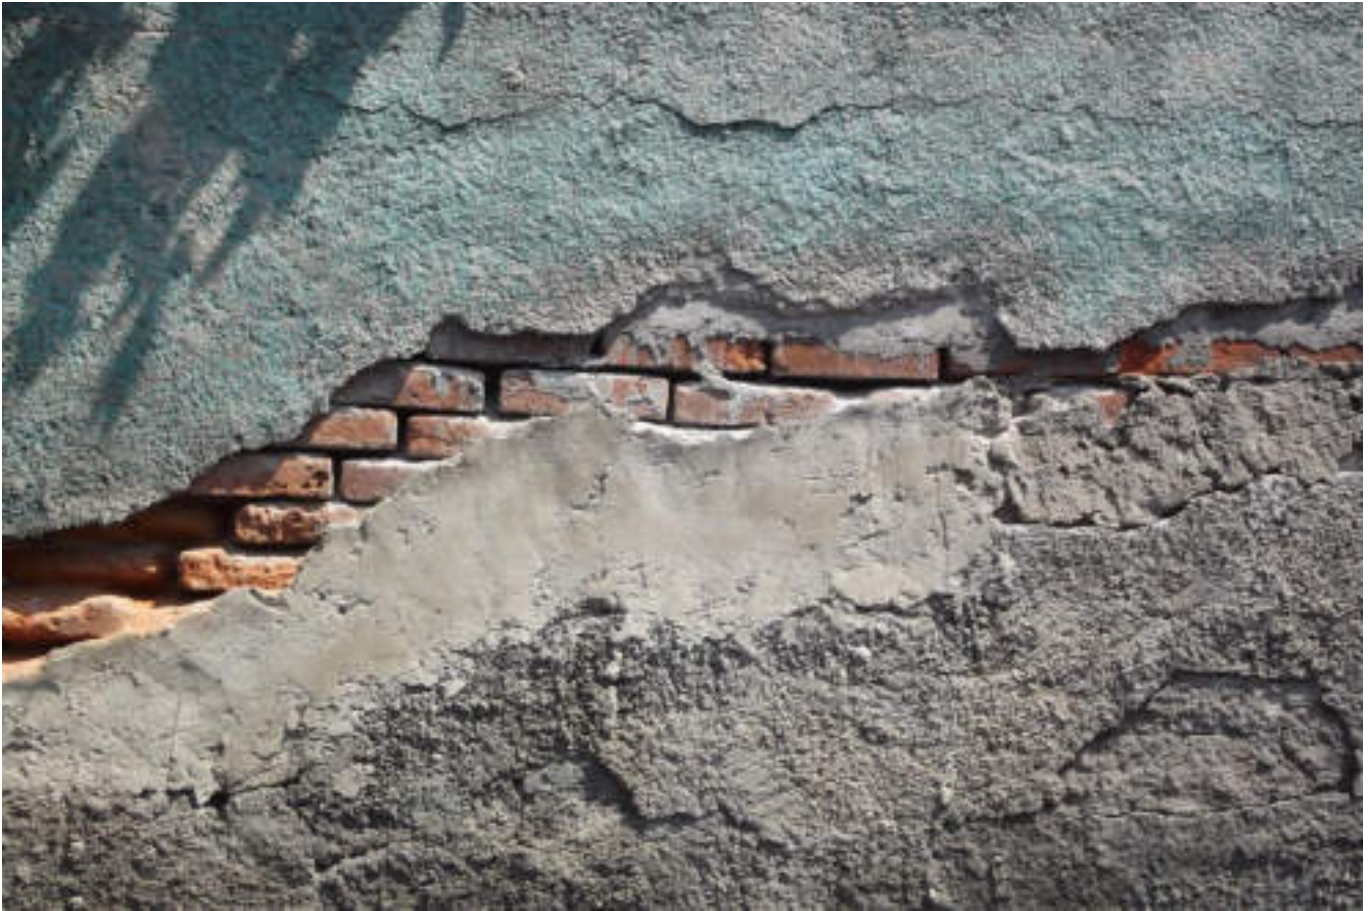
*Figura 5.93. Fotografía D (Imagen 14), muro perimetral que presenta desprendimiento tanto de aplanado como del junteo entre ladrillos; además la falta de aplanado como protección provocó el deterioro de los ladrillos expuestos a la intemperie (19.4950° N, 99.1873° W. Calle: Gasoducto).*

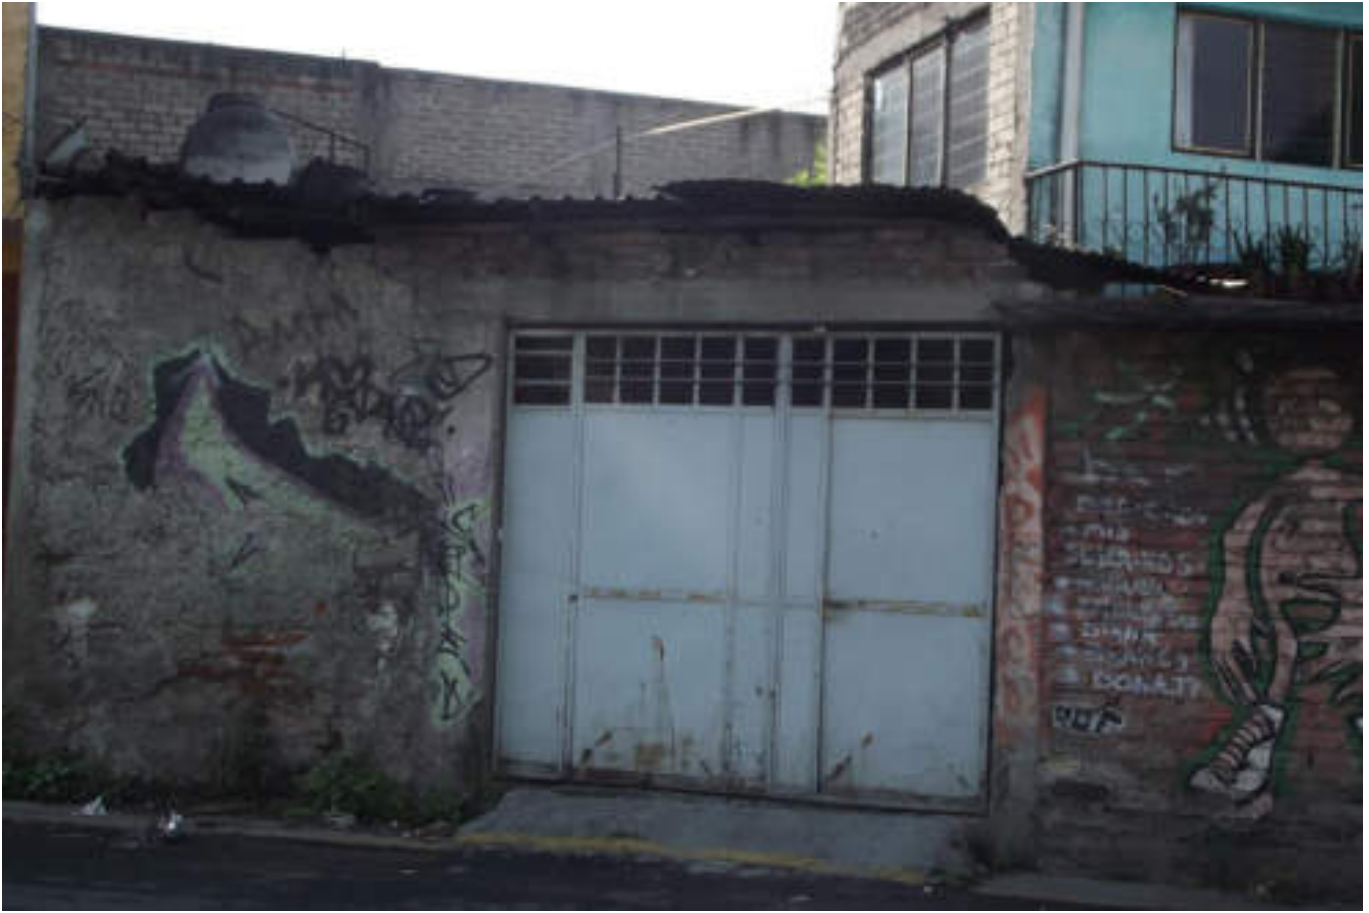
*Figura 5.94. Fotografía E (Imagen 14), en la que se observa el muro exterior de un inmueble afectado por fracturas y desprendimiento de aplanado, asimismo se distingue que el material con que fue cubierta la vivienda se encuentra inestable (19.4946° N, 99.1890° W. Calle: Antiguo Camino Real).*

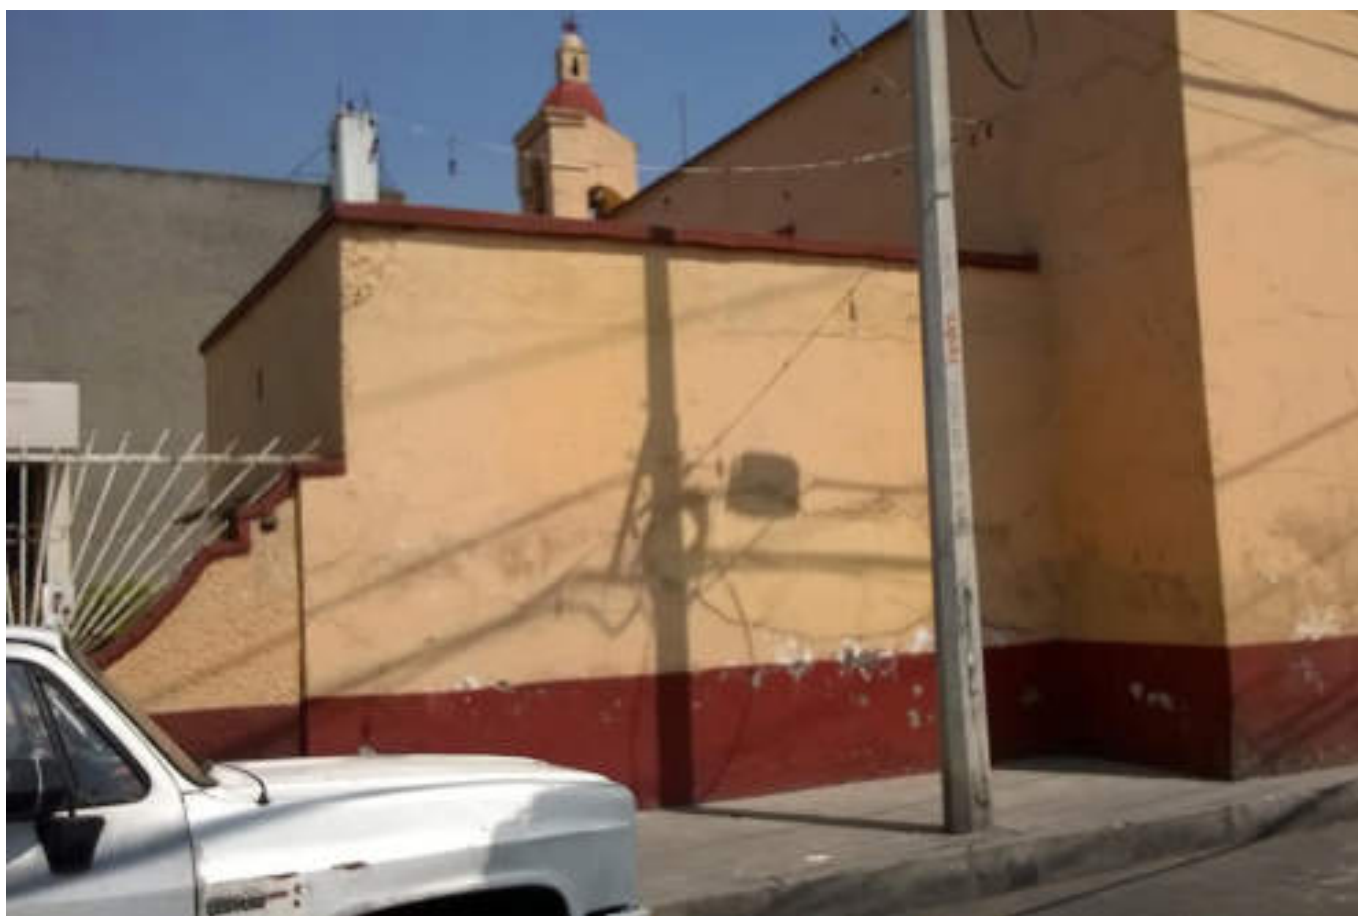
Mediante las observaciones realizadas se percató de la presencia de fracturas en muros exteriores de inmuebles, evidencia de ello se puede observar en la calle Reynosa Tamaulipas y Campo lomititas (Figuras 5.97, 5.98, 5.99). También es evidente la presencia de colapsos parciales de viviendas, ya que se observaron inmuebles con partes faltantes en sus muros así como en sus mismas fachadas (Figuras 5.100, 5.101).

Figura 5.97. Fotografía A (Imagen 15), fractura diagonal en el centro del muro con dirección a extremo izquierdo del mismo, se observa una familia de fracturas en la esquina superior derecha a la altura de la columna, así como una fractura horizontal en la parte superior del muro (19.4914° N, 99.1860° W. Calle: Reynosa Tamaulipas).

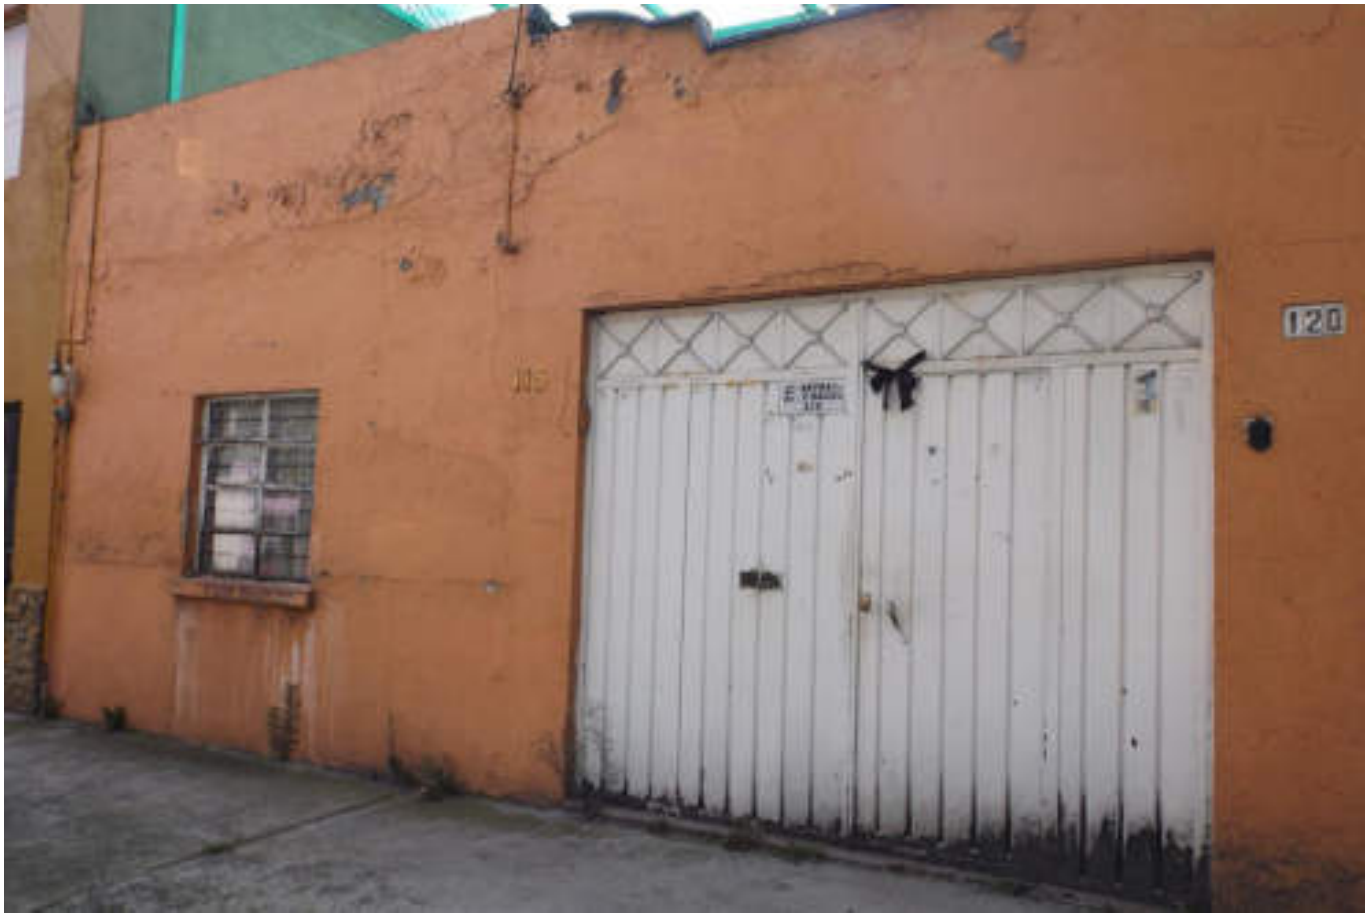
*Figura 5.98. Fotografía B (Imagen 15), que muestra daño en acabado de muro de la fachada principal de una vivienda, se distinguen fracturas horizontales en aplanado de concreto y en el aplanado de la trabe del zaguán, así como también desprendimiento parcial de aplanado de concreto en la esquina superior izquierda del muro (19.4913° N, 99.1843° W. Calle: Campo lomas).*

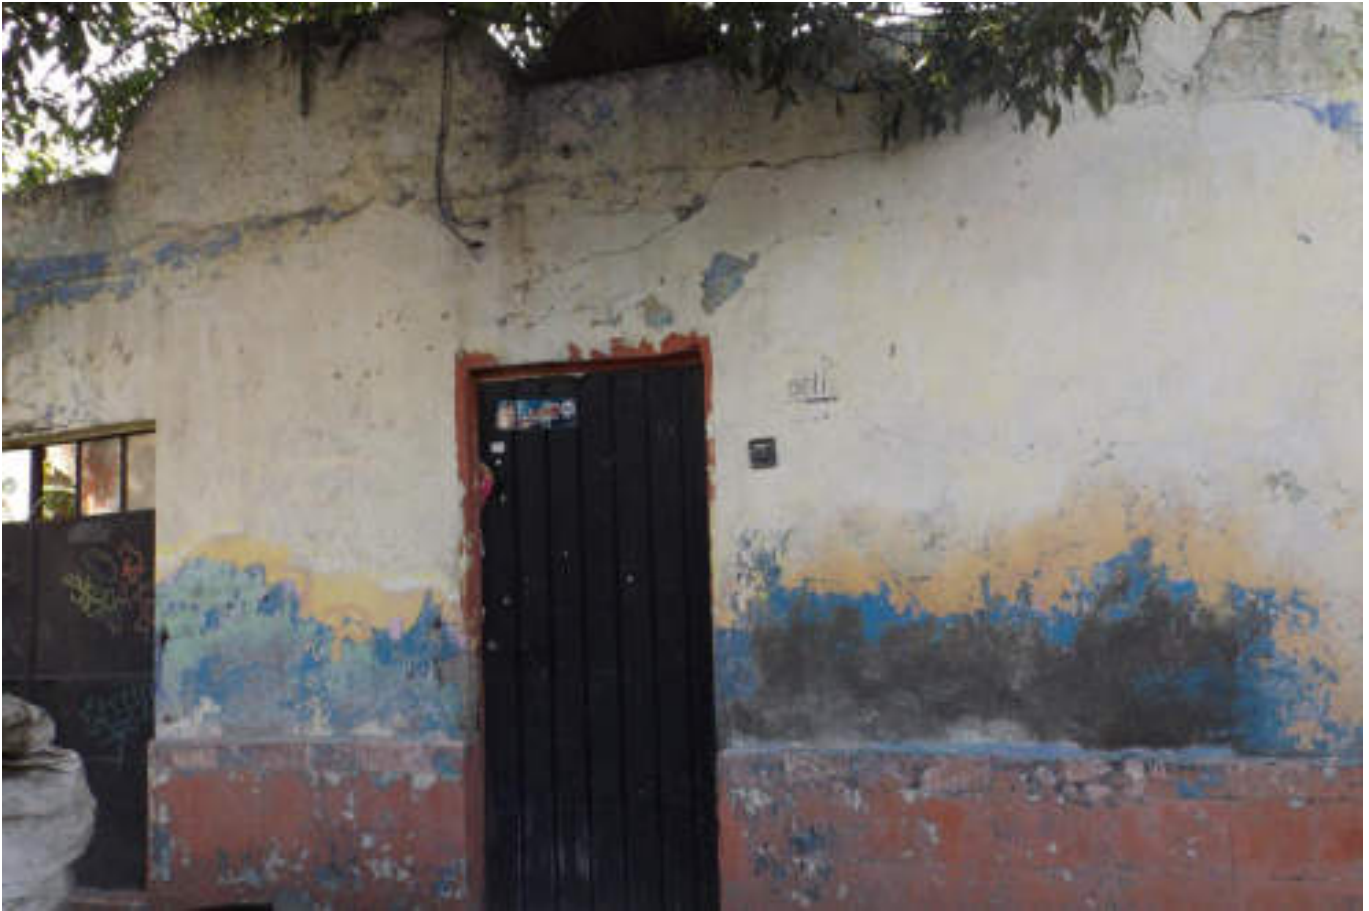
*Figura 5.99. Fotografía C (Imagen 15), en la que se observa una vivienda de mampostería sin confinamiento, afectada por una fractura horizontal en aplanado de concreto de la fachada principal y fracturas diagonales en parte superior del puerta. Asimismo se observa desprendimiento parcial de aplanado en la esquina superior izquierda de la vivienda (19.4912° N, 99.1843° W. Calle: Campo lomas).*

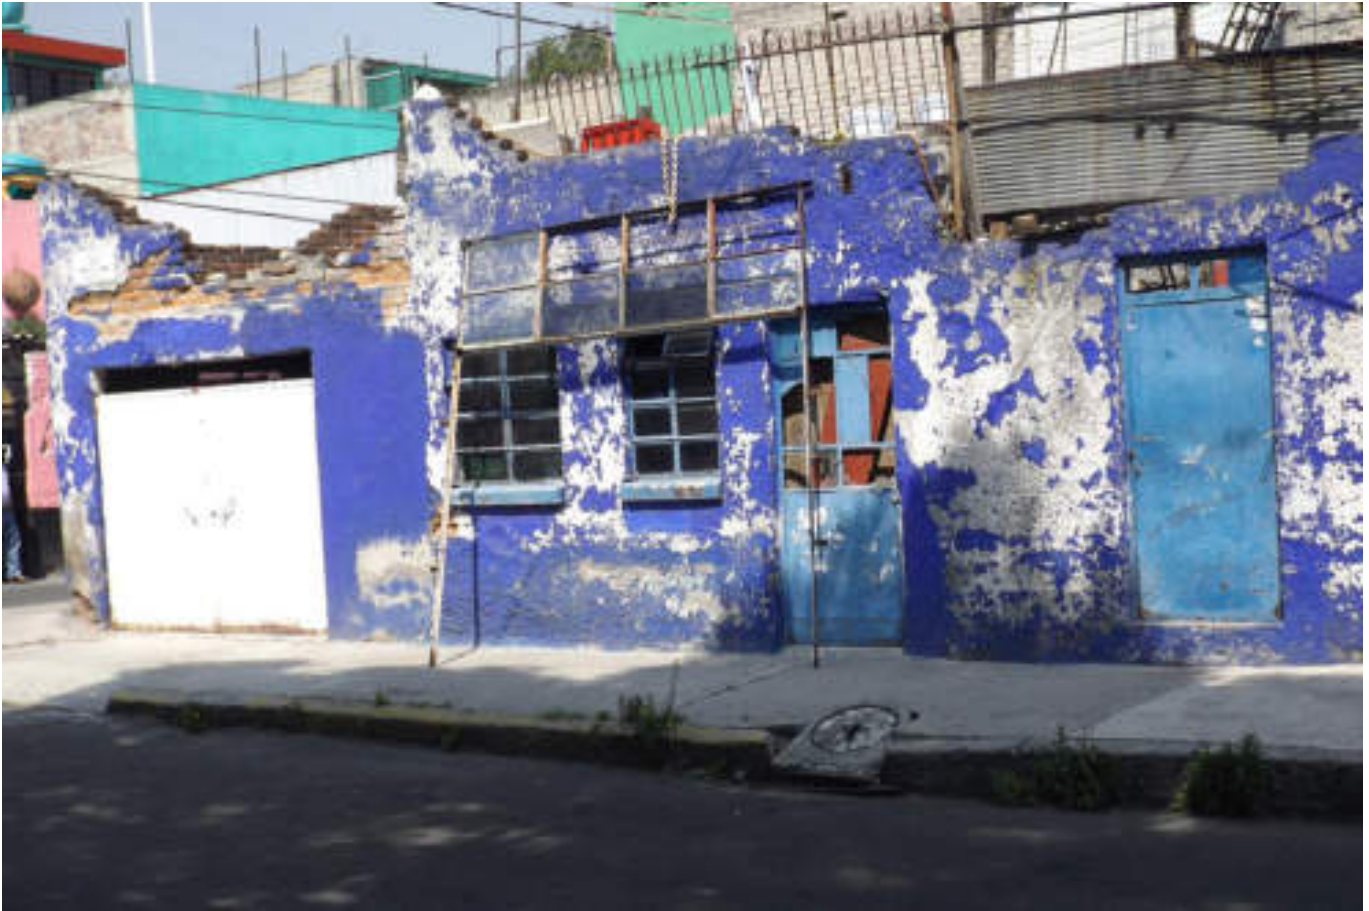
*Figura 5.100. Fotografía D (Imagen 15), vivienda de mampostería sin confinamiento, presenta desprendimiento de material constructivo y de aplanado de concreto, así como daño en acabado de fachada (19.4913° N, 99.1855° W. Calle: Reynosa Tamaulipas).*

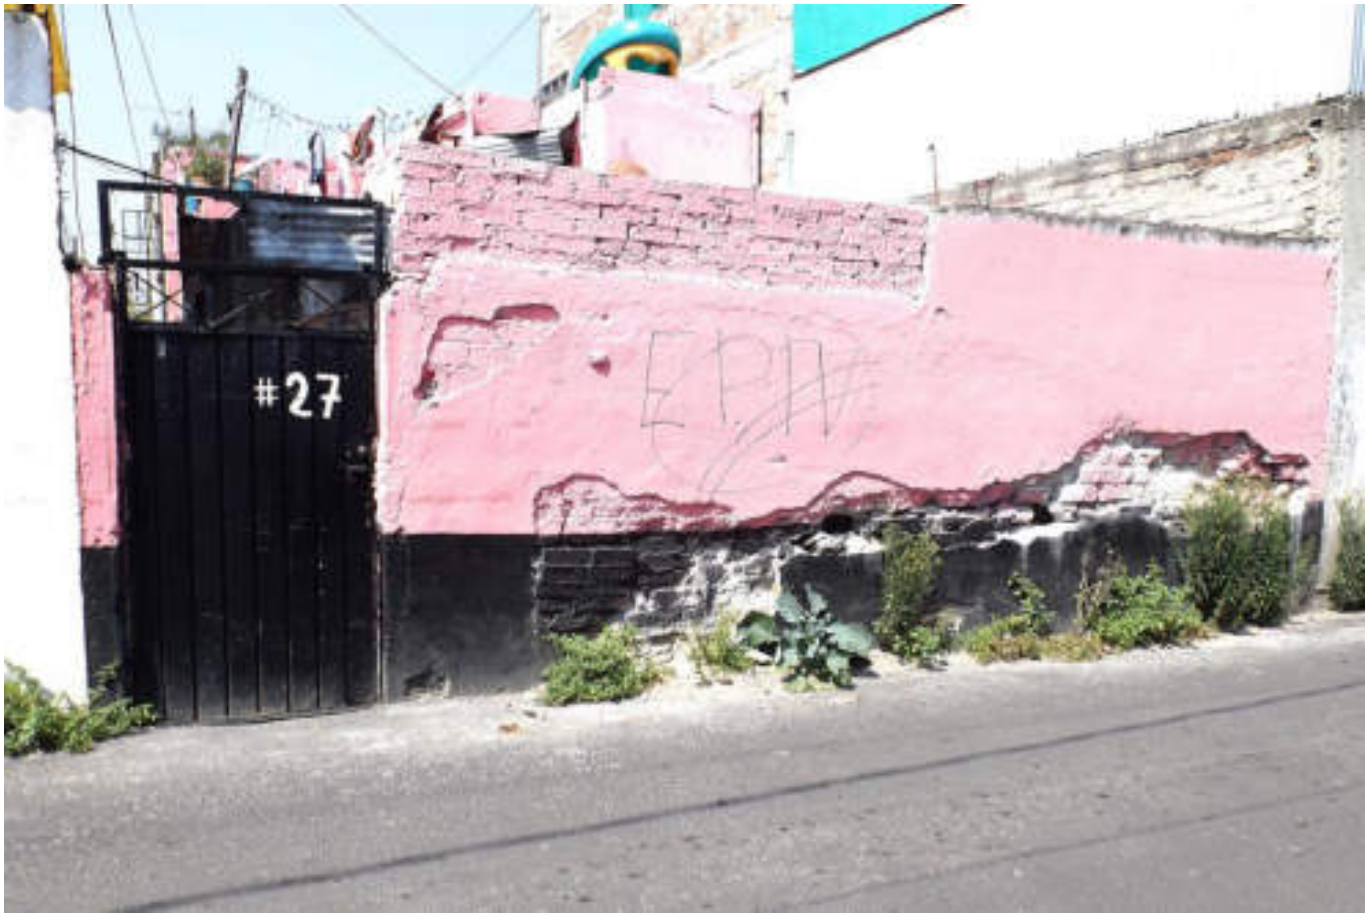
*Figura 5.101. Fotografía E (Imagen 15), barda de mampostería no confinada con desprendimiento parcial del aplanado de concreto, el material constructivo se encuentra deteriorado y existe el desprendimiento de piezas (19.4912° N, 99.1860° W. Calle: Reynosa Tamaulipas).*

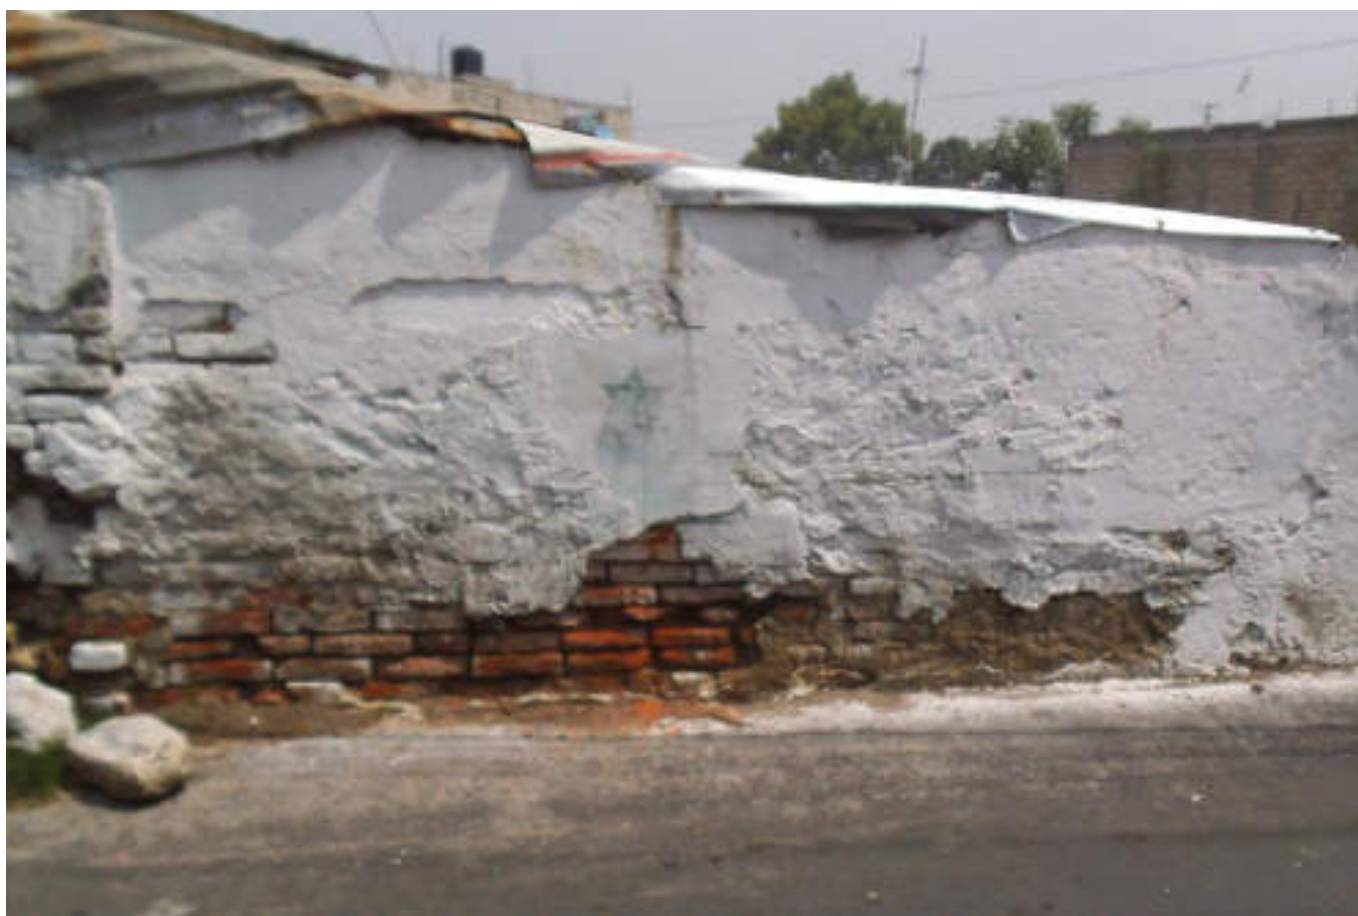
En el Barrio San Andrés se observó desprendimiento parcial de material en viviendas (Figura 5.104). Asimismo en la calle José María Morelos se localiza una vivienda reconstruida después de los daños ocasionados por el sismo de 1985, la cual aún presenta daños como son fracturas en muros (Figuras 5.105, 5.106). Otras de las afectaciones de la zona fueron fracturas verticales y diagonales, éstas se pueden apreciar en las calles Miguel Hidalgo y Sexto (Figuras 5.107, 5.108).

*Figura 5.104. Fotografía A (Imagen 16), en ella se muestra una estructura de mampostería sin confinar que presenta desprendimiento parcial de acabados y un evidente deterioro del muro, en sus componentes se observa que no hubo un proceso constructivo apropiado, un ejemplo de esto son las dimensiones de la vivienda, debido a que no son simétricas (19.4927° N, 99.1816° W. Calle: Potrero).*

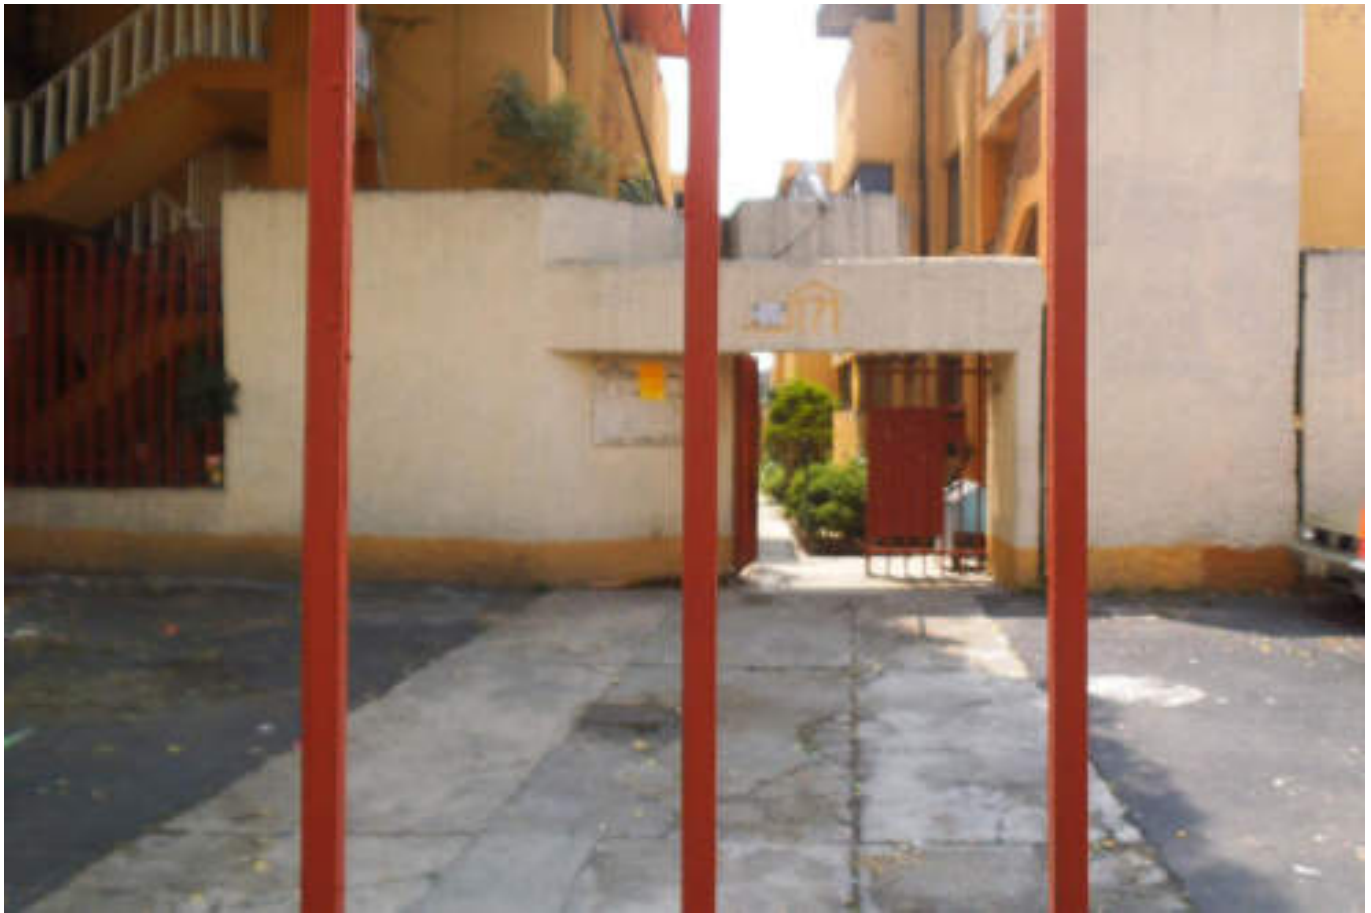
*Figura 5.105. Fotografía B (Imagen 16), en ella se muestra una estructura de mampostería que sufrió daños a causa del sismo de 1985 y fue reconstruida posteriormente, una de sus características es que presenta una placa en la fachada que cita lo antes mencionado ( $19.49287^{\circ}$  N,  $99.182^{\circ}$  W. Calle: José María Morelos).*

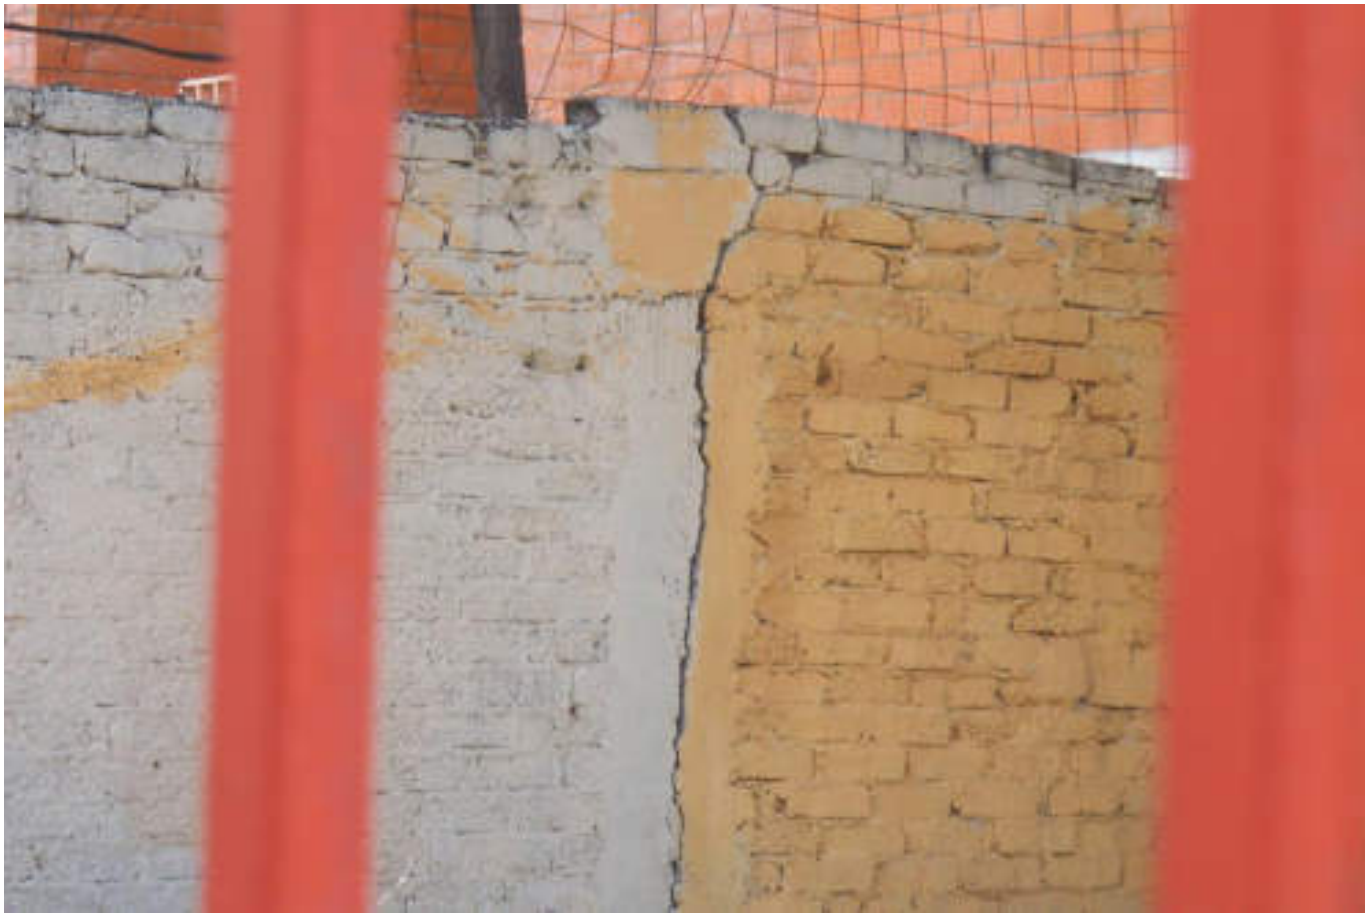
*Figura 5.106. Fotografía C (Imagen 16), en ella se muestra un muro de mampostería sin confinar que presenta una fractura vertical que corta axialmente dicho elemento, a su vez se observa un mal sistema y criterio constructivo como la falta de castillos para confinar al elemento. Cabe mencionar que ésta es una de las viviendas reconstruidas después del sismo de 1985 (19.49287° N, 99.182° W. Calle: José María Morelos).*

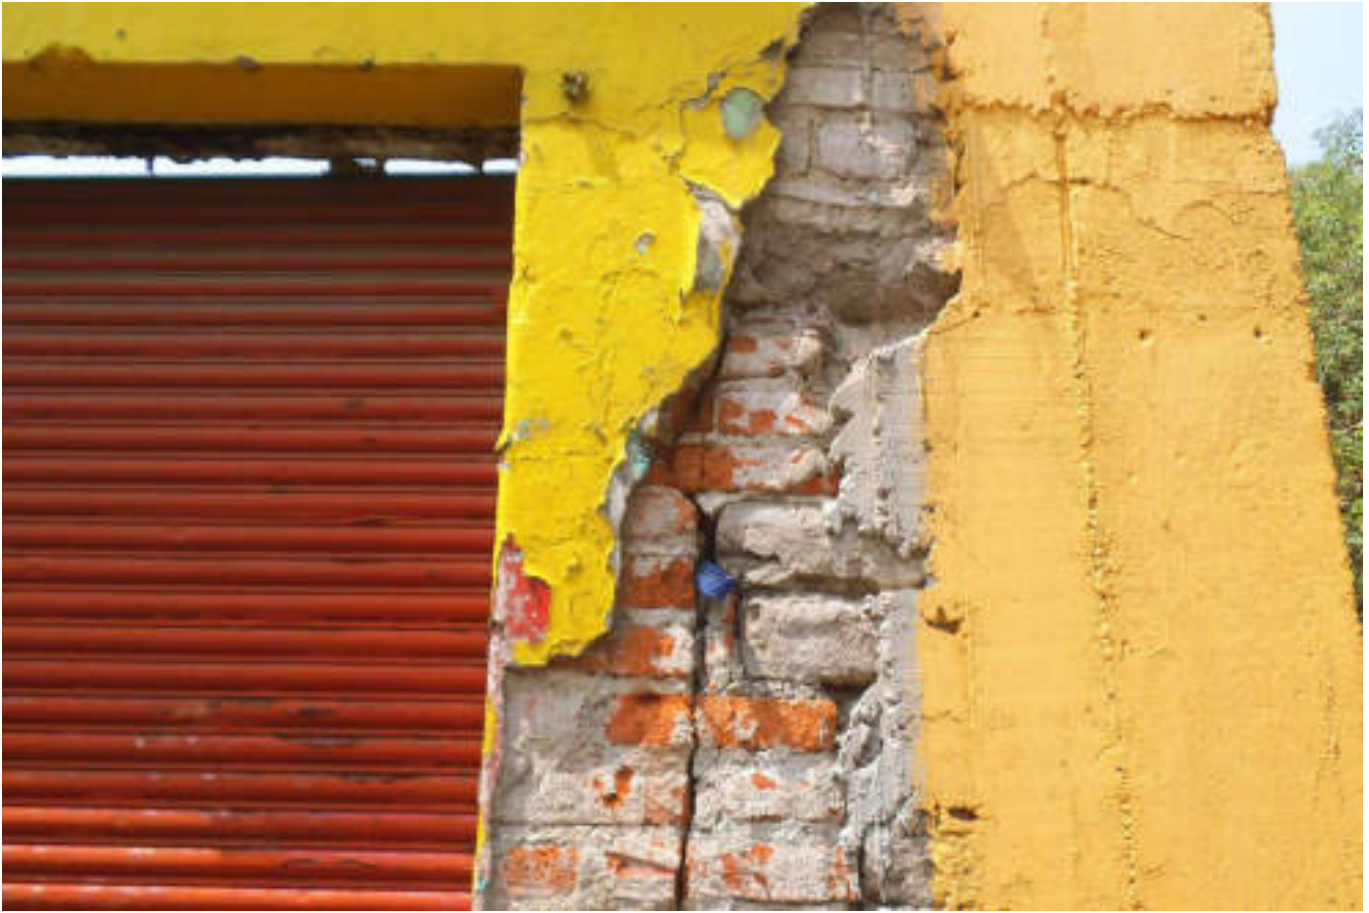
*Figura 5.107. Fotografía D (Imagen 16), en la que se observa una edificación de mampostería semiconfinada que muestra una fractura vertical que corta axialmente el muro y provoca la separación de los elementos estructurales, asimismo se observan desprendimientos parciales de sus acabados (19.4946° N, 99.1806° W. Calle: Miguel Hidalgo).*

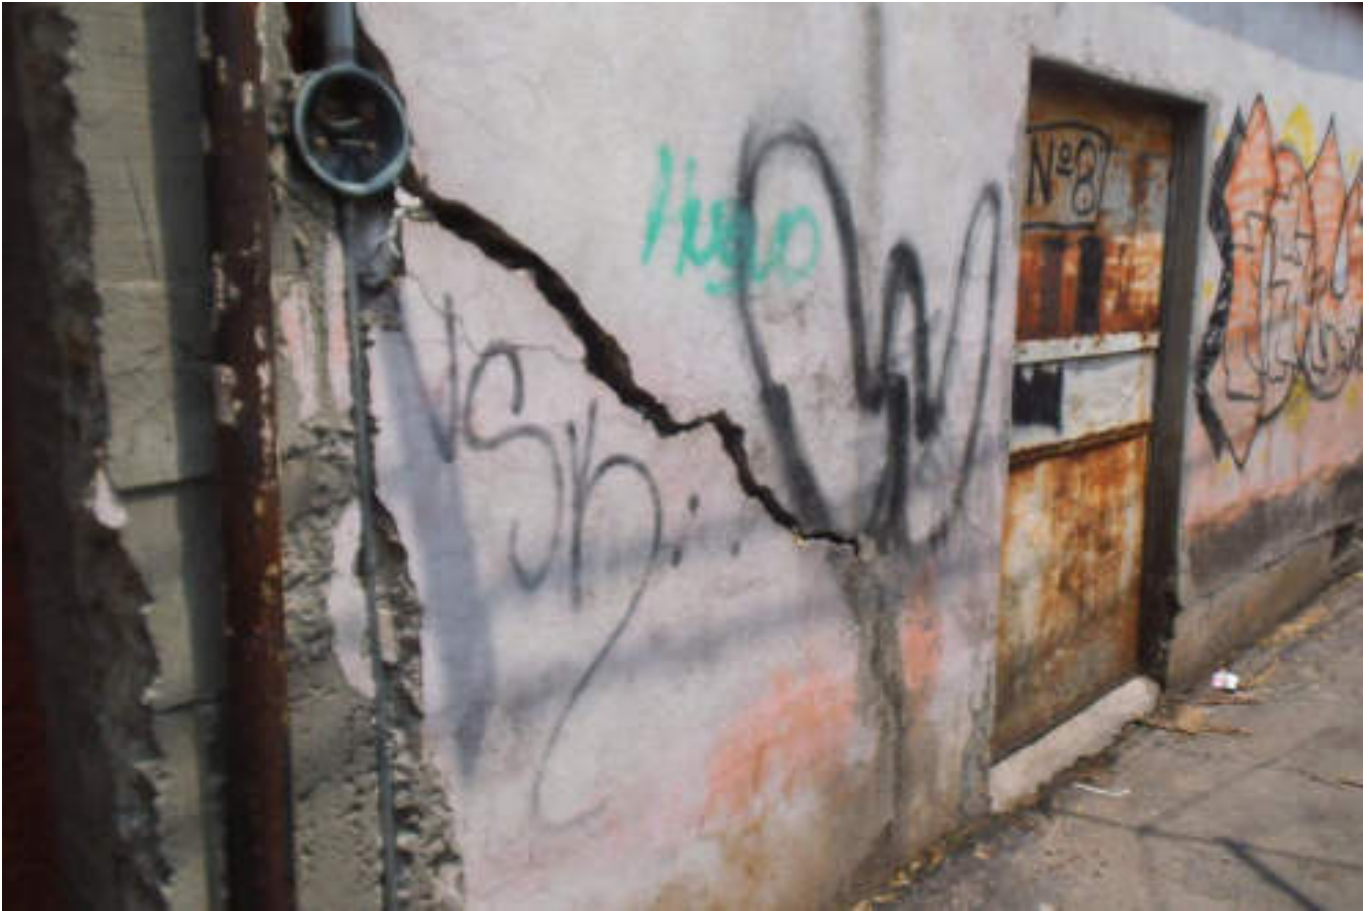
*Figura 5.108. Fotografía E (Imagen 16), se muestra una edificación de mampostería confinada que presenta desprendimiento parcial de acabados así como un orificio en la parte inferior derecha de la Figura 5.107 que separa los elementos estructurales tales como son muro y cimentación impidiendo que trabajen apropiadamente (19.4923° N, 99.1782° W. Calle: Sexto).*
