# Atlas de Peligros y Riesgos de la Ciudad de México

Actualización de los Mapas de Riesgo

## Azcapotzalco

Año: 2014

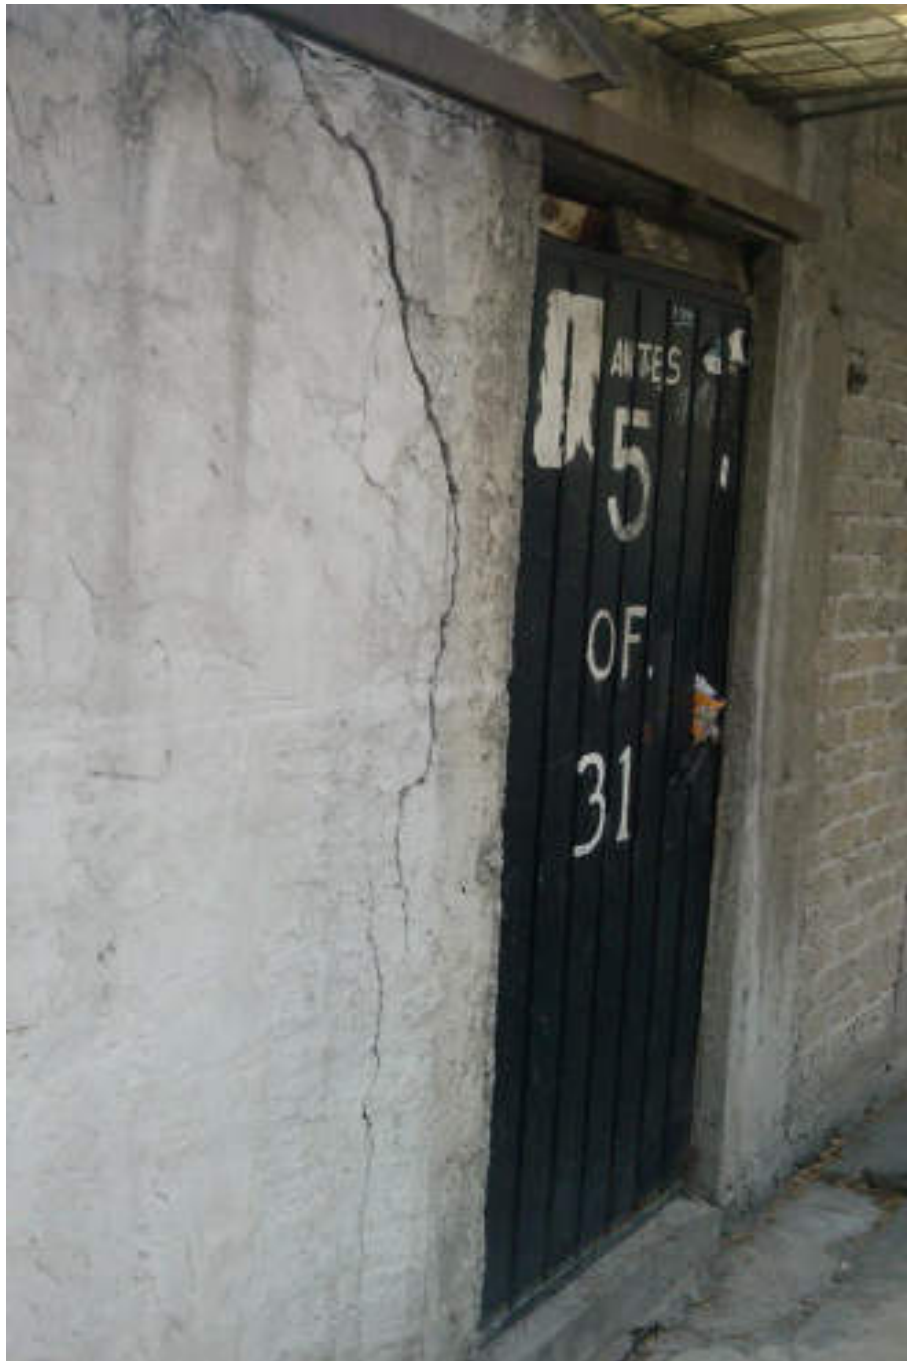
Las vialidades donde se encontró el mayor número de daños fueron; Tlatenco y Papantla. Algunas de las afectaciones principales fueron fracturas verticales y diagonales en los muros de los inmuebles (Figuras 5.111, 5.112), otra de las observaciones fue en las calles Tepetlapa y Santa Catarina, donde las viviendas presentan deterioro en su acabado dejando al descubierto el material con el que fue construido (Figuras 5.113,5.114). Además de las fracturas presentes en la mayor parte de las fachadas, se identificaron viviendas sin confinamiento favoreciendo el fracturamiento (Figuras 5.115, 5.116).

*Figura 5.111. Fotografía A (Imagen 17), fachada de mampostería confinada que presenta una fractura diagonal en la parte izquierda de la edificación. Ésta inicia entre la conexión de la trabe y el muro, extendiéndose hacia la parte inferior del muro aproximándose a la puerta (19.4910053345° N, 99.1778452345° W. Calle: Papantla).*

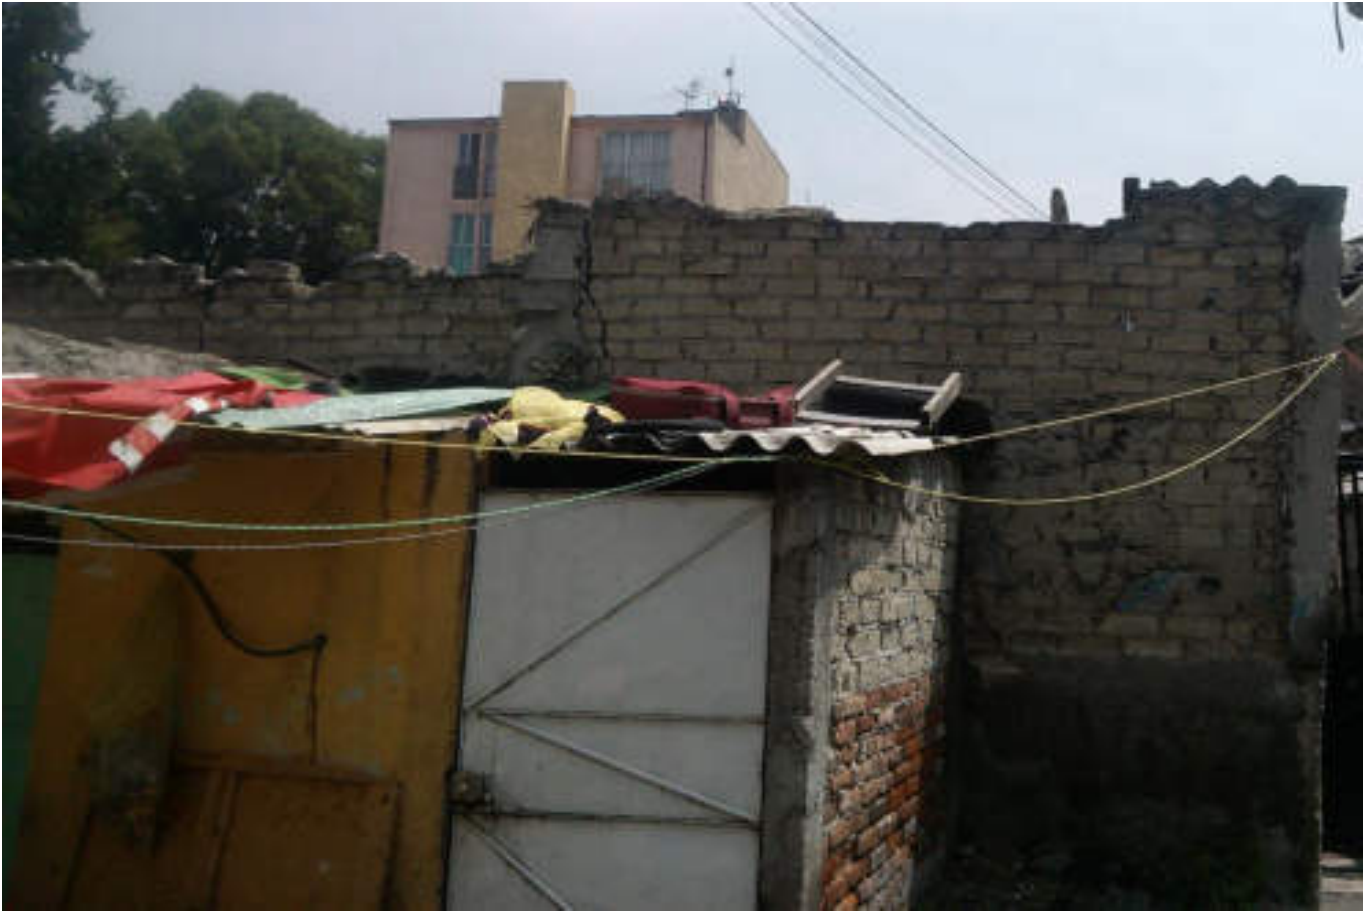
*Figura 5.112. Fotografía B (Imagen 17), en la parte posterior de la fotografía se observa el muro de una vivienda, que presenta un fracturamiento vertical y diagonal entre la conexión del castillo y el muro, esto contribuye a la inestabilidad de la estructura ya que no cuenta con confinamiento (19.4932933057° N, 99.1773599432° W. Calle: Papantla).*

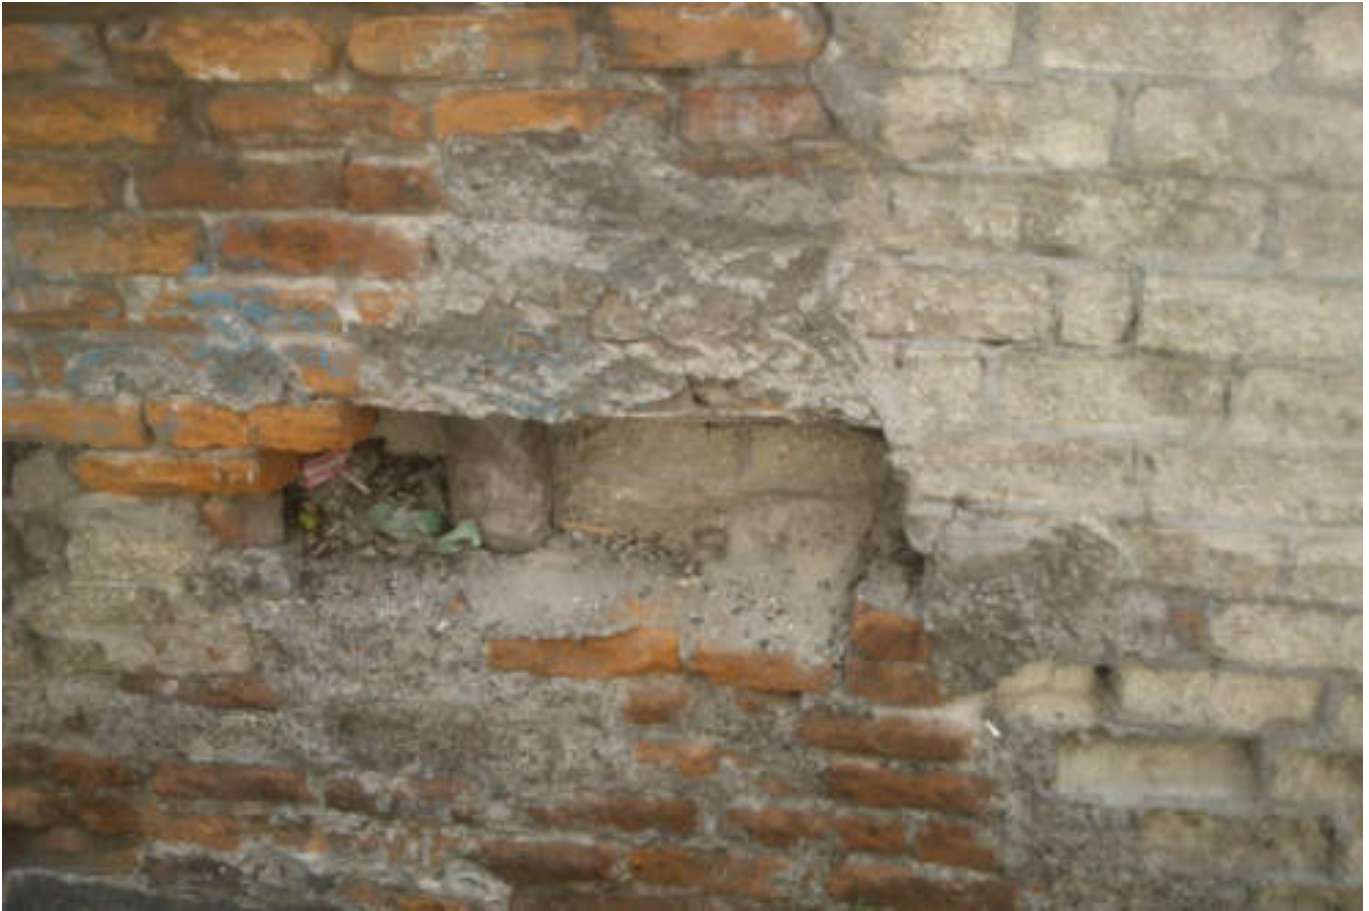
*Figura 5.113. Fotografía C (Imagen 17), se muestra un muro de mampostería que presenta diferentes procesos constructivos. La parte izquierda el muro está hecho con ladrillos rojos deteriorados debido a la corrosión, el extremo derecho está conformado por tabique de concreto de baja calidad lo que contribuye a la erosión del mismo, los materiales de la estructura presentan mala adherencia entre estos, originando orificios en el muro (19.4936178853° N, 99.1773680345° W. Calle: Tepetlapa).*

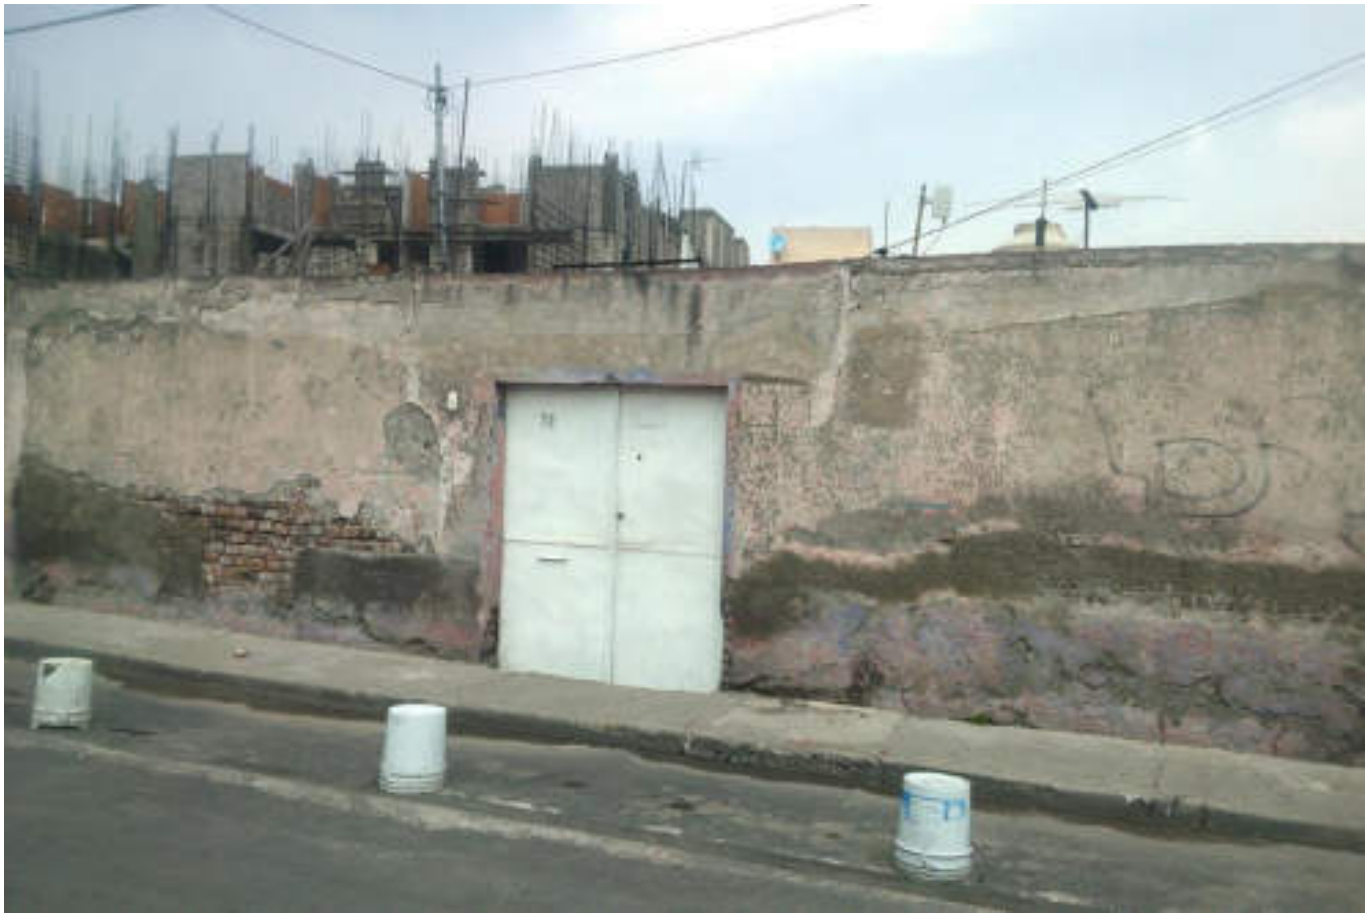
*Figura 5.114. Fotografía D (Imagen 17), se muestra la fachada de un inmueble de mampostería, sin confinamiento, en la que se aprecia deterioro en su acabado, así como diversas fracturas a lo largo del muro (19.4922642645° N, 99.1766516789° W. Calle: Santa Catarina (Central)).*

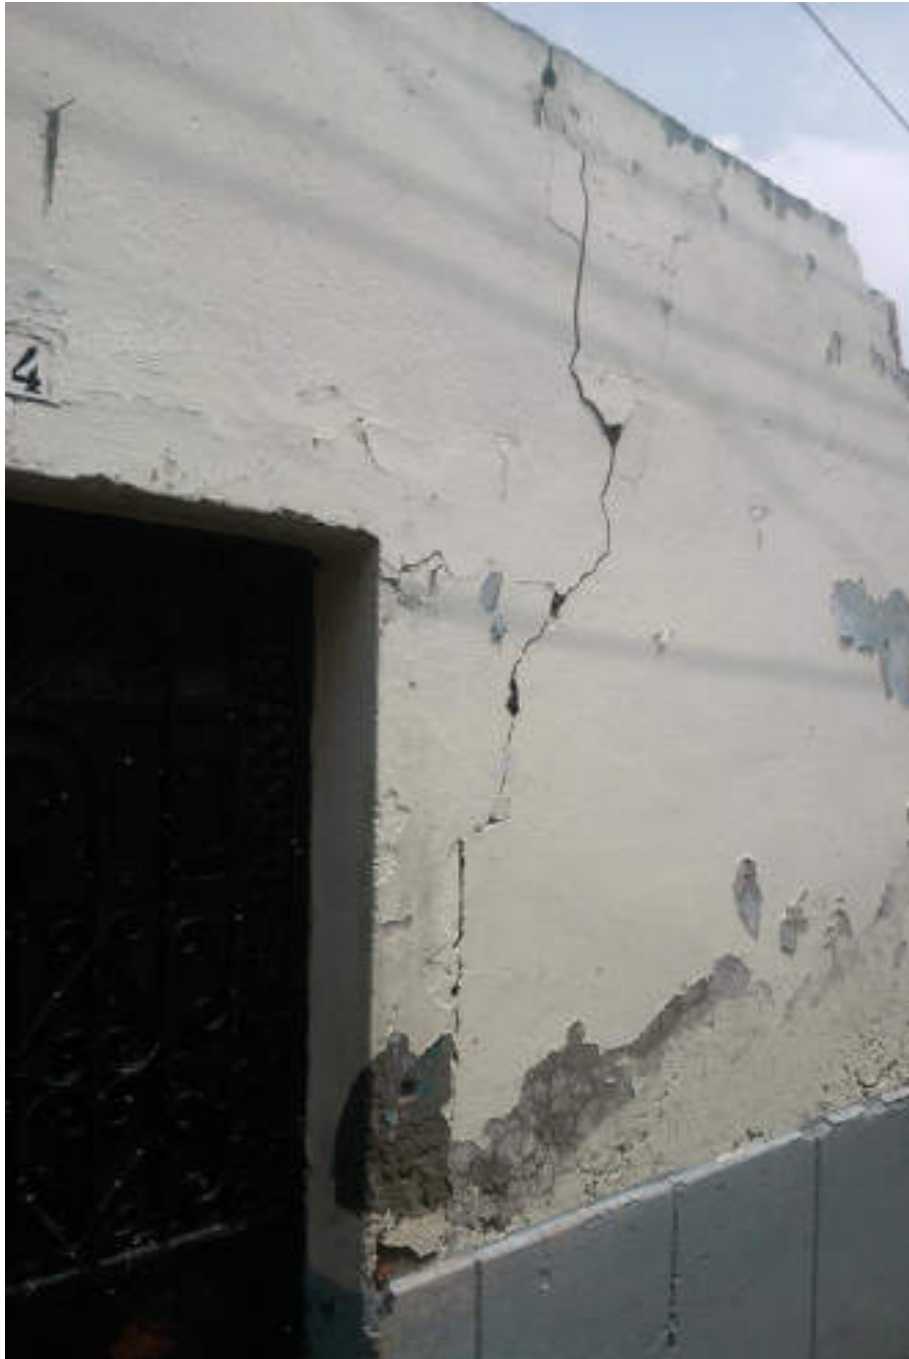
*Figura 5.115. Fotografía E (Imagen 17), se muestra la fachada de una vivienda que presenta una fractura vertical que inicia entre la columna y el muro, extendiéndose hasta la parte superior del mismo, también se aprecia desprendimiento de material (19.491829959° N, 99.1760250551° W. Calle: Tlatenco).*

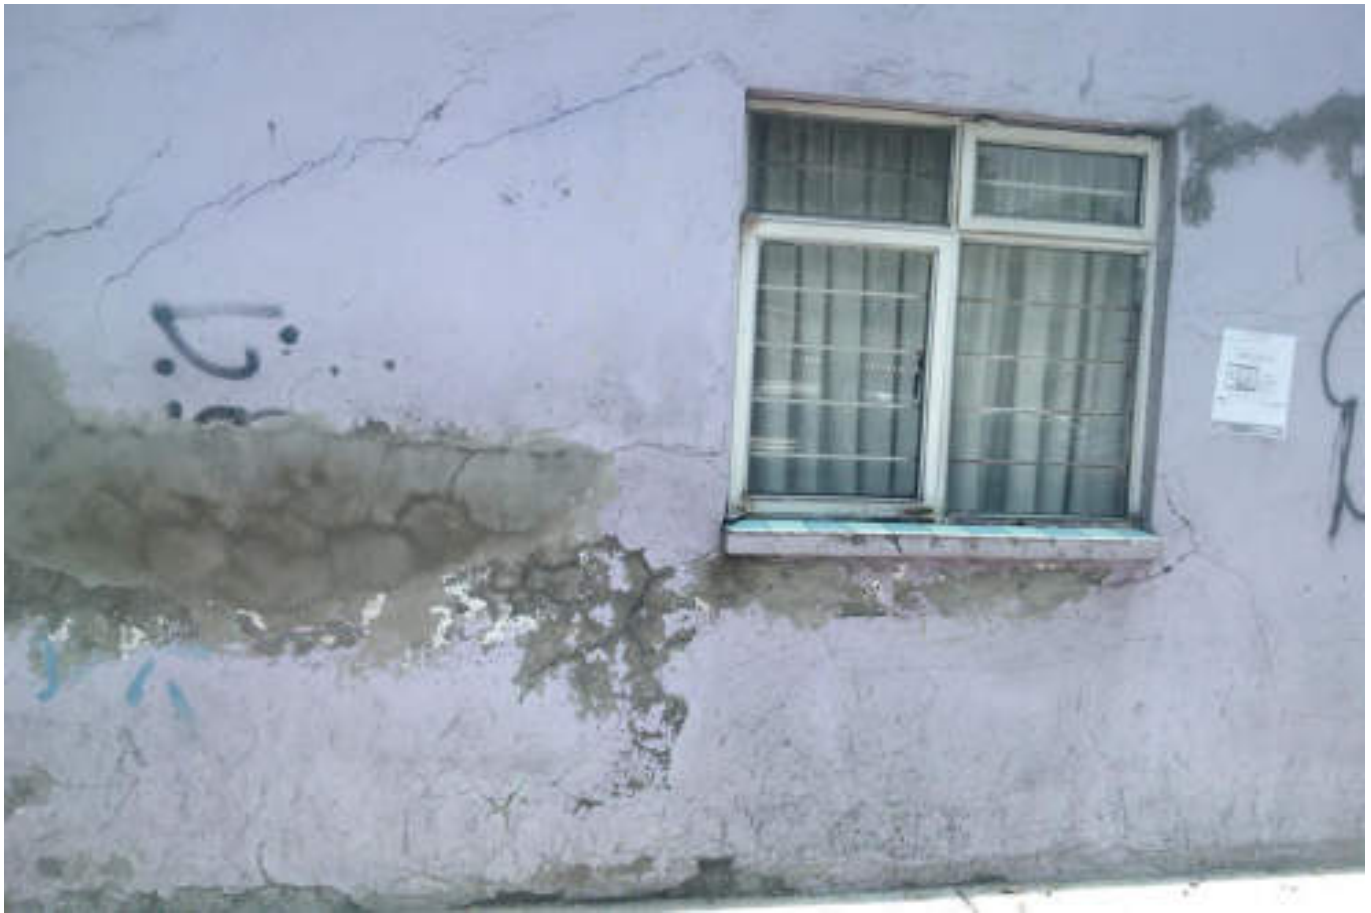
*Figura 5.116. Fotografía F (Imagen 17), se muestra un muro de mampostería no confinado que presenta fracturas diagonales en las esquinas de las ventanas, así como repellado sobre una fractura en la parte inferior de la ventana y en la parte izquierda del muro (19.4906824638° N, 99.1760576337° W. Calle: 4 Norte (Calzada Azcapotzalco-La Villa)).*

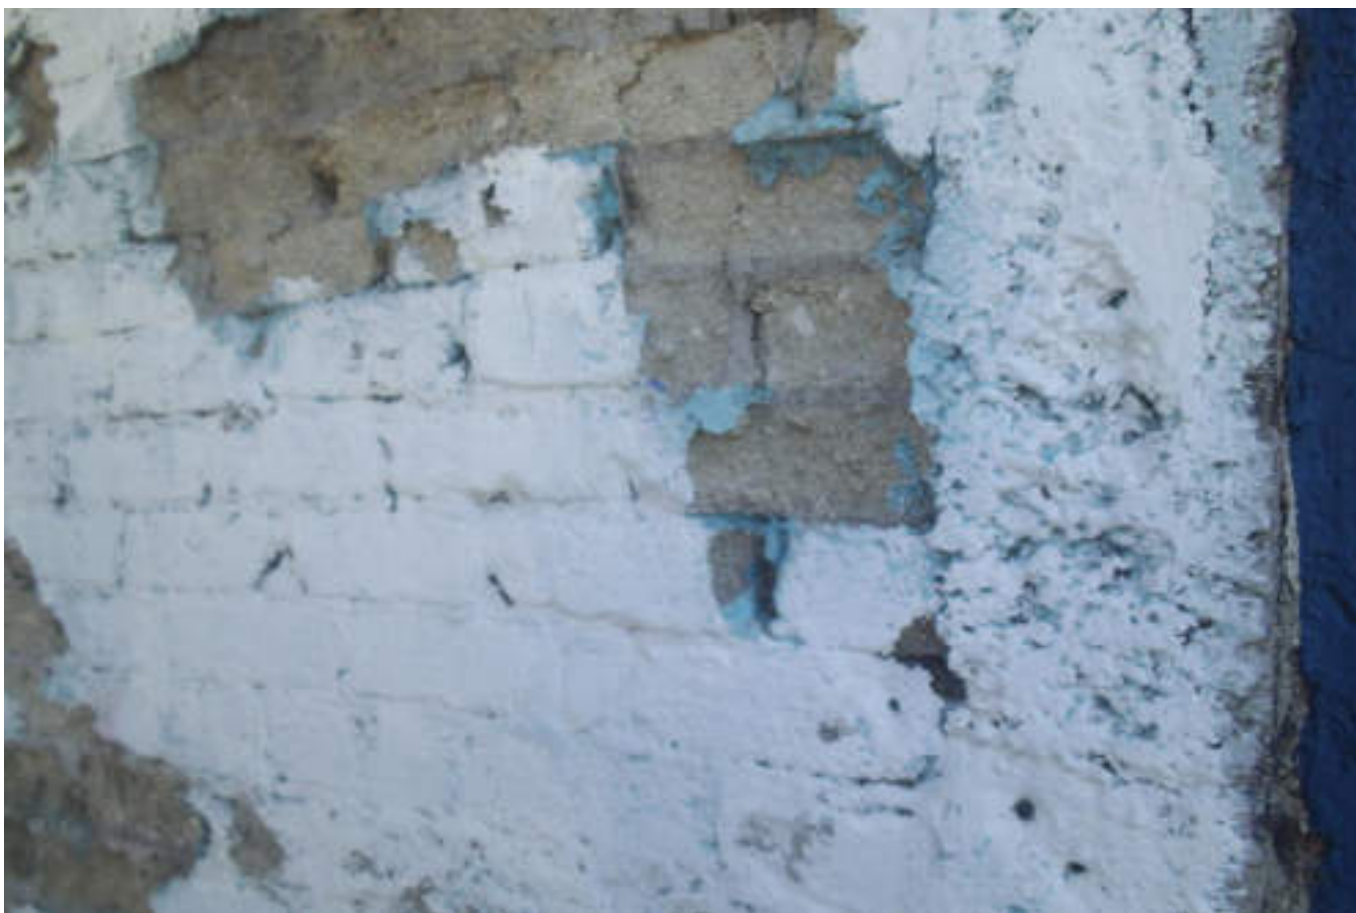
En las calles Lauro Villar y Manuel Salazar se observó desprendimiento de material, así como demolición de gran parte de un muro (Figuras 5.120, 5.121). Otro de los daños presentes en la zona son fracturas diagonales y verticales como se puede apreciar en la calle Francisco Sarabia (Figuras 5.122, 5.123).

Figura 5.120. Fotografía A (Imagen 19), que muestra el desprendimiento de material constructivo provocando deterioro en el muro externo de la vivienda (19.4935° N; 99.2070° W. Calle: Lauro Villar).

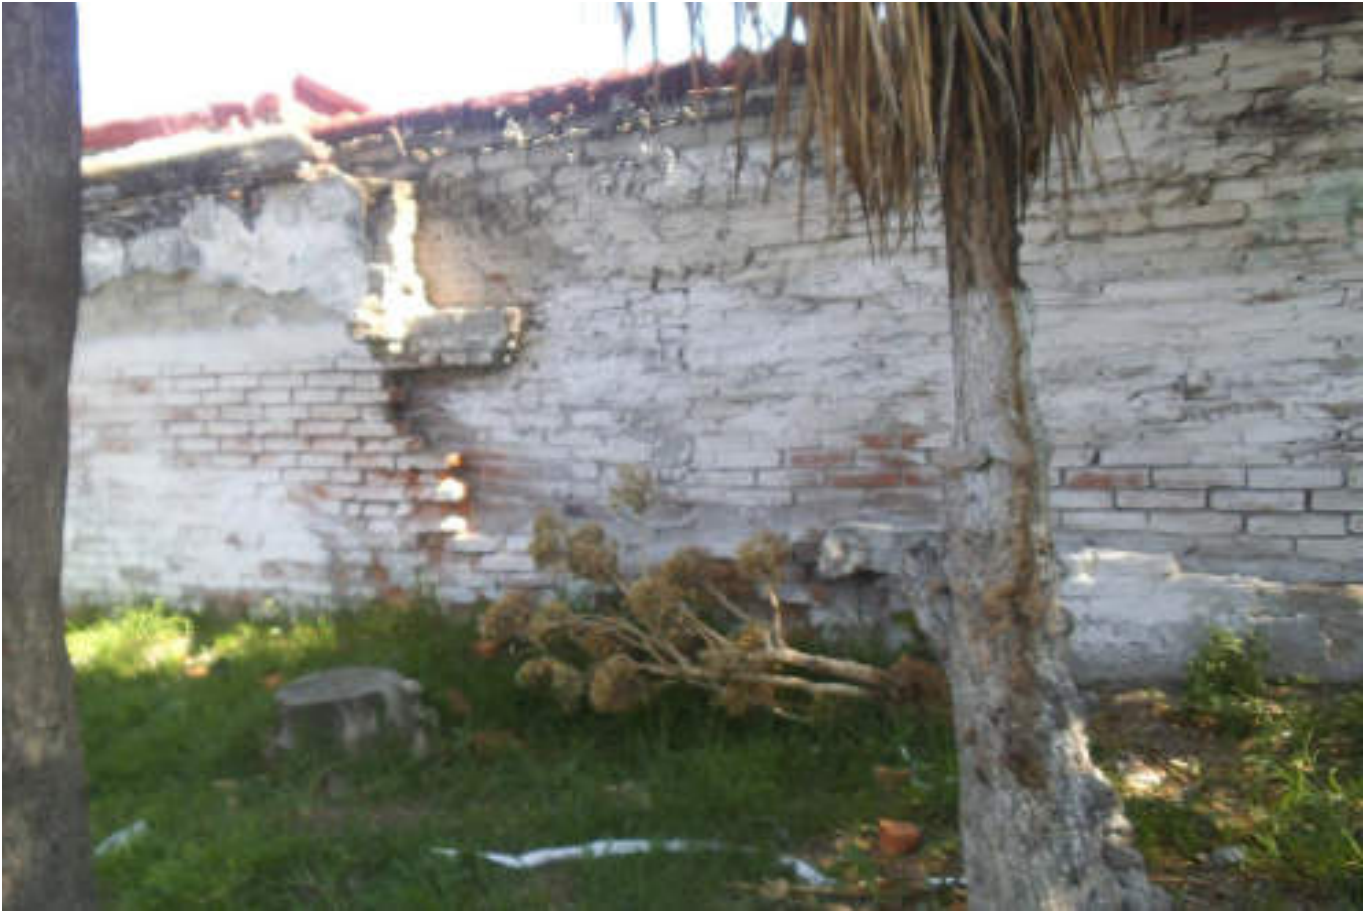
*Figura 5.121. Fotografía B (Imagen 19), se muestra el muro perimetral de una vivienda, el cual presenta demolición en la mayor parte de su superficie, asimismo se distingue que se le aplicó un mal proceso constructivo (19.4926° N; 99.2072° W. Calle: Manuel Salazar).*

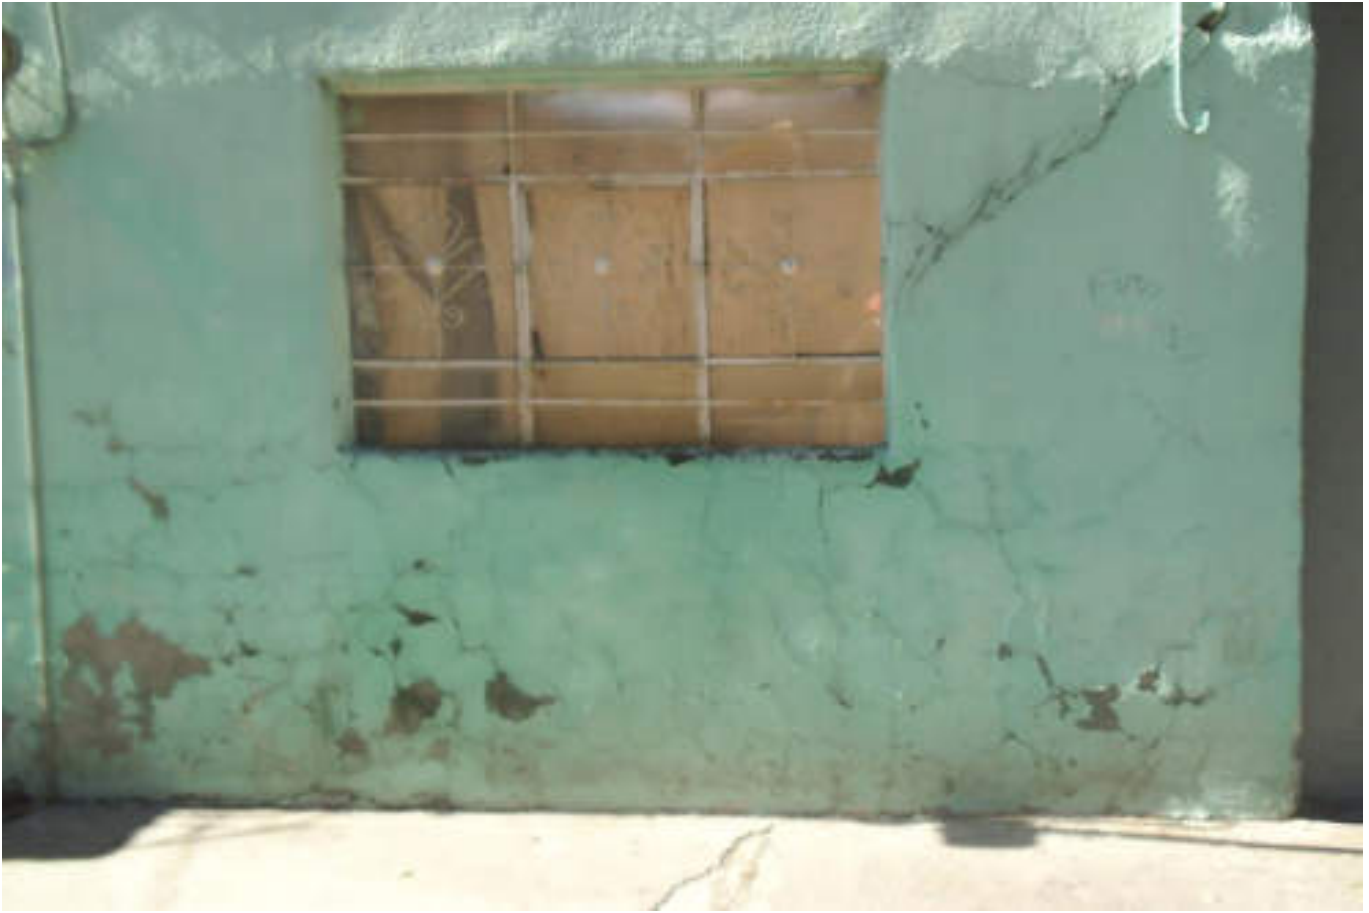
*Figura 5.122. Fotografía C (Imagen 19), donde se observa un abundamiento en el aplanado, así como fracturamiento tanto en el muro de vivienda como en la banqueta (19.4900° N; 99.2089° W. Calle: Francisco Sarabia).*

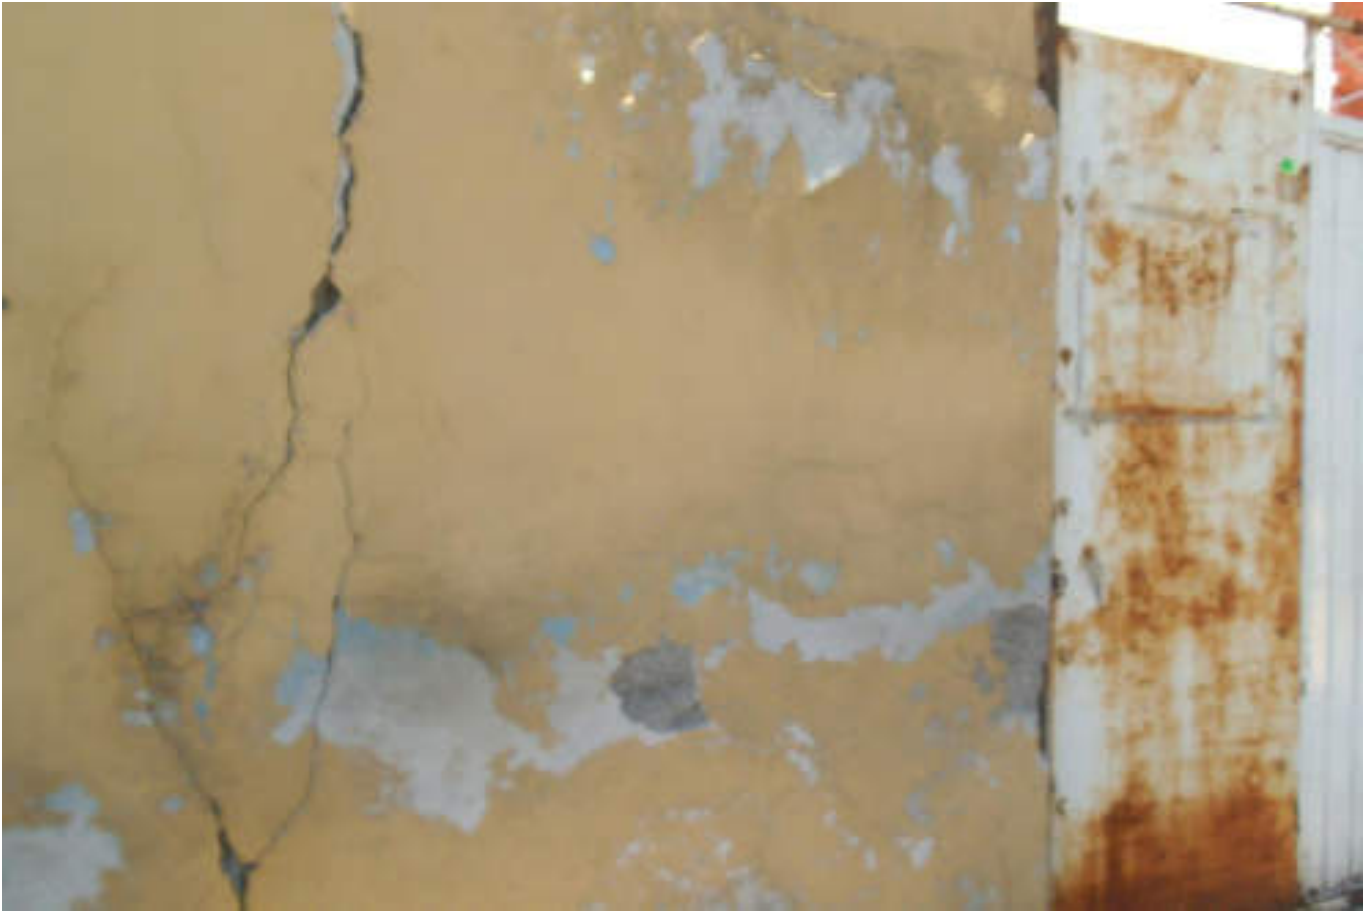
*Figura 5.123. Fotografía D (Imagen 19), se observa fracturamiento en el muro perimetral de una vivienda, esta parte de la zona superior del muro hasta la parte baja de éste (19.4911° N; 99.2133° W. Calle: Francisco Sarabia).*

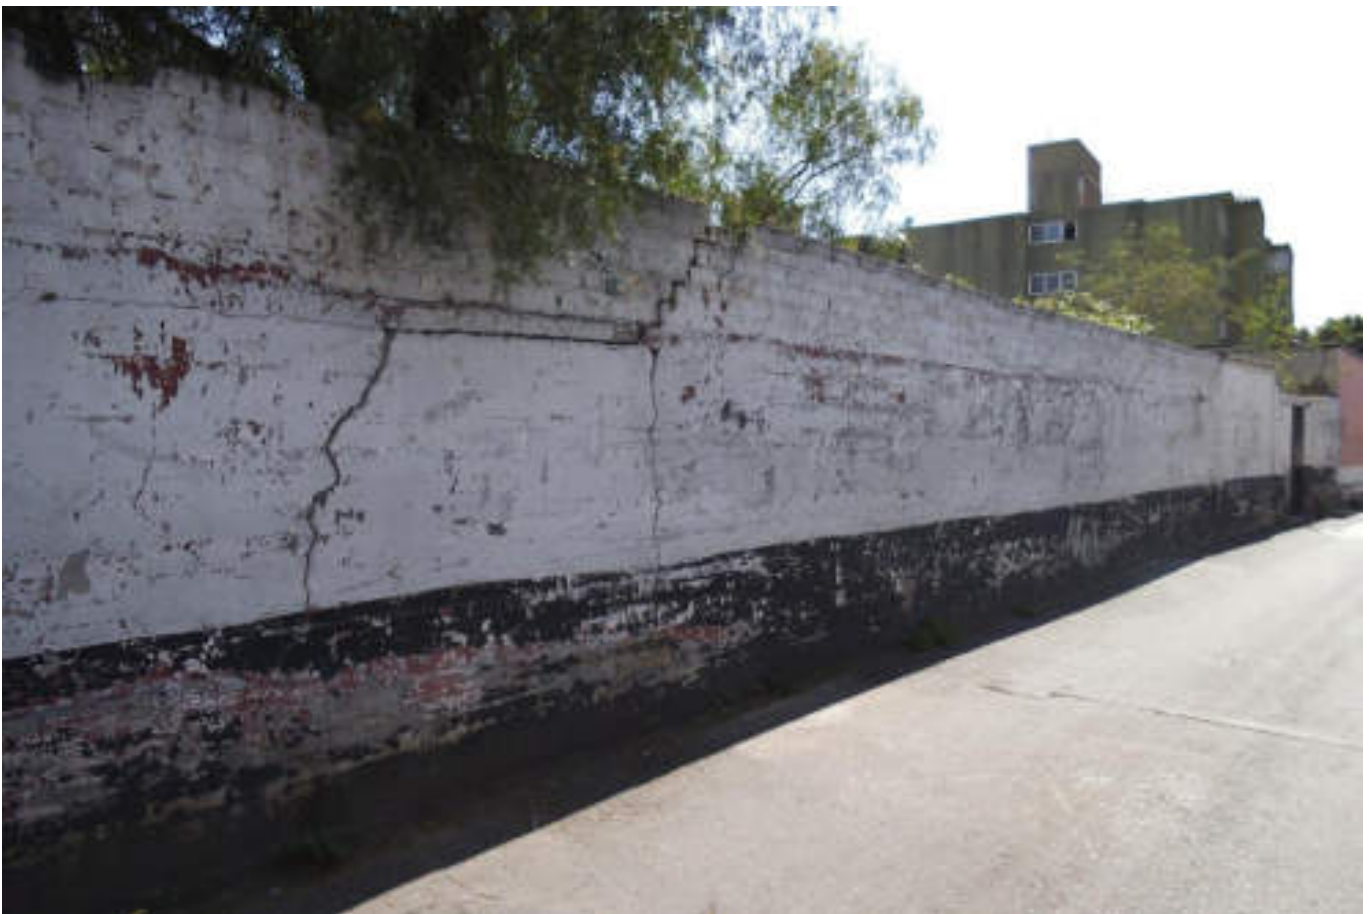
En la Figura 5.126 se observa un lote dañado por fracturas verticales ubicado en la calle Federico Dávalos, en las calles Alducín y Cándido Navarro se observaron fracturas escalonadas que siguen la junta de los ladrillos (Figuras 5.127, 5.128). Los mayores daños se observaron en las viviendas de la calle General Maclovio Herrera y Federico Gamboa ya que las fracturas son más evidentes y más profundas afectando de mayor manera la estabilidad del muro (Figuras 5.129,5.130).

*Figura 5.126. Fotografía A (Imagen 20), muro exterior de mampostería, presenta fractura diagonal escalonada, fractura horizontal y fractura vertical, esto debido a una proporción inadecuada al colocar el mortero; lo que ocasiona que no trabaje adecuadamente, el muro no presenta confinamiento y se aprecian efectos del intemperismo (19.4945° N, 99.2058° W. Calle: Federico Dávalos).*

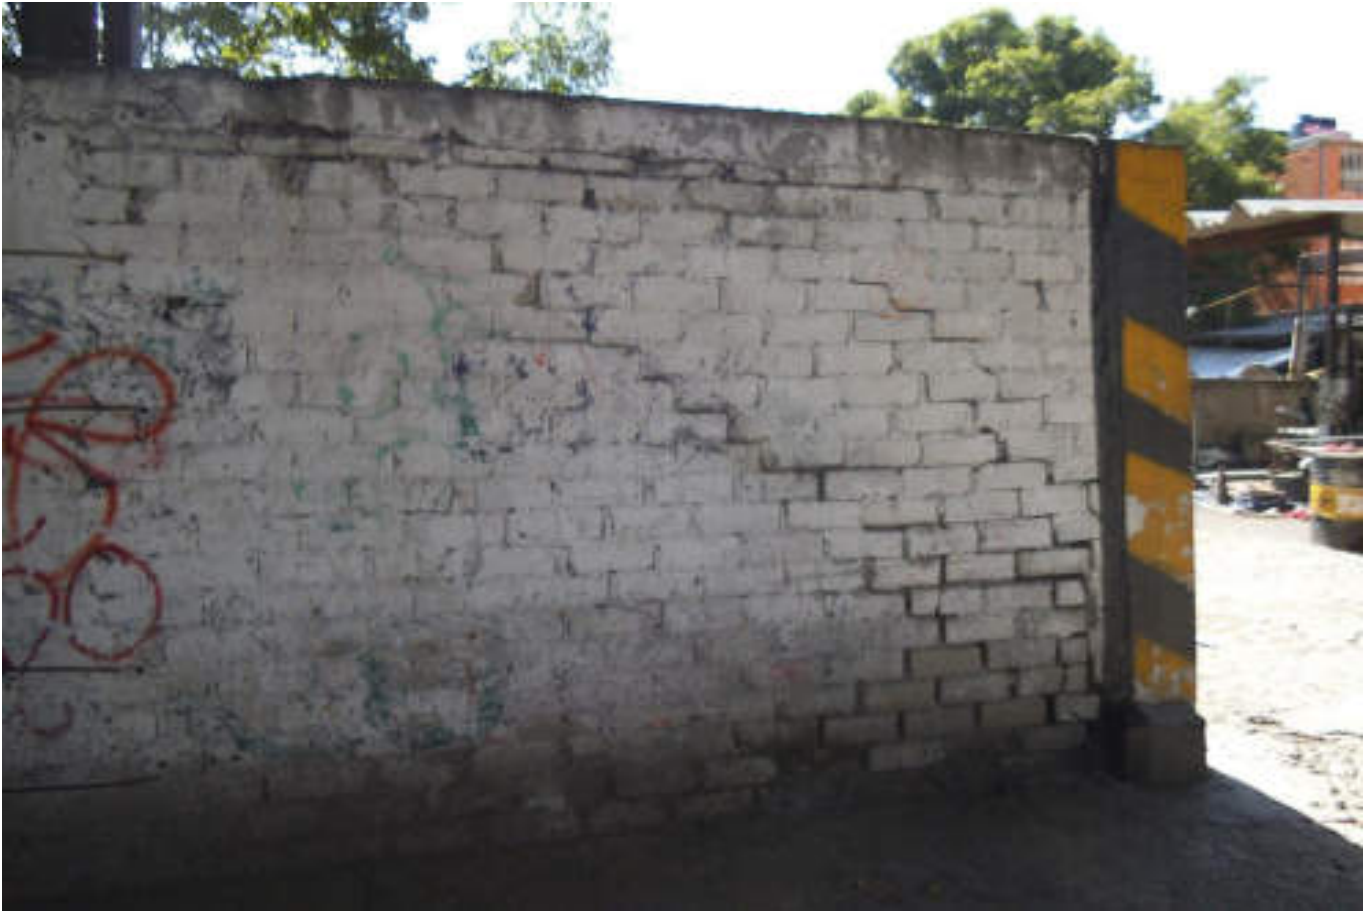
*Figura 5.127. Fotografía B (Imagen 20), se observa una muro exterior, el cual presenta fracturas en forma diagonal escalonada debido a que la calidad del mortero no es la adecuada y no está trabajando adecuadamente, sujetando la mampostería también debido a la falta de refuerzo vertical (castillo) en la esquina del muro que de mayor rigidez a éste (19.4909° N, 99.2011° W. Calle: Alducín).*

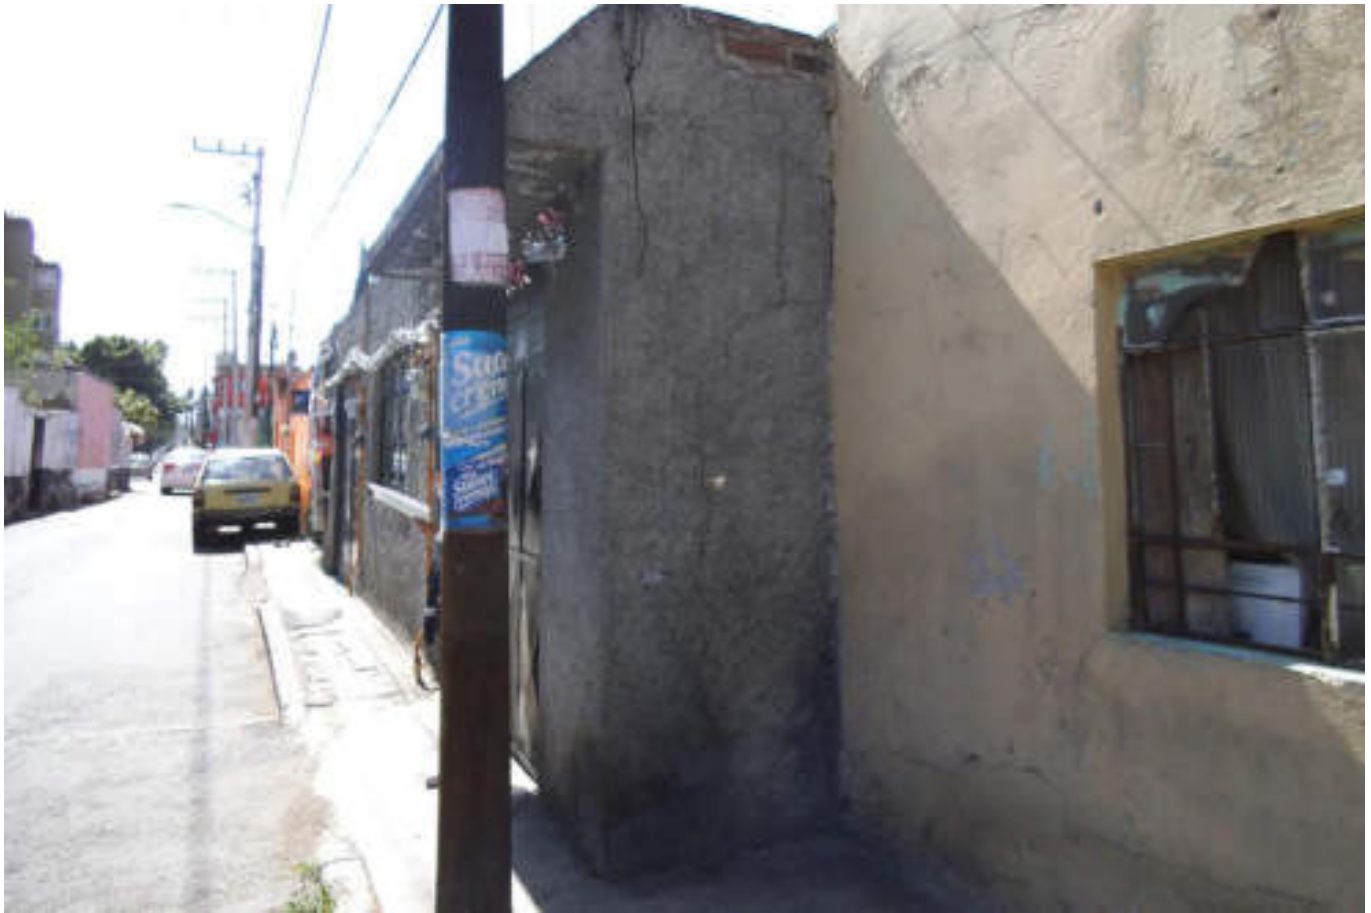
*Figura 5.128. Fotografía C (Imagen 20), vivienda de mampostería con fracturas en aplanado del muro exterior lateral y sin recubrimiento parcial de concreto en la esquina superior izquierda. La vivienda a la izquierda de la fotografía no está confinada (por elementos como castillos, cadena de cerramiento) presenta una familia de fracturas horizontales y verticales en la parte inferior del muro (19.4910° N, 99.2030° W. Calle: Cándido Navarro).*

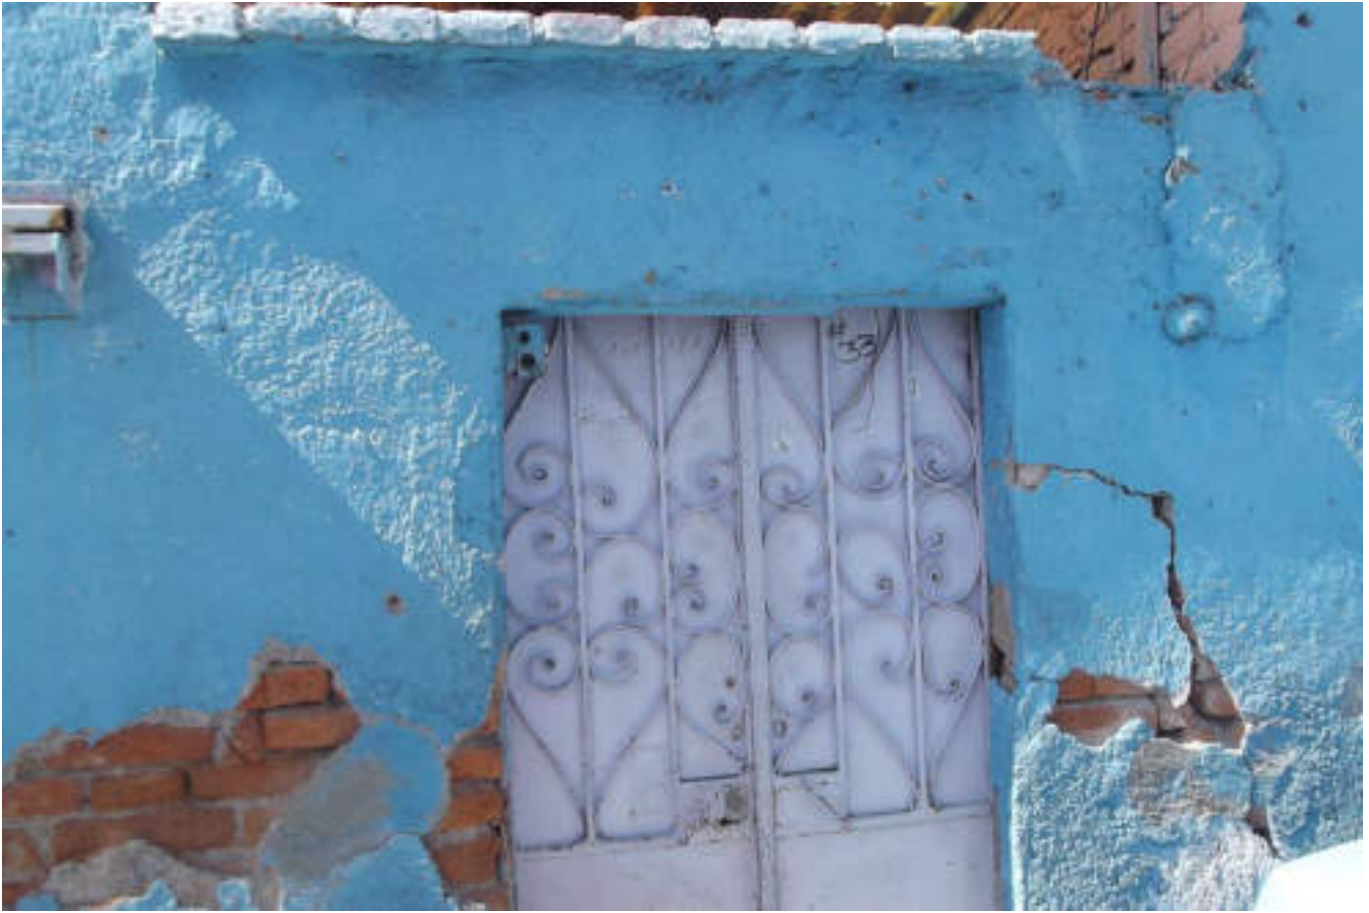
*Figura 5.129. Fotografía D (Imagen 20), en esta imagen podemos apreciar una vivienda de mampostería, la cual presenta una fractura en forma diagonal que provoca que parte del muro tenga una separación causando que no trabaje como un mismo elemento, siendo vulnerable a colapsar debido a la falta de refuerzos tanto verticales (castillos) como horizontales (cadena de cerramiento) que le den rigidez y confinamiento (19.4896° N, 99.2052° W. Calle: General Maclovio Herrera).*

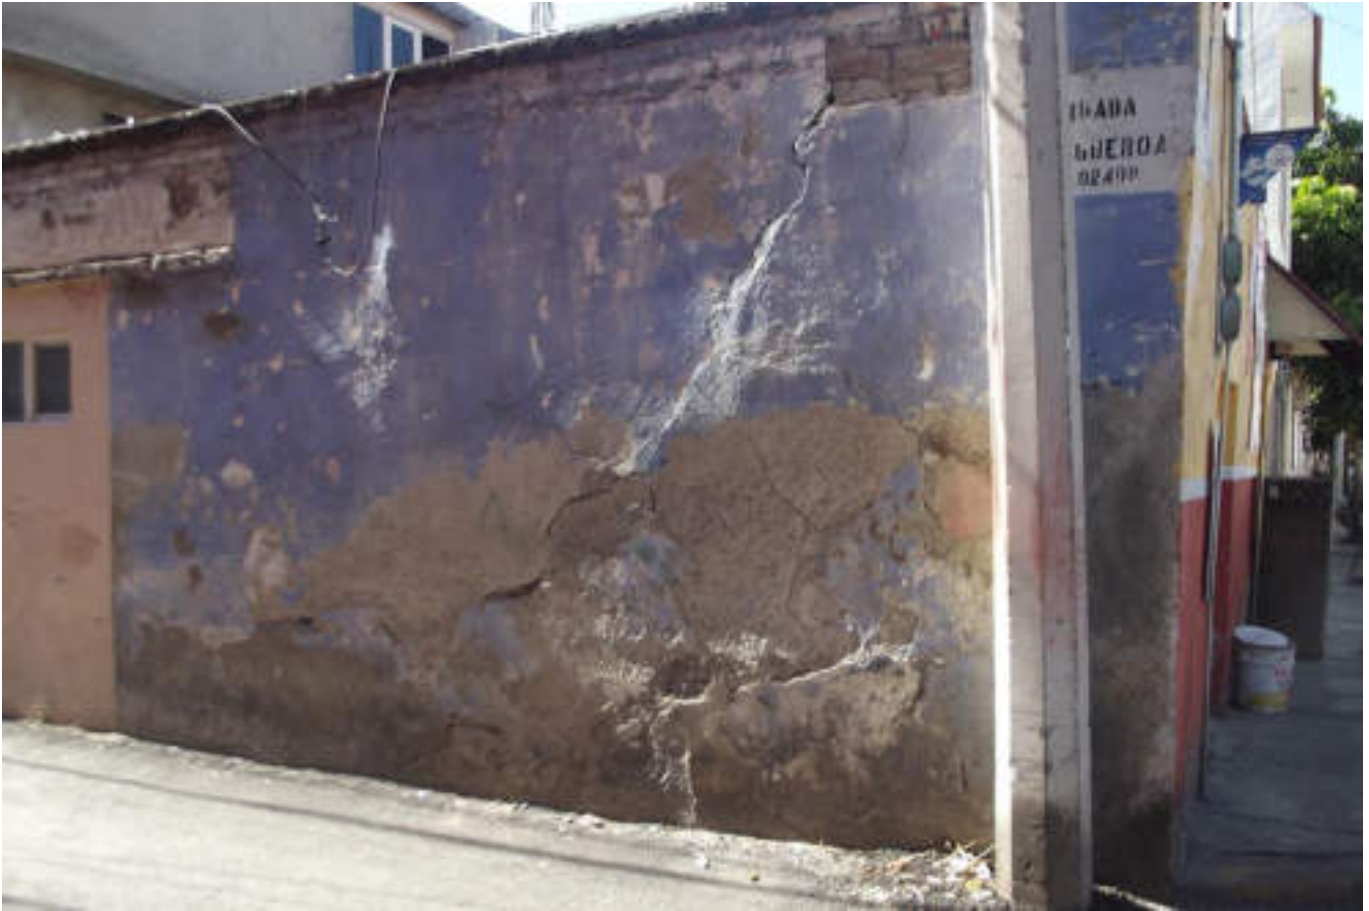
*Figura 5.130. Fotografía E (Imagen 20), en esta fotografía podemos apreciar múltiples fracturas en forma diagonal en la vivienda debido a la ausencia de refuerzos verticales y horizontales (castillos y cadena de cerramiento respectivamente) provocando desprendimientos parciales en su acabado (19.4889° N, 99.2058° W. Calle: Federico Gamboa).*

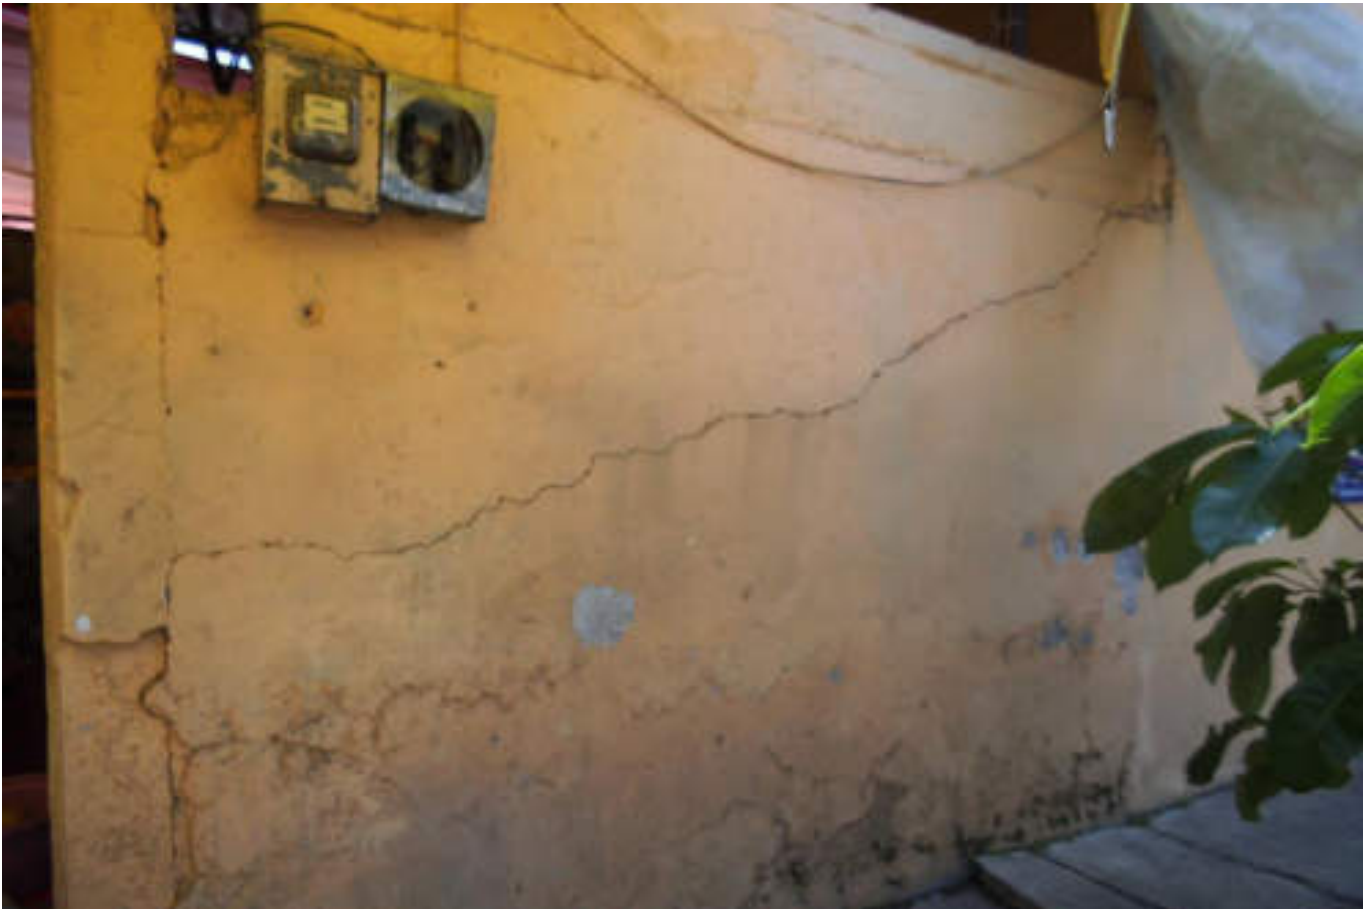
Figura 5.133. Fotografía A (Imagen 21), en la que se observa una fractura en el muro exterior de una vivienda, la cual lo cruza en dirección diagonal que parte de un castillo a otro (19.4914º N, 99.2003º W. Calle: Totonacas).

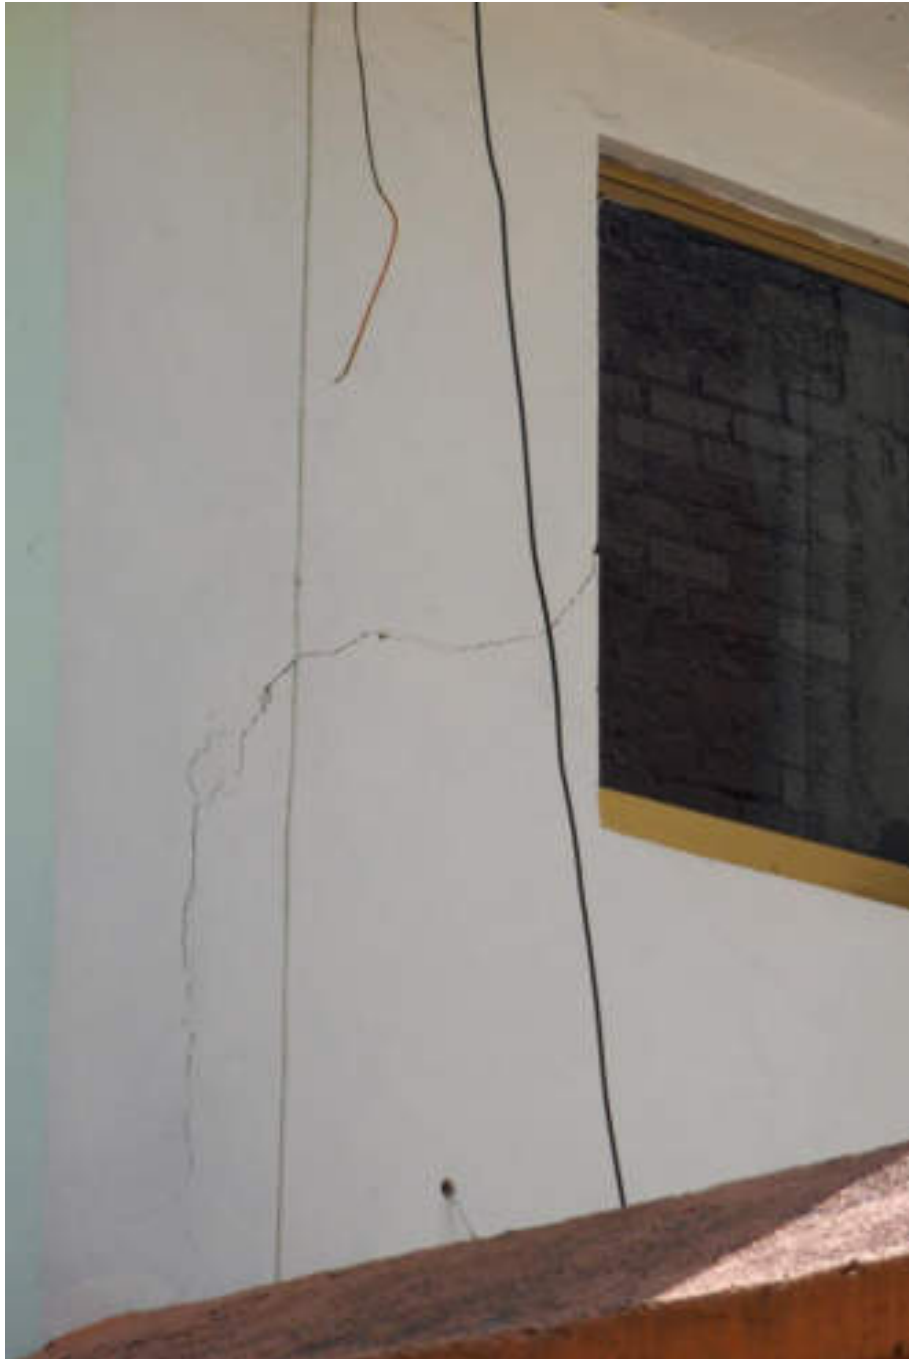
*Figura 5.134. Fotografía B (Imagen 21), se observa una fractura en el muro lateral de la vivienda a la altura de ventana en el primer piso, la fractura parte del lado izquierdo del marco de la ventana hacia la zona media del muro (19.4893° N, 99.1976° W. Calle: Tlahuicas).*
