# Atlas de Peligros y Riesgos de la Ciudad de México

Actualización de los Mapas de Riesgo

## Azcapotzalco

Año: 2014

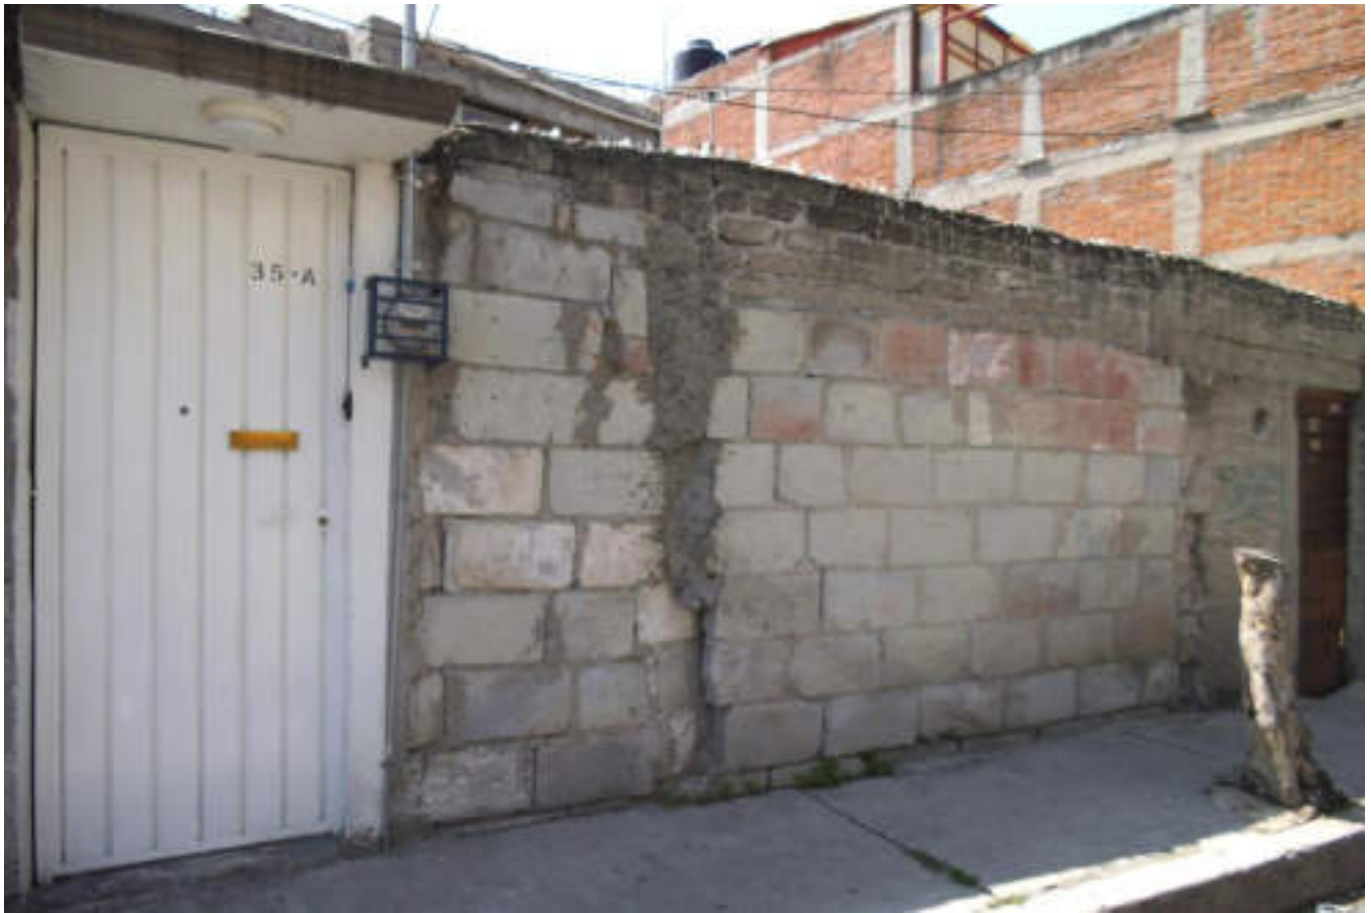
*Figura 5.135. Fotografía C (Imagen 21), muro perimetral de una vivienda que no cuenta con la homogeneidad adecuada debido a la presencia de distintos materiales en su composición como: tabiques, existe un desplazamiento y por ende una ruptura en el muro el cual fue recubierto con un lanzado de concreto sin refuerzo (19.4890º N, 99.1972º W. Calle: Chalcas).*

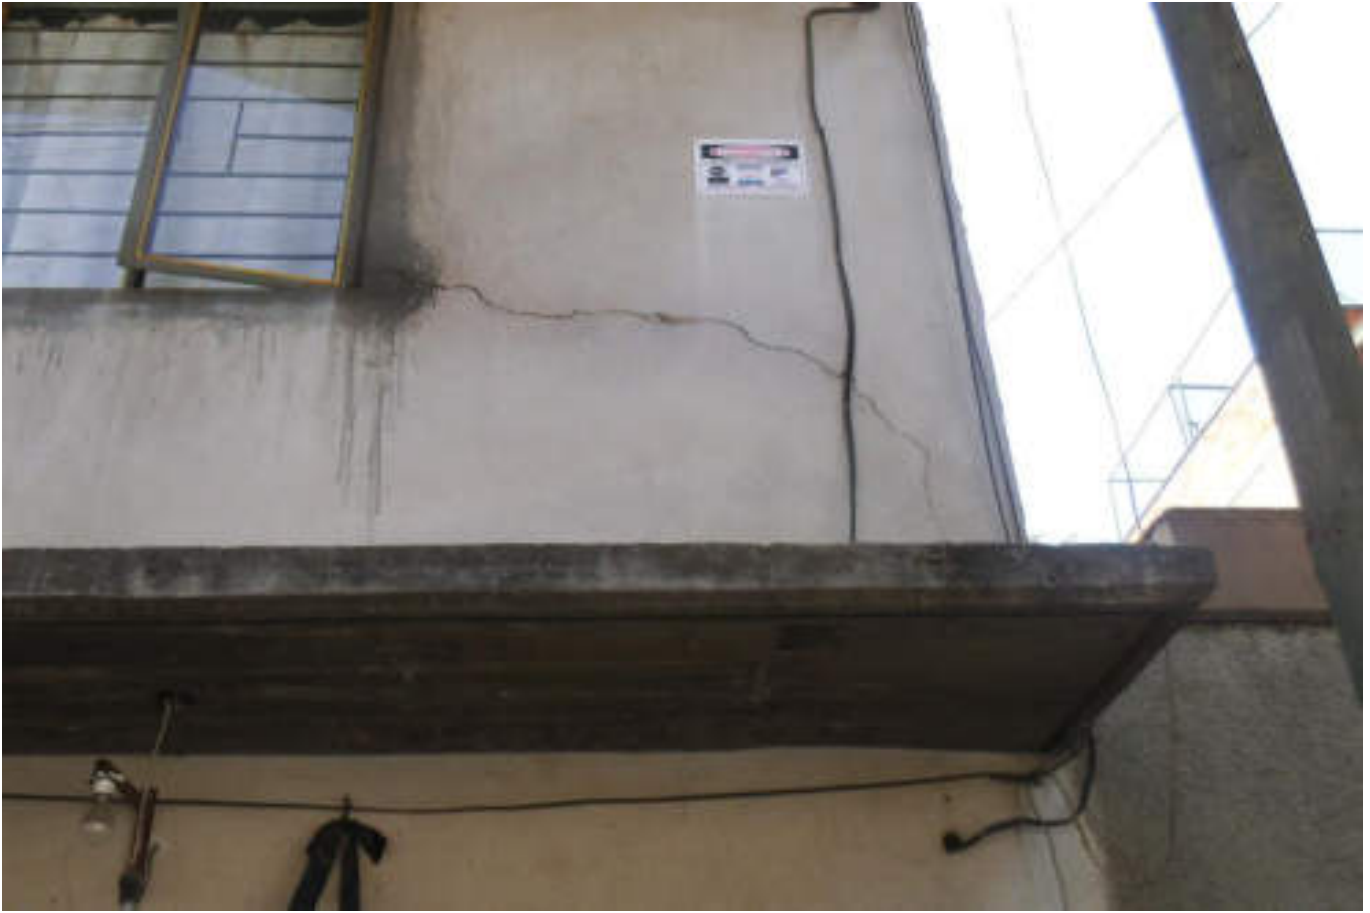
*Figura 5.136. Fotografía D (Imagen 21), fractura en el muro exterior del primer piso en una vivienda, que parte de la esquina inferior derecha del marco de la ventana hasta la zona de castillo en la esquina de la construcción; el recorrido de la fractura es en dirección diagonal (19.4858° N, 99.1970° W. Calle: Xanambres).*

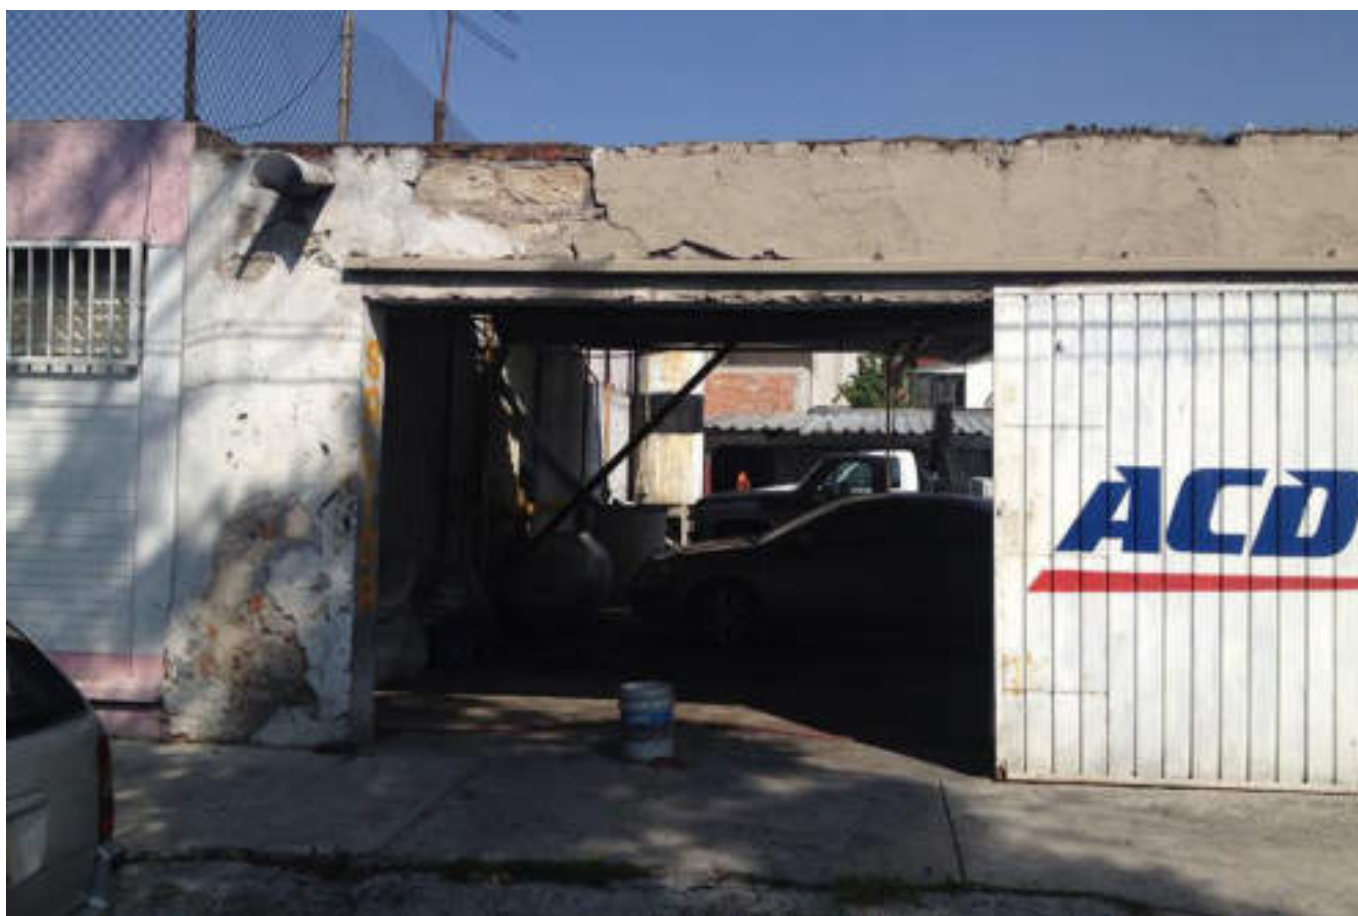
Figura 5.136. Fotografía A (Imagen 22), donde se observa fracturas en la parte superior del inmueble y el desprendimiento de aplanado en muro perimetral de un predio destinado a taller mecánico (19.4885° N; 99.1939° W. Calle: Cipactli).

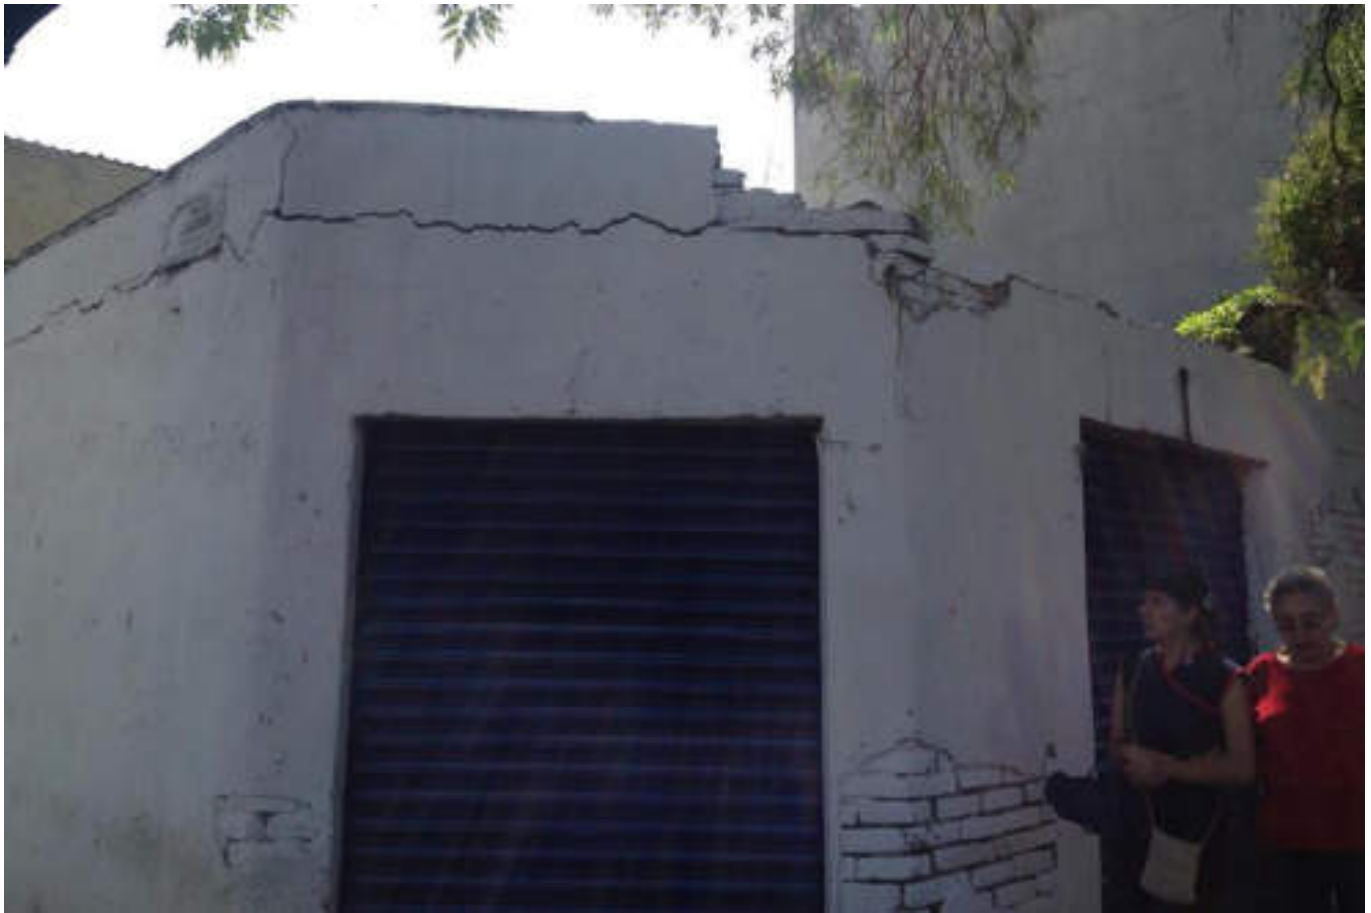
*Figura 5.140. Fotografía B (Imagen 22), que muestra el muro de un inmueble afectado por fracturas en su parte superior, se observa el desprendimiento de ladrillos y aplanado, por lo que el muro pierde protección viéndose afectadas las juntas entre ladrillos (19.4869° N; 99.1929° W. Calle: Axolohua).*

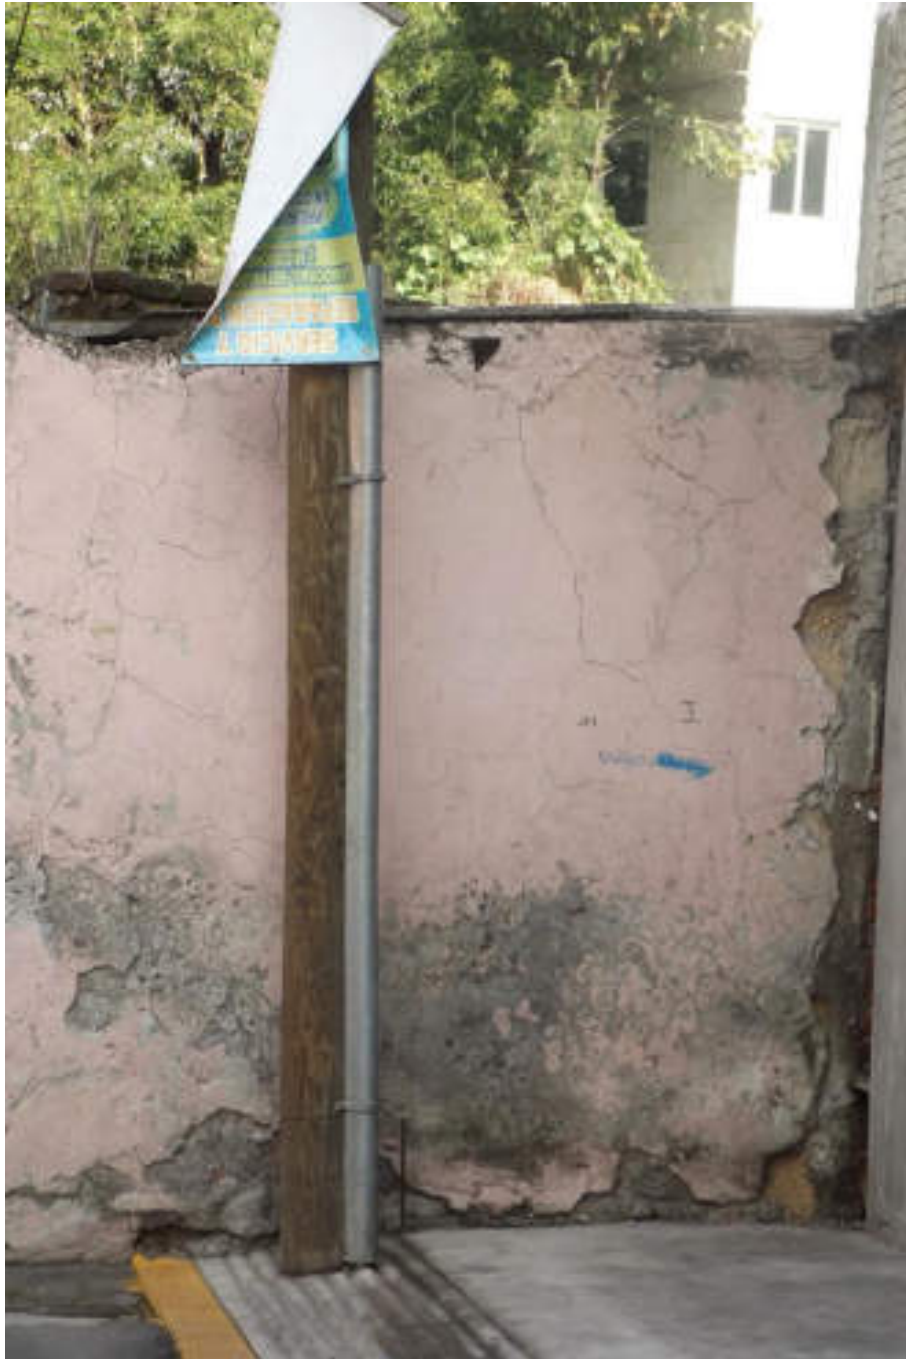
*Figura 5.141. Fotografía C (Imagen 22), muro de mampostería sin confinamiento que muestra desprendimiento parcial de aplanado de concreto a causa del fracturamiento (19.4842° N, 99.1916° W. Calle: Reina Xóchitl).*

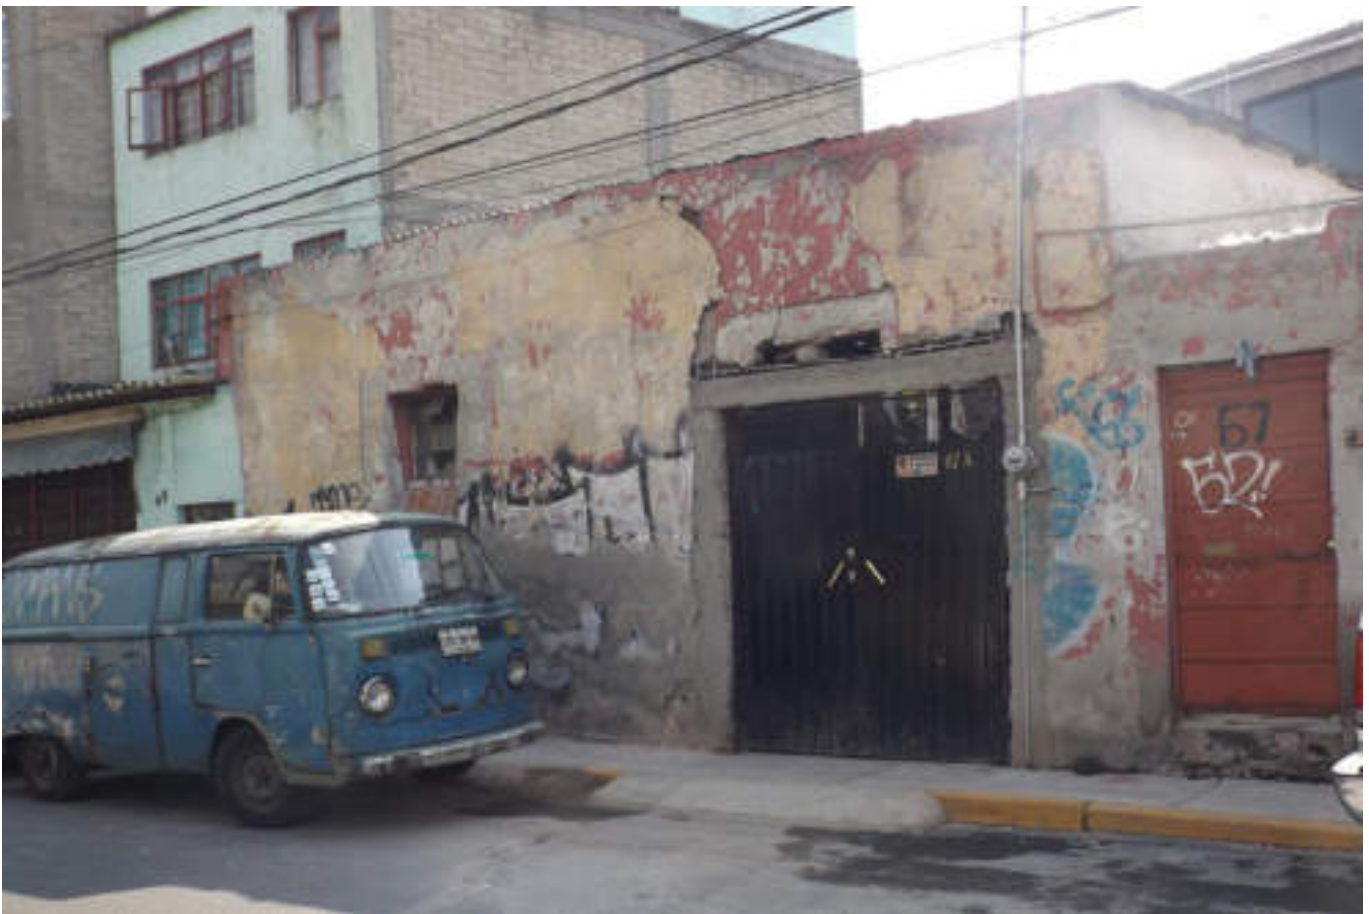
Figura 5.144. Fotografía A (Imagen 23), que muestra una vivienda de mampostería semiconfinada con desprendimiento parcial de aplanado de concreto y daños en acabado a causa de intemperismo, se observa una discontinuidad entre la trabe de concreto respecto al muro de fachada (19.4880° N, 99.1863° W. Calle: Prolongación San Simón).

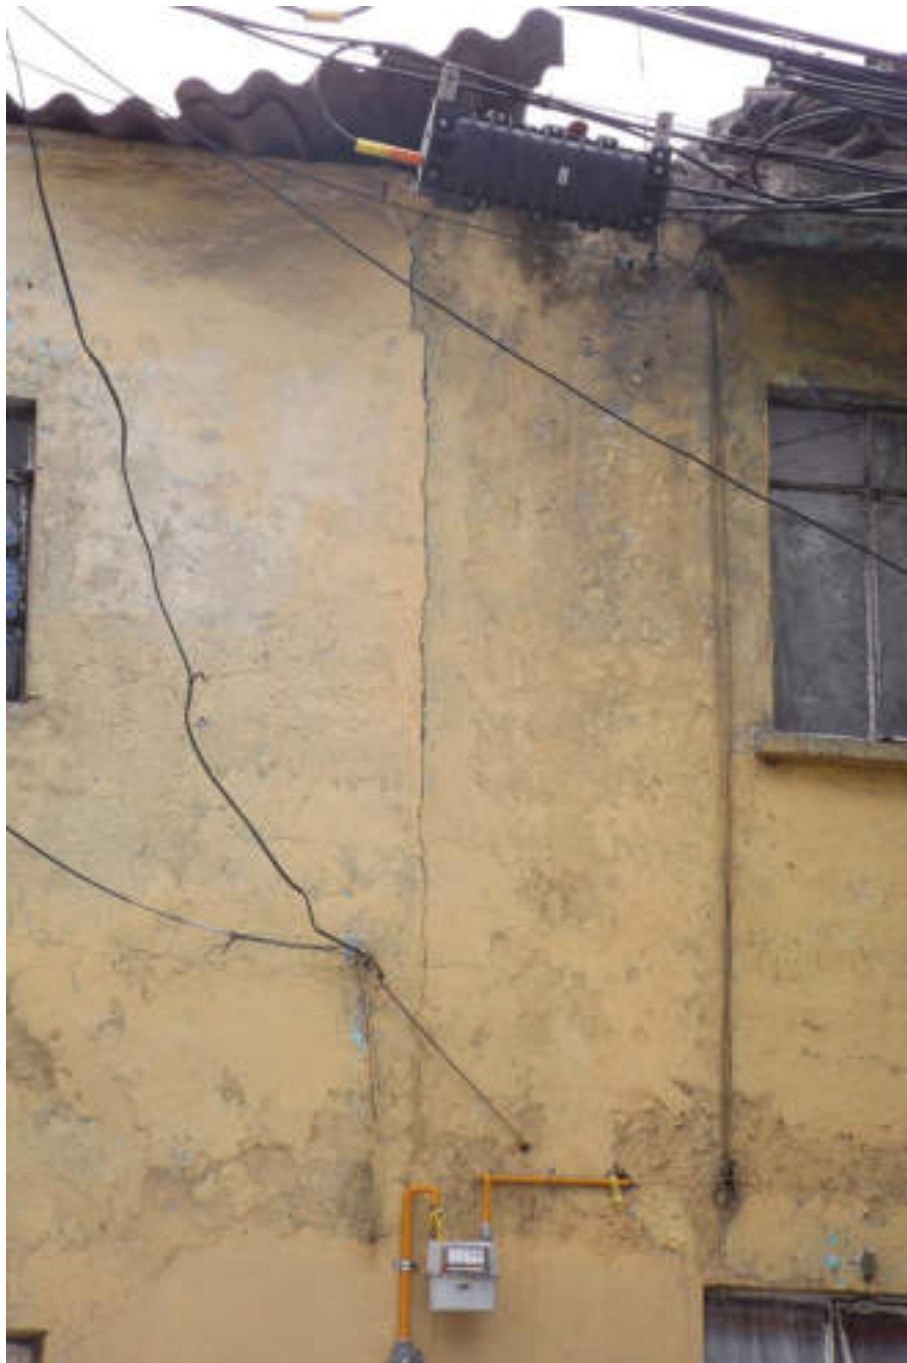
*Figura 5.145. Fotografía B (Imagen 23), se muestra una edificación en donde existe una fractura vertical de aproximadamente dos metros, ubicada en el nivel superior y en la junta de entre el castillo y el muro, así como fracturas en el aplanado (19.4877° N, 99.1863° W. Calle: Prolongación San Simón).*

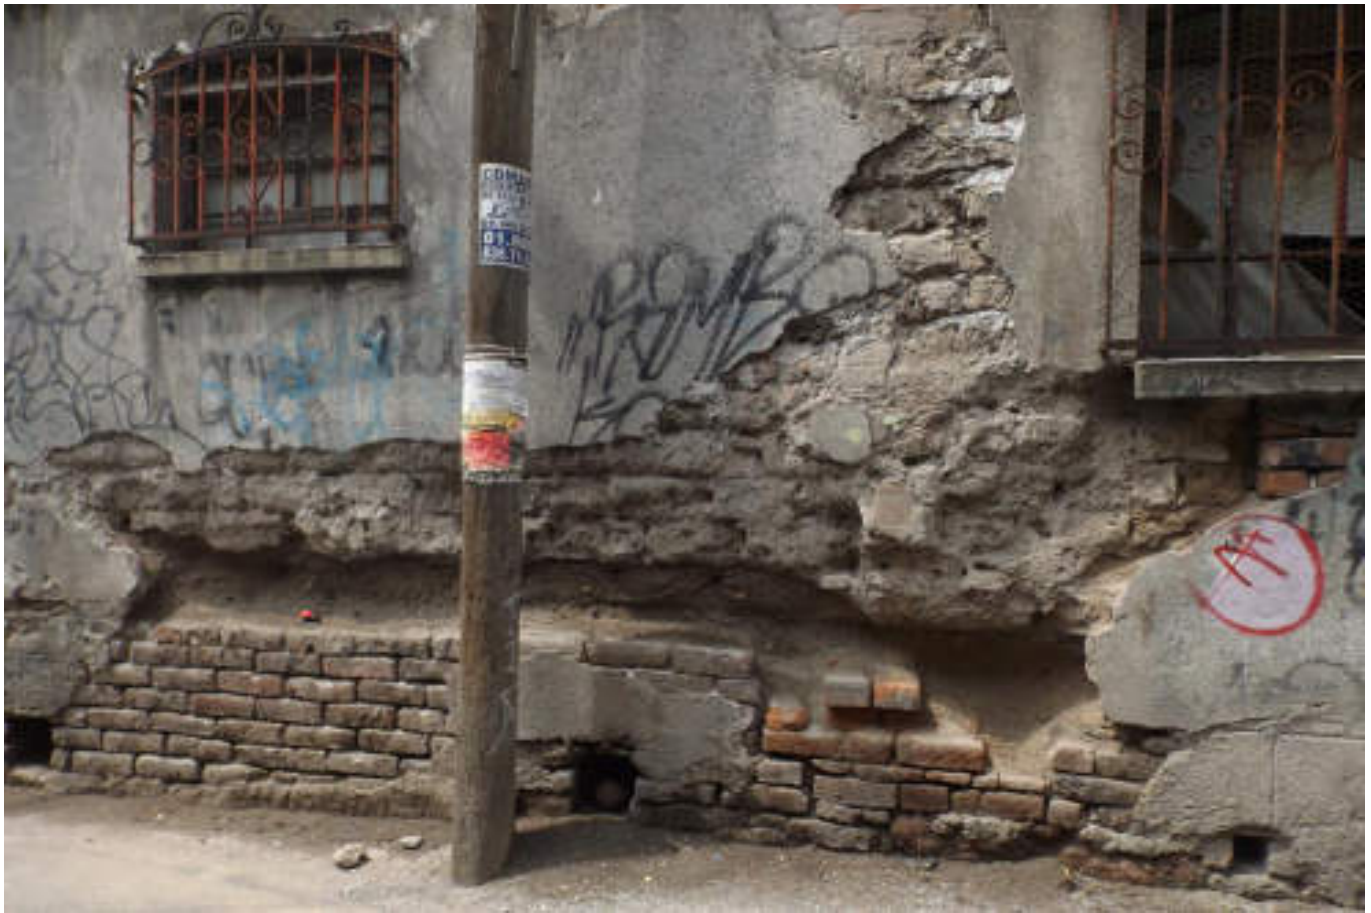
*Figura 5.146. Fotografía C (Imagen 23), que muestra el muro exterior de una edificación, el cual presenta abundante desprendimiento de material así como el fenómeno de corrosión, principalmente en la parte inferior de la vivienda causando socavación en el muro, también debido a la antigüedad de la edificación los muros de adobe están desgastados (19.4875º N, 99.1854º W. Calle: Coachilco).*

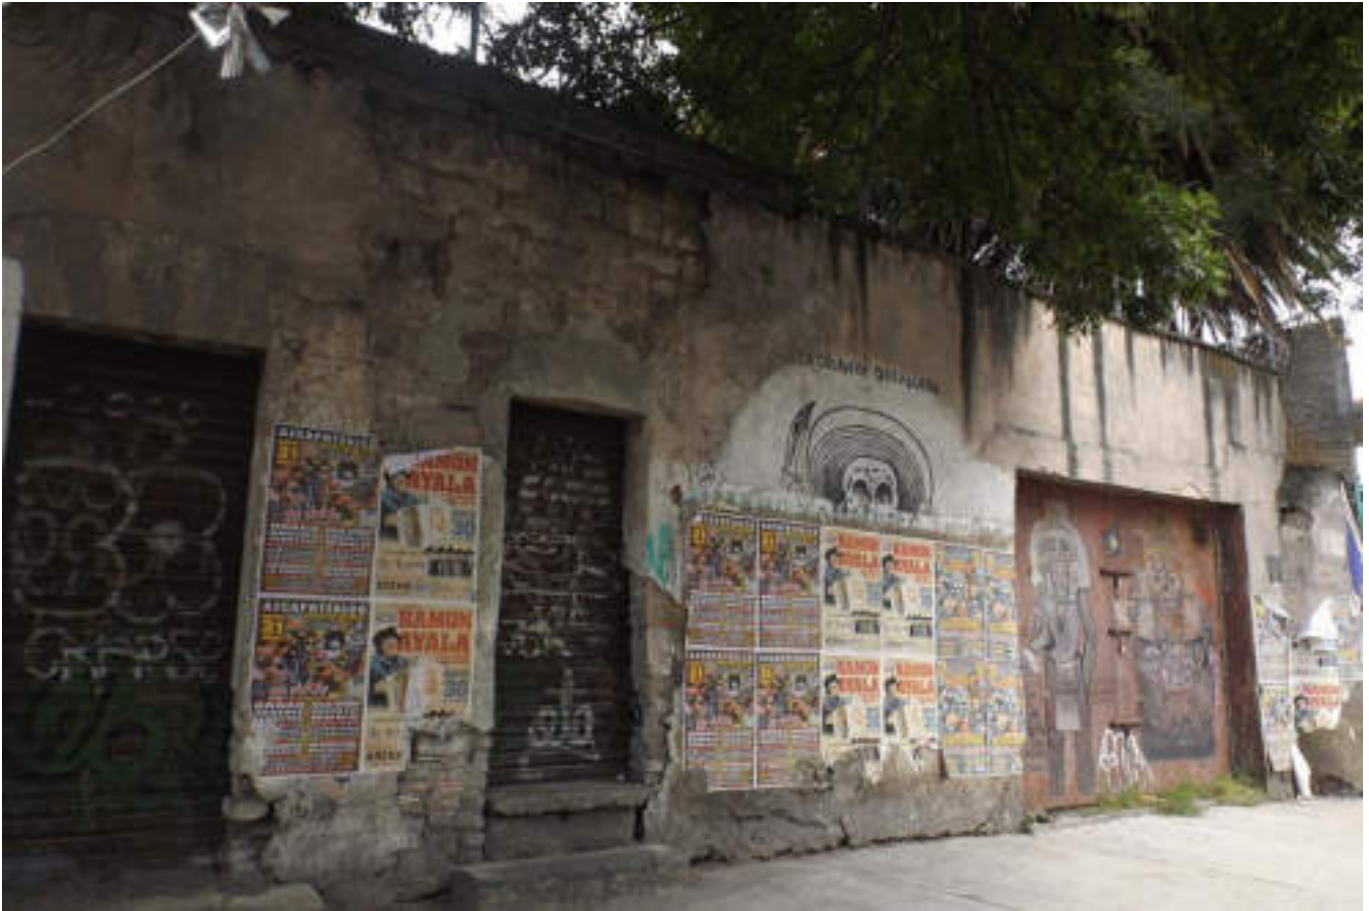
*Figura 5.147. Fotografía D (Imagen 23), se muestra un muro de mampostería que presenta el fenómeno de corrosión, ocasionando que éste pierda sus propiedades de resistencia, de igual manera hace que el aplanado se debilite, desprendiéndose algunas partes del muro (19.4872º N, 99.1854º W. Calle: Coachilco).*

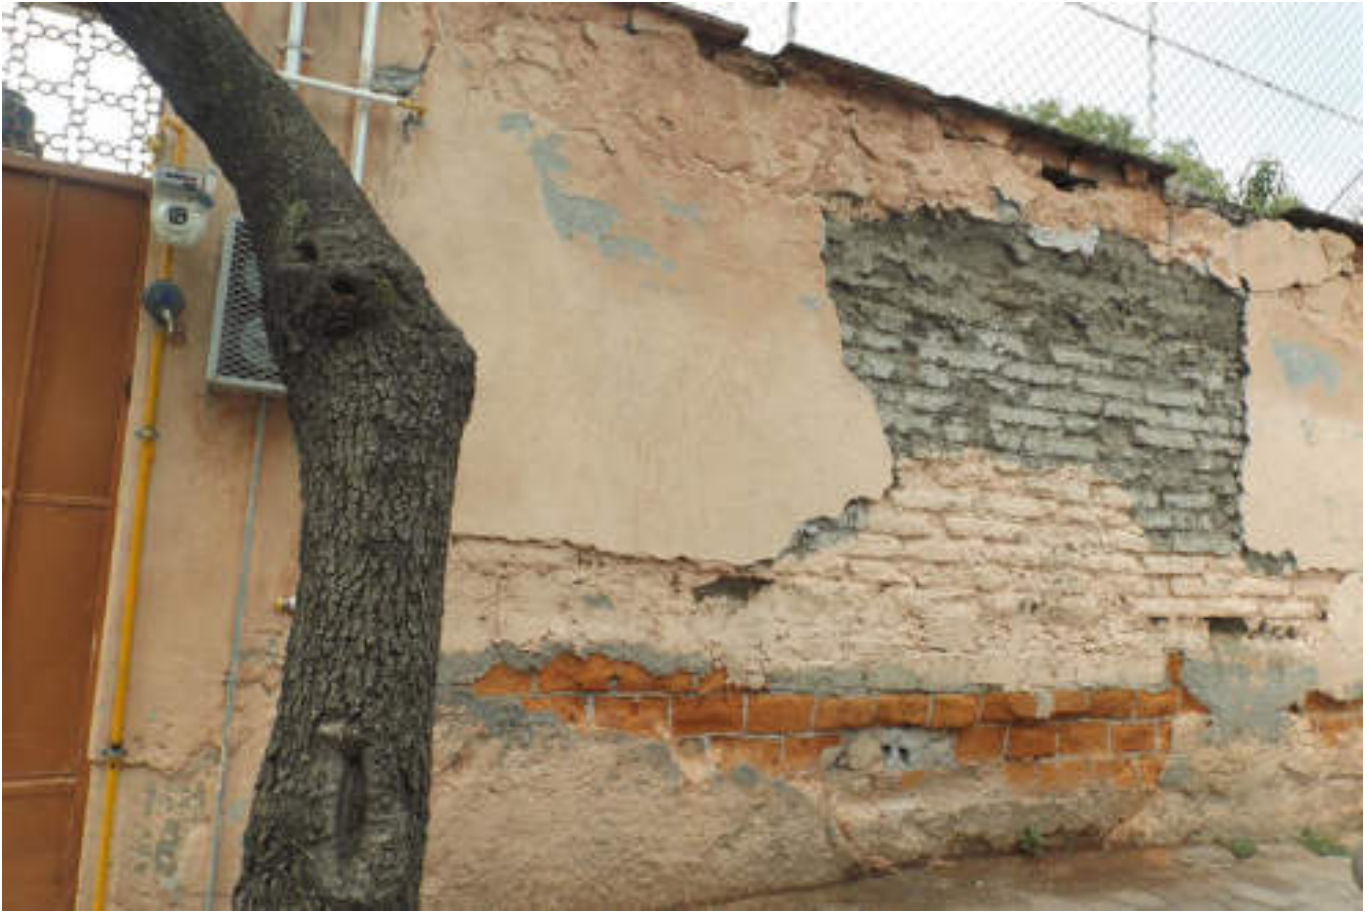
*Figura 5.148. Fotografía E (Imagen 23), en la que se observa un muro de mampostería que presenta múltiples daños, debido a la falta de confinamiento y a la corrosión, ocasionando un desgaste y la presencia de algunos agujeros en la parte inferior del muro, además de que existen colapsos del aplanado (19.4852º N, 99.1870º W. Calle: Santander).*

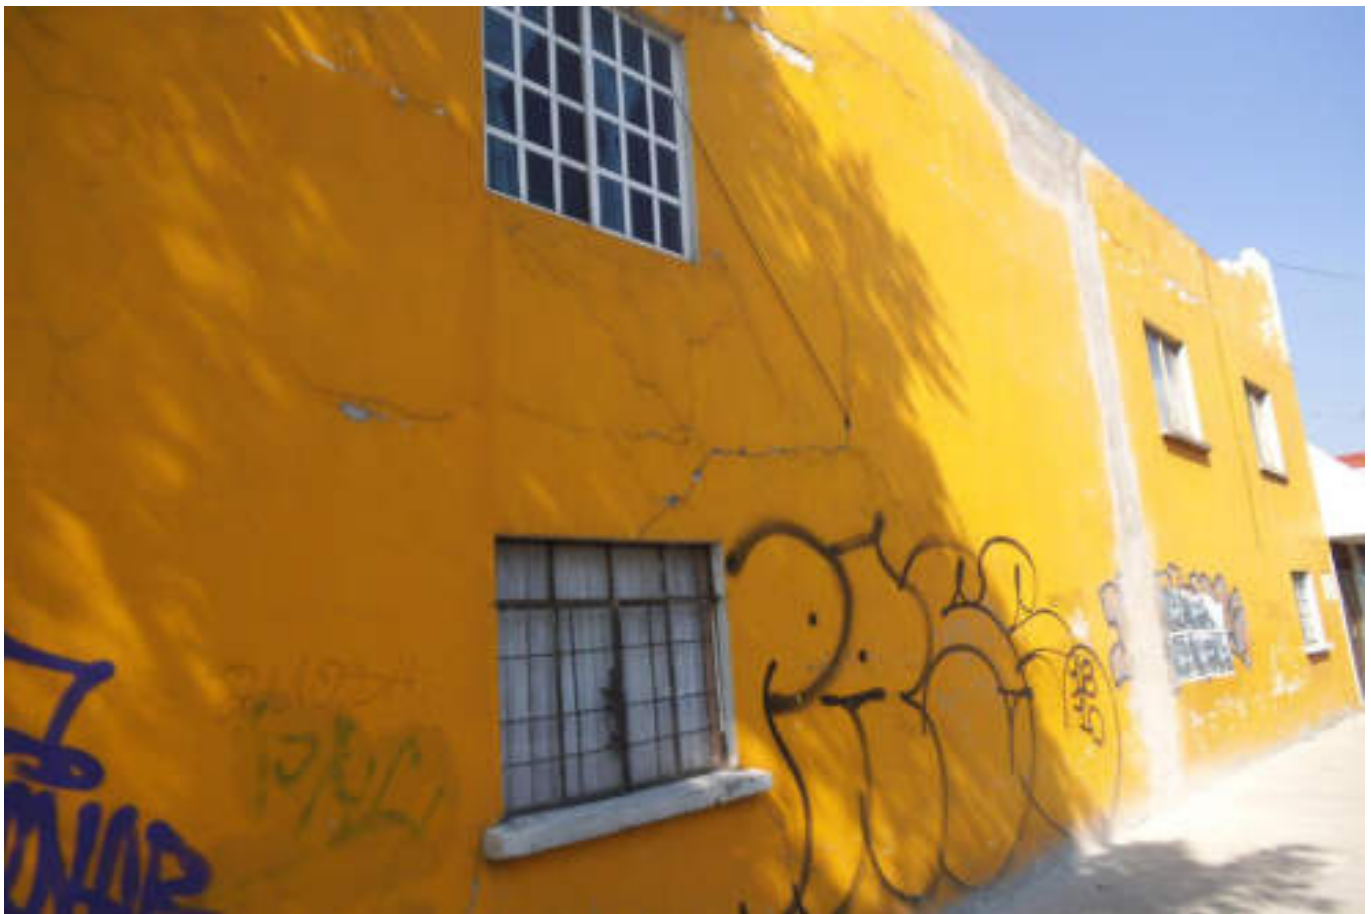
Figura 5.151. Fotografía A (Imagen 24), se muestra el fracturamiento en una fachada. Las fracturas más representativas son las que parten del marco de la ventana ubicada en la planta baja, se observa un resanamiento vertical que cruza toda la fachada, desde la zona superior hasta el nivel de piso (19.4895° N, 99.1822° W. Calle: 4 Norte (Refinería Azcapotzalco)).

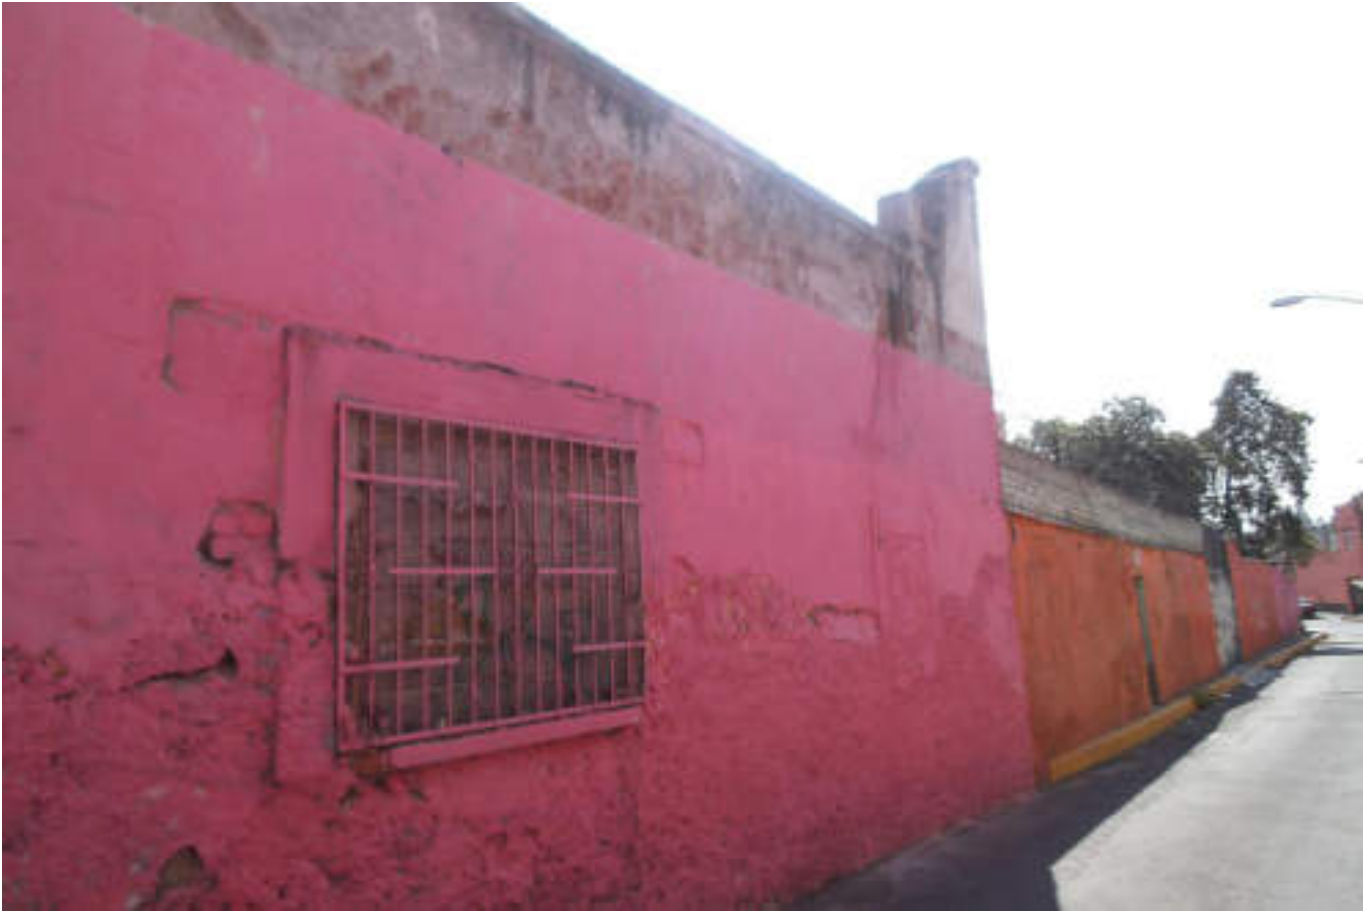
*Figura 5.152. Fotografía B (Imagen 24), en donde se observa una vivienda con desprendimiento de material, es visible la aplicación de un mal proceso para constructivo (19.4882° N, 99.1839° W. Calle: San Marcos).*

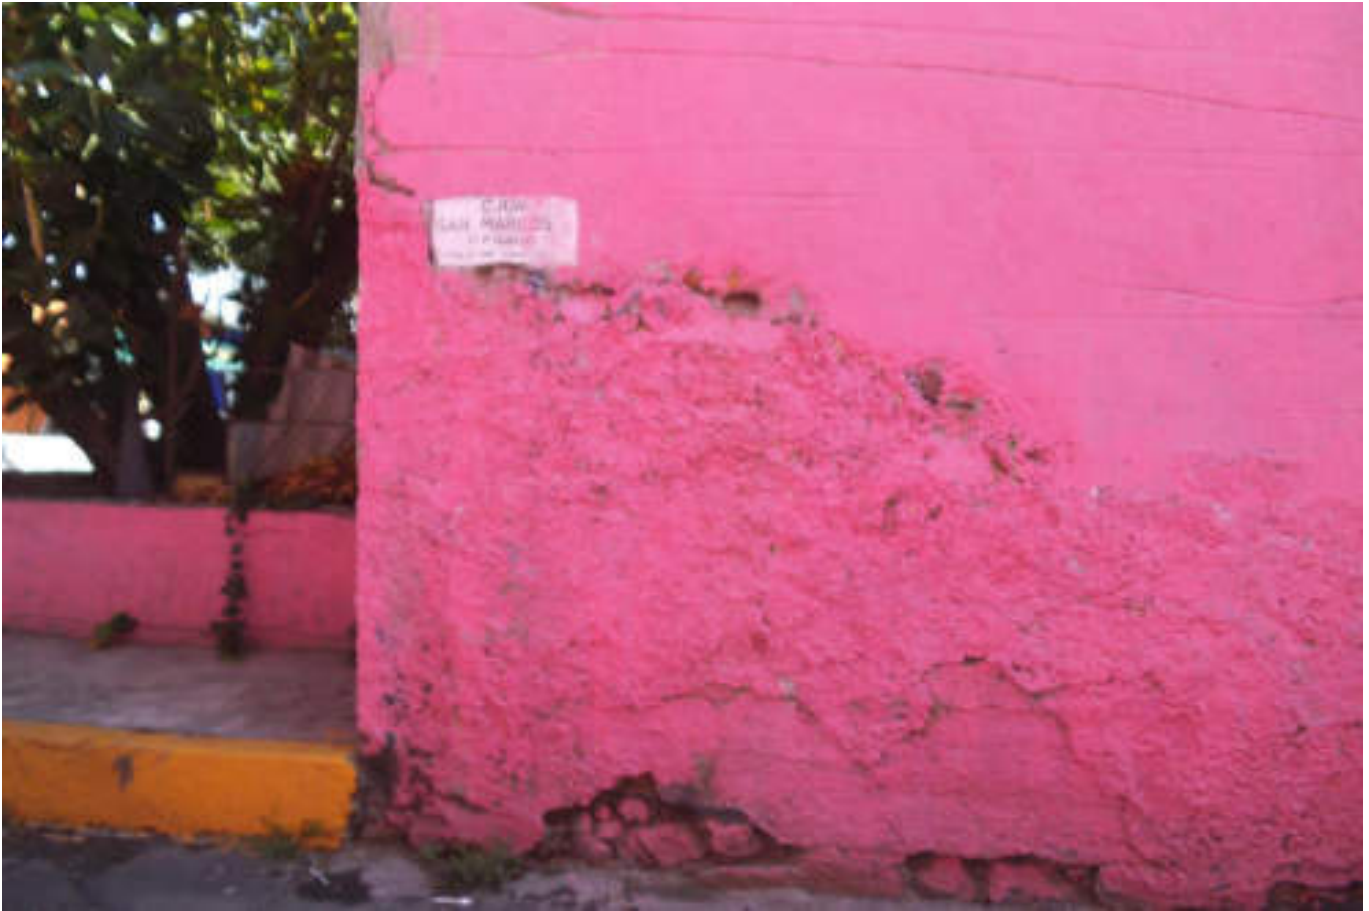
*Figura 5.153. Fotografía C (Imagen 24), se observa un desprendimiento de aplanado en muro de fachada, el desprendimiento se intentó mitigar con una nueva capa de concreto, por lo cual el muro perdió su homogeneidad de espesor y rugosidad (19.4882° N, 99.1839° W. Calle: San Marcos).*

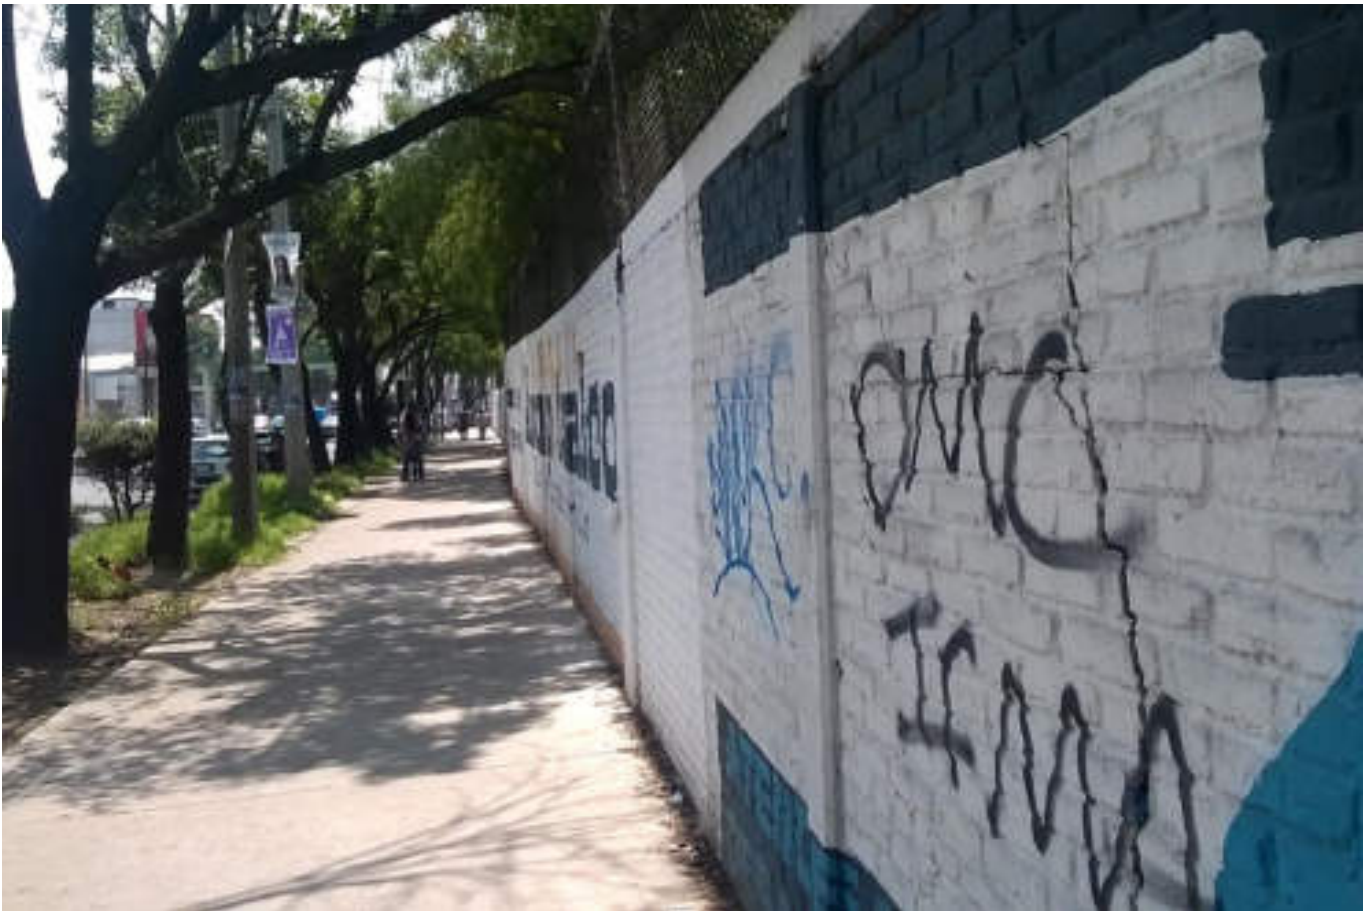
Figura 5.156. Fotografía A (Imagen 25), fracturamiento en muro perimetral, se observa una fractura vertical y otra transversal a esta (19.4890° N, 99.1780° W. Calzada: Azcapotzalco La Villa).

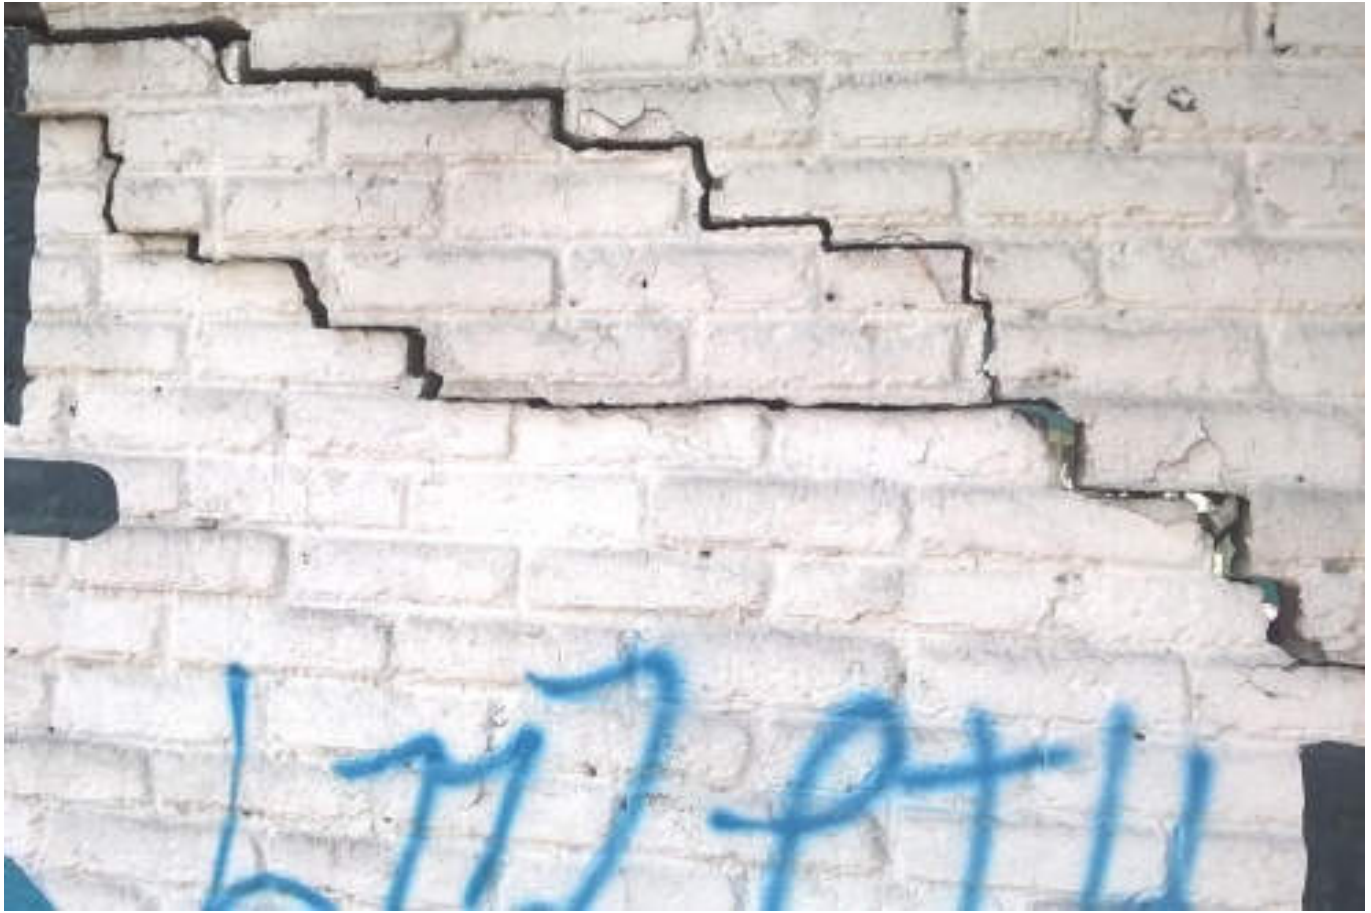
*Figura 5.157. Fotografía B (Imagen 25), Se muestra un muro de mampostería que presenta dos fracturas diagonales que se unen en un punto, dichas fracturas forman un bloque de tabiques que se encuentra desplazado hacia la parte frontal del muro (19.4890° N, 99.1780° W. Calzada: Azcapotzalco La Villa).*

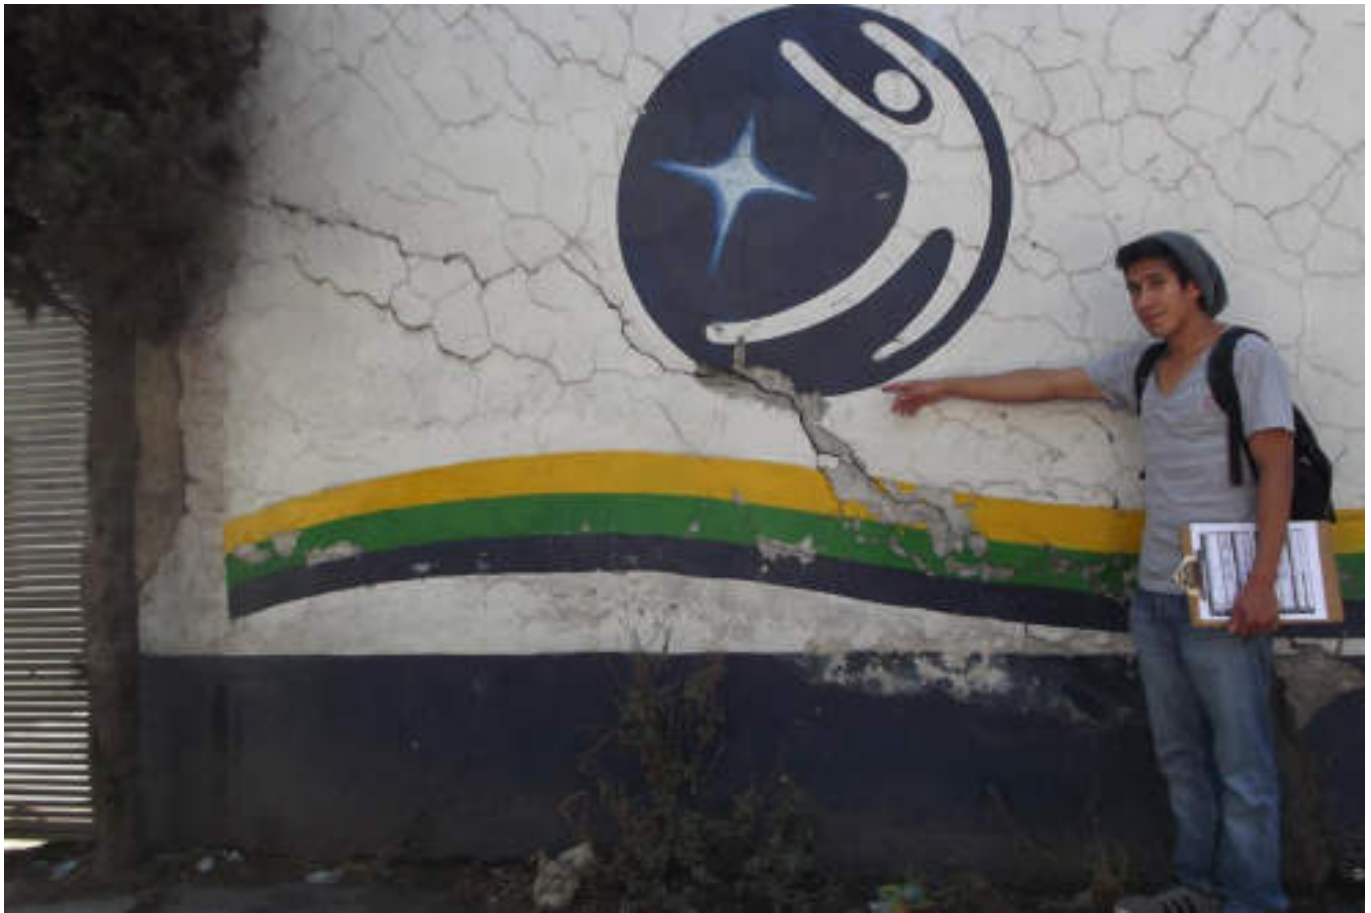
*Figura 5.160. Fotografía A (Imagen 26), en ella se muestra una estructura de mampostería sin confinar, que presenta múltiples fracturas en diagonal que provocan desprendimiento parcial del acabado (19.4903° N, 991724° W. Calle: De las Granjas).*

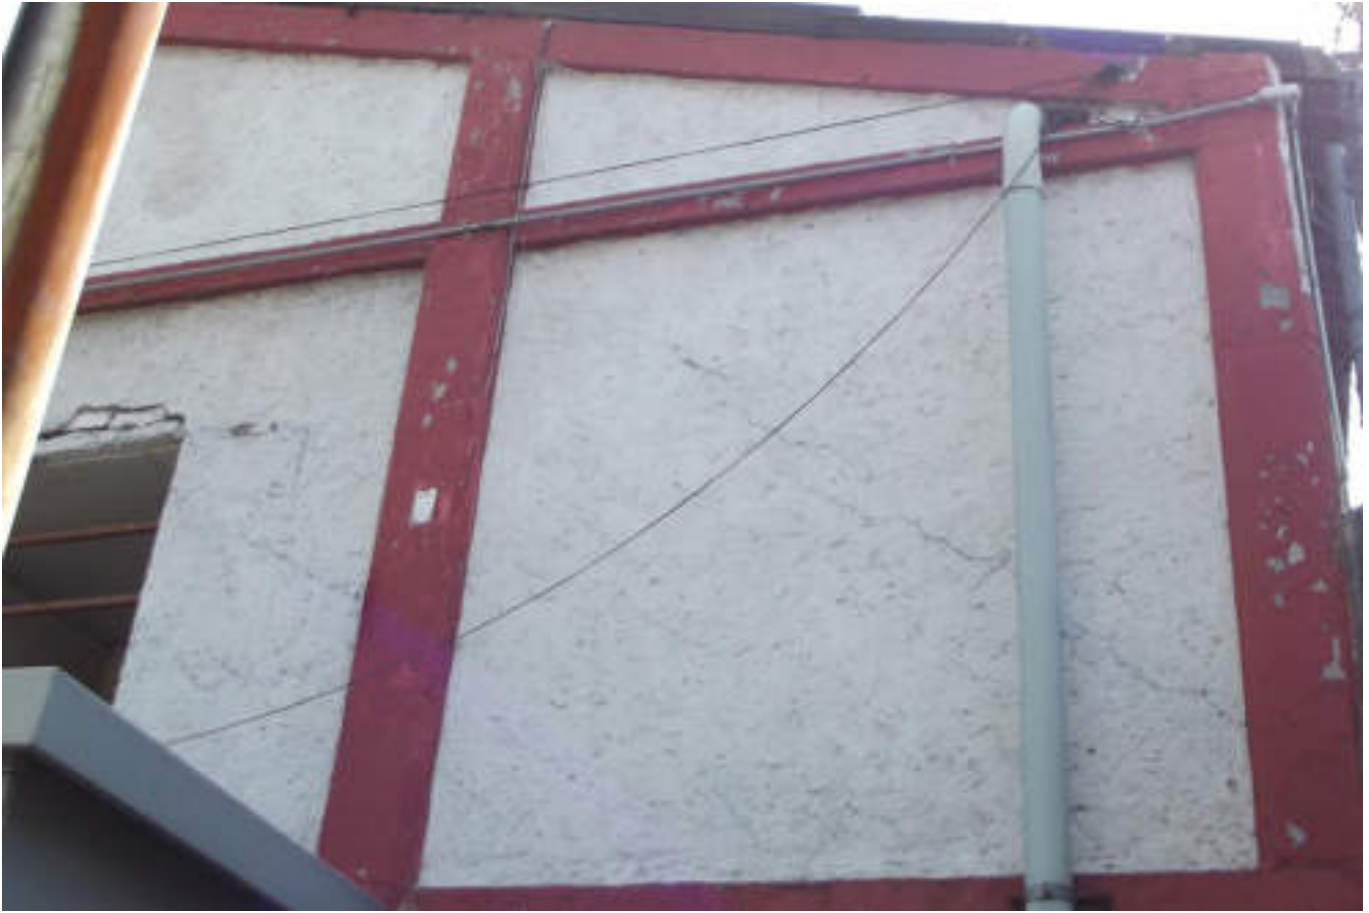
*Figura 5.161. Fotografía B (Imagen 26), en la que se muestra una estructura de mampostería confinada, que presenta múltiples fracturas en diagonal y colapsos parciales en la parte superior del acceso que presenta la figura (19.4876° N, 99.1730° W. Calle: Cerrada Avenida de las Granjas).*
