# Atlas de Peligros y Riesgos de la Ciudad de México

Actualización de los Mapas de Riesgo

## Azcapotzalco

Año: 2014

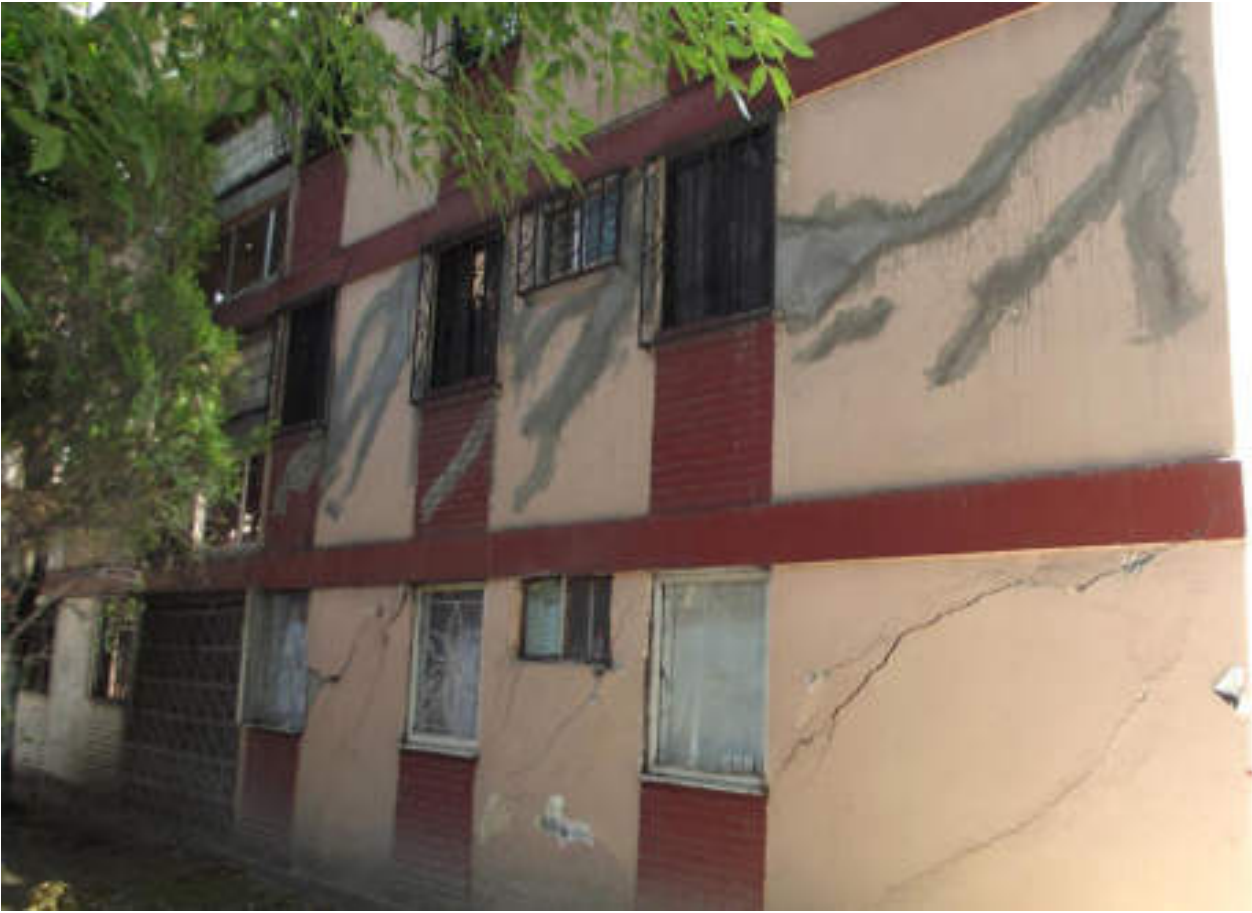
*Figura 5.162. Fotografía C (Imagen 26), que muestra una edificación de mampostería, semiconfinada, de tres niveles afectada por fracturas diagonales sobre el mismo eje a lo largo de la construcción (19.4865° N; 99.1726° W. Calle: Sin nombre oficial).*

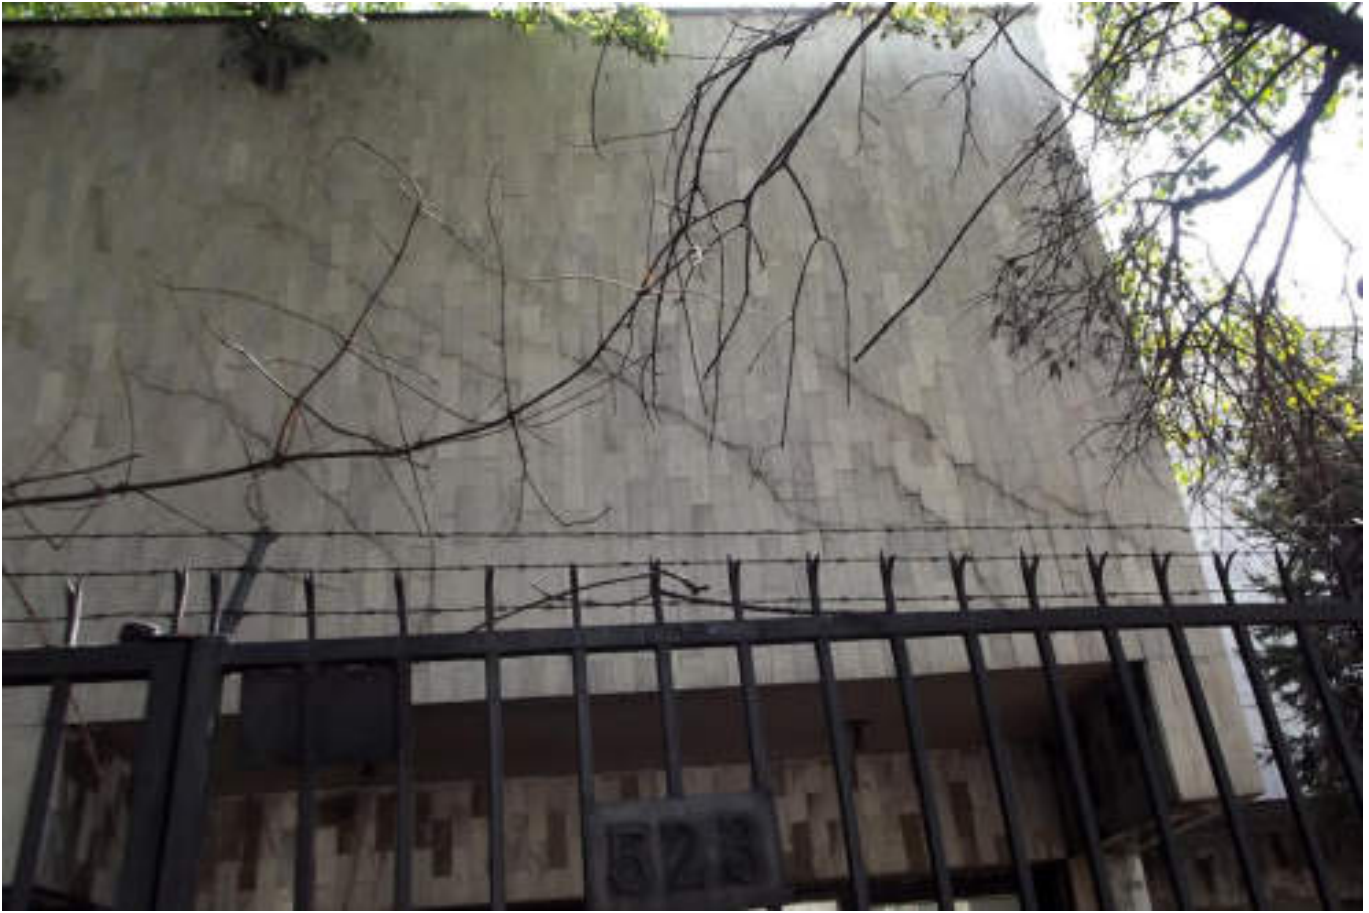
*Figura 5.163. Fotografía D (Imagen 26), estructura semiconfinada que presenta fracturas diagonales en su fachada y desprendimiento parcial del material del acabado (19.4862° N; 99.1735° W. Calle: De las granjas).*

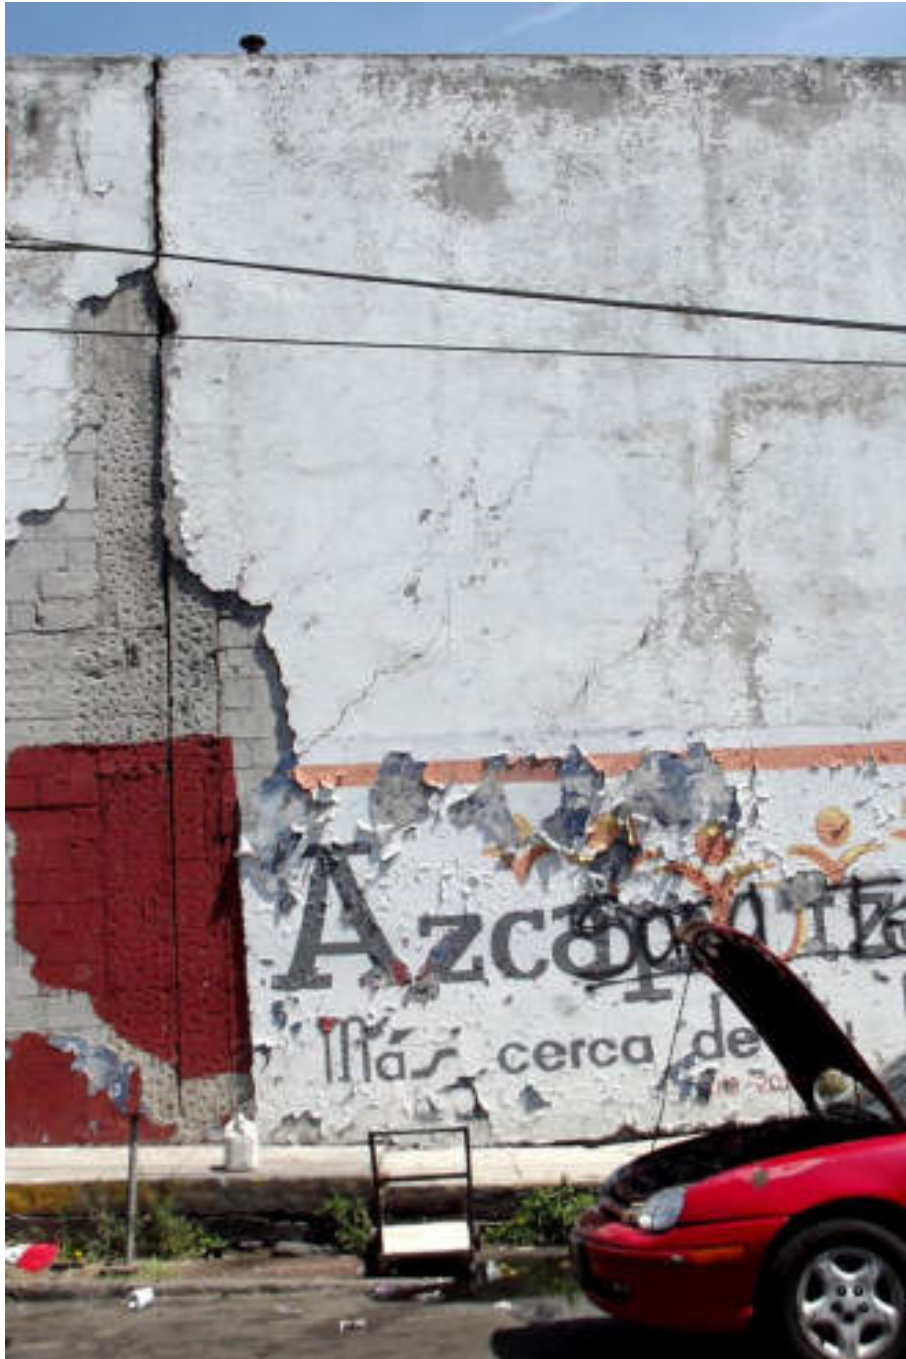
*Figura 5.164. Fotografía E (Imagen 26), barda de mampostería semicofinada con desprendimiento parcial en aplanado de concreto y deterioro en acabado por intemperismo, fractura diagonal en muro derecho en la parte superior de trabe de concreto (19.4843° N, 99.1737° W. Calle: Santo Tomás).*

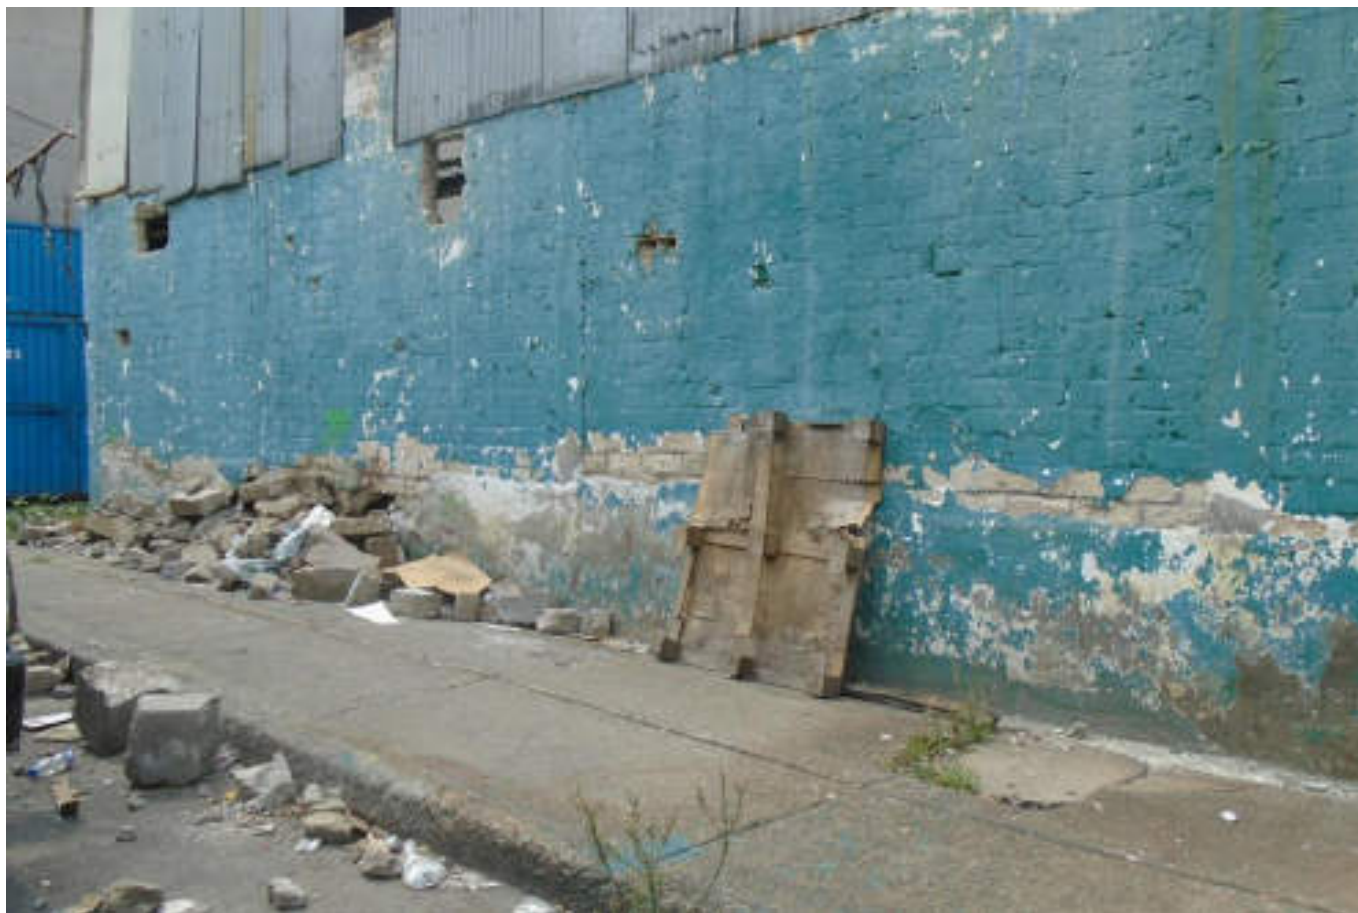
Las principales afectaciones observadas en la zona fueron orificios en paredes de los inmuebles, las cuales presentan desprendimiento de material (Figura 5.168, 5.169).

Figura 5.168. Fotografía A (Imagen 27), muro de mampostería no confinado que presenta desprendimiento del tabique en la parte inferior, ocasionando que la estructura pierda estabilidad y resistencia (19.4763184602° N, 99.184706822° W. Calle: Primera Privada Recreo).

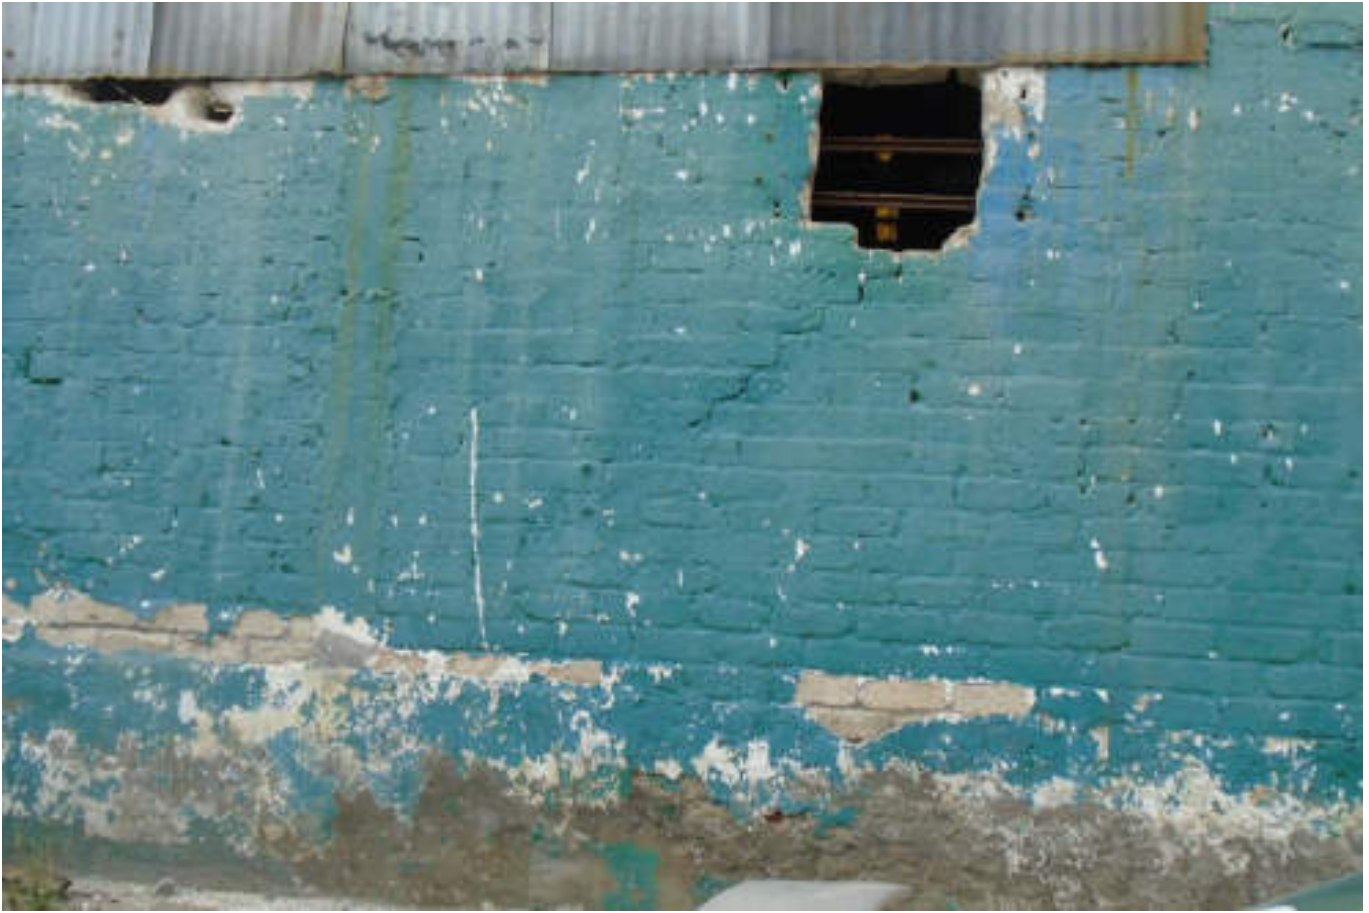
*Figura 5.169. Fotografía B (Imagen 27), se muestra un muro de mampostería no confinado que presenta orificios, de los cuales se observa uno de mayor tamaño que presenta en la parte inferior una fractura escalonada (19.4763184602° N, 99.184706822° W. Calle: Primera Privada Recreo).*

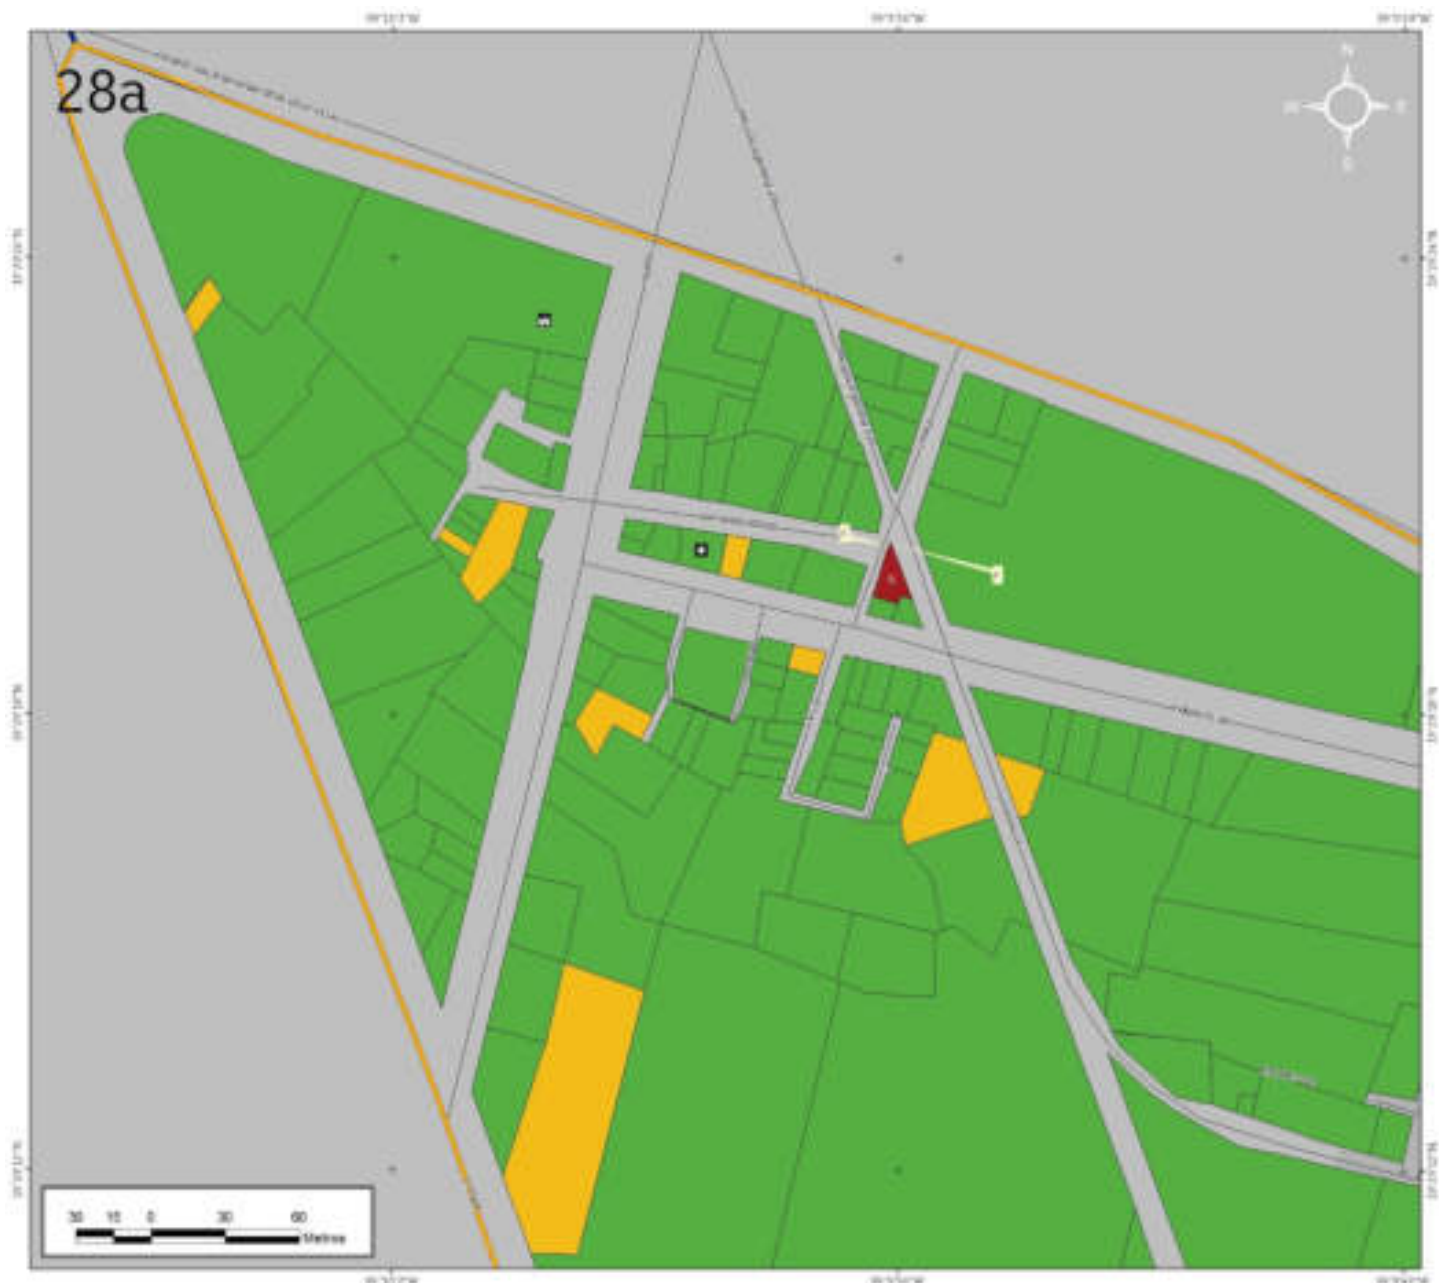
Figura 5.171. Imagen 28a, de la zona Las Salinas. Nota: el número de la parte superior izquierda hace referencia a la ubicación de la zona en el Mapa XVI. En color rojo se observa la vulnerabilidad física alta (grado de daño  $\geq 3$ ), en color amarillo los lotes vulnerables (grado de daño 2) y en color verde la vulnerabilidad física baja (grado de daño 1). El número dentro del lote indican la vulnerabilidad social. Los tonos grises corresponden al hundimiento regional, las líneas negras delgadas corresponden al eje vial, la línea amarilla delimita la zona La Salinas, las etiquetas blancas hacen referencia a las fotografías que ilustran la vulnerabilidad de dicho lote. Para otras simbologías revisar el Anexo III.

Se observaron los inmuebles con grado de daño 2 (EMS, 1998) y se clasificaron como vulnerables 26 lotes con uso de suelo habitacional, 7 industrias, 4 sitios de abasto y 2 comercios (Figuras 5.170, 5.171, 5.172).

En la vulnerabilidad física alta se clasificaron 4 lotes con grado de daño  $\geq 3$  (EMS, 1998) entre los que se encuentran 2 usos de suelo habitacional y 2 comercios (Figuras 5.170, 5.171, 5.172, 5.173).

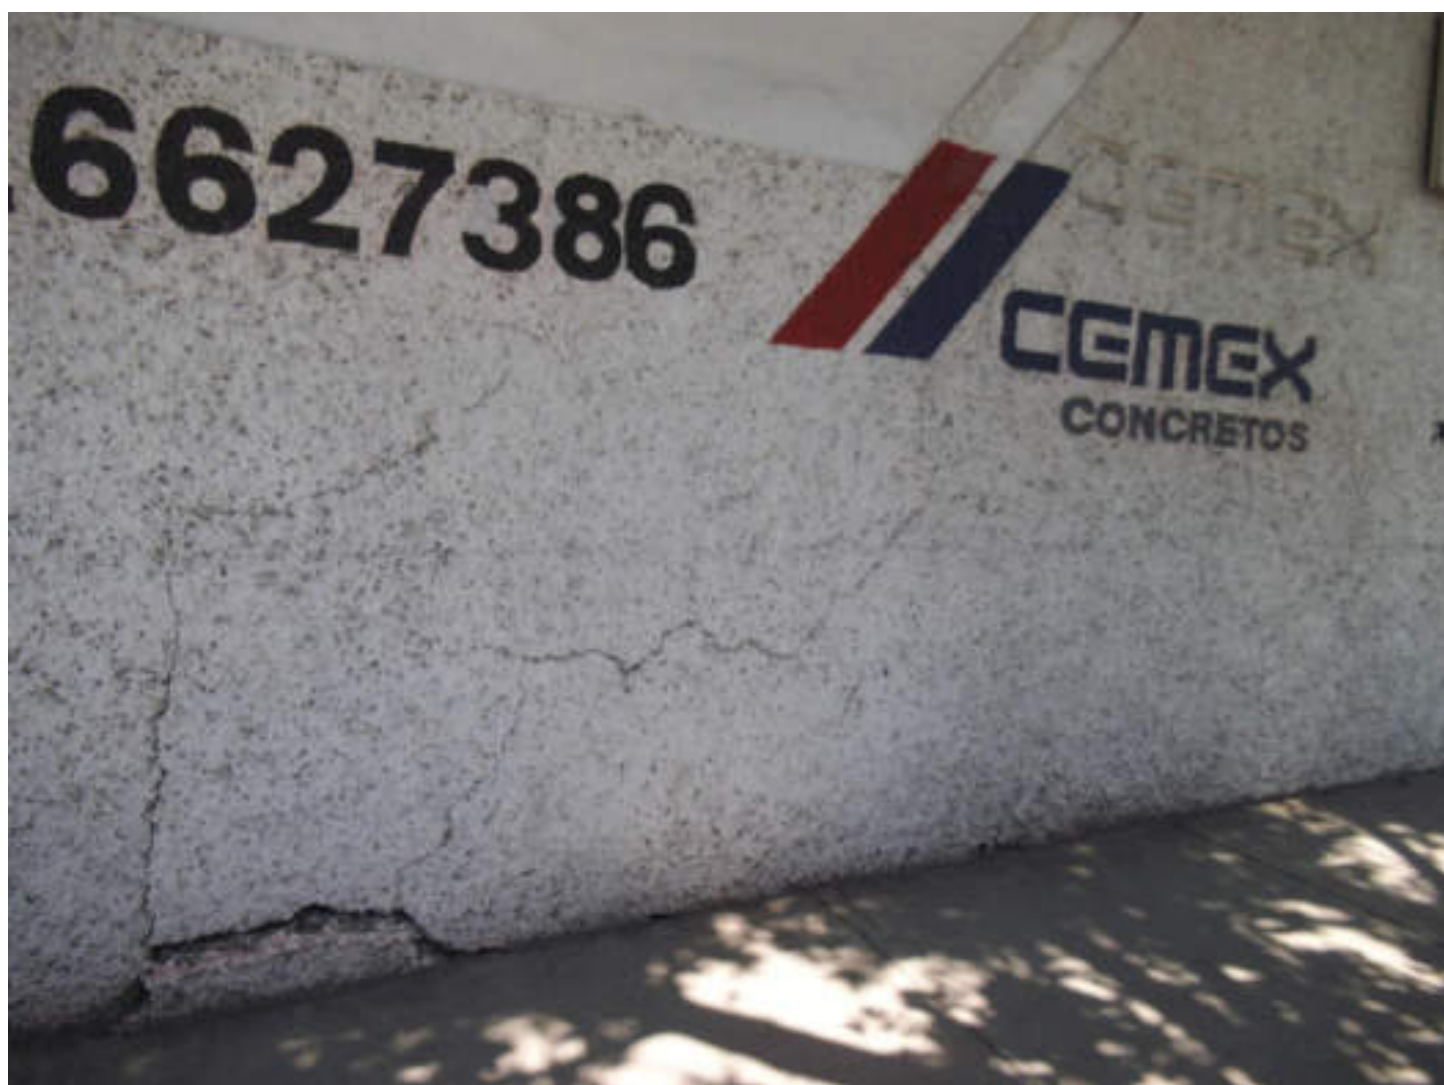
Los daños principales presentes en la zona corresponden a fracturas diagonales en los muros (Figura 5.173, 4,) desprendimientos de material de construcción (Figuras 5.174, 5.175, 5.176), así como fracturas más pronunciadas desestabilizando de mayor manera la

*Figura 5.174. Fotografía A (Imagen 28), se observa el fracturamiento en la zona inferior del muro perimetral así como desprendimiento en el aplacado, (19.4828° N; 99.1648° W. Calle: Ceylán).*

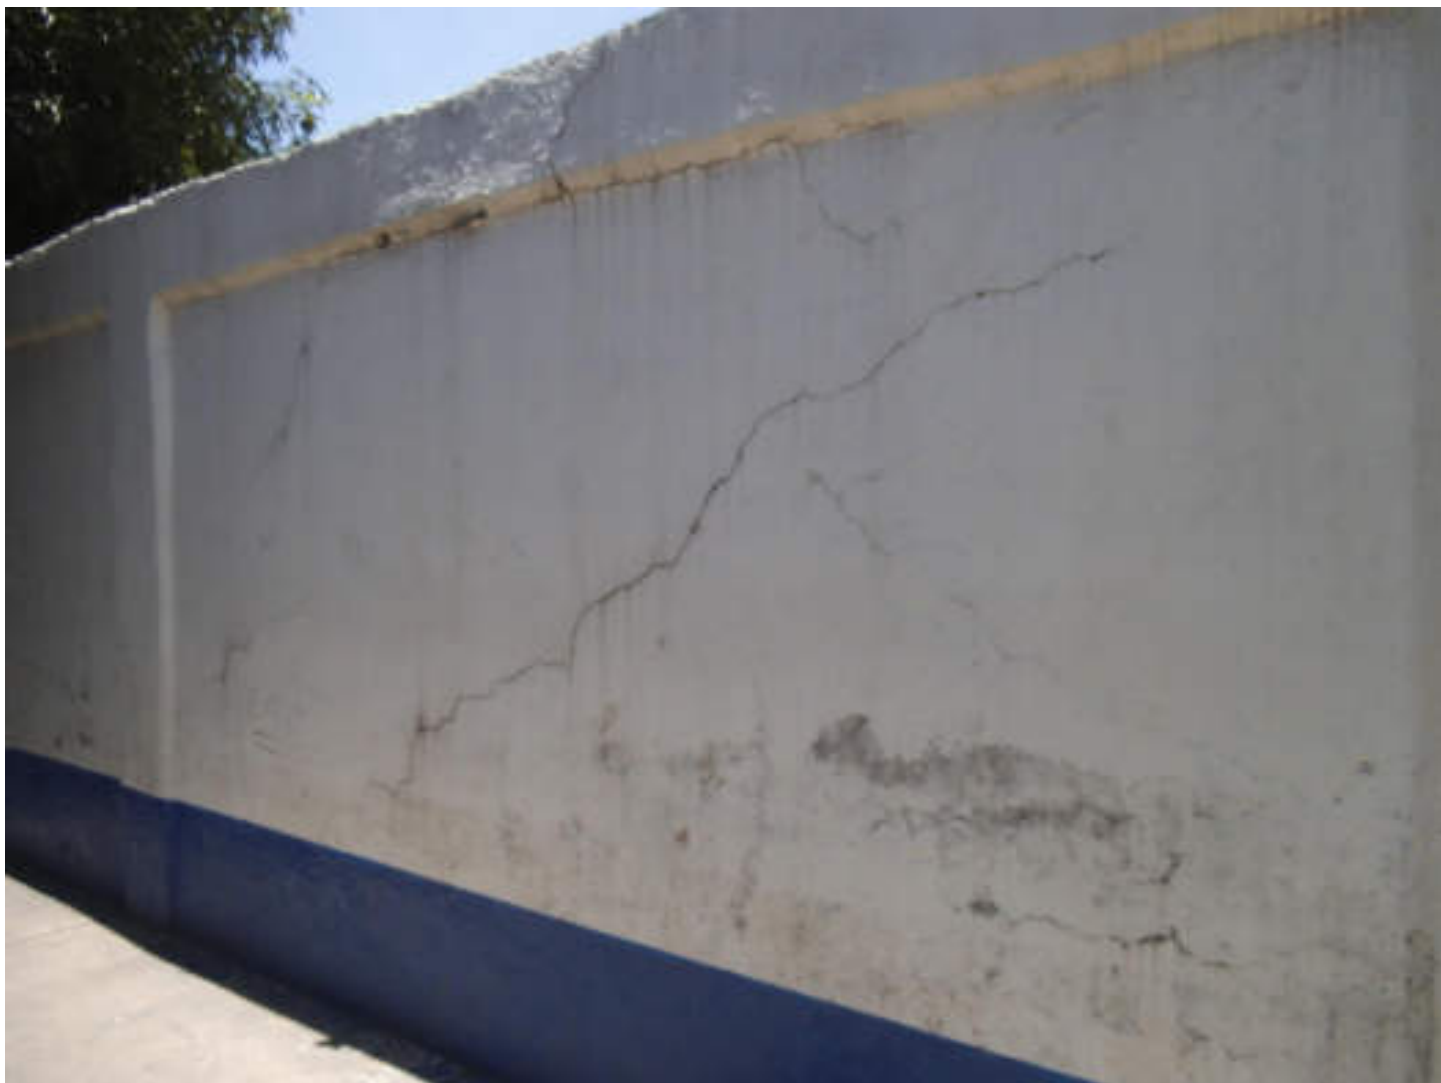
*Figura 5.175. Fotografía B (Imagen 28), en la que se observa un muro afectado por una fractura diagonal, también es posible identificar una separación de la parte superior del muro con respecto a la trabe (19.4840° N, 99.1612° W. Calle: Norte 41).*

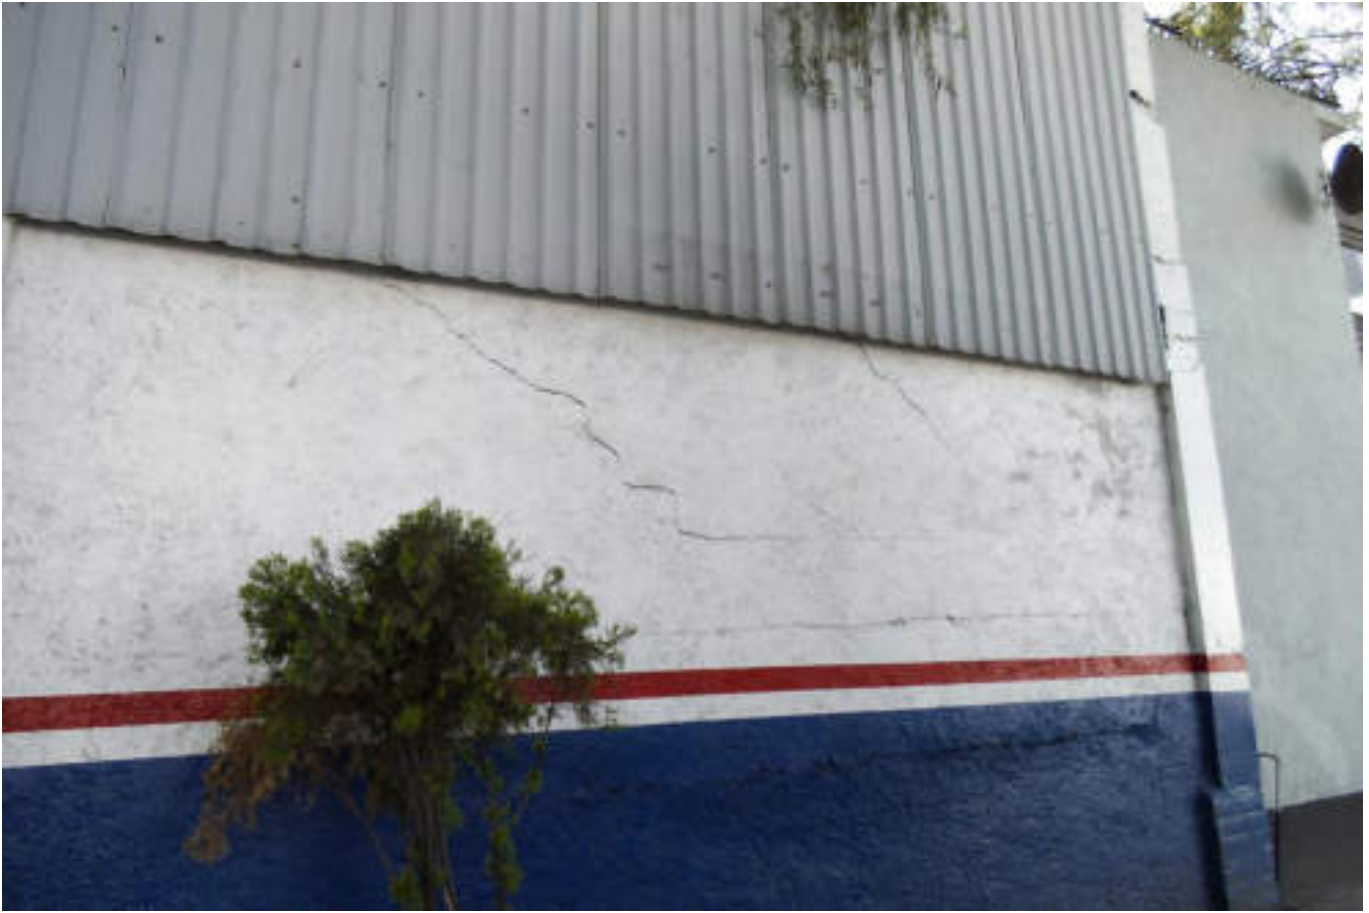
*Figura 5.176. Fotografía C (Imagen 28), que muestra el muro exterior de un inmueble con fracturas tanto diagonales como horizontales que afectan su composición y por ende la estabilidad del mismo (19.4840° N, 99.1612° W. Calle: Norte 45).*

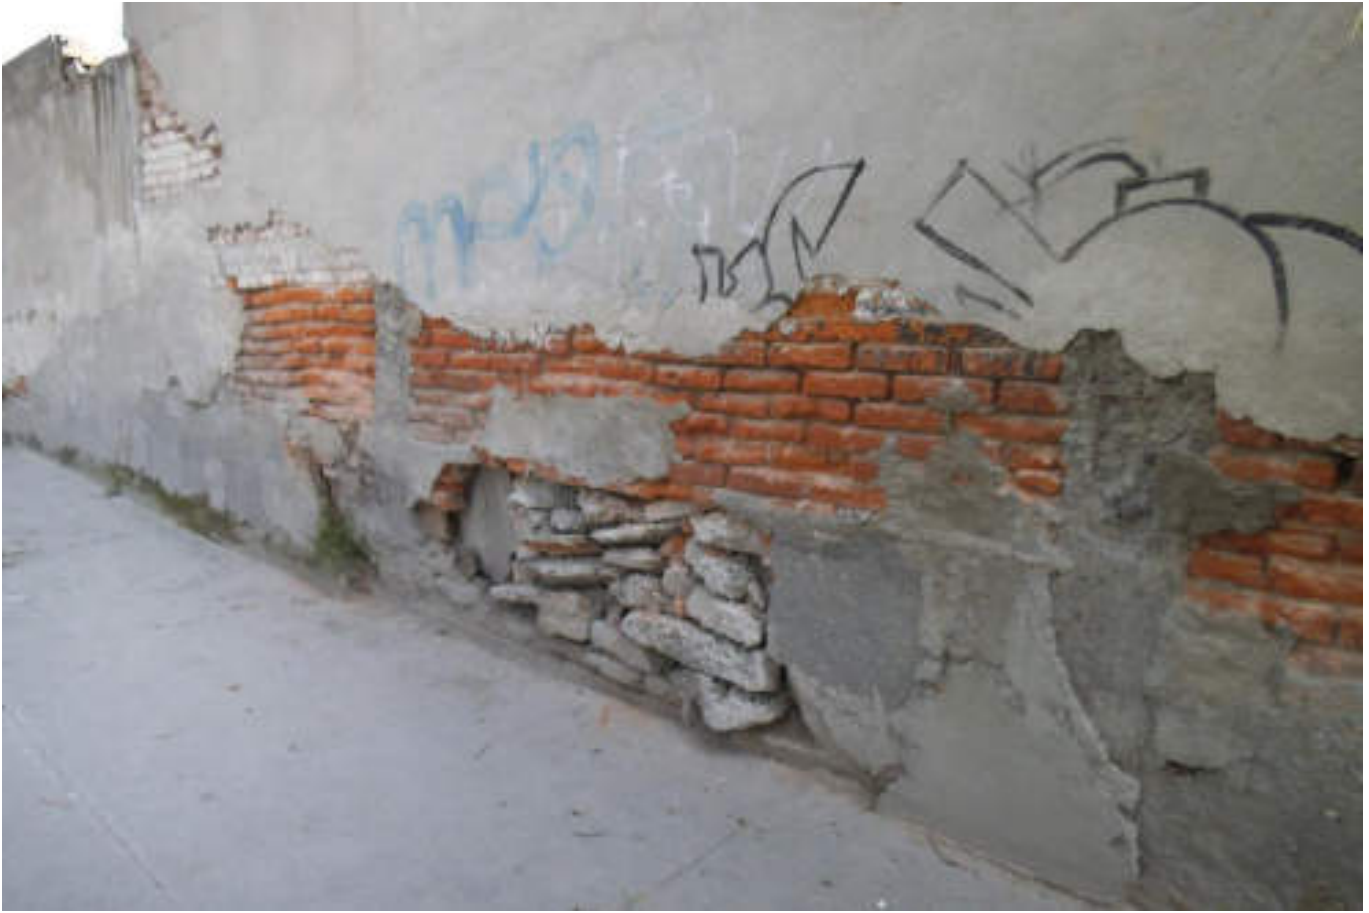
estructura (Figuras 5.177,5.178, 5.179). Las vialidades donde se observó la mayor parte de daños son; Poniente 128, Ceylán y Poniente 122, Teresa Bustos y De la Morena (Figuras 5.180, 5.181).

*Figura 5.177. Fotografía D (Imagen 28), muro perimetral que presenta una demolición, tanto en la zona superior como en la inferior del mismo; la demolición en la zona inferior intentó taparse con rocas acomodadas, los ladrillo del muro no cuentan con la nivelación pertinente (19.4864° N, 99.1538° W. Calle: Poniente 122).*

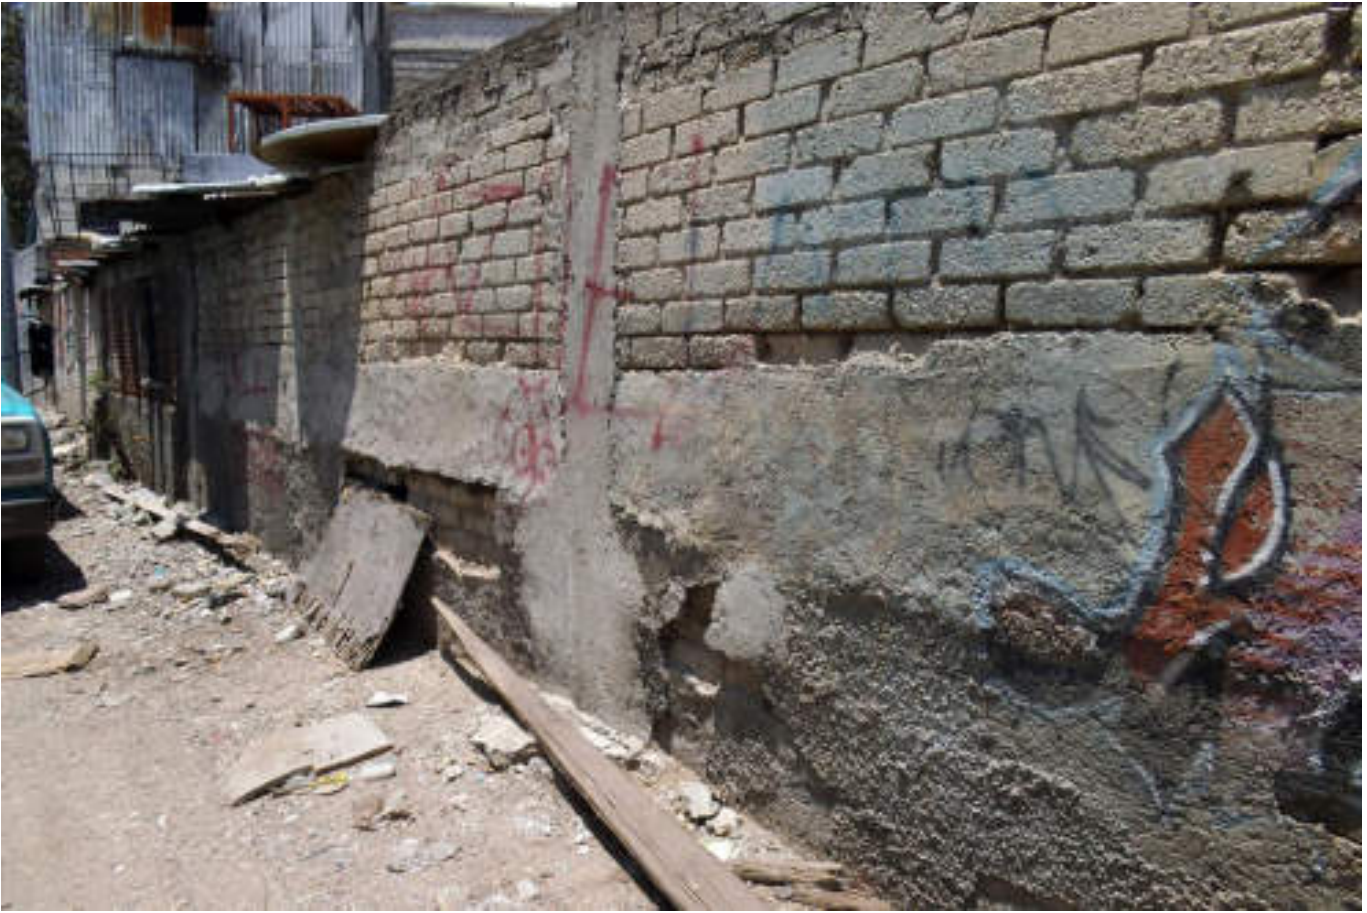
*Figura 5.178. Fotografía E (Imagen 28a), Fotografía en la que se observa el muro exterior de una vivienda, el cual presenta desprendimiento de material de construcción (19.4888° N; 99.1655° W. Calle: Maíz).*

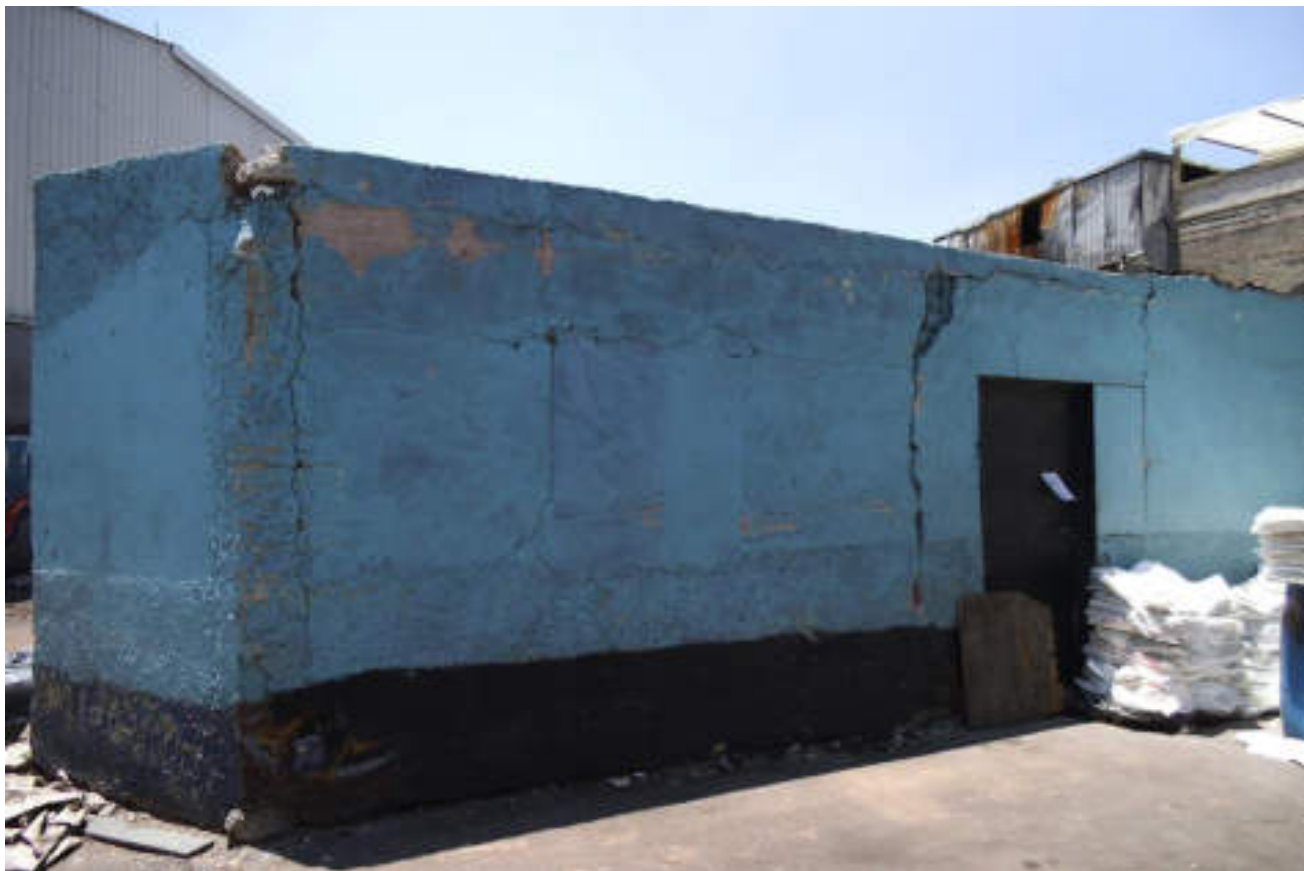
Figura 5.179. Fotografía F (Imagen 28a), observa una construcción que presenta una alta densidad de fracturas en toda su superficie, el lado izquierdo presenta una separación con respecto al resto del inmueble (19.4888° N; 99.1655° W. Calle: Maíz).

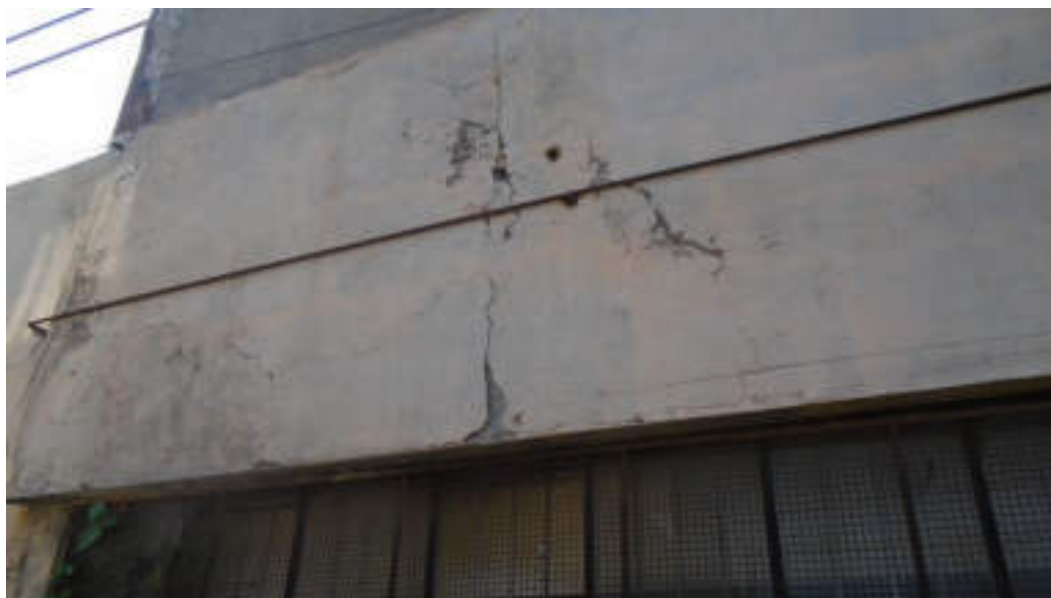
Figura 5.1780. Fotografía G (Imagen 28b) que muestra la fachada de una construcción con presencia de fracturas en su parte media, así como desprendimiento de aplanado (19.4894° N, 99.1549° W. Calle: Privada Teresa Bustos).

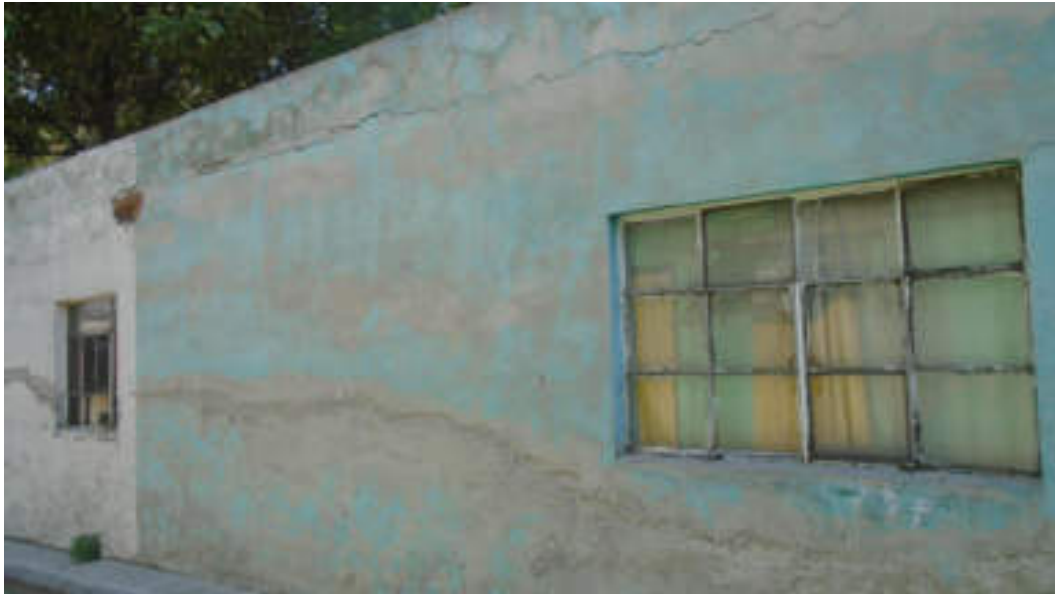
*Figura 5.181. Fotografía H (Imagen 28), que muestra la fachada de una vivienda afectada por una fractura horizontal en la parte inferior y otra en la parte superior de la misma (19.4901° N, 99.1548° W. Calle: De la Morena).*

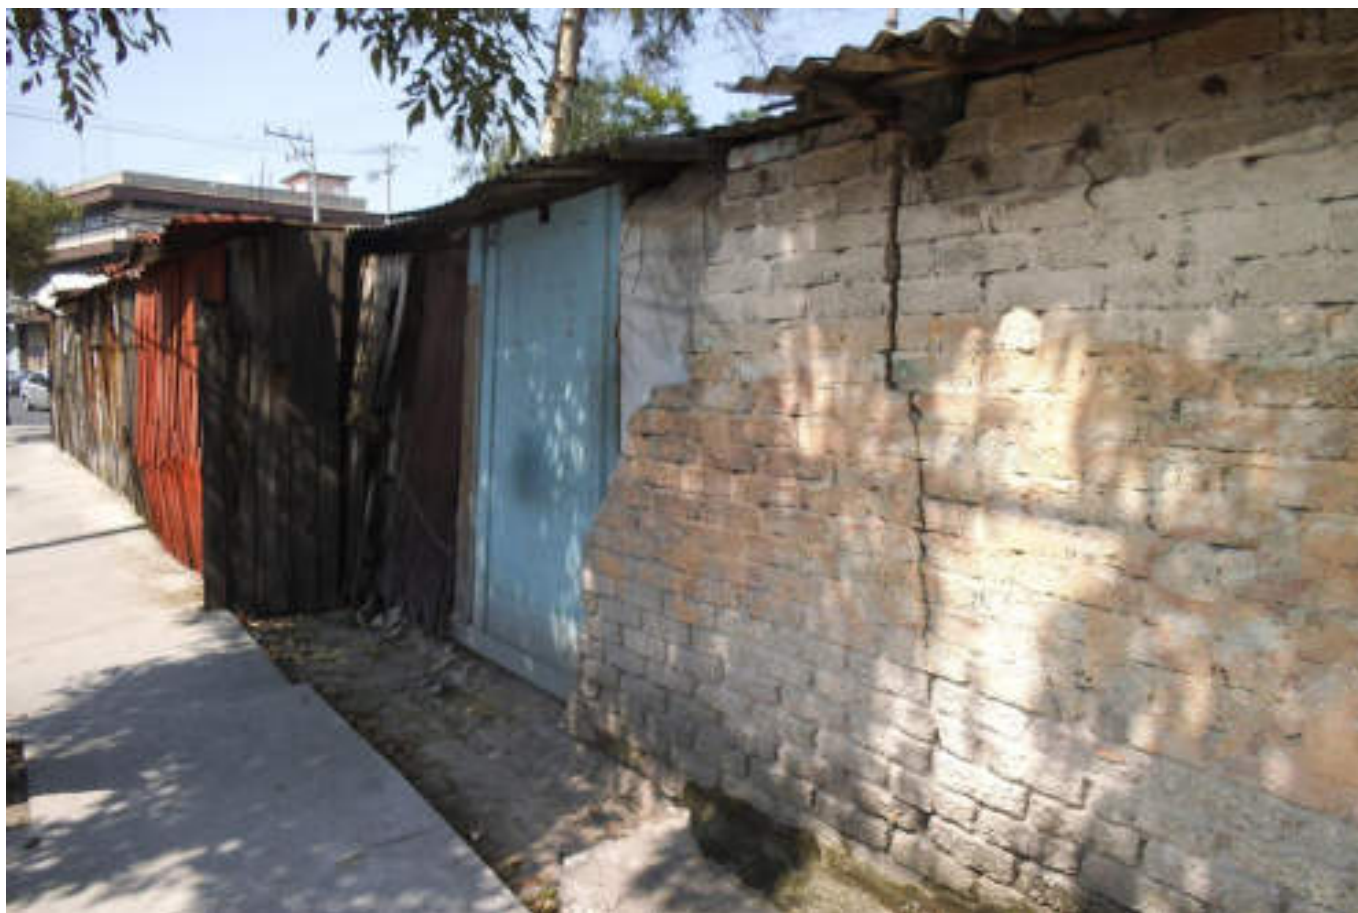
Únicamente se observó un lote dañado en dicha zona el cual presenta fracturas y está construido en condiciones precarias, no cuenta con la calidad de material adecuada (Figuras 5.184, 5.185).

Figura 5.184. Fotografía A (Imagen 29), muestra una vivienda con fractura en forma descendiente en su muro de mampostería, así como la unión de múltiples materiales con procedimientos constructivos no adecuados (19.4826° N, 99.154° W. Calzada: Coltongo).

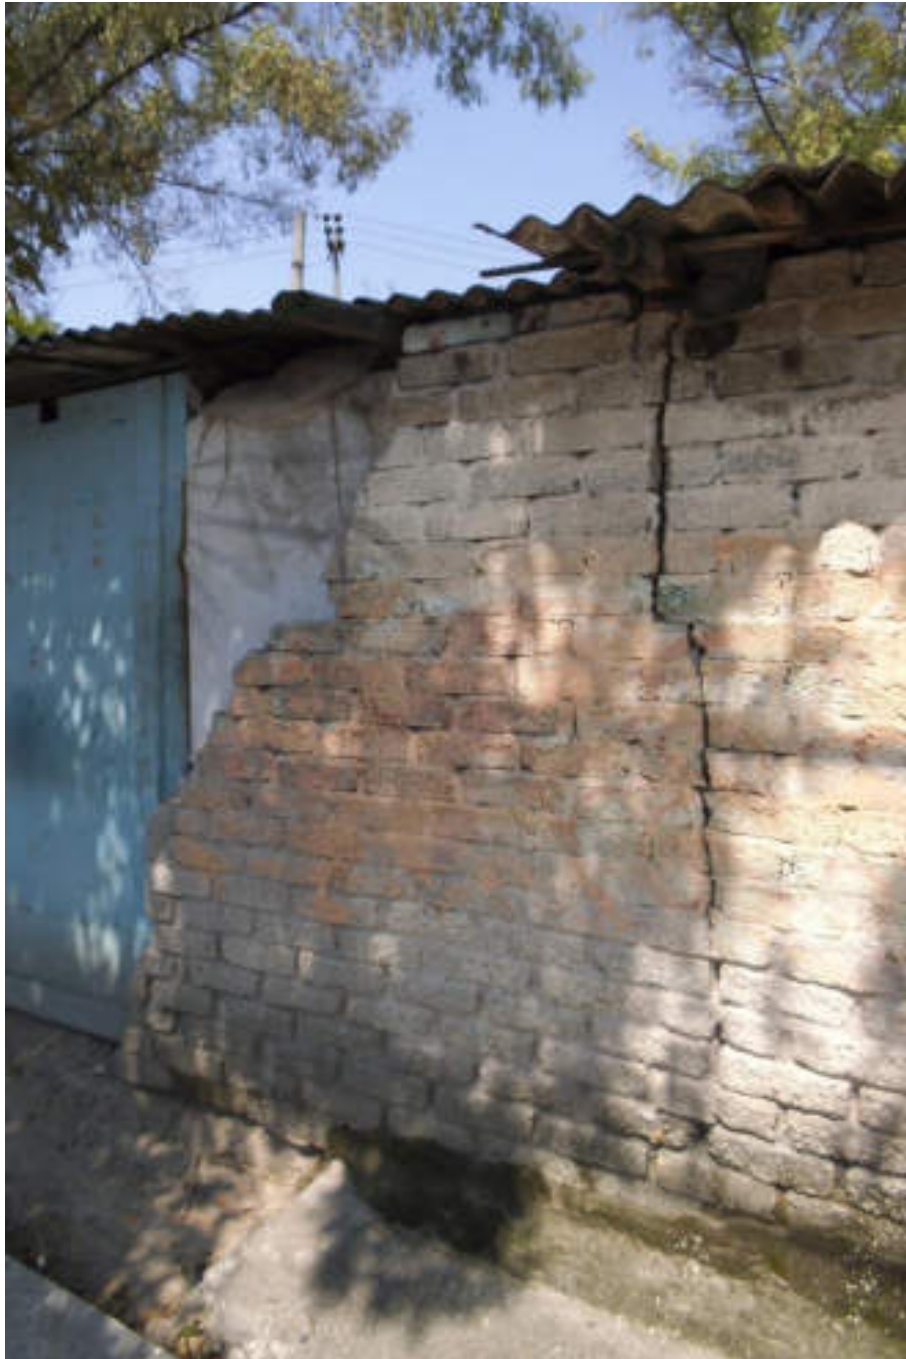
*Figura 5.185. Fotografía B (Imagen 29), se muestra un acercamiento de la imagen anterior, que muestra una fractura vertical atravesando el muro exterior de un inmueble, también es posible apreciar el desgaste de los tabiques y del material cementante entre ellos (19.4826° N, 99.154° W. Calzada: Coltongo).*

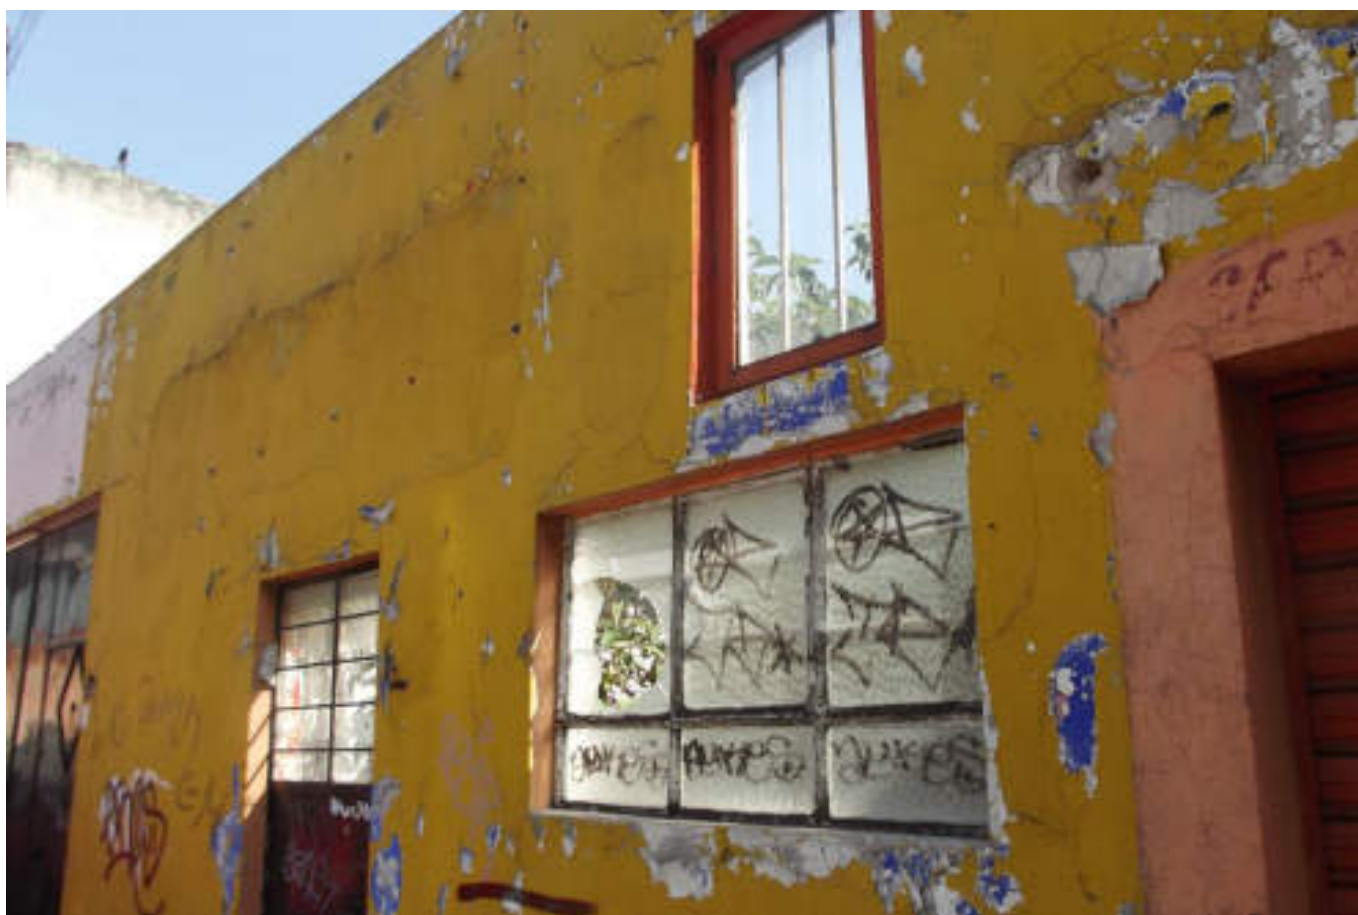
Los daños observados en la zona principalmente son fracturas y desprendimiento de aplanado, por lo que las construcciones se observan deterioradas a simple vista (Figuras 5.189, 5.190).

Figura 5.189. Fotografía A (Imagen 31), vivienda de mampostería semiconfinada, con un abultamiento horizontal en la parte superior a la puerta, es visible una serie de fracturas horizontales y diagonales en el aplanado, el aplanado en la parte inferior derecha de la puerta presenta desprendimiento (19.4841° N, 99.1972° W. Calle: Faja de Oro).
