# Atlas de Peligros y Riesgos de la Ciudad de México

Actualización de los Mapas de Riesgo

## Azcapotzalco

Año: 2014

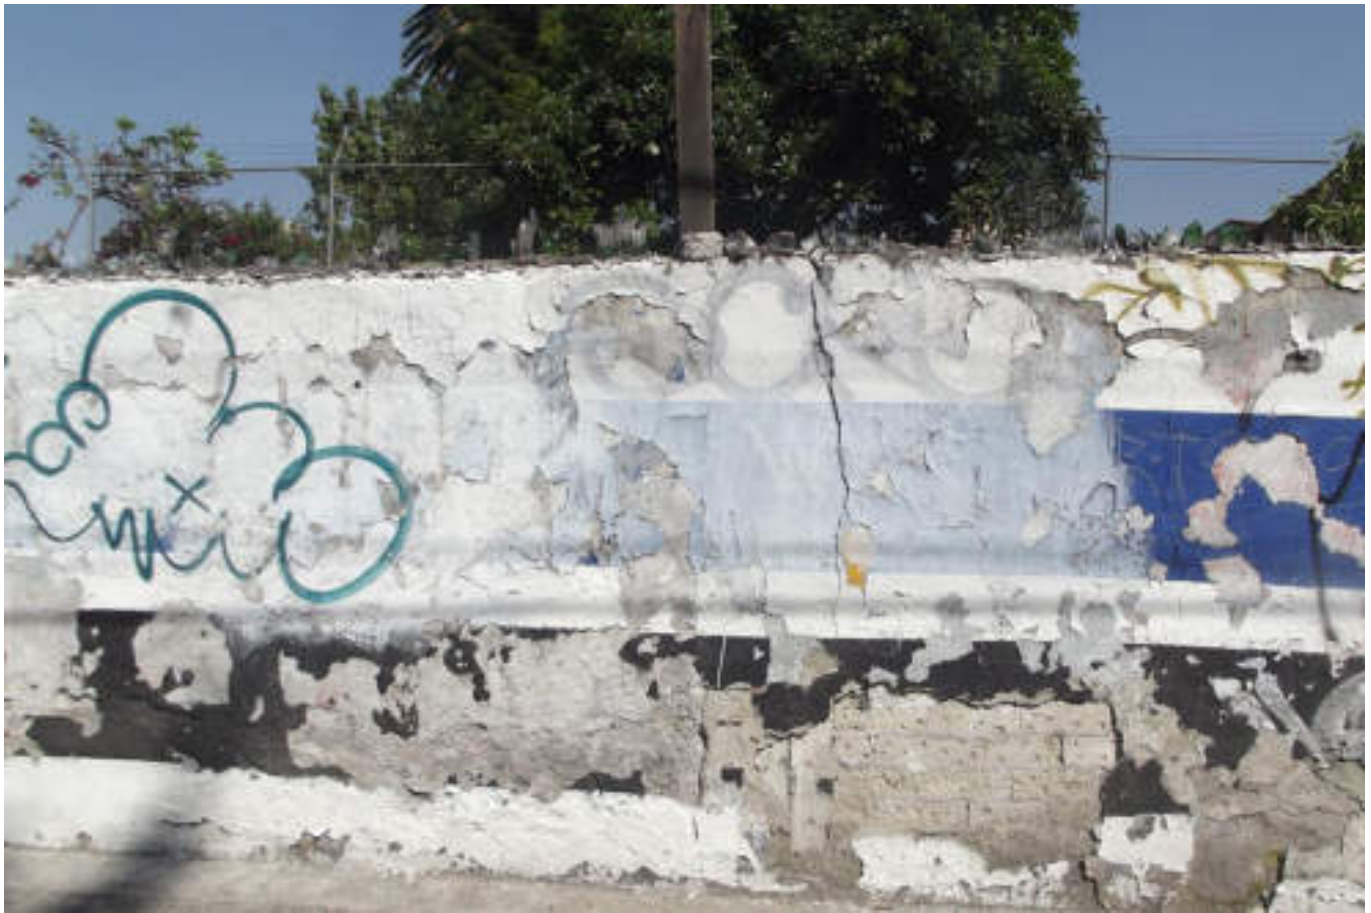
Los daños observados en la zona principalmente son fracturas y desprendimiento de aplanado, por lo que las construcciones se observan deterioradas a simple vista (Figuras 5.189, 5.190).

*Figura 5.190. Fotografía B (Imagen 31), barda de mampostería con desprendimiento parcial de aplanado de concreto, fractura vertical en el aplanado al borde de la columna hacia muro izquierdo y una fractura horizontal en aplanado de concreto parte inferior derecha (19.4834º N, 99.1974º W. Calle: Tezozómoc).*

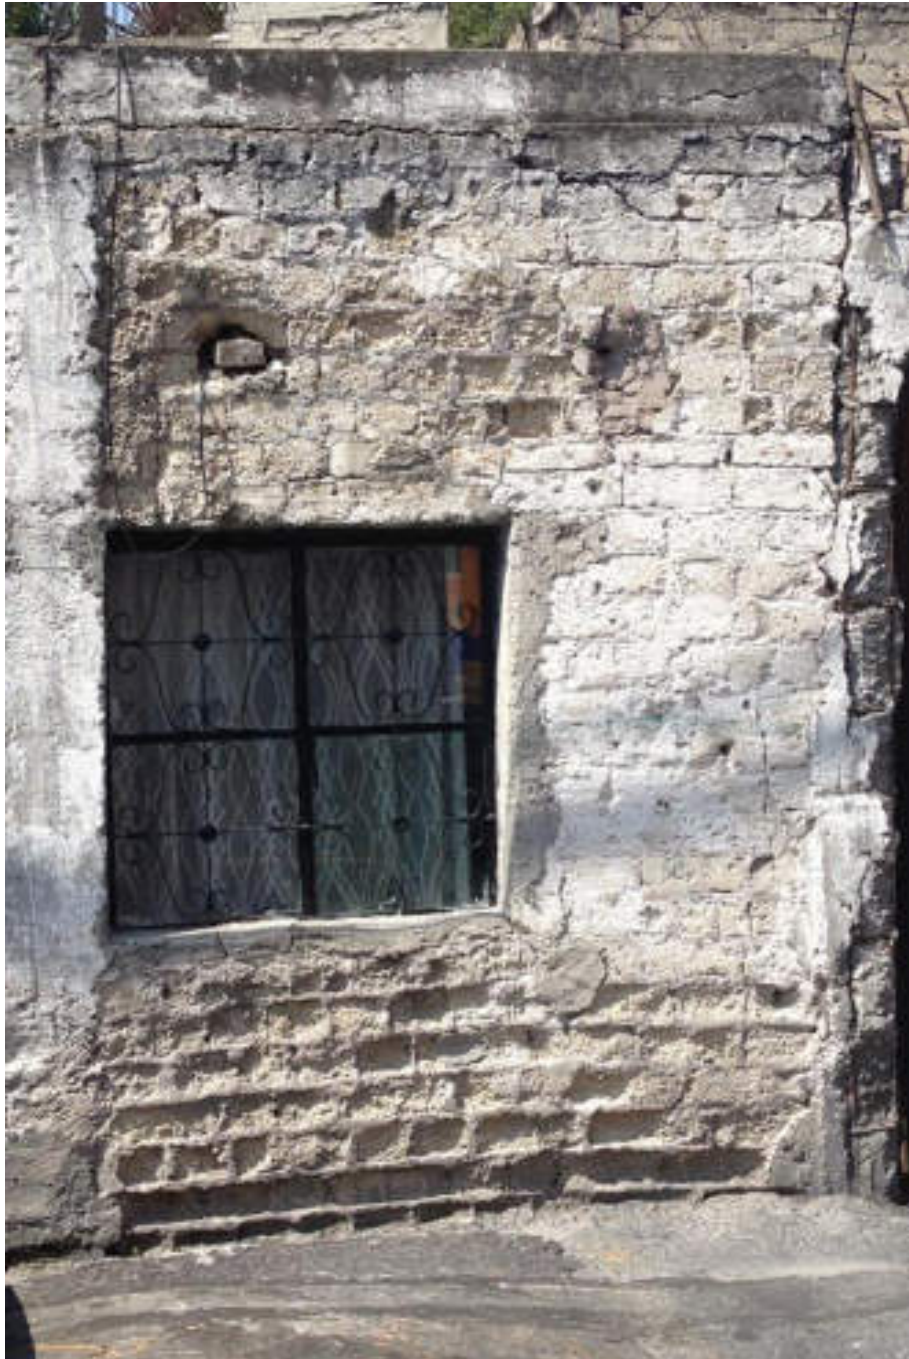
En la calle San Mateo se observaron 2 construcciones afectadas con abundante desprendimiento de material, dejando al descubierto el material con que son edificadas (Figuras 5.193, 5.194), asimismo en la calle Miguel Lerdo de Tejada se observó el muro de una vivienda con desprendimiento de aplanada y corrosión de material (Figura 5.195). Uno de los inmuebles dañados presenta inclinación de su barda perimetral, lo que pone en riesgo a las personas que frecuentan dicha vialidad, evidencia de ello se observa en la calle Santo Domingo (Figura 5.196).

*Figura 5.193. Fotografía A (Imagen 32), que muestra la fachada de una vivienda que presenta problemas en el muro, como es la desintegración del mortero en la junta constructiva y colapsos de la mampostería en algunas partes, dando lugar a la aparición de socavones. Estos daños ocasionan que dicho muro no tenga una estabilidad adecuada y por consiguiente las piezas de mampostería se desprendan unas con otras (19.4848° N, 99.1956° W. Calle: San Mateo).*

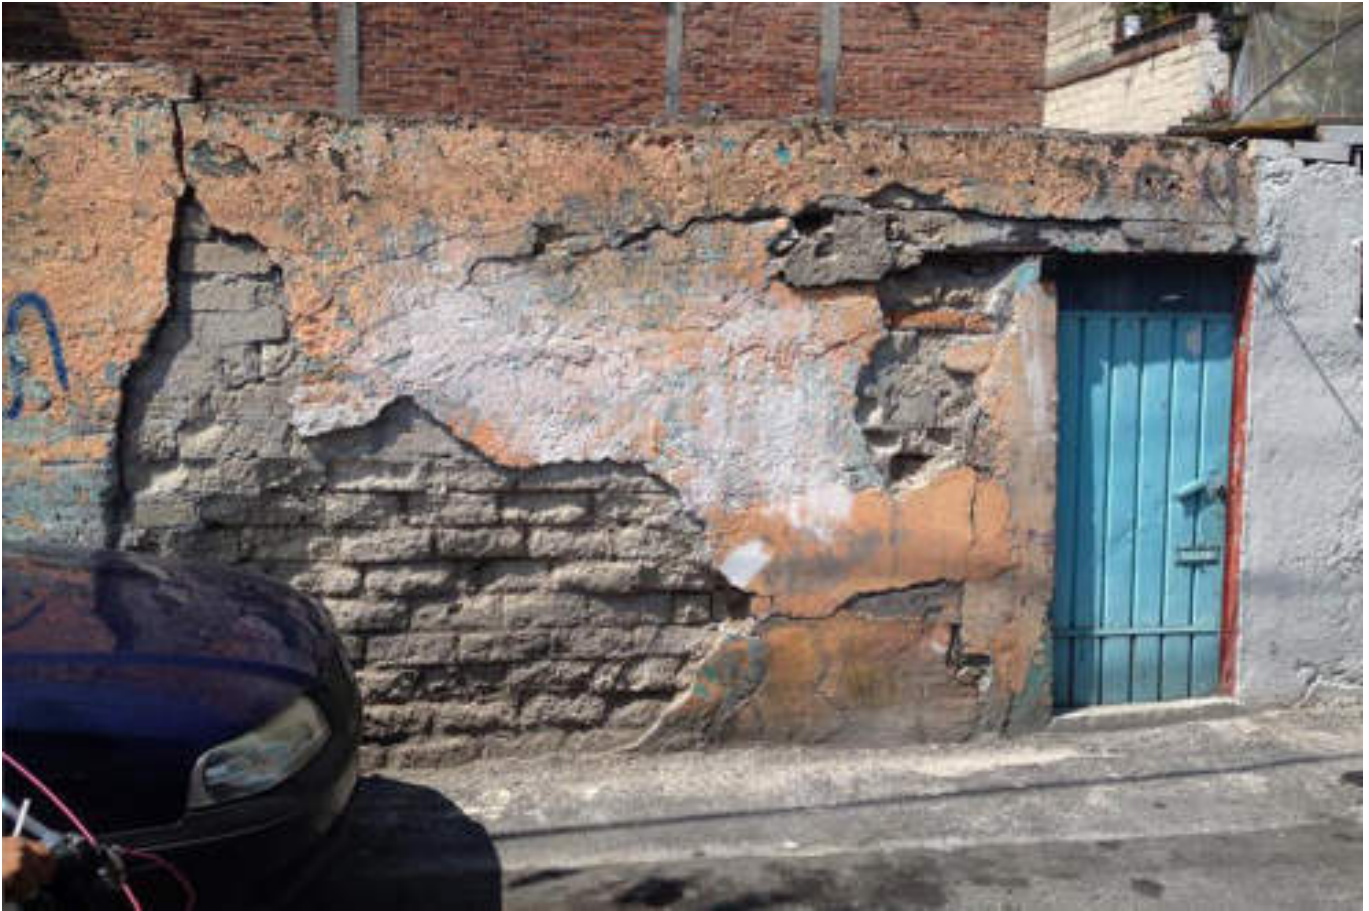
*Figura 5.194. Fotografía B (Imagen 32), se observa un muro de mampostería que presenta una fractura vertical del lado izquierdo y una horizontal en la parte superior de la puerta, estas fracturas hacen que el aplanado se debilite y se desprenda en una gran parte del muro, haciendo que la mampostería quede a la intemperie y se disgregue (19.4848° N, 99.1953° W. Calle: San Mateo).*

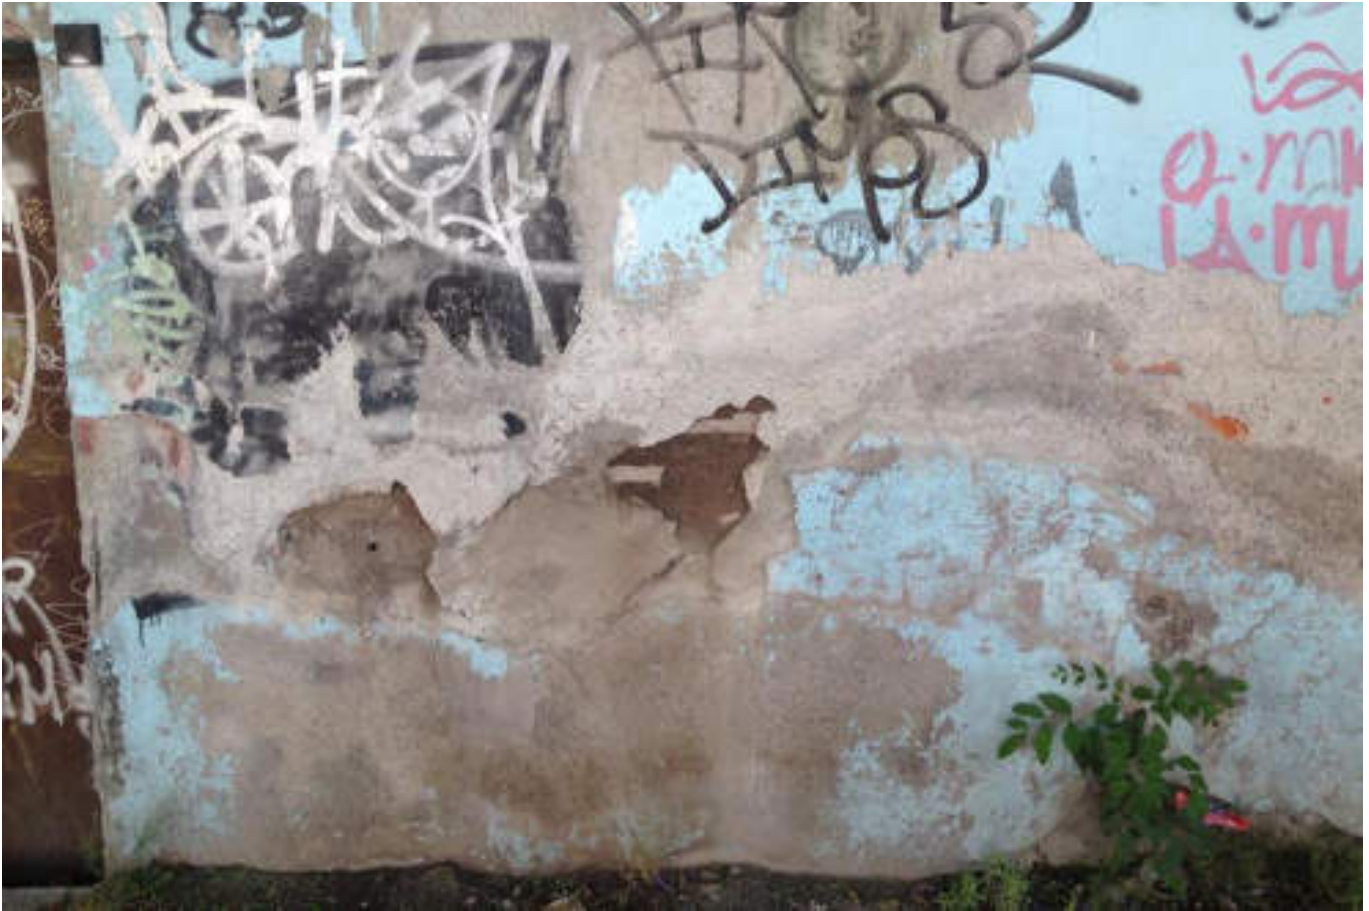
*Figura 5.195. Fotografía C (Imagen 32), se observa un muro de mampostería con problemas de corrosión, ocasionando que en algunas partes el aplanado se desprenda (19.4836° N, 99.1931° W. Calle: Miguel Lerdo de Tejada).*

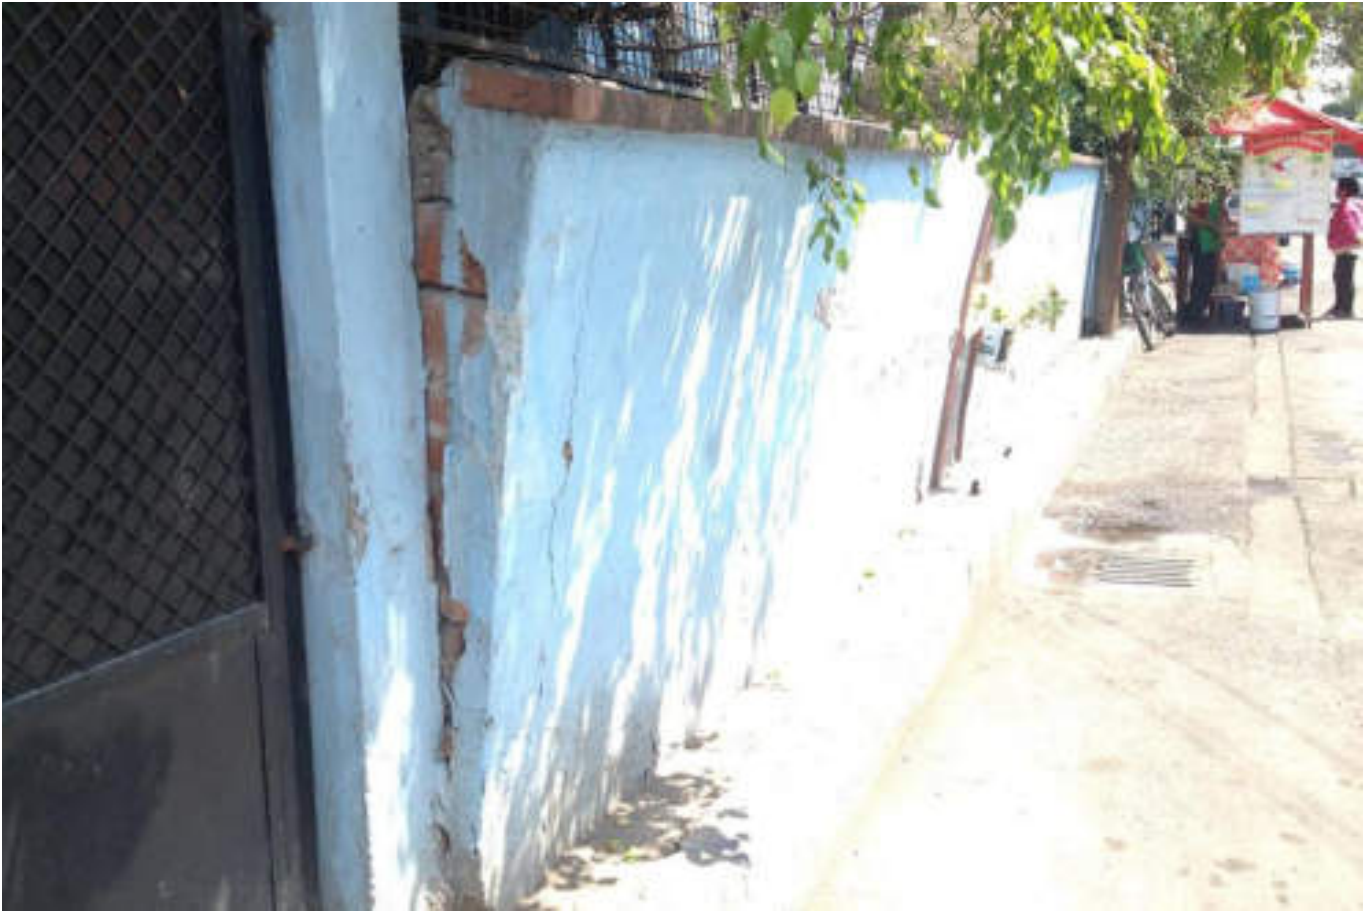
*Figura 5.196. Fotografía D (Imagen 32), se muestra un muro perimetral que tiene una inclinación con dirección al exterior, lo cual provoca la separación del elemento en la parte donde está colocada la herrería (19.483° N, 99.1928° W. Calle: Santo Domingo).*

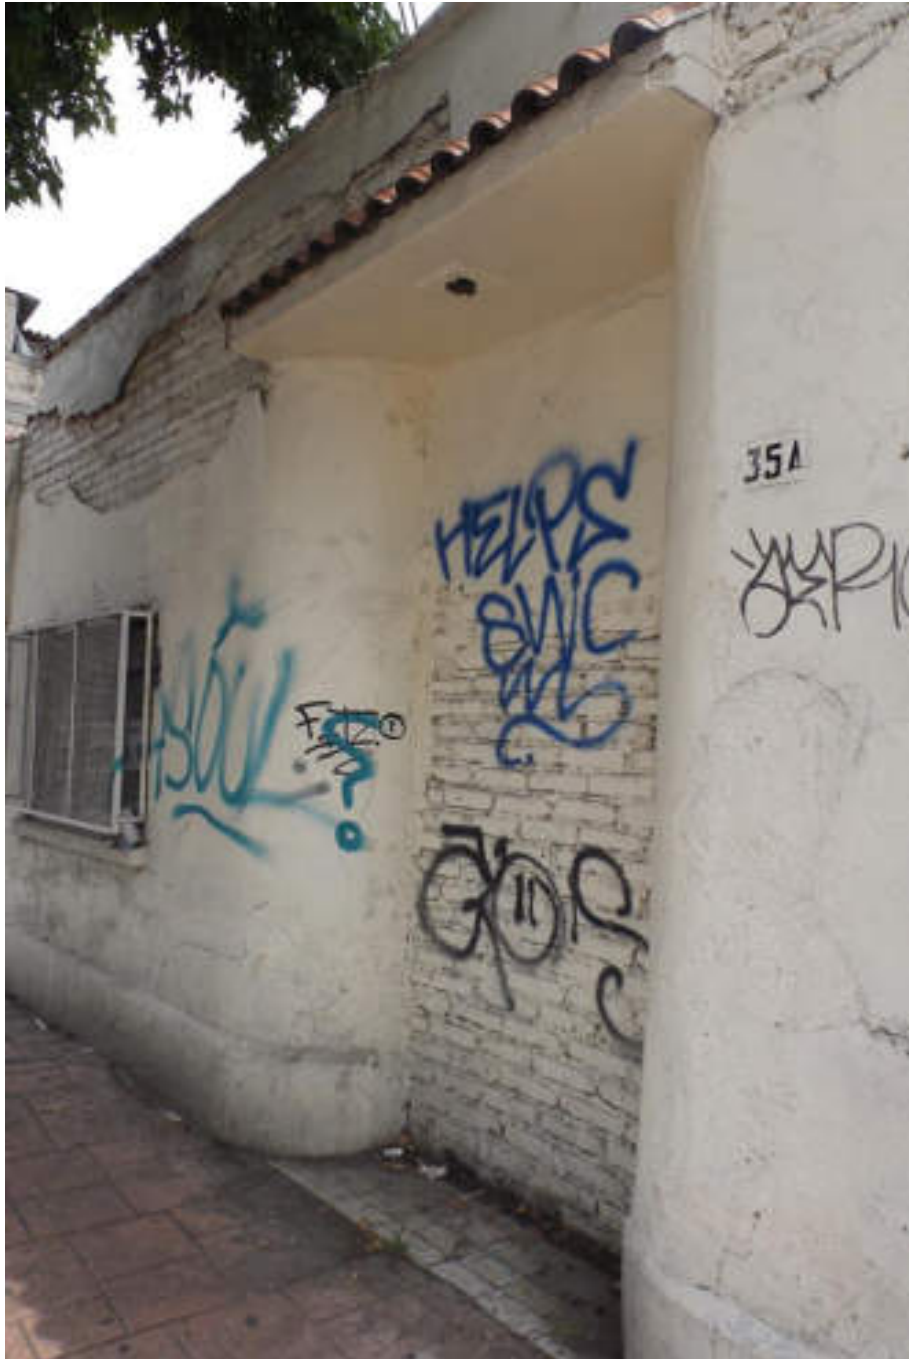
Las vialidades con mayor concentración de daños son; Esperanza, Zaragoza, Miguel Hidalgo, Morelos y Pavón y Tepanecos. Los daños que se percibieron en la zona fueron principalmente fracturas (Figuras 5.199, 5.200), desprendimientos de material (Figuras 5.201, 5. 202), algunos de ellos ocasionados por fracturas profundas en muros (Figuras 5. 203, 5.204). En la calle Morelos y Pavón se observó un inmueble con una fractura diagonal en una de sus columnas, se distingue que se debe a un movimiento diferencial del terrero por la inclinación de la misma (Figura 5.205), en la calle Aztecas se ubica una construcción en la cual la parte exterior de su muro presenta desprendimiento de aplanado dejando al descubierto el adobe con el que había sido construido anteriormente (Figura 5. 206).

Figura 5.199. Fotografía A (Imagen 33), se muestra una vivienda con presencia de fracturas en forma vertical y horizontal en toda su superficie (19.4834° N, 99.1871° W. Calle: Zaragoza).

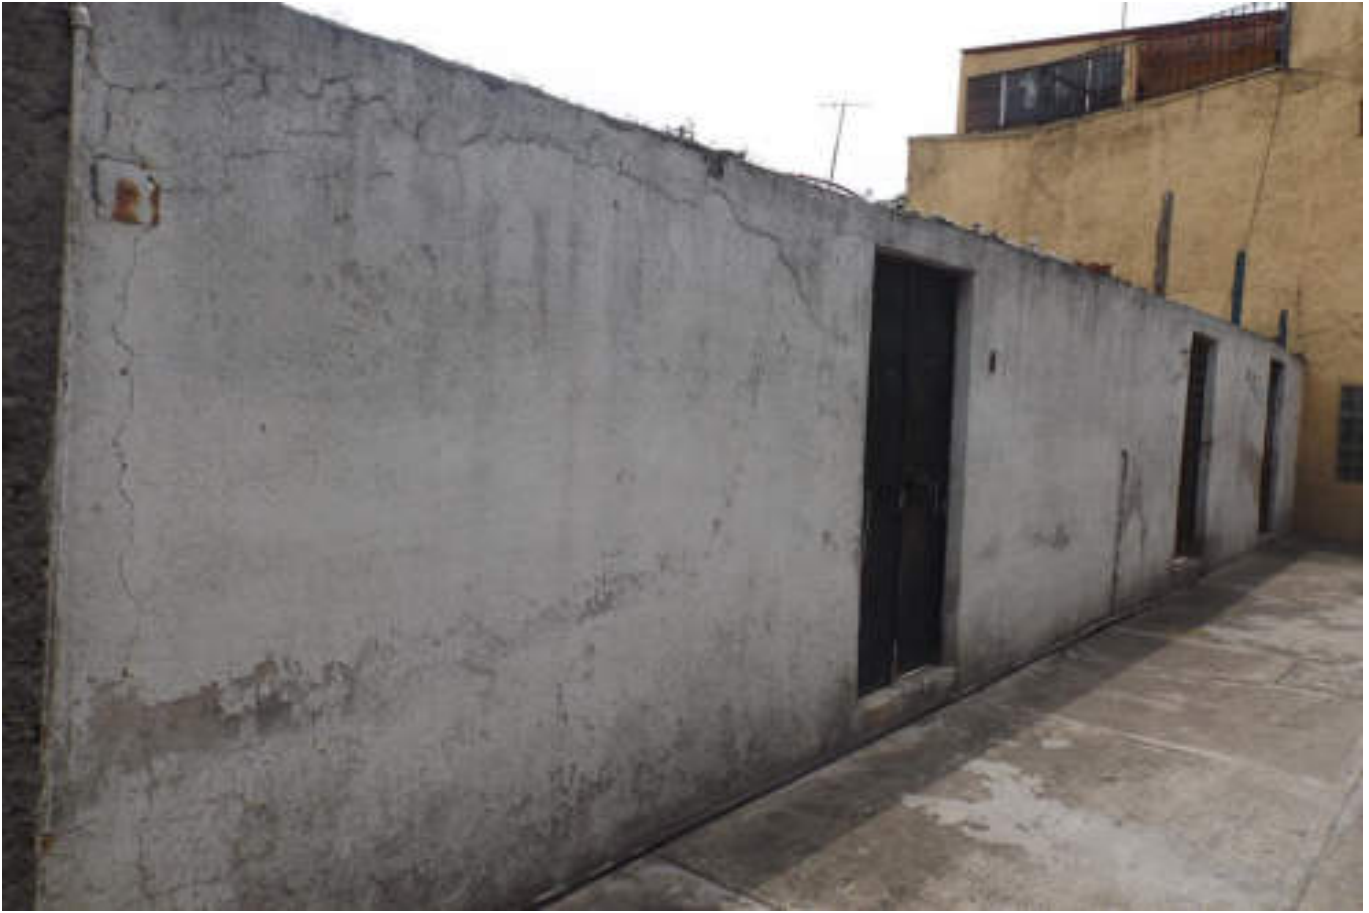
*Figura 5.200. Fotografía B (Imagen 33), se muestra una vivienda que presenta deterioro en acabado, fracturas verticales y horizontales, además se observa inclinación de la misma (19.4828° N, 99.1874° W. Calle: Esperanza).*

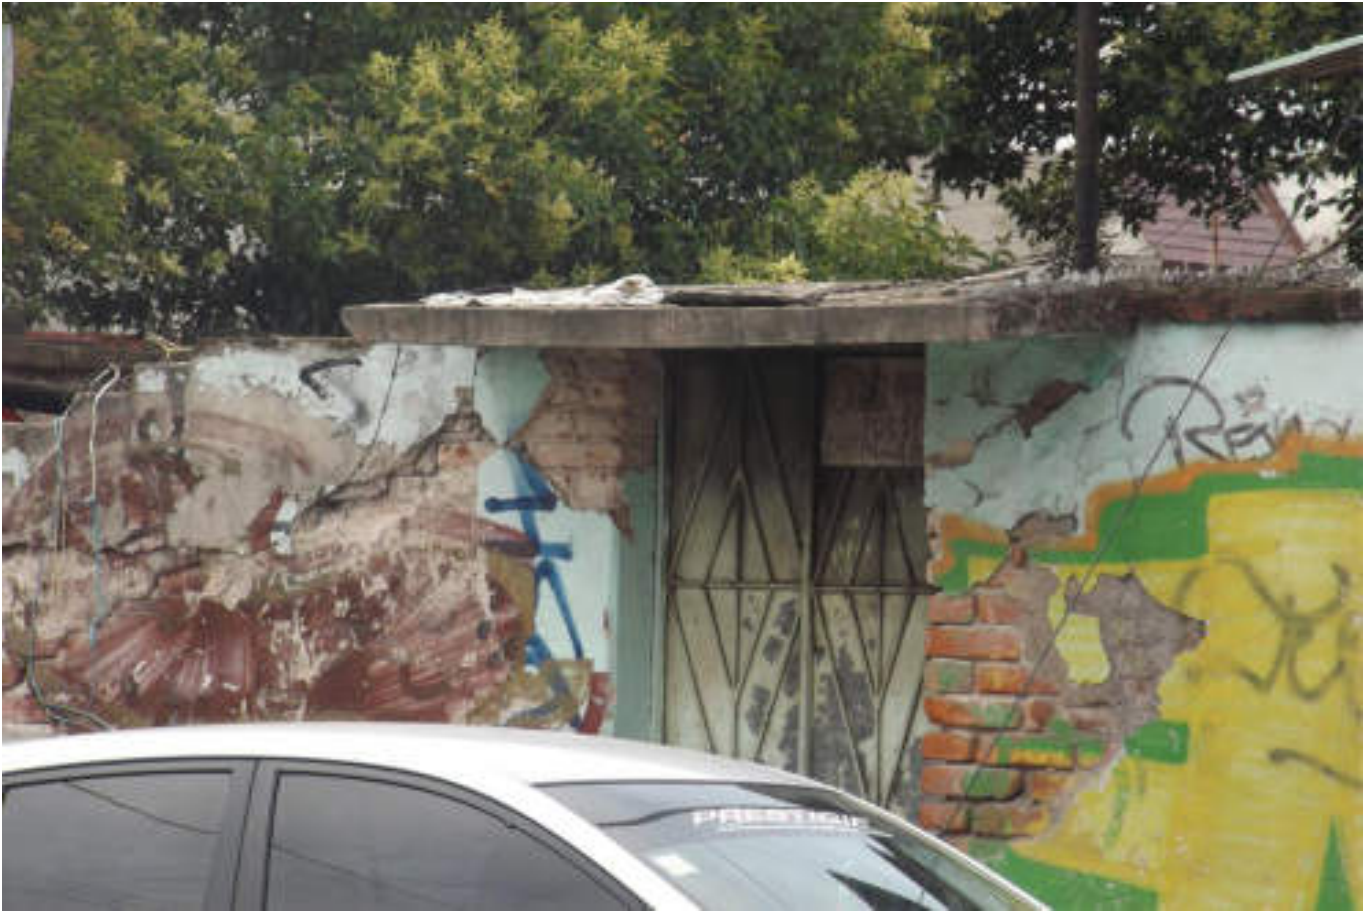
*Figura 5.201. Fotografía C (Imagen 33), se observa una construcción de mampostería no confinada que presenta desprendimiento de los materiales del acabado, en la parte izquierda se presenta pérdida de los materiales de la barda provocada por una fractura diagonal (19.4843 N, 99.1868° W. Calle: Zaragoza).*

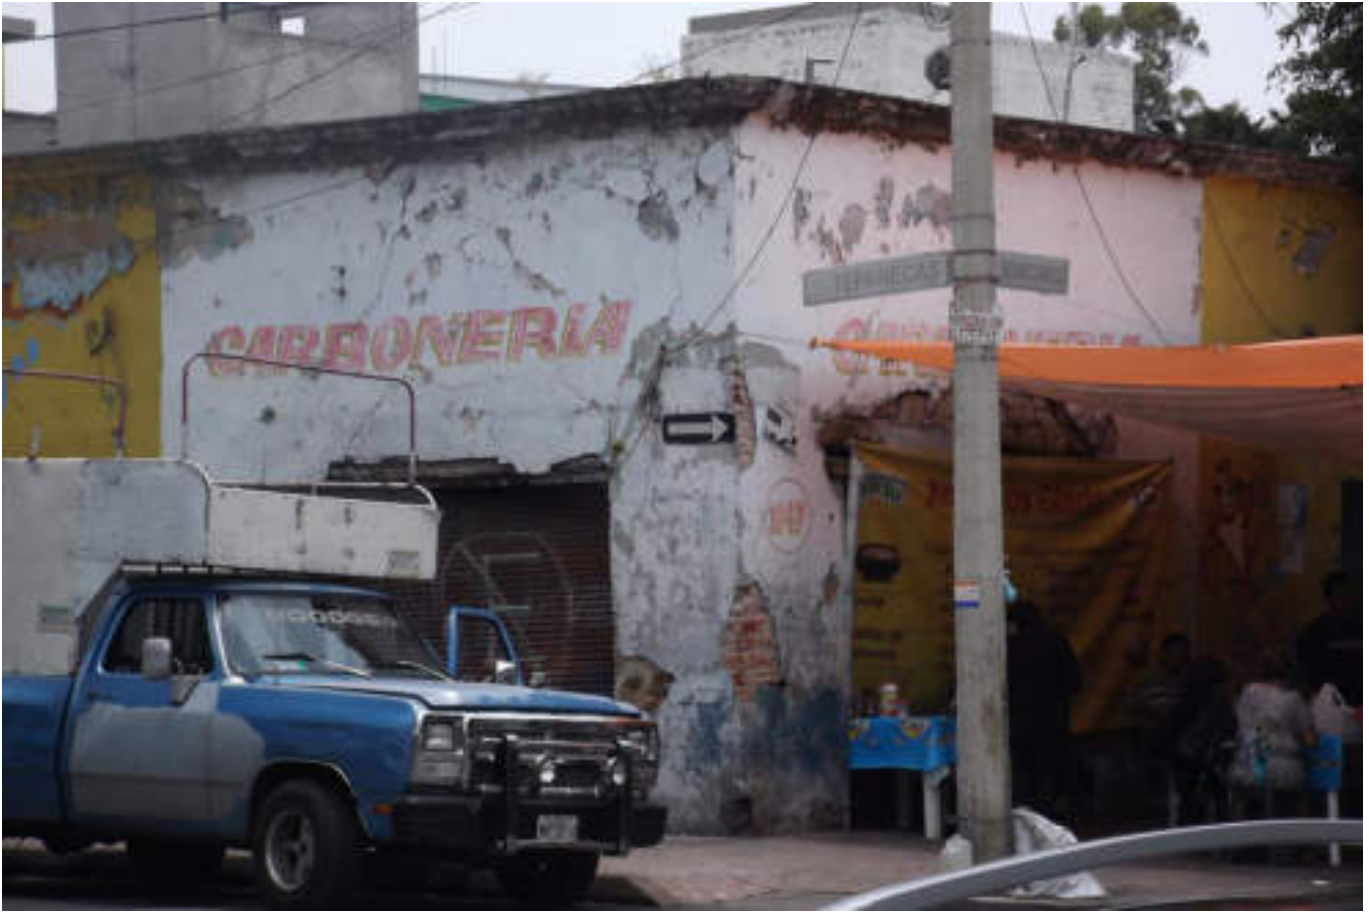
*Figura 5.202. Fotografía D (Imagen 33), muro exterior que presenta fracturas en el aplanado, desprendimiento del mismo y por ende el deterioro de las pizas que componen sus muros, la lona amarilla cubre casi en su totalidad una demolición realizada a la estructura (19.4813° N, 99.1845° W. Calle: Tepanecos).*

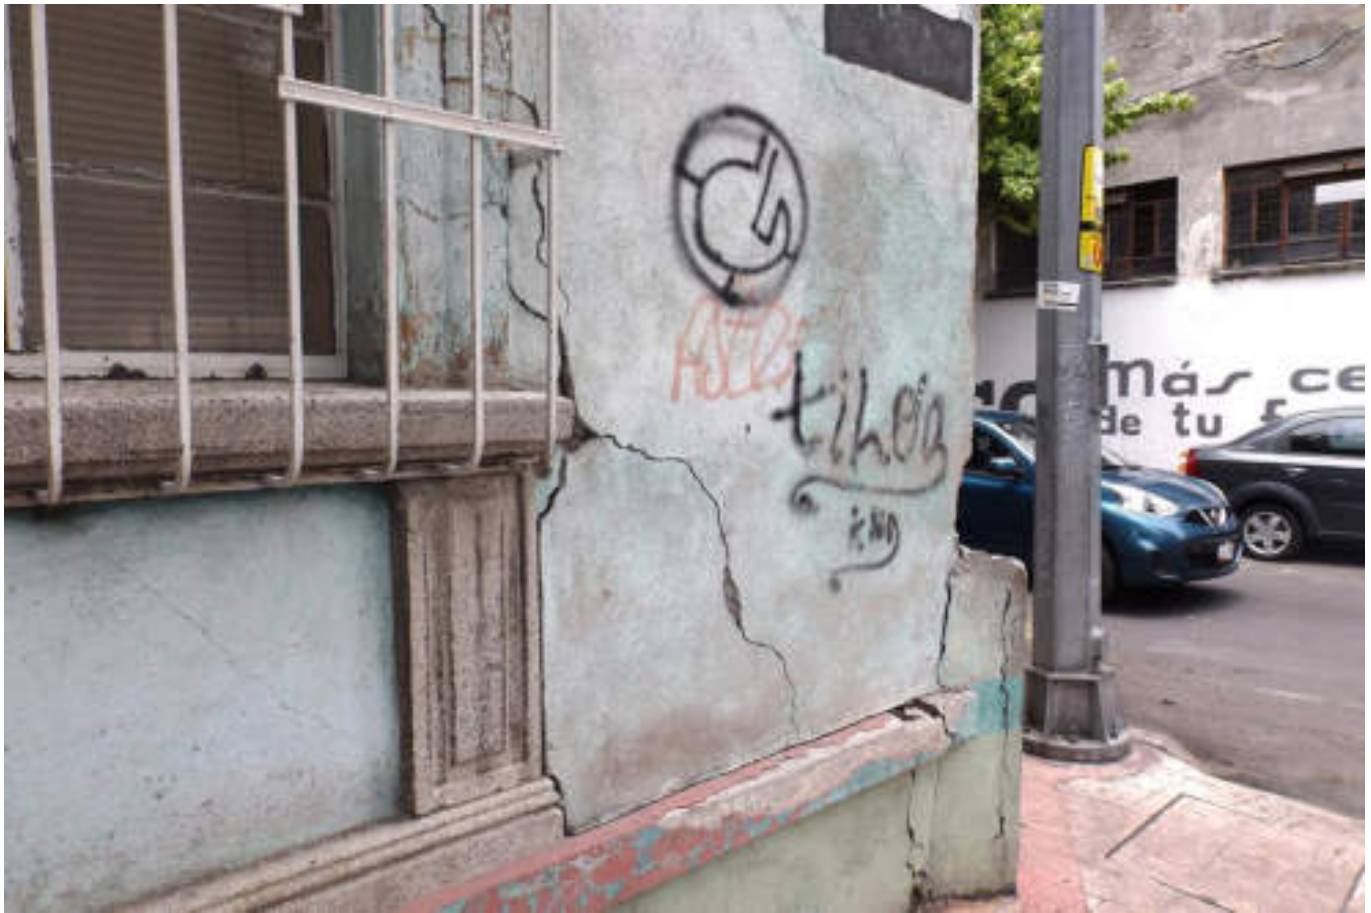
Figura 5.203. Fotografía E (Imagen 33), fracturamiento en muro exterior de vivienda, el cual parte de la esquina inferior derecha del marco de la ventana en dirección diagonal hasta el nivel de piso (19.4800° N, 99.1843° W. Calle: Belisario Domínguez).

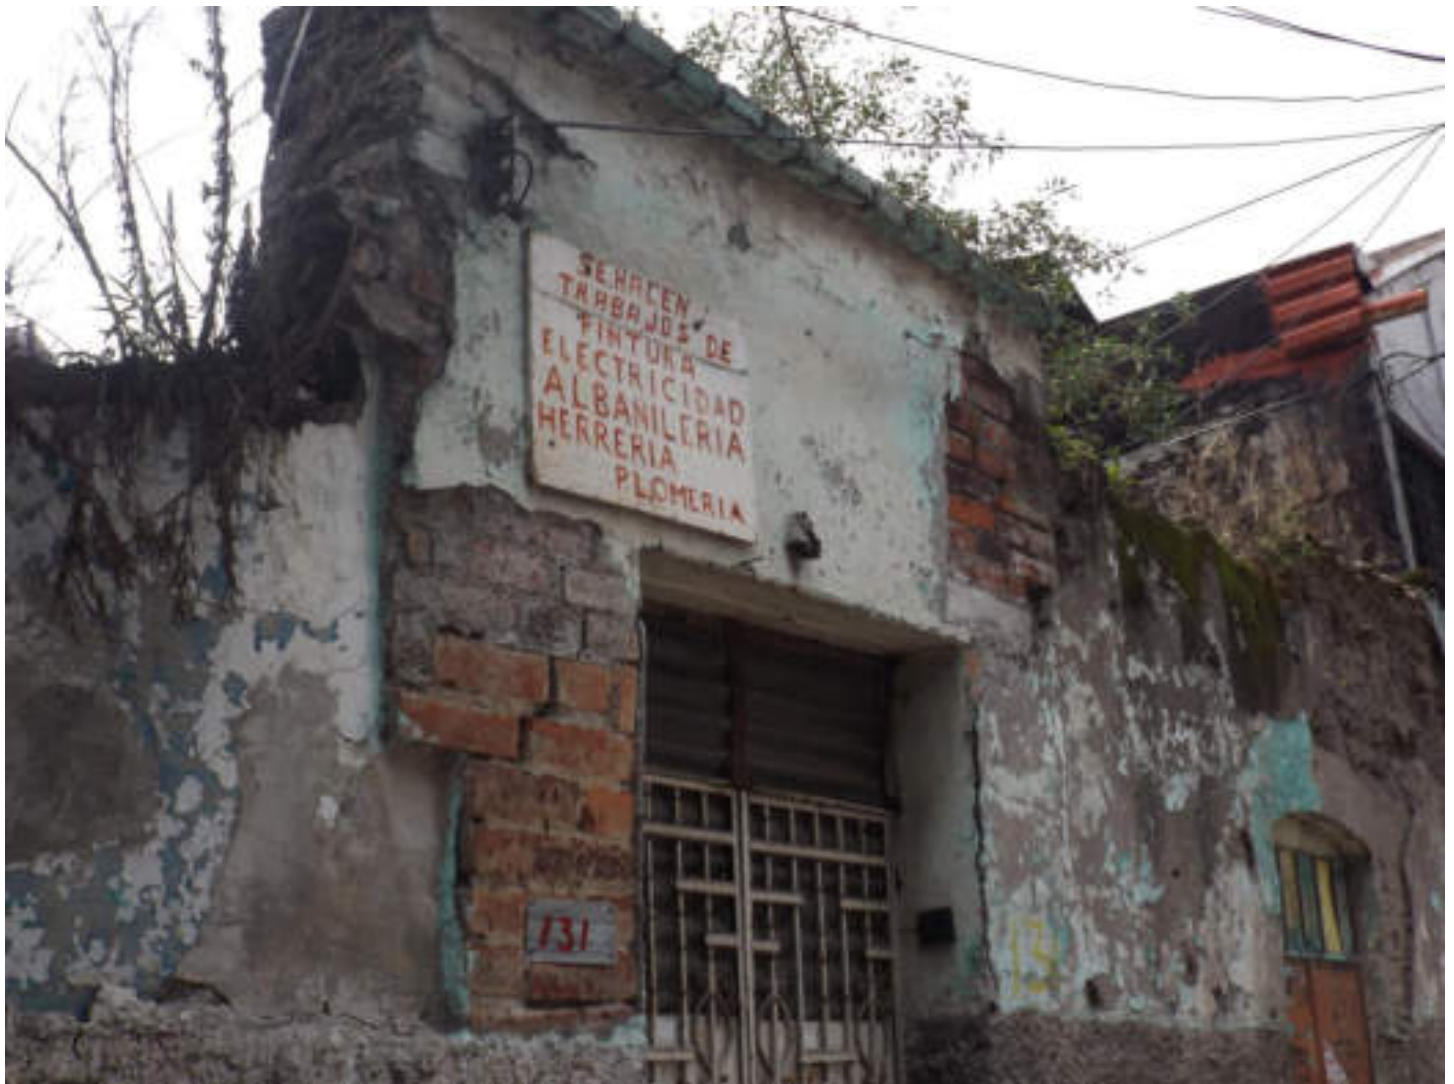
*Figura 5.204. Fotografía F (Imagen 33), muro exterior de vivienda con un ancho prominente, compuesto por distintos materiales como ladrillos, tabiques y algunas piezas de adobe, el cual por falta de mantenimiento ha sido afectado y deteriorado por el intemperismo al que se encuentra expuesto (19.4792° N, 99.1848° W. Calle: Belisario Domínguez).*

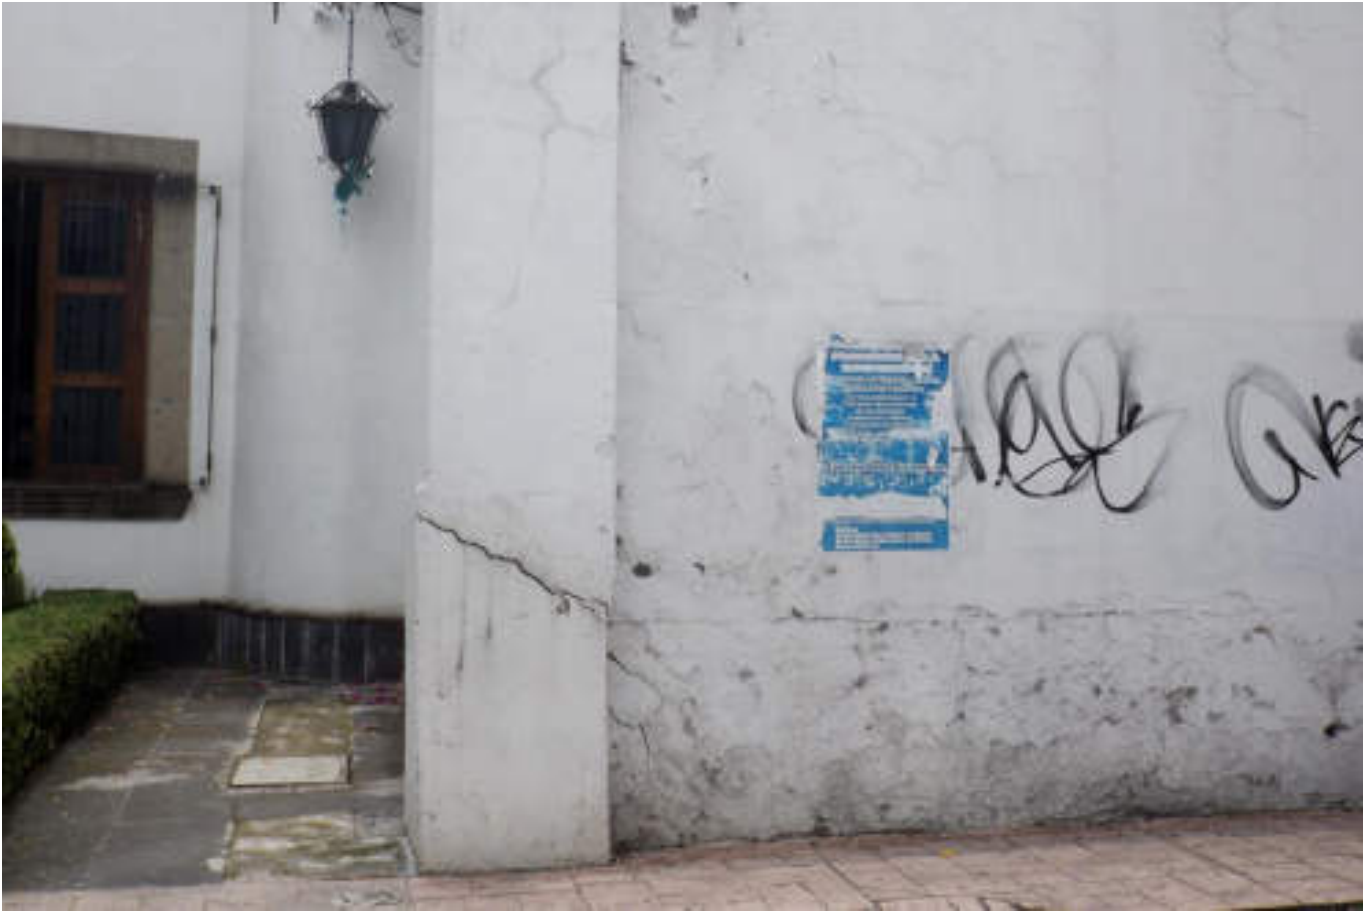
*Figura 5.205. Fotografía G (Imagen 33), se muestra el desplazamiento en un castillo de una vivienda, lo que provocó una fractura a lo ancho en dirección diagonal (19.4803° N, 99.1856° W. Calle: Morelos y Pavón).*

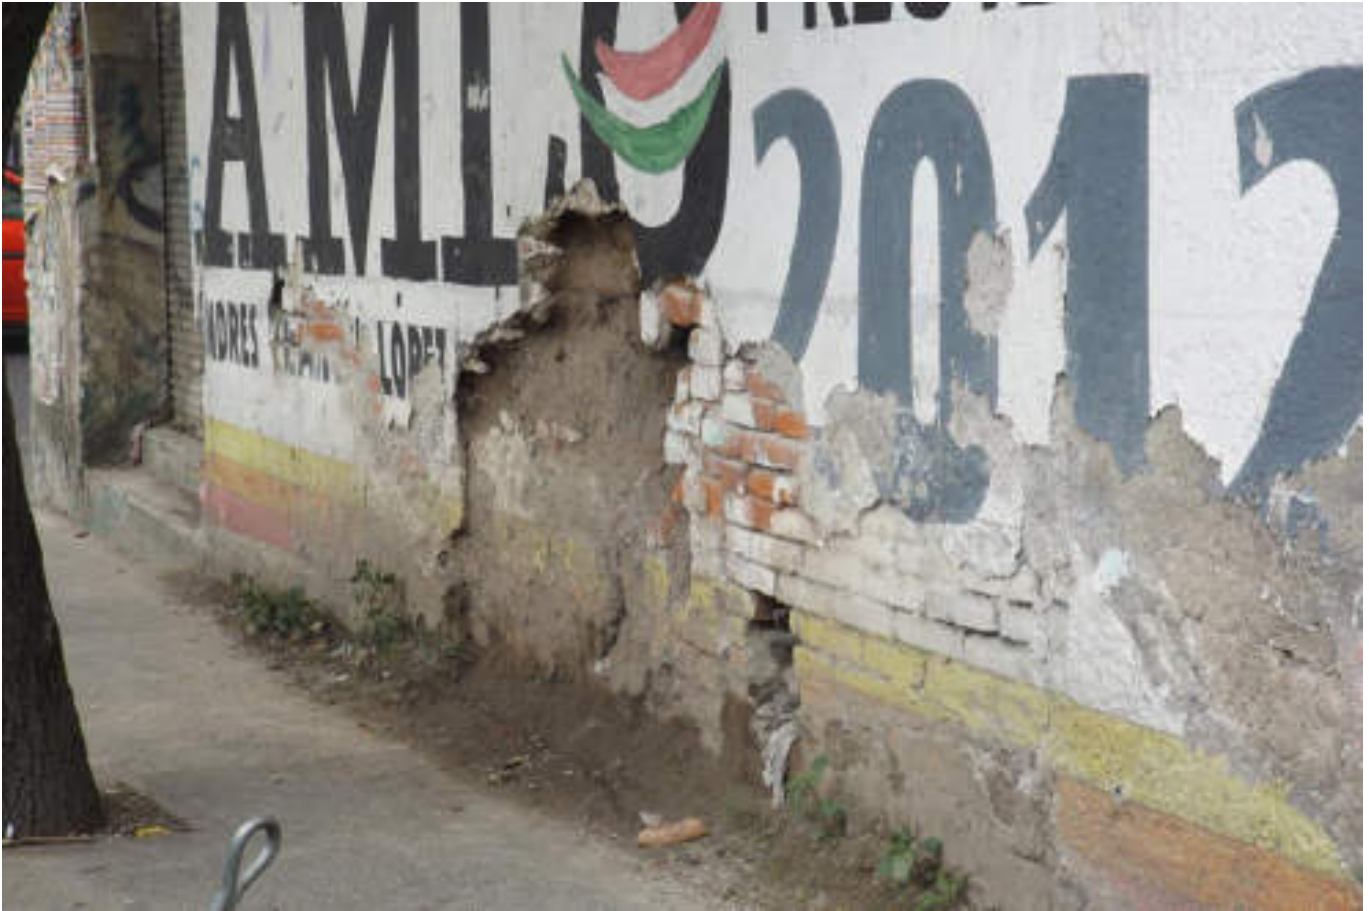
*Figura 5. 206. Fotografía H (Imagen 33), muro exterior de vivienda compuesto por ladrillos y piezas de adobe el cual ha sufrido daños a causa de la pérdida de protección que le brindaba el aplanado de concreto que se ha desprendido con el paso del tiempo (19.4800° N, 99.1889° W. Calle: Aztecas).*

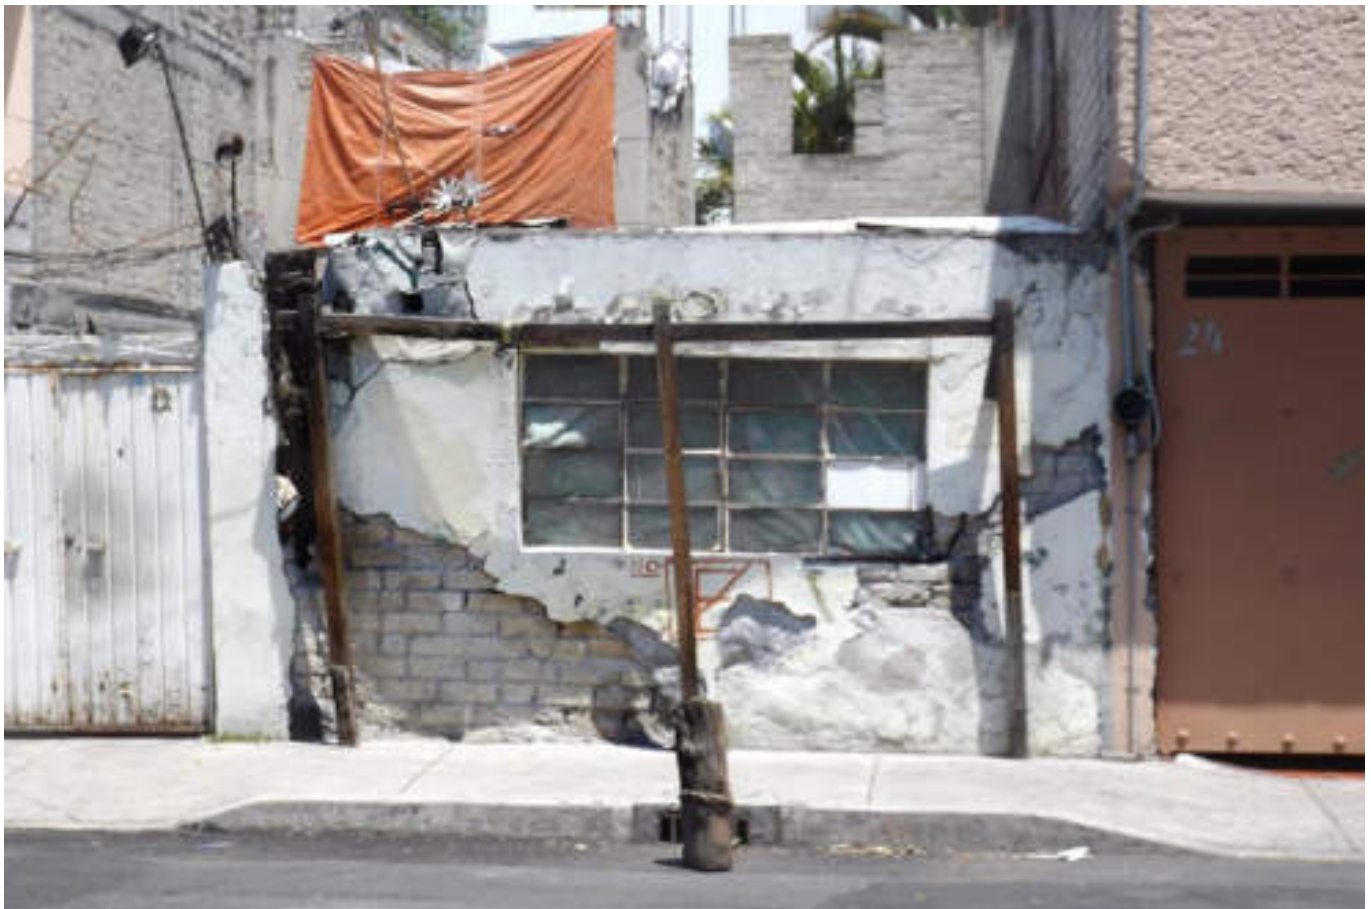
En la zona se pudo observar el desprendimiento de material en algunos de los inmuebles, evidencia de ello se ubica en la Calzada Azcapotzalco La Villa y San Sebastián (Figuras 5.209, 5. 210), otros de los daños fue la presencia de fracturas tanto horizontales como diagonales dañando la estructura de dichas viviendas (Figuras 5.211, 5.212, 5.213).

*Figura 5.209. Fotografía A (Imagen 34), en ella se muestra una estructura de mampostería sin confinar, que presenta desprendimientos parciales acabados y colapsos parciales del muro, a su vez sufre una fractura vertical que separa los elementos estructurales: columna, muro (19.4821° N, 99.1817° W. Calle: Calzada Azcapotzalco La Villa).*

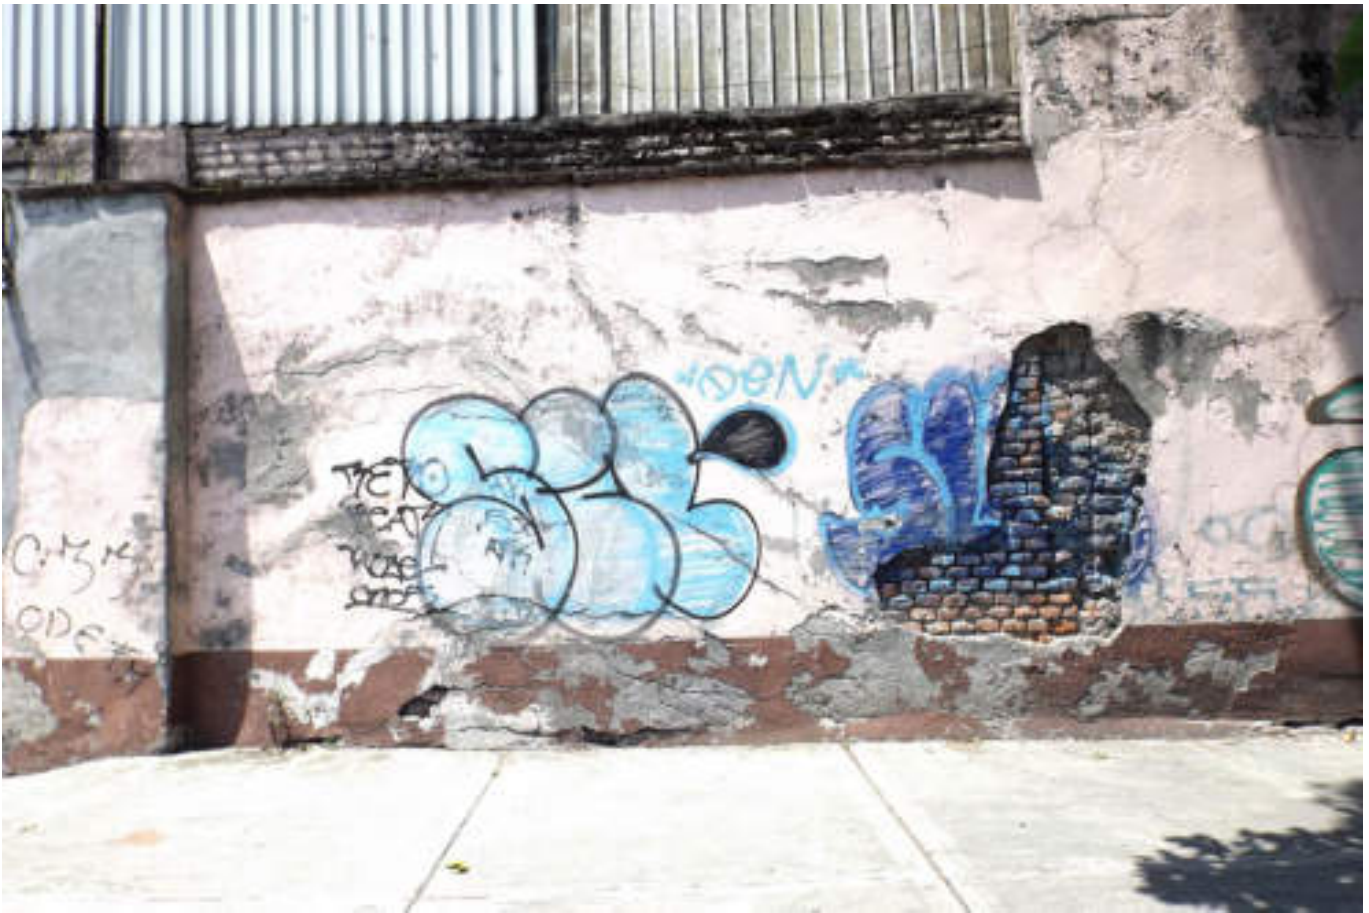
*Figura 5.210. Fotografía B (Imagen 34), en donde se observa el desprendimiento de material de un muro, a casusa de fracturas en la parte inferior del mismo, de igual manera en la parte central se observa el material con que fue construido debido a la ausencia del aplanado que recubra dicha zona (19.4812° N, 99.1812° W. Calle: San Sebastián).*

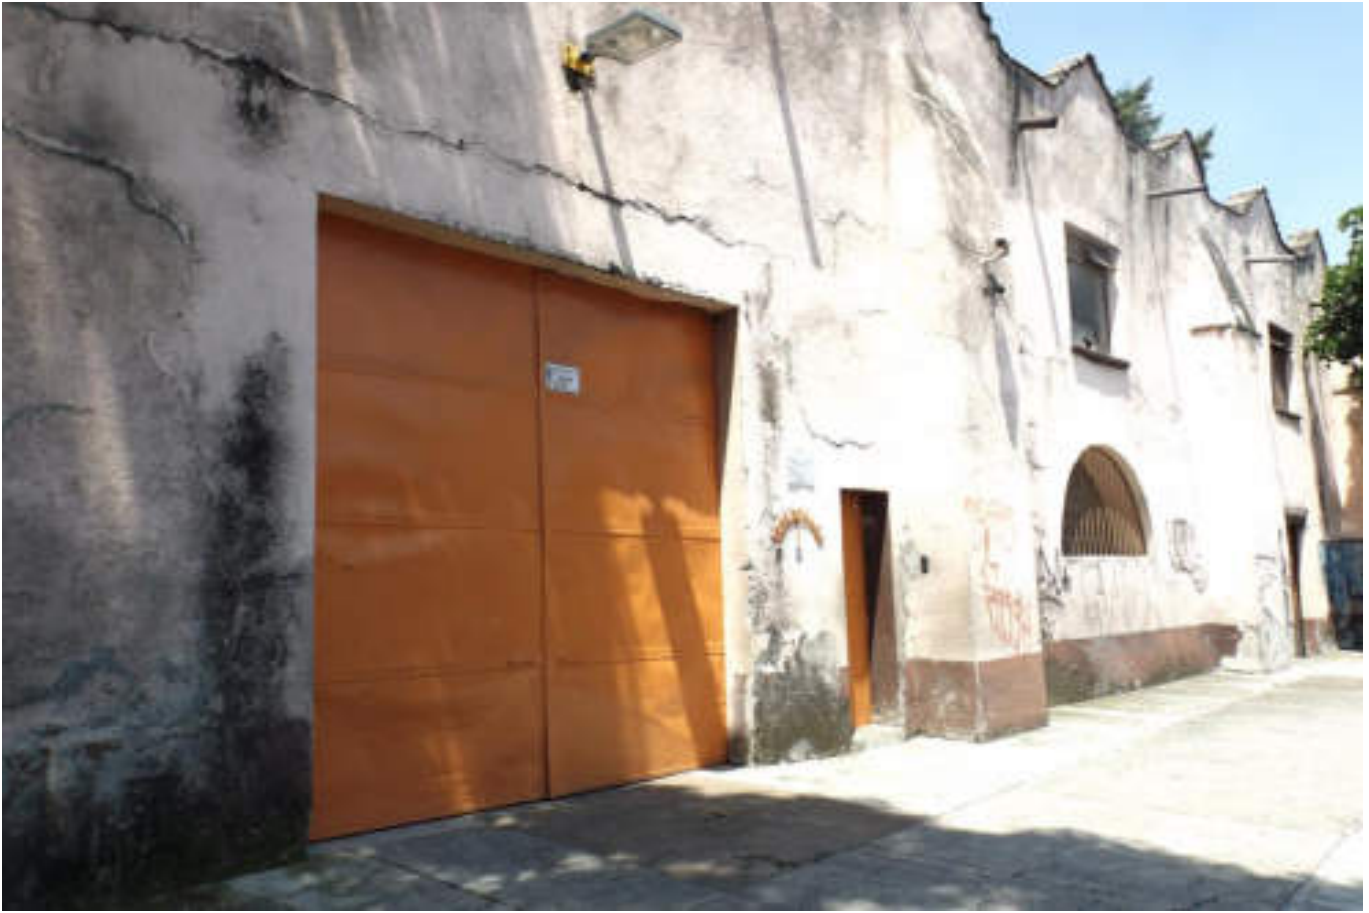
*Figura 5.211. Fotografía C (Imagen 34), se muestra una estructura de mampostería confinada, la cual presenta una fractura horizontal en la parte superior de la puerta, por consecuencia provoca la separación del elemento estructural (19.4812º N, 99.1812º W. Calle: San Sebastián).*
