# Atlas de Peligros y Riesgos de la Ciudad de México

Actualización de los Mapas de Riesgo

## Azcapotzalco

Año: 2014

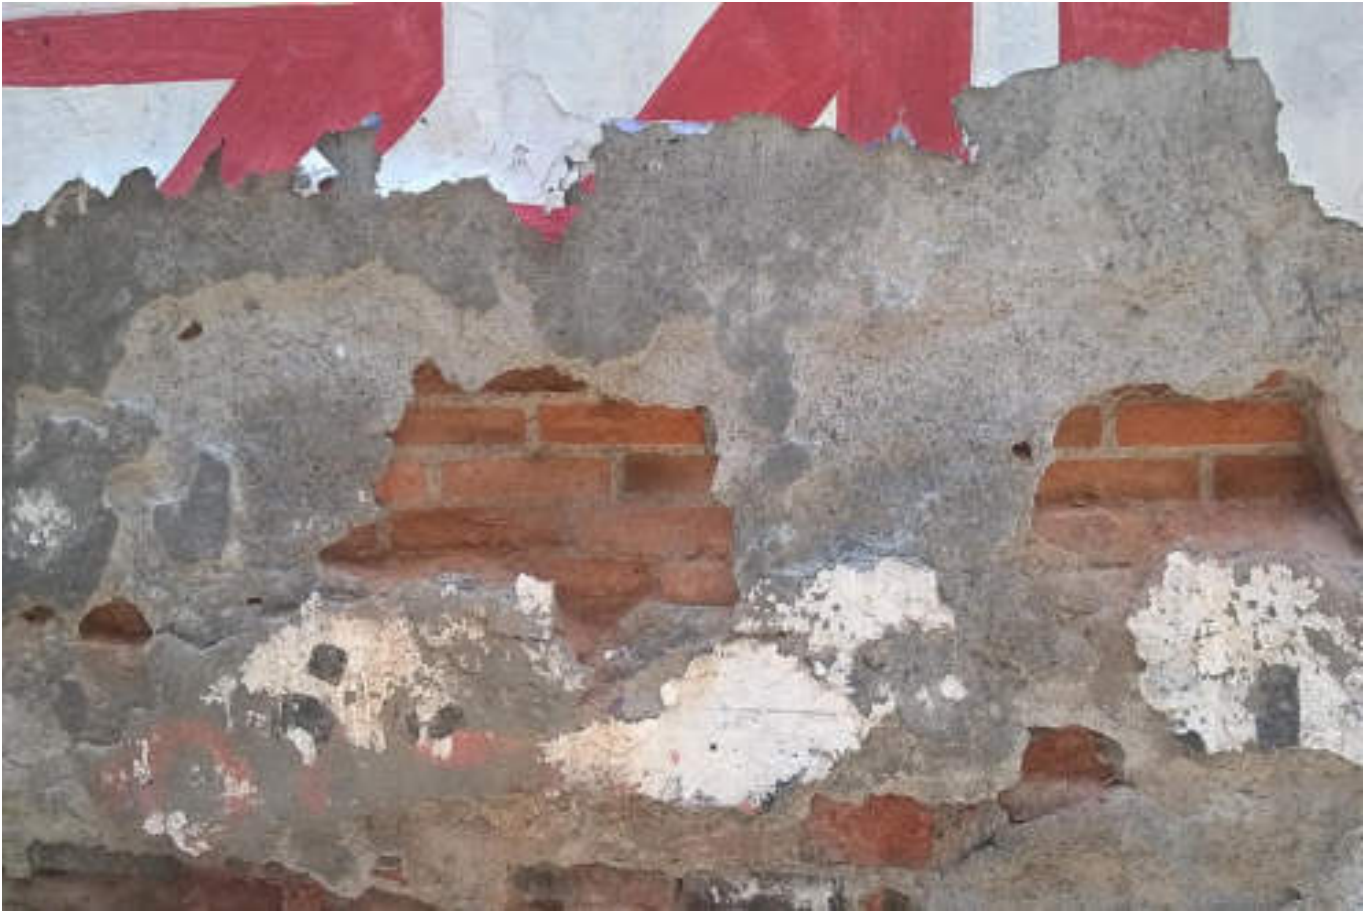
En la zona se pudo observar el desprendimiento de material en algunos de los inmuebles, evidencia de ello se ubica en la Calzada Azcapotzalco La Villa y San Sebastián (Figuras 5.209, 5. 210), otros de los daños fue la presencia de fracturas tanto horizontales como diagonales dañando la estructura de dichas viviendas (Figuras 5.211, 5.212, 5.213).

*Figura 5.212. Fotografía D (Imagen 34), muro con presencia de desprendimiento de aplanado, se distingue el desgaste de los elementos que conforman la mampostería (19.4834° N, 99.1787° W. Calle: San Esteban).*

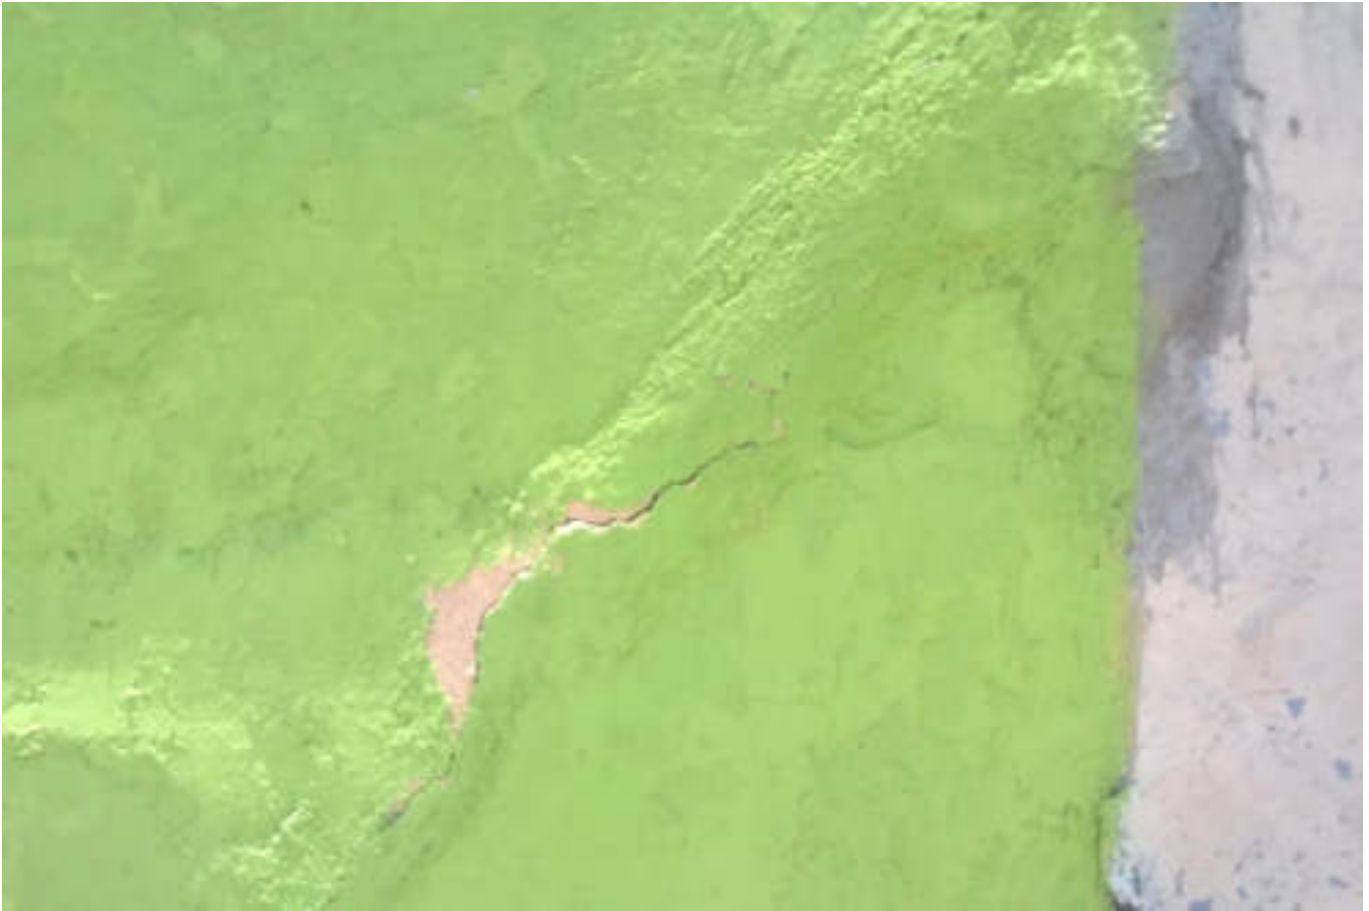
*Figura 5.213. Fotografía E (Imagen 34), se muestra el agrietamiento en un muro donde se observa un abultamiento del aplanado a causa de la humedad (19.4803° N, 99.1776° W. Calle: San Sebastián).*

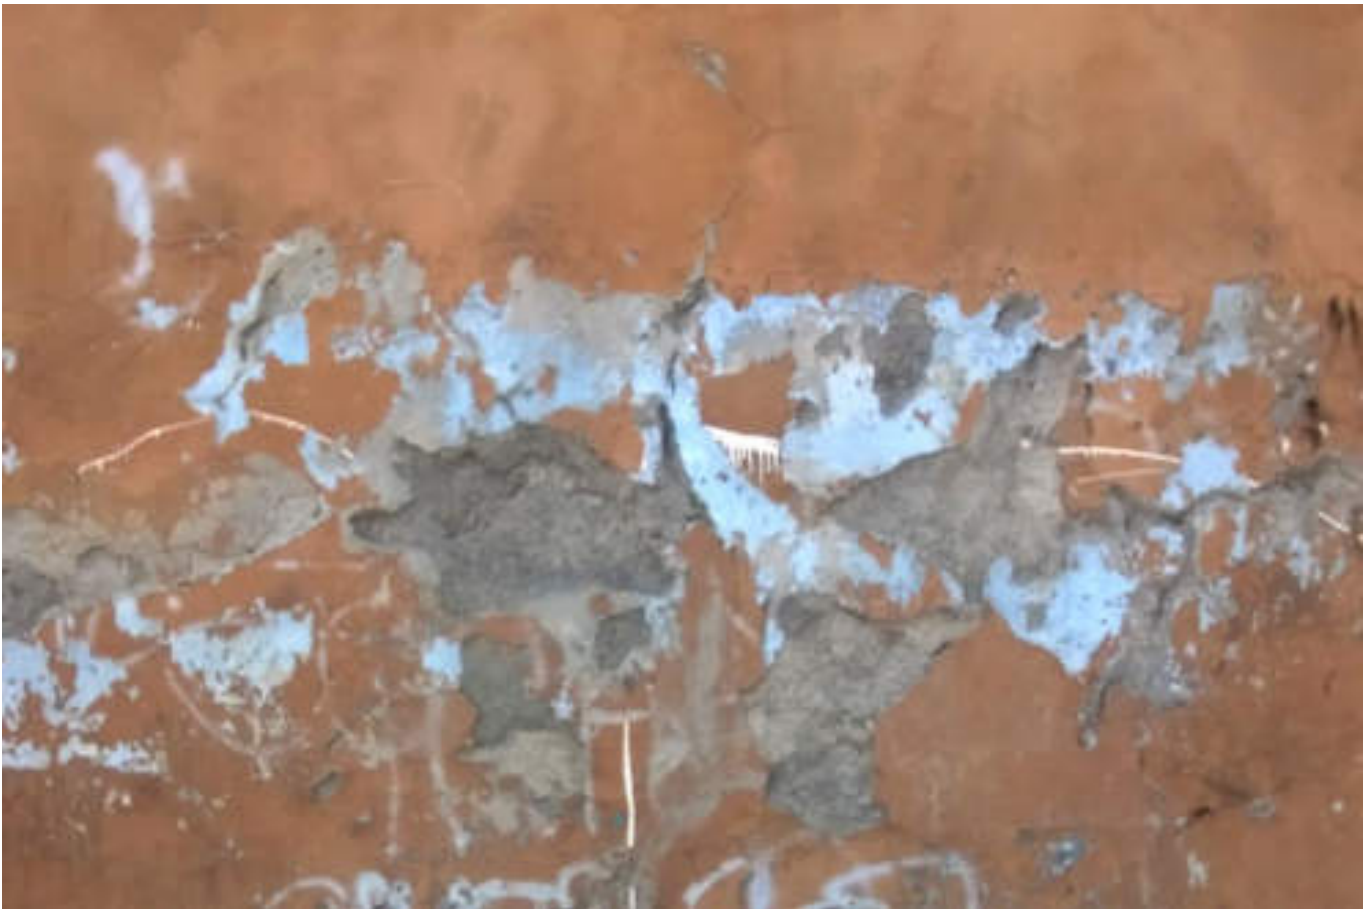
Se observaron muros con abundante desprendimiento de material ocasionado en su mayoría por fracturas en muros (Figuras 5.216, 5. 217), asimismo se ubicaron inmuebles con materiales de construcción precarios, lo que favorecen el daño de su estructura, esto último se percibió en la calle Segunda Tula (Figura 5.218).

Figura 5.216. Fotografía A (Imagen 35), se muestra un muro con alta densidad de fracturas y desprendimiento del material que conforma el aplanado (19.3793° N, 99.1230° W. Calle: Playa Codesa).

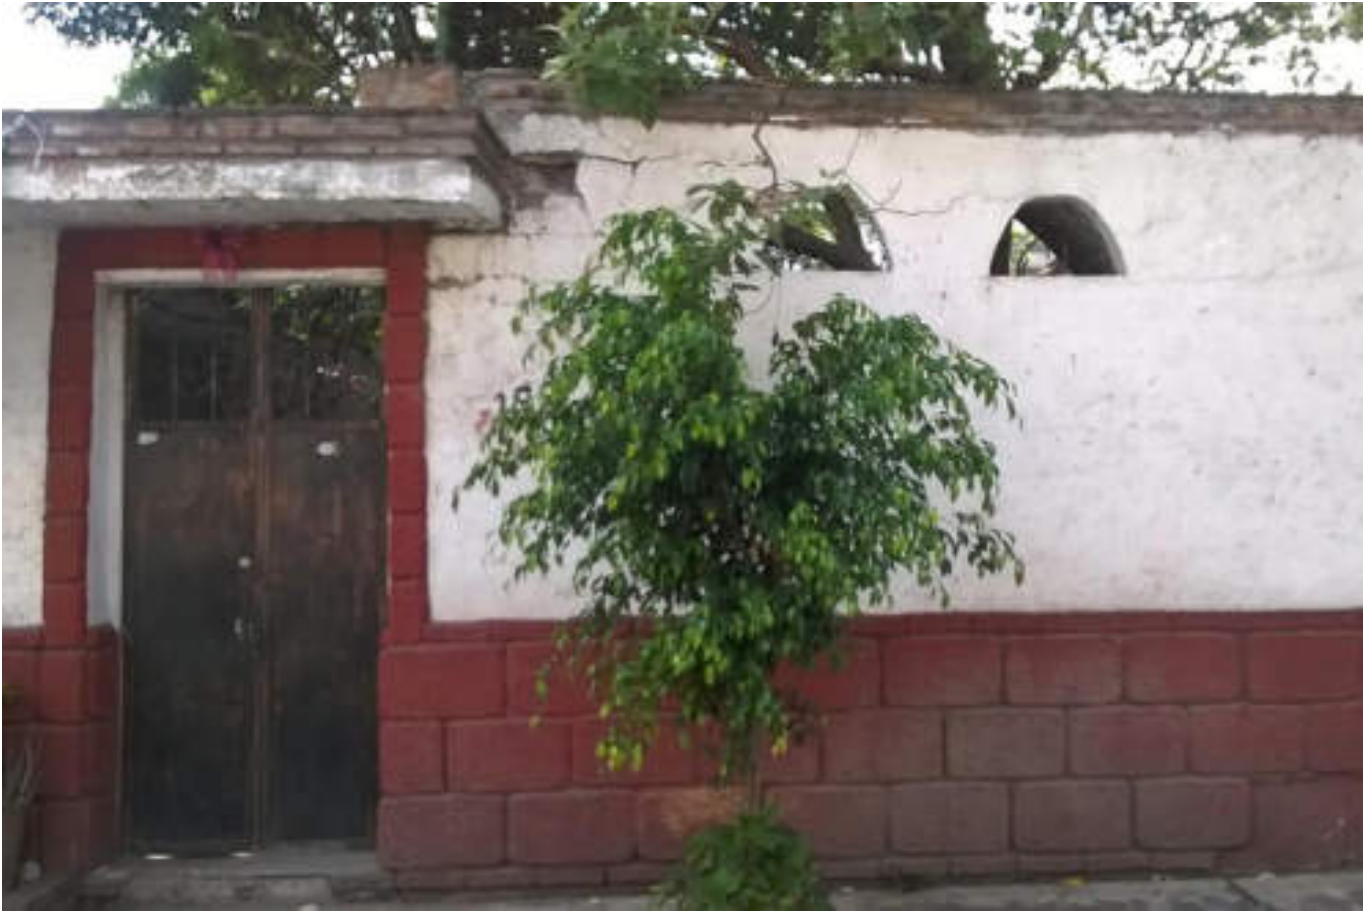
*Figura 5.217. Fotografía B (Imagen 35), estructura de mampostería semiconfinada, con fracturamiento en la parte superior y desprendimiento del aplanado, se encuentran dos orificios en el muro en forma de semicírculo a poca distancia uno del otro, presentando una fractura a lo largo de la separación de éstos (19.4812° N, 99.1825° W. Calle: San Sebastián).*

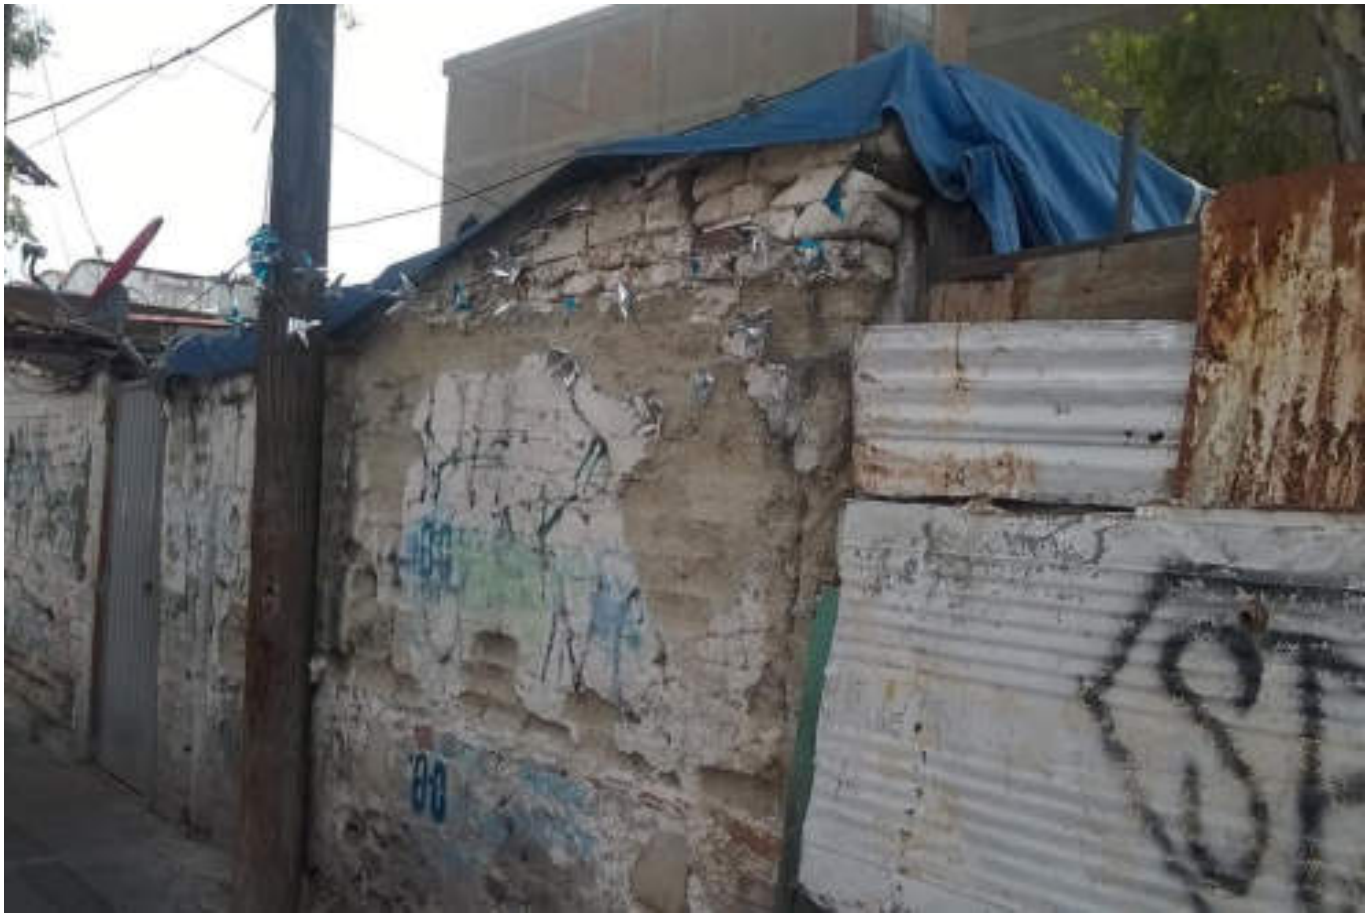
*Figura 5.218. Fotografía C (Imagen 35), inmueble no confinado, se presenta un alto deterioro en los tabiques, ya que no hay recubrimiento o aplanado en la construcción. Los materiales y procesos constructivos no son los adecuados lo que ocasiona que la vivienda tenga mayores daños (19.4754° N, 99.1814° W. Calle: Segunda Tula).*

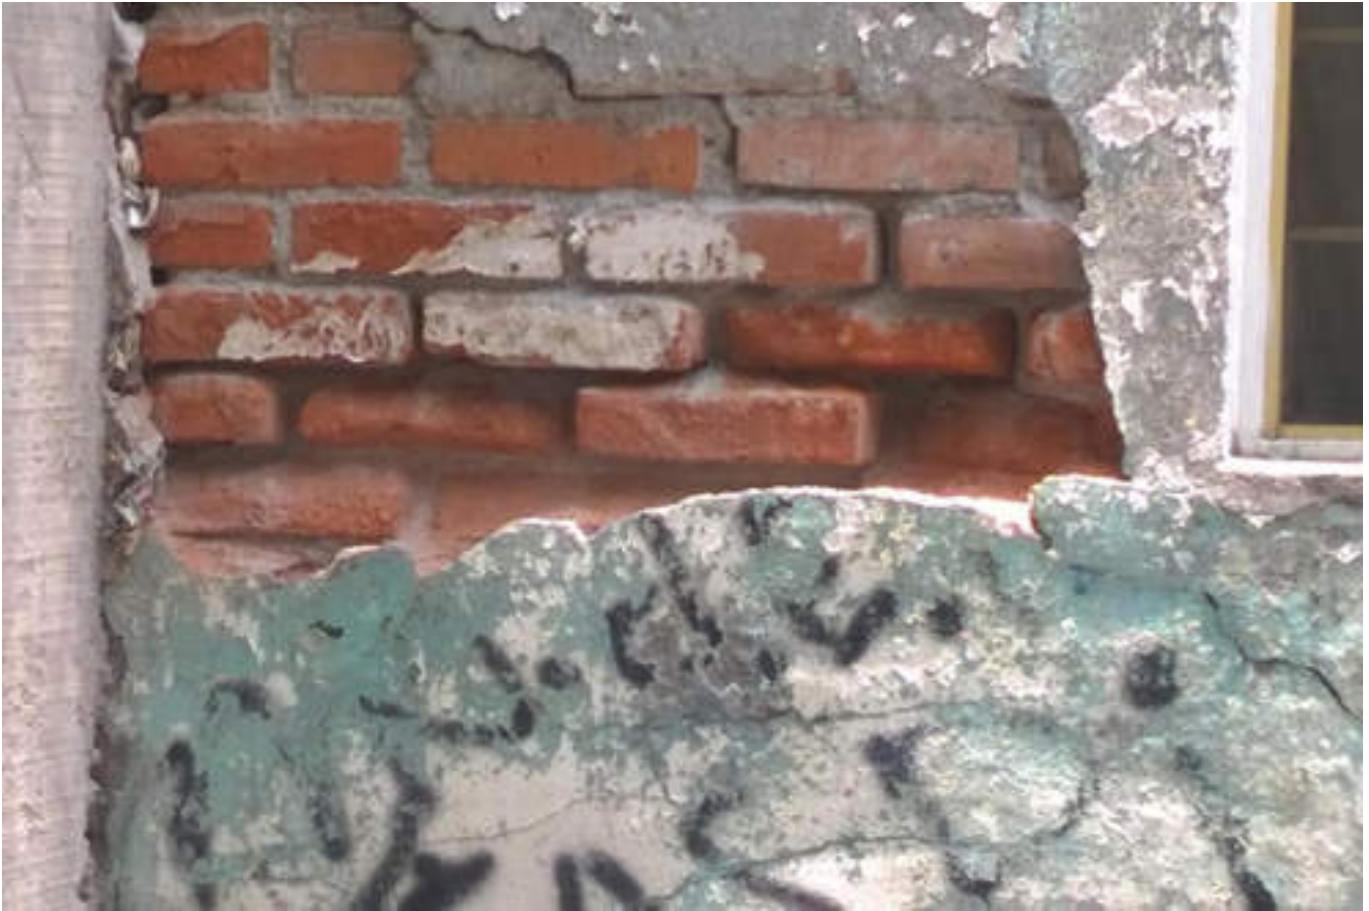
En la Figura 5.220 se puede observar una vivienda ubicada en la calle San Sebastián, la cual presenta deterioro de su muro exterior. Otras de las vialidades afectadas son la calle Salomón y Norte 81 en las que se observaron inmuebles con múltiples fracturas, derivando en desprendimiento del aplanado (Figuras 5.221, 5.222, 5.223).

*Figura 5.220. Fotografía A (Imagen 36), se muestra una fractura en el muro, provocando el desprendimiento de aplanado y por ende el deterioro de los ladrillos que lo componen (19.4798° N, 99.1767° W. Calle: San Sebastián).*

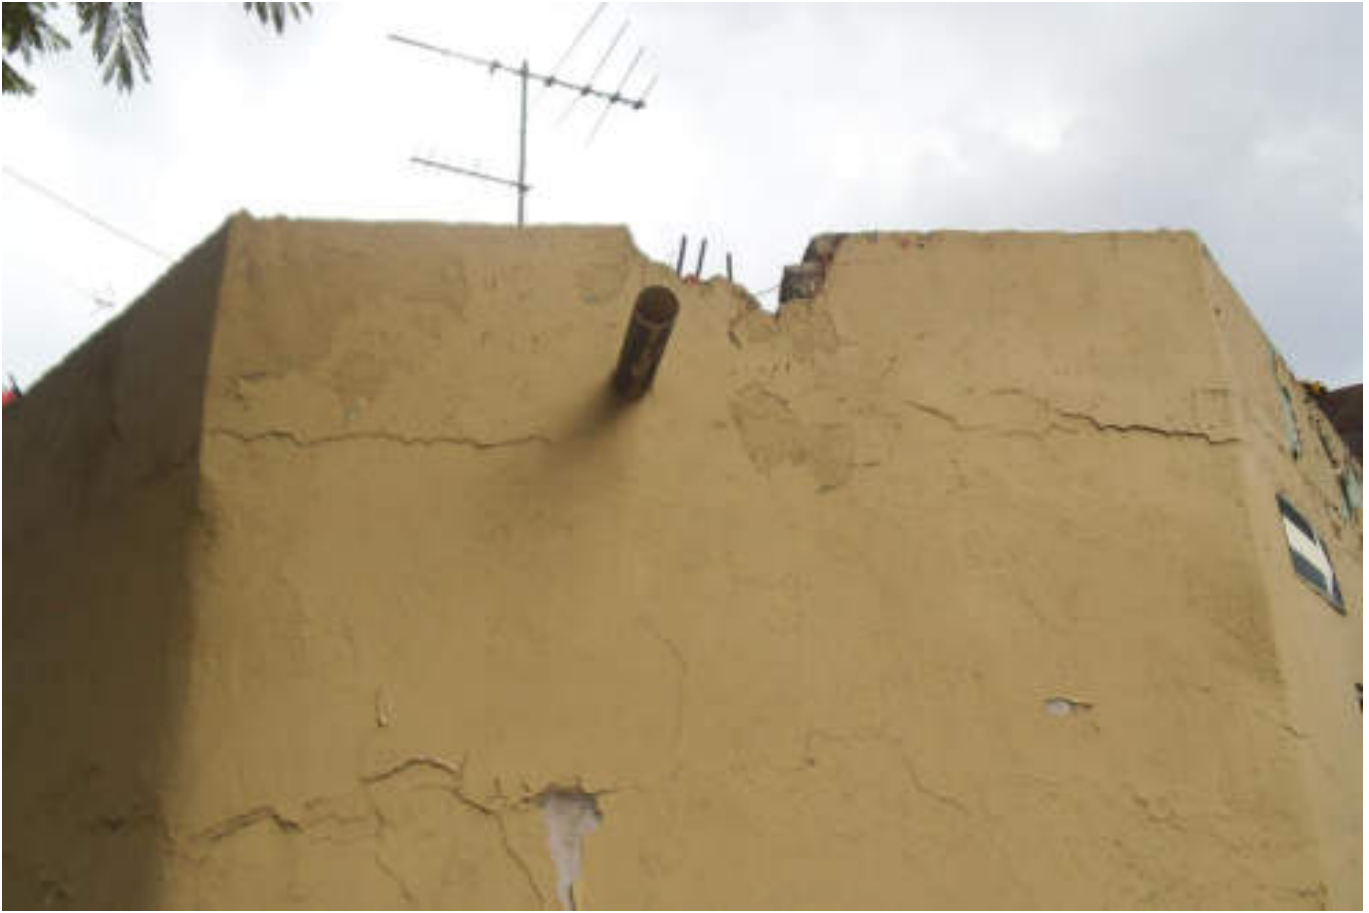
*Figura 5.221. Fotografía B (Imagen 36), muro exterior de una vivienda con presencia de fracturas y desprendimiento de material constructivo en el pretil ubicado en la azotea (19.4767° N, 99.1756° W. Calle: Salomón).*

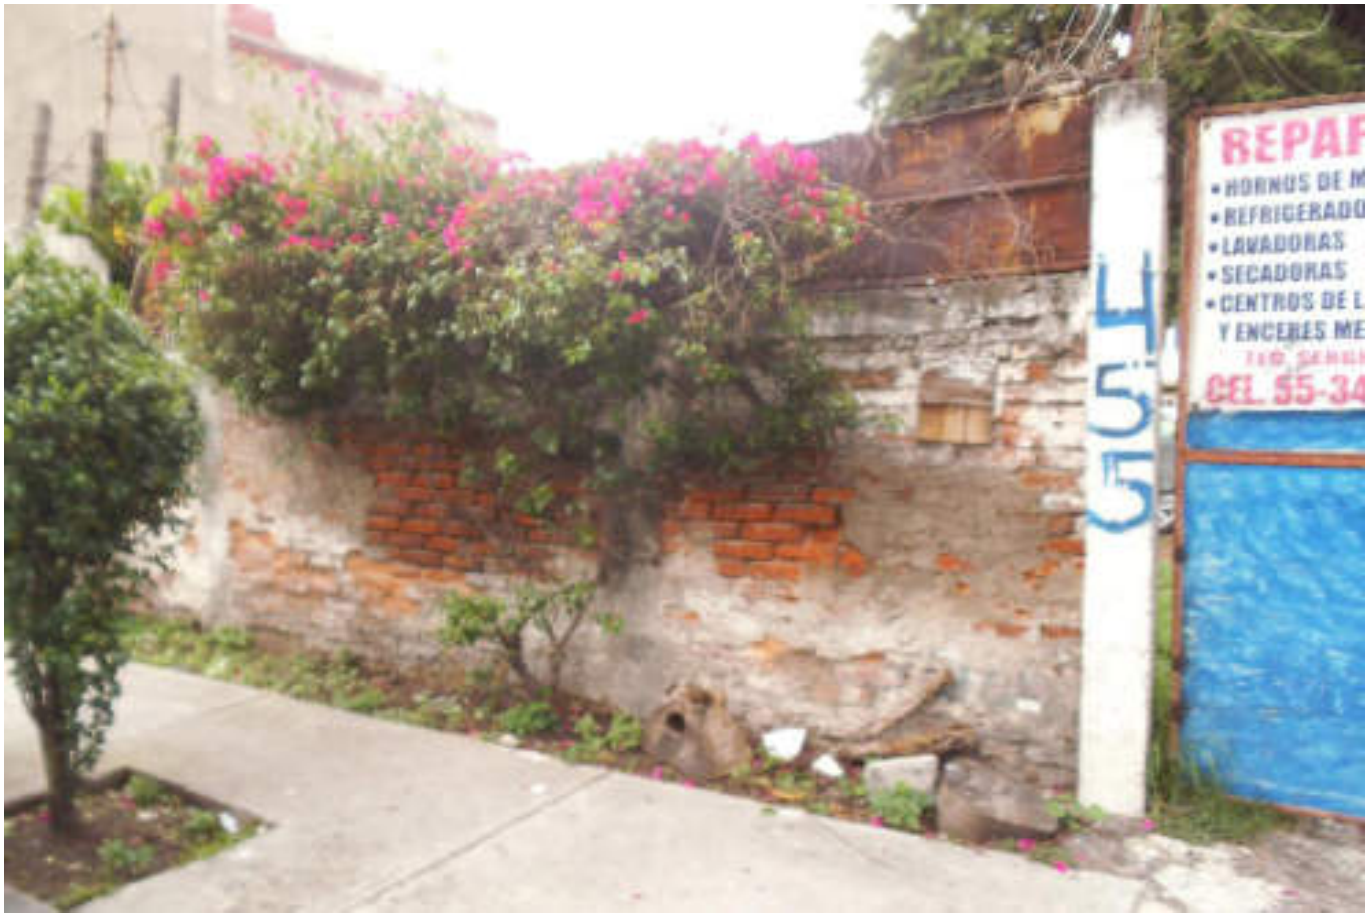
Figura 5.222. Fotografía C (Imagen 36), se muestra un muro perimetral confinado a base de ladrillo rojo recocido, el cual presenta desprendimiento de aplanado, es visible un mal proceso constructivo y la baja calidad de los materiales (19.4750° N, 99.1769° W. Calle: Norte 81-A).

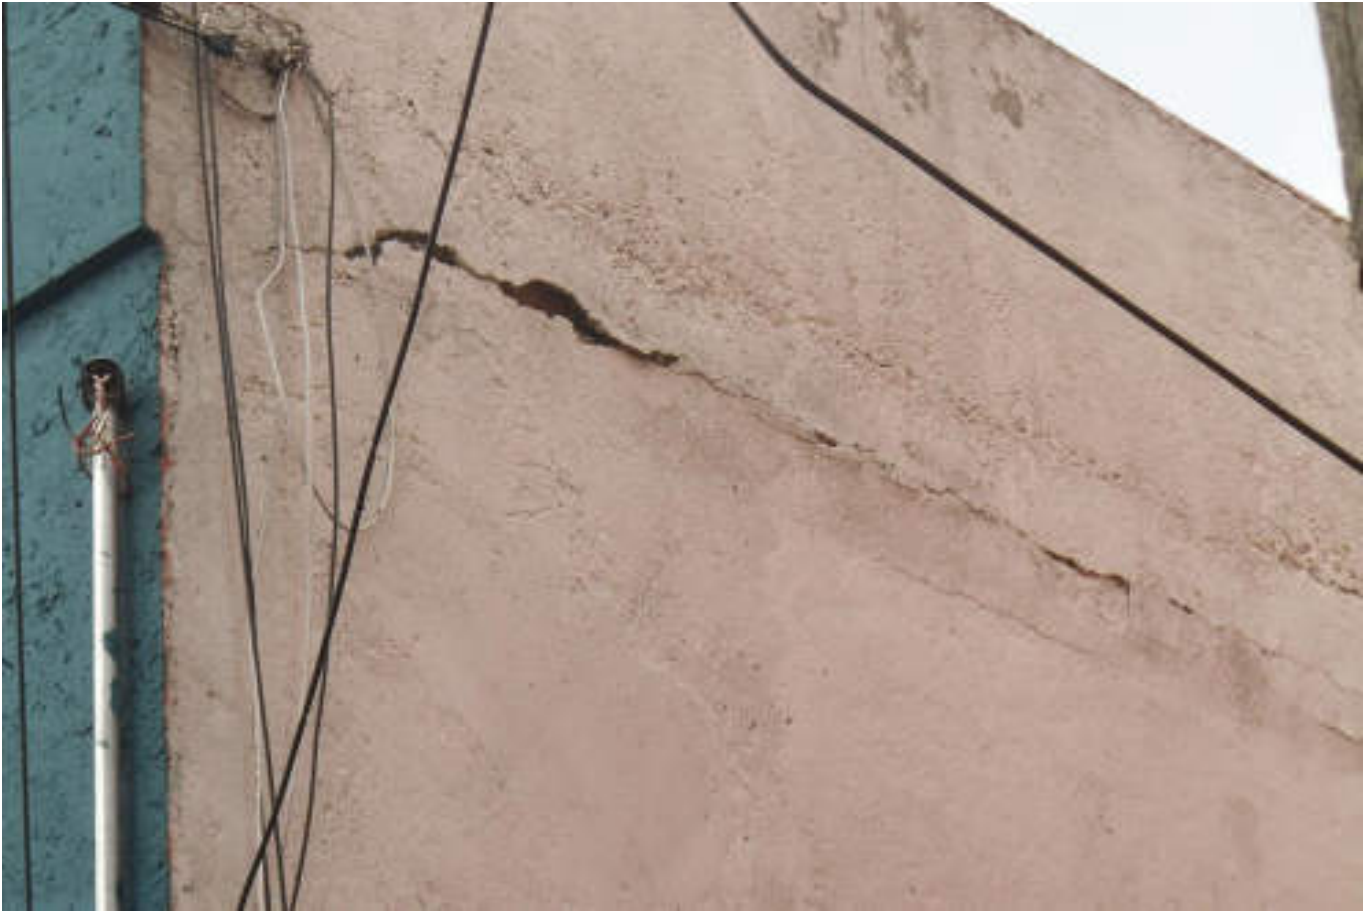
*Figura 5.223. Fotografía D (Imagen 36), fracturamiento en la parte lateral de una vivienda, debilitando el concreto del aplanado y ocasionando desprendiendo de gran parte del mismo (19.4743° N, 99.1771° W. Calle: Norte 81)*

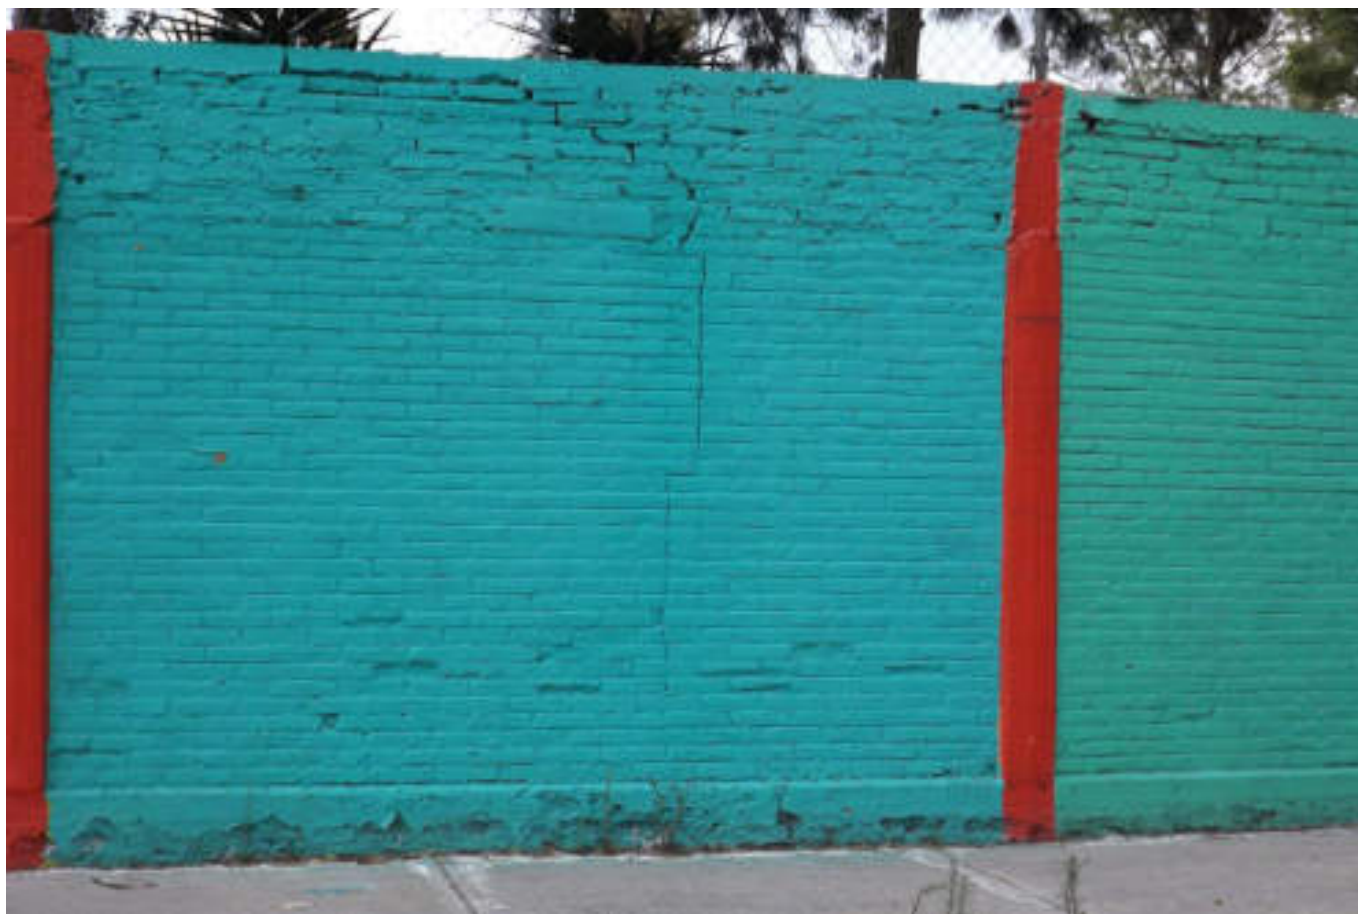
En la Figura 5.226 se puede observar el muro externo de una escuela afectado por una fractura vertical lo cual pone en riesgo a los alumnos que asisten a clases, al igual que en la escuela viviendas ubicadas en dicha zona se observaron con daños como desprendimientos de material y fracturas debilitando la construcción (Figuras 5.227, 5.228, 5.229, 5.230, 5.231), evidencia de ello se observa en las calles 15, E, Ibiza y A.

Figura 5.226. Fotografía A (Imagen 37), donde se observa el muro exterior de una escuela afectado por una fractura vertical en su parte central (19.4768° N, 99.1597° W. Calle: Central).

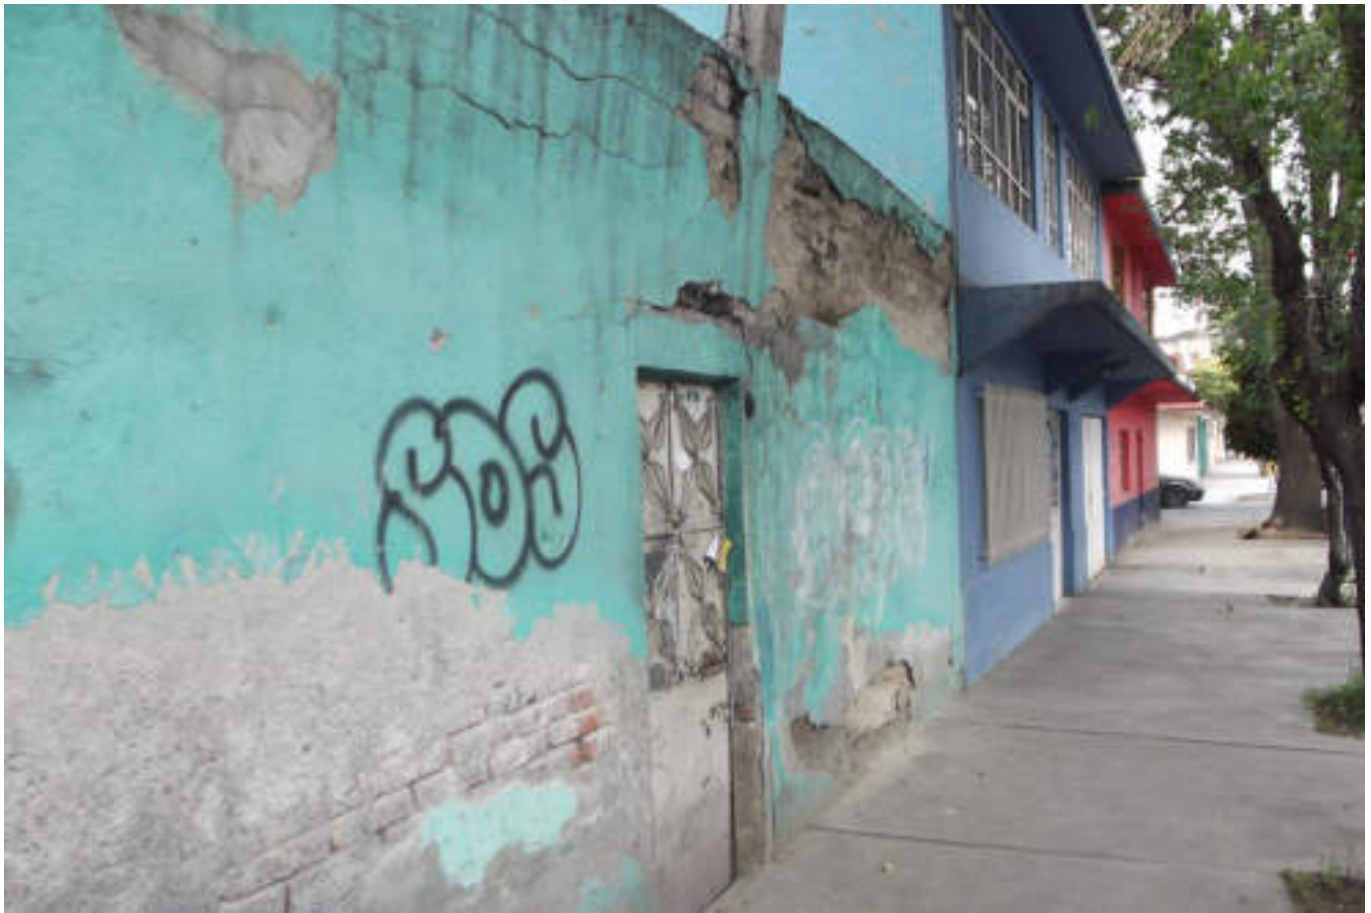
*Figura 5.227. Fotografía B (Imagen 37), que muestra la fachada de una vivienda con presencia de fracturas y desprendimiento de material dejando al descubierto su estructura (19.4761° N, 99.1613° W. Calle: 15).*

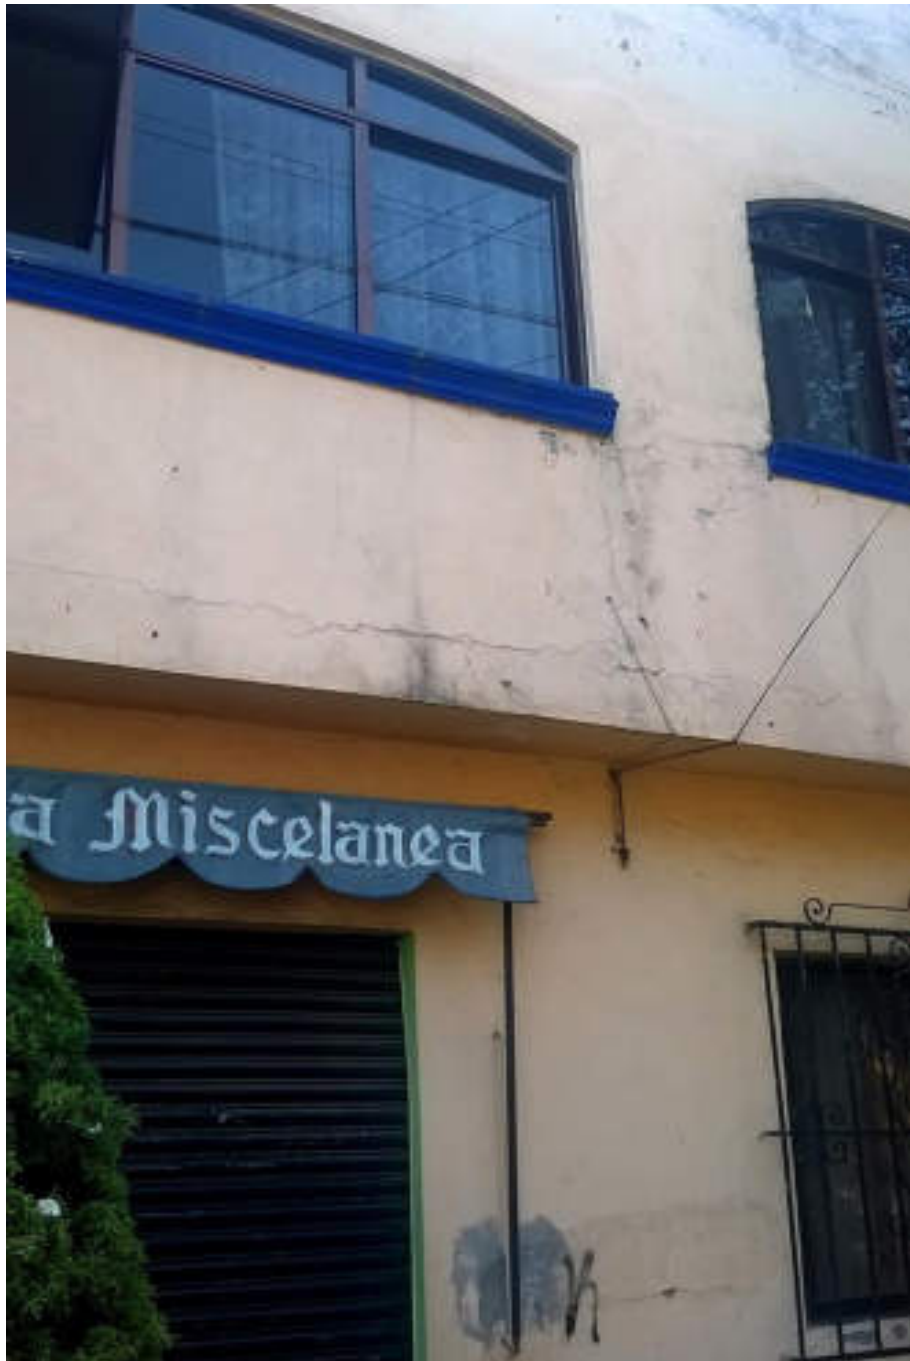
*Figura 5.228. Fotografía C (Imagen 37), en ella se puede apreciar múltiples fracturas en forma horizontal entre el muro y la losa y en el pretil debido a la falta de refuerzos verticales (19.4751° N, 99.1615° W. Calle: E).*

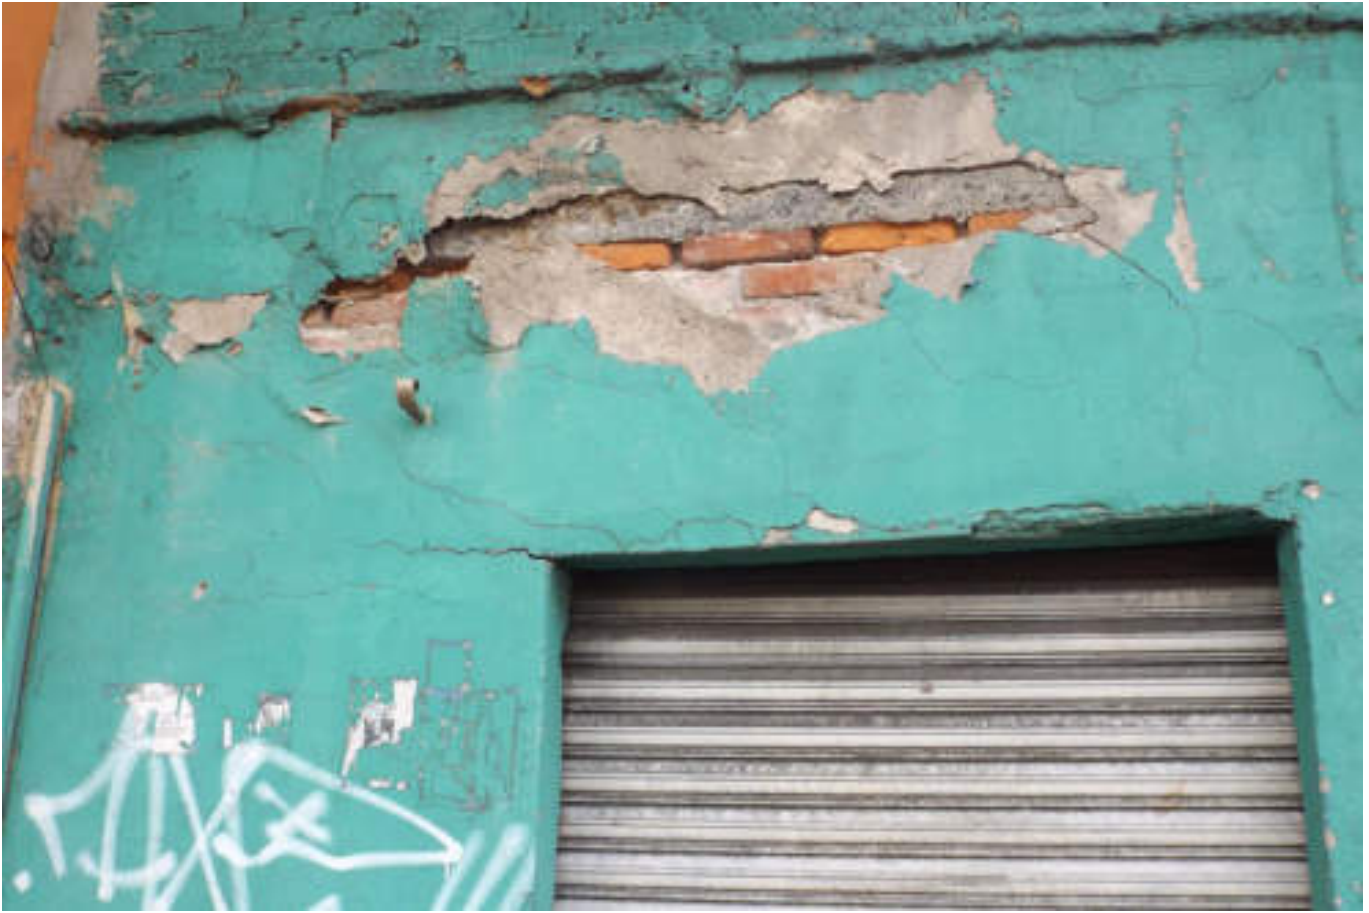
*Figura 5.229 Fotografía D (Imagen 37), donde se observan fracturas en forma horizontal, que parten desde la esquina de la entrada señalándonos la falta de refuerzo vertical y ocasionando desprendimiento del aplanado (19.4738° N, 99.1592° W. Calle: A).*

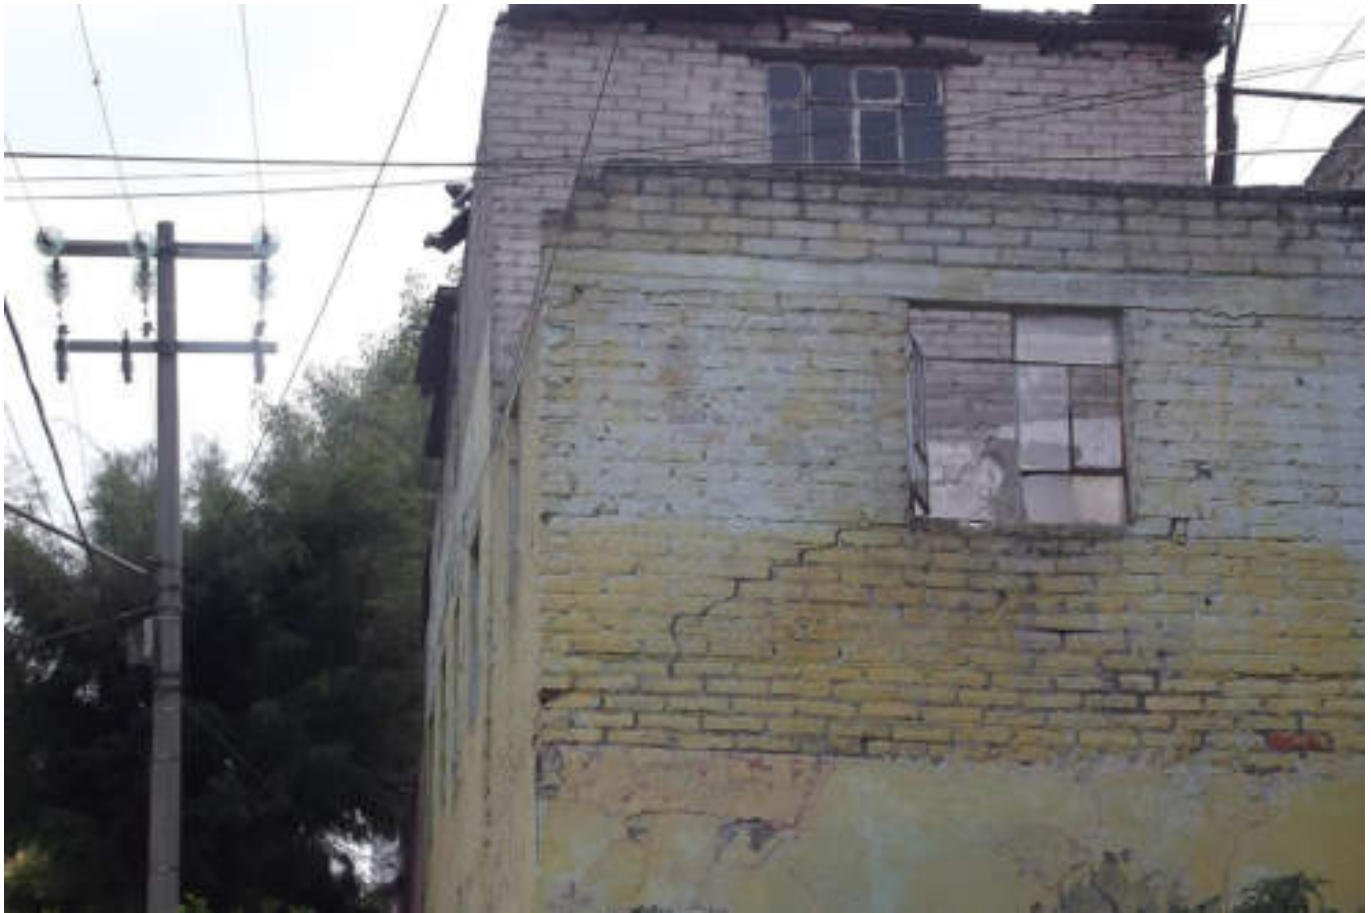
*Figura 5.230 Fotografía E (Imagen 37), que muestra una vivienda afectada por una fractura diagonal que parte de la zona inferior de la ventana hacia el límite del muro. La parte baja de la construcción también presenta fracturamiento (19.4736° N, 99.1626° W. Calle: Ibiza).*

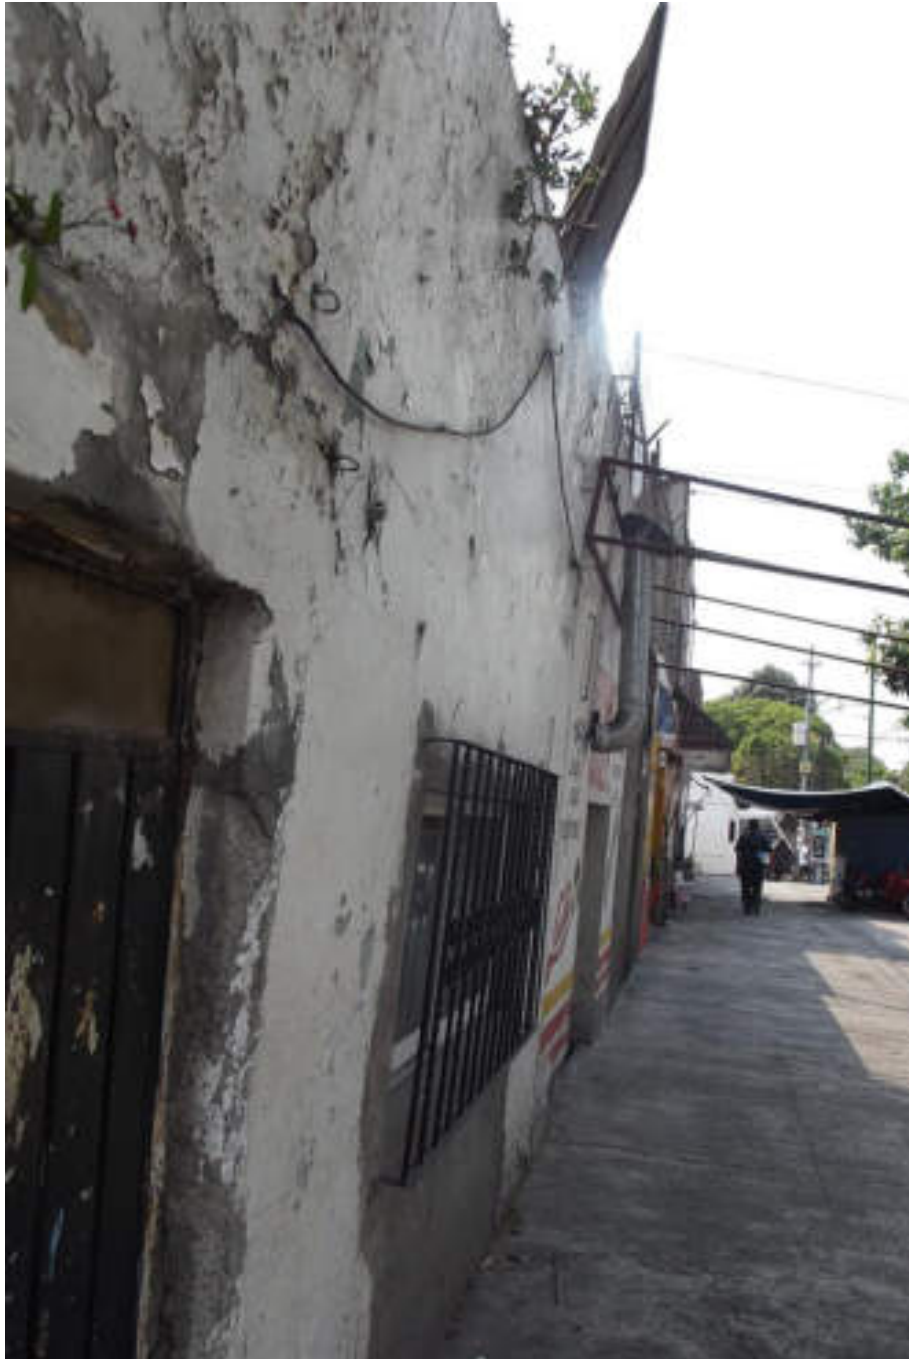
*Figura 5.231 Fotografía F (Imagen 37), vivienda de mampostería semiconfinada que presenta desprendimiento de material en los límites con la puerta, además de una modificación para la instalación de una ventana (19.4752° N, 99.1624° W. Calle: Ceylán).*

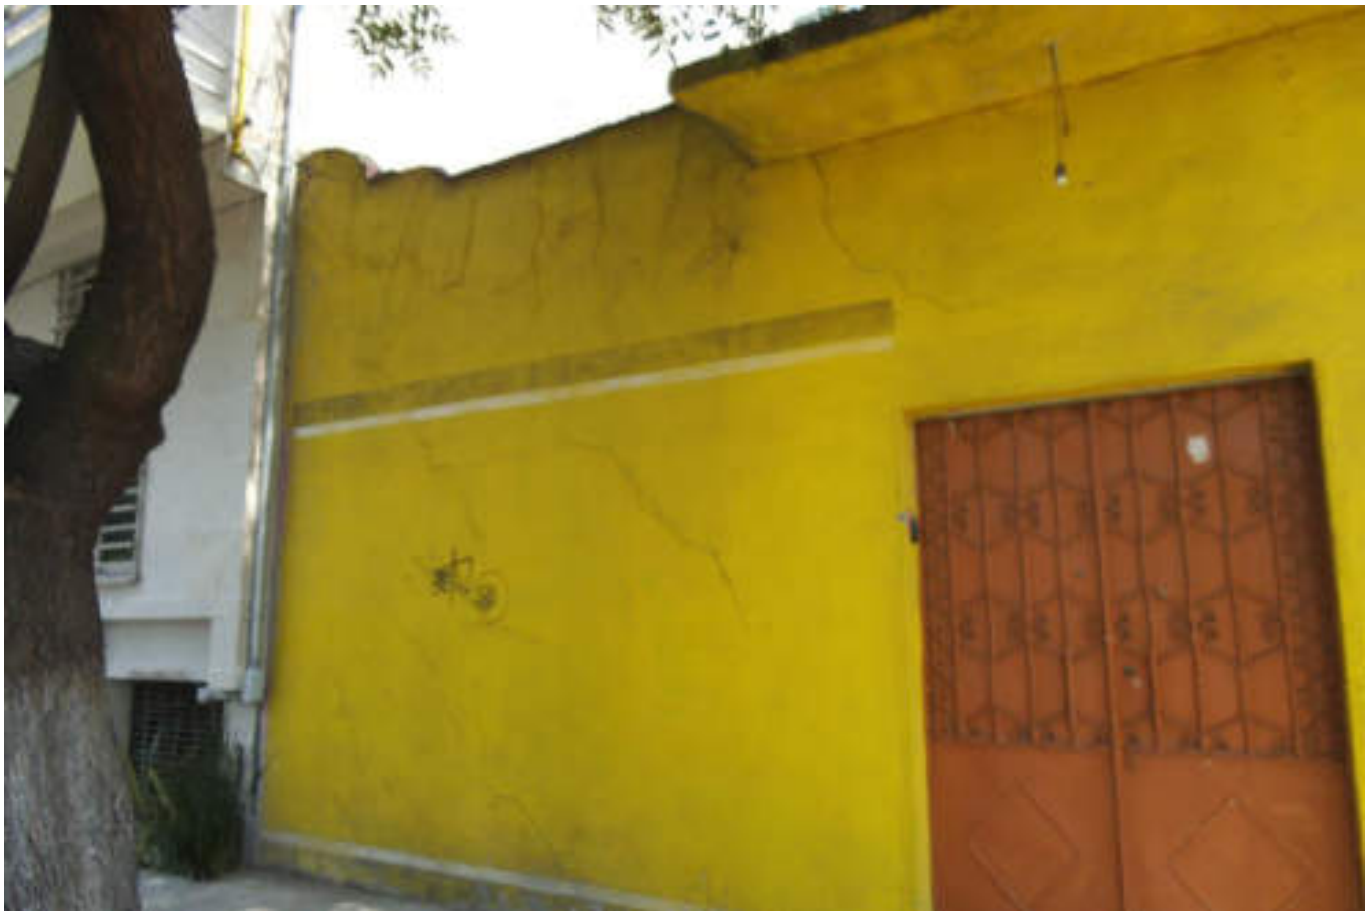
Figura 5.236. Fotografía A (Imagen 39), podemos observar fracturas en forma diagonal y vertical en gran parte del muro, así como daños en acabados (19.4797° N, 99.1538° W. Calle: Laminadores).

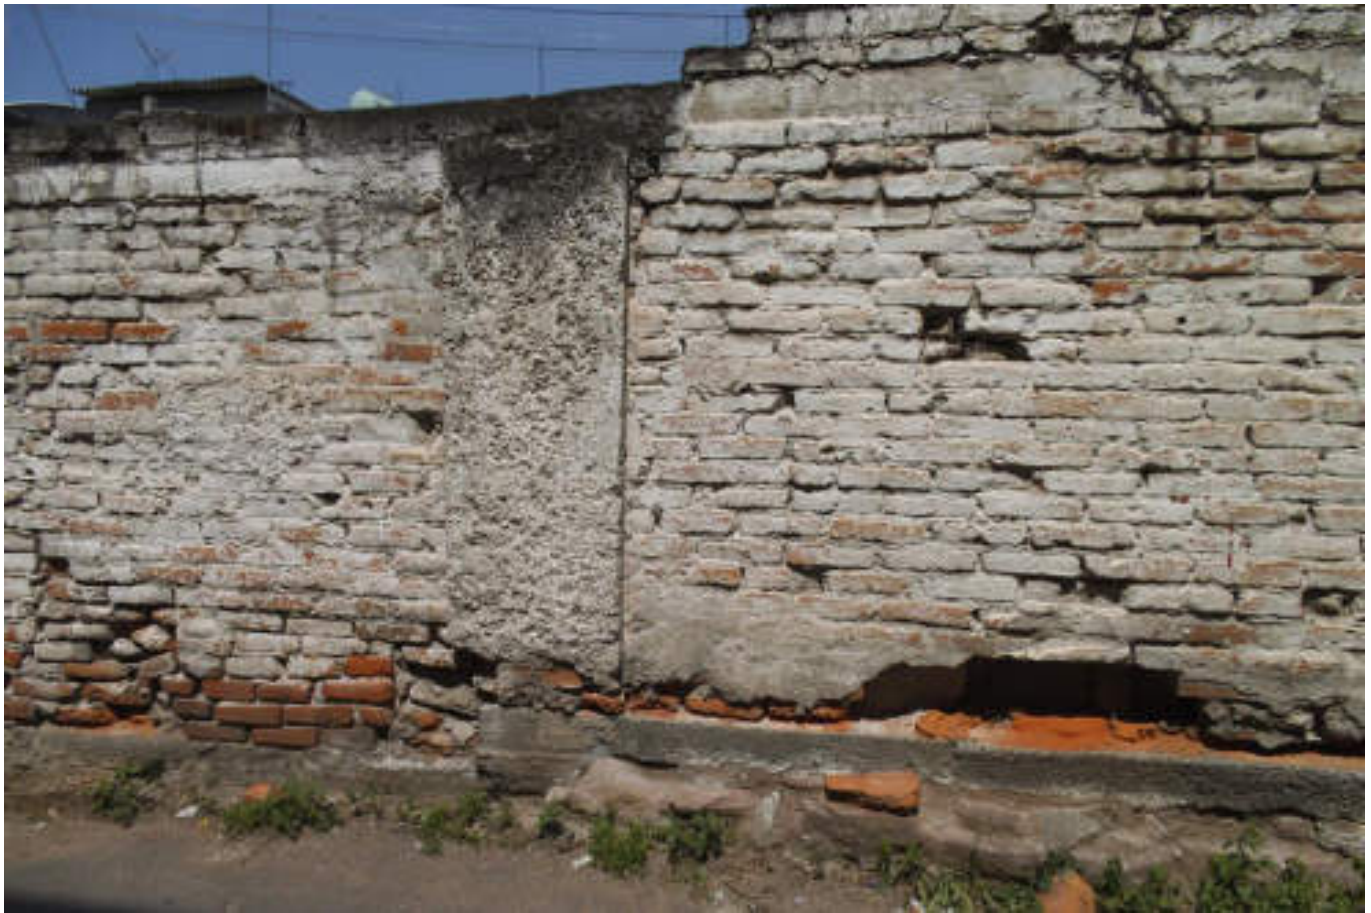
*Figura 5.237. Fotografía B (Imagen 39), se muestra una barda de mampostería no confinada que presenta desgaste en el material con el que fue construida, tiene desprendimientos parciales de los mismos. Del lado inferior izquierdo se observa como los ladrillos han sido reacomodados en dos orificios (19.4806° N, 99.1530° W. Calle: Sin nombre oficial).*
