# Atlas de Peligros y Riesgos de la Ciudad de México

Actualización de los Mapas de Riesgo

## Azcapotzalco

Año: 2014

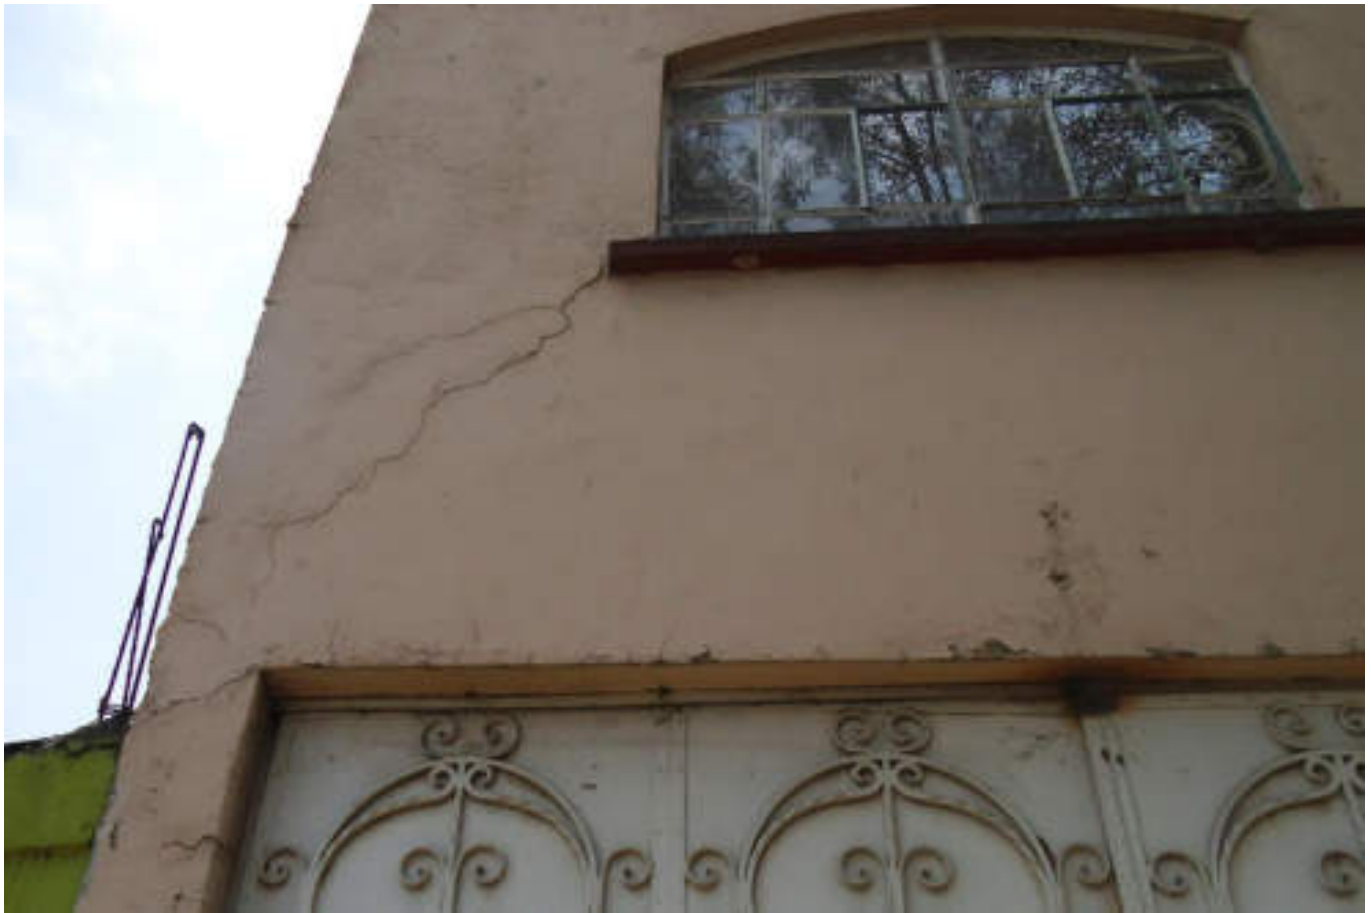
*Figura 5.238. Fotografía C (Imagen 39) se observa la parte superior de una vivienda afectada por una fractura que va de la parte inferior de la ventana al límite del muro (19.4775° N, 99.1503° W. Calle: Fundidores).*

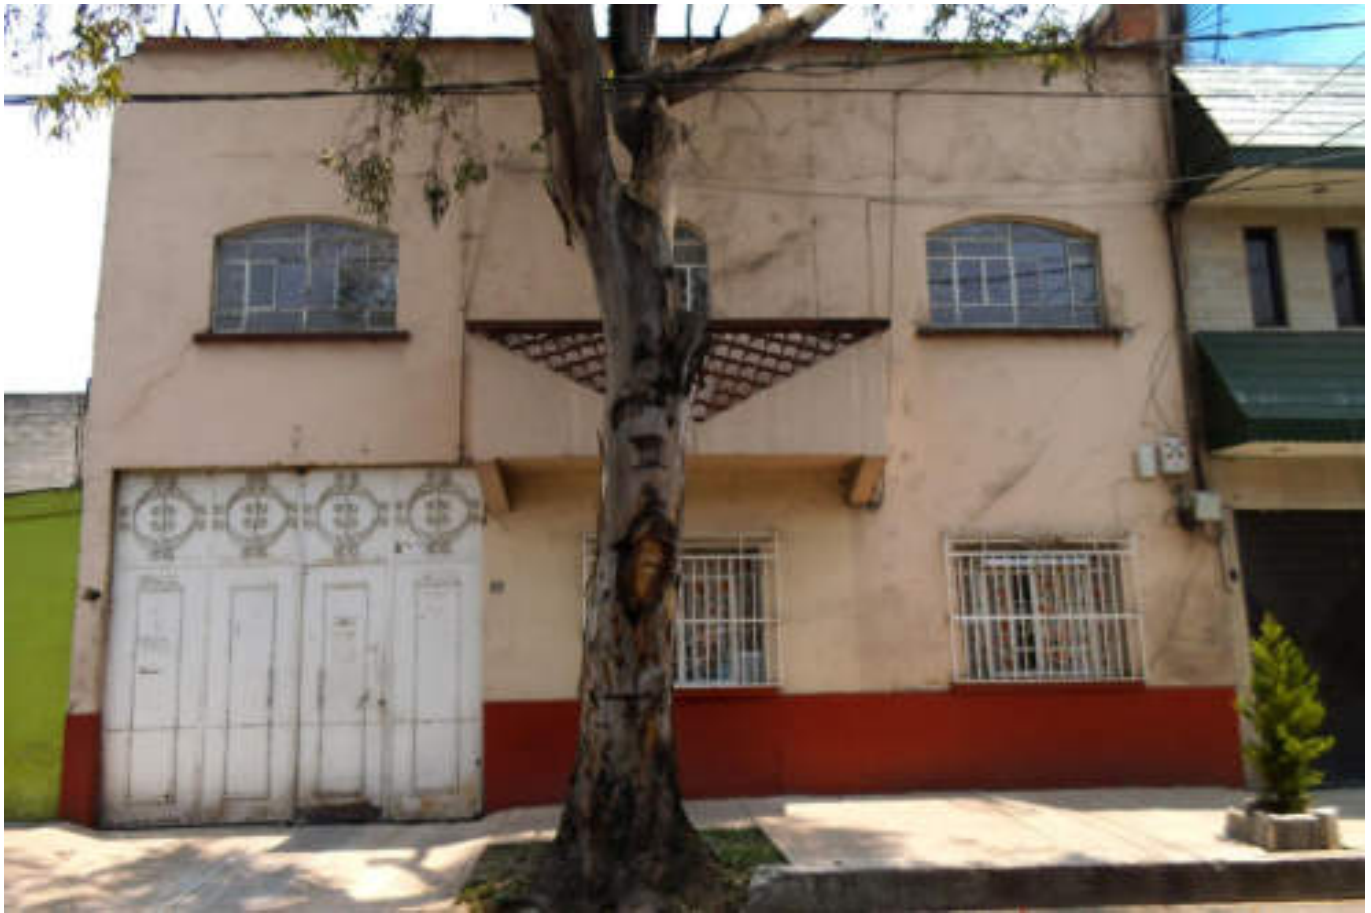
*Figura 5.239. Fotografía D (Imagen 39) en el inmueble se observan fracturas en forma diagonal y horizontal en la mayor parte de la fachada, así como daños en los acabados (19.4775° N, 99.1503° W. Calle: Fundidores).*

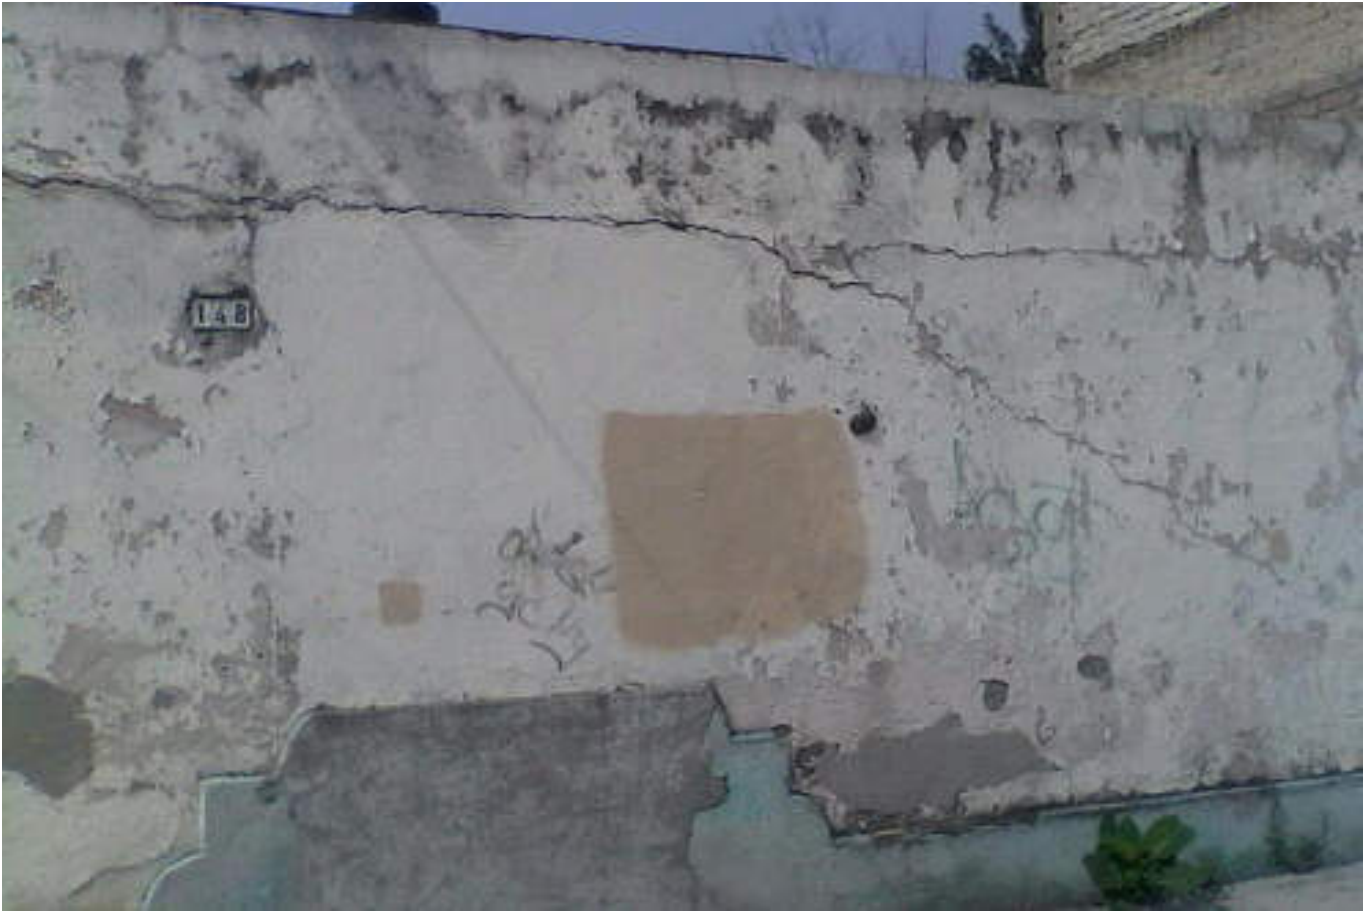
Varios de los lotes observados en la zona presentan fracturas (Figura 5.236) y desprendimientos de material (Figura 5.237). En la calle Fundidores se observó una construcción con fracturamiento y sin el confinamiento adecuado (Figuras 5.238, 5. 239). En otros casos se observó que el fracturamiento provoca separación del muro con respecto a los elementos de confinamiento debilitando su estabilidad (Figura 5.240).

*Figura 5.240. Fotografía D (Imagen 39), fractura horizontal presente en fachada exterior de una vivienda, la cual recorre el muro de un extremo a otro al ras de la trabe superior (19.4768° N, 99.1512° W. Calle: 25).*

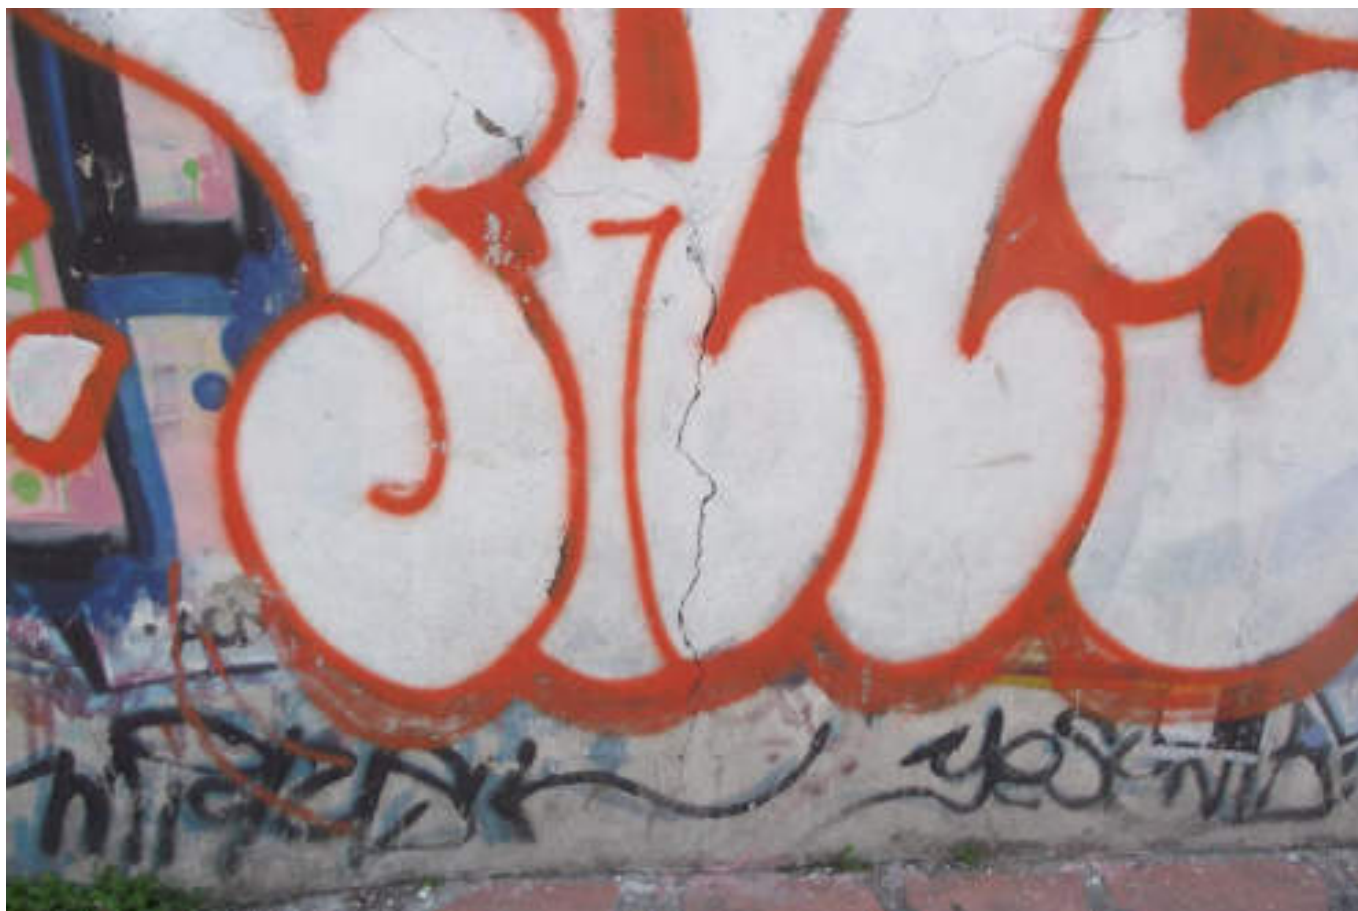
Figura 5.243. Fotografía A (Imagen 40), vivienda de mampostería semiconfinada con una fractura en el aplanado de concreto, la fractura inicia verticalmente en la parte inferior del muro y se ramifica hacia la parte superior del muro (19.4710° N, 99.1468° W. Calle: 9).

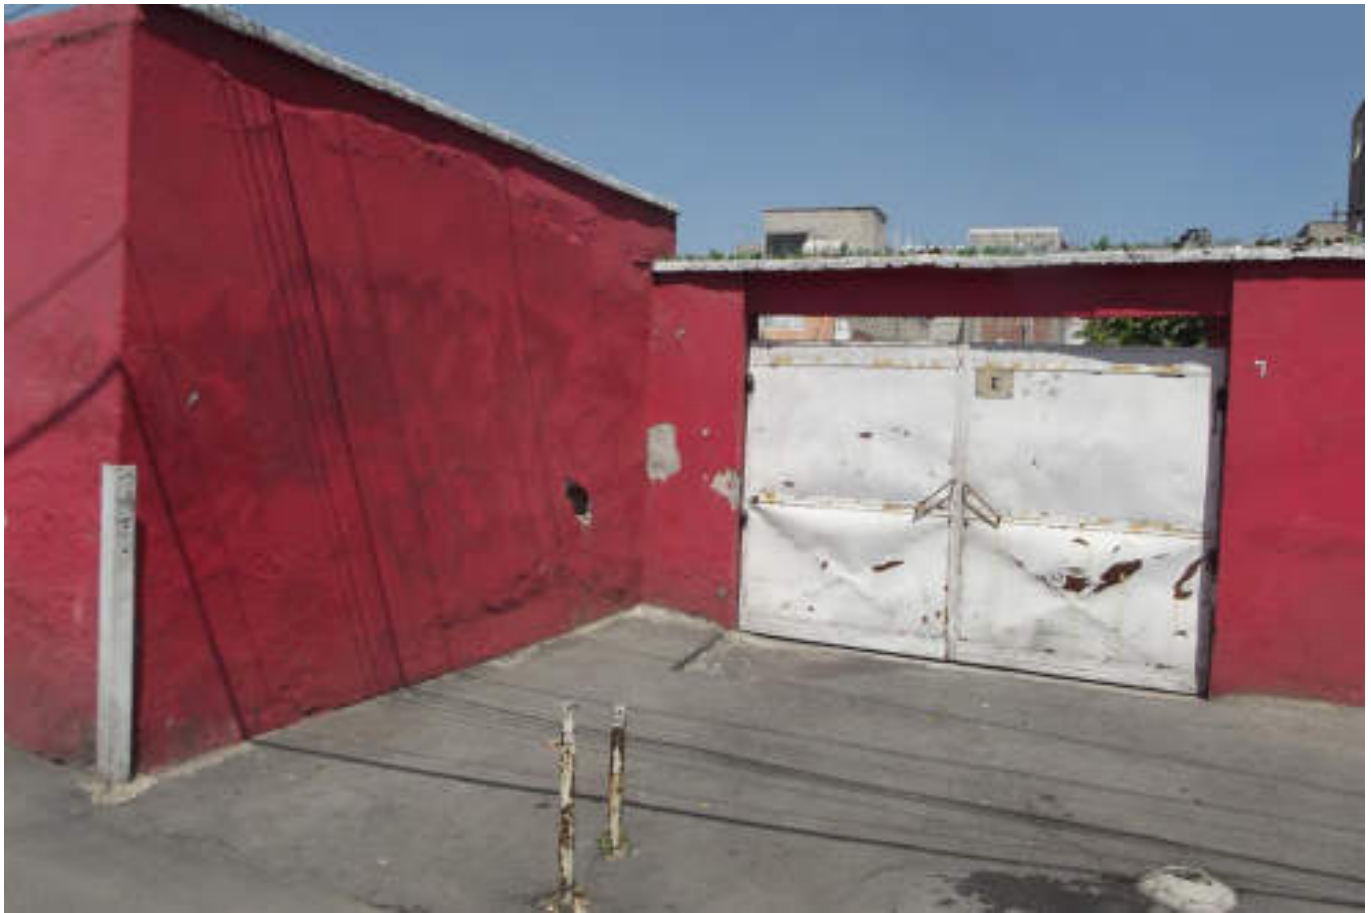
*Figura 5.244. Fotografía B (Imagen 40), vivienda semiconfinada de mampostería con deterioro en acabado de la fachada, se observa, fracturamiento horizontal en parte superior del muro (19.4826° N, 99.2042° W. Calle: Miguel Hidalgo).*

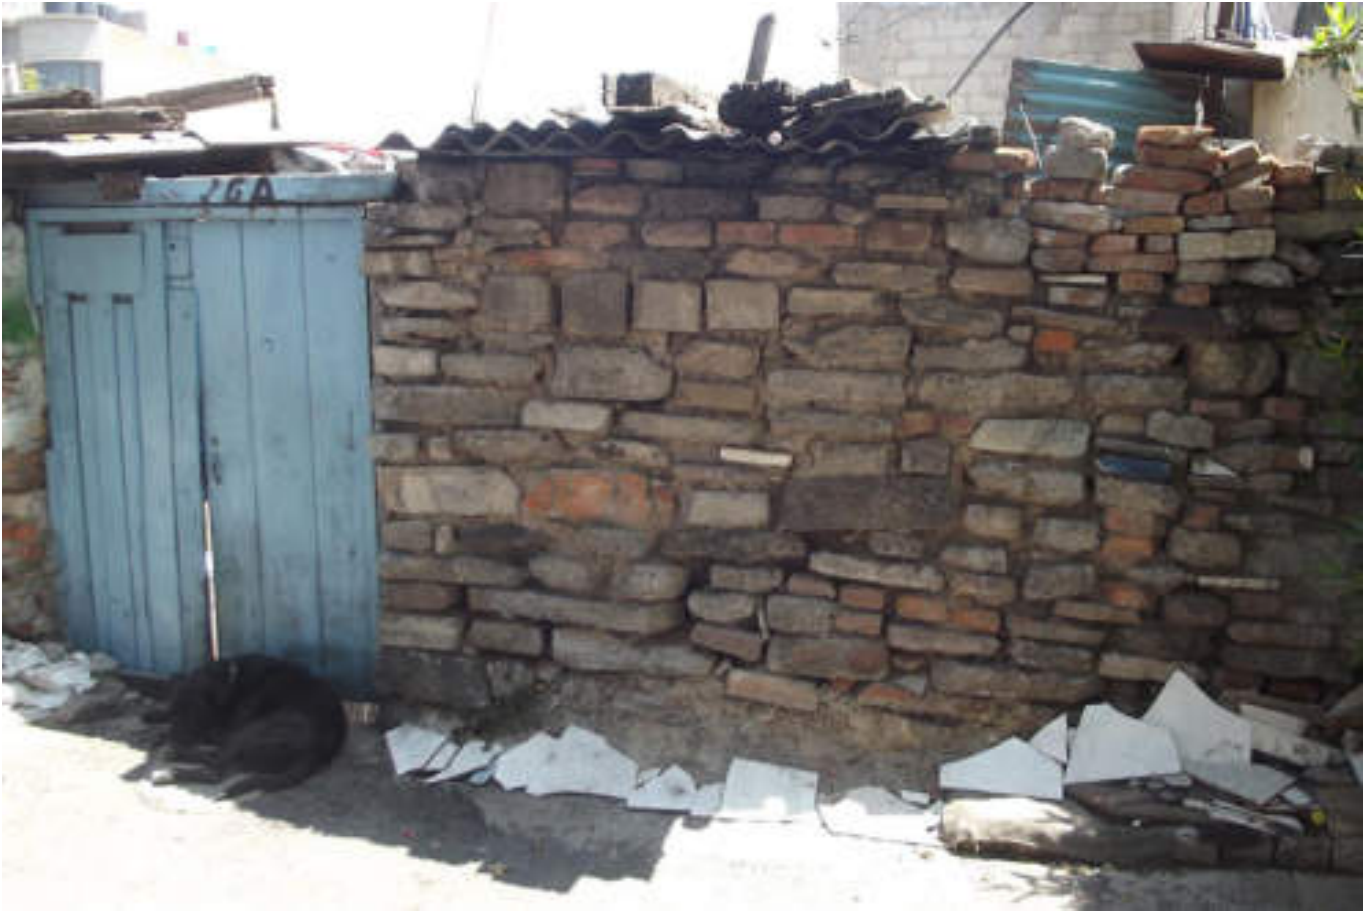
El fracturamiento de muros exteriores es una de las principales afectaciones en la zona (Figuras 5.243, 5. 244), así como viviendas construidas con materiales precarios (Figura 5.245), lo cual pone en riesgo a los habitantes de dicho inmueble, ya que debido a la inestabilidad del material de la vivienda en cualquier momento puede colapsar.

*Figura 5.245. Fotografía C (Imagen 40), inmueble precario no confinado, de materiales constructivos mixtos, el techado se observa con lamina y polines de madera sobre ella (19.4724° N, 99.1461° W. Calle: 30).*

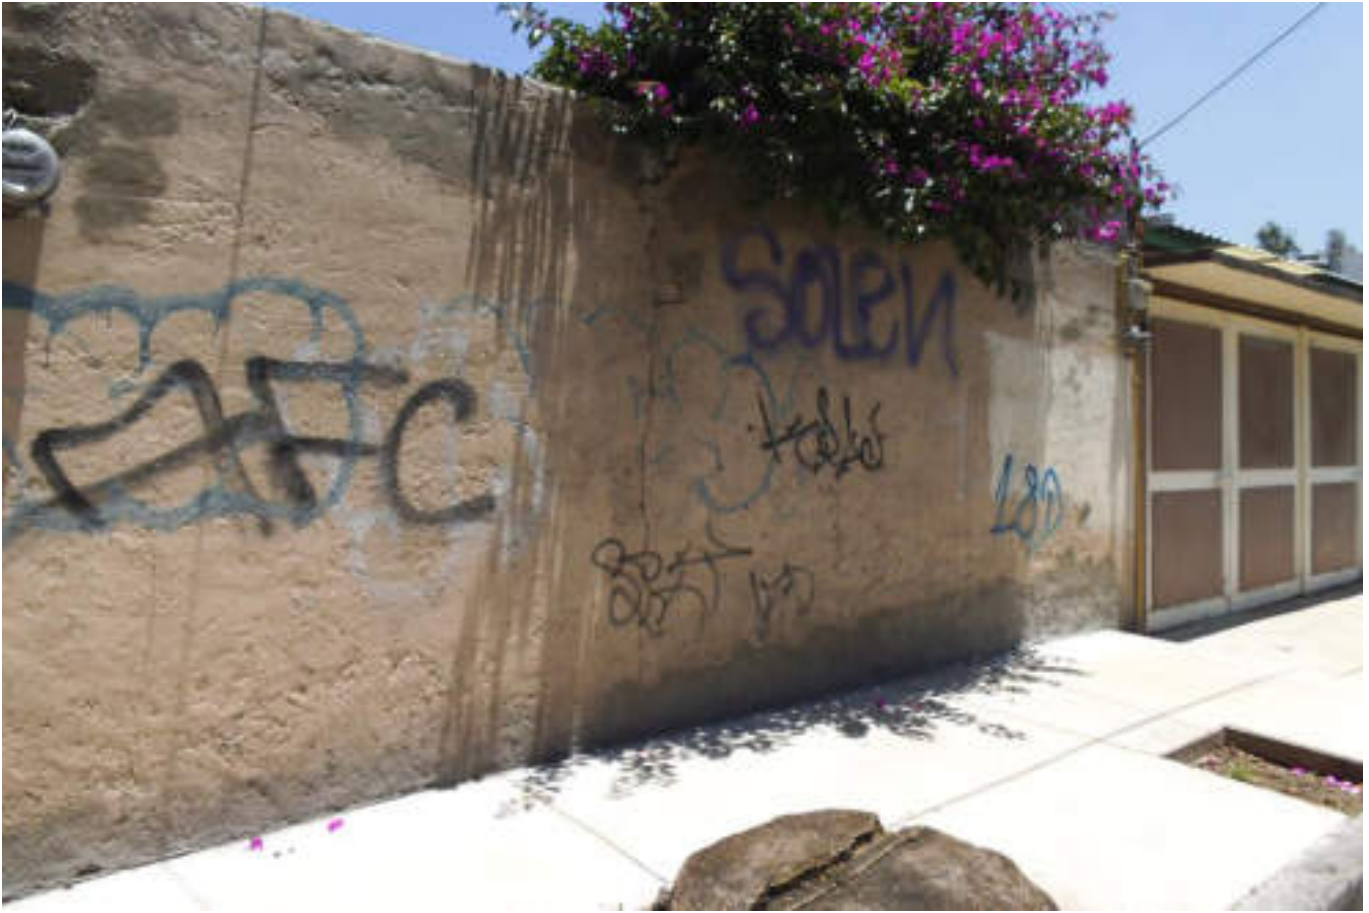
En la calle Viento Suave fue en la única donde se encontraron afectaciones en las construcciones (Figura 5.247).

Figura 5.247. Fotografía A (Imagen 41), fractura en el muro perimetral de una vivienda que lo cruza verticalmente, ésta parte de la zona superior del muro hasta el nivel de piso (19.4794° N; 99.2039° W. Calle: Viento Suave).

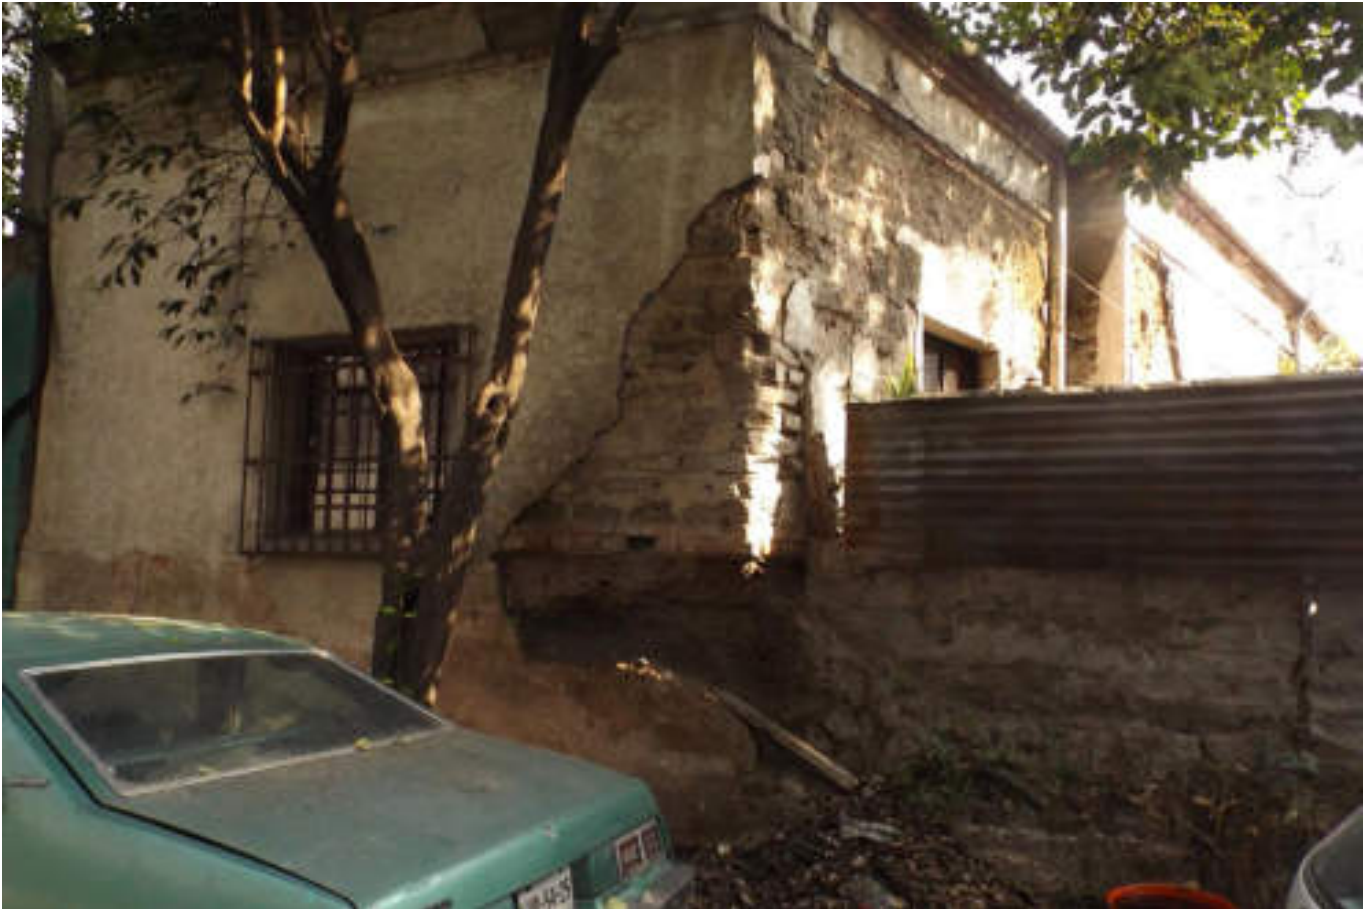
*Figura 5.250. Fotografía A (Imagen 42), se muestra una vivienda de mampostería no confinada, que presenta desprendimiento parcial de aplanado de concreto así como del material constructivo en ambos muros de la esquina inferior derecha de la estructura (19.4804° N, 99.1926° W. Calle: San Francisco).*

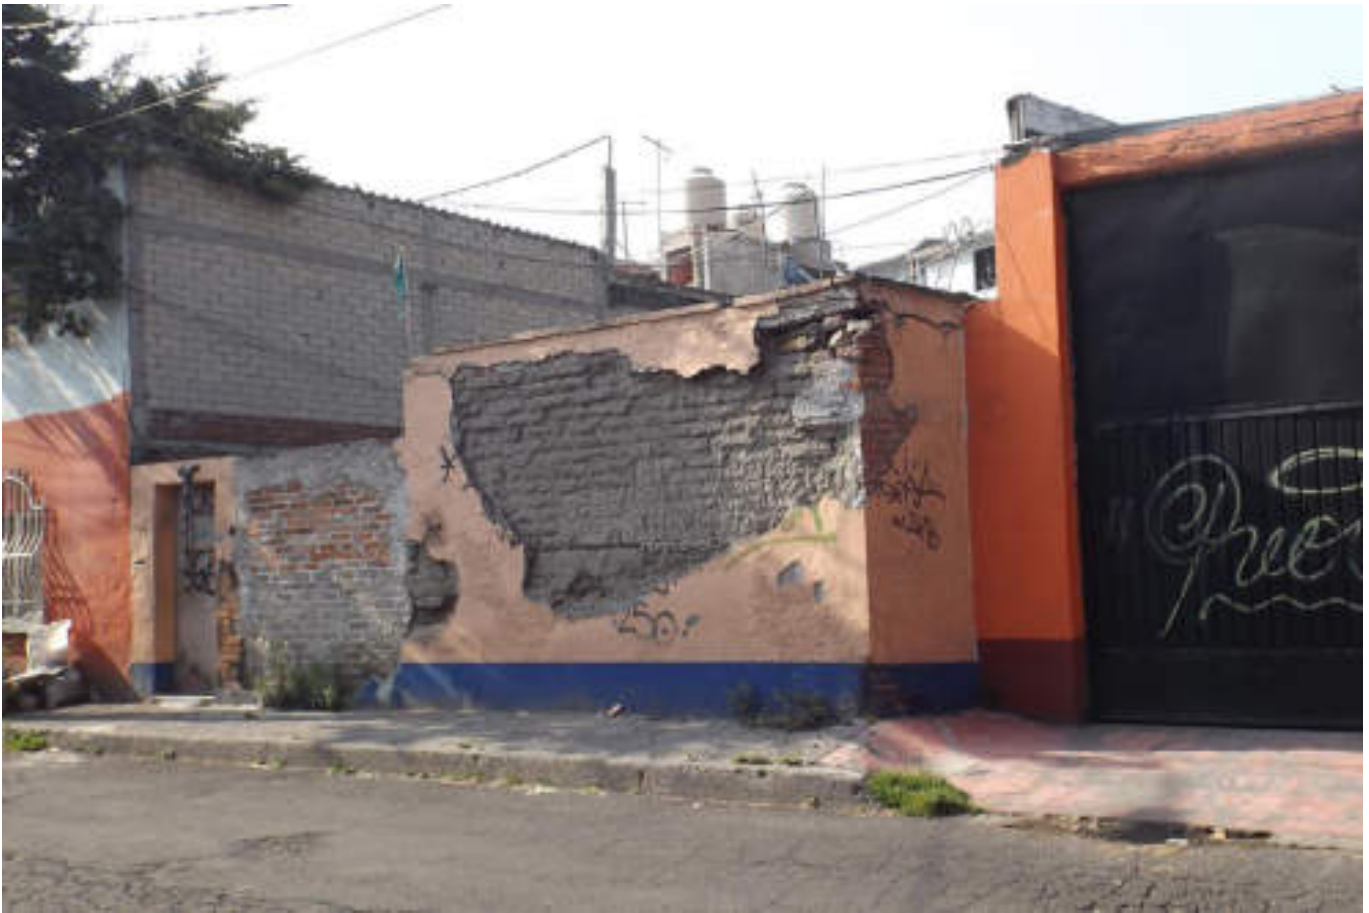
*Figura 5.251. Fotografía B (Imagen 42), construcción de mampostería no confinada con desprendimiento del aplanado de concreto, tiene una fractura horizontal en la parte superior de los muros y desprendimiento de tabiques en la esquina superior izquierda de la estructura (19.4802° N, 99.1918° W. Calle: San Francisco).*

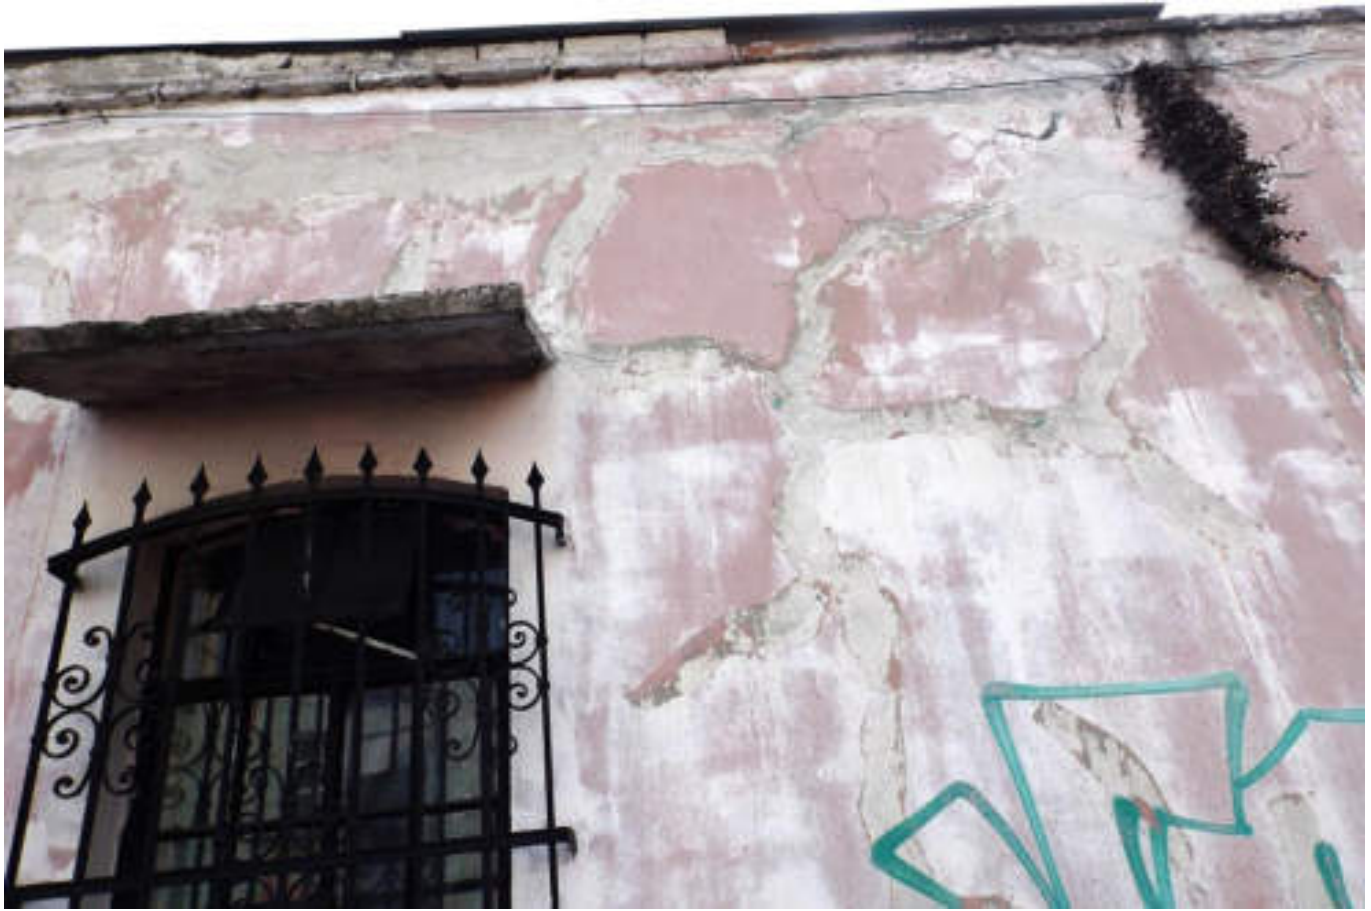
*Figura 5.252. Fotografía C (Imagen 42), se muestra la fachada de una vivienda con múltiples fracturas diagonales y horizontales en el aplanado de concreto, se distingue como estas fracturas han sido reparadas con anterioridad (19.4797° N, 99.1904° W. Calle: Manuel Acuña).*

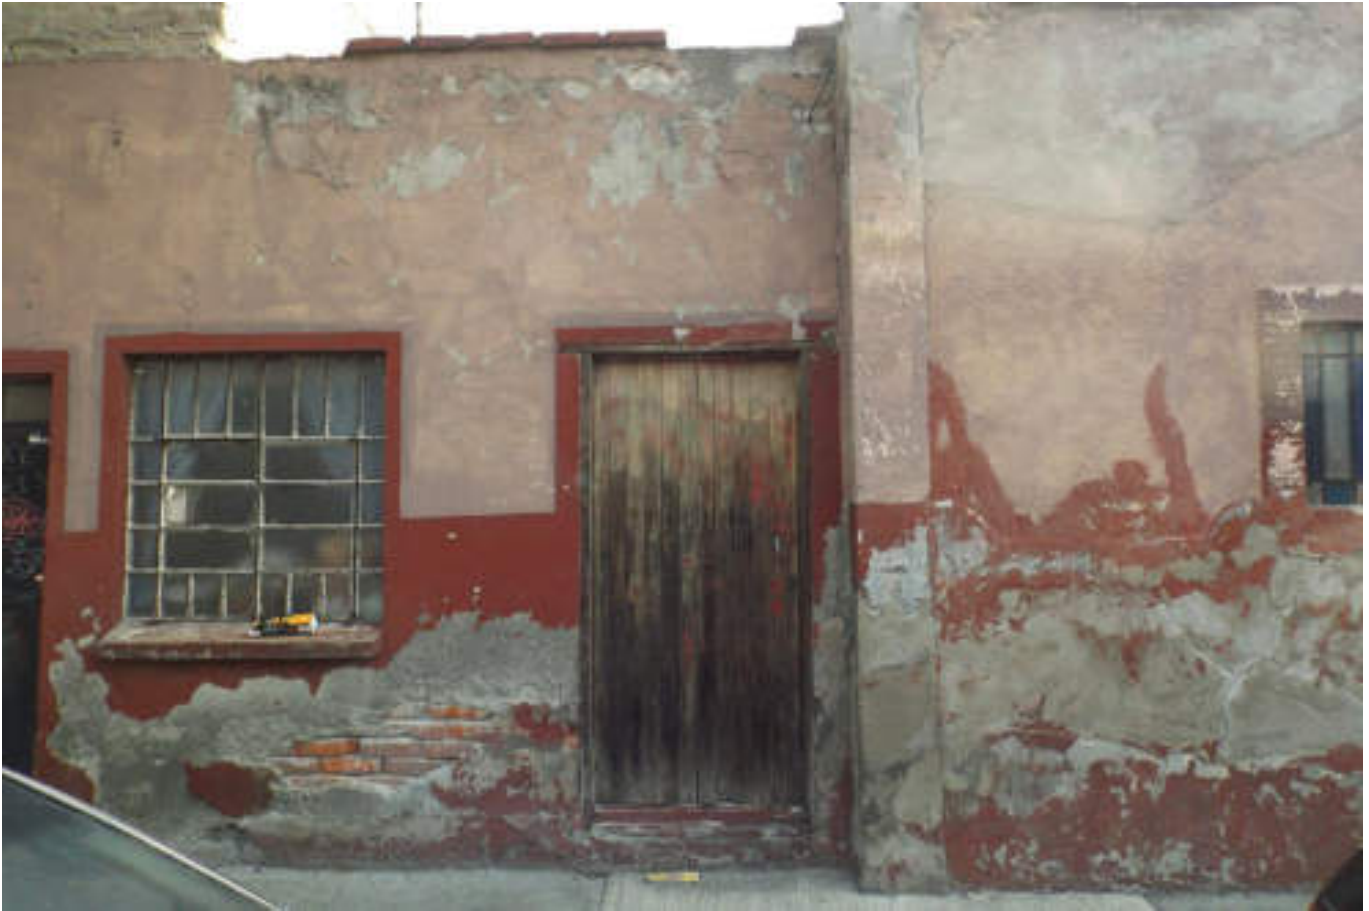
*Figura 5.253. Fotografía D (Imagen 42), vivienda de mampostería sin confinamiento con fracturas diagonales en aplanado de concreto, el muro presenta desprendimiento parcial de aplanado al costado izquierdo de la puerta, esta última enmarcada por tablas de madera, existe recubrimiento con concreto en algunas de las zonas afectadas (19.4791º N, 99.1910º W. Calle: Amado Nervo).*

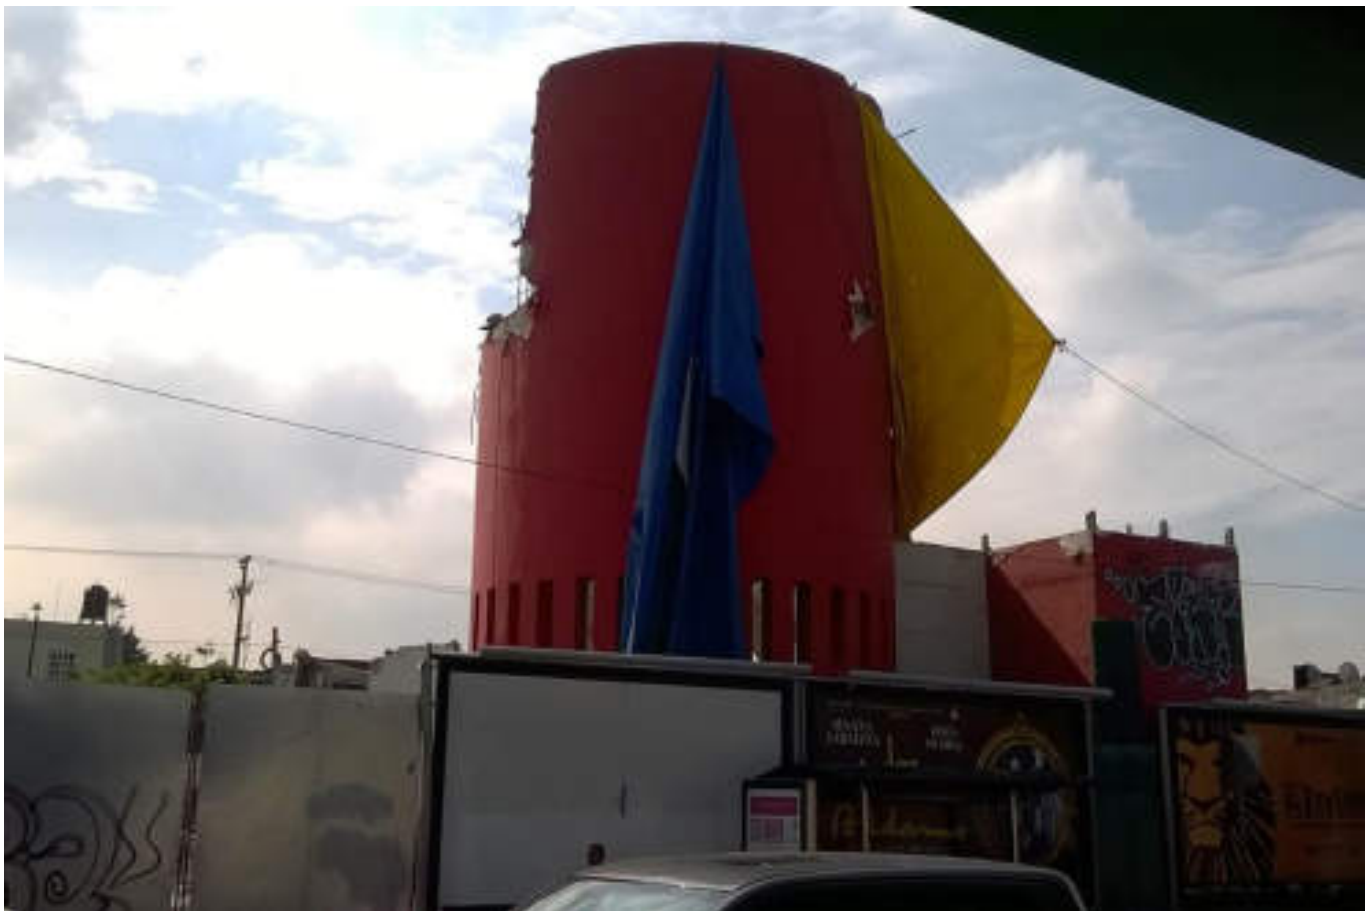
Algunas de las construcciones en esta zona se encuentran siendo modificadas sin las condiciones de seguridad necesarias para dicho caso (Figura 5.256), algunos de los inmuebles de la zona presenta desprendimientos y daños por el uso de material inadecuado para su construcción (Figuras 5.257, 5.258).

Figura 5.256. Fotografía A (Imagen 43), torre cilíndrica de concreto armado con presencia de demolición en la zona superior ( $19.4781^{\circ}$  N,  $99.1883^{\circ}$  W. Calle: Centenario).

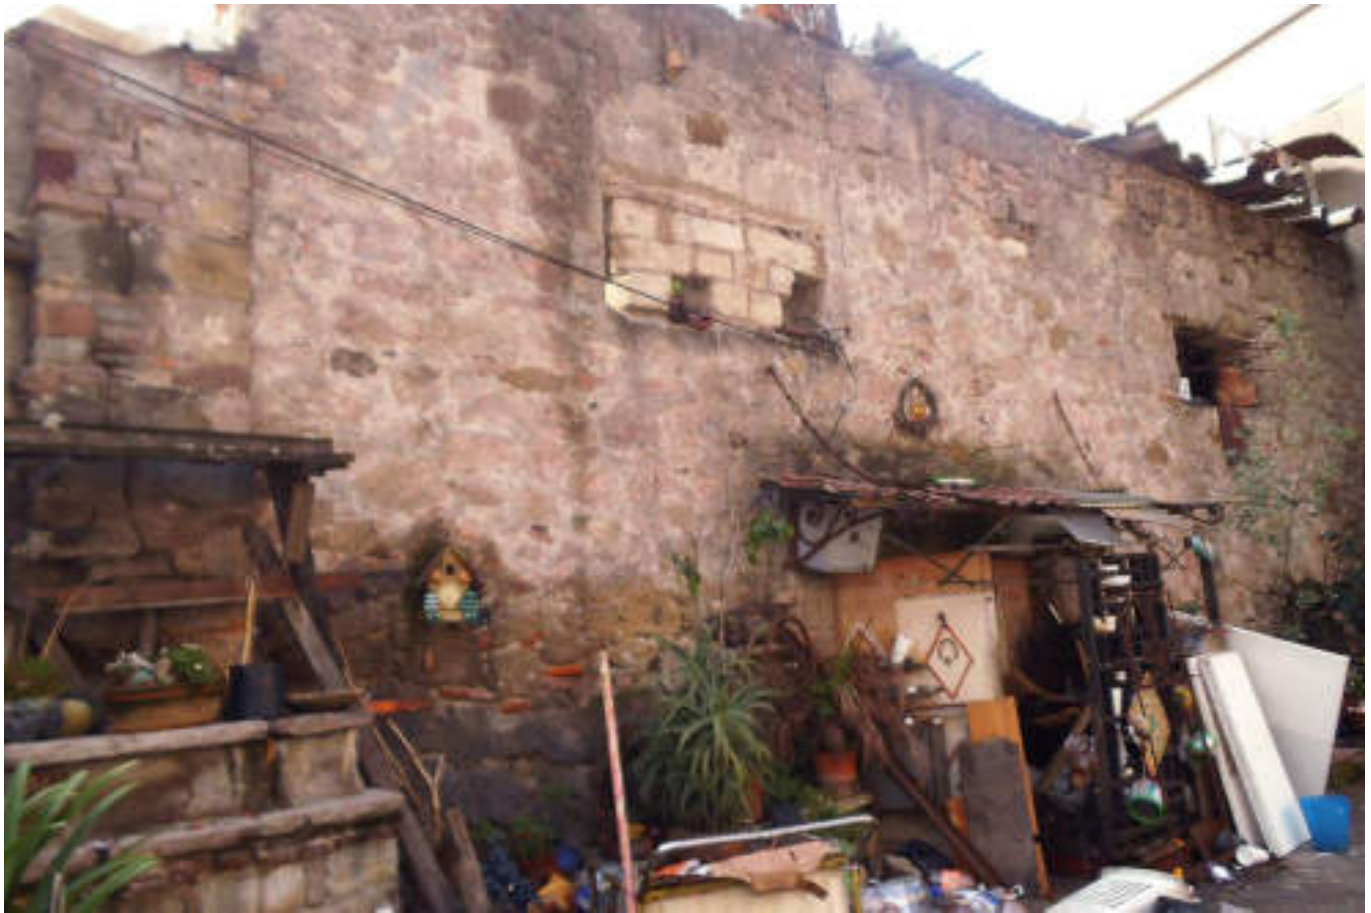
*Figura 5.257. Fotografía B (Imagen 43), se muestra el muro de vivienda compuesto por distinto materiales entre ellos: ladrillo rojo recocido, tabicones y en su mayoría piedra braza con junteo de concreto simple; presenta fracturamiento en la zona del castillo formado por los mismos materiales (19.4775° N, 99.1875° W. Calle: Segunda La Concepción).*

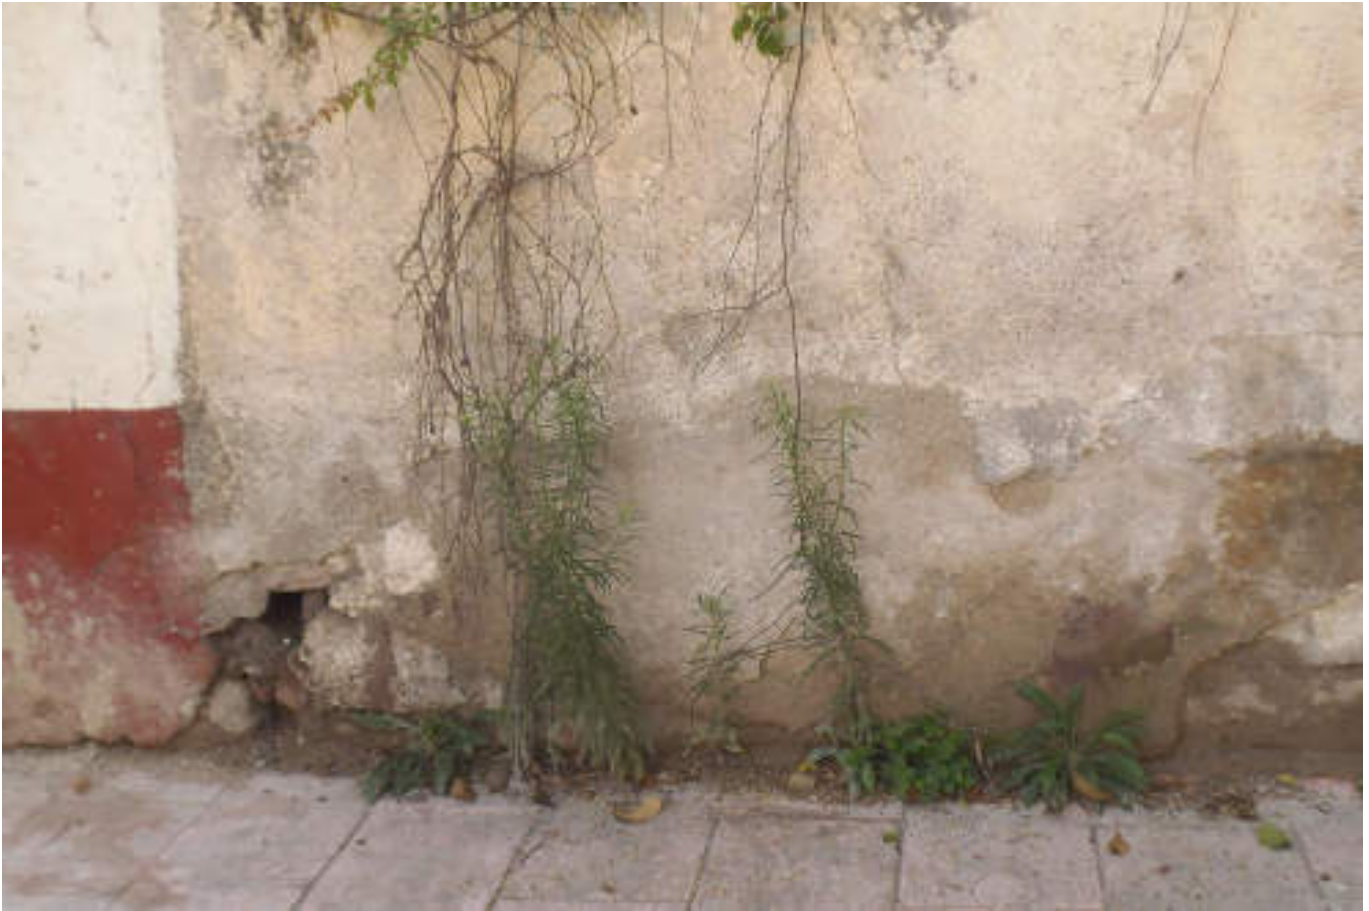
*Figura 5.258. Fotografía C (Imagen 43), muro exterior de una vivienda que presenta desprendimiento del aplanado en la parte inferior a nivel de piso donde se observa deterioro y humedad (19.4726° N, 99.1878° W. Calle: Camino a Nextengo).*

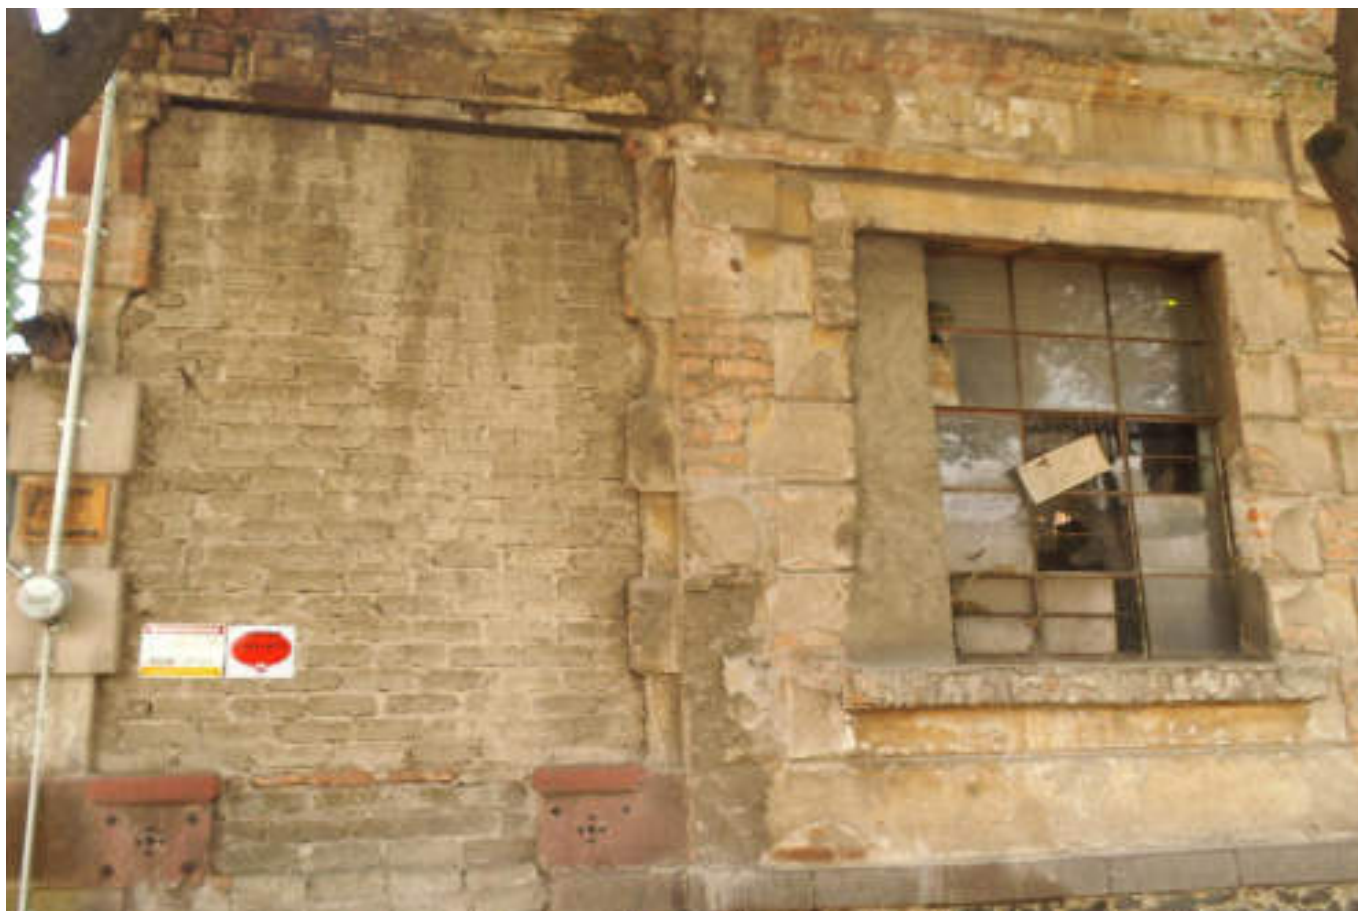
Las principales afectaciones de la zona consisten en desprendimientos de material en fachadas de viviendas (Figuras 5.261, 5. 262), fracturas muy pronunciadas (Figura 5.263) y presencia de materiales no apropiados para la construcción debilitando la estructura de la misma (Figuras 5.264, 5. 265).

Figura 5.261. Fotografía A (Imagen 44), donde se observa una vivienda construida con diversos materiales y deterioro de los mismos (19.4715º N, 99.1867º W. Calle: Gacetilla).

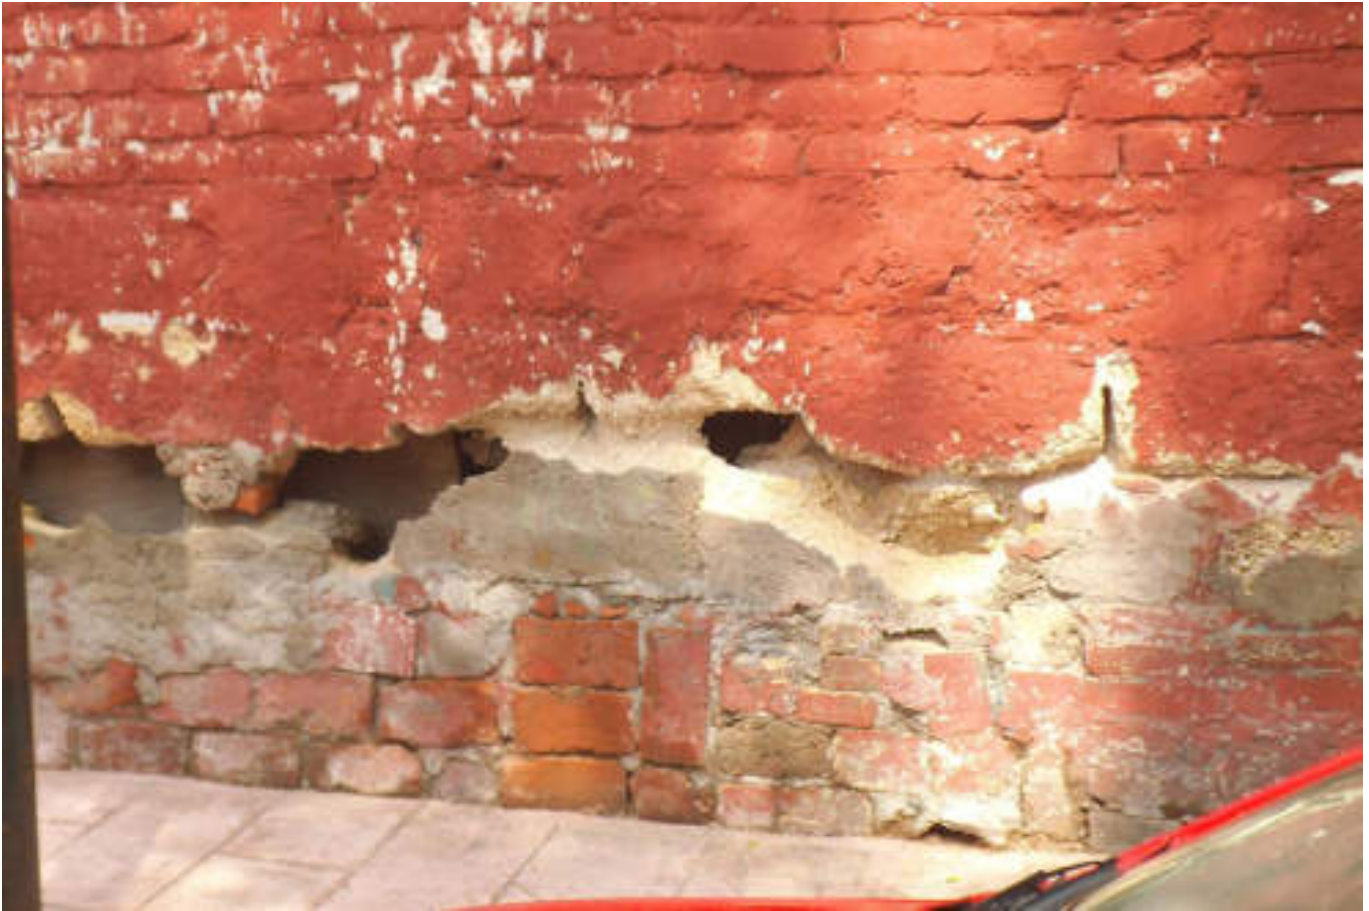
*Figura 5.262. Fotografía B (Imagen 44), se muestra el muro exterior de predio, el cual está constituido por ladrillos rojos recocidos y piezas de adobe, estas últimas se desprendieron y presentan deterioro (19.4718° N, 99.1866° W. Calle: Plaza San Lucas).*

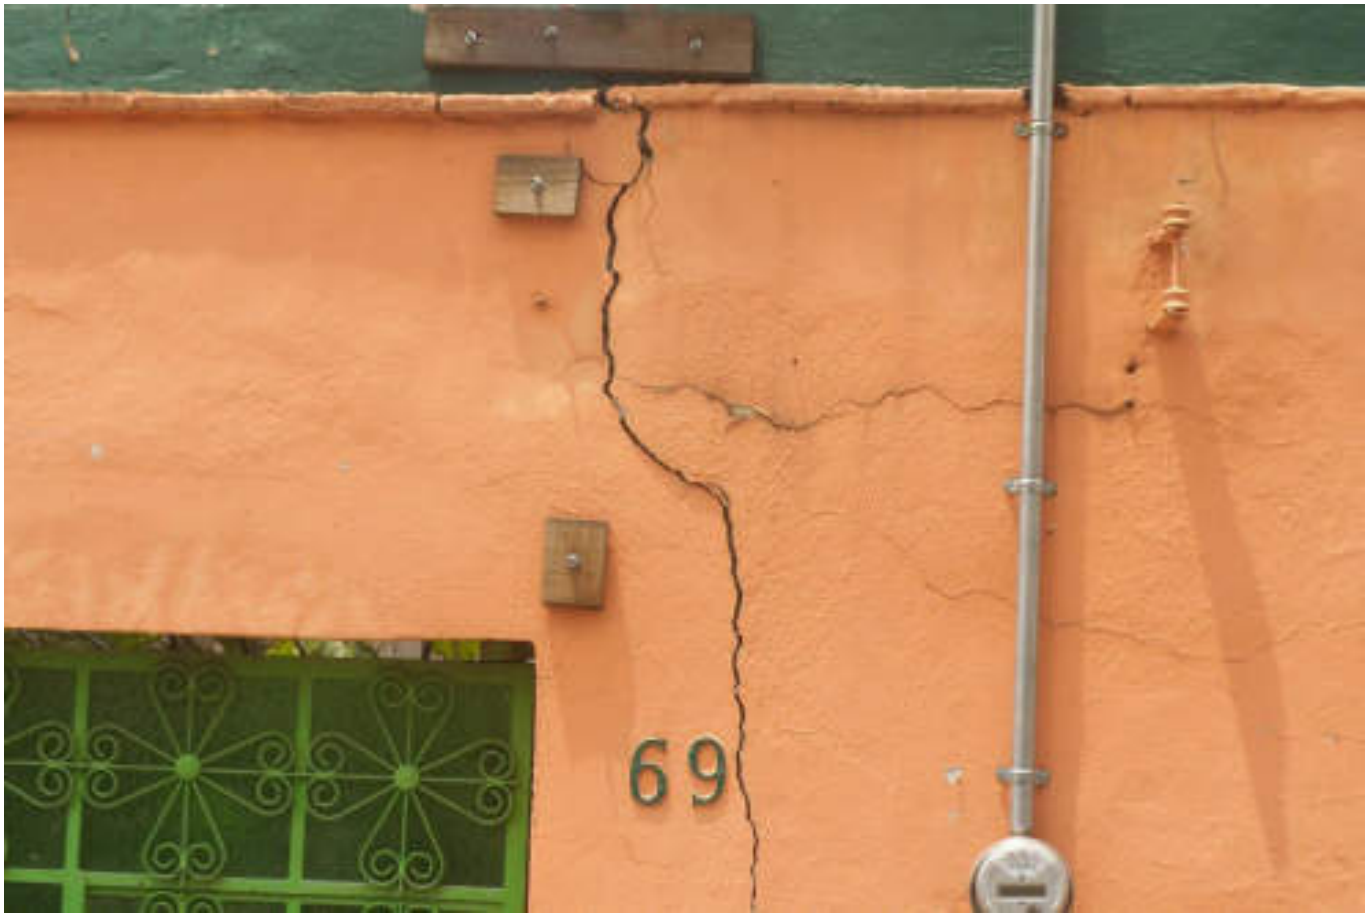
*Figura 5.263. Fotografía C (Imagen 44), se observa la fachada de una vivienda afectada por una fractura vertical, la fractura presenta una separación aproximada de 2 cm (19.4763° N, 99.1847° W. Calle: Primera Privada Recreo).*
