# Atlas de Peligros y Riesgos de la Ciudad de México

Actualización de los Mapas de Riesgo

## Azcapotzalco

Año: 2014

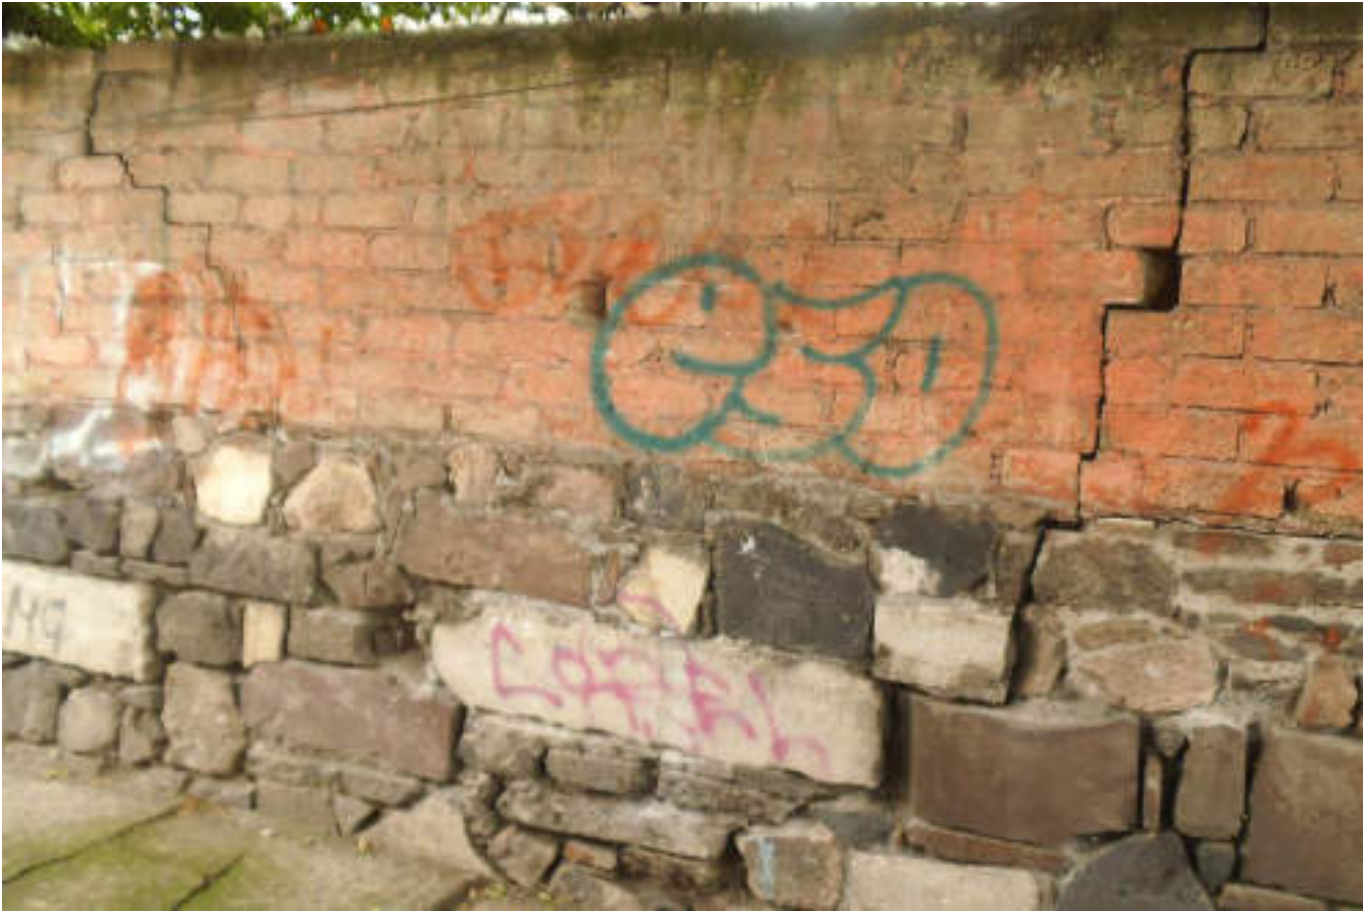
*Figura 5.264. Fotografía D (Imagen 44), muro perimetral compuesto por dos materiales, en la zona superior ladrillo rojo recocido y en la inferior piedra braza; se observan 2 fracturas las cuales parten de la zona superior y confluyen en la zona inferior a nivel de piso (19.4743° N, 99.1824° W. Calle: Privada Nopatitla).*

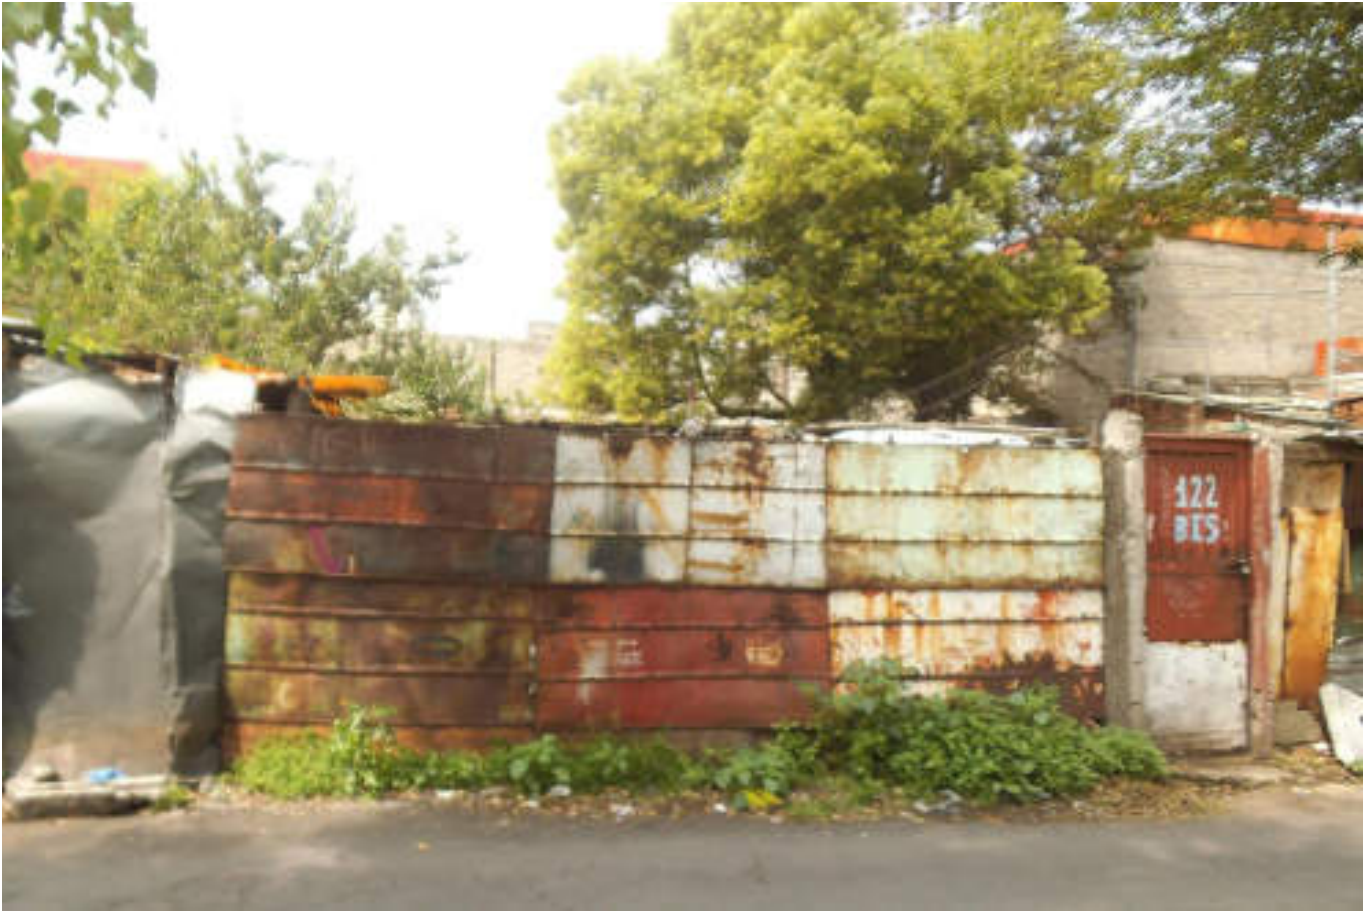
*Figura 5.265. Fotografía E (Imagen 44), vivienda precaria, la construcción es a base de láminas que no presentan soporte de alguna (19.4713° N, 99.1828° W. Calle: San Lucas).*

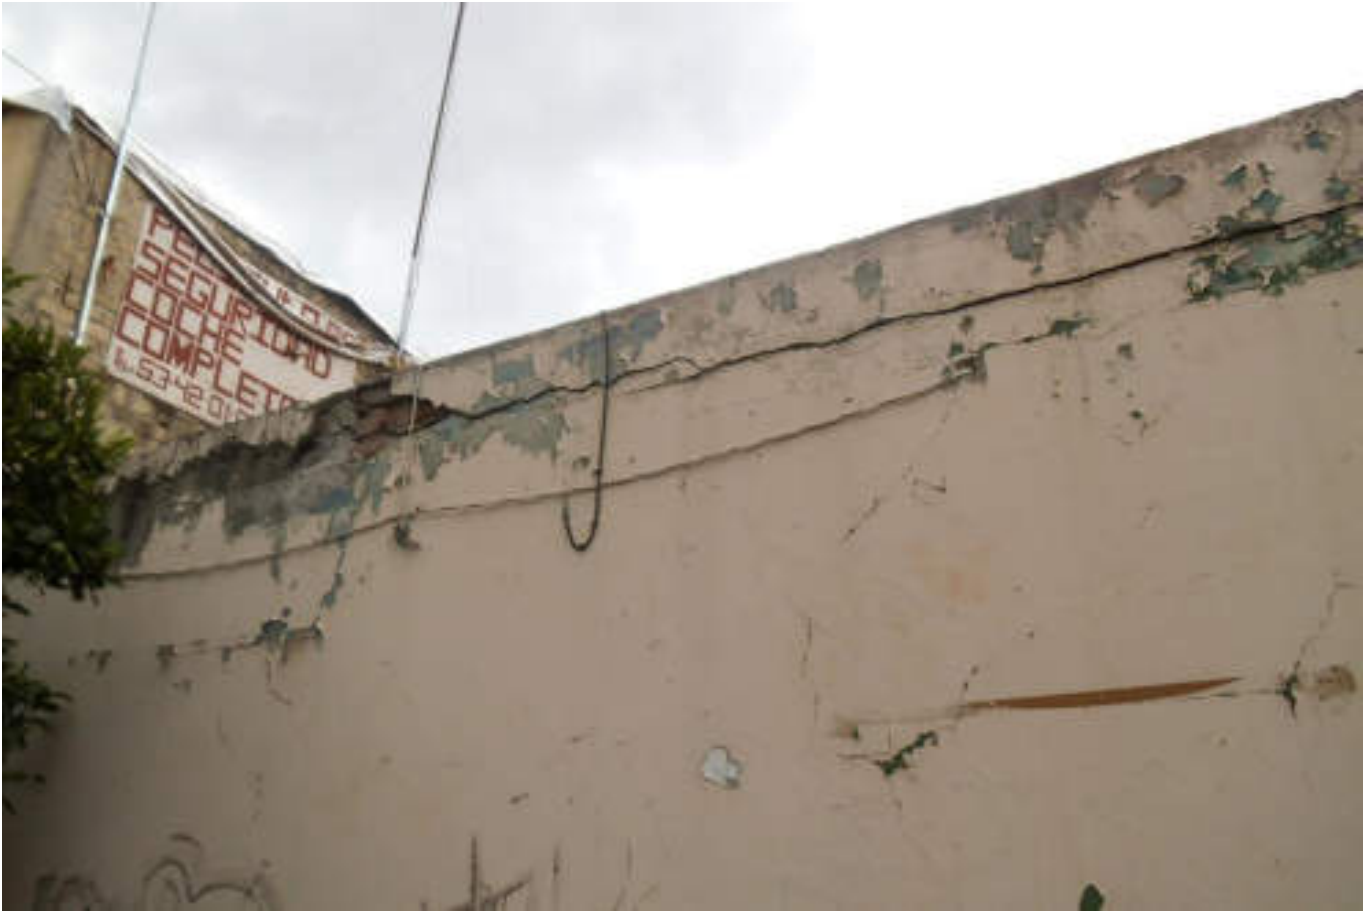
Las afectaciones principales fue la presencia de fracturas en algunos de los inmuebles de la zona (Figuras 5.267, 5.268).

*Figura 5.267. Fotografía A (Imagen 45), que muestra el muro externo de una vivienda afectado por fracturas horizontales propiciando el desprendimiento de material (19.4713° N, 99.1781° W. Calle: Norte 81-A).*

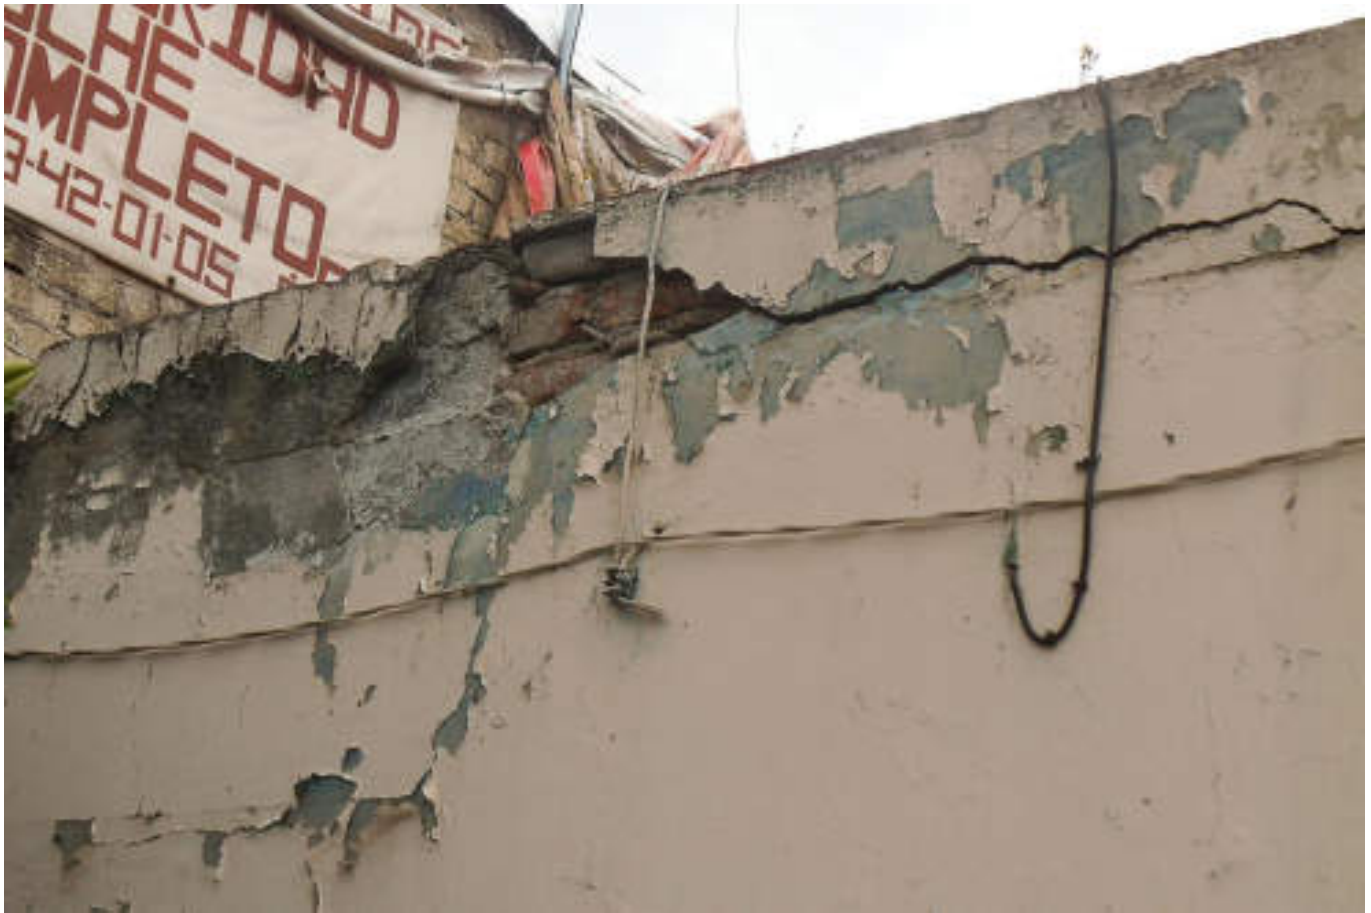
Figura 5.268. Fotografía B (Imagen 45 se observa a mayor detalle las fracturas en forma horizontal a lo largo del muro con daños en acabado, el material de mampostería ha comenzado a desgastarse (19.4713° N, 99.1781° W. Calle: Norte 81-A).

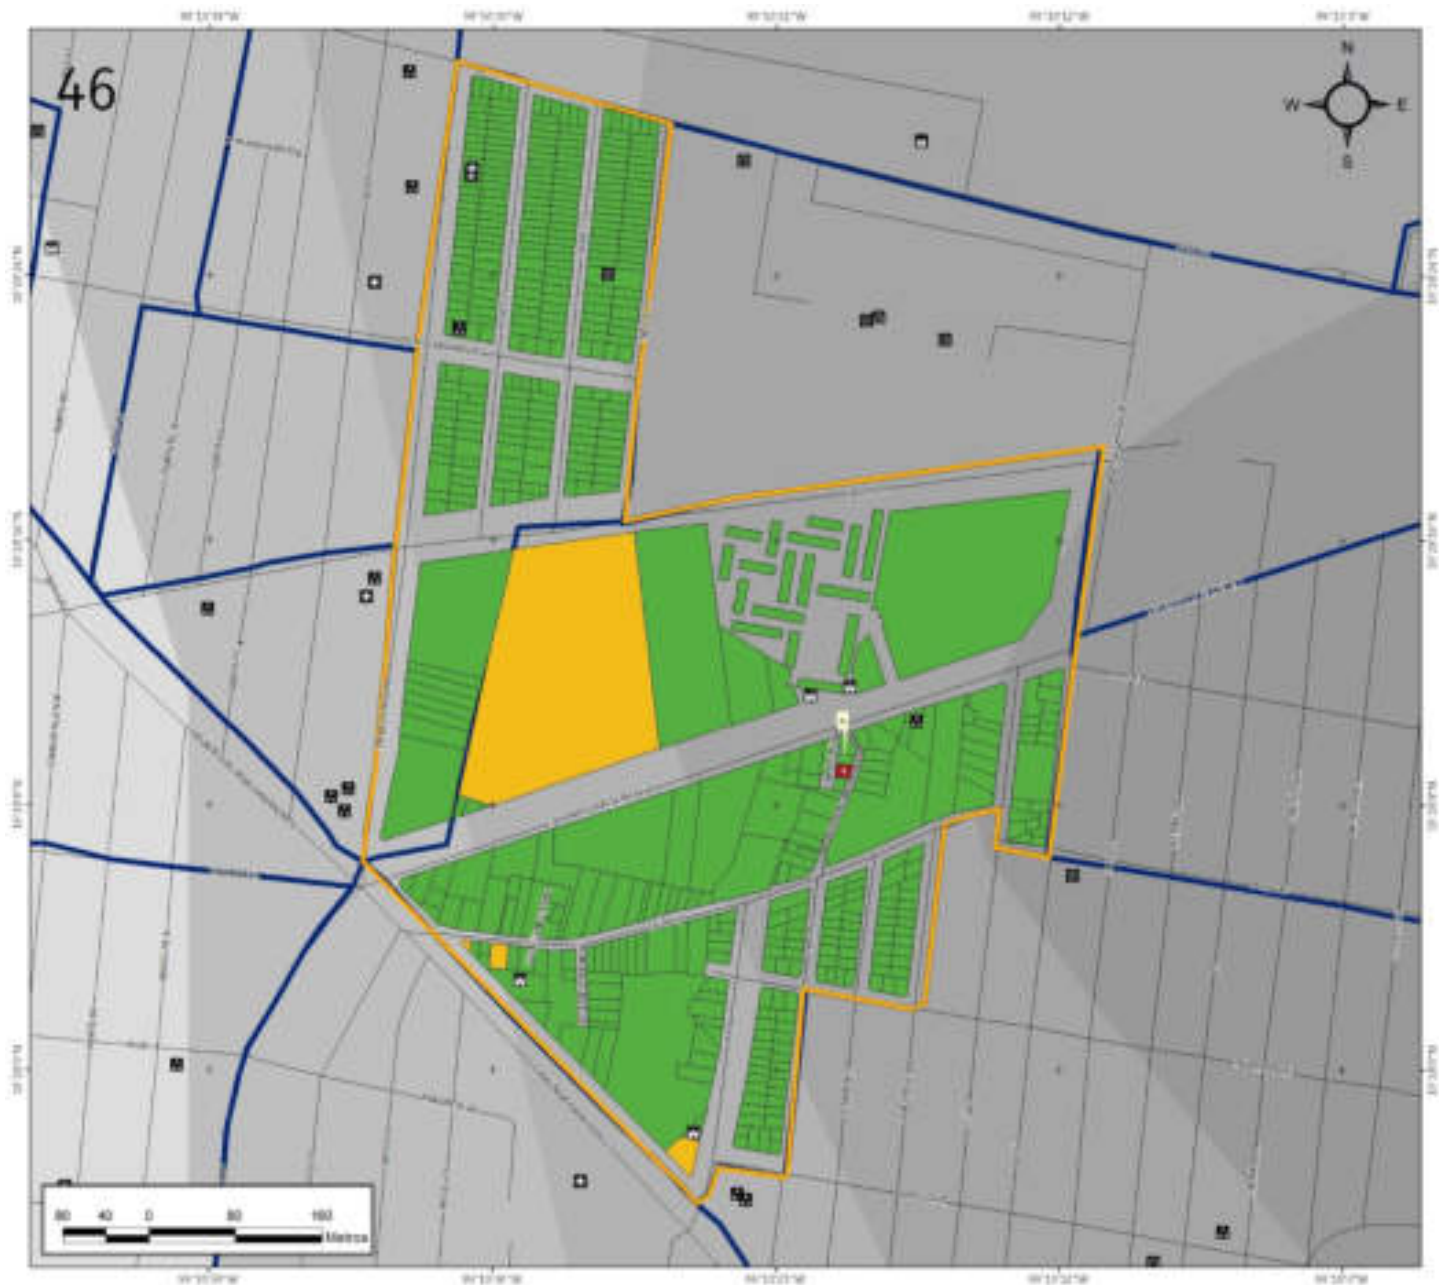
Figura 5.269. Imagen 46, de la zona Jardín Azpeitia/San Bernabé. Nota: el número de la parte superior izquierda hace referencia a la ubicación de la zona en el Mapa XVI. En color rojo se observa la vulnerabilidad física alta (grado de daño  $\geq 3$ ), en color amarillo los lotes vulnerables (grado de daño 2) y en color verde la vulnerabilidad física baja (grado de daño 1). Los números ubicados dentro de los lotes corresponden a la vulnerabilidad social. Las líneas azules delimitan los límites entre colonias, los tonos grises corresponden al hundimiento regional, las líneas negras delgadas corresponden al eje vial, la línea amarilla delimita la zona Jardín Azpeitia/San Bernabé, la etiqueta blanca hace referencia a la fotografía que ilustra la vulnerabilidad de dicho lote. Para otras simbologías revisar el Anexo III.

Los inmuebles vulnerables afectados con grado de daño 2 (EMS, 1998), son en total 4, los cuales se dividen en 3 con uso de suelo habitacional y una oficina. (Figura 5.269)

Al llevar a cabo los recorridos de campo, se identificó un inmueble con uso de suelo habitacional correspondiente a la vulnerabilidad física alta clasificada con grado de daño  $\geq 3$  (EMS, 1998; Figuras 5.269, 5.270).

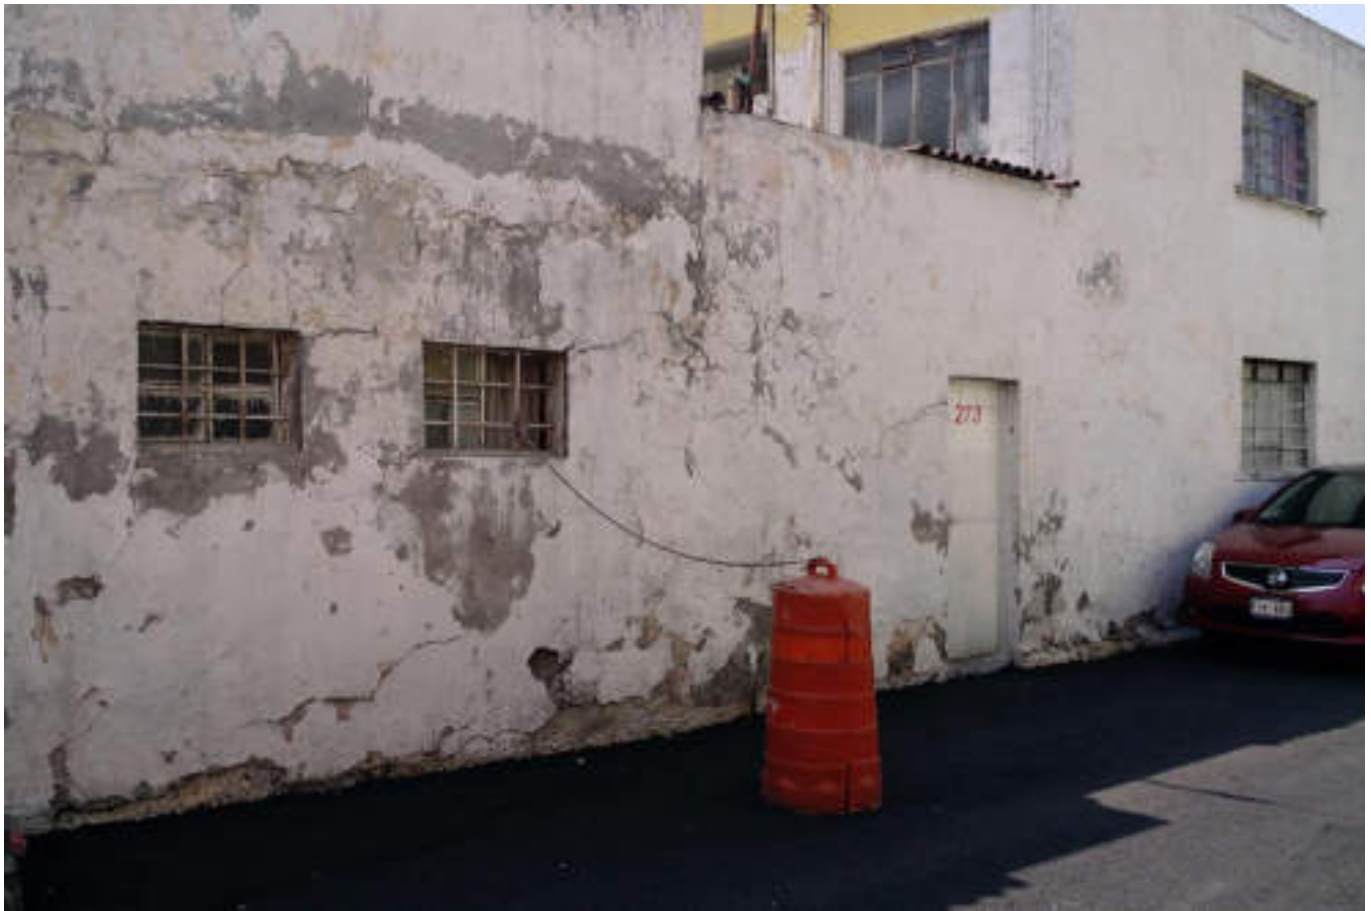
A pesar de no ser un gran número de lotes afectados existen casos en los que el fracturamiento, desgaste, desprendimiento de material y falta de mantenimiento son considerables, lo que contribuye a aumentar la vulnerabilidad de estas construcciones ante el hundimiento (Figura 5.271).

Figura 5.271. Fotografía A (Imagen 46), se muestra una vivienda que presenta múltiples fracturas en forma diagonal en la mayor parte del muro principalmente en la zona de las ventanas indicando la falta de refuerzos en estos elementos (19.4691° N, 99.1718° W. Calle: Toronja).

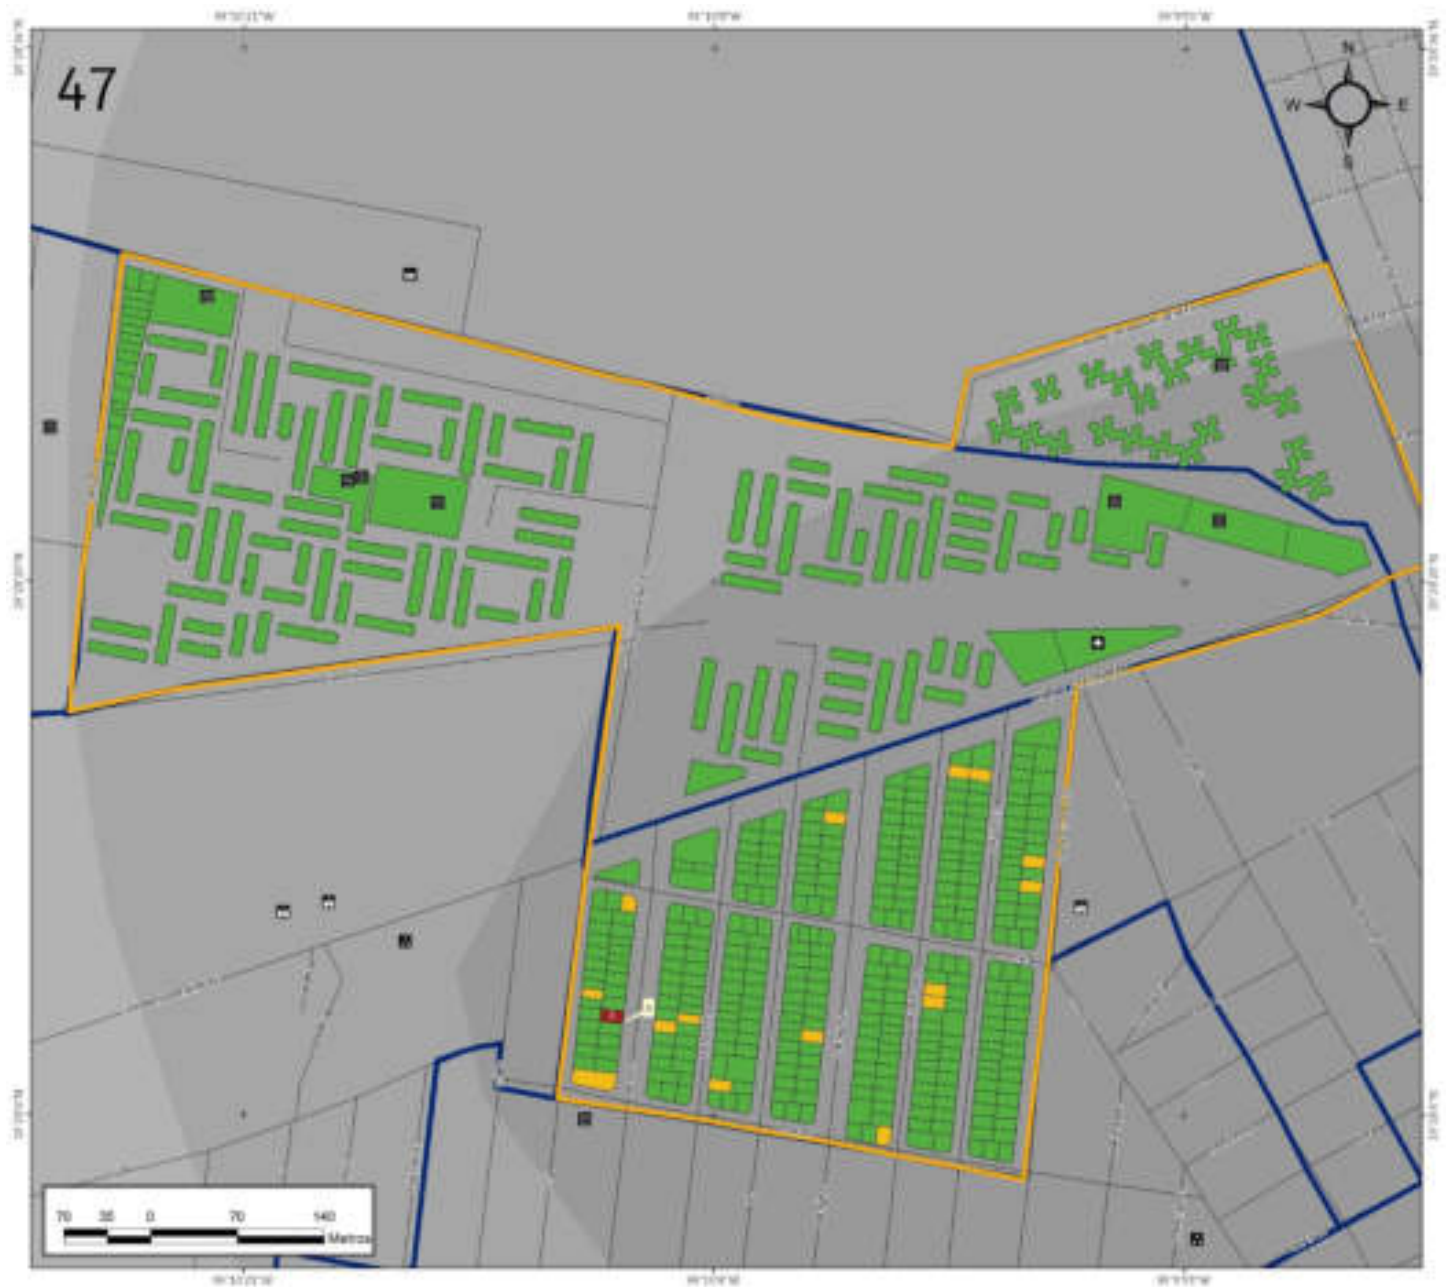
Figura 5.272. Imagen 47, de la zona Cuitláhuac. Nota: el número de la parte superior izquierda hace referencia a la ubicación de la zona en el Mapa XVI. En color rojo se observa la vulnerabilidad física alta (grado de daño  $\geq 3$ ), en color amarillo los lotes vulnerables (grado de daño 2) y en color verde la vulnerabilidad física baja (grado de daño 1). Los números ubicados dentro de los lotes corresponden a la vulnerabilidad social. Las líneas azules delimitan los límites entre colonias, los tonos grises corresponden al hundimiento regional, la línea amarilla delimita la zona Cuitláhuac, las líneas negras delgadas indican el eje vial, la etiqueta blanca hace referencia a la fotografía que ilustra la vulnerabilidad de dicho lote. Para otras simbologías revisar el Anexo III.

Respecto a las edificaciones vulnerables con grado de daño 2 (EMS, 1998), se identificaron 15 lotes con uso de suelo habitacional (Figura 5.272). En lo que concierne a la vulnerabilidad física alta con grado de daño  $\geq 3$  (EMS, 1998), se obtuvo un lote habitacional dañado (Figuras 5.272, 5.273).

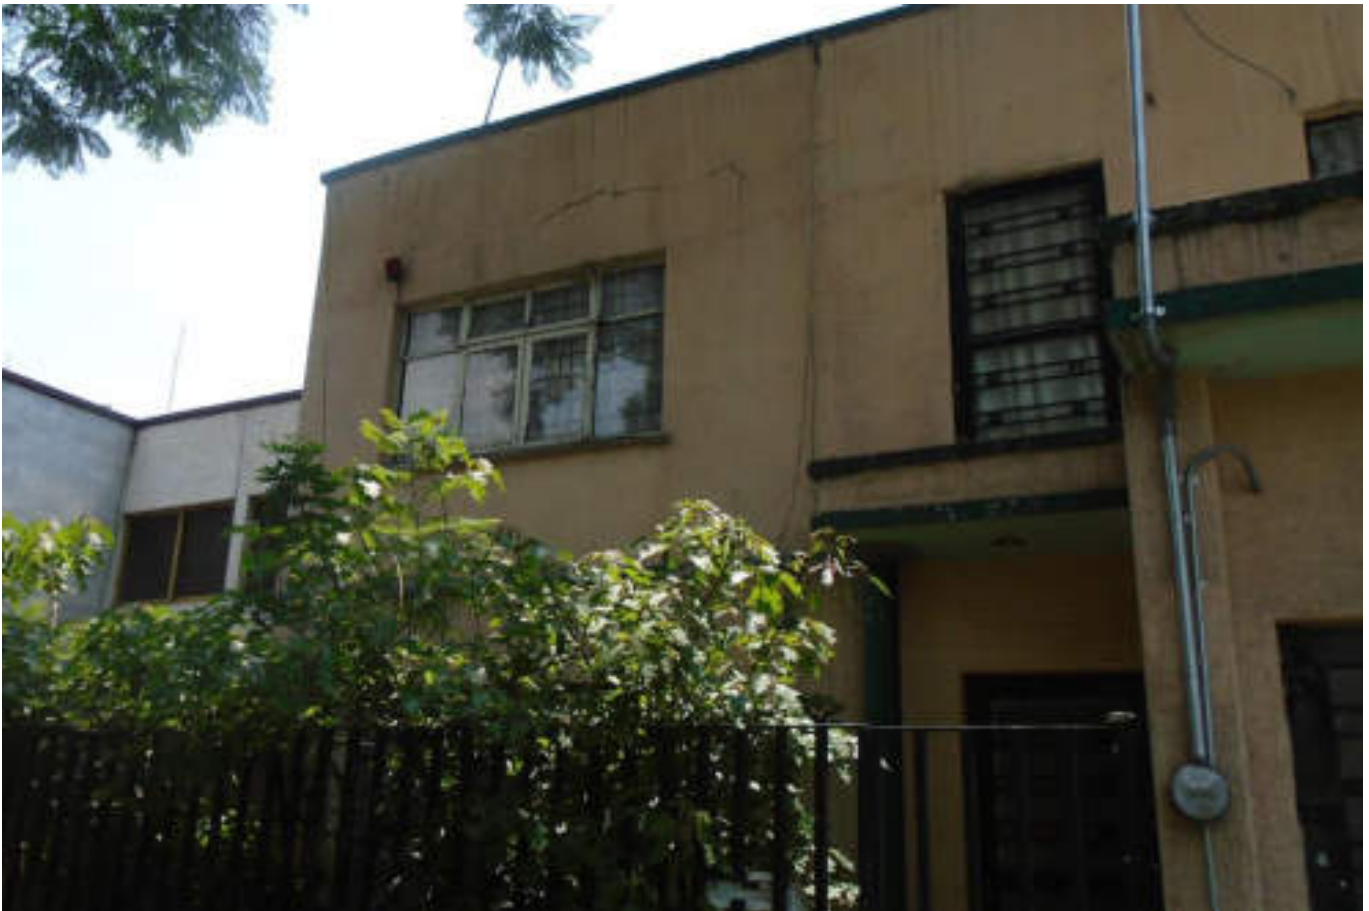
Las afectaciones dentro de esta zona se registraron en la parte sur que corresponde a la colonia Hogares Ferrocarrileros. Las afectaciones principales consisten en viviendas con fracturamiento (Figura 5.274).

Figura 5.274. Fotografía A (Imagen 47), se observa una vivienda de mampostería que presenta una fractura horizontal en la parte superior de la estructura (19.4763184602° N, 99.184706822° W. Calle: Primera Privada Recreo).

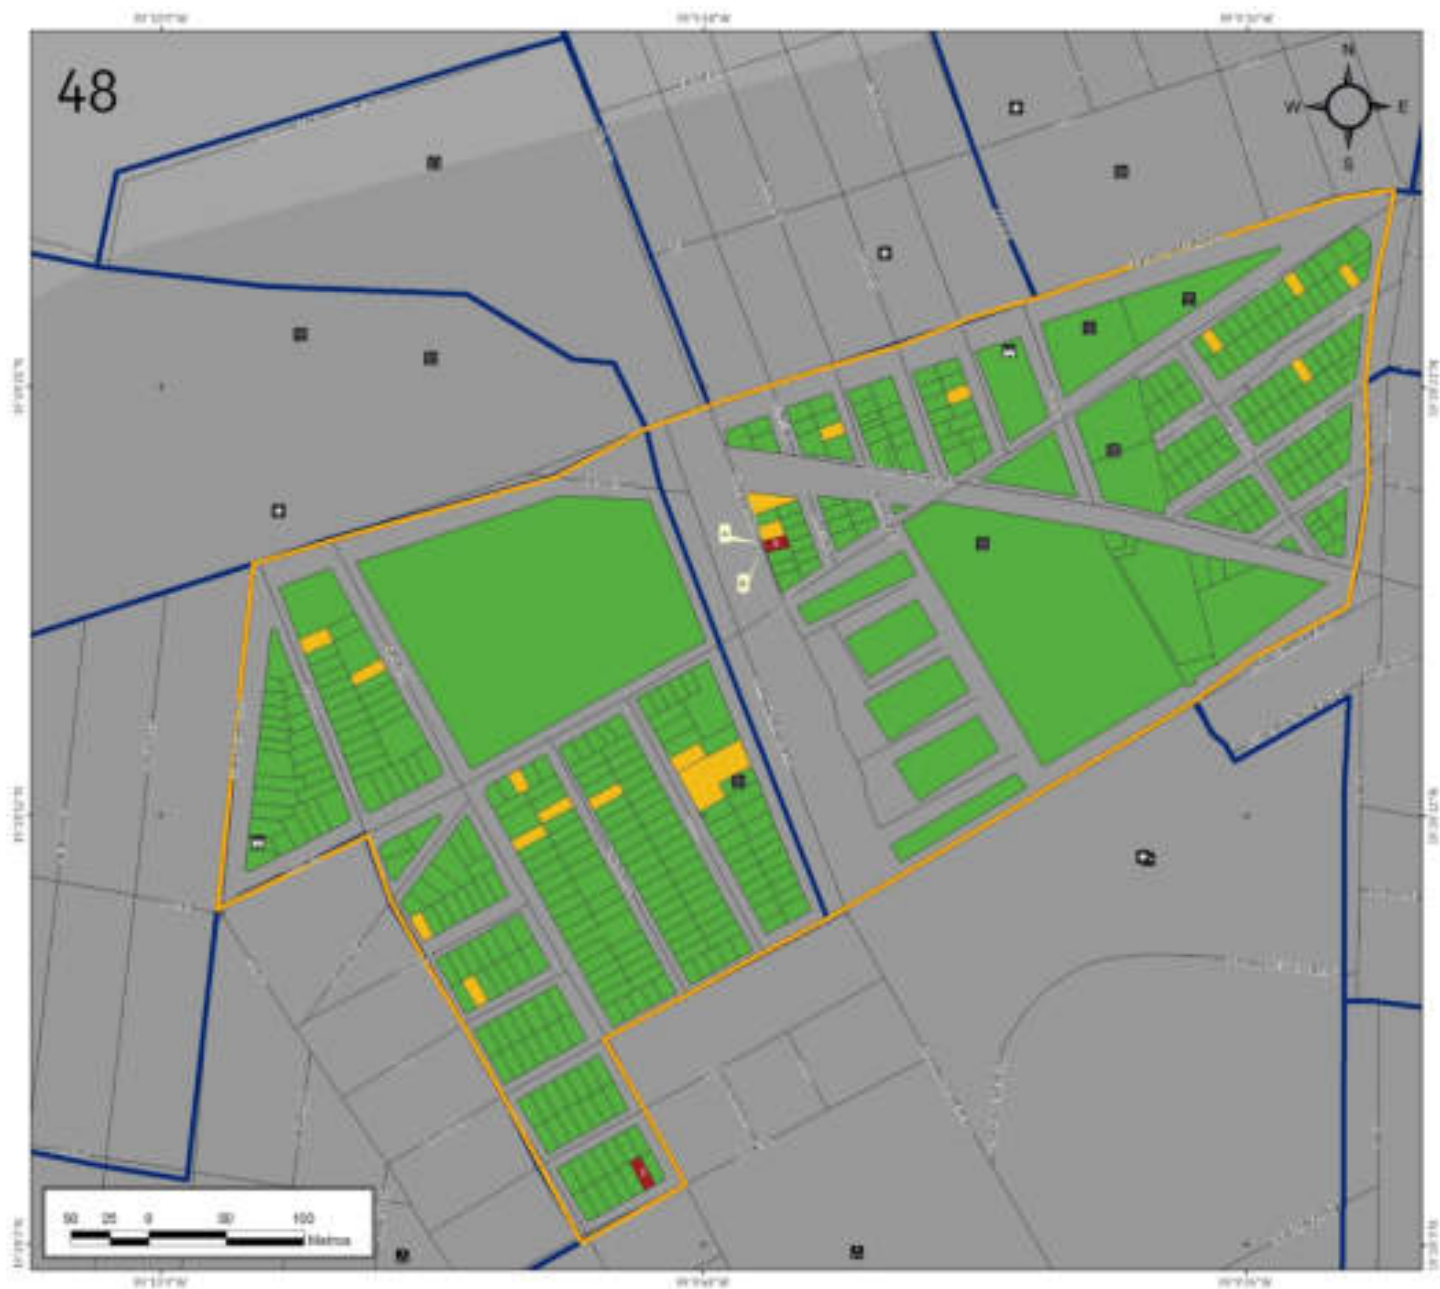
Figura 5.275. Imagen 48, de la zona Ferrocarril Central. Nota: el número de la parte superior izquierda hace referencia a la ubicación de la zona en el Mapa XVI. En color rojo se observa la vulnerabilidad física alta (grado de daño  $\geq 3$ ), en color amarillo los lotes vulnerables (grado de daño 2) y en color verde la vulnerabilidad física baja (grado de daño 1). Los números ubicados dentro de los lotes corresponden a la vulnerabilidad social. Las líneas azules delimitan los límites entre colonias, los tonos grises corresponden al hundimiento regional, las líneas negras delgadas corresponden al eje vial, la línea amarilla delimita la zona Ferrocarril Central, las etiquetas blancas hacen referencia a las fotografías que ilustran la vulnerabilidad de dicho lote. Para otras simbologías revisar el Anexo III.

La vulnerabilidad física expuesta e identificada con grado de daño 2 es de 18 inmuebles (EMS, 1998), de los cuales 16 son habitacionales, una industria y una oficina (Figura 5.275).

Las construcciones con vulnerabilidad física alta con grado de daño  $\geq 3$  (EMS, 1998), son 2 lotes con uso de suelo habitacional (Figura 5.275, 5.276).

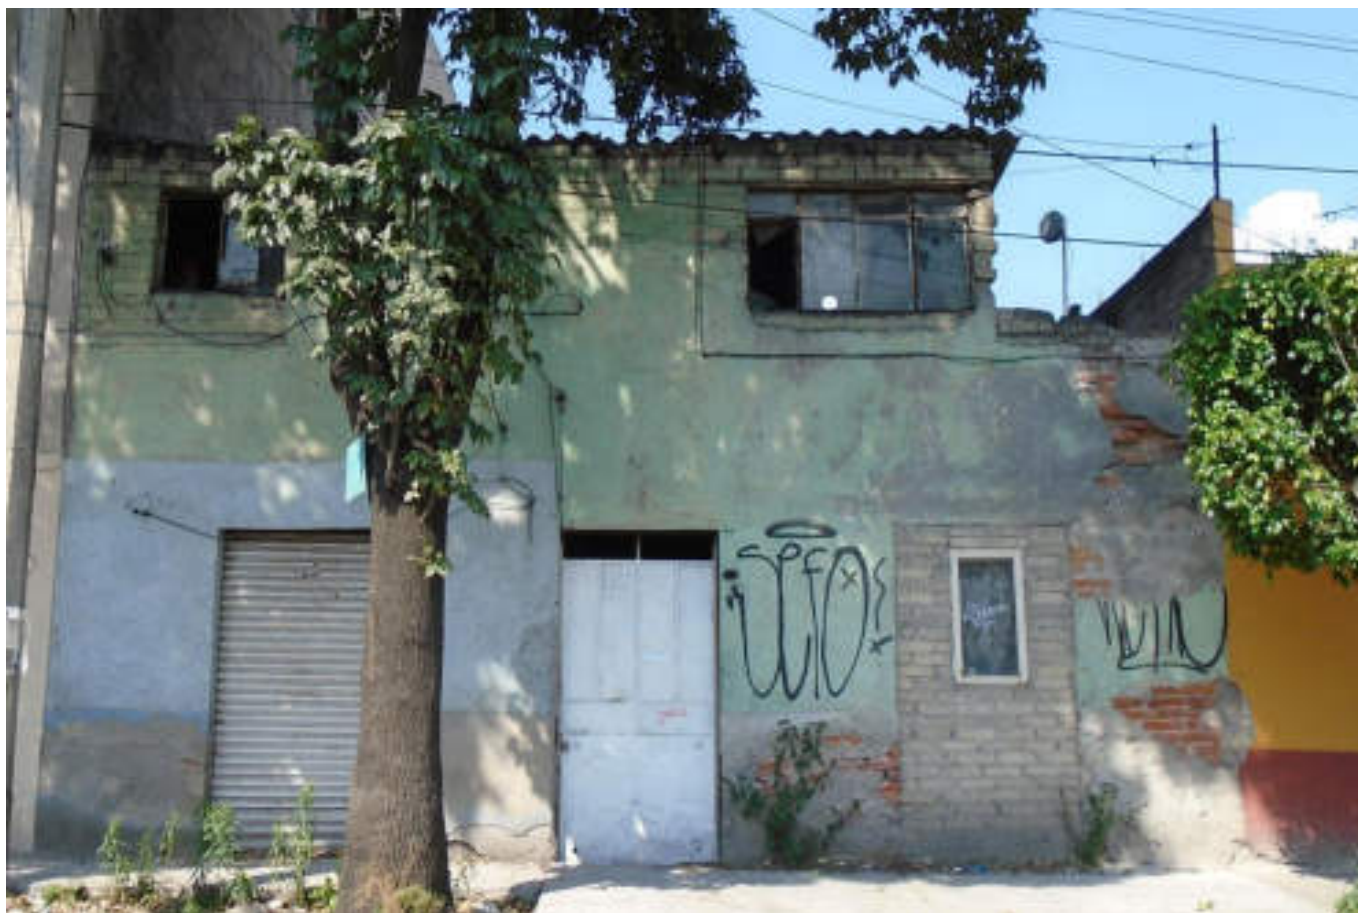
La afectaciones dentro de esta zona a pesar de no ser muy abundantes se encuentran dispersas en tu su área, a manera de ejemplo se toma una de las viviendas dañadas ubicada en la calle Cerdeña, en la que se observaron colapsos parciales ocasionando desprendimiento de material, además de fracturas (Figuras 5.277, 5.278).

Figura 5.277. Fotografía A (Imagen 48), vivienda de mampostería no confinada que presenta una fractura diagonal en la esquina inferior derecha de la ventana de la parte superior y desprendimiento parcial de aplanado de concreto en la porción derecha de la vivienda (19.4715° N, 99.1628° W. Calle: Cerdeña).

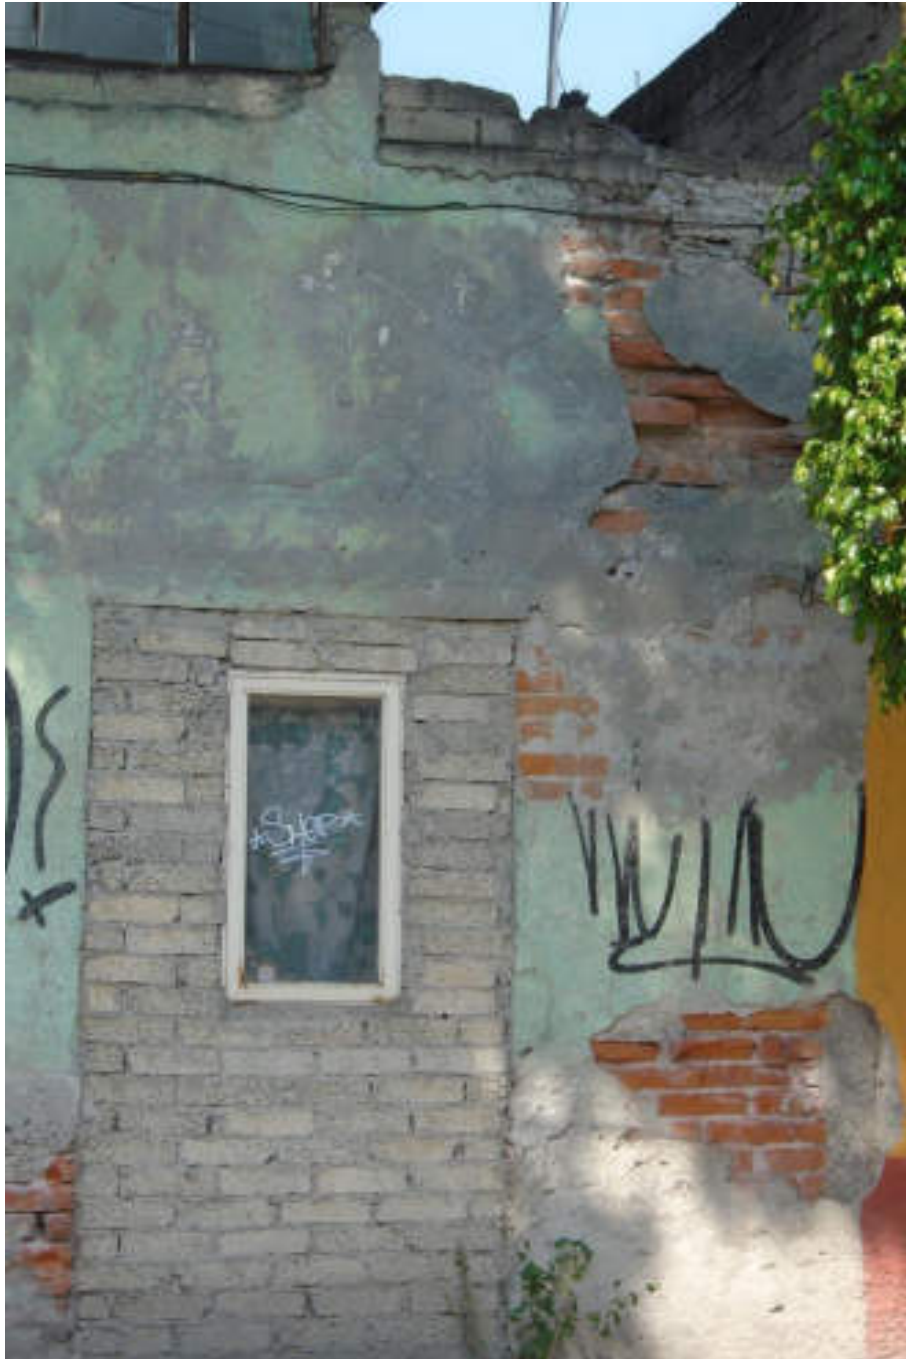
*Figura 5.278. Fotografía B (Imagen 48), se muestra una vivienda de mampostería con una sección reconstruida para instalación de ventana en muro de fachada, asimismo se observa desprendimiento parcial de aplanado de concreto y daño en material constructivo (19.4715° N, 99.1628° W. Calle: Cerdeña).*

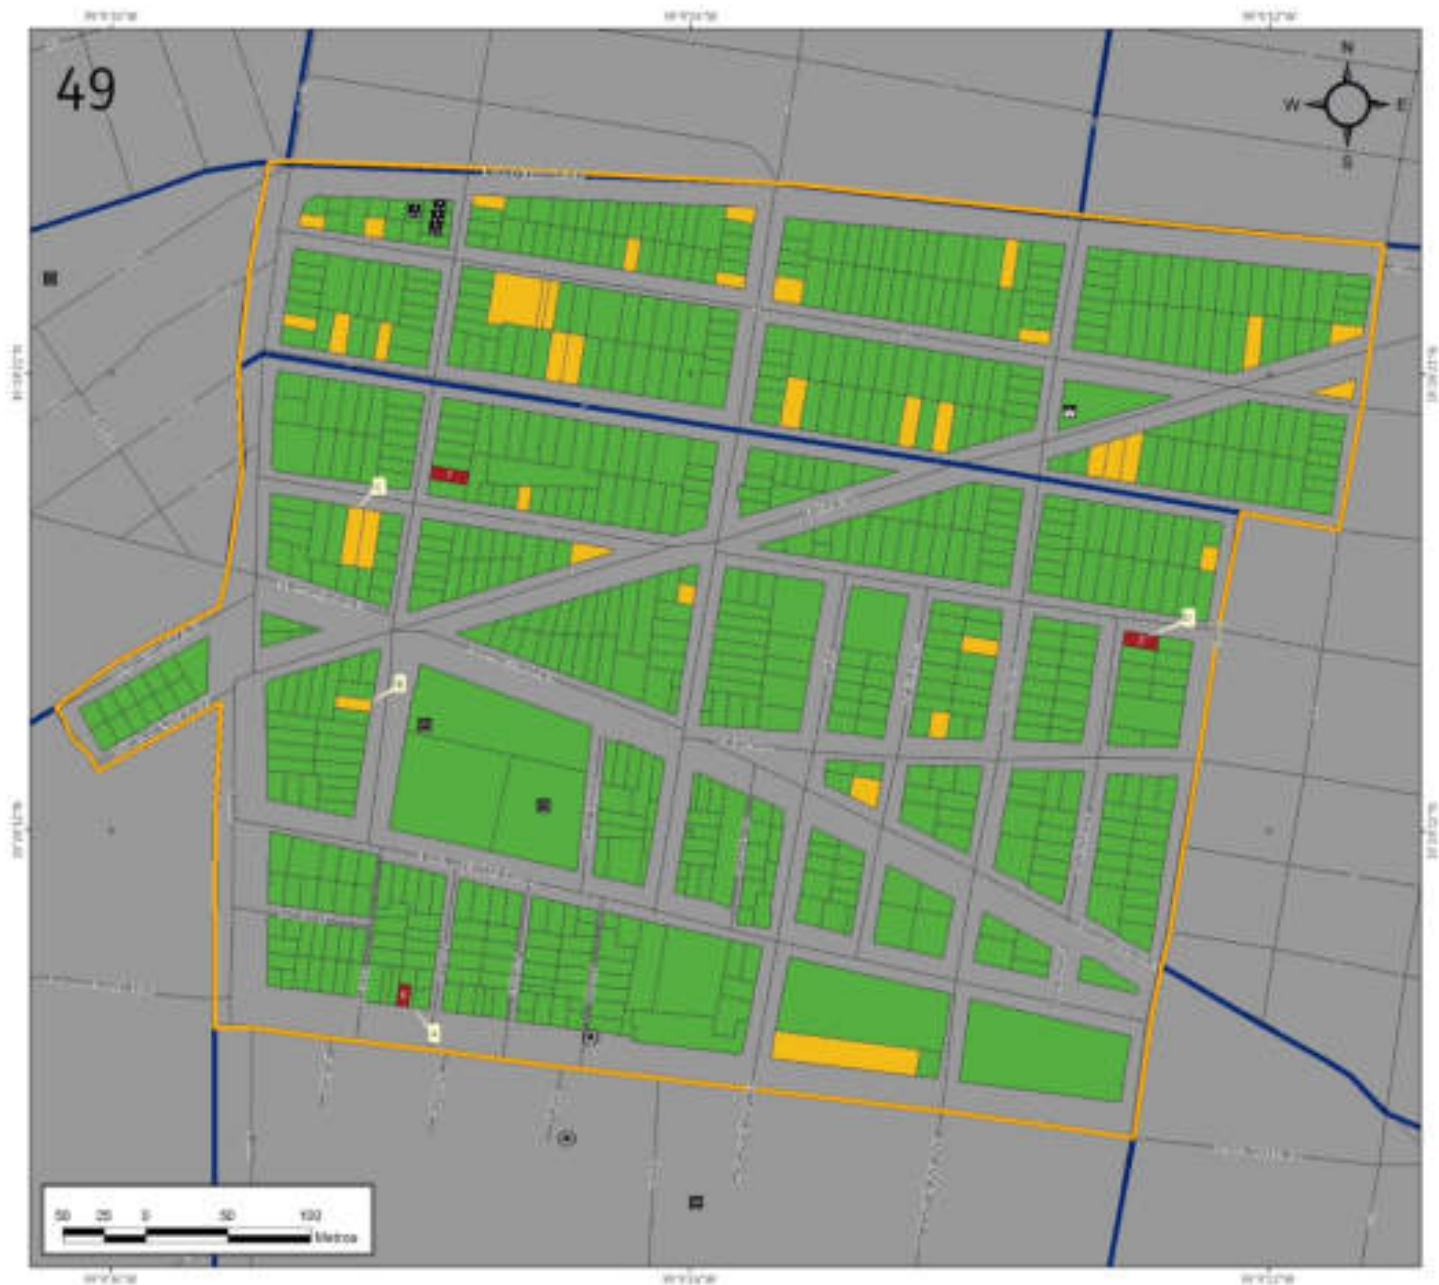
Figura 5.279. Imagen 49, de la zona Aguilera/Del Gas. Nota: el número de la parte superior izquierda hace referencia a la ubicación de la zona en el Mapa XVI. En color rojo se observa la vulnerabilidad física alta (grado de daño  $\geq 3$ ), en color amarillo los lotes vulnerables (grado de daño 2) y en color verde la vulnerabilidad física baja (grado de daño 1). Los números ubicados dentro de los lotes corresponden a la vulnerabilidad social. Las líneas azules delimitan los límites entre colonias, los tonos grises corresponden al hundimiento regional, las líneas negras delgadas corresponden al eje vial, la línea amarilla delimita la zona Aguilera/Del Gas, los octógonos negros indican puntos de antecedente, las etiquetas blancas hacen referencia a las fotografías que ilustran la vulnerabilidad de dicho lote. Para otras simbologías revisar el Anexo III.

Al recorrer la zona se observó una serie de inmuebles con grado de daño 2 (EMS, 1998), de los cuales 34 corresponden a uso de suelo habitacional, una industria, un comercio y un sitio deportivo (Figura 5.279).

Se clasificó con vulnerabilidad física alta a los lotes con un grado de daño  $\geq 3$  (EMS, 1998), en la zona se observaron 3 inmuebles con uso de suelo habitacional (Figuras 5.279,5.280).

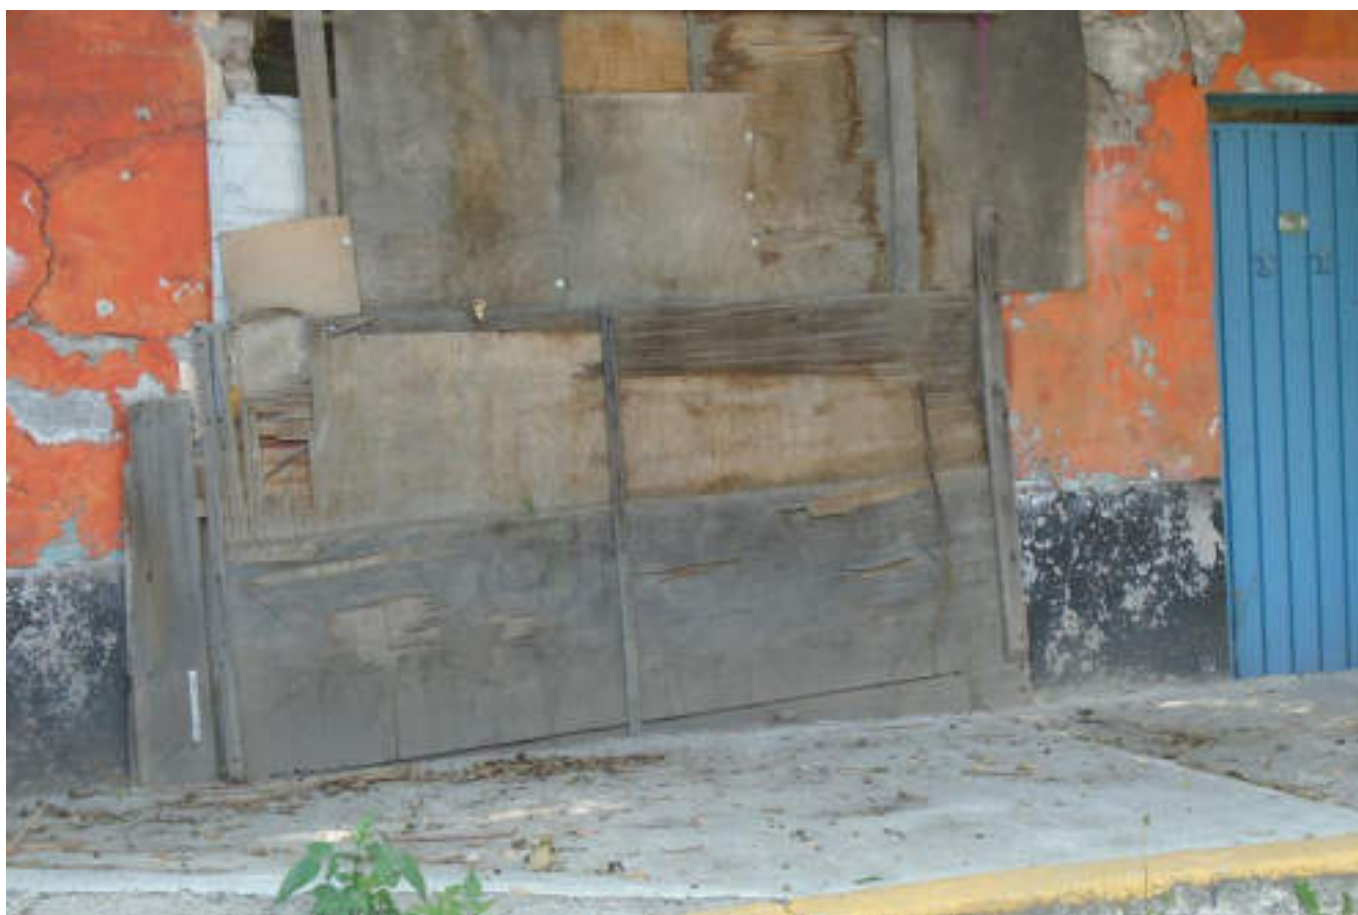
*Figura 5.281. Fotografía A (Imagen 49), en ella se muestra una edificación de mampostería sin confinar con desprendimientos parciales de acabados, el muro fue demolido de forma incorrecta, provocando fracturamiento a ambos lados de la demolición (19.4690694574° N, 99.1583081853° W. Calle: Antonio Valeriano).*

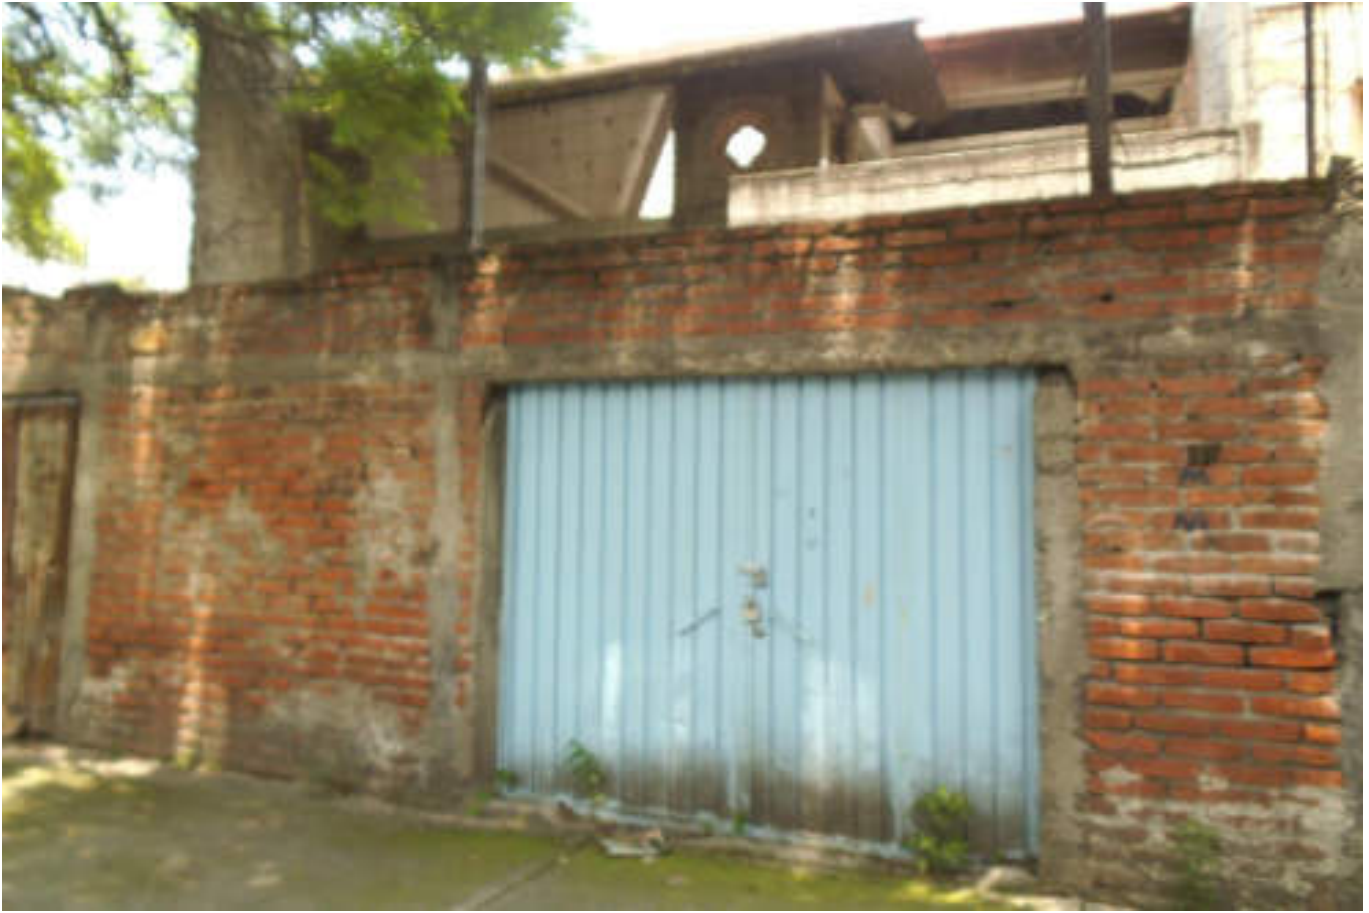
*Figura 5.282. Fotografía B (Imagen 49), en ella se muestra un inmueble de mampostería confinado con un deterioro de juntas, en la parte derecha de la construcción se aprecia un desprendimiento parcial de los elementos estructurales (19.4706653951° N, 99.1585994586° W. Calle: 8).*
