# Atlas de Peligros y Riesgos de la Ciudad de México

Actualización de los Mapas de Riesgo

## Azcapotzalco

Año: 2014

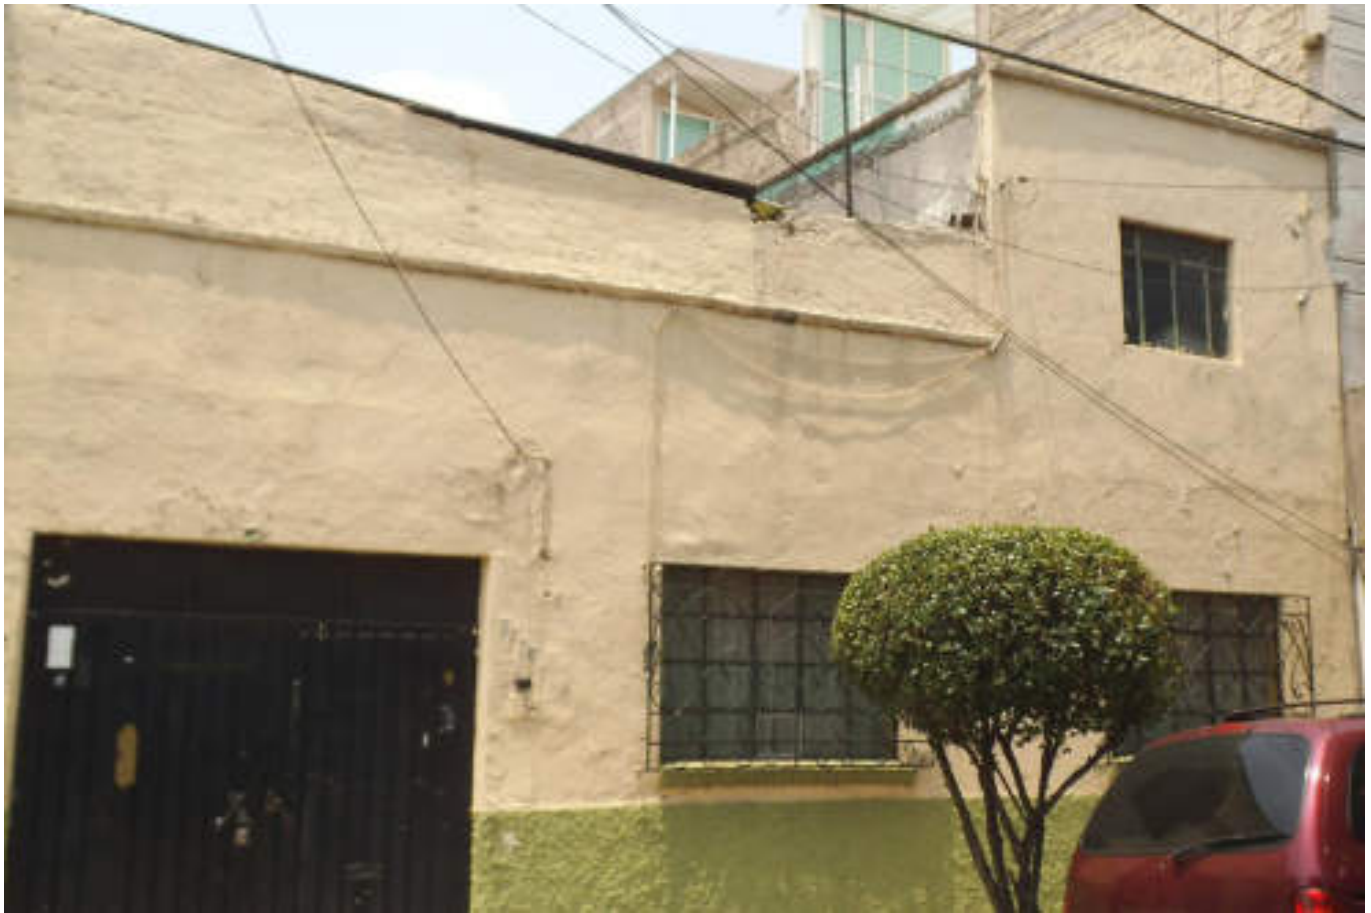
*Figura 5.283. Fotografía C (Imagen 49), se muestra una construcción de mampostería, la que presenta un deterioro en el aplanado de concreto, en la parte superior se aprecia el desprendimiento del material que conforma el pretil (19.4715930858° N, 99.1585184483° W. Calle: 5).*

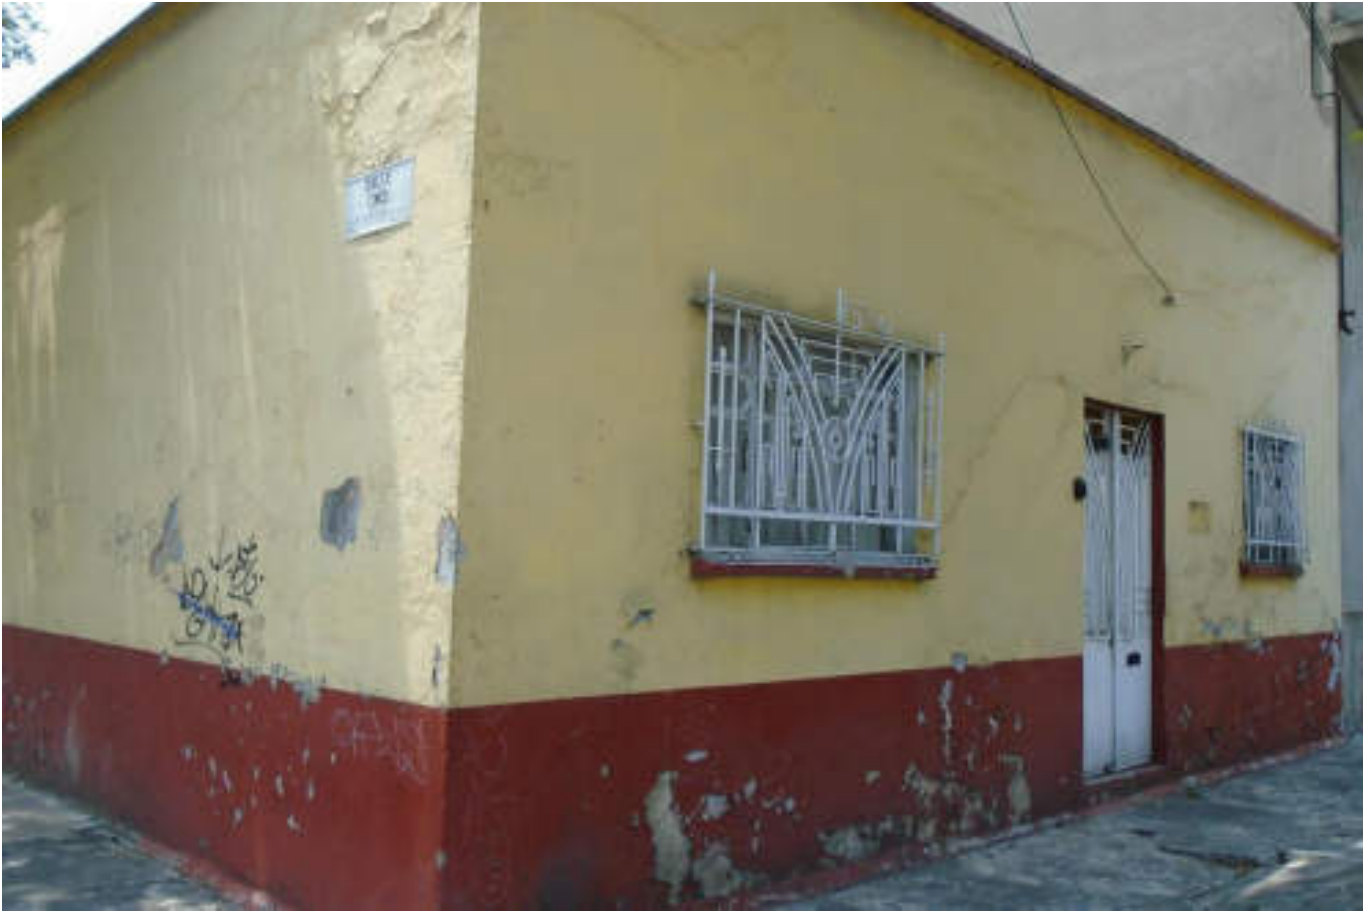
*Figura 5.284. Fotografía D (Imagen 49), se muestra un inmueble de mampostería sin reforzar con desprendimientos parciales de acabados, en la parte derecha de la estructura se aprecian fracturas diagonales que parten desde las ventanas (19.4710418922° N, 99.1540704392° W. Calle: 5).*

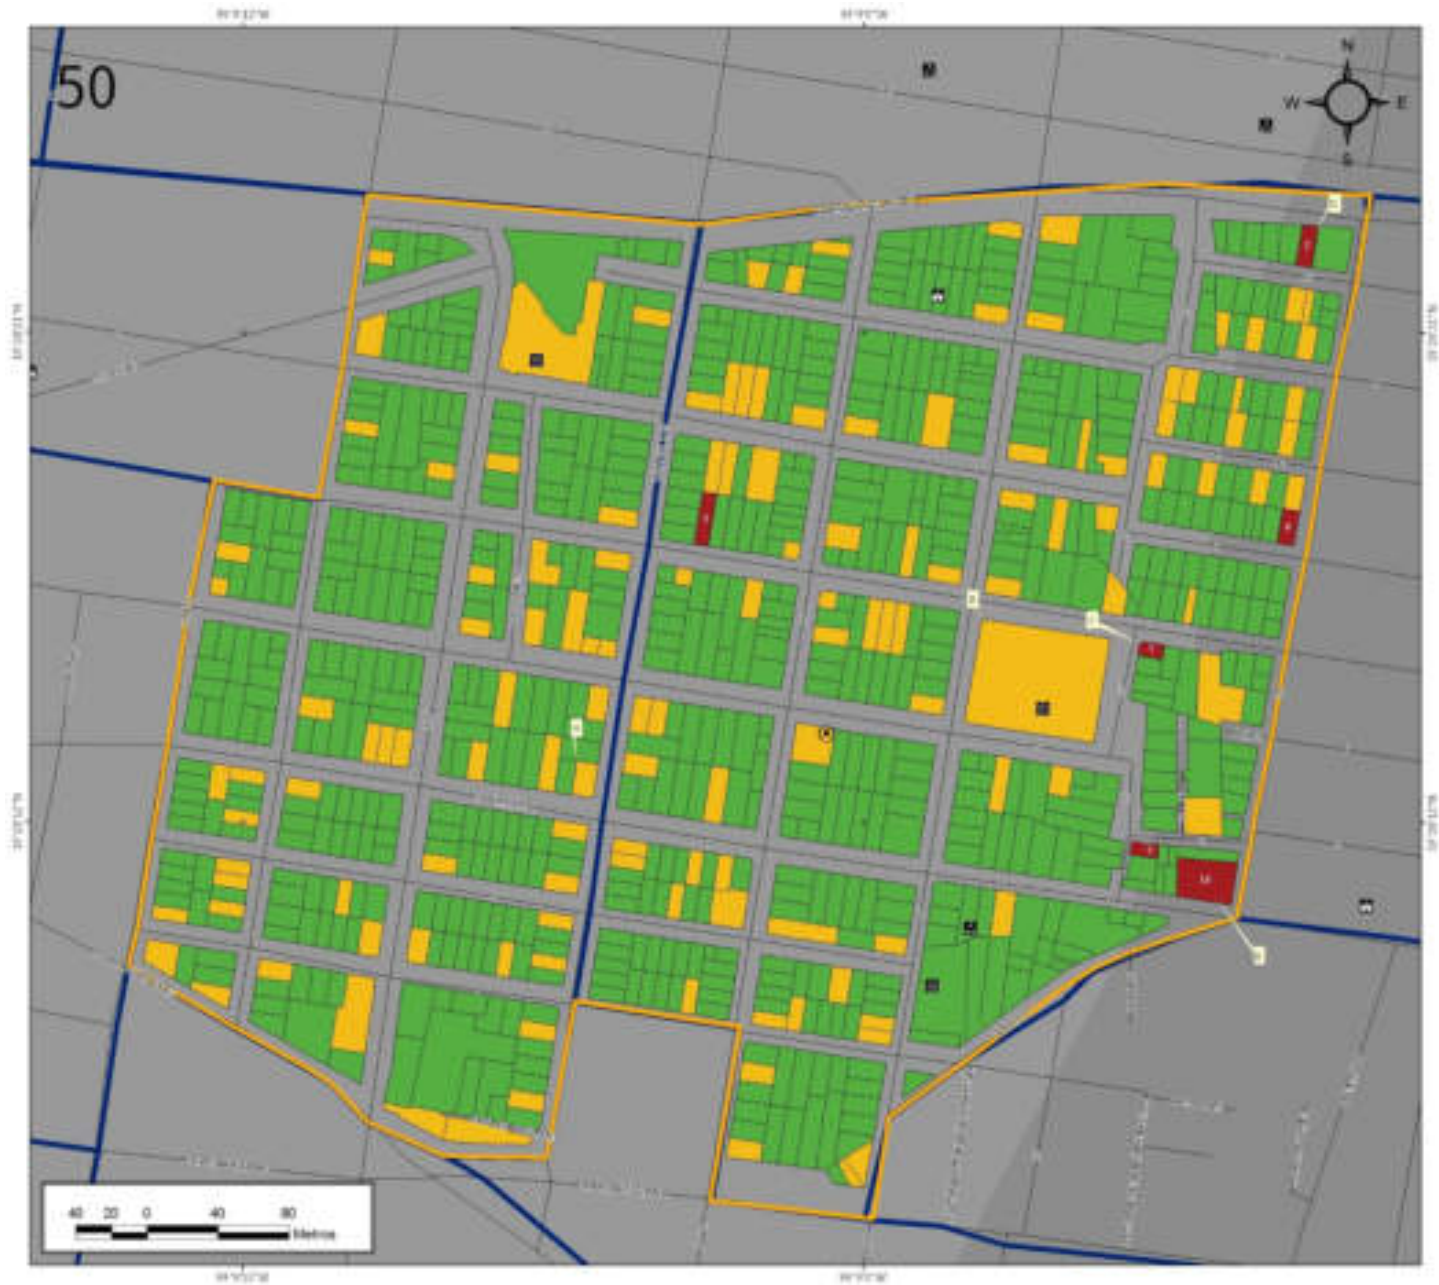
Figura 5.281. Imagen 50, de la zona Liberación Aldana. Nota: el número de la parte superior izquierda hace referencia a la ubicación de la zona en el Mapa XVI. En color rojo se observa la vulnerabilidad física alta (grado de daño  $\geq 3$ ), en color amarillo los lotes vulnerables (grado de daño 2) y en color verde la vulnerabilidad física baja (grado de daño 1). Los números ubicados dentro de los lotes corresponden a la vulnerabilidad social. Las líneas azules delimitan los límites entre colonias, los tonos grises corresponden al hundimiento regional, las líneas negras delgadas representan el eje vial, la línea amarilla delimita la zona Liberación/Aldana, el octágono negro indica un punto de antecedente, las etiquetas blancas hacen referencia a las fotografías que ilustran la vulnerabilidad de dicho lote. Para otras simbologías revisar el Anexo III.

Los inmuebles vulnerables con grado de daño 2 (EMS, 1998), fueron 135 con los siguientes usos de suelo: 127 habitacionales, 3 industrias, 2 oficinas, 1 comercio y 2 instituciones educativas (Figura 5.285).

La vulnerabilidad física alta clasificada con grado de daño  $\geq 3$  (EMS, 1998), es de 6 inmuebles habitacionales (Figuras 5.285, 5.286).

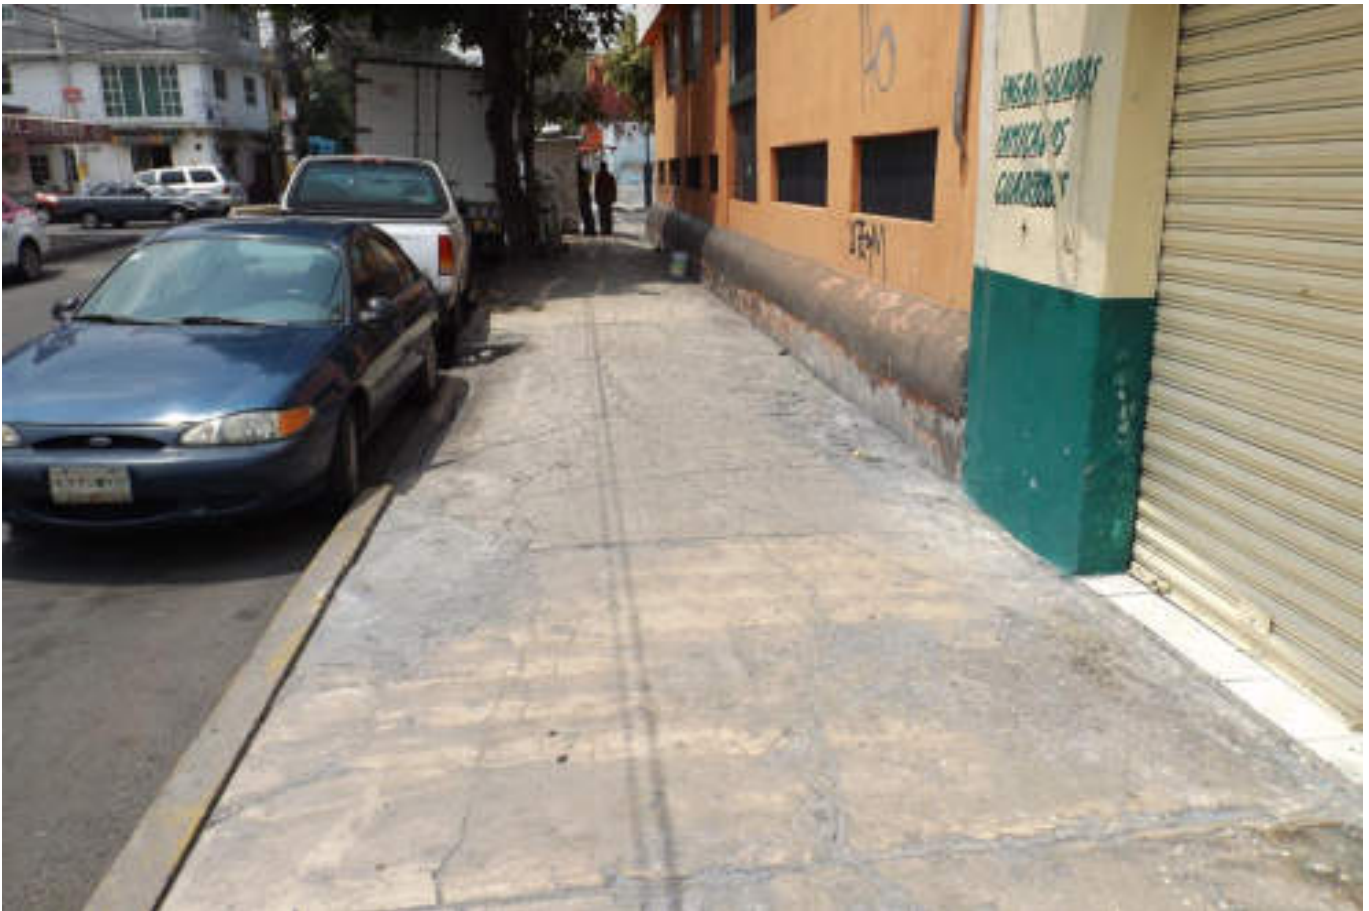
En la Figura 5.287 se puede observar un hundimiento local el cual se identificó debido a la inclinación de la baqueta en dirección a la construcción. Otros de los daños observados fue la presencia de fracturas en muros de algunos inmuebles (Figuras 5.288, 5.289). Asimismo otras construcciones presentaron desprendimiento de material y deterioro del mismo (Figuras 5.290, 5.291).

Figura 5.287. Fotografía A (Imagen 50), se observa una edificación que presenta hundimiento debido a su peso, se aprecia en la inclinación de la banqueta tipo bombeo, así como el fracturamiento en la parte central de la banqueta. La escoba y el bote que se encuentran en el fondo sirven como indicativo de se aprecian con cierta inclinación hacia la edificación (19.470149° N, 99.151506° W. Calle: Central Sur).

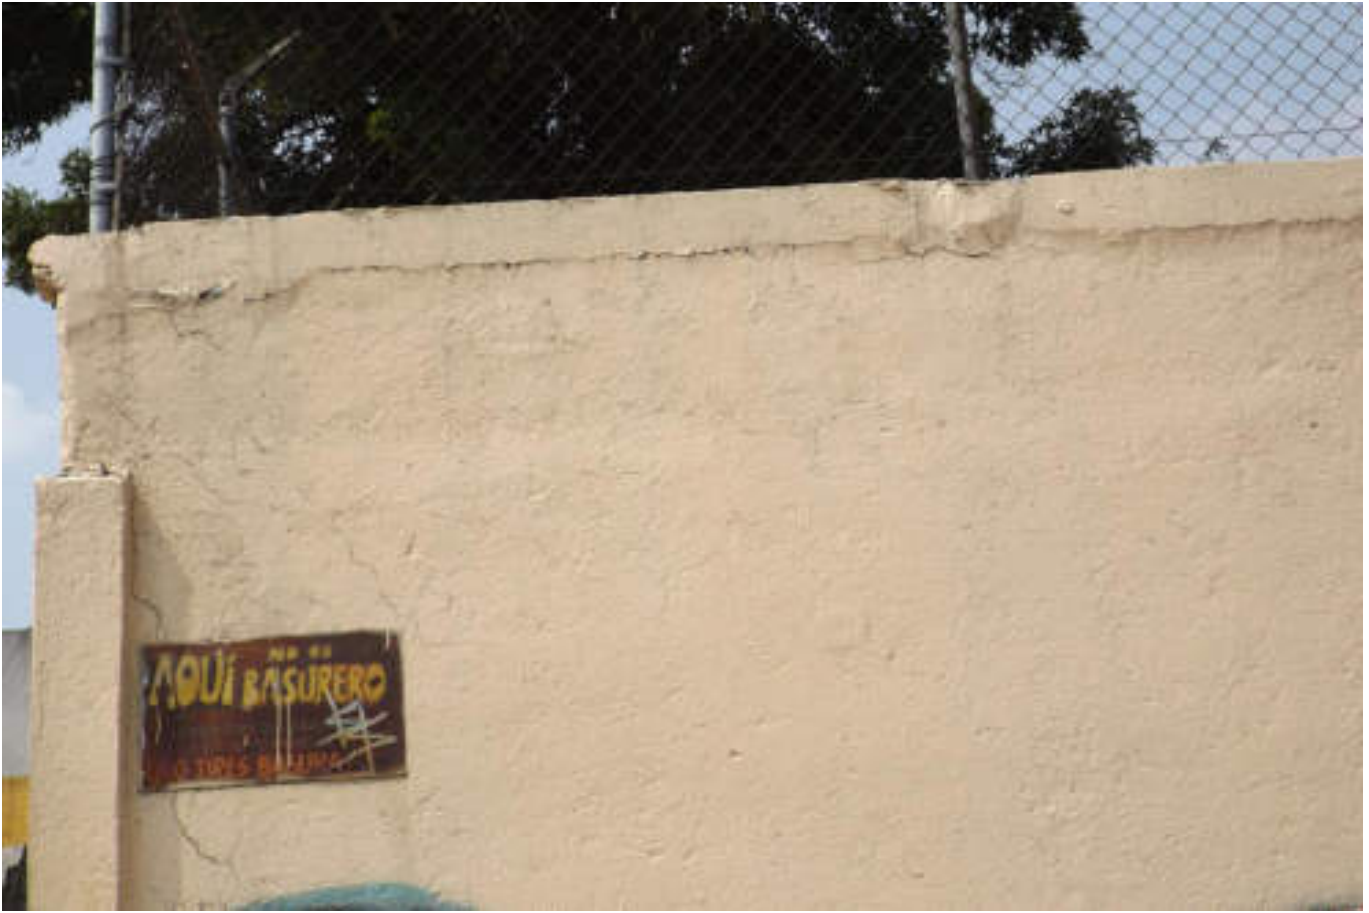
*Figura 5.288. Fotografía B (Imagen 50), barda perimetral que presenta fracturas diagonales que inician en la conexión del muro y la columna. También se observa una fractura horizontal en la parte superior del muro (19.4707223175° N, 99.1490638347° W. Calle: 26).*

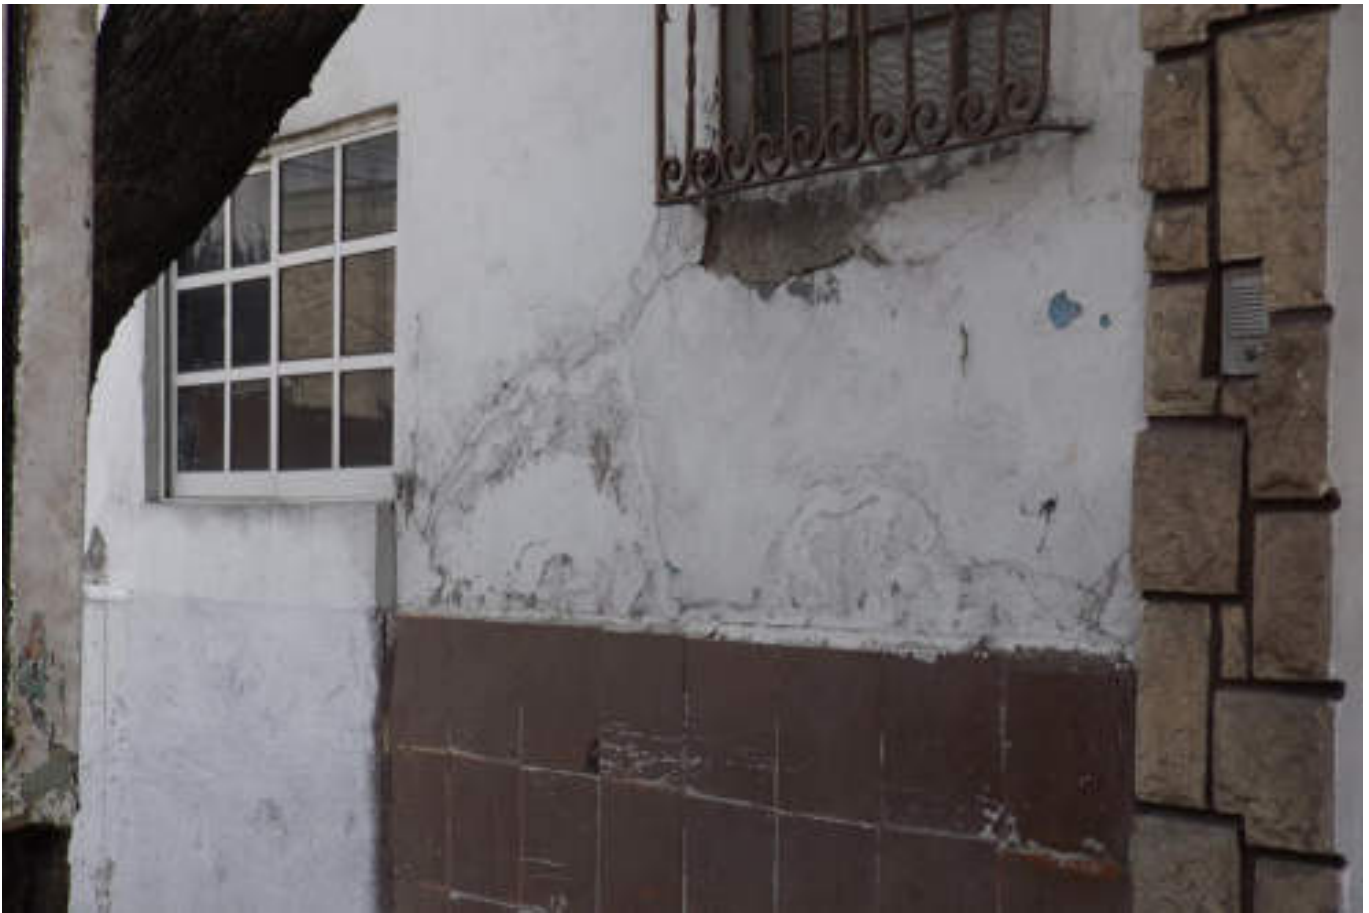
*Figura 5.289. Fotografía C (Imagen 50), se muestra una fachada que presenta una fractura diagonal en la parte inferior de la ventana, se aprecia desprendimiento del acabado (19.4708823458° N, 99.1484330071° W. Calle: 7).*

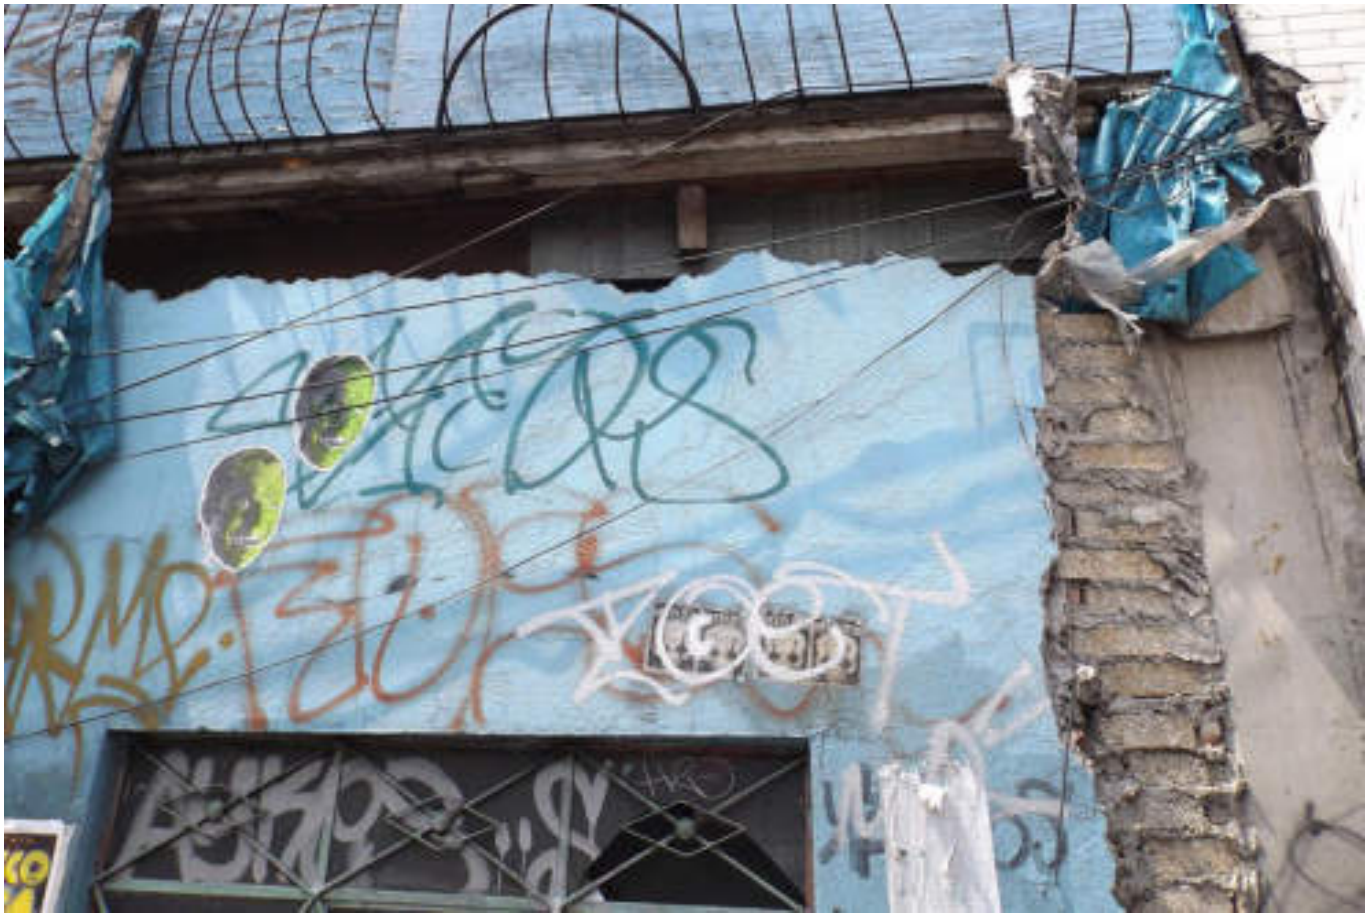
Figura 5.290. Fotografía D (Imagen 50), edificación de mampostería no confinada que presenta una apertura en la parte superior del muro de carga, ocasionando debilitamiento, lo cual se aprecia en el desprendimiento del acabado en la parte derecha (19.4729465696° N, 99.1476164421° W. Calle: 13).

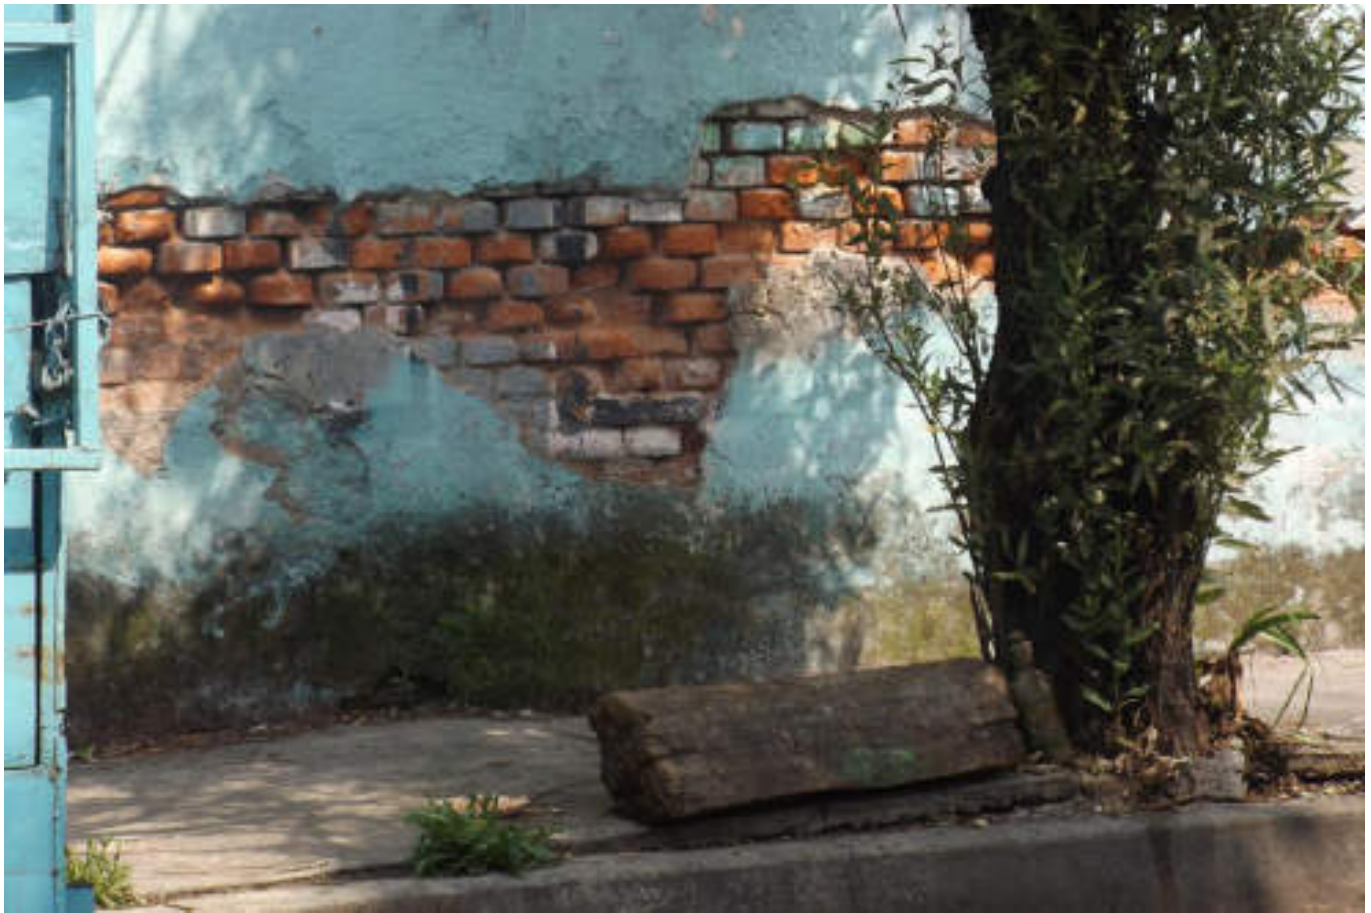
*Figura 5.291. Fotografía E (Imagen 50), se aprecia el desgaste del ladrillo rojo y mortero debido al uso de materiales de poca calidad o falta de un buen sistema constructivo. En la sección donde se encuentra el deterioro se observa que el acabado se ha desprendido completamente (19.4696689272° N, 99.1481635753° W. Calle: 28).*

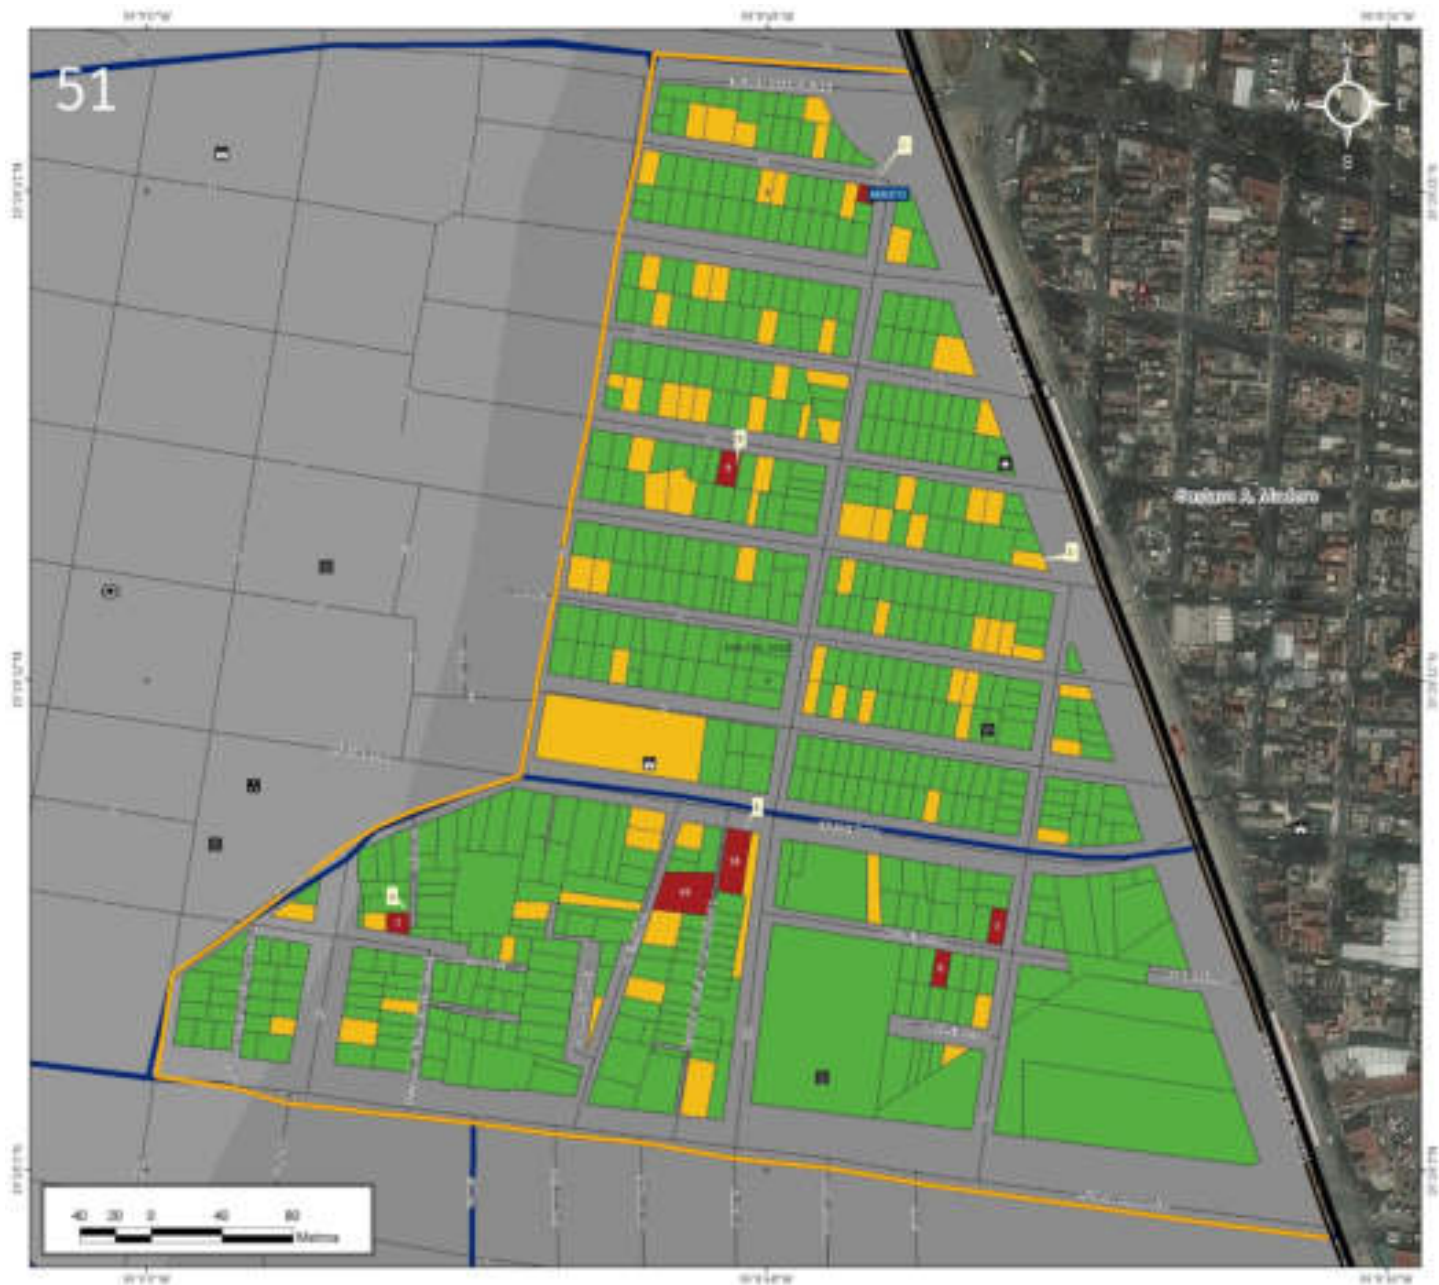
La colonia El Porvenir y San Francisco Xocotitla se localizan al sur de la delegación Azcapotzalco, juntas conforman el sitio con riesgo El Porvenir/ Xocotitla, el cual está delimitado por el Eje 1 Poniente, Eje 3 Norte, Antonio Valeriano y Xinalco. Al recorrer el sitio se observaron diversas construcciones con distintos grados de daño, asociado al hundimiento regional que presenta una acumulación de 5 a 6 m (Geoinformática, 2008; Figura 5.292).

Figura 5.292. Imagen 51, de la zona El Porvenir/Xocotitla. Nota: el número de la parte superior izquierda hace referencia a la ubicación de la zona en el Mapa XVI. En color rojo se observa la vulnerabilidad física alta (grado de daño  $\geq 3$ ), en color amarillo los lotes vulnerables (grado de daño 2) y en color verde la vulnerabilidad física baja (grado de daño 1). Los números ubicados dentro de los lotes corresponden a la vulnerabilidad social, las etiquetas azules indican el uso de suelo. Las líneas azules delimitan los límites entre colonias, los tonos grises corresponden al hundimiento regional, la línea amarilla delimita la zona El Porvenir/Xocotitla, la línea negra gruesa indica el límite de la Delegación Azcapotzalco, las líneas negras delgadas representan el eje vial, el octágono negro indica un punto de antecedente, las etiquetas blancas hacen referencia a las fotografías que ilustran la vulnerabilidad de dicho lote. Para otras simbologías revisar el Anexo III.

Se contabilizaron 81 lotes con grado de daño 2 (EMS, 1998), correspondientes a los lotes vulnerables. Los resultados por uso de suelo son: 75 habitacional, 1 industria, 1 oficina, 3 comercios, y 1 centro religioso (Figura 5.292).

Los inmuebles con vulnerabilidad física alta y grado de daño  $\geq 3$  (EMS, 1998), son 7 construcciones afectadas de las cuales 6 son habitacionales y una corresponde a un establecimiento de abasto (Figuras 5.292, 5.293).

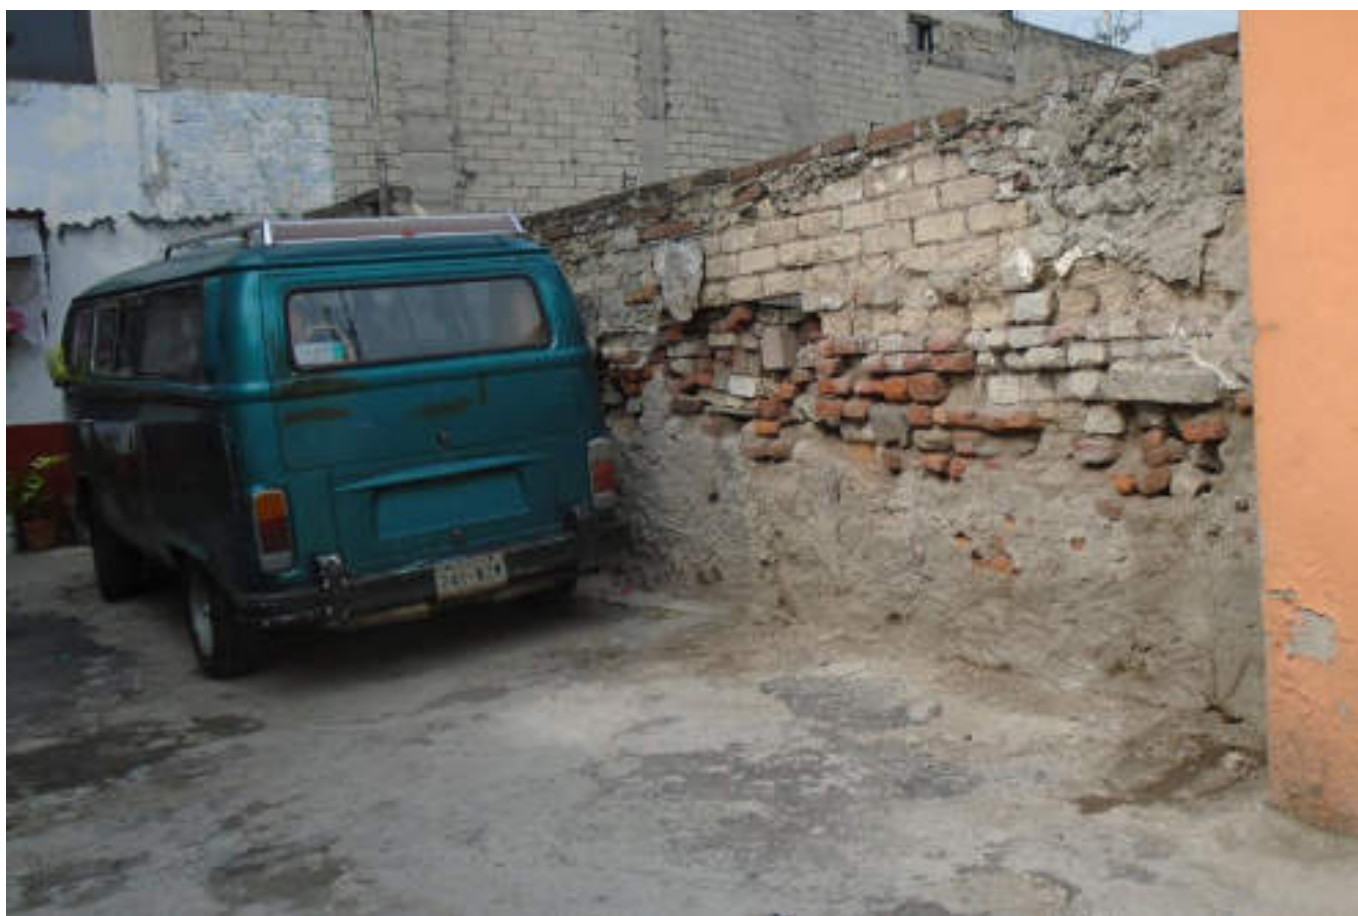
Las observaciones realizadas en dicha zona fueron el desprendimiento de materiales (Figura 5.294), fracturas abundantes en fachadas de muros (Figuras 5.295, 5.296, 5.297) y construcciones antiguas con modificaciones que desestabilizan la estructura de la misma (Figura 5.298).

Figura 5.294. Fotografía A (Imagen 51), en la que podemos observar fracturas horizontales y daño en acabados por deterioro y paso del tiempo sobre la construcción, así como la falta de mantenimiento (19.468761615° N, 99.1486469145° W. Calle: 1).

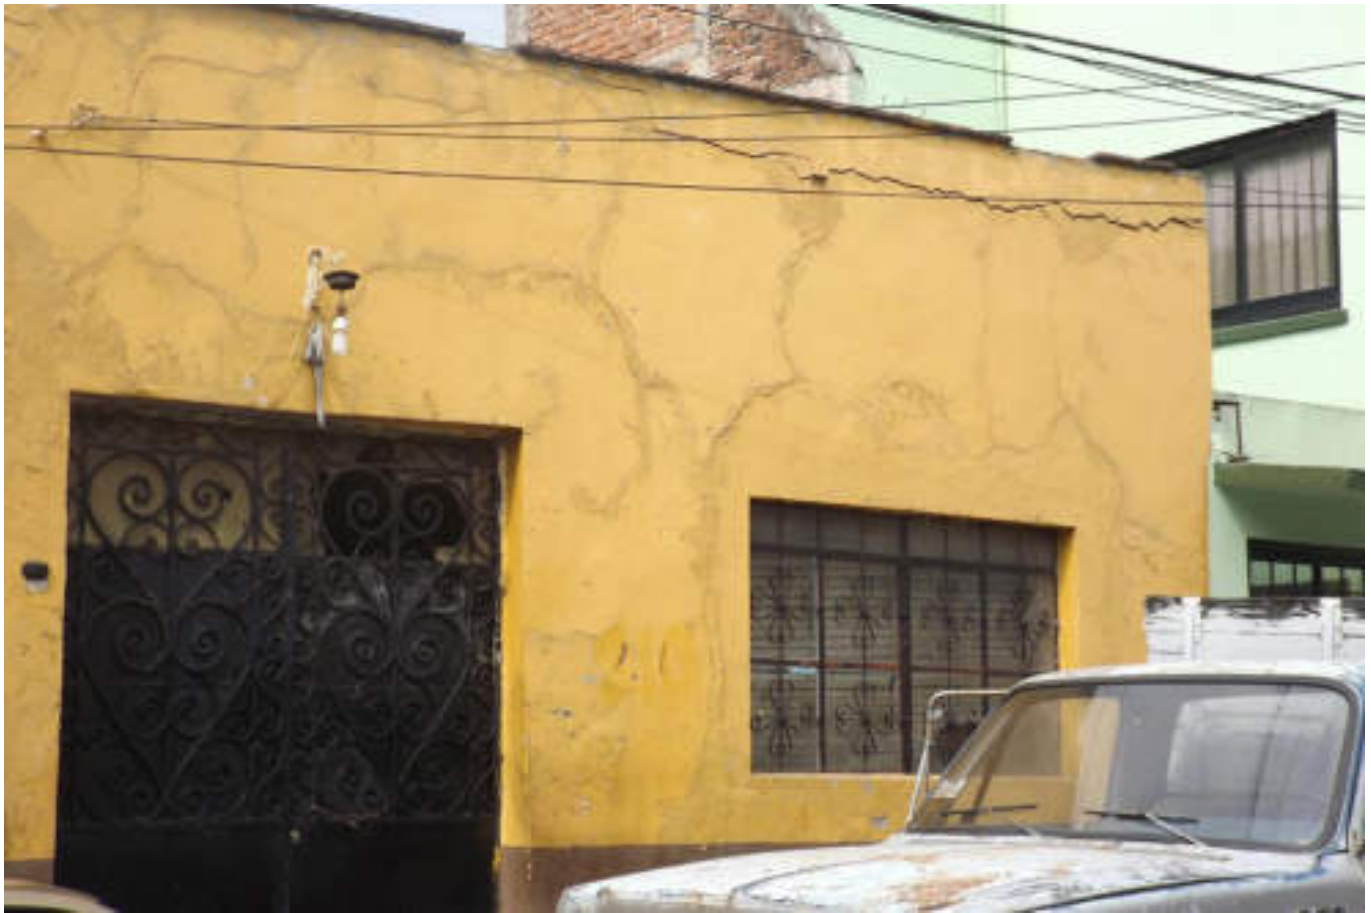
*Figura 5.295. Fotografía B (Imagen 51), vivienda de mampostería semiconfinada con múltiples fracturas, una fractura horizontal en la parte superior presenta una separación de 5 cm aproximadamente (19.47105° N, 99.1469° W. Calle: 9).*

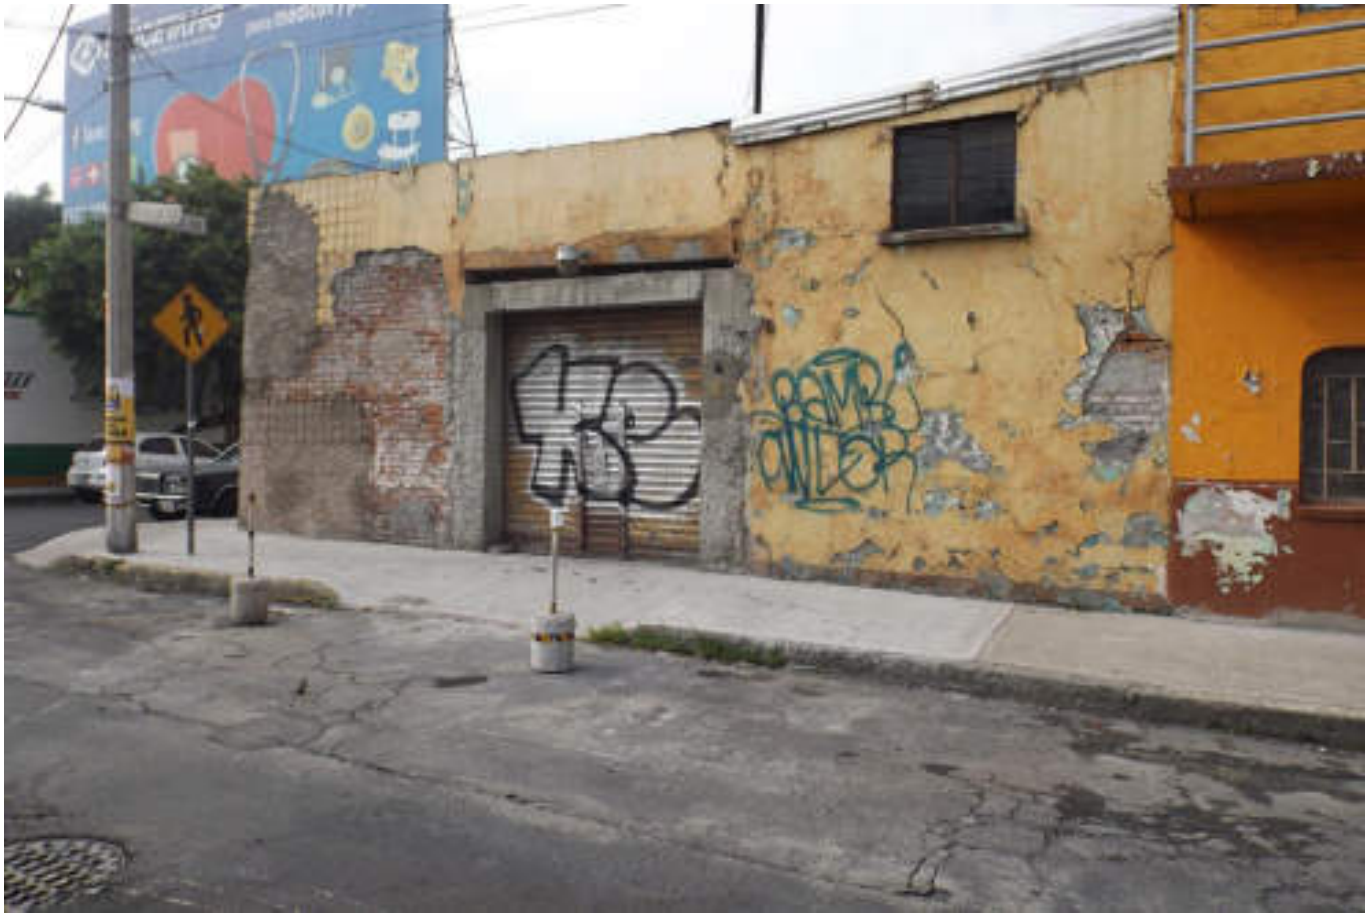
Figura 5.296. Fotografía C (Imagen 51), se muestra una estructura de mampostería semiconfinada con una separación en el marco de concreto de la cortina de acceso y el muro. Existe deterioro en el acabado de fachada, así como desprendimiento de material a ambos lados de la cortina (19.4724 ° N, 99.1461 ° W. Calle: 30).

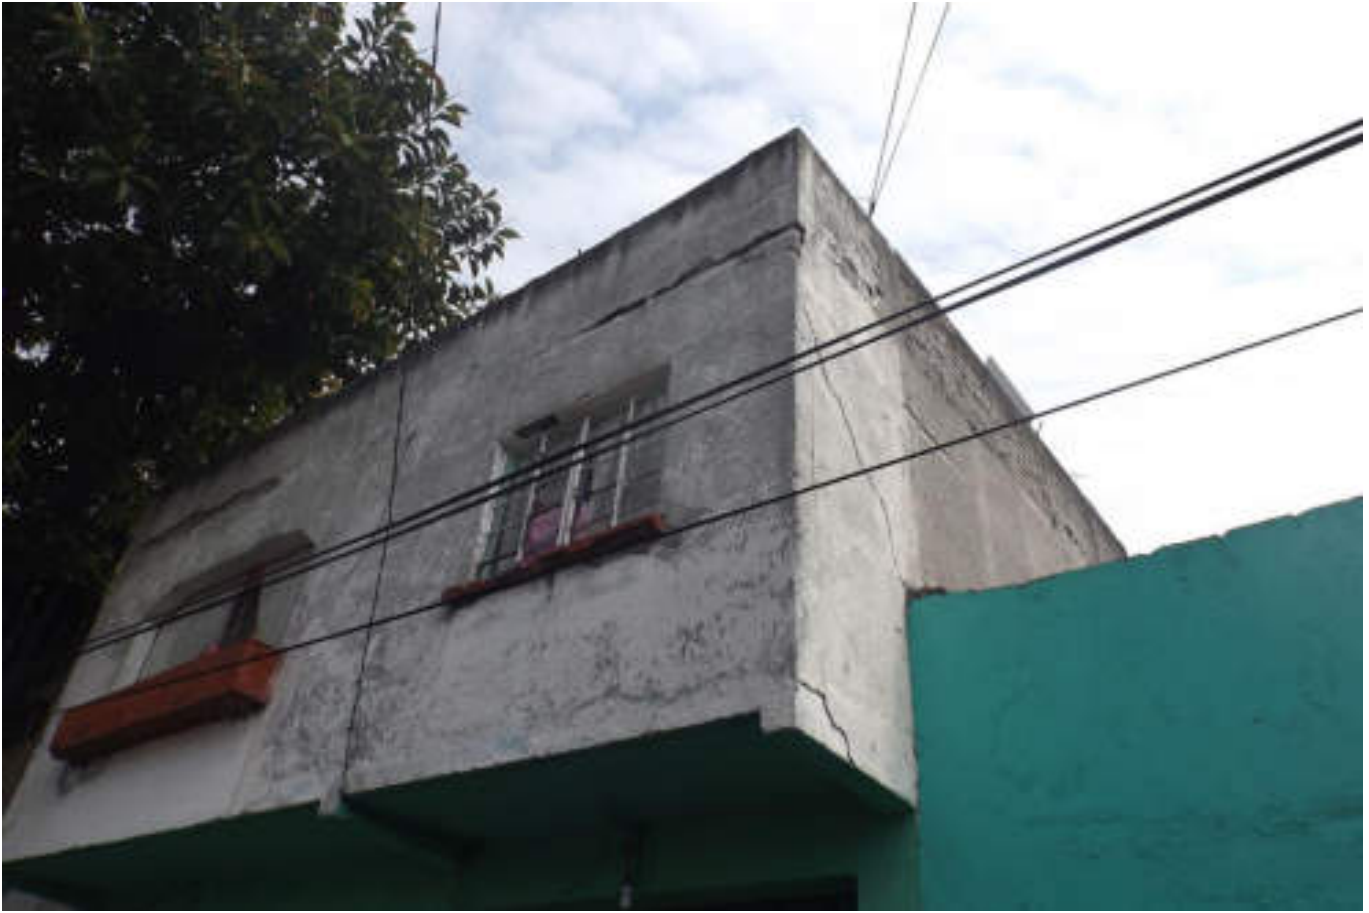
*Figura 5.297. Fotografía D (Imagen 51), vivienda de mampostería semiconfinada con fracturas horizontales y diagonales, se muestra construcción sobre voladizo sin columnas de apoyo ni medidas de reforzamiento (19.4706° N, 99.1452° W. Calle: 7).*

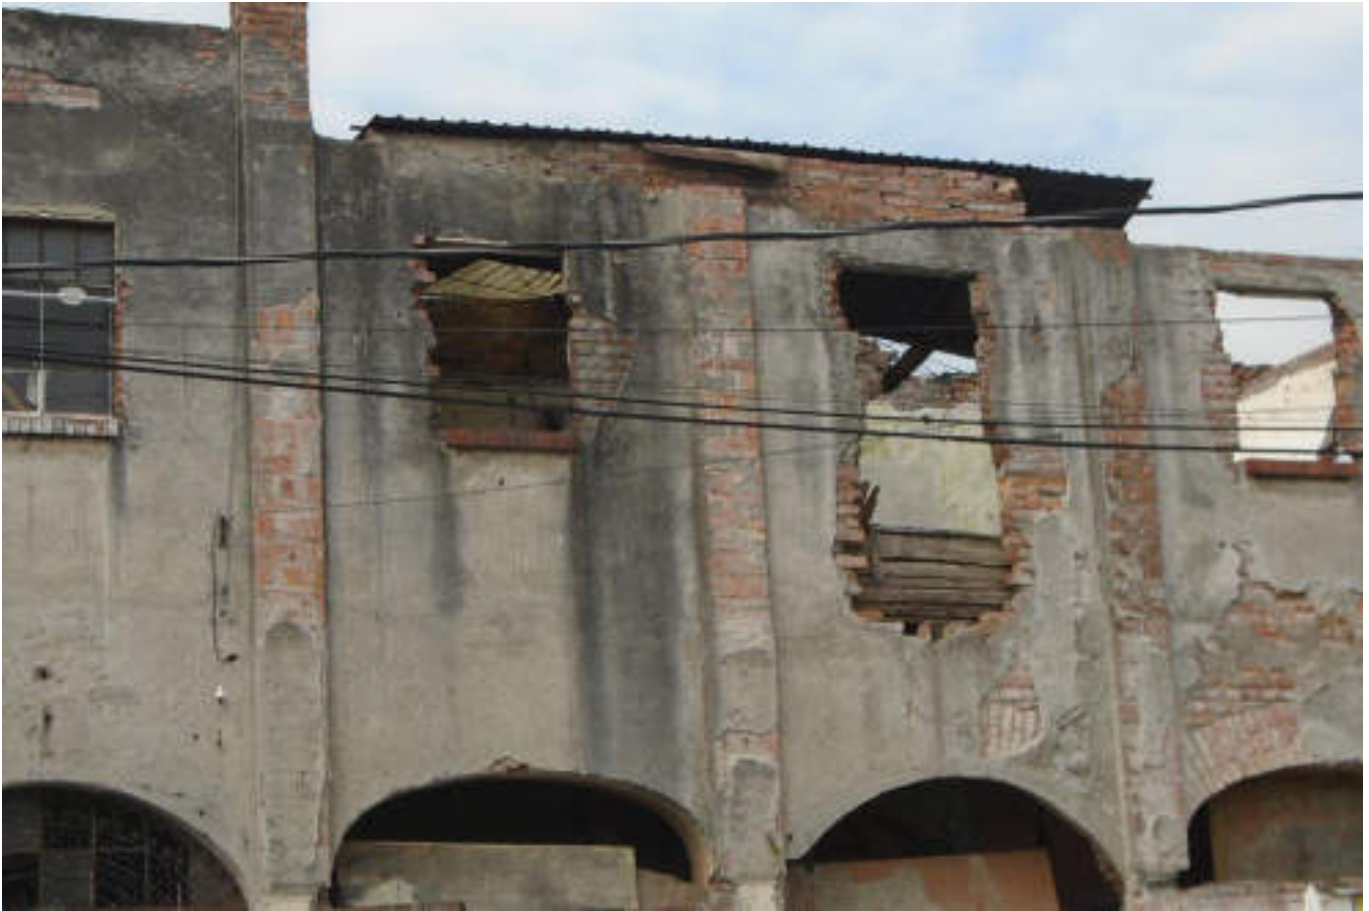
*Figura 5.298. Fotografía D (Imagen 51), se muestra una edificación que presenta daño en acabados y fracturas así como algunas modificaciones que no presentan confinamiento, lo que desestabiliza la estructura (19.4690765325° N, 99.146839013° W. Calle: Segunda Cerrada Cuauhtémoc)*

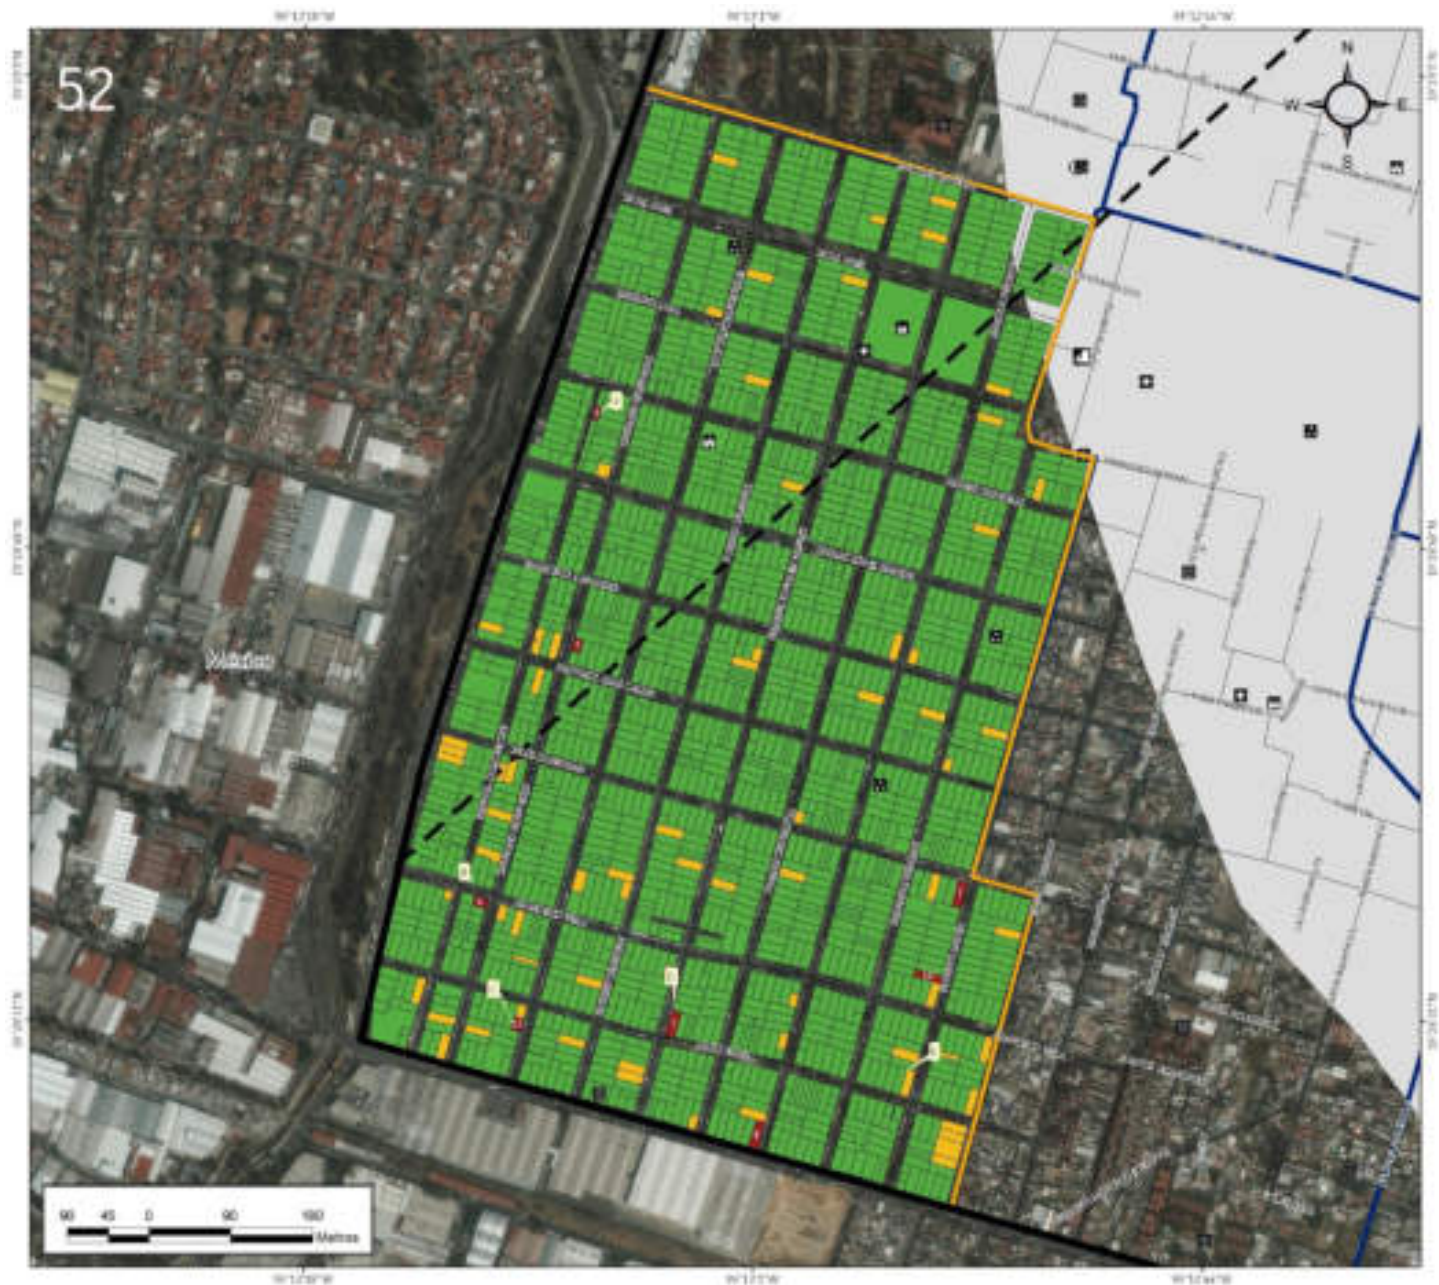
La colonia Ampliación San Pedro Xalpa, se ubica en la porción suroeste de la Delegación Azcapotzalco, se delimita por las calles Macario Gaxiola, Emilio Carranza y Abraham Sánchez. Se sitúa dentro de la zona de hundimiento regional, que en este caso presenta una acumulación que va de 0 a 1 m (Geoinformática, 2008), al observarse inmuebles con diversos grados de daño y se consideró como zona con riesgo (Figura 5.299).

Figura 5.299. Imagen 52, de la zona Ampliación San Pedro Xalpa. Nota: el número de la parte superior izquierda hace referencia a la ubicación de la zona en el Mapa XVI. En color rojo se observa la vulnerabilidad física alta (grado de daño  $\geq 3$ ), en color amarillo los lotes vulnerables (grado de daño 2) y en color verde la vulnerabilidad física baja (grado de daño 1). Los números ubicados dentro de los lotes corresponden a la vulnerabilidad social. Las líneas azules delimitan los límites entre colonias, los tonos grises corresponden al hundimiento regional, la línea amarilla delimita la zona Ampliación San Pedro Xalpa, la línea negra gruesa indica el límite de la Delegación Azcapotzalco, las líneas negras delgadas representan el eje vial, la línea negra punteada corresponde a una falla inferida, las etiquetas blancas hacen referencia a las fotografías que ilustran la vulnerabilidad de dicho lote. Para otras simbologías revisar el Anexo III.

Se identificaron 72 lotes clasificados con grado de daño 2 (EMS, 1998), por lo que son considerados como vulnerables, éstos presentan los siguientes usos de suelo: 67 habitacionales y 5 industrias (Figura 5.299).

Los lotes con grado de daño  $\geq 3$  (EMS, 1998) y vulnerabilidad física alta corresponden a 8 inmuebles habitacionales (Figura 5.299, 5.300).
