# Atlas de Peligros y Riesgos de la Ciudad de México

Actualización de los Mapas de Riesgo

## Azcapotzalco

Año: 2014

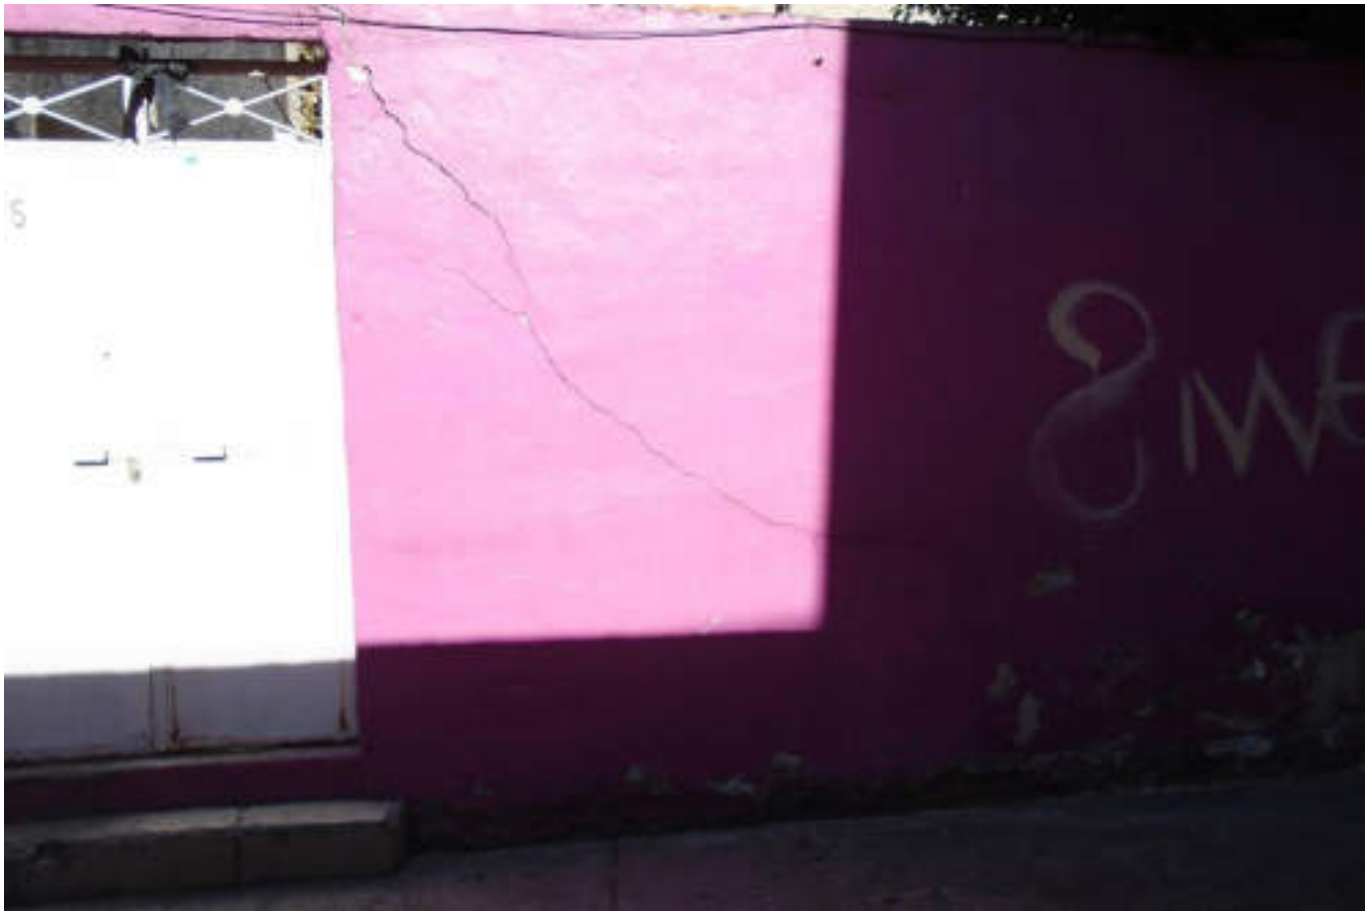
Las calles donde se presenta la mayor acumulación de daños son; Ignacio Comonfort, Francisco Villa y Leopoldo Blackaller (Figuras 5.301, 5.302, 5.303). Otras de las vialidades donde se observaron fracturas en viviendas y desprendimientos parciales de material son José Cardel y Gustavo Bazán (Figuras 5.304, 5.305).

Figura 5.301. Fotografía A (Imagen 52), en esta imagen se muestra una vivienda que presenta una fractura en forma diagonal comenzando de la parte superior de la puerta hacia la parte baja del muro (19.4813° N, 99.2185° W. Calle: Ignacio Comonfort).

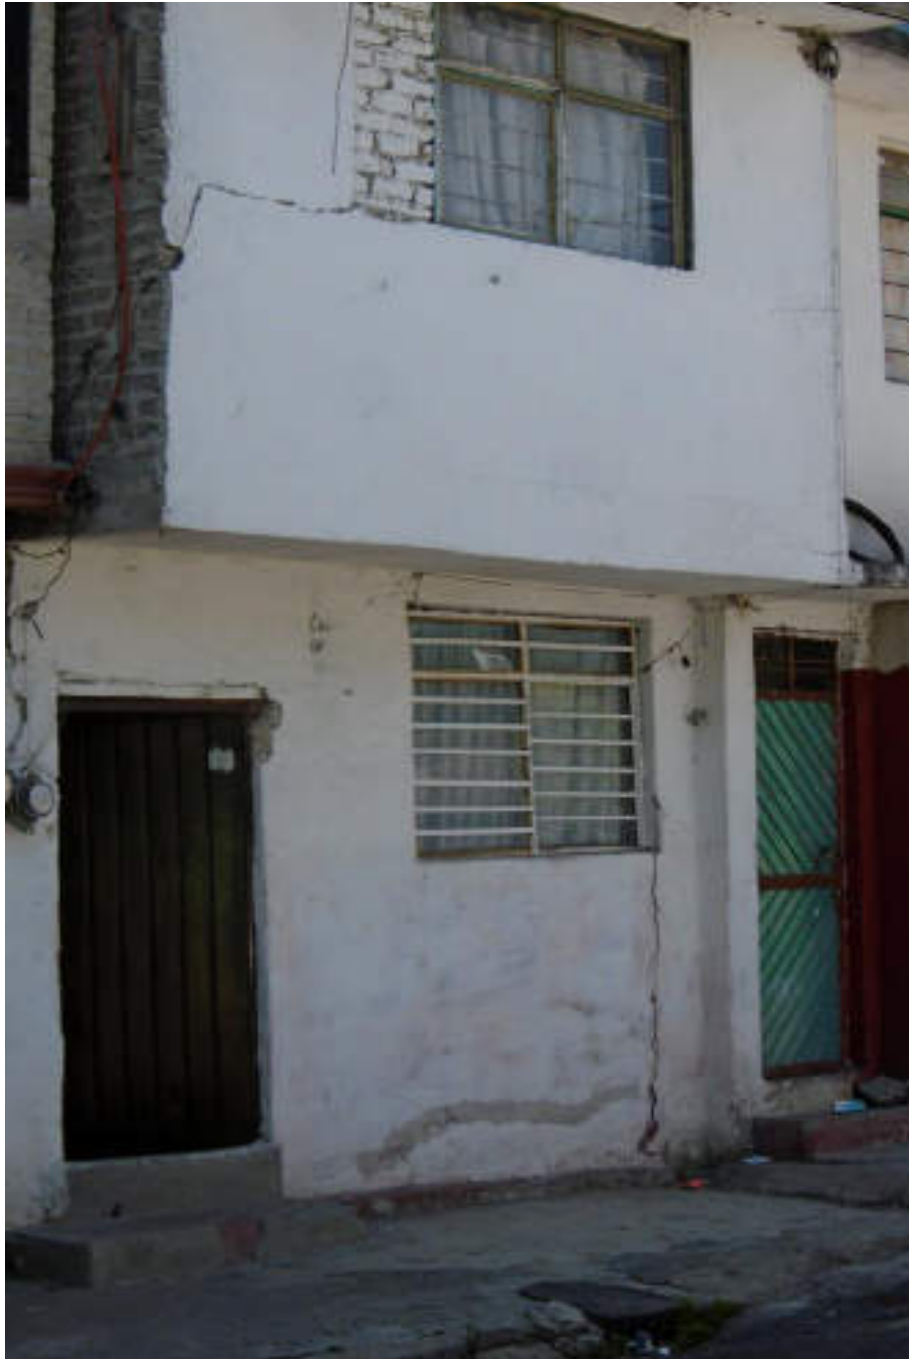
*Figura 5.302. Fotografía B (Imagen 52), se muestra una vivienda que presenta una fractura vertical localizada en la parte inferior de la ventana separando el muro y el castillo. También se observa una fractura en el segundo nivel de la vivienda a un costado de la ventana, esta fractura continúa en el costado de la casa dañando así al muro de mampostería (19.4764° N, 99.2198° W. Calle: Francisco Villa).*

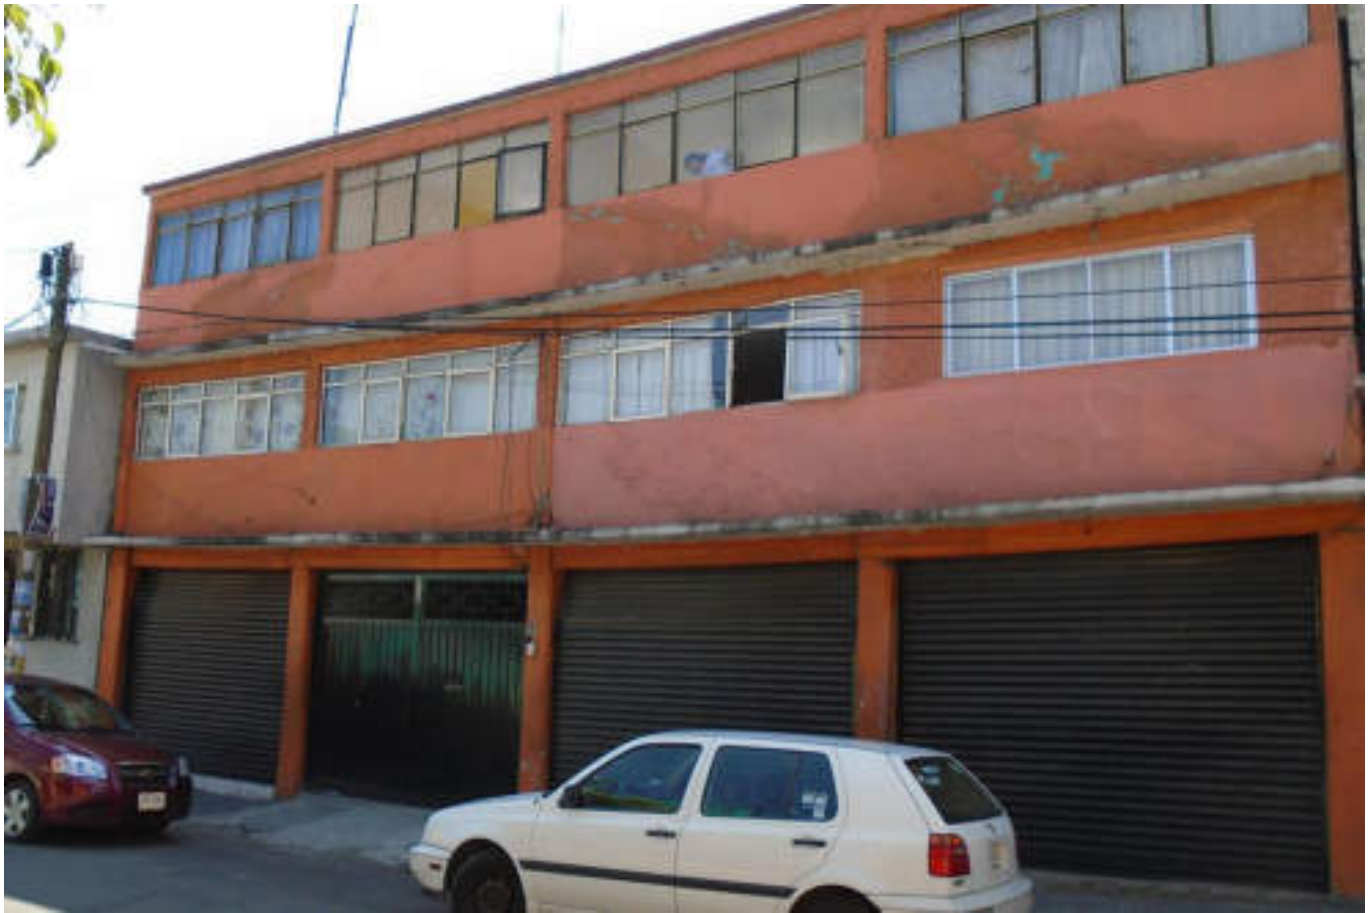
*Figura 5.303. Fotografía C (Imagen 52), se observa una vivienda que presenta fracturas diagonales en toda la parte inferior de las ventanas del segundo nivel, de igual manera en el tercer nivel se observan fracturas diagonales sólo que estas van acompañadas de humedad, se puede apreciar un pandeo general de todo el inmueble (19.4752° N, 99.2194° W. Calle: Leopoldo Blackaller).*

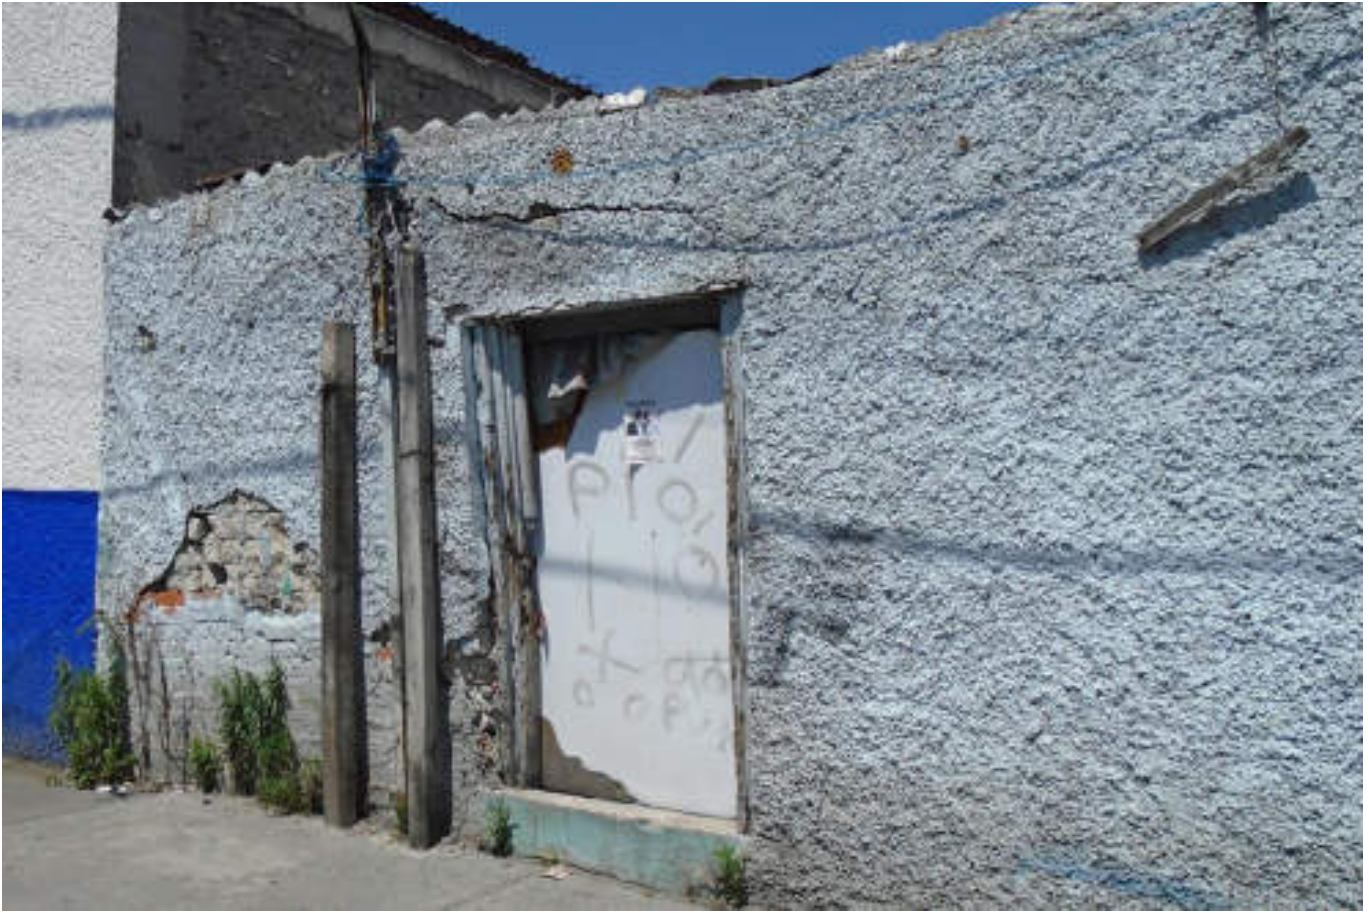
*Figura 5.304. Fotografía D (Imagen 52), se muestra una vivienda que presenta una fractura horizontal en la parte superior del acceso, debilitando así al muro. En el costado izquierdo de la puerta se disgregación de la mampostería (19.4752° N, 99.2177° W. Calle: José Cardel).*

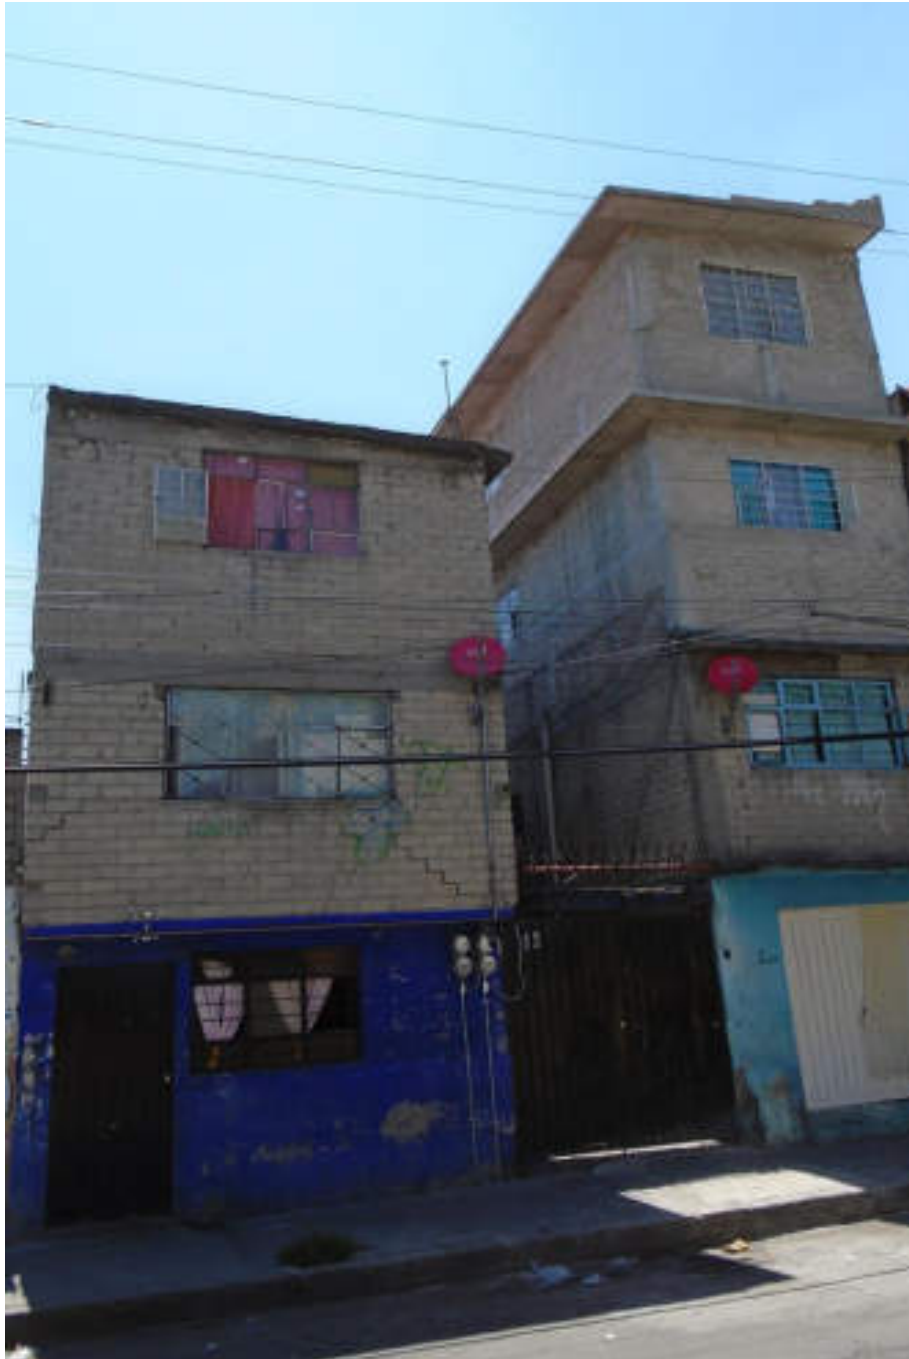
*Figura 5.305. Fotografía E (Imagen 52), vivienda sin confinar en la que se observan fracturas que van siguiendo la junta de la mampostería en el segundo nivel (19.4746° N, 99.2153° W. Calle: Gustavo Bazán).*

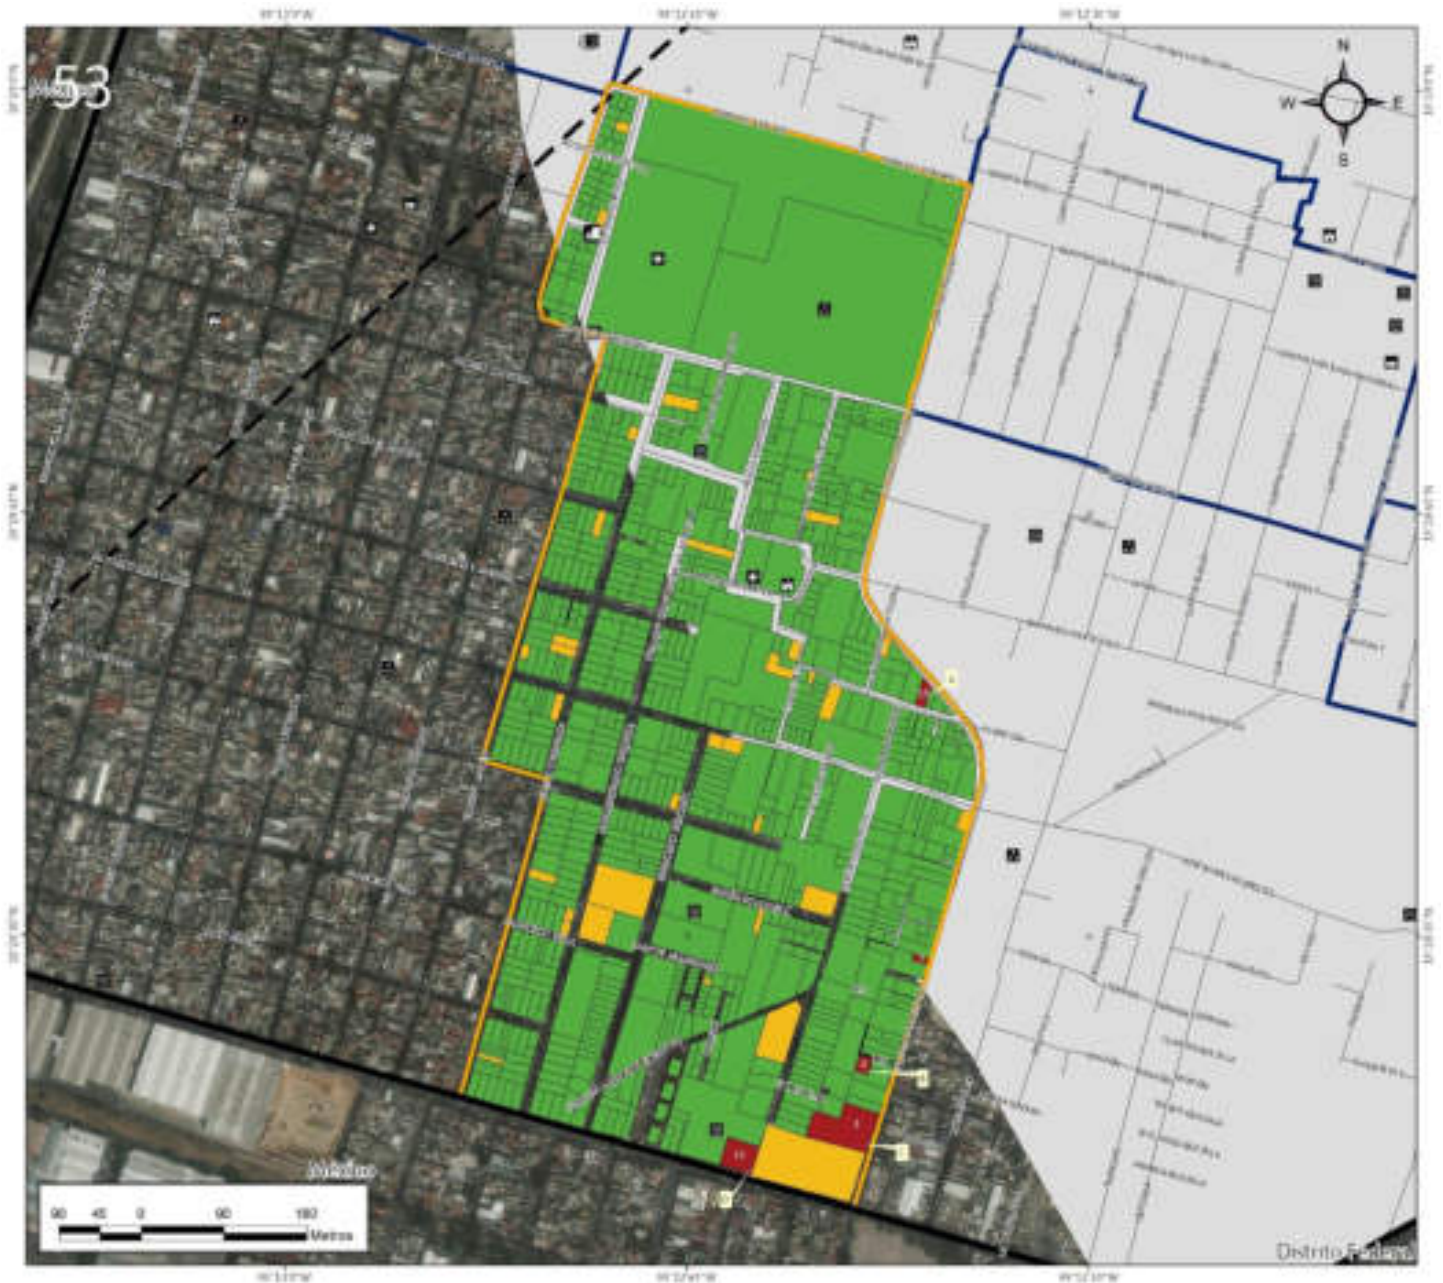
La colonia Santiago Ahuizotla delimitada como zona con riesgo, se localiza en la parte Sur de la Delegación Azcapotzalco, entre las calles Manuel Bouche, Abraham Sánchez, Campo Grijalva, calzada Ahuizotla y Emilio Carranza. Se observaron diferentes grados de daño los cuales se asocian al hundimiento regional, que en este caso tiene un acumulado de hasta 0 a 1 m (Geoinformática, 2008; Figura 5.306).

Figura 5.306. Imagen 53, de la zona Santiago Ahuizotla. Nota: el número de la parte superior izquierda hace referencia a la ubicación de la zona en el Mapa XVI. En color rojo se observa la vulnerabilidad física alta (grado de daño  $\geq 3$ ), en color amarillo los lotes vulnerables (grado de daño  $\geq 2$ ) y en color verde la vulnerabilidad física baja (grado de daño  $\geq 1$ ). Los números ubicados dentro de los lotes corresponden a la vulnerabilidad social. Las líneas azules delimitan los límites entre colonias, los tonos grises corresponden al hundimiento regional, la línea amarilla delimita la zona Santiago Ahuizotla, la línea negra gruesa indica el límite de la Delegación Azcapotzalco, las líneas negras delgadas representan el eje vial, las líneas negras punteadas ilustran la fractura que pasa por dicha zona, las etiquetas blancas hacen referencia a las fotografías que ilustran la vulnerabilidad de dicho lote. Para otras simbologías revisar el Anexo III.

Los inmuebles vulnerables suman 33 construcciones afectadas por fracturamiento con grado de daño 2 (EMS, 1998), de los cuales 31 tienen uso de suelo habitacional y 2 establecimientos de abasto (Figura 5.306).

Mediante la información obtenida se contabilizaron 5 lotes con vulnerabilidad física alta con grado de daño  $\geq 3$  (EMS, 98), lo cuales presentan uso de suelo habitacional (Figuras 5.306, 5.307).

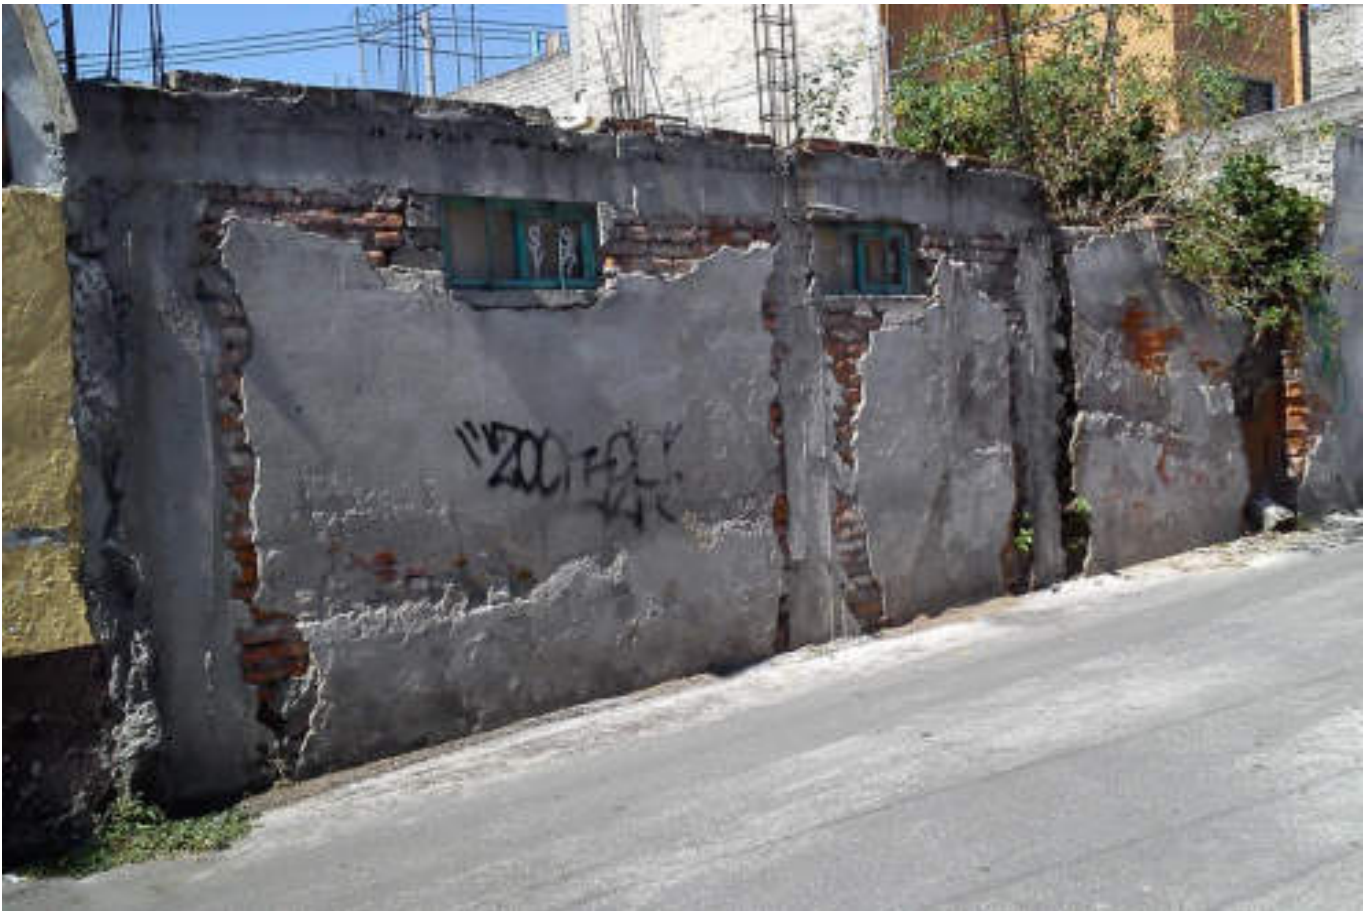
En la zona se observaron daños tales como; desprendimiento de material (Figuras 5.308, 5.309), fracturas e inclinaciones de bardas (Figura 5.310) y colapsos parciales de material con el que han sido construidos los muros de viviendas (Figura 5.311).

Figura 5.308. Fotografía A (Imagen 53), podemos observar daños en acabados por deterioro y paso del tiempo se aprecian algunos desprendimientos de los mismos y fracturas en forma horizontal y vertical (19.4773° N, 99.2100° W. Calle: Calzada Ahuizotla).

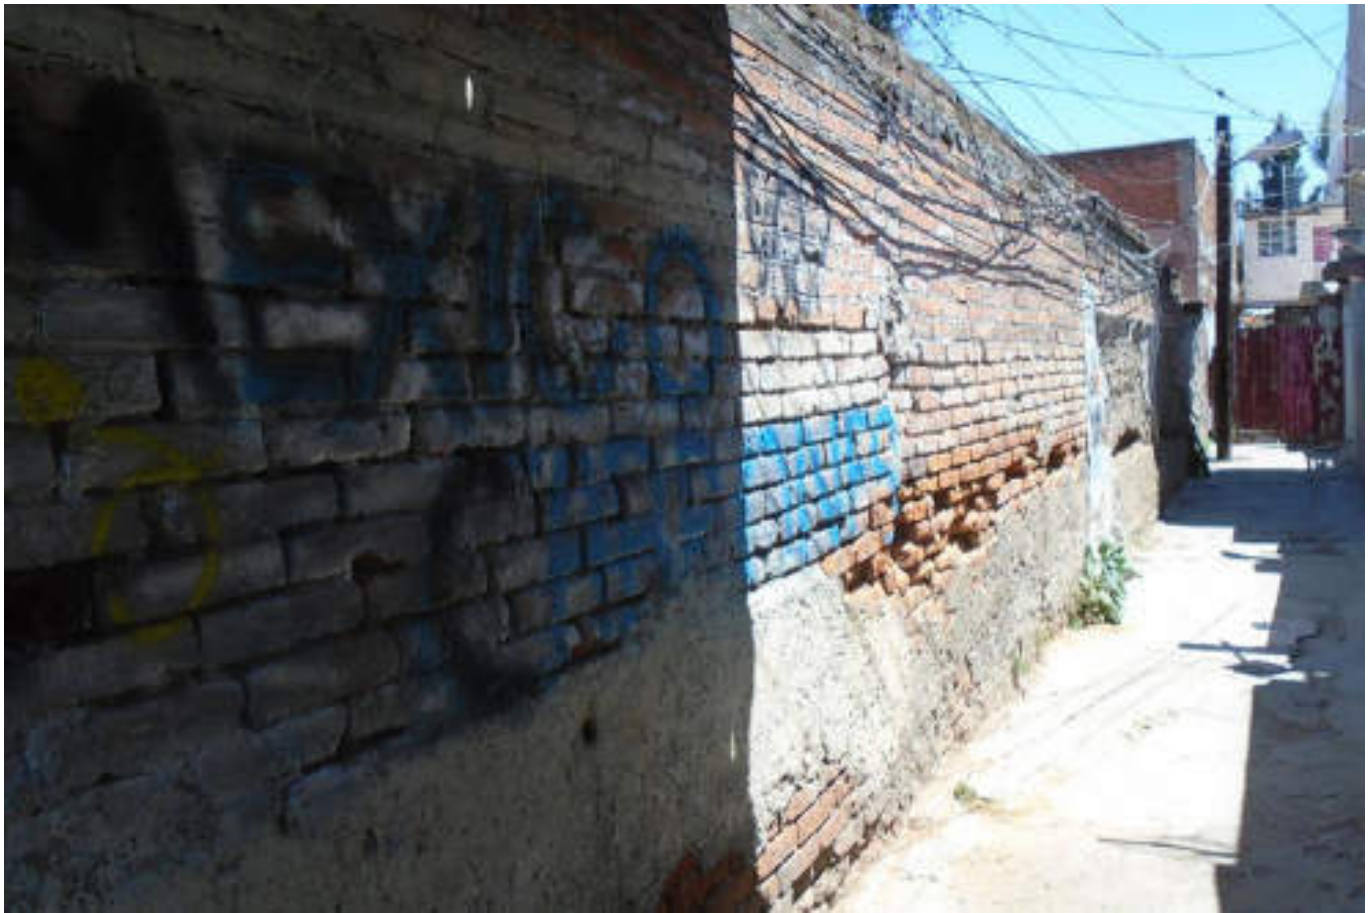
*Figura 5.309. Fotografía B (Imagen 53), se muestra una estructura de mampostería en la que se visualiza el desgaste de material con el que fue construido (19.4737° N, 99.2106° W. Calle: Calzada Ahuizotla).*

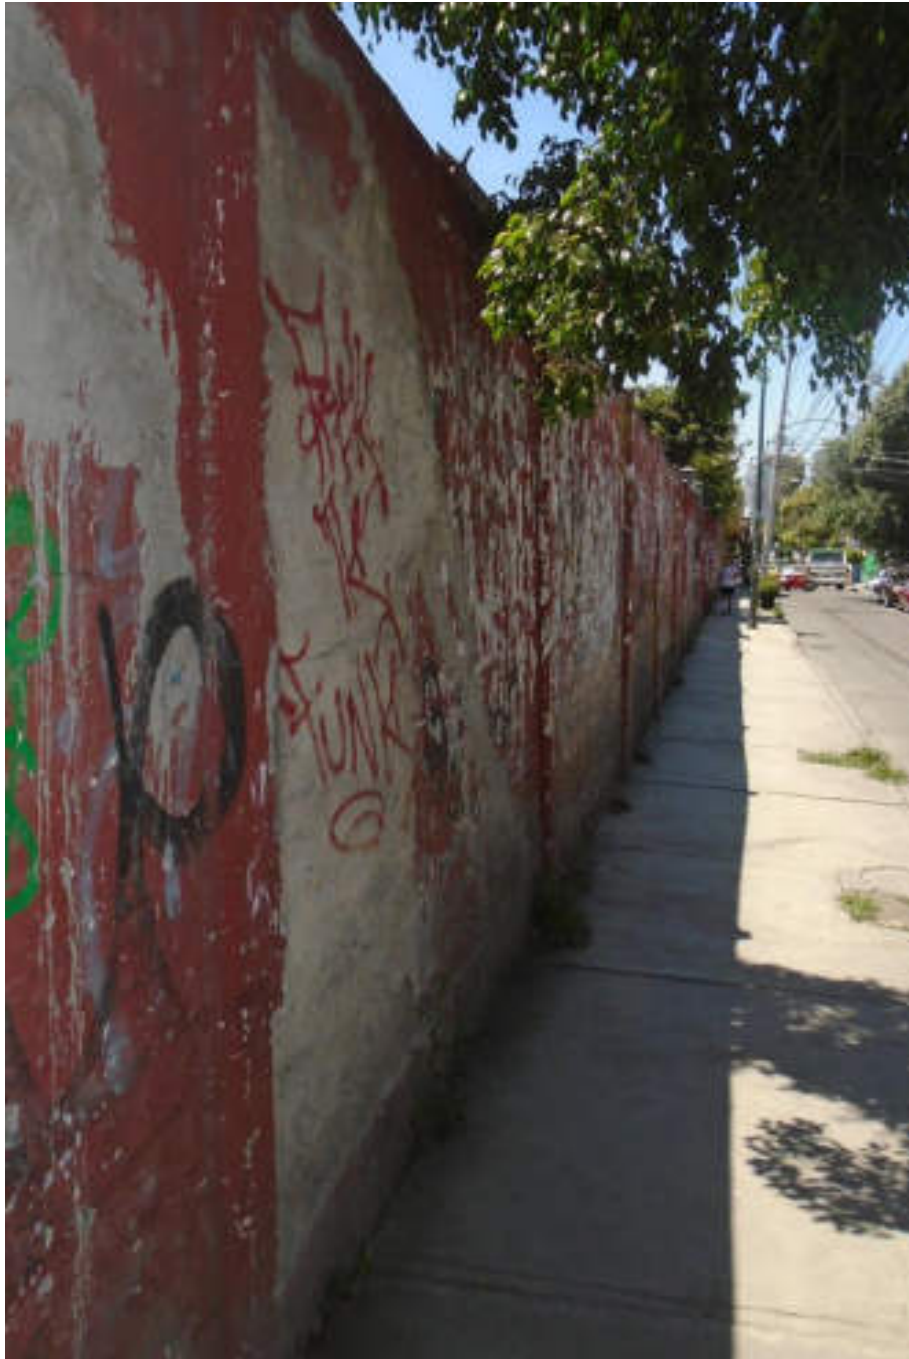
*Figura 5.310. Fotografía C (Imagen 53), se observan desprendimientos parciales en los acabados, se distingue una inclinación en la construcción en dirección contraria a la calle (19.4731° N, 99.2108° W. Calle: Ahuizotla).*

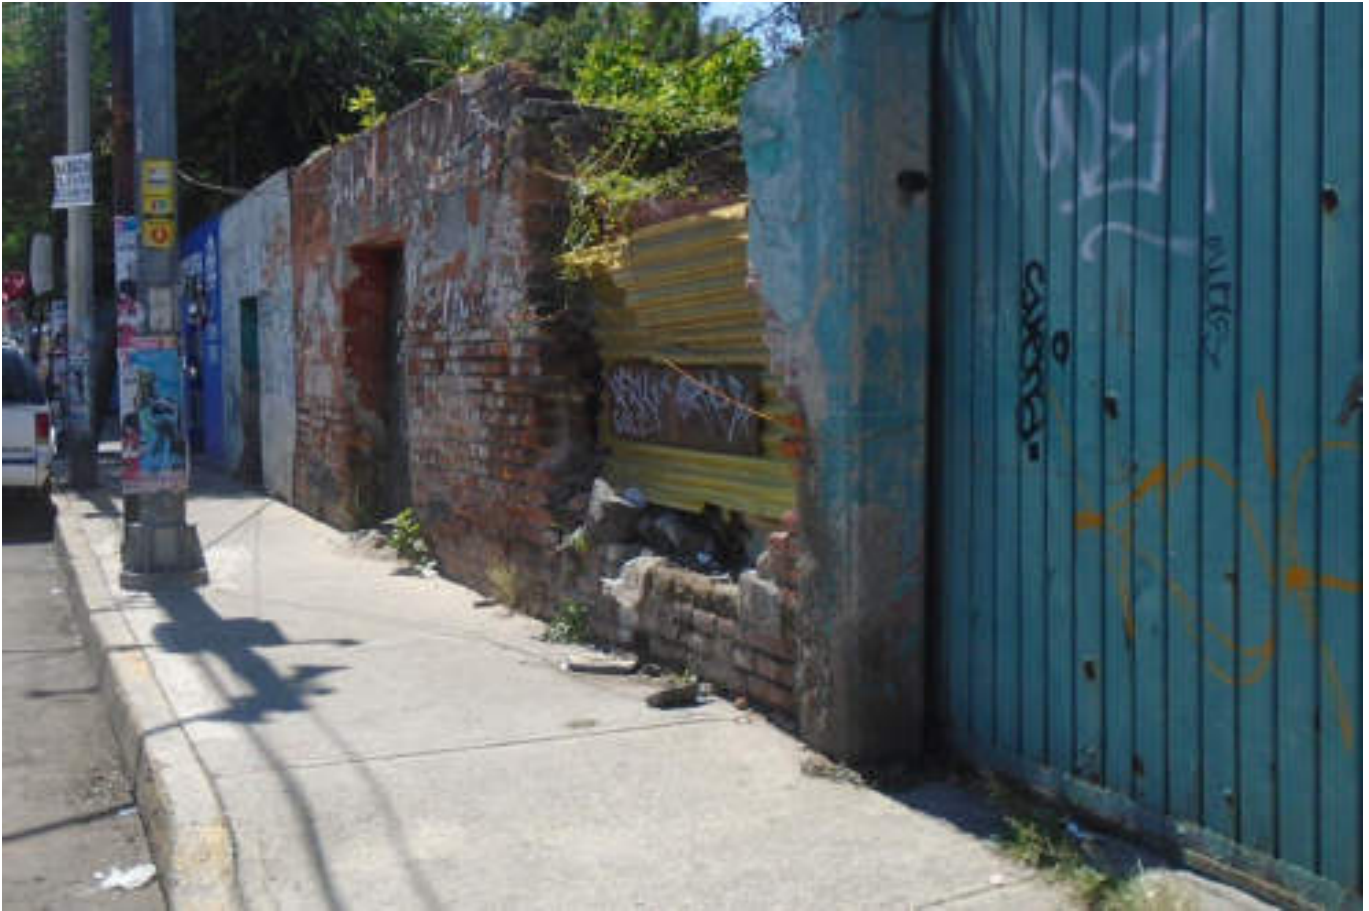
*Figura 5.311. Fotografía D (Imagen 53), se observa una estructura de mampostería que presenta desprendimientos parciales de sus materiales, además de un colapso de gran parte del muro (19.4728° N, 99.2119° W. Calle: Rubén Bouchez).*

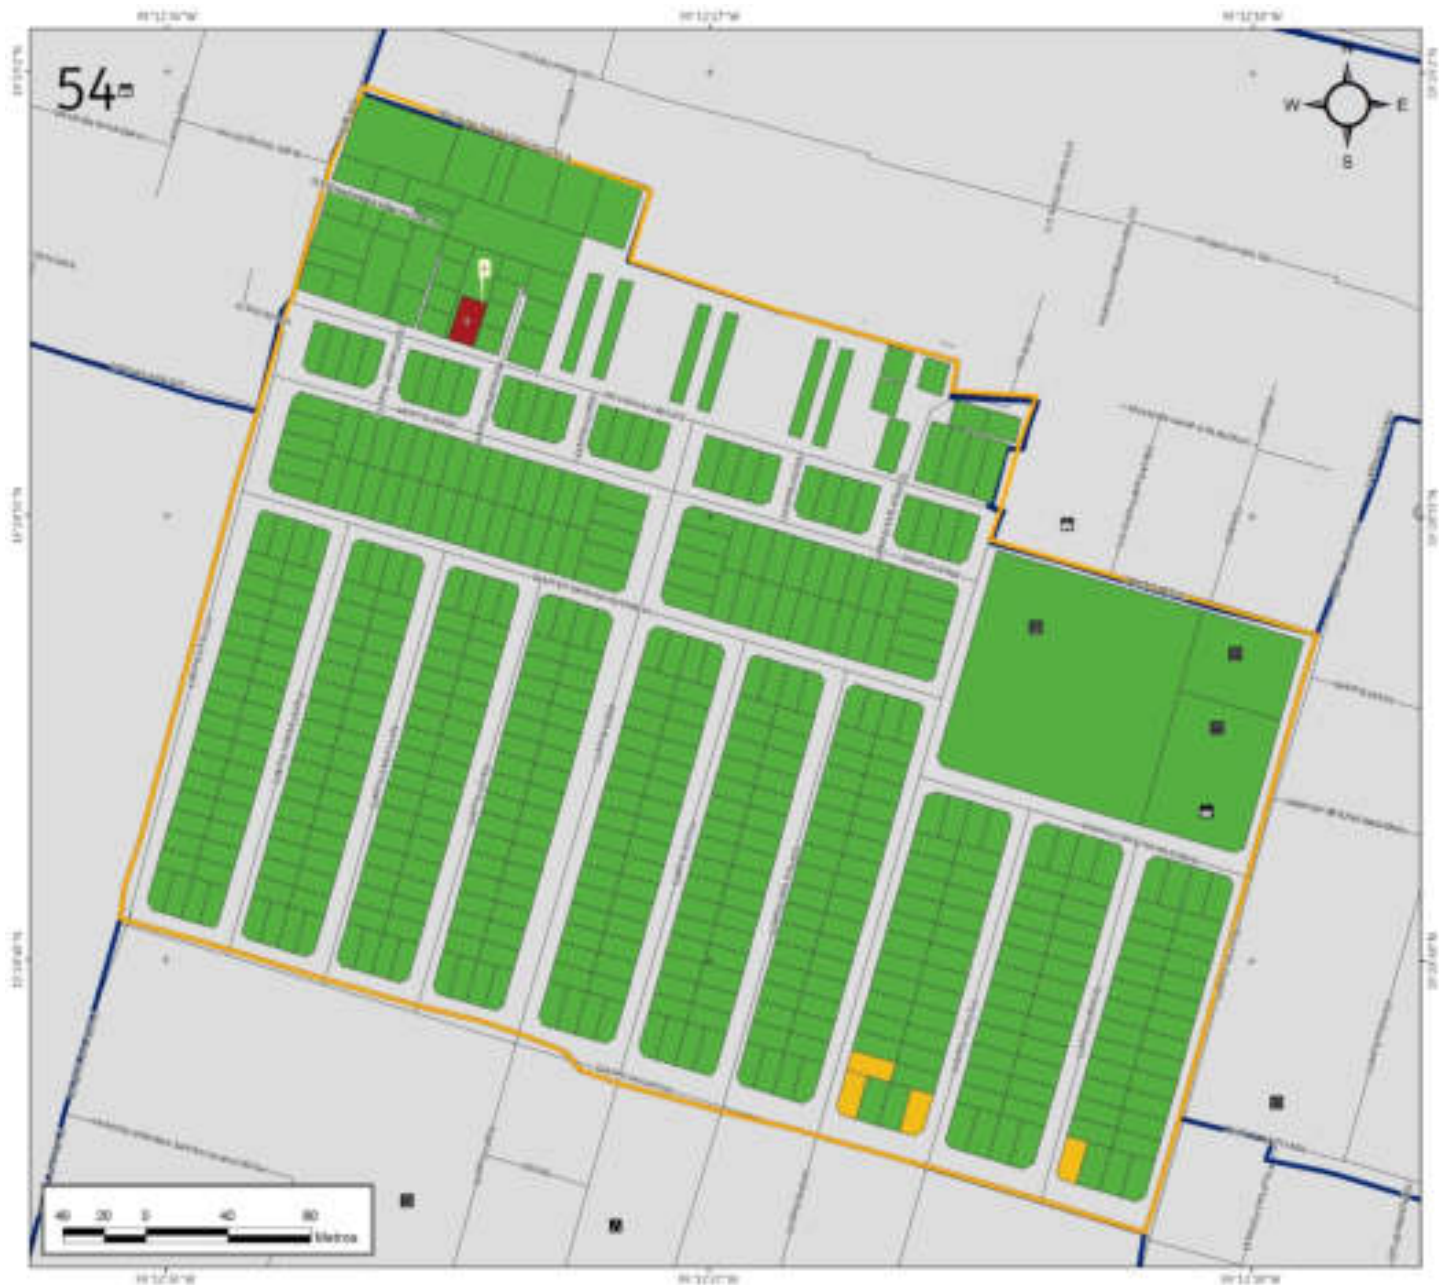
Al suroeste de la Delegación Azcapotzalco se localiza la colonia San Antonio considerada como zona con riesgo, la delimitan las calles Campo Grijalva, Campo Chilapilla, Campo tasajeras, Campo verde y Segunda Santiago Ahuizotla. Se identificaron algunas viviendas con diversos grados de daño, asociados al hundimiento regional, que en dicha zona registra una acumulación de 1 m (Geoinformática, 2008; Figura 5.312).

Figura 5.312. Imagen 54, de la zona San Antonio. Nota: el número de la parte superior izquierda hace referencia a la ubicación de la zona en el Mapa XVI. En color rojo se observa la vulnerabilidad física alta (grado de daño  $\geq 3$ ), en color amarillo los lotes vulnerables (grado de daño 2) y en color verde la vulnerabilidad física baja (grado de daño 1). Los números ubicados dentro de los lotes corresponden a la vulnerabilidad social. Las líneas azules delimitan los límites entre colonias, los tonos grises corresponden al hundimiento regional, la línea amarilla delimita la zona San Antonio, las líneas negras delgadas representan el eje vial, la etiqueta blanca hace referencia a la fotografía que ilustra la vulnerabilidad de dicho lote. Para otras simbologías revisar el Anexo III.

Los lotes vulnerables con grado de daño 2 (EMS, 1998), son 4 con uso de suelo habitacional (Figura 5.312). En lo que respecta a la vulnerabilidad física alta con un grado de daño  $\geq 3$  (EMS, 1998), se observó un lote dañado con uso de suelo habitacional (Figuras 5.312, 5.313).

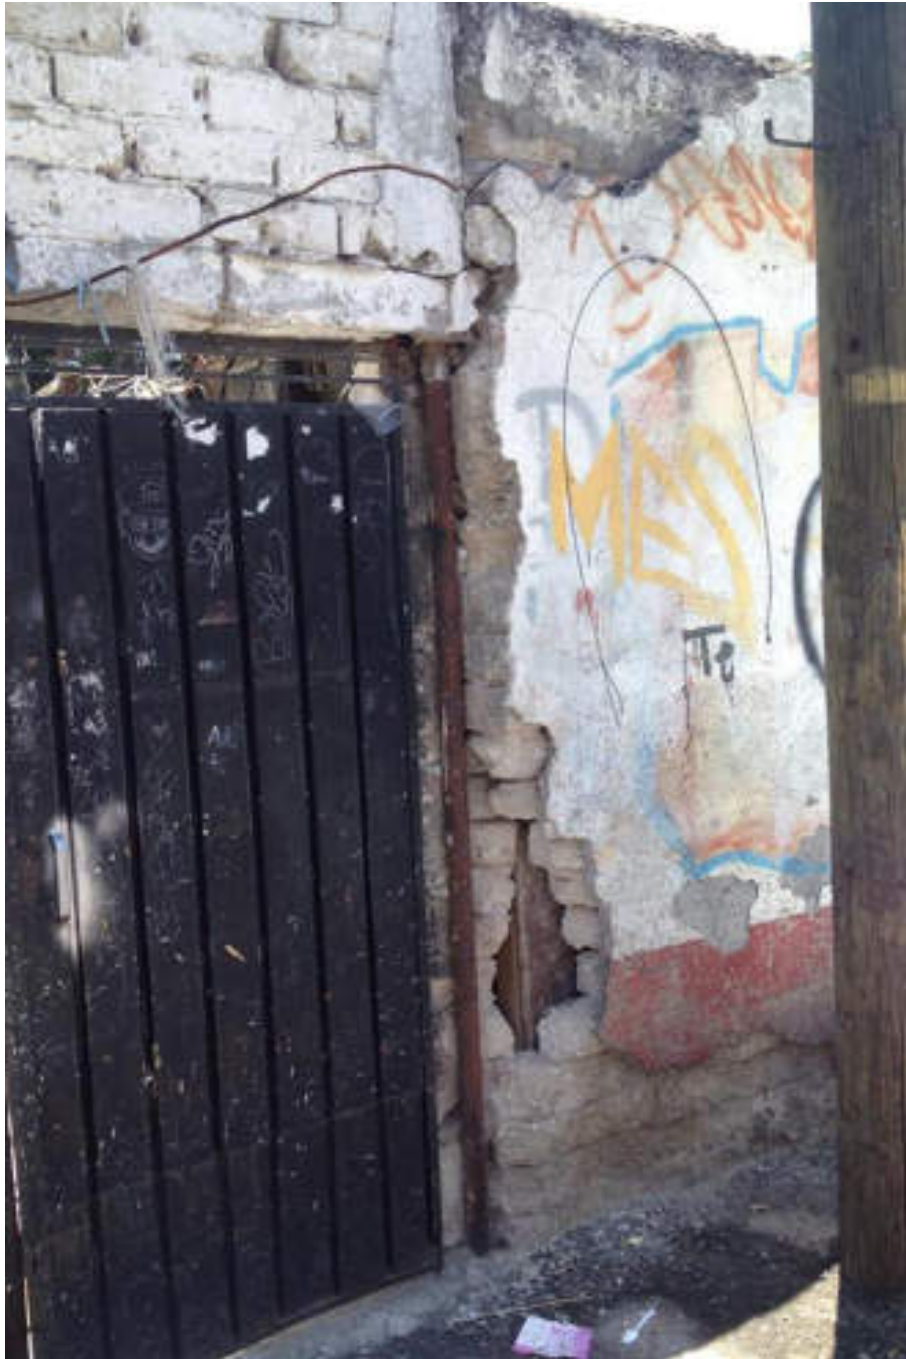
Los datos de vulnerabilidad social sólo se calcularon por medio del algoritmo, para los lotes con grado de daño  $\geq$  siendo ésta fue de 5 personas, de las cuales 2 son niños, 2 mujeres y 1 hombre (Figura 5.313). Los daños observados en dicha zona corresponden a fracturas y desprendimiento de material dejando al descubierto el material con el que ha sido construido el inmueble (Figura 5.314)

*Figura 5.314. Fotografía A (Imagen 54), se muestra una barda de mampostería no confinada con desprendimiento parcial de aplanado de concreto a causa de fracturas, no tiene adherencia entre las juntas de los tabiques, ocasionando la pérdida del mismo (19.4827° N, 99.2085° W. Calle: Privada Morelos).*

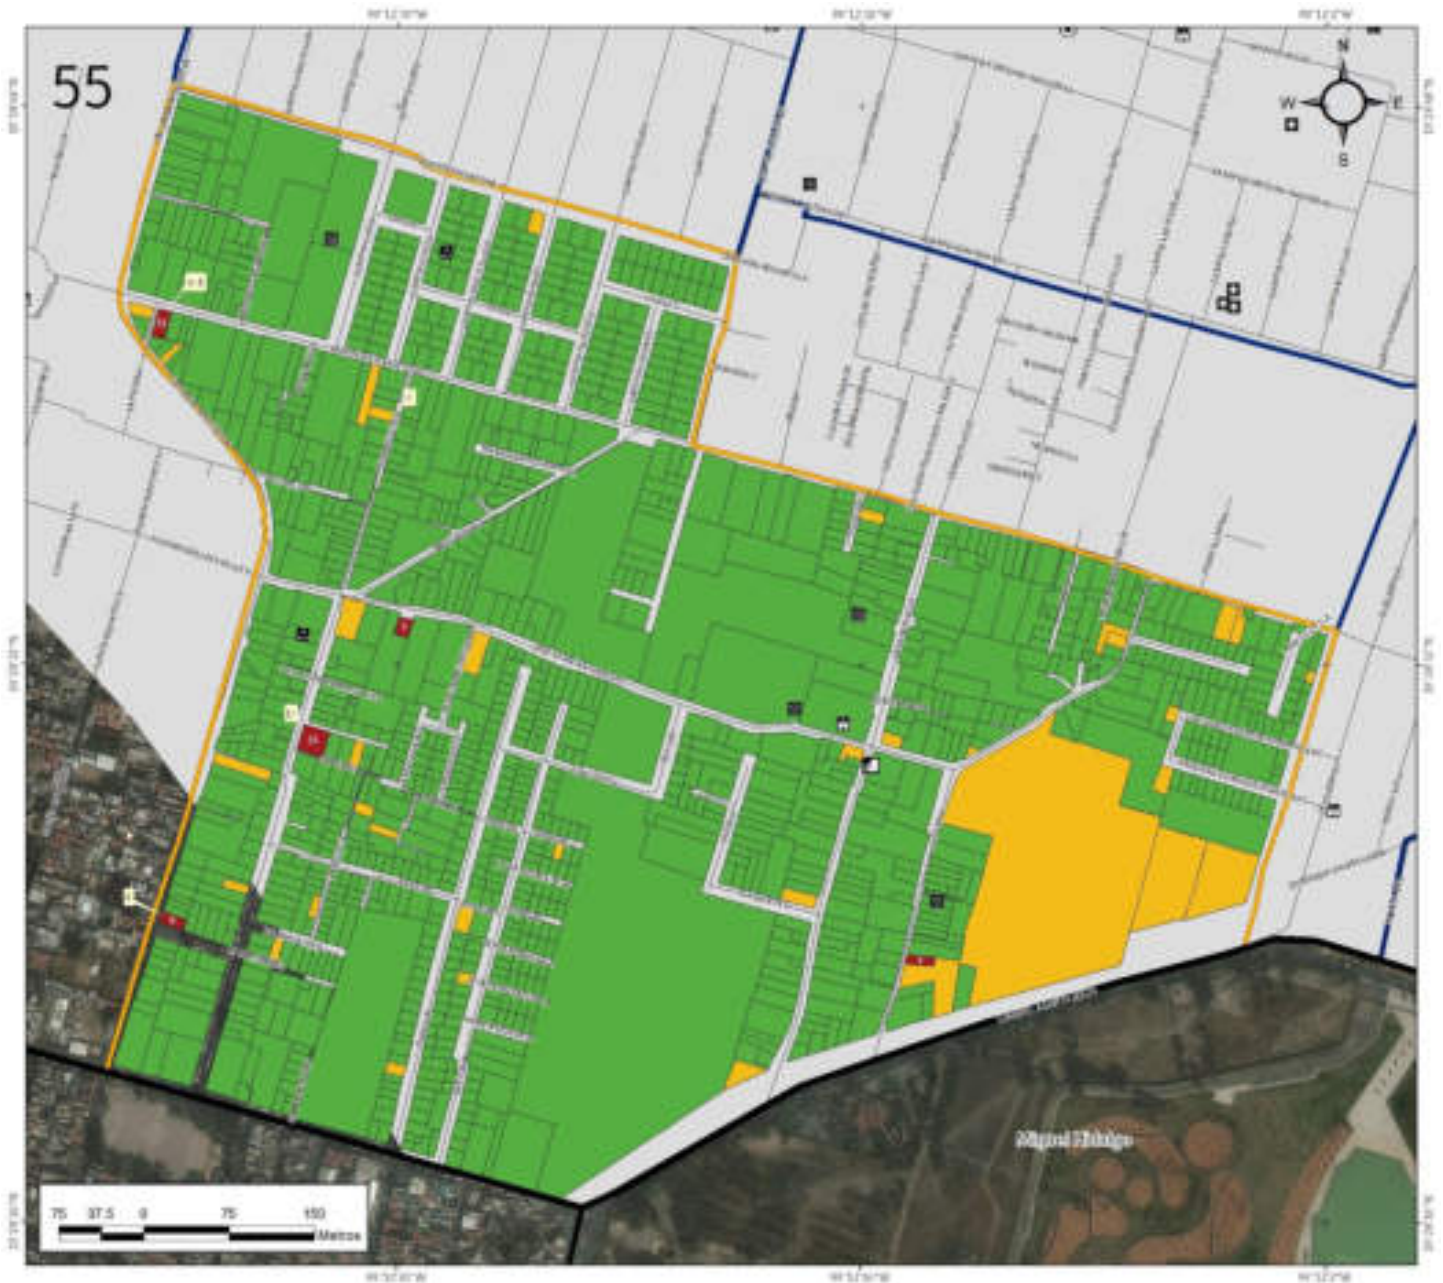
La colonia San Miguel Amantla se encuentra en la parte Sur de la Delegación Azcapotzalco. Se ubica entre las calles; Calzada Ahuizotla, Camino Santa Lucía, Camino a Nextengo y Campo Chilapilla. Es considerada zona con riesgo debido a los diferentes grados de daño que se observaron en campo, asociados al hundimiento regional que en dicha zona registra una acumulación que varía de 0 a 1 m (Geoinformática, 2008; Figura 5.315)

Figura 5.315. Imagen 55, de la zona San Miguel Amantla. Nota: el número de la parte superior izquierda hace referencia a la ubicación de la zona en el Mapa XVI. En color rojo se observa la vulnerabilidad física alta (grado de daño  $\geq 3$ ), en color amarillo los lotes vulnerables (grado de daño 2) y en color verde la vulnerabilidad física baja (grado de daño 1). El número dentro del lote indica la vulnerabilidad social. Las líneas azules delimitan los límites entre colonias, los tonos grises corresponden al hundimiento regional, las líneas negras delgadas corresponden al eje vial, la línea amarilla delimita la zona San Miguel Amantla, el octágono negro con un punto al centro representa un punto de antecedente, la línea negra gruesa representa el límite de la Delegación Azcapotzalco, las etiquetas blancas hacen referencia a las fotografías que ilustran la vulnerabilidad de dicho lote. Para otras simbologías revisar el Anexo III.

Se identificaron 34 lotes clasificados con grado de daño 2 (EMS, 1998), correspondientes a lotes vulnerables, con los siguientes usos de suelo: 30 habitacionales, 3 industrias y un sitio de abasto.

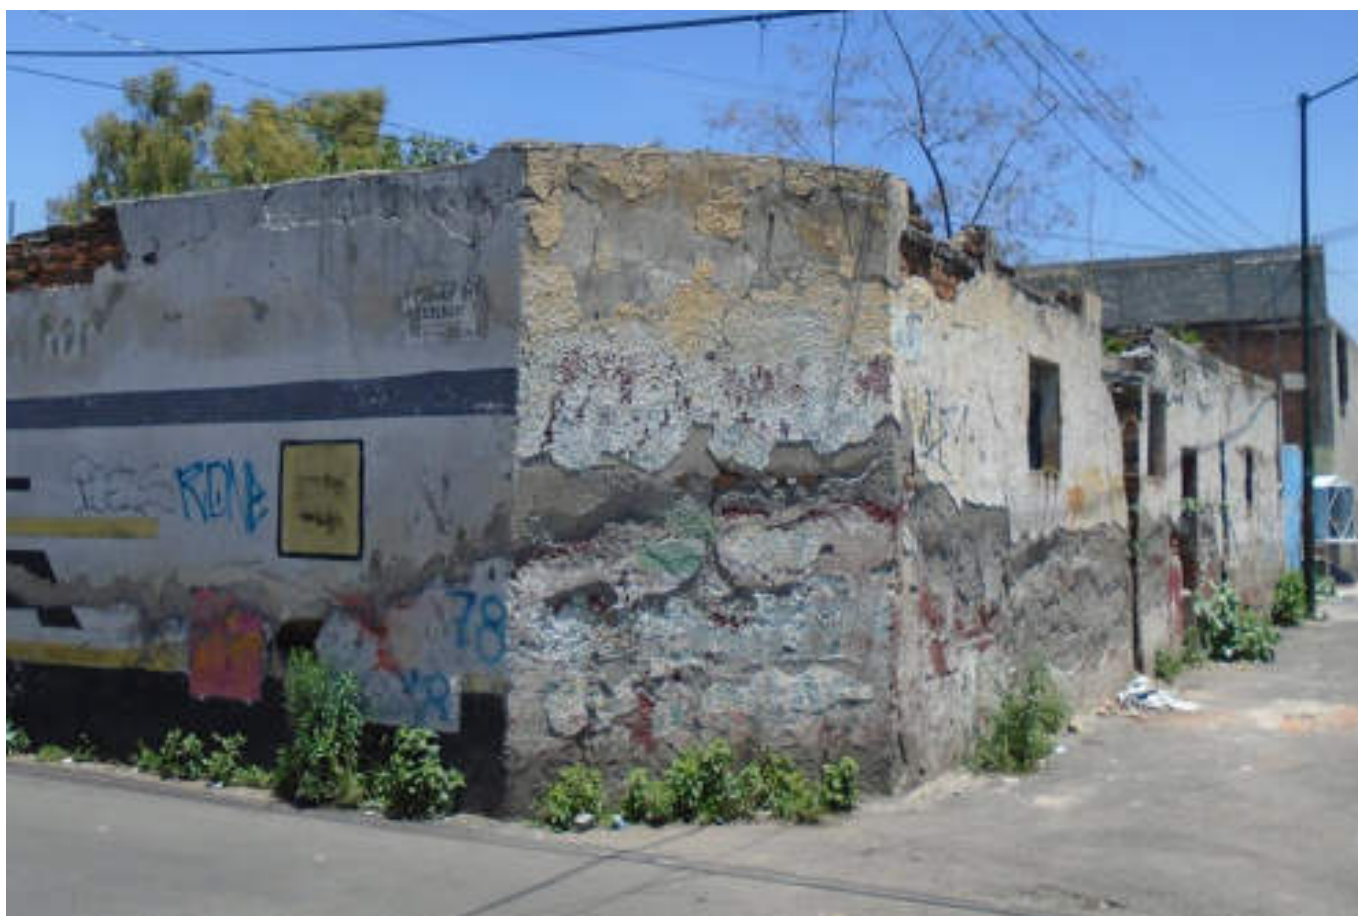
Los daños observados en la zona corresponden principalmente a desprendimientos de material en muros externos de viviendas (Figuras 5.317, 5.318), inmuebles con materiales precarios sobrepuestos (Figura 5.319) y fracturas verticales (Figura 5.320). En la Calzada Ahuizotla se observó una vivienda afectada por hundimiento ya que claramente se distingue en desnivel con respecto a la vialidad (Figura 5.321).

Figura 5.317. Fotografía A (Imagen 55), que muestra el muro exterior de un inmueble afectado por fracturas y desprendimiento de material en la parte superior del pretil (19.4782° N, 99.2103° W. Calle: La Piedra).
