# Atlas de Peligros y Riesgos de la Ciudad de México

Actualización de los Mapas de Riesgo

## Azcapotzalco

Año: 2014

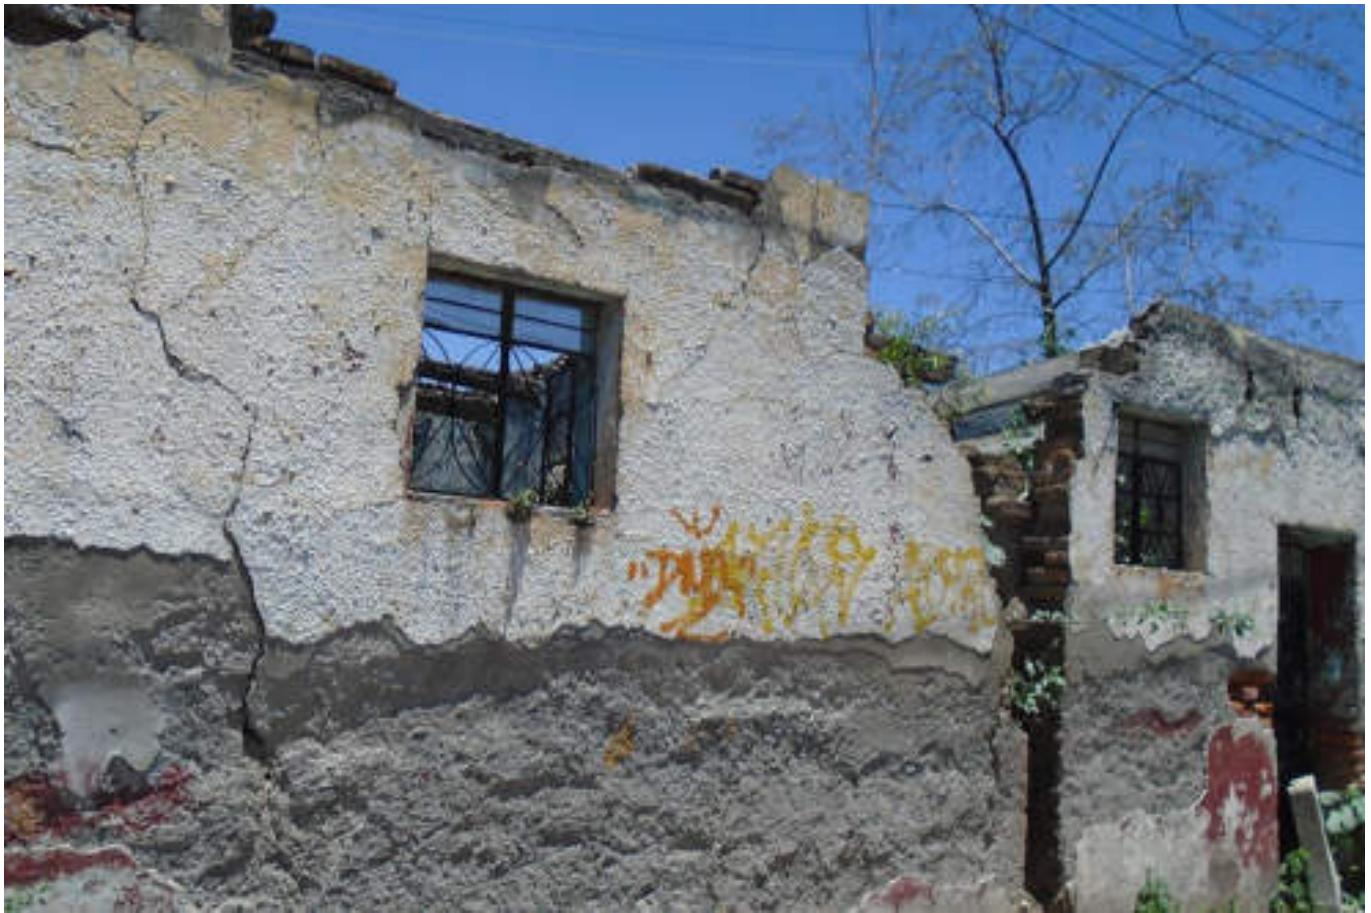
*Figura 5.318. Fotografía B (Imagen 55), se observa una edificación la cual ha presentado colapsos en algunas partes de su interior, tales como la losa y el deterioro de las traves, en la parte exterior de esta vivienda se observa el colapso parcial del muro, así como la presencia de fracturas en el aplanado afectando también a la mampostería (19.4782º N, 99.2103º W. Calle: La Piedra).*

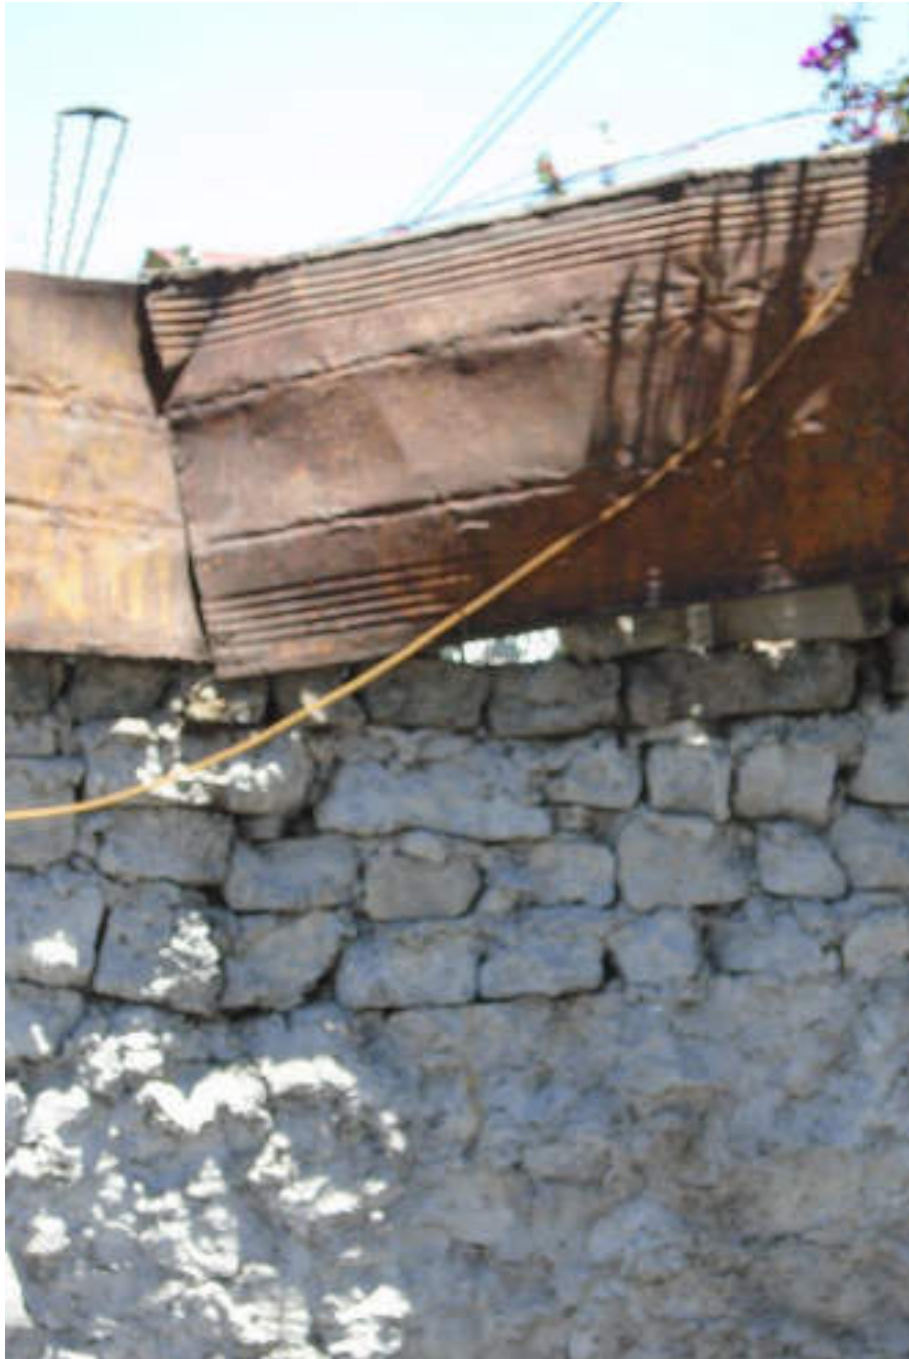
*Figura 5.319. Fotografía C (Imagen 55), que muestra la barda perimetral de una vivienda con rocas y láminas sobrepuestas lo que hace inestable la construcción (19.4775° N, 99.2084° W. Calle: Hormiguero).*

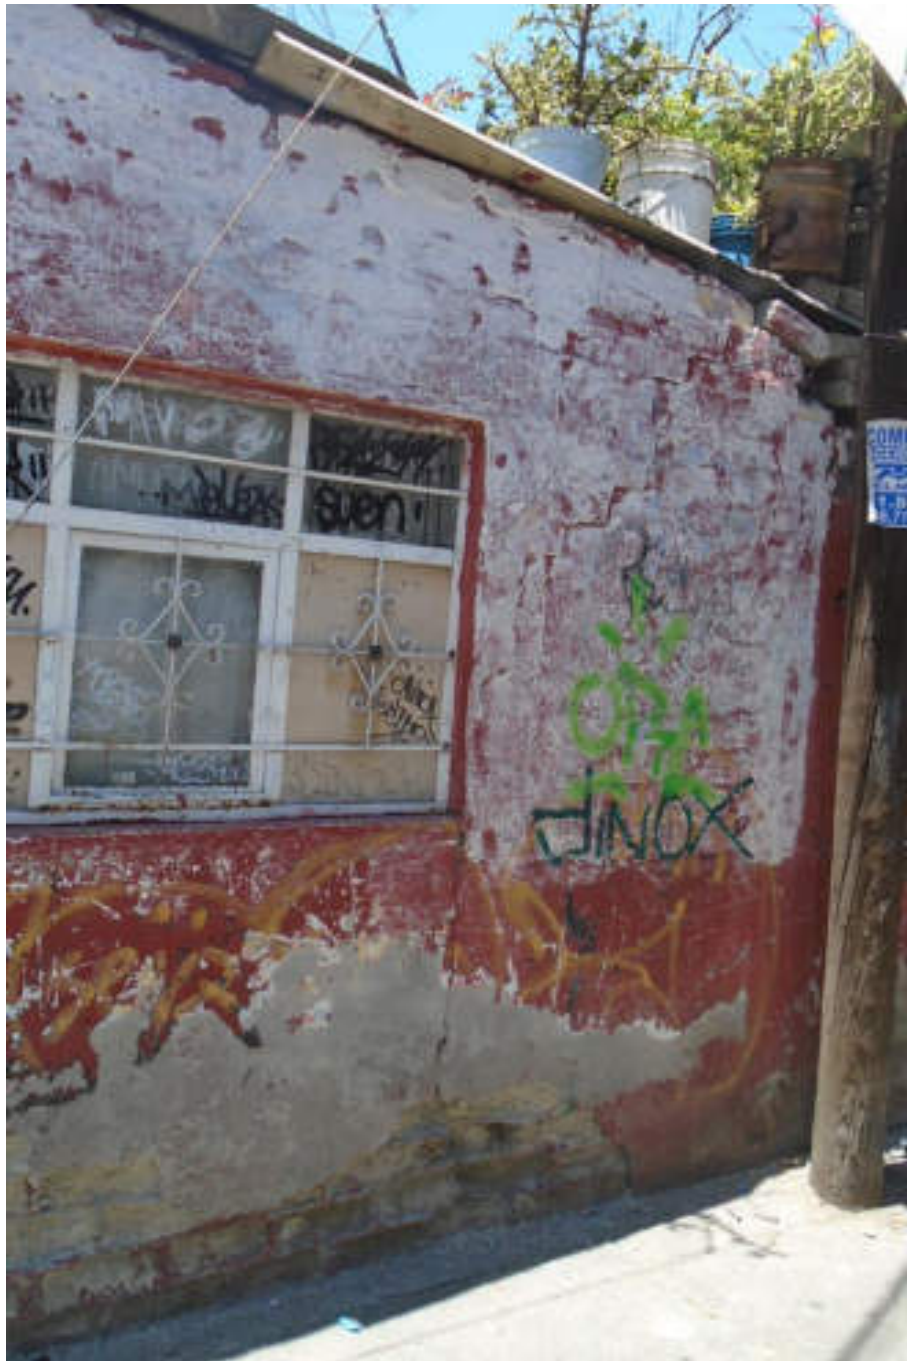
Figura 5.320. Fotografía D (Imagen 55), en la que se observan fracturas verticales en el aplanado y desprendimiento de material en la parte inferior de la construcción (19.4749° N, 99.2090° W. Calle: Soyacal).

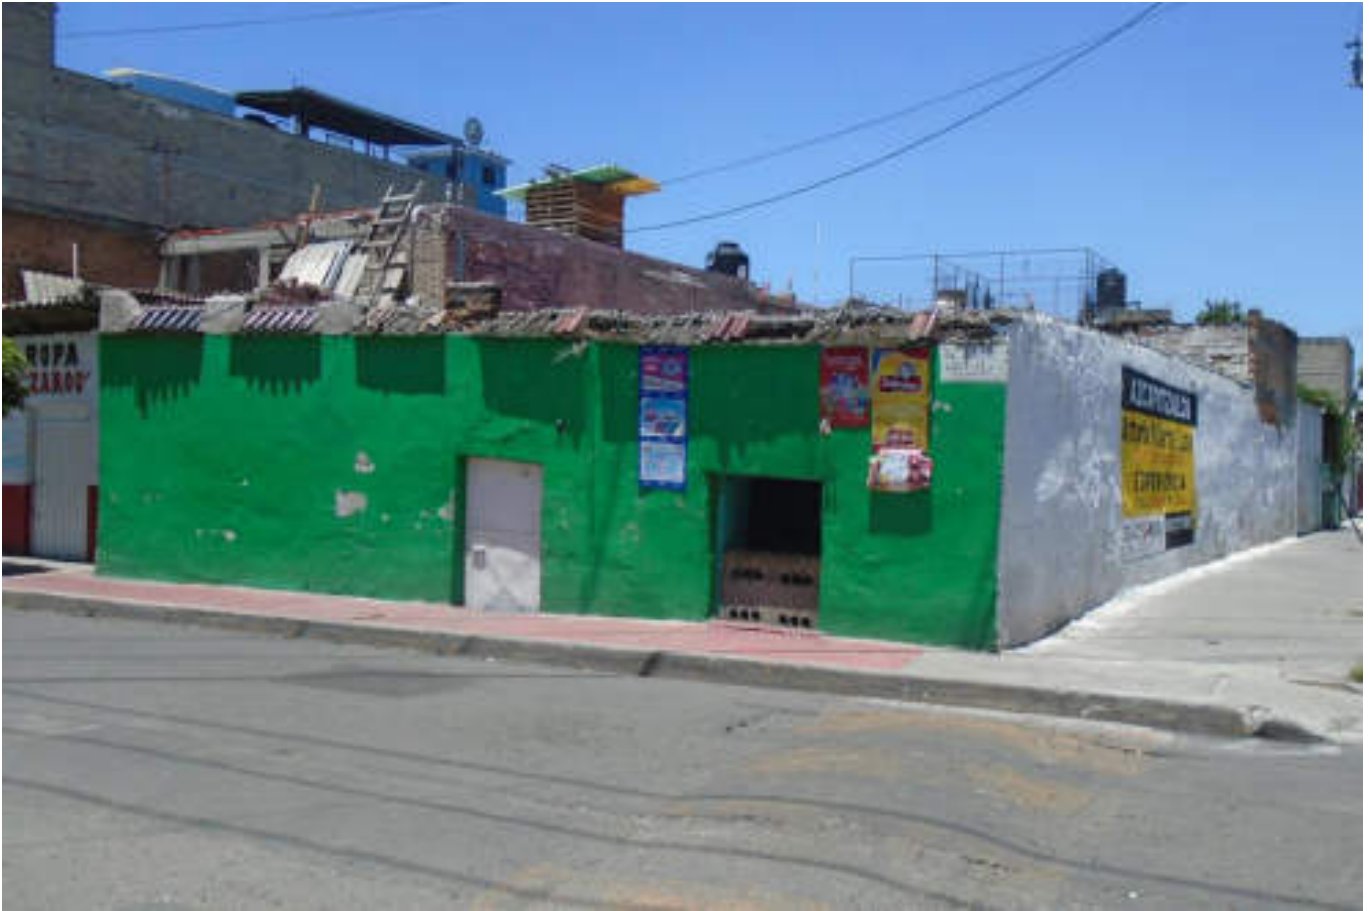
*Figura 5.321. Fotografía E (Imagen 55), donde se muestra el fenómeno del hundimiento, al observarse el cambio de nivel que hay en la vivienda con respecto al nivel de calle, además de que en el muro de la esquina de dicho inmueble se observa el desnivel que hay con respecto a otras partes de él (19.4735° N, 99.2102° W. Calle: Calzada Ahuizotla).*

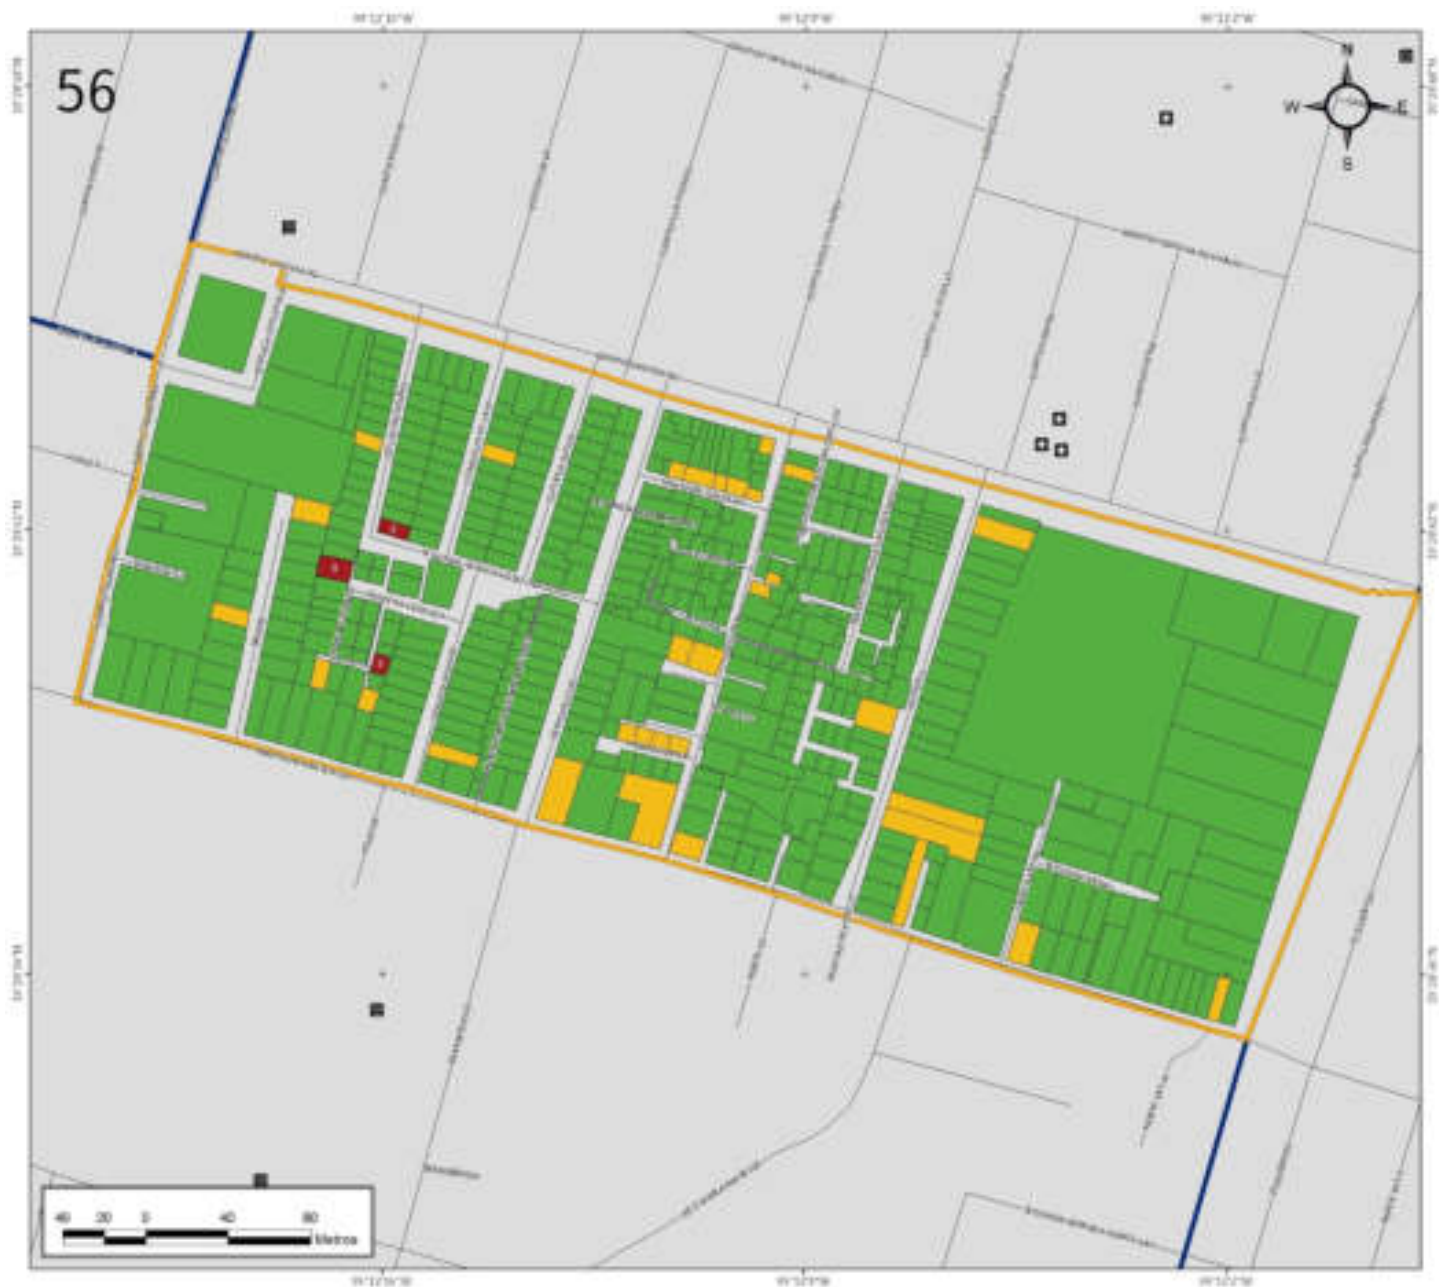
Figura 5.322. Imagen 56, de la zona Santa María Amantla. Nota: el número de la parte superior izquierda hace referencia a la ubicación de la zona en el Mapa XVI. En color rojo se observa la vulnerabilidad física alta (grado de daño  $\geq 3$ ), en color amarillo los lotes vulnerables (grado de daño 2) y en color verde la vulnerabilidad física baja (grado de daño 1). El número dentro del lote indica la vulnerabilidad social. Las líneas azules delimitan los límites entre colonias, los tonos grises corresponden al hundimiento regional, las líneas negras delgadas corresponden al eje vial, la línea amarilla delimita la zona Santa María Amantlan. Para otras simbologías revisar el Anexo III.

Las construcciones con grado de daño 2 (EMS, 1998) identificadas en campo son 31 lotes habitacionales y una industria (Figura 5.322).

La vulnerabilidad física alta identificada con grado de daño  $\geq 3$  (EMS, 1998) obtuvo 3 construcciones dañadas con uso de suelo habitacional (Figuras 5.322, 5.323).

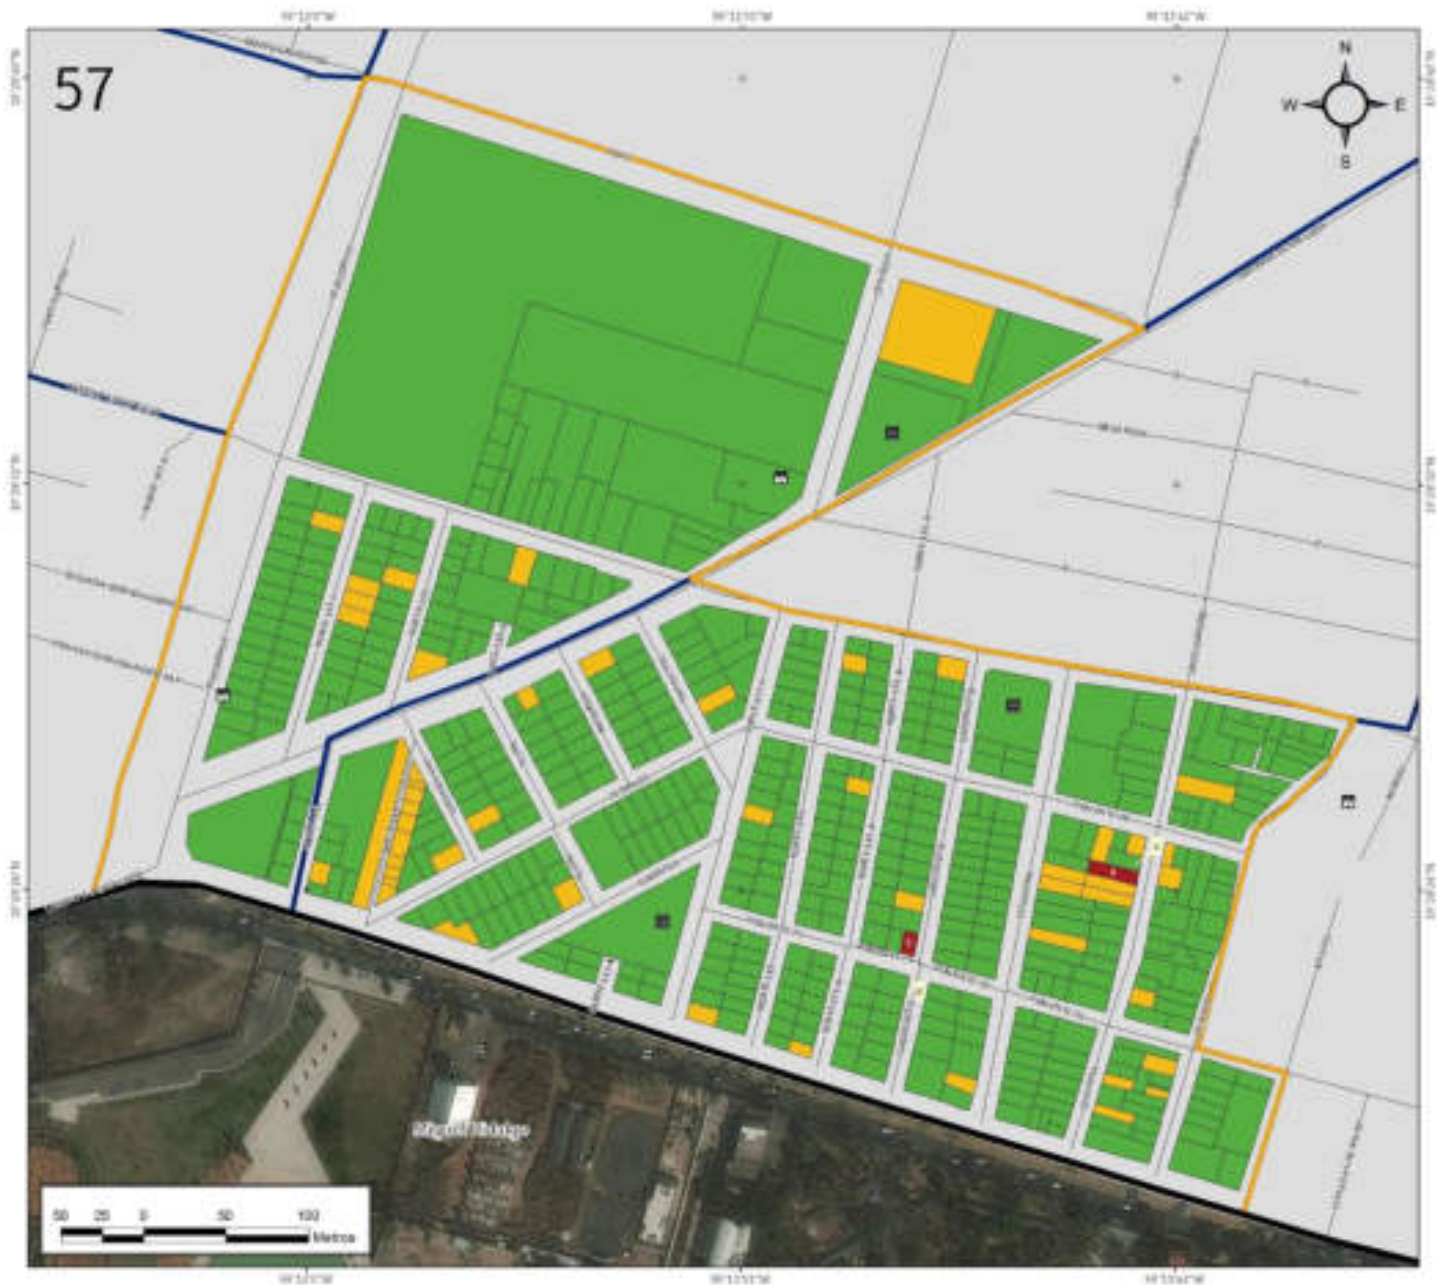
Figura 5.324. Imagen 57, de la zona Santa Lucía/Plenitud. Nota: el número de la parte superior izquierda hace referencia a la ubicación de la zona en el Mapa XVI. En color rojo se observa la vulnerabilidad física alta (grado de daño  $\geq 3$ ), en color amarillo los lotes vulnerables (grado de daño 2) y en color verde la vulnerabilidad física baja (grado de daño 1). El número dentro del lote indica la vulnerabilidad social. Las líneas azules delimitan los límites entre colonias, los tonos grises corresponden al hundimiento regional, las líneas negras delgadas corresponden al eje vial, la línea amarilla delimita la zona Santa Lucía/Plenitud, la línea negra gruesa representa el límite de la Delegación Azcapotzalco, las etiquetas blancas hacen referencia a las fotografías que ilustran la vulnerabilidad de dicho lote. Para otras simbologías revisar el Anexo III.

Los inmuebles con grado de daño 2 (EMS, 1998) identificados en campo son 50 con los siguientes usos de suelo; 46 habitacionales, 2 industrias, 1 oficina y 1 establecimiento de abasto (Figura 5.324).

La vulnerabilidad física alta identificada con grado de daño  $\geq 3$  (EMS, 1998) presentó 2 lotes con uso de suelo habitacional (Figuras 5.324, 5.325).

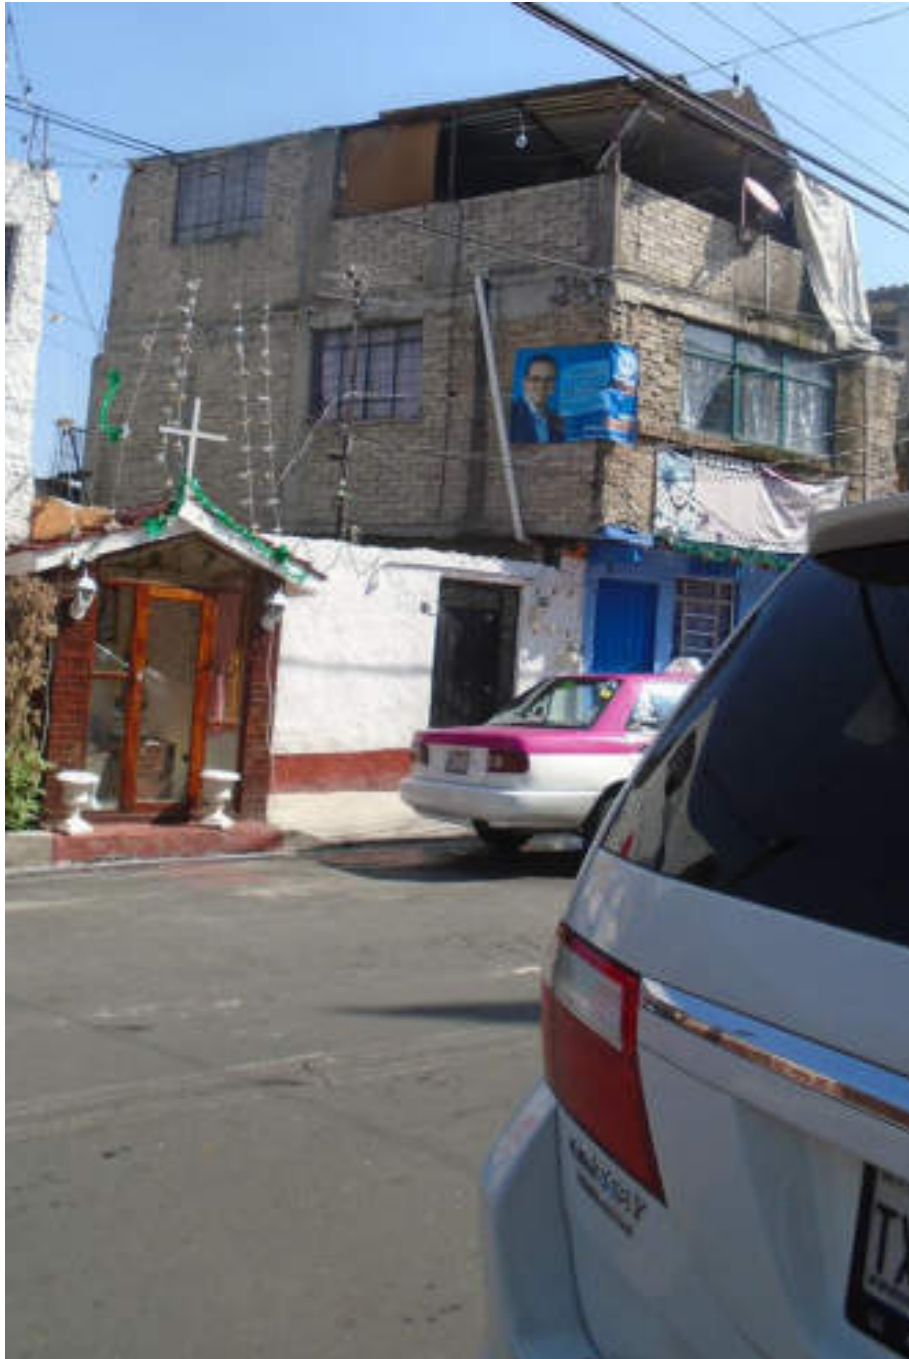
Los datos de vulnerabilidad social sólo se calcularon por medio del algoritmo, para los lotes con grado de daño  $\geq 3$ , con un registro de 13 personas, de las cuales 3 son niños, 2 adultos mayores, 5 mujeres y 3 hombres (Figura 5.325). Los inmuebles clasificados con grado de daño  $\geq 3$  se observaron con fracturas e inestabilidad en sus construcciones al no contar con un buen confinamiento (Figuras 5.326, 5.327).

*Figura 5.3263. Fotografía A (Imagen 57), en ella se puede apreciar una vivienda de mampostería no confinada ya que no presenta refuerzos en los lugares indicados como son esquinas y ventanas, así como la falta de cadenas de cerramiento en la parte superior, además de muros y techo improvisados de lámina que pueden desprenderse (19.4733° N, 99.1953° W. Calle: Glicerina).*

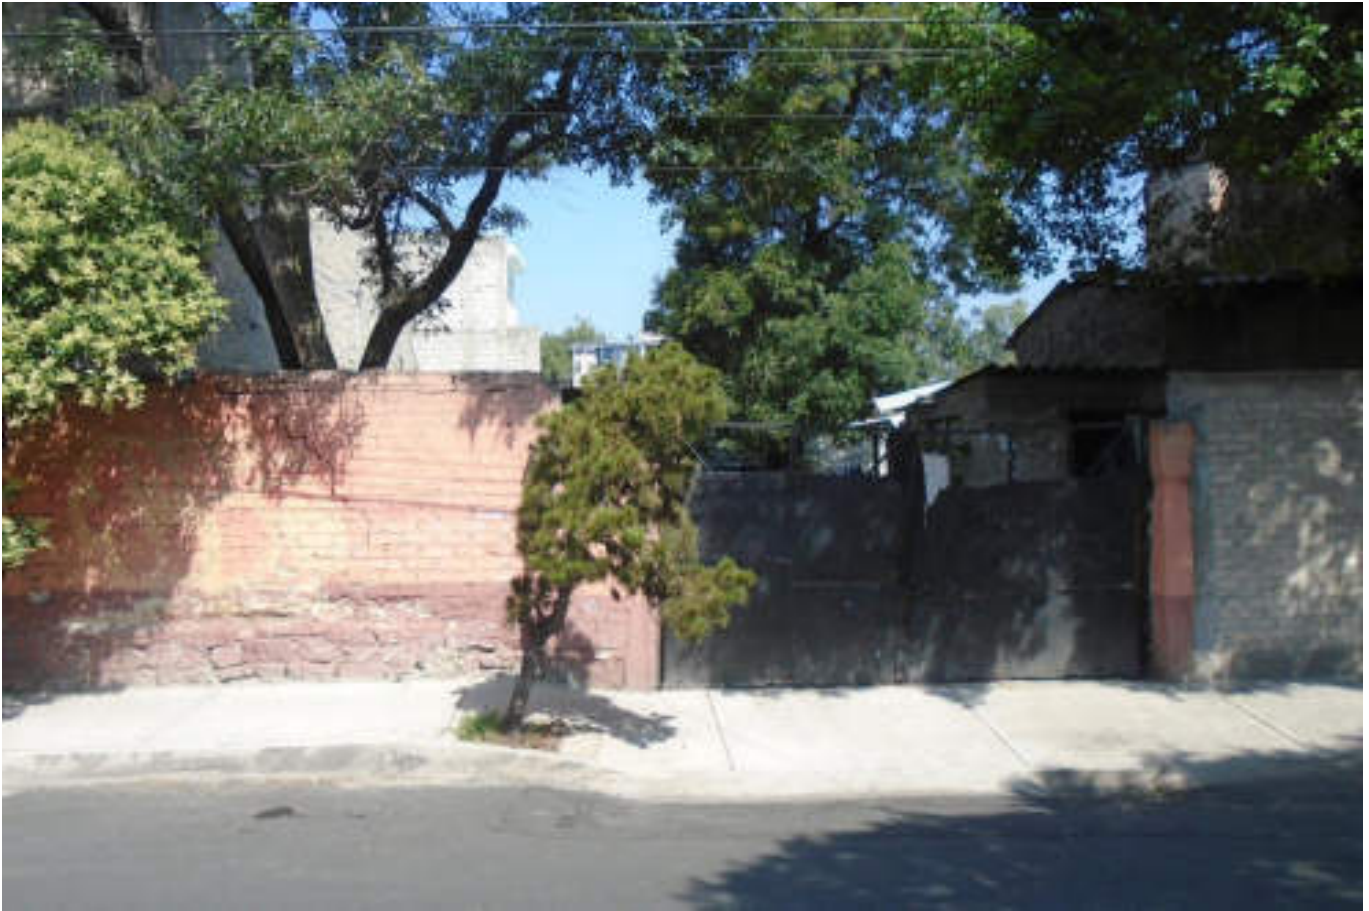
*Figura 5.327. Fotografía B (Imagen 57), en la que podemos observar una vivienda de mampostería con diferentes procedimientos constructivos, muros de ladrillo unidos con mortero y piedra colocada unida con mortero la cual provoca que éste no trabaje como un mismo elemento y presente fracturas. La fractura puede apreciarse del lado izquierdo de la fotografía, ésta tiene forma diagonal escalonada debido a la mala calidad del material y la falta de refuerzos verticales y horizontales (19.4729° N, 99.1965° W. Calle: Gasoducto).*

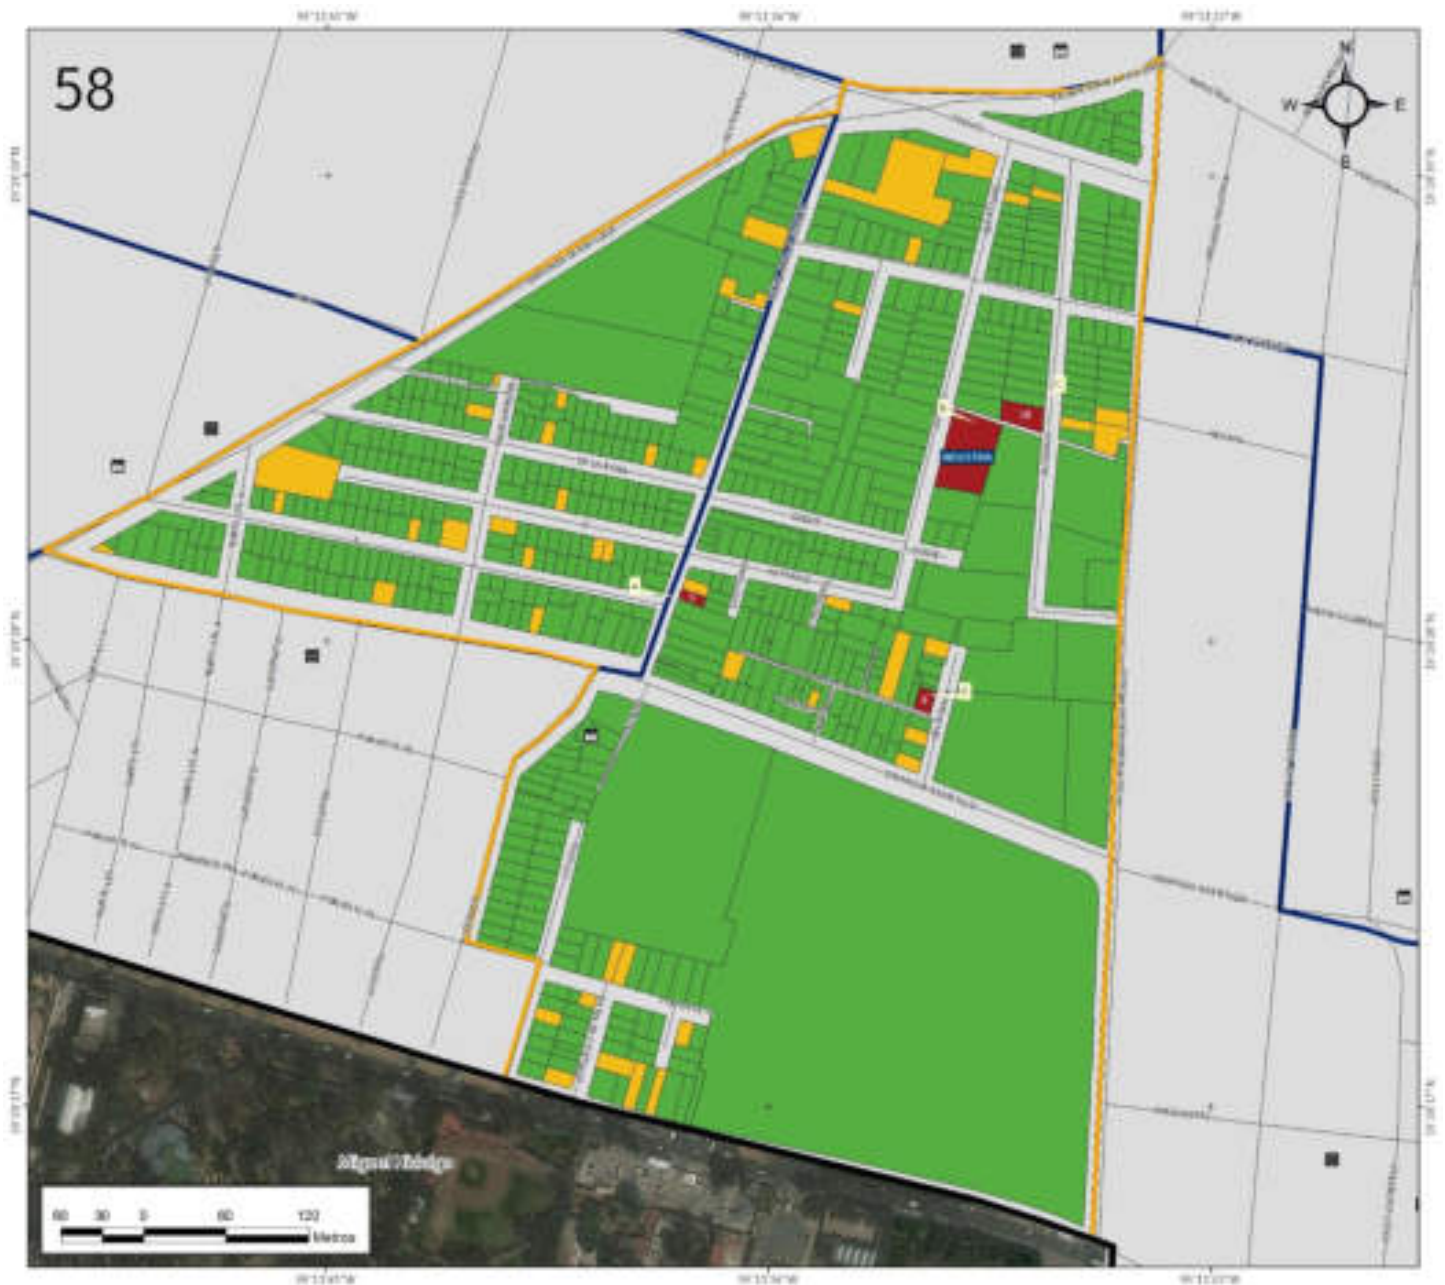
Figura 5.328. Imagen 58, de la zona Santa Cruz/Santa Apolonia. Nota: el número de la parte superior izquierda hace referencia a la ubicación de la zona en el Mapa XVI. En color rojo se observa la vulnerabilidad física alta (grado de daño  $\geq 3$ ), en color amarillo los lotes vulnerables (grado de daño 2) y en color verde la vulnerabilidad física baja (grado de daño 1). El número dentro del lote indica la vulnerabilidad social, la etiqueta azul indica el uso de suelo. Las líneas azules delimitan los límites entre colonias, los tonos grises corresponden al hundimiento regional, las líneas negras delgadas corresponden al eje vial, la línea amarilla delimita la zona Santa Cruz/Santa Apolonia, la línea negra gruesa representa el límite de la Delegación Azcapotzalco, las etiquetas blancas hacen referencia a las fotografías que ilustran la vulnerabilidad de dicho lote. Para otras simbologías revisar el Anexo III.

Respecto a las edificaciones vulnerables con grado de daño 2 (EMS, 1998), se identificaron 54 lotes con los siguientes usos de suelo: 37 habitacionales, 9 industrias, 1 oficina, 1 sitio de abasto, 3 comercios y 3 instituciones de educativas (Figura 5.328).

Se observaron 4 lotes con grado de daño  $\geq 3$  (EMS, 1998), considerados como vulnerabilidad física alta, 3 de ellos son de uso habitacional y uno corresponde a uso de suelo industrial (Figuras 5.328, 5.329).

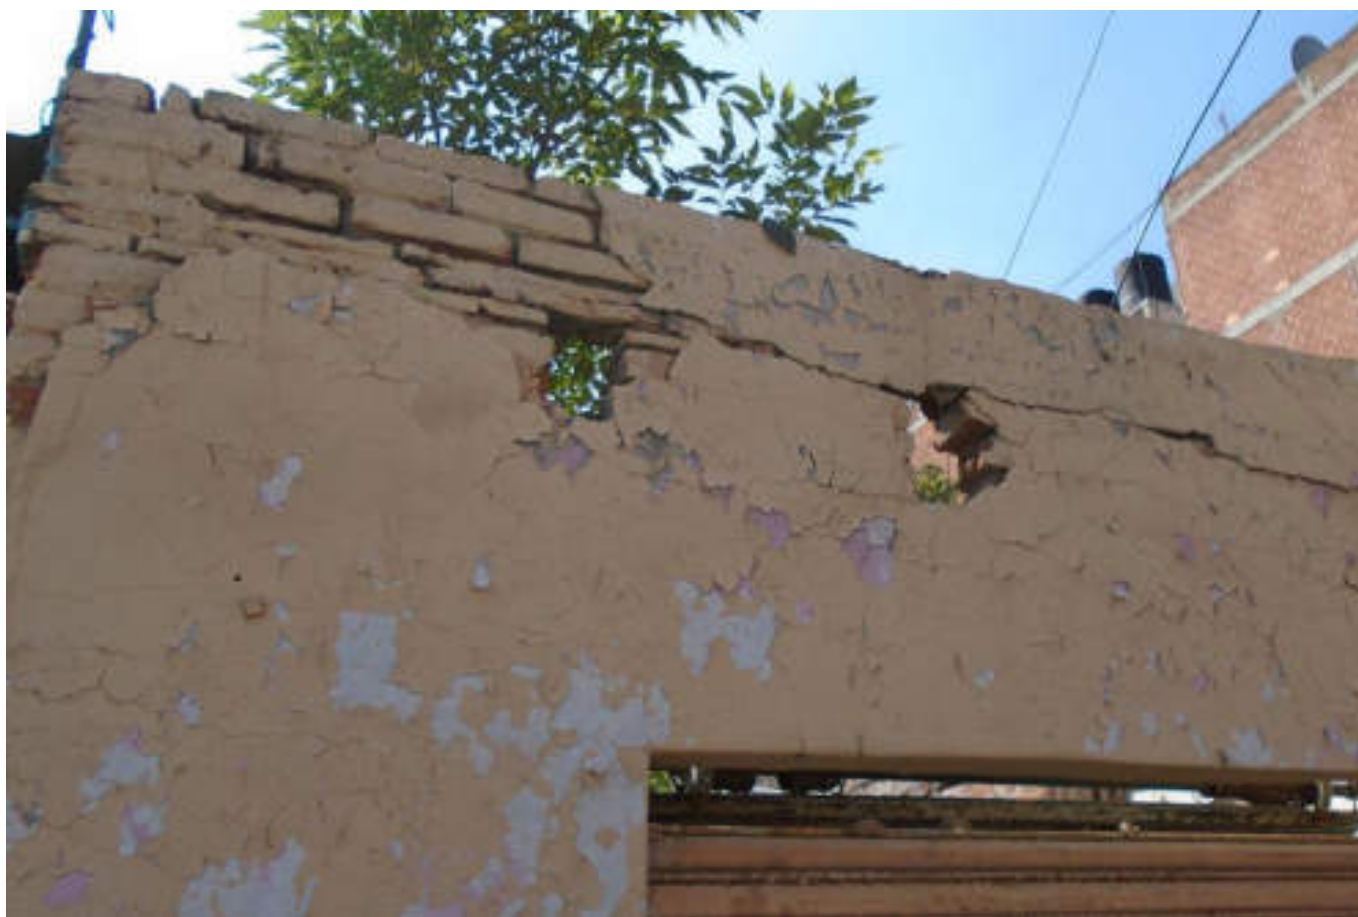
Las vialidades donde se observa la mayor concentración de datos corresponden a las calles Poniente 74 y Santa Cruz Acayucan. Los daños visualizados son el desprendimiento de material (Figuras 5.330, 5.331, 5.332) y la formación de fracturas (Figura 5.333).

*Figura 5.330. Fotografía A (Imagen 58), que muestra un inmueble con muros de mampostería sin confinamiento, el cual presenta una fractura horizontal que corta a los elementos que conforman al muro, observamos desprendimientos de piezas de mampostería y de acabado (19.4747° N, 99.1933° W. Calle: Santa Cruz Acayucan).*

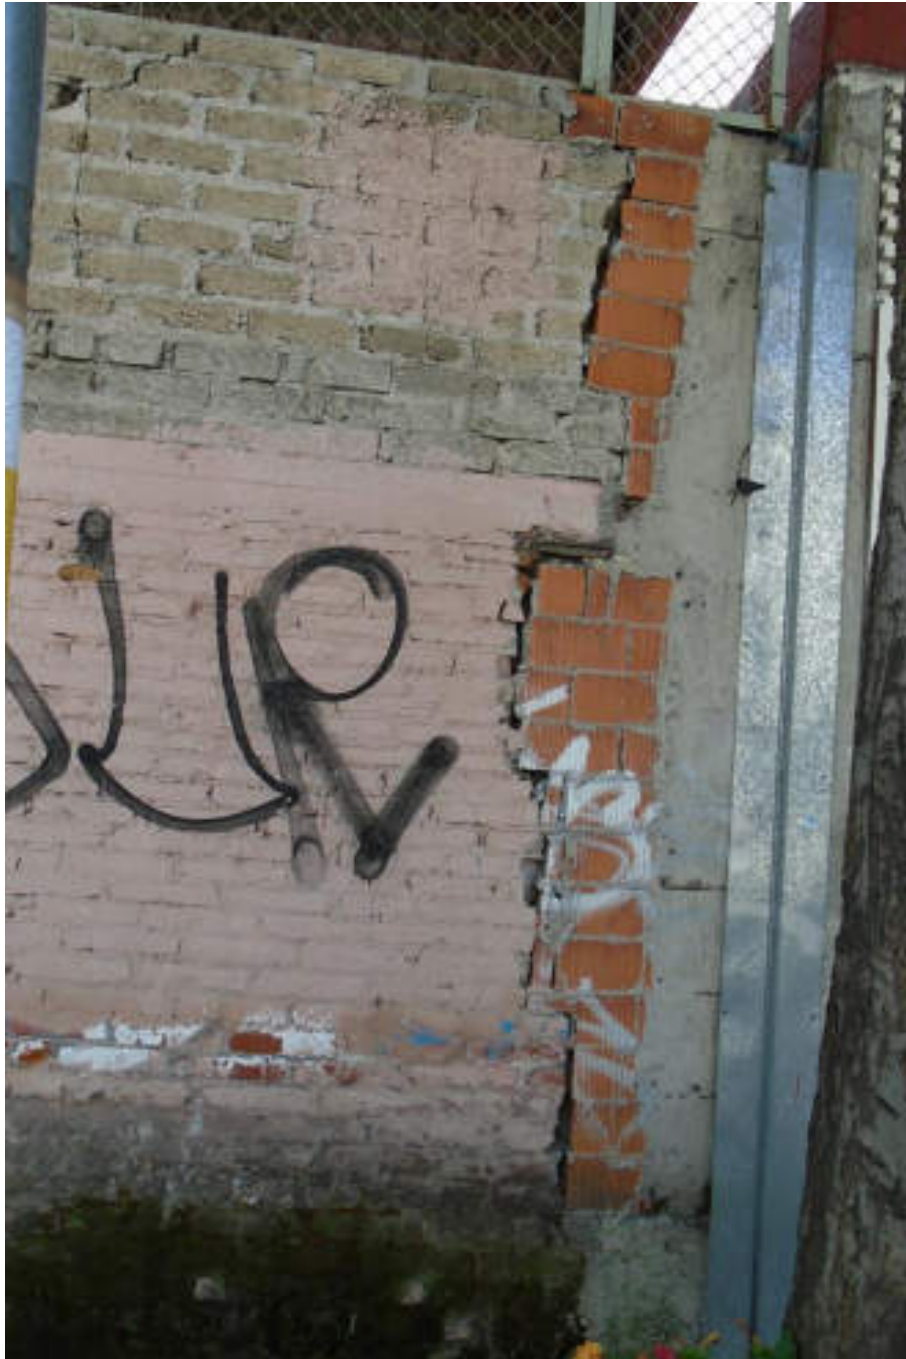
*Figura 5.331. Fotografía B (Imagen 58), que muestra una construcción con muros de mampostería, en su extremo derecho presenta una fractura vertical la cual corta los elementos estructurales de confinamiento, la fractura se presenta precisamente en el sitio donde existen diferentes materiales de construcción (19.4756° N, 99.1914° W. Calle: Octano).*

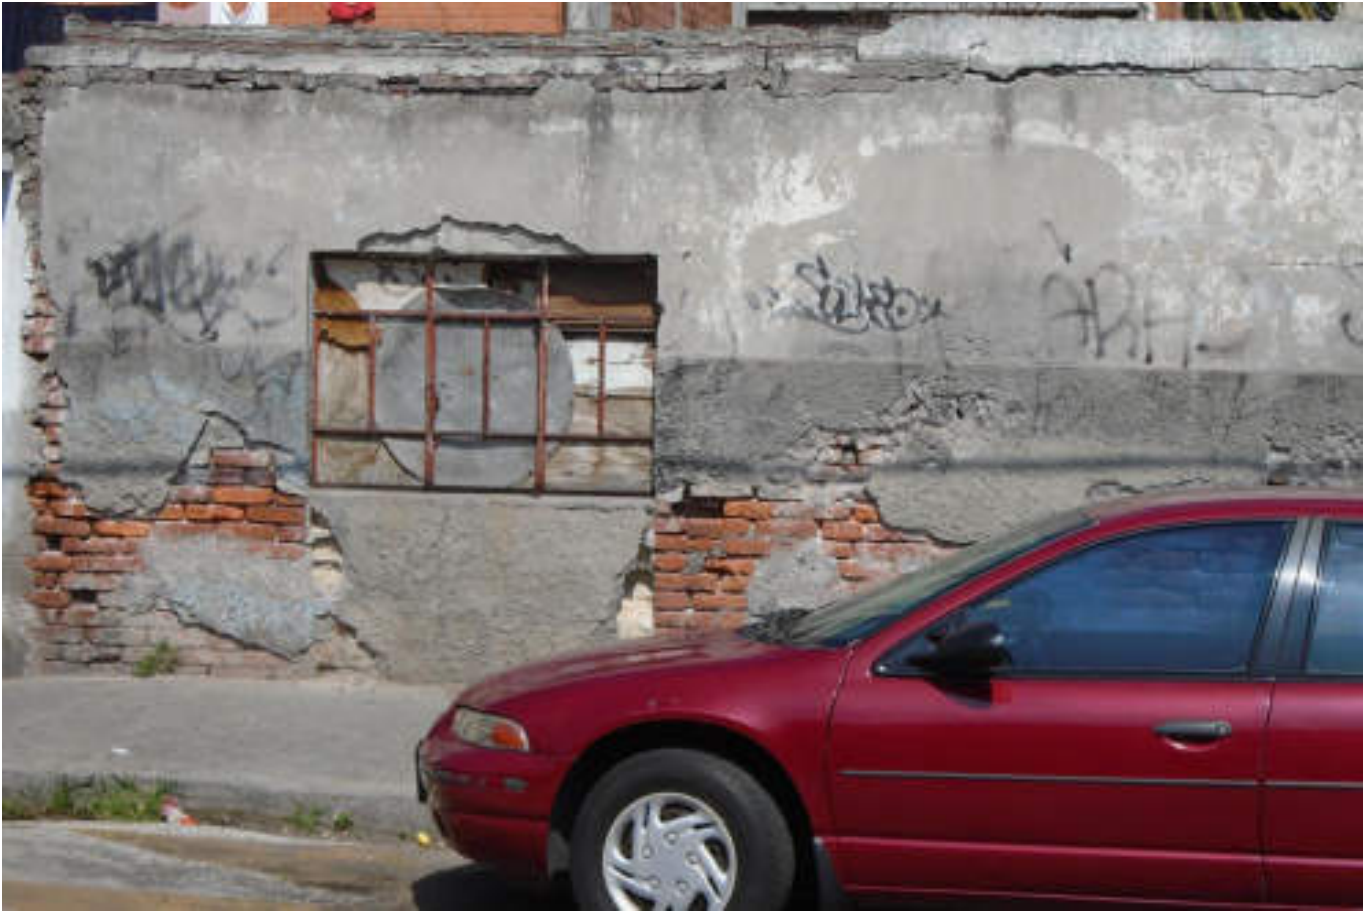
*Figura 5.332. Fotografía C (Imagen 58), se muestra una vivienda de mampostería sin confinamiento que presenta fracturas horizontales, verticales y en diagonal, además del desprendimiento de acabados y de los materiales que conforman al muro (19.4759° N, 99.191° W. Calle: Durango).*

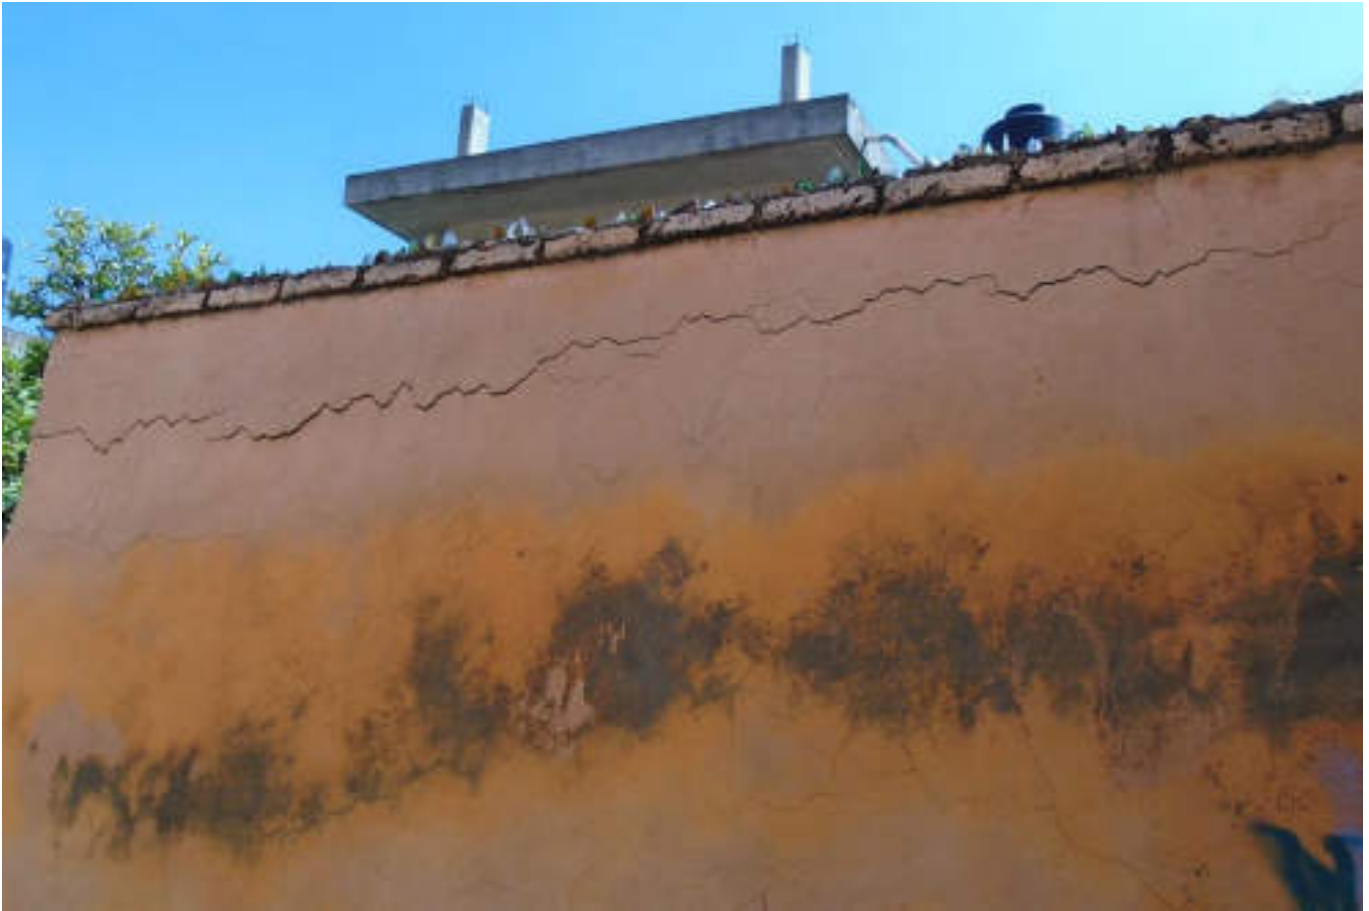
*Figura 5.333. Fotografía D (Imagen 58), en ella se muestra muro de mampostería con fractura horizontal que corta los elementos que conforman al muro, además se observa deterioro en el acabado provocado por humedad (19.474° N, 99.1916° W. Calle: Amilpa).*

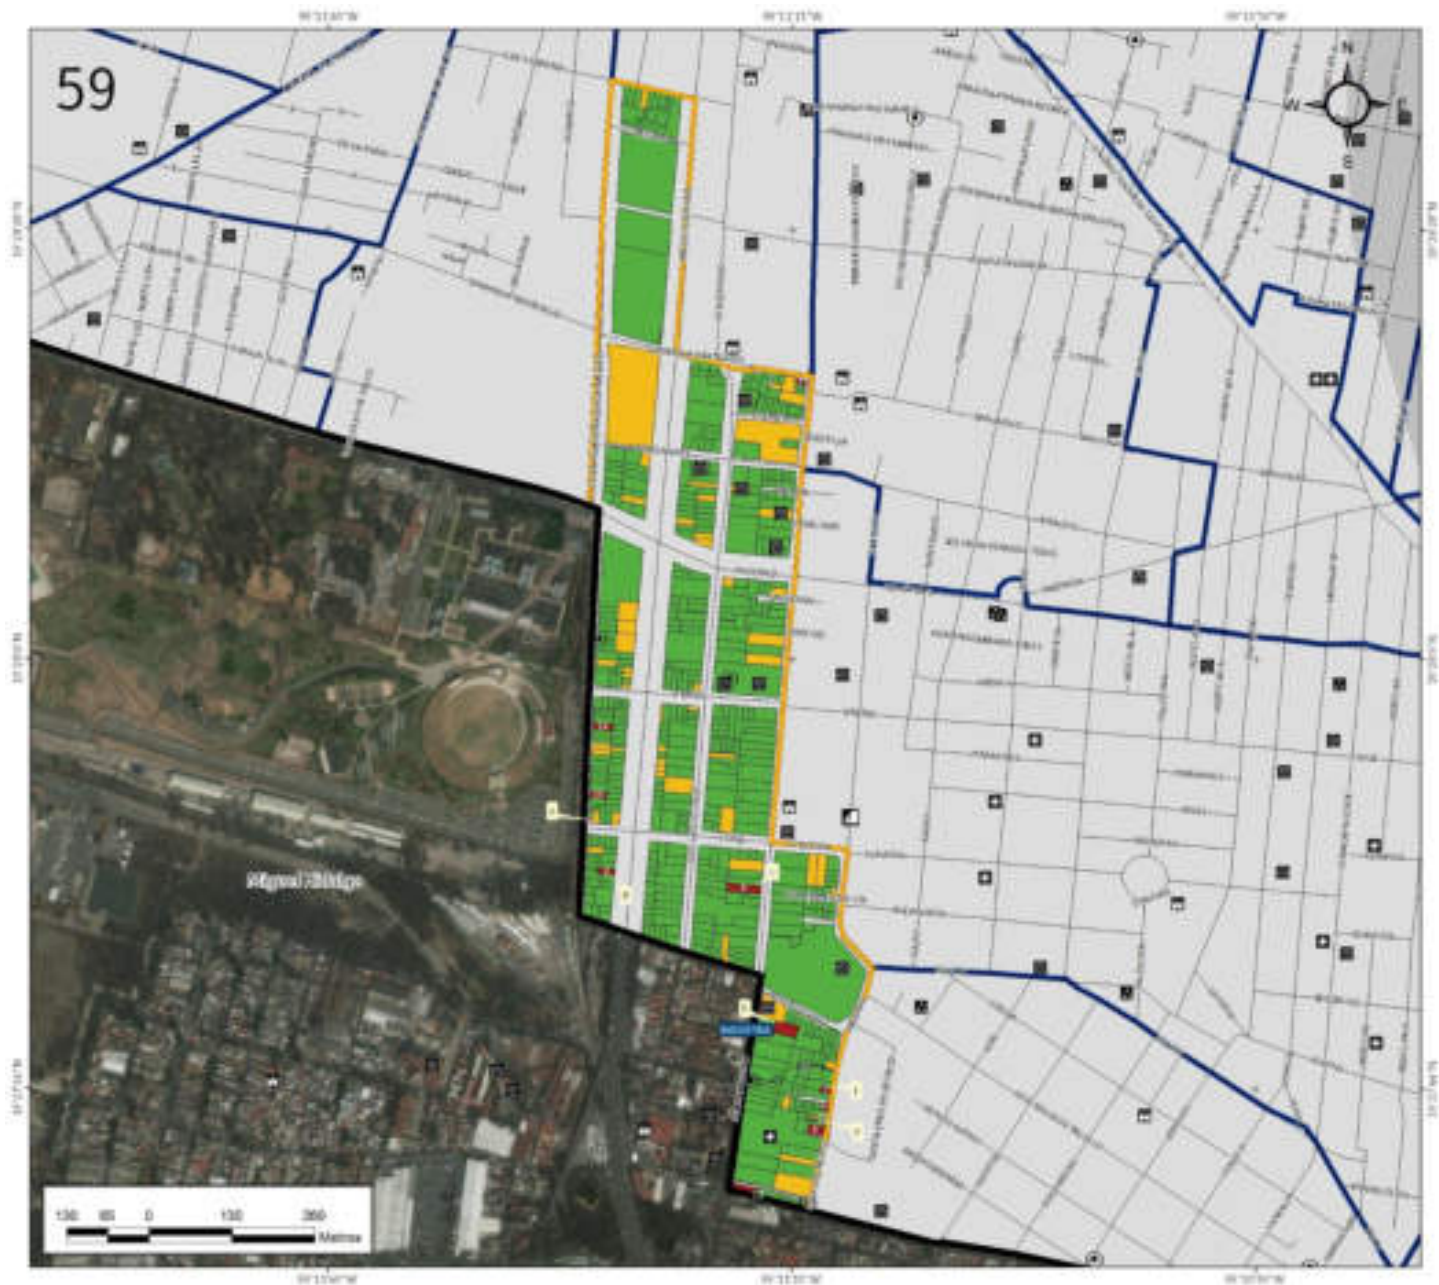
Figura 5.334. Imagen 59, de la zona ángel Zimbrón. Nota: el número de la parte superior izquierda hace referencia a la ubicación de la zona en el Mapa XVI. En color rojo se observa la vulnerabilidad física alta (grado de daño  $\geq 3$ ), en color amarillo los lotes vulnerables (grado de daño 2) y en color verde la vulnerabilidad física baja (grado de daño 1). Los números ubicados dentro de los lotes corresponden a la vulnerabilidad social, la etiqueta azul indica el uso de suelo. Las líneas azules delimitan los límites entre colonias, los tonos grises corresponden al hundimiento regional, la línea negra gruesa corresponde al límite de la Delegación Azcapotzalco, las líneas negras delgadas corresponden al eje vial, la línea amarilla delimita la zona Ángel Zimbrón, los octógonos negros con un punto al centro indican un puntos de antecedentes, las etiquetas blancas hacen referencia a las fotografías que ilustran la vulnerabilidad de dicho lote. Para otras simbologías revisar el Anexo III.

Se identificaron 54 lotes vulnerables con grado de daño 2 (EMS, 1998), clasificados de acuerdo a su uso de suelo, por lo que se obtuvieron 37 con uso de suelo habitacional, 9 industrias, 1 oficina, 1 establecimiento de abasto, 3 comercios y 3 instituciones educativas (Figura 5.334).

Se contabilizaron 12 lotes con vulnerabilidad física alta con grado de daño  $\geq 3$  (EMS, 1998), en los que se obtuvieron 11 lotes habitacionales y una industria (Figuras 5.334, 5.335).
