# Atlas de Peligros y Riesgos de la Ciudad de México

Actualización de los Mapas de Riesgo

## Azcapotzalco

Año: 2014

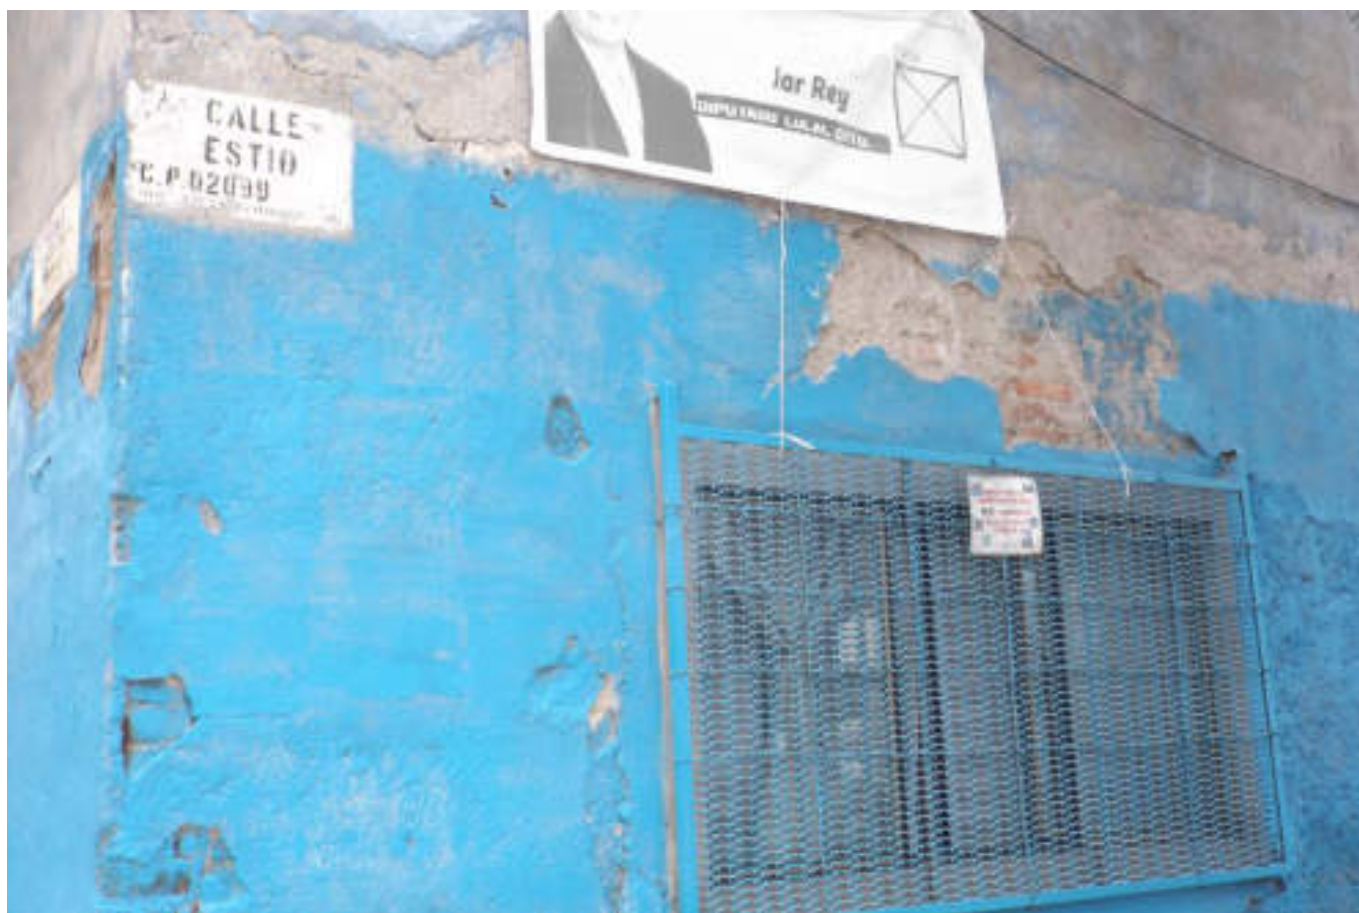
Las principales afectaciones observadas en campo son el desprendimiento de acabado como se ubicó en las calles Estío, Aquiles Serdán y Azcapotzalco (Figuras 5.336, 5.337, 5.338), asimismo se percibió un lote con una fractura que provocó la separación del muro perimetral de la fachada desestabilizándola en su mayoría (Figura 5.339). En la calle Mar del Norte se observaron 2 viviendas con daños una de ellas se nota con una separación considerable en la junta constructiva, mientras que la otra se muestra deteriorada y con desprendimientos (Figuras 5.340, 5.341).

Figura 5.336. Fotografía A (Imagen 59), que muestra una vivienda afectada por una fractura horizontal en la parte superior izquierda, además se aprecia desprendimiento del aplanado en diferentes zonas de la construcción (19.4660º N, 99.1905º W. Calle: Estío).

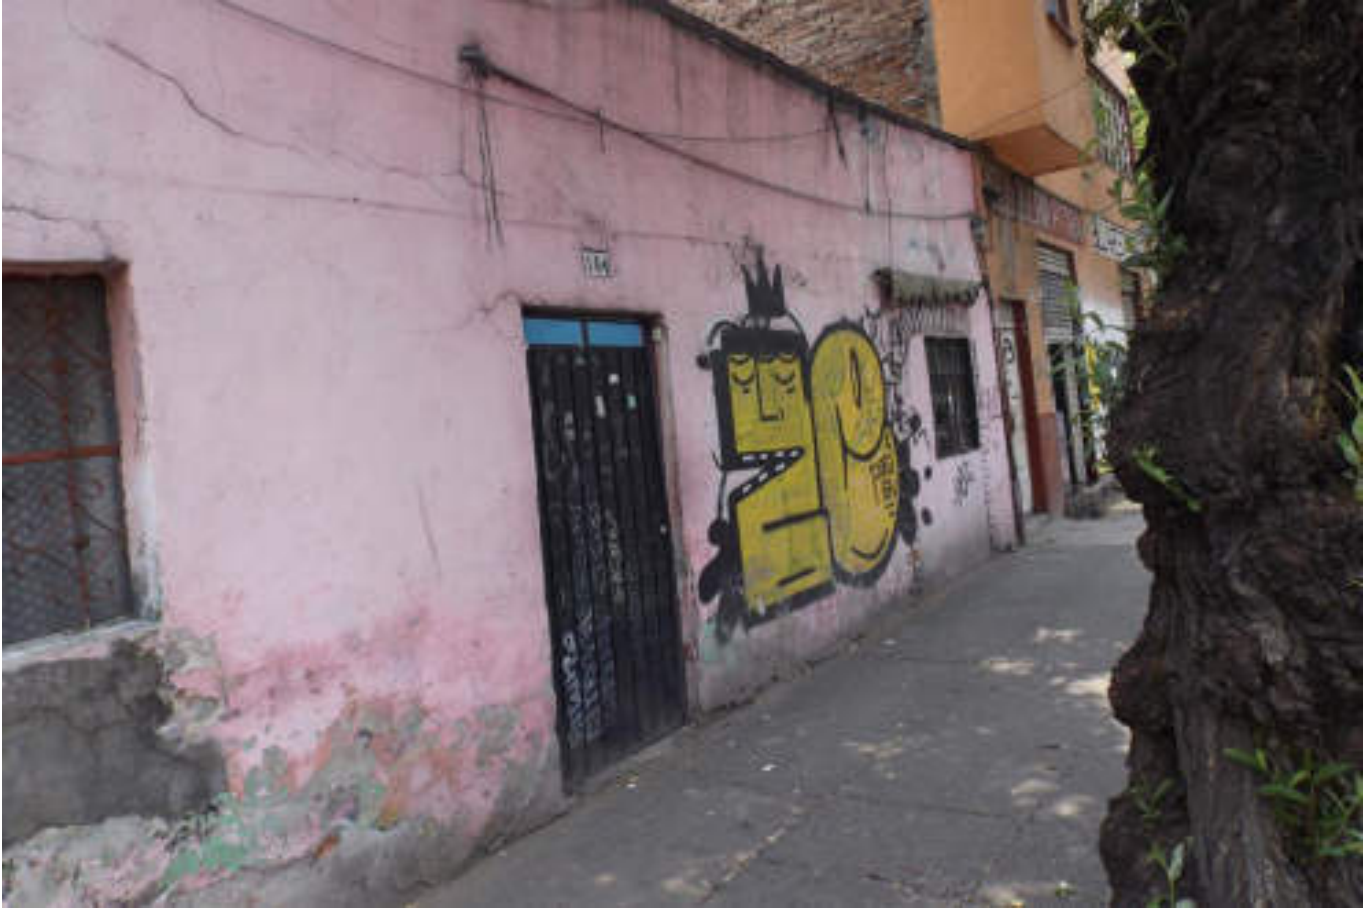
Figura 5.337. Fotografía B (Imagen 59), se observan una vivienda con fracturas horizontales, en la parte inferior izquierda se aprecia una reparación en el aplanado de la fachada (19.4653º N, 99.1902º W. Calle: Aquiles Serdán).

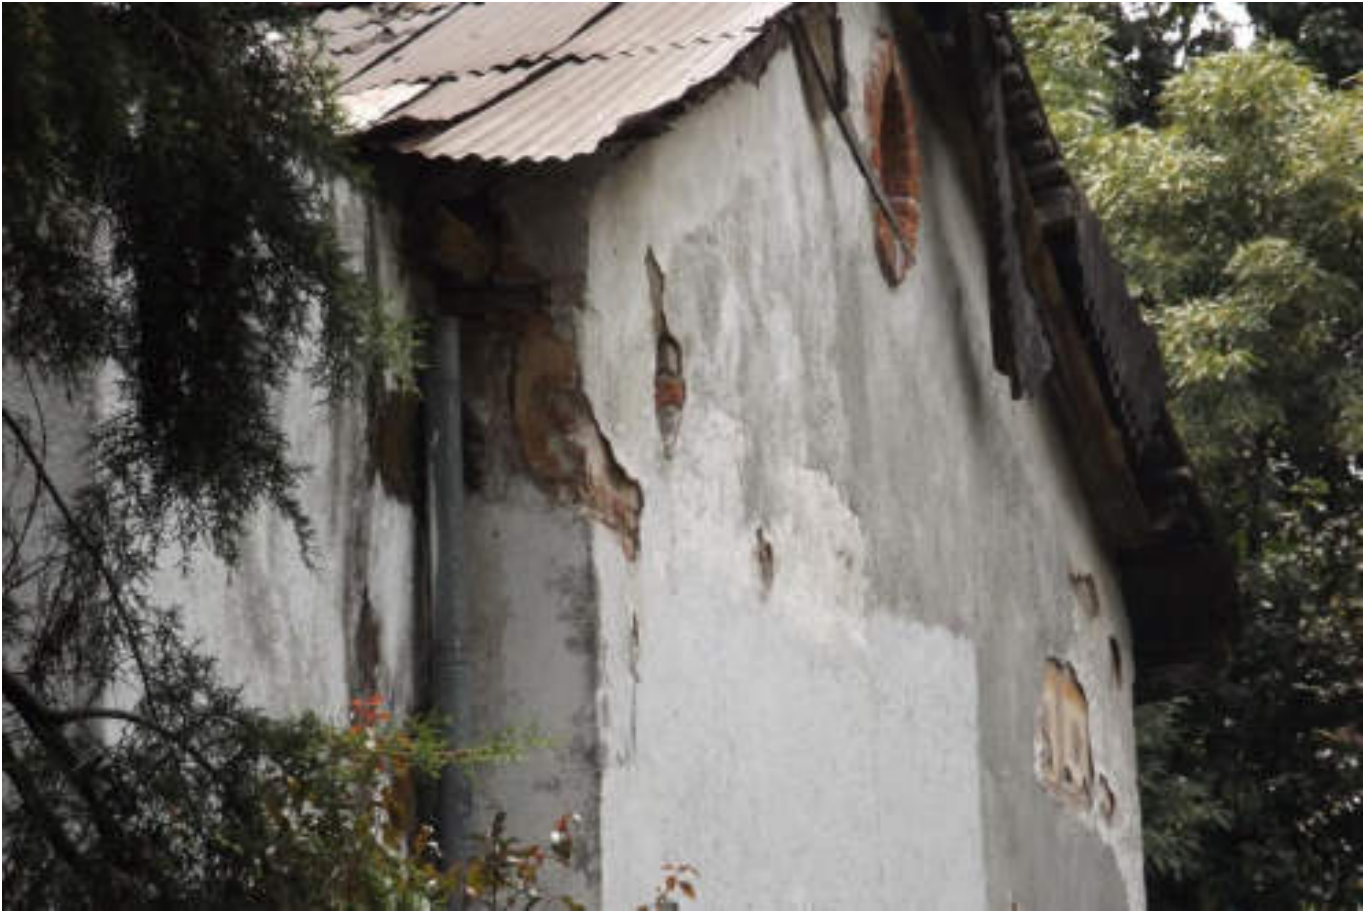
*Figura 5.338. Fotografía C (Imagen 59), que muestra la fachada de una vivienda que presenta desprendimientos de acabado dejando al descubierto el material de construcción (19.4650° N, 99.1882° W. Calle: Azcapotzalco).*

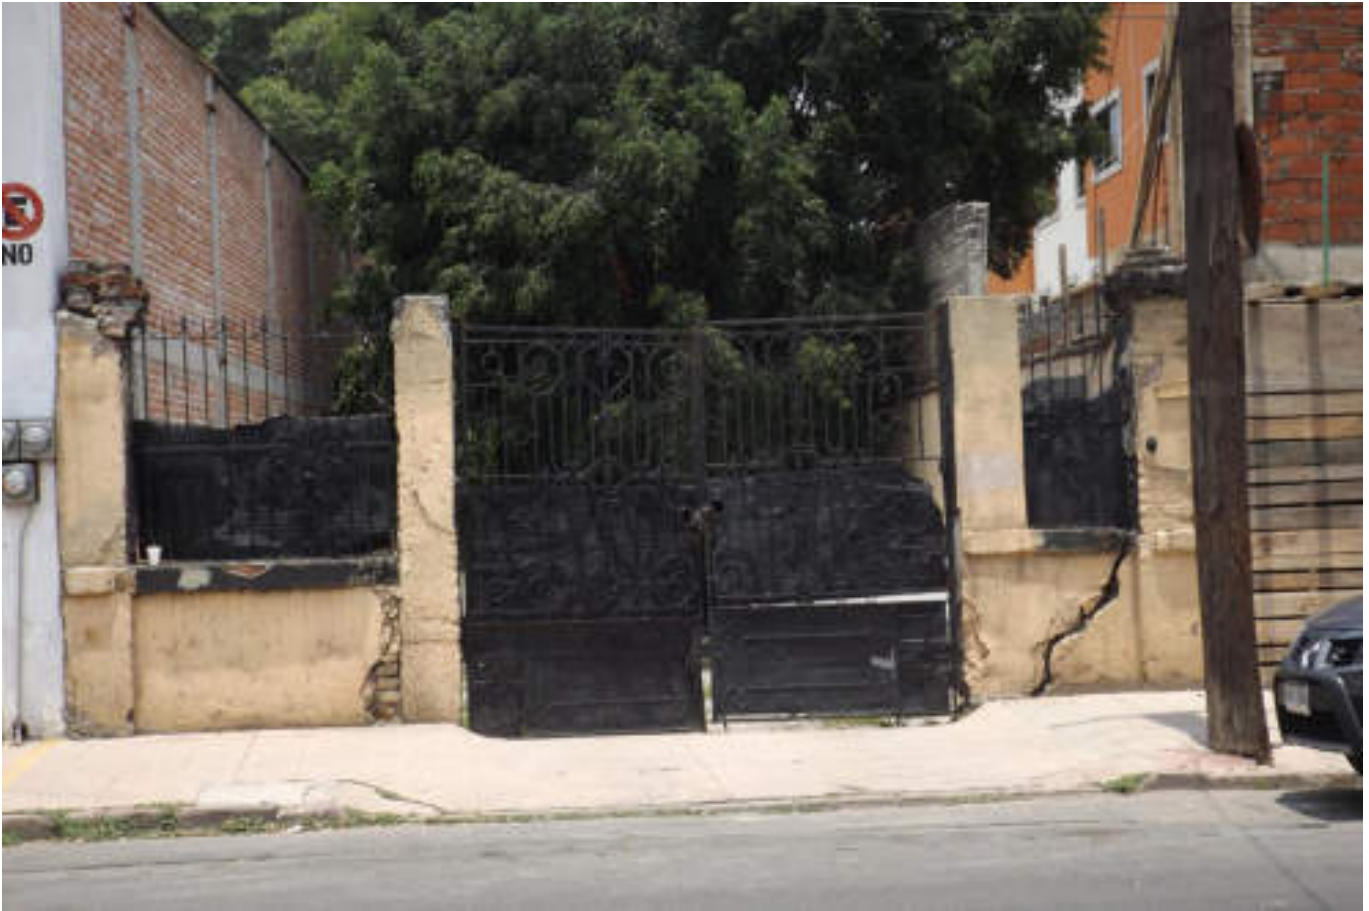
*Figura 5.339. Fotografía D (Imagen 59), vivienda de mampostería no confinada que presenta una fractura diagonal en la parte derecha, ésta inicia entre la conexión de la esquina de la ventana y el muro. Dicha fractura ha dividido en dos al muro. En la parte superior de la columna se observan ladrillos que se han colocado con mala adherencia (19.463° N, 99.1876° W. Calle: Benito Juárez).*

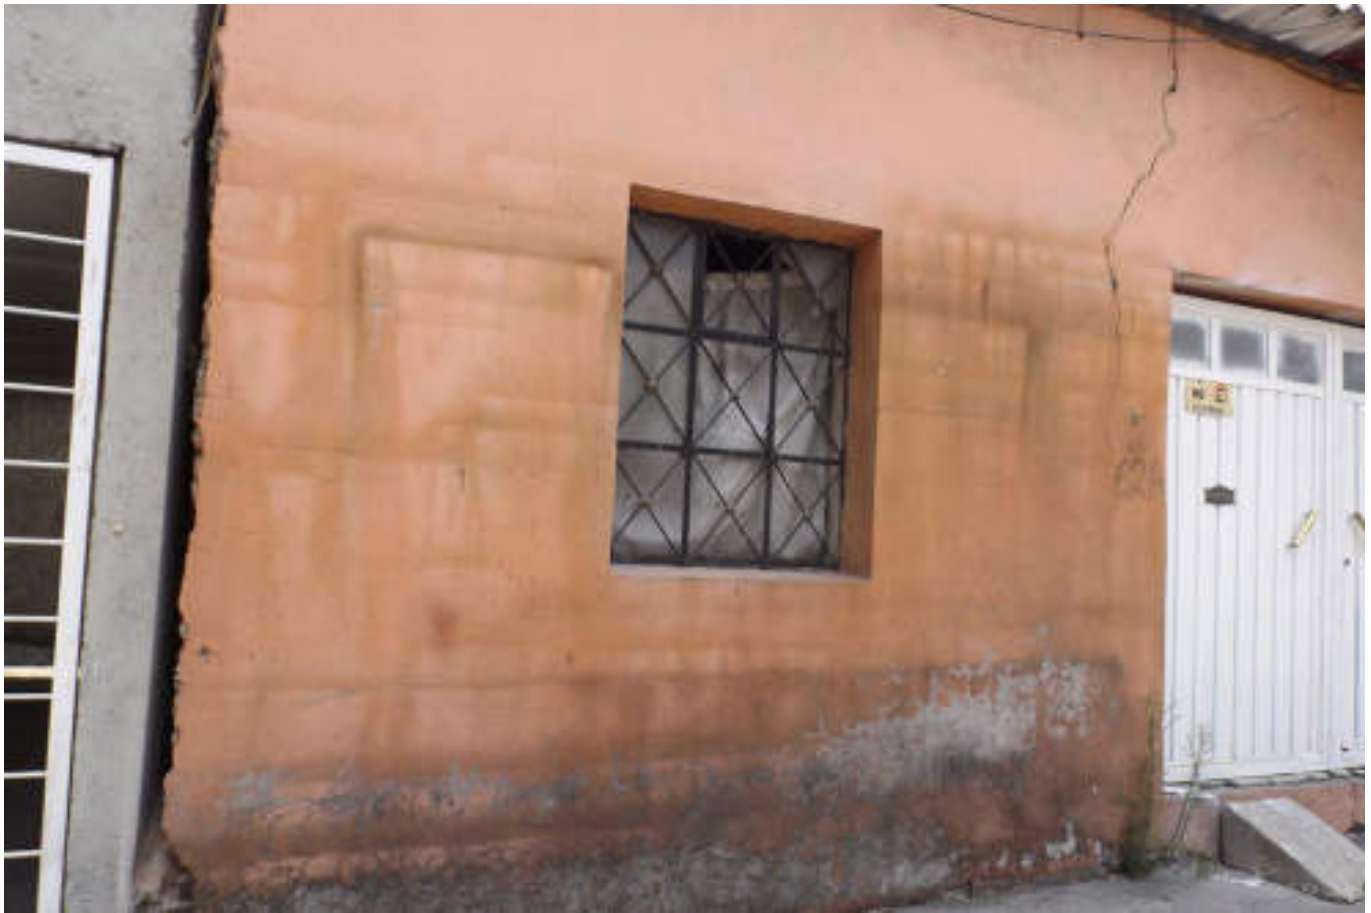
*Figura 5.340. Fotografía E (Imagen 59), fachada que presenta deterioro en el acabado, así como una fractura vertical a un costado de la puerta. La junta constructiva ha sufrido desprendimiento en el acabado en la parte inferior (19.4621° N, 99.187° W. Calle: Mar del Norte).*

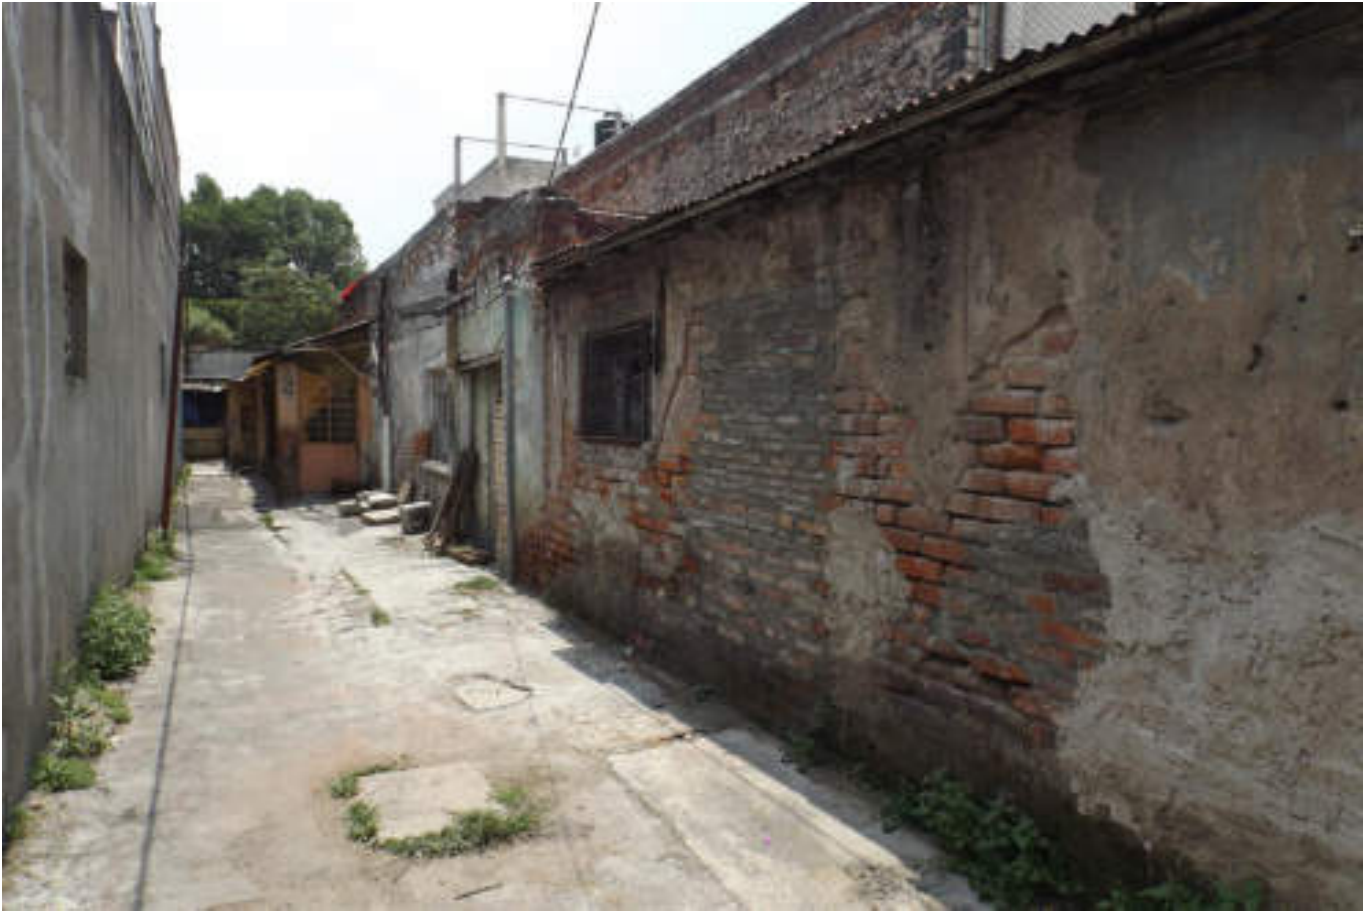
*Figura 5.341. Fotografía F (Imagen 59), vivienda con daño en su acabado y desintegración de material de construcción, se distingue que la vivienda ha sido construida con diferentes materiales, lo que reduce su estabilidad (19.4617° N, 99.1870° W. Calle: Mar del Norte).*

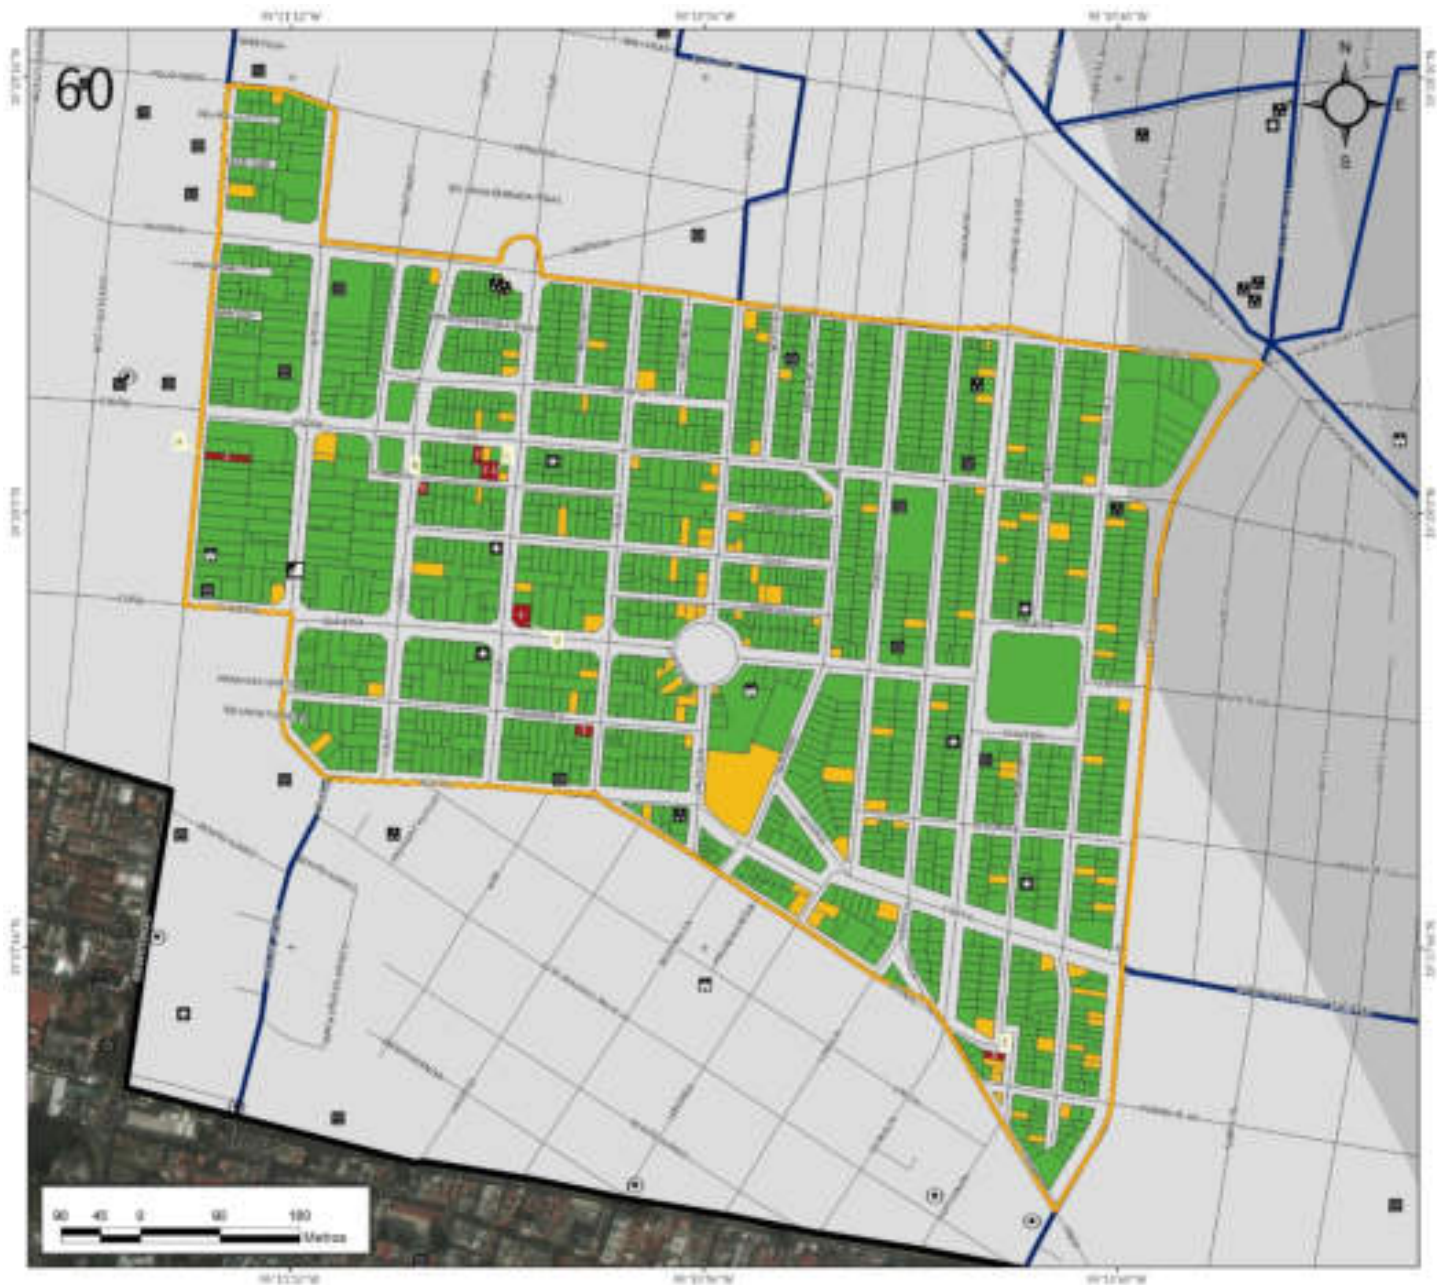
Figura 5.342. Imagen 60, de la zona Clavería. Nota: el número de la parte superior izquierda hace referencia a la ubicación de la zona en el Mapa XVI. En color rojo se observa la vulnerabilidad física alta (grado de daño  $\geq 3$ ), en color amarillo los lotes vulnerables (grado de daño 2) y en color verde la vulnerabilidad física baja (grado de daño 1). Los números ubicados dentro de los lotes corresponden a la vulnerabilidad social. Las líneas azules delimitan los límites entre colonias, los tonos grises corresponden al hundimiento regional, la línea negra gruesa corresponde al límite de la Delegación Azcapotzalco, las líneas negras delgadas corresponden al eje vial, la línea amarilla delimita la zona Clavería, los octágonos negros con un punto al centro indican puntos de antecedentes, las etiquetas blancas hacen referencia a las fotografías que ilustran la vulnerabilidad de dicho lote. Para otras simbologías revisar el Anexo III.

Se identificaron 106 construcciones con grado de daño 2, las cuales presentan los siguientes usos de suelo: 106 habitacionales, 5 industrias, 3 oficinas, 3 comercios, un sitio de comunicaciones y una instalación deportiva (Figura 5.342).

La vulnerabilidad física alta con grado de daño  $\geq 3$  (EMS, 1998), consiste en 8 lotes con uso de suelo habitacional (Figura 5.342, 5.343).

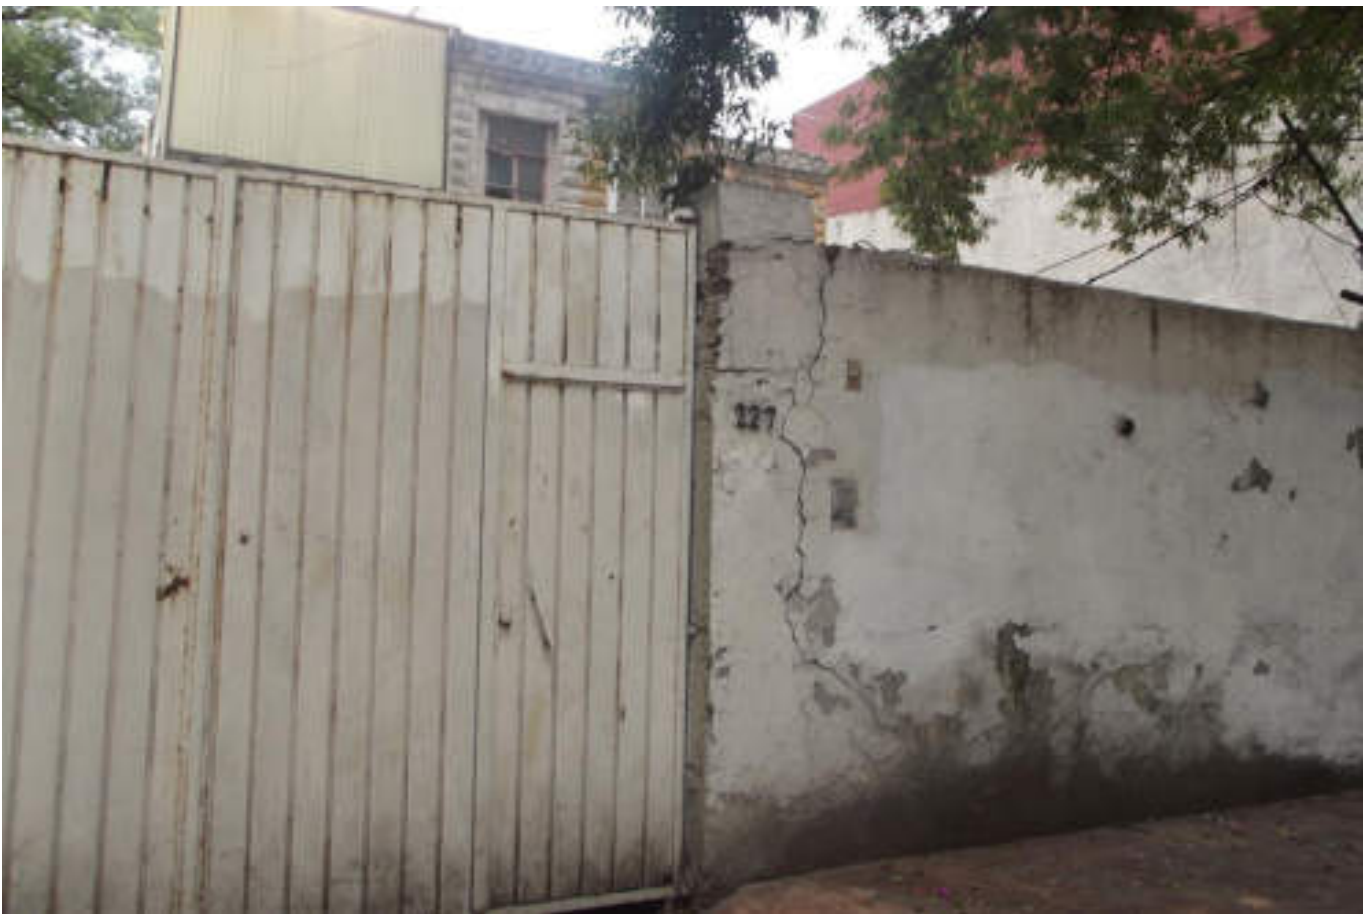
Las evidencias de los daños observados se perciben principalmente en las calles Azcapotzalco, Pirámides, Tebas y Norte 81. Dentro de las observaciones se aprecian fracturas y desprendimiento de material (Figuras 5.344, 5.345, 5.346, 4.347). Uno de los lotes más afectados se localiza en la calle Norte 81 donde la vivienda presenta una fractura de más de 2 cm separando la cadena del muro y dejando inestable la estructura así como susceptible a colapso (Figura 5.348).

Figura 5.344. Fotografía A (Imagen 60), barda perimetral que presenta una fractura vertical entre el muro y la columna que sostiene la puerta (19.4672° N, 99.1873° W. Calle: Azcapotzalco).

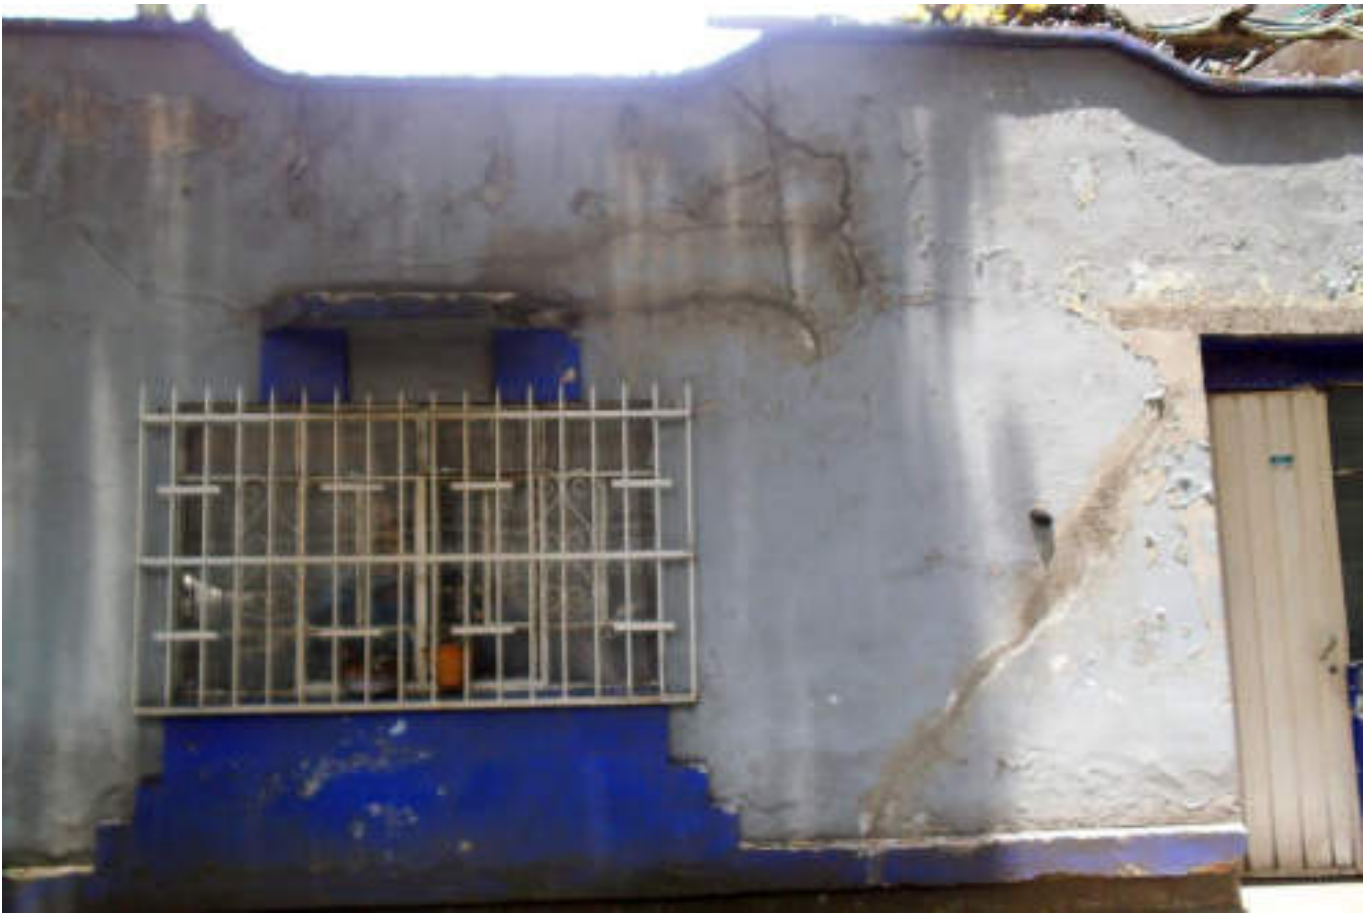
*Figura 5.345. Fotografía B (Imagen 60), se muestra la fachada de una edificación que presenta una fractura diagonal, la cual ha sido reparada. En la parte superior de la ventana el muro presenta fracturas diagonales, horizontales y verticales, las cuales inciden en las esquinas de la marquesina. En lo general se observa deterioro en el acabado y presenta leve desprendimiento (19.4669° N, 99.1852° W. Calle: Pirámides).*

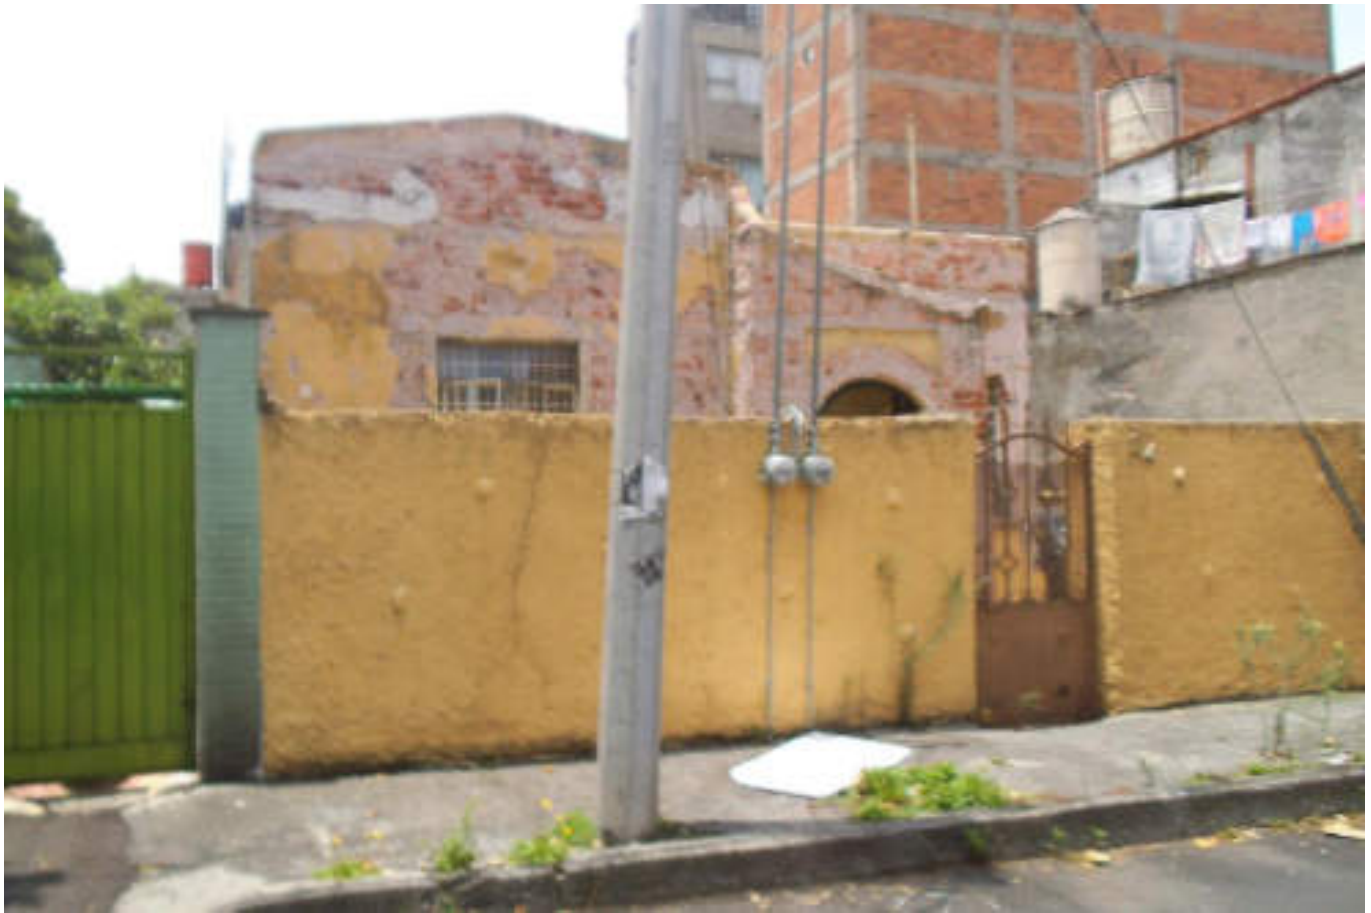
*Figura 5.346. Fotografía C (Imagen 60), barda perimetral que presenta una fractura vertical a la mitad del muro izquierdo. El interior de la vivienda ha perdido en la mayor parte de su superficie los acabados (19.467° N, 99.1844° W. Calle: Pirámides).*

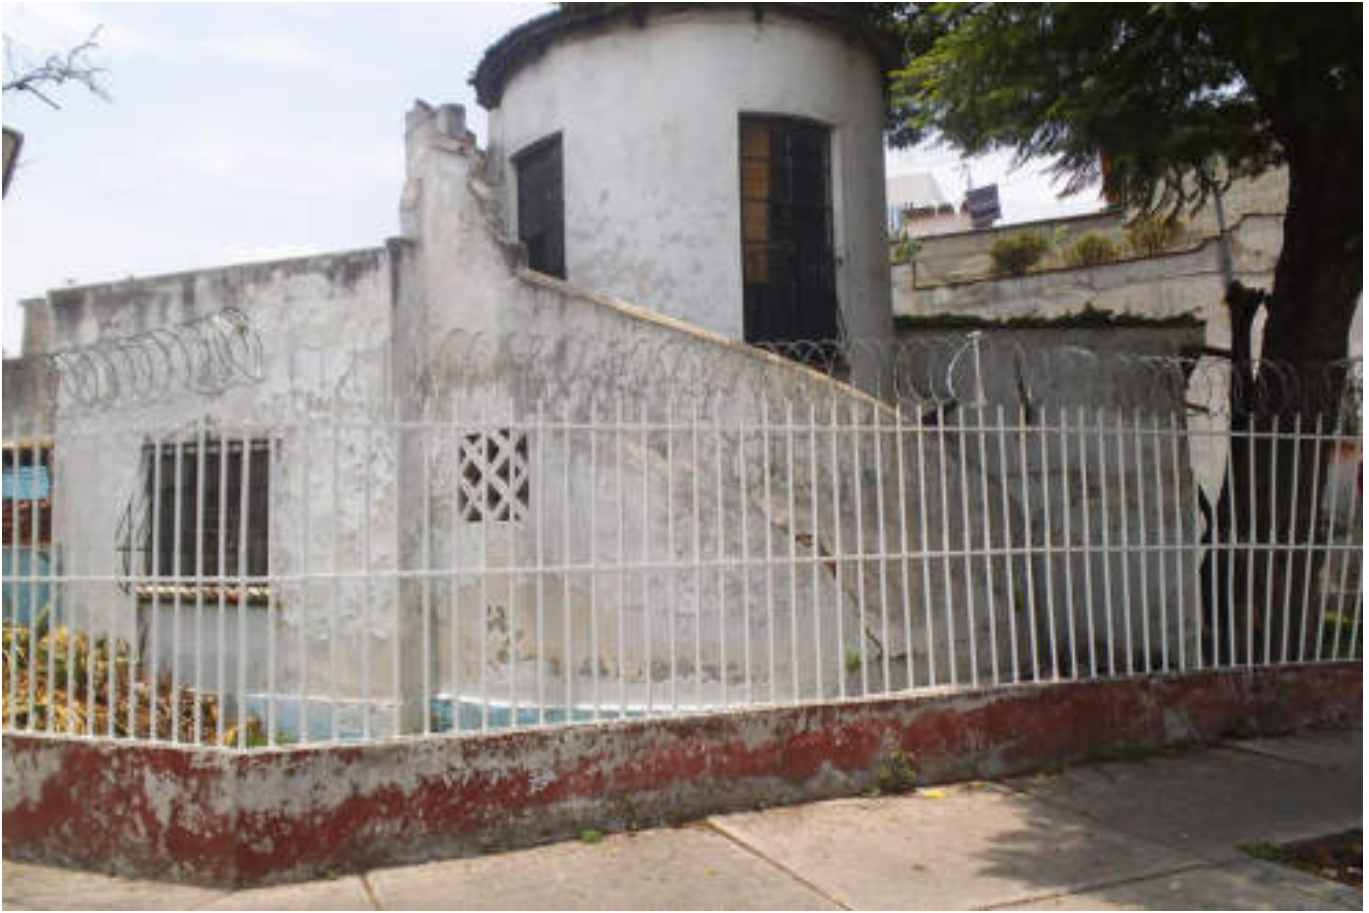
*Figura 5.347. Fotografía D (Imagen 60), vivienda de mampostería que presenta una fractura diagonal en el muro que recubre las escaleras, esta fractura sigue la dirección de inclinación en caracol de las escaleras (19.4656° N, 99.1841° W. Calle: Tebas).*

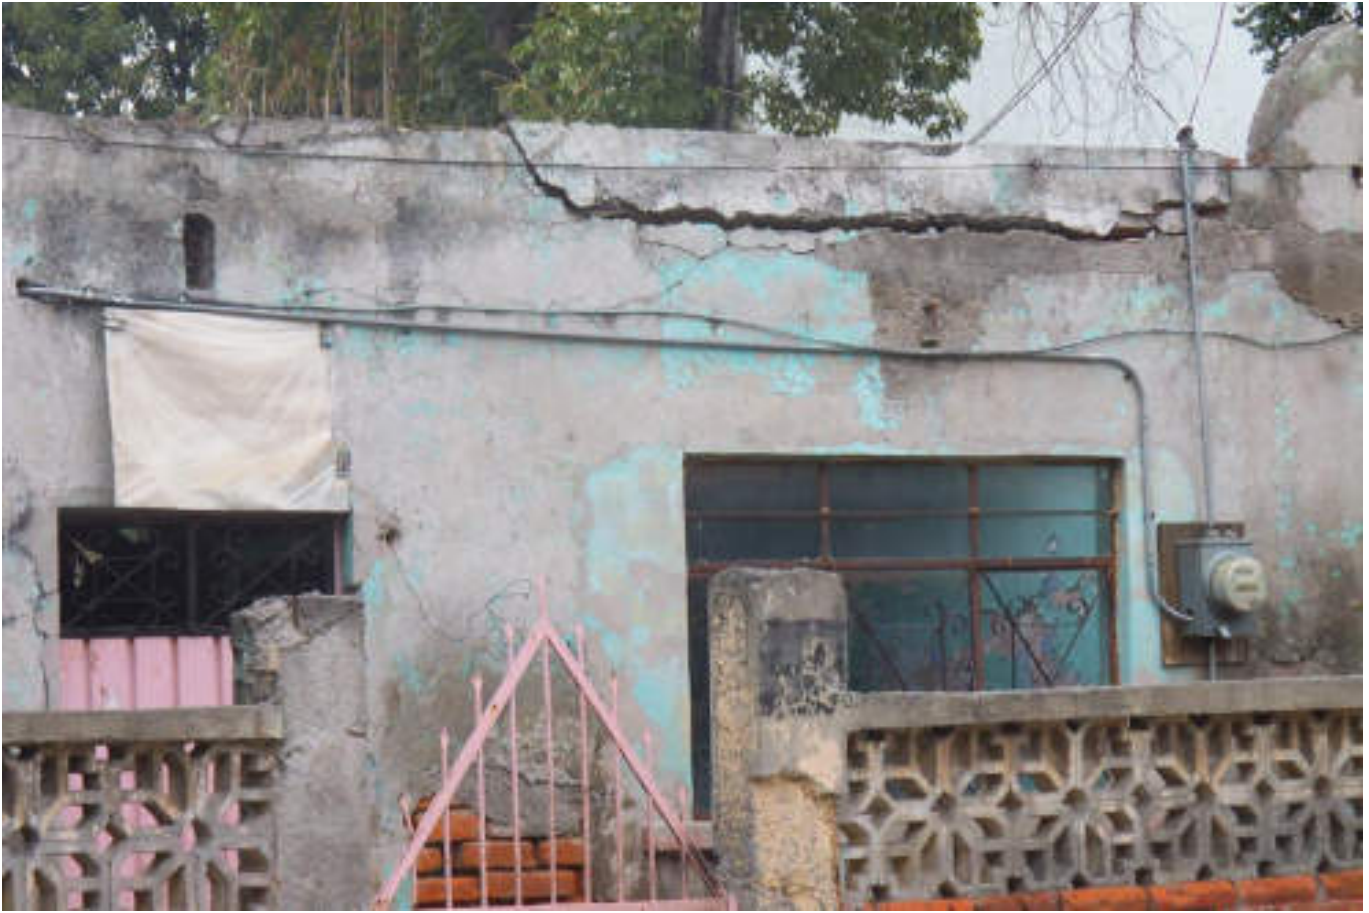
*Figura 5.348. Fotografía E (Imagen 60), construcción de mampostería no confinada en la cual se presenta una mala adherencia en el tabique rojo utilizado, asimismo se observa el desprendimiento de una porción importante de la parte superior del muro. En la parte inferior de la vivienda el mortero utilizado para las juntas de los ladrillos ha sido removido (19.4611° N, 99.1791° W. Calle: Norte 81).*

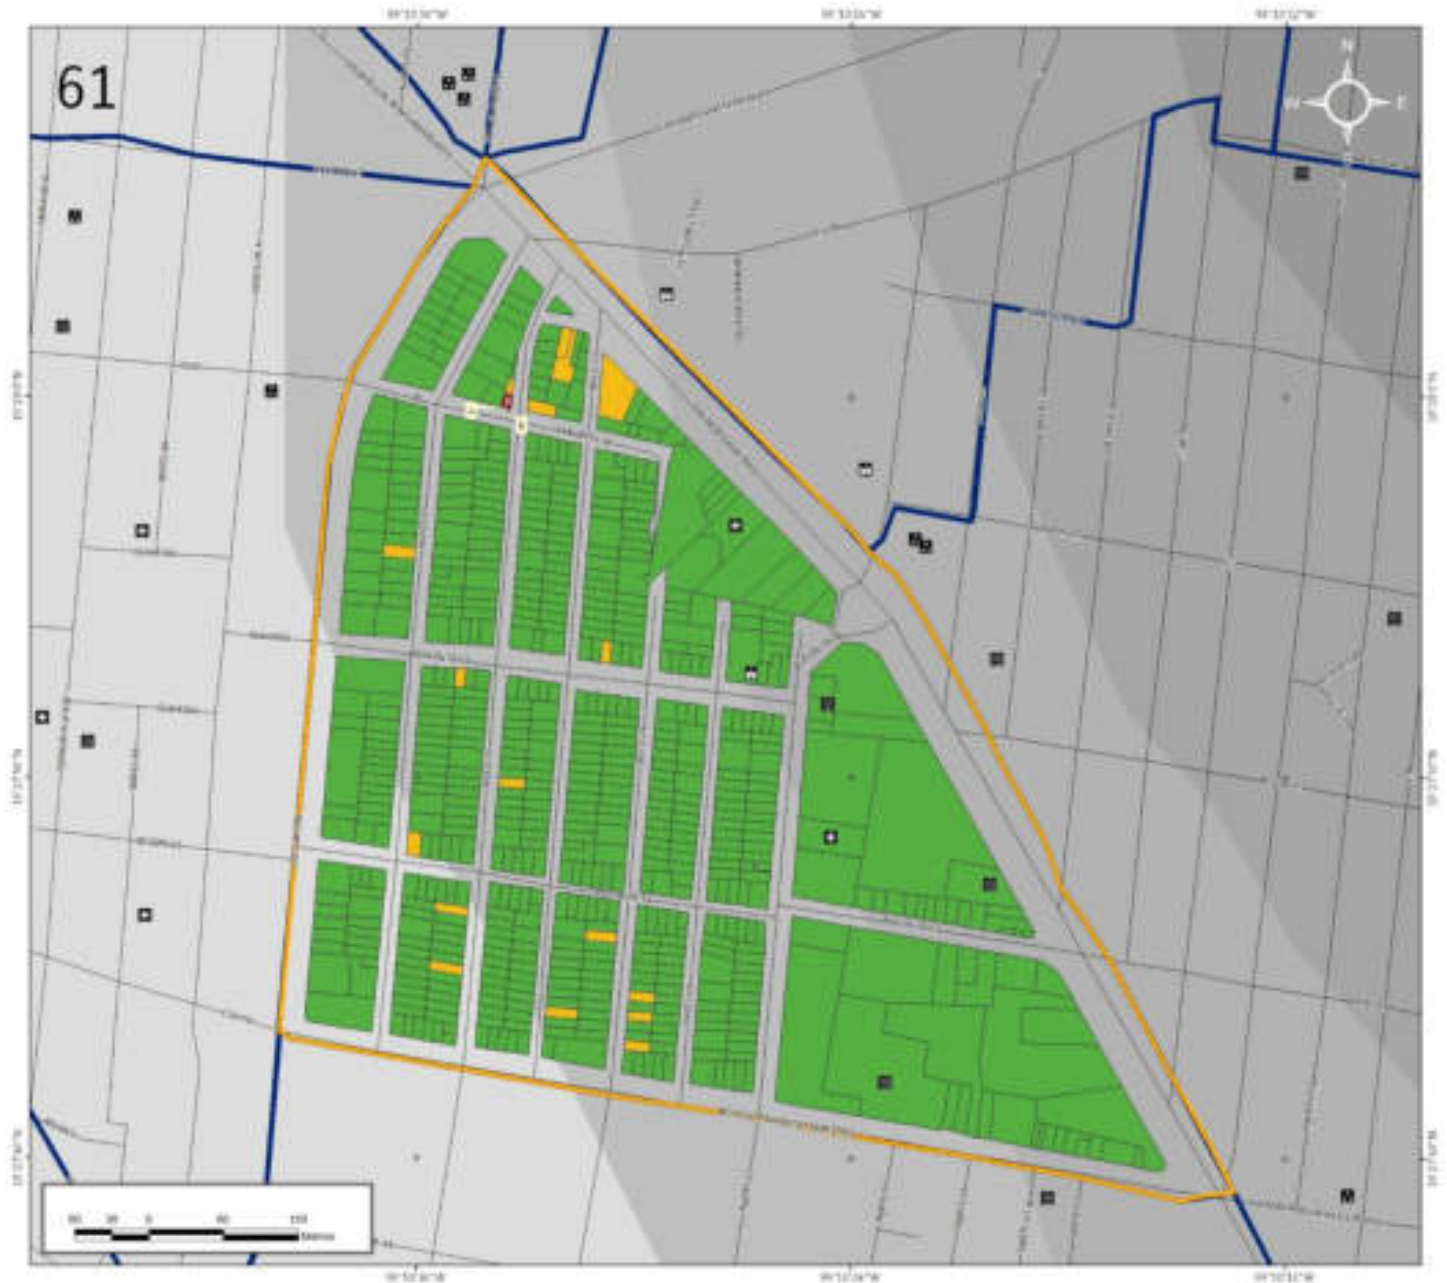
Al suroeste de la Delegación Azcapotzalco se localiza la colonia Obrero Popular, considerada como zona con riesgo. La delimitan la calzada Camarones, Biólogo Máximo Martínez y Cuitláhuac. Al recorrer la zona se observaron distintos grados de daño asociados al hundimiento regional que en el sitio presenta una acumulación de 1 a 3 m (Geoinformática, 2008; Figura 5.349).

Figura 5.349. Imagen 61, de la zona Obrero Popular. Nota: el número de la parte superior izquierda hace referencia a la ubicación de la zona en el Mapa XVI. En color rojo se observa la vulnerabilidad física alta (grado de daño  $\geq 3$ ), en color amarillo los lotes vulnerables (grado de daño 2) y en color verde la vulnerabilidad física baja (grado de daño 1). El número ubicado dentro del lote corresponden a la vulnerabilidad social. Las líneas azules delimitan los límites entre colonias, los tonos grises corresponden al hundimiento regional, las líneas negras delgadas corresponden al eje vial, la línea amarilla delimita la zona Obrero Popular, las etiquetas blancas hacen referencia a las fotografías que ilustran la vulnerabilidad de dicho lote. Para otras simbologías revisar el Anexo III.

Se tomó en cuenta la vulnerabilidad de los inmuebles clasificados con grado de daño 2 (EMS, 1998), fue de 17 lotes, siendo 16 lotes habitacionales y una industria (Figura 5.349).

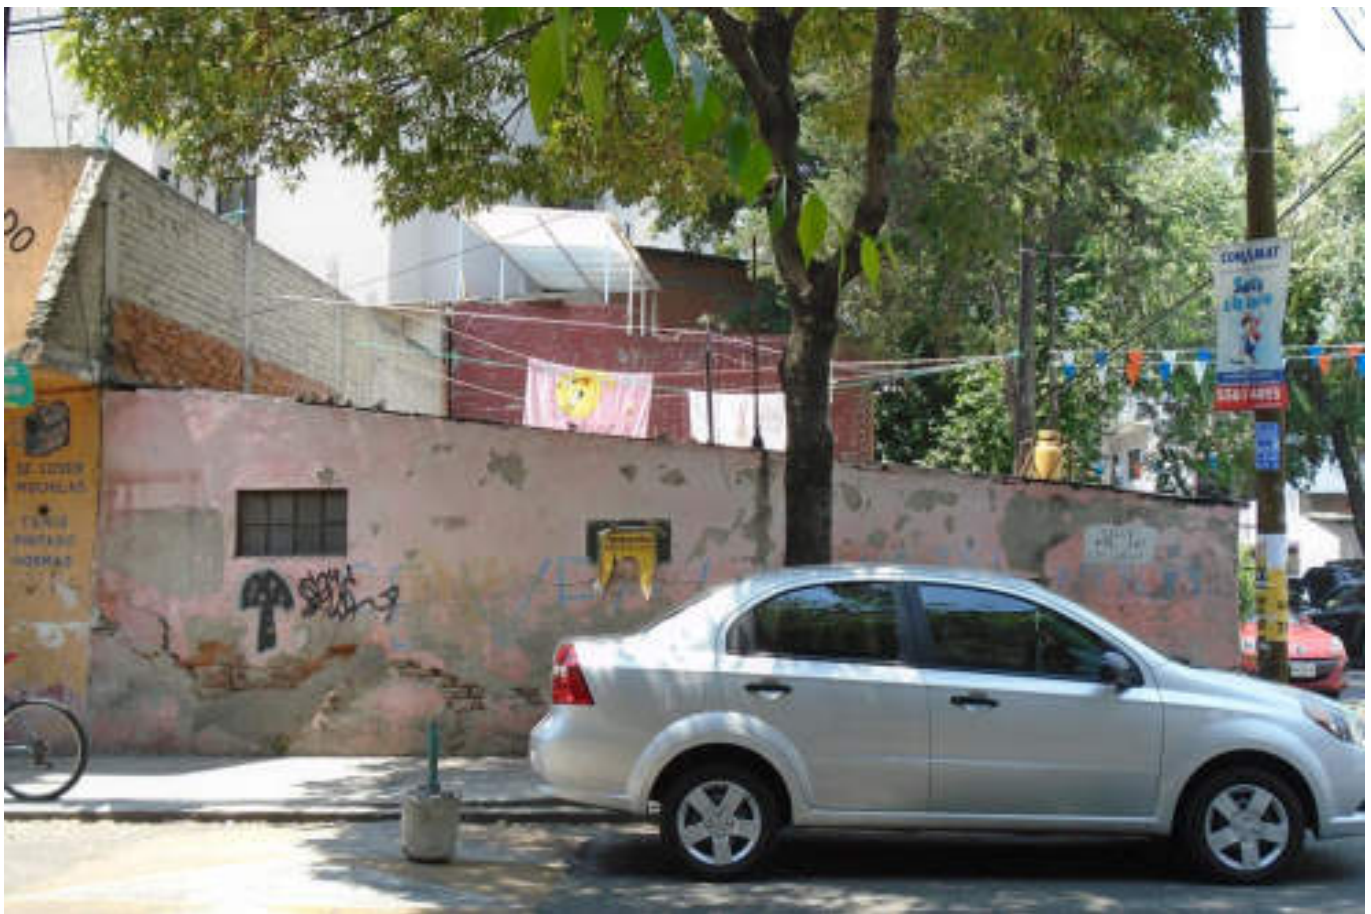
Los datos de vulnerabilidad social sólo se calcularon por medio del algoritmo, para el lote con grado de daño  $\geq 3$ , reportó que no hay habitantes en la vivienda (Figura 5.352). El inmueble observado en la zona se localiza en la calle Norte 75, éste se percibió sin confinamiento, notando un alta densidad de fracturas y desprendimiento de material (Figuras 5.351, 5.352).

Figura 5.351. Fotografía A (Imagen 60), en ella se muestra una vivienda de mampostería sin confinar, que presenta desprendimientos parciales de acabado por la erosión y falta de mantenimiento, a su vez presenta una fractura ondulada en dirección horizontal que provoca la separación del elemento estructural (19.4666° N, 99.1759° W. Calle: Norte 75).

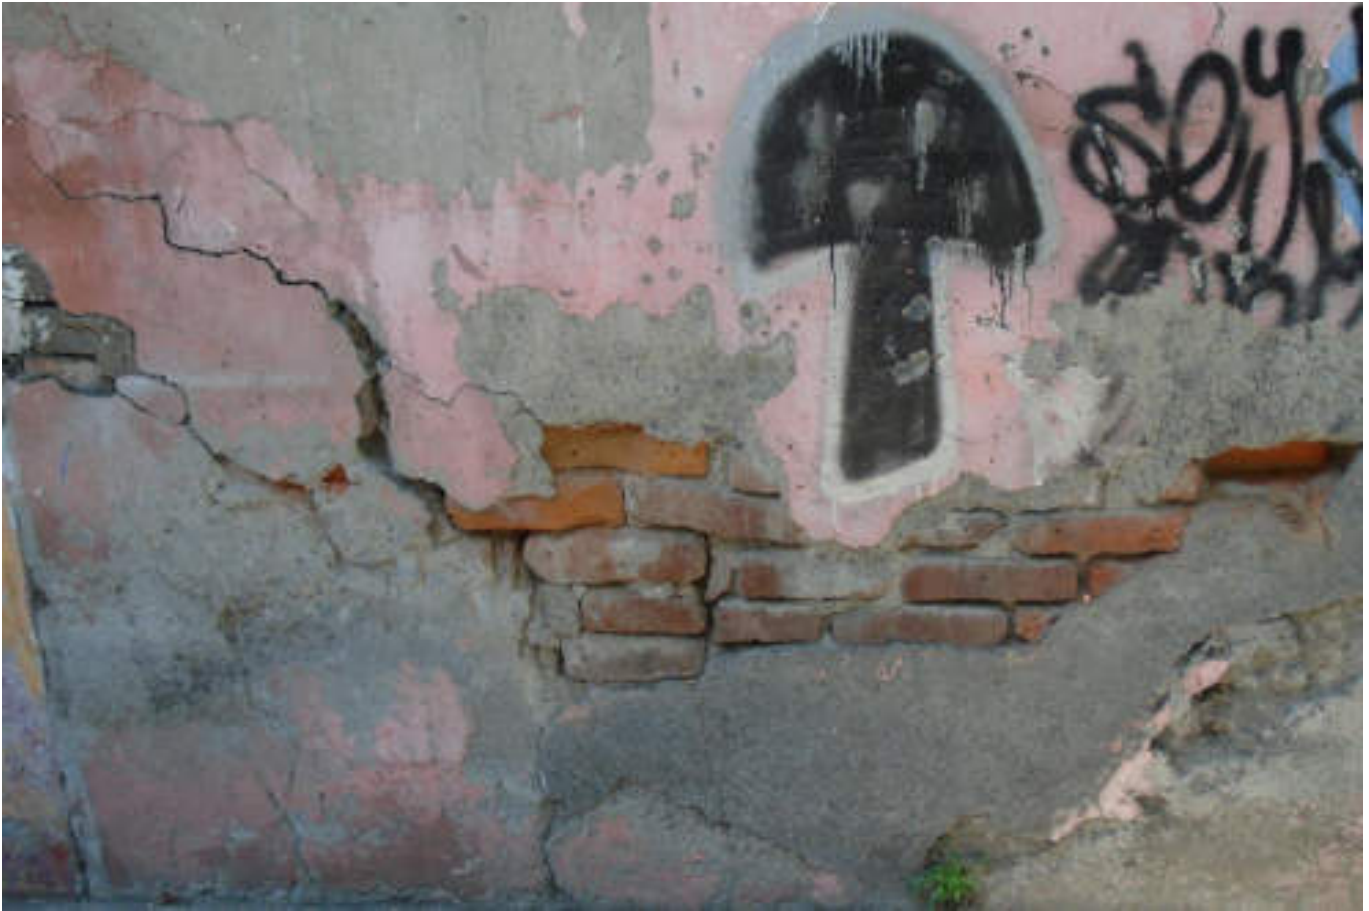
*Figura 5.352. Fotografía B (Imagen 60), que muestra el desprendimiento de material del muro exterior de una vivienda, en la que se distingue el mal proceso constructivo para su elaboración (19.4666° N, 99.1759° W. Calle: Norte 75).*
