# Atlas de Peligros y Riesgos de la Ciudad de México

Actualización de los Mapas de Riesgo

## Azcapotzalco

Año: 2014

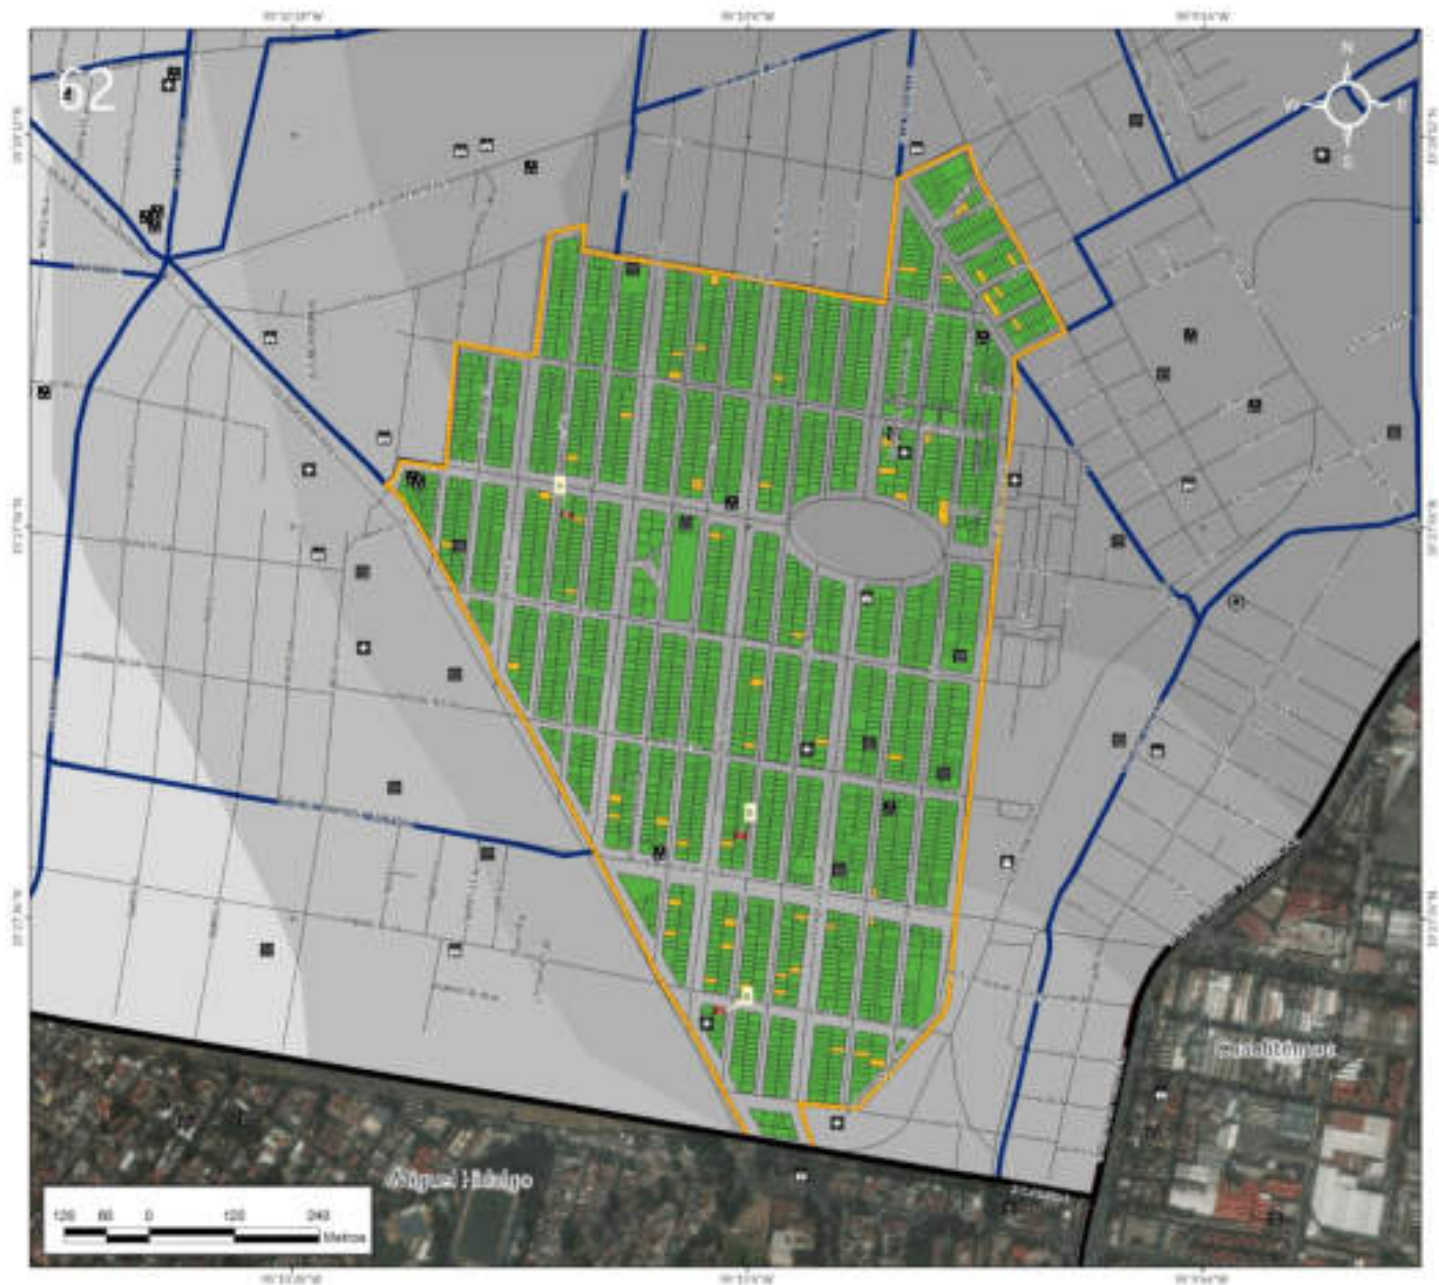
La colonia Nueva Santa María, considerada como zona con riesgo se ubica al sureste de la Delegación Azcapotzalco, entre las calle Toronja, Malvón, De los Maestros y calzada Camarones. Se observaron viviendas con distintos grados de daño asociados al hundimiento regional que en la zona registra un acumulado de 3 a 5 m (Geoinformática, 2008; Figura 5.353).

Figura 5.353. Imagen 62, de la zona Nueva Santa María. Nota: el número de la parte superior izquierda hace referencia a la ubicación de la zona en el Mapa XVI. En color rojo se observa la vulnerabilidad física alta (grado de daño  $\geq 3$ ), en color amarillo los lotes vulnerables (grado de daño 2) y en color verde la vulnerabilidad física baja (grado de daño 1). El número ubicado dentro del lote corresponden a la vulnerabilidad social. Las líneas azules delimitan los límites entre colonias, los tonos grises corresponden al hundimiento regional, la línea negra gruesa corresponde al límite delegacional, las líneas negras delgadas corresponden al eje vial, la línea amarilla delimita la Nueva Santa María, el octágono negro con un punto al centro indica un punto de antecedente, las etiquetas blancas hacen referencia a las fotografías que ilustran la vulnerabilidad de dicho lote. Para otras simbologías revisar el Anexo III.

En cuanto a los inmuebles vulnerables con grado de daño 2 (EMS, 1998), se observaron 2 industrias y 55 lotes con uso de suelo habitacional (Figura 5.353).

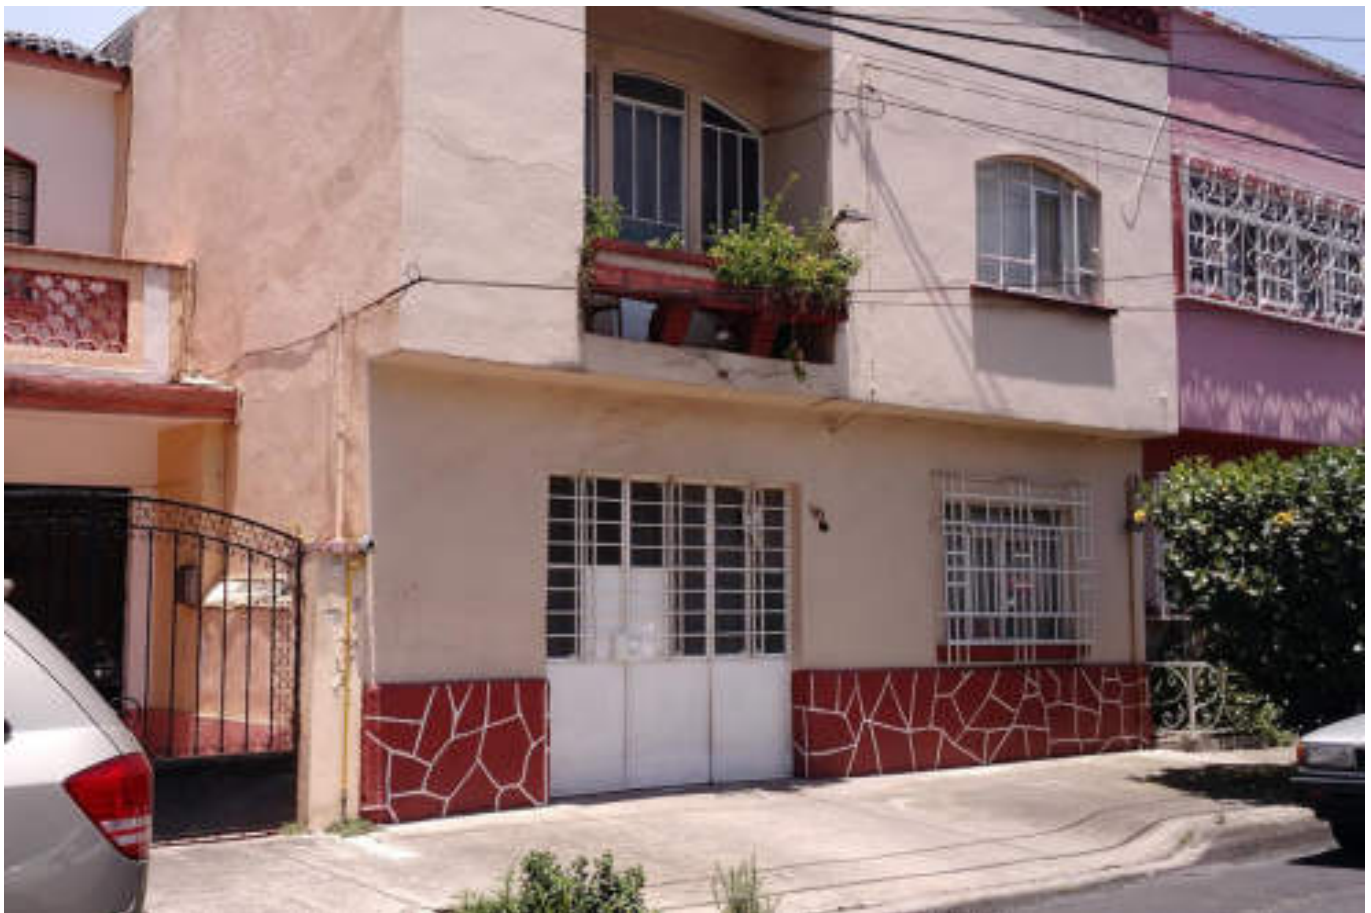
Las vialidades donde se observó la mayor concentración de daños son; Piñón y Juan Sarabia, estos corresponden a fracturas en muros perimetrales y desprendimiento de material (Figuras 5.355, 5.356, 5.357).

*Figura 5.355. Fotografía A (Imagen 62), en ella se muestra una edificación de mampostería confinada, que presenta fracturas horizontales en la trabe que provoca la separación del elemento estructural, el muro izquierdo del nivel superior también presenta fracturamiento (19.4651º N, 99.1707º W. Calle: Piñón).*

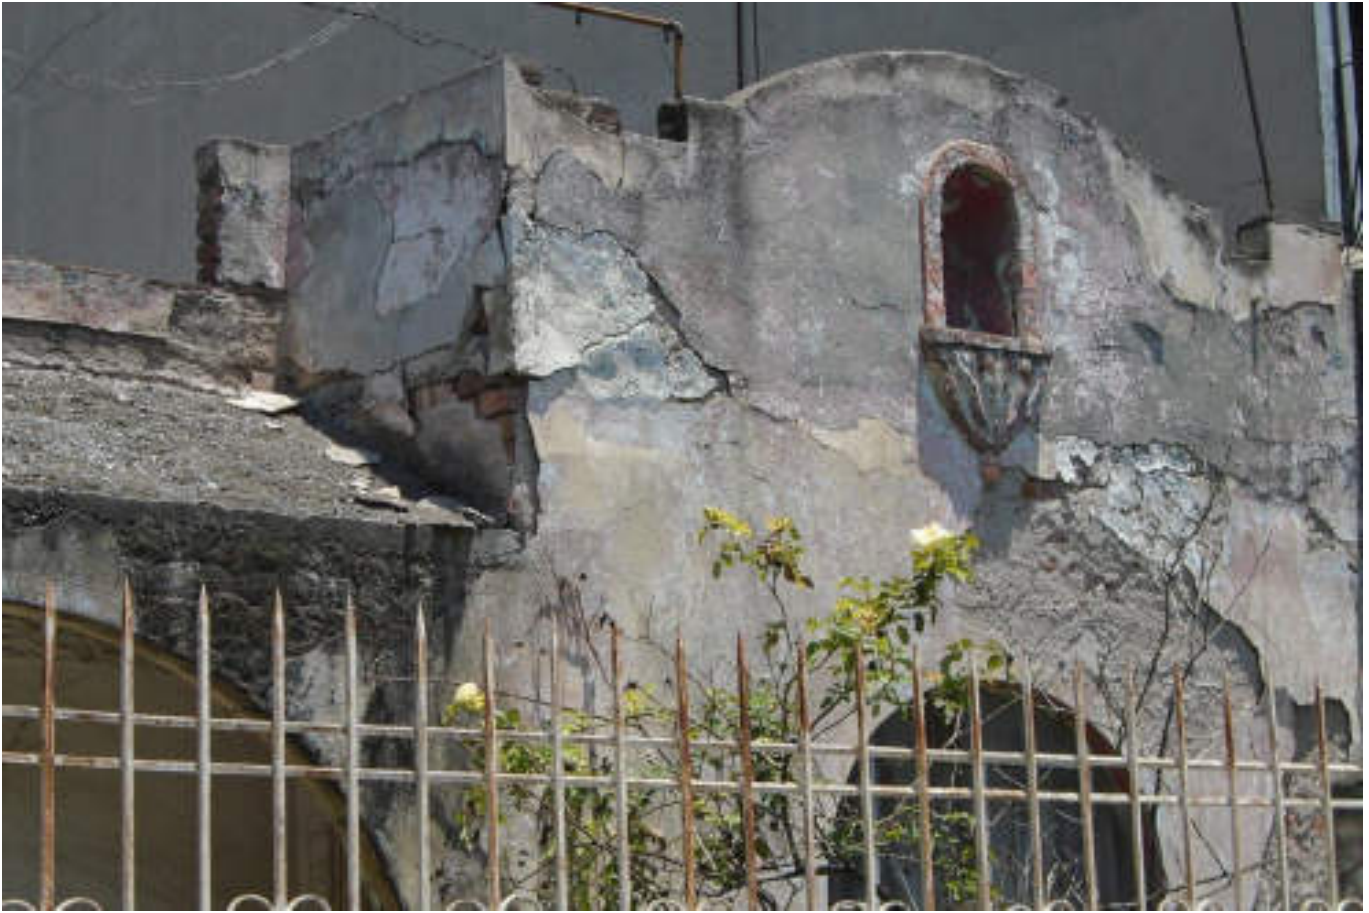
*Figura 5.356. Fotografía B (Imagen 62), se muestra una estructura de mampostería sin confinar que presenta desprendimiento parcial de acabados y de elementos de mampostería (19.4610° N, 99.1684° W. Calle: Juan Sarabia).*

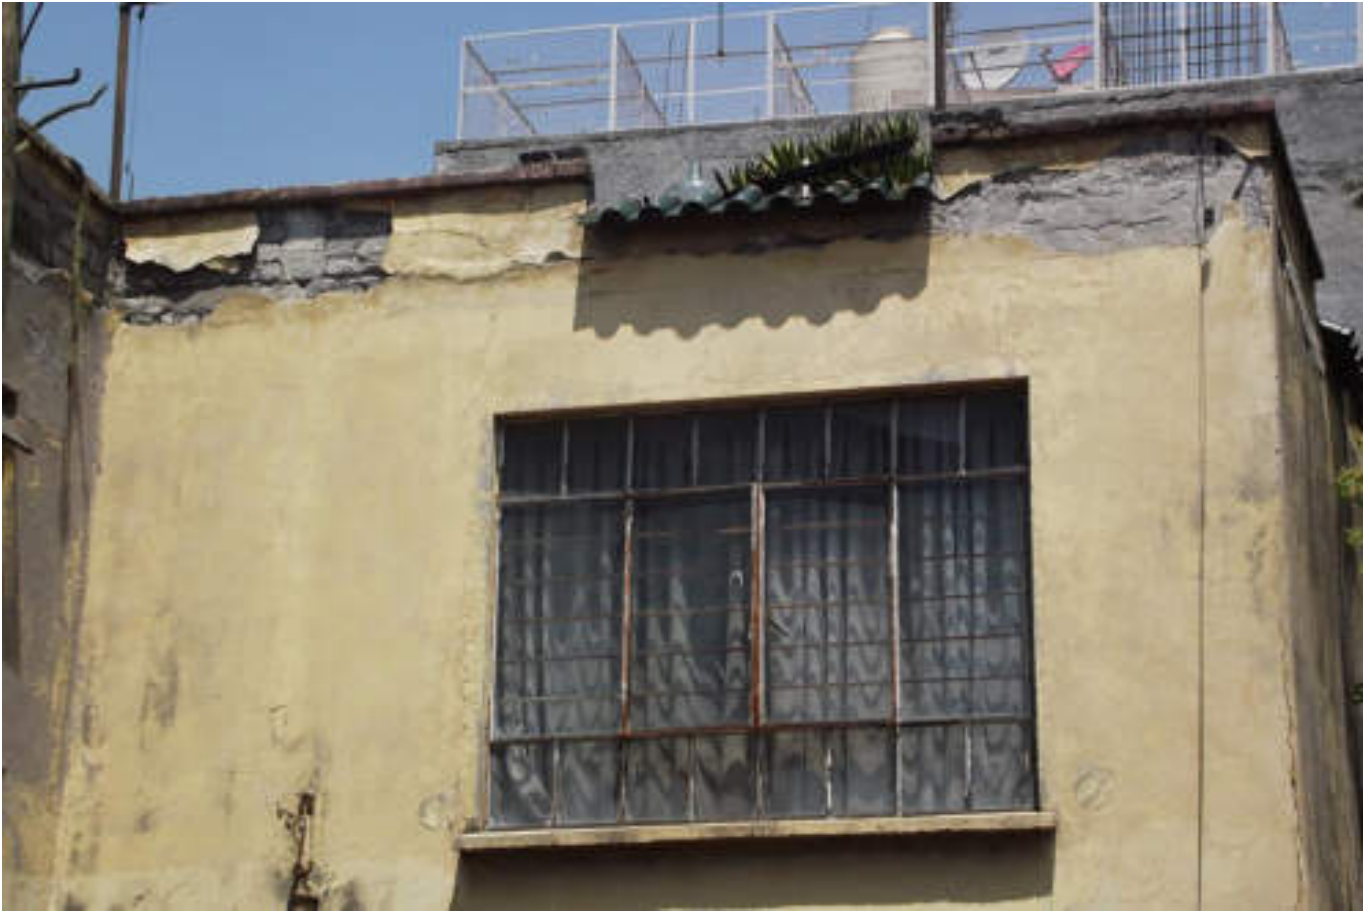
*Figura 5.357. Fotografía C (Imagen 62), muestra una edificación de mampostería confinada con desprendimientos parciales de acabados, asimismo se muestra un corte en la parte central del pretil lo que debilita la estructura (19.4588° N, 99.1687° W. Calle: Juan Sarabia).*

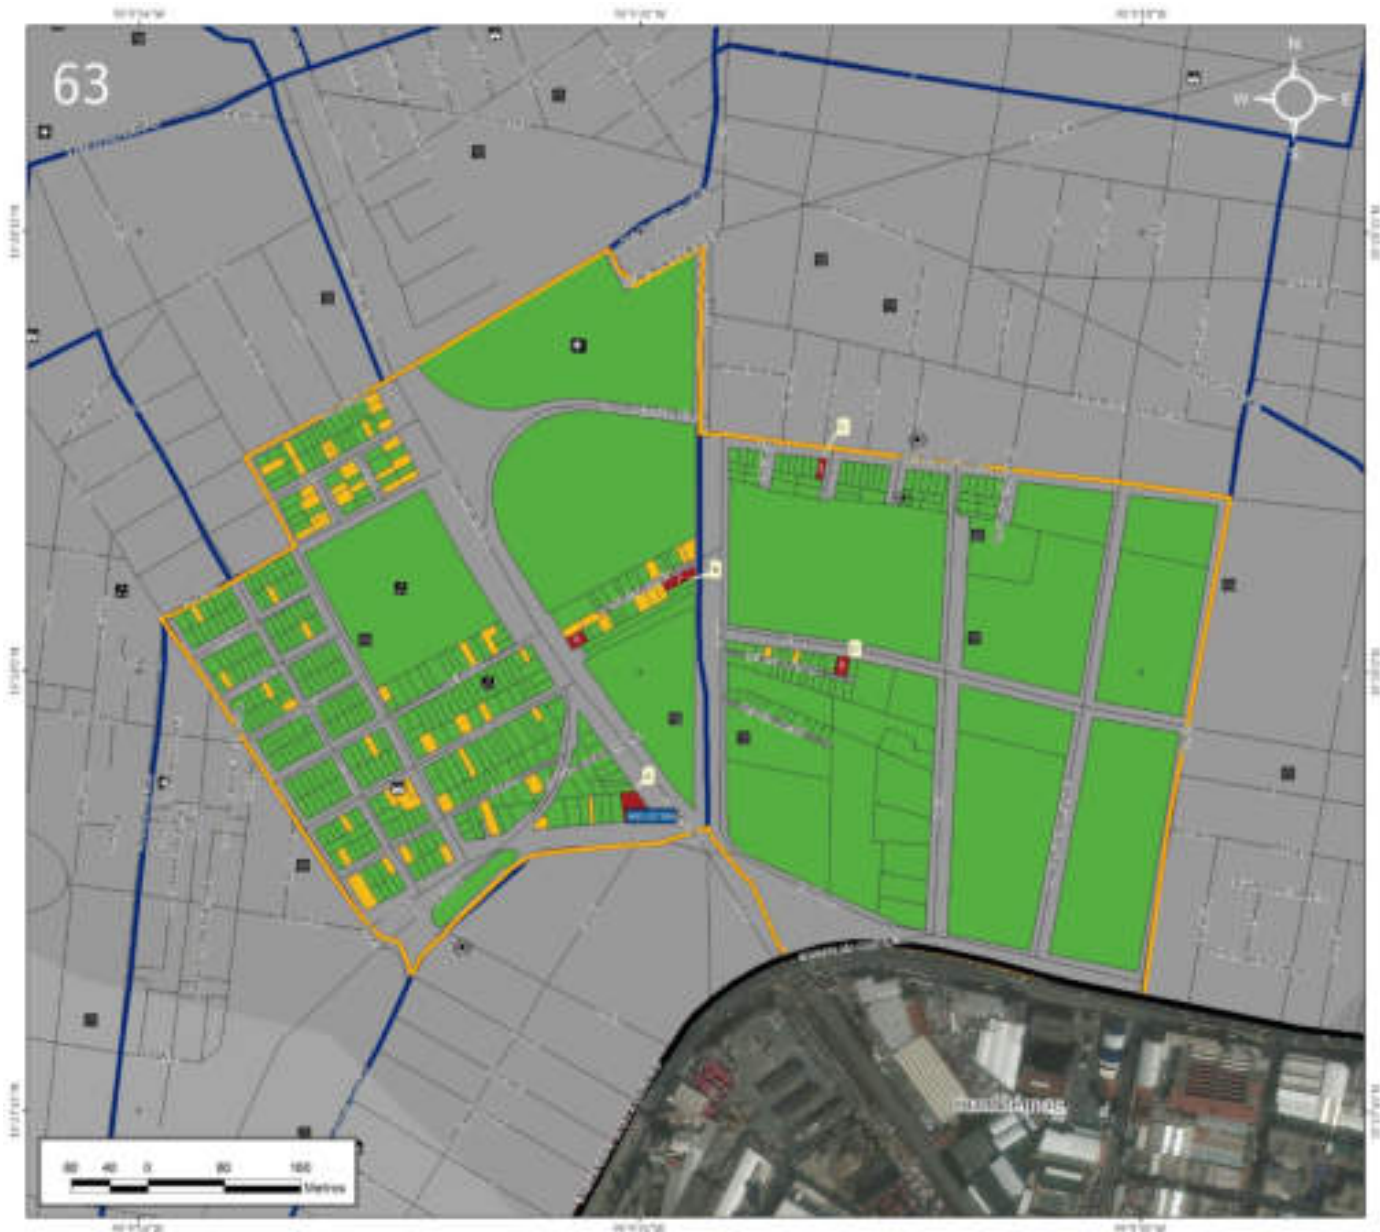
La zona con riesgo Ignacio Allende/Ampliación del Gas se ubica al sureste de la Delegación Azcapotzalco, está conformada por las colonias Ignacio Allende y Ampliación del Gas. La delimitan las calles Boldo, Pimienta, Tabaquillo, Jardín, Antonio Valeriano y Ciprés. Esta zona se sitúa dentro de un área con hundimiento regional acumulado de 5 m (Geoinformática, 2008). Al recorrer el sitio se identificaron construcciones con diferentes grados de daño asociados a movimientos diferenciales (Figura 5.358).

Figura 5.358. Imagen 63, de la zona Ignacio Allende/Ampliación del Gas. Nota: el número de la parte superior izquierda hace referencia a la ubicación de la zona en el Mapa XVI. En color rojo se observa la vulnerabilidad física alta (grado de daño  $\geq 3$ ), en color amarillo los lotes vulnerables (grado de daño 2) y en color verde la vulnerabilidad física baja (grado de daño 1). Los números ubicados dentro de los lotes corresponden a la vulnerabilidad social, la etiqueta azul indica el uso de suelo. Las líneas azules delimitan los límites entre colonias, los tonos grises corresponden al hundimiento regional, la línea negra gruesa corresponde al límite de la Delegación Azcapotzalco, las líneas negras delgadas corresponden al eje vial, la línea amarilla delimita la zona La Ignacio Allende/Ampliación del Gas, los octágonos negros con un punto al centro indican puntos de antecedente, las etiquetas blancas hacen referencia a las fotografías que ilustran la vulnerabilidad de dicho lote. Para otras simbologías revisar el Anexo III.

Las construcciones afectadas con grado de daño 2 (EMS, 1998), son en total 64, las cuales se clasificaron de acuerdo a los siguientes usos de suelo: 60 habitacionales, 2 industrias, 1 comercio y un sitio religioso (Figura 5.358).

Se identificaron 4 inmuebles con vulnerabilidad física alta clasificados con un grado de daño  $\geq 3$  (EMS, 1998), todos ellos con uso de suelo habitacional (Figura 5.358, 5.359).

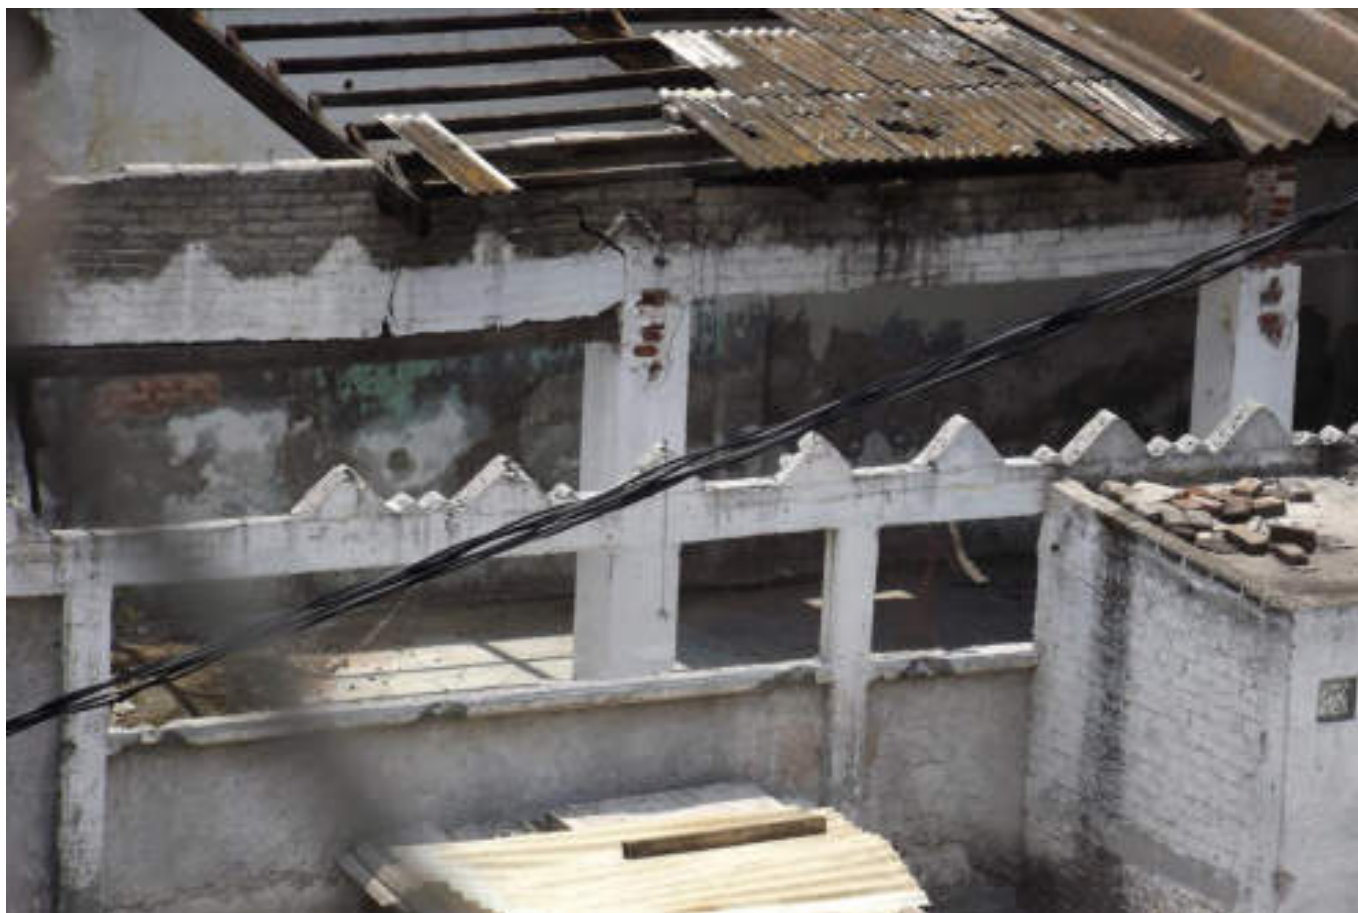
Las observaciones de la zona corresponden a fracturas en muros (Figuras 5.360, 5.361) y desprendimientos de material por malos procesos constructivos (Figuras 5.362, 5.363). Las vialidades donde se presenta la mayor concentración de daños son; Mandarina, Tercera Jardín, Jícama, Jacaranda y Ruda.

Figura 5.360. Fotografía A (Imagen 63), barda constituida de columnas cortas de concreto, muros de mampostería con partes recubiertas por cemento en donde presenta fracturas. Se aprecian marcos de mampostería con fractura diagonal y vertical, los cuales reciben la carga de la instalación del techado (19.4653° N, 99.1600° W. Calle: Privada de FF. CC. Central).

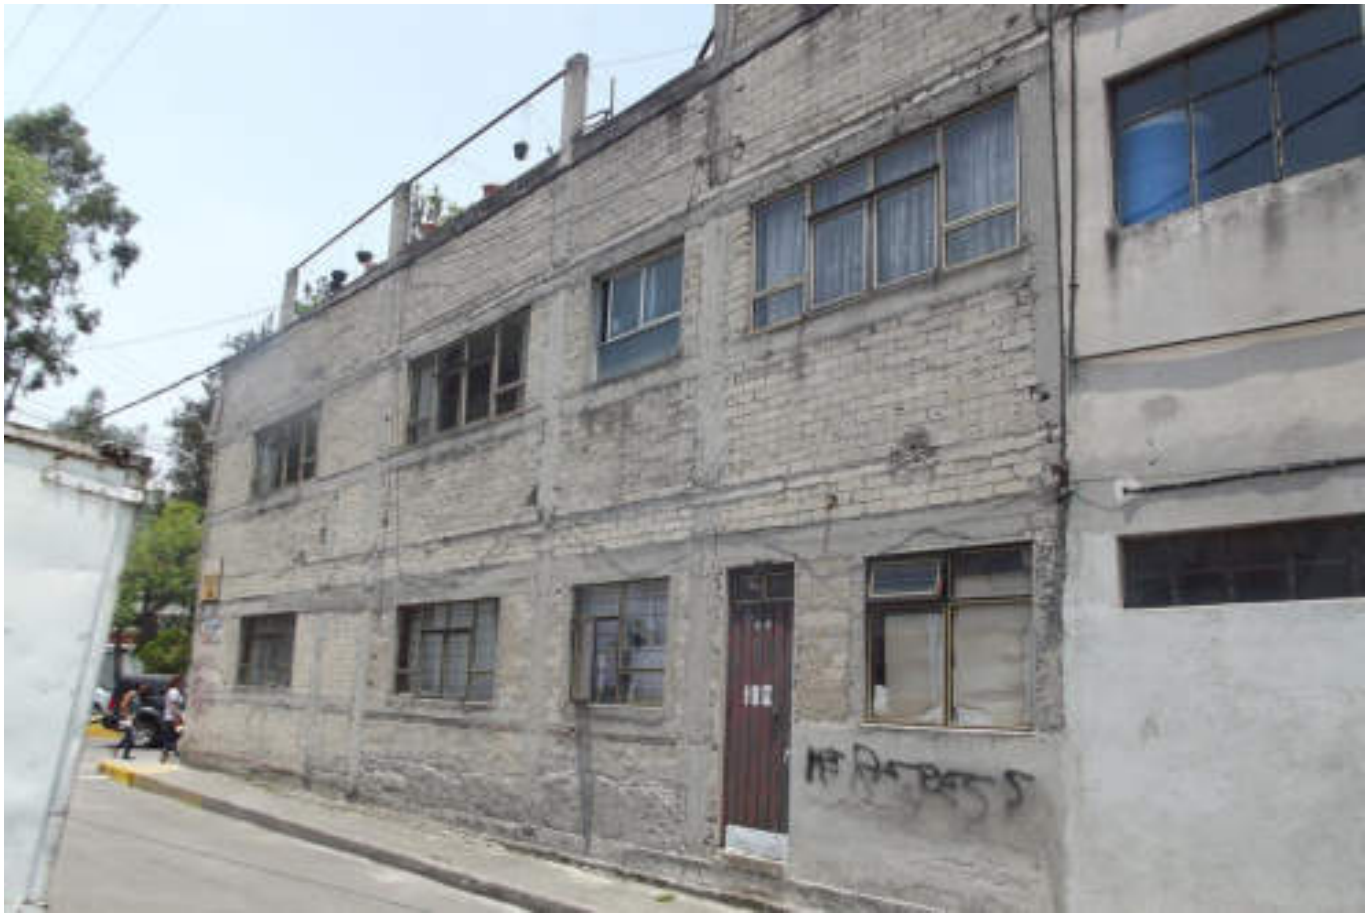
*Figura 5.361. Fotografía B (Imagen 63), estructura de mampostería semiconfinada sin aplanado ni recubrimiento de protección, la parte baja del primer nivel presenta desgaste del material que lo constituye (19.4675° N, 99.1596° W. Calle: Tercera Jardín).*

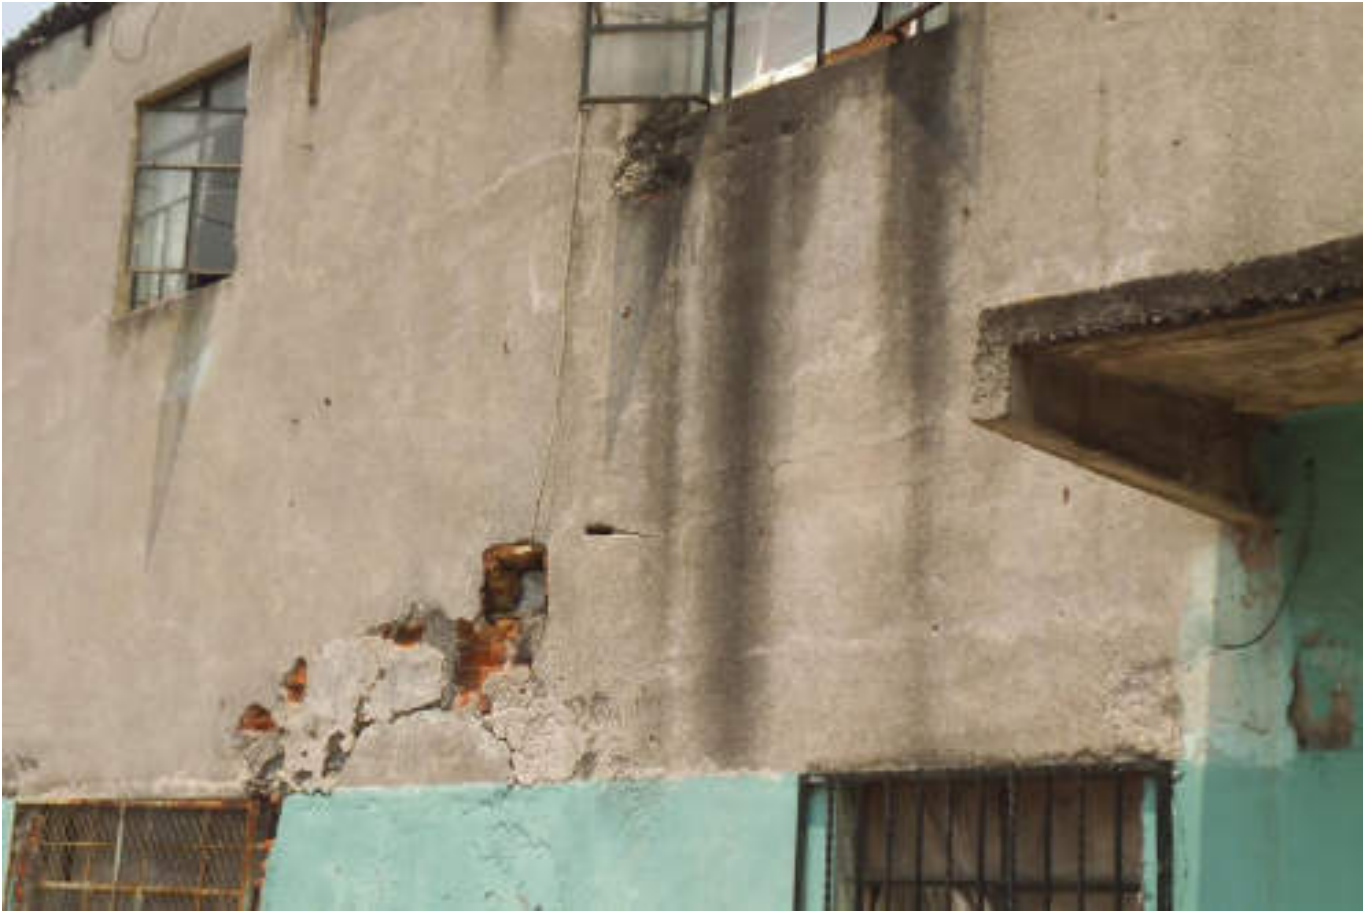
*Figura 5.362. Fotografía C (Imagen 63), se muestra la fachada de una vivienda de mampostería no confinada que presenta fracturas en la esquina de la parte superior sobre la ventana central, asimismo se observa desprendimiento del acabado, como del ladrillo rojo utilizado para la construcción del muro (19.4685° N, 99.1581° W. Calle: Patamban).*

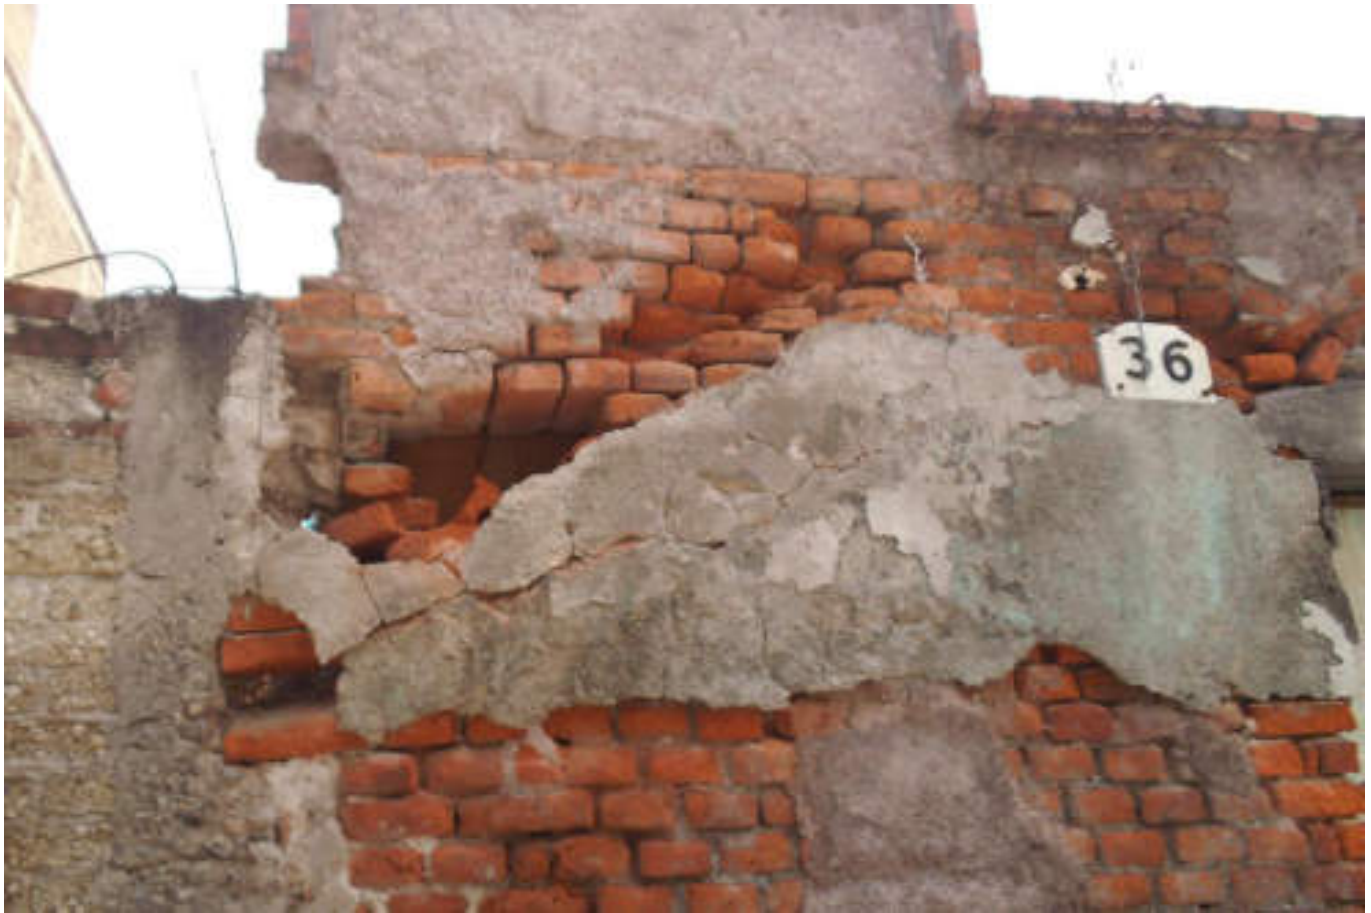
*Figura 5.363. Fotografía D (Imagen 63), se aprecia una barda de mampostería no confinada que presenta dos tipos de procesos constructivos. En la parte izquierda se presenta un muro de tabique de concreto y a la derecha el muro ha sido construido con tabique rojo recocido, el cual se encuentra en mala condición ya que se observa desprendimiento (19.4667° N, 99.1579° W. Calle: Segunda Jardín).*

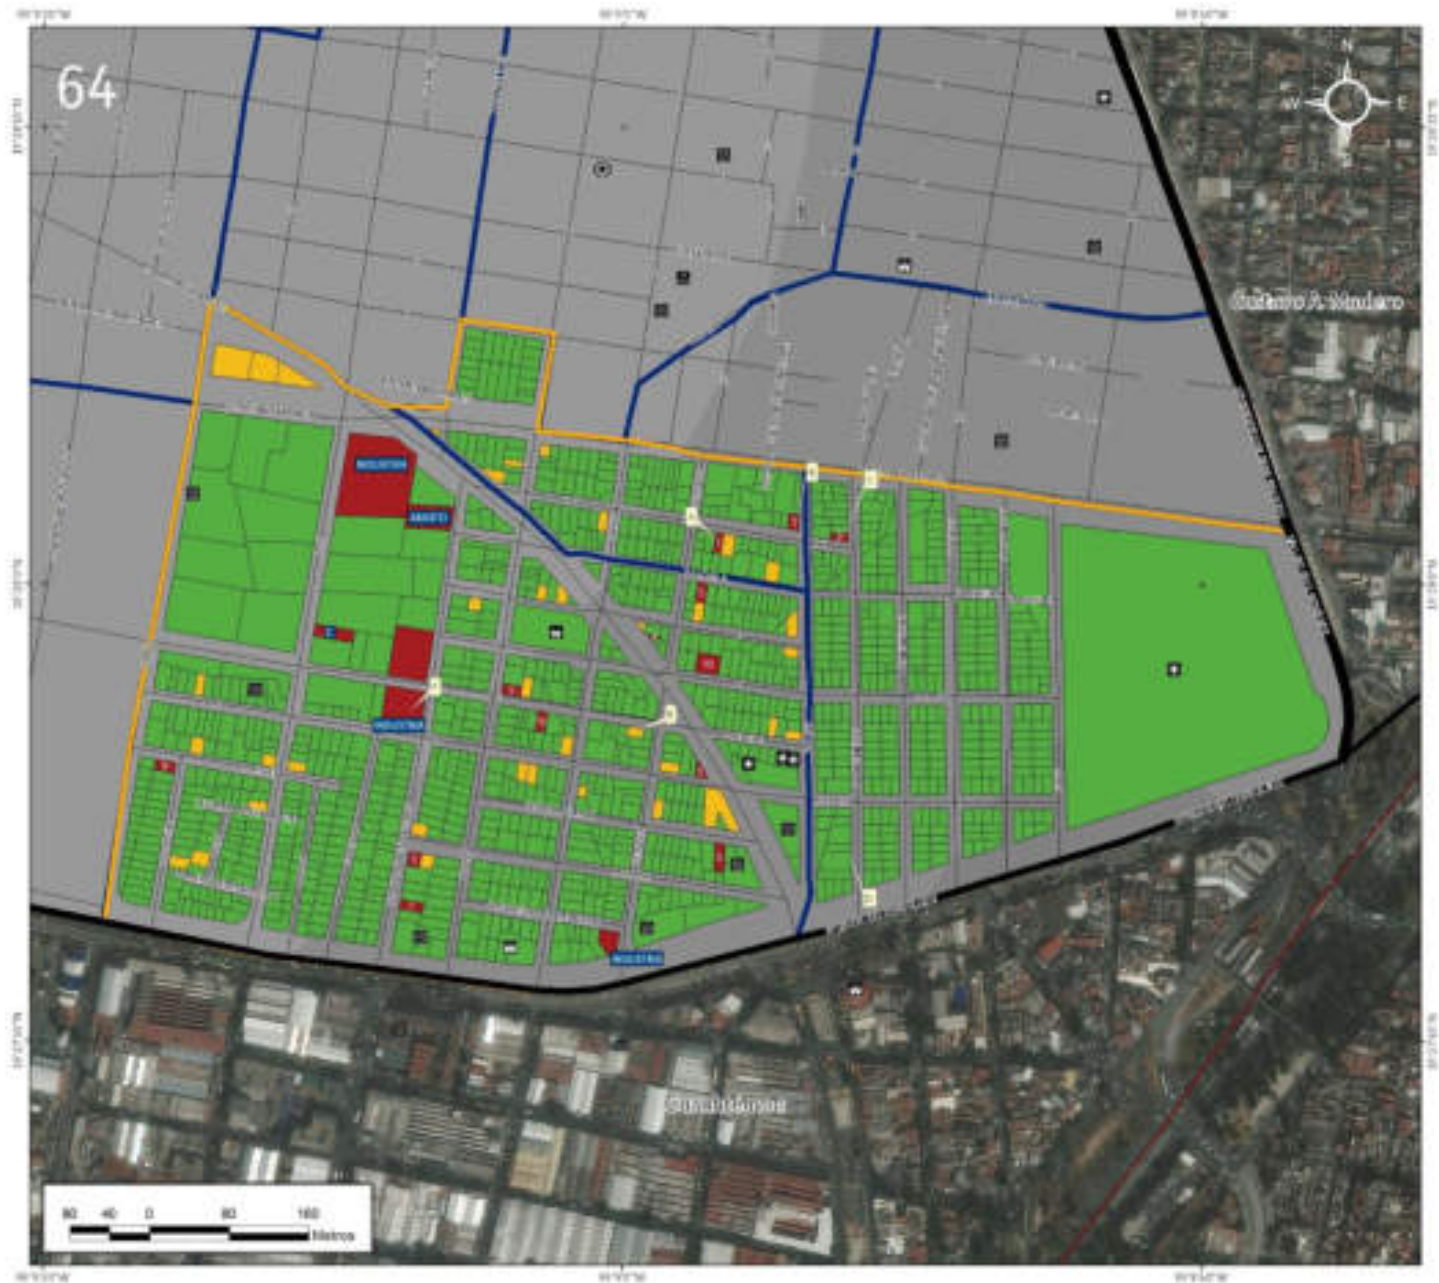
Al sureste de la Delegación Azcapotzalco, en los límites con la Delegación Gustavo A. Madero y Cuauhtémoc se localizan las colonias El Arenal, Patrimonio Familiar y La Raza, las cuales conforman la zona con riesgo La Raza. Las vialidades que la delimitan son; Ciprés, Antonio Valeriano, Interior Río consulado y Eje 1 Poniente. Durante el recorrido de campo se identificaron construcciones con diferentes grados de daños asociados al hundimiento regional que presenta una acumulación de 5 a 7 m (Geoinformática, 2008; Figura 5.364).

Figura 5.364. Imagen 64, de la zona La Raza. Nota: el número de la parte superior izquierda hace referencia a la ubicación de la zona en el Mapa XVI. En color rojo se observa la vulnerabilidad física alta (grado de daño  $\geq 3$ ), en color amarillo los lotes vulnerables (grado de daño 2) y en color verde la vulnerabilidad física baja (grado de daño 1). Los números ubicados dentro de los lotes corresponden a la vulnerabilidad social, las etiquetas azules indican el uso de suelo. Las líneas azules delimitan los límites entre colonias, los tonos grises corresponden al hundimiento regional, la línea negra gruesa corresponde al límite de la Delegación Azcapotzalco, las líneas negras delgadas corresponden al eje vial, la línea roja indica una vialidad primaria, la línea amarilla delimita la zona La Raza, el octágono negro con un punto al centro indica un punto de antecedente, las etiquetas blancas hacen referencia a las fotografías que ilustran la vulnerabilidad de dicho lote. Para otras simbologías revisar el Anexo III.

Los inmuebles vulnerables con grado de daño 2 (EMS, 1998), son 37 lotes con uso de suelo habitacional (Figura 5.364). Las construcciones con vulnerabilidad física alta y grado de daño  $\geq 3$  (EMS, 1998), es de 13 inmuebles habitacionales, 4 industrias, un comercio y un establecimiento de abasto (Figuras 5.364, 5.365).

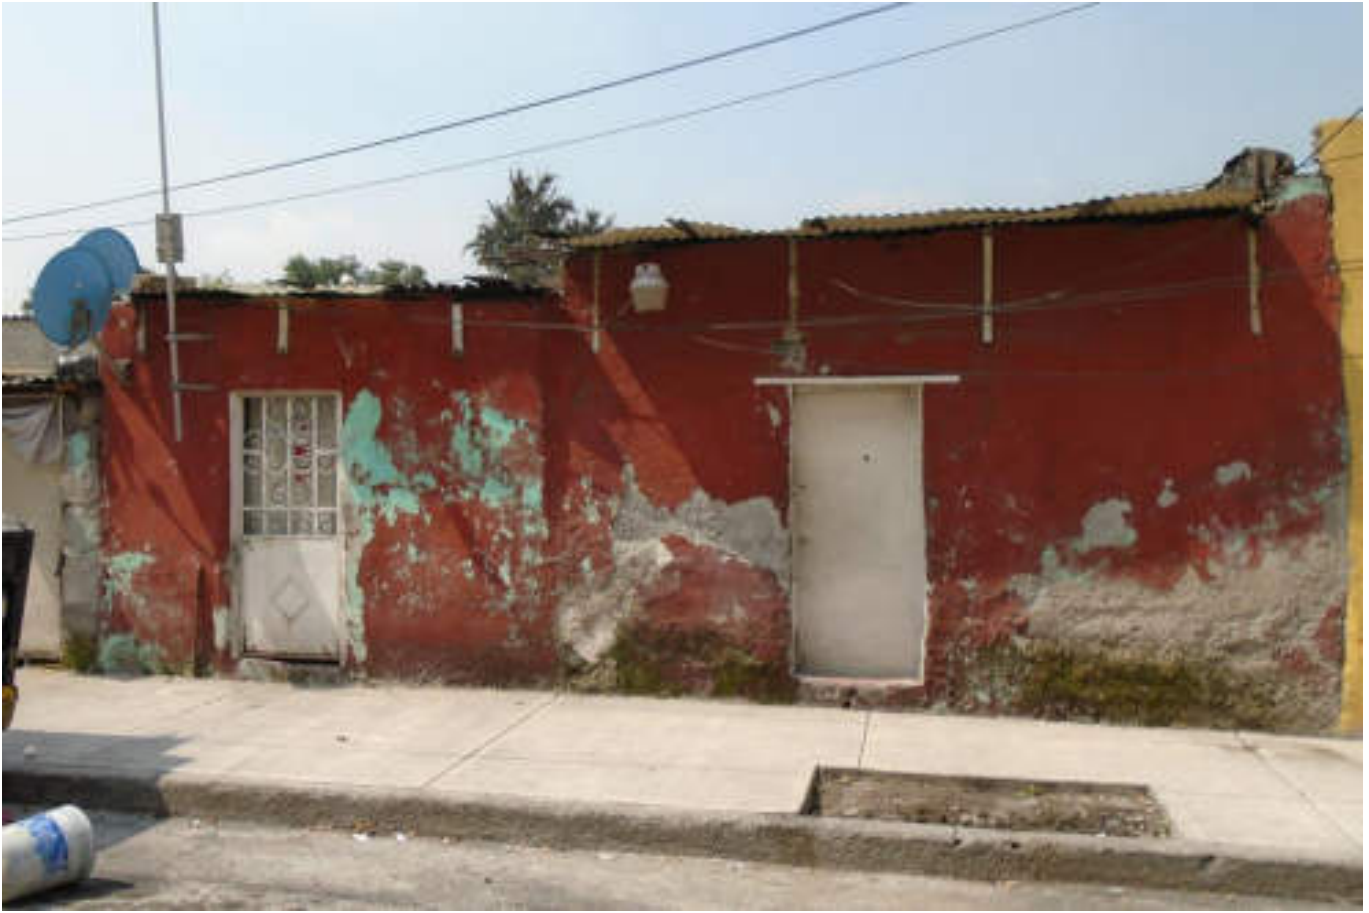
En la Figura 5.366 se puede observar el desprendimiento de aplanado en la vivienda, asimismo en las calles Yaquis y 12 se ubicaron inmuebles con el mismo problema sin embargo estos presentan desprendimiento tanto de aplanado como del material de mampostería con el que fueron contruidos (Figuras 5.367, 5.388, 5.369). De igual manera otros inmuebles presentan fracturas en la parte exterior de su estructura lo que reduce su estabilidad (Figuras 5.370, 5.371).

*Figura 5.366. Fotografía A (Imagen 64), se muestra una edificación de mampostería sin confinar que presenta desprendimientos parciales de acabados y pérdida del material que conforma los cimientos bajo la puerta, además de un mal proceso constructivo (19.4670° N, 99.1479° W. Calle: 12).*

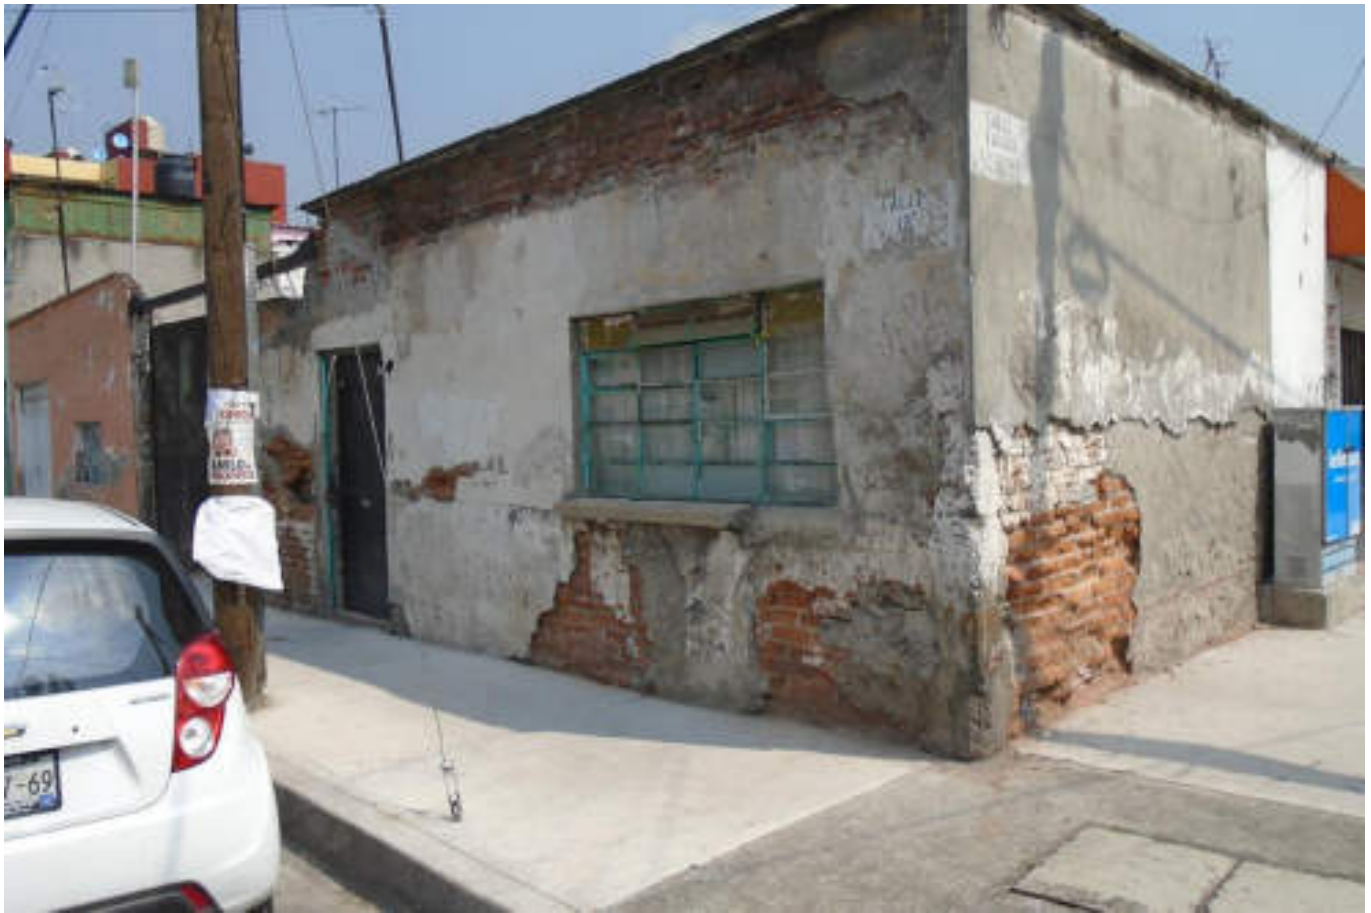
*Figura 5.367. Fotografía B (Imagen 65), en ella se muestra una construcción de mampostería sin confinar que presenta desprendimientos parciales de acabados, erosión y de degradación del elemento estructural, a su vez se aprecia la falta de la dala de cerramiento que fue sustituida por un perfil de acero en la entrada principal (19.4672371114° N, 99.1483597325° W. Calle: Yaquis).*

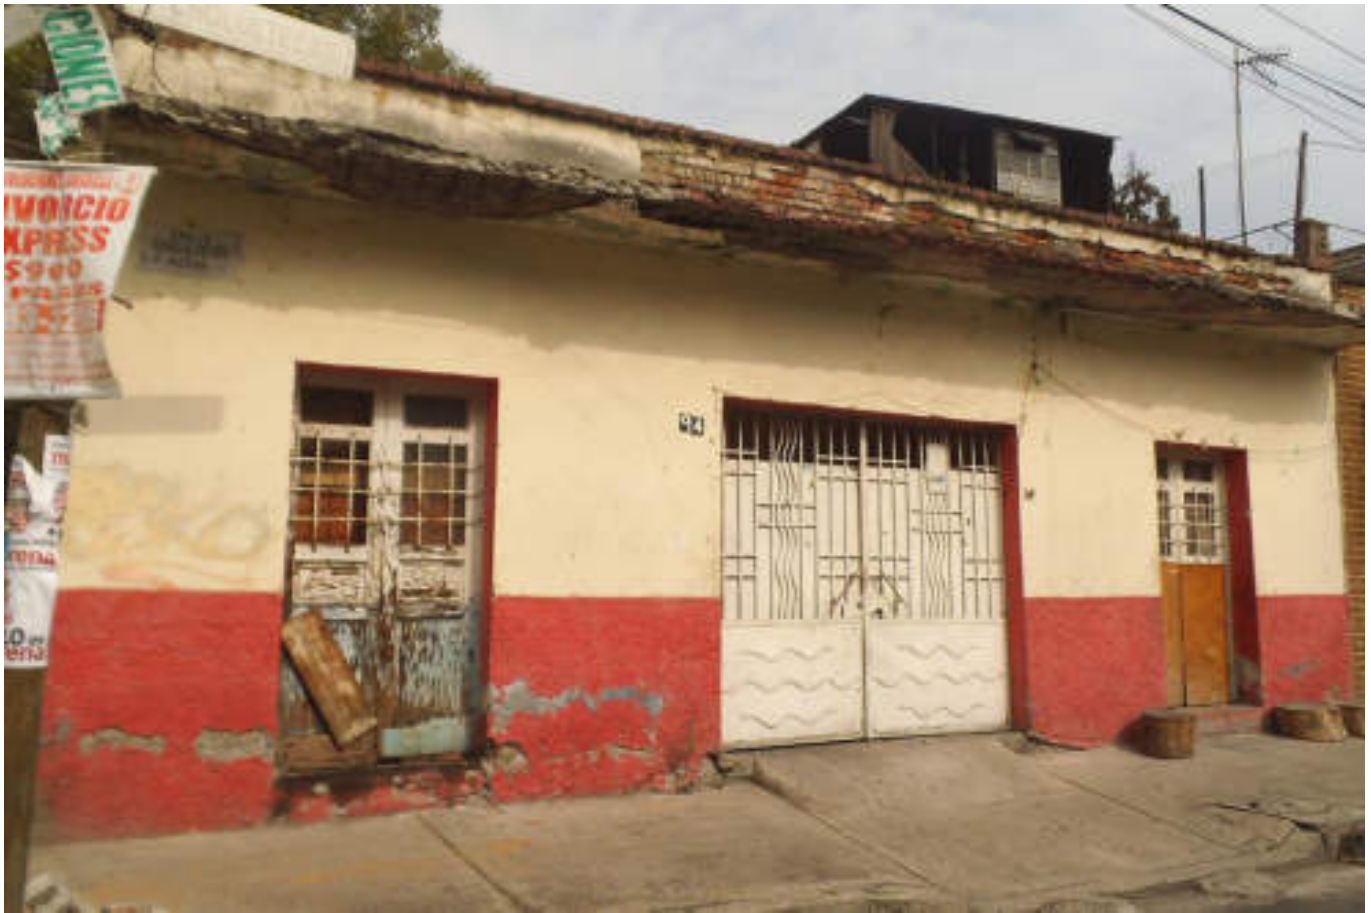
Figura 5.368. Fotografía C (Imagen 64), que muestra desprendimiento del acabado dejando al descubierto el material con que fue construido el inmueble, la parte más deteriorada es el pretil en donde ya son visibles los elementos de mampostería(19.4670° N, 99.1490° W. Calle: 12).

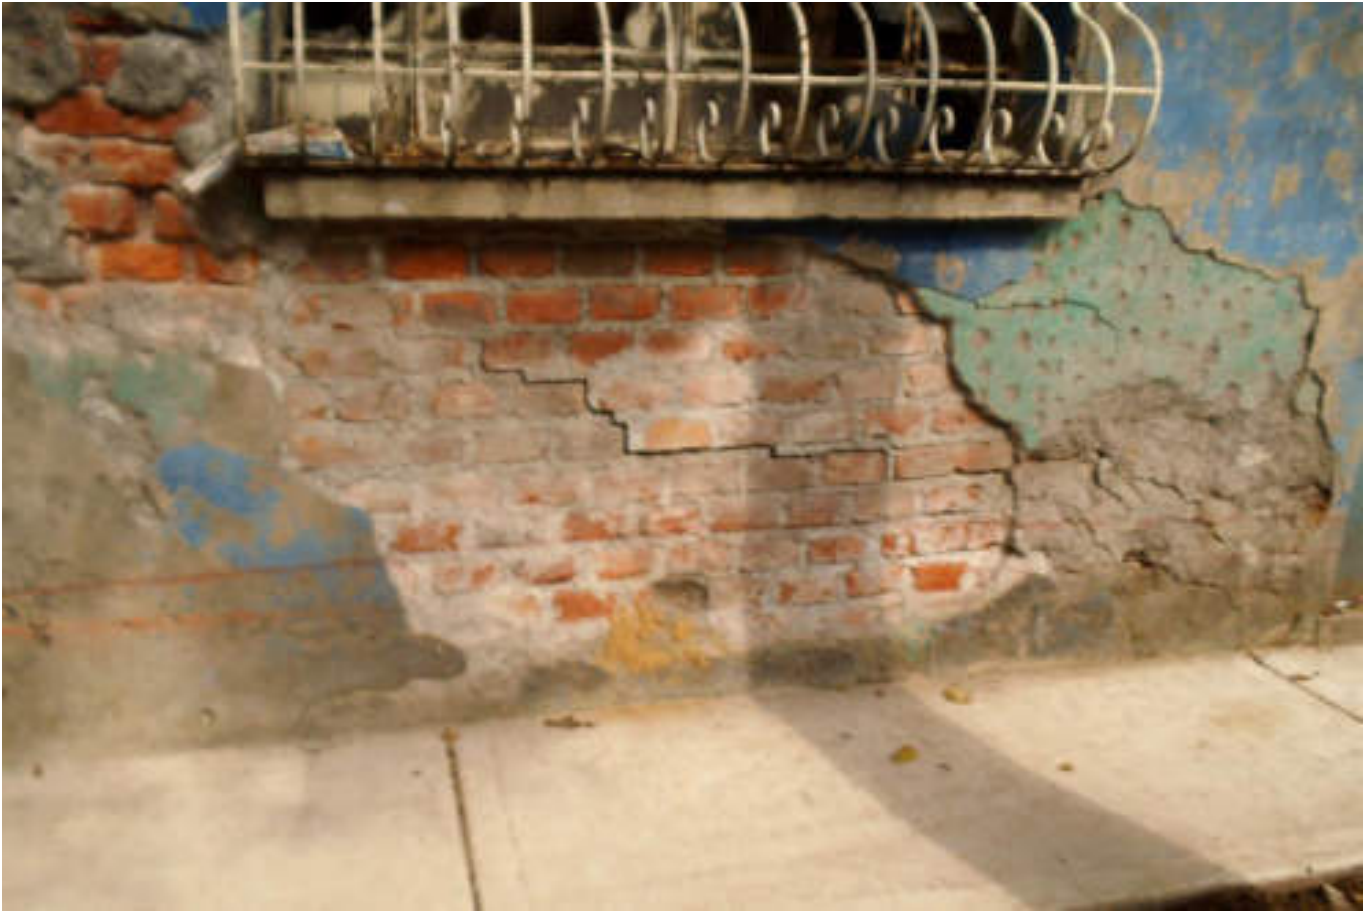
*Figura 5.369. Fotografía D (Imagen 64), podemos observar una fractura en forma diagonal escalonado provocando la separación entre las piezas de mampostería, es visible el desprendimiento en el aplanado, además se aprecia corrosión en los elementos de mampostería, también se aprecia una fractura que recorre las juntas de los elementos de mampostería debajo de la ventana (19.4642657924° N, 99.1479344525° W. Calle: Cholultecas).*
