# Atlas de Peligros y Riesgos de la Ciudad de México

Actualización de los Mapas de Riesgo

## Azcapotzalco

Año: 2014

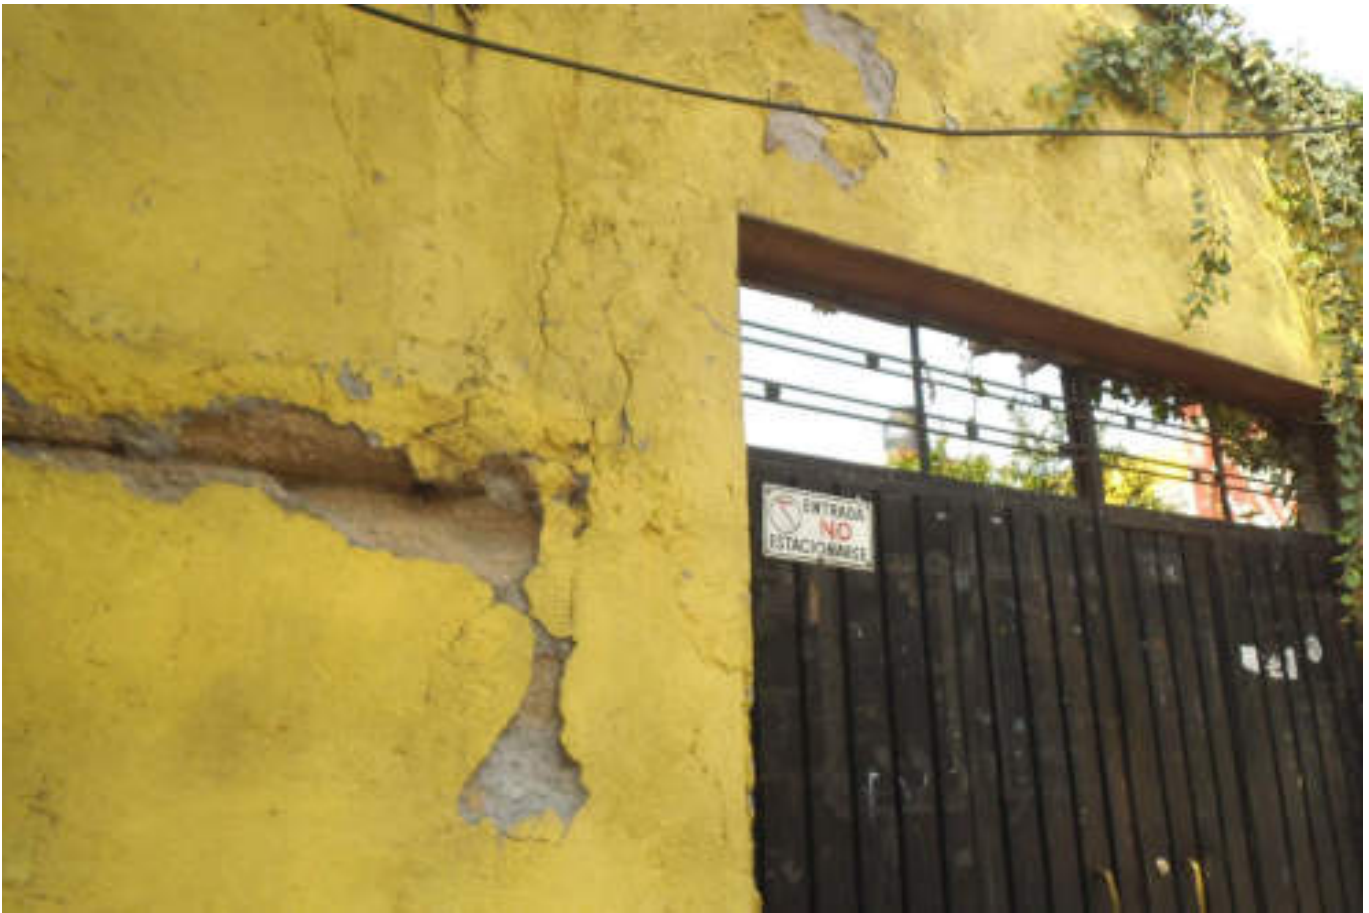
En la Figura 5.366 se puede observar el desprendimiento de aplanado en la vivienda, asimismo en las calles Yaquis y 12 se ubicaron inmuebles con el mismo problema sin embargo estos presentan desprendimiento tanto de aplanado como del material de mampostería con el que fueron contruidos (Figuras 5.367, 5.388, 5.369). De igual manera otros inmuebles presentan fracturas en la parte exterior de su estructura lo que reduce su estabilidad (Figuras 5.370, 5.371).

*Figura 5.370. Fotografía E (Imagen 64), se aprecia el desprendimiento del material constructivo en muro perimetral, se observa el deterioro de los tabicones, en la parte superior existe una fractura vertical que llega hasta la parte media del muro (19.4653° N, 99.1498° W. Calle: 4).*

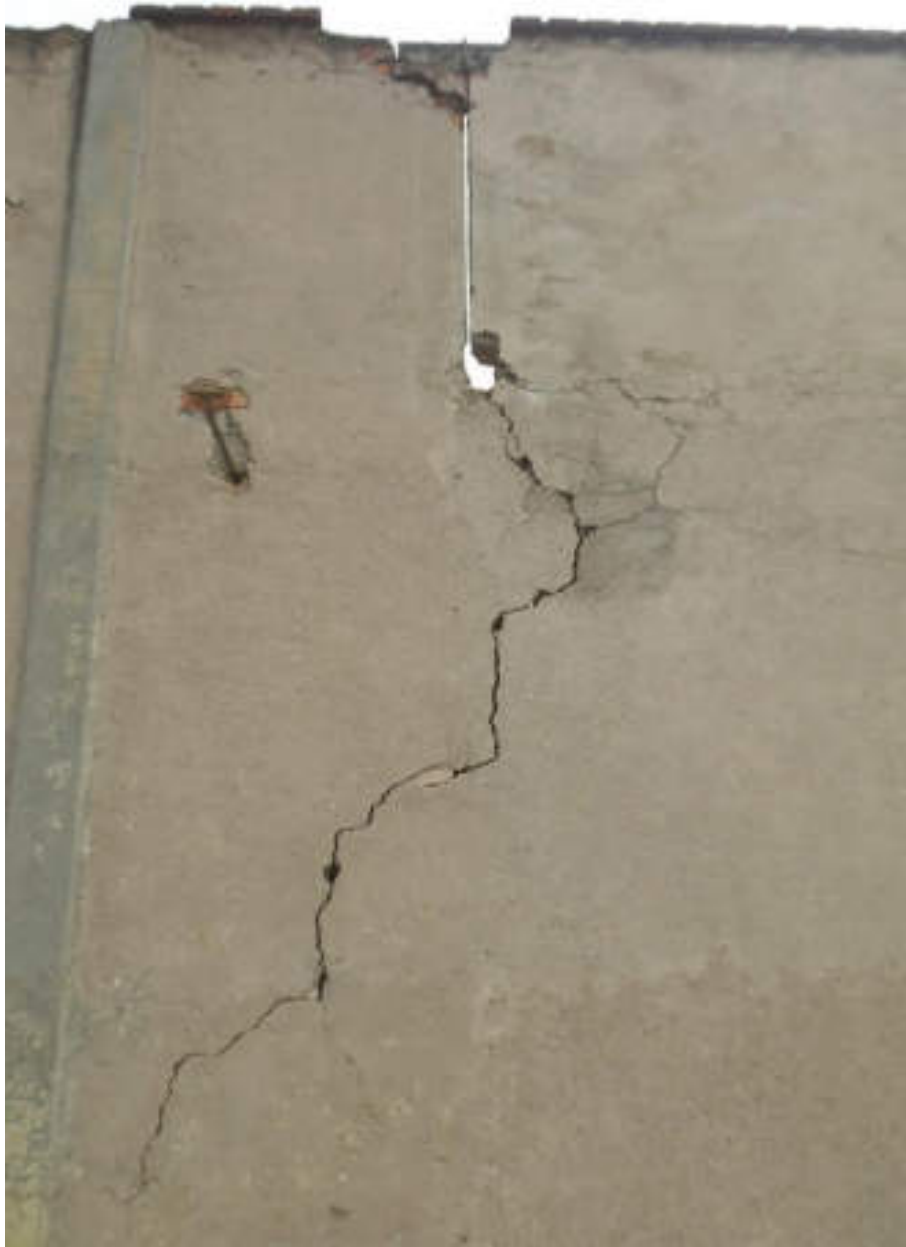
*Figura 5.371. Fotografía F (Imagen 64), se observa una ruptura totalmente vertical en muro perimetral provocada por acción humana, la cual continúa con una fractura concentrada en la zona media del muro continuando en dirección diagonal a la zona baja (19.3948° N, 99.1130° W. Calle: Chinampas).*

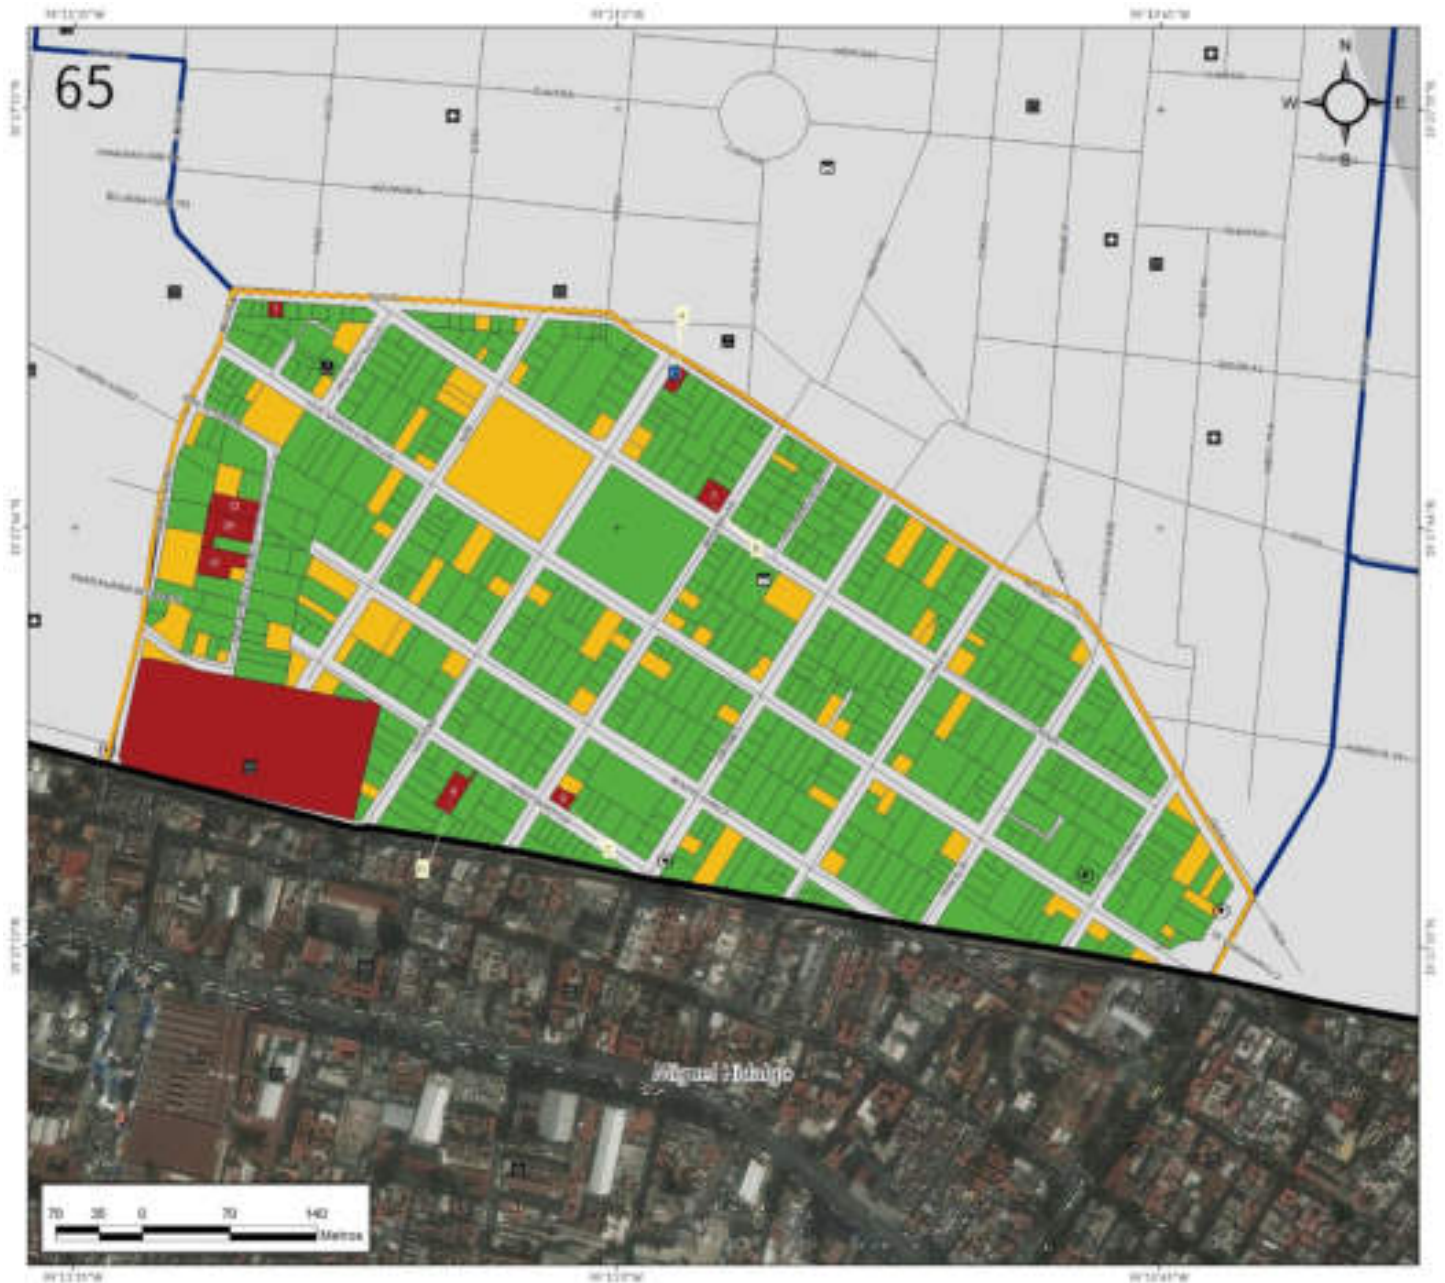
La colonia San Álvaro se localiza en la porción sur de la Delegación Azcapotzalco, es considerada zona con riesgo debido a que se observaron una serie de daños en algunos de los inmuebles, todos ellos asociados al hundimiento regional acumulado de 1 m (Geoinformática, 2008). Dicha zona la delimitan las siguientes vialidades; mar del norte, Antenas, Ítaca y Egipto (Figura 5.372).

Figura 5.372. Imagen 65, de la zona San Álvaro. Nota: el número de la parte superior izquierda hace referencia a la ubicación de la zona en el Mapa XVI. En color rojo se observa la vulnerabilidad física alta (grado de daño  $\geq 3$ ), en color amarillo los lotes vulnerables (grado de daño 2) y en color verde la vulnerabilidad física baja (grado de daño 1). Los números ubicados dentro de los lotes corresponden a la vulnerabilidad social, la etiqueta azul indica el uso de suelo. Las líneas azules delimitan los límites entre colonias, los tonos grises corresponden al hundimiento regional, la línea negra gruesa corresponde al límite de la Delegación Azcapotzalco, las líneas negras delgadas corresponden al eje vial, la línea amarilla delimita la zona San Álvaro, los octógonos negros con un punto al centro indican puntos de antecedentes, las etiquetas blancas hacen referencia a las fotografías que ilustran la vulnerabilidad de dicho lote. Para otras simbologías revisar el Anexo III.

La vulnerabilidad física expuesta y clasificada con grado de daño 2 (EMS, 1998), es de 79 inmuebles, de los cuales se observaron 75 habitacionales, 3 industrias y una oficina (Figura 5.372).

Los sitios con vulnerabilidad física alta con grado de daño  $\geq 3$  (EMS, 1998), se reportaron 9 lotes que corresponden a un comercio, una institución educativa y 7 lotes con uso de suelo habitacional (Figuras 5.372, 5.373).

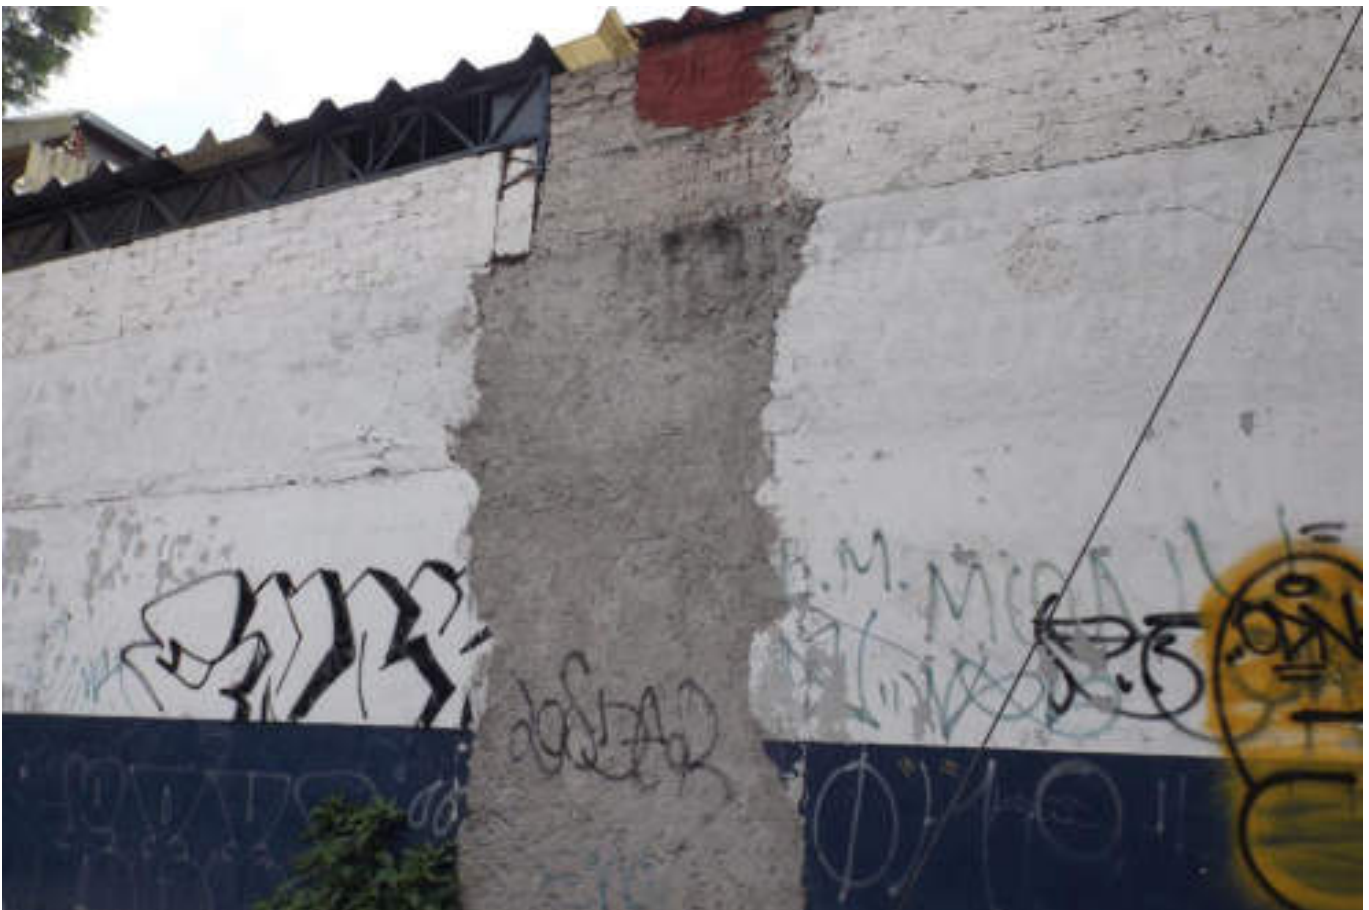
Figura 5.374. Fotografía A (Imagen 64), en ella se pueden observar múltiples fracturas en forma diagonal en la parte superior del muro, debido a la ausencia de refuerzos verticales y horizontales que le den confinamiento y estabilidad, además de que se observa que el inmueble tuvo cambios en su estructura original (19.4633° N, 99.1828° W. Calle: Atenas).

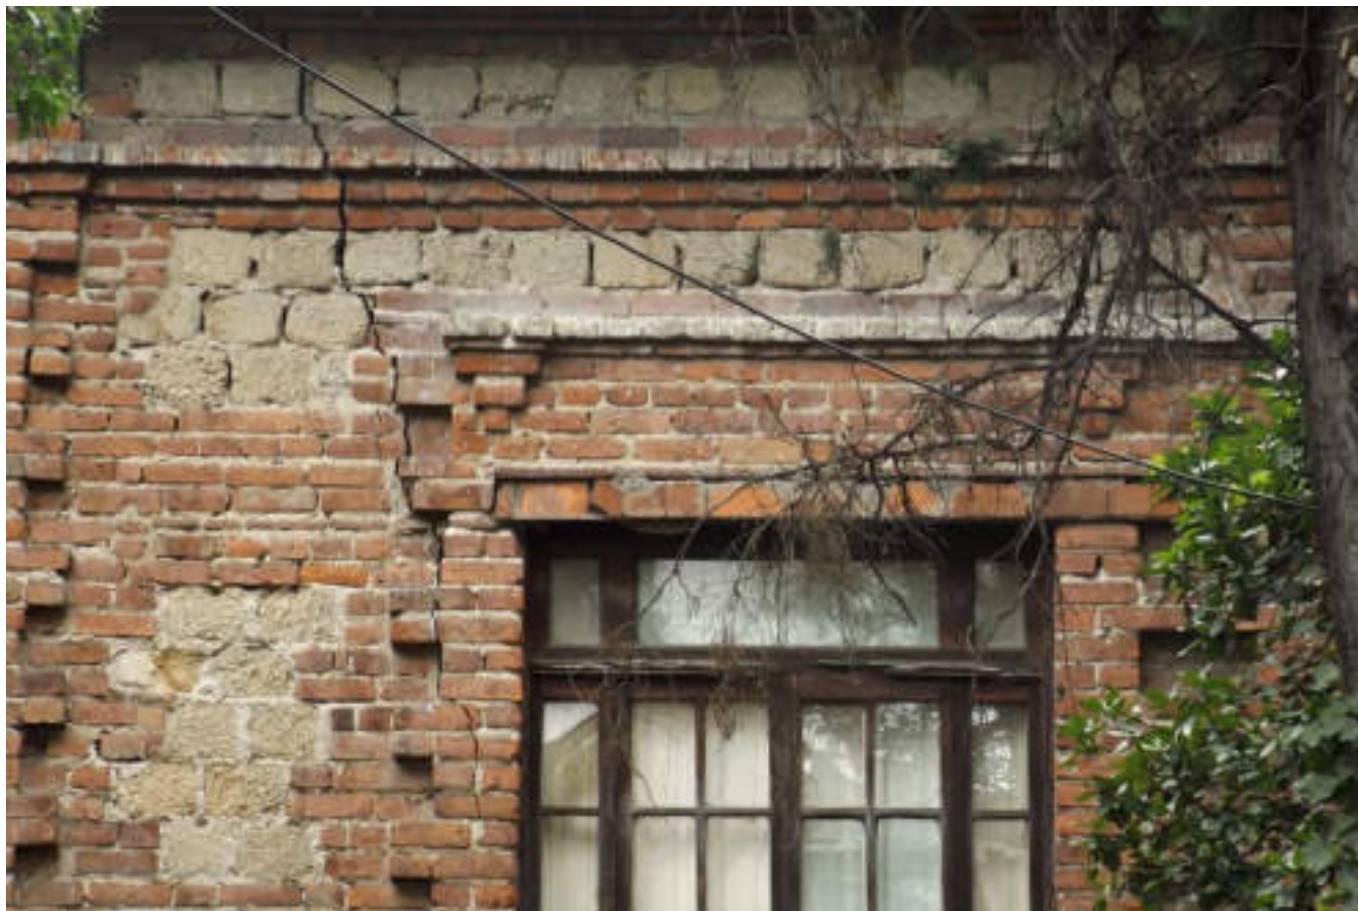
Figura 5.375. Fotografía B (Imagen 64), se aprecia una vivienda de mampostería no confinada debido a la falta de refuerzos, tanto verticales como horizontales, asimismo presenta una fractura en forma diagonal causando rupturas en las piezas de mampostería, se observa que se rellenaron espacios en el muro con otro tipo de material provocando que no trabaje como un mismo elemento (19.4602° N, 99.1837° W. Calle: Independencia).

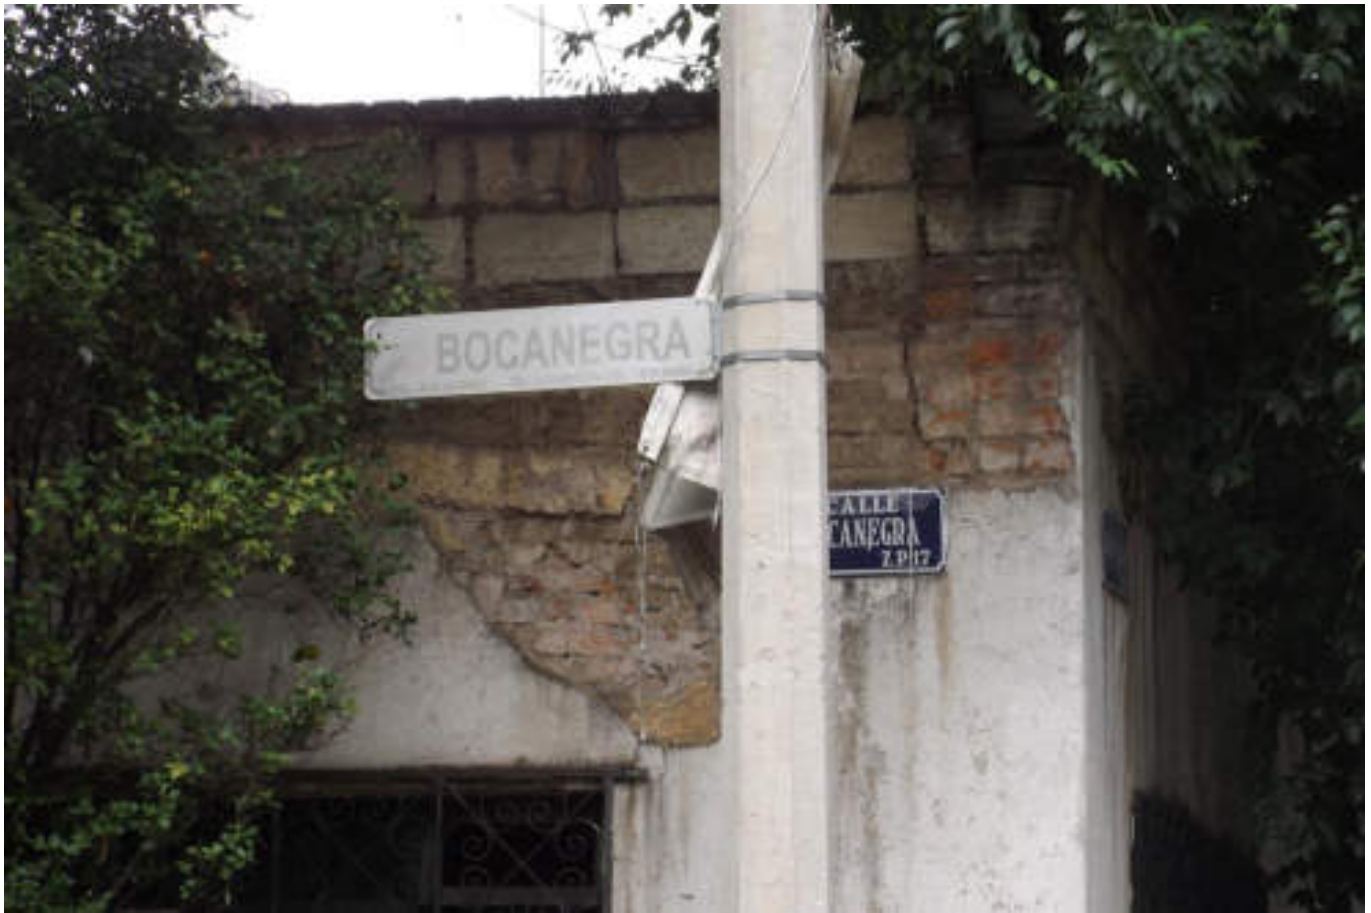
*Figura 5.376. Fotografía C (Imagen 64), en ella se observa una vivienda de mampostería sin confinamiento. Se observan colapsos parciales en la esquina superior, los cuales fueron rellenados con mampostería sin el debido proceso constructivo lo que lo vuelve inestable y poco resistente a movimientos y esfuerzos, encontrando incluso fracturado (19.4602° N, 99.1837° W. Calle: Boca Negra).*

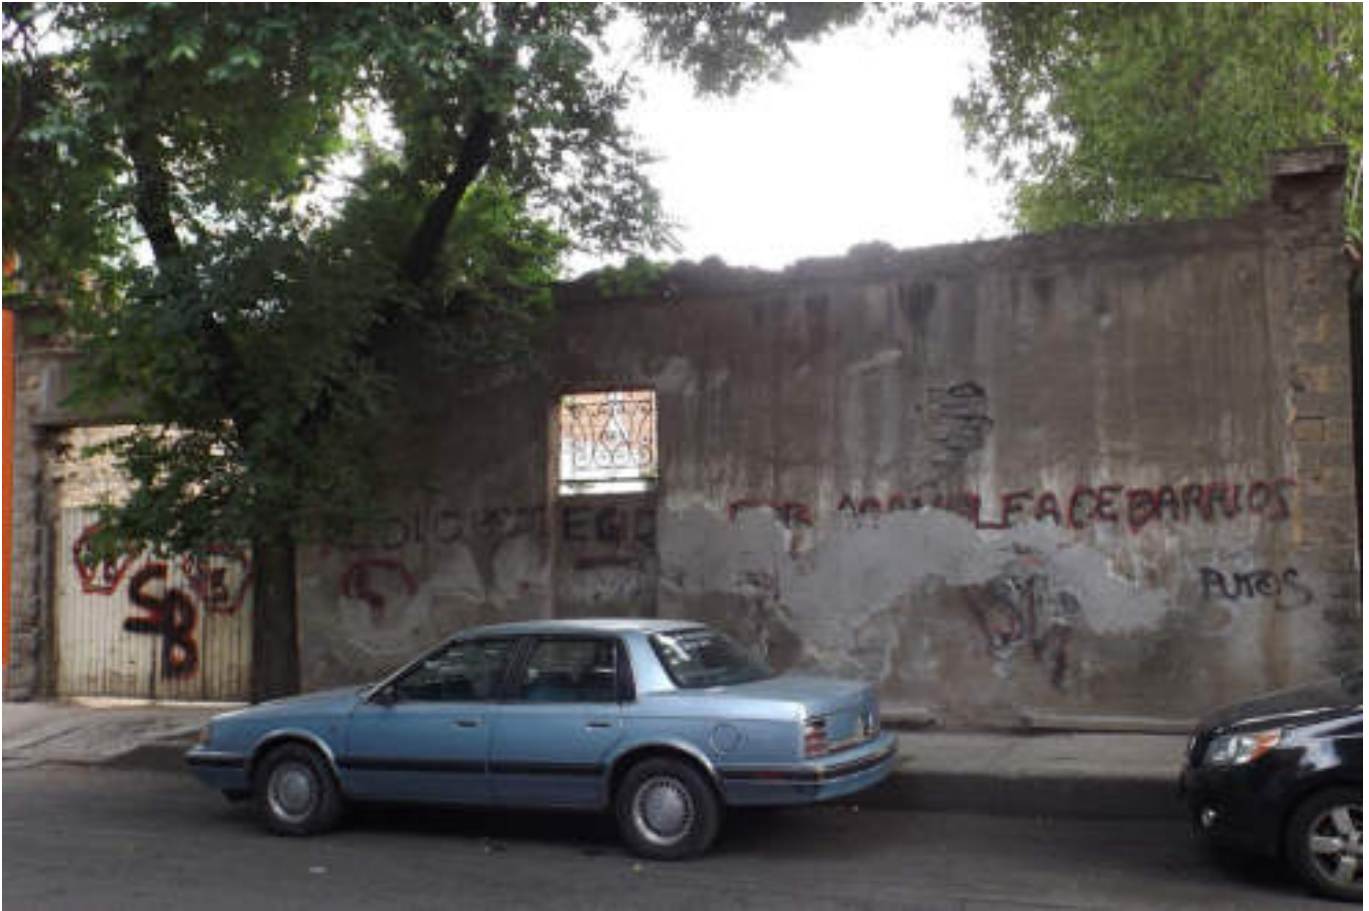
*Figura 5.377. Fotografía D (Imagen 65), podemos observar un muro exterior de mampostería sin confinamiento por la ausencia de refuerzos verticales como horizontales debido a que las fracturas de forma diagonal que presenta recorren todo el claro del muro y causando colapsos parciales en su aplanado, además de tener colapsos en la losa (19.4602° N, 99.1845° W. Calle: Independencia).*

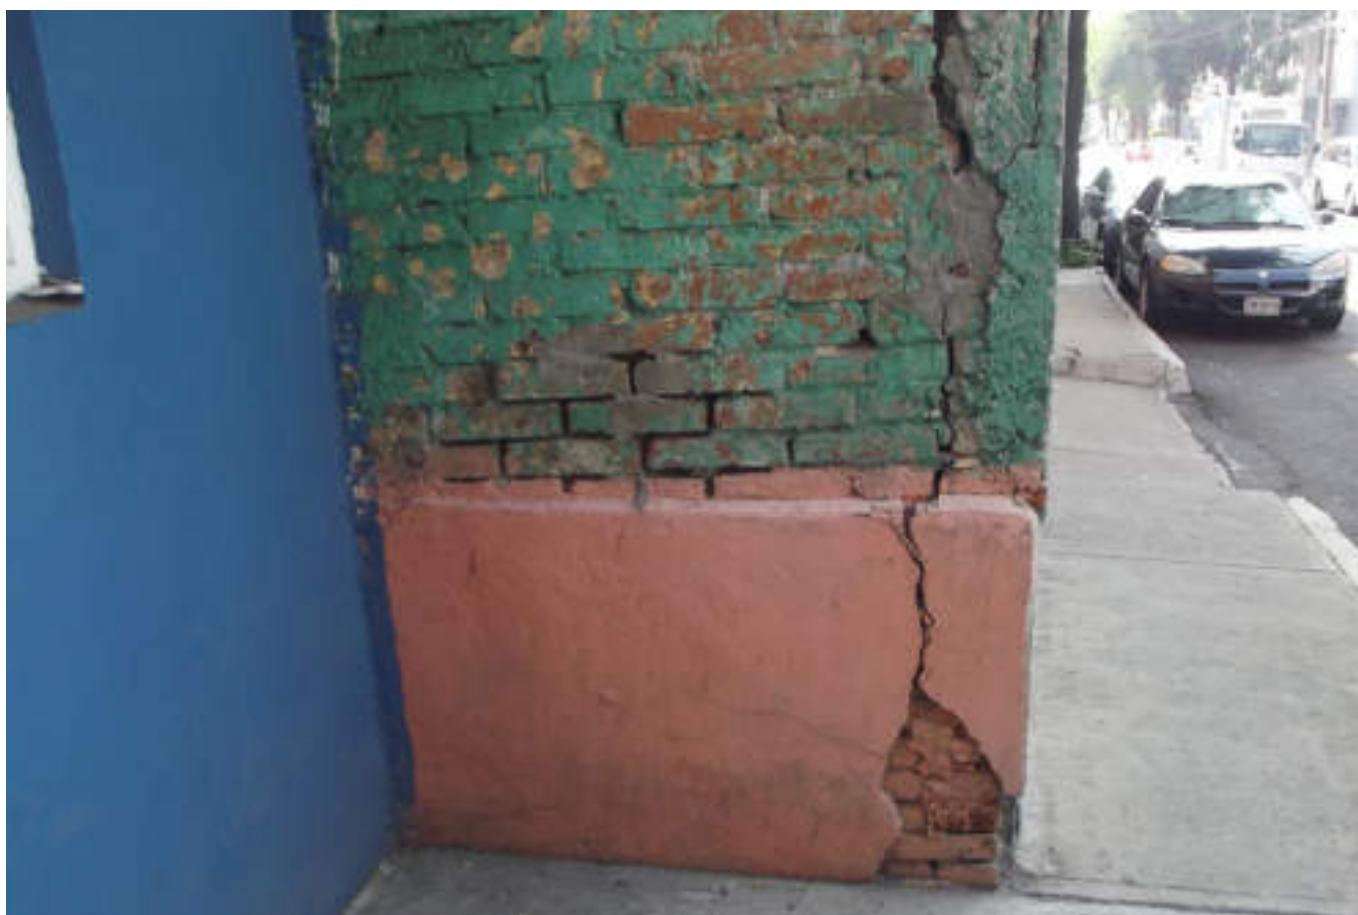
Figura 5.380. Fotografía A (Imagen 66), se muestra una fractura en forma vertical que va a lo largo del muro de mampostería, en algunas partes se observa que la junta constructiva de mortero se va disolviendo lo cual repercute en la rigidez del muro (19.4599° N, 99.1724° W. Calle: Poniente 44).

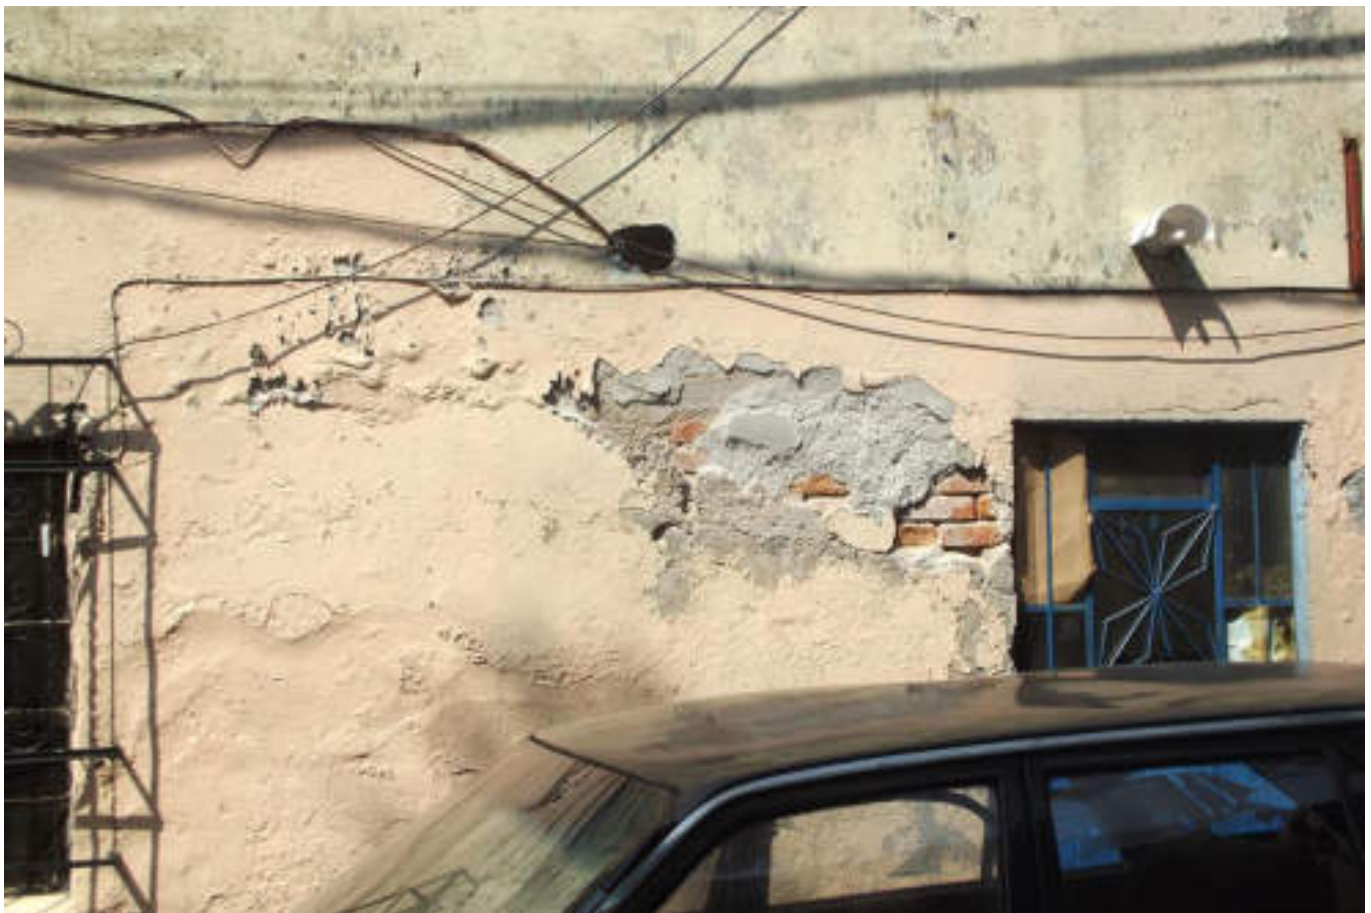
Figura 5.383. Fotografía A (Imagen 67), en la que se observa abundante desprendimiento del aplanado dejando al descubierto el material de construcción (19.4640° N, 99.1617° W. Calle: Unión).

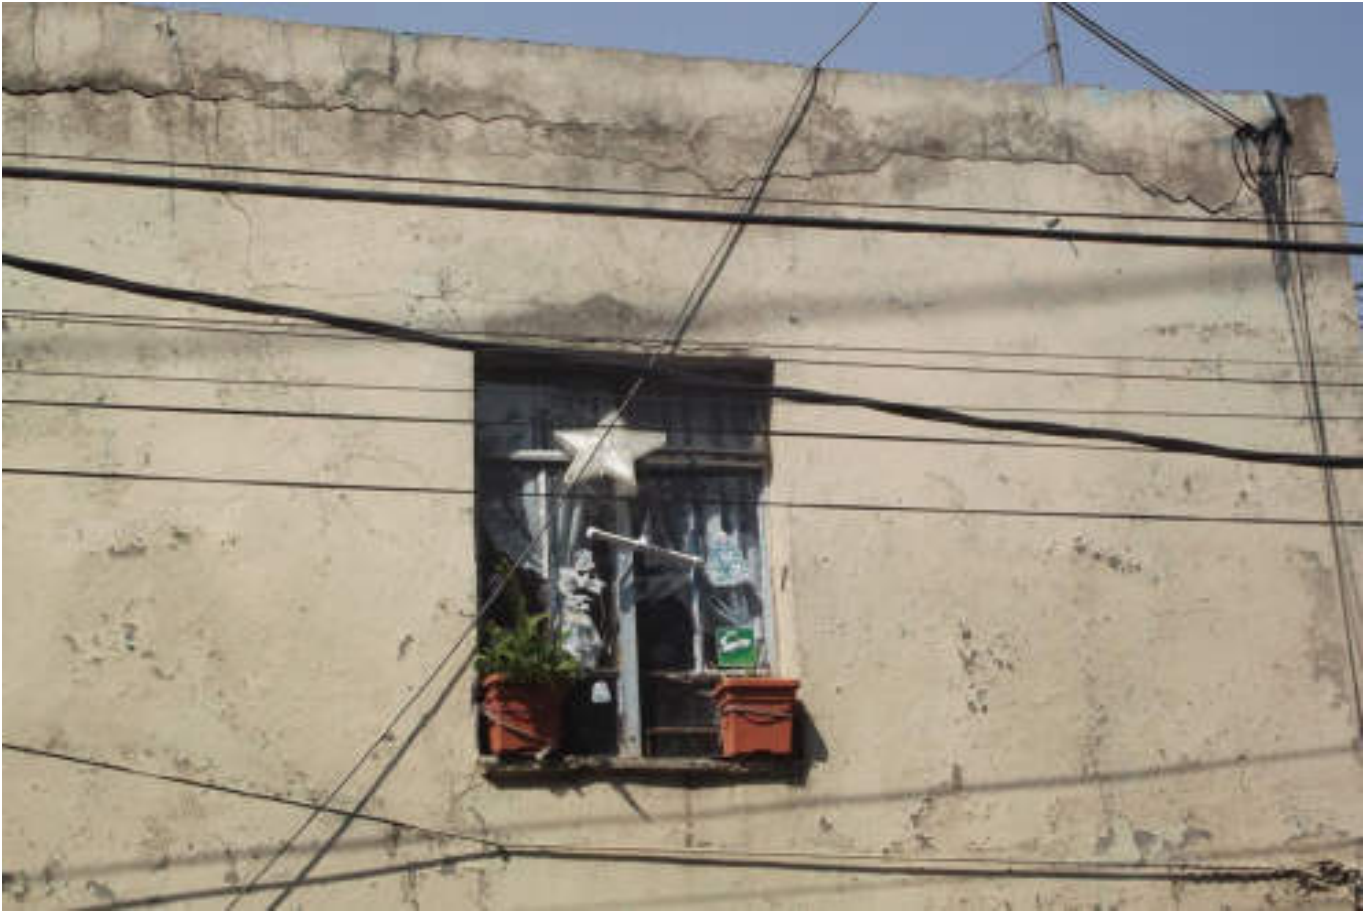
*Figura 5.384. Fotografía B (Imagen 67), que muestra una fractura horizontal en la parte superior del inmueble, la fractura genera una separación aproximada de 2 cm, en la parte izquierda de la ventana se pueden distinguir fracturas tenues sobre el aplanado (19.4640° N, 99.1617° W. Calle: Unión).*

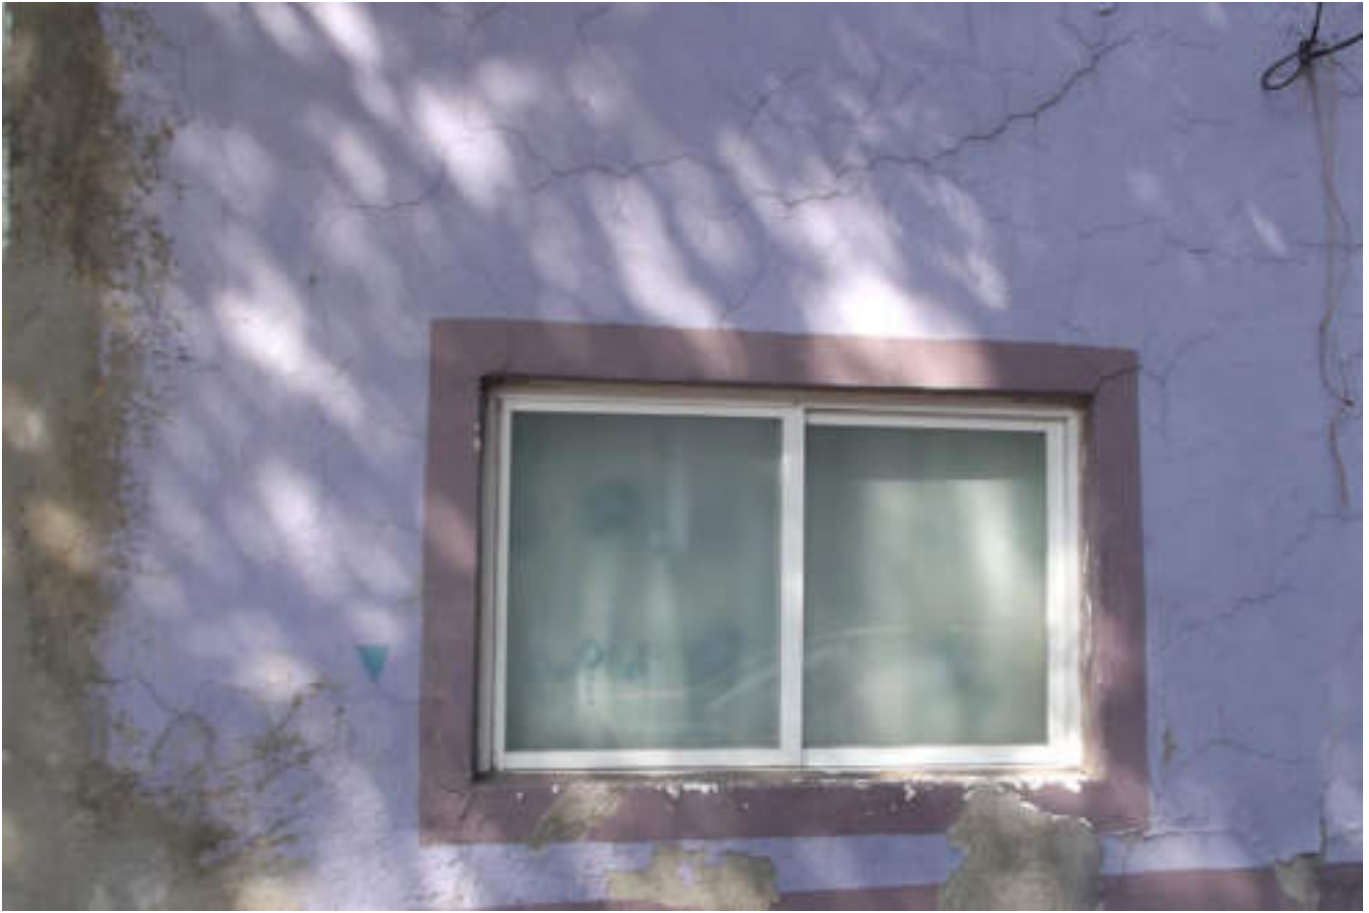
*Figura 5.385. Fotografía C (Imagen 67), se observa una alta densidad de fracturas alrededor de la ventana, se distingue como el lado izquierdo de la construcción ya ha sido reparado (19.4614° N, 99.1621° W. Calle: Orquídea).*

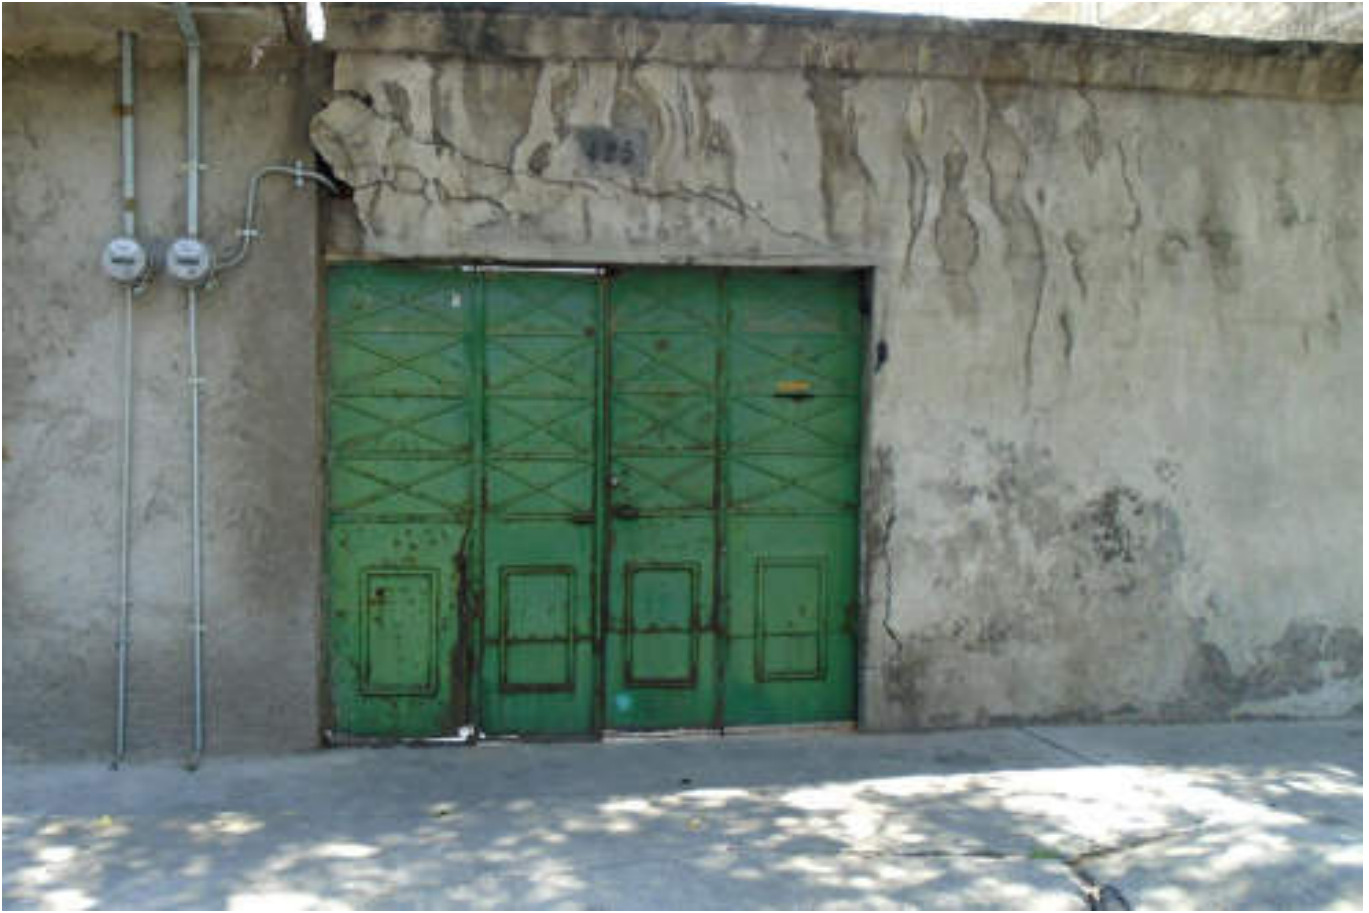
*Figura 5.386. Fotografía D (Imagen 67), se aprecia una vivienda con fracturas en forma diagonal, horizontal y vertical en gran parte del muro, así como desprendimiento de los acabados (19.4569° N, 99.1657° W. Calle: Almendros).*
