Atlas de Peligros y Riesgos de la Ciudad de México

Actualización de los Mapas de Riesgo

La Magdalena Contreras

Año: 2014

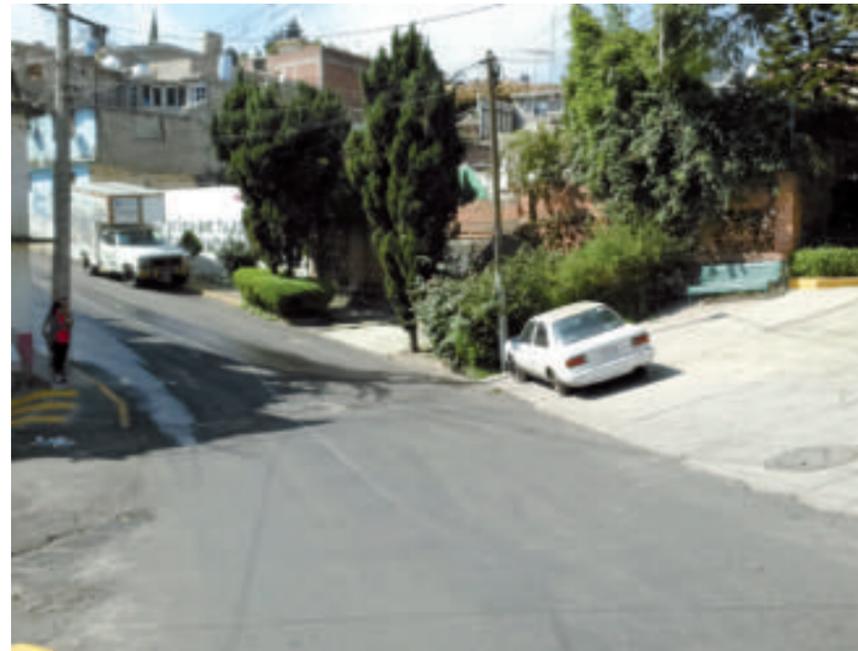
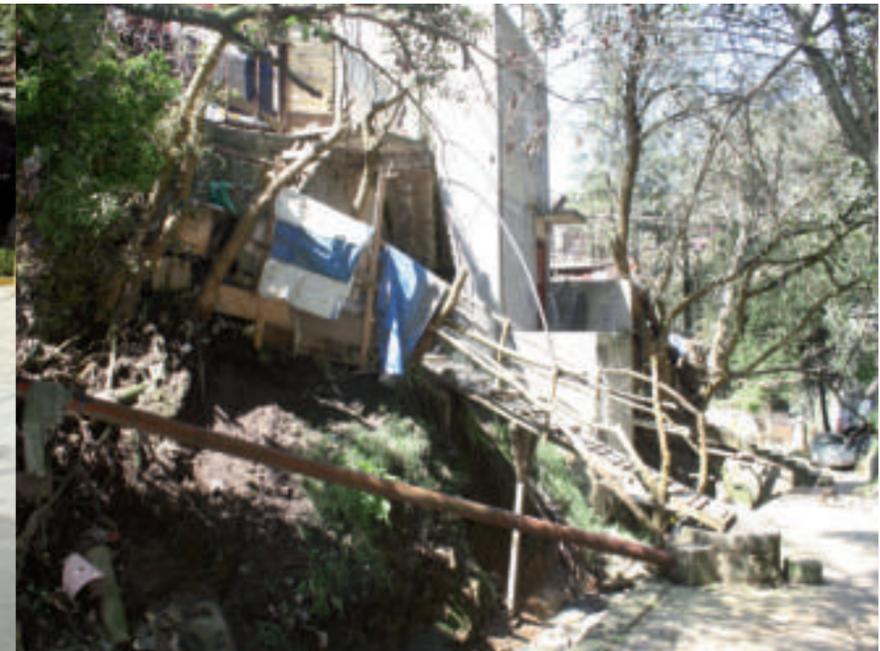
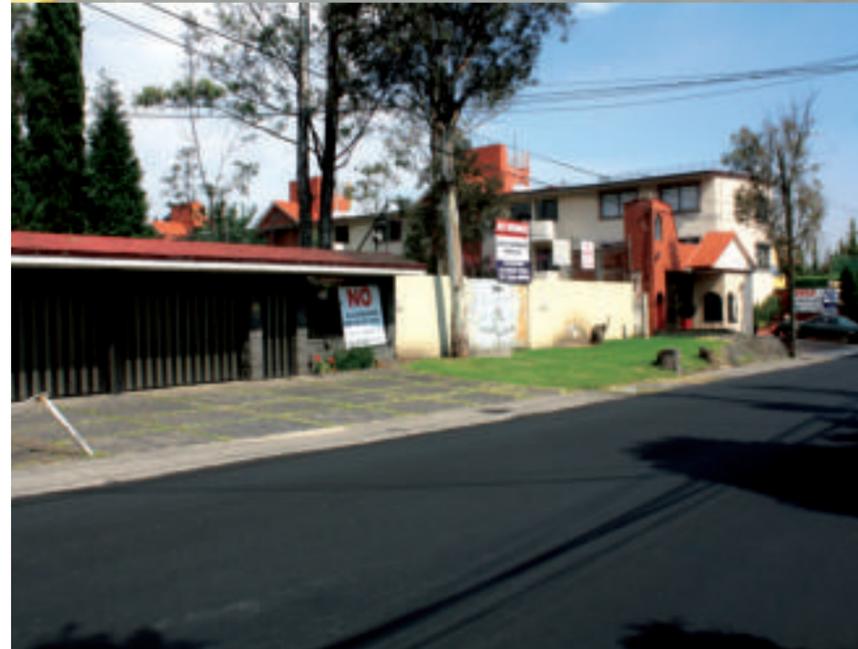
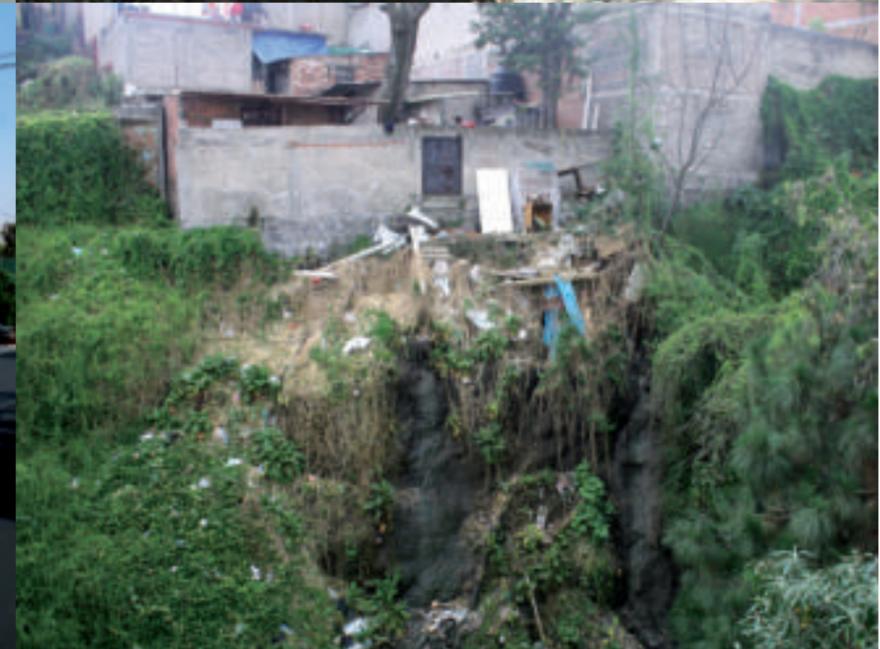
Cambio de uso de suelo en las barrancas que limitan el acceso a las zonas de estudio.

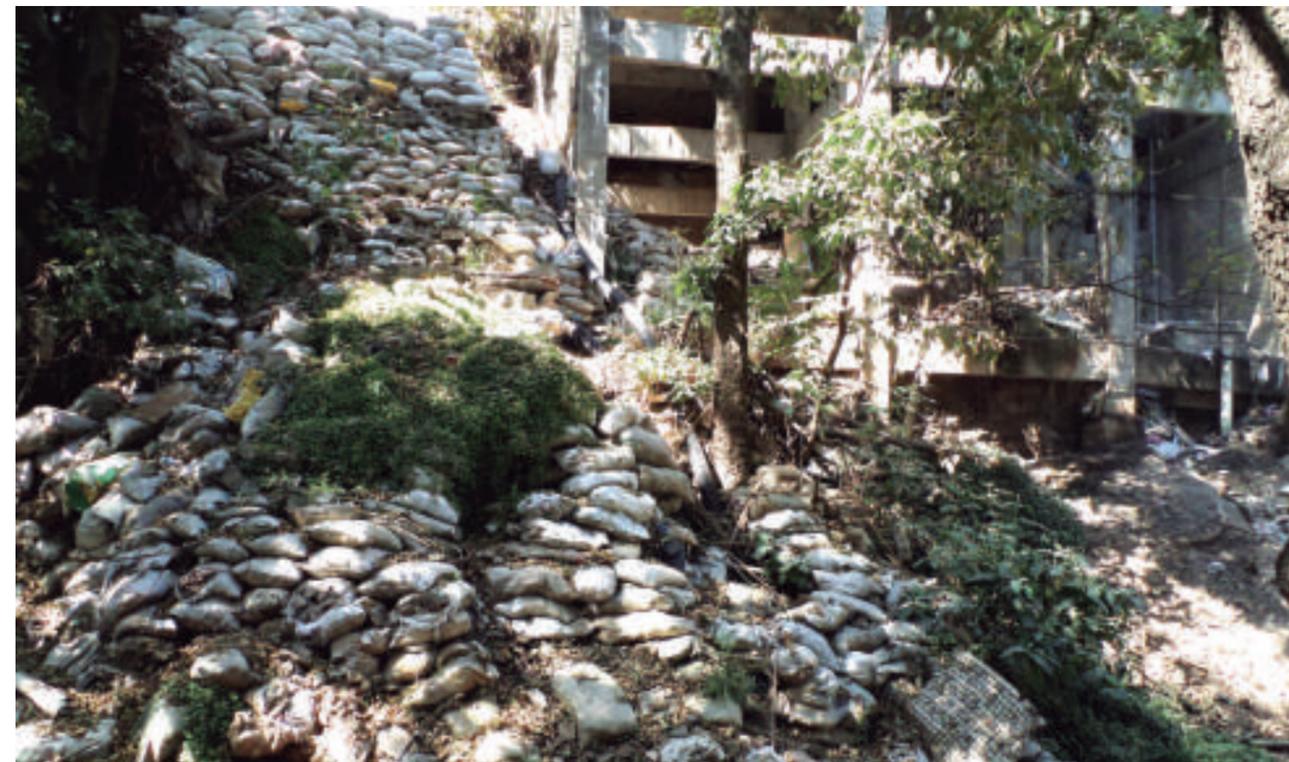
Vivienda construida en una de las paredes de la barranca Eslava. A un costado se muestra un muro de costales apilados ya derrumbado.

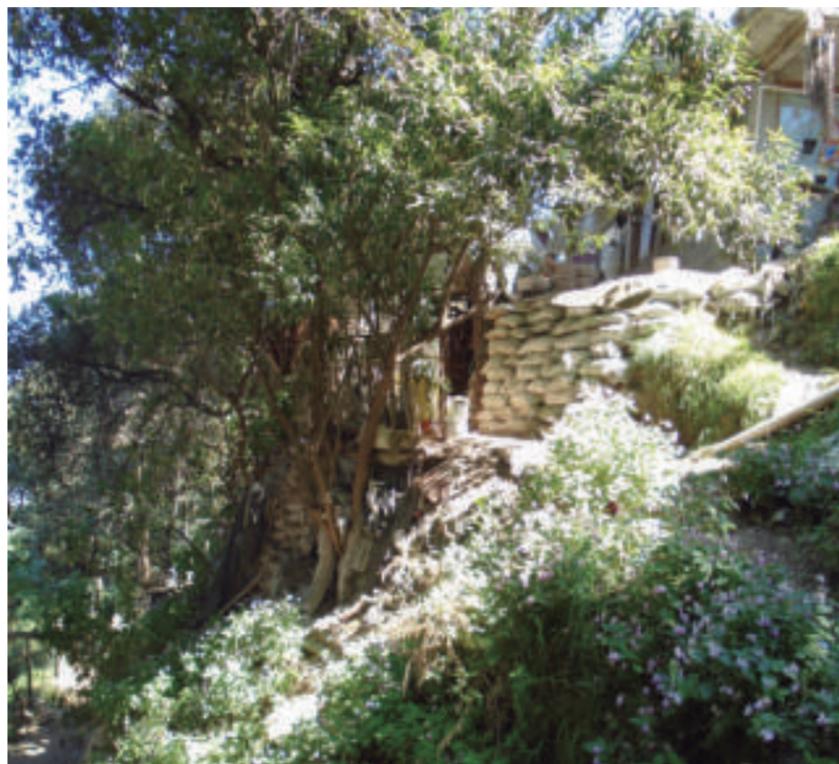
Vivienda en riesgo por fenómeno de remoción en masa en el pueblo San Nicolás Totolapan.

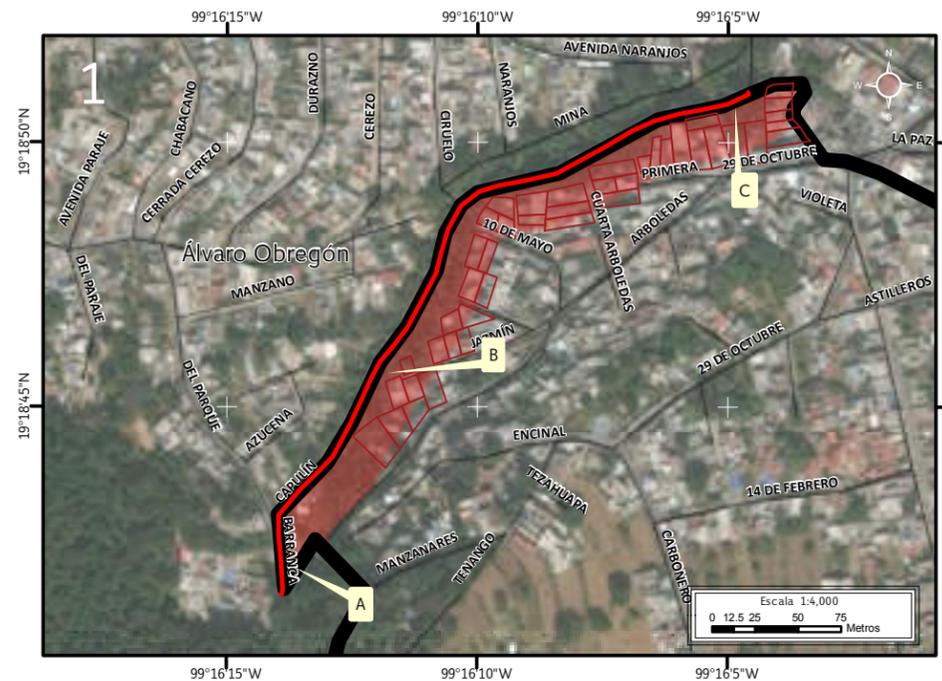
Se trazó un polígono de peligro alto por derrumbe y deslizamiento en barranca Guadalupe. El polígono tiene 12,213 m² y 931 m. Dentro del perímetro de peligro se encuentran 42 lotes (todos con uso de suelo habitacional) y 151 habitantes (Figura 5.7). La litología corresponde a depósitos de flujos de bloques y ceniza, y rocas de composición andesita-dacita.

La vulnerabilidad física se asocia a los asentamientos sobre el límite de la barranca, ya que las viviendas se encuentran desplantadas sobre pendientes abruptas (Figura 5.9). En temporada de lluvia se favorecen las condiciones ante un derrumbe, ya que el suelo de las paredes se satura y es acarreado con los escurrimientos, además el material del cauce es lavado por la corriente de agua. Aunado a lo anterior algunas actividades antrópicas favorecen las condiciones que anteceden el fenómeno debido a las descargas directas del drenaje en las paredes de la barranca.

Figura 5.7. Imagen 1 donde se muestra el riesgo por derrumbes y deslizamiento en barranca Guadalupe (Mapa XXI).

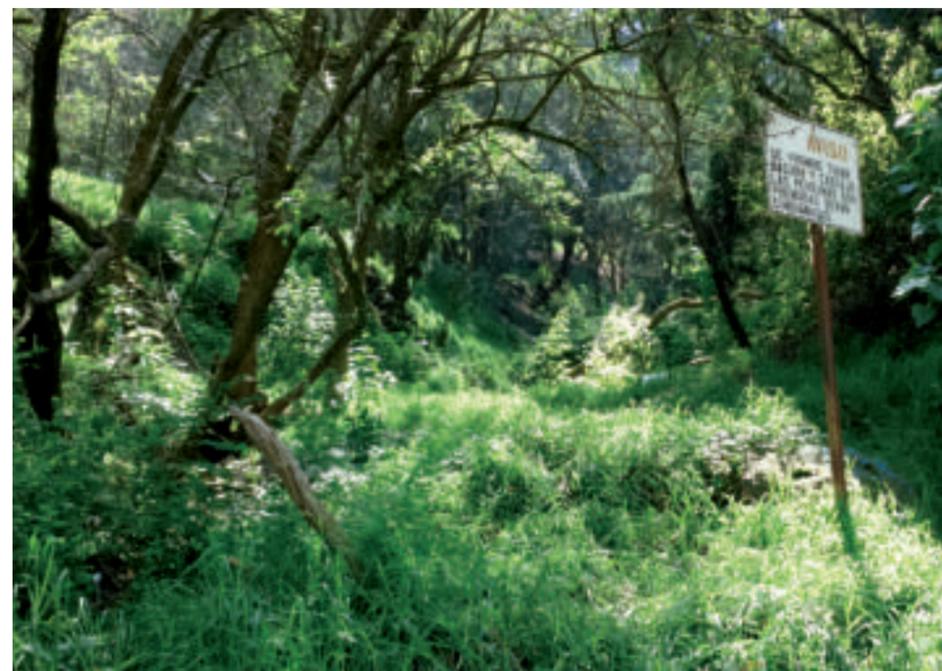
La parte alta de la barranca aún no se encuentra urbanizada y la cobertura vegetal corresponde a especies autóctonas. Las características del estrato arbóreo reflejan la inestabilidad del terreno ya que se pudo observar una inclinación de los troncos a favor de la pendiente (Figura 5.8).

Figura 5.8. Fotografía A en la barranca Guadalupe (1). Cauce de la barranca donde se puede observar que la vegetación de ambas paredes presenta una inclinación a favor de la pendiente, esto es una evidencia del movimiento del terreno (19.3113° N, 99.2706° W. Calle: Barranca).

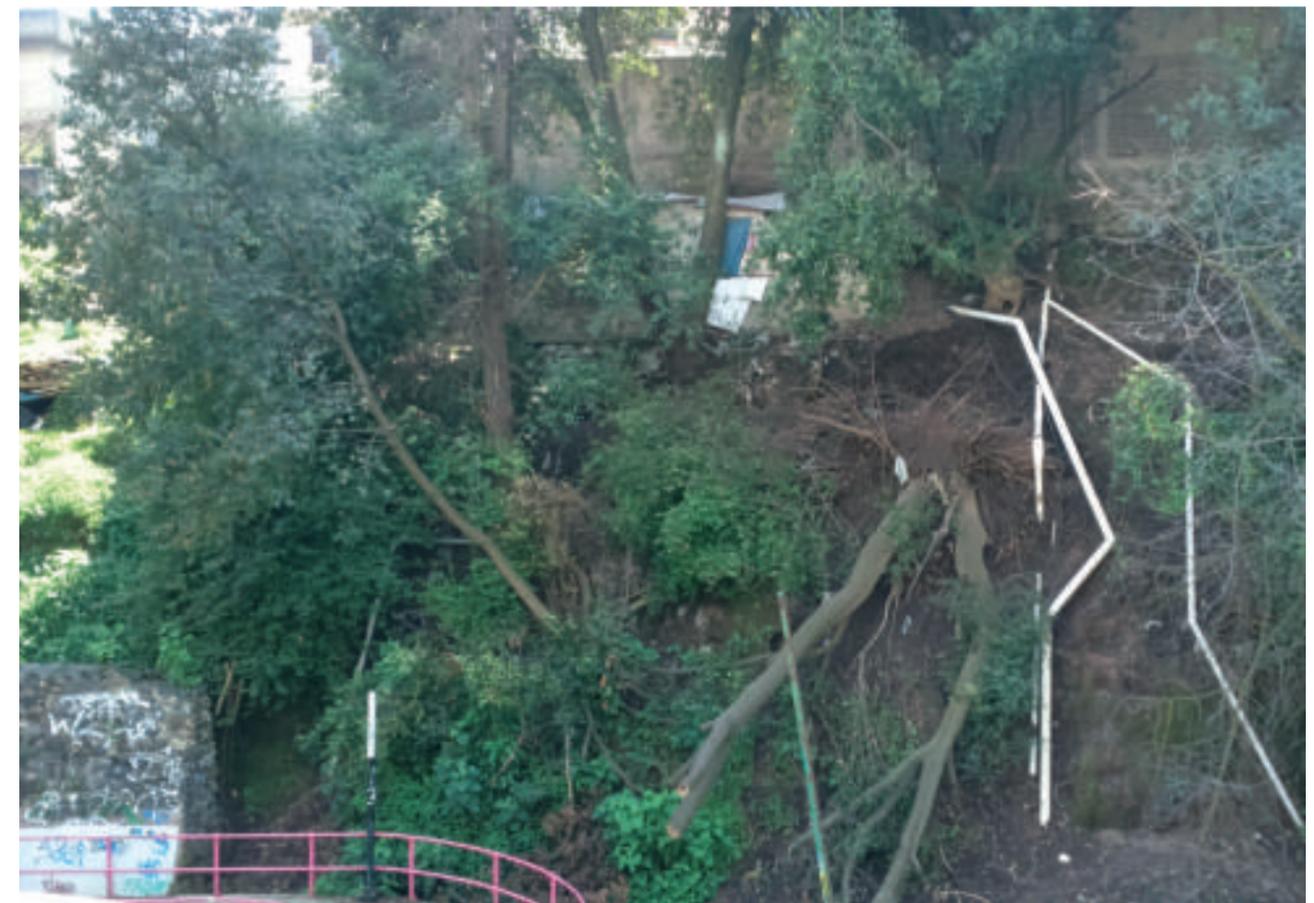
Actualmente la barranca se ha rellenado con cascajo a la altura de la calle Encinal esquina con Del Parque. Indirectamente esto representa un problema dado que esta acción es un proceso para ganar terreno y edificar viviendas (en zona de peligro). El relleno no es material sólido ni compacto e incrementa la inestabilidad del terreno. Otra problemática es que los habitantes usan el cauce y las paredes como depósito de basura (Figura 5.10).

Durante el levantamiento en campo, en la calle Mina esquina con Jazmín, se identificó un derrumbe de 8 m en la parte posterior de una de las viviendas desplantadas en el escarpe de la barranca, no causó daños en el inmueble pero sí el colapso de los árboles que estabilizaban el terreno. Al costado de la vivienda se encontraba un muro de contención con la finalidad de mitigar la remoción de material, sin embargo las dimensiones de éste fueron insuficientes para mitigar el peligro (Figura 5.10).

*Figura 5.10. Fotografía C en la barranca Guadalupe (1).
Se aprecia uno de los flancos de la barranca con un derrumbe que ha causado la caída de árboles. En la esquina inferior izquierda se observa un muro de contención de mampostería con mortero. En la parte alta del talud una vivienda. La pendiente es pronunciada y tiene materiales poco compactos (19.3142° N, 99.2683° W. Calle: Mina).*

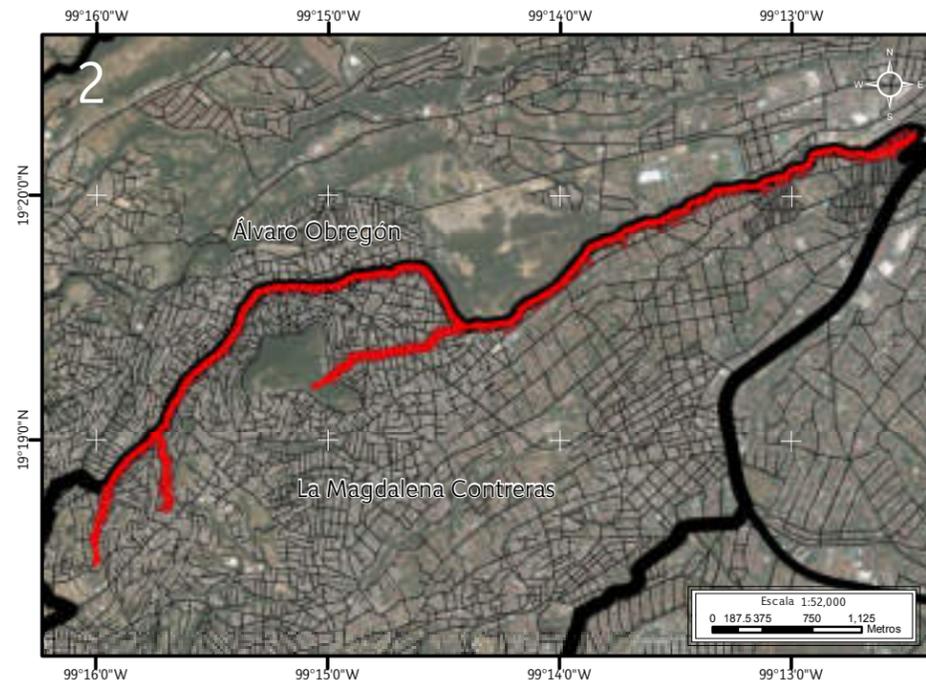
Polígono de peligro alto por derrumbe y deslizamiento que está definido en la barranca Texcalatlaco, tiene área de 393,311 m² y perímetro de 20,436 m que pone en riesgo a 5,403 habitantes y 1,070 lotes (Figura 5.11). Entre los usos de suelo altamente vulnerables (distintos al uso de suelo habitacional) se encuentran, 78 lotes mixtos, 1 escuela de educación especial, 1 jardín de niños, 2 salones de fiesta, 2 plazas comerciales, 1 recinto religioso, 1 industria, 20 comercios, 1 estacionamiento, 3 baldíos, 1 instalación de CONAGUA, 1 de LICONSA y 1 de seguridad pública.

La profundidad de la barranca varía de 4 a 50 m. El cauce es de 27 m en la parte más ancha y 10 m en la parte más estrecha. El tipo de material presente en sus paredes es de depósitos de flujos de bloques y ceniza, y rocas andesíticas-dacíticas.

Las condiciones de vulnerabilidad física se deben a la presencia de viviendas al pie de la barranca y en el cauce, donde las condiciones como la pendiente de los flancos y la litología favorecen la concurrencia de derrumbes. Por otro lado, las características de los sistemas constructivos, las obras de mitigación y otras actividades antrópicas influyen en la estabilidad del terreno y en la construcción social del riesgo. Para la descripción del riesgo se muestran cuatro secciones de la barranca (2.1–2.4).

Figura 5.11. Imagen 2 donde se muestra el riesgo por derrumbe y deslizamiento en la barranca Texcalatlaco (Mapa XXI).
Nota: el número en la parte superior izquierda representa la ubicación del sitio de estudio en el mapa, la línea roja corresponde al cauce de la barranca, el sombreado en rojo representa el polígono de peligro, los recuadros con contorno rojo representan los lotes con vulnerabilidad alta, las líneas negras simbolizan el eje vial y la línea negra de mayor grosor corresponde al límite delegacional.

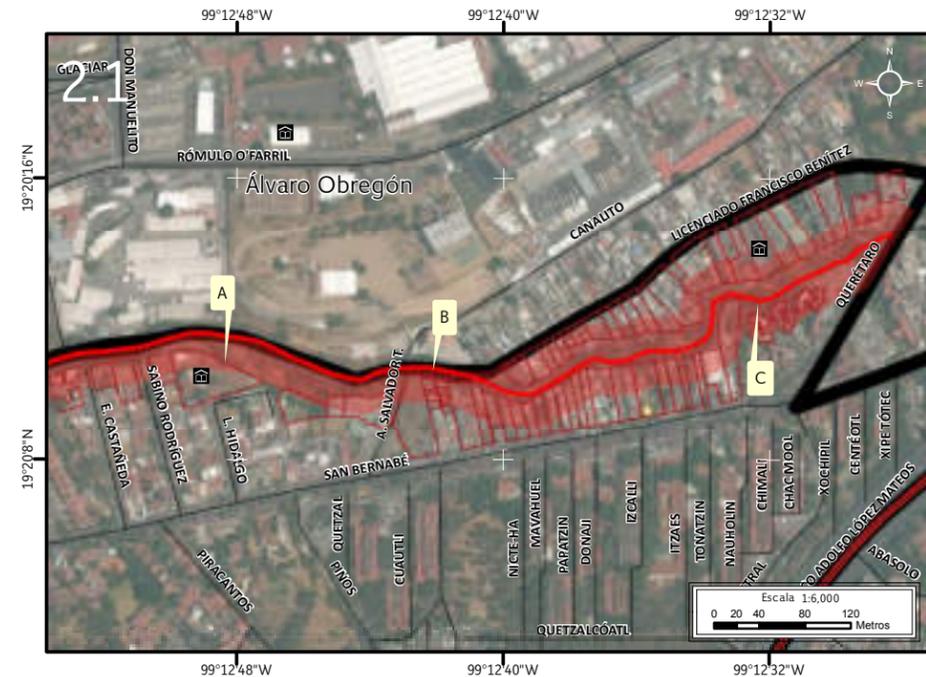
Figura 5.12. Sección uno (2.1) donde se muestra el riesgo por derrumbe y deslizamiento en la barranca Texcalatlaco (Imagen 2).
Nota: el número en la esquina superior izquierda representa la ubicación y la sección del polígono, la línea roja corresponde al cauce de la barranca, el sombreado en rojo representa el polígono de peligro, los recuadros con contorno rojo representan los lotes con vulnerabilidad alta, las líneas negras simbolizan el eje vial, la línea negra de mayor grosor corresponde al límite delegacional, la línea roja con negro indica una vía primaria y las etiquetas indican las fotografías que ilustran el peligro en el lugar.
Para otras simbologías revisar el Anexo III.

La sección uno de Texcalatlaco (2.1) es una de las zonas más representativas del peligro y la vulnerabilidad, se localiza en la colonia El Maestro (Figura 5.12). Entre los inmuebles en peligro se encuentra una escuela de educación especial y un jardín de niños. La escuela de educación especial se encuentra en la calle Licenciado Francisco Benítez, tiene una capacidad de asistencia de 82 personas y no presenta daños.

El jardín de niños *Sac-Nicté* se encuentra ubicado en la calle Luis Hidalgo esquina Profesor M. Acosta y colinda con la barranca. La distancia entre el muro de la escuela y el límite de la barranca es de 1 m. Por información directa del personal se sabe que la barda posterior de la escuela debe ser reparada y reconstruida continuamente debido a las fracturas ocasionadas por el movimiento del terreno. La capacidad de asistencia en el plantel es de 151 personas (Figura 5.13).

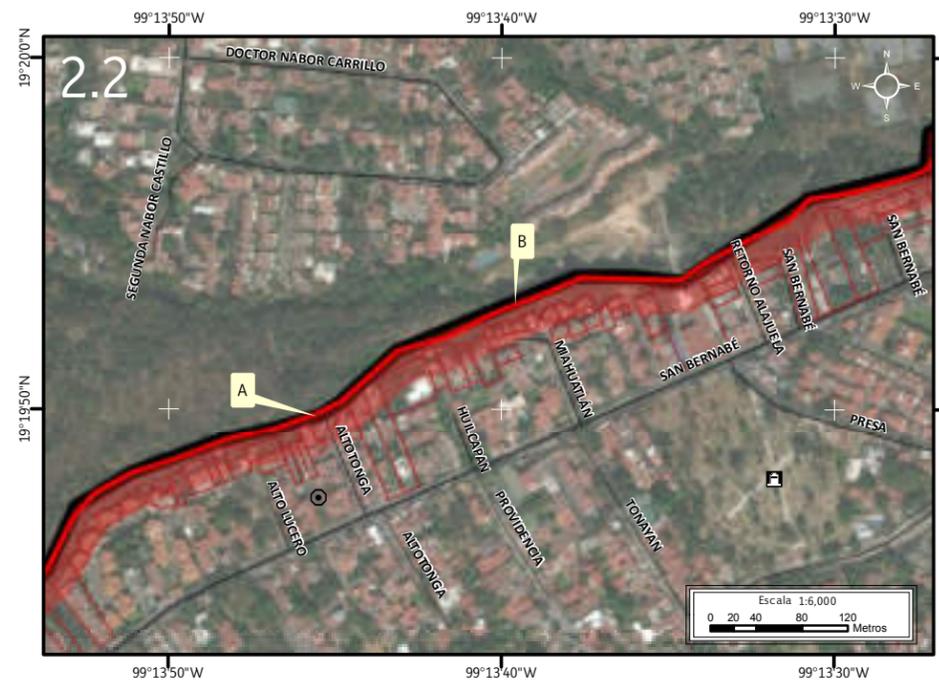
Figura 5.16. Sección dos (2.2) donde se muestra el riesgo por derrumbe y deslizamiento en la barranca Texcalatlaco (Imagen 2).

La sección dos de Texcalatlaco (2.2) presenta daños en la colonia San Jerónimo Lídice (Figura 5.16). Esta sección se caracteriza por ser residencial y porque los sistemas constructivos son de mampostería con mortero, confinada y con refuerzo además de tener mantenimiento constante.

Dos de los sitios representativos del riesgo y que permitieron el ingreso son un condominio en la calle Altotonga y las viviendas ubicadas en la calle Miahuatlán (A y B, Figura 5.16).

El condominio sobre la calle Altotonga presenta múltiples daños, entre ellos una deformación en el muro colindante con la barranca. A pesar de tener anclajes en los taludes, las dos viviendas más próximas a la barranca tienen fracturas diagonales a favor de la pendiente (Figura 5.17), y el sótano utilizado para la administración del condominio también muestra daños significativos en paredes, como fracturas diagonales y verticales.

En la parte posterior de las viviendas de la calle Miahuatlán se encuentra un camino a lo largo del flanco de la barranca, el cual presenta pérdida del basamento por derrumbes y fracturas en su estructura. Algunas de las viviendas ya tienen fracturas debido al movimiento del terreno (Figura 5.18).

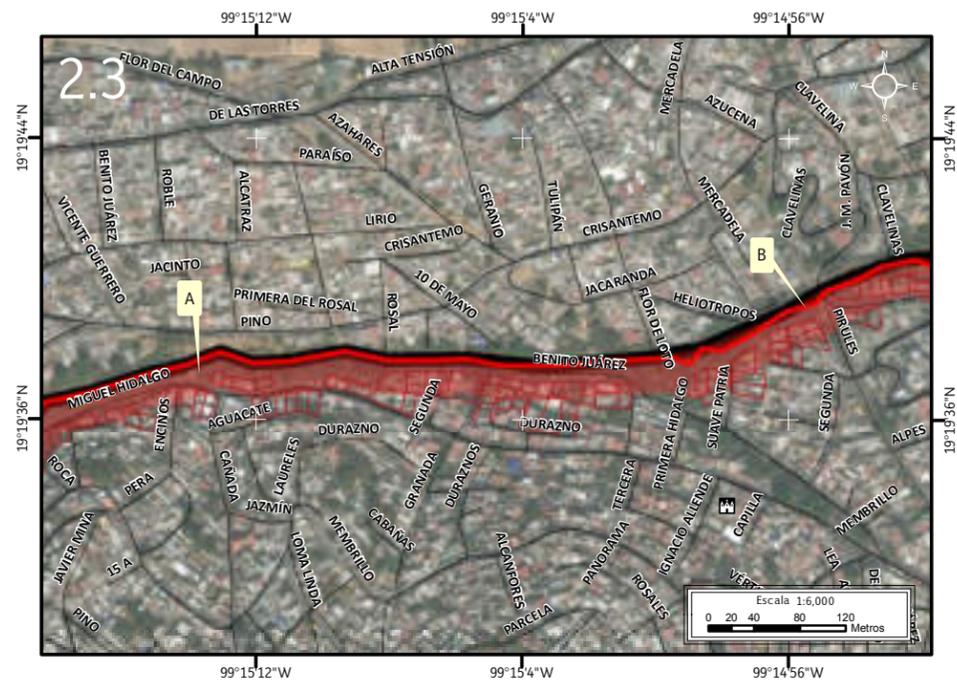
Figura 5.19. Sección tres (2.3) donde se muestra el riesgo por derrumbe y deslizamiento en la barranca Texcatlaco (Imagen 2).

Entre los límites de las colonias San Bartolo y Cerro del Judío se encuentra la sección tres (2.3) donde se tienen identificados dos puntos representativos del peligro, el primero en Miguel Hidalgo y el segundo en Pirules (Figura 5.19).

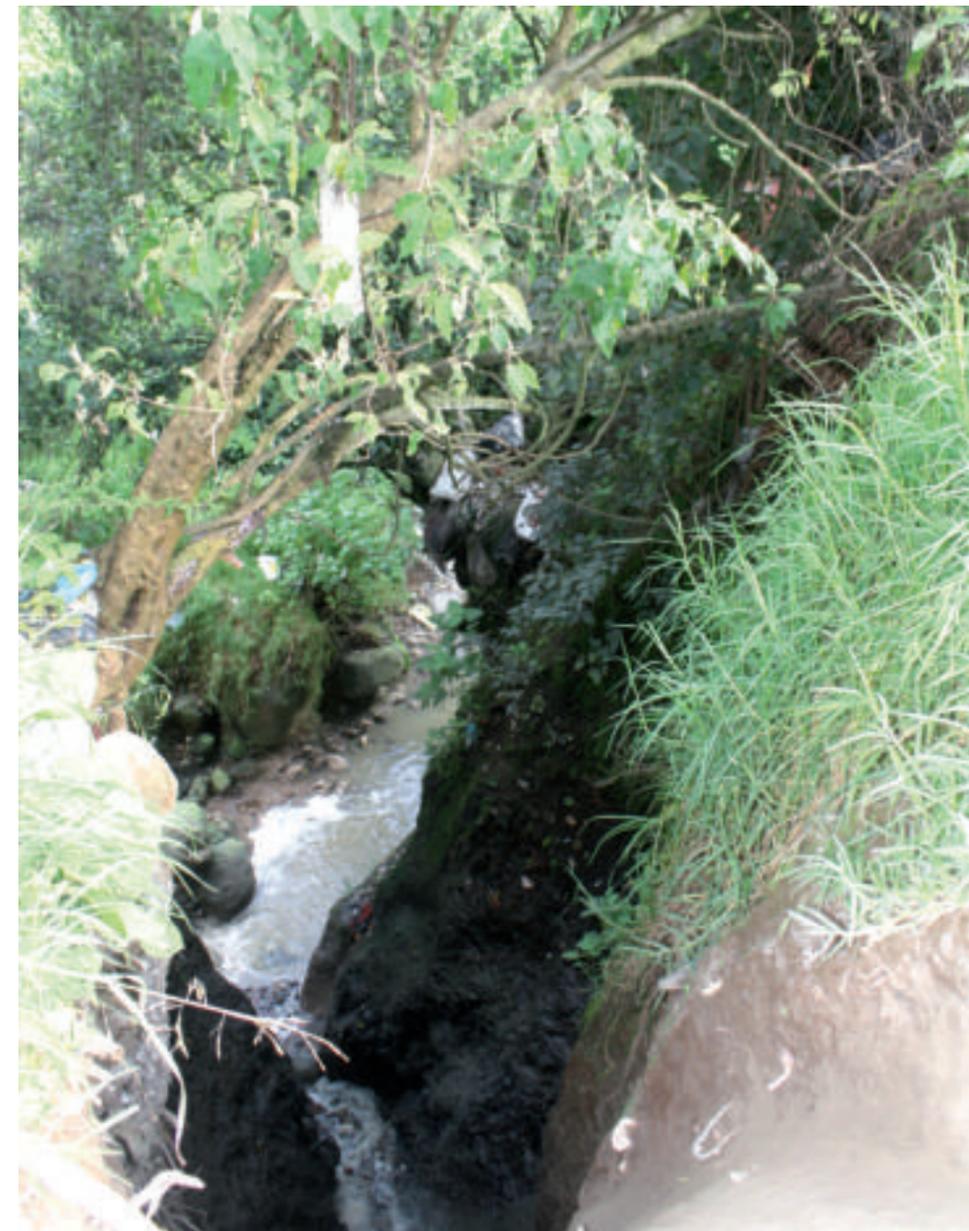
A la altura de avenida Miguel Hidalgo y la calle Cañada se encontró evidencia en la vegetación que indica un movimiento lento en el desplazamiento del material (Figura 5.20), esto implica que la población en este sitio y quienes transitan por la avenida podrían ser afectados por un derrumbe, sobre todo en temporada de lluvia que es cuando el material de los flancos se sobresatura y erosiona con los escurrimientos.

Figura 5.20. Fotografía A de la sección tres (2.3) de Texcatlaco. Límite de la barranca en el que se observa un árbol inclinado a favor de la pendiente (19.3269° N, 99.2538° W. Avenida: Miguel Hidalgo).

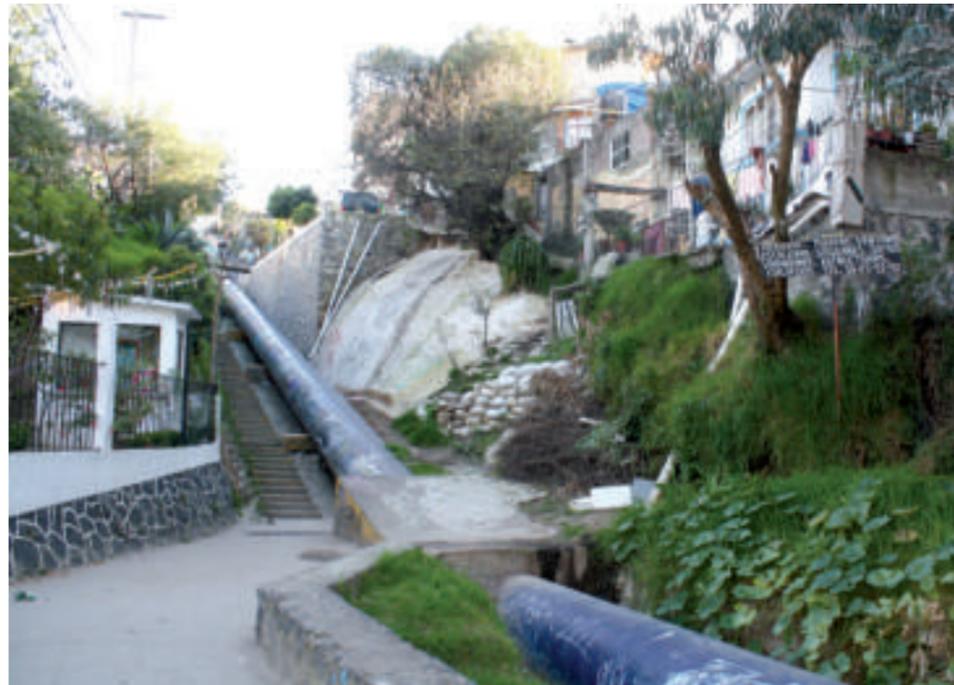
Figura 5.21. Fotografía B de la sección tres (2.3) de Texcalatlaco.

En la intersección de las calles Pirules y Clavelinas se encuentran diferentes tipos de obras para estabilizar el terreno y disminuir la probabilidad de ocurrencia de un derrumbe. Las diferentes obras de mitigación encontradas a lo largo de la barranca son el uso de costales apilados, concreto lanzado, muros mampostería con y sin mortero (Figura 5.21). De las anteriores la más frecuente son los costales apilados y la menos frecuente es el concreto lanzado. En todo el trayecto se observaron evidencias de que estas obras han sufrido colapsos parciales y totales, principalmente por el exceso de humedad.

Se muestran los tres tipos de obra para mitigar procesos de remoción a lo largo de la barranca: costales apilados, concreto lanzado y muro de mampostería con mortero (19.3276° N, 99.2487° W. Calle: Pirules y Clavelinas).

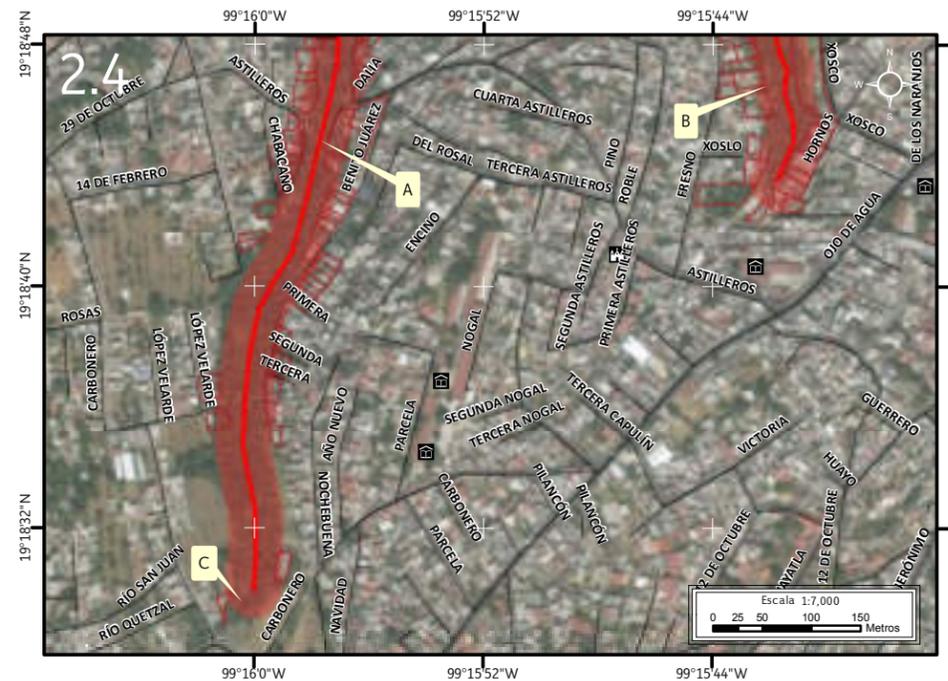
Figura 5.22. Sección cuatro (2.4) donde se muestra el riesgo por derrumbe y deslizamiento en la barranca Texcalatlaco (Imagen 2).

La cuarta sección de Texcalatlaco (2.4) se localiza en las inmediaciones de la colonia Lomas de San Bernabé y Pueblo de San Bernabé. El peligro se asocia a la pendiente y a los materiales que la componen. Algunos de los puntos más representativos de esta sección se encuentran en las calles Astilleros, Fresno y Carbonero (Figura 5.22).

En la calle Astilleros las condiciones de vulnerabilidad son altas porque las viviendas se encuentran en el límite superior de la barranca, en sus paredes y cauce. En este sitio se observó que para encausar la corriente y evitar la erosión hídrica se colocaron muros de mampostería con mortero, sin embargo el paso de la corriente los ha dañado significativamente.

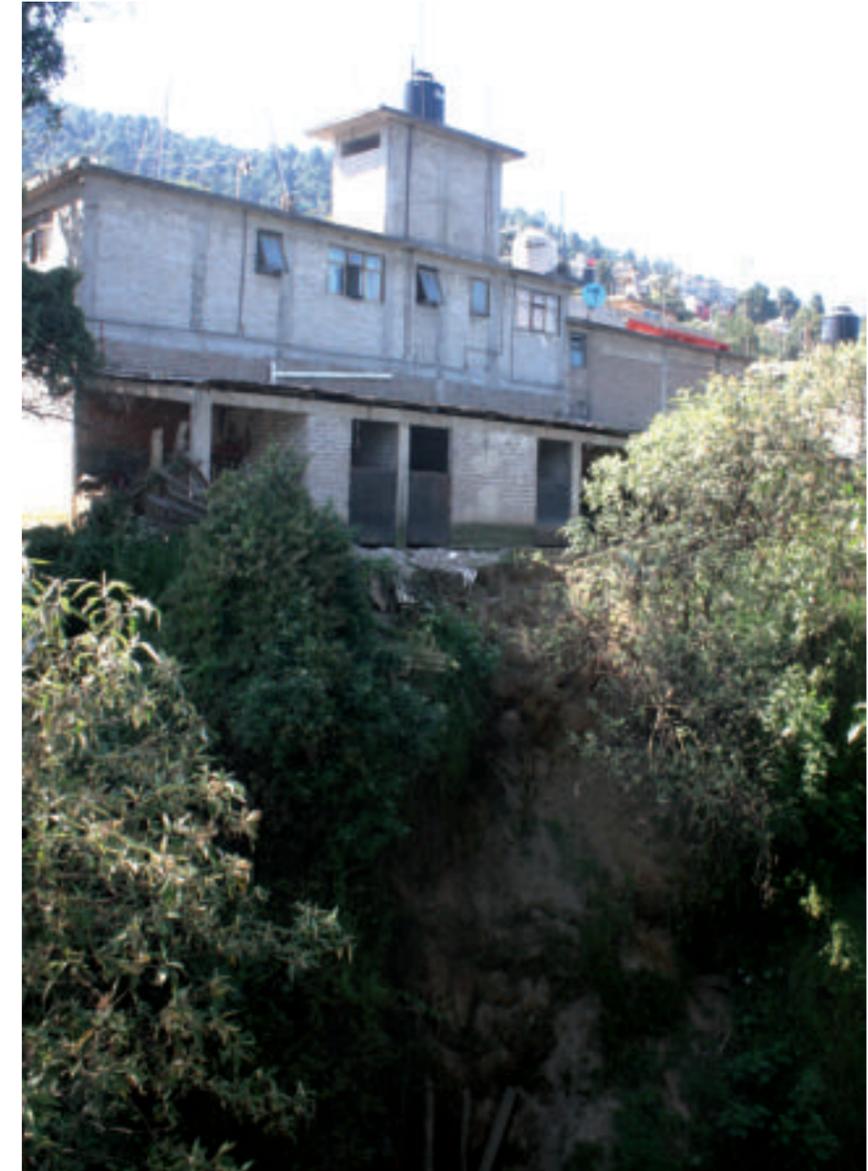
En la calle Carbonero se encuentra la cabecera de Texcalatlaco donde se identificaron viviendas asentadas en los escarpes de la barranca, éstos están compuestos de material poco consolidado y de fácil erosión, lo que ha provocado que los derrumbes sean eventos asiduos (Figura 5.25).

*Figura 5.25. Fotografía C de la sección cuatro (2.4) de Texcalatlaco.
Se puede apreciar el derrumbe de los materiales que han dejado a la vivienda expuesta a nuevos eventos (19.3080° N, 99.2668° W. Calle: Carbonero).*

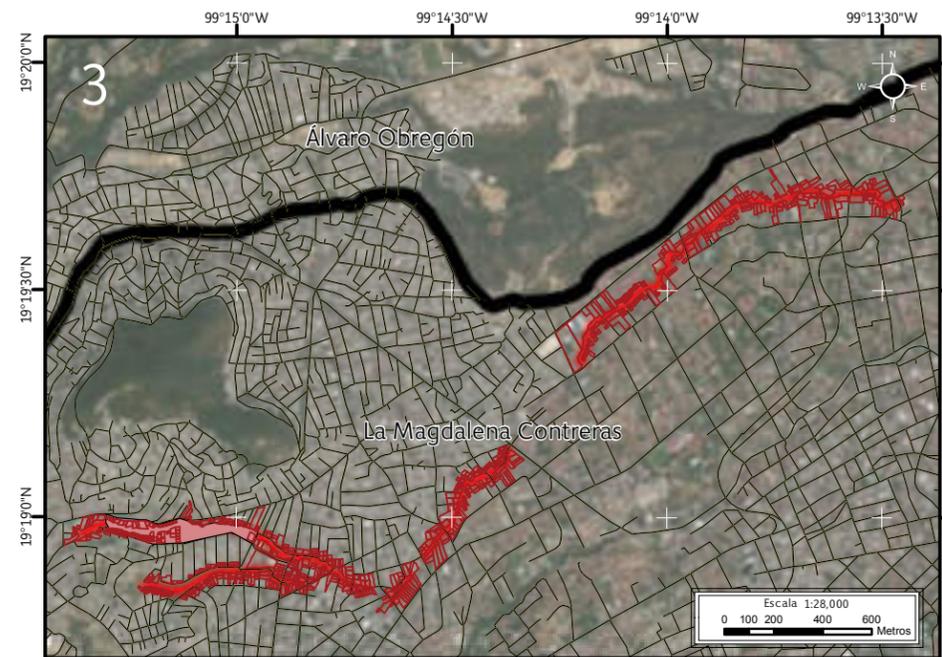
Figura 5.26. Imagen 3 donde se muestra el riesgo por derrumbe en la barranca Coyotera (Mapa XXI).

La barranca Coyotera tiene su origen en la colonia Vista Hermosa y termina en San Jerónimo Lídice en el límite de Álvaro Obregón y La Magdalena Contreras. El polígono tiene área de 273,705 m² y perímetro de 9,561 m con vulnerabilidad social de 2,480 personas y vulnerabilidad física de 689 lotes (Figura 5.26). Entre los lotes en peligro (distintos al uso de suelo habitacional) hay 8 escuelas, 1 biblioteca, 1 centro de espectáculos, 5 instalaciones de gobierno, 1 industria, 3 comercios, 20 lotes con uso de suelo mixto, 1 lote con tres usos de suelo (instalaciones deportivas, oficina y comercio) y 5 lotes baldíos. El peligro en este polígono es por derrumbe.

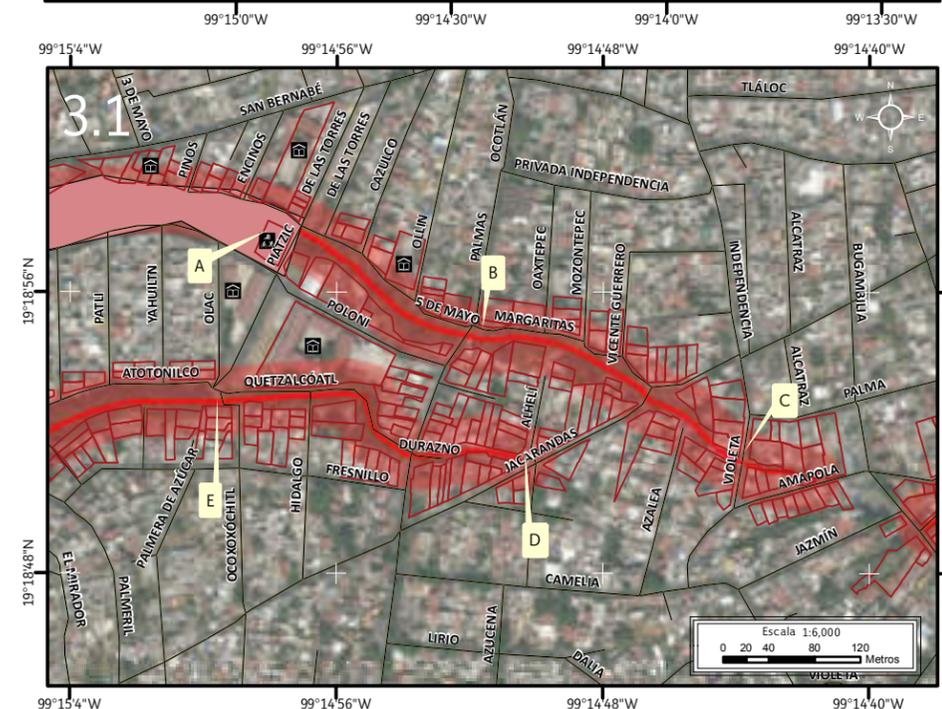
Figura 5.27. Sección uno (3.1) donde se muestra el riesgo por derrumbe en la barranca Coyotera (Imagen 3).

La primera sección (3.1, Figura 5.27) se encuentra en la intersección del afluente con el cauce principal en la colonia El Toro y Barros Sierra. En

Las condiciones de vulnerabilidad, igual que en las dos barrancas anteriores, se deben a los asentamientos humanos en los flancos de la barranca. La mayoría de las paredes de esta barrancas son de 90° y tienen materiales de origen volcánico poco compactos que pueden erosionarse y derrumbarse fácilmente (Figura 5.28).

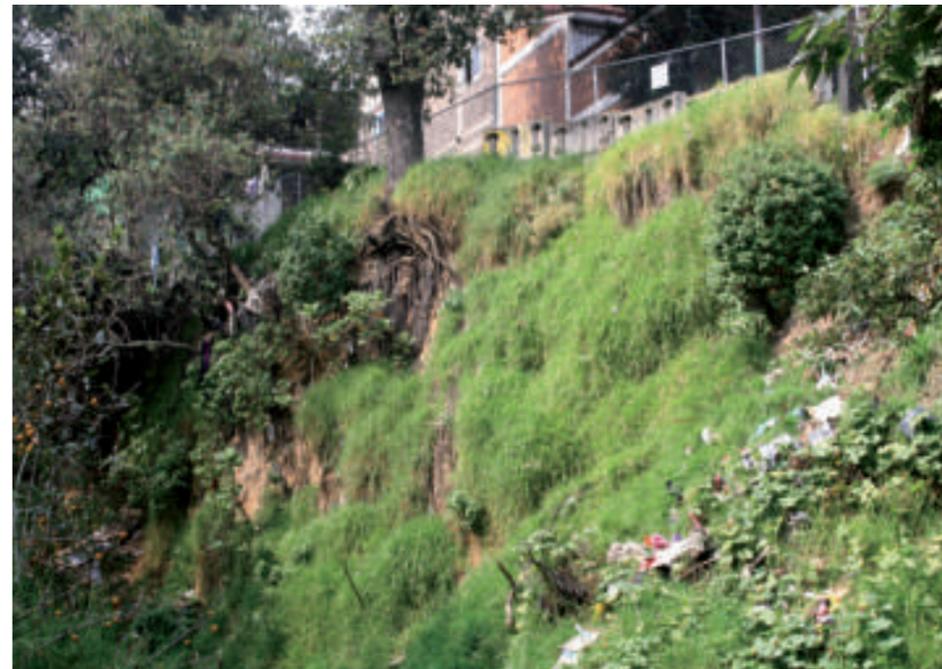
Figura 5.28. Fotografía A de la sección uno (3.1) de Coyotera.

Escarpe de la barranca en el que se muestra la vegetación con raíces expuestas debido a la pérdida del material. También se puede observar la proximidad de las viviendas al talud (19.3160° N, 99.2495° W. Calle: 5 de Mayo).

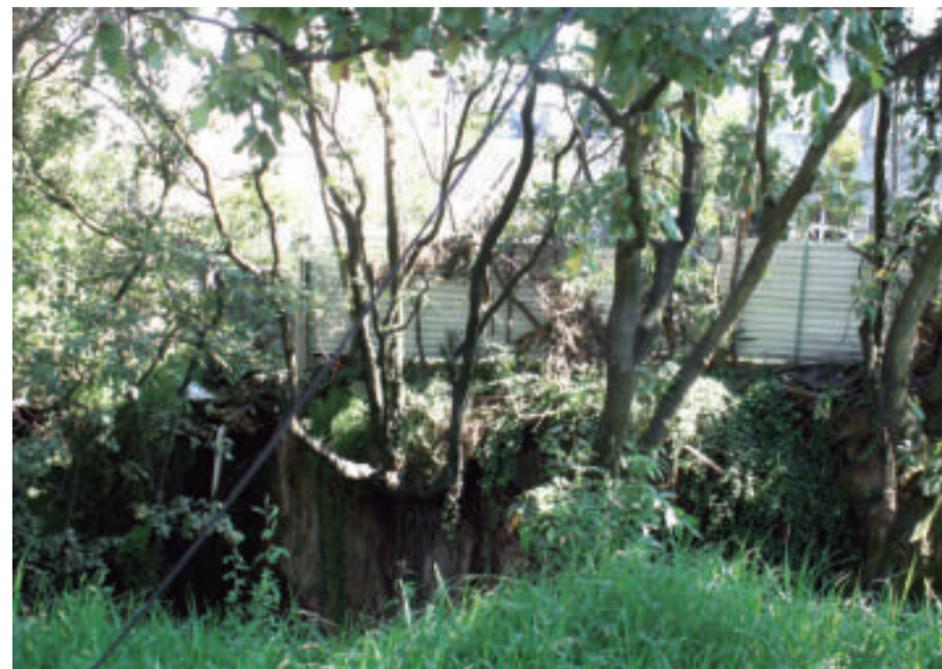
Figura 5.29. Fotografía B de la sección uno (3.1) de Coyotera.

En toda esta sección la vegetación es un indicador del movimiento del terreno, ya que muestra inclinación en dirección al cauce de la barranca, o bien presenta raíces expuestas debido a la pérdida del material en el que se encuentran establecidos (Figura 5.29).

Población de encinos con los troncos inclinados en dirección al cauce de la barranca. El círculo rojo resalta las raíces expuestas por la pérdida de material (19.3148° N, 99.2507° W. Calle: Margaritas).

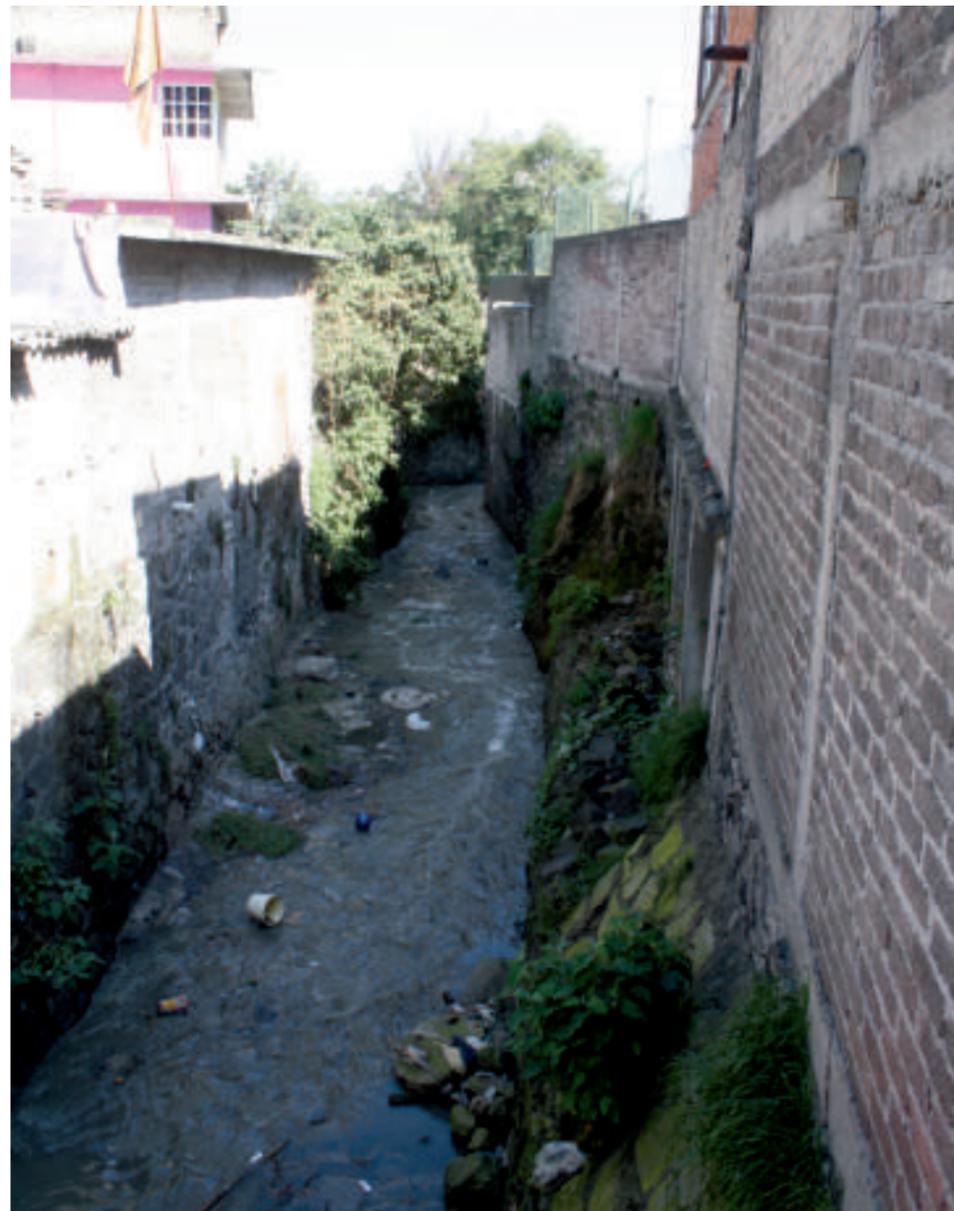
Sobre la calle Violeta, el afluente se integra al cauce principal y la corriente es encauzada por la cimentación de las viviendas asentadas a los costados de la barranca. Hoy en día estos inmuebles no presentan daños en su cimentación por la erosión hídrica pero no se descarta esa posibilidad de su ocurrencia y que exista lavado del material en el que se encuentran establecidas. Es importante señalar que tanto la profundidad como el ancho de la barranca se ven disminuidos considerablemente lo que puede aumentar el tirante de agua en una crecida con lluvias extraordinarias (Figura 5.30).

Figura 5.30. Fotografía C de la sección uno (3.1) de Coyotera. Integración del afluente al cauce principal. Se puede observar que la cimentación de las viviendas encausa la corriente de agua (19.3142° N, 99.2454° W. Calle: Violeta).

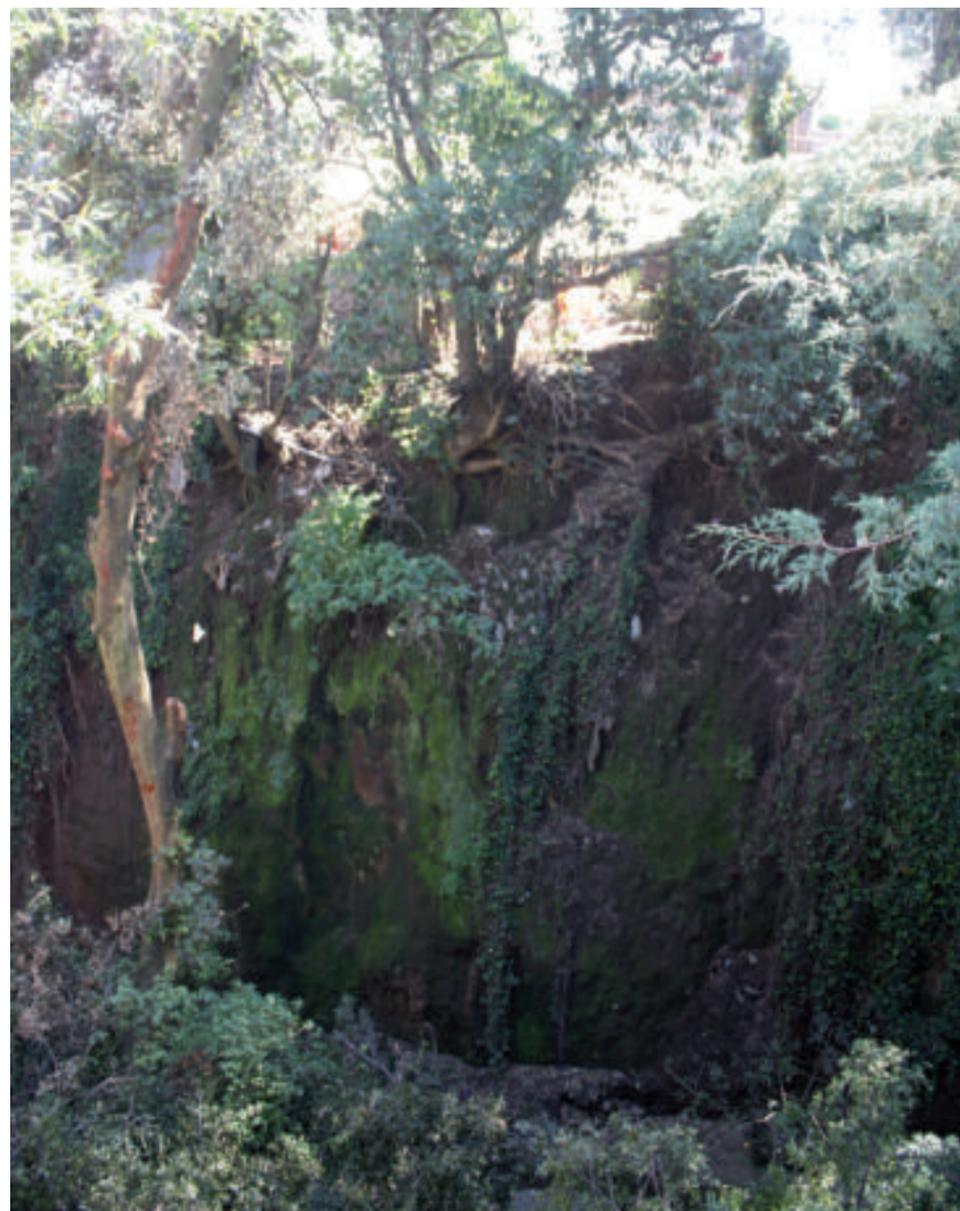
En el afluente, a la altura de Ocoxoóchitl y Quetzalcóatl se puede observar que las paredes de la barranca son verticales y el material de estas se

Figura 5.32. Fotografía E de la sección uno (3.1) de Coyotera. Las raíces expuestas de los árboles son un indicador de la pérdida de material (19.2250° N, 99.0947° W. Calle: Quetzalcóatl).

encuentra poco consolidado. Estas condiciones son propicias para los derrumbes del material del terreno sobre el cual se encuentran edificadas las viviendas de la zona. La vegetación es un indicador de la pérdida del basamento pues las raíces de algunos árboles se encuentran expuestas (Figura 5.32).

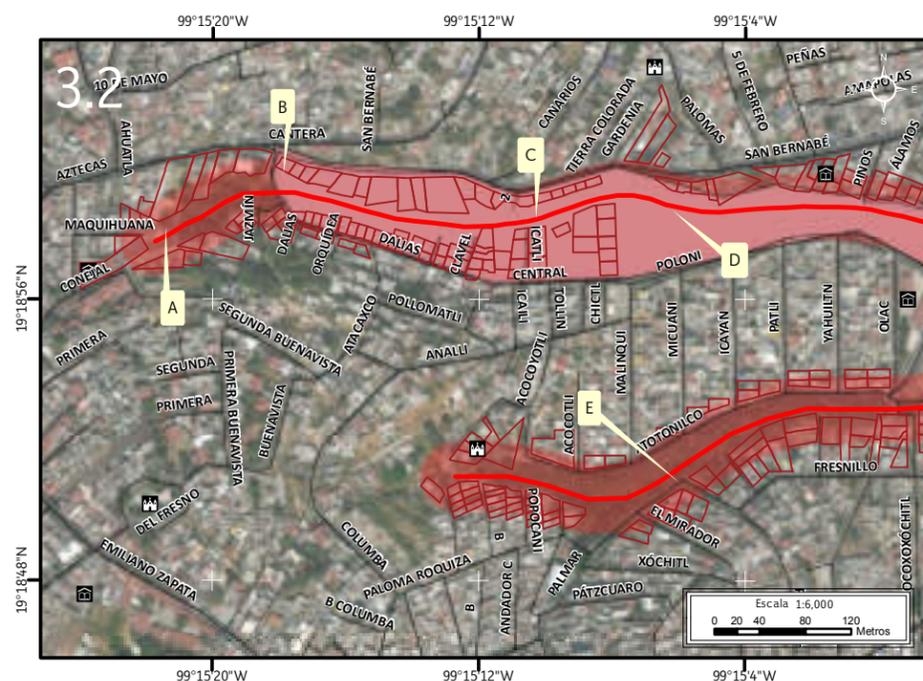
Figura 5.33. Sección dos (3.2) donde se muestra el riesgo por derrumbe en la barranca Coyotera (Imagen 3).

En la sección dos de Coyotera, en el cauce principal se encuentra el sitio con riesgo Barranca Coyotera delimitado por la SPC (Figura 5.33). Este sitio con riesgo tiene área de 40,467 m² y perímetro de 1,371 m; su vulnerabilidad física es de 90 lotes y se encuentra integrada por 59 unifamiliares, 21 plurifamiliares, 5 lotes con uso de suelo mixto, 1 biblioteca, 2 comercios, 1 baldío y 1 lote con tres usos de suelo (instalación deportiva, oficina y comercio). La vulnerabilidad social suma 164 habitantes (5 discapacitados) con la siguiente estructura poblacional: 35 niños, 12 adultos mayores, 59 mujeres y 58 hombres.

En toda esta sección se encuentran lotes establecidos en los flancos de la barranca y algunas de estas viviendas ya se encuentran afectadas por procesos de derrumbe sin importar el tipo de sistema constructivo, las condiciones del suelo no son propicias para el desarrollo urbano.
