Atlas de Peligros y Riesgos de la Ciudad de México

Actualización de los Mapas de Riesgo

La Magdalena Contreras

Año: 2014

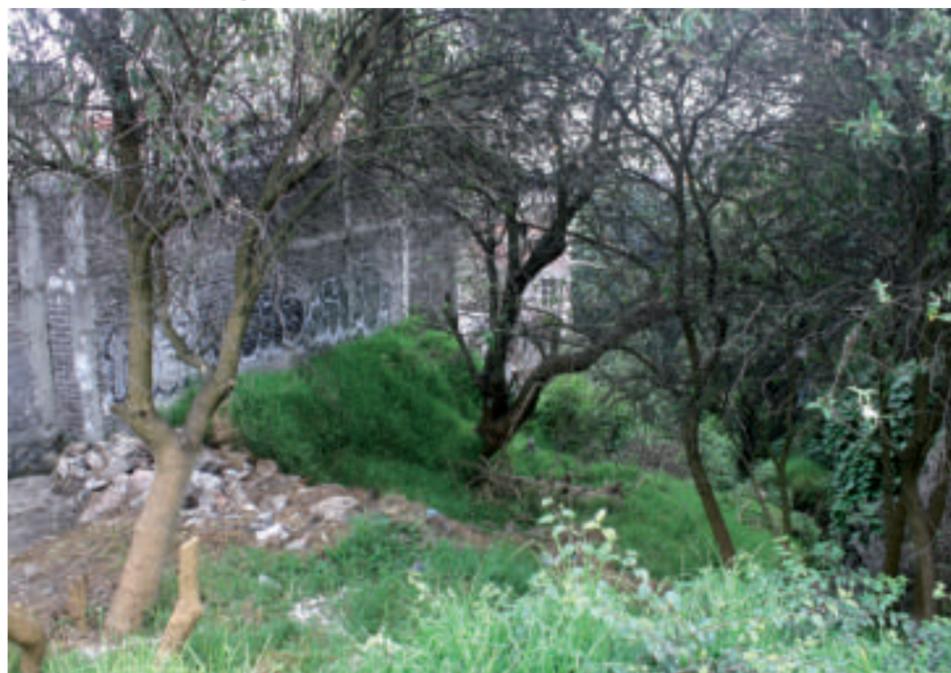
Figura 5.34. Fotografía A de la sección dos (3.2) de Coyotera.

En la calle Maquihuama existen viviendas al pie de la barranca con sistemas constructivos de mampostería con refuerzo y confinados sin embargo siguen situados en una zona de peligro alto. La problemática de este punto en específico, se debe a que los habitantes han rellenando el cauce con cascajo para construir sus viviendas sobre él (Figura 5.34).

Vivienda establecida en el límite de la barranca y parte de la ladera. Esto se consiguió al rellenar el cauce con cascajo para ampliar el área útil y establecer la construcción. La inclinación de la vegetación en dirección al cauce de la barranca es una evidencia de la inestabilidad del terreno (19.3161° N, 99.2559° W. Calle: Maquihuama).

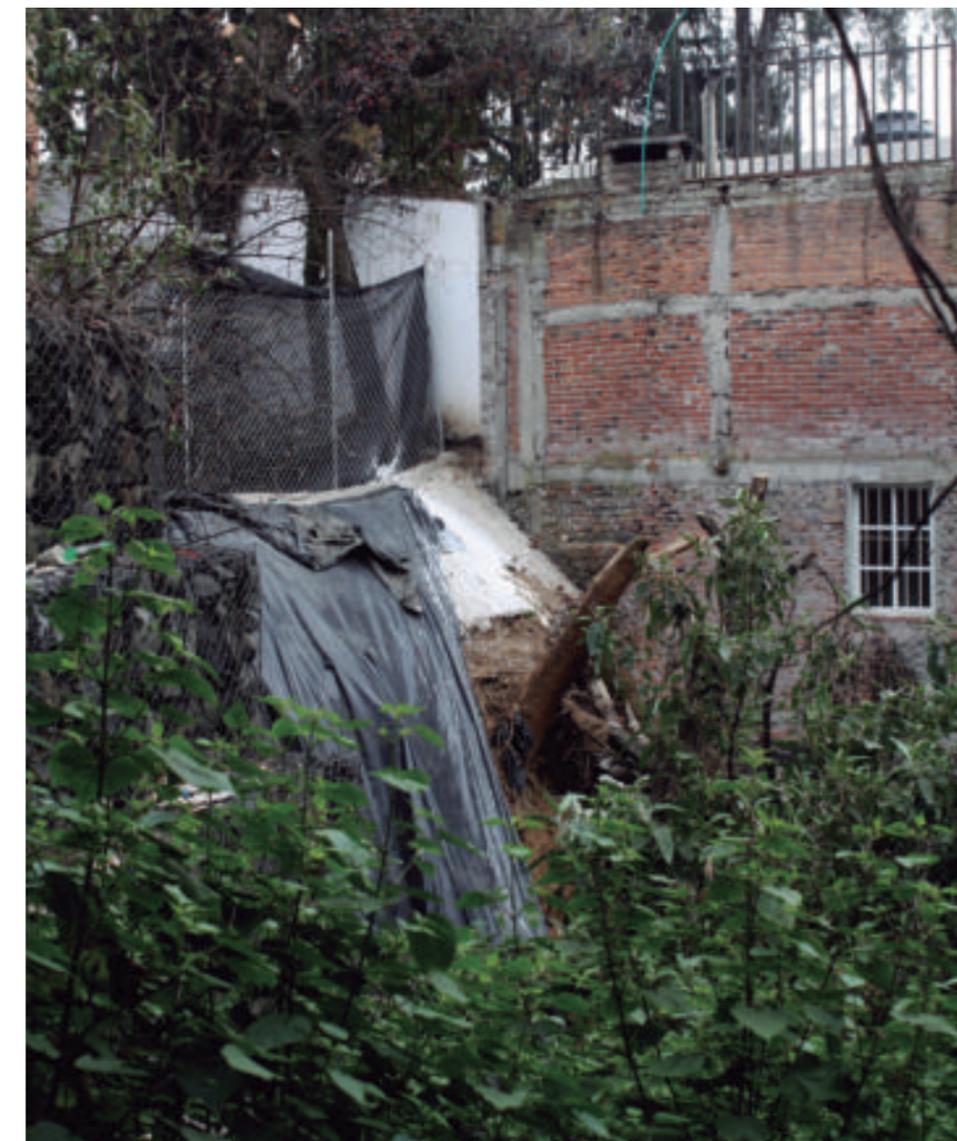
Figura 5.35. Fotografía B de la sección dos (3.2) de Coyotera.

En la calle Dalias se localiza una vivienda afectada por un derrumbe. Para mitigar la inestabilidad del terreno los habitantes colocaron concreto lanzado, sin embargo dicha medida no fue suficiente. Actualmente, para evitar la erosión y disminuir el transporte de los materiales del basamento, se han colocado plásticos sobre la ladera que disminuyen la erosión pluvial (Figura 5.35).

Derrumbe en la parte posterior de una vivienda situada en la pared de la barranca. Se observa que originalmente había concreto lanzado pero esta medida de mitigación fue insuficiente ante un derrumbe. Actualmente, para proteger el material de los agentes erosivos, han colocado plástico, sin embargo el movimiento en masa continúa (19.3165° N, 99.2549° W. Calle: Dalias).

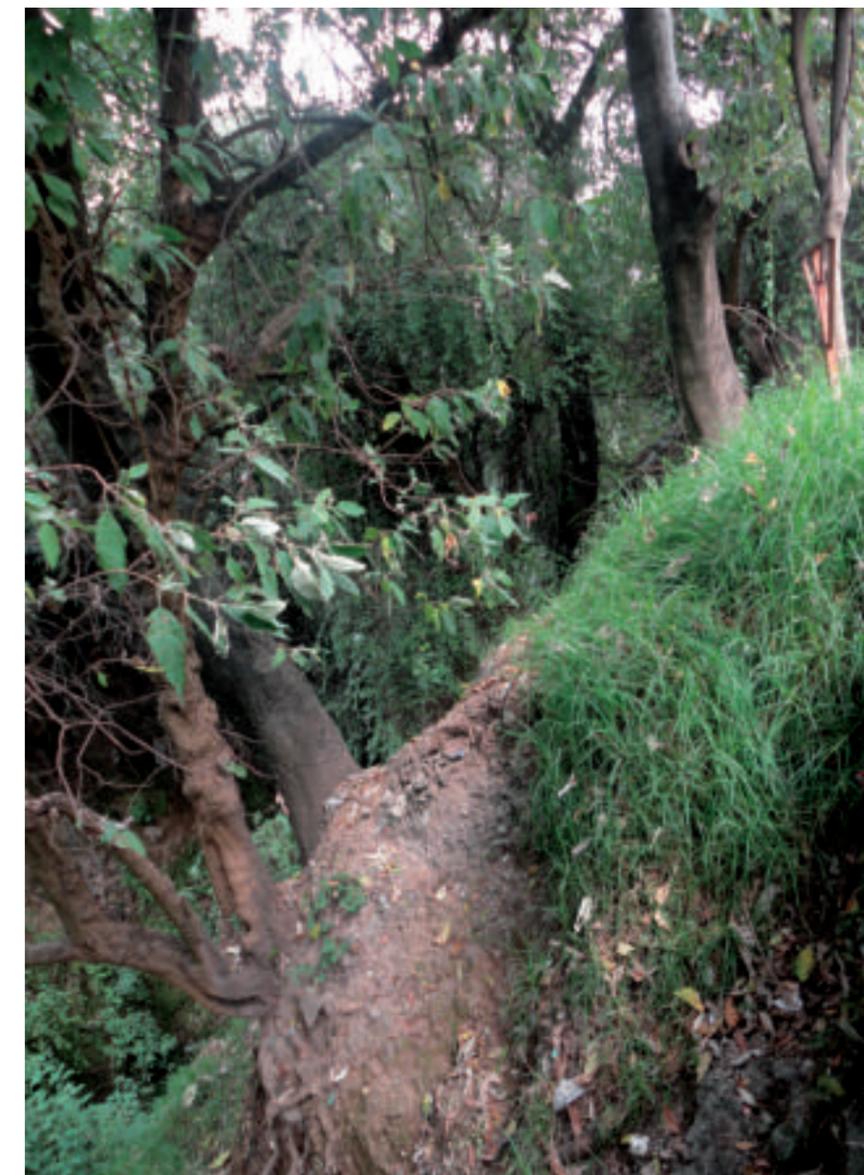
En la segunda sección también se encuentra el afluente, sin embargo los daños no son tan significativos como en el cauce principal. Esto no implica que el peligro sea menor respecto al resto de la barranca pues se encontraron evidencias en la vegetación que indican un movimiento progresivo del terreno (Figura 5.38). Las condiciones de la vulnerabilidad se mantienen ya que existen viviendas establecidas en ambos flancos del afluente.

Figura 5.38. Fotografía E de la sección dos (3.2) de Coyotera.
Vegetación riparia con inclinación en los troncos y raíces expuestas indicando que existe un movimiento lento del terreno
(19.3140° N, 99.2516° W. Calle: Palma datilera).

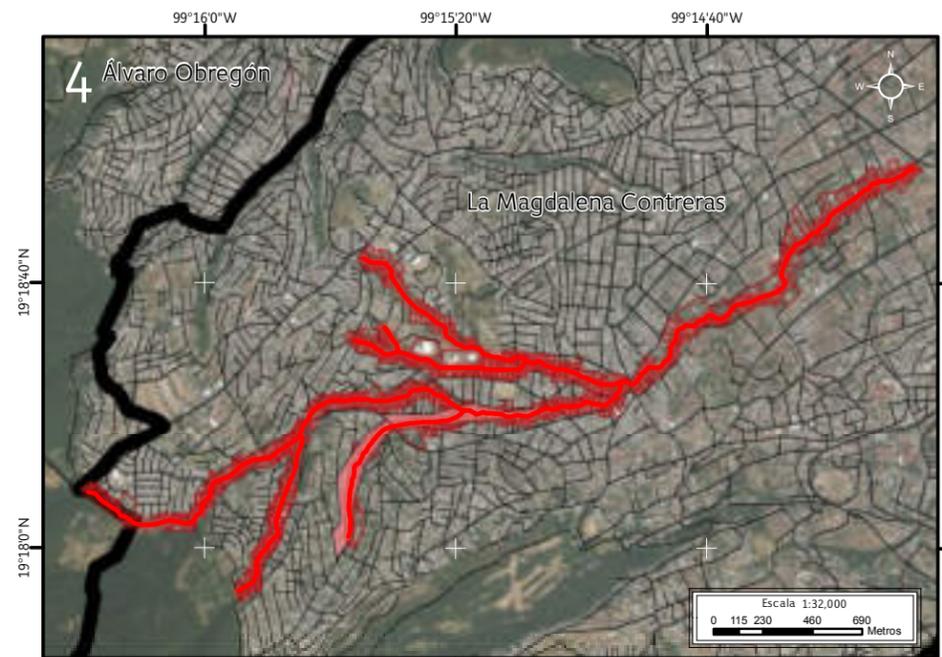
Figura 5.39. Imagen 4 donde se muestra el riesgo por derrumbe en la barranca Anzaldo (Mapa XXI).

Este polígono de peligro alto por derrumbe se encuentra asociado a la barranca Anzaldo, la cual cuenta con un cauce principal y varios afluentes. Tiene perímetro de 11,710 m y 527,882 m² de área (Figura 5.39). La vulnerabilidad social corresponde a 3,928 personas y 1,091 lotes que se encuentran en la zona de peligro alto. Los usos de suelo que se encuentran en este polígono (distintos al uso de suelo habitacional) es: 1 deportivo, 3 escuelas, 1 bodega, 1 servicio de salud, 1 oficina de gobierno, 2 comercios y 7 lotes con uso de suelo mixto. Dentro de este polígono se encuentran los sitios con riesgo Potrerillo y Ocotal, identificados por la SPC (2014).

En esta barranca, al igual que en las anteriores, los flancos en los que se encuentran los asentamientos humanos presentan paredes verticales y los materiales característicos son depósitos volcánicos de flujos de bloques y ceniza. Este tipo de material se caracteriza por tener un mínimo o nulo nivel de cementación lo que favorece su transporte.

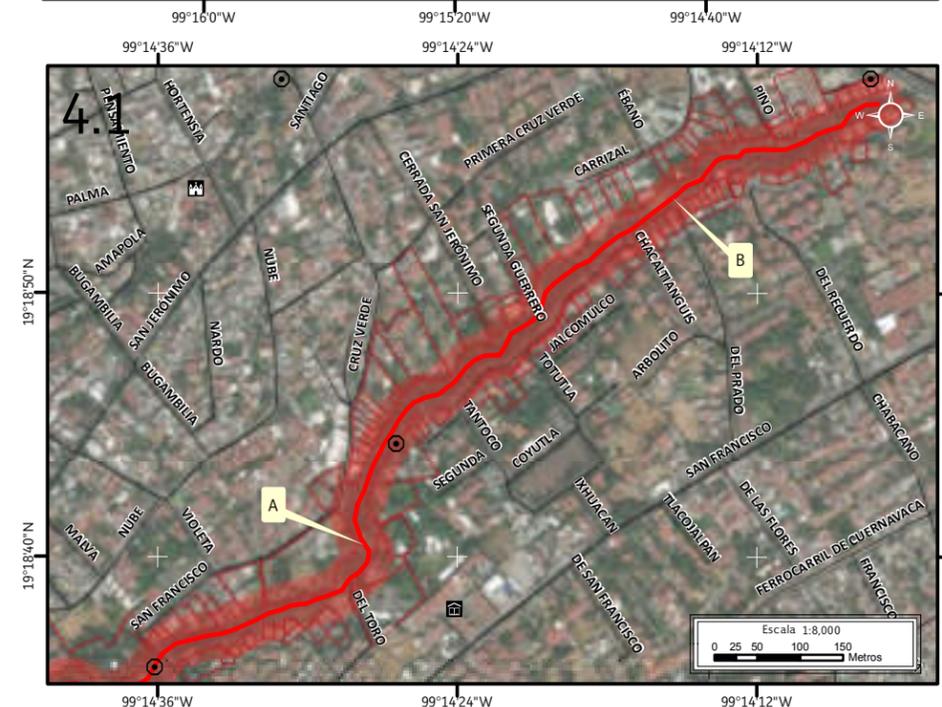
Figura 5.40. Sección uno (4.1) donde se muestra el riesgo por derrumbe en la barranca Anzaldo (Imagen 4).

En la primera sección (4.1) de este polígono (Figura 5.40) se observaron viviendas en los flancos de la barranca. En la calle Del Toro una de estas viviendas ha perdido el material del basamento, ya que el material sobre el que se encuentra construida ha sido erosionado (Figura 5.41). En la calle Del Prado, un muro de colindancia colapsó por el derrumbe del material a pesar de contar con un sistema de drenes (Figura 5.42).

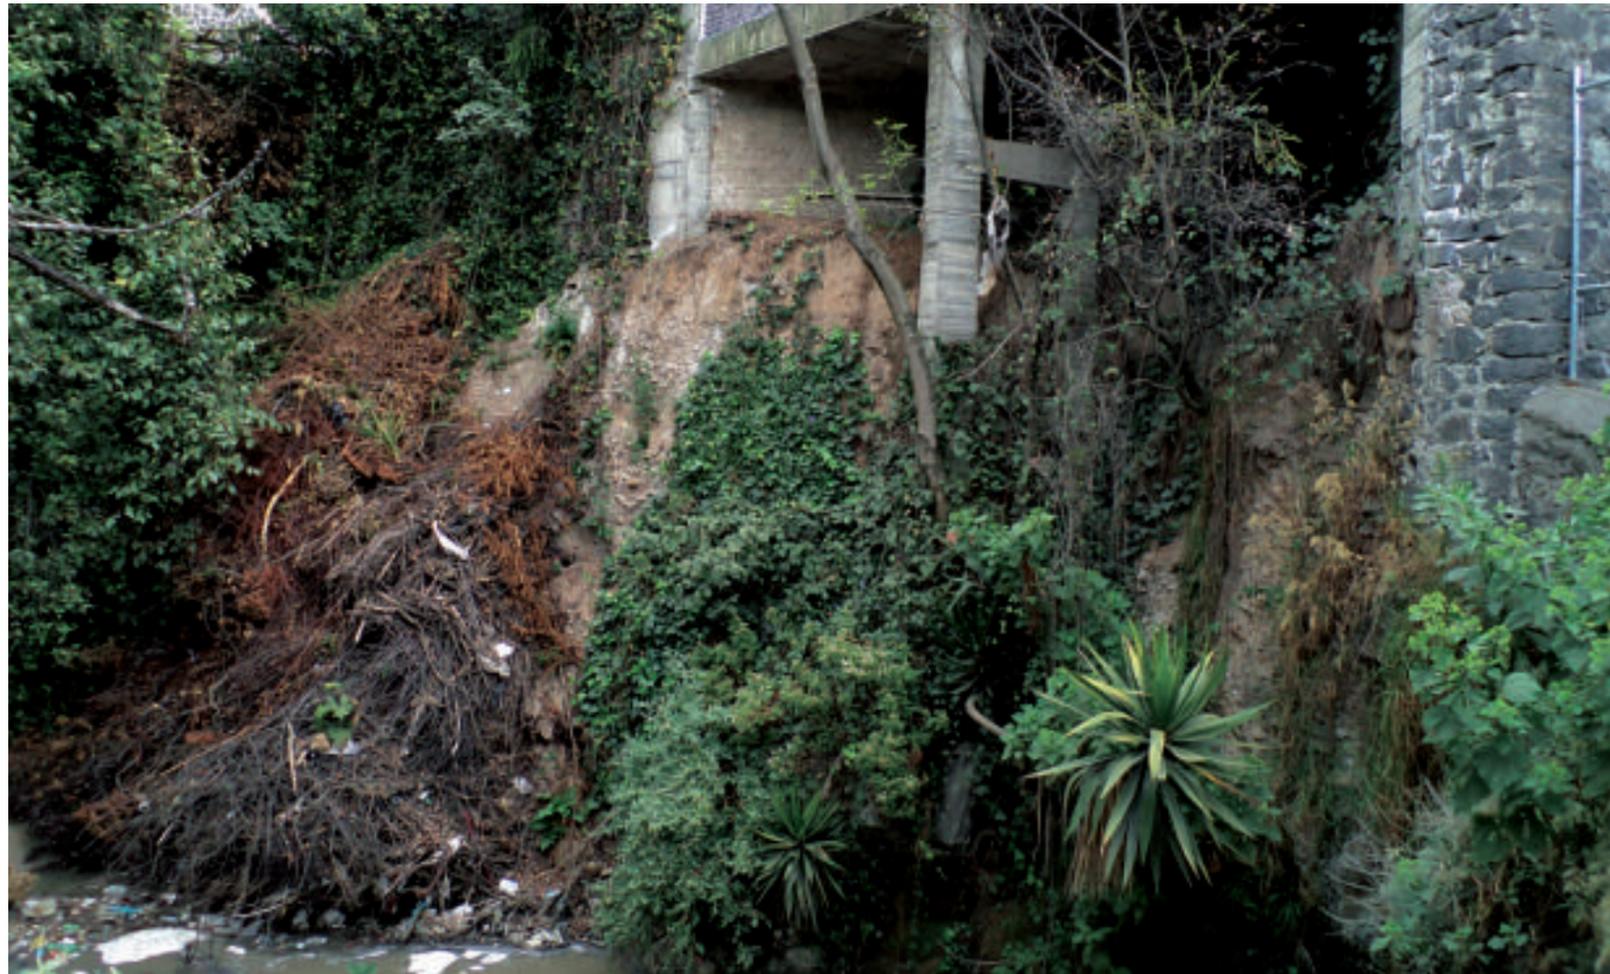
Figura 5.41. Fotografía A de la sección uno (4.1) de Anzaldo.

Vivienda en la pared de la barranca. Se puede ver que el material sobre el que se encuentra construida se ha derrumbado y se encuentra erosionado (19,3112° N, 99.2410° W. Calle: Del Toro).

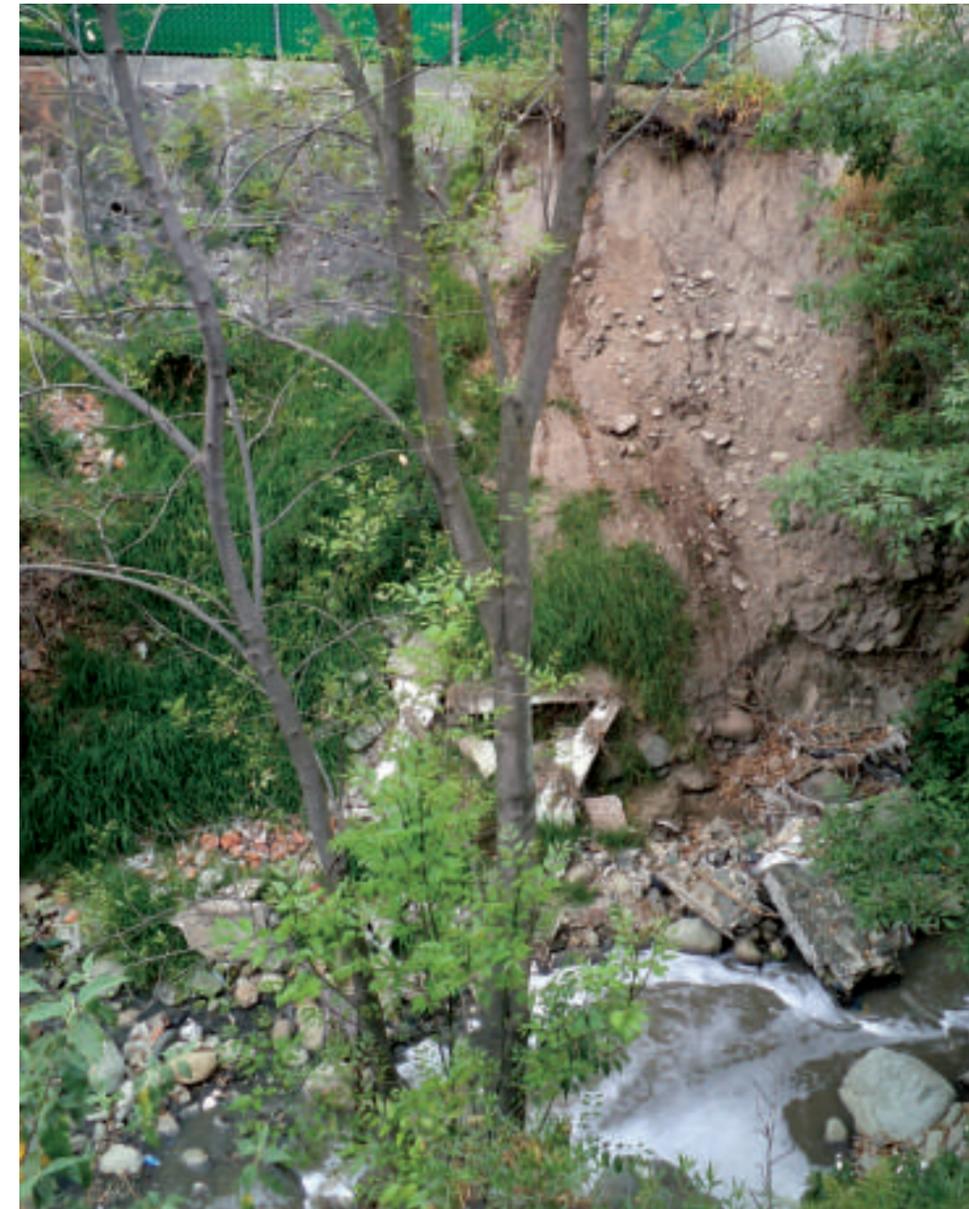
Figura 5.42. Fotografía B de la sección uno (4.1) de Anzaldo.

Parte posterior de una vivienda en la pared de la barranca. Se puede observar que el muro de colindancia ha colapsado por un derrumbe (19.3148° N, 99.2376° W. Calle: Del Prado).

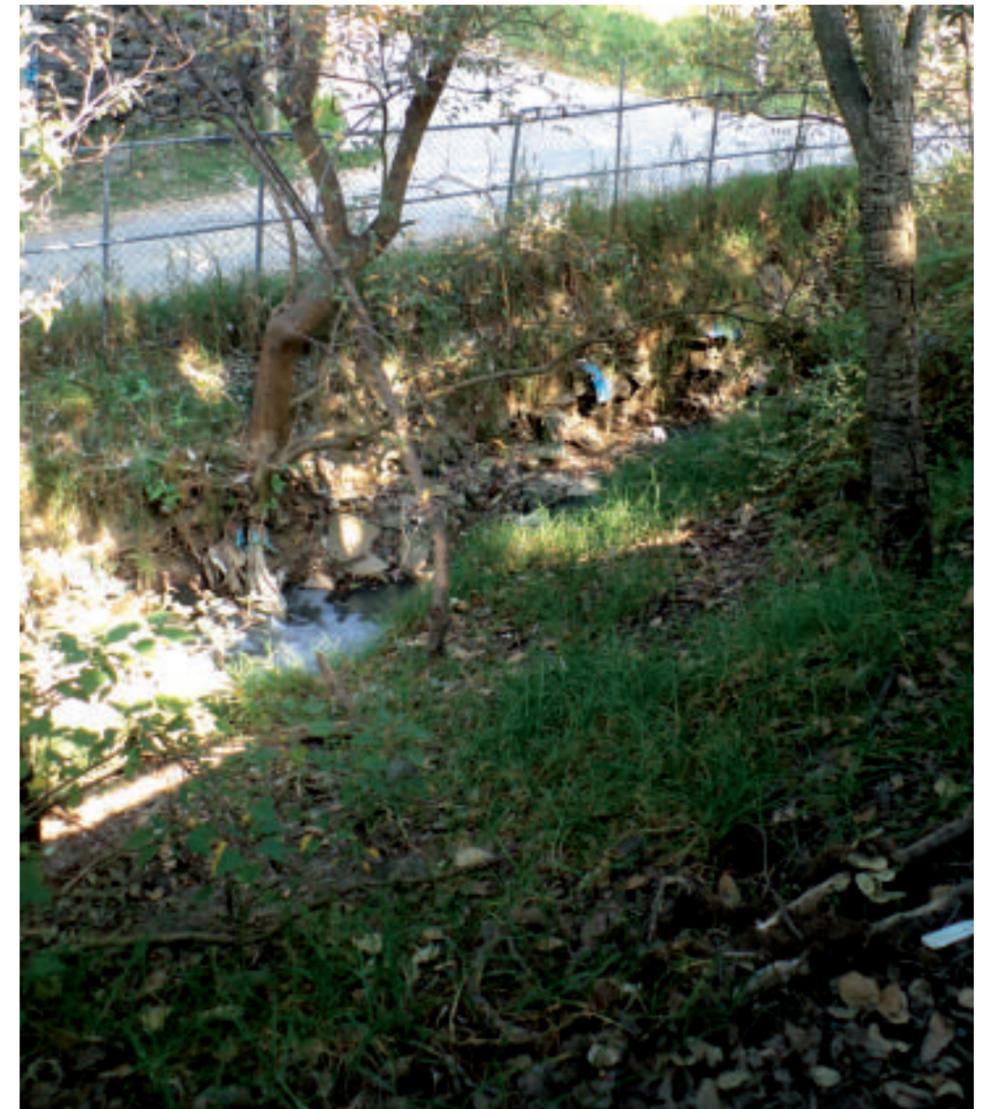
Figura 5.44. Fotografía A de la sección dos (4.2) de Anzaldo. Cauce de la barranca y la pendiente de la misma (19.3084° N, 99.2547° W. Calle: Revolución).

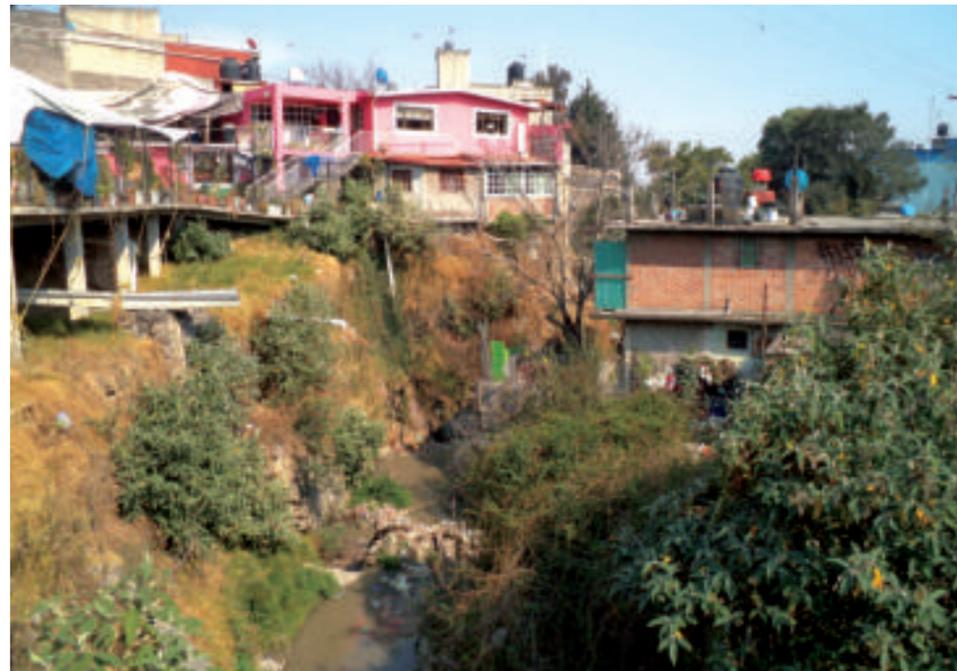
En esta sección también se encuentran viviendas establecidas en el límite y en las paredes de la barranca, algunas de estas construcciones presentan deformaciones en su estructura debido al movimiento del terreno sobre el cual se encuentran. La vegetación también fue un indicador del movimiento del material ya que se encontraron árboles con raíces expuestas y troncos inclinados en dirección al cauce. También se identificó que en esta zona existen materiales de una paleoterraza fluvial formada por cantos rodados en una matriz de arenas, estos tipos de materiales son de fácil erosión y se encuentran poco consolidados (Figuras 5.44 a 5.47).

Figura 5.45. Fotografía B de la sección dos (4.2) de Anzaldo. Se muestra la pendiente y el cauce de la barranca, la vivienda de la izquierda presenta deformación en su estructura (19.3060° N, 99.2515° W. Calle: Alcanfor).

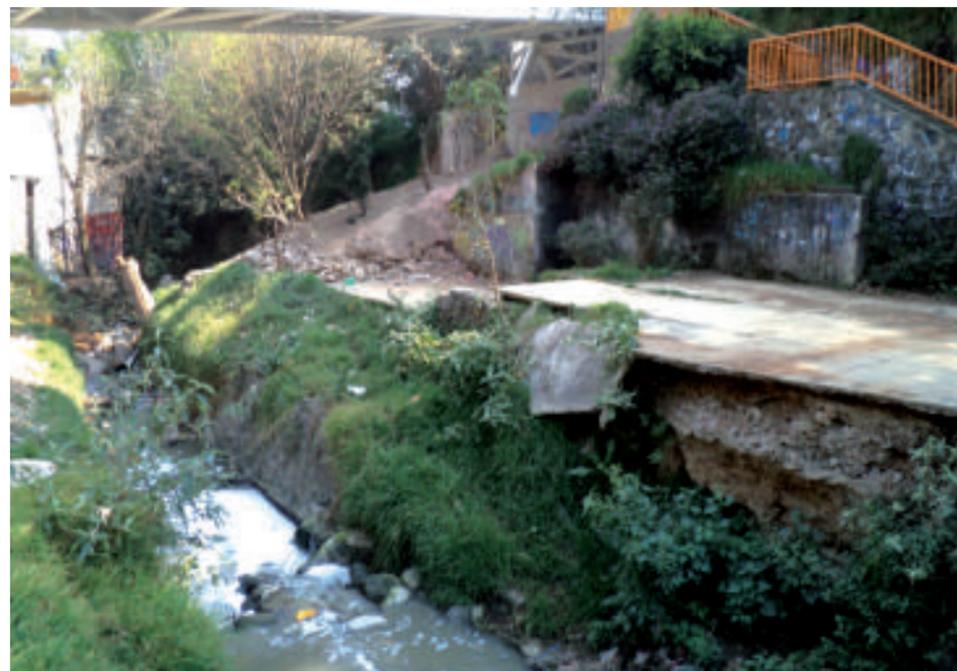
Figura 5.46. Fotografía C de la sección dos (4.2) de Anzaldo. Escombros de una construcción que colapsó. Debajo de la plancha de concreto se observa material de relleno sobre el que construyeron la estructura, el cual ha sido erosionado provocando el colapso (19.3057° N, 99.2527° W. Calle: Primera de San Jerónimo).

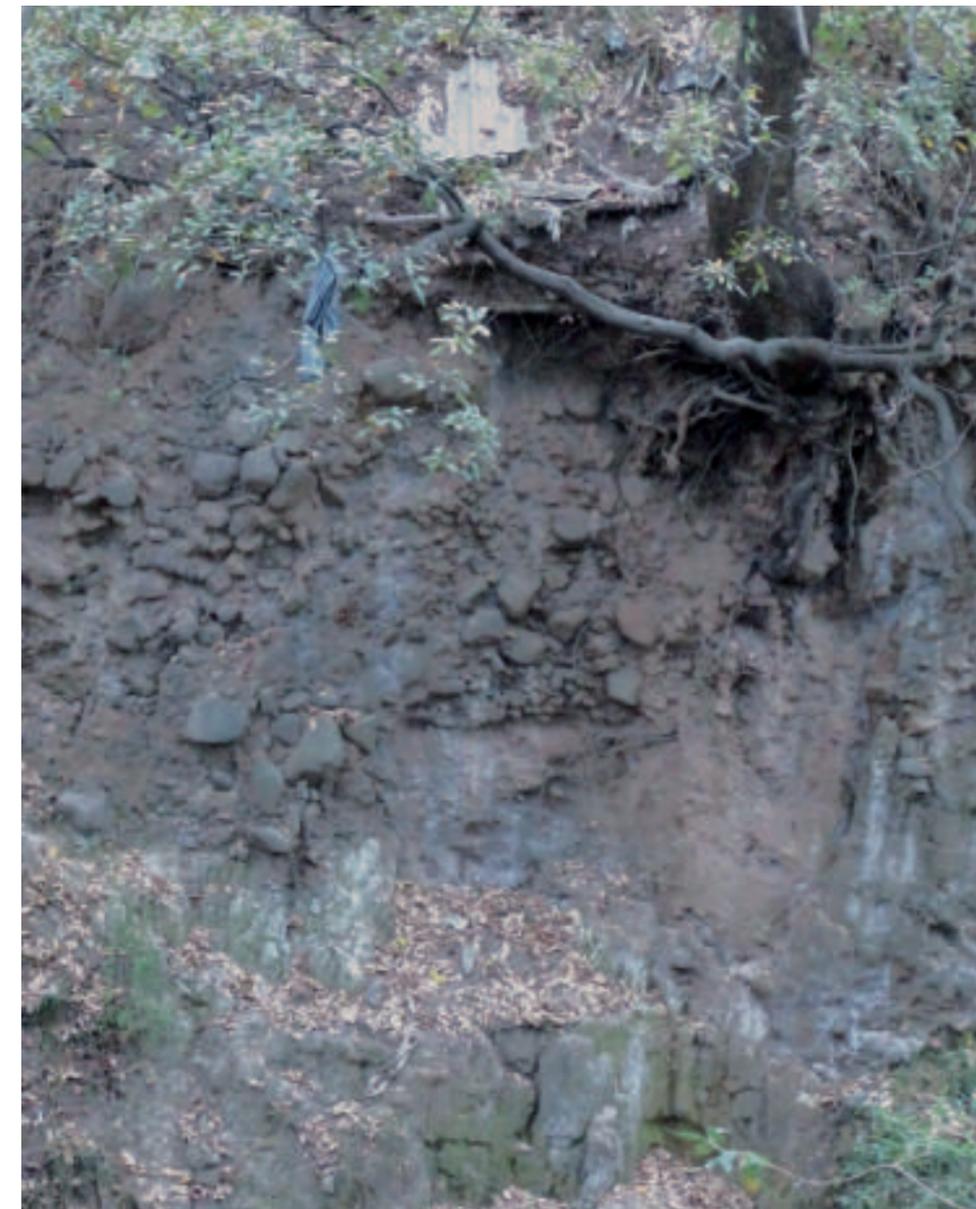
Figura 5.47. Fotografía D de la sección dos (4.2) de Anzaldo. Material presente en las paredes de la barranca. Se pueden observar cantos rodados y una matriz de arena. También se aprecia un árbol inclinado y con raíz expuesta (19.3057° N, 99.2527° W. Calle: Primera de San Jerónimo).

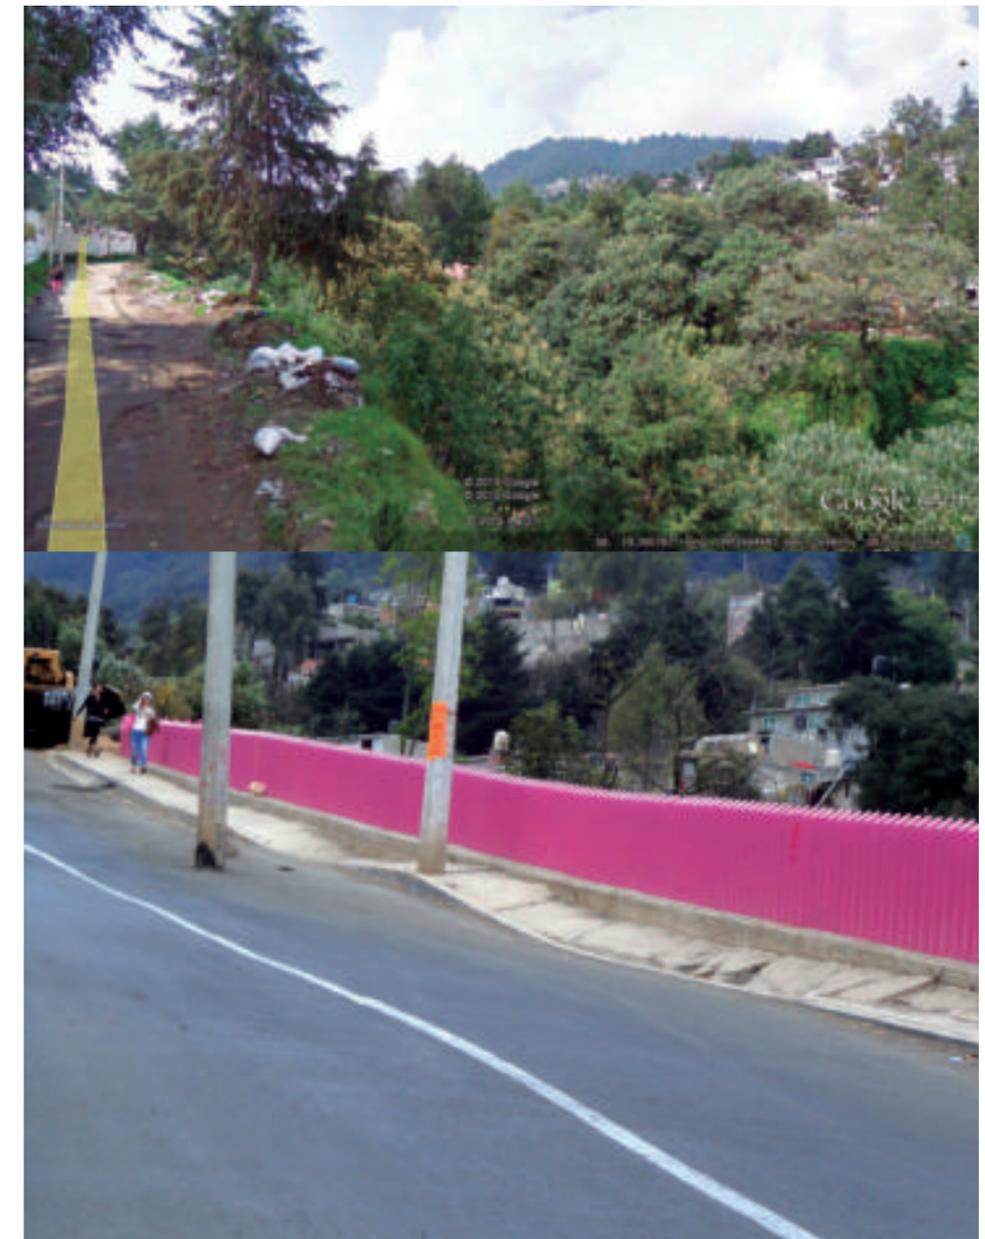
A principios del año 2014 rellenaron parte de la barranca para ampliar la calle Coconetla. Actualmente la carpeta asfáltica se encuentra deformada debido a la mala compactación del material de relleno y a la pérdida del material (Figura 5.49).

Figura 5.49. Fotografía A de la sección tres (4.3) de Anzaldo. La fotografía superior muestra el cauce original de la barranca en 2009 (Fotografía obtenida de Google Earth), y en la fotografía inferior se observa la deformación en la carpeta asfáltica en la actualidad (19.3062° N, 99.2587° W. Calle: Coconetla).

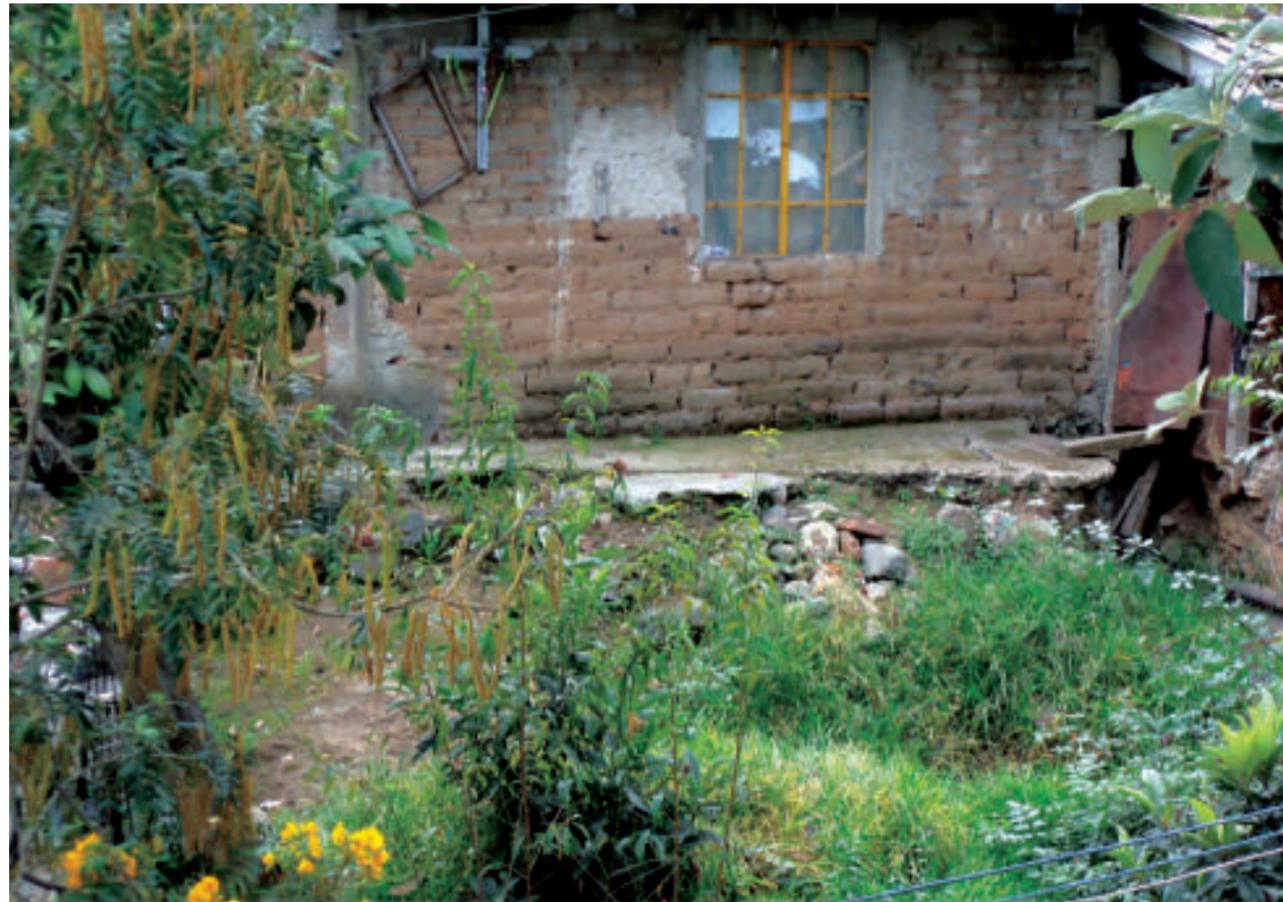
Figura 5.50. Fotografía B de la sección tres (4.3) de Anzaldo.

En la calle 10 de Junio se localiza una vivienda que ha perdido parte del basamento. El material en este lugar es distintivo de una terraza fluvial, esto implica que es material poco consolidado y de fácil transporte (Figura 5.50).

*Vivienda sobre cantos rodados en una matriz de arena y limos. Se puede observar que el material fino se ha perdido
(19.3053° N, 99.2579° W. Calle: 10 de Junio).*

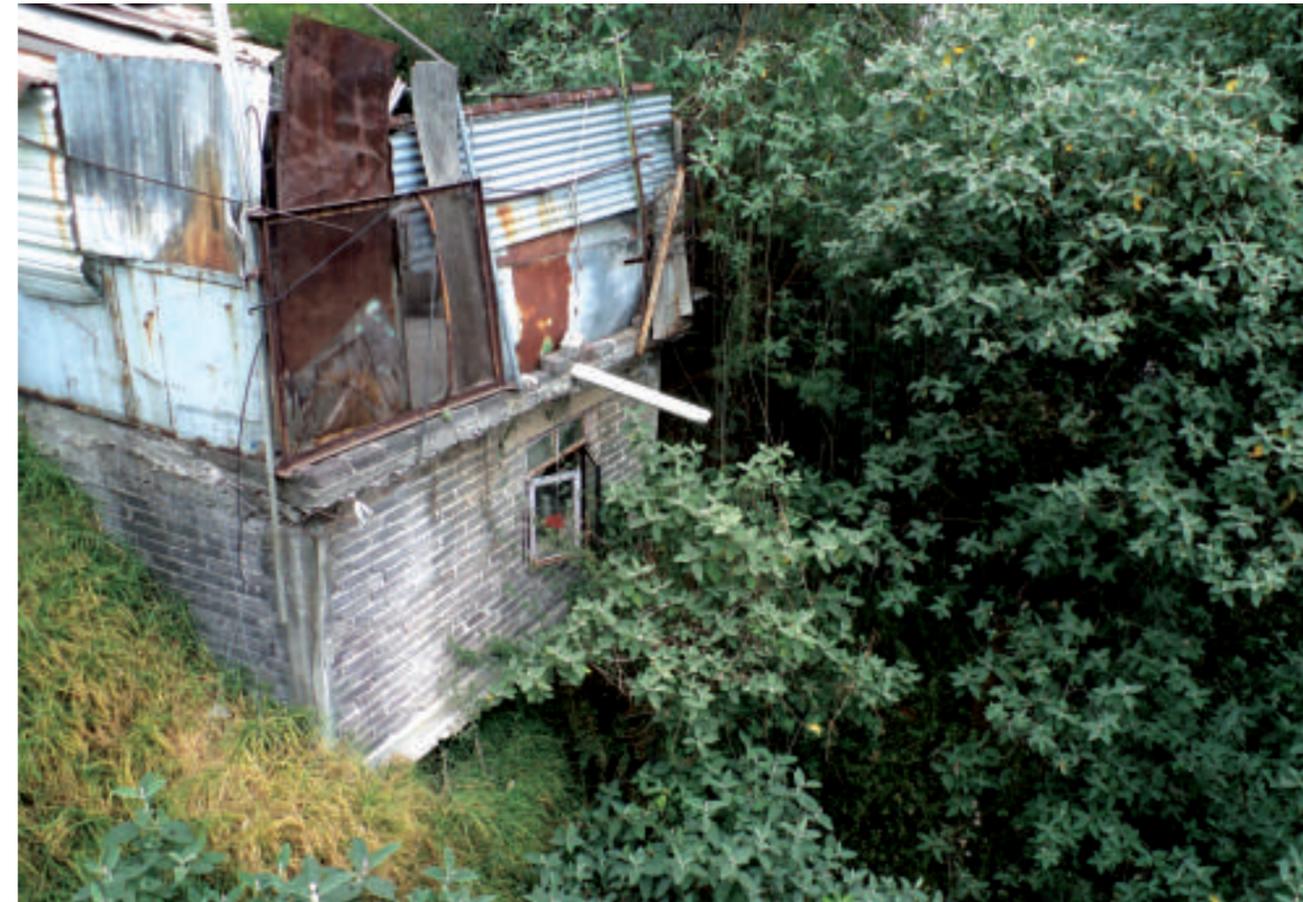
Figura 5.51. Fotografía C de la sección tres (4.3) de Anzaldo.

Existen algunas construcciones que se localizan dentro de la barranca a pesar de la pérdida del material que ha sufrido el terreno sobre el que se encuentran establecidas, la ladera muestra evidencias de una estabilidad parcial debido a la presencia de vegetación (Figura 5.51).

*Vivienda que ha perdido material
(19.3043° N, 99.2591° W. Calle: Coconetla).*

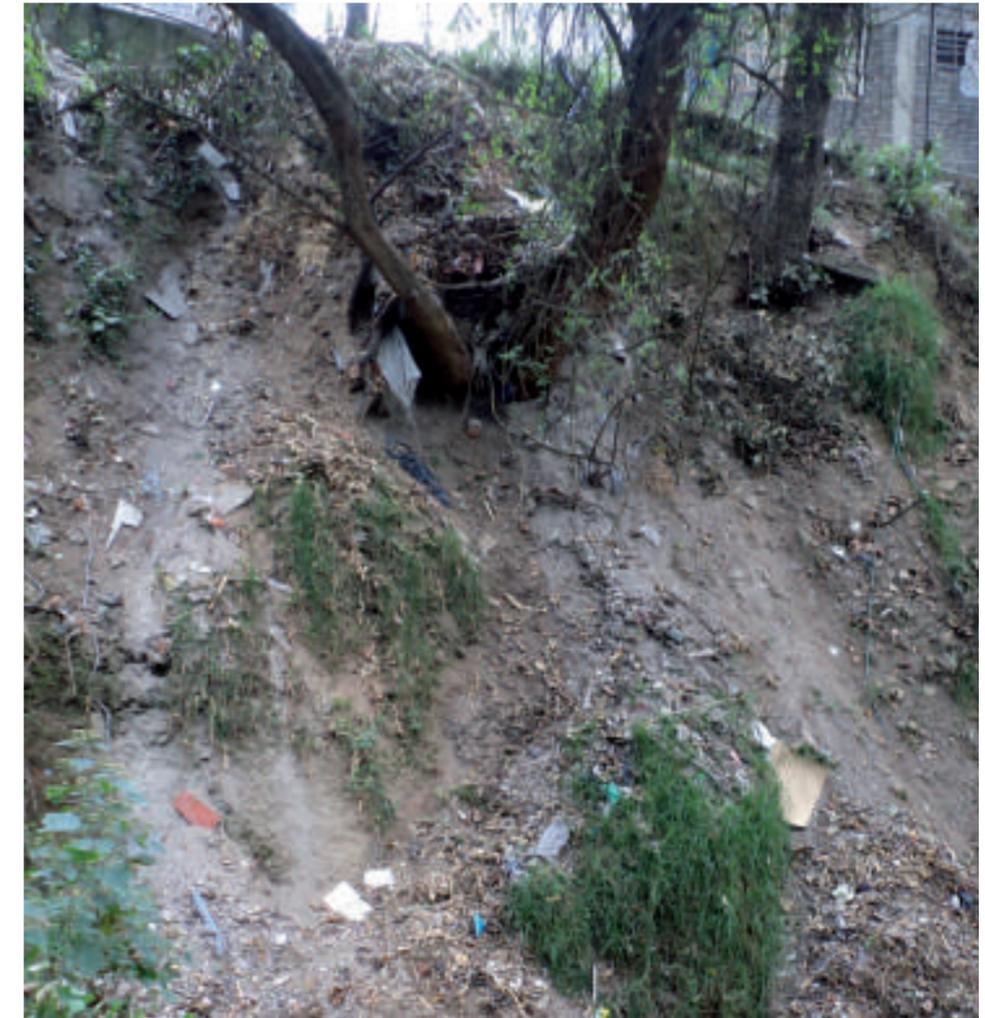
Figura 5.53. Fotografía A de la sección cuatro (4.4) de Anzaldo. Material removido a causa de un derrumbe. Se puede observar que el material se encuentra muy suelto y los árboles muestran inclinación a favor de la pendiente (19.3002° N, 99.2602° W. Calle: Capulín).

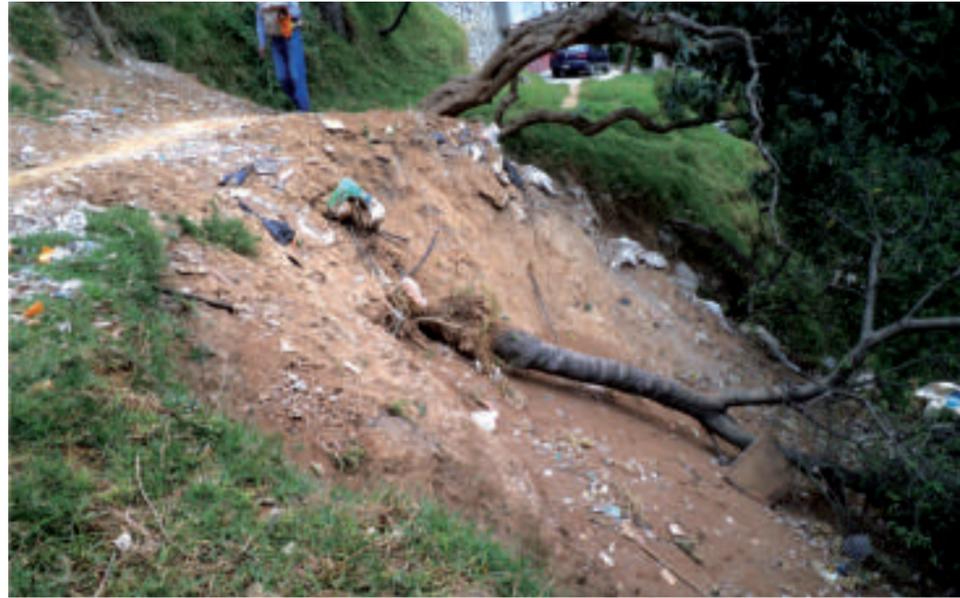
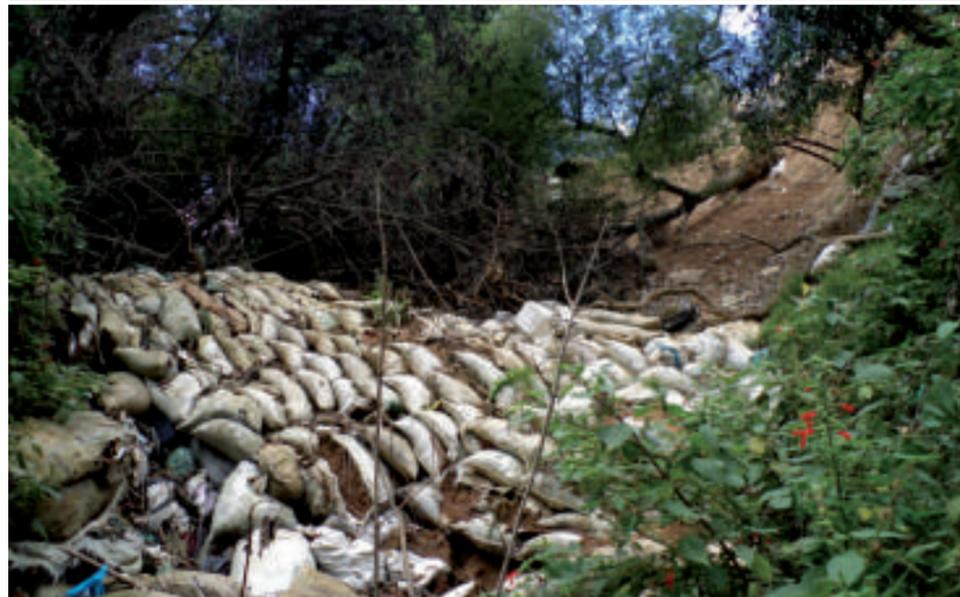
Figura 5.54. Fotografía B de la sección cuatro (4.4) de Anzaldo.

Los lugareños, para mitigar el peligro, han construido muros de contención de costales apilados, los cuales han sido sobrepasados por las dimensiones de los derrumbes y en algunos casos los costales han sido acarreados junto con el material desplazado (Figura 5.54).

La fotografía superior muestra un derrumbe de material deleznable que a su paso ha desprendido un árbol. La fotografía inferior muestra que en la zona existía un muro de contención provisional, pero también se derrumbó con el desprendimiento del terreno (19.3022° N, 99.2665° W. Calle: Pensamiento).

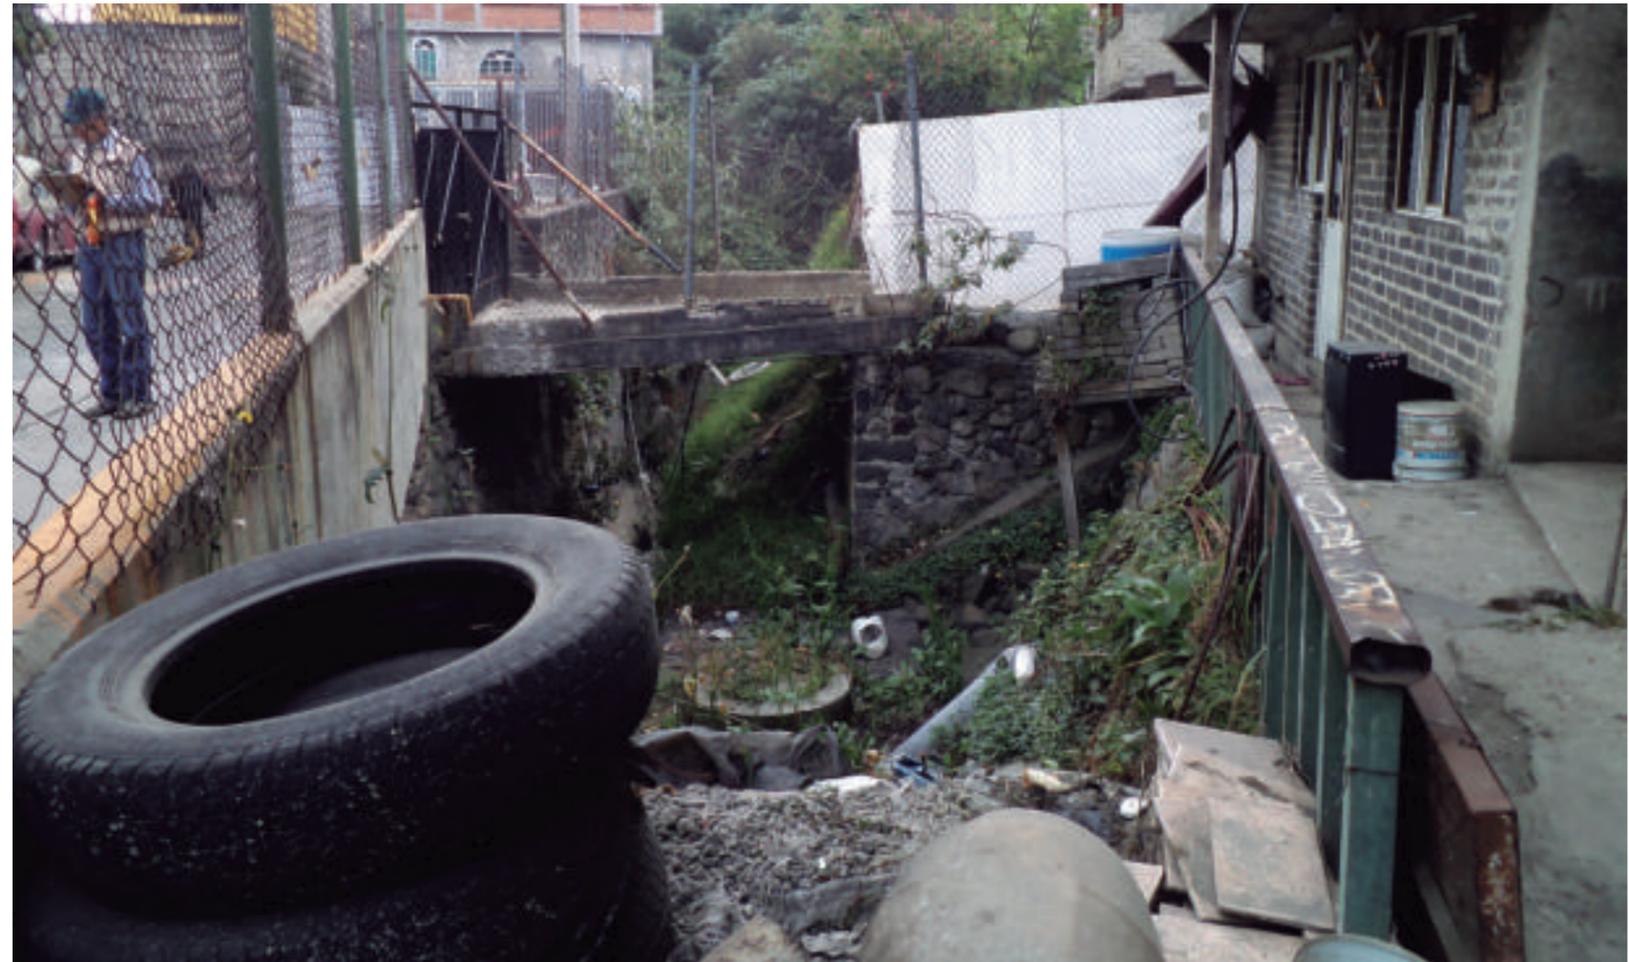
Figura 5.55. Fotografía C de la sección cuatro (4.4) de Anzaldo.

Vivienda en el cauce de la barranca, se observa una reducción del área hidráulica aproximadamente del 50 % (19.3037° N, 99.2641° W. Calle: Segunda Ameyuca).

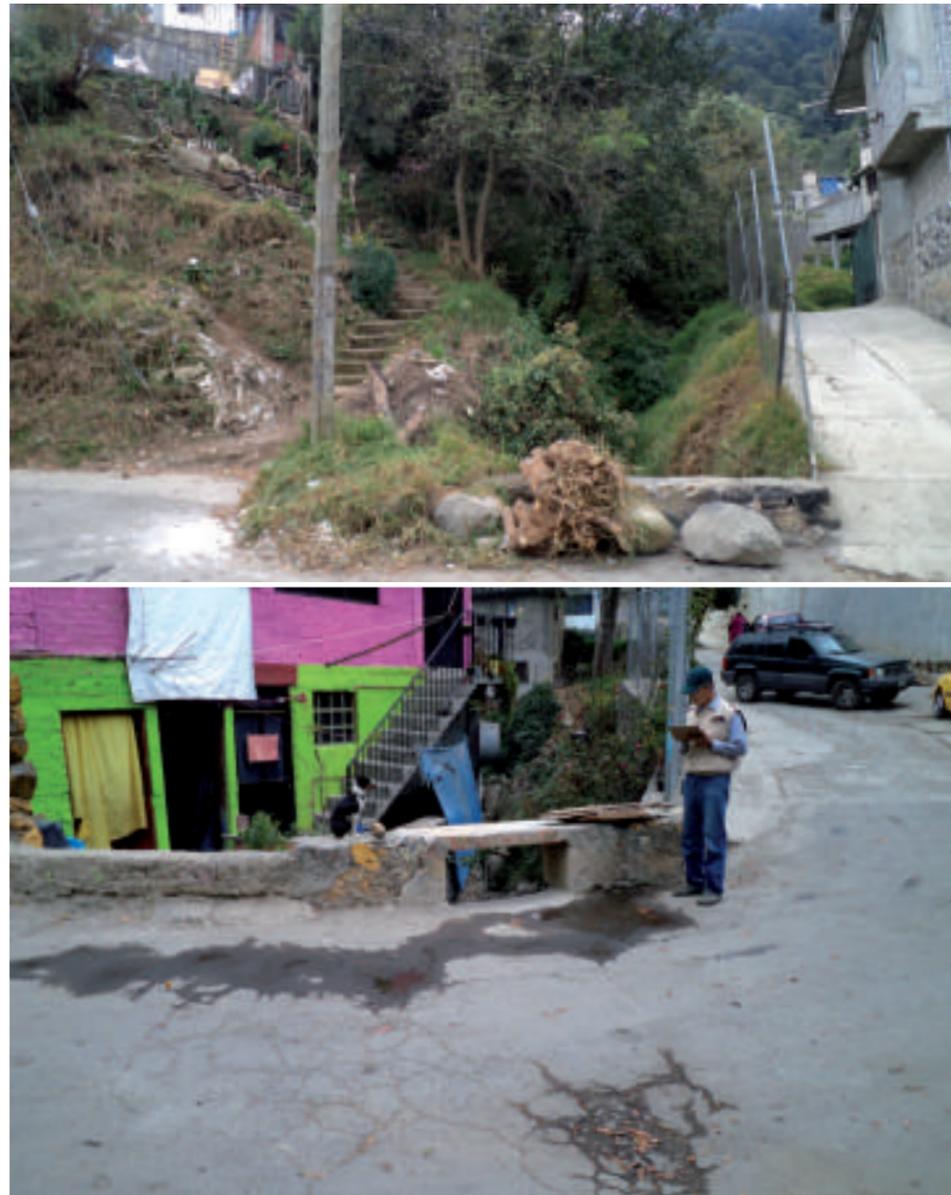
Figura 5.56. Fotografía D de la sección cuatro (4.4) de Anzaldo. Cambio de uso de suelo en la barranca. En la fotografía superior se aprecia la reducción del área hidráulica del cauce de la barranca por las viviendas establecidas en sus flancos. En la fotografía de abajo se muestra el otro lado de la calle donde existen viviendas sobre el cauce (19.3024° N, 99.2632° W. Calle: Flor de Loto).

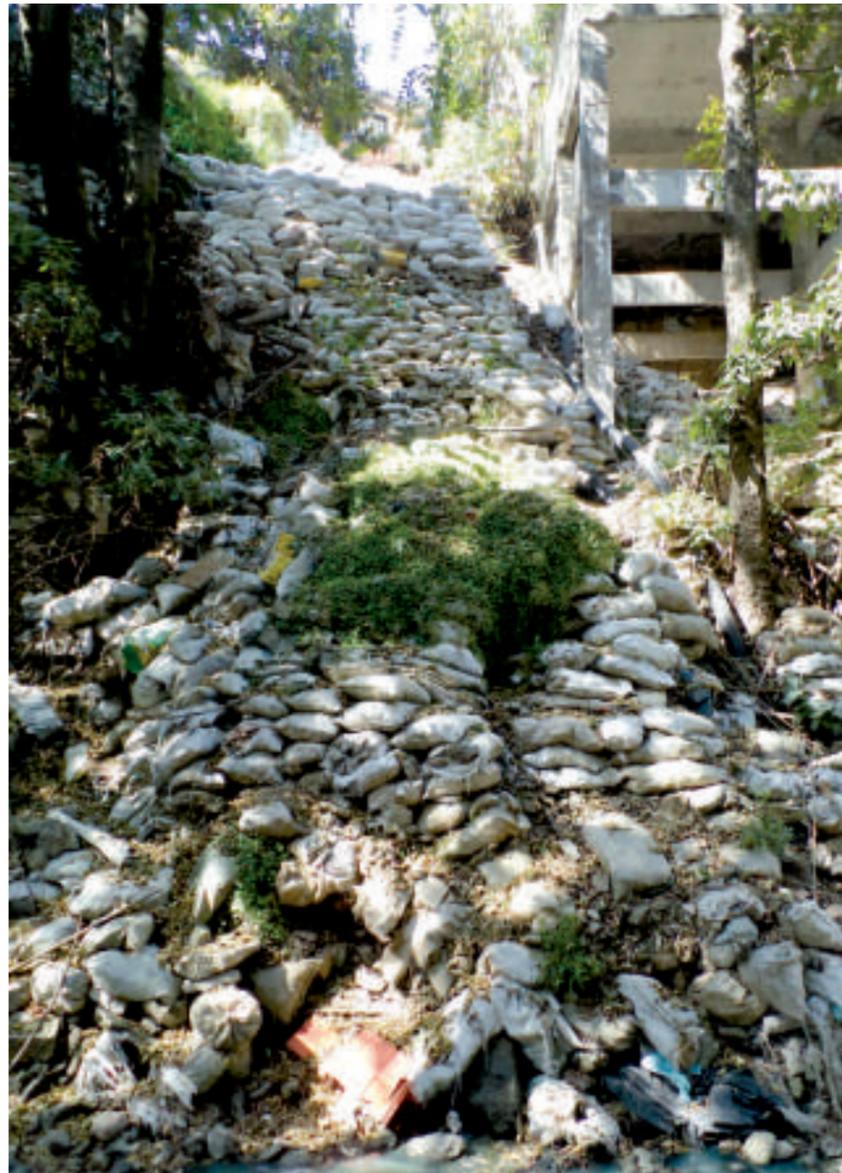
En la Figura 5.59 se muestra la primera sección detallada de la barranca (5.1). En ésta se observan los asentamientos dentro del polígono de peligro. En la etiqueta (A) se muestra el área de la barranca donde se encuentra una edificación de aproximadamente 3 niveles con costales apilados a un costado, las cuáles fueron desplazadas por un derrumbe en la ladera (Figura 5.60).

Figura 5.60. Fotografía A de la sección uno (5.1) de Eslava. Costales en la parte baja de la barranca, que fueron depositados en esa zona debido a un movimiento de ladera (19.2984° N, 99.2327° W. Calle: Mariano Matamoros).
