Atlas de Peligros y Riesgos de la Ciudad de México

Actualización de los Mapas de Riesgo

La Magdalena Contreras

Año: 2014

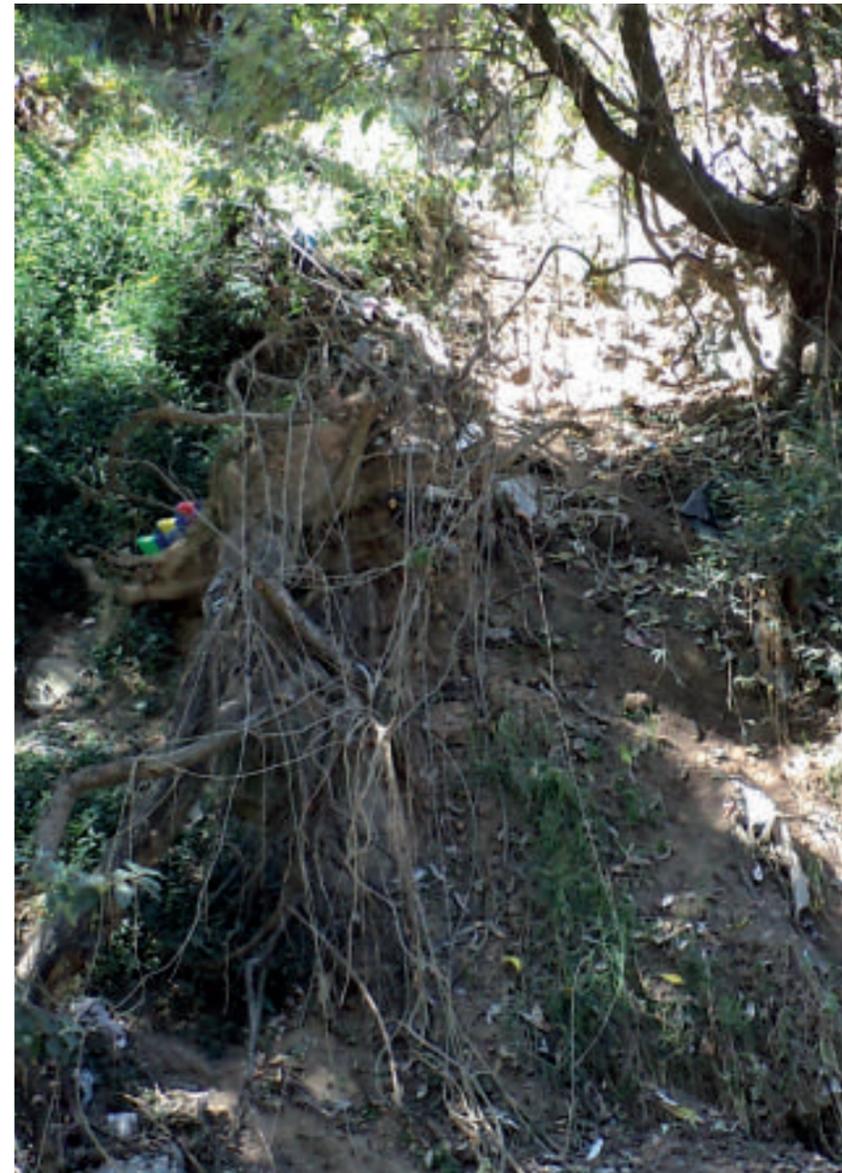
Figura 5.61. Fotografía B de la sección uno (5.1) de Eslava. La exposición de las raíces de los árboles en la parte superior de la barranca denota la constante remoción del material y la pérdida de estabilidad de la ladera (19.2979° N, 99.2327° W. Calle: Mariano Matamoros).

Es común observar a lo largo de la barranca el material limo-arcilloso que ha sido desplazado por acción fluvial, tal es el caso de la Figura 5.61, en la que se muestra el área en donde el material ha sido removido y ha dejado expuestas las raíces de los árboles restando estabilidad a la ladera. Otra evidencia de la intensa actividad de remoción de los materiales se encontró en una construcción donde el muro de contención presentaba depósitos en la parte inferior (Figura 5.62).

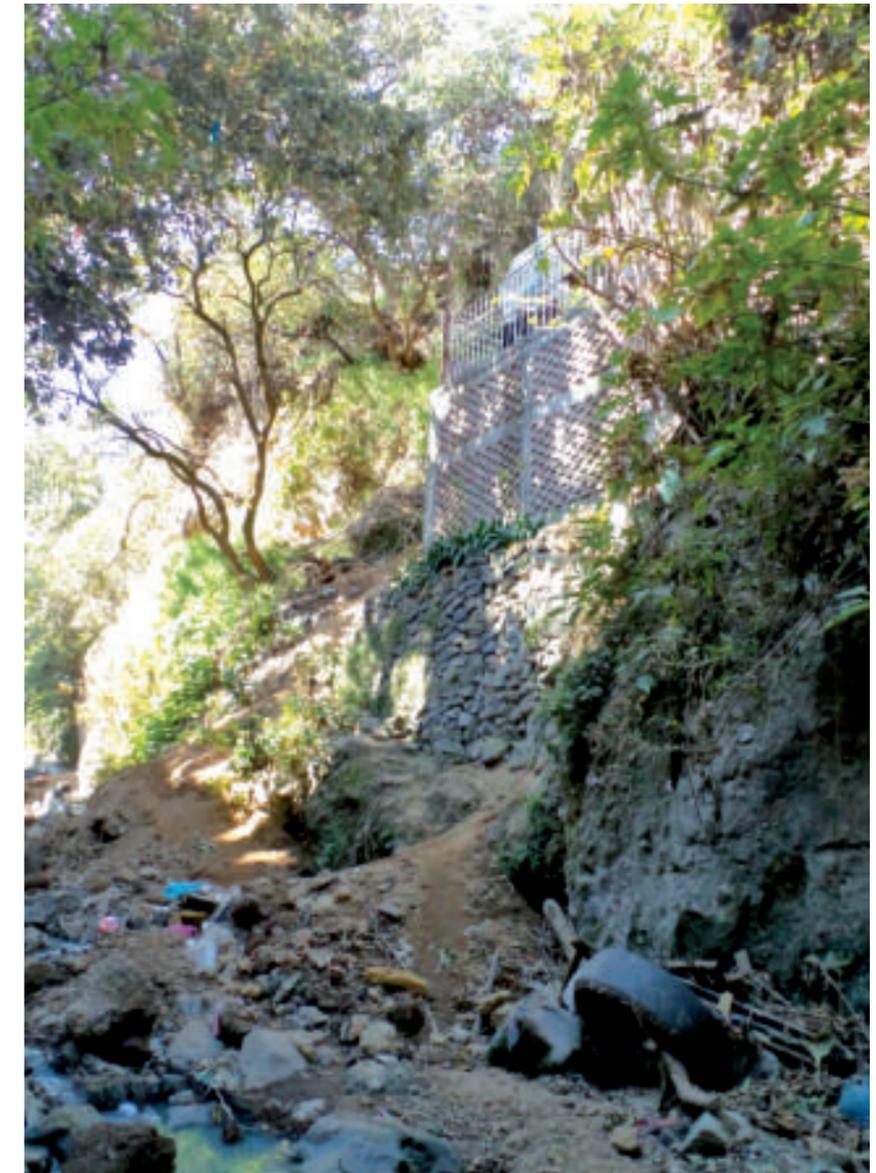
Figura 5.62. Fotografía C de la sección uno (5.1) de Eslava. Muro de contención de mampostería sin mortero. A los costados de éste se observa una gran cantidad de depósitos provenientes de la parte alta de la ladera (19.2972° N, 99.2328° W. Calle: Tenabo).

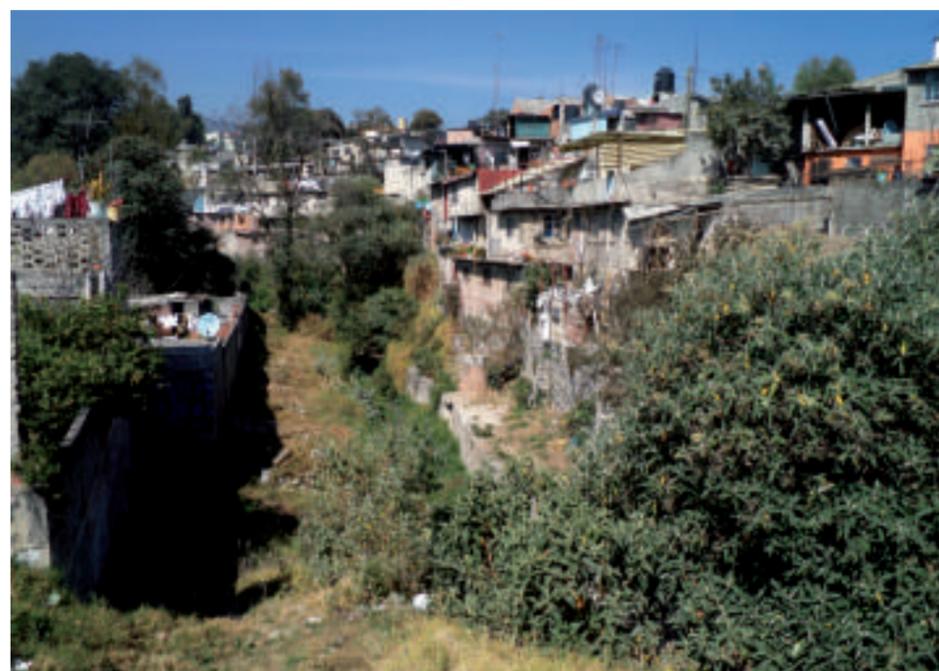
En la segunda sección (5.2, Figura 5.63), al igual que la primera hay una gran cantidad de asentamientos humanos en el interior de la barranca. En la Figura 5.64, se pueden observar muros a los costados del drenaje natural para encauzar el flujo del agua, pero reduciendo su capacidad de carga lo que provoca que en la época de lluvias el volumen y la fuerza del caudal aumente y rebase el límite superior de estas obras de mitigación.

Figura 5.64. Fotografía A de la sección dos (5.2) de Eslava. Vista panorámica que ilustra asentamientos humanos en ambos flancos de la barranca (19.2944° N, 99.2379° W. Calle: Ferrocarril de Cuernavaca).

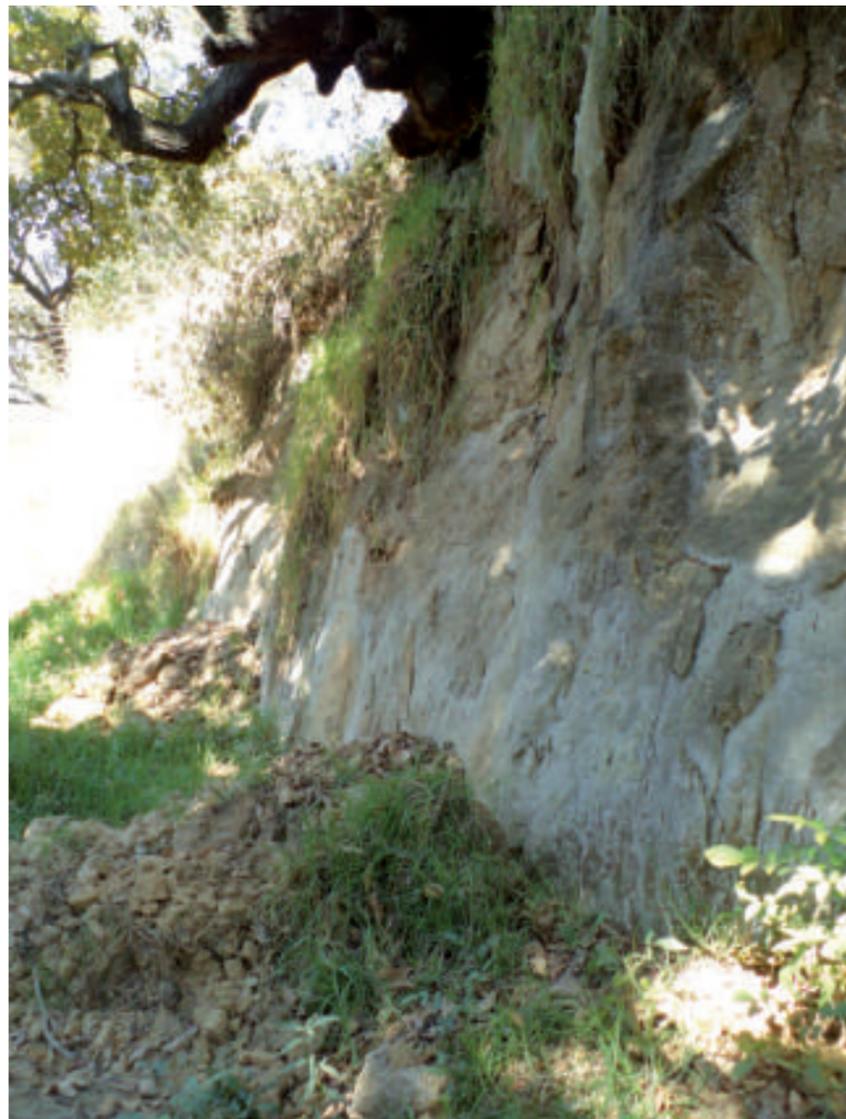
En la Figura 5.65 se puede ver un talud de material poco consolidado, en la parte baja de la imagen se observan los consecuentes depósitos que se han ido acumulando debido al intenso proceso de erosión al que se encuentra expuesto. Esto afecta principalmente a las construcciones que se encuentran en la parte superior de este talud ya que se va perdiendo terreno aumentando la inestabilidad y propiciando una alta probabilidad de un evento de remoción de mayor dimensión.

Figura 5.65. Fotografía B de la sección dos (5.2) de Eslava.
Talud y depósitos de un derrumbe
(19.2943° N, 99.2369° W. Calle: Tlamahacala).

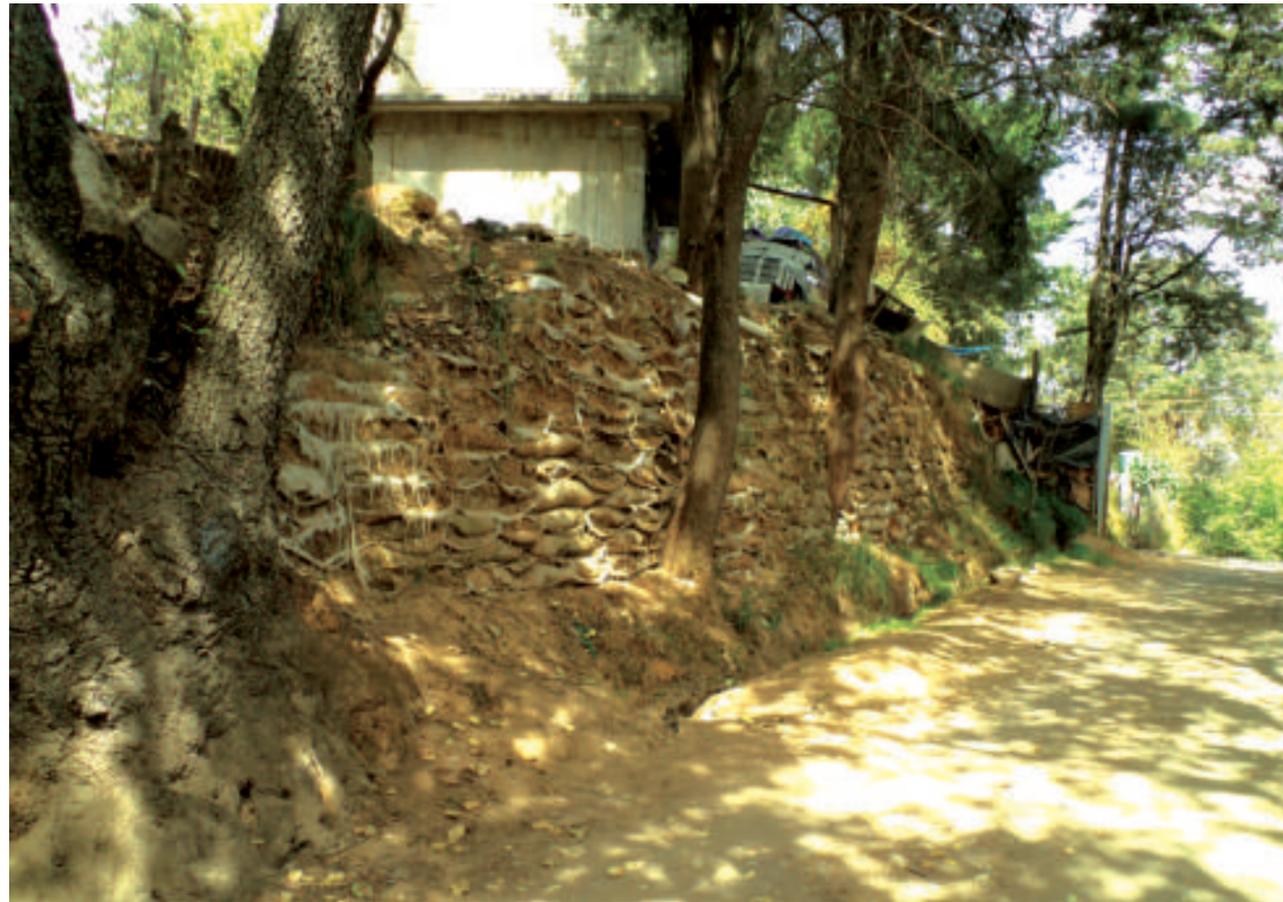
El material característico de la zona son rocas volcánicas andesíticas y flujos de bloques y ceniza sin compactación. Estas condiciones de los materiales del suelo ponen en peligro alto a la población que se ha desarrollado en este lugar debido a que este tipo de material se erosiona fácilmente, lo que provoca la inestabilidad de la ladera. El peligro por derrumbe también se genera por la ruptura de la pendiente natural de la ladera debido a la construcción de caminos y viviendas (Figuras 5.71 y 5.72).

Figura 5.71. Fotografía A en el polígono de peligro de Sayula-Carbonera. Muro de contención provisional apoyado en los árboles para la estabilización del terreno, que delimita la calle y evita derrumbes del terreno hacia la misma. También sirve como soporte de la vivienda edificada en la parte alta (19.2930° N, 99.2626° W. Calle: Sayula).

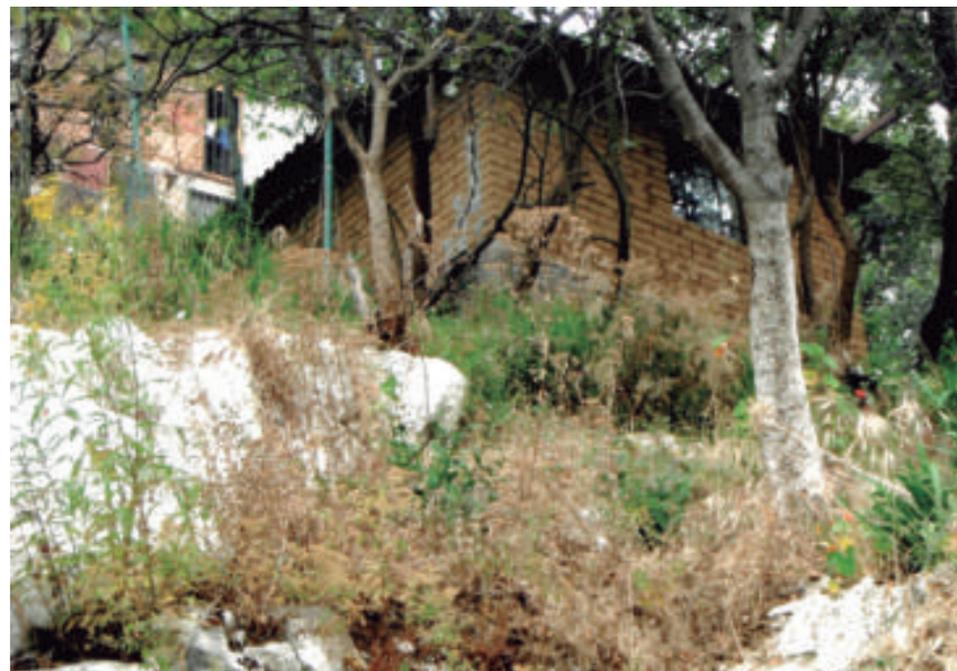
Figura 5.75. Fotografía A de vulnerabilidad en Sayula-Carbonera.
Vivienda de adobe sin confinamiento y con presencia de fracturas en uno de los muros de carga. La fractura se encuentra asociada al movimiento del material sobre el que se encuentra desplantada (19,2984° N, 99,2567° W. Calle: Canal).

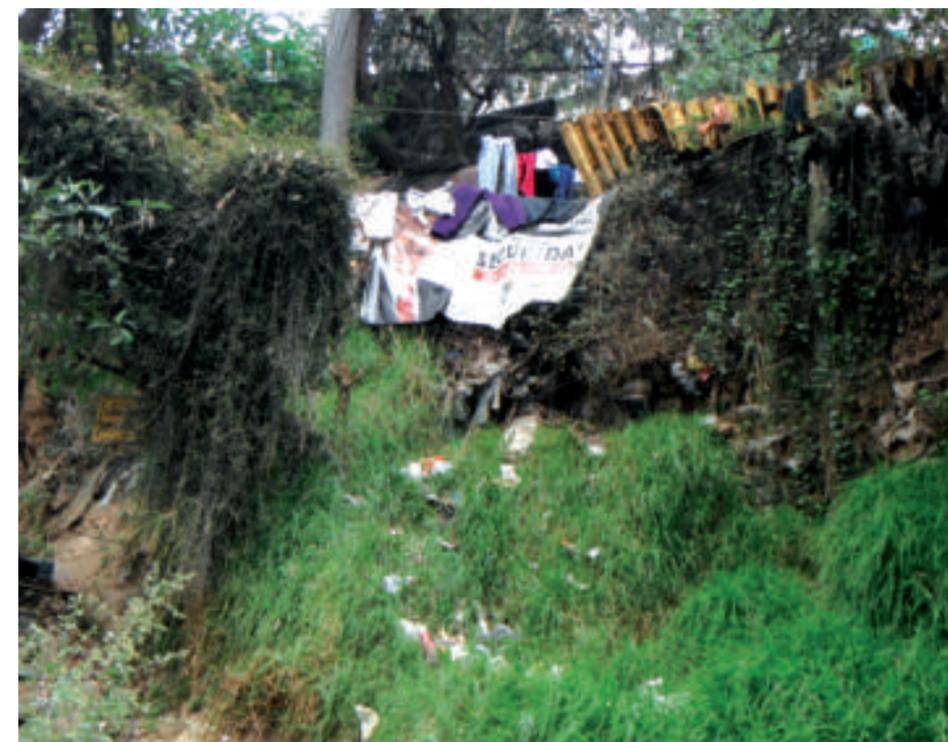
En este polígono es muy común observar viviendas construidas sobre costales con tierra, tomando a estos como los cimientos y al mismo tiempo como una medida de mitigación ante posibles derrumbes de material. Algunas viviendas que se encuentran bajo las condiciones anteriores presentan fracturas en su estructura (Figura 5.75). Se observó que independientemente del sistema constructivo, el material sobre el que se construyeron las viviendas tiende a derrumbarse (Figura 5.76 y 5.77).

Figura 5.77. Fotografía C de vulnerabilidad en Sayula-Carbonera.
Vivienda precaria desplantada en una pendiente pronunciada de materiales sin compactación y con evidencia de derrumbe (19,3017° N, 99,2497° W. Calle: Cañada).

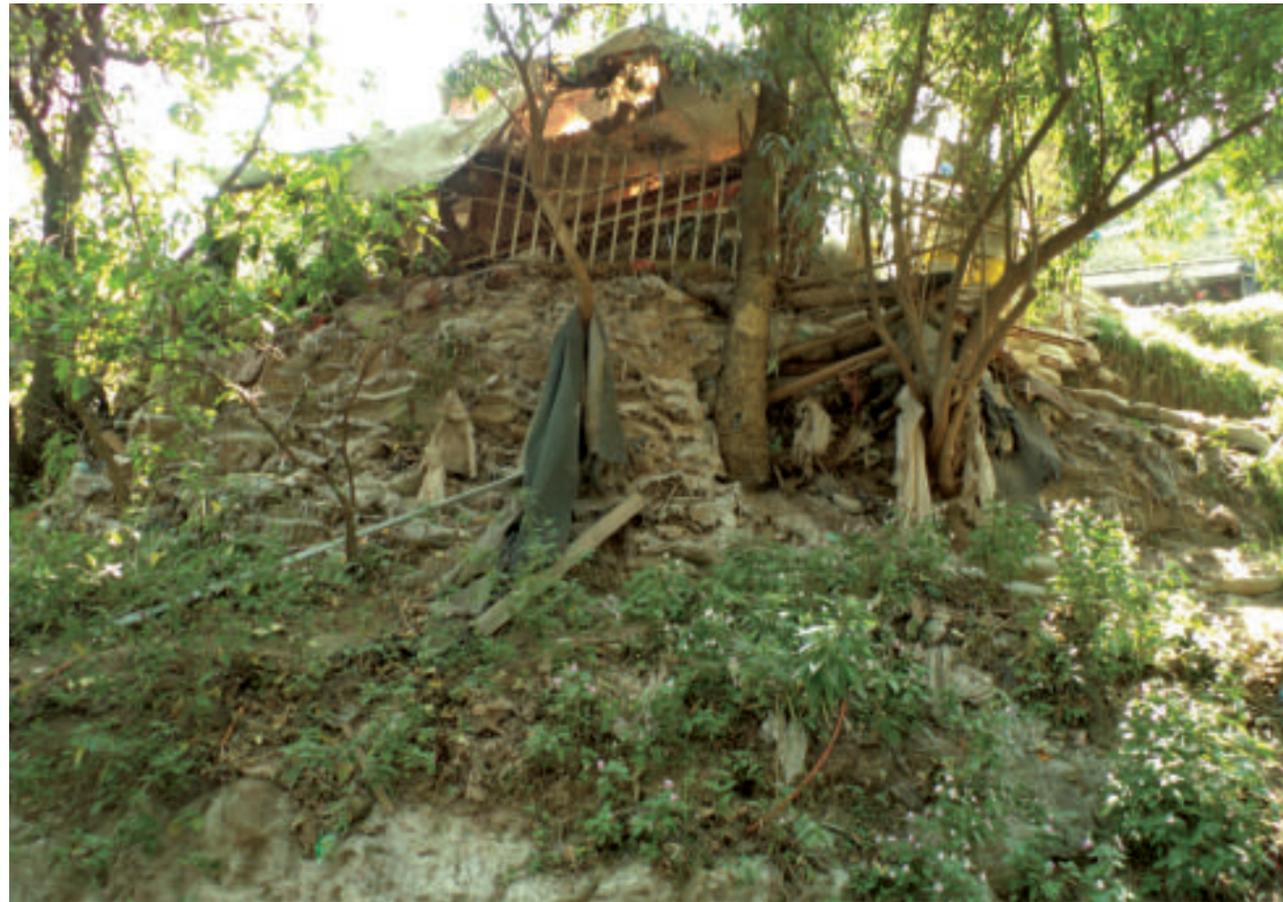
Buenavista se caracteriza por ser una zona de ladera constituida por materiales deleznable con bloques, por lo cual los asentamientos humanos están propensos a sufrir daños causados por derrumbes y caída de rocas. La continua construcción de viviendas en laderas, contribuye a que el material se debilite y sea removido fácilmente, ocasionando derrumbes que afectan a la población. Aunado a esto, la estructura precaria de las viviendas incrementa su vulnerabilidad de manera significativa (Figura 5.80 y 5.81).

*Figura 5.80. Fotografía A en el polígono de peligro Buenavista.
Muros de contención provisionales con costales para estabilizar el suelo y evitar el derrumbe de material, además sirven como soporte para la vivienda (19.2957° N, 99.2540° W. Calle: Cañada).*

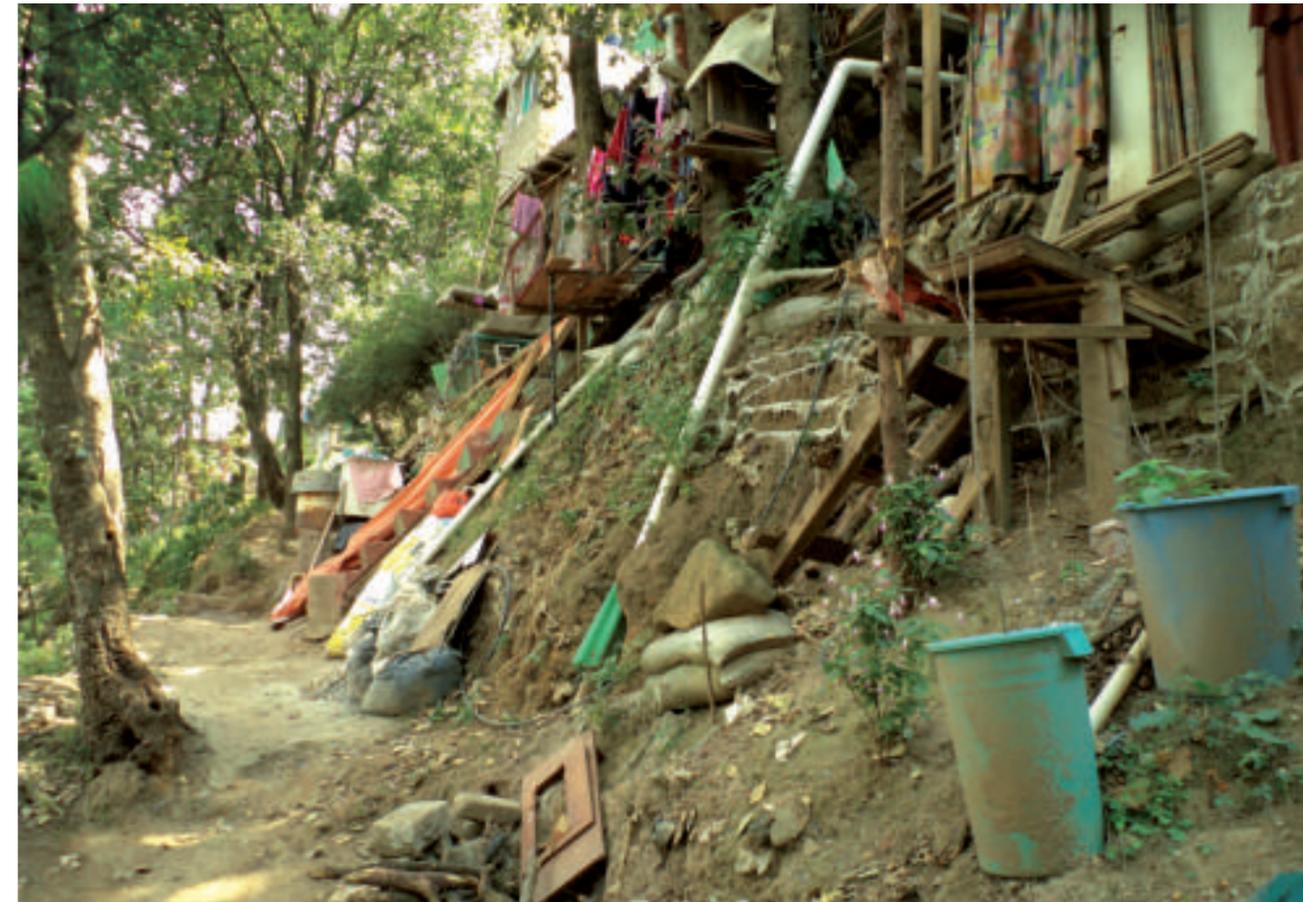
*Figura 5.81. Fotografía B en el polígono de peligro Buenavista.
Muros de contención provisionales para estabilizar el suelo, evitar derrumbes y delimitar un camino, además de que sirven de soporte para las viviendas precarias (19.2989° N, 99.2480° W. Calle: Sin Nombre oficial).*

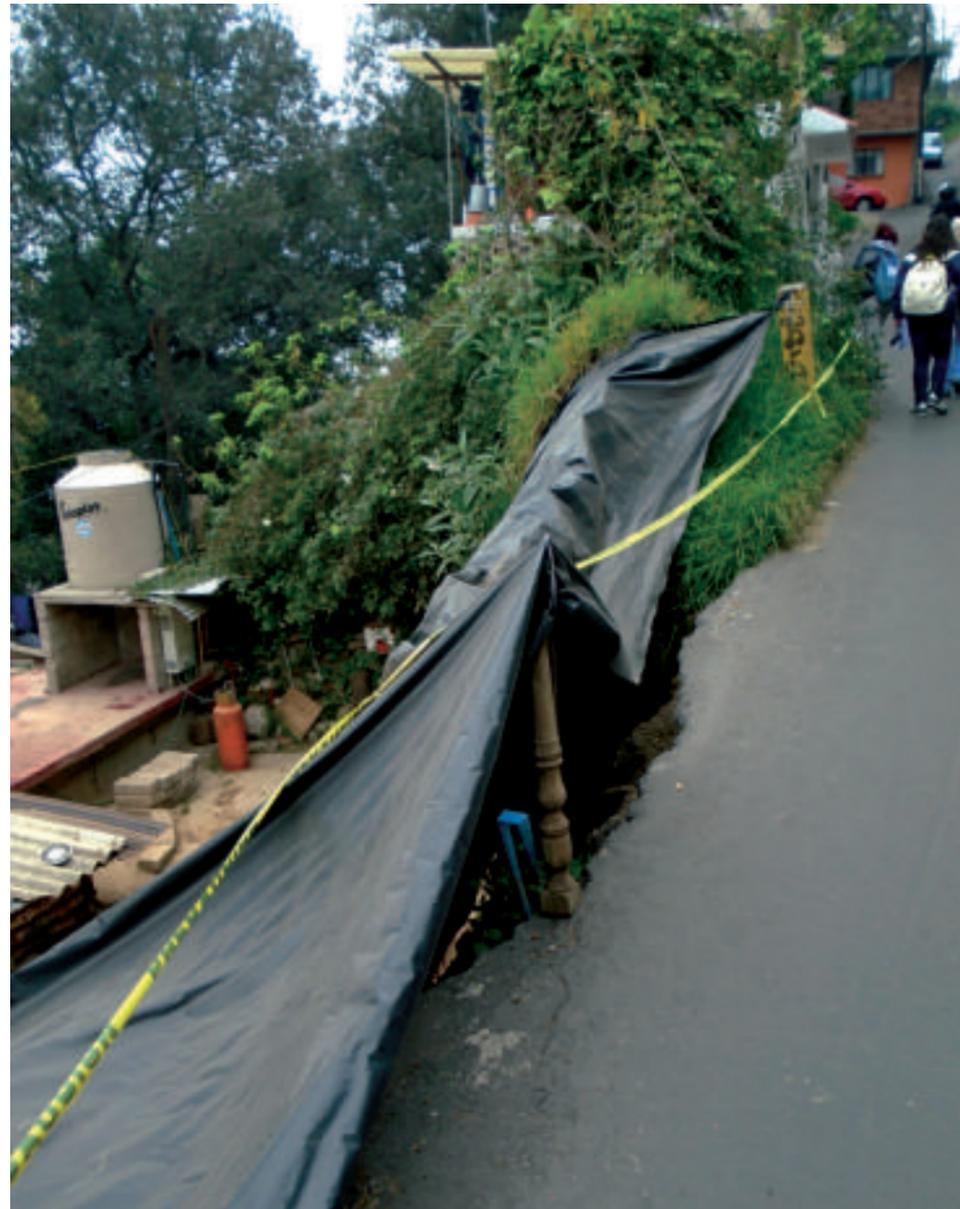
Figura 5.84. Fotografía A de vulnerabilidad en Buenavista.
Vivienda con un derrumbe en el talud que colinda con la calle Mina. Los habitantes protegieron con plástico la zona afectada a remoción en masa para evitar la acción de agentes erosivos (19,3002° N, 99,2460° W. Calle: Mina).

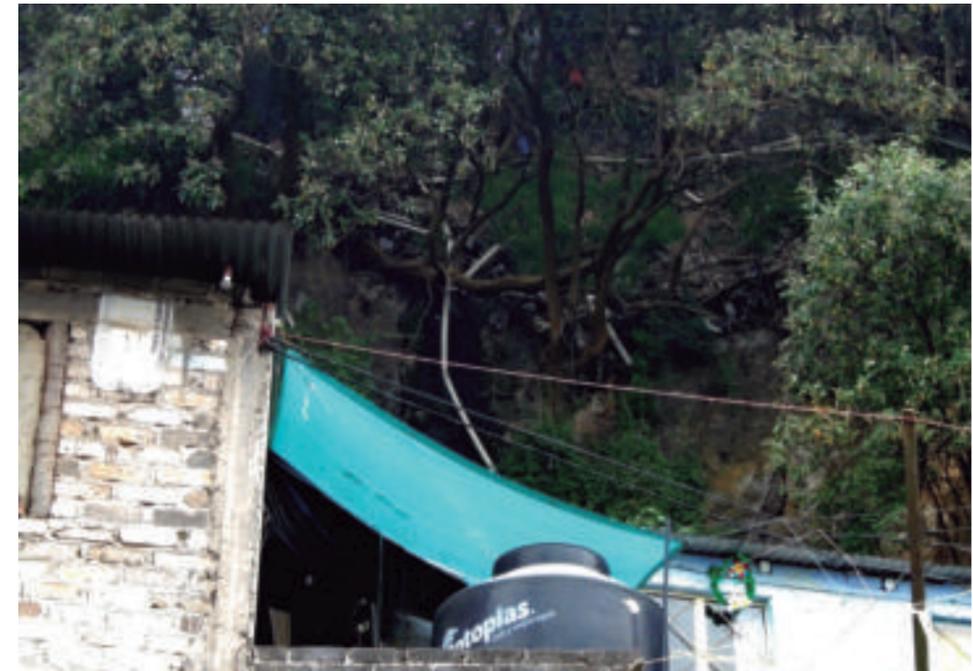
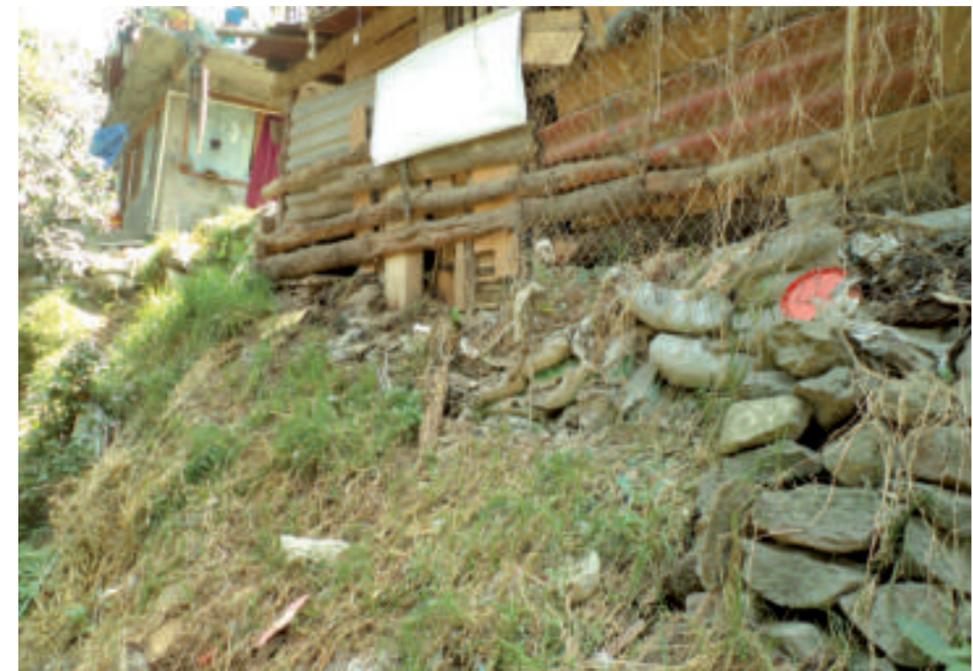
Figura 5.86. Fotografía C de vulnerabilidad en Buenavista.
Vivienda precaria desplantada sobre un talud de material deleznable (19,2957° N, 99,2540° W. Calle: Cañada).

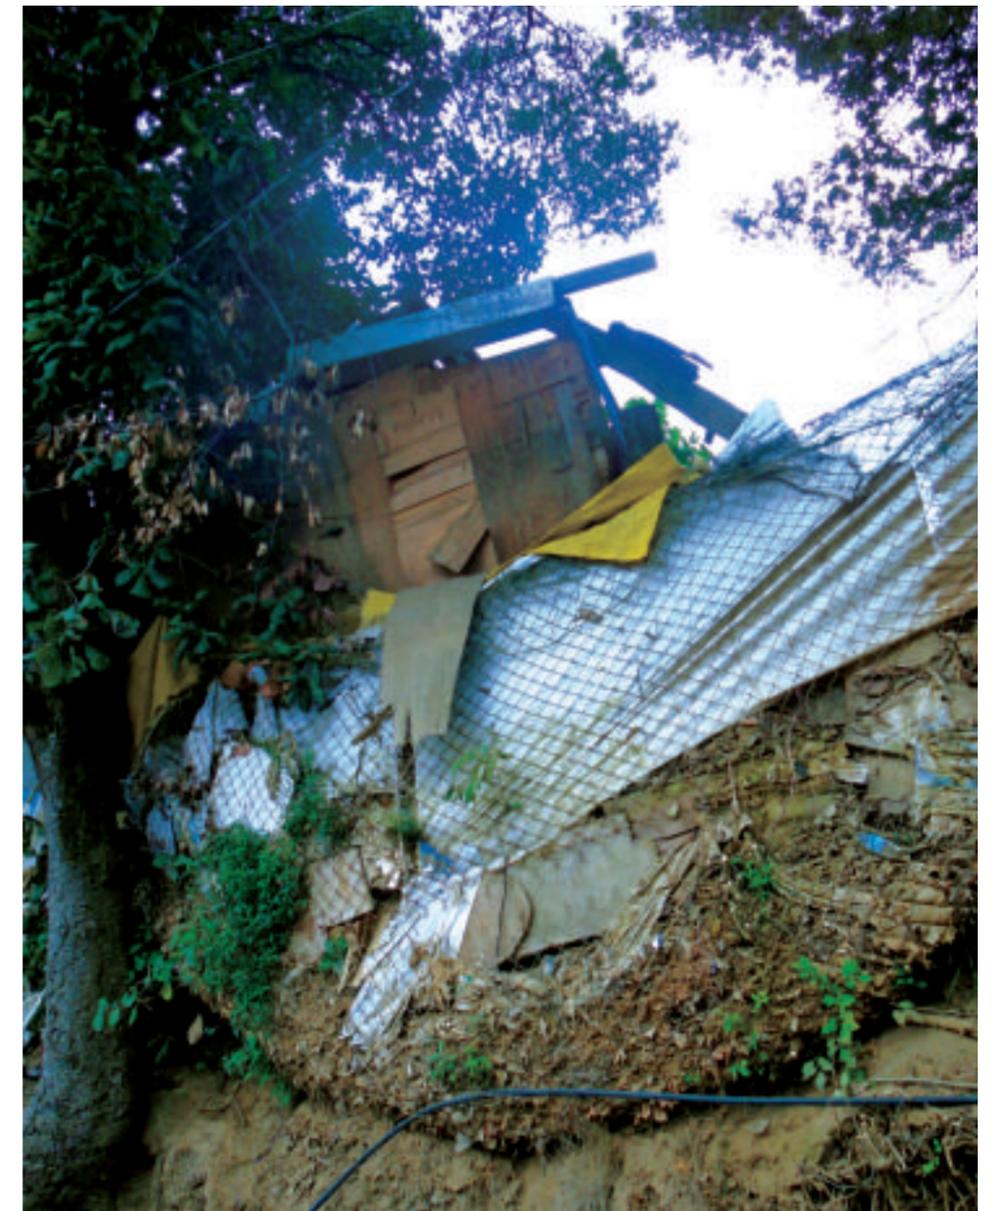
La Figura 5.88 muestra una vivienda en condiciones precarias, construida sobre material poco estable, asimismo se distingue una ligera inclinación de la vivienda siguiendo la dirección de la ladera por lo que se considera en peligro por derrumbe. El

Figura 5.88. Fotografía A en el polígono de peligro Paraje Ixtlahualtongo. Material poco compacto sobre el que se encuentra desplantada una vivienda de sistema precario. El enmallado que delimita la propiedad retiene el material del basamento (19.2824° N, 99.2485° W. Calle: Vía Chiquita).

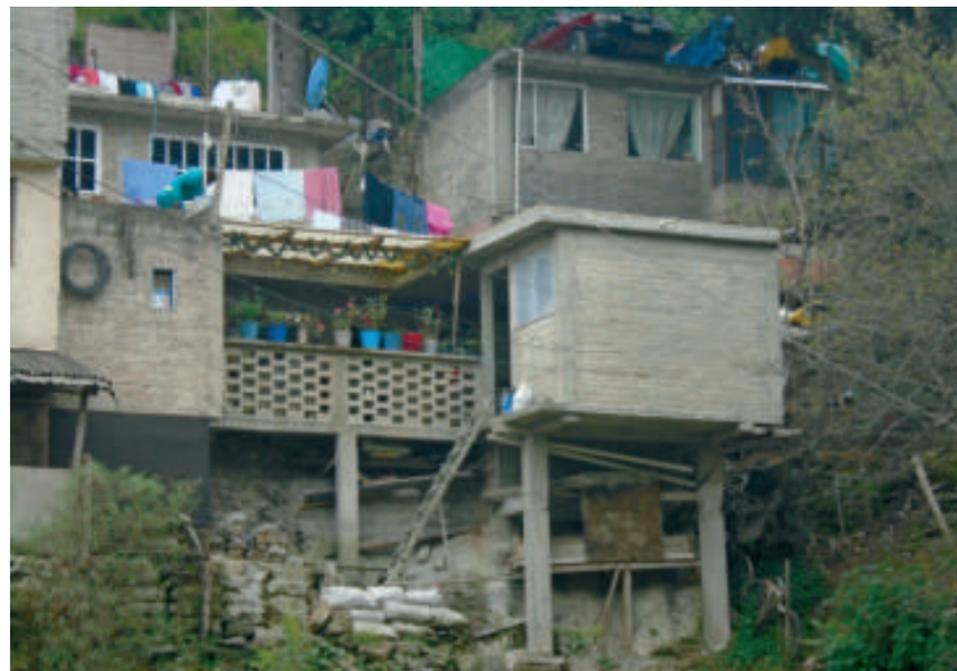
Figura 5.89. Fotografía B en el polígono de peligro Paraje Ixtlahualtongo.

Viviendas sobre costales con cemento lanzado para evitar la erosión. La construcción no presenta un sistema adecuado para la carga que recibe el inmueble, como son los dos pisos y la carga vehicular en el techo (19.2829° N, 99.2464° W. Calle: Ixtlahualtongo).

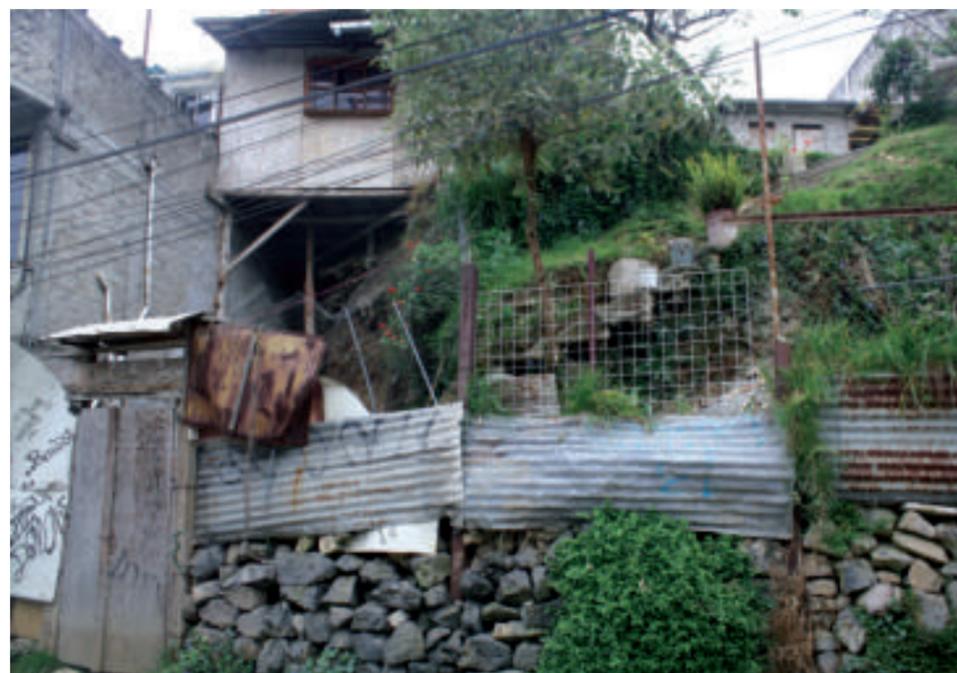
Figura 5.90. Fotografía C en el polígono de peligro Paraje Ixtlahualtongo.

Vivienda que se encuentra desplantada a un costado de una pendiente con peligro de derrumbe (19.2830° N, 99.2434° W. Calle: Ojo de agua).

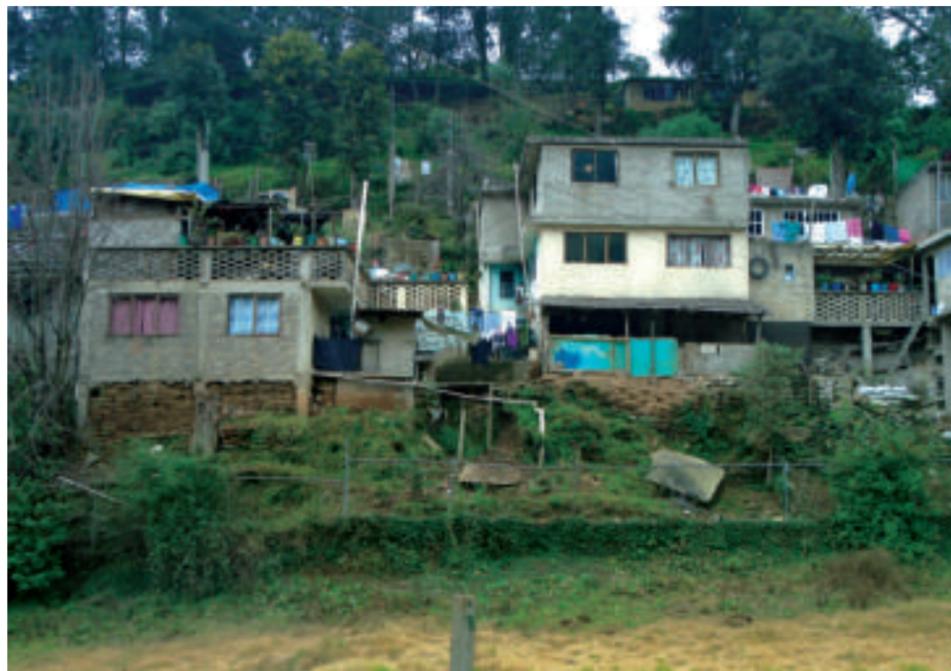
Figura 5.92. Fotografía A de vulnerabilidad en Paraje Ixtlahualtongo.

La Figura 5.92 muestra una serie de viviendas construidas al pie de la ladera. Se observa que la mayor parte de los inmuebles utilizan costales como los cimientos, por lo que se consideran altamente vulnerables. Las construcciones asentadas sobre las laderas contribuyen a aumentar la inestabilidad de la misma, en un intento por contrarrestarla se han colocado muros de contención hechos con costales para evitar que el suelo sea removido y así evitar una remoción más acelerada (Figura 5.93).

Viviendas construidas en una zona con pendiente. Los inmuebles se encuentran desplantados sobre muros de costales que ya se encuentran afectados (19.2829° N, 99.2464° W. Calle: Ixtlahualtongo).

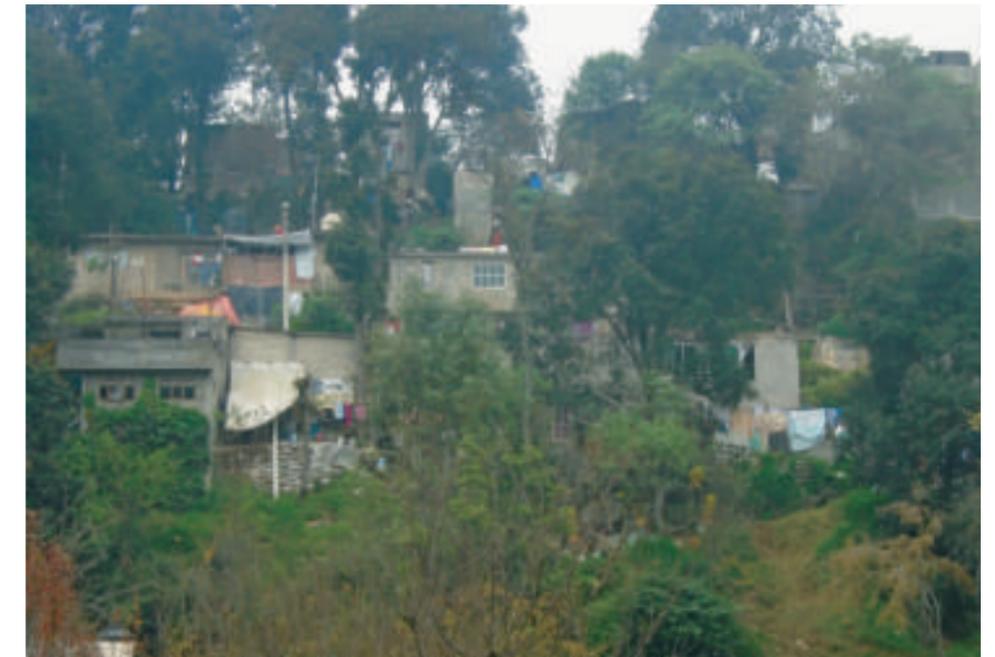
Figura 5.93. Fotografía B de vulnerabilidad en Paraje Ixtlahualtongo.

Vista panorámica de viviendas establecidas en una pendiente pronunciada. La vivienda inferior izquierda tiene costales para retener el material que tiende a removerse y sostener la construcción (19.2836° N, 99.2452° W. Calle: Ixtlahualtongo).

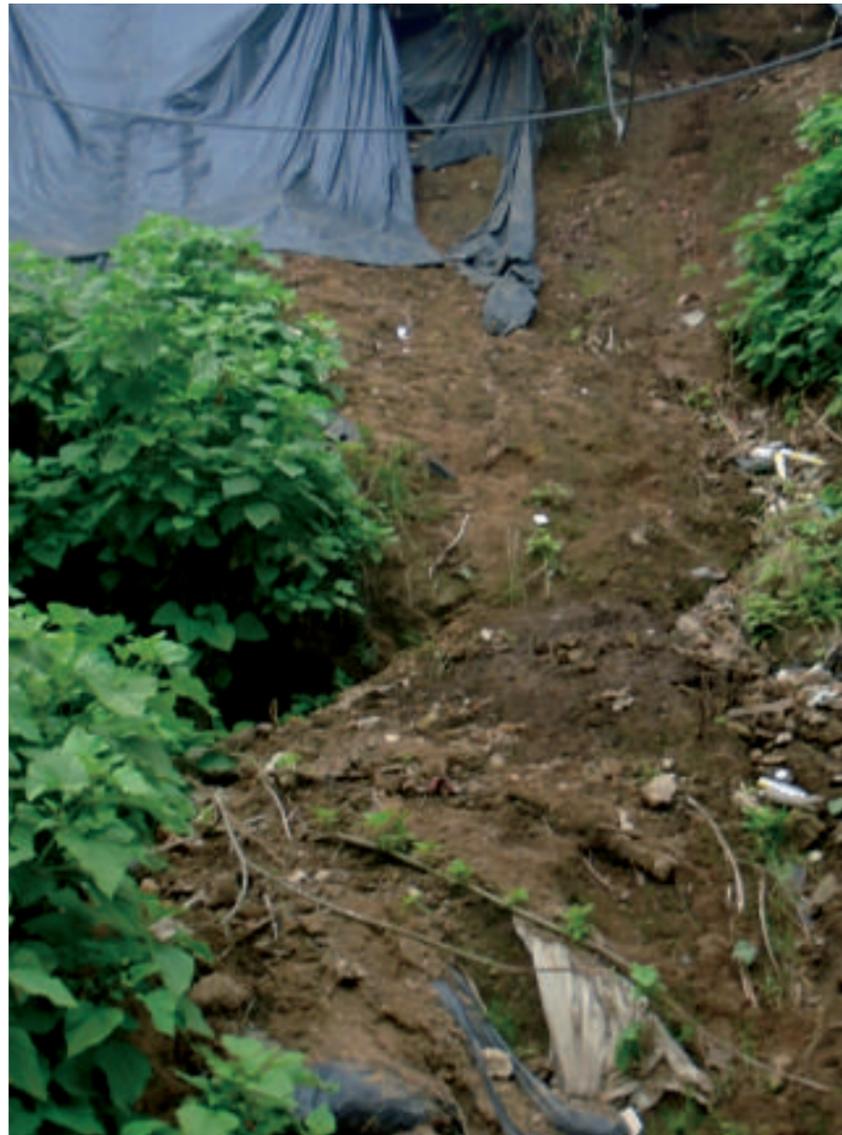
El polígono realizado por el Instituto de Geofísica (UNAM) cuenta con área de 303,018 m² y perímetro de 2,615 m, reportando la misma vulnerabilidad física y social que el polígono de SPC (Figuras 5.94 y 5.95). Este polígono es afectado por procesos de derrumbe y caída de roca debido a que los materiales que componen la ladera, principalmente son depósitos volcánicos altamente intemperizados y, en menor proporción bloques. Estos materiales son fácilmente transportables por agentes erosivos como el agua (Figura 5.96).

Figura 5.96. Fotografía A en el polígono de peligro Tierra Colorada. Inmuebles situados al borde del talud del camino. El talud está compuesto por materiales volcánicos deleznablemuy alterados y sin compactación, el corte de talud aceleró la inestabilidad del terreno lo que incrementó el peligro por derrumbe. Se distingue el material que ha sido depositado en la parte inferior del talud: bloques de roca rodeados de arcillas, suelo y vegetación (19,2732° N, 99,2477° W. Calle: Acros).

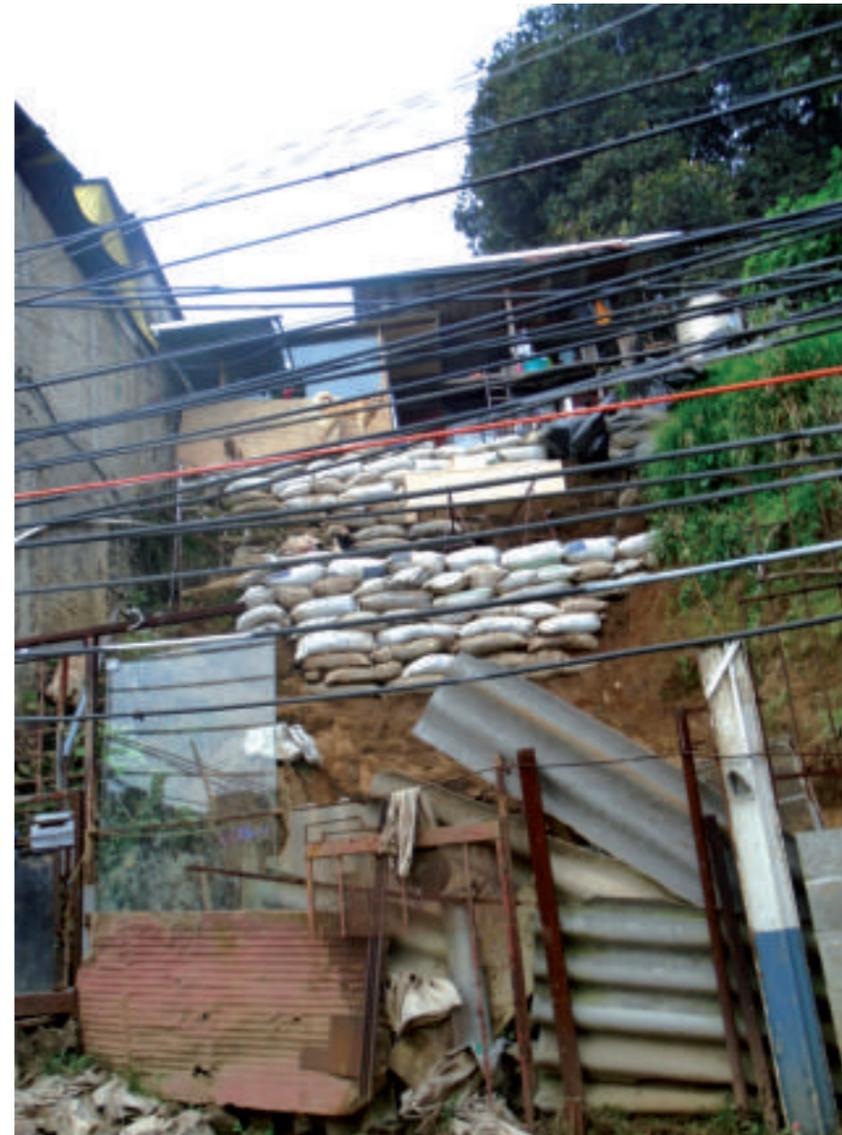
Las obras de mitigación utilizadas en este polígono son bastante precarias, entre ellas se encuentran los costales rellenos de material de sitio, mallas de alambre para evitar el movimiento del suelo y algunos muros de contención de madera a los que no se les da mantenimiento constante por lo que representan peligro ya que en cualquier momento se pueden presentar derrumbes (Figura 5.97).

Figura 5.97. Fotografía B en el polígono de peligro Tierra Colorada. Talud hecho para la construcción de la vivienda, el cual es contenido con muros de costales para evitar la remoción de los materiales finos y bloques (19,2735° N, 99,2473° W. Calle: Acros).

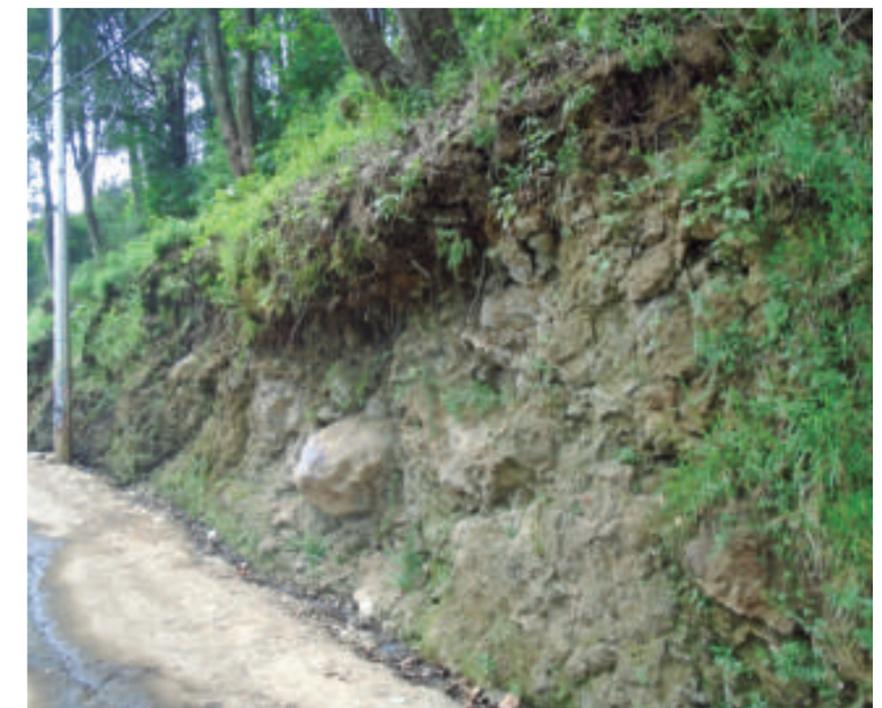
El peligro por caída de rocas se ve favorecido al realizar cortes en las pendientes para la construcción de vías de comunicación o viviendas (Figura 5.98).

Figura 5.98. Fotografía C en el polígono de peligro Tierra Colorada. Corte de talud con bloques expuestos que dejan la vía de comunicación altamente vulnerable al fenómeno de caída de roca (19,2725° N, 99,2483° W. Calle: Sin nombre oficial).

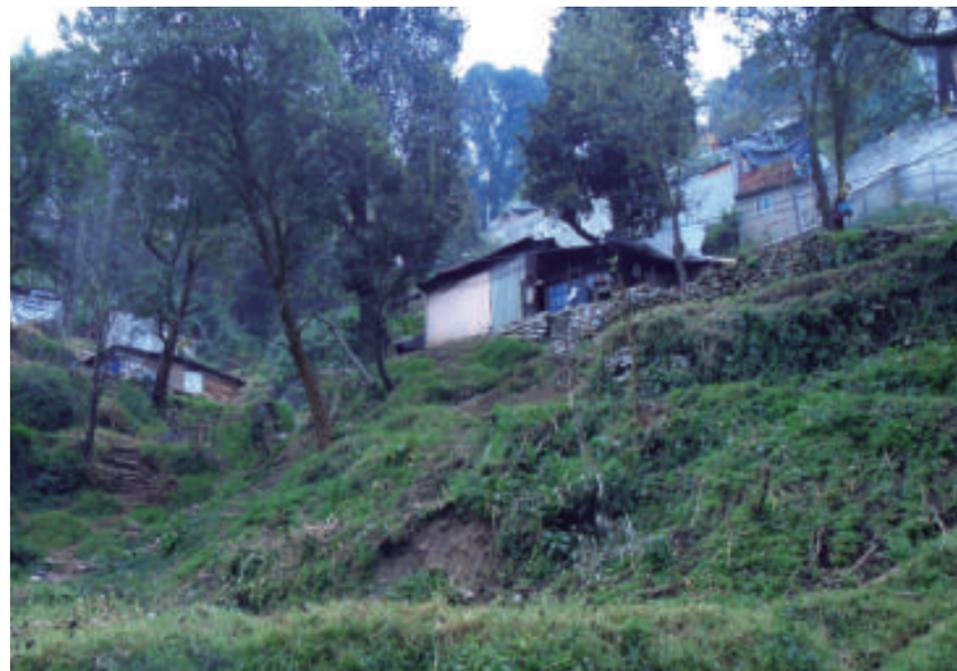
Los derrumbes de este polígono se presentan principalmente en taludes casi perpendiculares a la horizontal y en laderas fuertemente inclinadas por lo que la vulnerabilidad alta en este polígono se debe a la exposición de las viviendas construidas en estas áreas (Figura 5.99).

Figura 5.99. Fotografía A de vulnerabilidad en Tierra Colorada.
Vivienda precaria desplantada sobre material inestable. Frente al inmueble se encuentra un muro de mampostería sin mortero y costales para evitar pérdida de material. Al centro de la imagen se encuentra el material expuesto que ha sido removido (19,2712° N, 99,2495° W. Calle: Acros).

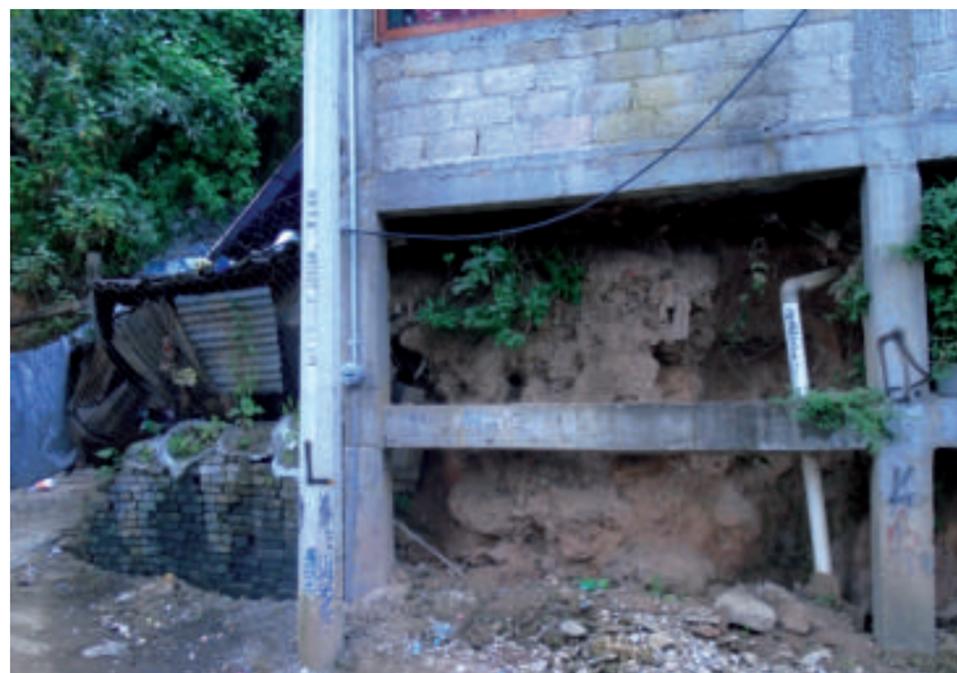
El total de lotes afectados por ambos fenómenos es de 696, los cuales se encuentran identificados por su uso de suelo: 620 unifamiliares, 62 plurifamiliares, 12 mixtos, 1 comercio y 1 religioso. La vulnerabilidad física se encuentra representada principalmente por sistemas constructivos precarios pues varias de las viviendas de esta zona son construidas con madera y lámina. Aunado a lo anterior, los materiales poco consolidados sobre los que están construidos los inmuebles los convierten en altamente vulnerables (Figura 5.100 a 5.101).

Figura 5.100. Fotografía B de vulnerabilidad en Tierra Colorada.
Se aprecia que la construcción ha perdido material. En la parte inferior de la imagen se observan los depósitos del afloramiento, lo cual es un indicador de que el movimiento es activo (19,2734° N, 99,2475° W. Calle: Acros).

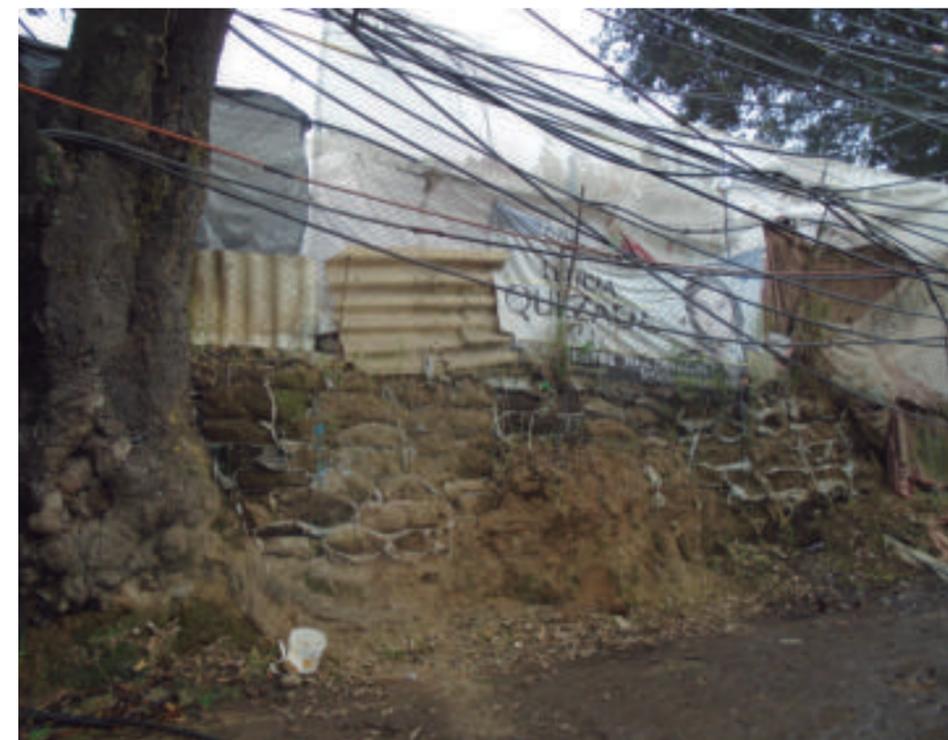
Figura 5.101. Fotografía C de vulnerabilidad en Tierra Colorada.
Los terrenos son sostenidos con muros de costales que están rellenos de material de sitio, los cuales sirven para nivelar la superficie y como cimientos. Estos materiales en realidad no son útiles a largo plazo para el propósito para el que se les utiliza, ya que se desgastan rápidamente y el relleno es removido fácilmente (19,2737° N, 99,2468° W. Calle: Jacarandas).
